# 志賀原子力発電所2号炉 敷地の地質・地質構造について

参考資料

2023年1月11日  
北陸電力株式会社

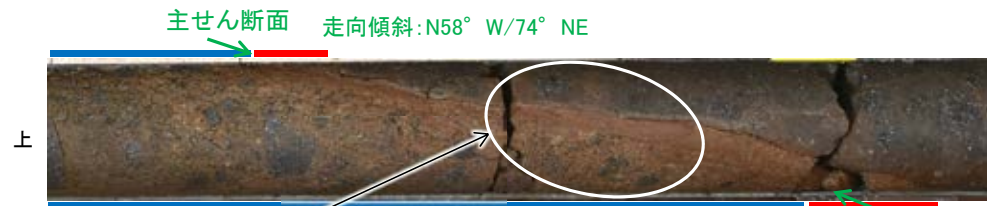
ボーリングコア写真(H-6.5-2孔)

右ブロック採取箇所

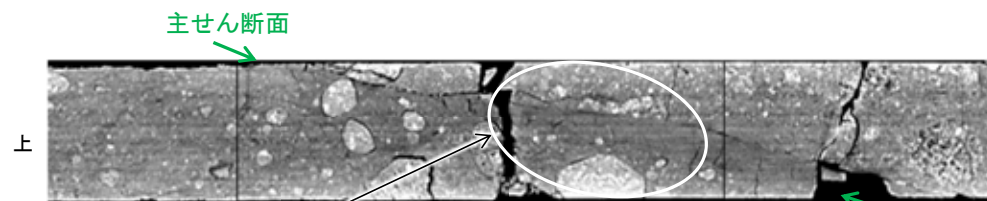
CT画像(H-6.5-2孔)

右ブロック採取箇所

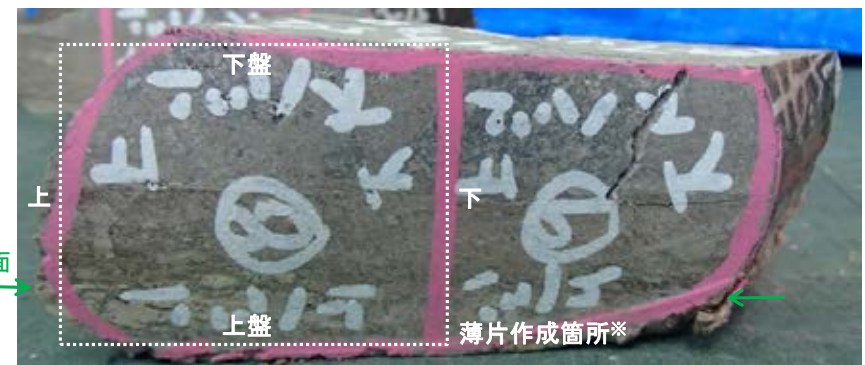
ブロック写真

○主せん断面における条線観察の結果、66° Rの条線方向が確認されたことから、66° Rで薄片を作成した(ブロック写真)。

※図示した箇所では薄片①を作成し、そこから1mm程度削り込んだ位置でEPMA用薄片を作成した

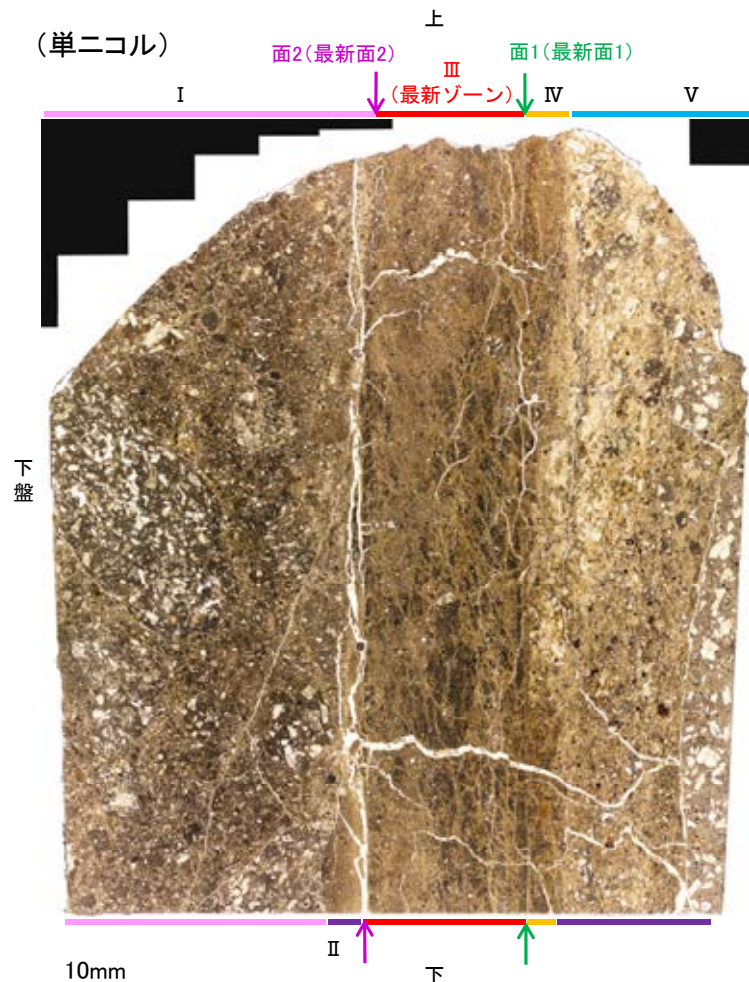
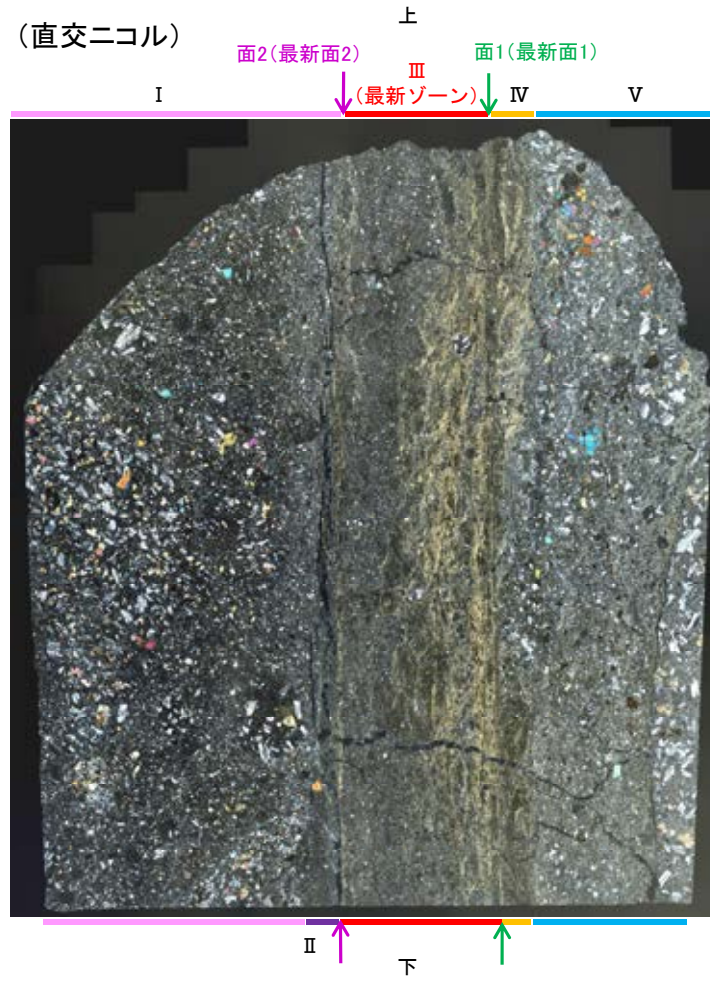
### 分帯とコア観察における破碎部区分との対応

- ・分帯Ⅱ、分帯Ⅲ(最新ゾーン)、分帯Ⅳ ……粘土状破碎部
- ・分帯Ⅴ ……固結した破碎部

I: 単ニコルで褐灰～灰色、直交ニコルで灰色の干渉色を呈する火山礫凝灰岩からなる。径6mm以下の岩片や鉱物片が細粒な基質中に含まれており、径15mm程度の岩片も認められる。岩片は垂角～垂円形、鉱物片は角～垂円形である。割れ目や岩片の縁辺部に粘土鉱物が生成されており、Ⅱ及びⅢとの境界付近に比較的多く含まれる。

II: 単ニコルで褐灰色、直交ニコルで灰色の干渉色を呈する、粘土鉱物を含む細粒物からなる。径0.5mm以下の岩片や鉱物片が細粒な基質中に含まれる。岩片、鉱物片は垂角～垂円形である。基質中や割れ目、岩片の縁辺部に粘土鉱物が生成されている。薄片下部では明瞭だが、中央部付近でせん滅する。

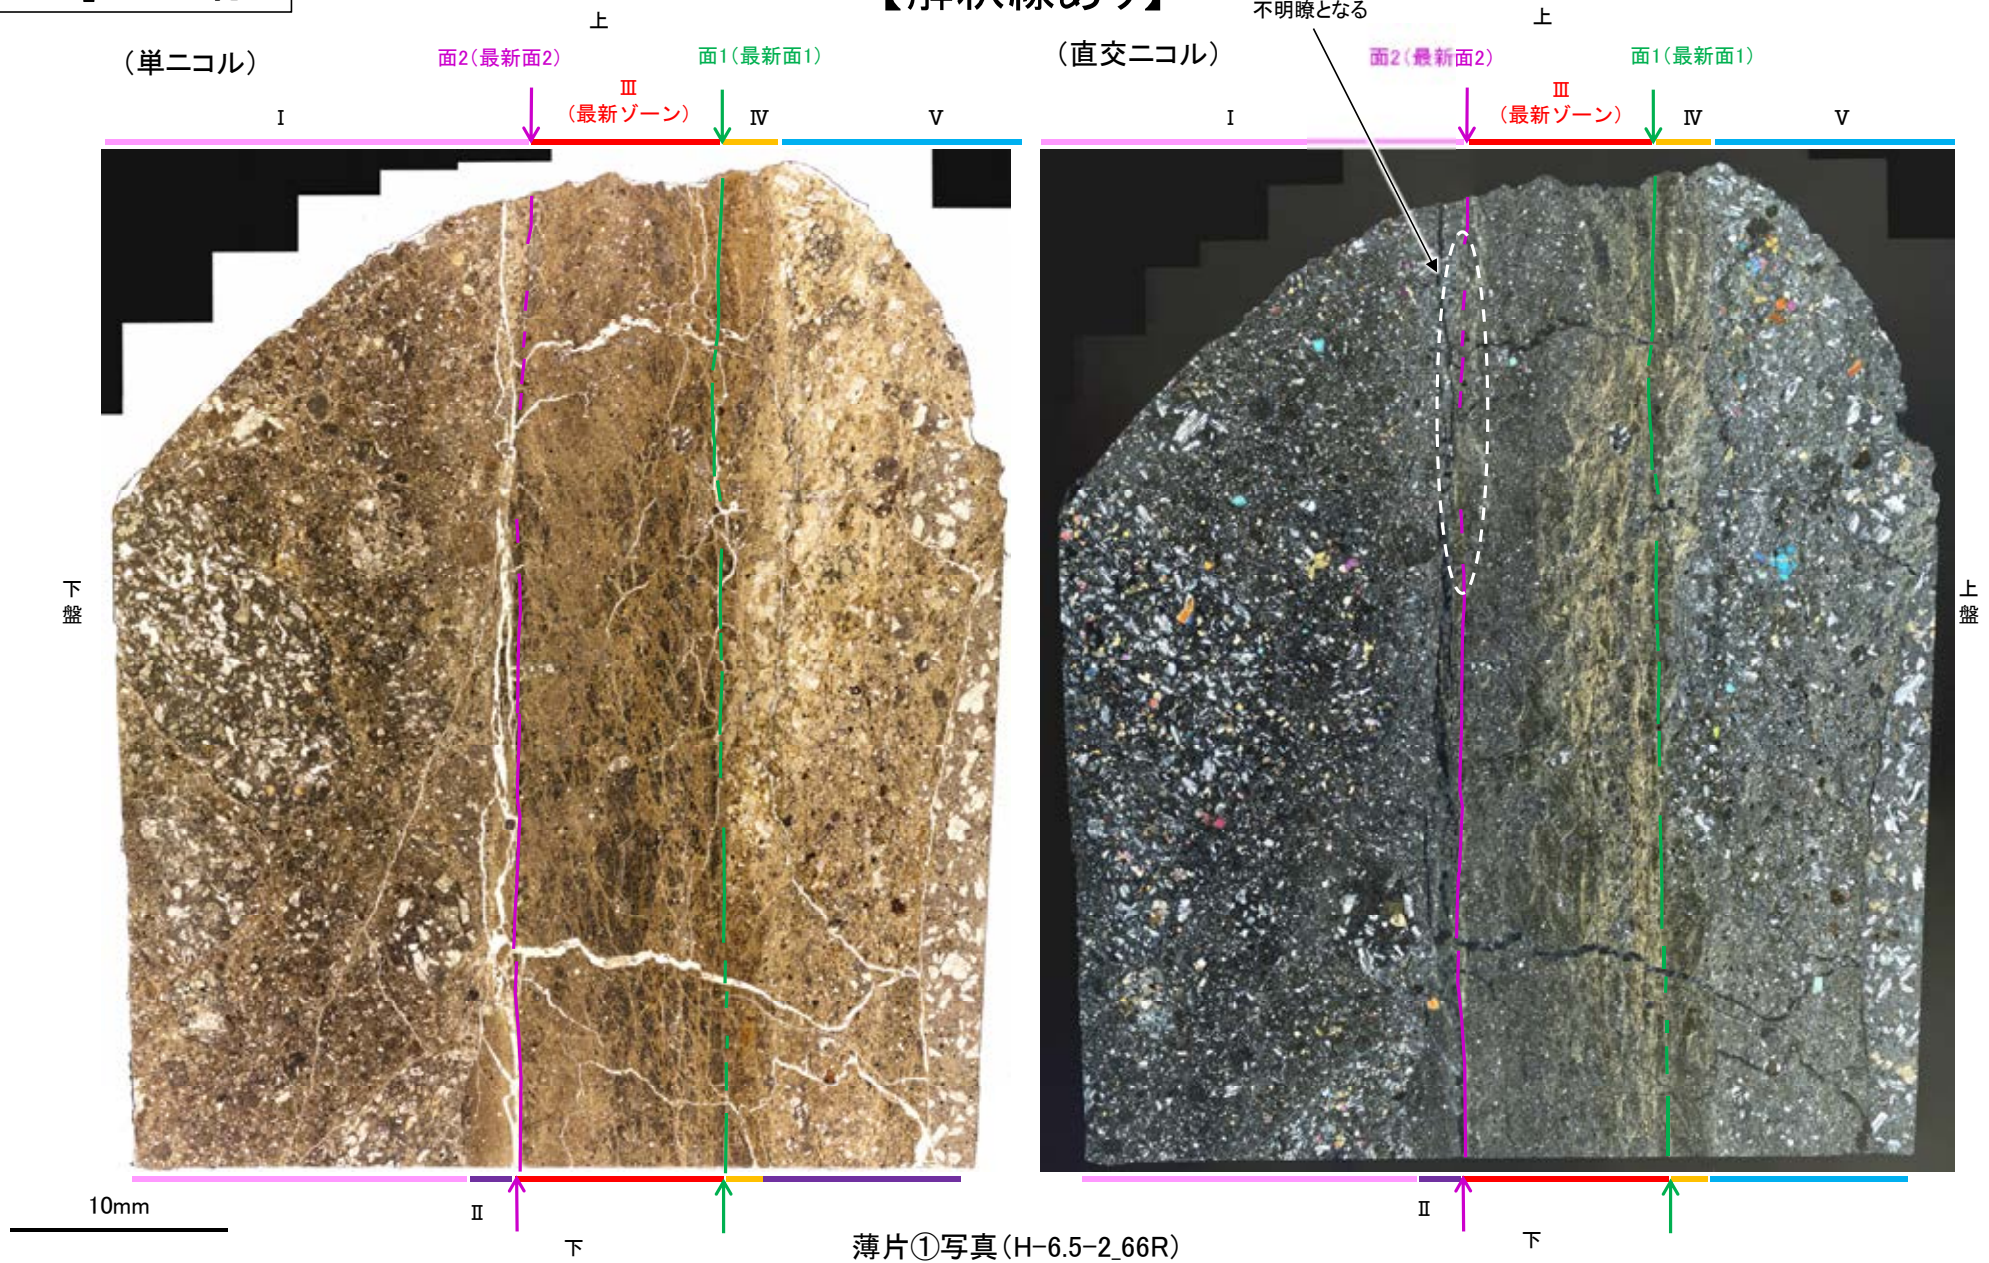
薄片①写真(H-6.5-2\_66R)

- ・最新ゾーンと分帯IVとの境界に、面1(緑矢印)が認められる。面1は全体的に不明瞭だが、最新ゾーンの中では比較的直線性・連続性がよい面である。
- ・最新ゾーン中及び分帯I, IIとの境界に、面2(紫矢印)が認められる。面2は薄片上部では不明瞭だが、最新ゾーンの中では比較的直線性・連続性がよい面である。

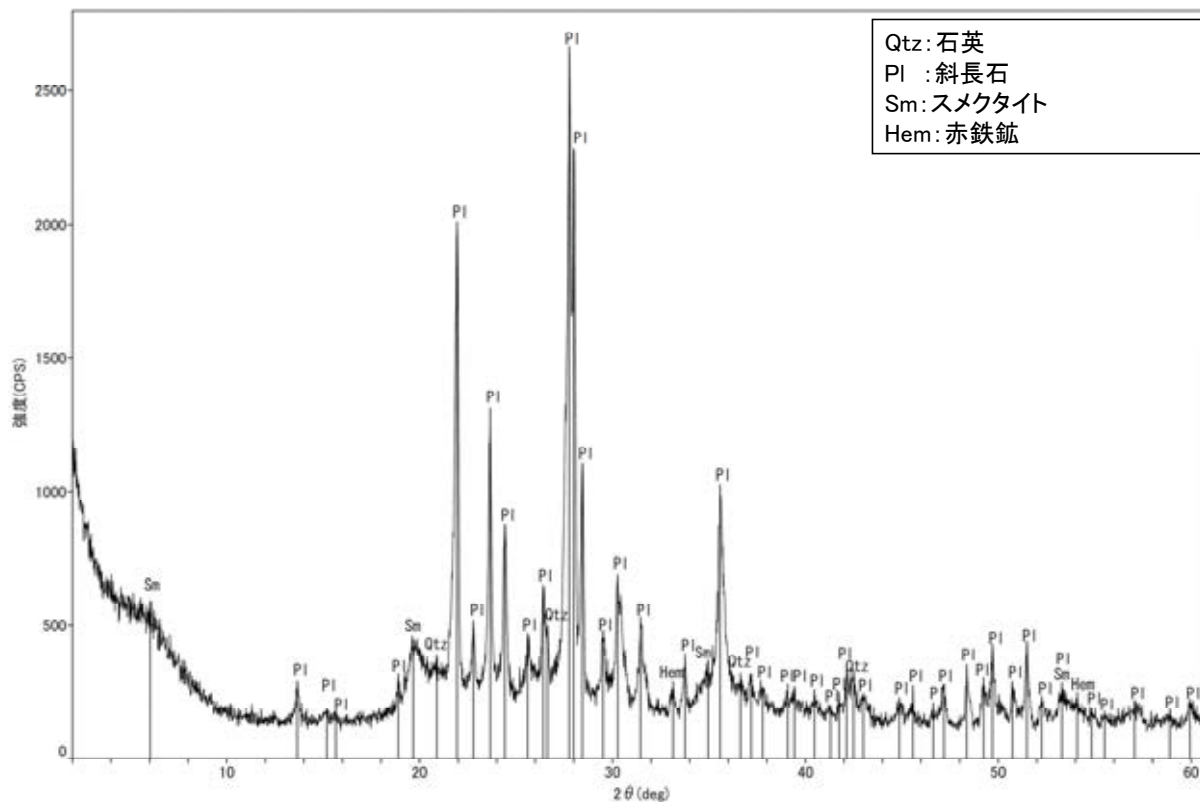
回折チャート(不定方位)\_H-6.5-2孔 回折チャート(定方位, EG処理)については, 補足資料5.3-3(1) P.5.3-3-5

- 最新ゾーン付近でXRD分析を実施した結果, 主な粘土鉱物としてスメクタイトが認められる。
- スメクタイトについて詳細な結晶構造判定を行うために, 同一断層の別孔(岩盤調査坑No.27孔, No.7-1孔, No.16付近)の破砕部においてXRD分析(粘土分濃集)を実施した結果, I/S混合層と判定される。

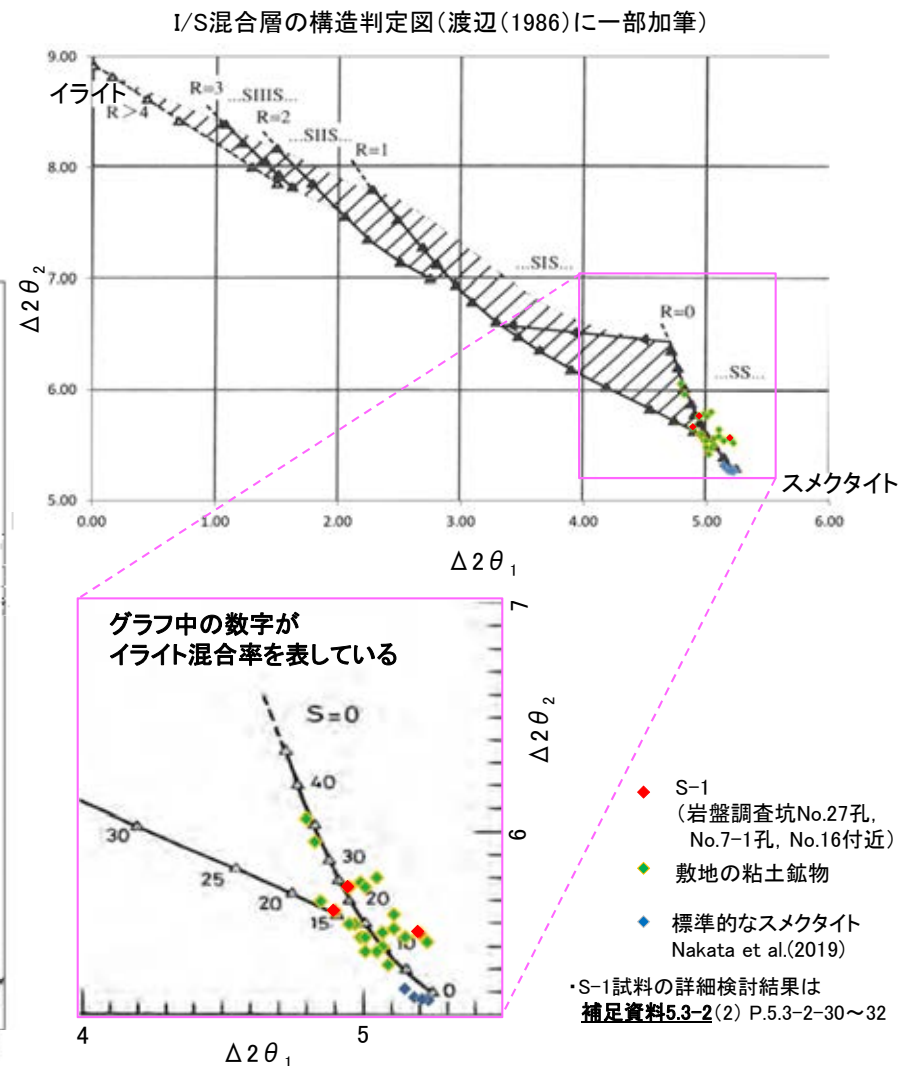
I/S混合層の構造判定図(渡辺(1981)に一部加筆)

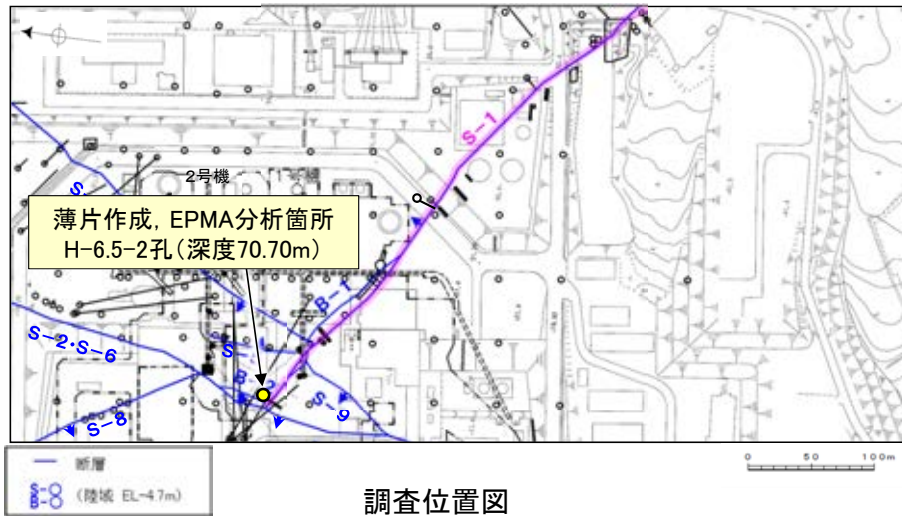
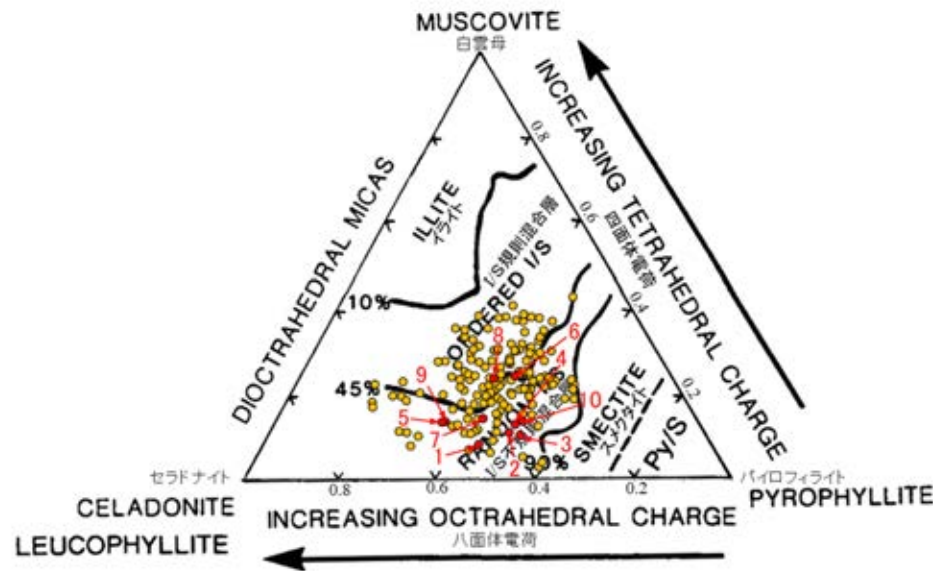
○EPMA用薄片で実施したEPMA分析 (定量) による化学組成の検討結果から、最新ゾーンやその周辺に分布する粘土鉱物はI/S混合層であると判断される。

- 分析値 (S-1, H-6.5-2孔) 分析番号位置は右図
- その他の分析値 (敷地の粘土鉱物)

二八面体型雲母粘土鉱物及び関連鉱物の化学組成 (Srodon et al. (1984)に一部加筆)

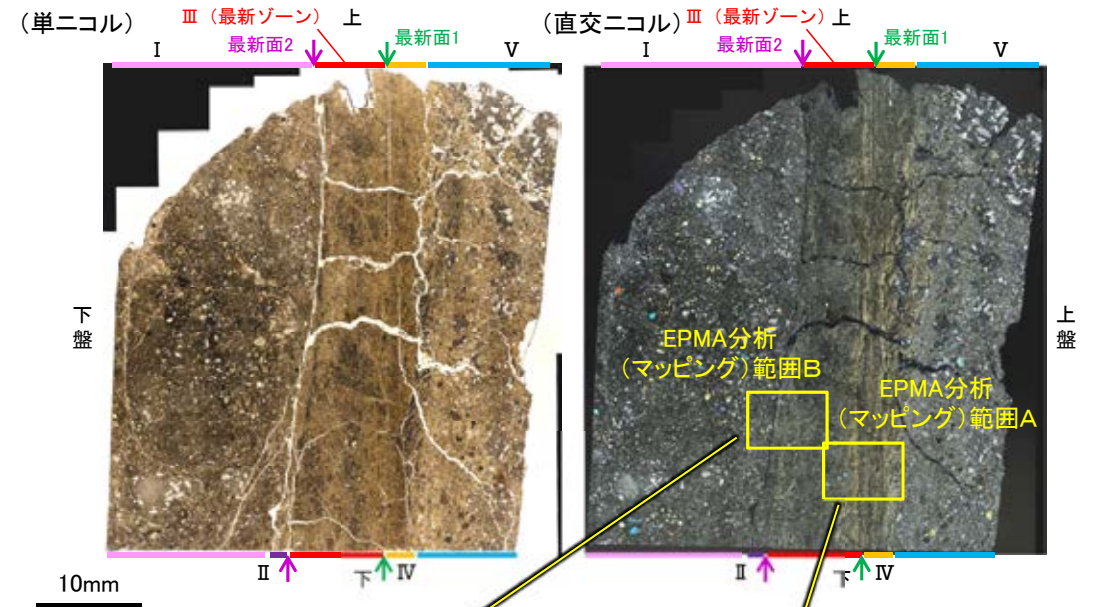
EPMA用薄片\*写真

※薄片①を作成した箇所から1mm程度削り込んだ位置で作成した

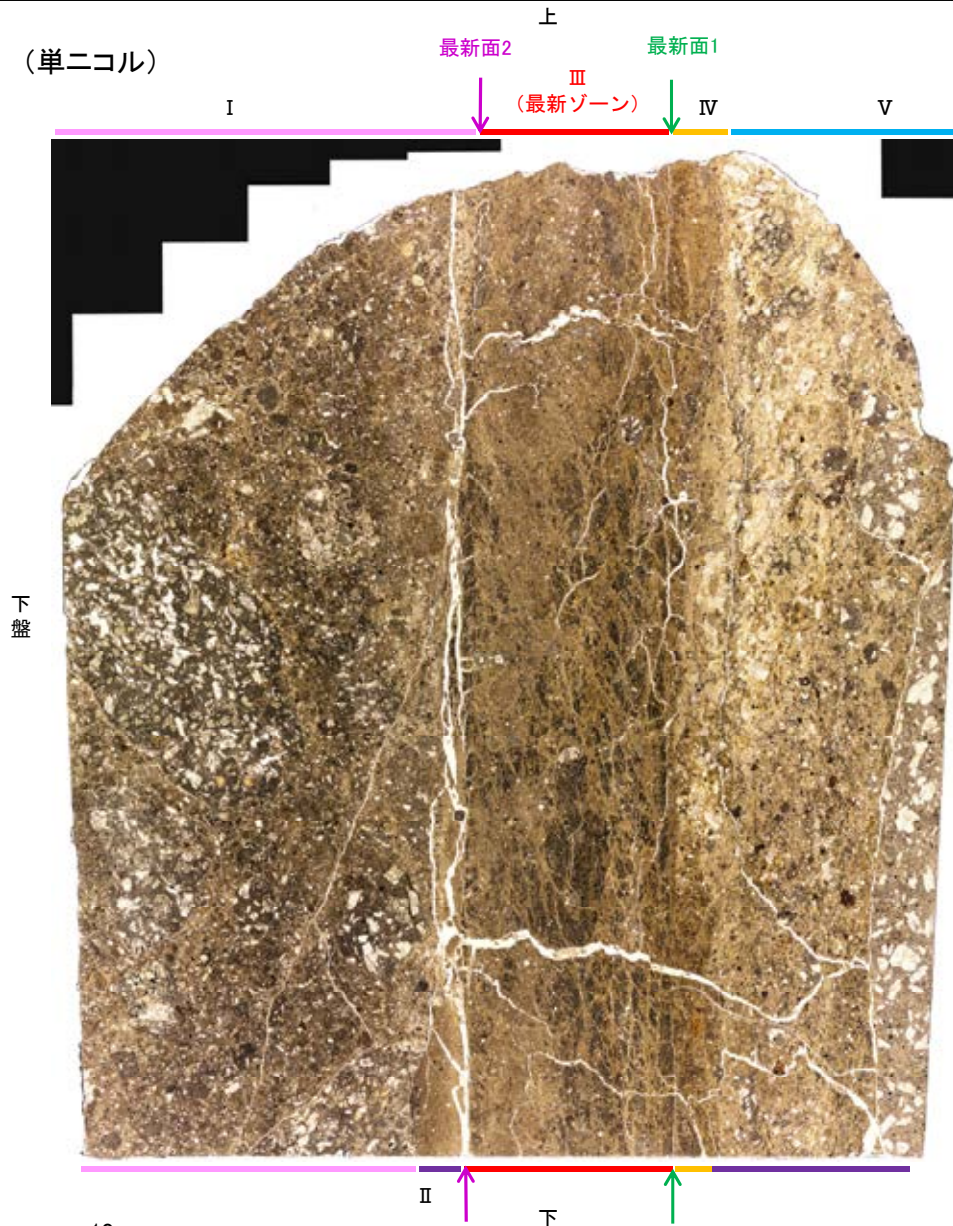
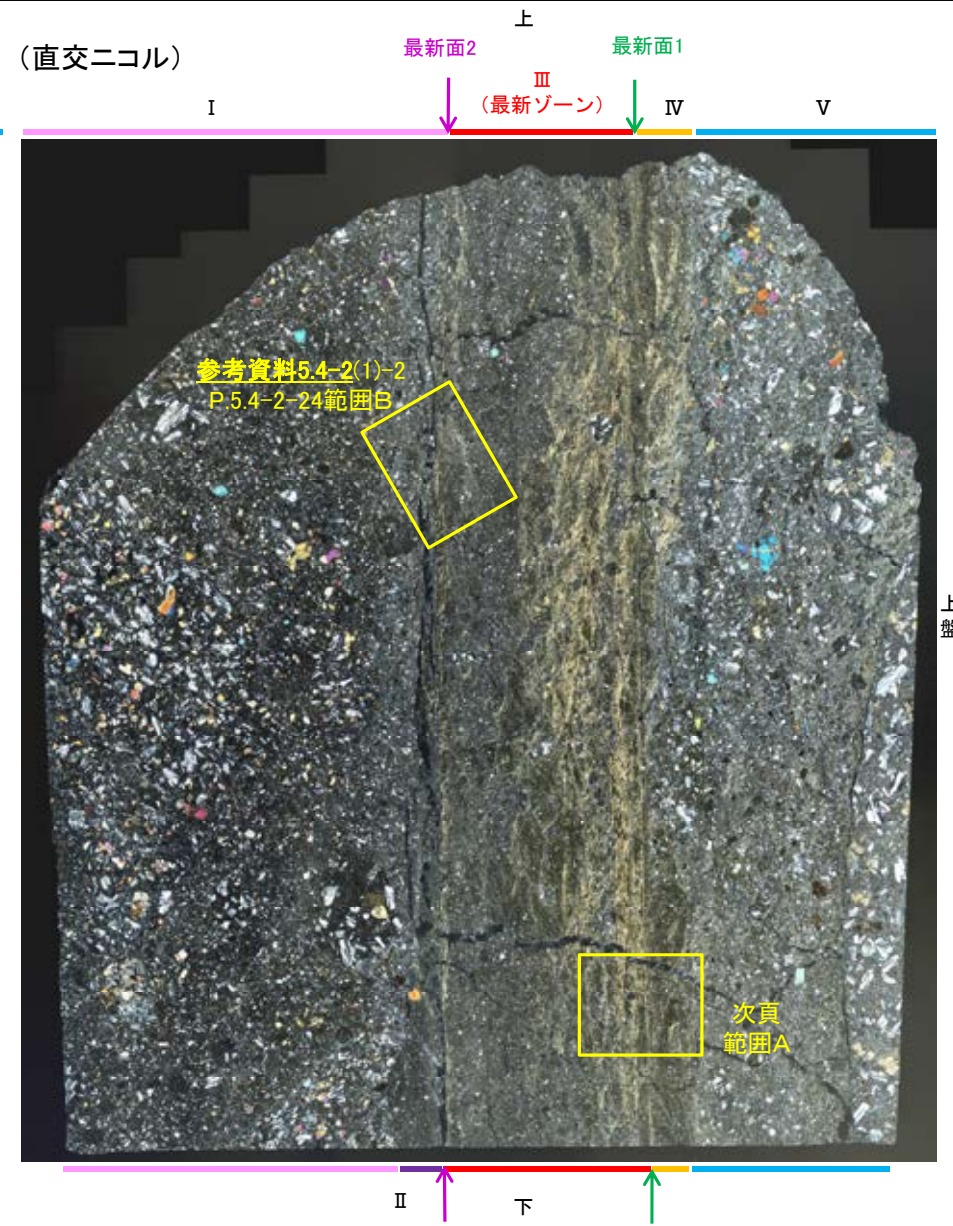
薄片①写真(H-6.5-2\_66R)

- 薄片①で実施した薄片観察や, EPMA用薄片で実施したEPMA分析(マッピング)における化学組成の観点での観察より, I/S混合層が最新ゾーンやその周辺に分布していることを確認した。
- このI/S混合層と最新面との関係を確認する。

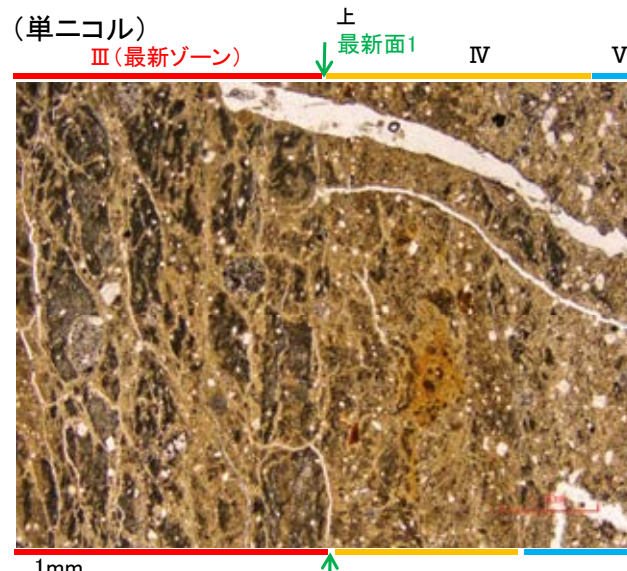
範囲A写真

○範囲Aにおいて詳細に観察した結果、粘土鉱物(I/S混合層)が最新面1付近に分布し、最新面1が不連続になっており、不連続箇所の粘土鉱物(I/S混合層)に変位・変形は認められない。

○ただし、審査会合における議論を踏まえ、範囲Aの再観察を行った結果、粘土鉱物(I/S混合層)が最新面1を明瞭に横断していないと判断した。

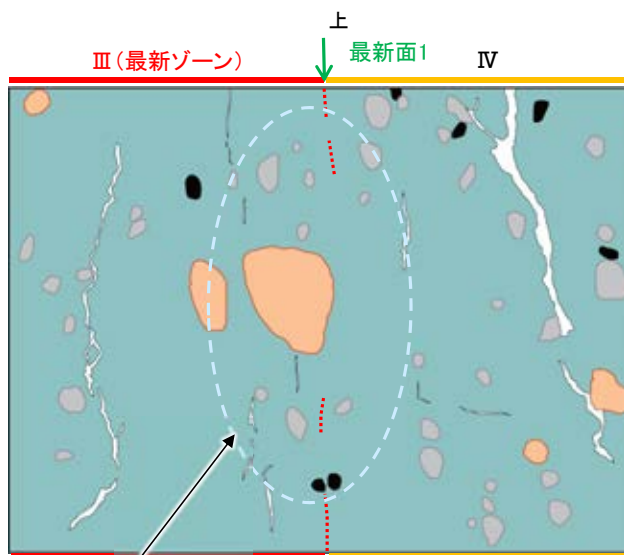
スケッチ

・不連続箇所の粘土鉱物(I/S混合層)に変位・変形(せん断面や引きずりなど)は認められない。

- 主要な岩片
- 斜長石などの鉱物片
- 変質部(I/S混合層)
- 不透明鉱物
- 最新面1
- 空隙部

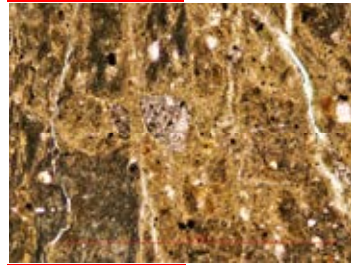
0° 回転

最新ゾーン ↓ 最新面1

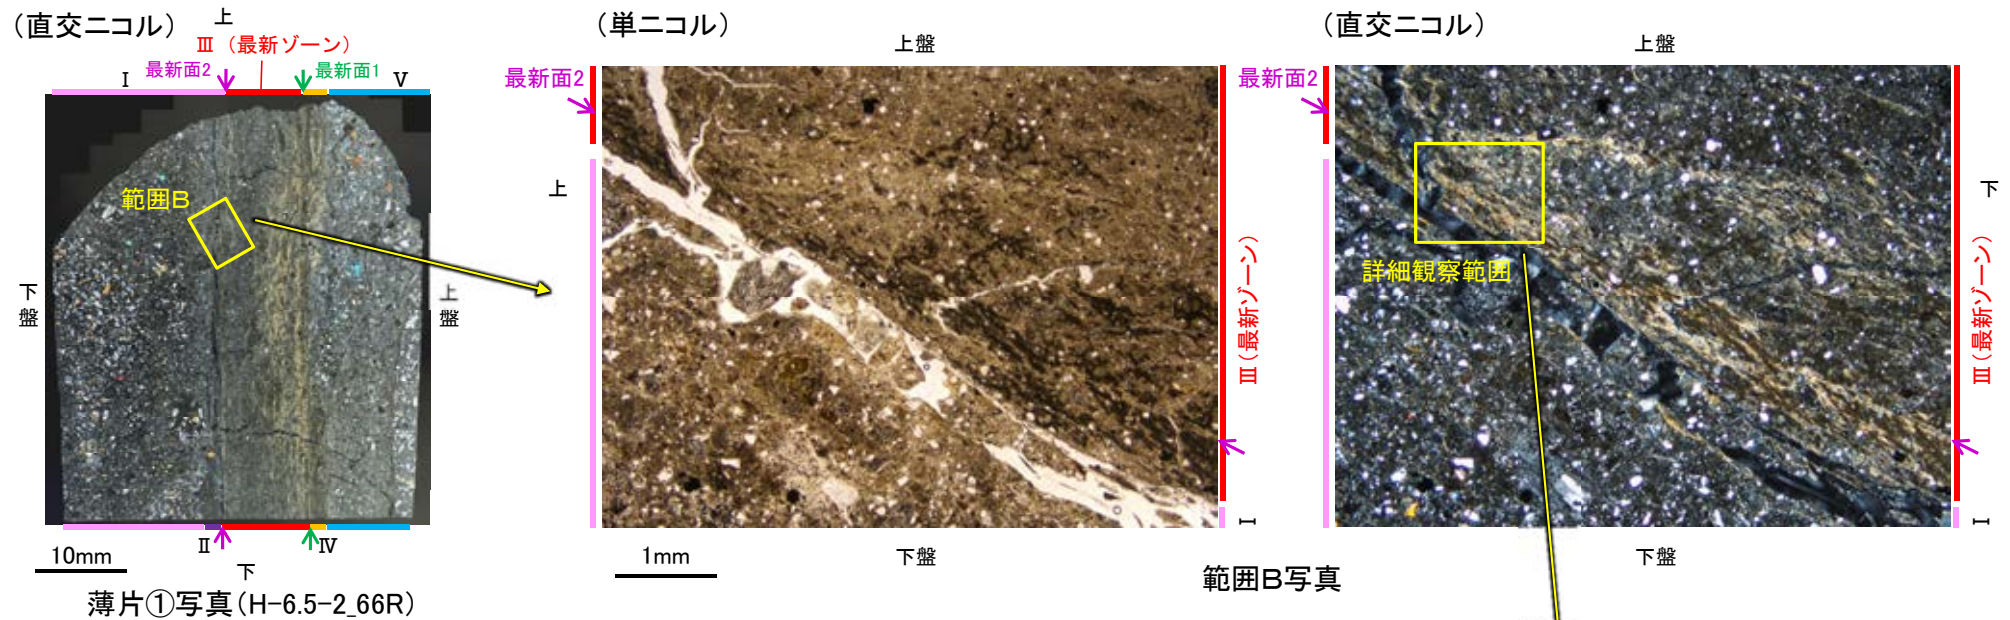
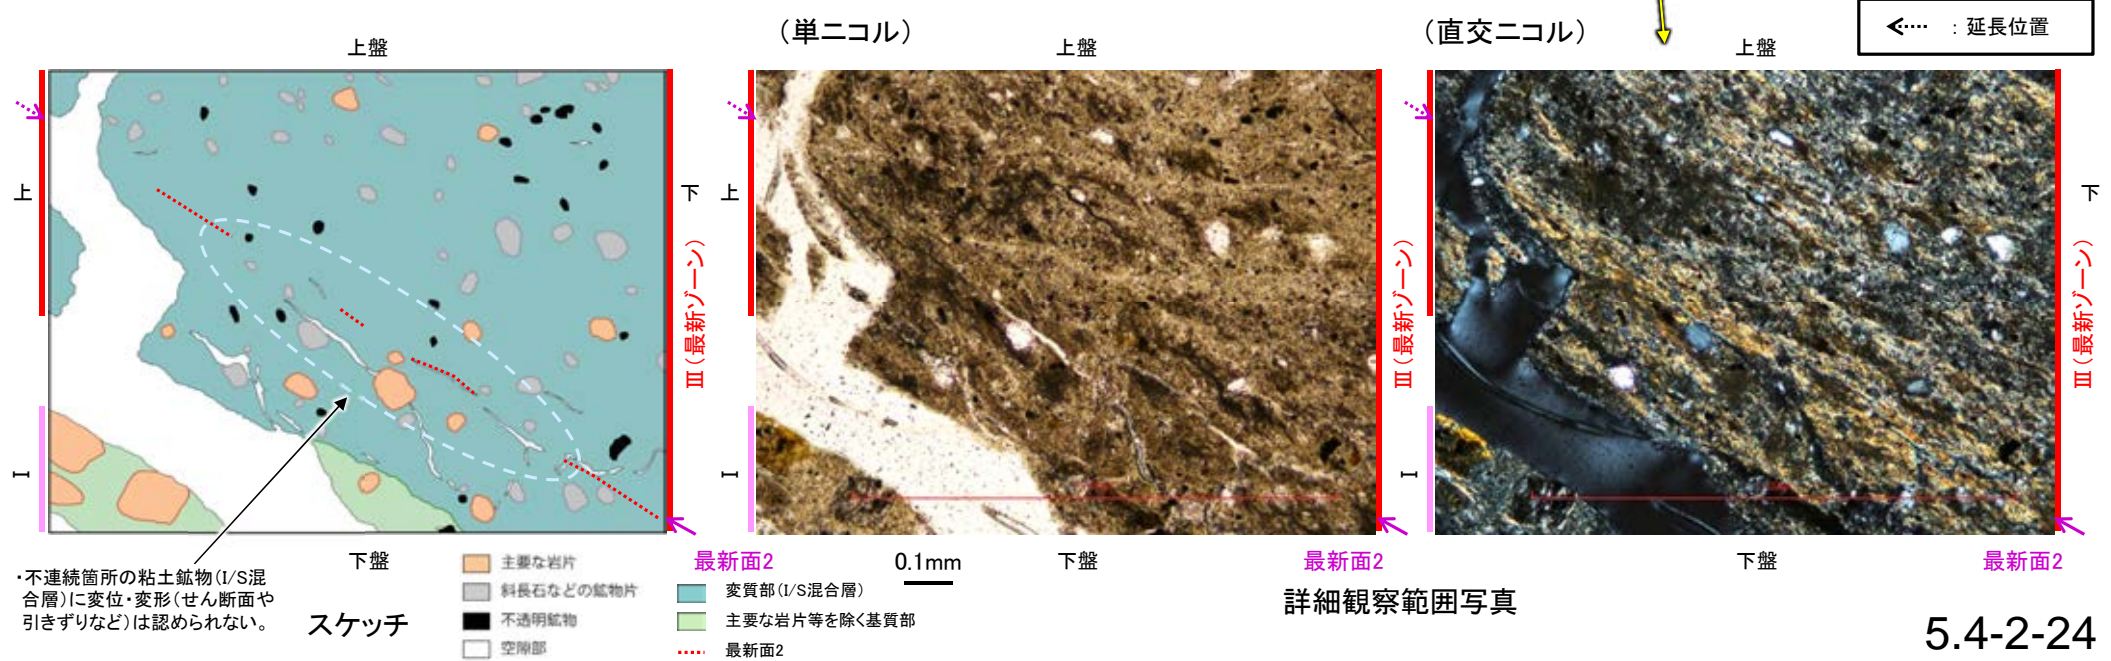
S-1\_H-6.5-2孔

○範囲Bにおいて詳細に観察した結果、粘土鉱物(I/S混合層)が最新面2付近に分布し、最新面2が不連続になっており、不連続箇所の粘土鉱物(I/S混合層)に変位・変形は認められない。

○ただし、審査会合における議論を踏まえ、範囲Bの再観察を行った結果、薄片作成時等の乱れの影響を受けている可能性がある判断した。

○薄片①の範囲Bにおいて、粘土鉱物(I/S混合層)が最新面2付近に分布し、最新面2が不連続になっており、不連続箇所の粘土鉱物(I/S混合層)に変位・変形は認められないものの、再観察の結果、薄片作成時等の乱れの影響を受けている可能性があるとして判断した(参考資料5.4-2(1)-3 P.5.4-2-39~41)。

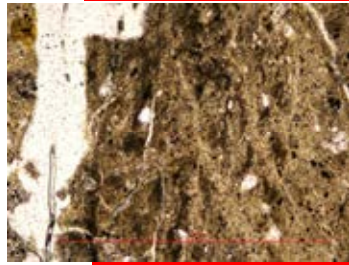
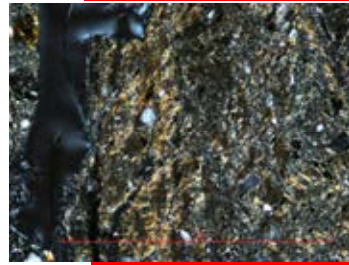
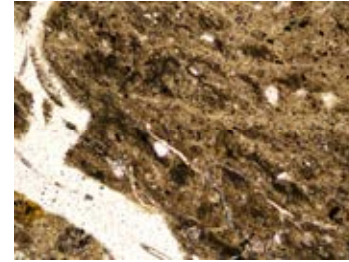
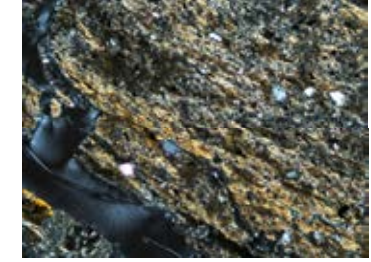
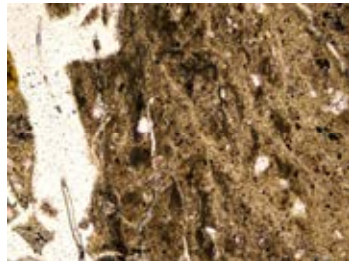
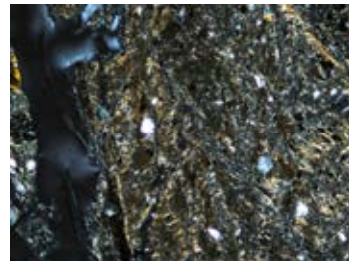
### 【ステージ回転写真(範囲B)】

最新面2 ↓ 最新ゾーン

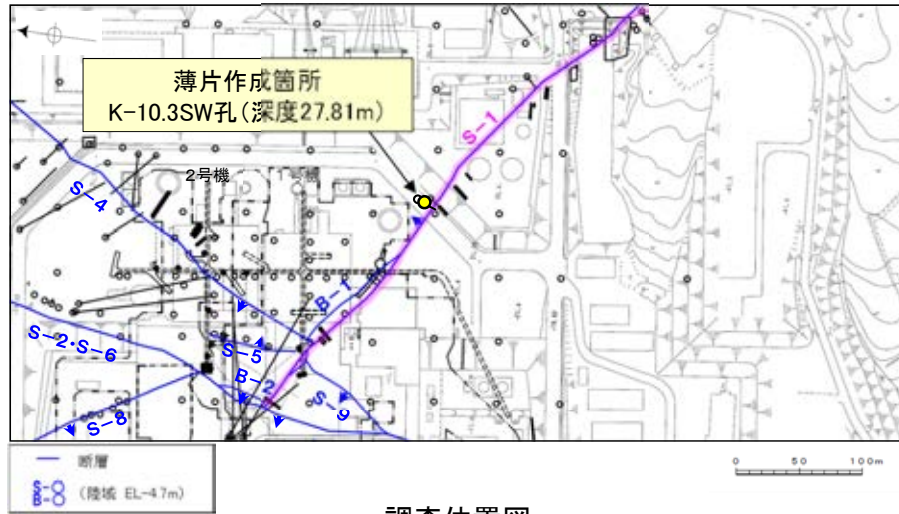
調査位置図

○K-10.3SW孔の深度27.80m付近で認められるS-1において、巨視的観察(ボーリングコア観察, CT画像観察)を実施し、細粒化が進んでおり、最も直線性・連続性がよい断層面を主せん断面として抽出した。  
○コアの最大傾斜方向(90° R)で切り出し、薄片を作成した(ブロック写真)。

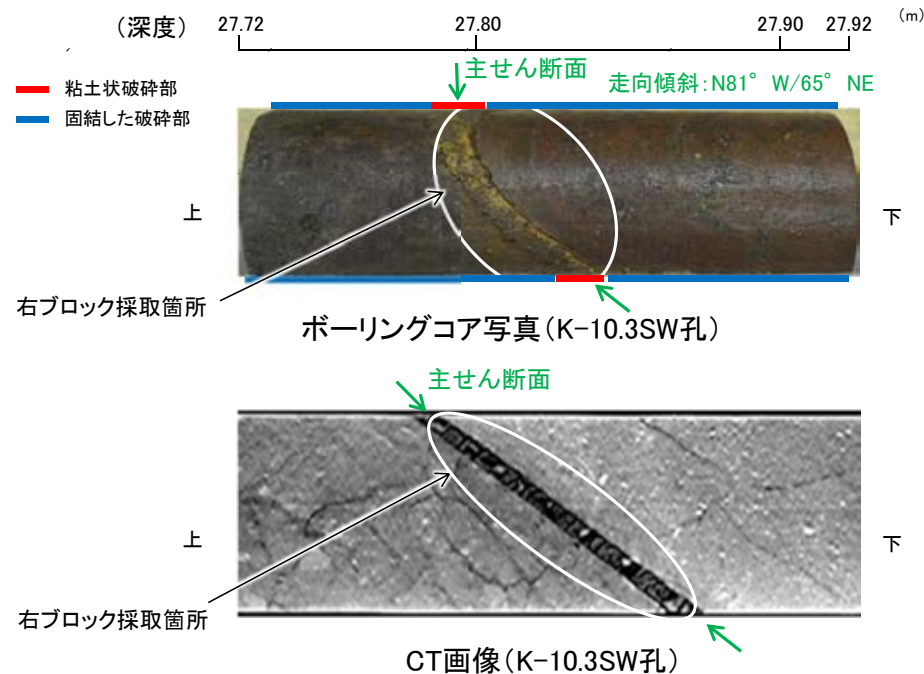
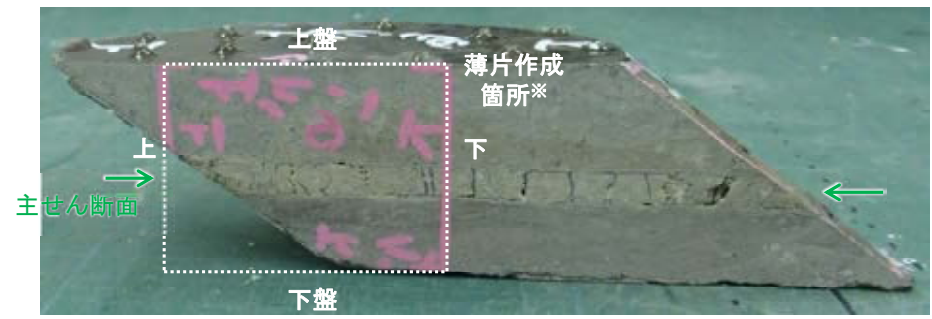
ブロック写真

※図示した箇所①で薄片を作成し、そこから1mm程度削り込んだ位置でEPMA用薄片を作成した

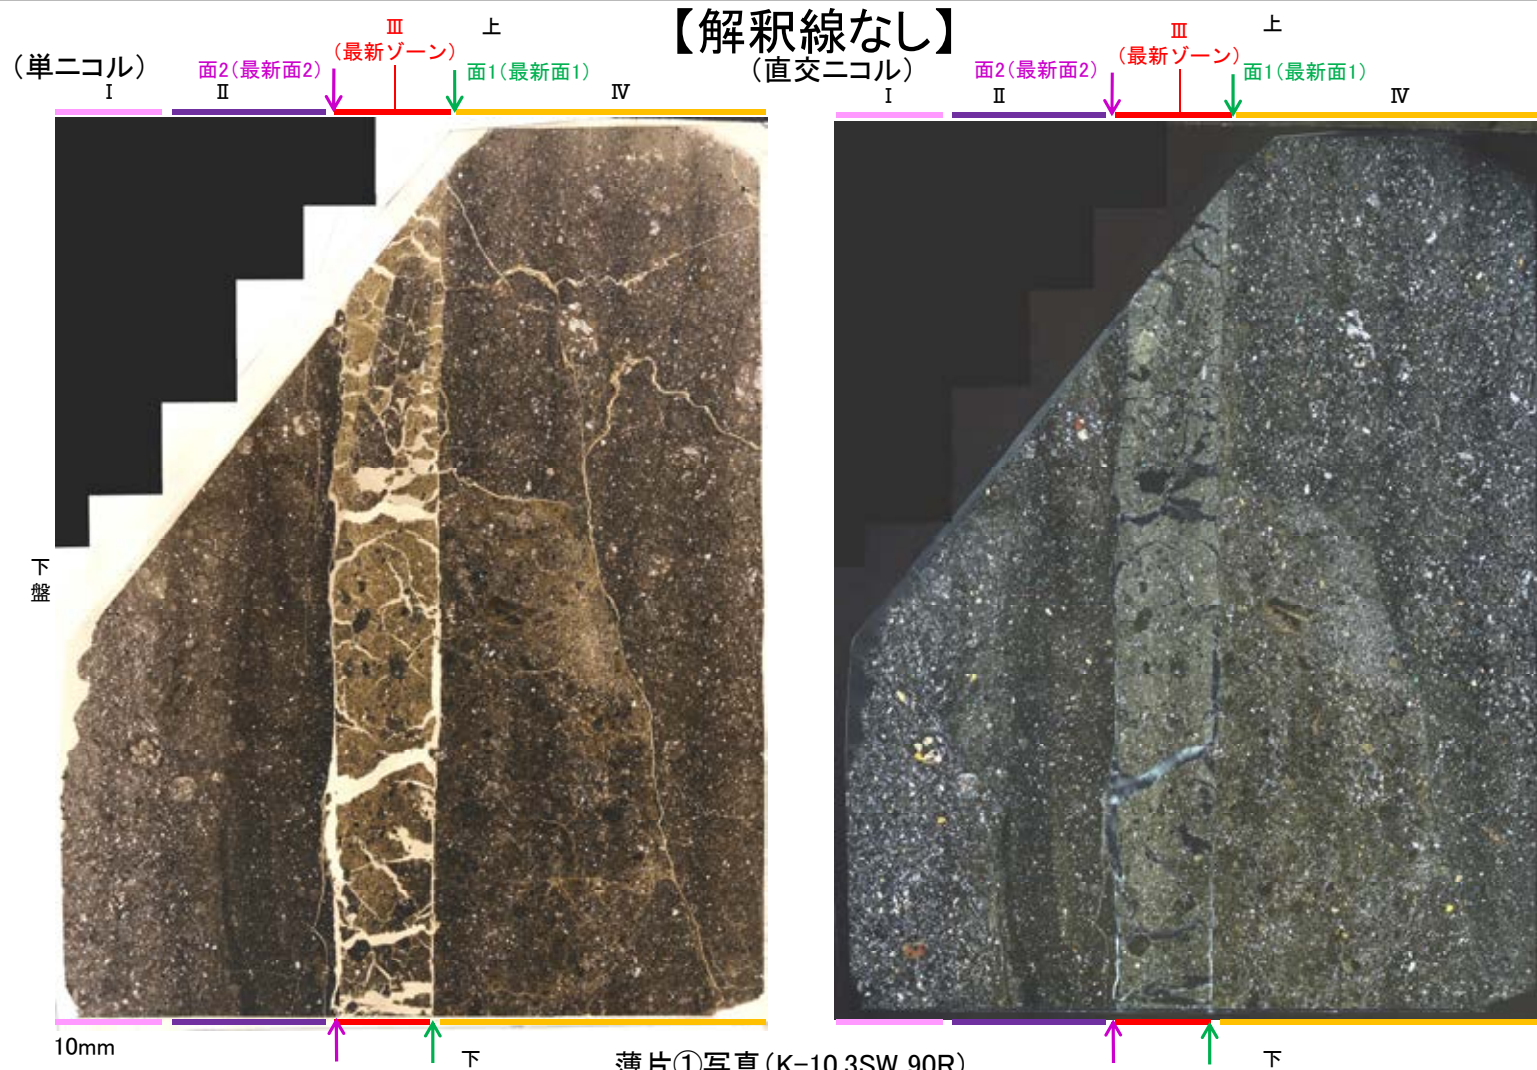
【解釈線なし】

- 薄片①で実施した微視的観察(薄片観察)の結果, 色調や礫径などから, 下盤側より I ~ IV に分帯される。
- そのうち, 最も細粒化している分帯 III を最新ゾーンとして抽出した。
- 最新ゾーンと分帯 IV との境界に, 面1(緑矢印)が認められる。面1は薄片上部では凹凸を伴い直線性に乏しいが, 薄片中央~下部では直線性・連続性がよく, 全体として最新ゾーンの中では比較的直線性・連続性がよい面である。
- 最新ゾーンと分帯 II との境界に, 面2(紫矢印)が認められる。面2は薄片下部では不明瞭となり連続性に乏しいが, 全体として最新ゾーンの中では比較的直線性がよい面である。
- 最新ゾーン中に認められる Y 面は面1, 面2のみであり, 面1が最も連続的に観察されるが, 面1と面2は同程度の直線性を有することから, 面1を最新面1, 面2を最新面2とし, それぞれについて変質鉱物との関係を確認する。

- I : 単ニコルで褐灰~灰色, 直交ニコルで灰色の干渉色を呈する火山礫凝灰岩からなる。径2mm以下の岩片や鉱物片が細粒な基質に含まれる。岩片は亜角~亜円形, 鉱物片は角~亜角形である。
- II : 単ニコルで暗褐灰~暗灰色, 直交ニコルで灰色の干渉色を呈する細粒凝灰岩からなる。径0.5mm以下の岩片や鉱物片が細粒な基質に含まれる。岩片は亜角~亜円形, 鉱物片は角~亜円形である。一部の基質中や割れ目に粘土鉱物が生成されている。
- III (最新ゾーン) : 単ニコルで褐~褐灰色, 直交ニコルで灰~黄色の干渉色を呈する, 粘土鉱物を含む細粒物からなる。径2mm以下の岩片や鉱物片が細粒な基質に含まれており, 径12mmの岩片も認められる。岩片, 鉱物片は角~亜角形である。基質中や割れ目, 岩片の縁辺部に粘土鉱物が生成されている。
- IV : 単ニコルで褐灰~暗灰色, 直交ニコルで灰色の干渉色を呈する火山礫凝灰岩からなる。径0.8mm以下の岩片や鉱物片が細粒な基質に含まれており, 径4mmの岩片も認められる。岩片は角~亜円形, 鉱物片は角~亜角形である。一部の基質中や割れ目, 岩片の縁辺部に粘土鉱物が生成されている。

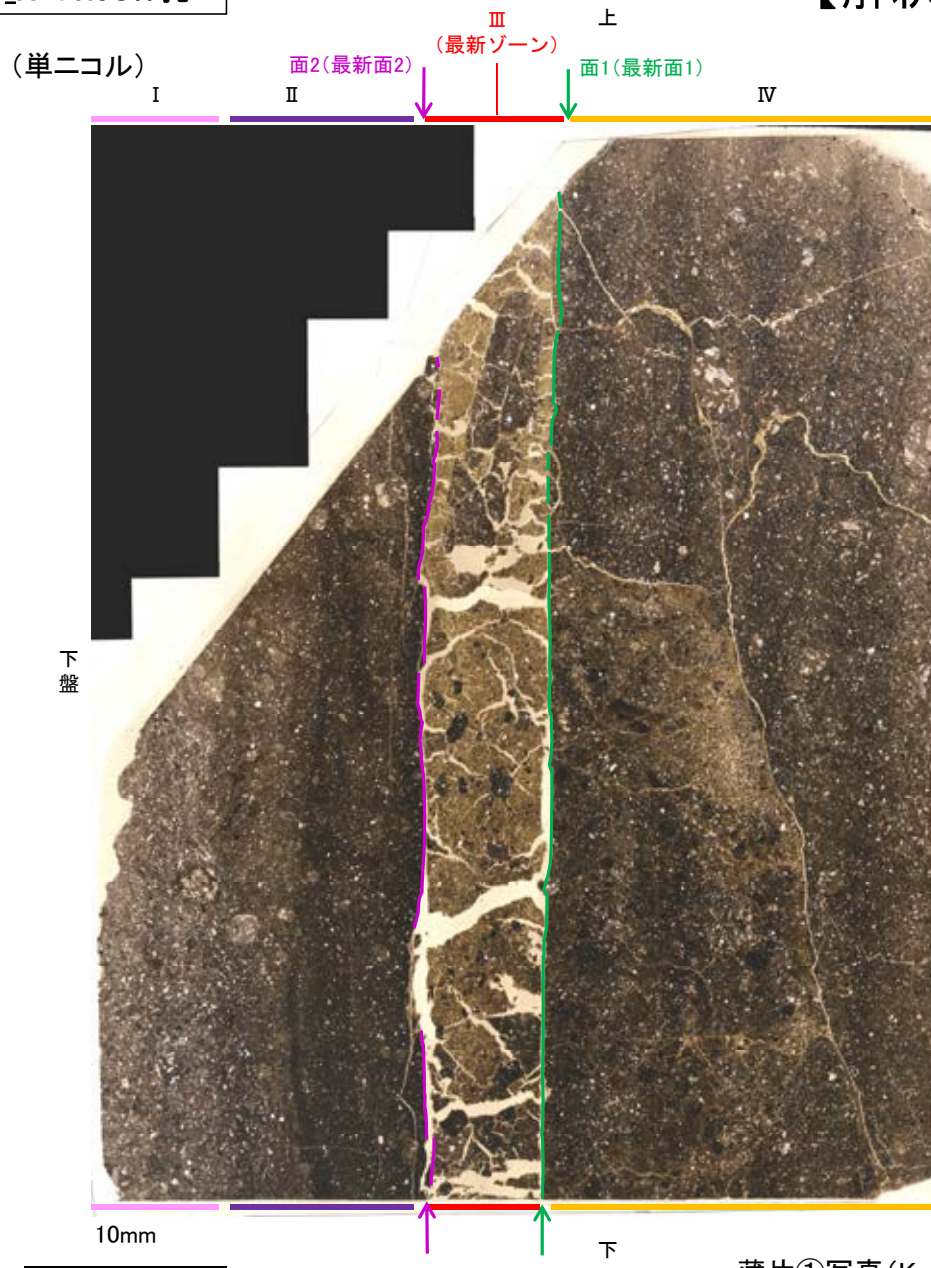
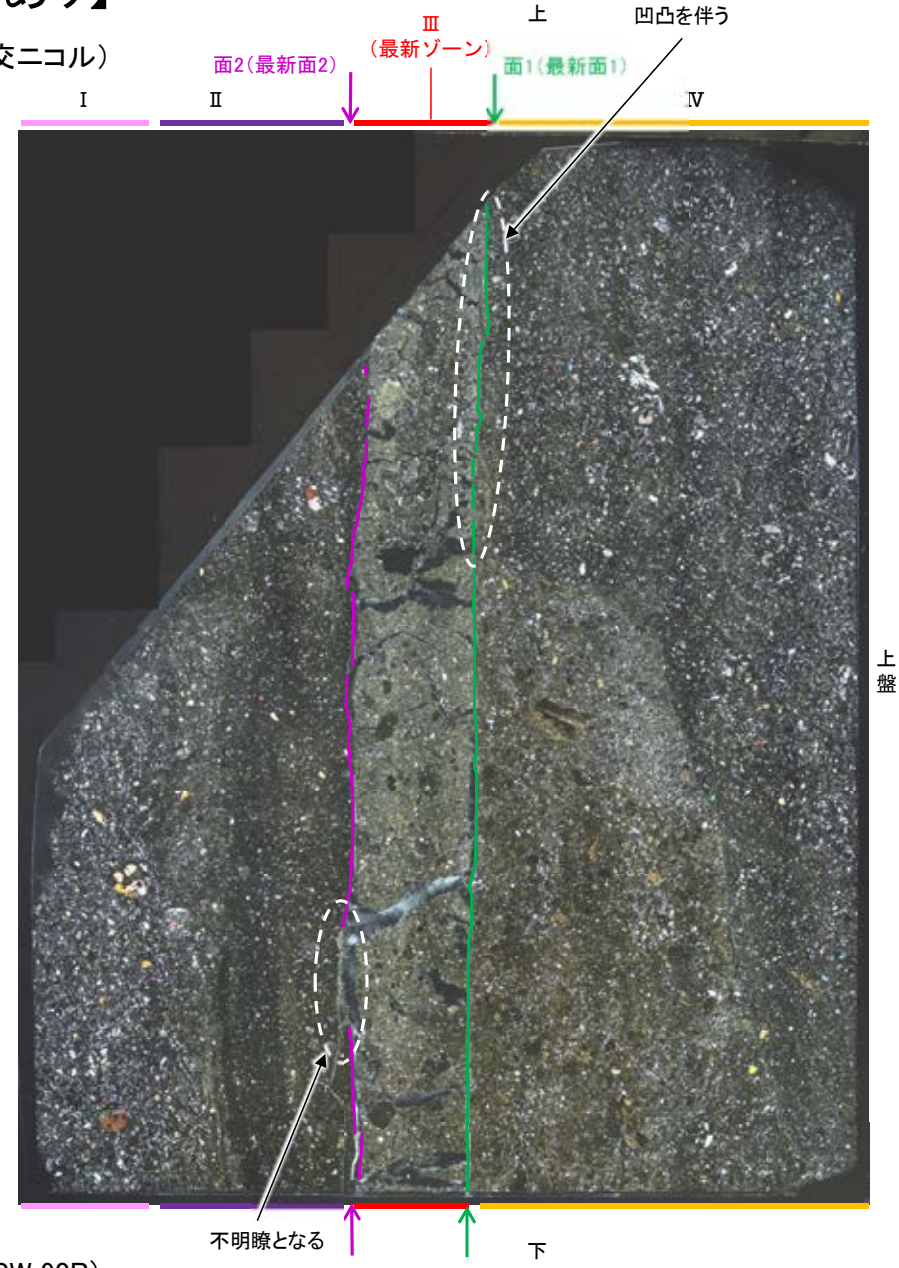
薄片①写真(K-10.3SW\_90R)

- ・最新ゾーンと分帯IVとの境界に、面1(緑矢印)が認められる。面1は薄片上部では凹凸を伴い直線性に乏しいが、薄片中央～下部では直線性・連続性がよく、全体として最新ゾーンの中では比較的直線性・連続性がよい面である。
- ・最新ゾーンと分帯IIとの境界に、面2(紫矢印)が認められる。面2は薄片下部では不明瞭となり連続性に乏しいが、全体として最新ゾーンの中では比較的直線性がよい面である。

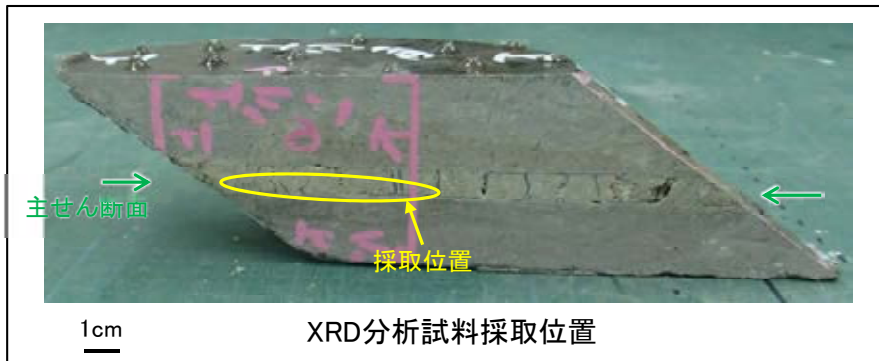
回折チャート(不定方位)\_K-10.3SW孔 補足資料5.3-3(1) P.5.3-3-11

- 最新ゾーン付近でXRD分析を実施した結果, 主な粘土鉱物としてスメクタイトが認められる。
- スメクタイトについて詳細な結晶構造判定を行うために, 同一断層の別孔(岩盤調査坑No.27孔, No.7-1孔, No.16付近)の破砕部においてXRD分析(粘土分濃集)を実施した結果, I/S混合層と判定される。
