# 志賀原子力発電所2号炉 敷地の地質・地質構造について

参考資料

2023年1月11日  
北陸電力株式会社

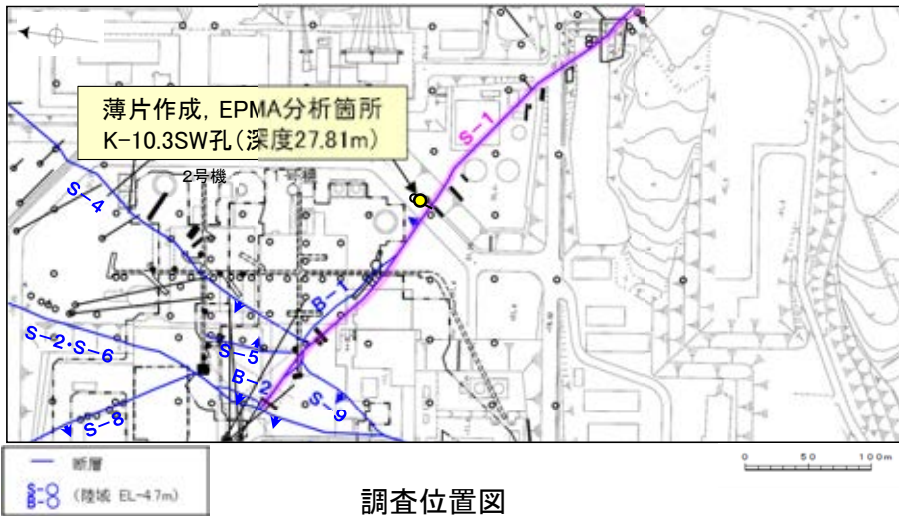
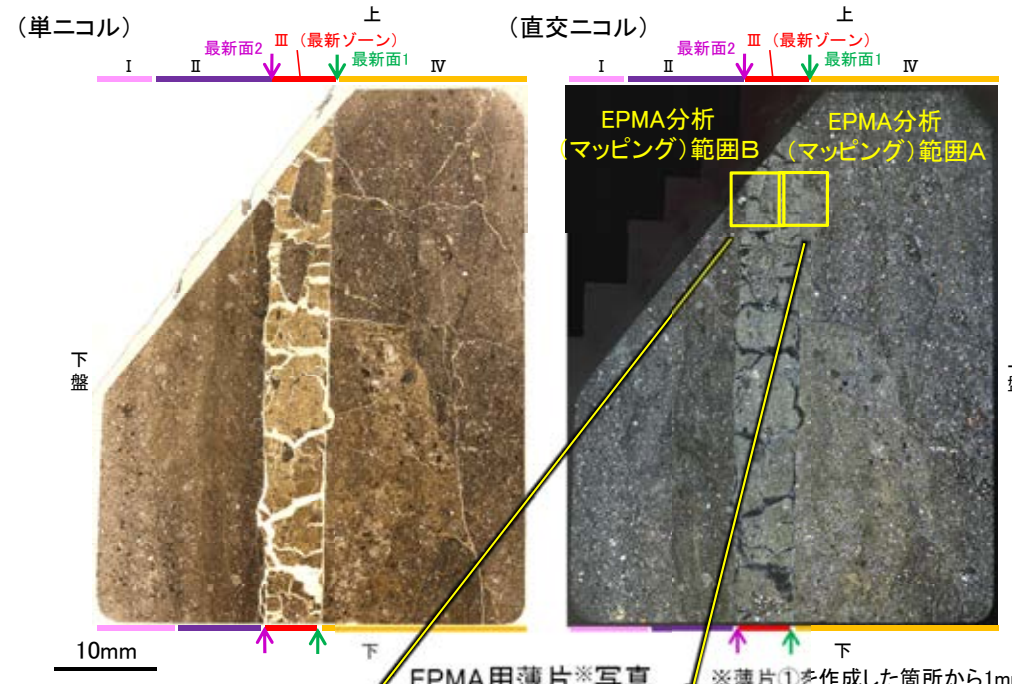
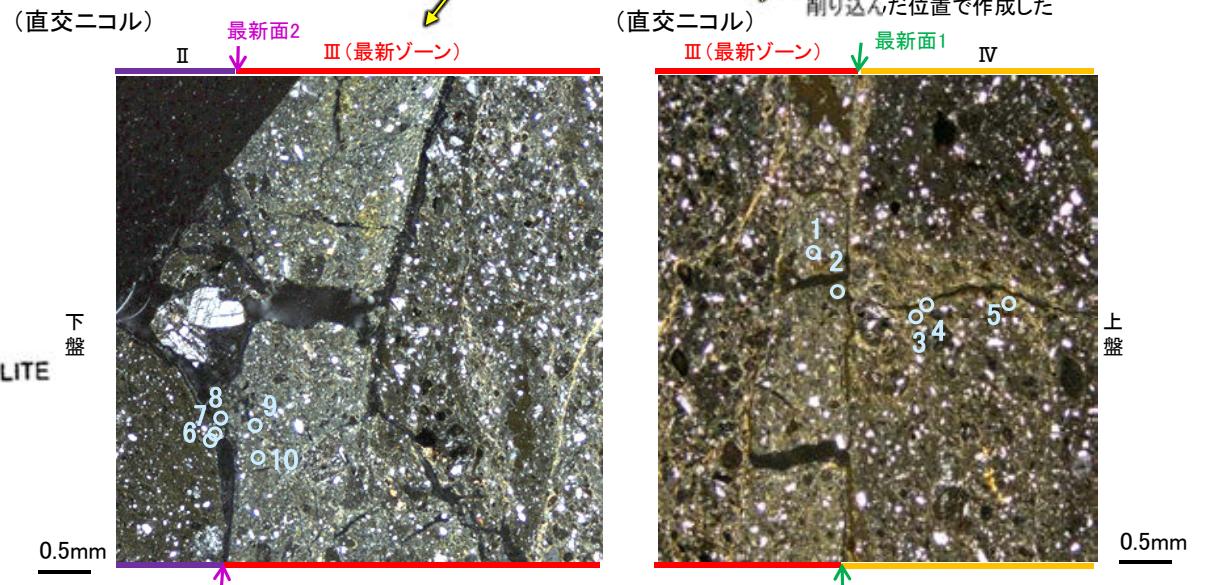
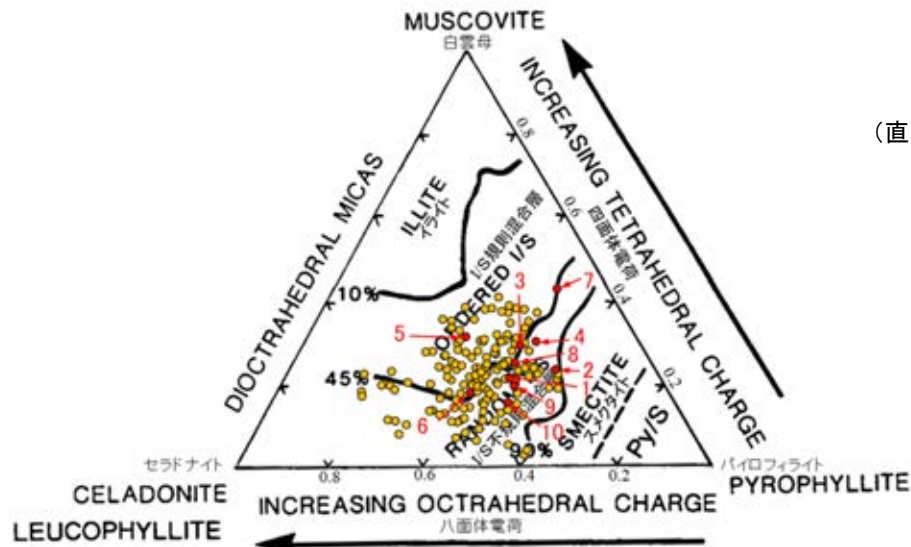
○EPMA用薄片で実施したEPMA分析(定量)による化学組成の検討結果から、最新ゾーンやその周辺に分布する粘土鉱物はI/S混合層であると判断される。

● 分析値(S-1,K-10.3SW孔)  
分析番号位置は右図

● その他の分析値(敷地の粘土鉱物)

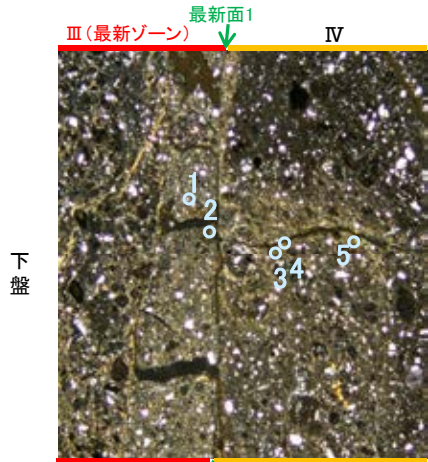
0.5mm 下 上 下 上  
○ : EPMA分析(定量)実施箇所  
EPMA分析(マッピング)範囲A写真

## 【EPMA分析(マッピング)範囲A】

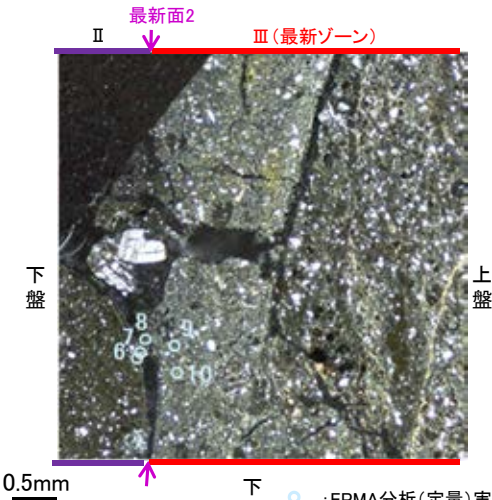
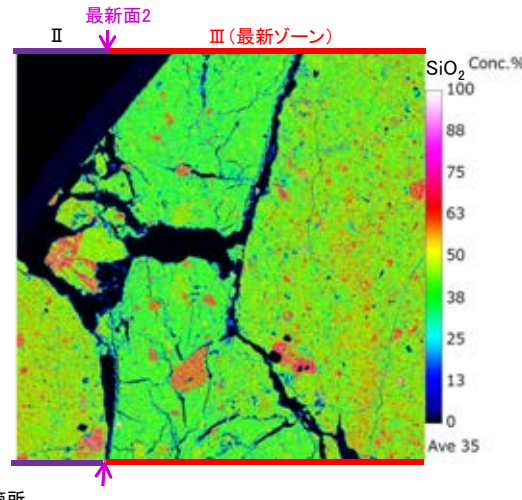
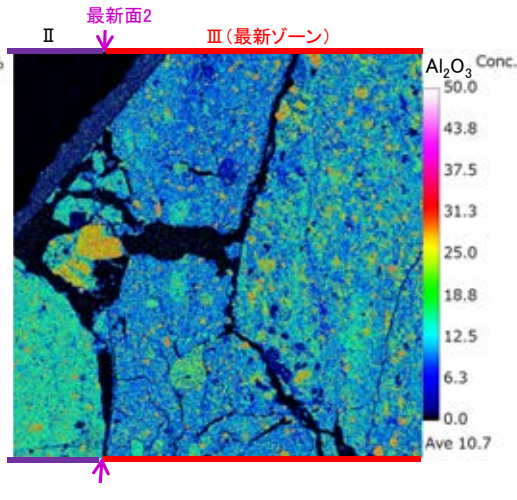
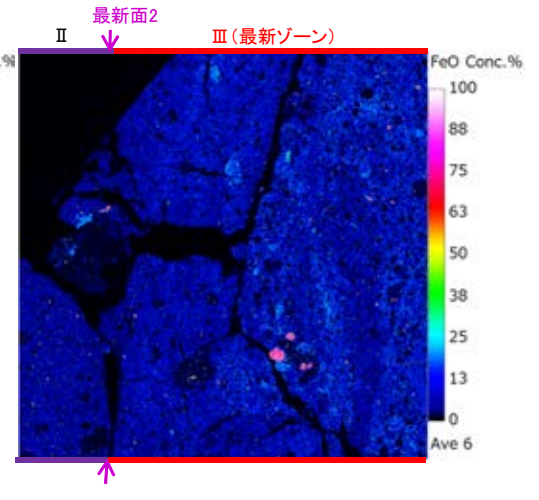
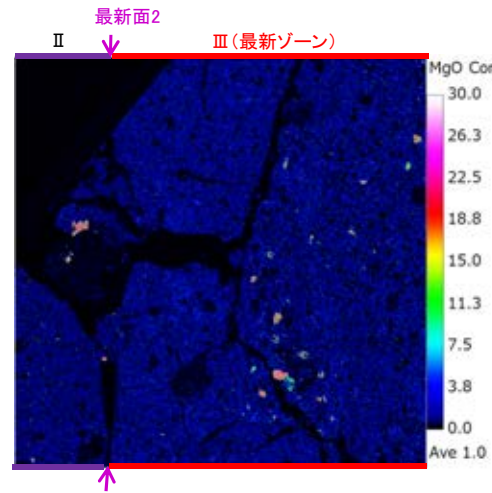
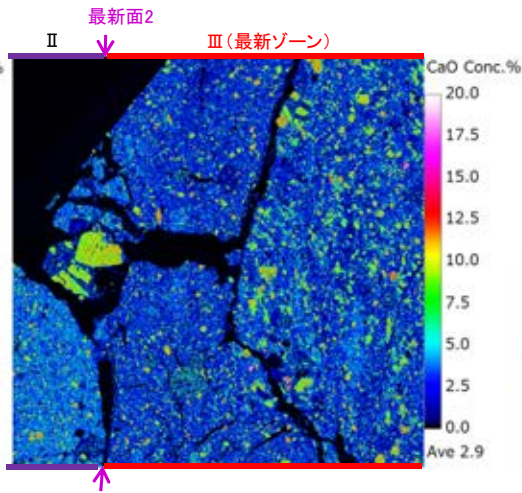
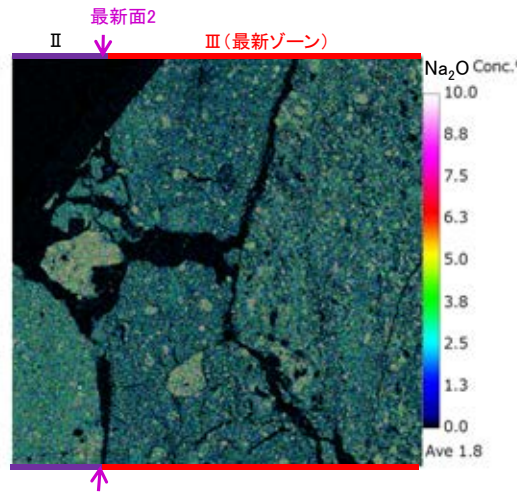
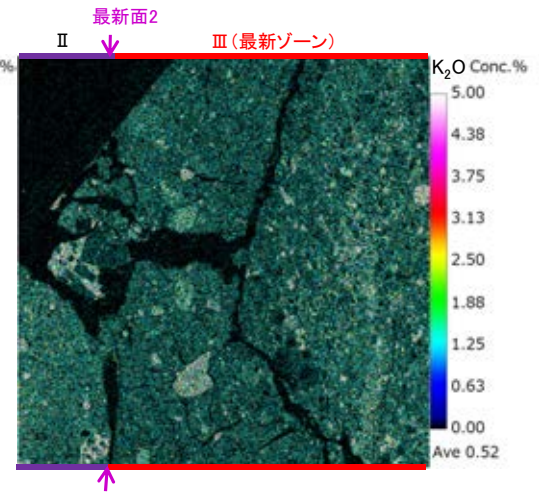
0.5mm 下 上  
○ : EPMA分析(定量)実施箇所  
EPMA分析(マッピング)範囲B写真

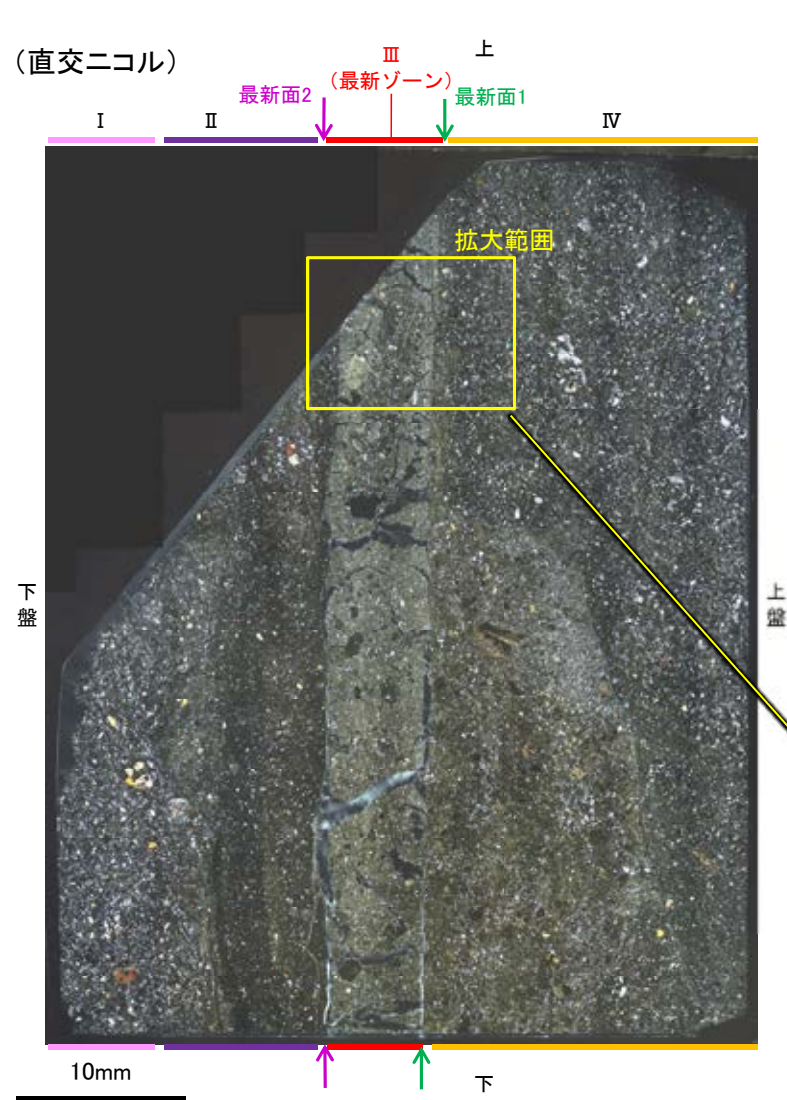
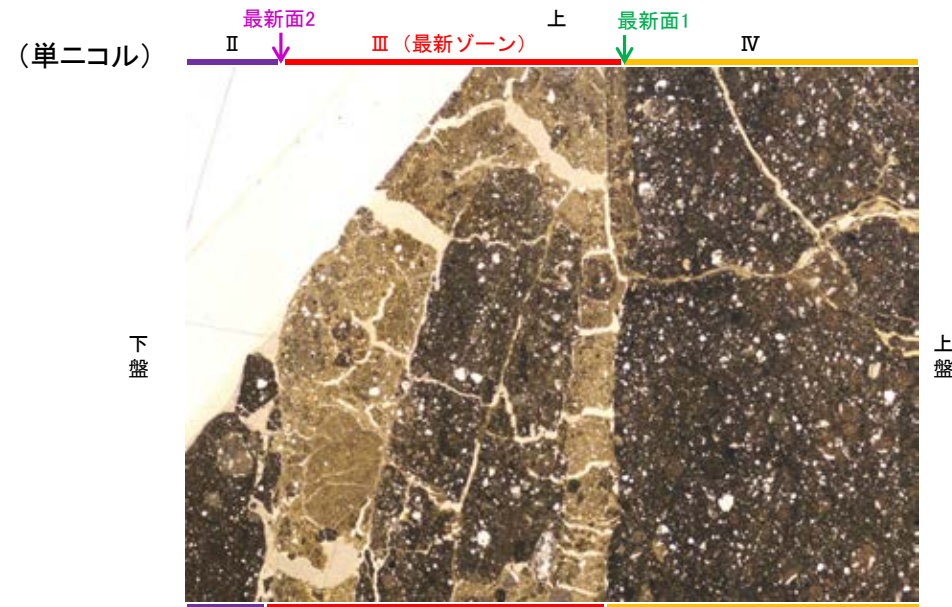
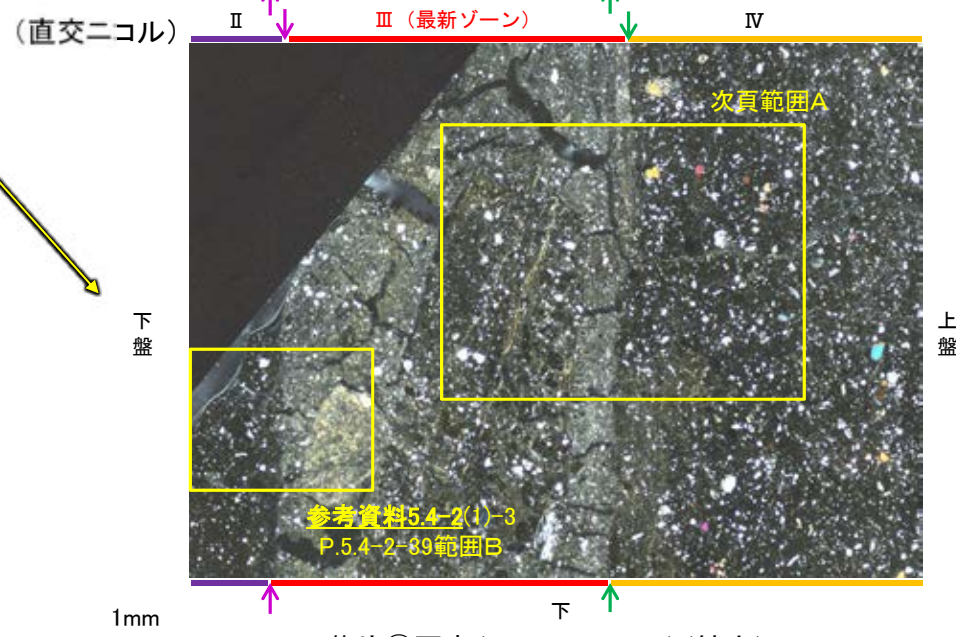
薄片①写真(K-10.3SW\_90R)

- 薄片①で実施した薄片観察や, EPMA用薄片で実施したEPMA分析(マッピング)における化学組成の観点での観察より, I/S混合層が最新ゾーンやその周辺に分布していることを確認した。
- このI/S混合層と最新面との関係を確認する。

薄片①写真(K-10.3SW\_90R)(拡大)

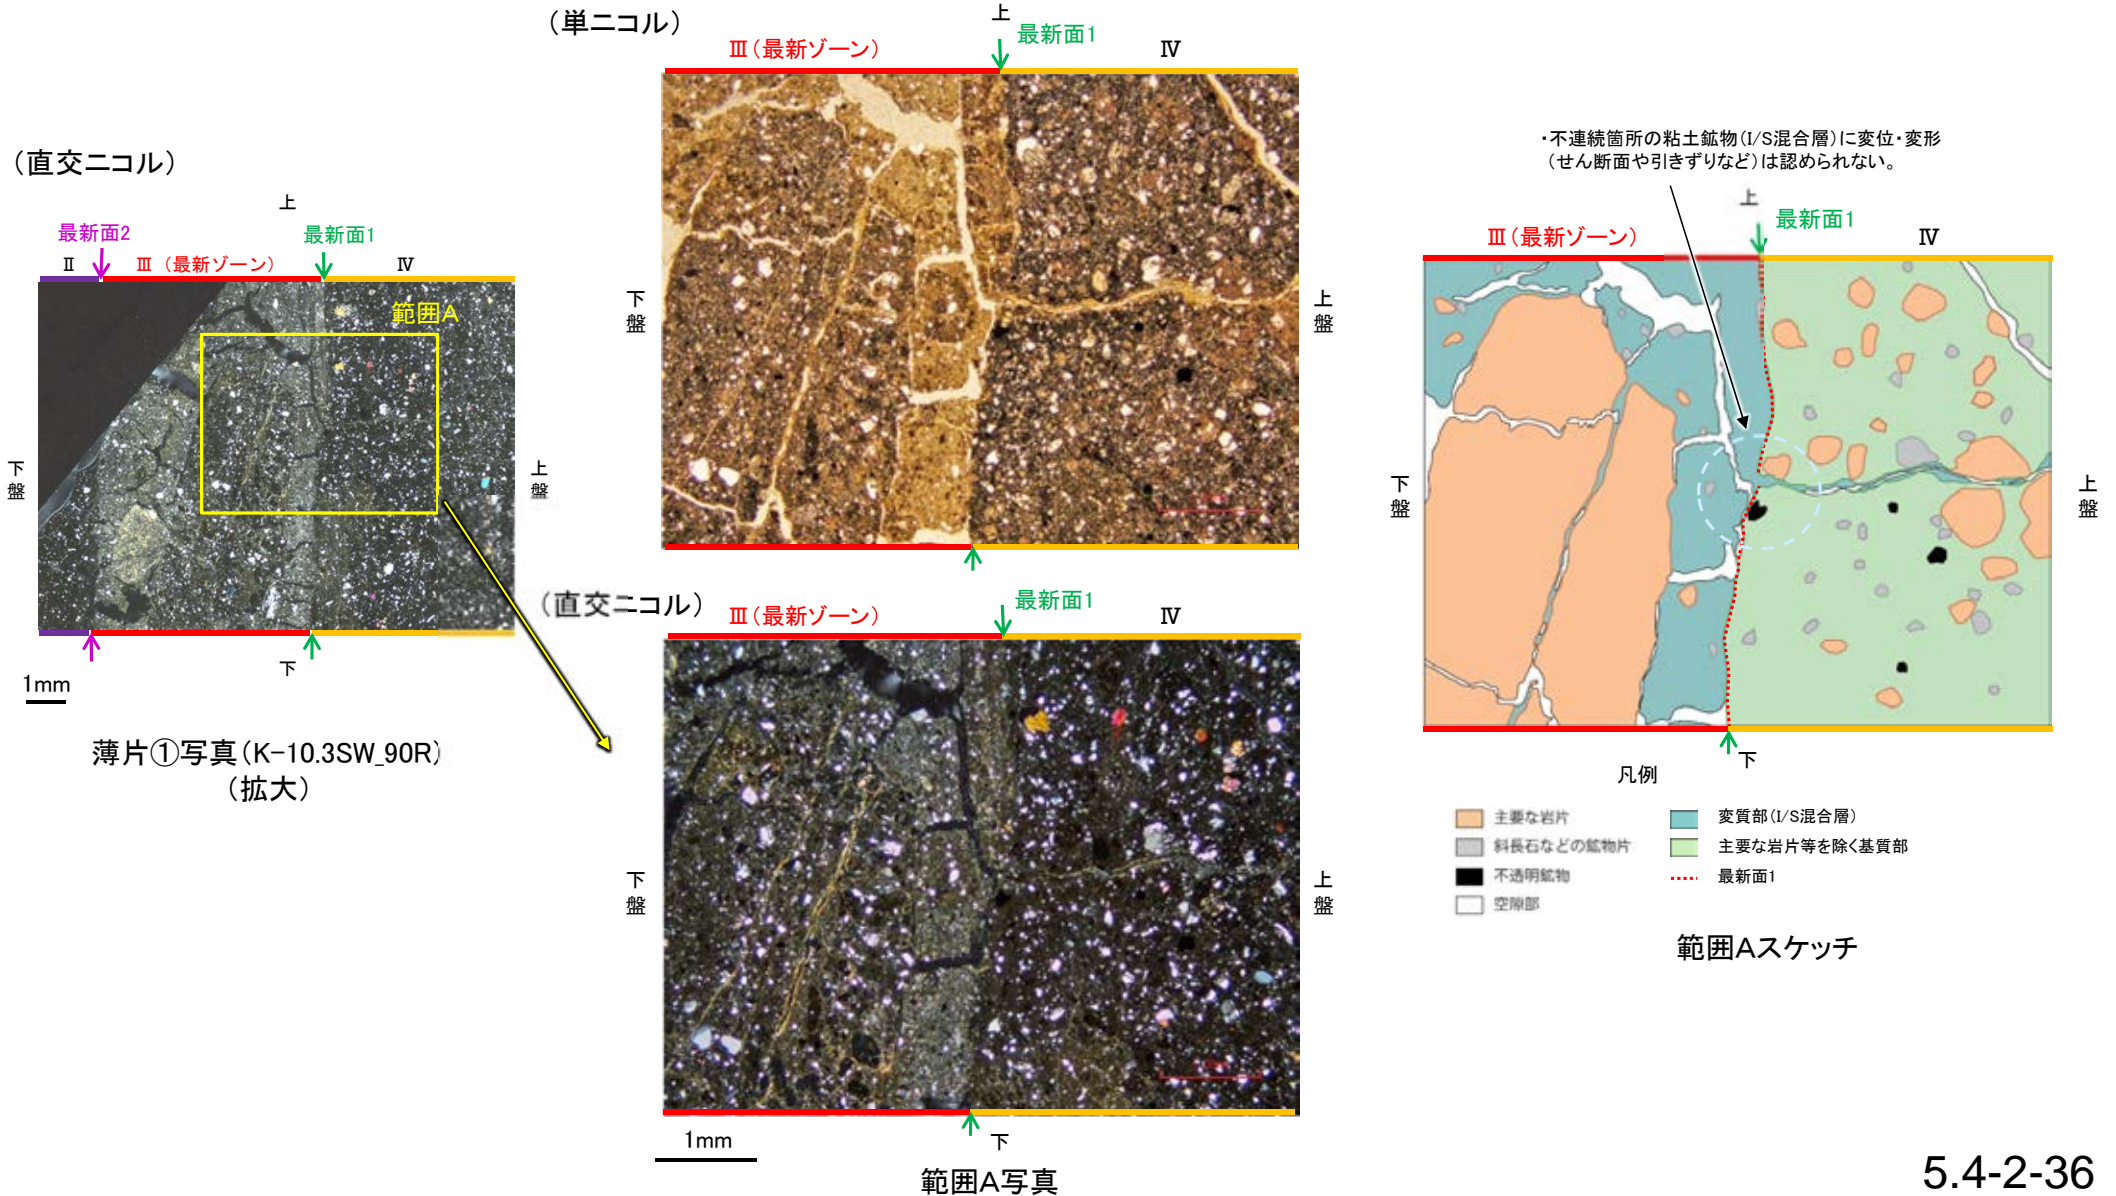
【詳細観察(範囲A)】

- ・範囲Aにおいて詳細に観察した結果、粘土鉱物(I/S混合層)が最新面1を横断して分布し、最新面1が不連続になっており、不連続箇所の粘土鉱物(I/S混合層)に変位・変形は認められない。
- ・なお、不連続箇所においてI/S混合層生成以降の注入現象の有無を確認した結果、弓状構造や粒子の配列などの注入の痕跡は認められない。
- ・さらに、薄片作成時等に生じた空隙は、明確に認定できる最新面1が不連続になる箇所の粘土鉱物(I/S混合層)の構造に影響を与えていないことから、不連続箇所は薄片作成時等の乱れの影響を受けていないと判断した。

- 範囲Aにおいて詳細に観察した結果、粘土鉱物(I/S混合層)が最新面1を横断して分布し、最新面1が不連続になっており、不連続箇所の粘土鉱物(I/S混合層)に変位・変形は認められない。
- なお、不連続箇所においてI/S混合層生成以降の注入現象の有無を確認した結果、弓状構造や粒子の配列などの注入の痕跡は認められない。
- さらに、薄片作成時等に生じた空隙は、明確に認定できる最新面が不連続になる箇所の粘土鉱物(I/S混合層)の構造に影響を与えていないことから、不連続箇所は薄片作成時等の乱れの影響を受けていないと判断した。

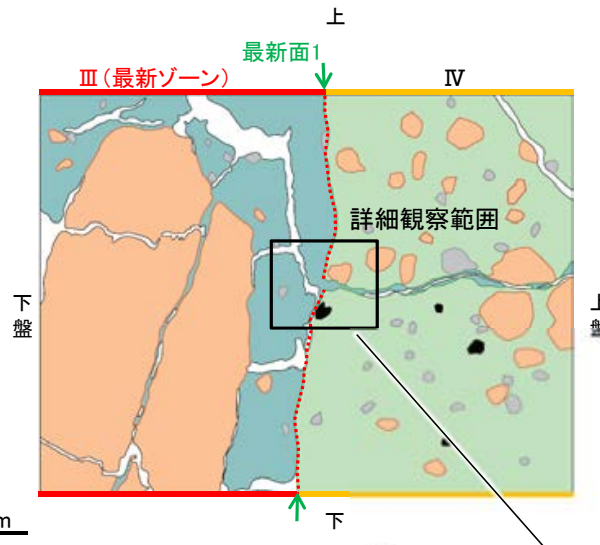
範囲Aスケッチ

- ・不連続箇所の粘土鉱物(I/S混合層)に変位・変形(せん断面や引きずりなど)は認められない。
- ・不連続箇所には、I/S混合層生成以降の注入の痕跡や、薄片作成時等の乱れの影響は認められない。

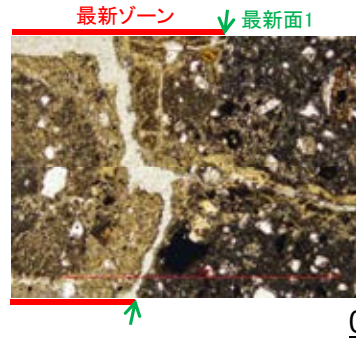
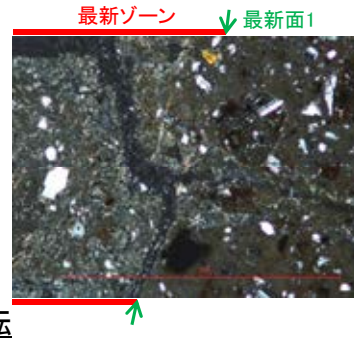
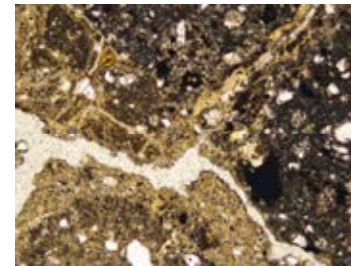
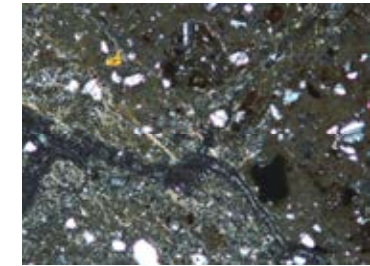
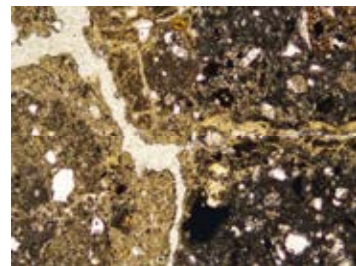
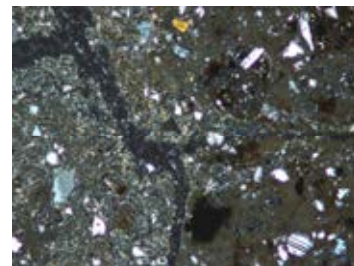
【ステージ回転写真(範囲A)】

・範囲Aにおいて、ステージを回転させて詳細に観察した結果、不連続箇所  
の粘土鉱物(I/S混合層)に変位・変形  
や注入の痕跡は認められない。

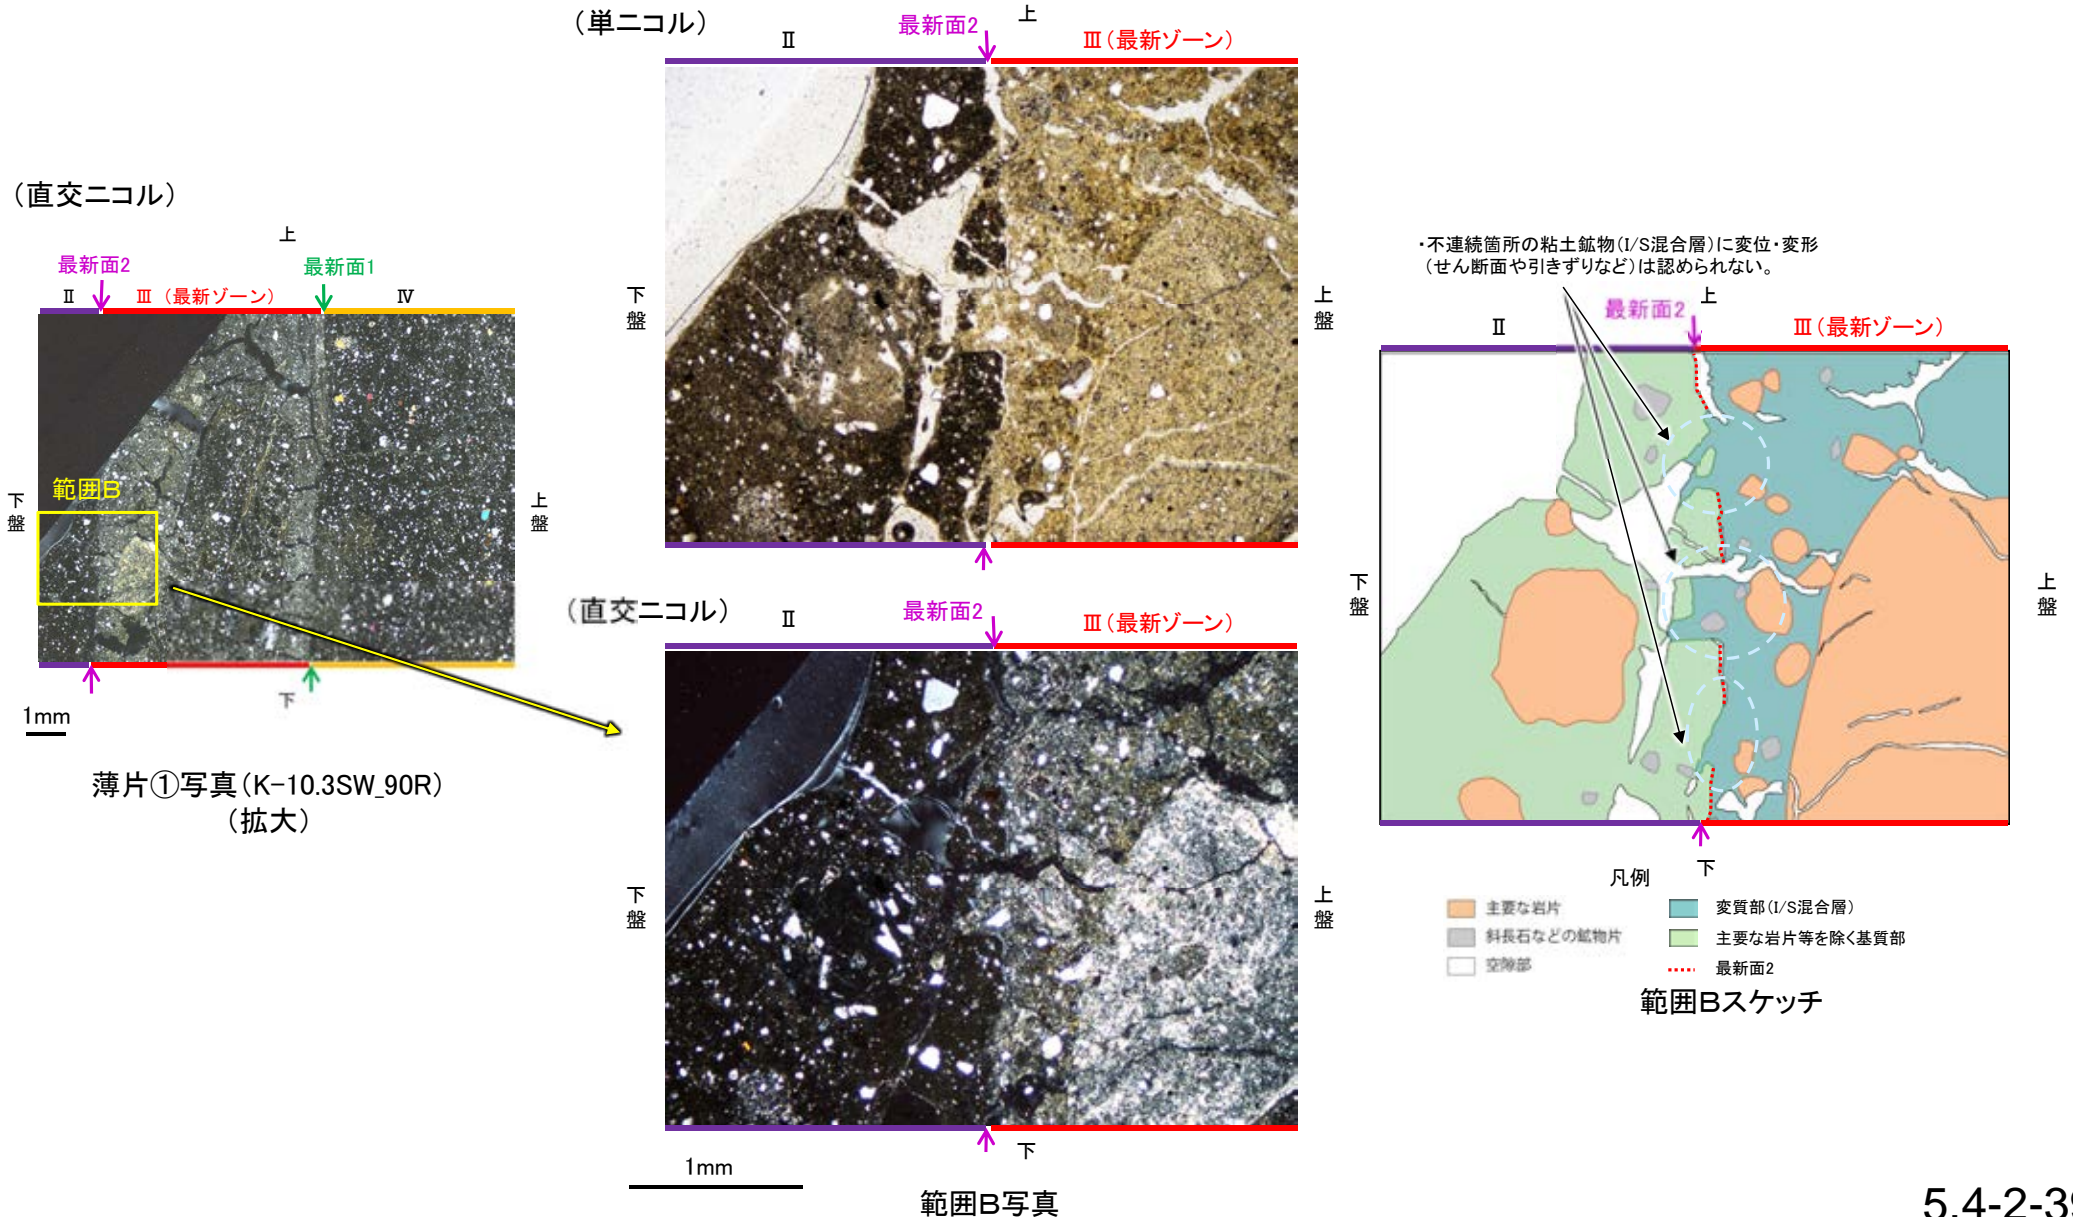
【詳細観察(範囲B)】

- ・範囲Bにおいて詳細に観察した結果、粘土鉱物(I/S混合層)が最新面2付近に分布し、最新面2が不連続になっており、不連続箇所の粘土鉱物(I/S混合層)に変位・変形は認められない。
- ・ただし、審査会合における議論を踏まえ、範囲Bの再観察を行った結果、薄片作成時等の乱れの影響を受けている可能性があるかと判断した。

○範囲Bにおいて詳細に観察した結果、粘土鉱物(I/S混合層)が最新面2付近に分布し、最新面2が不連続になっており、不連続箇所の粘土鉱物(I/S混合層)に変位・変形は認められない。

○ただし、審査会合における議論を踏まえ、範囲Bの再観察を行った結果、薄片作成時等の乱れの影響を受けている可能性があるかと判断した。

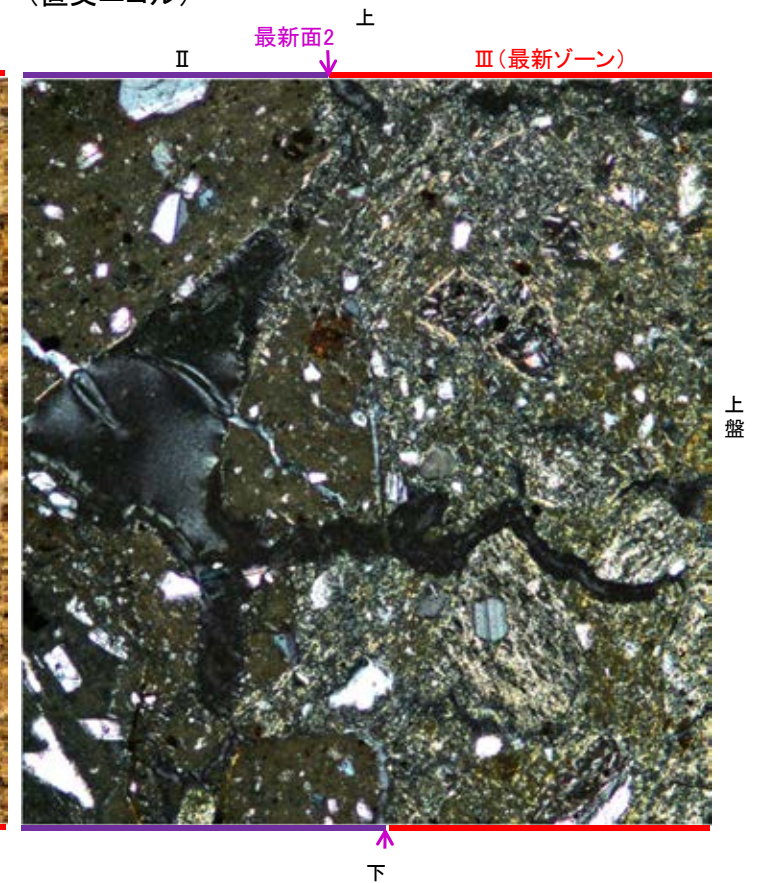
詳細観察範囲写真

・不連続箇所の粘土鉱物(I/S混合層)に変位・変形(せん断面や引きずりなど)は認められない。

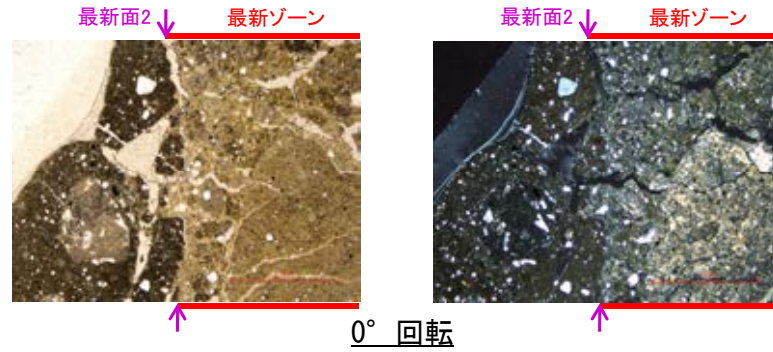
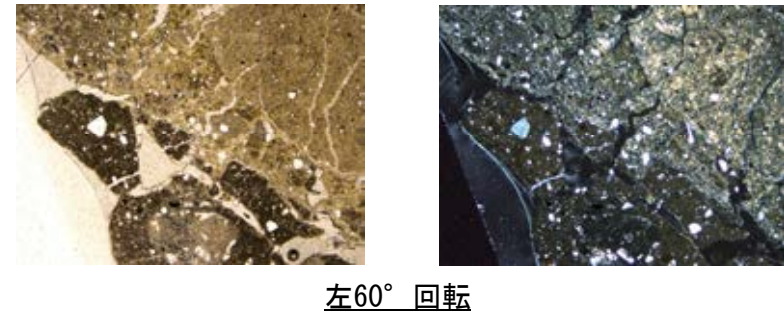
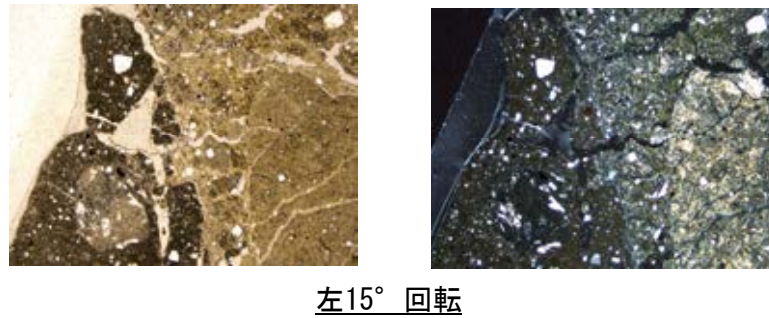
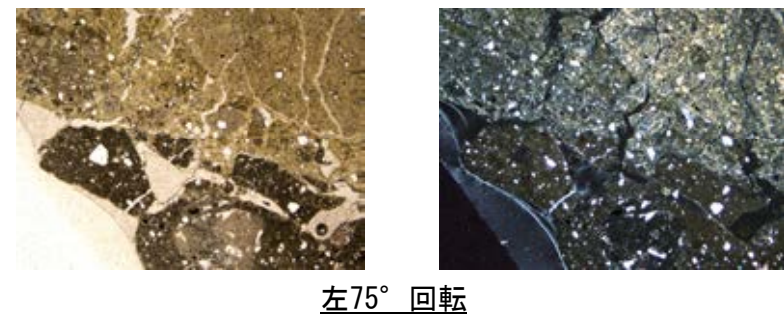
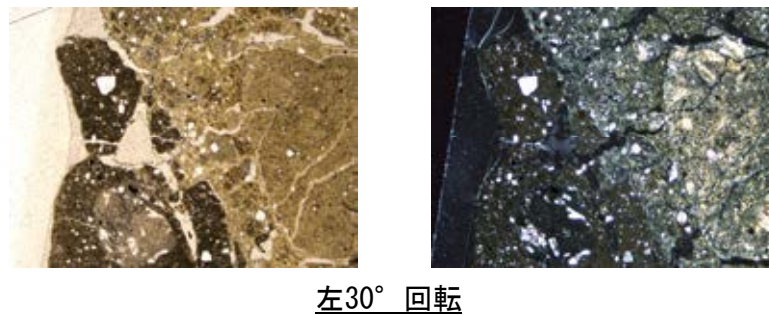
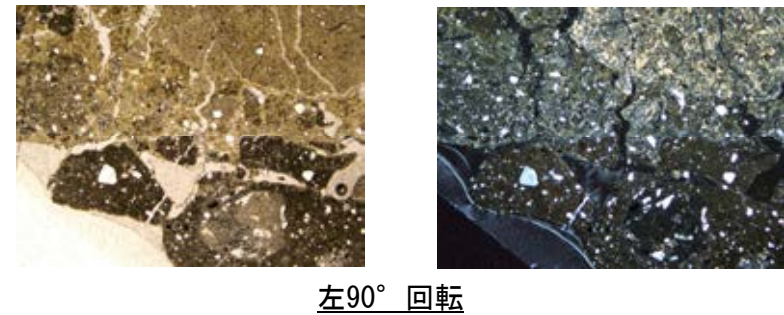
### 【ステージ回転写真(範囲B)】

・範囲Bにおいて、ステージを回転させて詳細に観察した結果、不連続箇所  
の粘土鉱物(I/S混合層)に変位・変形は認められない。

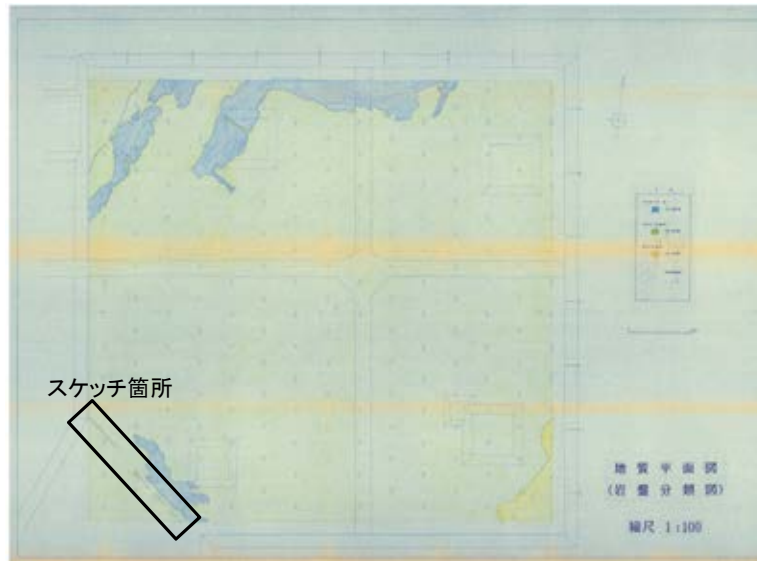
1号機基礎掘削面(EL-7.1m) 地質平面図  
(1号機建設時のデータ)

○1号原子炉建屋底盤(EL-7.1m)では、帯状火砕岩がS-1を分断するように分布しており、そこに破断等の変状は認められない。

○帯状火砕岩がS-1を分断するように分布しており、そこに破断等の変状は認められないが、露頭が現存しないため、有識者会合の評価に対して明確な評価はできない。  
○また、露頭が現存しないため、帯状火砕岩の形成年代については明確に判断できない。

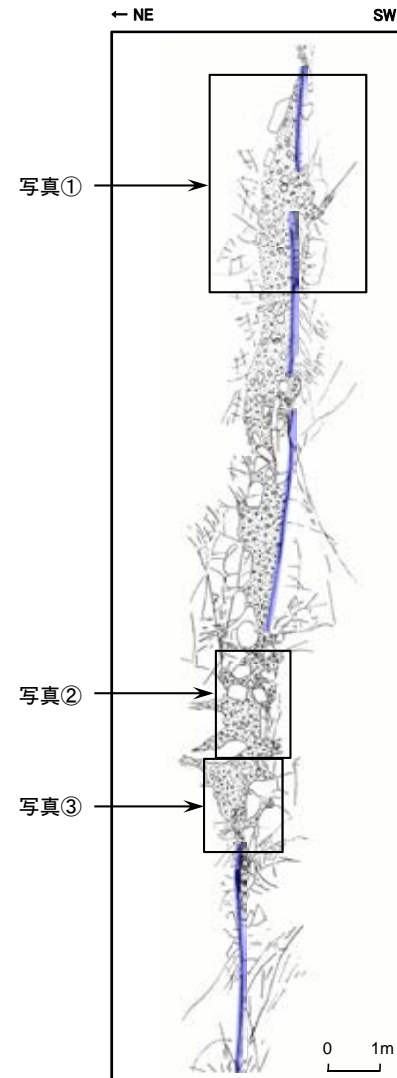
原子炉建屋底盤(EL-7.1m)  
S-1付近 詳細スケッチ

— S-1  
■ 帯状火砕岩

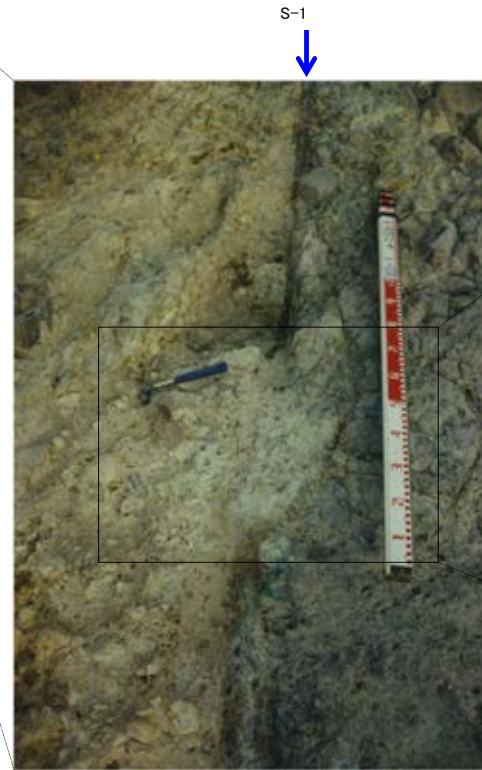
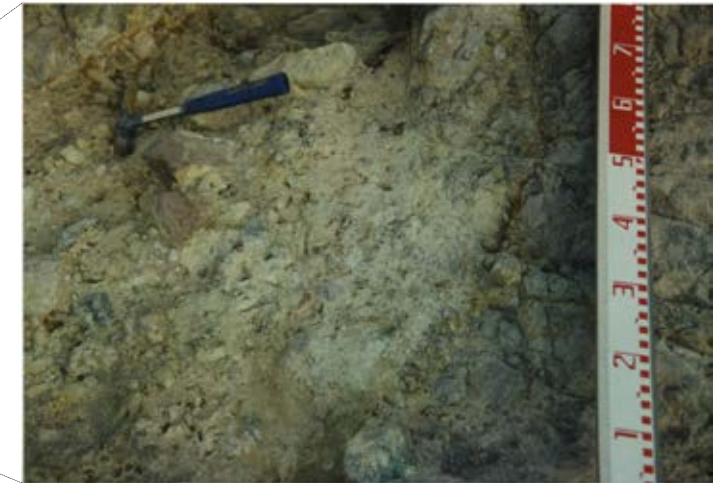
【写真①】

底盤写真  
(1989年5月撮影)

拡大写真  
(1989年5月撮影)

・带状火砕岩がS-1を分断するように分布し、そこに破断等の変状は認められない。

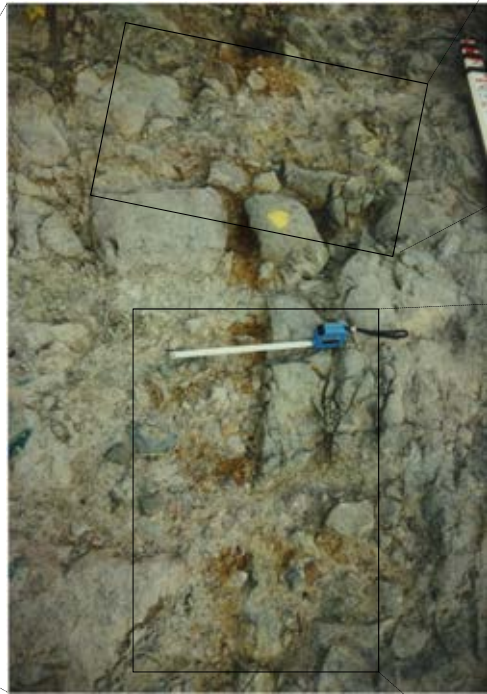
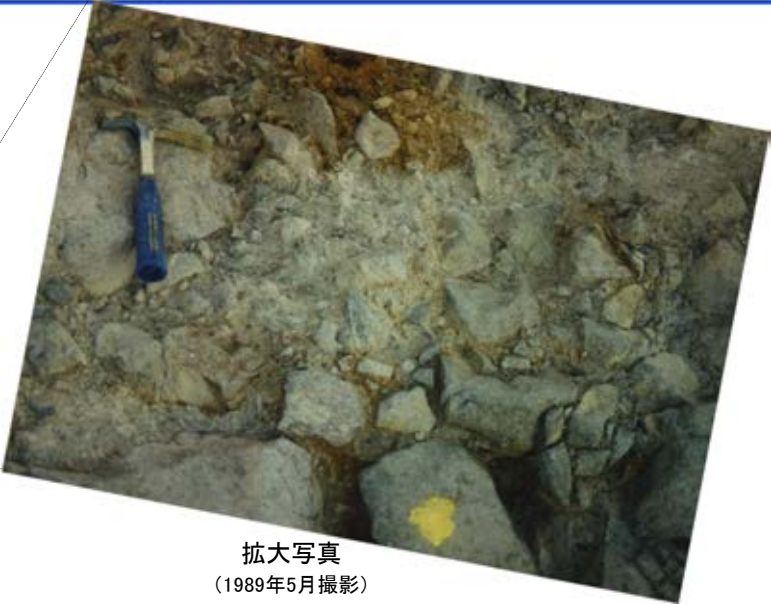
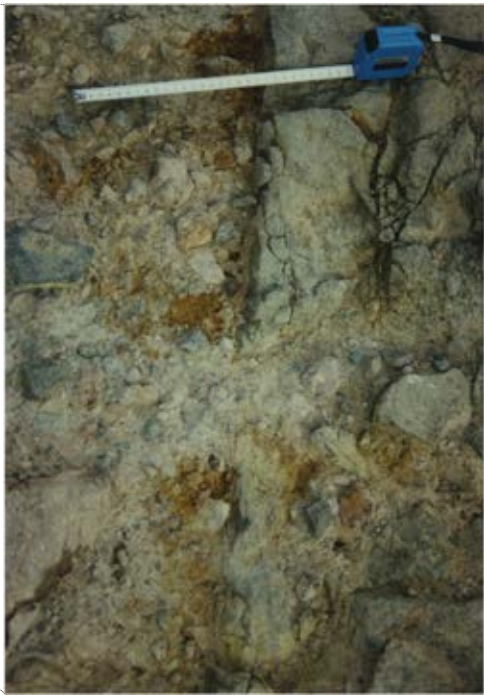
【写真②】

底盤写真  
(1989年5月撮影)

拡大写真  
(1989年5月撮影)

・帯状火砕岩がS-1を分断するように分布し、そこに破断等の変状は認められない。

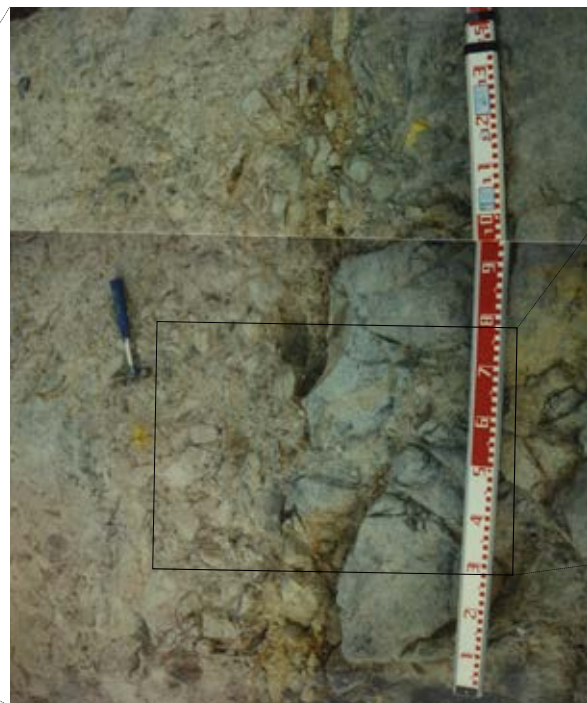
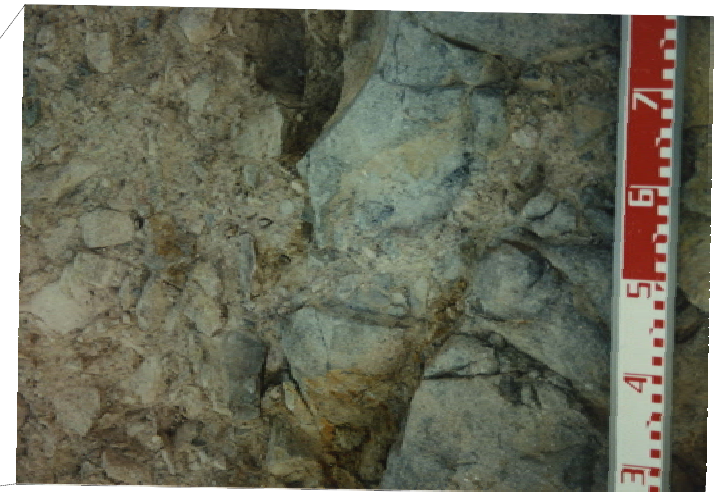
【写真③】

S-1  
底盤写真  
(1989年5月撮影)

拡大写真  
(1989年5月撮影)

・帯状火砕岩がS-1を分断するように分布し、そこに破断等の変状は認められない。

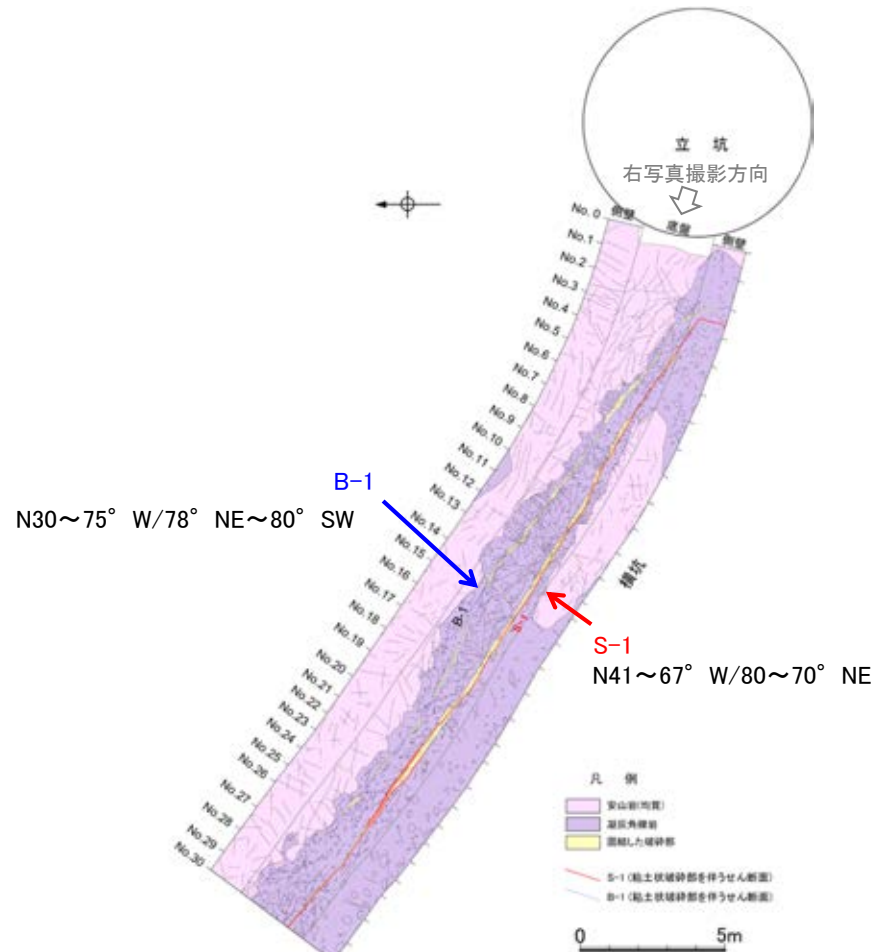
岩盤調査坑底盤・側壁展開スケッチ

○岩盤調査坑では、S-1に漸近するにしたがって割れ目の増加や礫の細粒化の傾向は認められず、S-1のごく近傍に分布する礫にせん断性の割れ目の発達は認められない。  
○また、S-1は凝灰角礫岩の基質の構造を残して粘土化しており、S-1の粘土状破碎部中に入り込むあるいは分断するように分布する礫に破断は認められない。

OS-1のごく近傍に分布する礫あるいはS-1の粘土状破碎部中に入り込むように分布する礫に破断等の変状は認められないが、礫は粘土状破碎部を完全には分断しておらず、礫と最新面との切り合い関係は不明確である。

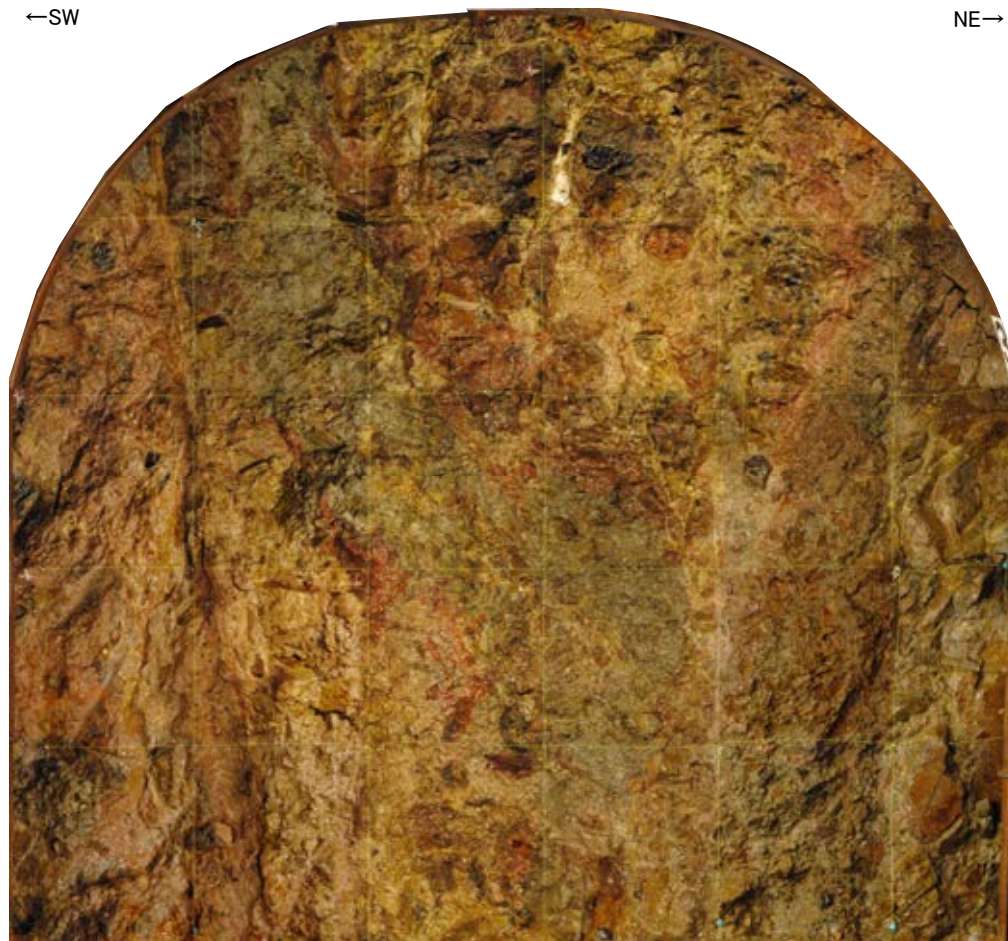
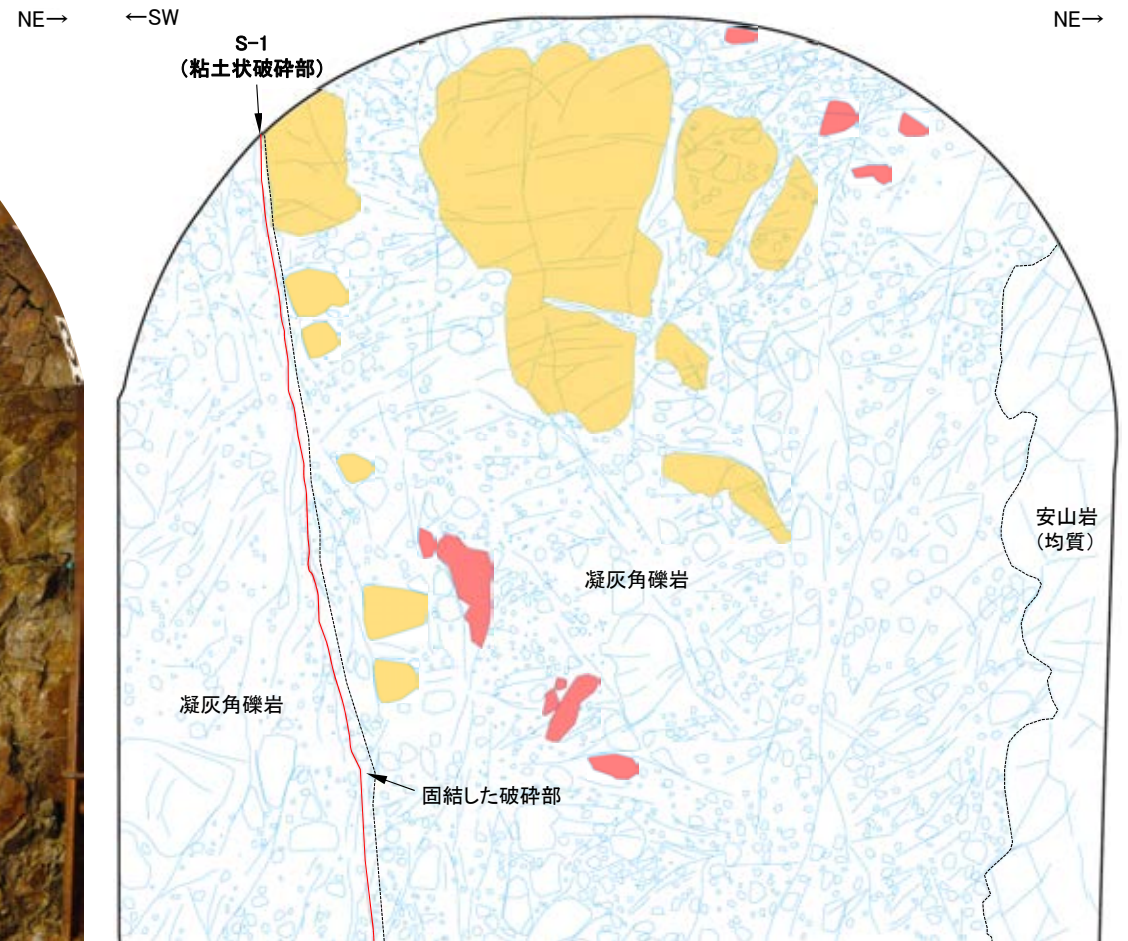
No.30切羽写真

- S-1周辺の岩盤の性状, 割れ目, 礫の分布状況を確認するため, No.30切羽において観察を行った。
- 切羽観察の結果, S-1は凝灰角礫岩中に認められる。
- 切羽全体に割れ目は認められるが, S-1に漸近するにしたがって割れ目が増加する傾向は認められない。
- S-1の近傍の礫径は周辺部と同程度であり, S-1に漸近するにしたがって礫が細粒化する傾向は認められない。

No.30切羽スケッチ

凝灰角礫岩のブロック  
凝灰岩の礫

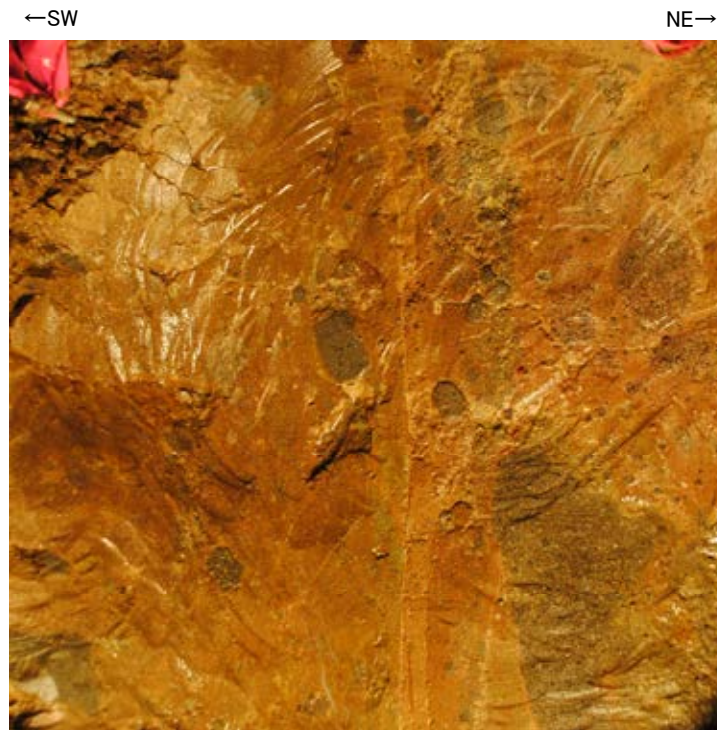
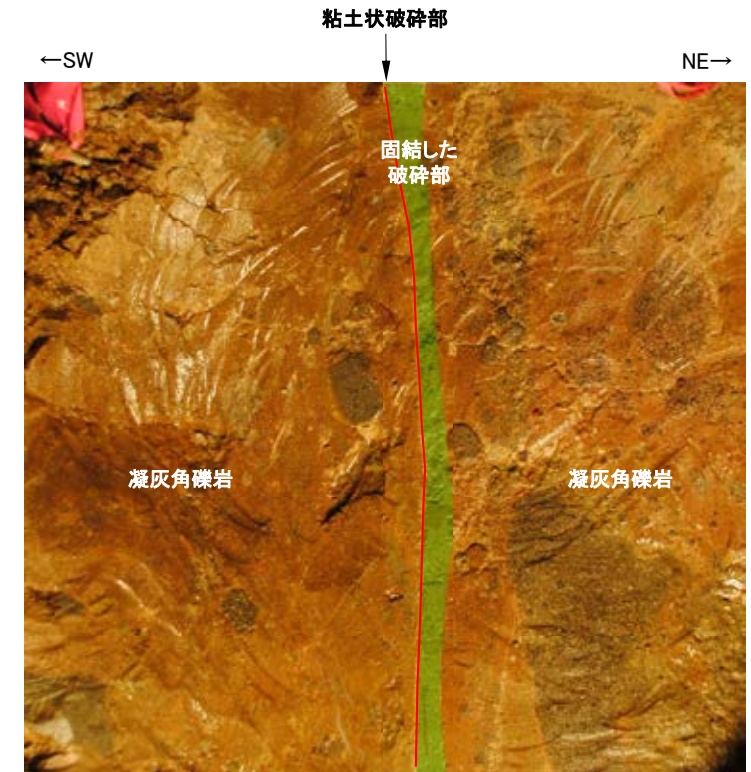
No.15付近底盤写真

No.15付近底盤写真(破碎部境界等を加筆)

- ・粘土状破碎部は, 厚さ0.2cmである。
- ・S-1に漸近するにしたがって割れ目が増加する傾向は認められない。
- ・S-1に漸近するにしたがって礫が細粒化する傾向は認められない。
- ・S-1のごく近傍に分布する礫に, せん断性の割れ目の発達は認められない。

OS-1周辺の割れ目, 礫の分布状況を確認するため, No.15, No.21及びNo.29切羽付近の底盤を研磨し観察を行った結果, S-1に漸近するにしたがって割れ目の増加や礫の細粒化の傾向は認められず, S-1のごく近傍に分布する礫にせん断性の割れ目の発達は認められない。
