# 志賀原子力発電所2号炉 敷地の地質・地質構造について

参考資料

2023年1月11日  
北陸電力株式会社

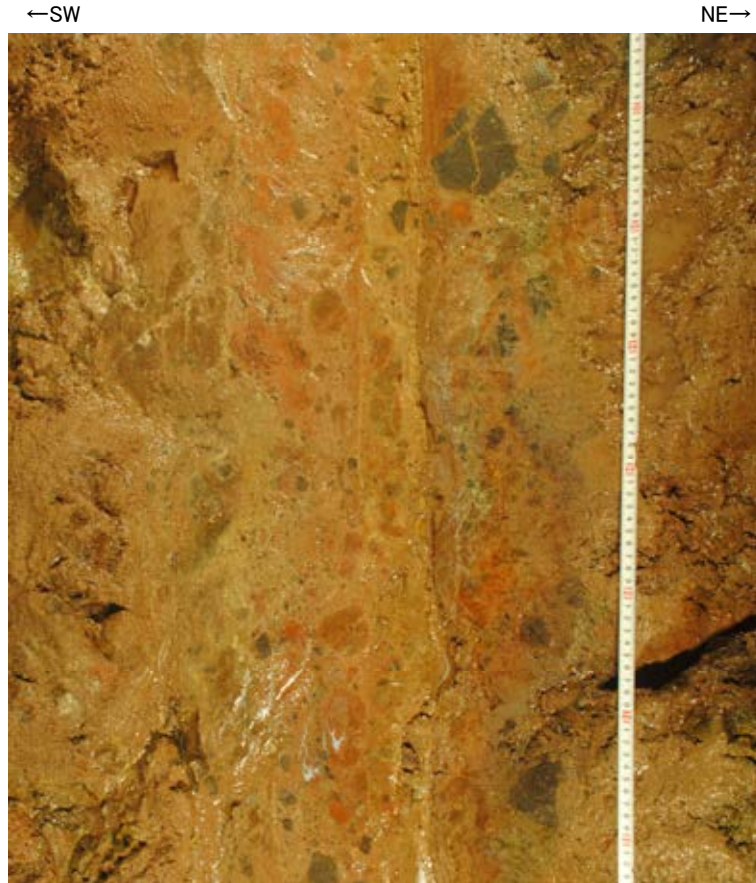
No.21付近底盤写真

- ・粘土状破砕部は、固結した破砕部の両縁等に3条並行して分布しており、厚さはフィルム状～1.0cmである。
- ・S-1に漸近するにしたがって割れ目が増加する傾向は認められない。
- ・S-1に漸近するにしたがって礫が細粒化する傾向は認められない。
- ・S-1のごく近傍に分布する礫に、せん断性の割れ目の発達は認められない。

OS-1周辺の割れ目, 礫の分布状況を確認するため, No.15, No.21及びNo.29切羽付近の底盤を研磨し観察を行った結果, S-1に漸近するにしたがって割れ目の増加や礫の細粒化の傾向は認められず, S-1のごく近傍に分布する礫にせん断性の割れ目の発達は認められない。

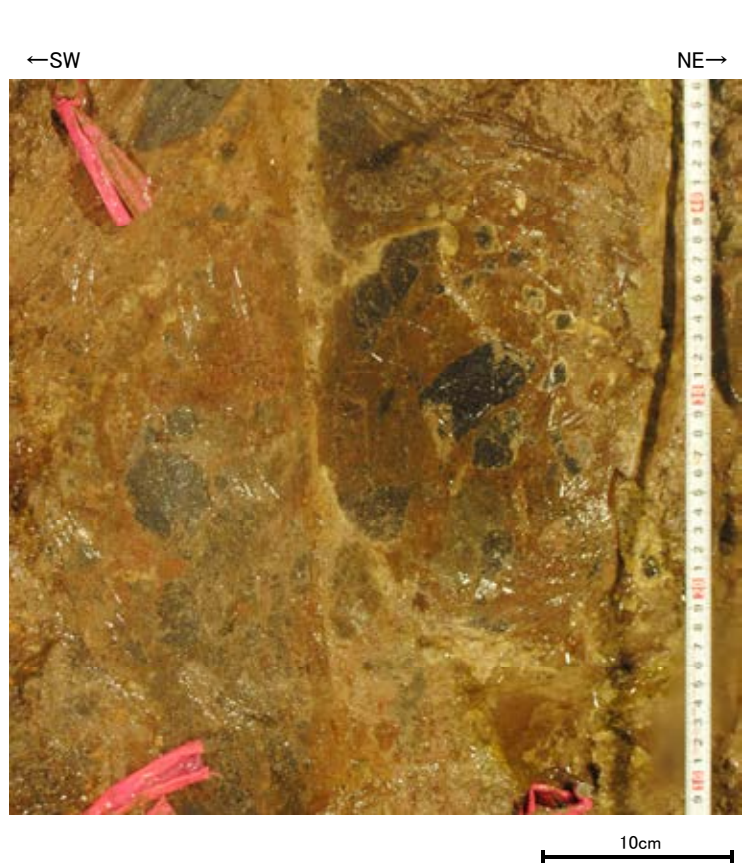
No.29付近底盤写真

- ・粘土状破砕部は、厚さ0.1cmである。
- ・S-1に漸近するにしたがって割れ目が増加する傾向は認められない。
- ・S-1に漸近するにしたがって礫が細粒化する傾向は認められない。
- ・S-1のごく近傍に分布する礫に、せん断性の割れ目の発達は認められない。

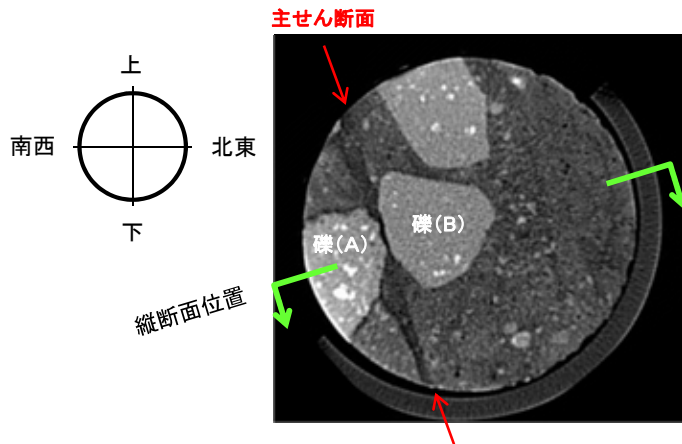
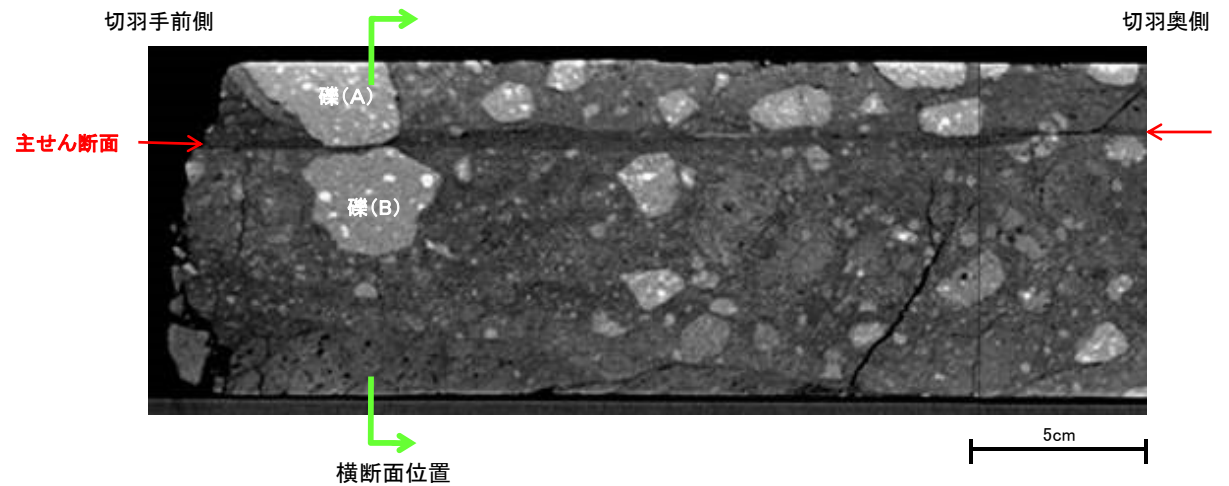
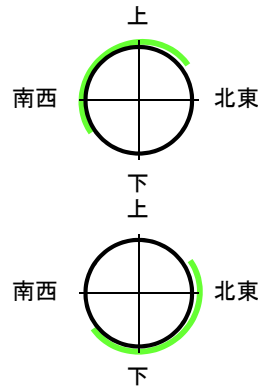
CTスキャン画像(横断面)

OS-1中の粘土及び礫の状況を確認するため, No.17切羽から実施した水平ボーリングにおいてCT画像解析を行った結果, 礫が主せん断面沿いの粘土状破碎部に入り込んでいるように分布しており, その礫に破断は認められない。

CTスキャン範囲  
コア写真

CTスキャン画像(縦断面)

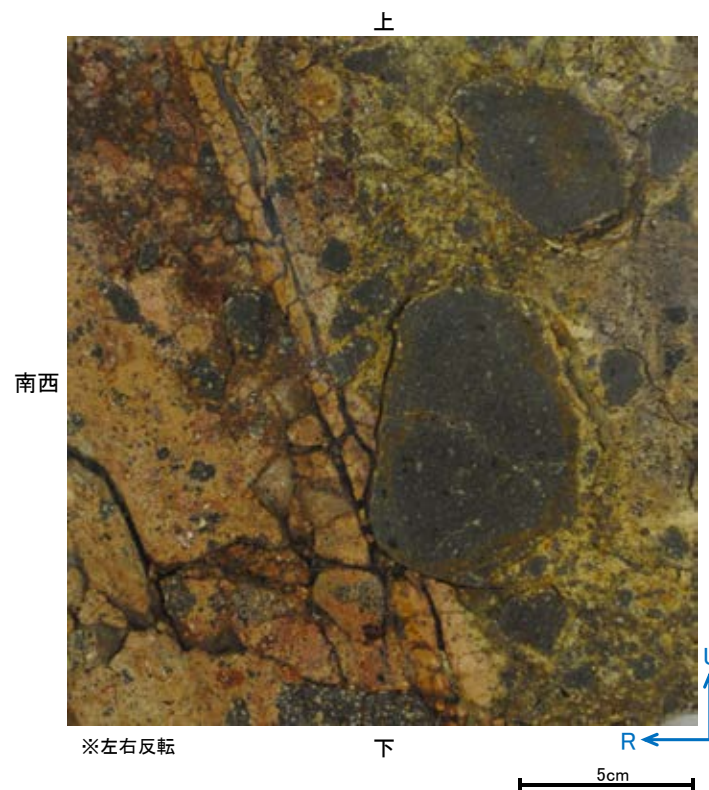
研磨面写真

OS-1中の粘土及び礫の状況を確認するため, No.17, No.20及びNo.23切羽から作成した研磨片の観察を行った結果, 礫が粘土状破碎部に入り込んでいるように分布しており, その礫に破断は認められない。

・礫が粘土状破碎部に入り込んでいるように分布しており, その礫に破断は認められない。

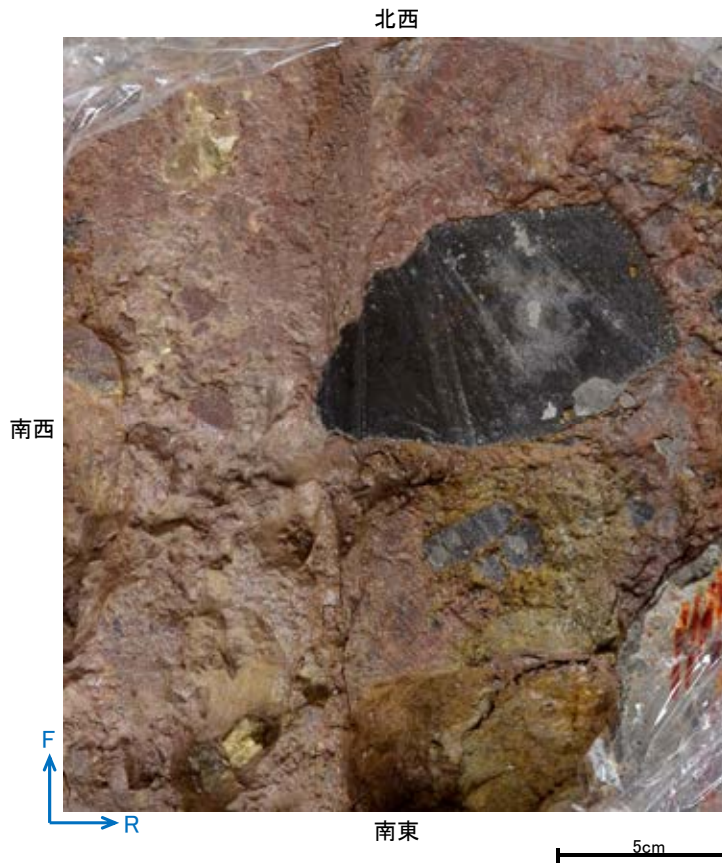
研磨面写真

・礫が粘土状破碎部に入り込んでいるように分布しており、その礫に破断は認められない。

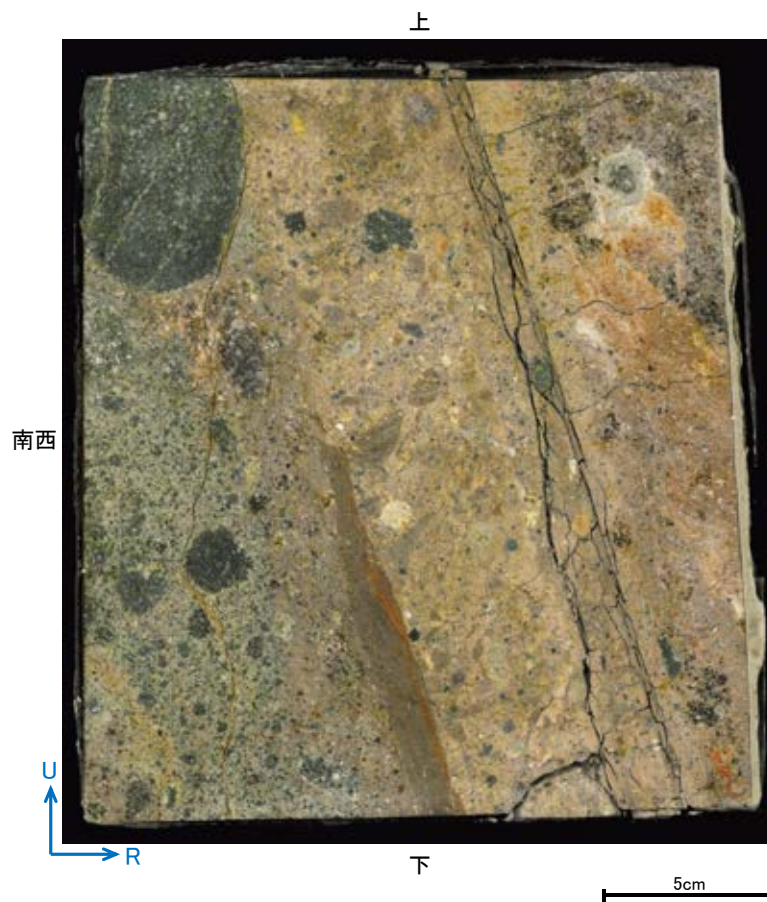
研磨面写真

・礫が粘土状破碎部に入り込んでいるように分布しており、その礫に破断は認められない。

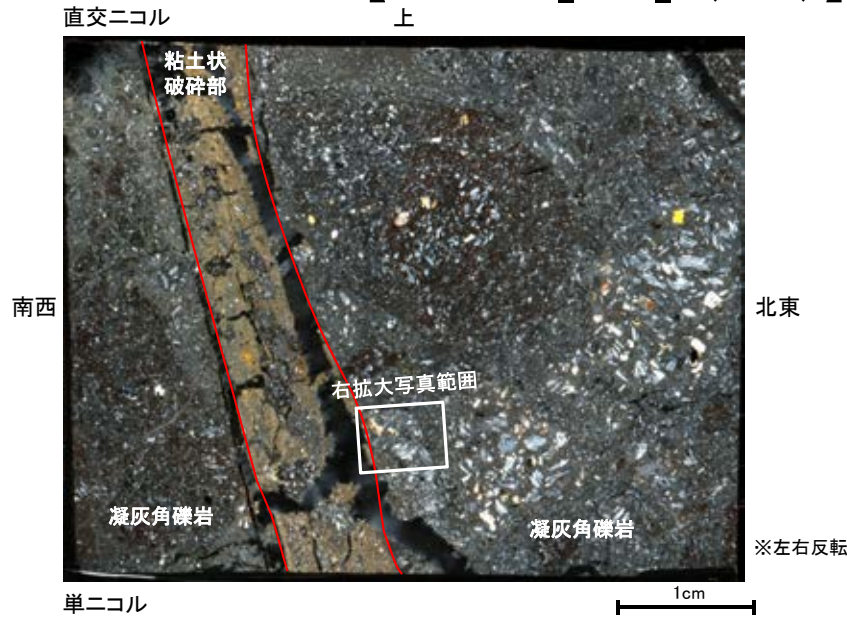
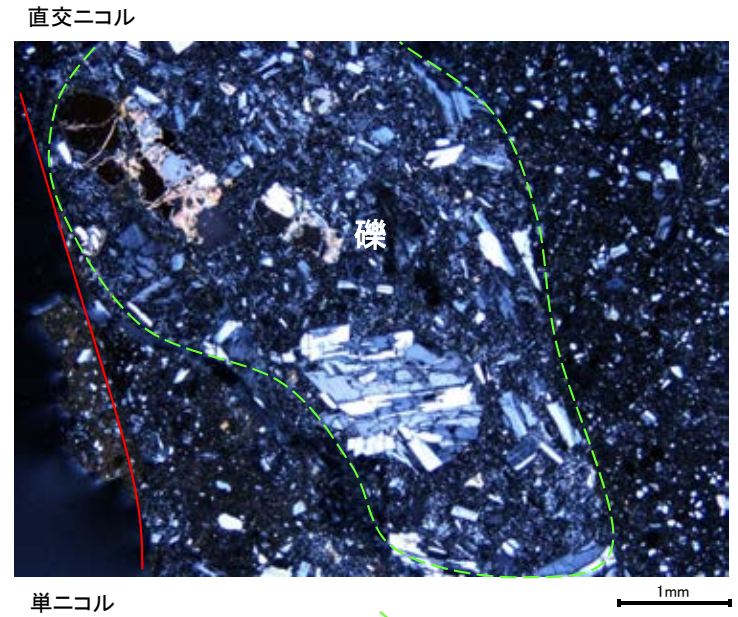
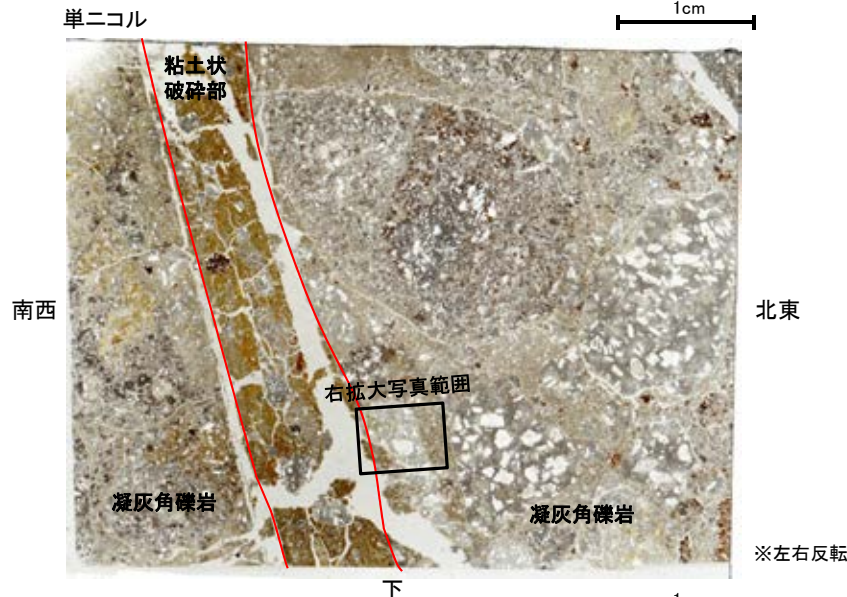
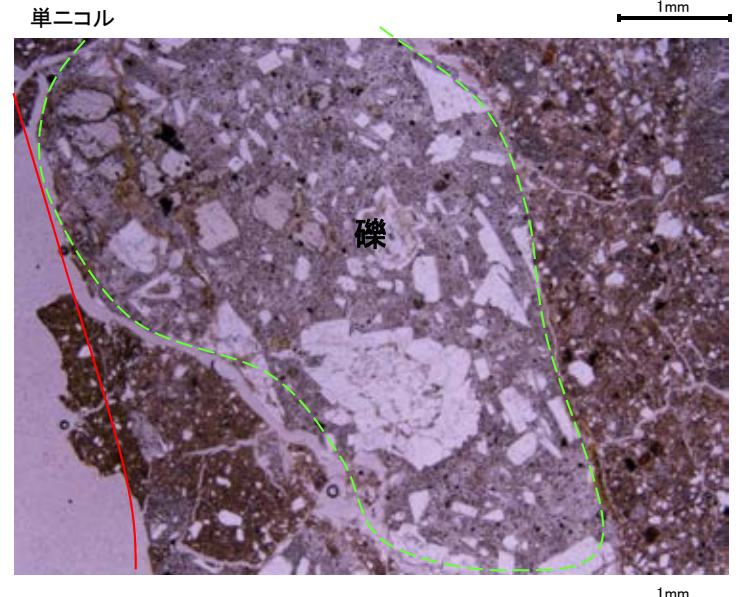
薄片写真(破碎部境界等を加筆)

- ・S-1は、凝灰角礫岩の基質の構造を残して粘土化している。
- ・粘土状破碎部中には礫が含まれており、その礫に破断は認められない。

OS-1周辺やS-1中の基質, 粘土及び礫の状況を確認するため, No.17, No.18及びNo.23切羽から作成した薄片の観察を行った結果, S-1近接部の礫及び基質には, せん断性の割れ目は認められない。  
 ○また, S-1は凝灰角礫岩の基質の構造を残して粘土化しており, 粘土状破碎部中に入り込むように分布する礫に破断は認められない。

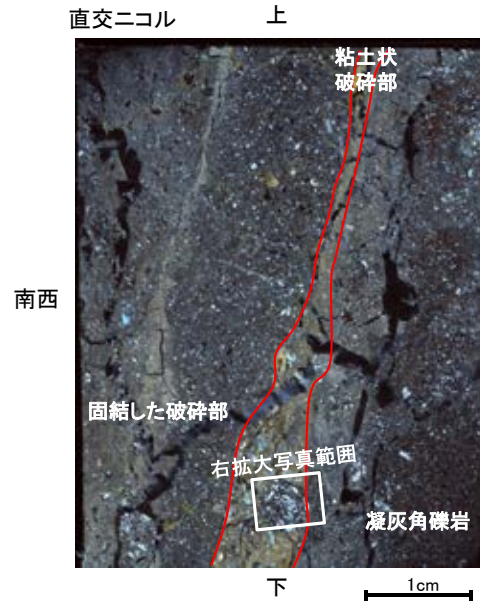
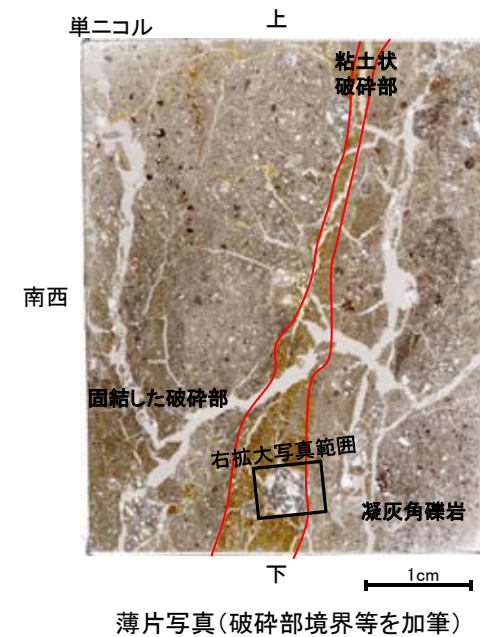
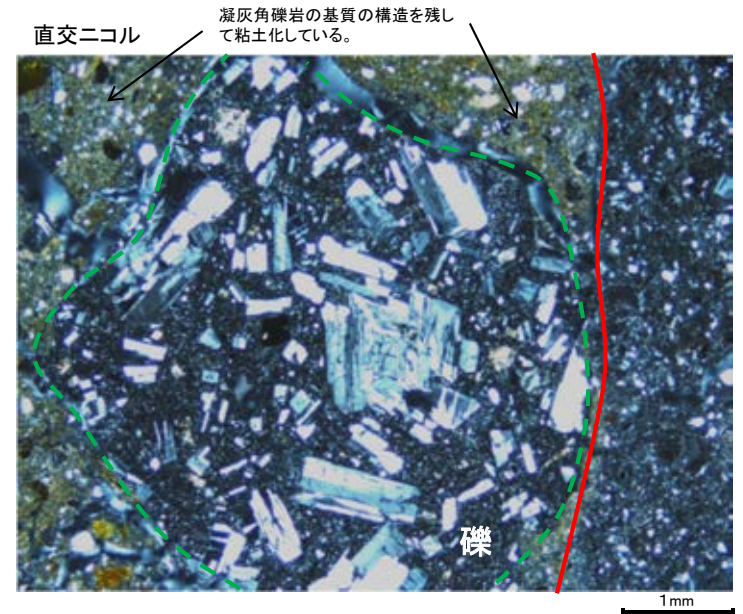
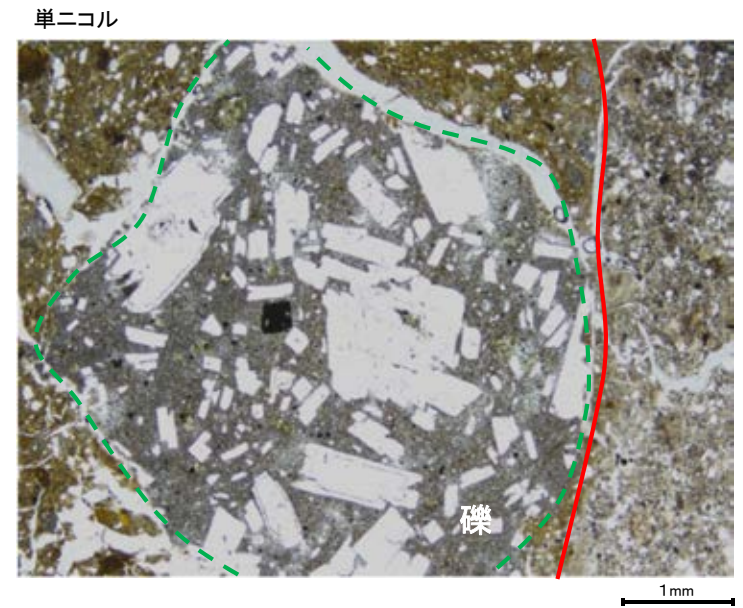
薄片写真(破砕部境界等を加筆)

- ・S-1は、凝灰角礫岩の基質の構造を残して粘土化している。
- ・粘土状破砕部中には礫が含まれており、その礫に破断は認められない。

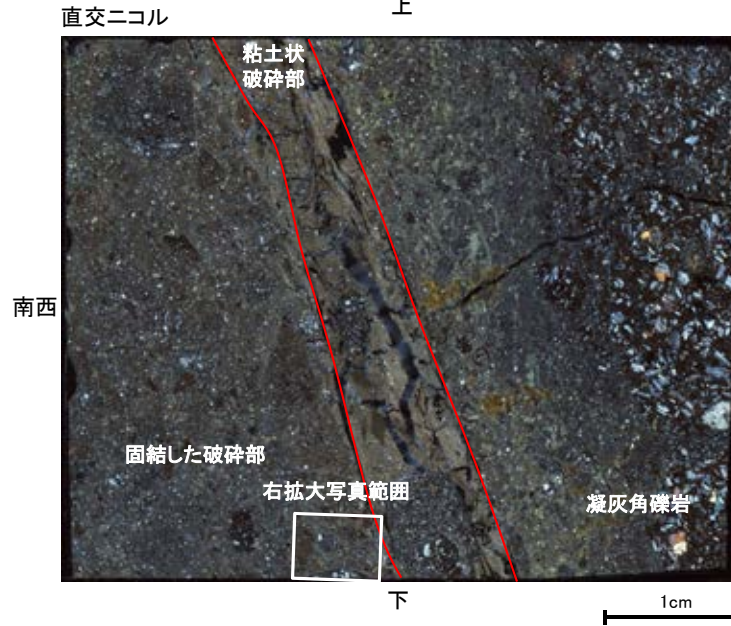
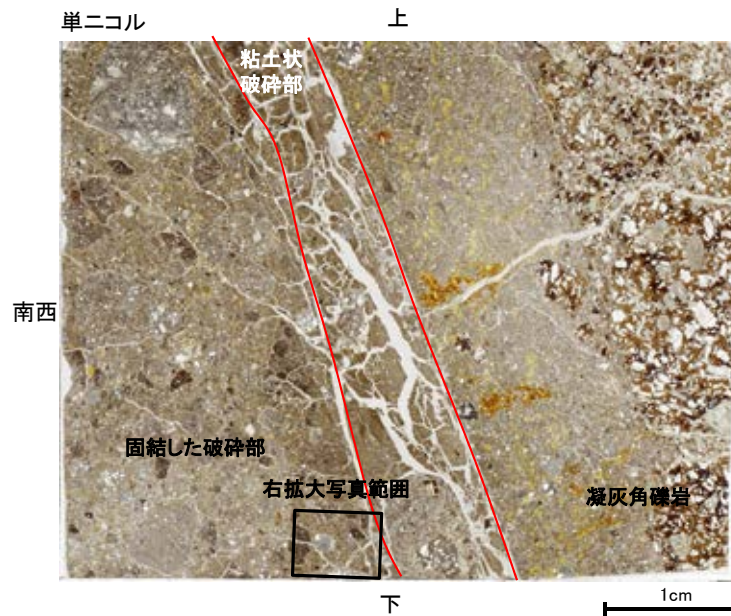
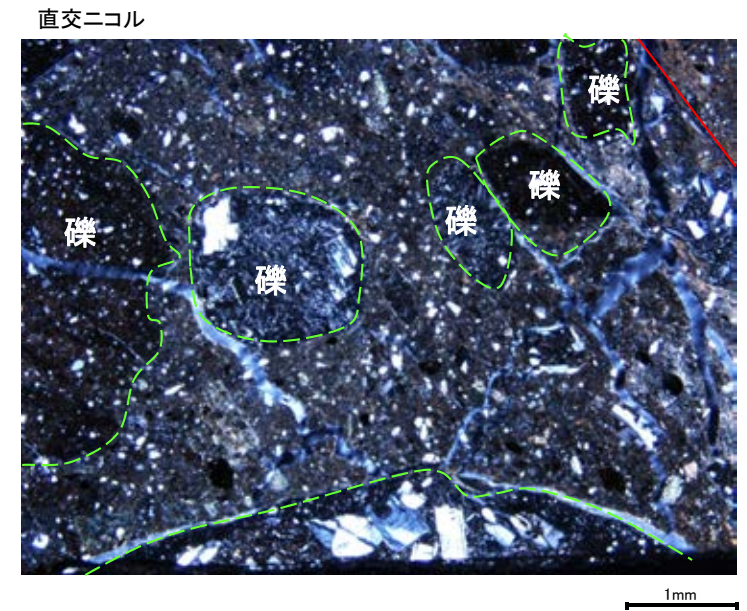
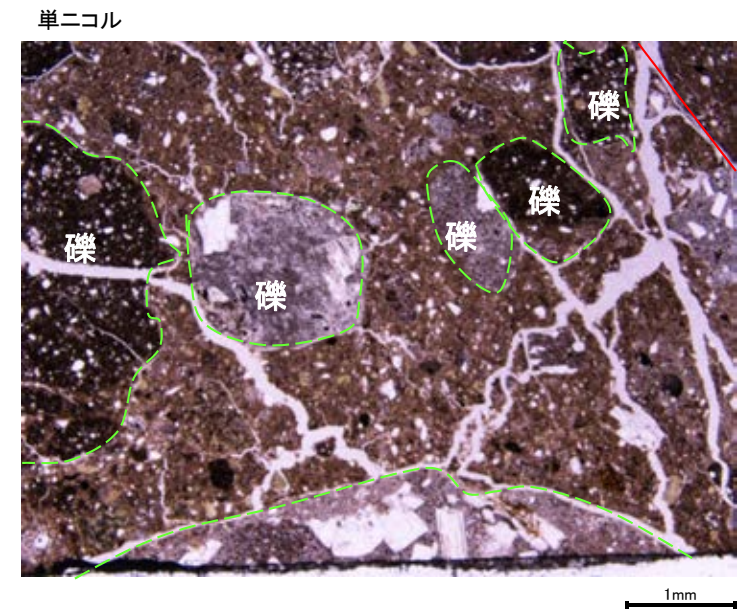
薄片写真(破碎部境界等を加筆)

・S-1近接部の礫及び基質には、せん断性の割れ目は認められない。

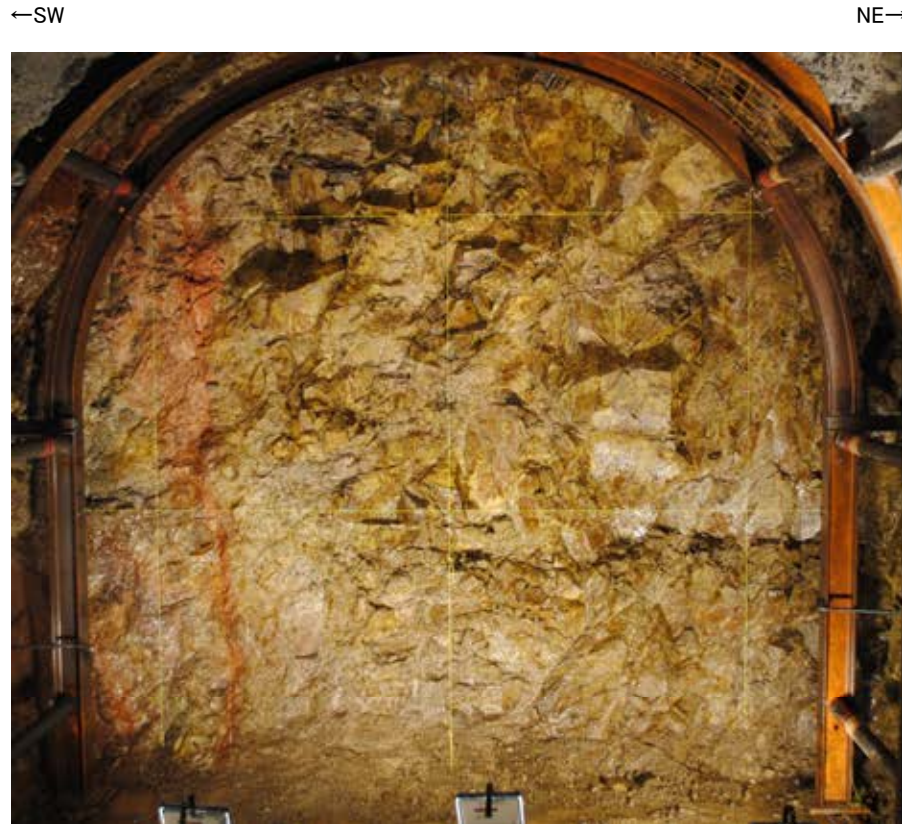
No.3切羽写真

- ・安山岩(均質)と凝灰角礫岩が分布し、凝灰角礫岩中にS-1及びB-1が認められる。
- ・S-1は、固結した破碎部及び厚さ0.5~1.0cmの褐色を呈する粘土状破碎部からなり、走向・傾斜はN48° W/78° NEである。
- ・B-1は、固結した破碎部及び厚さはフィルム状~0.5cmの赤褐色を呈する粘土状破碎部からなり、走向・傾斜はN30° W/85° NEである。

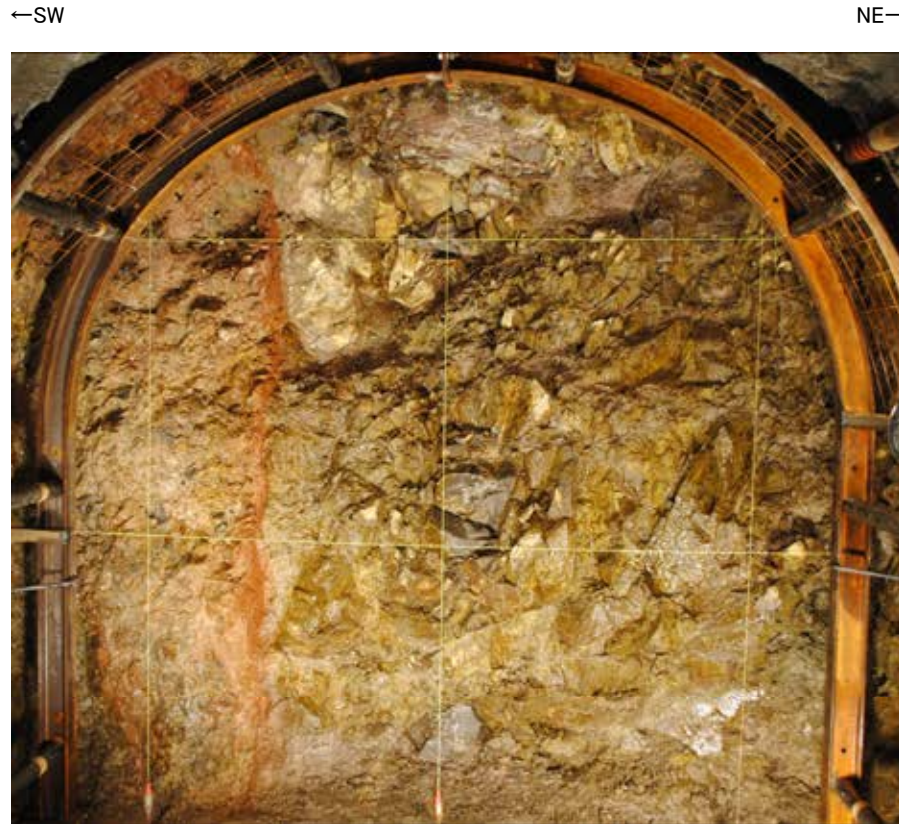
No.4切羽写真

- ・安山岩(均質)と凝灰角礫岩が分布し、凝灰角礫岩中にS-1及びB-1が認められる。
- ・S-1は、固結した破碎部及び厚さ0.5cmの褐色を呈する粘土状破碎部からなり、走向・傾斜はN55° W/72° NEである。
- ・B-1は、固結した破碎部及び厚さはフィルム状~0.2cmの褐色を呈する粘土状破碎部からなり、走向・傾斜はN57° W/85° NEである。

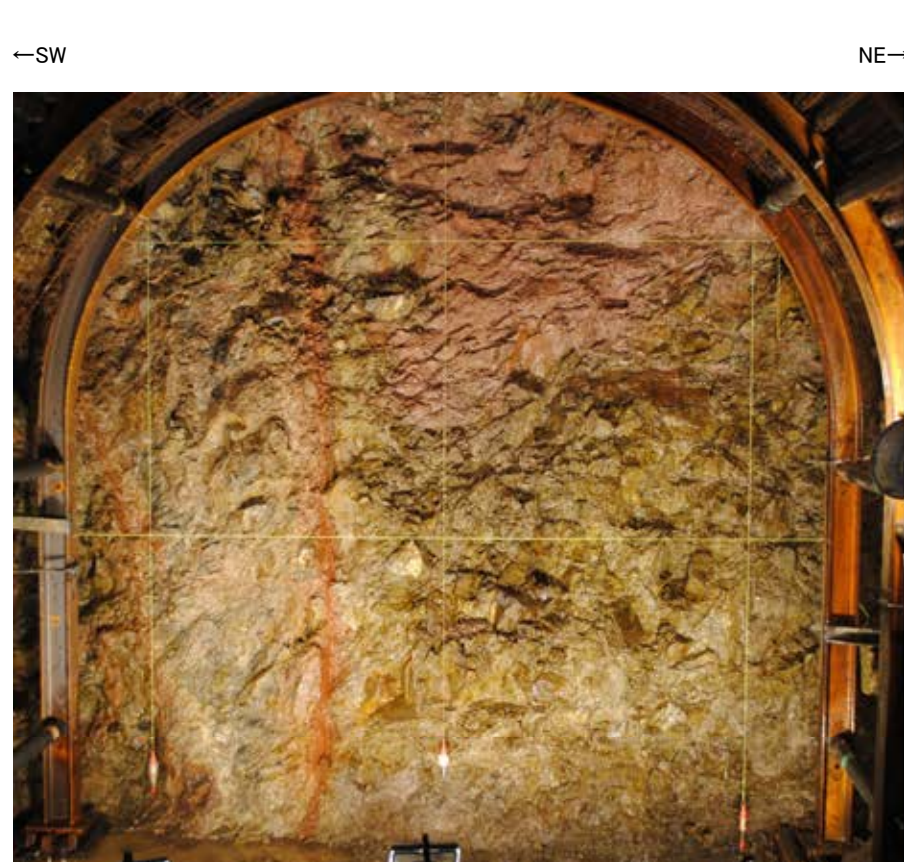
No.5切羽写真

- ・安山岩(均質)と凝灰角礫岩が分布し、凝灰角礫岩中にS-1及びB-1が認められる。
- ・S-1は、固結した破碎部及び厚さ0.2～2.0cmの赤褐色を呈する粘土状破碎部からなり、走向・傾斜はN47° W/72° NEである。
- ・B-1は、固結した破碎部及び厚さはフィルム状～0.5cmの赤褐色を呈する粘土状破碎部からなり、走向・傾斜はN49° W/90° である。

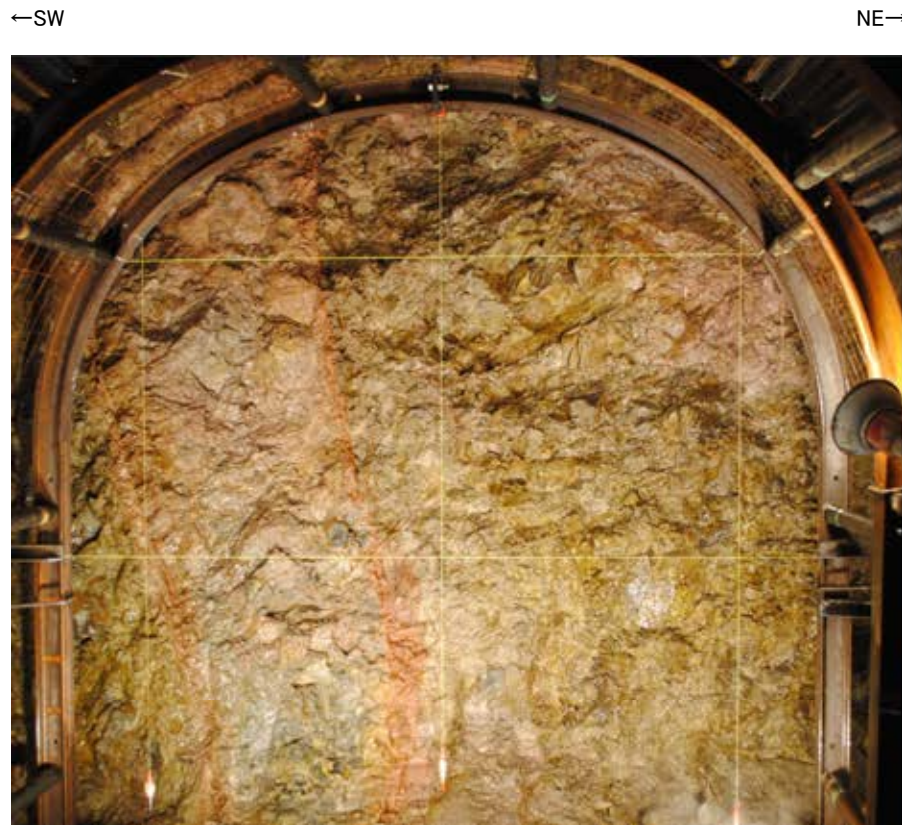
No.6切羽写真

- ・安山岩(均質)と凝灰角礫岩が分布し、凝灰角礫岩中にS-1及びB-1が認められる。
- ・S-1は、固結した破碎部及び厚さ0.2～2.0cmの赤褐色を呈する粘土状破碎部からなり、走向・傾斜はN58° W/75° NEである。
- ・B-1は、固結した破碎部及び厚さ0.1～0.2cmの赤褐色を呈する粘土状破碎部からなり、走向・傾斜はN47° W/80° NEである。

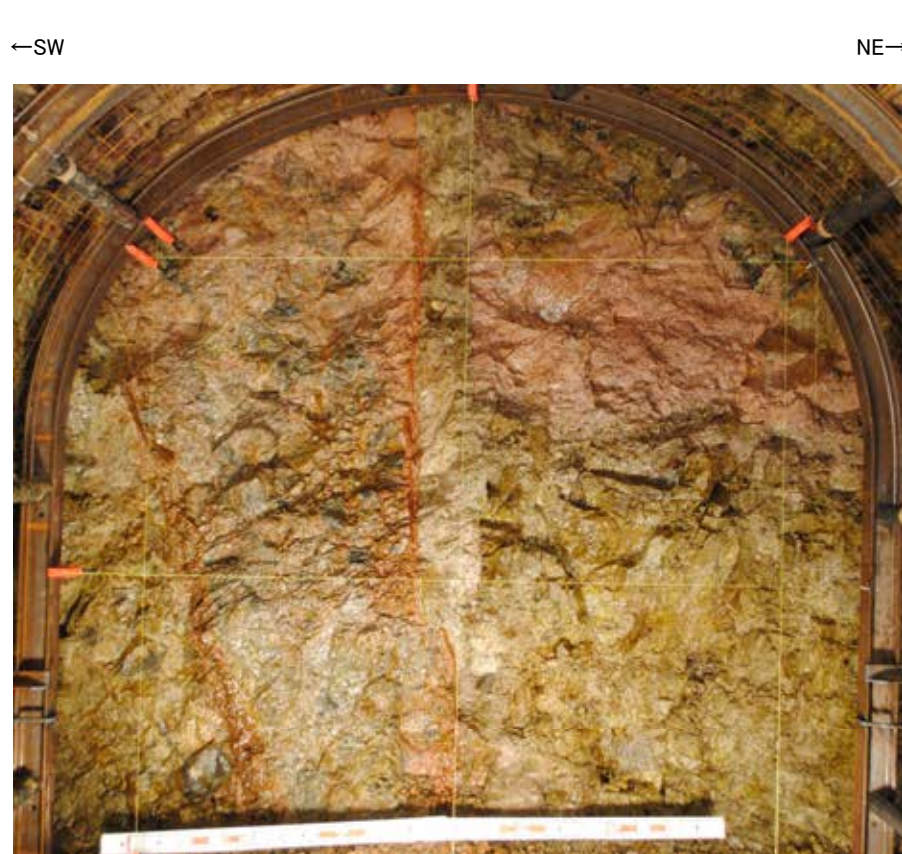
No.7切羽写真

- ・安山岩 (均質) と凝灰角礫岩が分布し、凝灰角礫岩中にS-1及びB-1が認められる。
- ・S-1は、固結した破砕部及び厚さ0.5～1.5cmの褐色を呈する粘土状破砕部からなり、走向・傾斜はN53° W/74° NEである。
- ・B-1は、固結した破砕部及び厚さ0.3～0.4cmの褐色を呈する粘土状破砕部からなり、走向・傾斜はN54° W/78° NEである。
- ・B-1には、割れ目に沿って屈曲している部分が認められる。

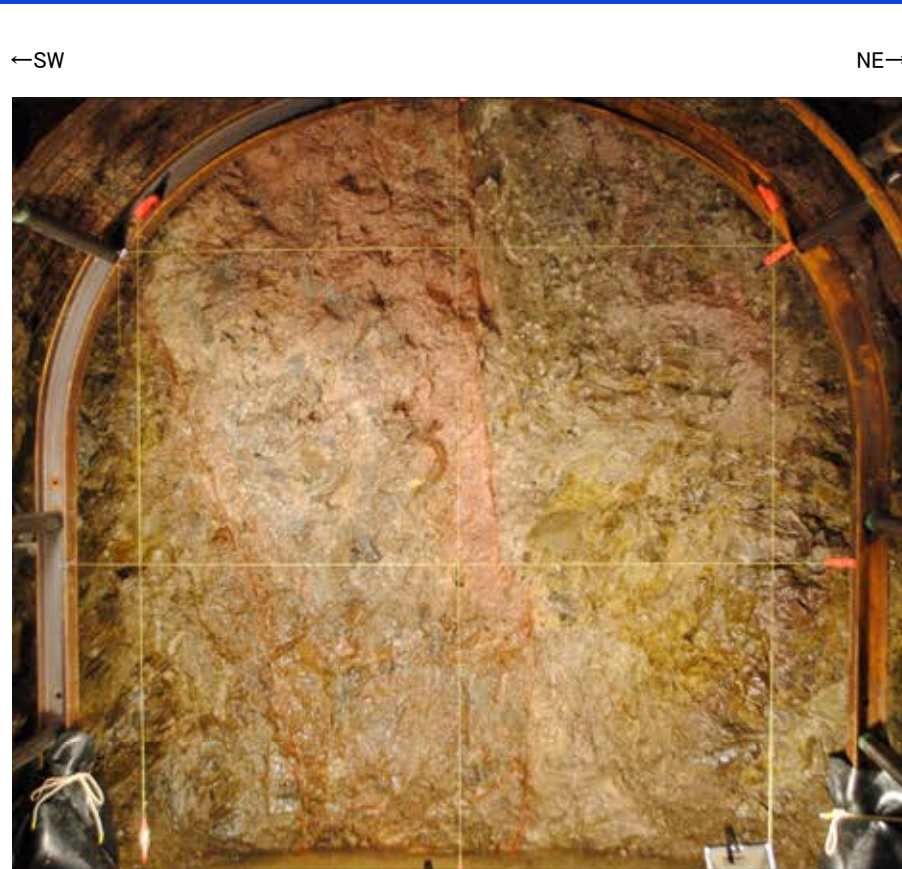
No.8切羽写真

- ・安山岩(均質)と凝灰角礫岩が分布し、凝灰角礫岩中にS-1及びB-1が認められる。
- ・S-1は、固結した破碎部及び厚さ0.5~1.0cmの褐色を呈する粘土状破碎部からなり、走向・傾斜はN67° W/70° NEである。
- ・B-1は、固結した破碎部及び厚さ0.1~0.5cmの褐色を呈する粘土状破碎部からなり、走向・傾斜はN48° W/84° NE~82° SWである。
- ・B-1には、割れ目に沿って屈曲している部分が認められる。

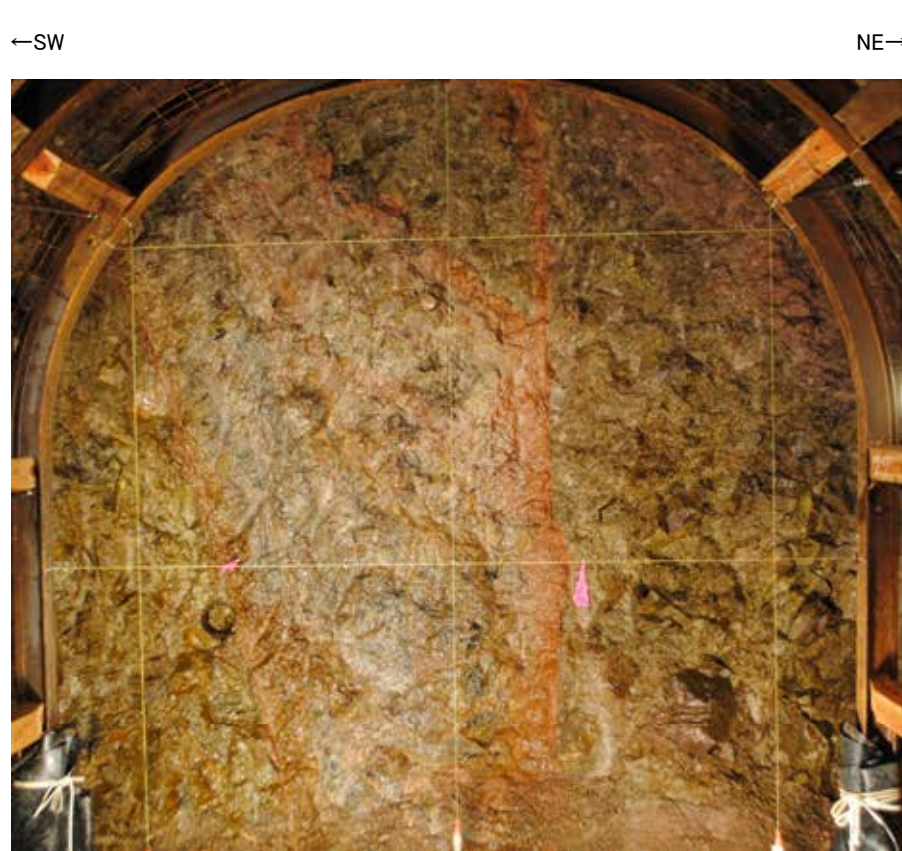
No.9切羽写真

- ・安山岩(均質)と凝灰角礫岩が分布し、凝灰角礫岩中にS-1及びB-1が認められる。
- ・S-1は、固結した破碎部及び厚さ0.2～2.0cmの褐色を呈する粘土状破碎部からなり、走向・傾斜はN64° W/75° NEである。
- ・B-1は、固結した破碎部及び厚さ0.1～0.3cmの褐色を呈する粘土状破碎部からなり、走向・傾斜はN54° W/90° である。
- ・B-1には、割れ目に沿って屈曲している部分が認められる。

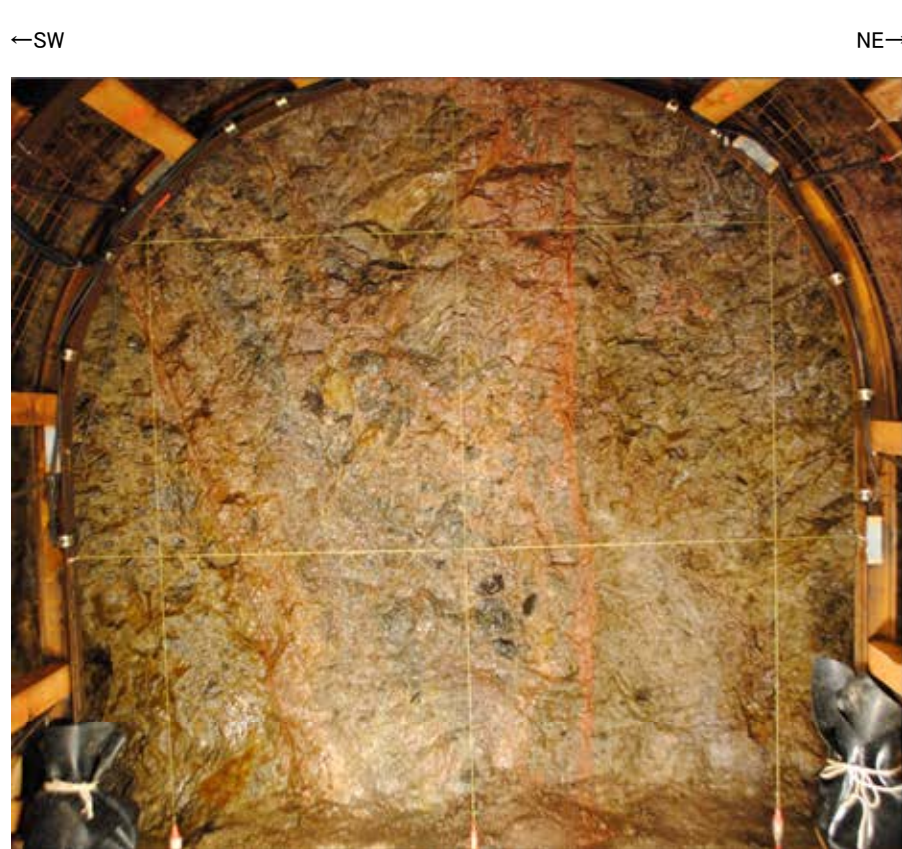
No.10切羽写真

- ・安山岩(均質)と凝灰角礫岩が分布し、凝灰角礫岩中にS-1及びB-1が認められる。
- ・S-1は、固結した破碎部及び厚さ0.2～1.0cmの褐色を呈する粘土状破碎部からなり、走向・傾斜はN61° W/75° NEである。
- ・B-1は、固結した破碎部及び厚さはフィルム状～0.2cmの褐色を呈する粘土状破碎部からなり、走向・傾斜はN46° W/90° である。

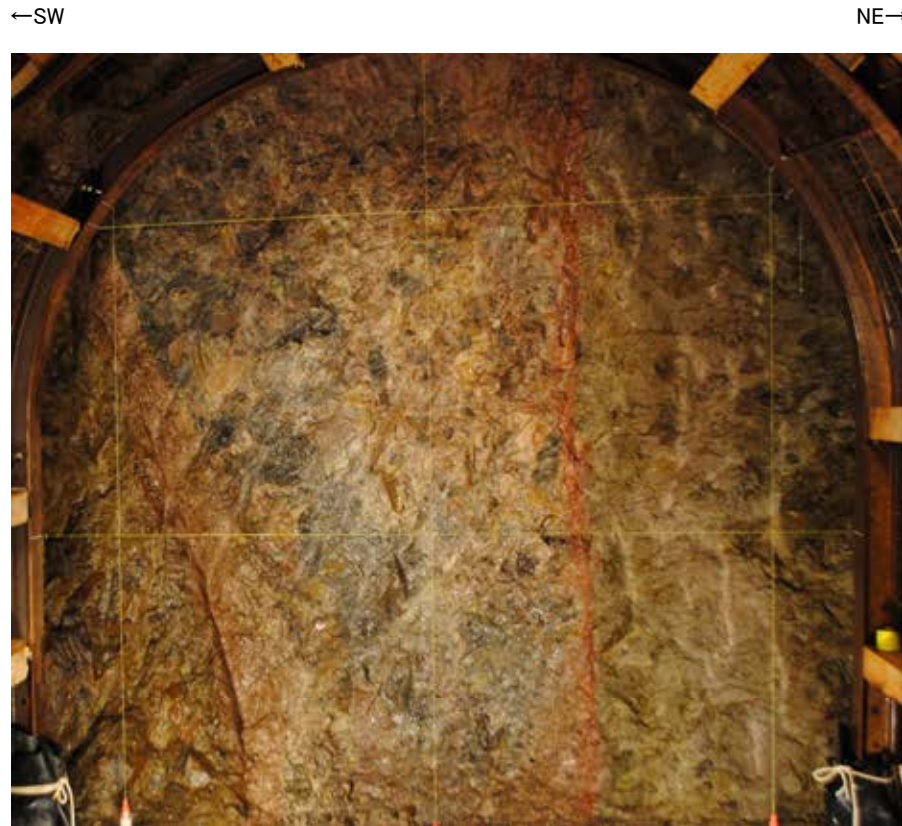
No.11切羽写真

- ・安山岩(均質)と凝灰角礫岩が分布し、凝灰角礫岩中にS-1及びB-1が認められる。
- ・S-1は、固結した破碎部及び厚さ0.2～1.0cmの褐色を呈する粘土状破碎部からなり、走向・傾斜はN46° W/75° NEである。
- ・B-1は、固結した破碎部及び厚さはフィルム状の褐色を呈する粘土状破碎部からなり、走向・傾斜はN54° W/90° である。

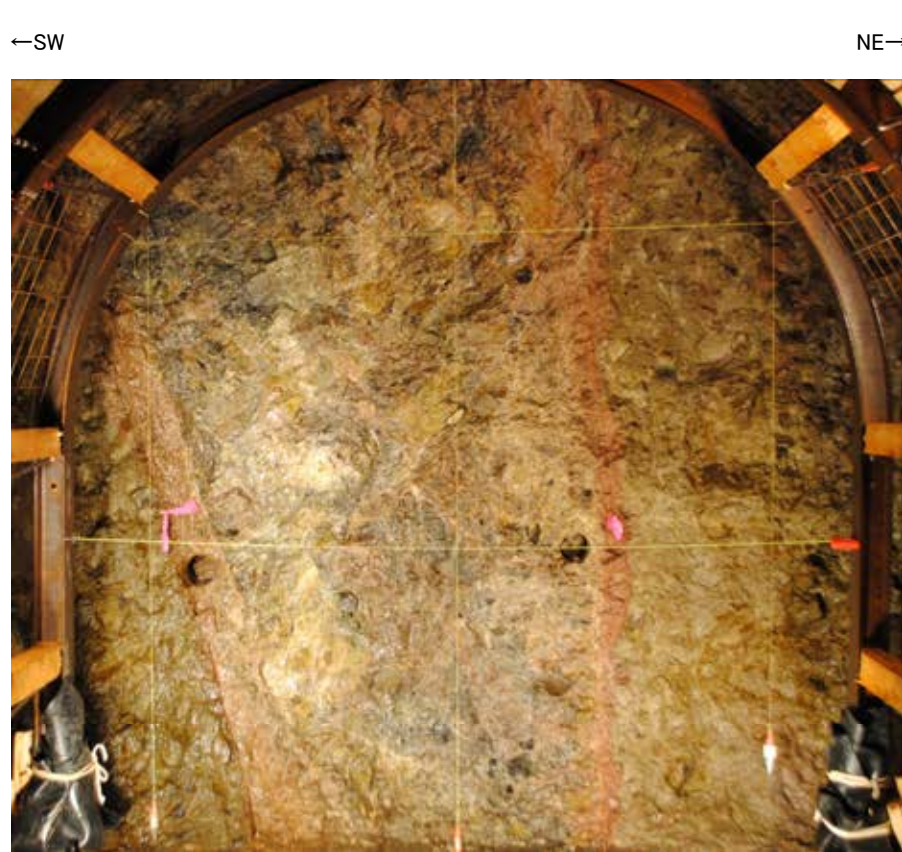
No.12切羽写真

- ・安山岩(均質)と凝灰角礫岩が分布し、凝灰角礫岩中にS-1及びB-1が認められる。
- ・S-1は、固結した破碎部及び厚さ0.2～1.5cmの褐色を呈する粘土状破碎部からなり、走向・傾斜はN52° W/70° NEである。
- ・B-1は、固結した破碎部及び厚さはフィルム状～0.1cmの褐色を呈する粘土状破碎部からなり、走向・傾斜はN54° W/90° である。

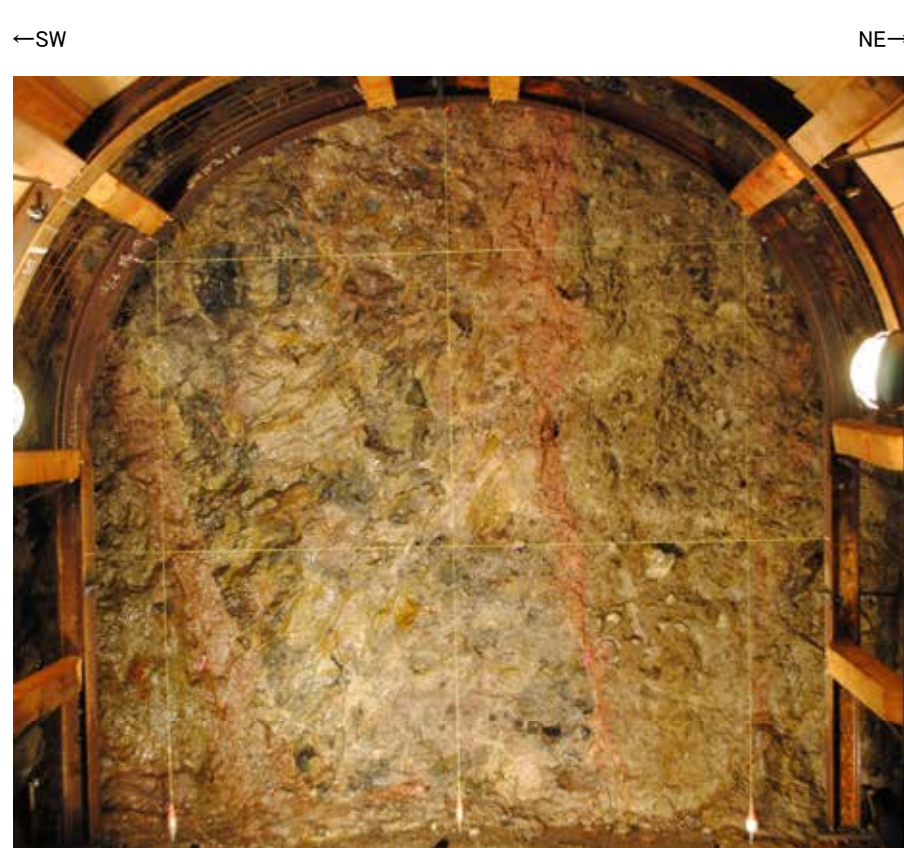
No.13切羽写真

- ・安山岩(均質)と凝灰角礫岩が分布し、凝灰角礫岩中にS-1及びB-1が認められる。
- ・S-1は、固結した破碎部及び厚さ0.1～1.0cmの褐色を呈する粘土状破碎部からなり、走向・傾斜はN47° W/70° NEである。
- ・B-1は、固結した破碎部及び厚さはフィルム状の褐色を呈する粘土状破碎部からなり、走向・傾斜はN36° W/81° NE～83° SWである。
- ・B-1には、割れ目に沿って屈曲している部分が認められる。

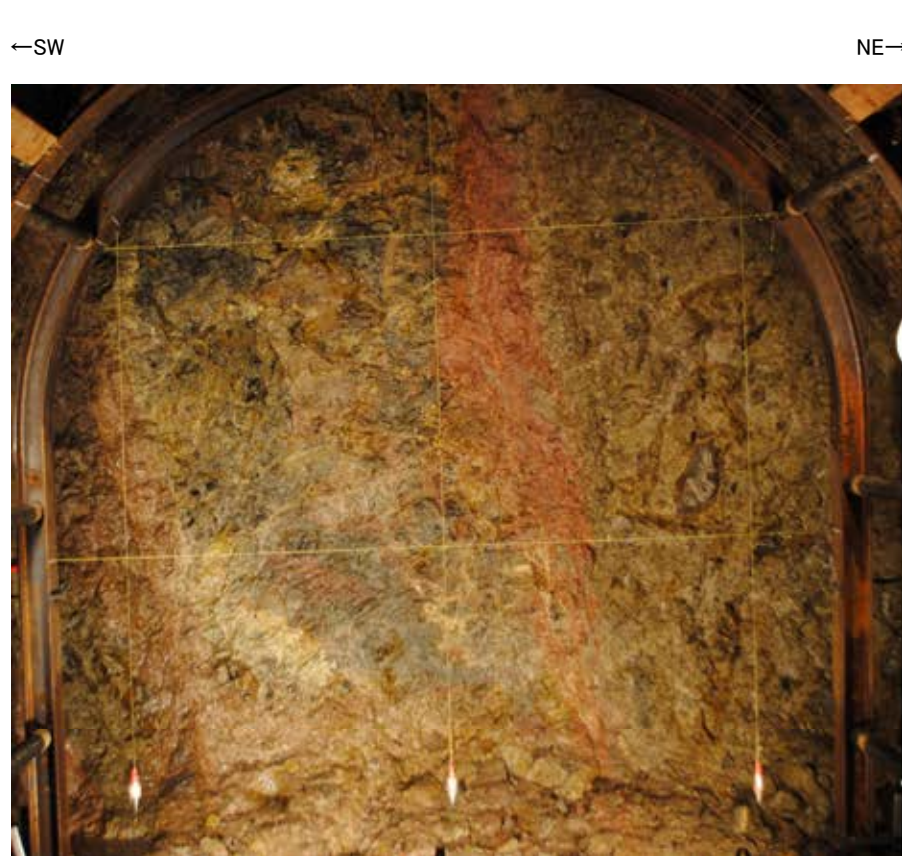
No.14切羽写真

- ・安山岩(均質)と凝灰角礫岩が分布し、凝灰角礫岩中にS-1及びB-1が認められる。
- ・S-1は、固結した破碎部及び厚さ0.2~1.0cmの褐色を呈する粘土状破碎部からなり、走向・傾斜はN60° W/70° NEである。
- ・B-1は、固結した破碎部及び厚さはフィルム状の褐色を呈する粘土状破碎部からなり、走向・傾斜はN50° W/80° NEである。
- ・B-1には、割れ目に沿って屈曲している部分が認められる。

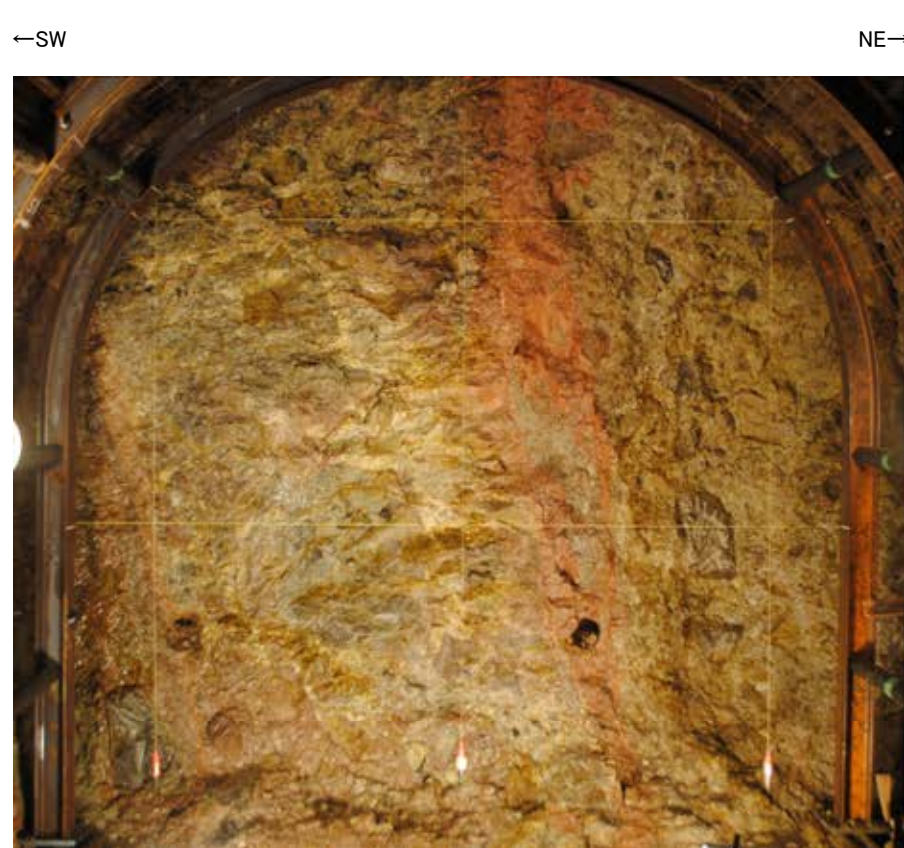
No.15切羽写真

- ・安山岩(均質)と凝灰角礫岩が分布し、凝灰角礫岩中にS-1及びB-1が認められる。
- ・S-1は、固結した破碎部及び厚さ0.1～0.8cmの褐色を呈する粘土状破碎部からなり、走向・傾斜はN47° W/70° NEである。
- ・B-1は、固結した破碎部及び厚さはフィルム状～0.1cmの褐色を呈する粘土状破碎部からなり、走向・傾斜はN51° W/85° NEである。

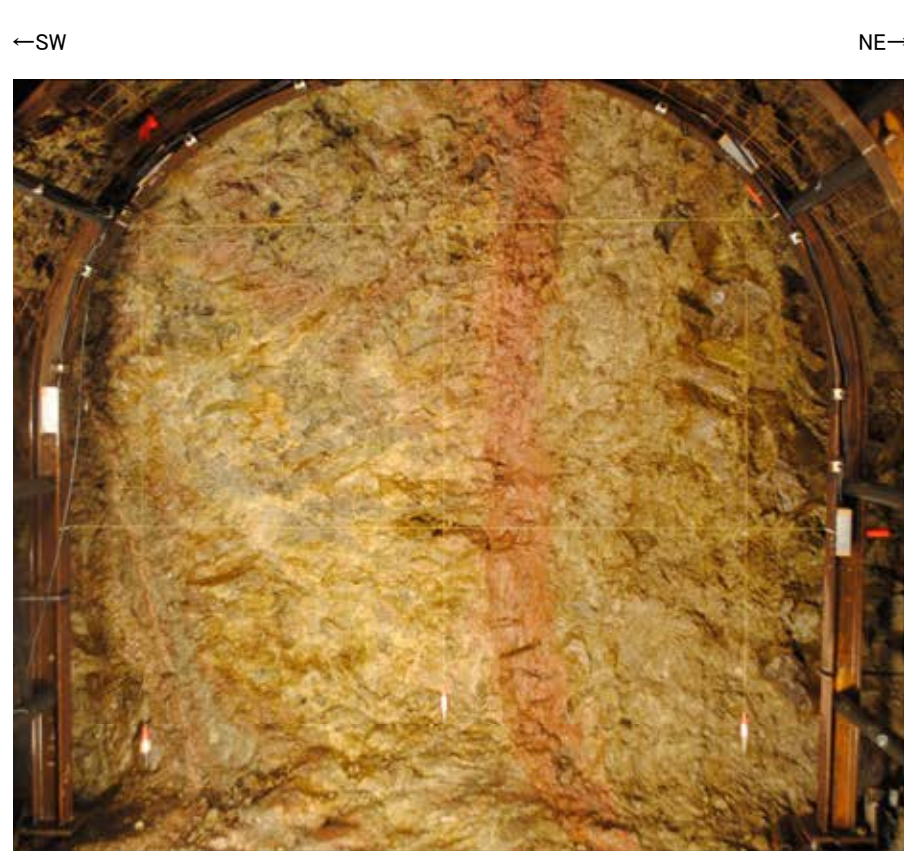
No.16切羽写真

- ・安山岩(均質)と凝灰角礫岩が分布し、凝灰角礫岩中にS-1及びB-1が認められる。
- ・S-1は、固結した破碎部及び厚さ0.5~2.0cmの褐色を呈する粘土状破碎部からなり、走向・傾斜はN53° W/75° NEである。
- ・B-1は、固結した破碎部及び厚さはフィルム状~0.5cmの褐色を呈する粘土状破碎部からなり、走向・傾斜はN75° W/90° である。
- ・B-1には、割れ目に沿って屈曲している部分が認められる。

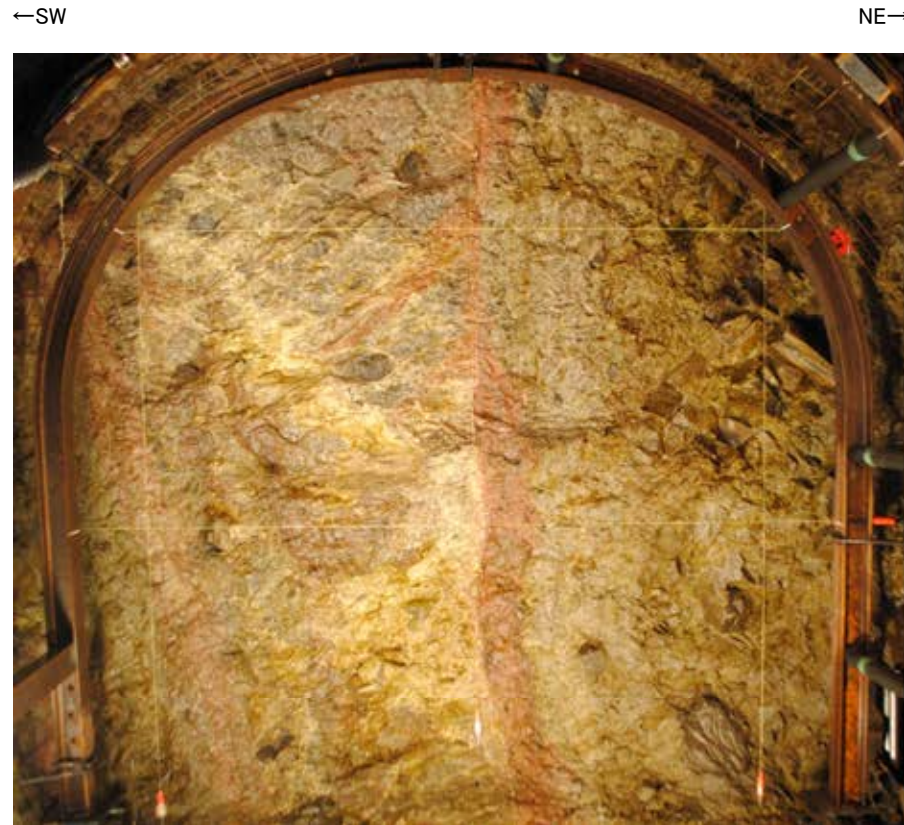
No.17切羽写真

- ・安山岩(均質)と凝灰角礫岩が分布し、凝灰角礫岩中にS-1及びB-1が認められる。
- ・S-1は、固結した破碎部及び厚さ0.5～3.5cmの褐色を呈する粘土状破碎部からなり、走向・傾斜はN56° W/73° NEである。
- ・B-1は、固結した破碎部及び厚さはフィルム状～0.5cmの褐色を呈する粘土状破碎部からなり、走向・傾斜はN60° W/86° NE～90° である。
- ・B-1には、割れ目に沿って屈曲している部分が認められる。

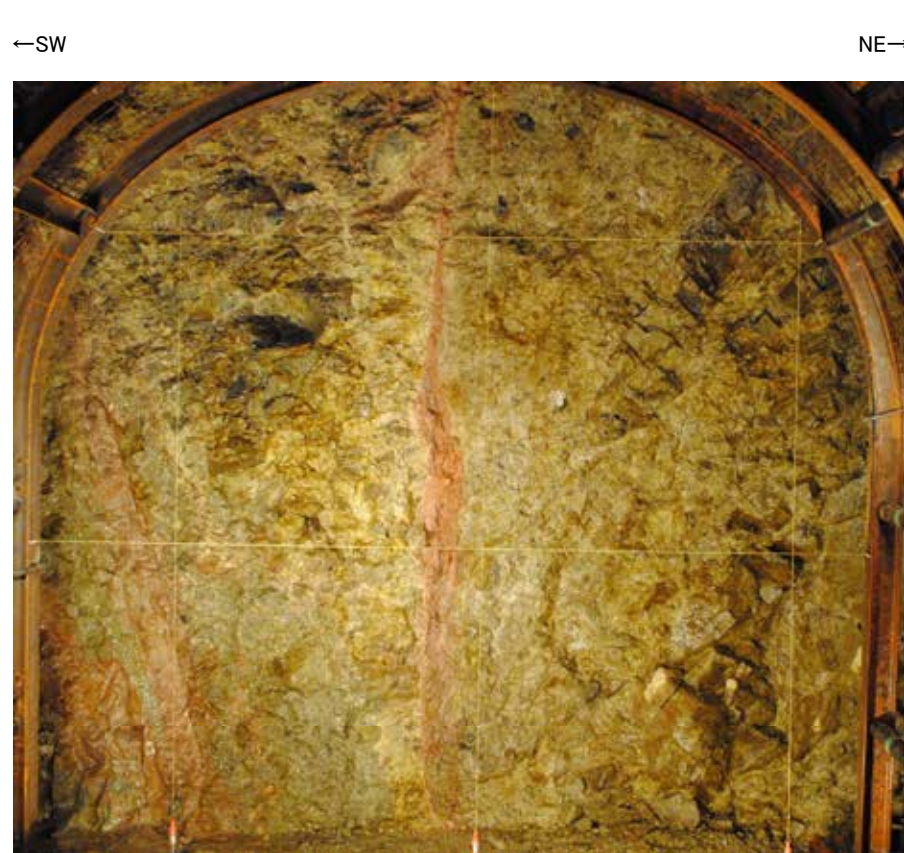
No.18切羽写真

- ・安山岩(均質)と凝灰角礫岩が分布し、凝灰角礫岩中にS-1及びB-1が認められる。
- ・S-1は、固結した破碎部及び厚さ0.1～2.0cmの赤褐色を呈する粘土状破碎部からなり、走向・傾斜はN42° W/72° NEである。
- ・B-1は、固結した破碎部及び厚さはフィルム状～0.1cmの赤褐色を呈する粘土状破碎部からなり、走向・傾斜はN55° W/90° である。
- ・B-1には、割れ目に沿って屈曲している部分が認められる。
