# 志賀原子力発電所2号炉 敷地の地質・地質構造について

参考資料

2023年1月11日  
北陸電力株式会社

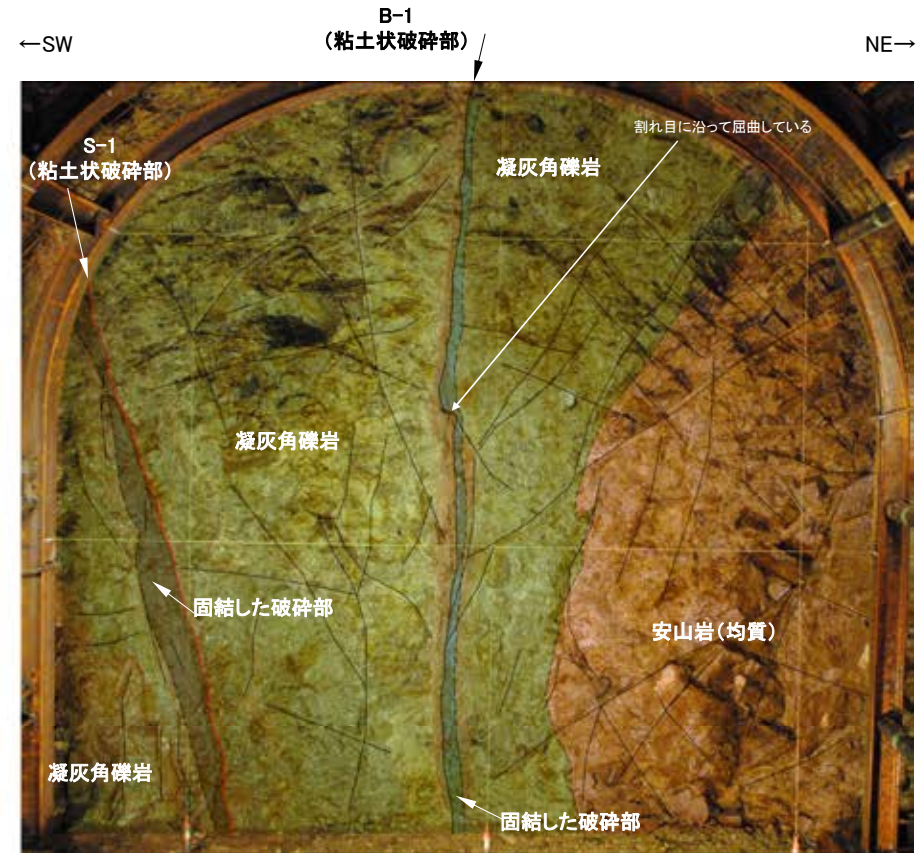
No.18切羽写真(割れ目等を加筆)

- ・安山岩(均質)と凝灰角礫岩が分布し、凝灰角礫岩中にS-1及びB-1が認められる。
- ・S-1は、固結した破碎部及び厚さ0.1～2.0cmの赤褐色を呈する粘土状破碎部からなり、走向・傾斜はN42° W/72° NEである。
- ・B-1は、固結した破碎部及び厚さはフィルム状～0.1cmの赤褐色を呈する粘土状破碎部からなり、走向・傾斜はN55° W/90° である。
- ・B-1には、割れ目に沿って屈曲している部分が認められる。

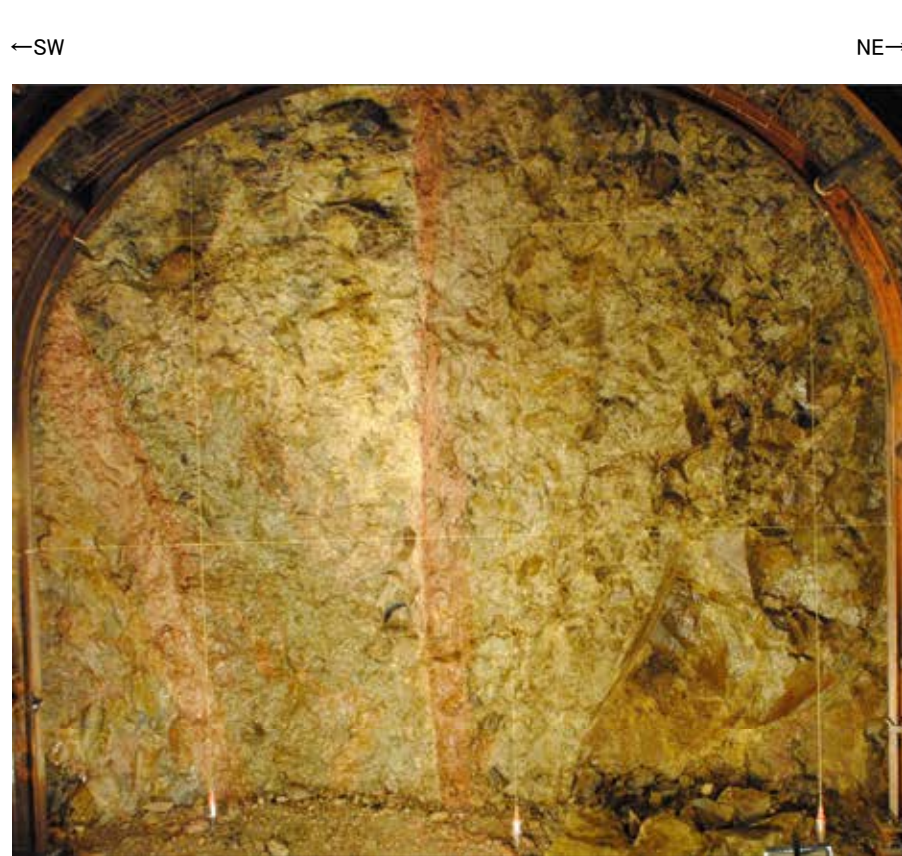
No.19切羽写真

- ・安山岩(均質)と凝灰角礫岩が分布し、凝灰角礫岩中にS-1及びB-1が認められる。
- ・S-1は、固結した破碎部及び厚さ0.1~0.4cmの赤褐色を呈する粘土状破碎部からなり、走向・傾斜はN44° W/74° NEである。
- ・B-1は、固結した破碎部及び厚さ0.2~0.4cmの赤褐色を呈する粘土状破碎部からなり、走向・傾斜はN58° W/88° NEである。
- ・B-1には、割れ目に沿って屈曲している部分が認められる。

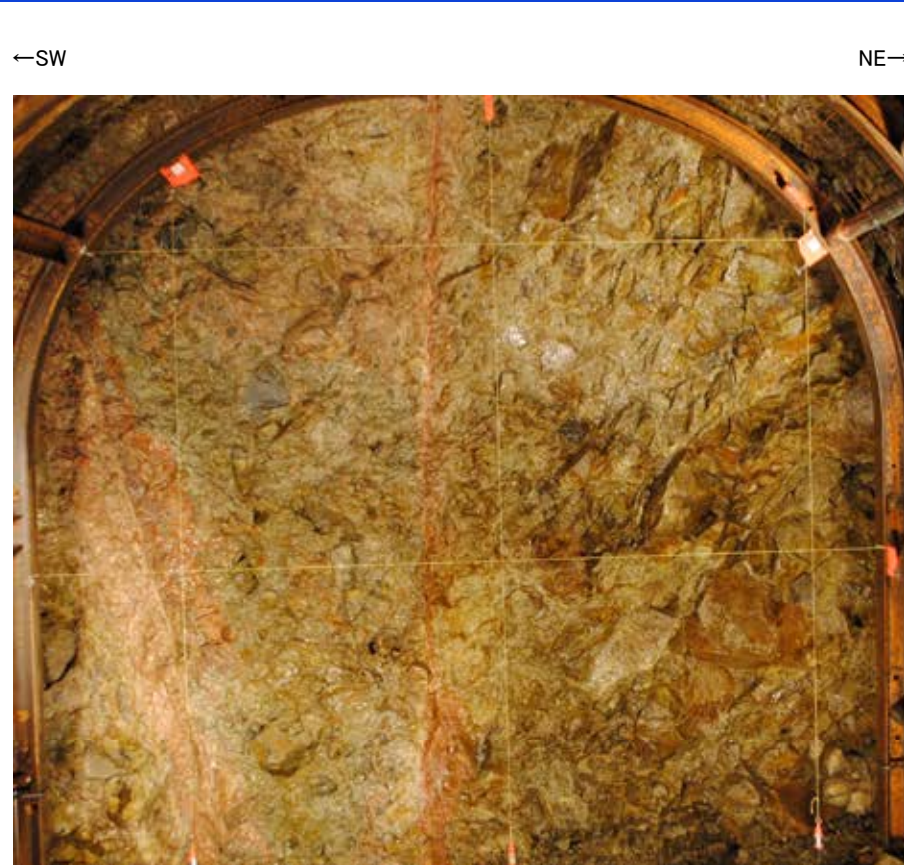
No.20切羽写真

- ・安山岩(均質)と凝灰角礫岩が分布し、凝灰角礫岩中にS-1及びB-1が認められる。
- ・S-1は、固結した破碎部及び厚さ0.2～1.0cmの褐色を呈する粘土状破碎部からなり、走向・傾斜はN48° W/73° NEである。
- ・B-1は、固結した破碎部及び厚さ0.1～0.2cmの褐色を呈する粘土状破碎部からなり、走向・傾斜はN47° W/90° である。

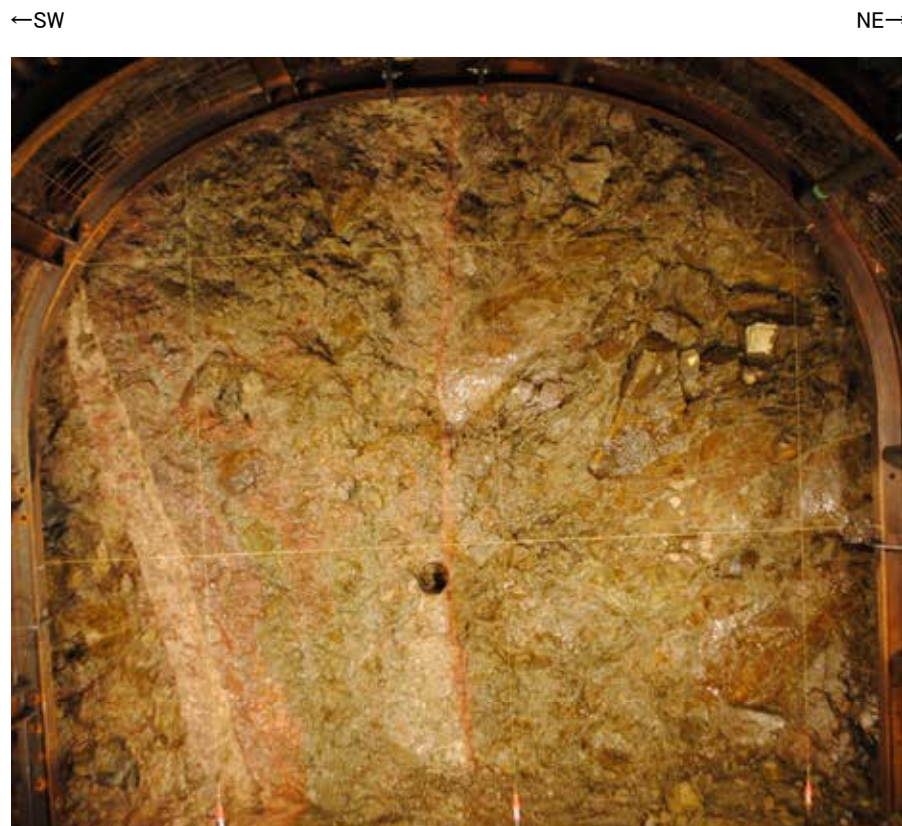
No.21切羽写真

- ・安山岩(均質)と凝灰角礫岩が分布し、凝灰角礫岩中にS-1及びB-1が認められる。
- ・S-1は、固結した破碎部及び厚さ0.2～1.0cmの褐色を呈する粘土状破碎部からなり、走向・傾斜はN47° W/70° NEである。
- ・B-1は、固結した破碎部及び厚さ0.1～0.4cmの褐色を呈する粘土状破碎部からなり、走向・傾斜はN44° W/85° SW～90° である。

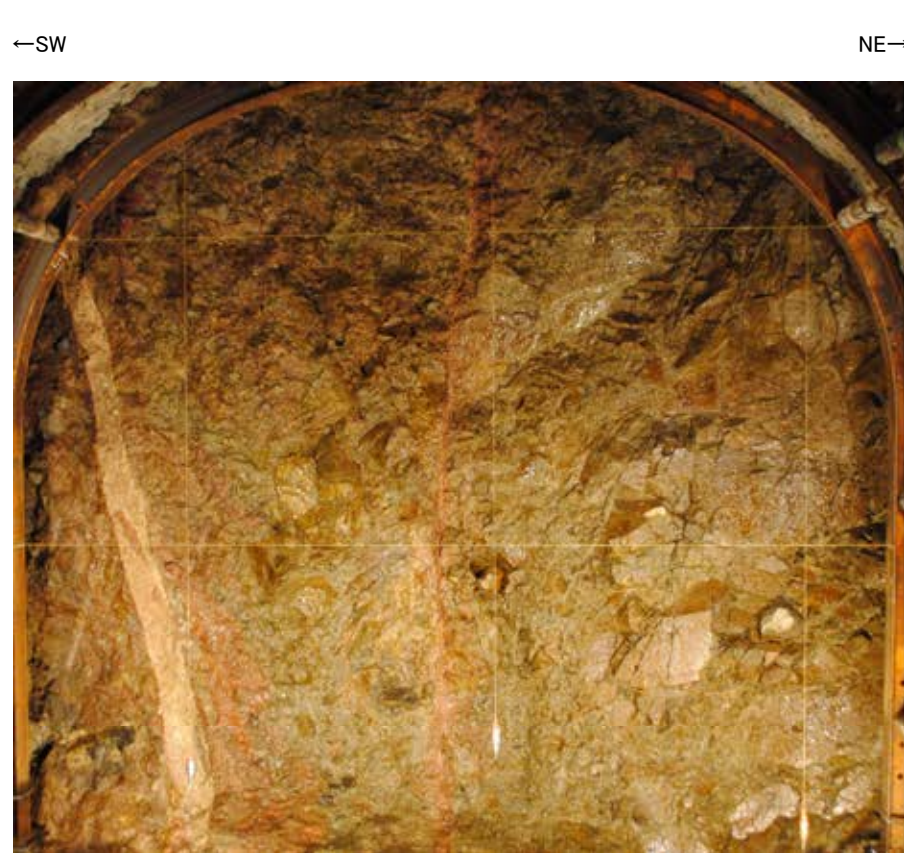
No.22切羽写真

- ・安山岩(均質)と凝灰角礫岩が分布し、凝灰角礫岩中にS-1及びB-1が認められる。
- ・S-1は、固結した破碎部及び厚さ0.2～1.0cmの褐色を呈する粘土状破碎部からなり、走向・傾斜はN54° W/72° NEである。
- ・B-1は、固結した破碎部及び厚さ0.1～0.3cmの赤褐色を呈する粘土状破碎部からなり、走向・傾斜はN45° W/90° である。

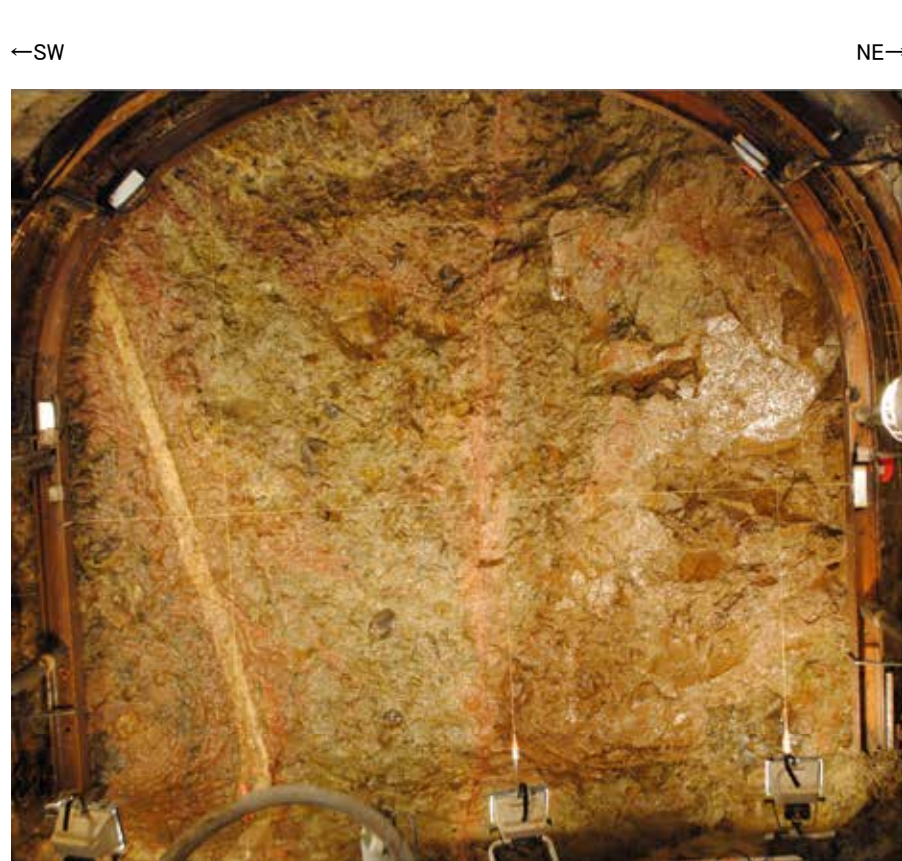
No.23切羽写真

- ・安山岩(均質)と凝灰角礫岩が分布し、凝灰角礫岩中にS-1及びB-1が認められる。
- ・S-1は、固結した破碎部及び厚さ0.2～0.6cmの淡黄白色を呈する粘土状破碎部からなり、走向・傾斜はN49° W/72° NEである。
- ・B-1は、固結した破碎部及び厚さ0.1～0.2cmの赤褐色を呈する粘土状破碎部からなり、走向・傾斜はN44° W/85° SWである。

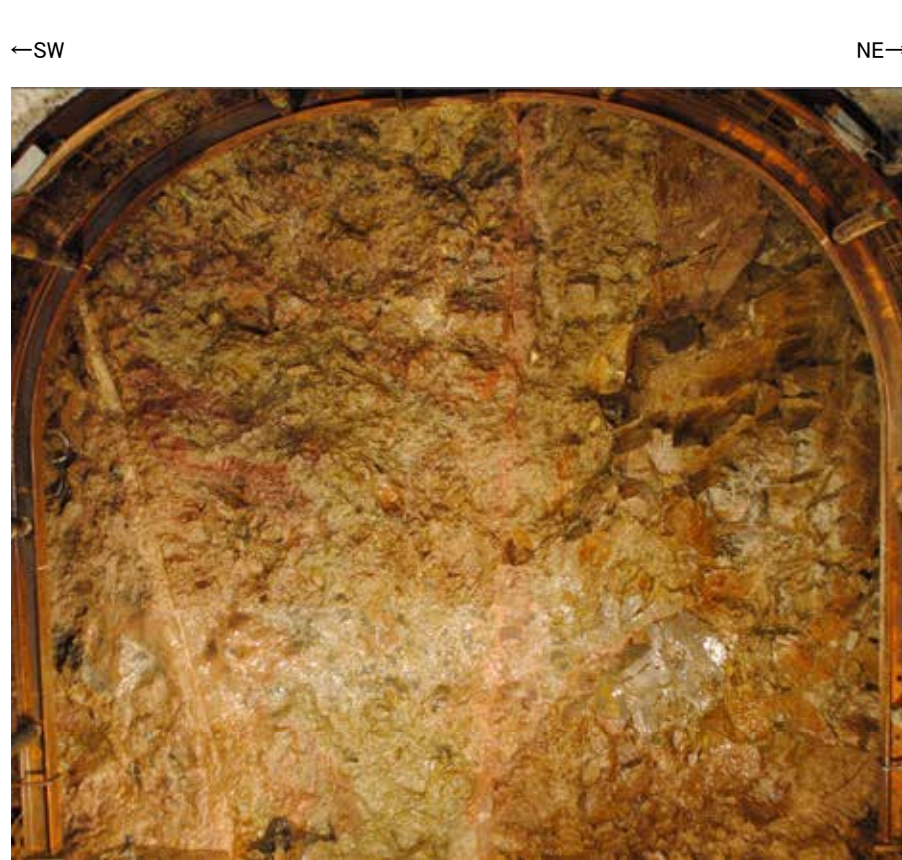
No.24切羽写真

- ・安山岩(均質)と凝灰角礫岩が分布し、凝灰角礫岩中にS-1及びB-1が認められる。
- ・S-1は、固結した破碎部及び厚さ0.1～0.4cmの褐色を呈する粘土状破碎部からなり、走向・傾斜はN53° W/73° NEである。
- ・B-1は、固結した破碎部及び厚さ0.1～0.2cmの褐色を呈する粘土状破碎部からなり、走向・傾斜はN44° W/85° SWである。

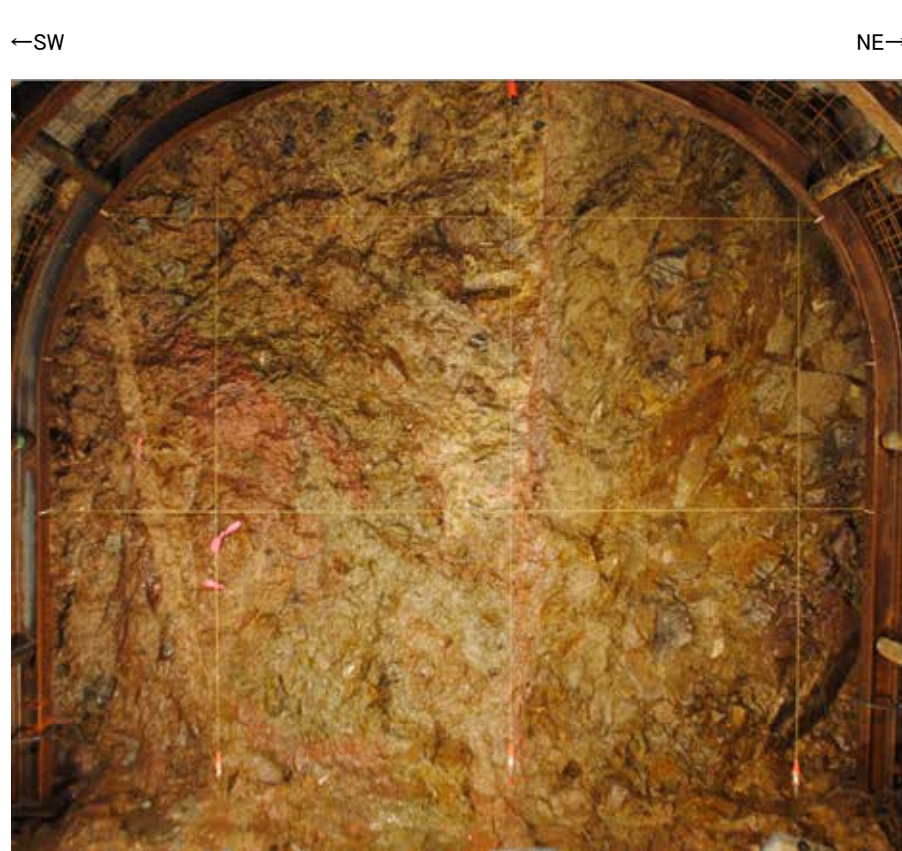
No.25切羽写真

- ・安山岩(均質)と凝灰角礫岩が分布し、凝灰角礫岩中にS-1及びB-1が認められる。
- ・S-1は、固結した破碎部及び厚さ0.1～0.5cmの灰白色を呈する粘土状破碎部からなり、走向・傾斜はN46° W/78° NEである。
- ・B-1は、固結した破碎部及び厚さ0.1～0.2cmの灰白色を呈する粘土状破碎部からなり、走向・傾斜はN36° W/85° SWである。

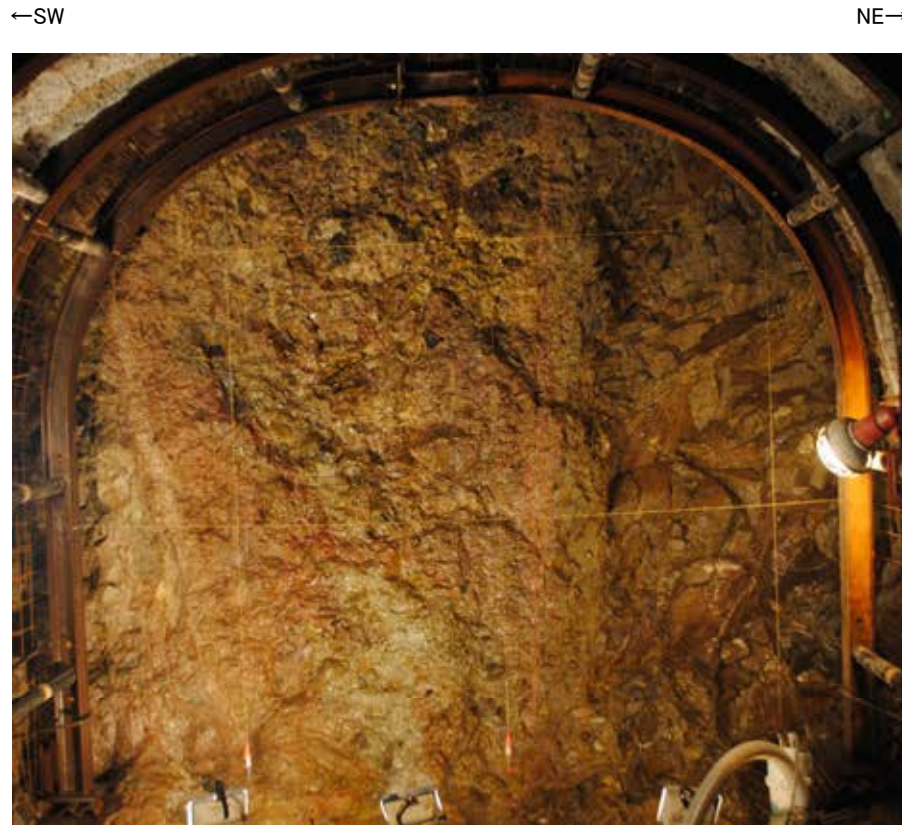
No.26切羽写真

- ・安山岩(均質)と凝灰角礫岩が分布し、凝灰角礫岩中にS-1及びB-1が認められる。
- ・S-1は、固結した破碎部及び厚さ0.2～0.4cmの褐色を呈する粘土状破碎部からなり、走向・傾斜はN48° W/71° NEである。
- ・B-1は、厚さ0.1～0.2cmの褐色を呈する粘土状破碎部からなり、走向・傾斜はN45° W/85° SWである。

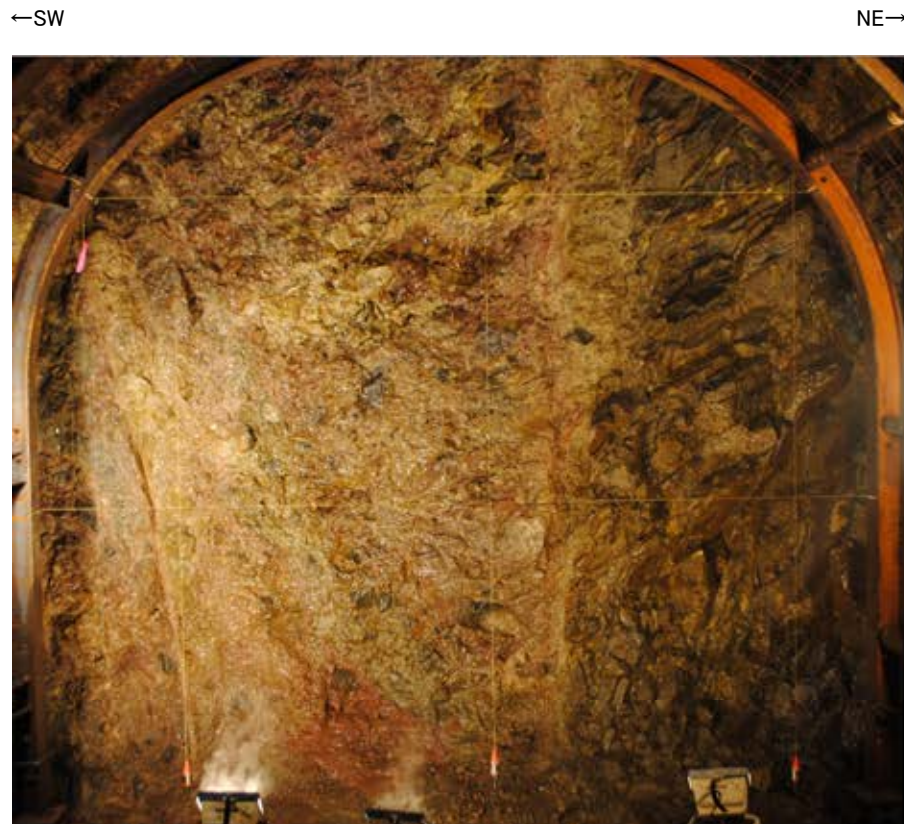
No.27切羽写真

- ・安山岩(均質)と凝灰角礫岩が分布し、凝灰角礫岩中にS-1が認められる。
- ・S-1は、固結した破碎部及び厚さ0.1~0.2cmの褐色を呈する粘土状破碎部からなり、走向・傾斜はN43° W/77° NEである。
- ・B-1は認められない。

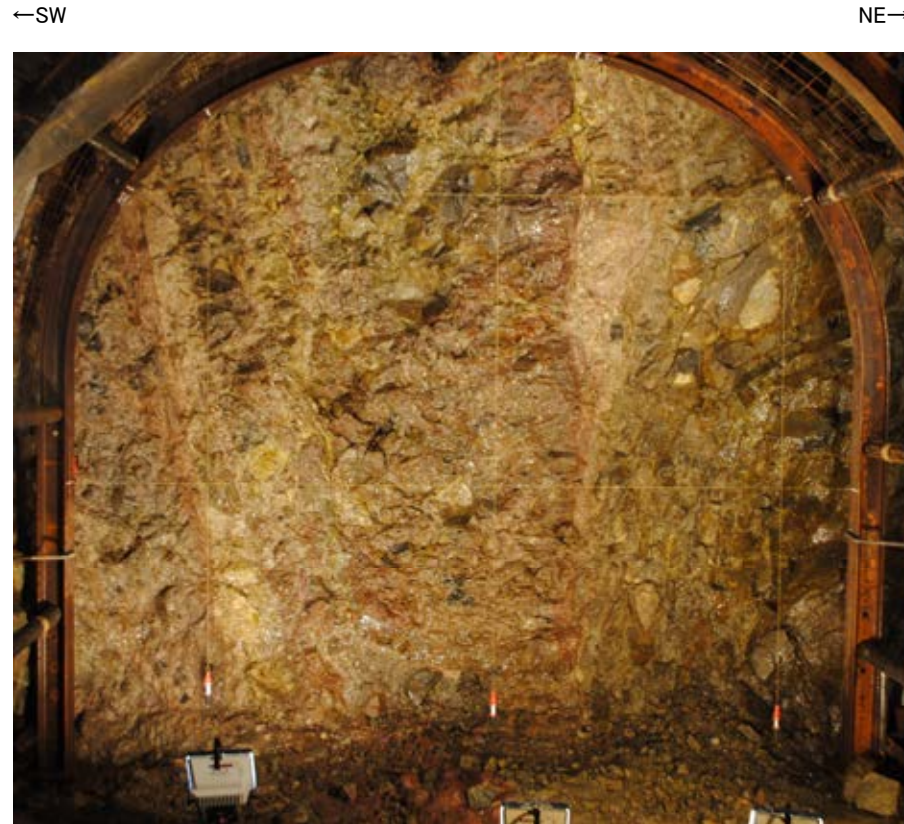
No.28切羽写真

- ・安山岩(均質)と凝灰角礫岩が分布し、凝灰角礫岩中にS-1が認められる。
- ・S-1は、固結した破碎部及び厚さはフィルム状～0.1cmの褐色を呈する粘土状破碎部からなり、走向・傾斜はN42° W/77° NEである。
- ・B-1は認められない。

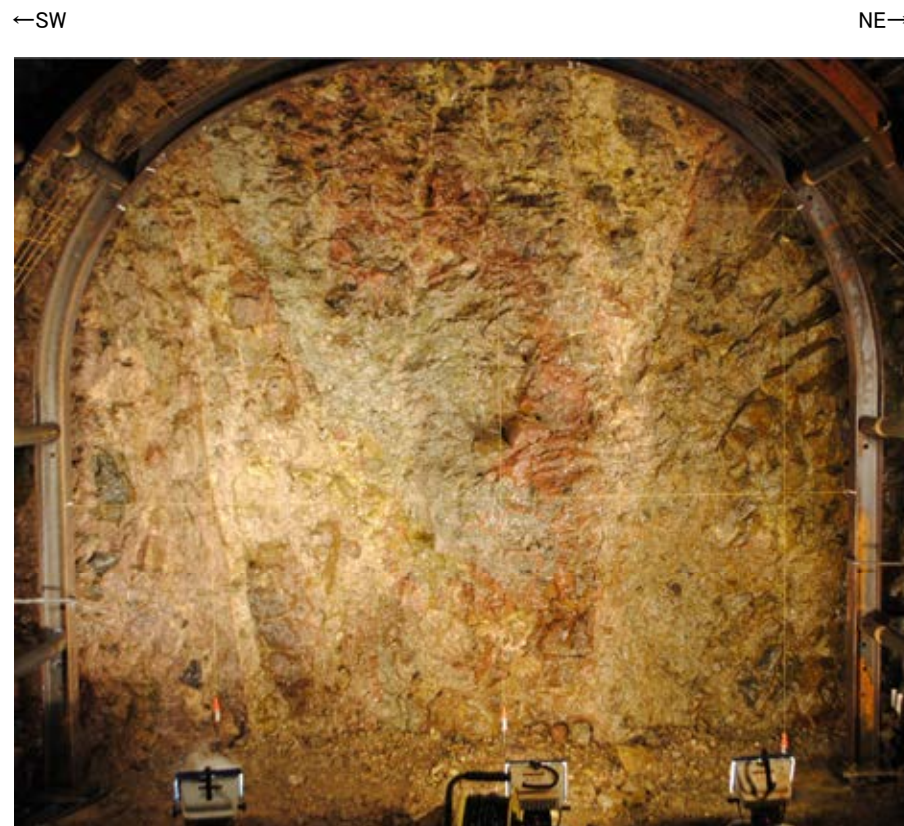
No.29切羽写真

- ・安山岩(均質)と凝灰角礫岩が分布し、凝灰角礫岩中にS-1が認められる。
- ・S-1は、固結した破碎部及び厚さ0.1~0.2cmの褐色を呈する粘土状破碎部からなり、走向・傾斜はN41° W/80° NEである。
- ・B-1は認められない。

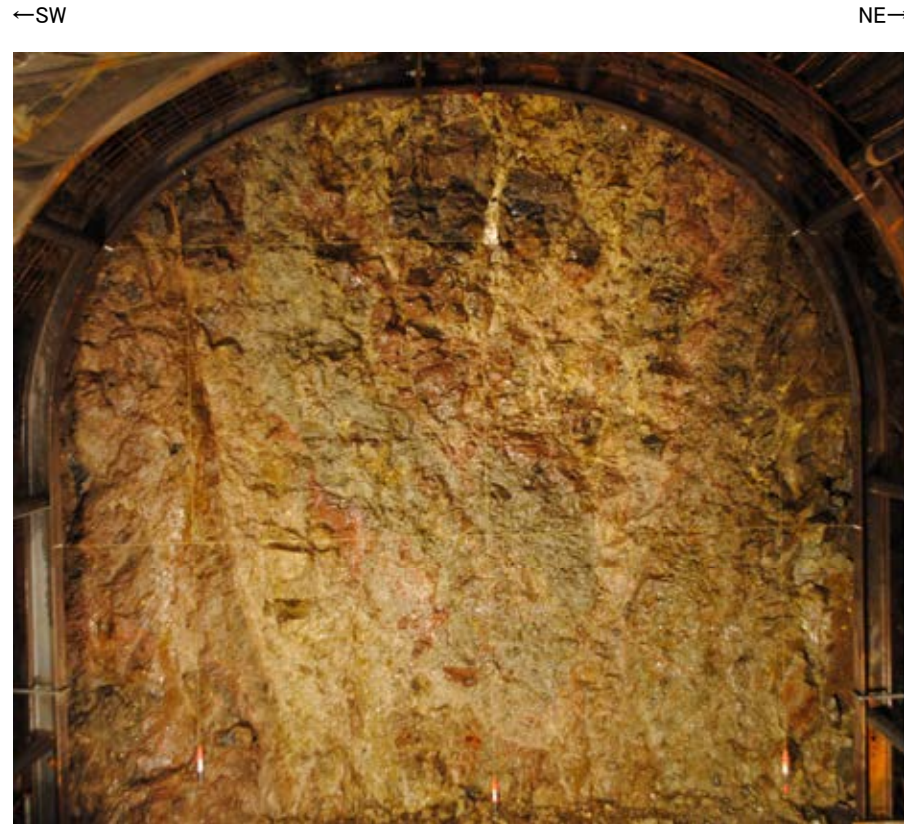
No.30切羽写真

- ・安山岩(均質)と凝灰角礫岩が分布し、凝灰角礫岩中にS-1が認められる。
- ・S-1は、固結した破碎部及び厚さはフィルム状～0.8cmの赤褐色を呈する粘土状破碎部からなり、走向・傾斜はN49° W/82° NEである。
- ・B-1は認められない。

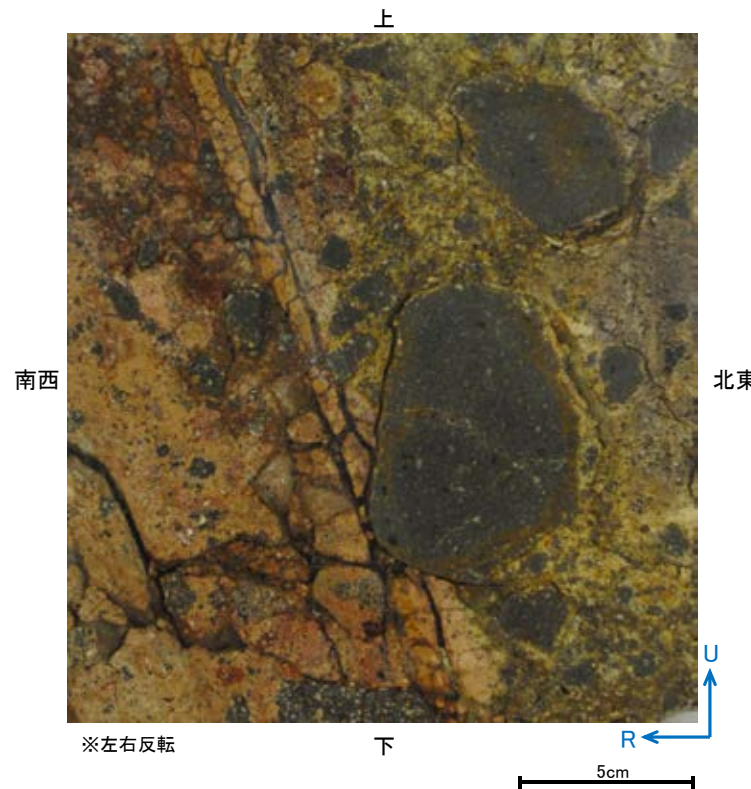
研磨面写真

・礫が粘土状破碎部に入り込んでいるように分布しており、その礫に破断は認められない。

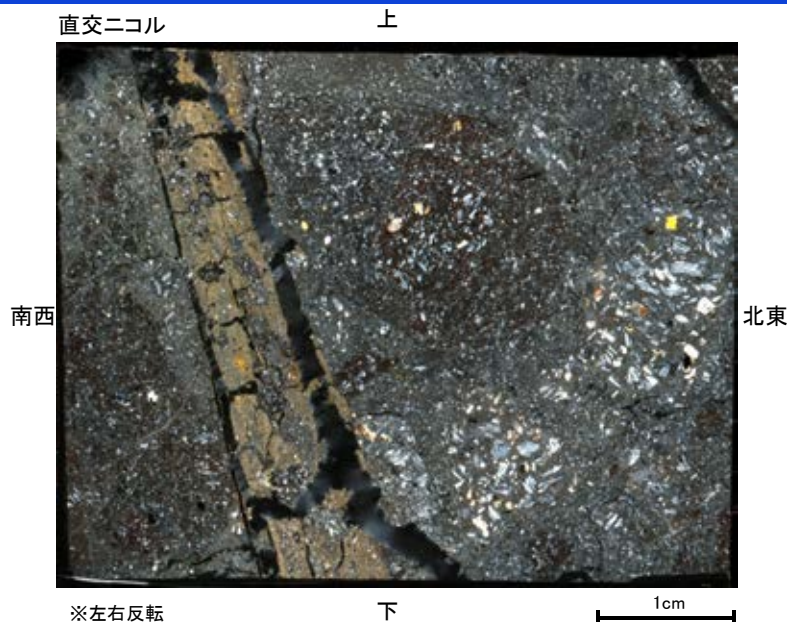
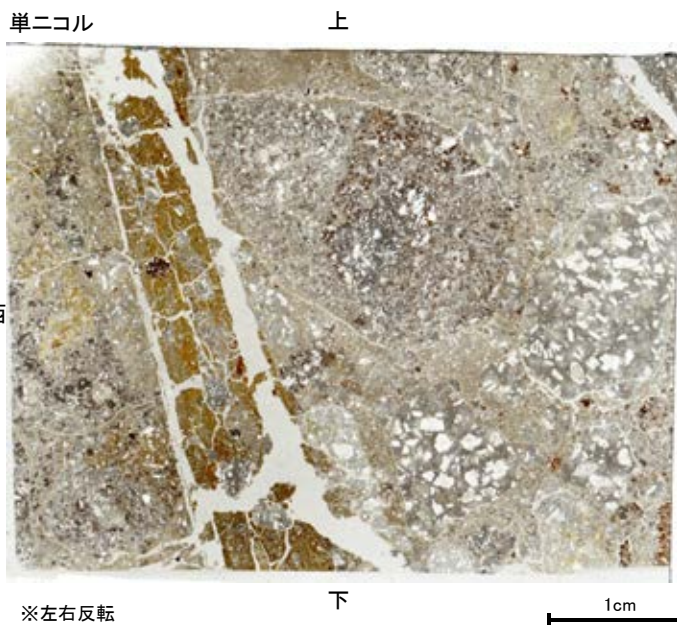
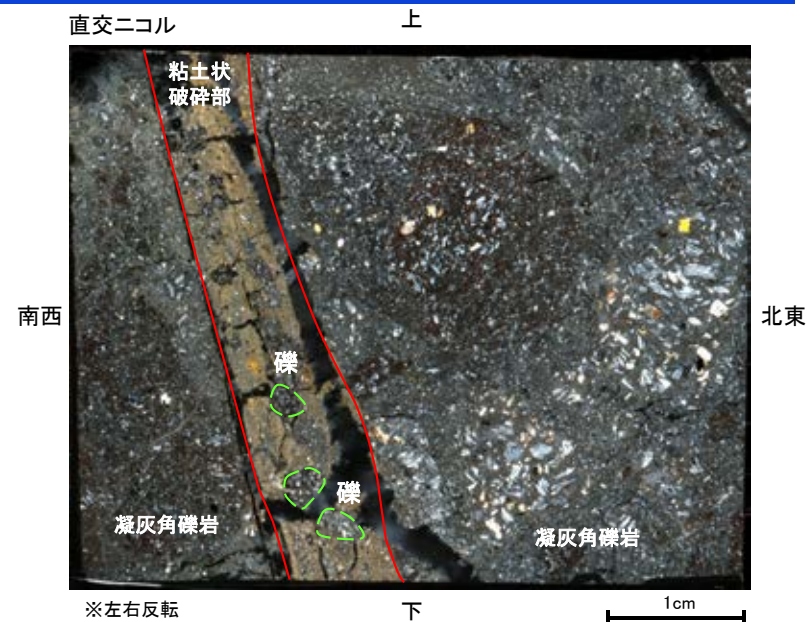
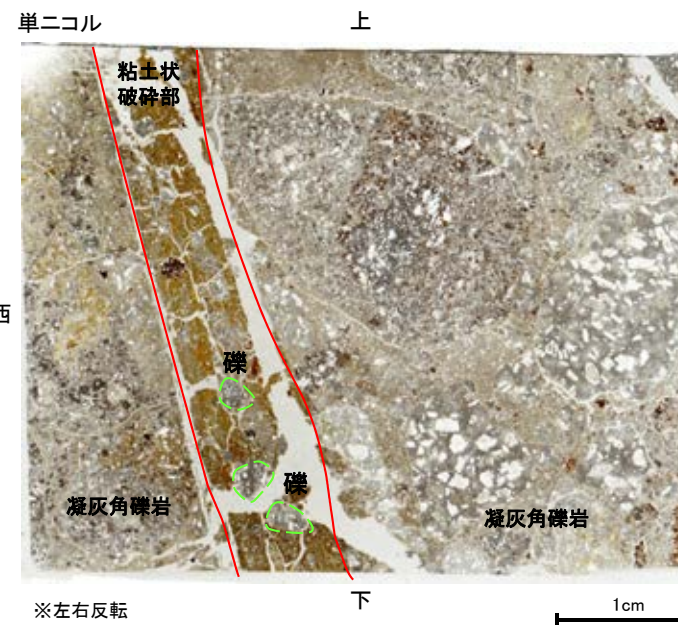
薄片写真

- ・S-1近接部の礫及び基質には、せん断性の割れ目は認められない。
- ・S-1は、凝灰角礫岩の基質の構造を残して粘土化している。
- ・粘土状破碎部中には礫が含まれており、その礫に破断は認められない。

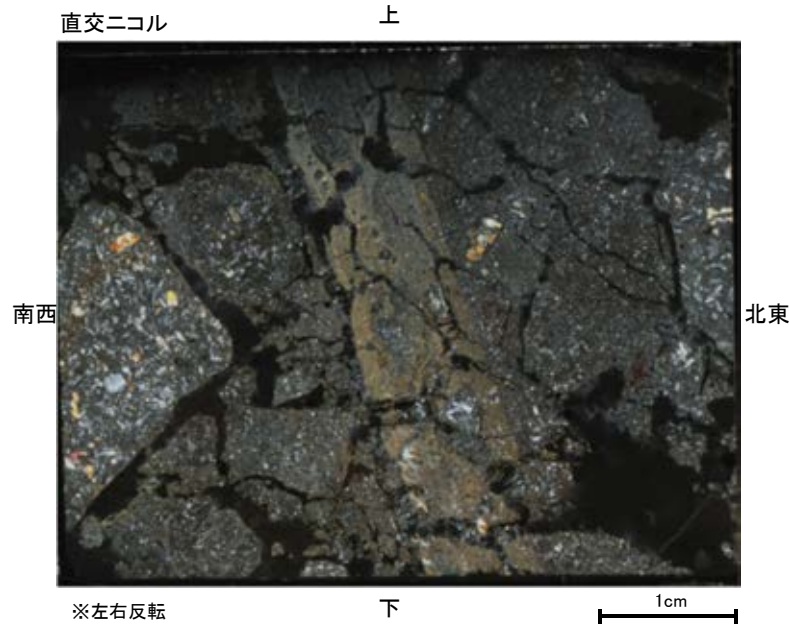
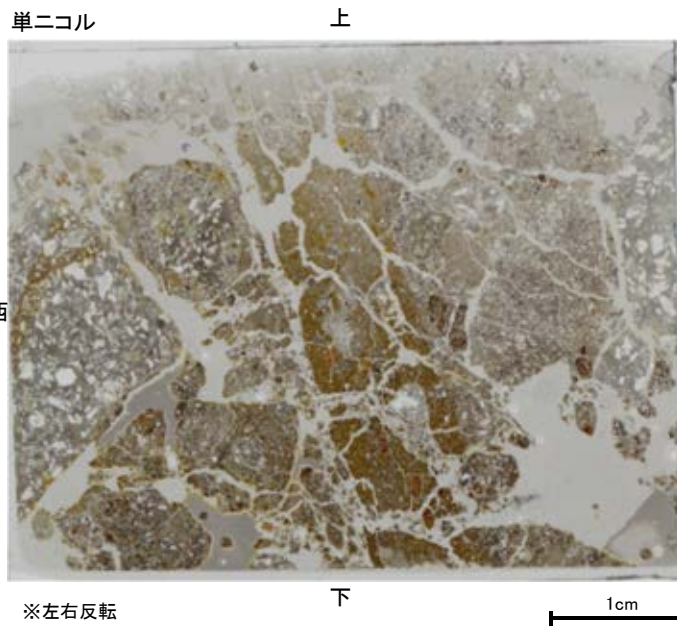
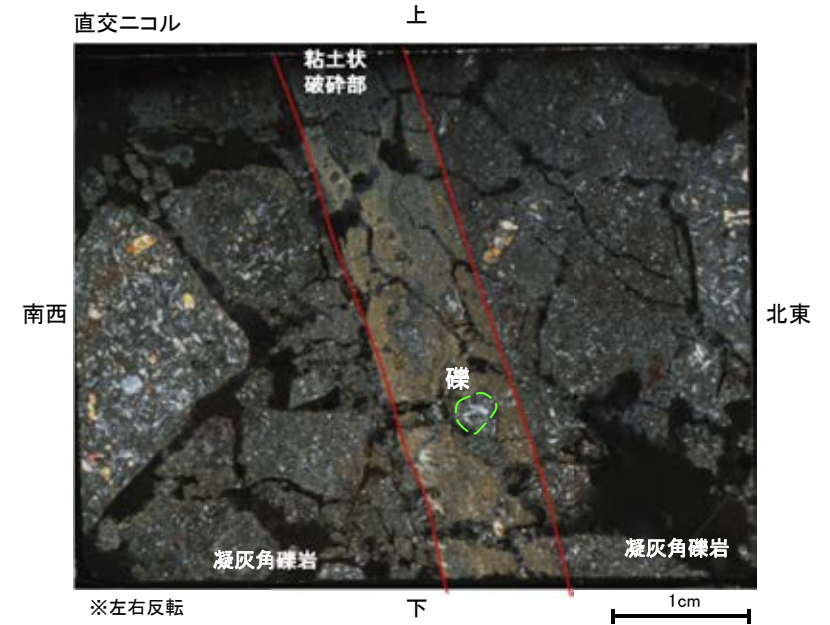
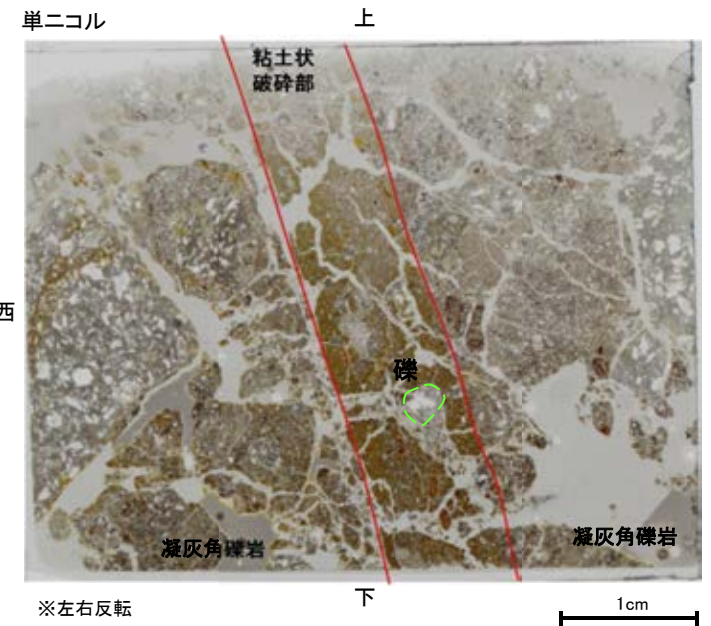
薄片写真

- ・S-1近接部の礫及び基質には、せん断性の割れ目は認められない。
- ・S-1は、凝灰角礫岩の基質の構造を残して粘土化している。
- ・粘土状破砕部中には礫が含まれており、その礫に破断は認められない。

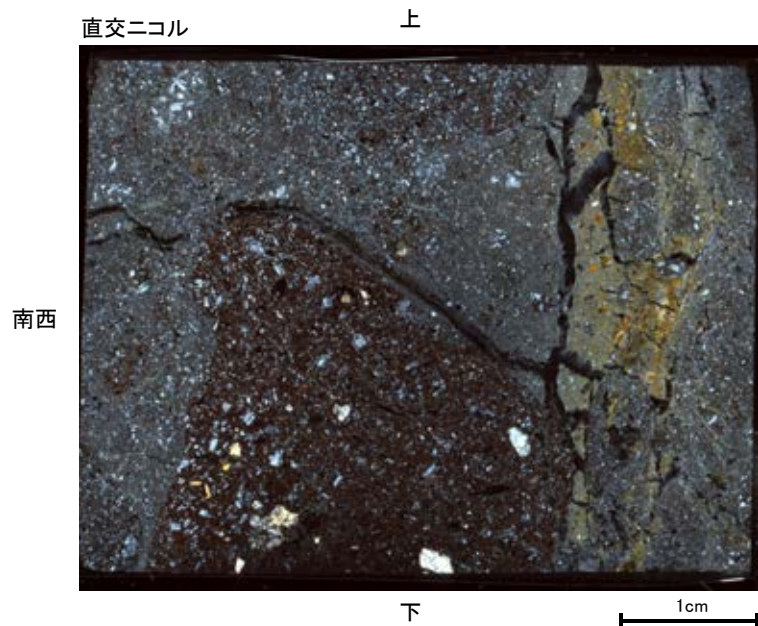
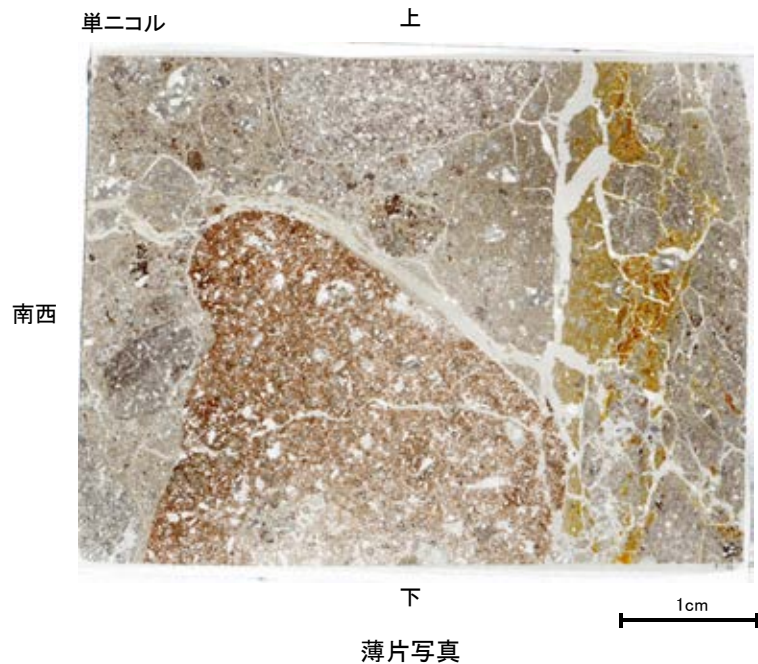
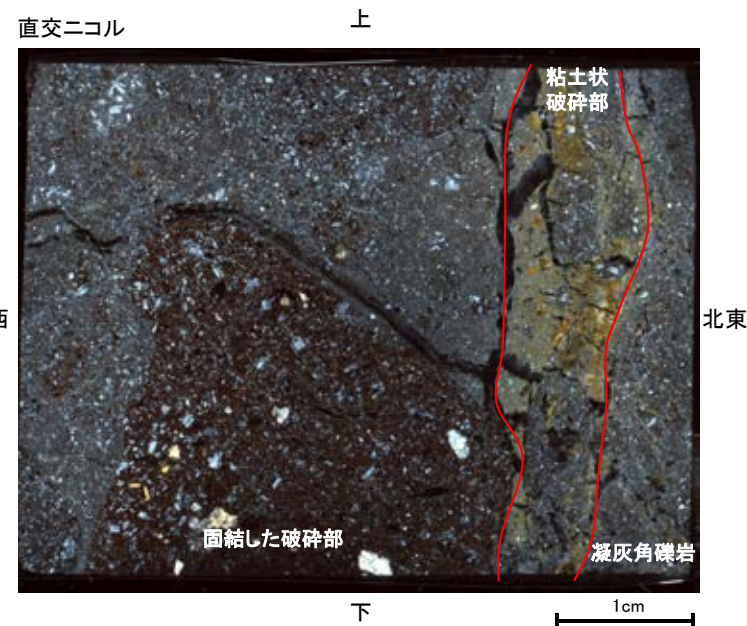
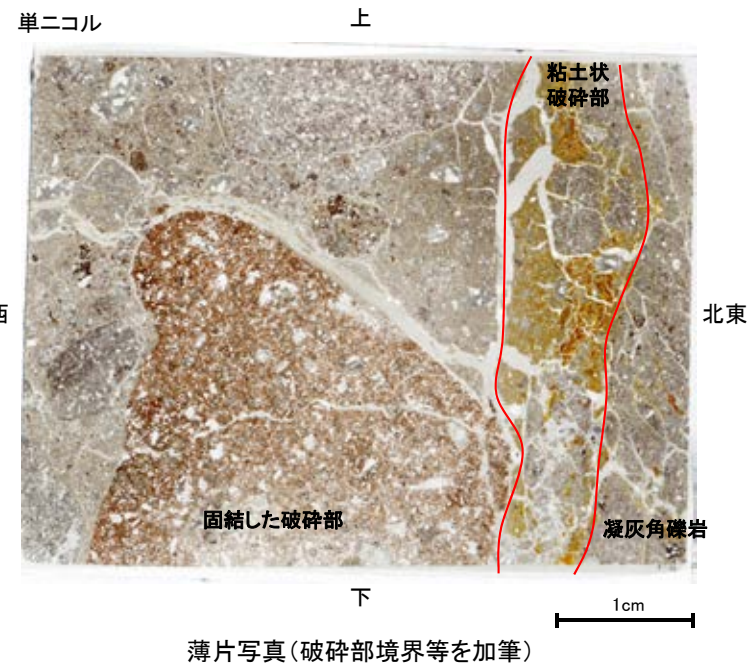
薄片写真

- ・S-1近接部の礫及び基質には、せん断性の割れ目は認められない。
- ・S-1は、凝灰角礫岩の基質の構造を残して粘土化している。

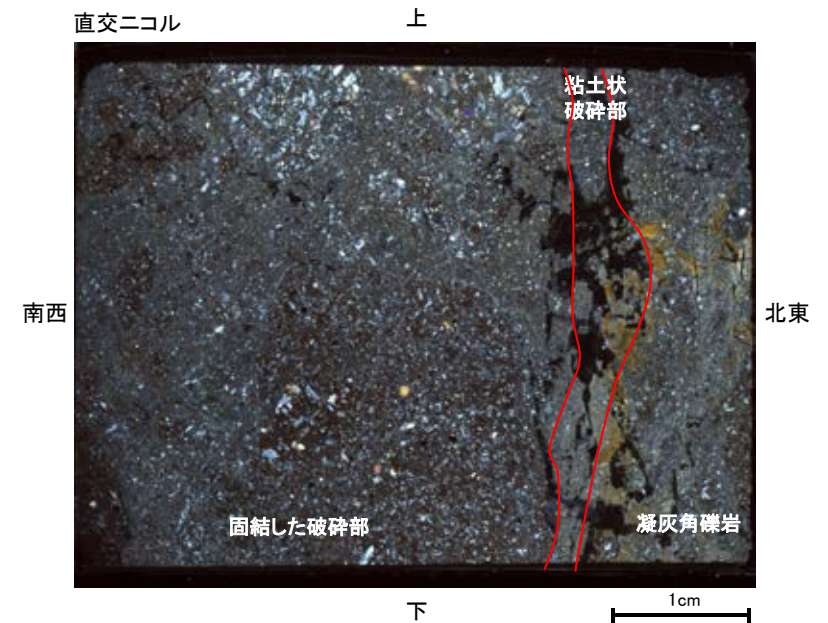
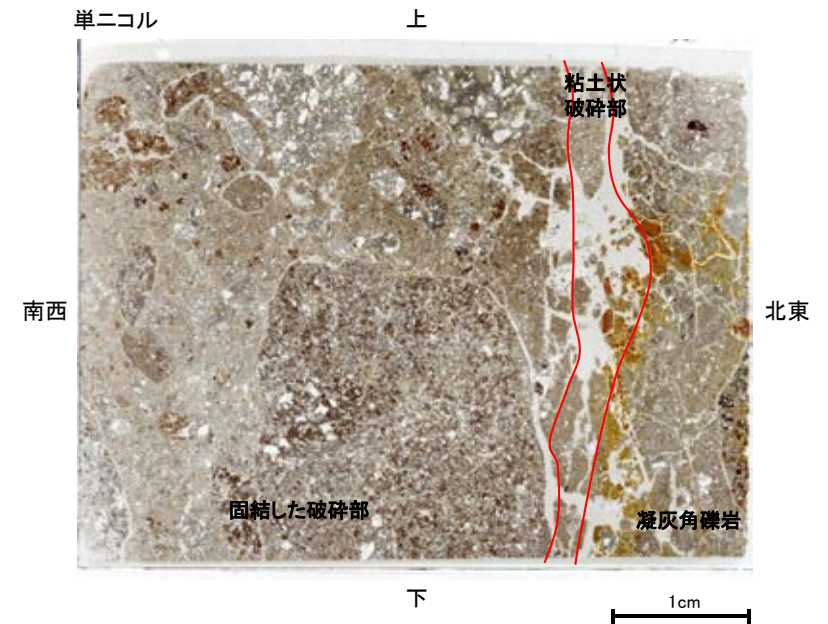
薄片写真(破碎部境界等を加筆)

- ・S-1近接部の礫及び基質には、せん断性の割れ目は認められない。
- ・S-1は、凝灰角礫岩の基質の構造を残して粘土化している。

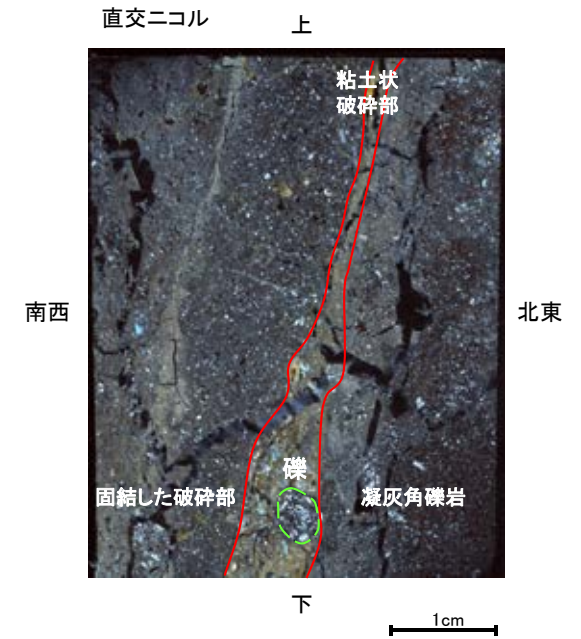
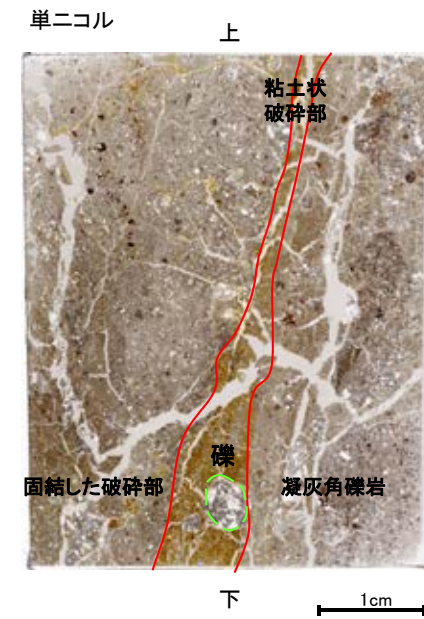
薄片写真(破砕部境界等を加筆)

- ・S-1近接部の礫及び基質には、せん断性の割れ目は認められない。
- ・S-1は、凝灰角礫岩の基質の構造を残して粘土化している。
- ・粘土状破砕部中には礫が含まれており、その礫に破断は認められない。

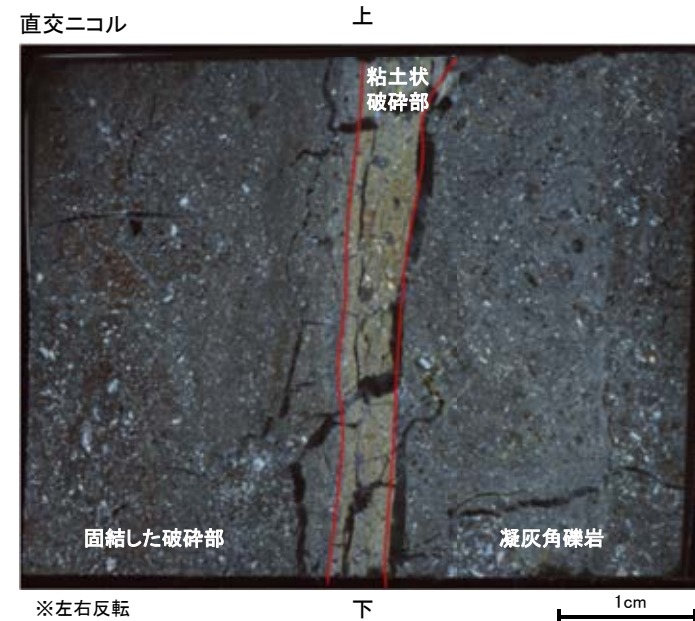
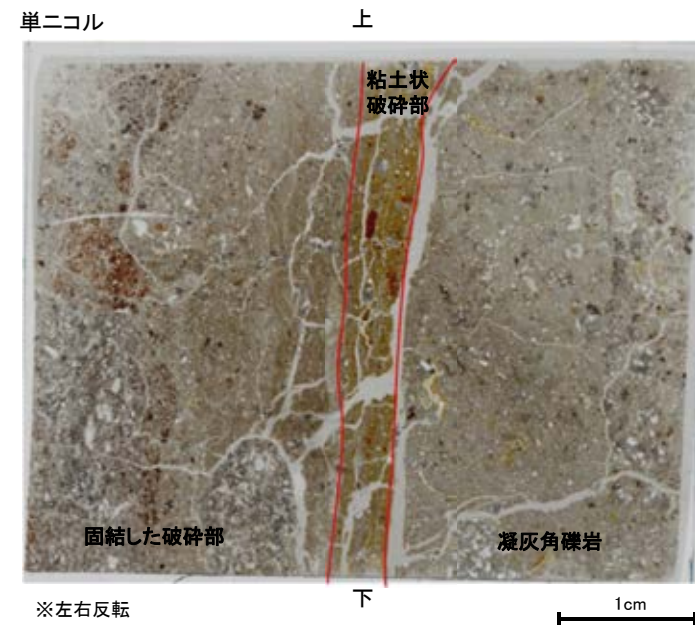
薄片写真(破碎部境界等を加筆)

- ・S-1近接部の礫及び基質には、せん断性の割れ目は認められない。
- ・S-1は、凝灰角礫岩の基質の構造を残して粘土化している。

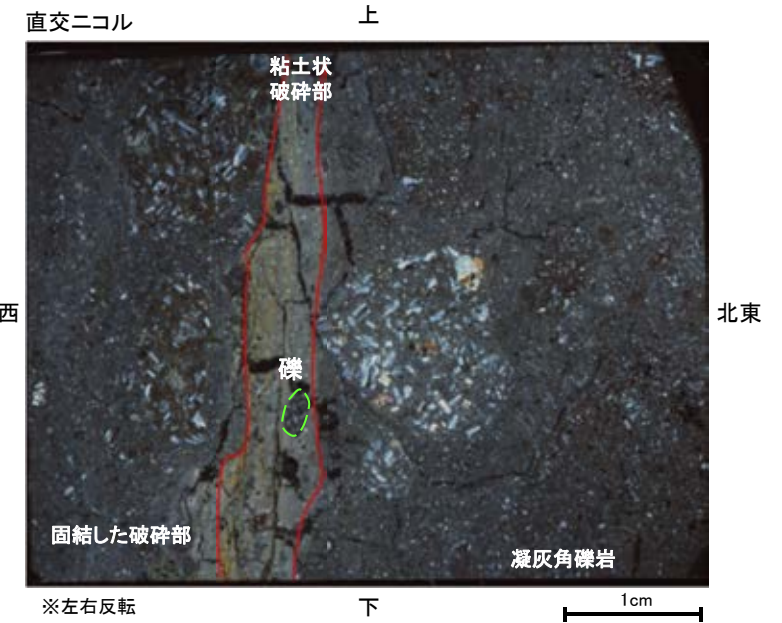
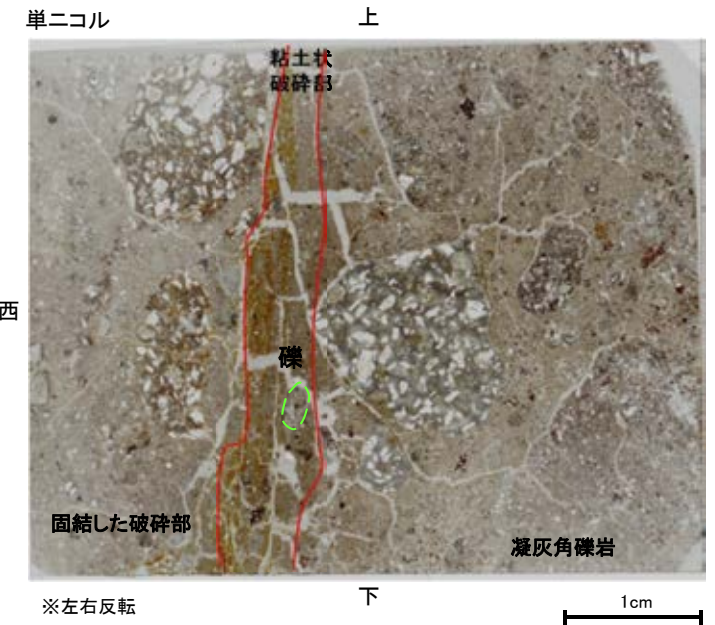
薄片写真(破碎部境界等を加筆)

- ・S-1近接部の礫及び基質には、せん断性の割れ目は認められない。
- ・S-1は、凝灰角礫岩の基質の構造を残して粘土化している。
- ・粘土状破碎部中には礫が含まれており、その礫に破断は認められない。

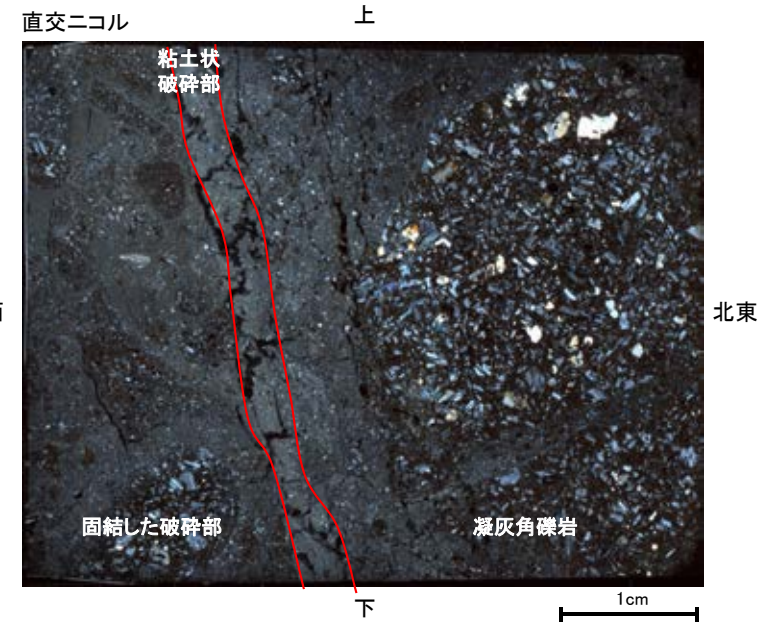
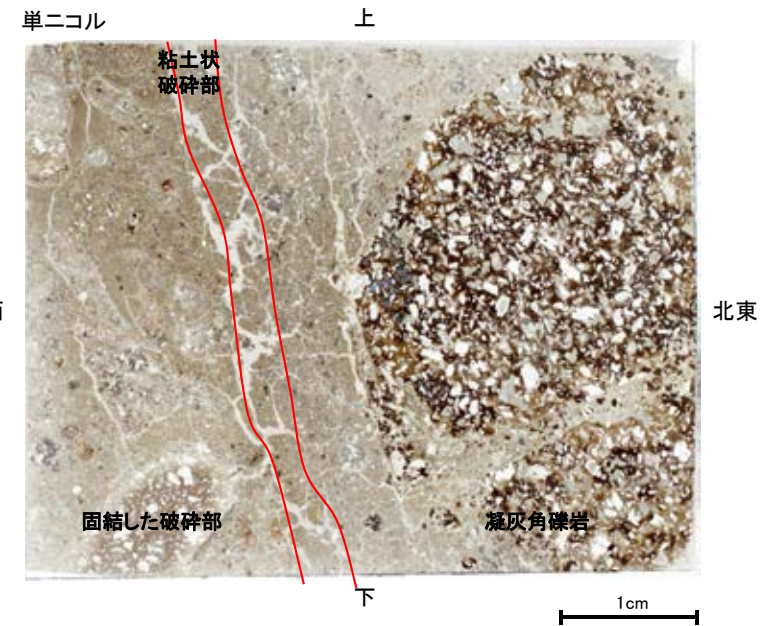
薄片写真(破碎部境界等を加筆)

- ・S-1近接部の礫及び基質には、せん断性の割れ目は認められない。
- ・S-1は、凝灰角礫岩の基質の構造を残して粘土化している。

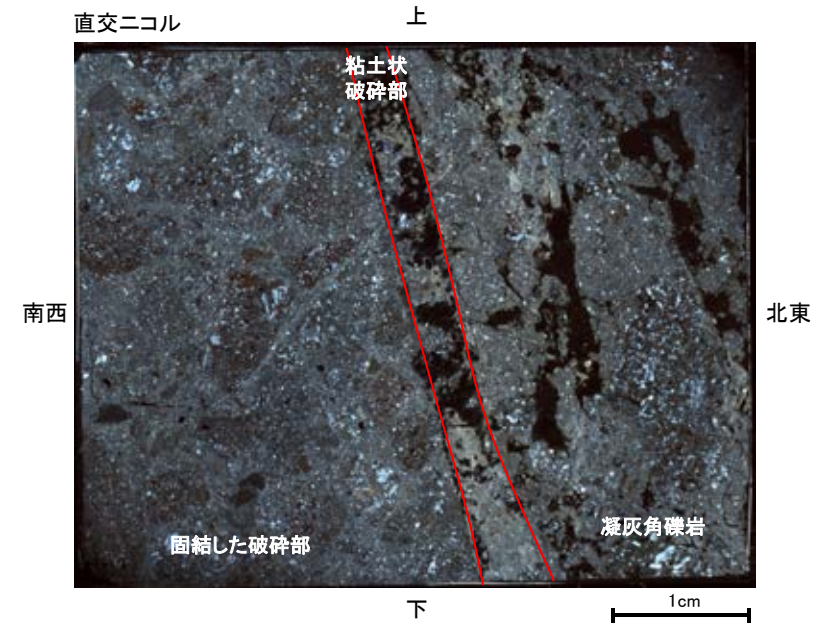
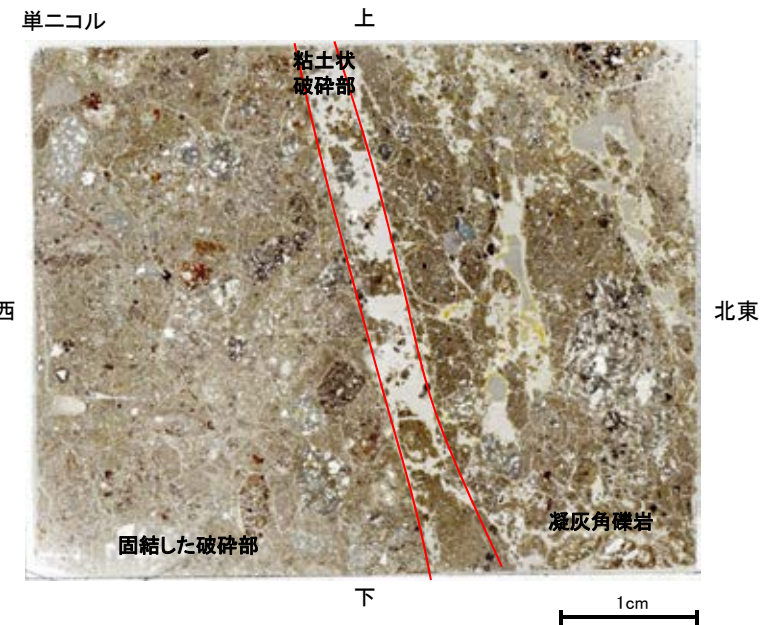
薄片写真(破砕部境界等を加筆)

- ・S-1近接部の礫及び基質には、せん断性の割れ目は認められない。
- ・S-1は、凝灰角礫岩の基質の構造を残して粘土化している。

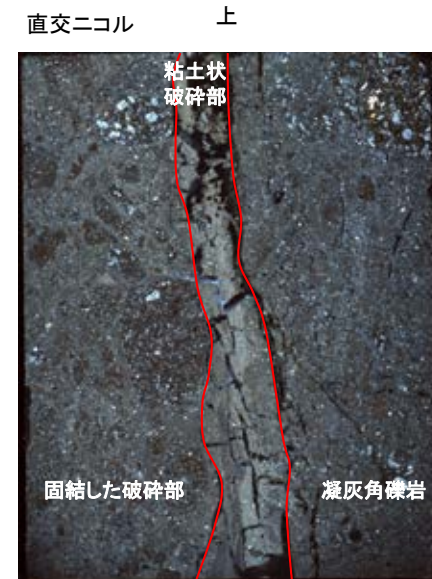
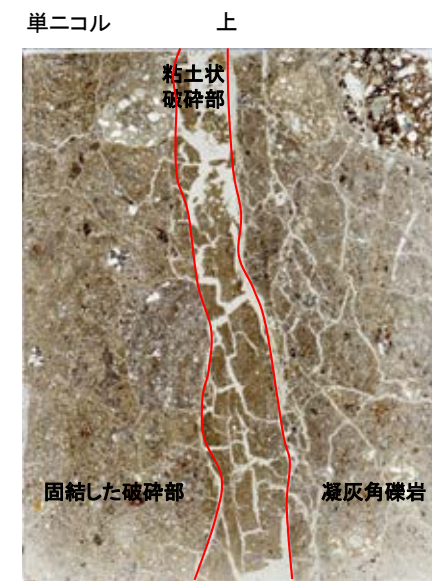
薄片写真(破砕部境界等を加筆)

- ・S-1近接部の礫及び基質には、せん断性の割れ目は認められない。
- ・S-1は、凝灰角礫岩の基質の構造を残して粘土化している。
