# 志賀原子力発電所2号炉 敷地の地質・地質構造について

参考資料

2023年1月11日  
北陸電力株式会社

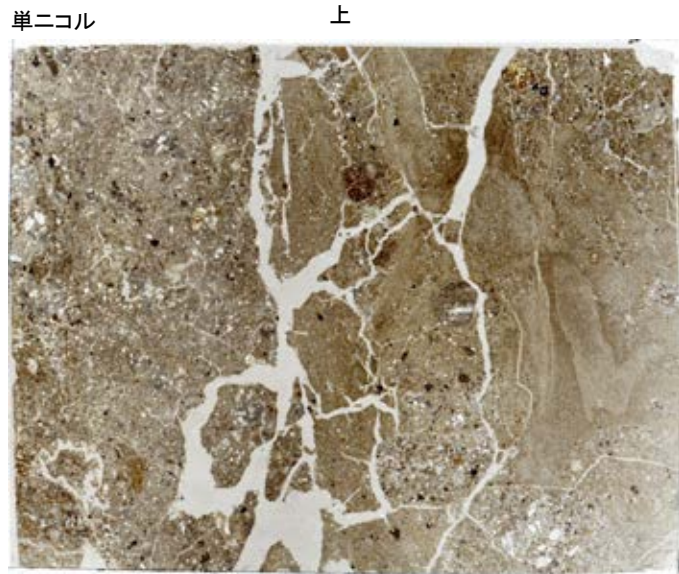
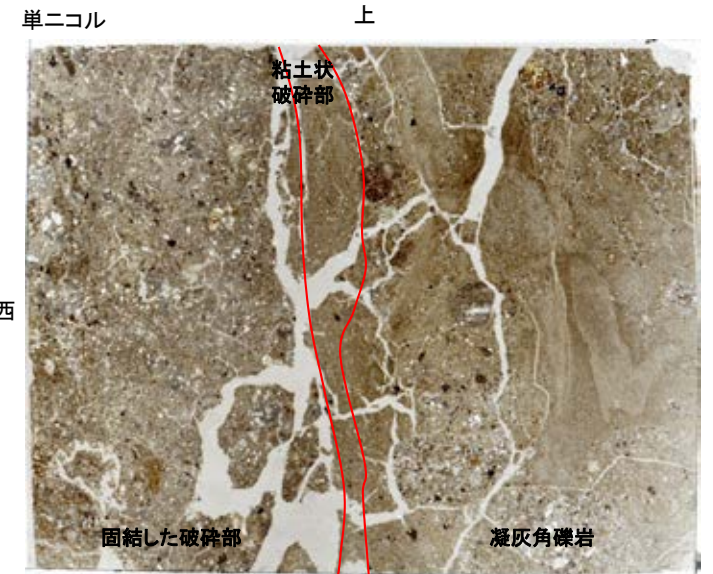
薄片写真(破砕部境界等を加筆)

- ・S-1近接部の礫及び基質には、せん断性の割れ目は認められない。
- ・S-1は、凝灰角礫岩の基質の構造を残して粘土化している。

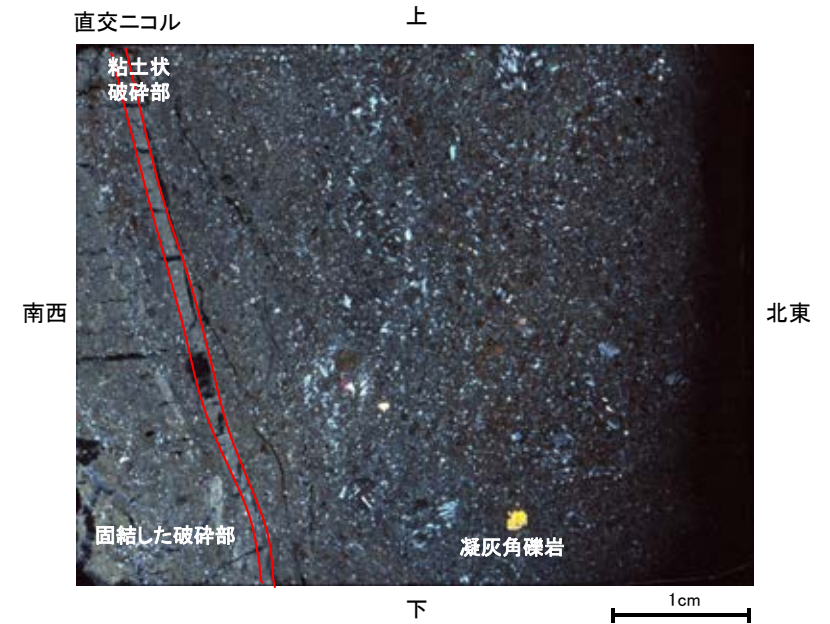
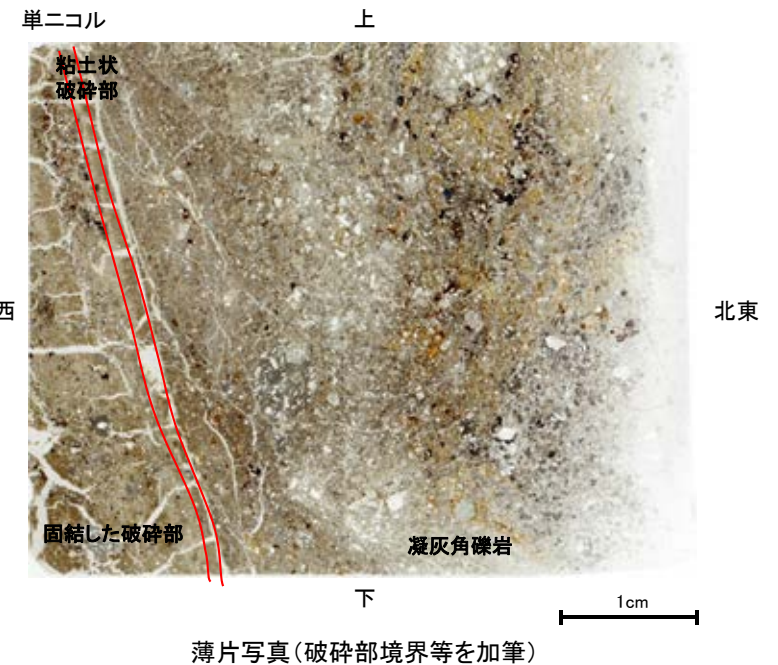
薄片写真(破砕部境界等を加筆)

- ・S-1近接部の礫及び基質には、せん断性の割れ目は認められない。
- ・S-1は、凝灰角礫岩の基質の構造を残して粘土化している。

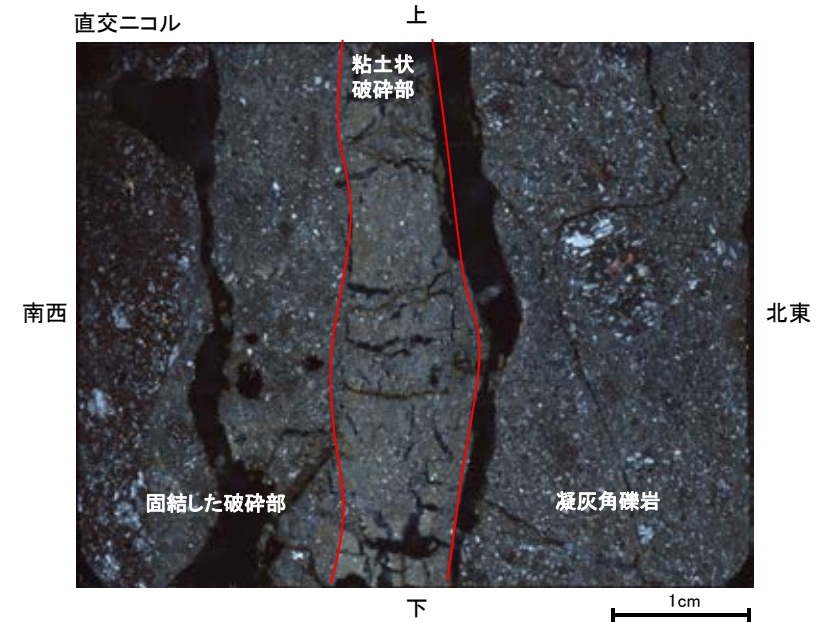
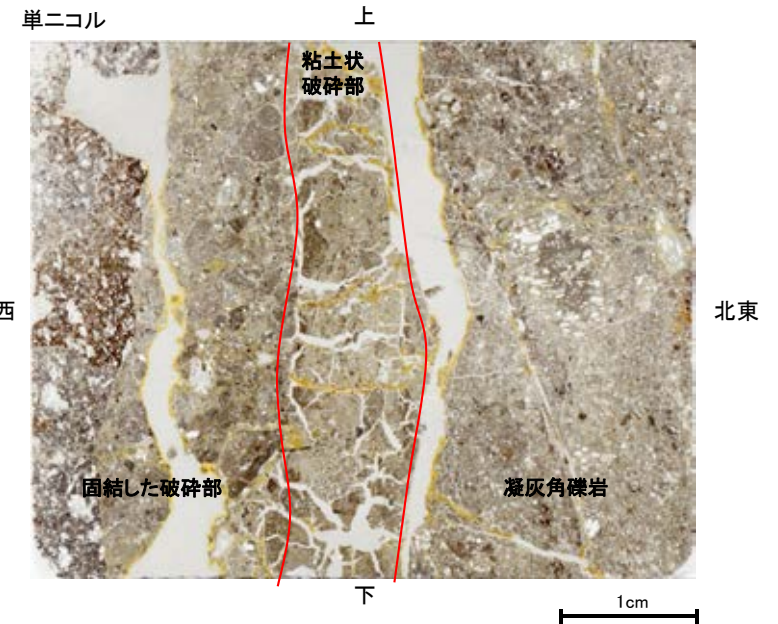
薄片写真(破砕部境界等を加筆)

- ・S-1近接部の礫及び基質には、せん断性の割れ目は認められない。
- ・S-1は、凝灰角礫岩の基質の構造を残して粘土化している。

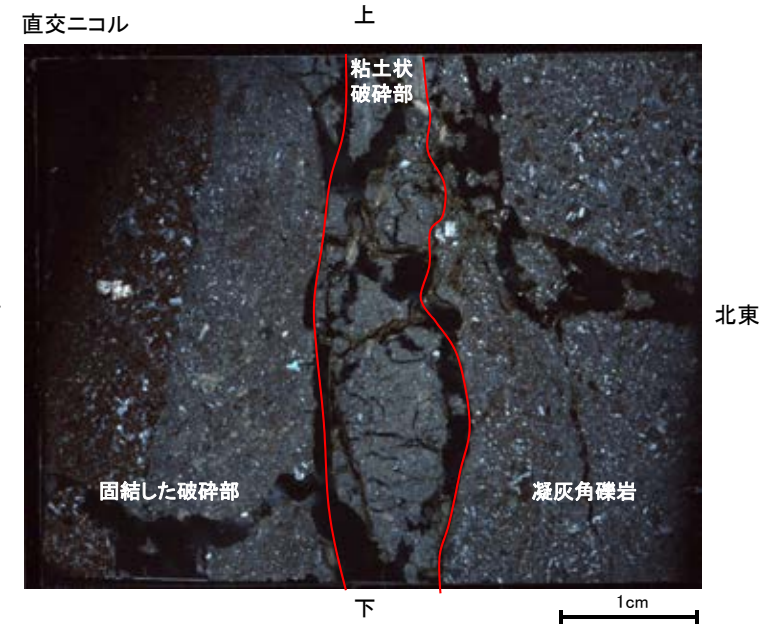
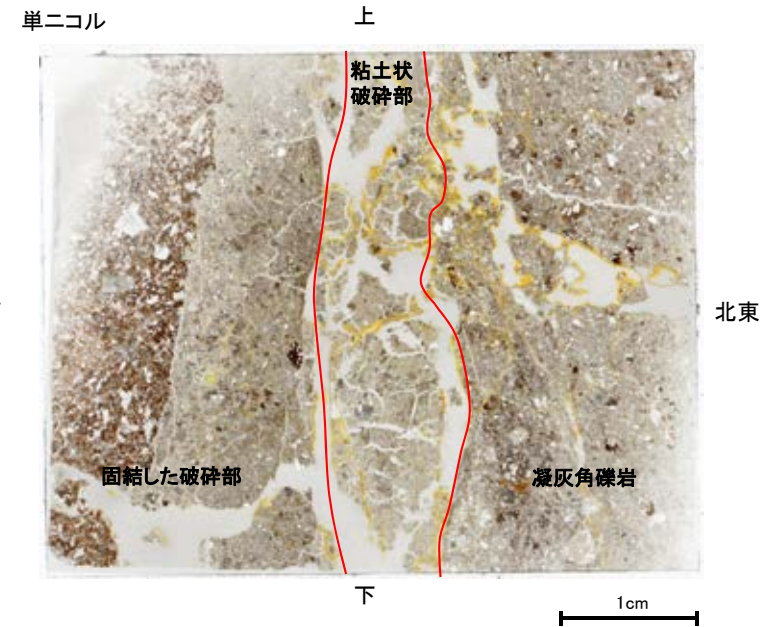
薄片写真(破砕部境界等を加筆)

- ・S-1近接部の礫及び基質には、せん断性の割れ目は認められない。
- ・S-1は、凝灰角礫岩の基質の構造を残して粘土化している。

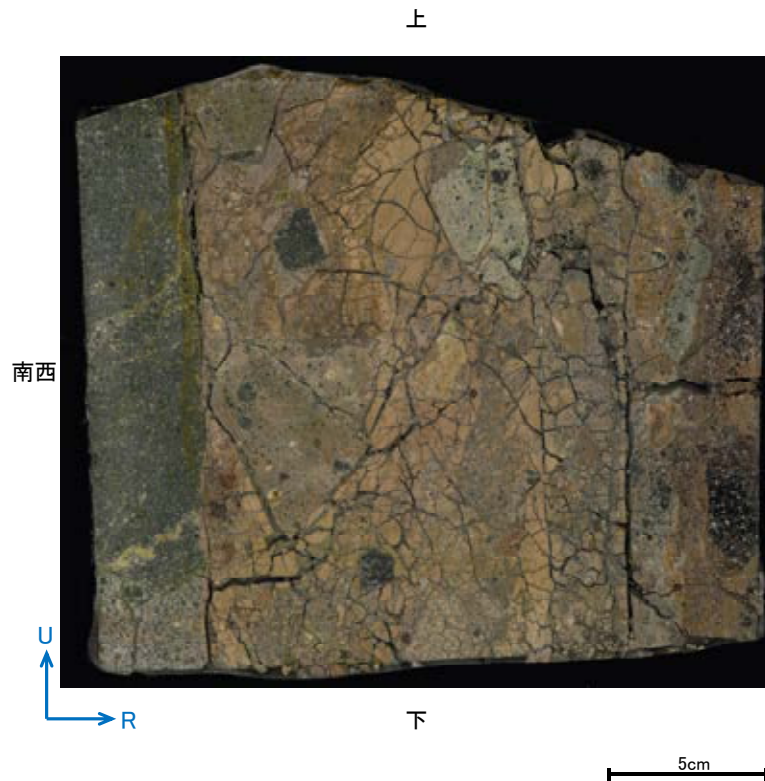
研磨面写真

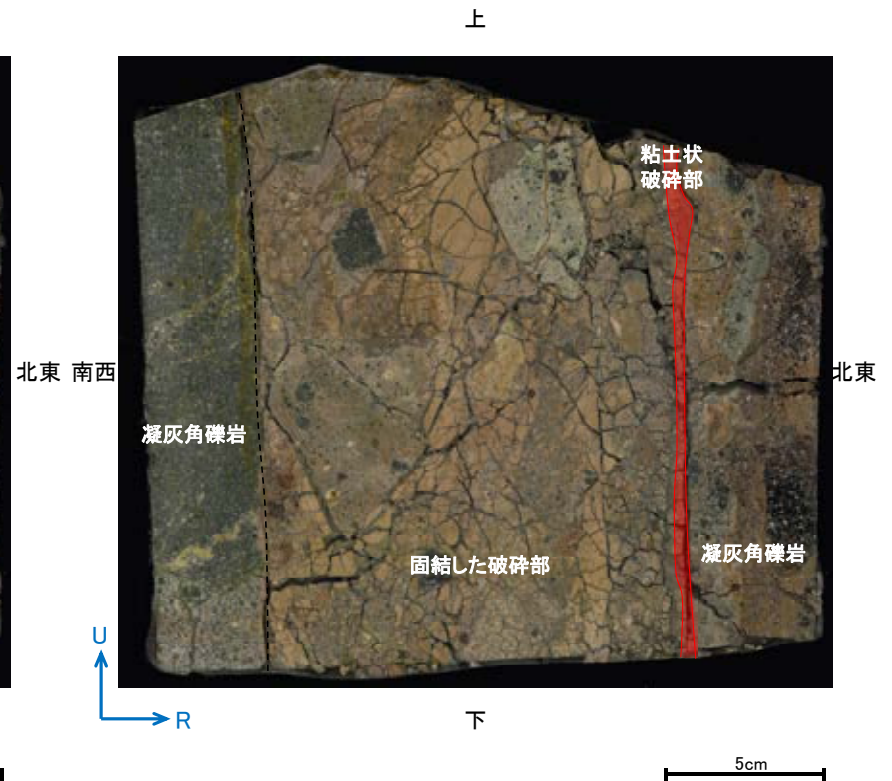
研磨面写真(破碎部境界等を加筆)

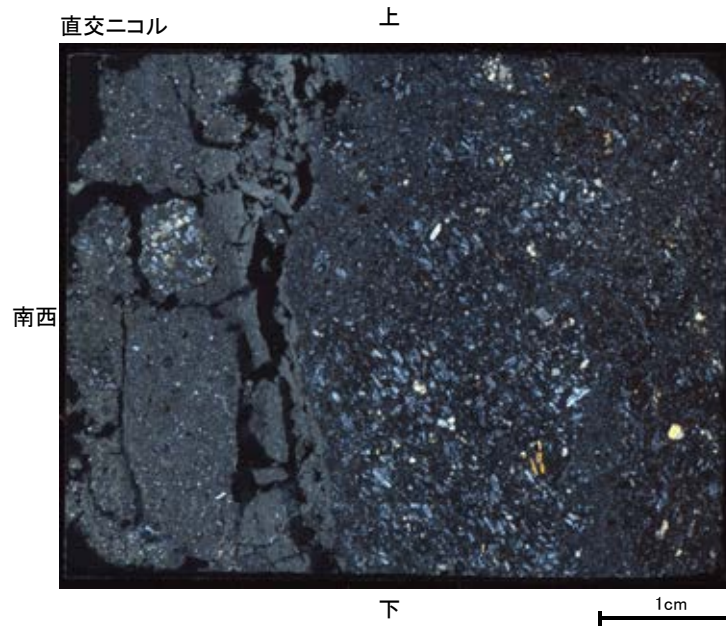
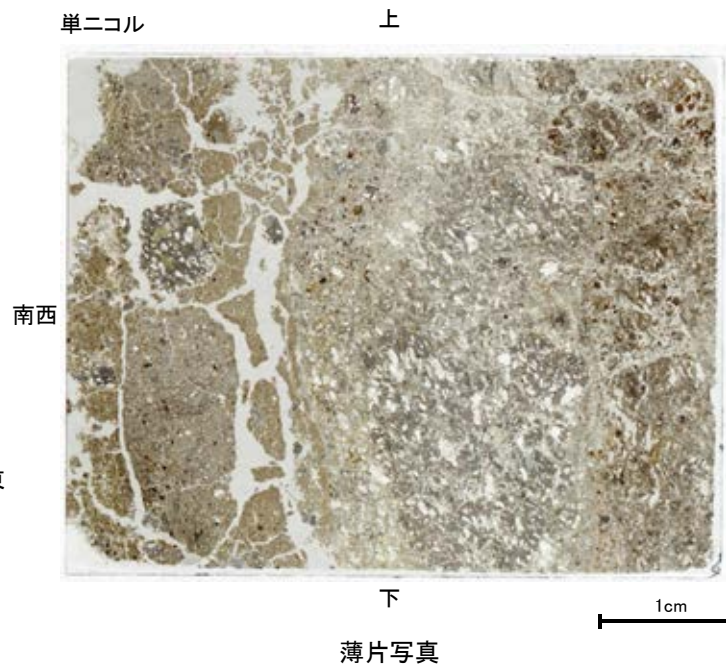
薄片写真

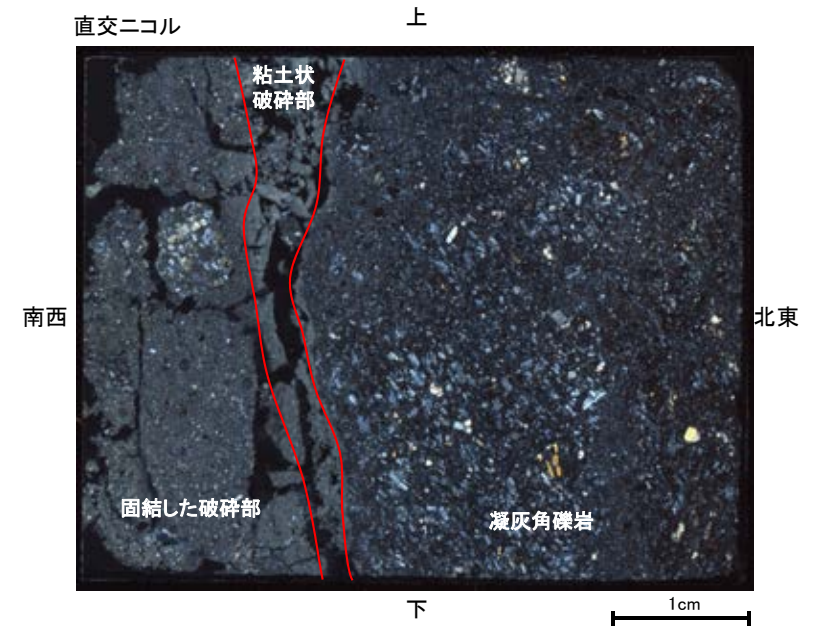
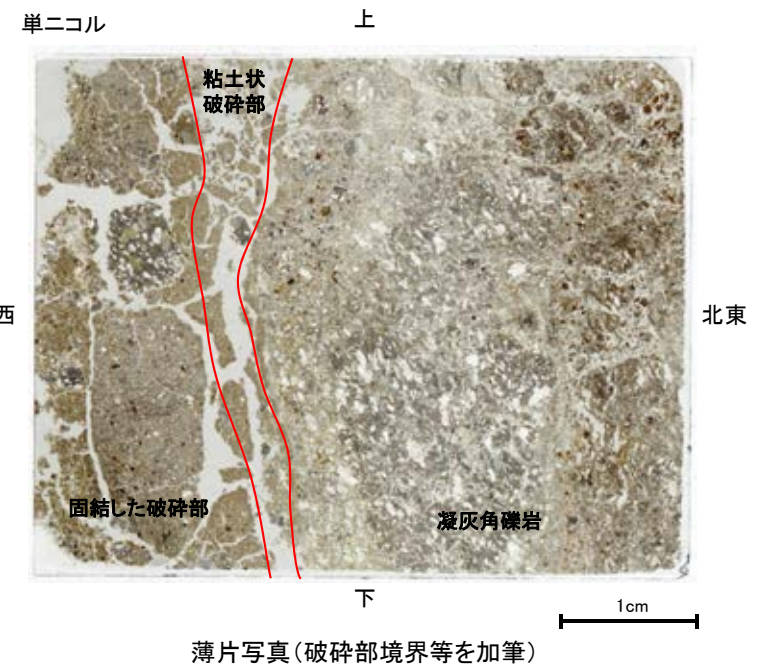
薄片写真(破碎部境界等を加筆)

- ・S-1近接部の礫及び基質には、せん断性の割れ目は認められない。
- ・S-1は、凝灰角礫岩の基質の構造を残して粘土化している。

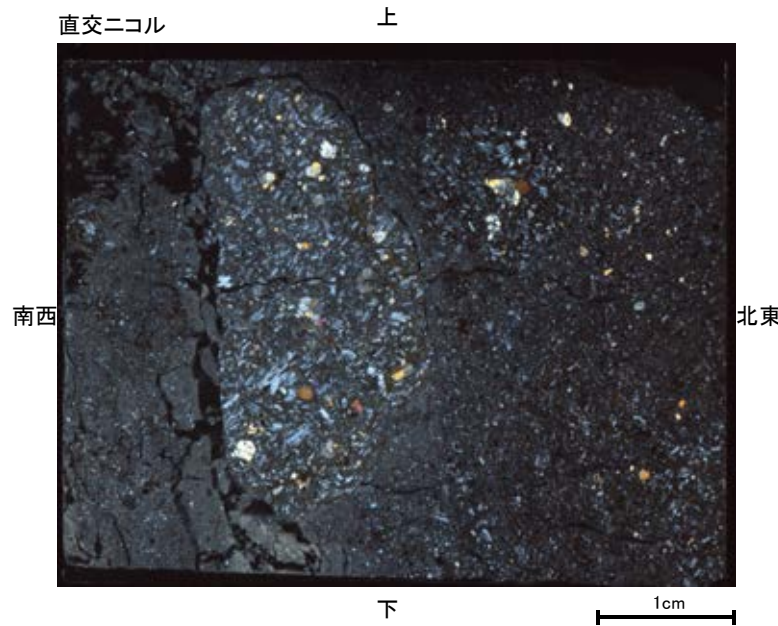
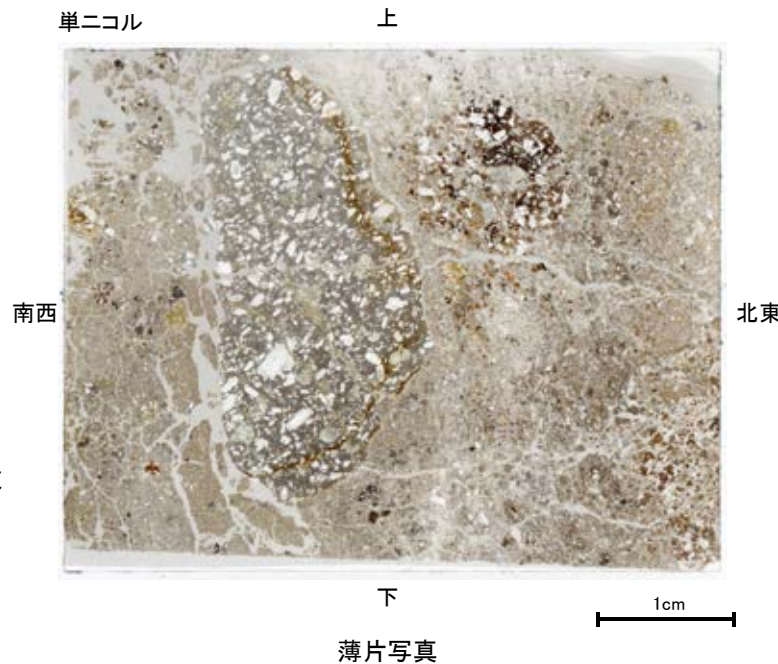
薄片写真

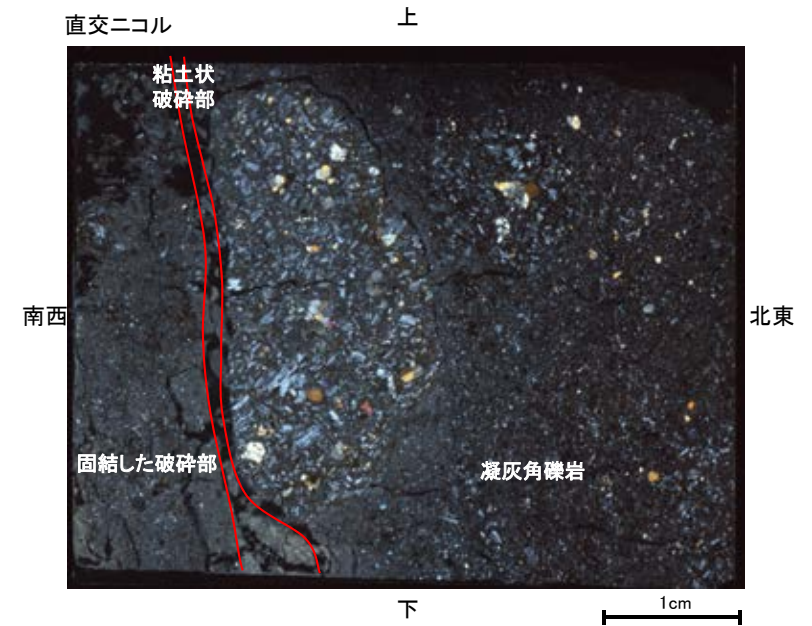
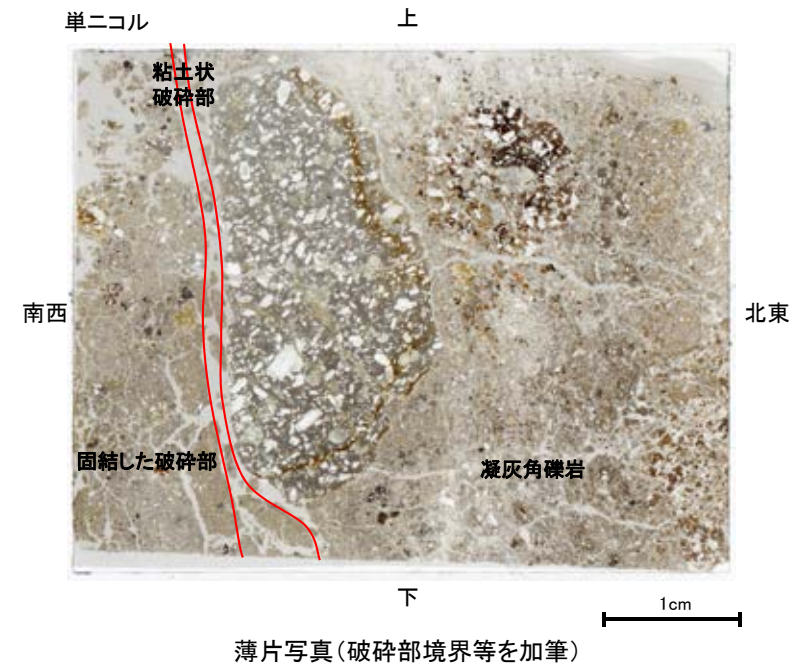
薄片写真(破碎部境界等を加筆)

- ・S-1近接部の礫及び基質には、せん断性の割れ目は認められない。
- ・S-1は、凝灰角礫岩の基質の構造を残して粘土化している。

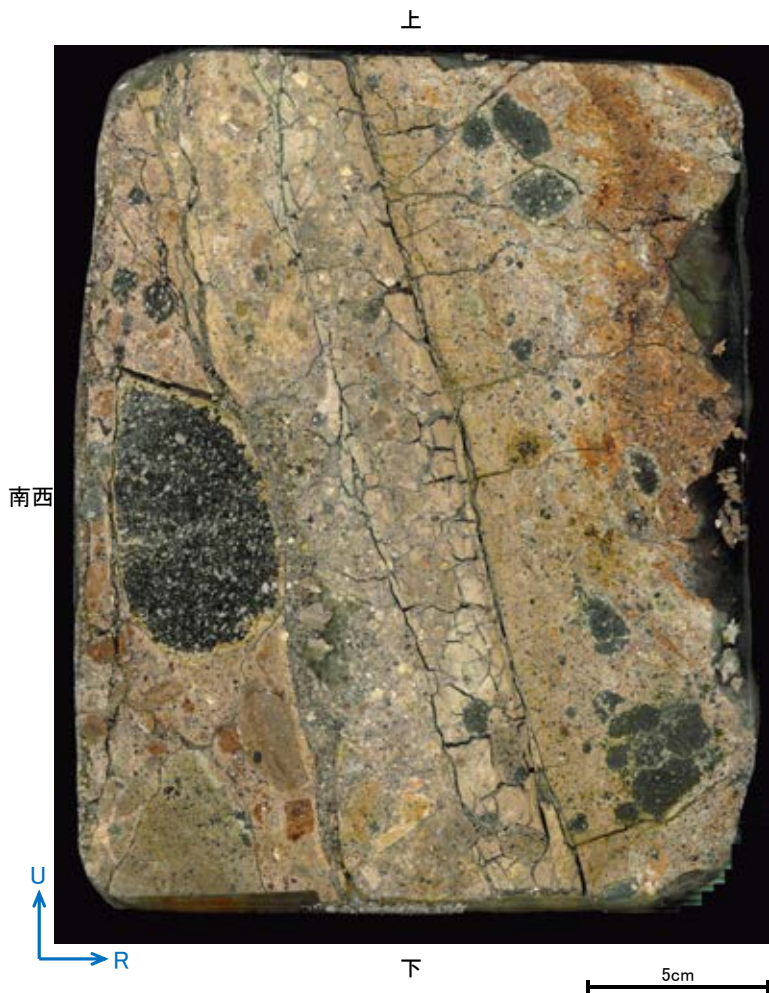
研磨面写真

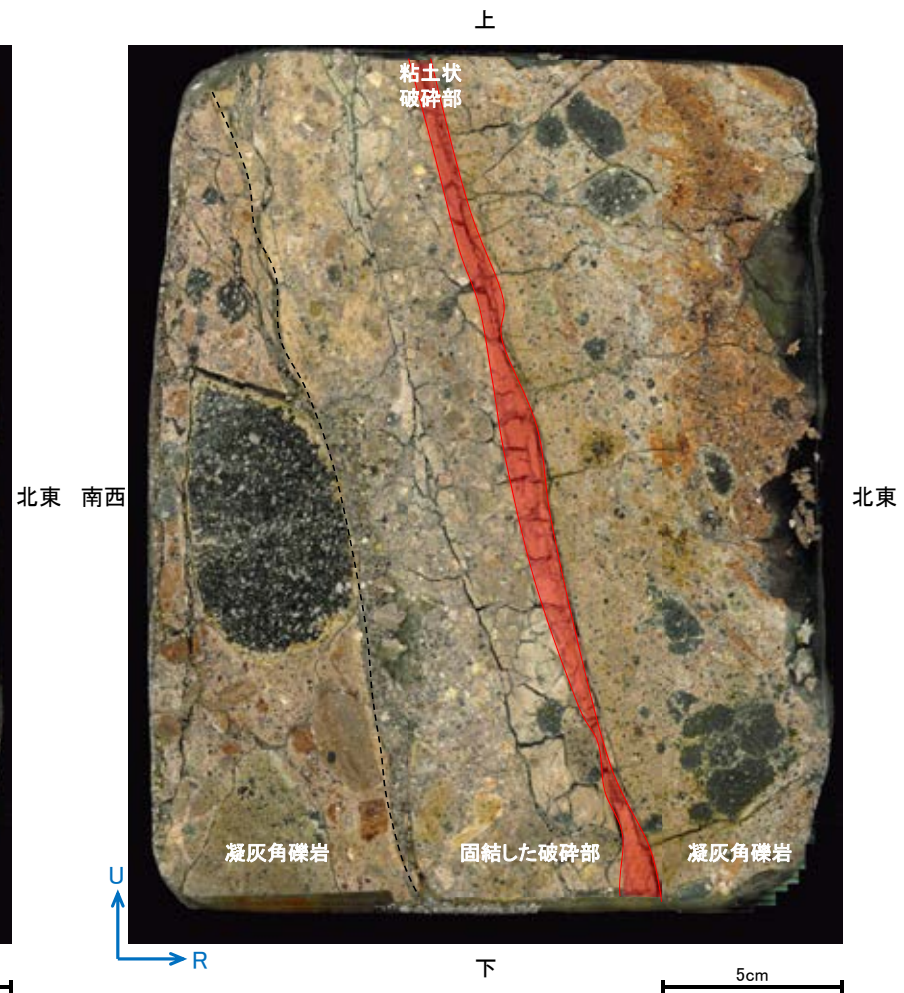
研磨面写真(破碎部境界等を加筆)

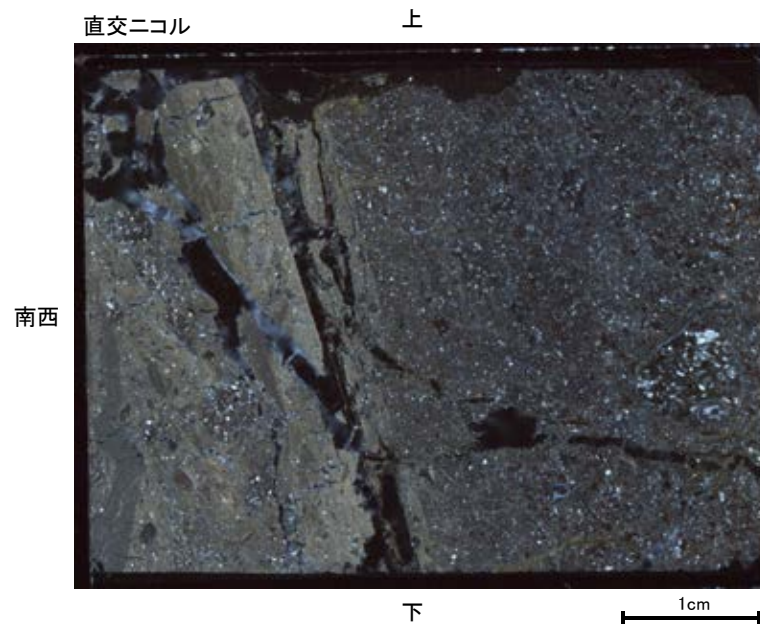
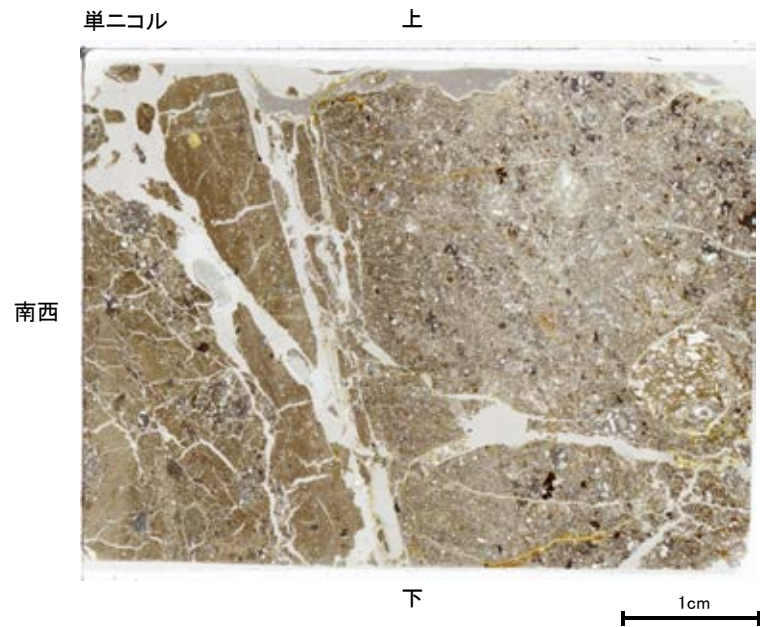
薄片写真

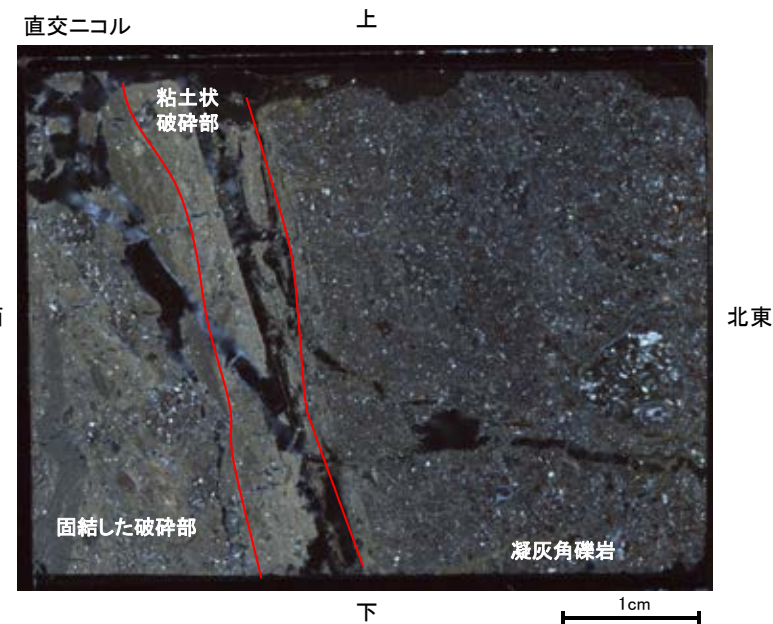
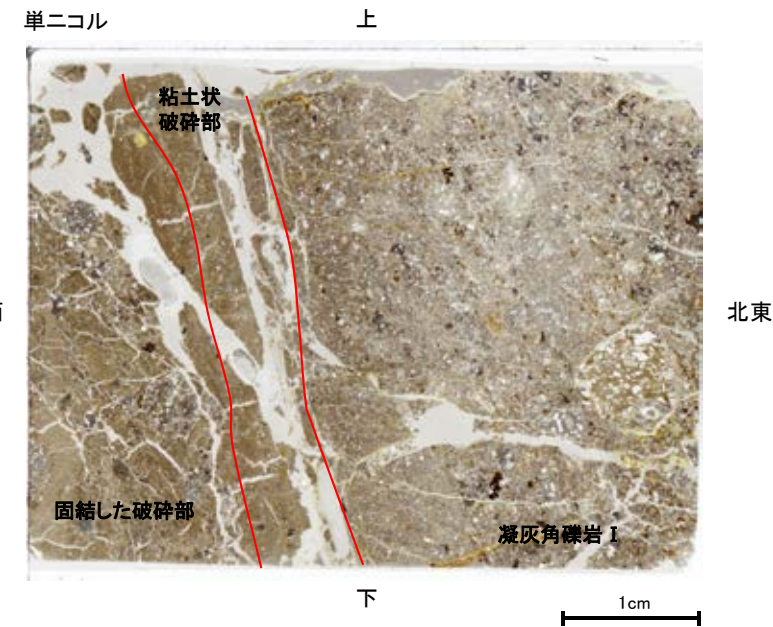
薄片写真(破砕部境界等を加筆)

- ・S-1近接部の礫及び基質には、せん断性の割れ目は認められない。
- ・S-1は、凝灰角礫岩の基質の構造を残して粘土化している。

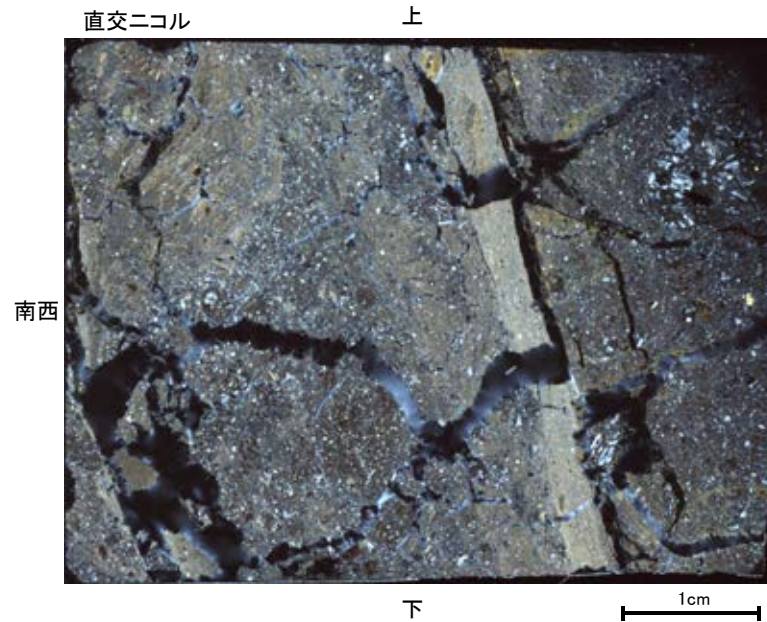
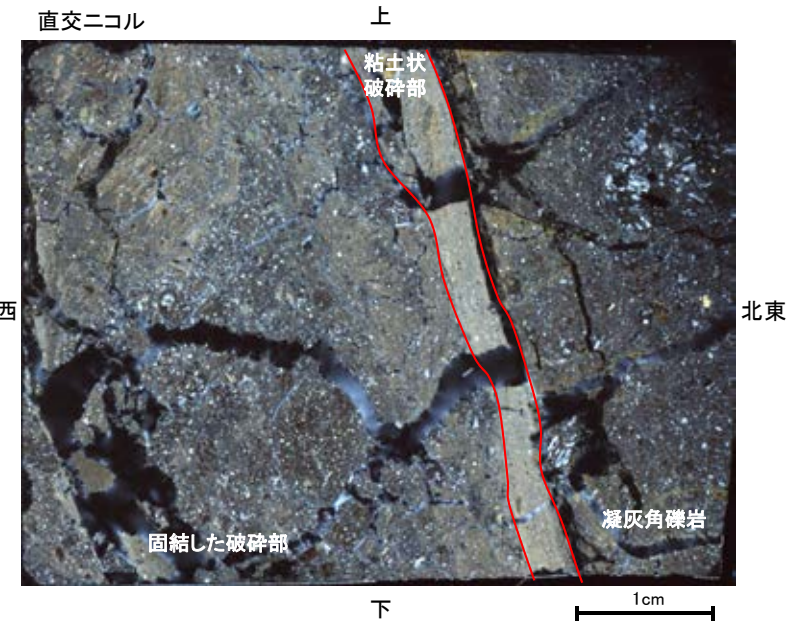
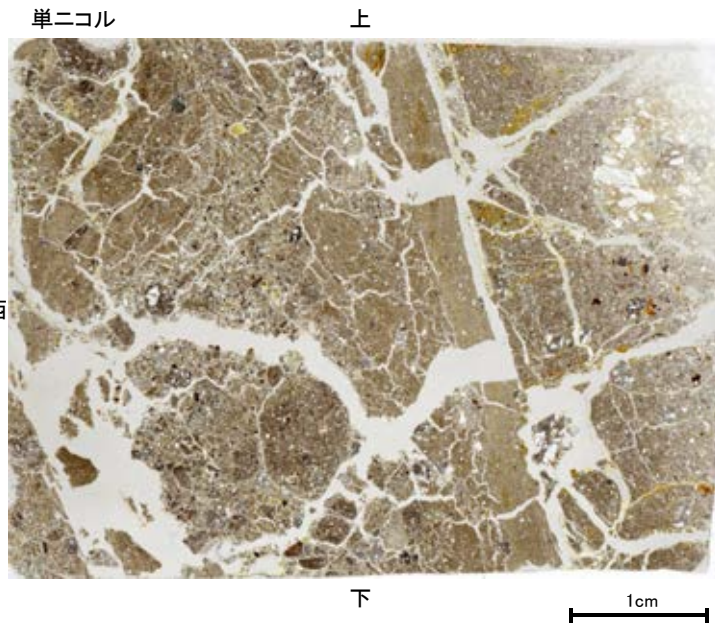
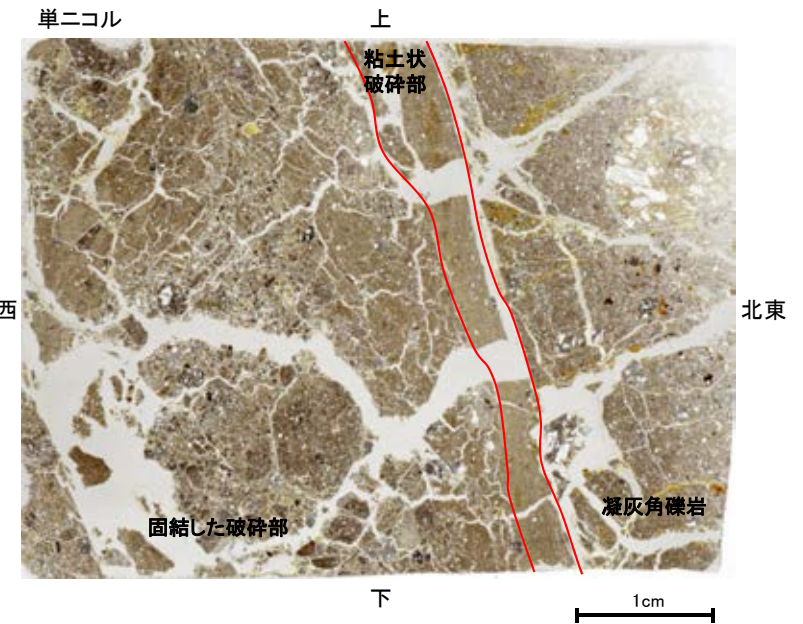
薄片写真

薄片写真(破碎部境界等を加筆)

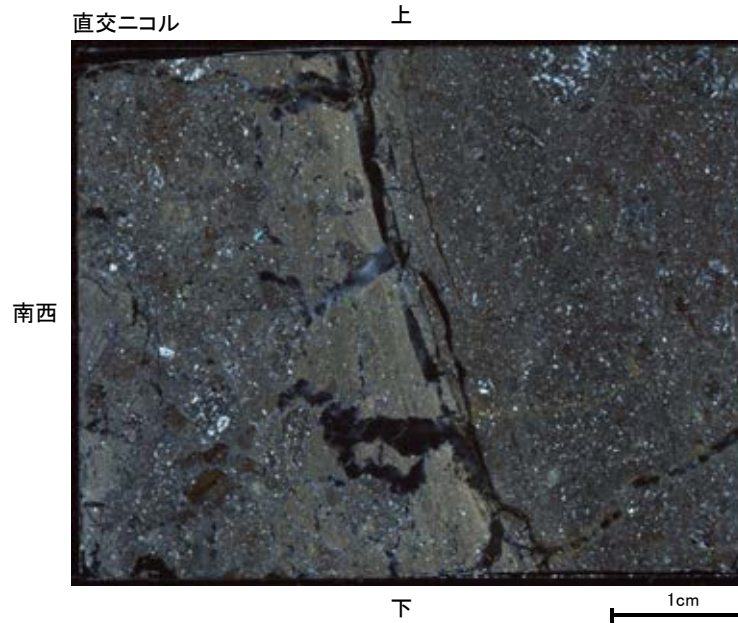
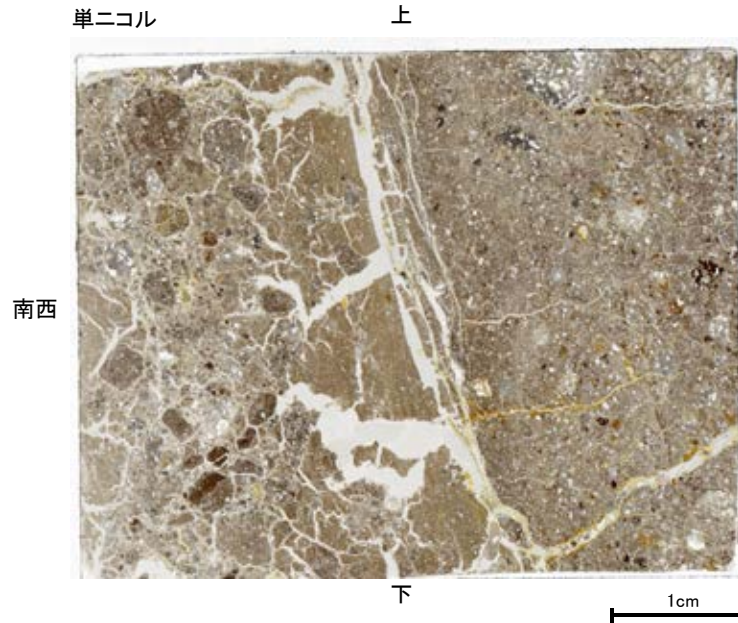
薄片写真

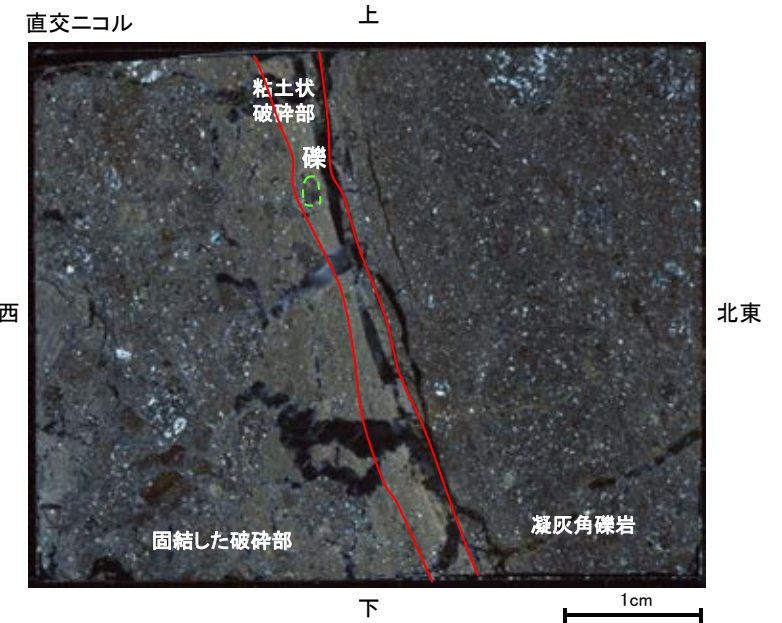
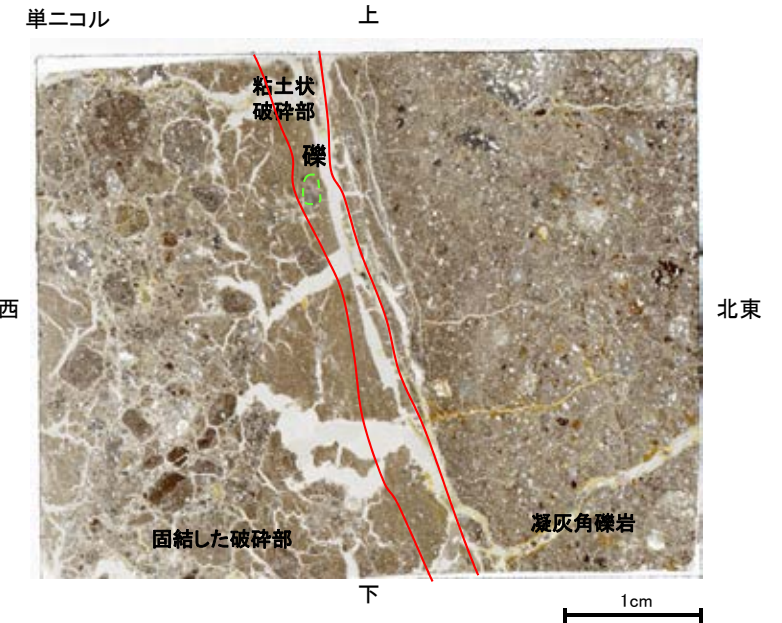
薄片写真(破砕部境界等を加筆)

- ・S-1近接部の礫及び基質には、せん断性の割れ目は認められない。
- ・S-1は、凝灰角礫岩の基質の構造を残して粘土化している。
- ・粘土状破砕部中には礫が含まれており、その礫に破断は認められない。

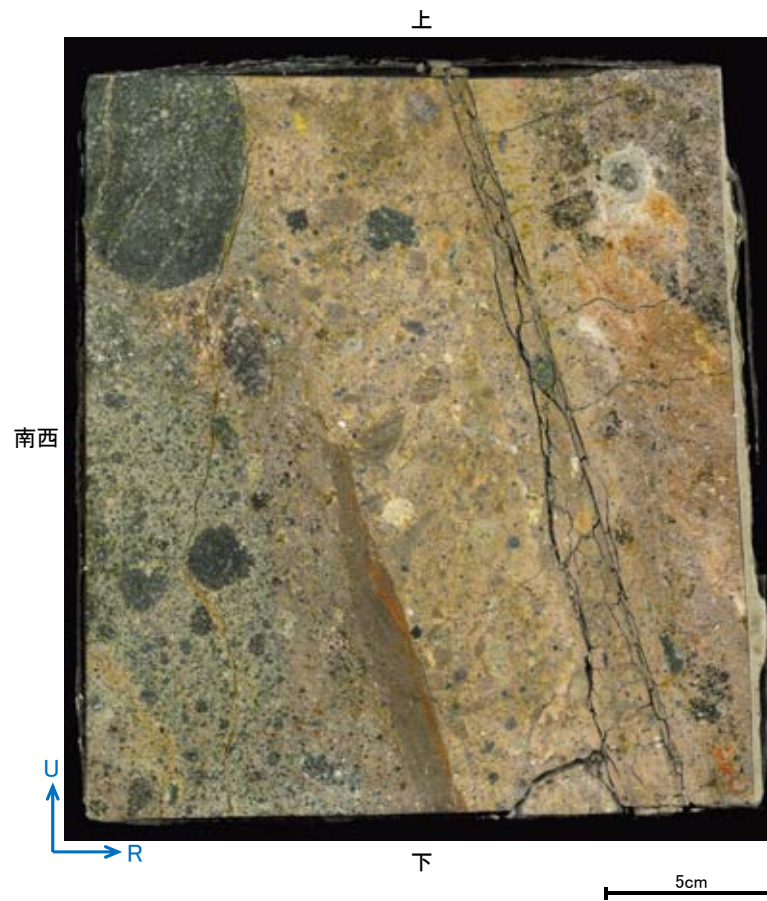
研磨面写真

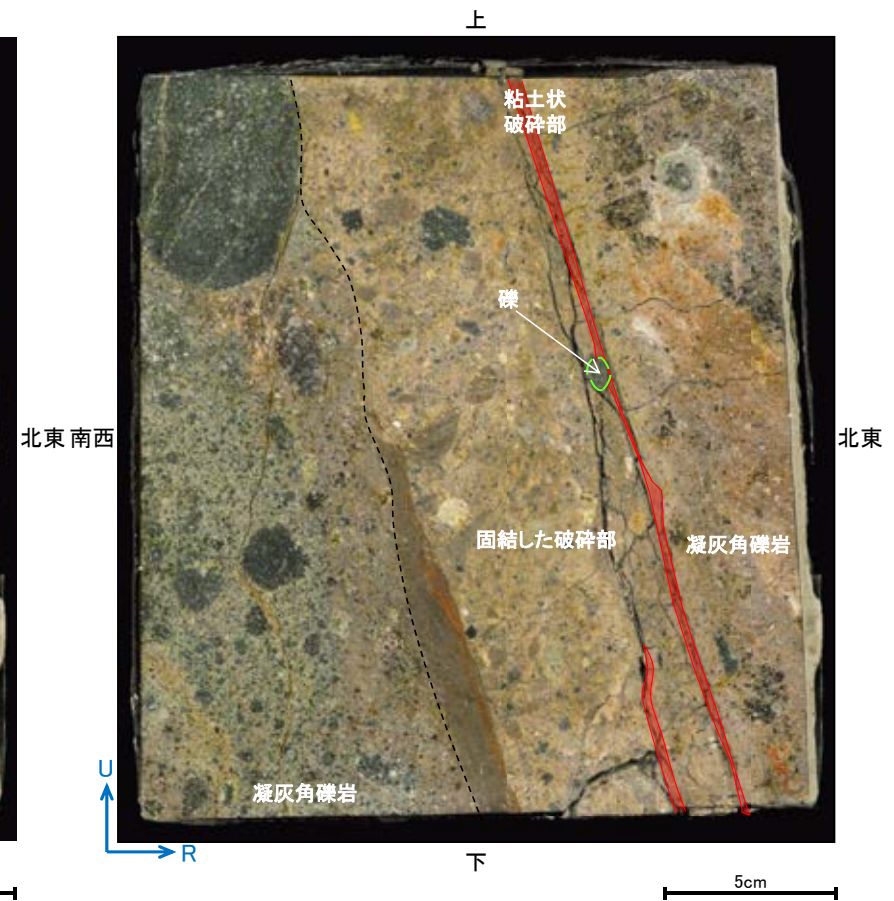
研磨面写真(破碎部境界等を加筆)

・礫が粘土状破碎部に入り込んでいるように分布しており、その礫に破断は認められない。

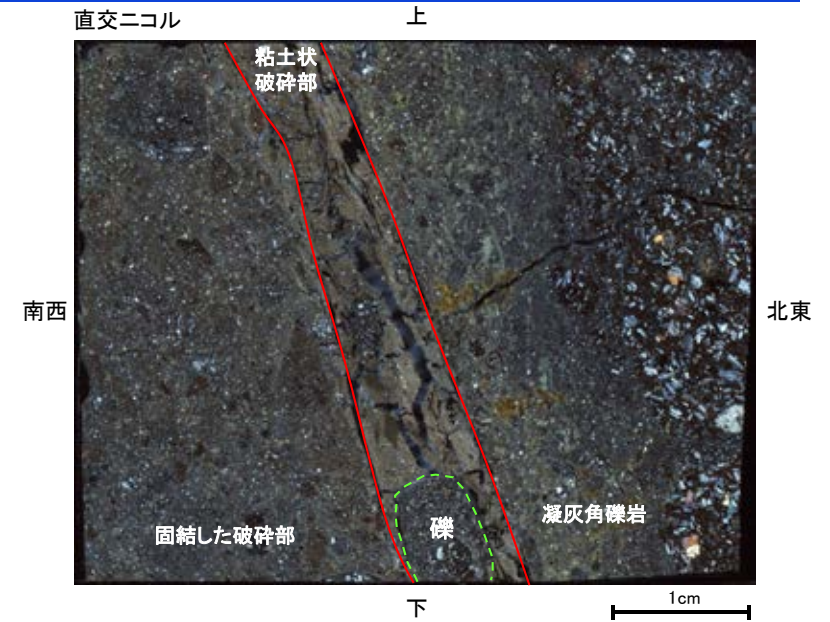
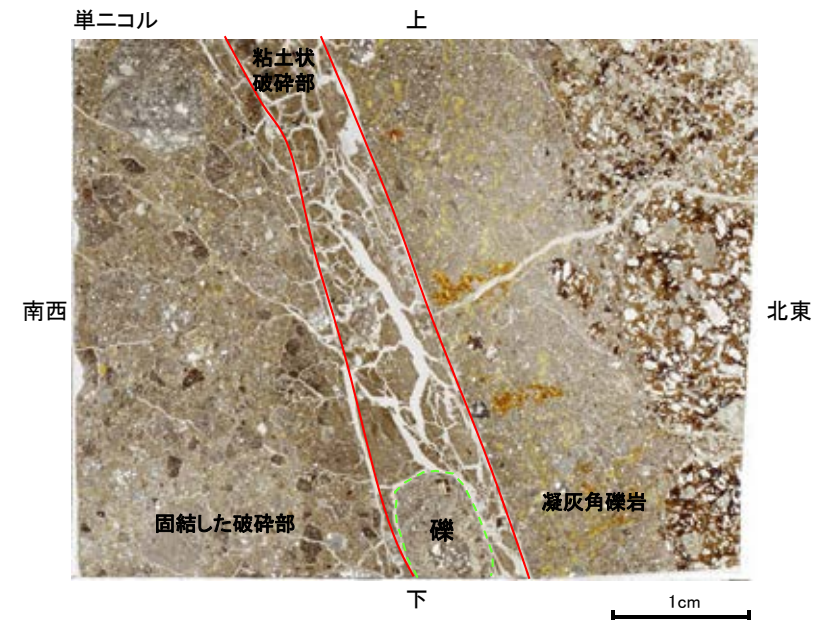
薄片写真(破砕部境界等を加筆)

- ・S-1近接部の礫及び基質には、せん断性の割れ目は認められない。
- ・S-1は、凝灰角礫岩の基質の構造を残して粘土化している。
- ・粘土状破砕部中には礫が含まれており、その礫に破断は認められない。

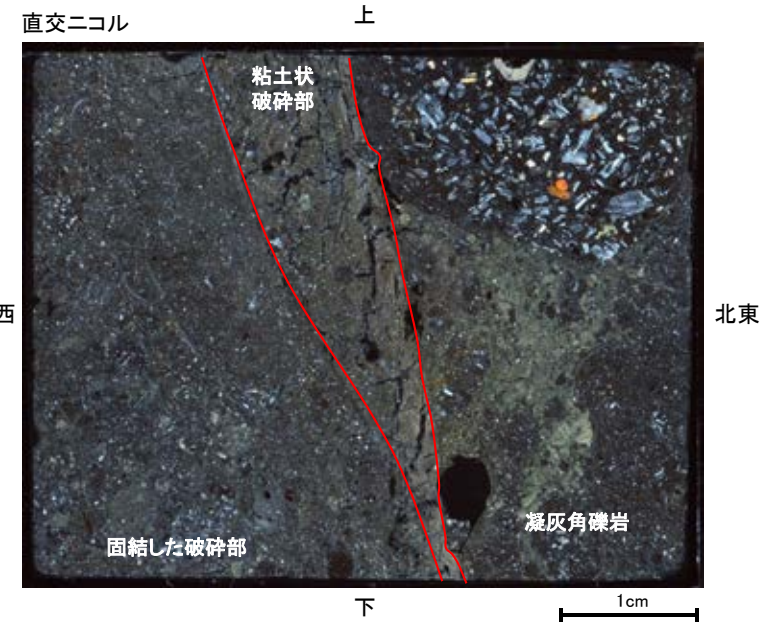
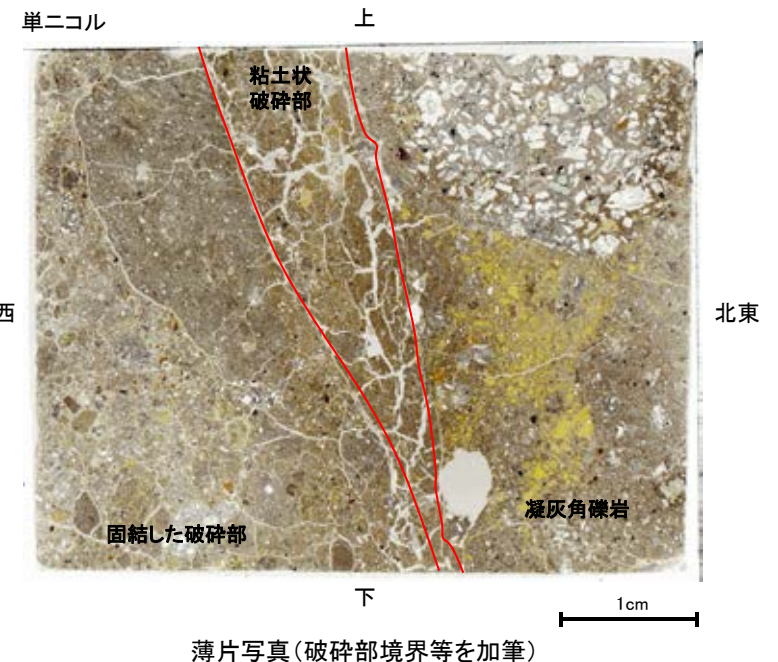
薄片写真(破砕部境界等を加筆)

- ・S-1近接部の礫及び基質には、せん断性の割れ目は認められない。
- ・S-1は、凝灰角礫岩の基質の構造を残して粘土化している。

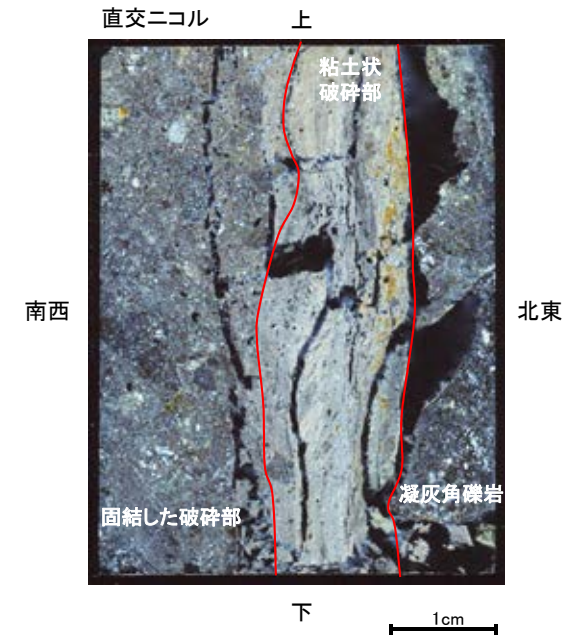
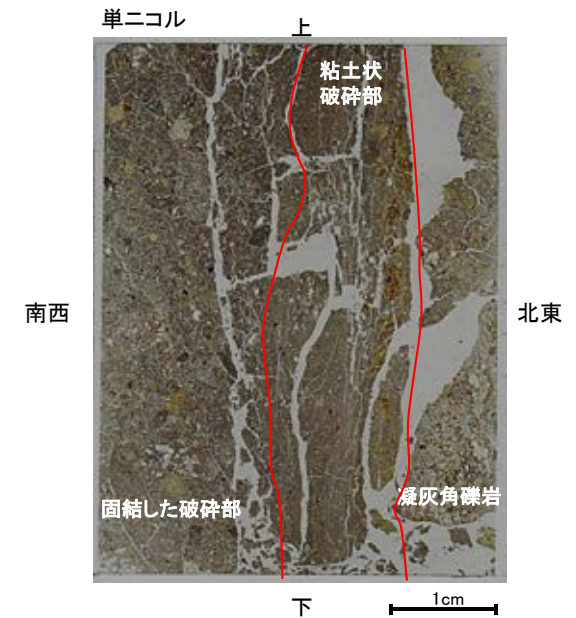
薄片写真(破碎部境界等を加筆)

- ・S-1近接部の礫及び基質には、せん断性の割れ目は認められない。
- ・S-1は、凝灰角礫岩の基質の構造を残して粘土化している。

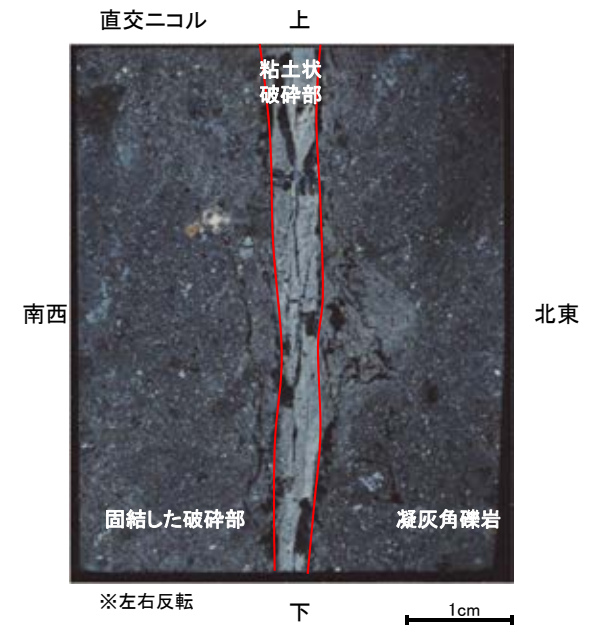
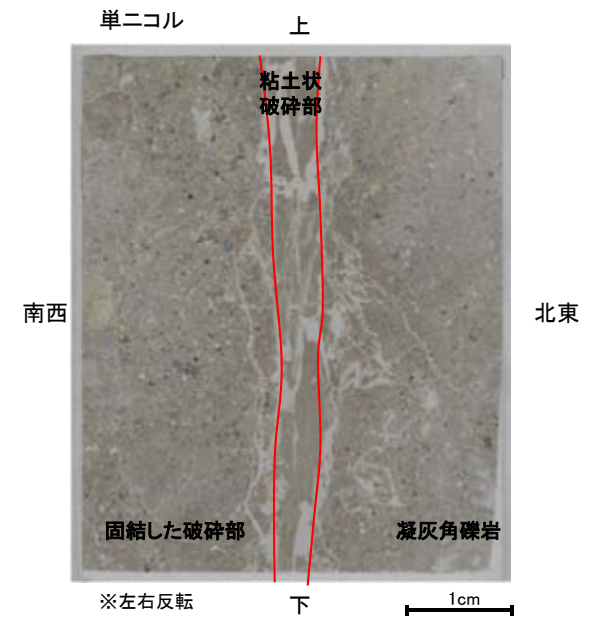
薄片写真(破砕部境界等を加筆)

- ・S-1近接部の礫及び基質には、せん断性の割れ目は認められない。
- ・S-1は、凝灰角礫岩の基質の構造を残して粘土化している。

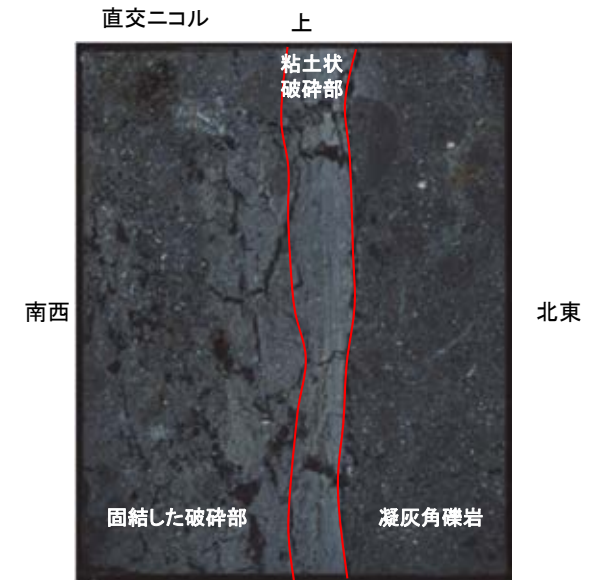
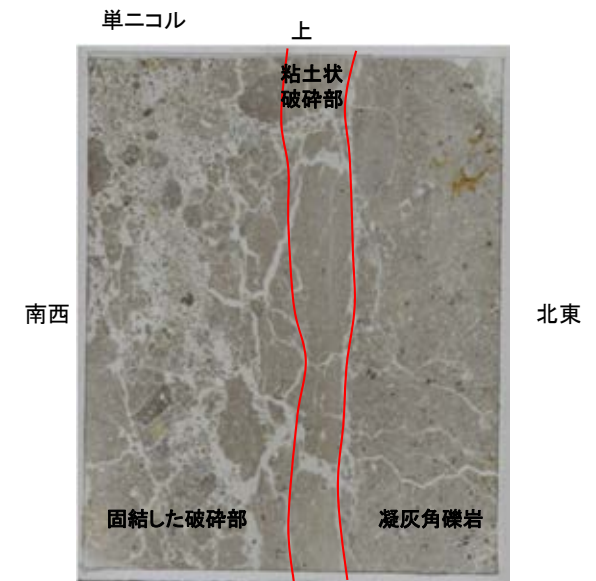
薄片写真(破碎部境界等を加筆)

- ・S-1近接部の礫及び基質には、せん断性の割れ目は認められない。
- ・S-1は、凝灰角礫岩の基質の構造を残して粘土化している。

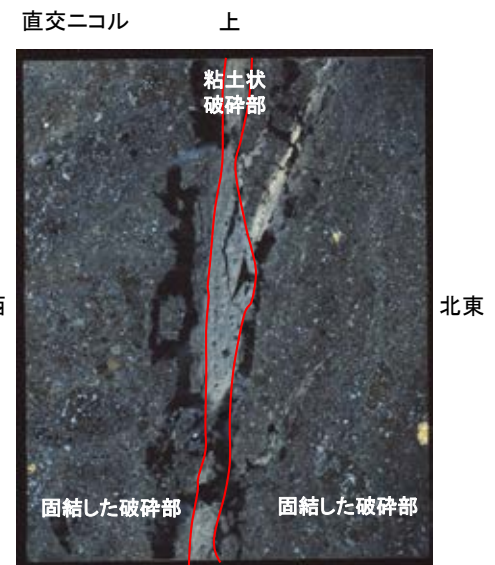
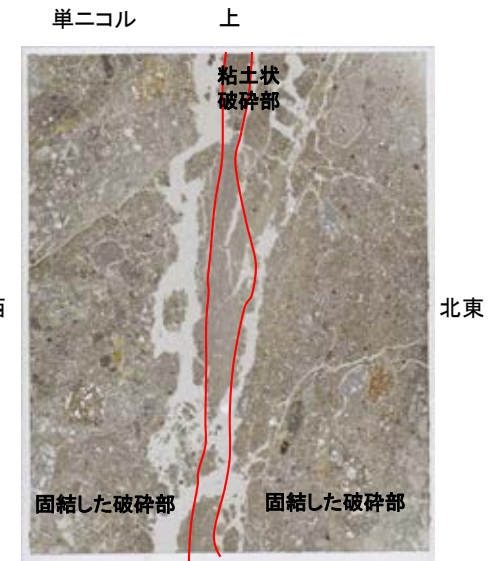
薄片写真(破砕部境界等を加筆)

- ・S-1近接部の礫及び基質には、せん断性の割れ目は認められない。
- ・S-1は、凝灰角礫岩の基質の構造を残して粘土化している。
