# 志賀原子力発電所2号炉 敷地の地質・地質構造について

参考資料

2023年1月11日  
北陸電力株式会社

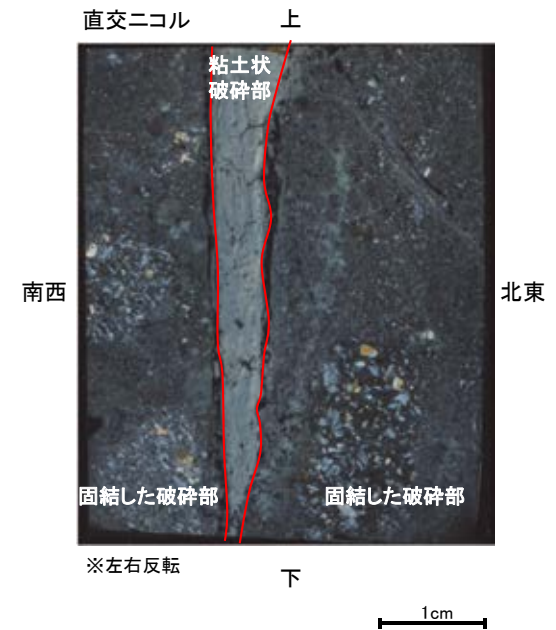
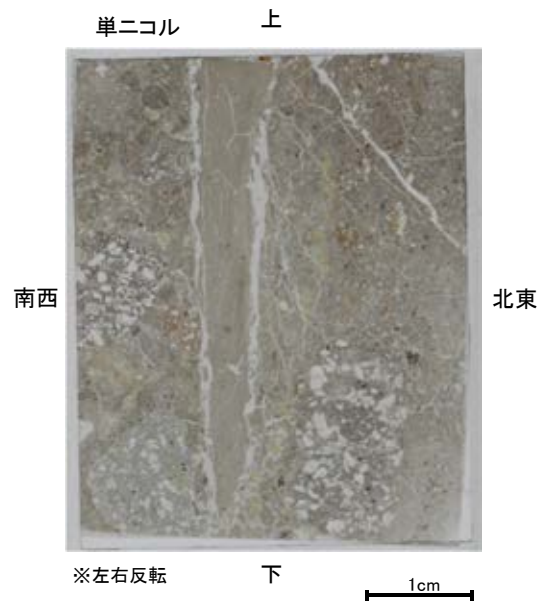
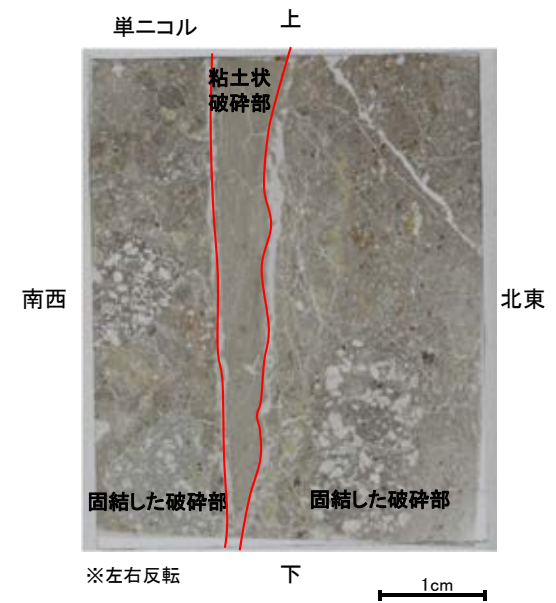
薄片写真(破碎部境界等を加筆)

・S-1近接部の礫及び基質には、せん断性の割れ目は認められない。  
・S-1は、凝灰角礫岩の基質の構造を残して粘土化している。

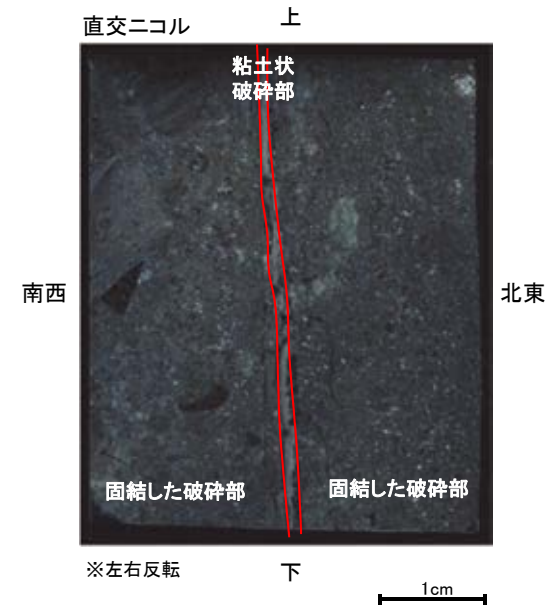
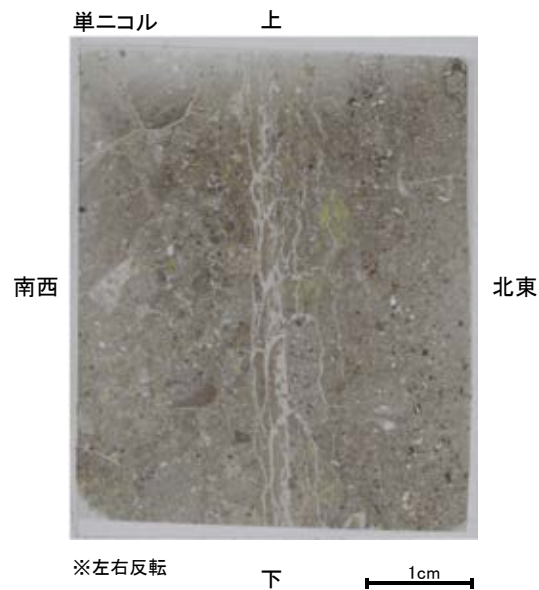
薄片写真(破砕部境界等を加筆)

- ・S-1近接部の礫及び基質には、せん断性の割れ目は認められない。
- ・S-1は、凝灰角礫岩の基質の構造を残して粘土化している。

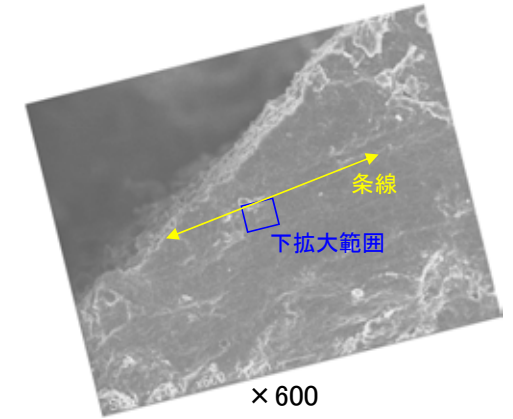
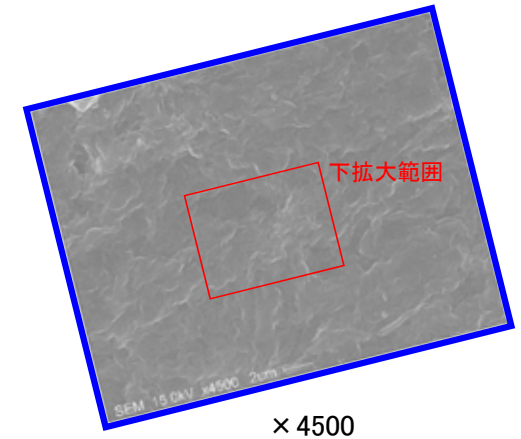
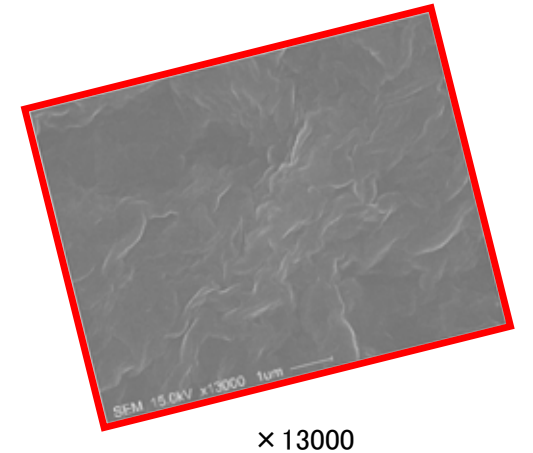
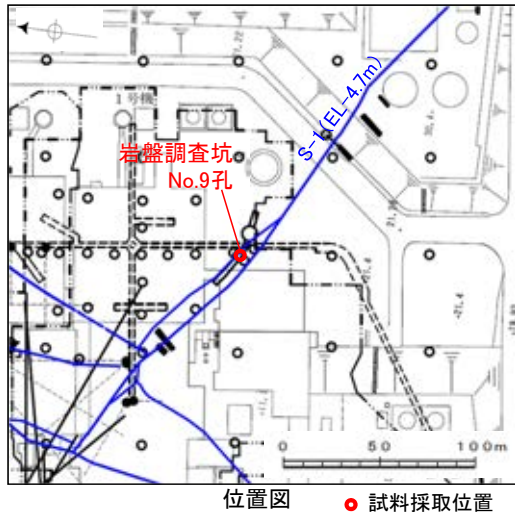
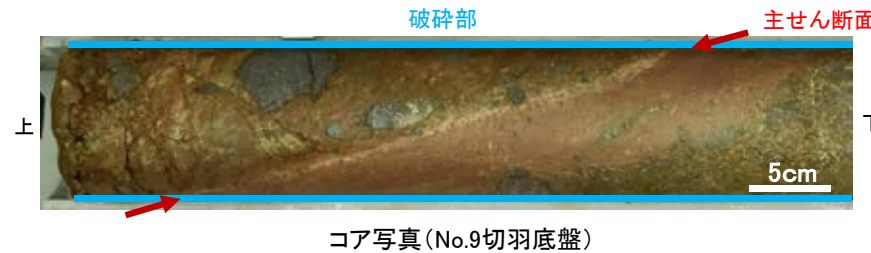
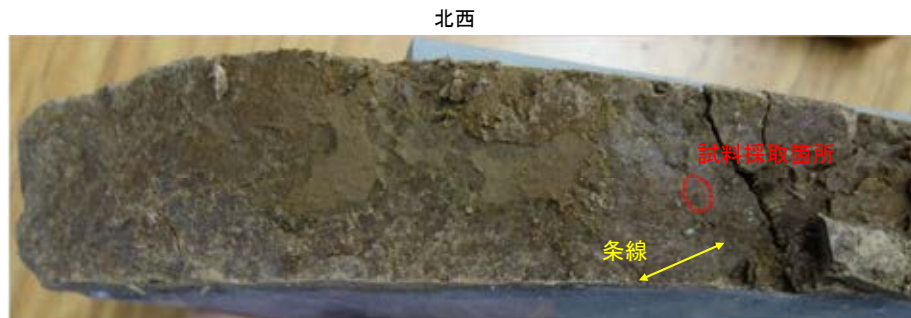
最新面写真(下盤側上面)

- SEM観察により、条線が認められた最新面上における粘土鉱物(XRD分析、EPMA分析からI/S混合層と認定)の結晶構造及びその破碎状況を確認した。
- 岩盤調査坑No.9孔で認められたS-1の最新面から採取した試料について、SEM観察を実施した結果、条線が認められた最新面上に、フレーク状の粘土鉱物の自形結晶を確認した。
- この粘土鉱物の自形結晶に破碎は認められない。

○SEM観察では、粘土鉱物の自形結晶に破碎は認められないものの、粘土鉱物(I/S混合層)とS-1の最新面との切り合い関係が不明確である。

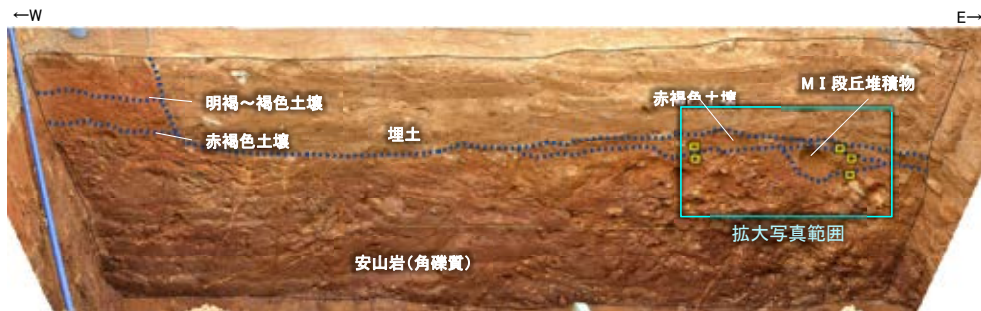
調査位置図 (No.3南側トレンチ 北面)

■No.3南側トレンチの北面, 東面, 南面において岩盤と堆積物の境界について, 試料採取前に肉眼観察を行い, その結果を基に薄片観察, XRD分析, XRF分析の試料採取箇所を決定した。以下に, 北面, 東面, 南面の試料採取箇所を示す。

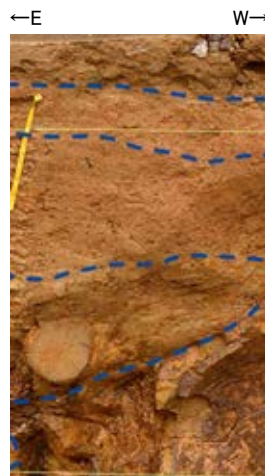
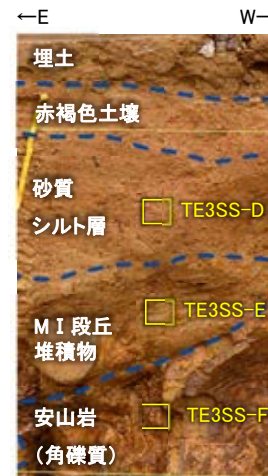
東側拡大写真  
(試料採取位置等を加筆)

東側拡大写真

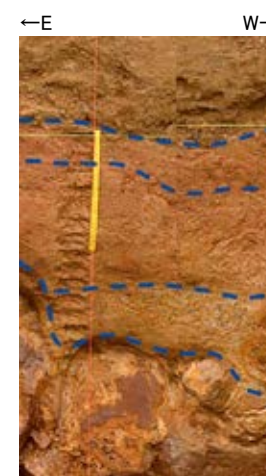
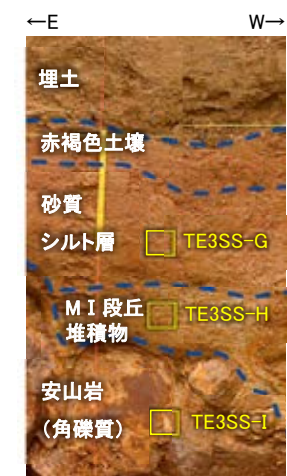
中央拡大写真  
(試料採取位置等を加筆)

中央拡大写真

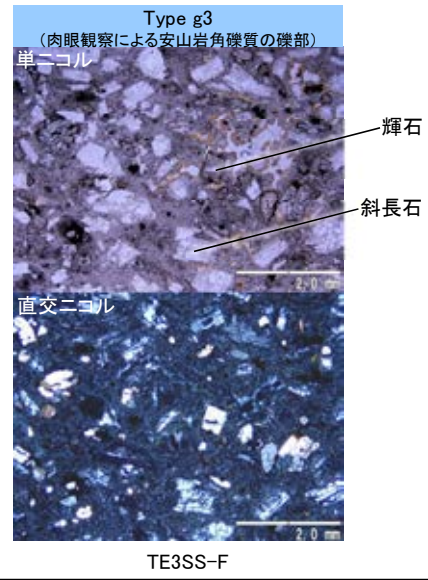
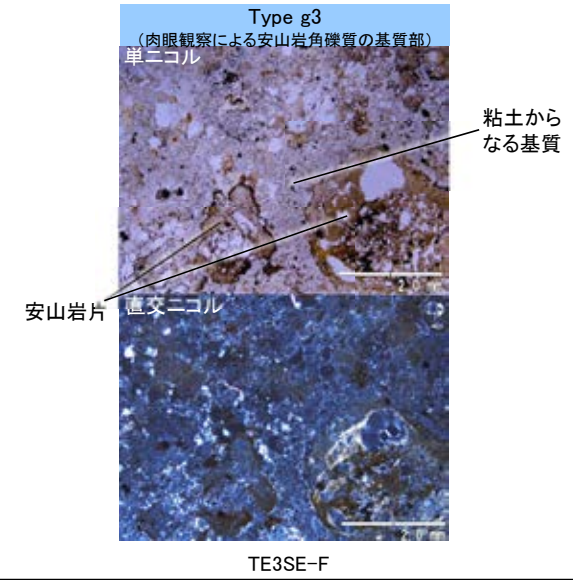
岩盤と判断したもの

(特徴)  
 ・砂状粒子の石英をほとんど含まない(石英は初生的には安山岩に含まれない)  
 ・斜長石や輝石が自形の斑晶として認められないし, 基質部では微細な粘土からなる基質中にやや角ばった安山岩片が含まれることが多い

・薄片観察の結果, 岩盤と堆積物に区分され, 堆積物はさらに2種類に細区分される。

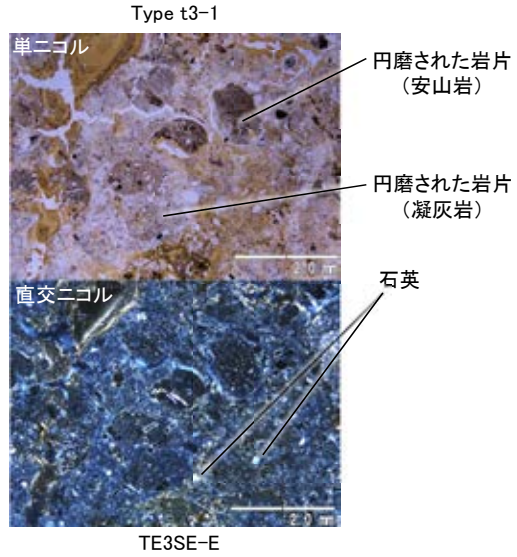
堆積物と判断したもの

(特徴)  
 ・砂状粒子の石英を含む  
 ・円磨された岩片(安山岩, 凝灰岩)を含むことが多い

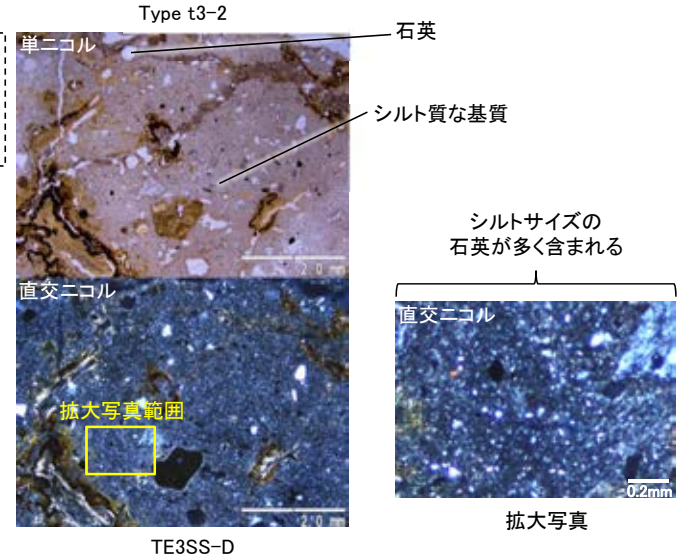
(特徴)  
 ・シルト質の基質に砂状やシルト状粒子の石英を多く含む

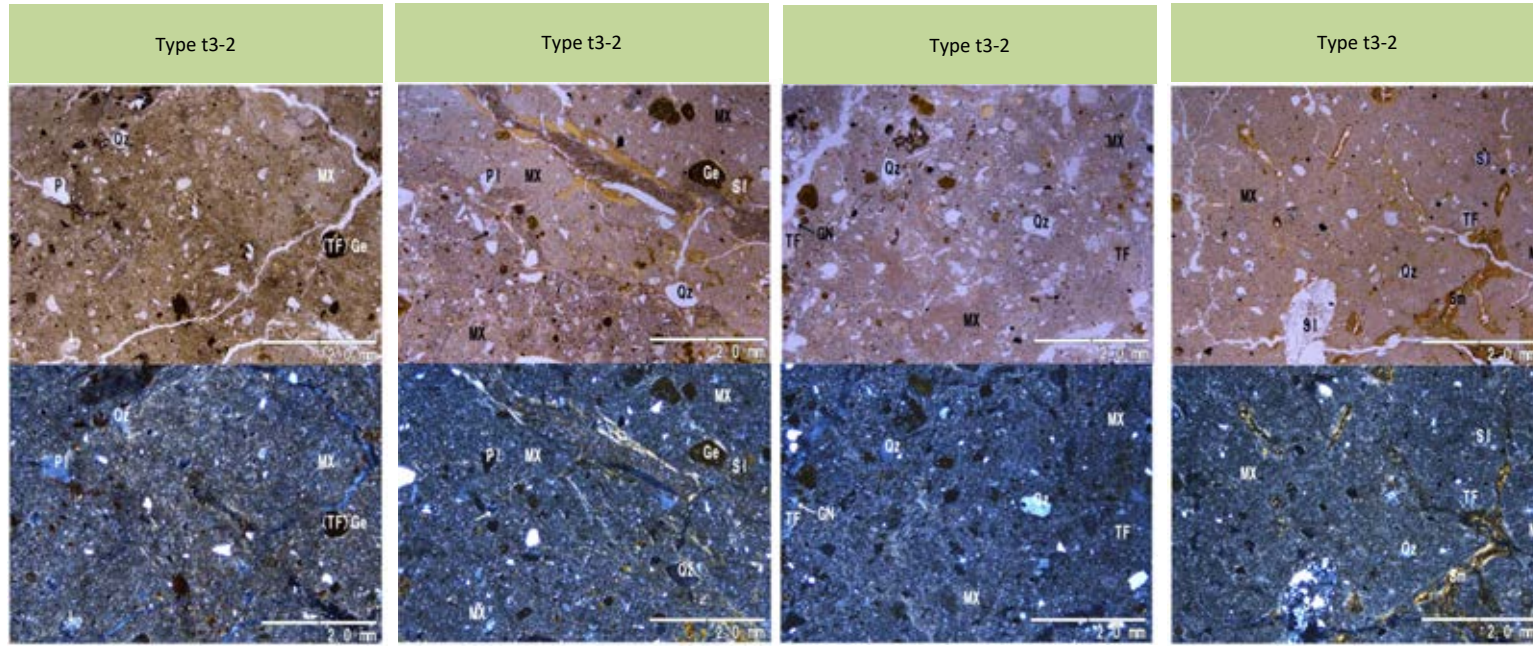
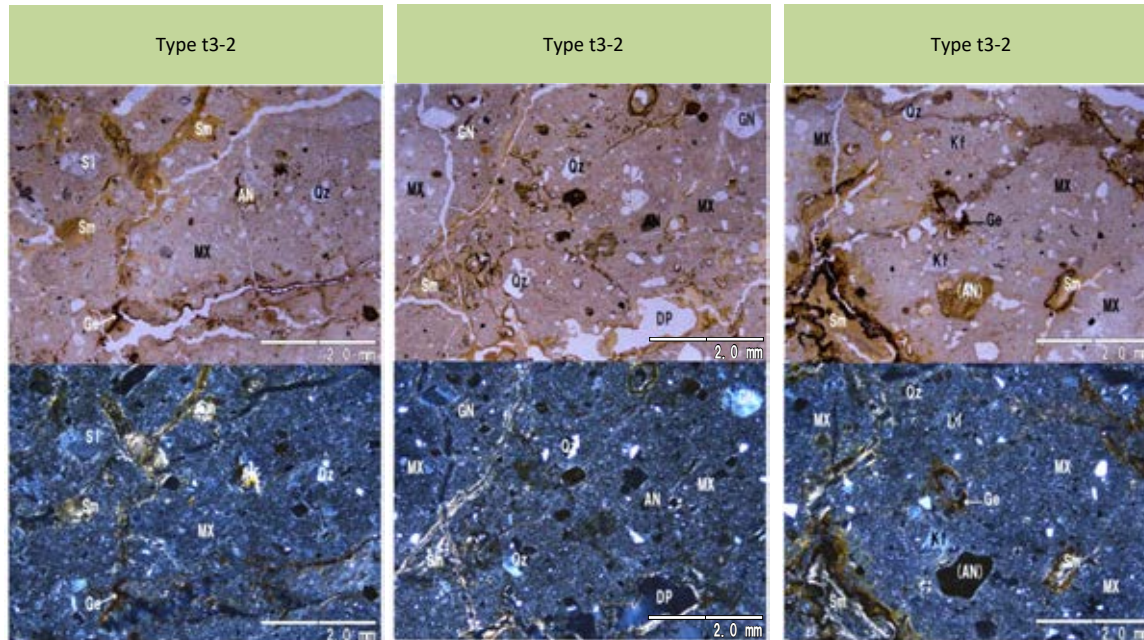
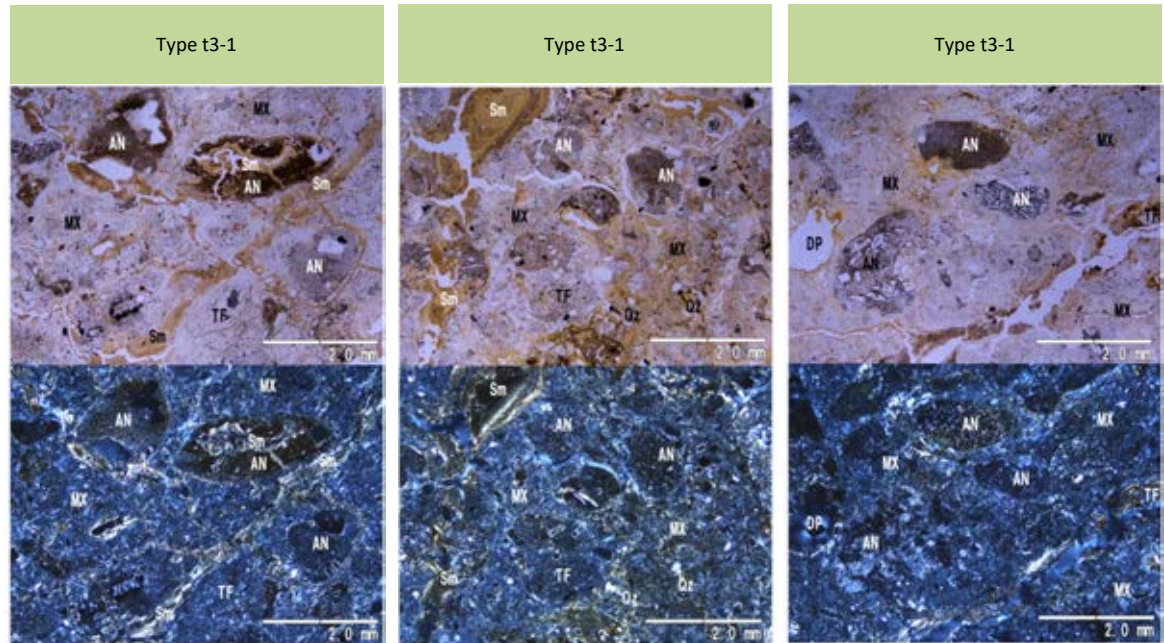
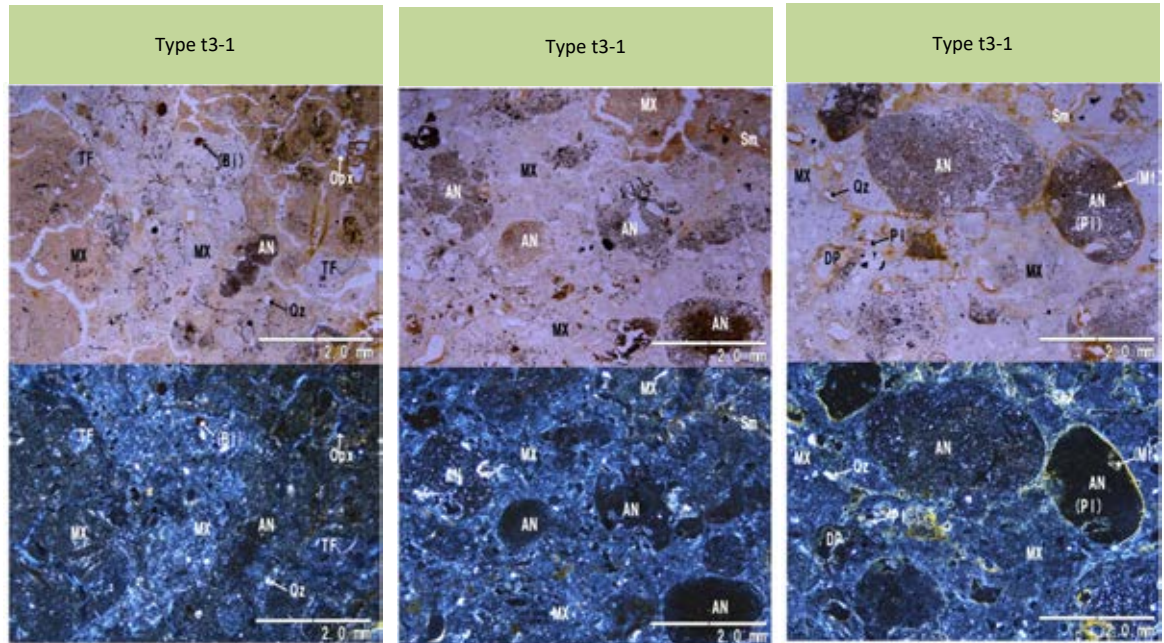
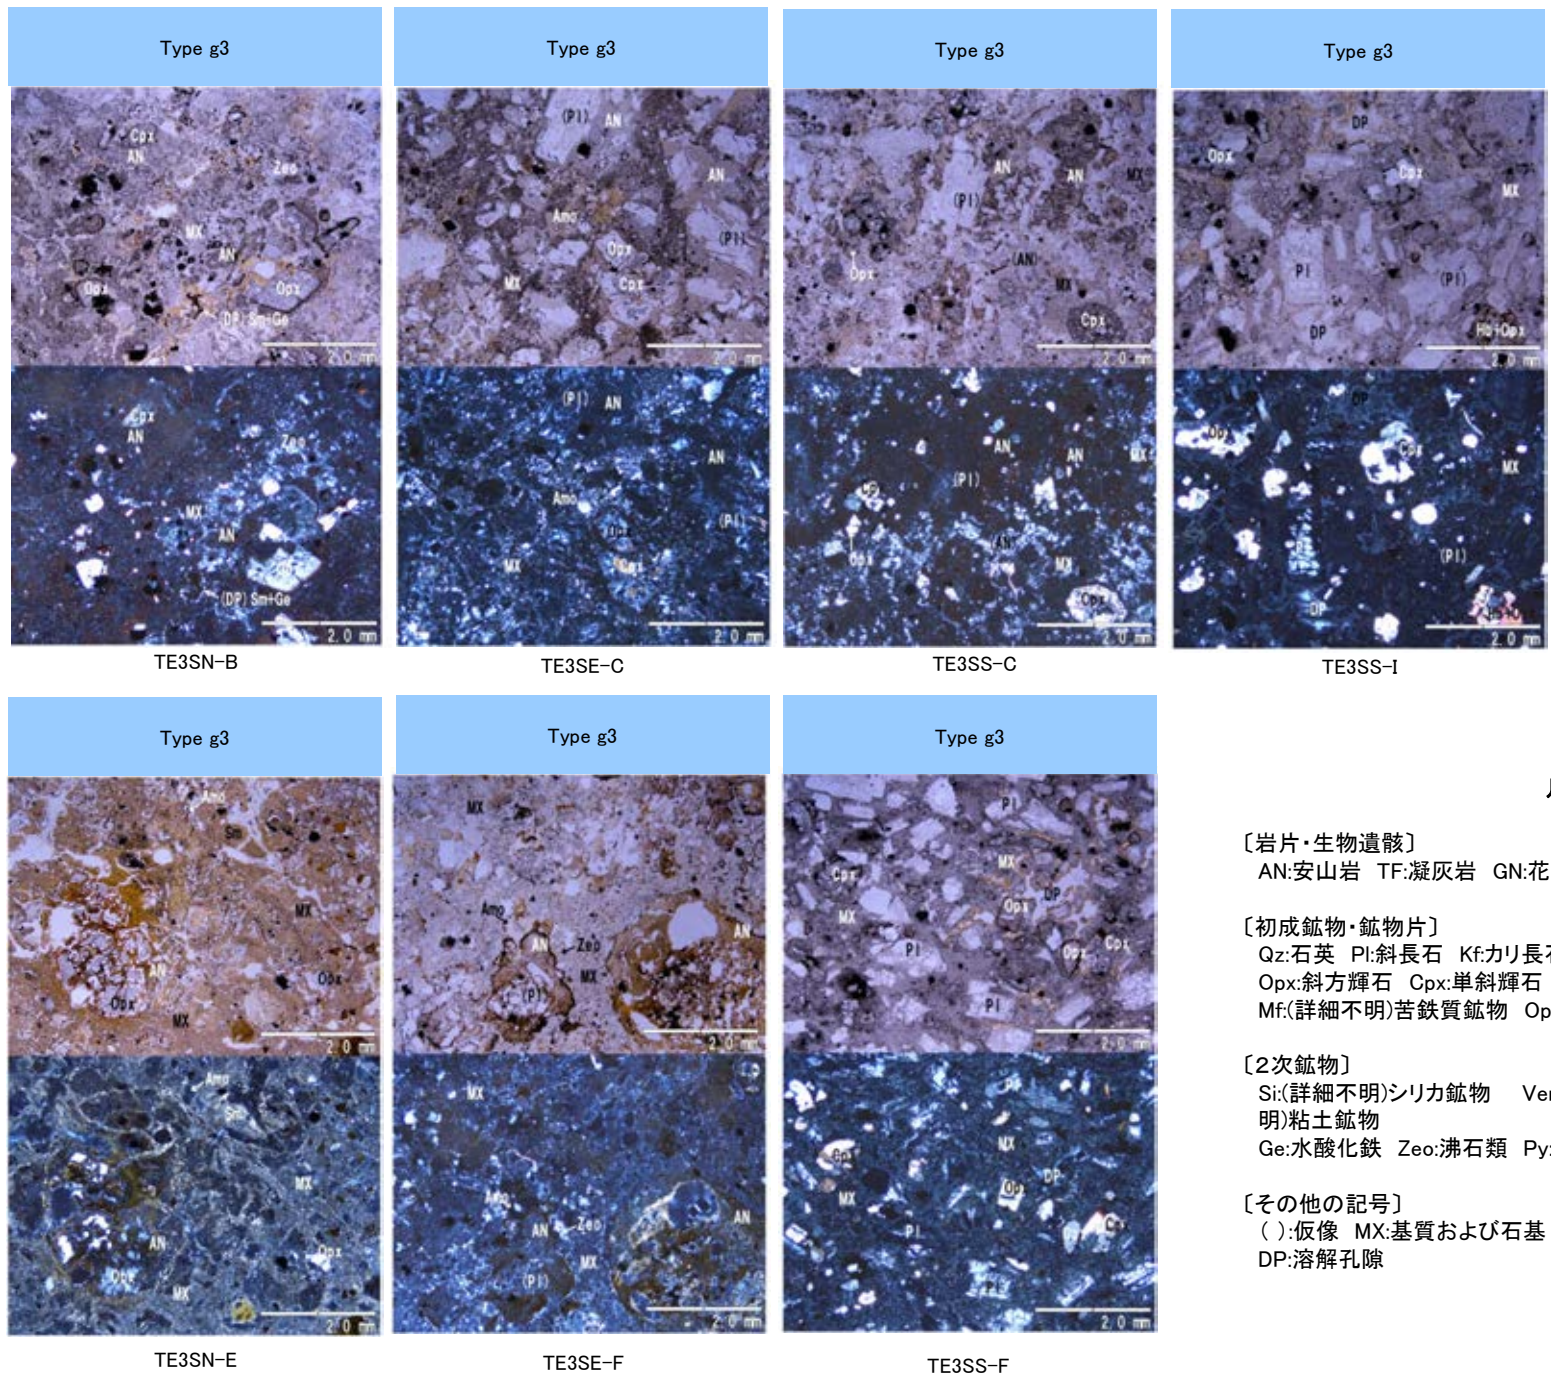
# No.3トレンチ ①薄片観察結果一覧(南側トレンチ)

北面		東面		南面		
堆積物 (Type t3-2)	Type t3-2	Type t3-2	Type t3-2	Type t3-2	Type t3-2	Type t3-2	Type t3-2
	TE3SN-A	TE3SN-C	TE3SE-A	TE3SE-D	TE3SS-A	TE3SS-D	TE3SS-G
堆積物 (Type t3-1)		Type t3-1	Type t3-1	Type t3-1	Type t3-1	Type t3-1	Type t3-1
		TE3SN-D	TE3SE-B	TE3SE-E	TE3SS-B	TE3SS-E	TE3SS-H
岩盤	Type g3	Type g3	Type g3	Type g3	Type g3	Type g3	Type g3
	TE3SN-B	TE3SN-E	TE3SE-C	TE3SE-F	TE3SS-C	TE3SS-F	TE3SS-I

※写真上は単ニコル、写真下は直交ニコル

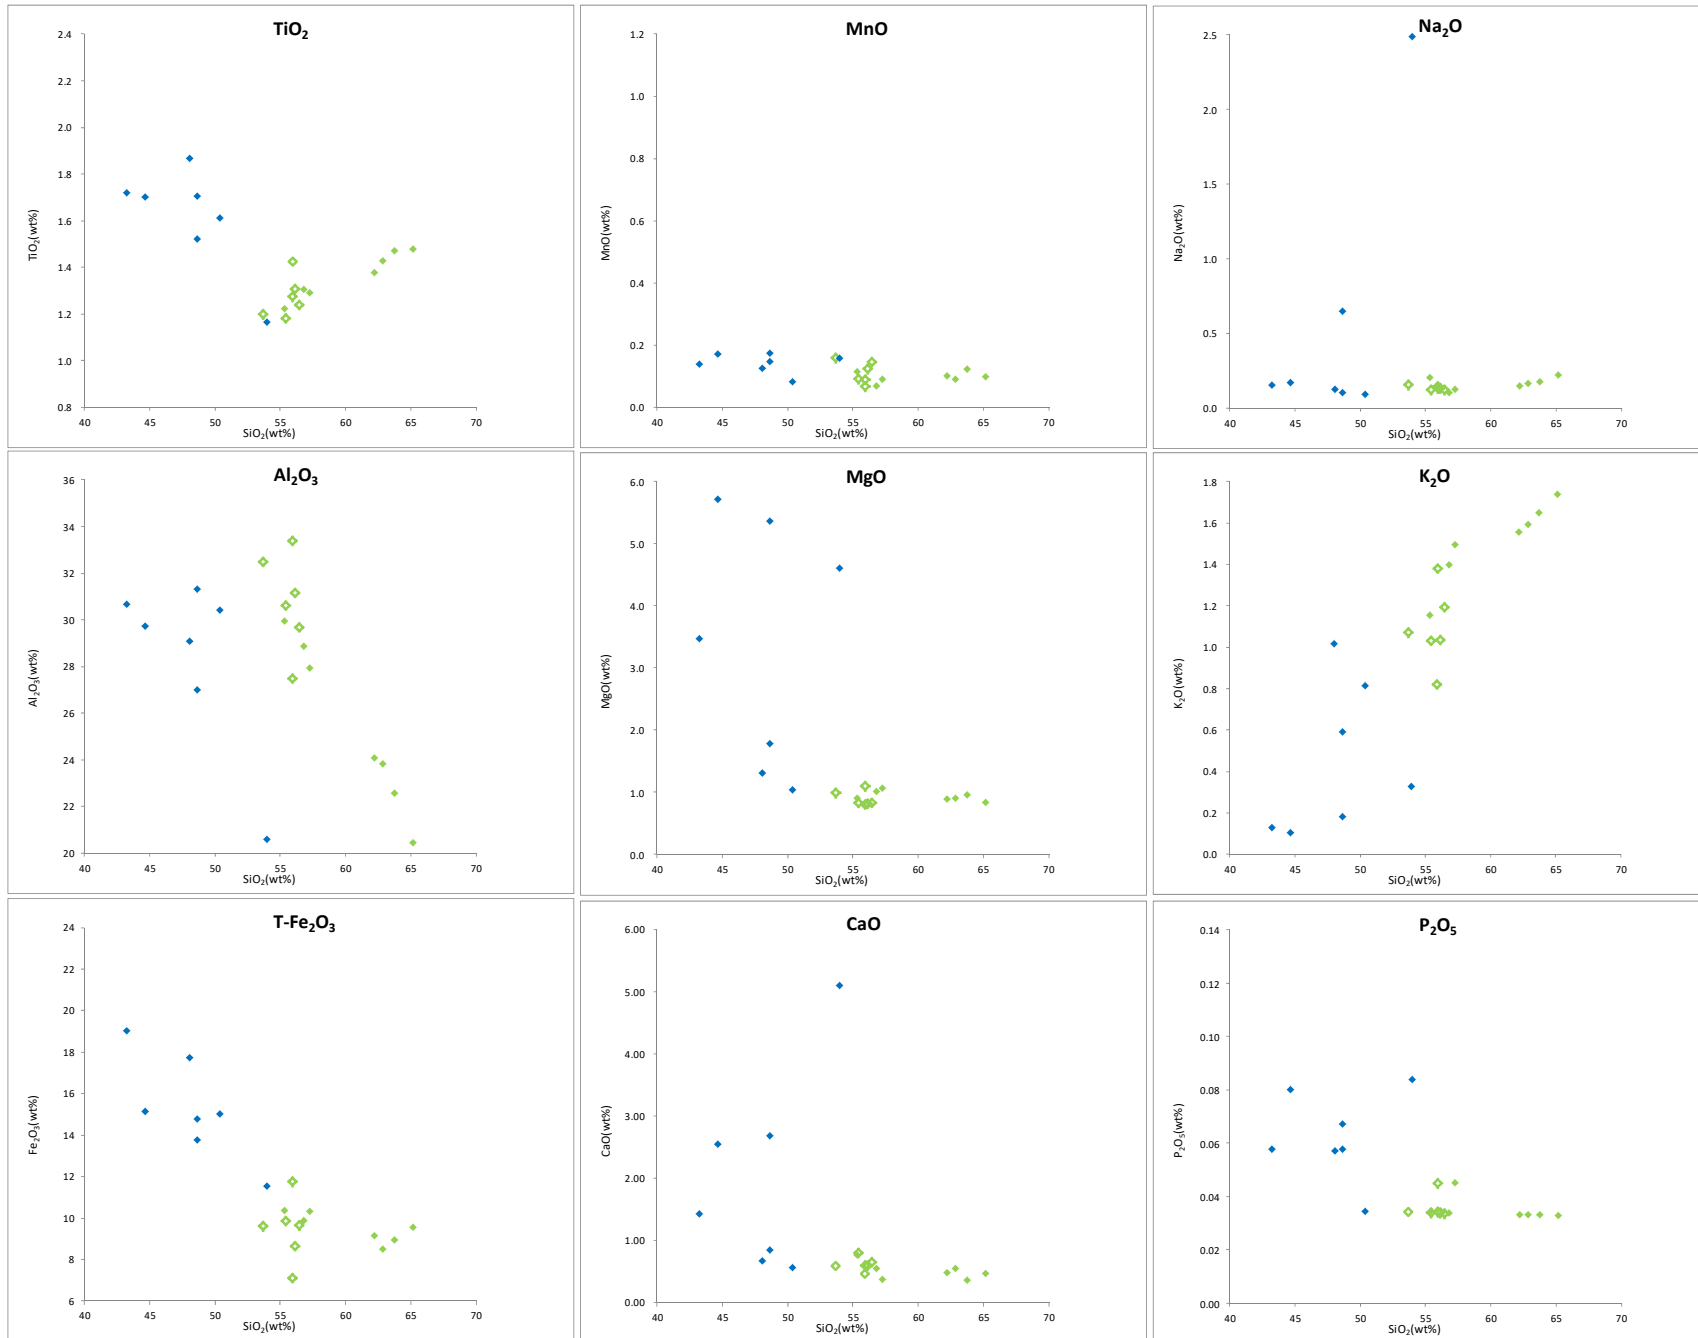
■XRF分析による主要化学組成を薄片観察結果と比較した。

- ◆ 堆積物 Type t3-2
- ◇ 堆積物 Type t3-1
- ◆ 岩盤 Type g3

主要化学組成を比較した結果、SiO<sub>2</sub>等の量比から薄片観察結果(岩盤と堆積物の区分)を支持する結果が得られた。

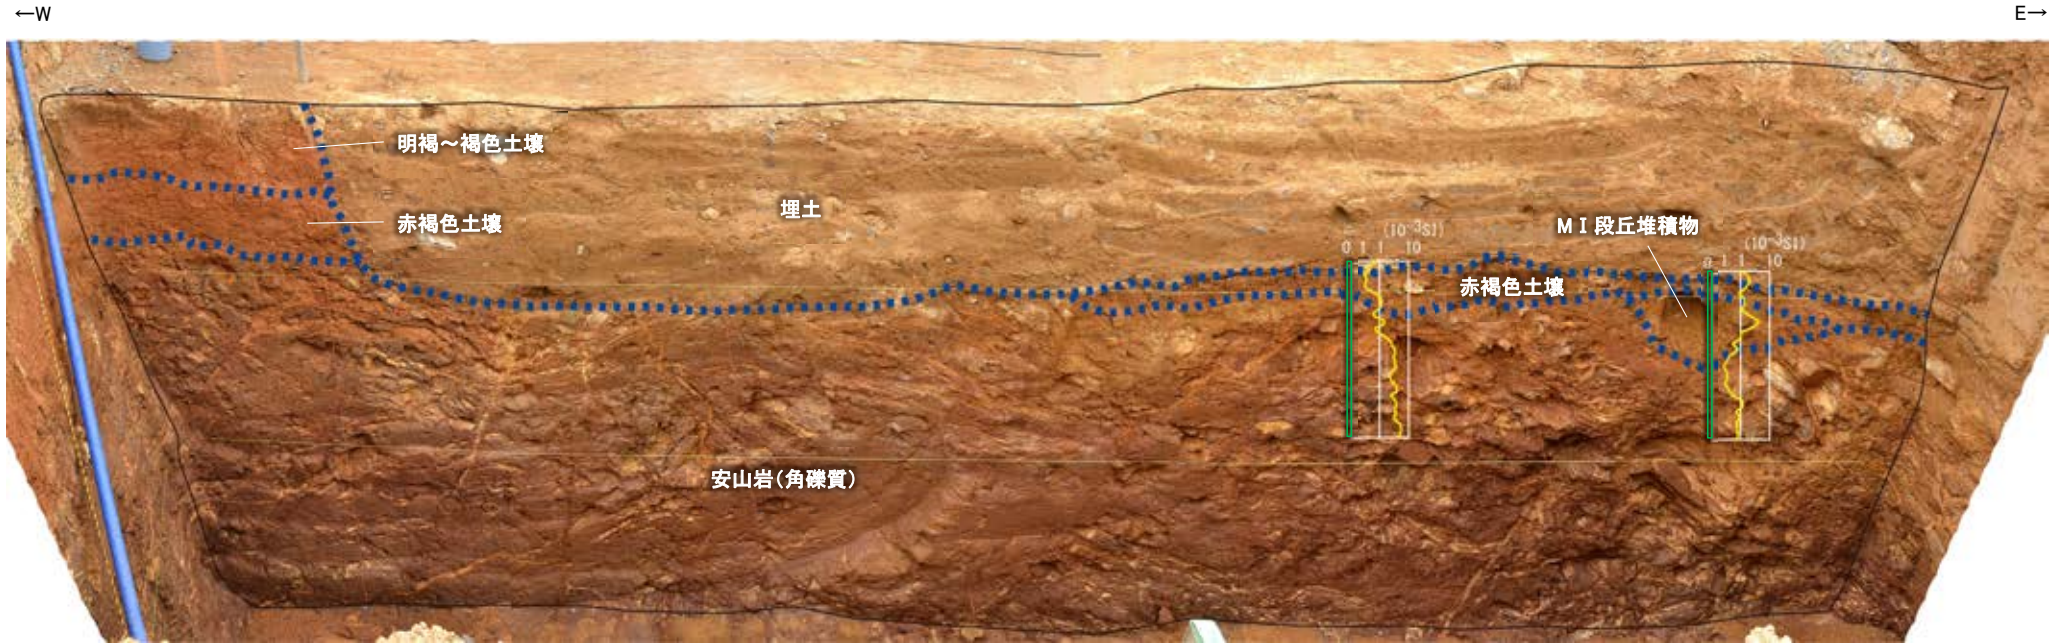
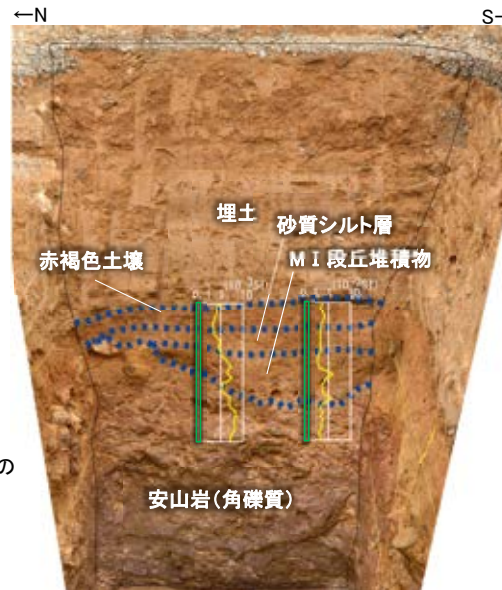
# No.3トレンチ ④帯磁率測定結果(南側トレンチ 北面, 東面)

■No.3南側トレンチの北面, 東面, 南面において帯磁率測定を実施し, 肉眼観察による岩盤と堆積物の境界と比較した。

北面

□ 帯磁率測定箇所

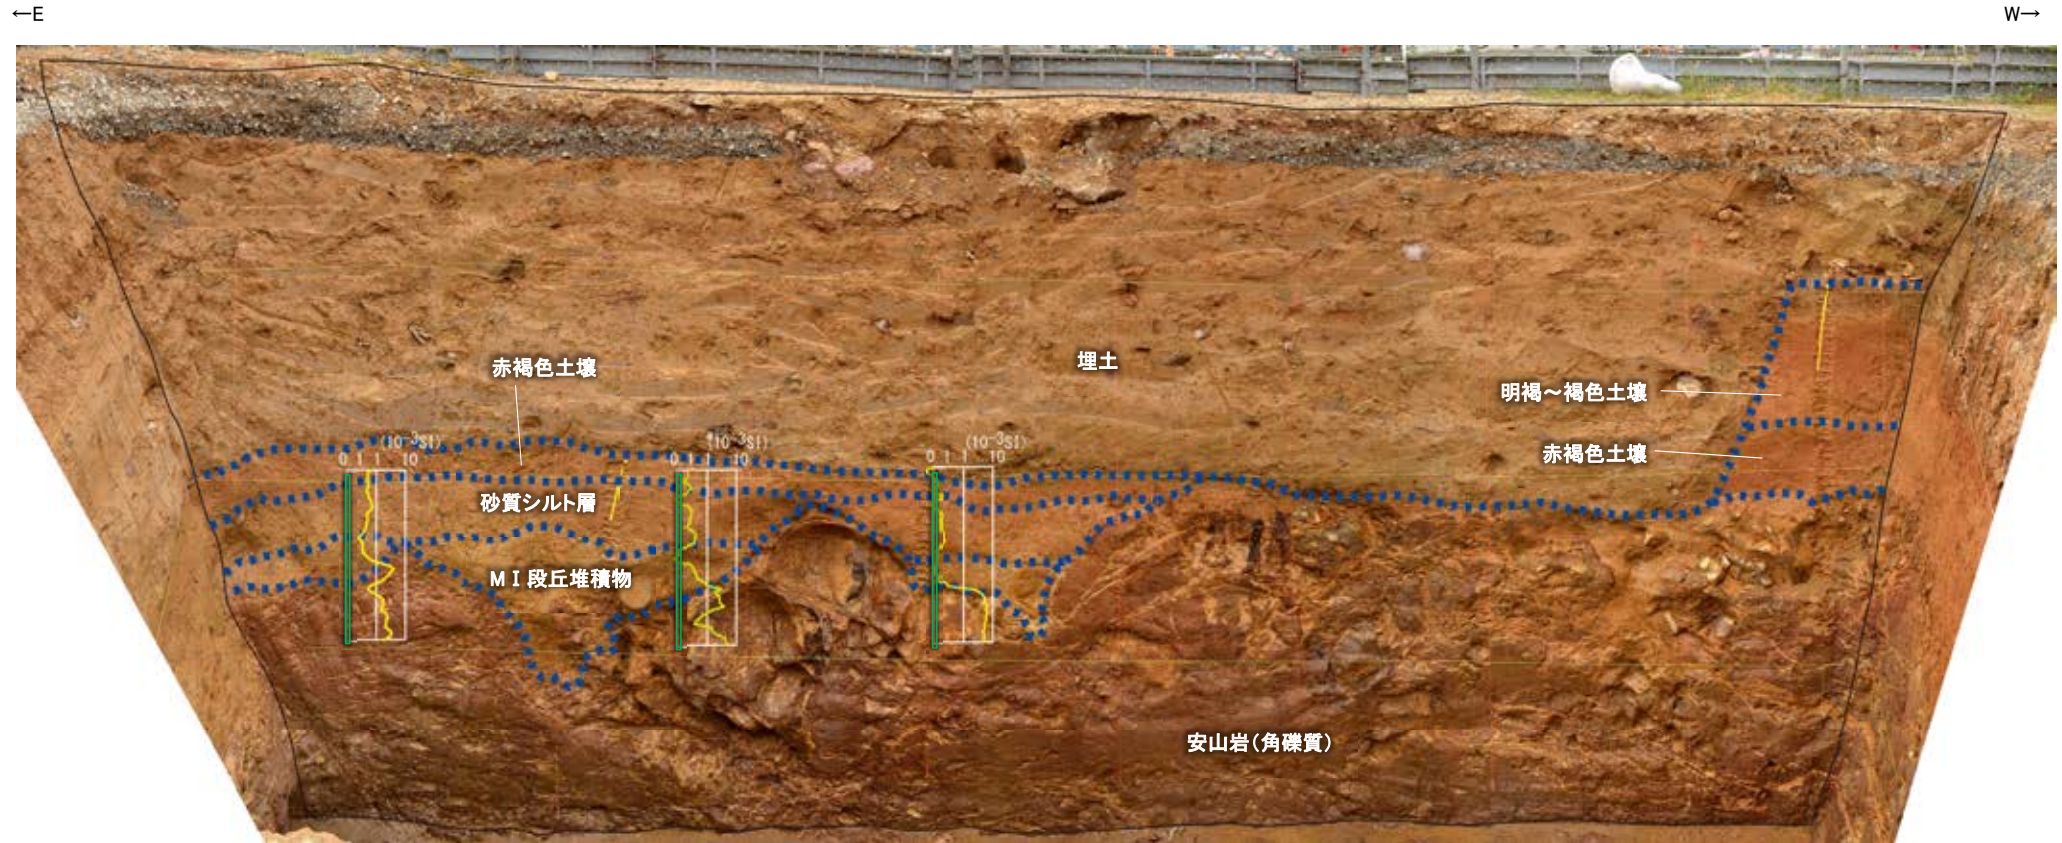
東面  
測定結果

- ・肉眼観察により相対的に新鮮な岩盤や礫と判断される箇所においては帯磁率が大きくなる。
- ・同一地層内でも帯磁率値が急変する箇所が認められる。

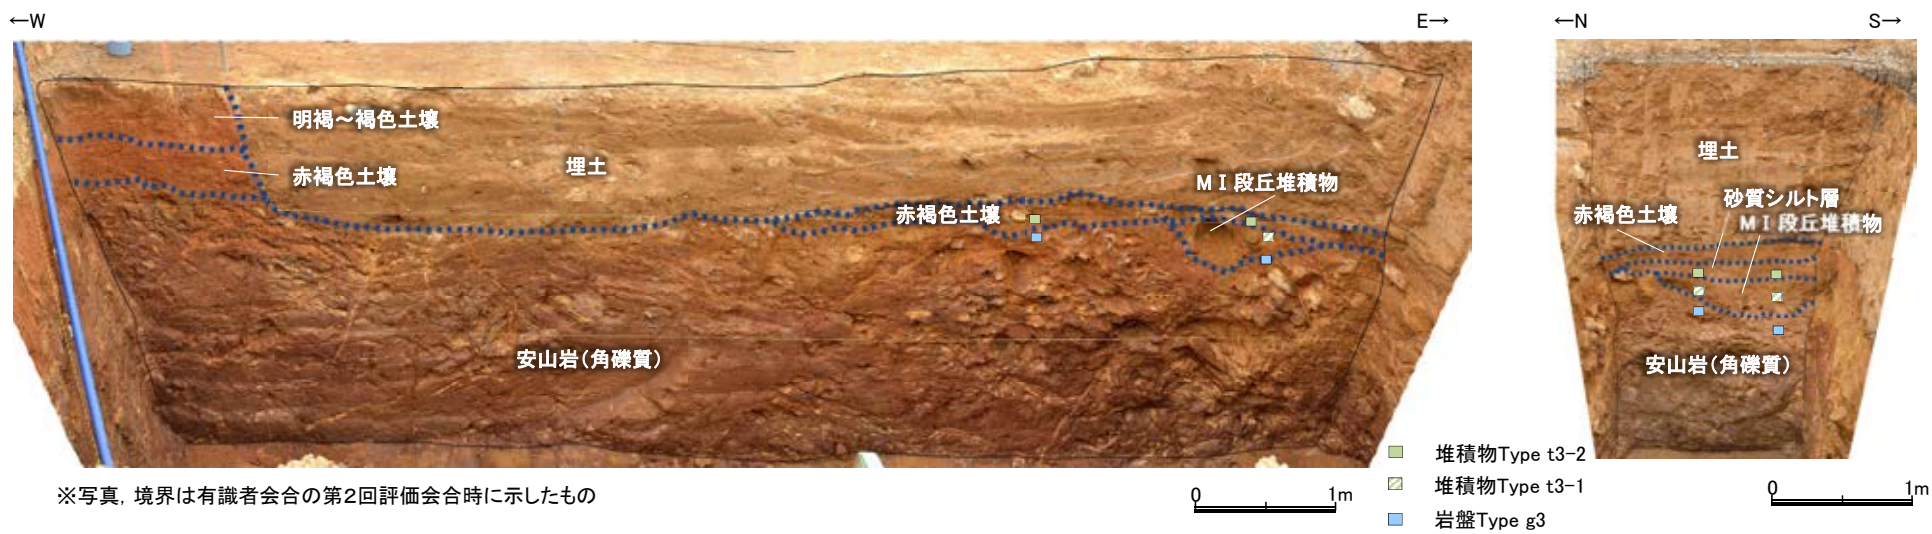
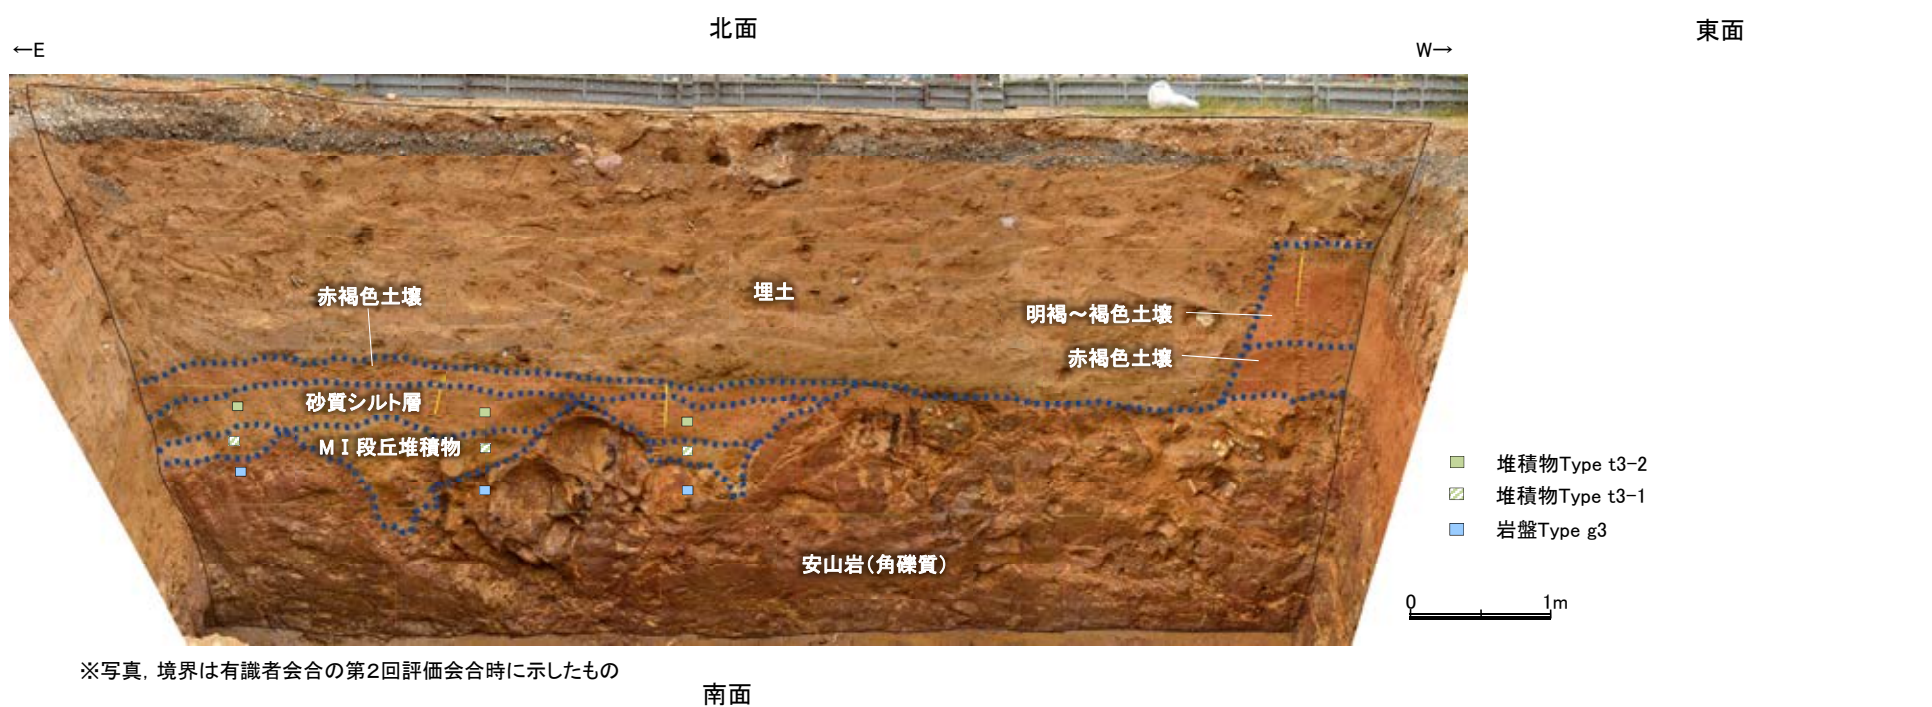
- ・肉眼観察により相対的に新鮮な岩盤や礫と判断される箇所においては帯磁率が大きくなる。
- ・同一地層内でも帯磁率値が急変する箇所が認められる。

・肉眼観察により相対的に新鮮な岩盤と判断される箇所においては、肉眼観察結果と概ね整合的な結果が得られた。

No.3南側トレンチにおいて、肉眼観察の結果を基本とし、各種分析による客観的かつ定量的なデータを整理することにより岩盤と堆積物の境界を判断すると、上図の通りとなる。

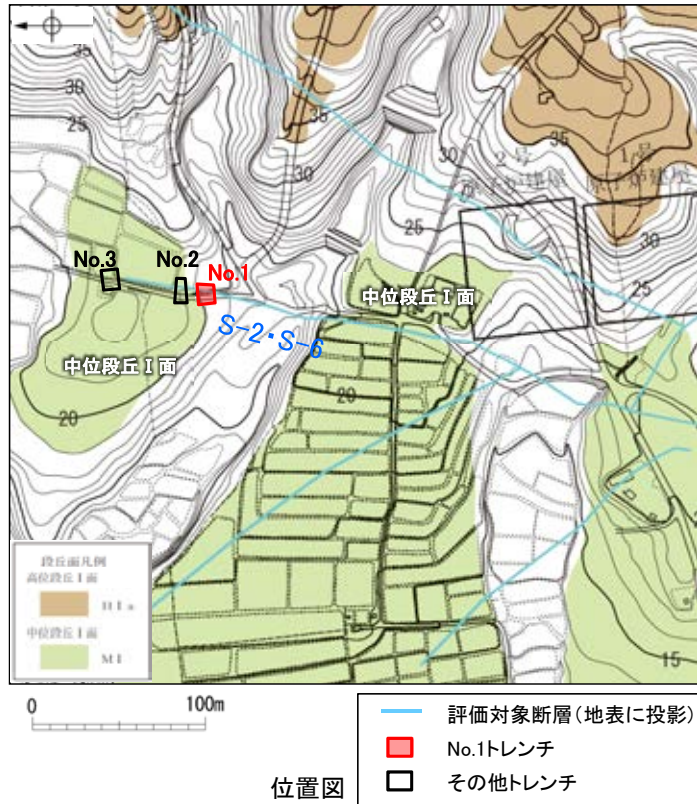
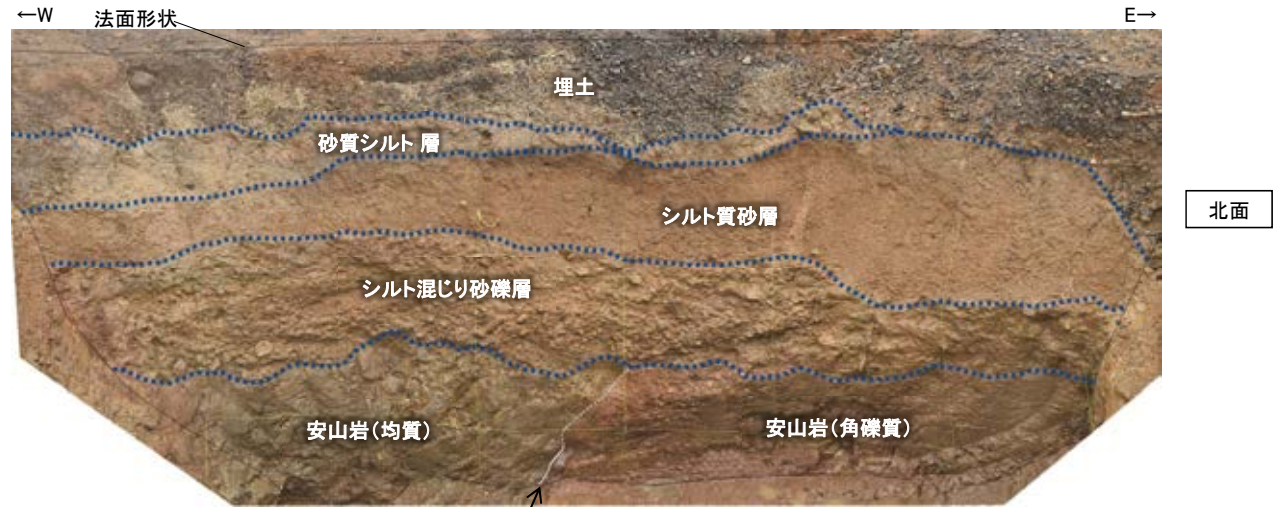
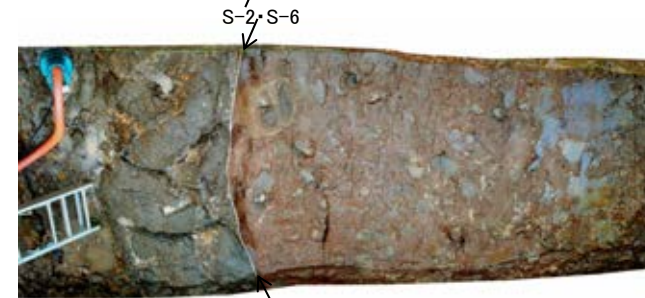
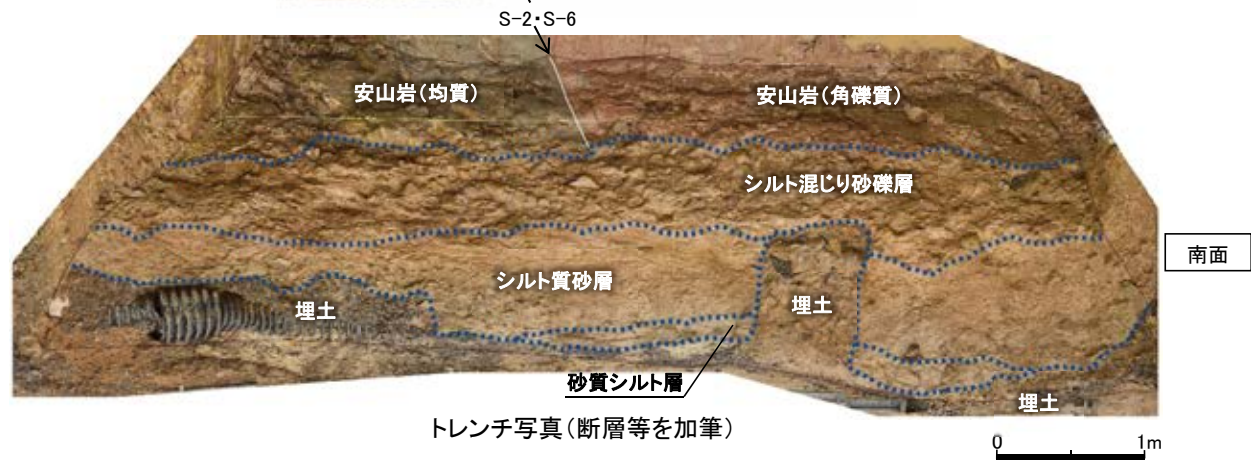
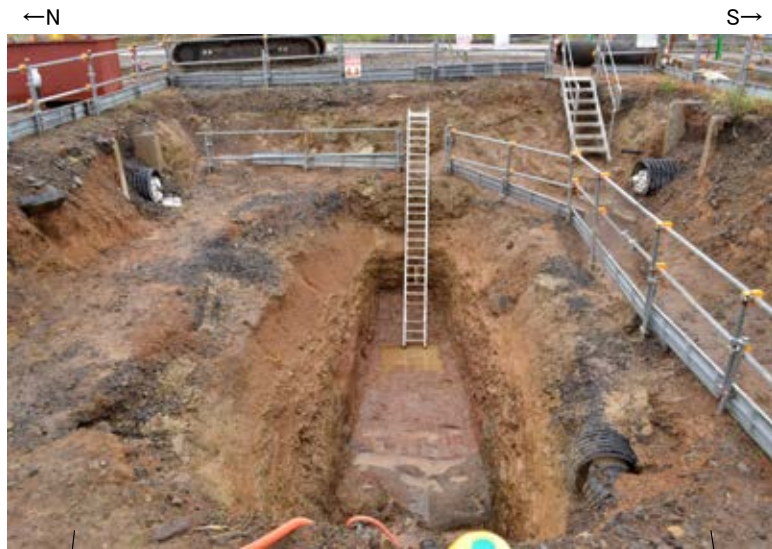
# No.1トレンチ ー全景写真ー

トレンチ写真(断層等を加筆)

- No.1トレンチにおいて、幅1～15cmの固結した破碎部及び幅フィルム状～3mmの粘土状破碎部からなるS-2・S-6を確認。
- 岩盤の安山岩(均質)及び安山岩(角礫質)の上位には、下位からシルト混じり砂礫層、シルト質砂礫、砂質シルト層が分布する。
- 火山灰分析結果を踏まえると、岩盤直上のシルト混じり砂礫層は、AT降灰時期(2.8万～3万年前)以降の堆積物であると判断される。
- S-2・S-6は岩盤直上のシルト混じり砂礫層に変位・変形を与えていない。

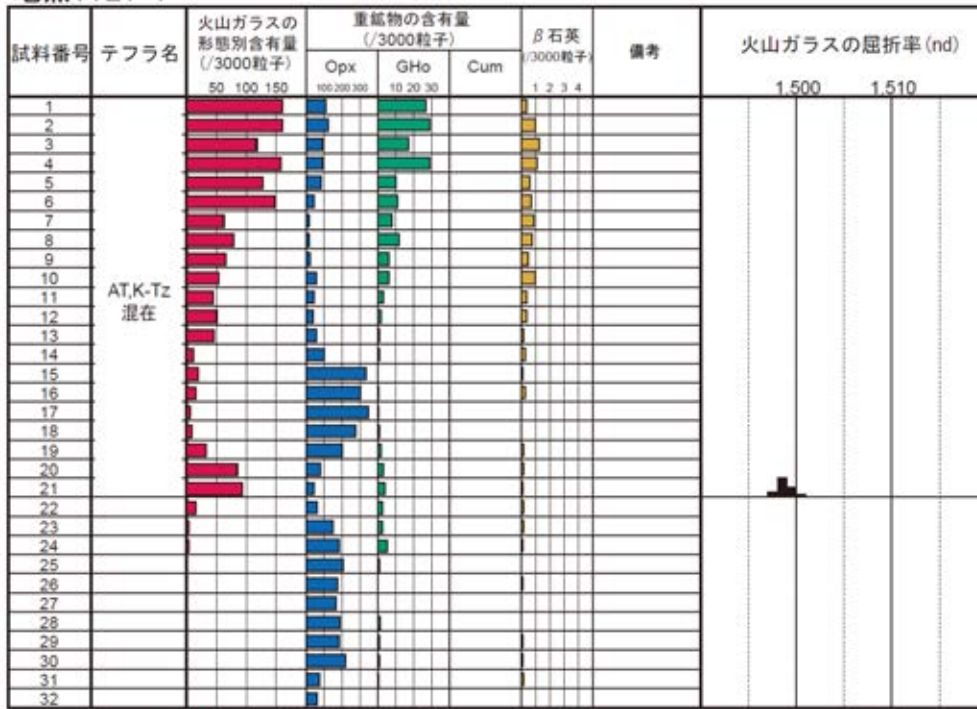
地点: TE1-1

### 【No.1トレンチ 火山灰分析結果】

試料は5cm間隔

- バブルウォール (Bw) タイプ
- バミス (Pm) タイプ
- 低発泡 (L) タイプ
- Opx:斜方輝石
- GHo:緑色普通角閃石
- Cum:カミングトン閃石

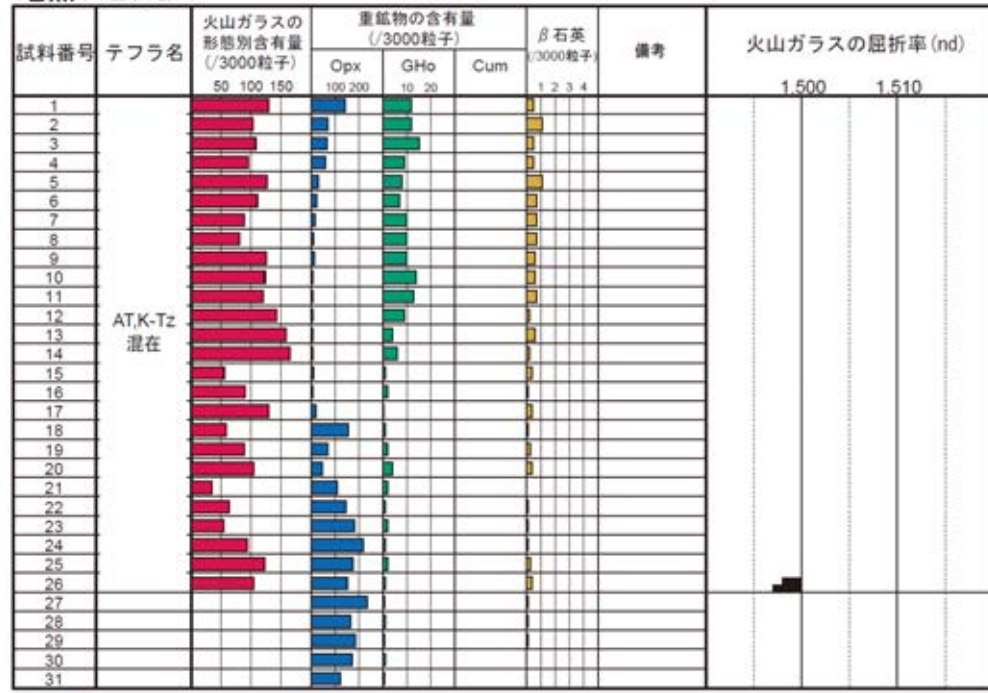
地点: TE1-2

試料は5cm間隔

- バブルウォール (Bw) タイプ
- 低発泡 (L) タイプ
- Opx:斜方輝石
- GHo:緑色普通角閃石
- Cum:カミングトン閃石
