# 志賀原子力発電所2号炉 敷地の地質・地質構造について

参考資料

2023年1月11日  
北陸電力株式会社

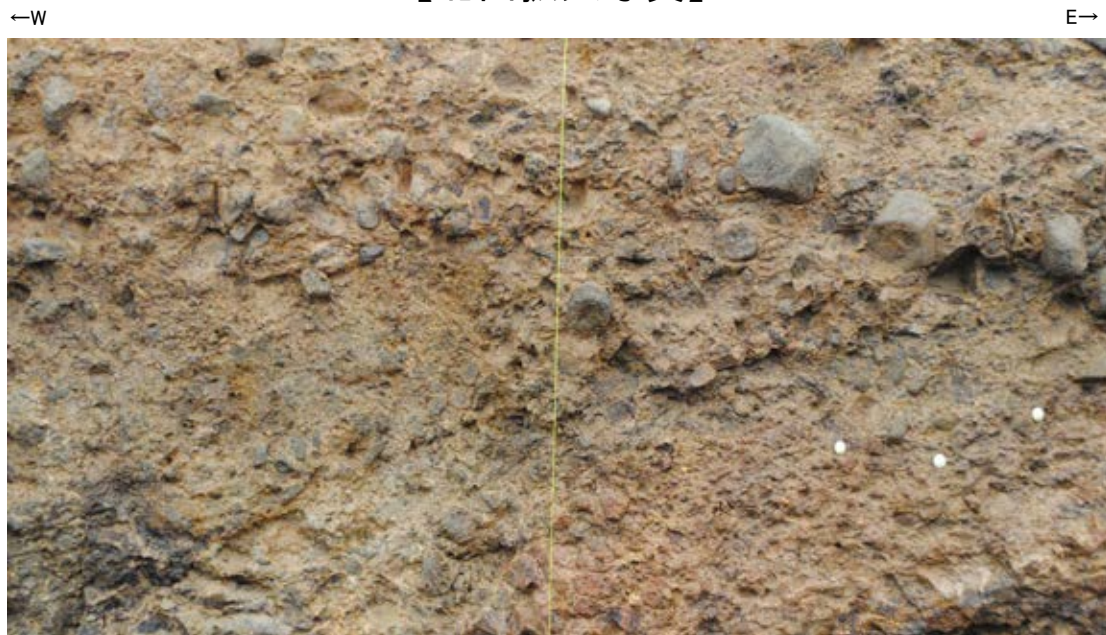
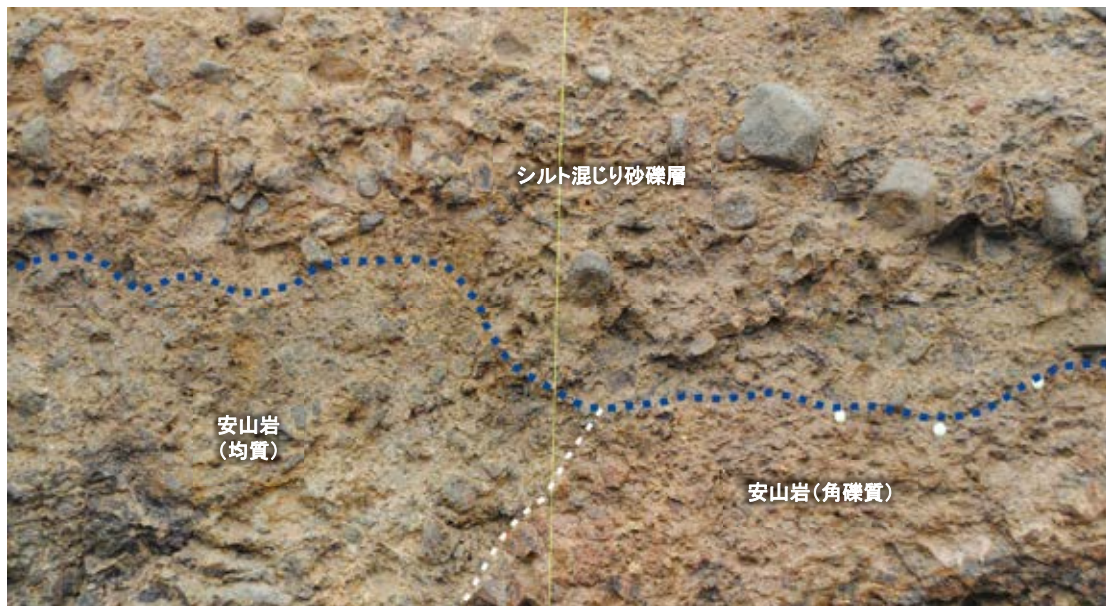
北面調査箇所 拡大写真

..... 岩盤上面  
- - - - 不明瞭な主せん断面

・岩盤直上を覆うシルト混じり砂礫層基底には、段差は認められない。  
・S-2・S-6直上のシルト混じり砂礫層中には、せん断面は認められない。

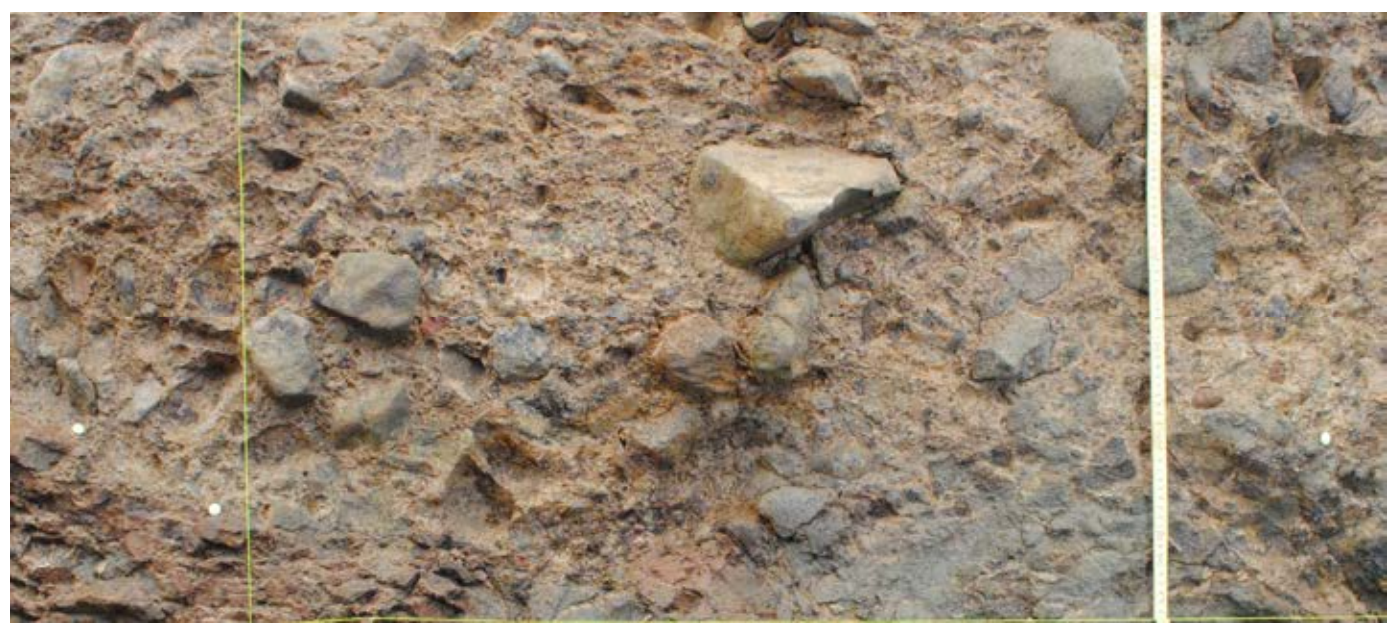
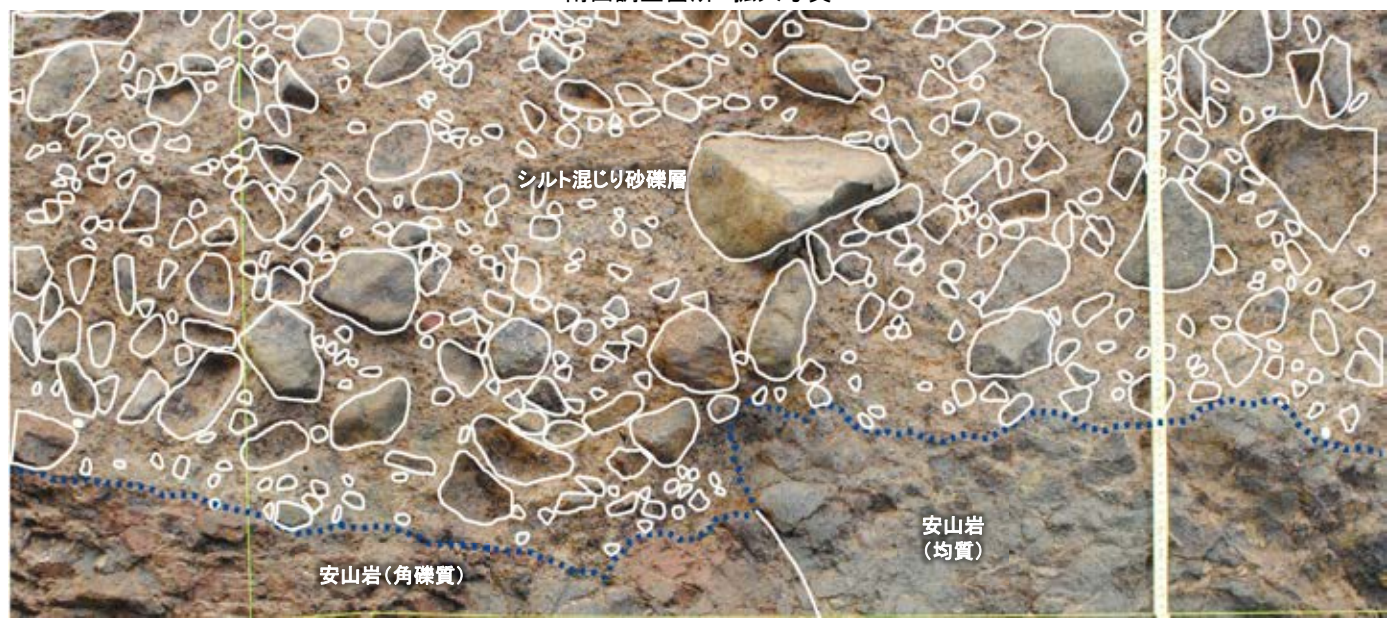
南面調査箇所 拡大写真

- 礫
- 岩盤上面
- 主せん断面

・岩盤直上を覆うシルト混じり砂礫層基底には段差が認められるものの、礫の定向配列は認められない。  
 ・S-2・S-6直上のシルト混じり砂礫層中には、せん断面は認められない。  
 ・S-2・S-6上部に認められる段差を断層運動に伴う段差として考えた場合、相対的に東落ちとなるものの、S-2・S-6の北方延長である北面では東落ちの段差形状は認められない\*。

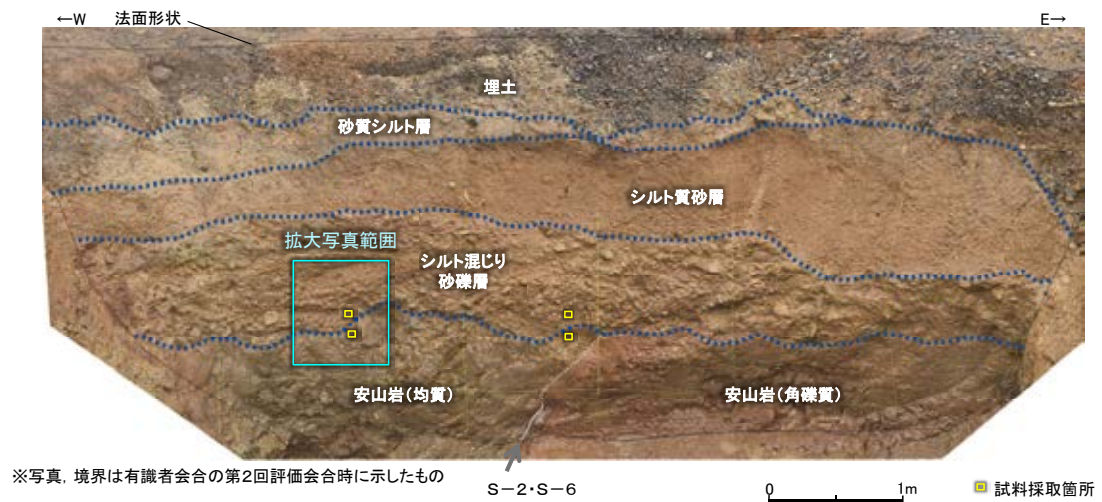
調査位置図(No.1トレンチ 北面)

■No.1トレンチの北面、南面において、岩盤と堆積物の境界について、試料採取前に肉眼観察を行い、その結果を基に薄片観察、XRD分析、XRF分析の試料採取箇所を決定した。以下に、北面、南面の試料採取箇所を示す。

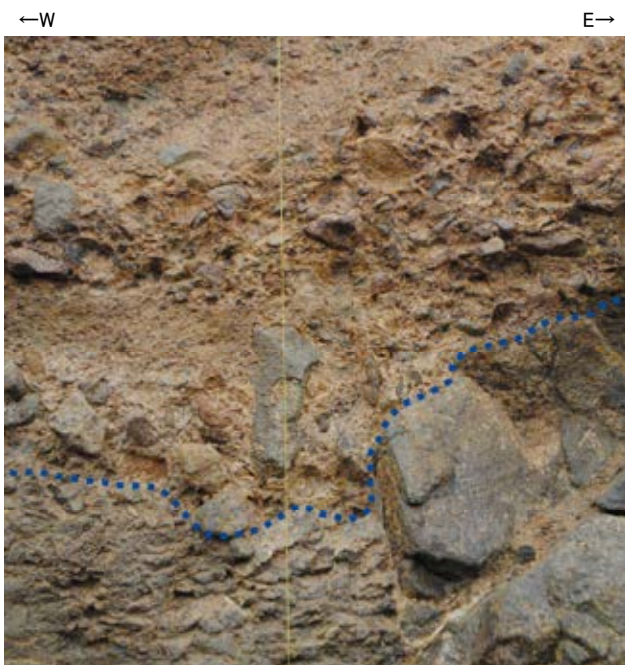
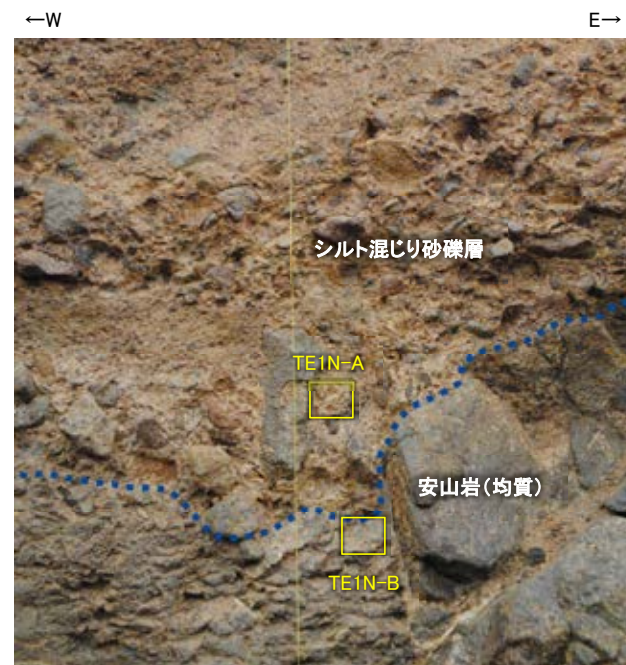
拡大写真

※TE1N-A, BはXRD, XRF分析のみ実施

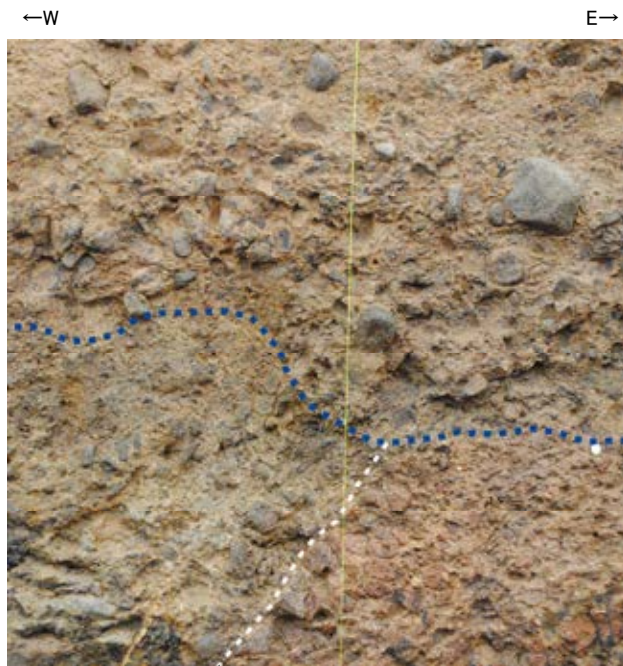
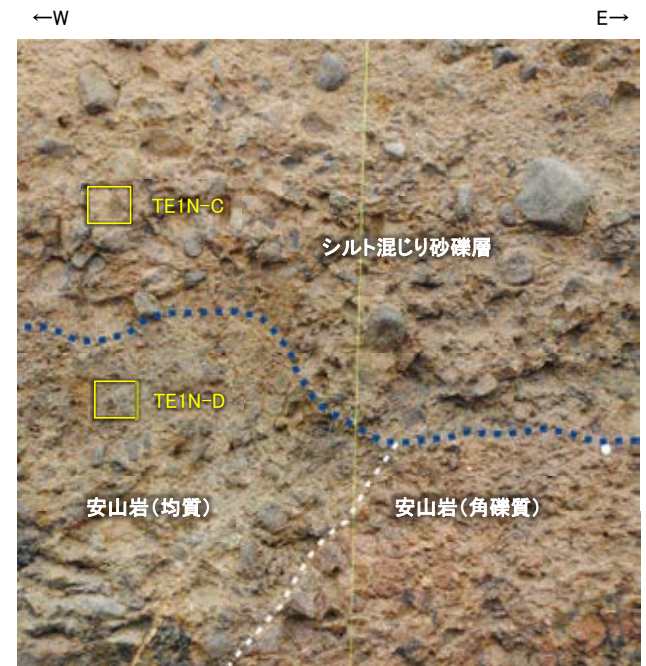
拡大写真(試料採取位置等を加筆)

# No.1トレンチ 試料採取位置(北面中央)

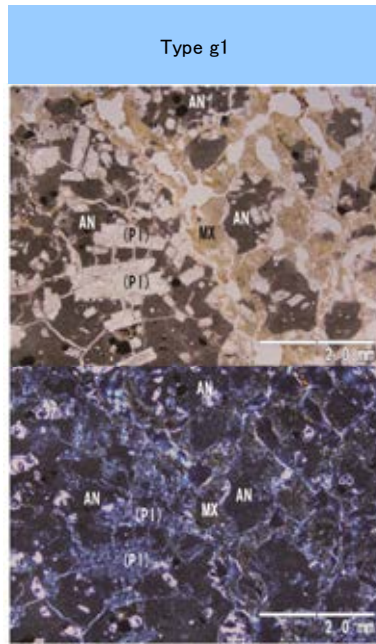
## (No.1トレンチ Type g1)

・薄片観察の結果, 岩盤と堆積物に区分される。

※写真上は単ニコル, 写真下は直交ニコル。

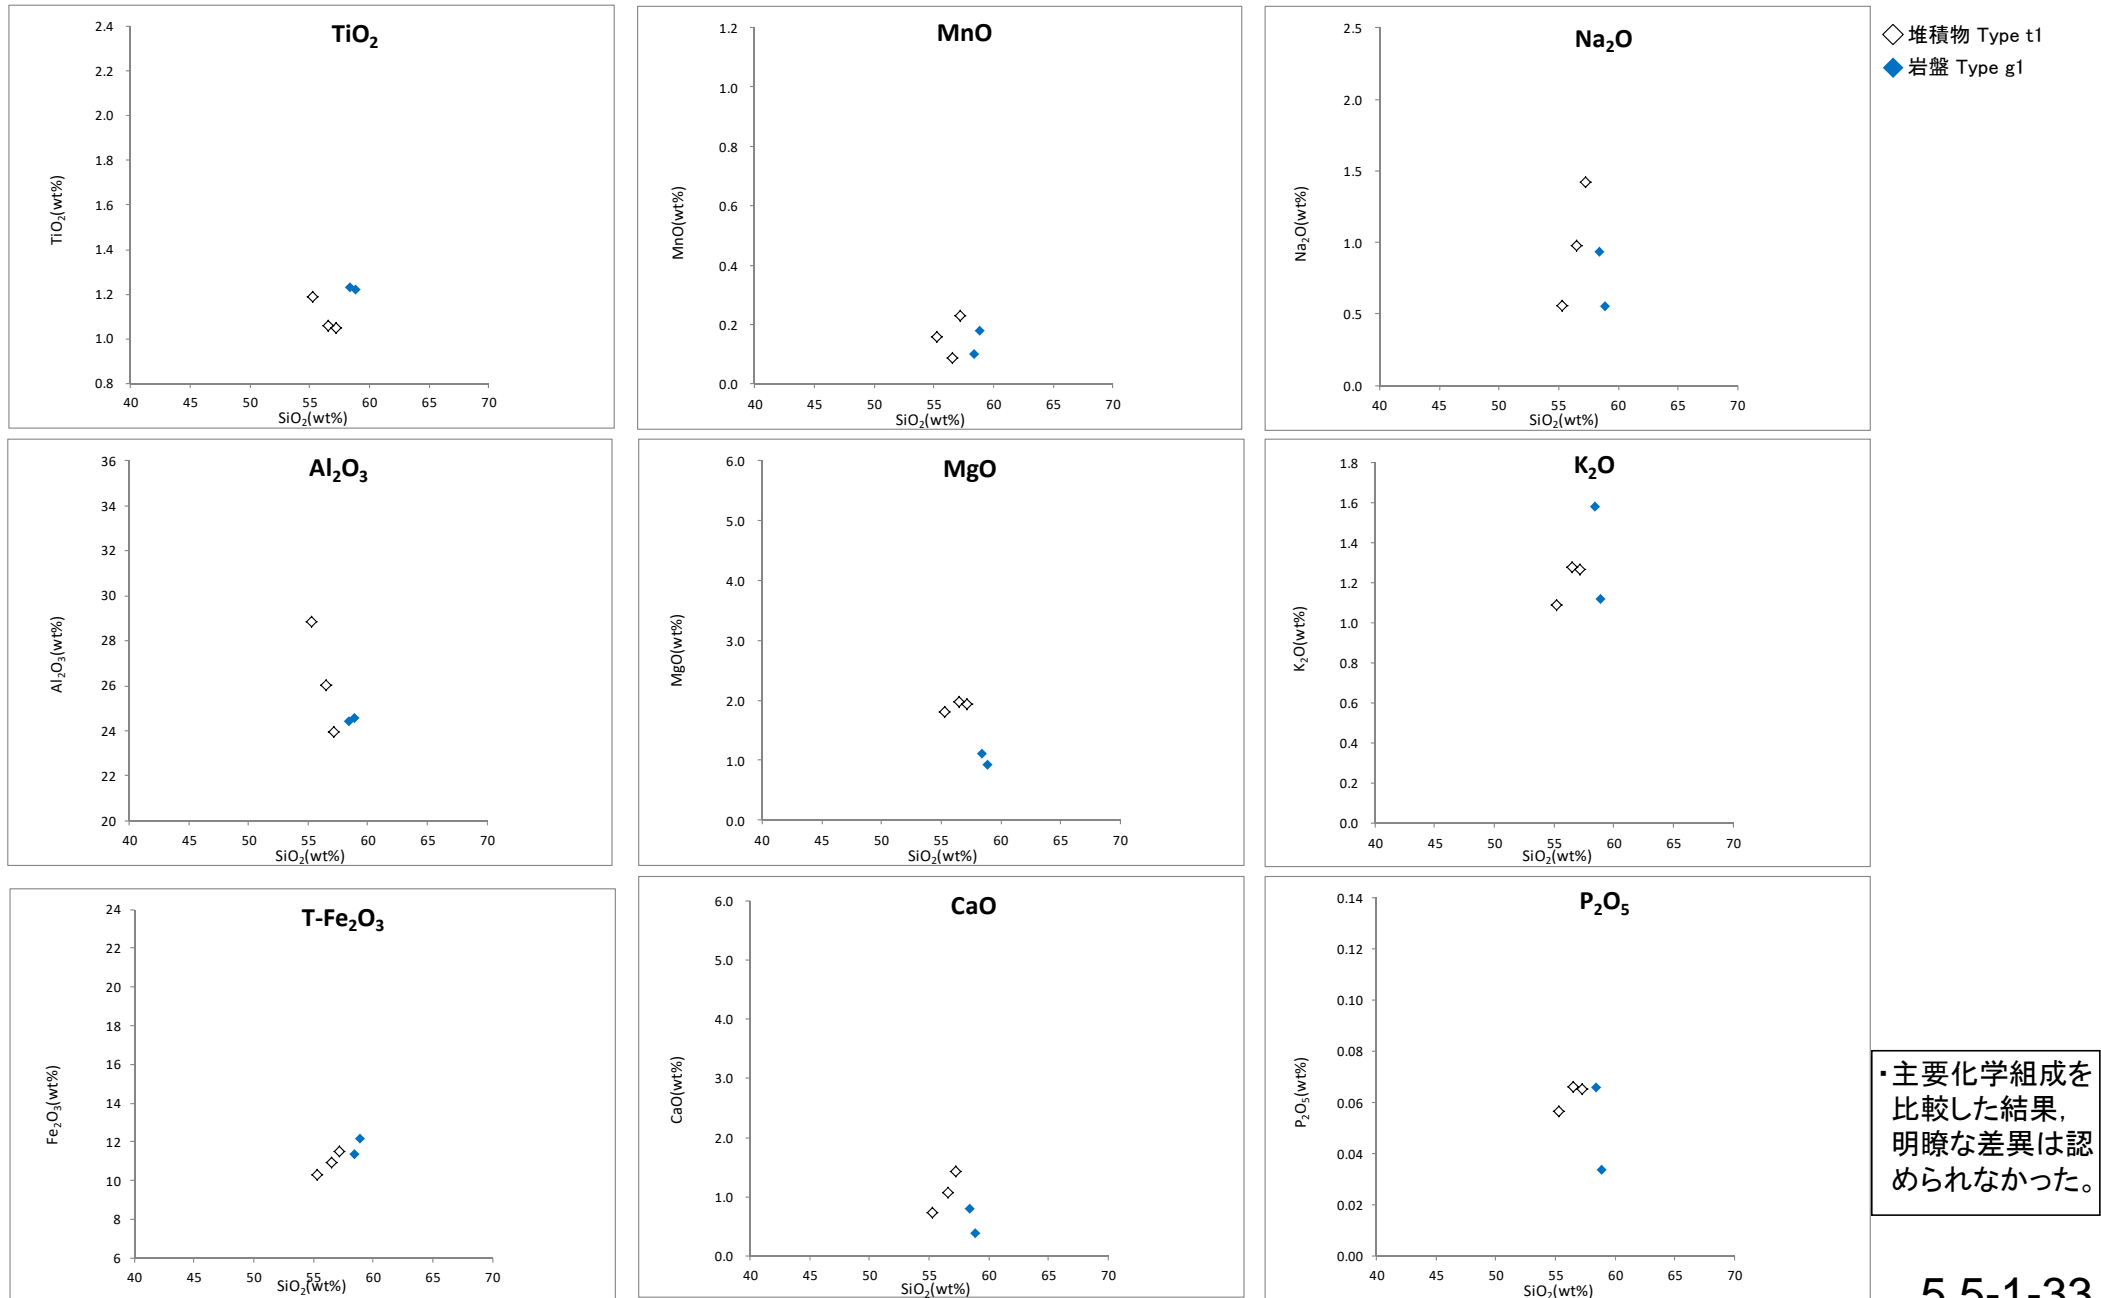
主要化学組成 (lg.Loss規格化後)

■XRF分析による主要化学組成を薄片観察結果と比較した。

※TE1N-A, TE1N-Bは岩盤境界が明瞭で薄片観察は実施していないため、周辺のTE1N-C, TE1N-Dで得られた薄片観察結果を基に薄片区分を推定

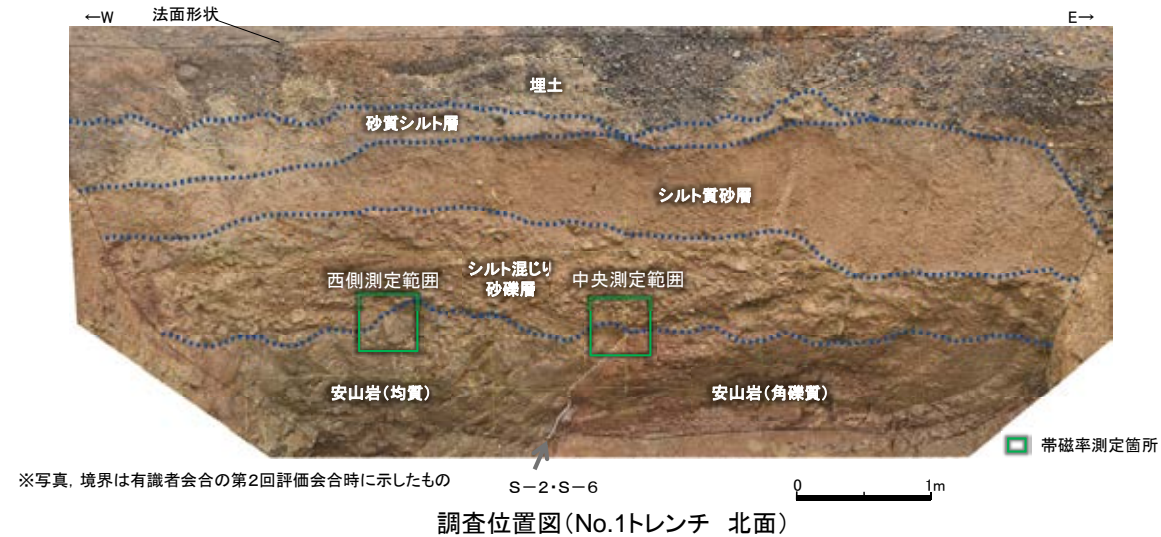
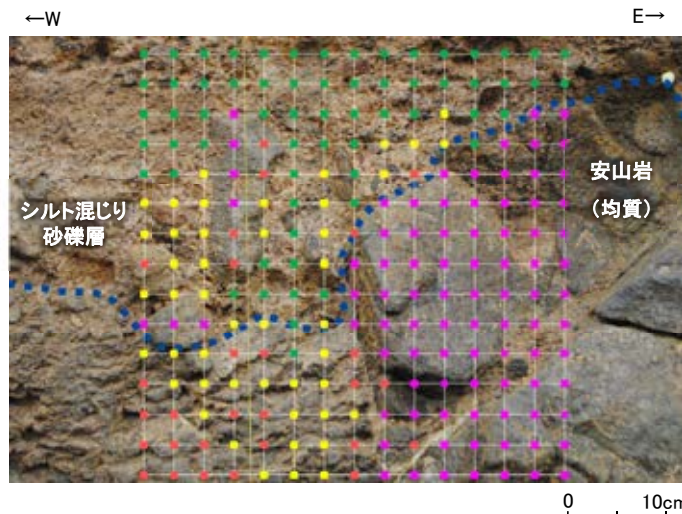
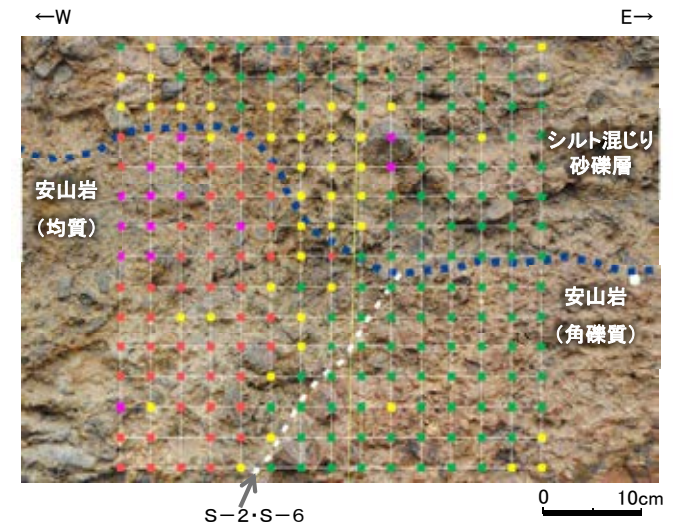
■No.1トレンチの北面、南面において帯磁率測定を実施し、肉眼観察による岩盤と堆積物の境界と比較した。

- 帯磁率凡例
- 0以上、2未満 ( $10^{-3}SI$ )
  - 2以上、4未満 ( $10^{-3}SI$ )
  - 4以上、6未満 ( $10^{-3}SI$ )
  - 6以上、8未満 ( $10^{-3}SI$ )
  - 8以上 ( $10^{-3}SI$ )

・肉眼観察により相対的に新鮮な岩盤や礫と判断される箇所においては帯磁率が大きくなる。

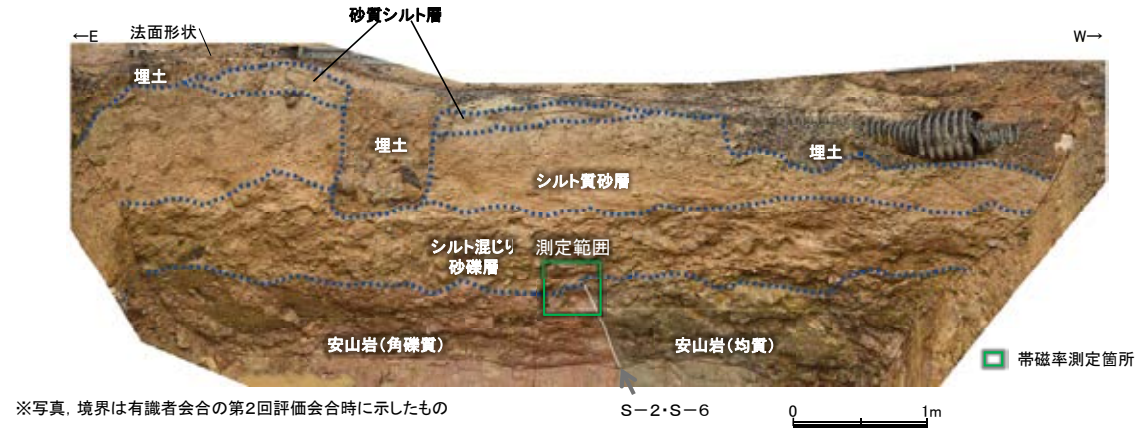
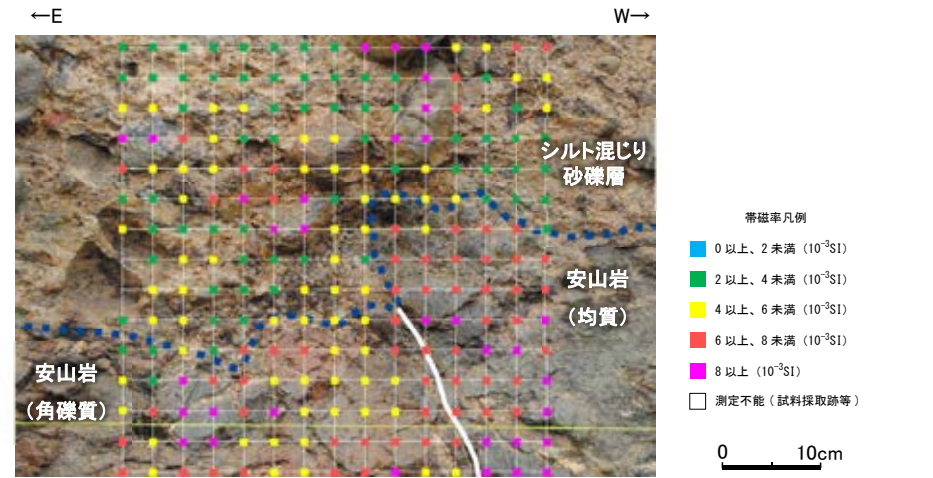
測定結果

・肉眼観察により相対的に新鮮な岩盤や礫と判断される箇所においては帯磁率が大きくなる。

・肉眼観察により相対的に新鮮な岩盤と判断される箇所においては、肉眼観察結果と概ね整合的な結果が得られた。

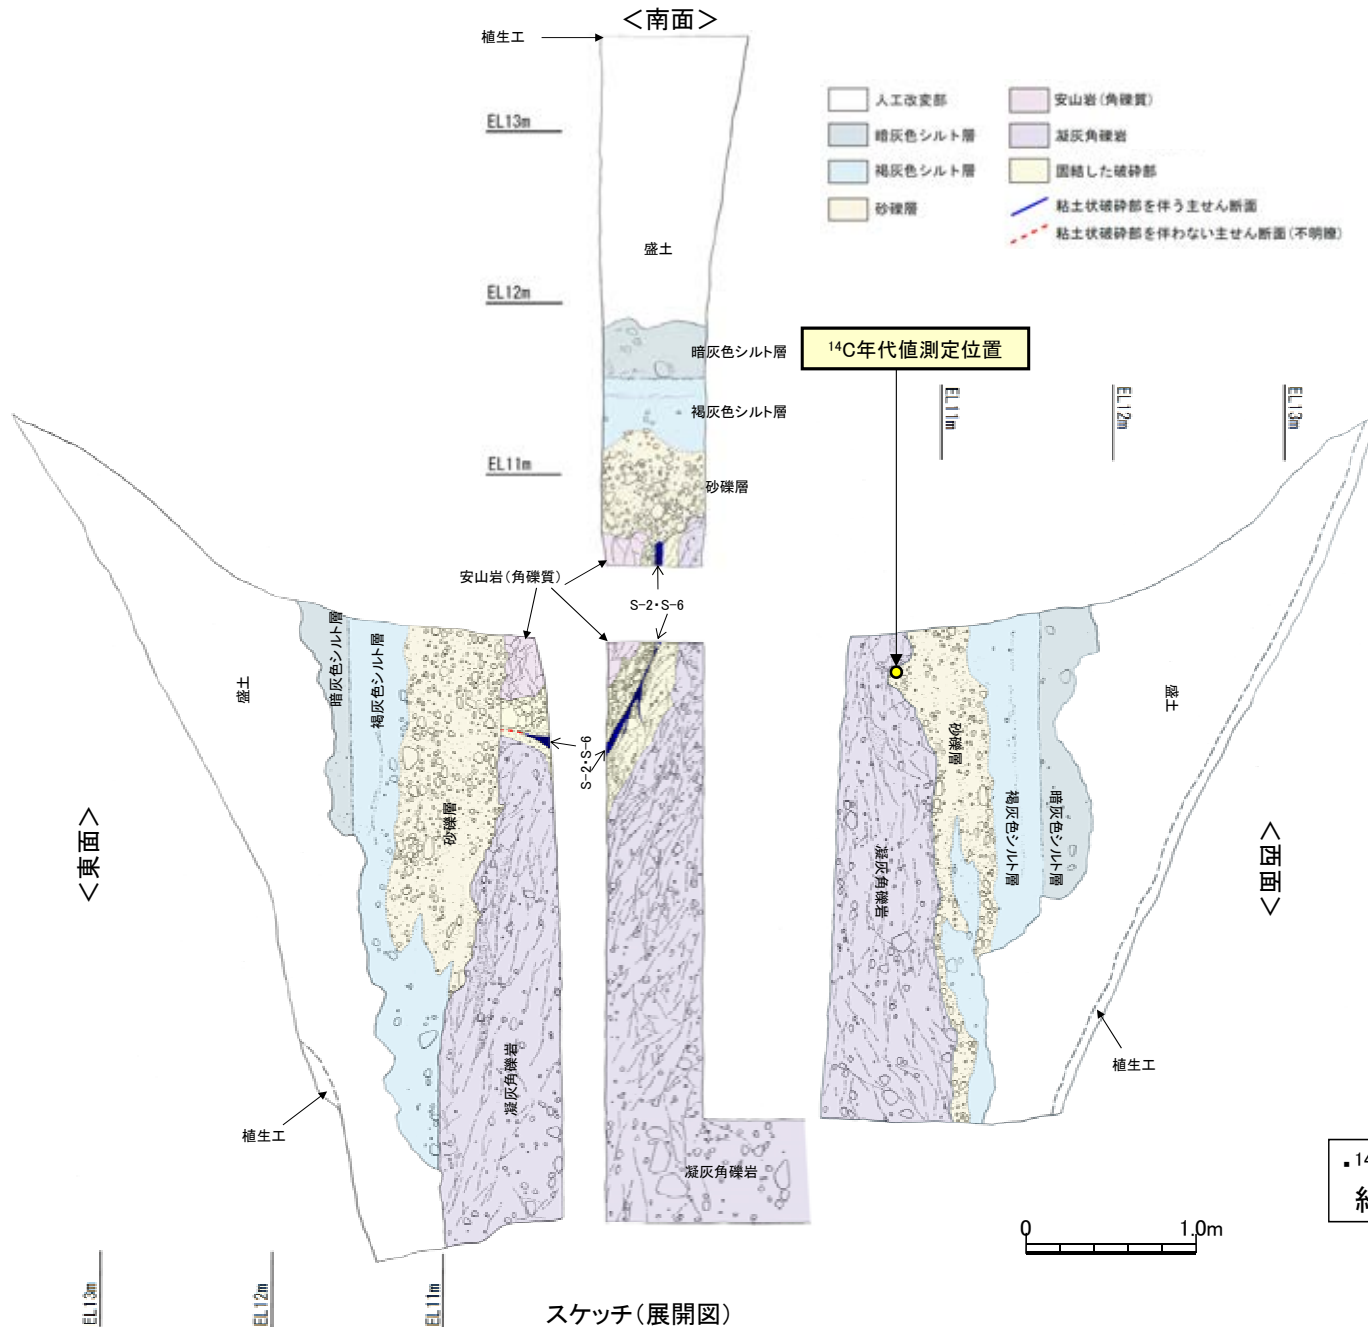
**【露頭観察結果】**

- ・ 南東側の安山岩(角礫質)と北西側の凝灰角礫岩の境界に位置する。
- ・ 走向・傾斜N12° E/70° NW(走向は真北基準)で、幅15~25cmの固結した破砕部及び幅フィルム状~5cmの灰色~灰白色を呈する粘土状破砕部からなる。

- 事務本館前トレンチにおいて、幅15～25cmの固結した破碎部及び幅フィルム状～5cmの粘土状破碎部からなるS-2・S-6を確認。
- 岩盤の凝灰角礫岩及び安山岩(角礫質)の上位には、下位から砂礫層、褐灰色シルト層、暗灰色シルト層が分布する。
- <sup>14</sup>C年代値を踏まえると、岩盤直上の砂礫層は、約6千年前の堆積物であると判断される。
- S-2・S-6は岩盤直上の砂礫層に変位・変形を与えていない。

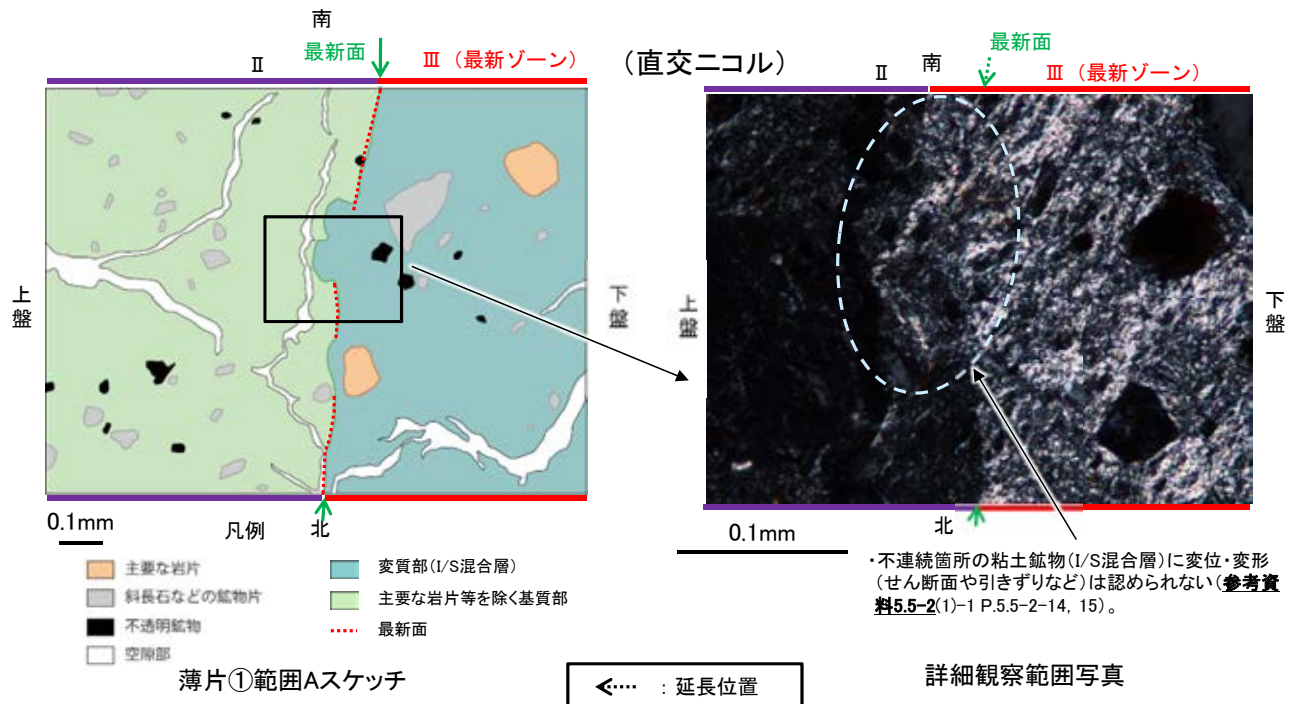
薄片①範囲Aスケッチ

○薄片①の範囲A, Bにおいて、粘土鉱物(I/S混合層)が最新面付近に分布し、最新面が不連続になっており、不連続箇所の粘土鉱物(I/S混合層)に変位・変形は認められないものの、再観察の結果、粘土鉱物(I/S混合層)が最新面を明瞭に横断していないと判断した(参考資料5.5-2(1)-1 P.5.5-2-14~18)。

○粘土鉱物(I/S混合層)が最新面付近に分布し、最新面が不連続になるものの、粘土鉱物(I/S混合層)が最新面を明瞭に横断しておらず、粘土鉱物(I/S混合層)と最新面との切り合い関係は不明確である。

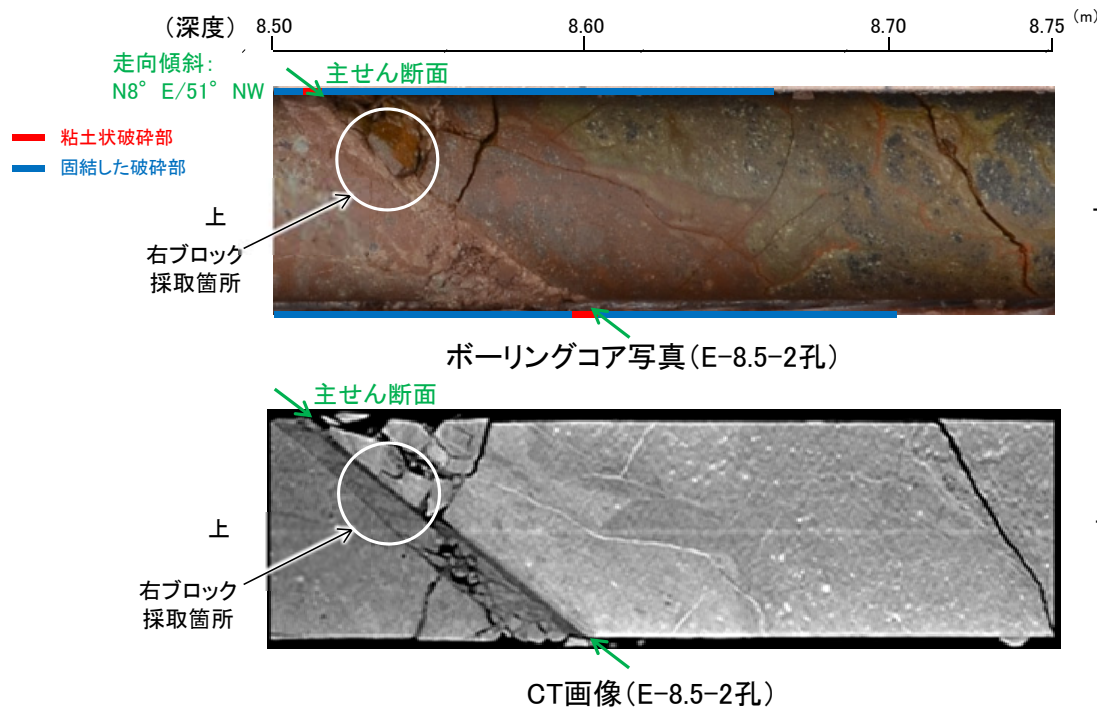
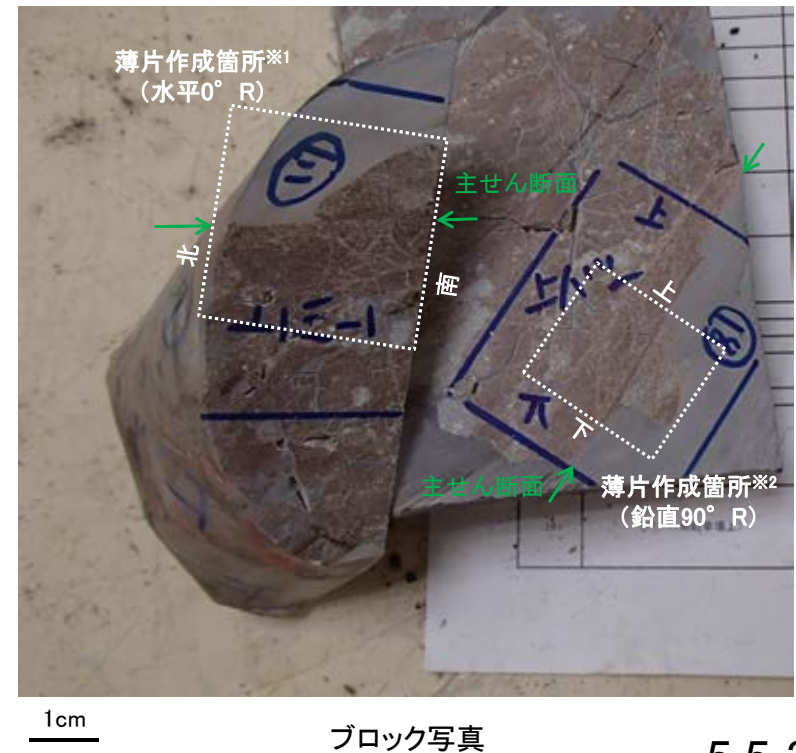
ブロック写真

- E-8.5-2孔の深度8.55m付近で認められるS-2・S-6において、巨視的観察(ボーリングコア観察, CT画像観察)を実施し、最も直線性・連続性がよい断層面を主せん断面として抽出した。
- 主せん断面における条線観察の結果, 105° R, 160° Rの条線方向が確認されたことから、鉛直(90° R)、水平(0° R)で薄片を作成した(ブロック写真)。

※1: 図示した箇所(①)で薄片を作成し、そこから1mm程度削り込んだ位置でEPMA用薄片を作成した。  
 ※2: 90° Rの薄片で実施した微視的観察結果については参考資料5.5-2(1)-1 P.5.5-2-19, 20

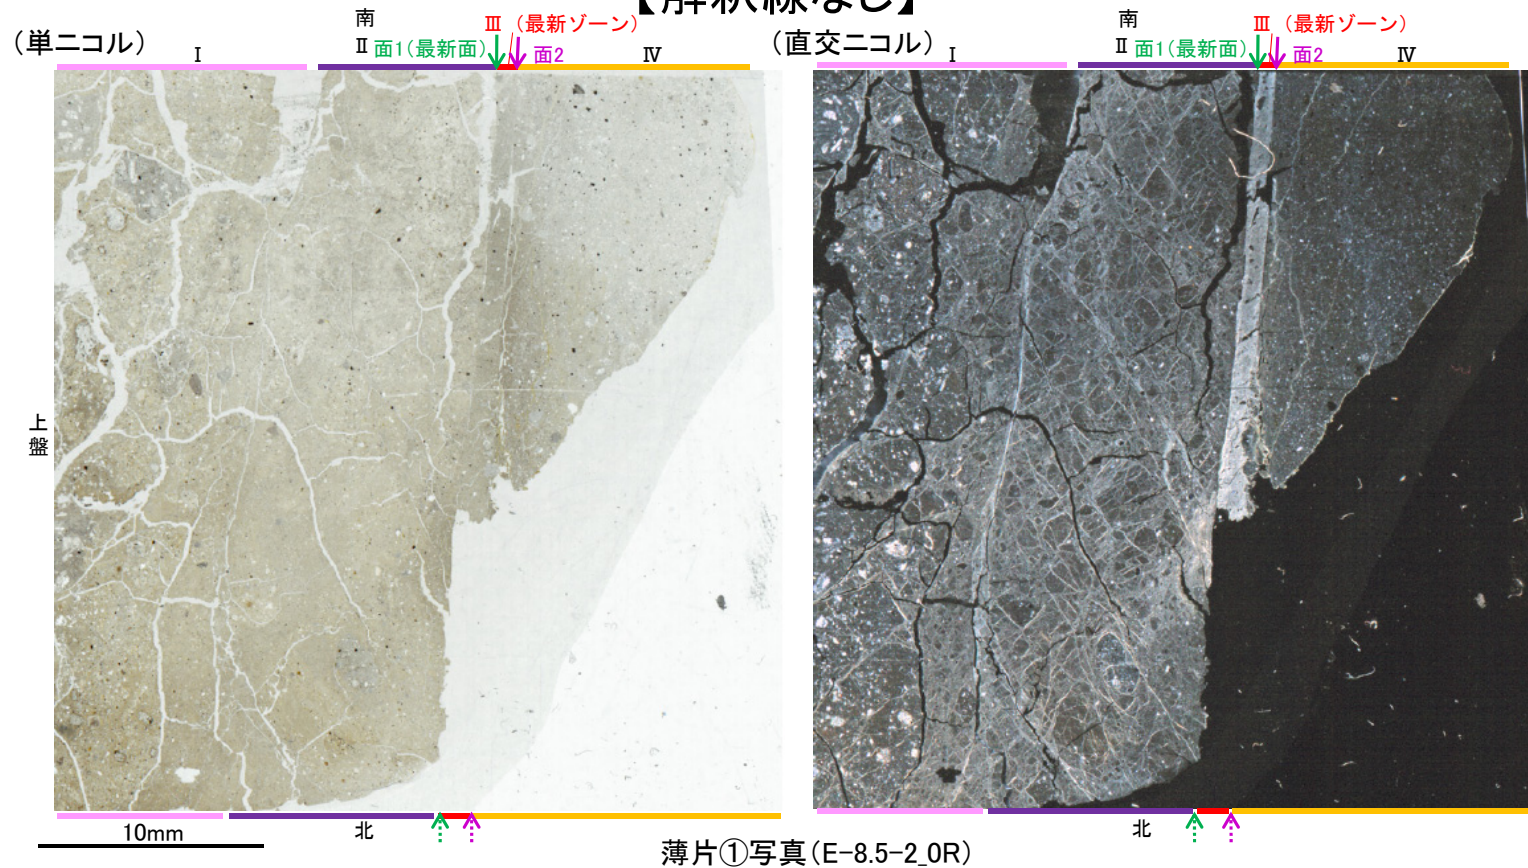
## 【解釈線なし】

分帯とコア観察における破碎部区分との対応  
 ・分帯Ⅲ(最新ゾーン) ……粘土状破碎部  
 ・分帯Ⅰ, 分帯Ⅱ, 分帯Ⅳ ……固結した破碎部

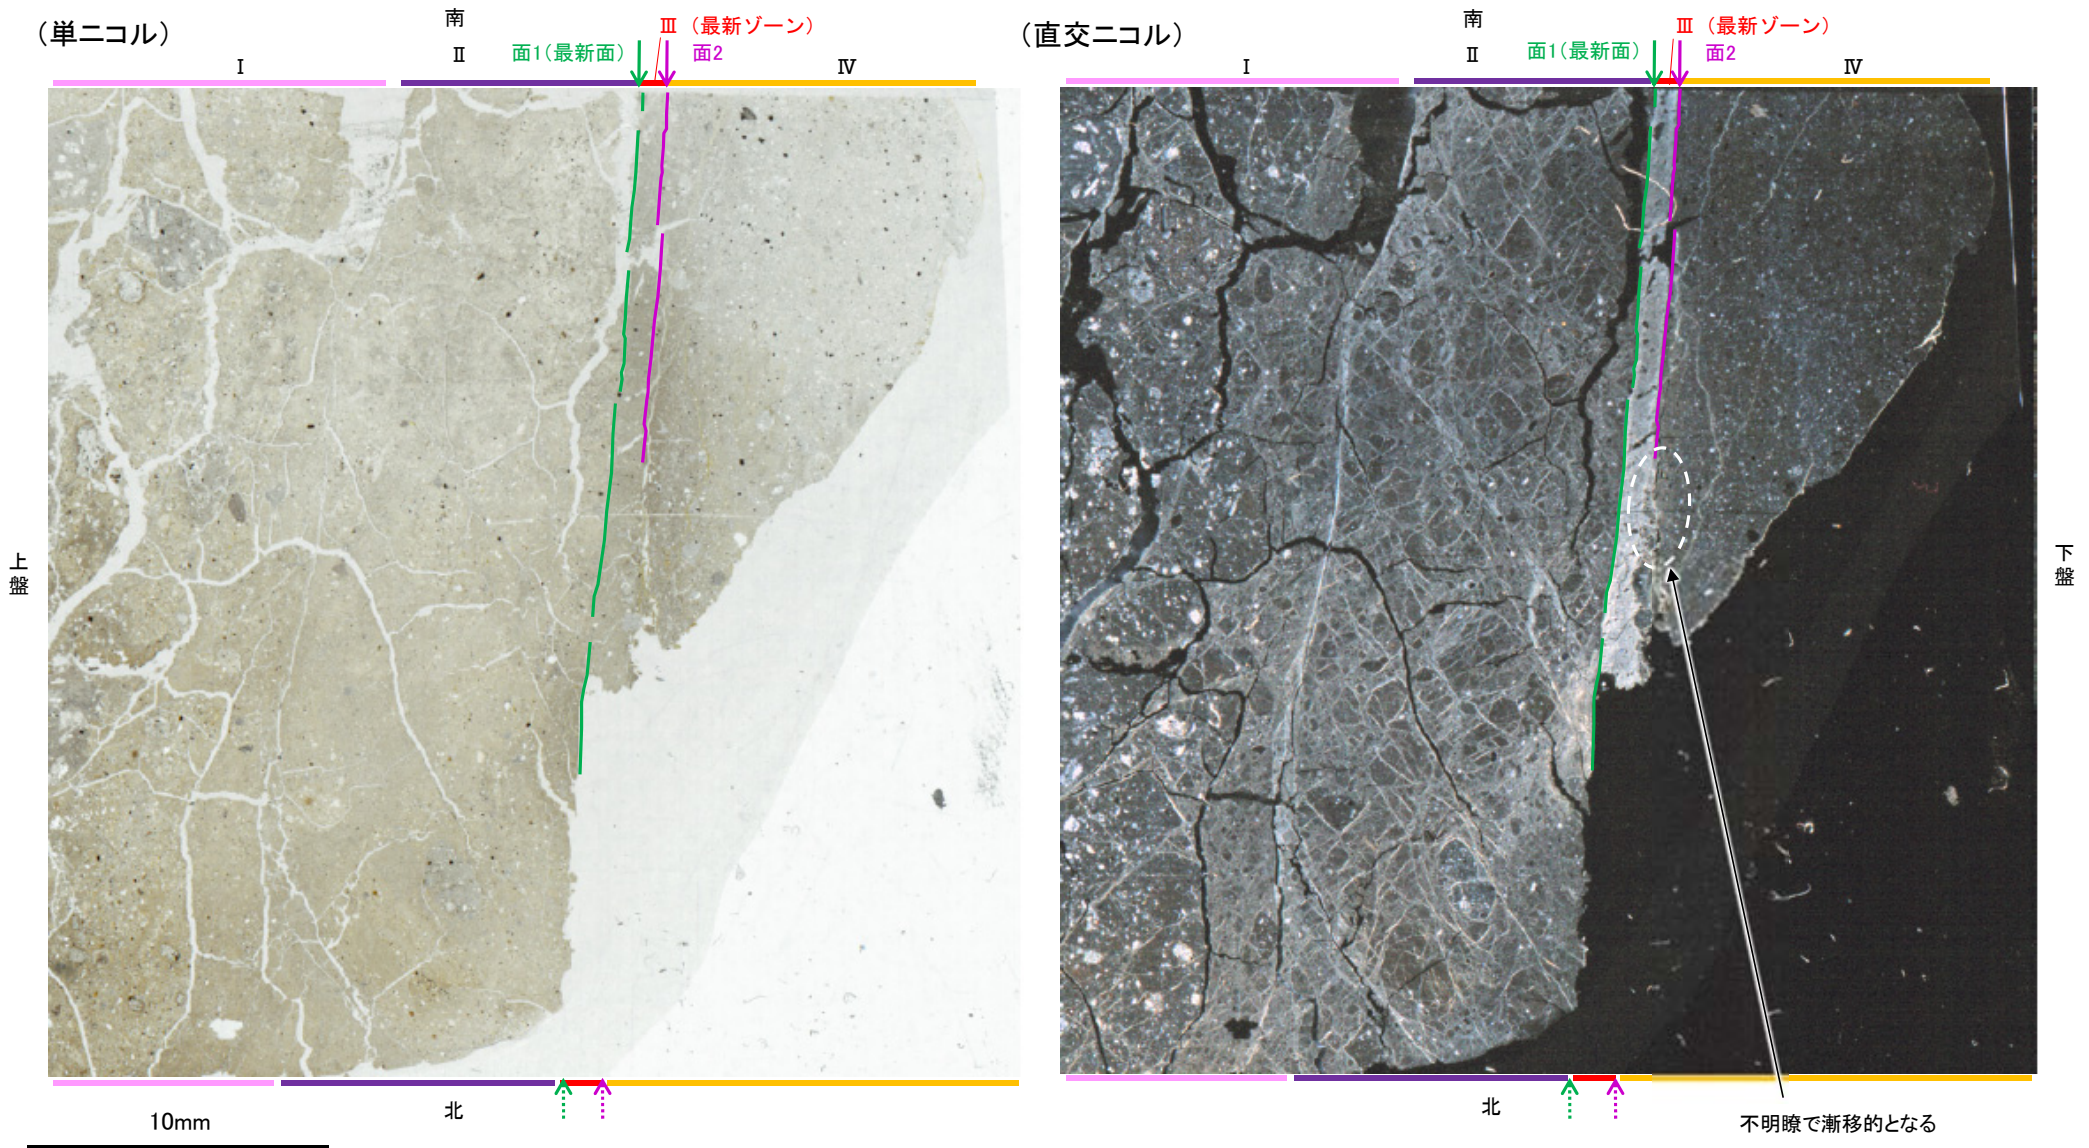
薄片①写真(E-8.5-2\_0R)

不明瞭で漸移的となる

○薄片①(0° R)で実施した微視的観察(薄片観察)の結果, 面2は薄片中央では不明瞭で漸移的となり, 薄片全体で直線性・連続性がよい面1(最新面)と比べて, 明らかに直線性・連続性に劣っていることから, 面2は最新面ではないと判断した。

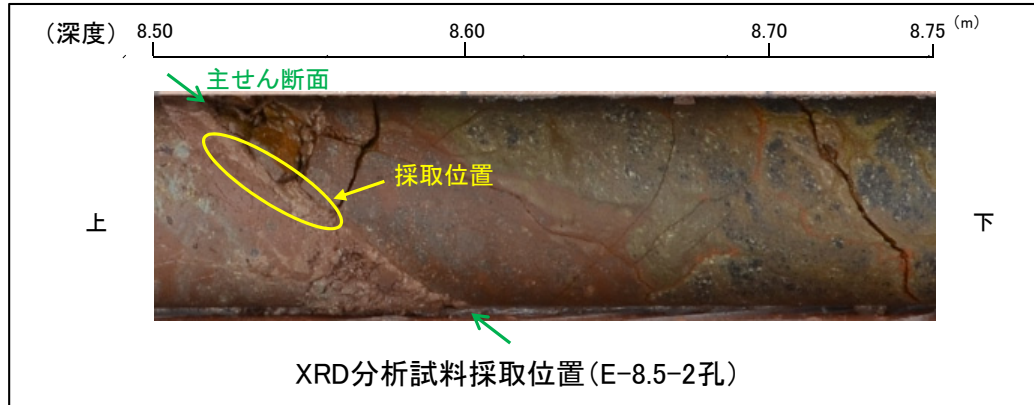
回折チャート(不定方位)\_E-8.5-2孔

○最新ゾーン付近でXRD分析を実施した結果, 主な粘土鉱物としてスメクタイトが認められる。  
○スメクタイトについて詳細な結晶構造判定を行うために, 同一断層の別孔(E-8.4' 孔, E-8.5+5" 孔)の破砕部においてXRD分析(粘土分濃集)を実施した結果, I/S混合層と判定した。

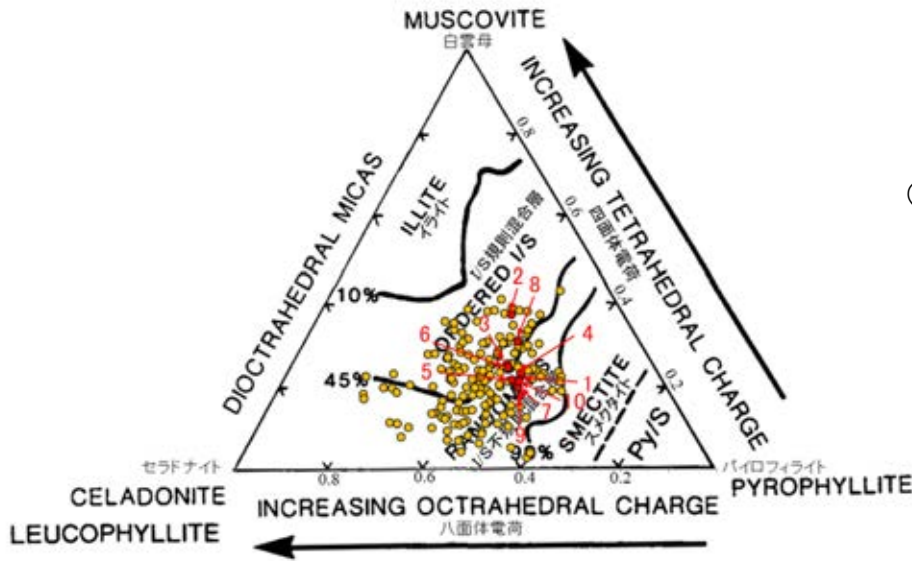
2八面体型雲母粘土鉱物及び関連鉱物の化学組成  
(Srodon et al. (1984))に一部加筆)

○EPMA用薄片で実施したEPMA分析(定量)による化学組成の検討結果から、最新ゾーンやその周辺に分布する粘土鉱物はI/S混合層であると判断した。

● 分析値(S-2・S-6.E-8.5-2孔)  
● 分析番号位置は右図  
● その他の分析値(敷地の粘土鉱物)

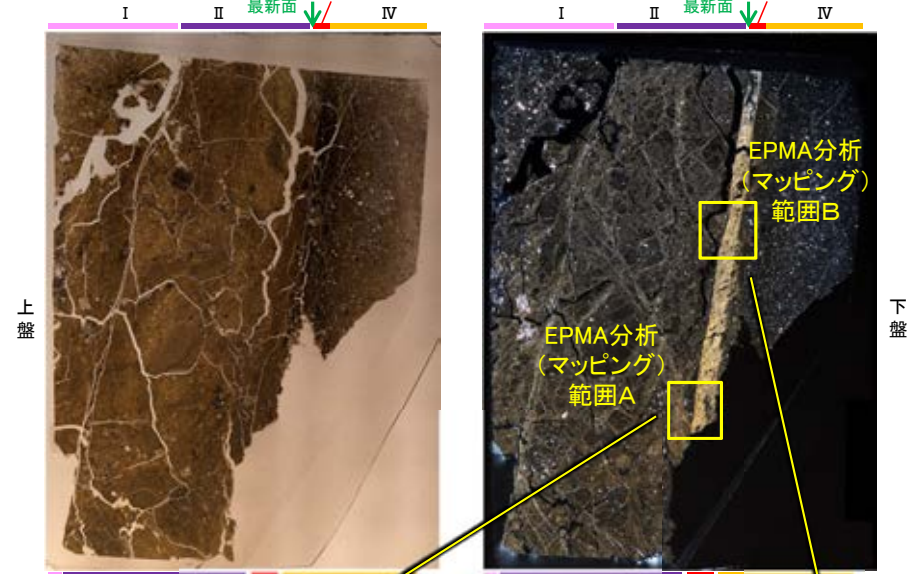
EPMA用薄片※写真

※薄片①(0° R)を作成した箇所から1mm程度削り込んだ位置で作成した

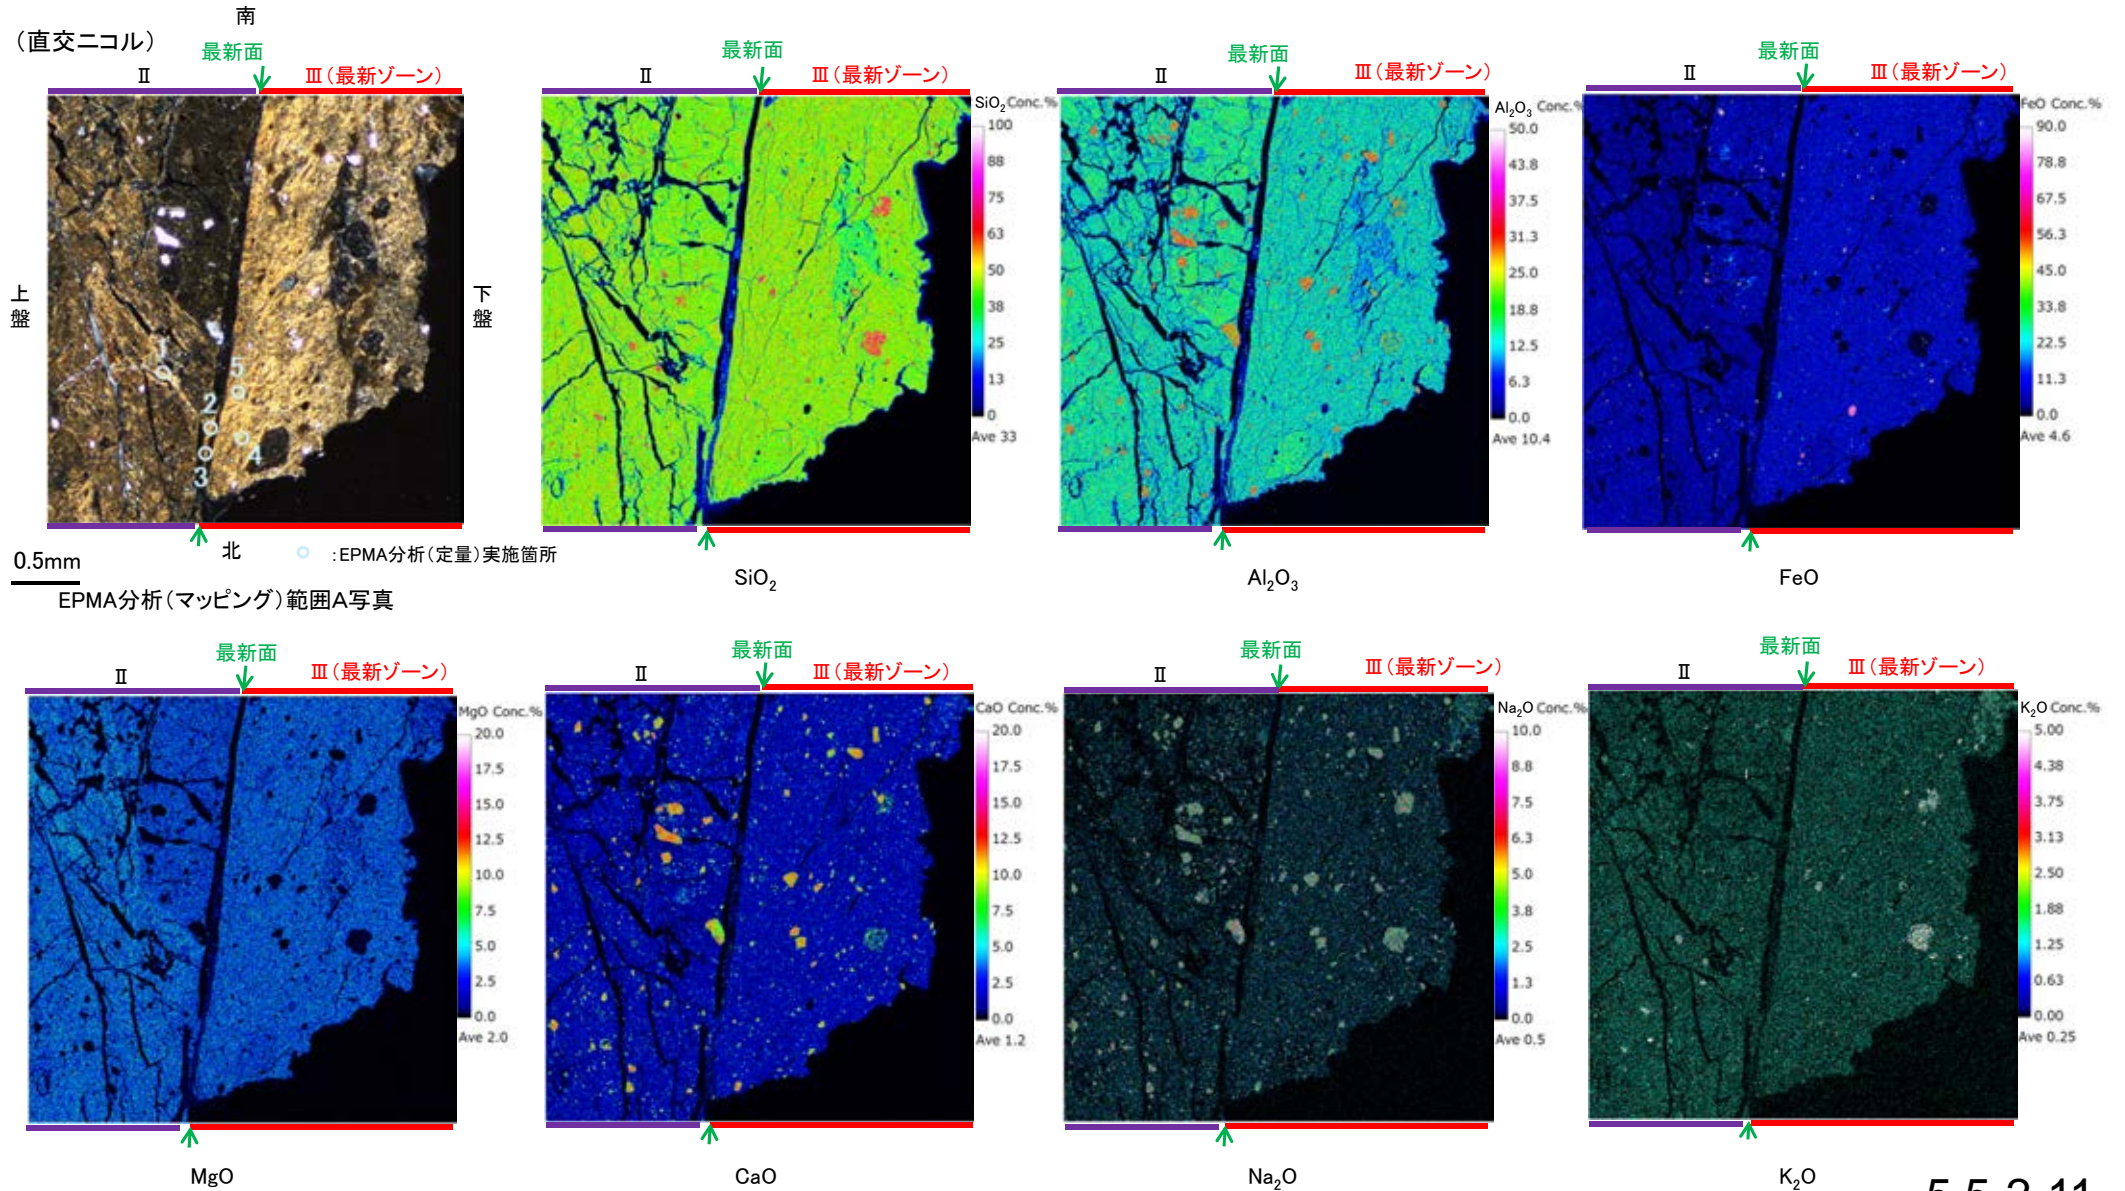
## 【EPMA分析(マッピング)範囲A】

○EPMA用薄片でEPMA分析(マッピング)を実施した結果, EPMA分析(定量)で認められたI/S混合層が最新ゾーンやその周辺に分布していることを確認した。
