# 志賀原子力発電所2号炉 敷地の地質・地質構造について

参考資料

2023年1月11日  
北陸電力株式会社

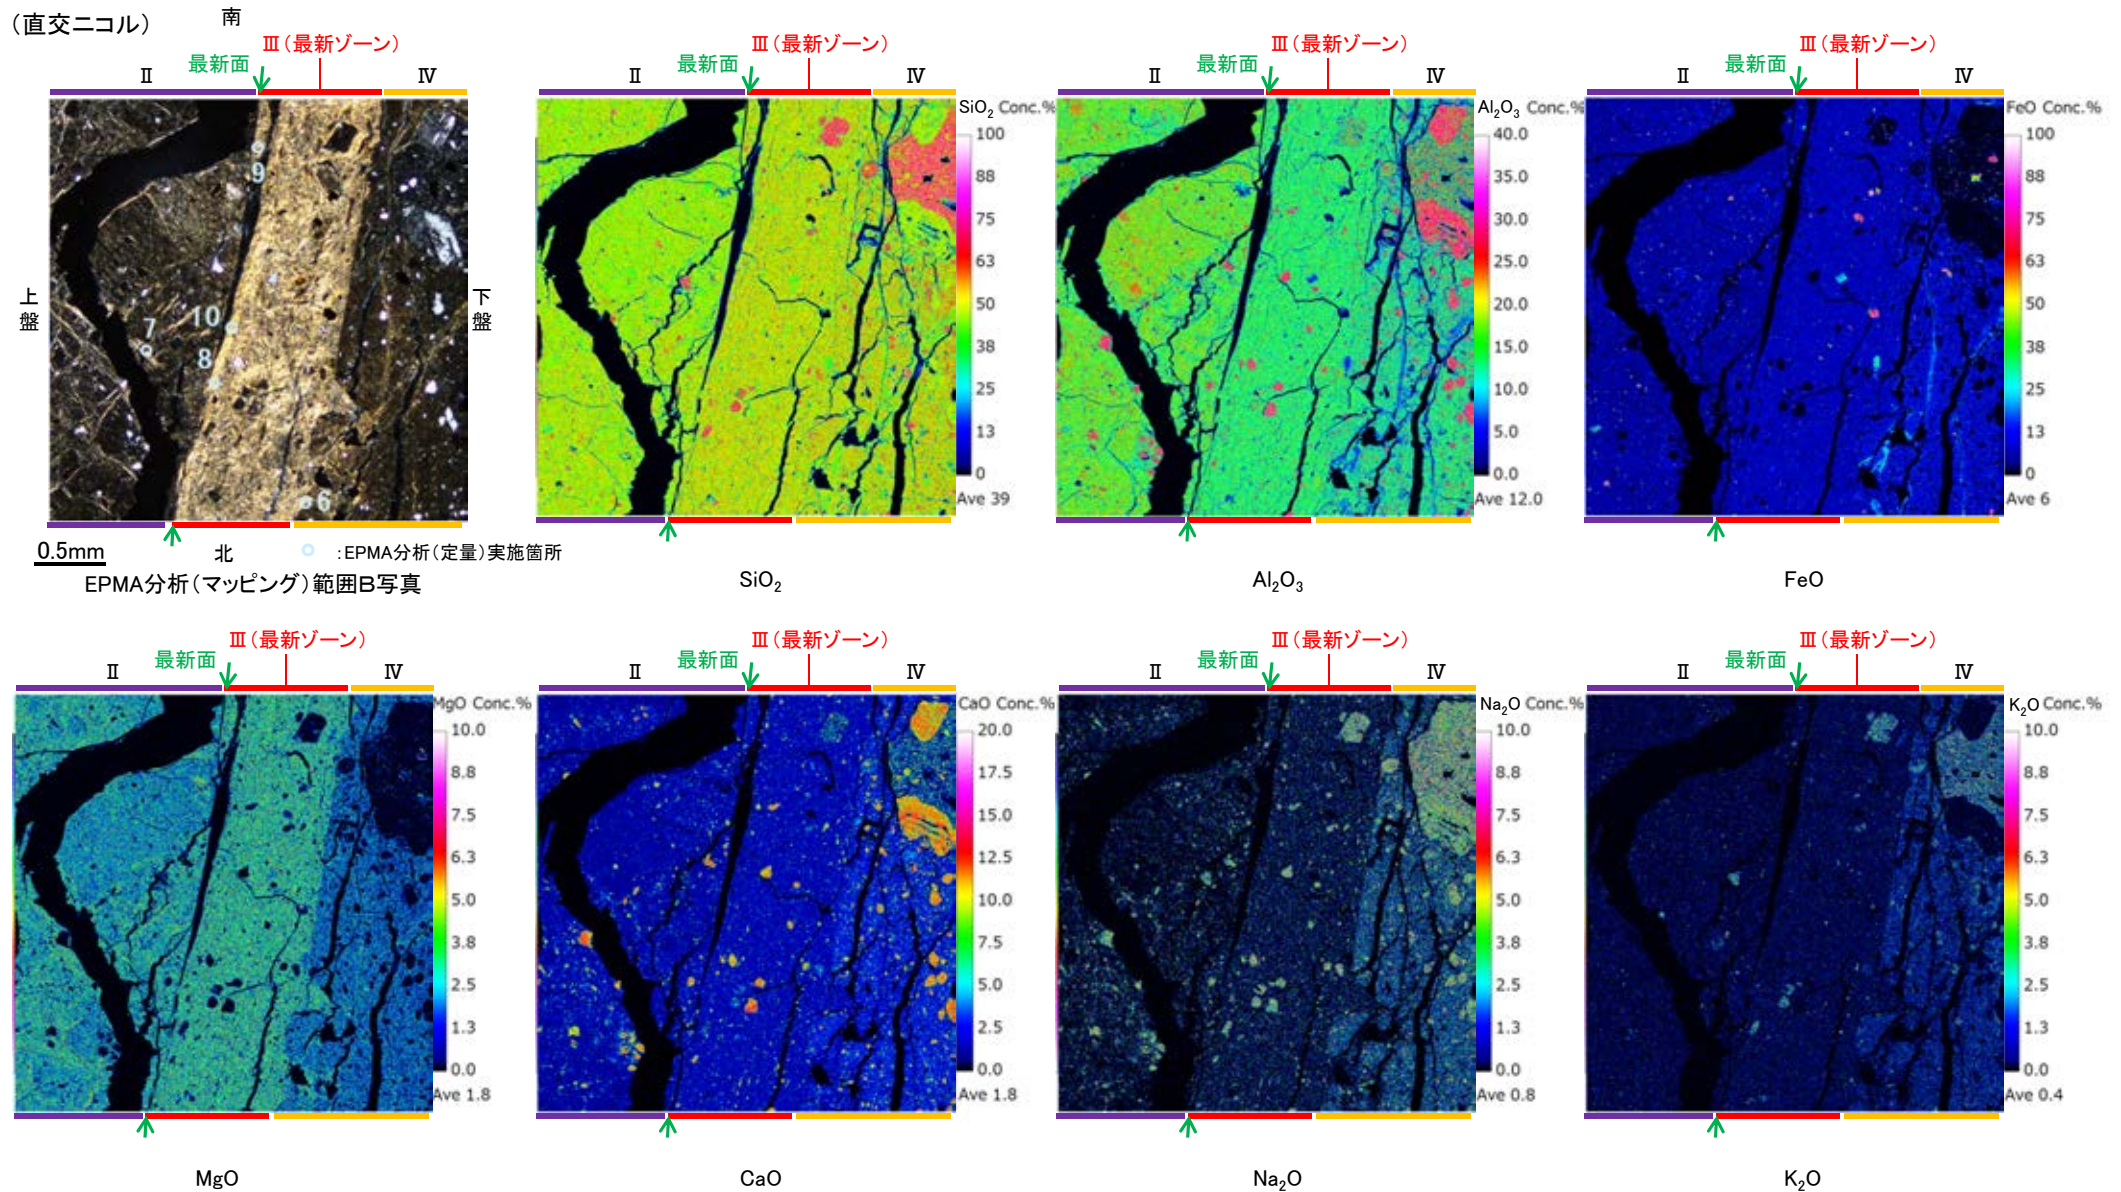
### 【EPMA分析(マッピング)範囲B】

・EPMA用薄片でEPMA分析(マッピング)を実施した結果, EPMA分析(定量)で認められた I/S混合層が最新ゾーンやその周辺に分布していることを確認した。
