参考資料5. 6－1

上載地層法に関する調査結果(S-4)

参考資料5. 6－2

鉍物脈法に関する調査結果(S-4)

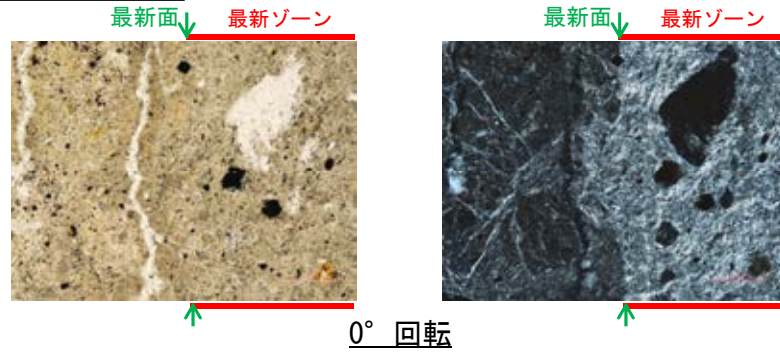
【ステージ回転写真(範囲A)】

・範囲Aにおいて、ステージを回転させて詳細に観察した結果、不連続箇所の粘土鉱物(I/S混合層)に変位・変形は認められない。

○範囲Aにおいて詳細に観察した結果、粘土鉱物(I/S混合層)が最新面付近に分布し、最新面が不連続になっており、不連続箇所の粘土鉱物(I/S混合層)に変位・変形は認められない。
 ○ただし、第1回現地調査(2021.11.18,19)における「断層の最新面が不明瞭になっているものもあり、鉱物脈が明瞭に横断しているようには見えない箇所がある」との指摘を踏まえ、範囲Aの再観察を行った結果、粘土鉱物(I/S混合層)が最新面を明瞭に横断していないと判断した。

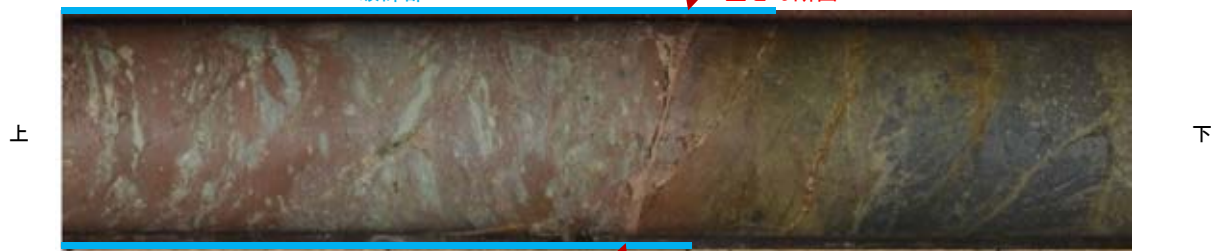
コア写真(E-8.33'孔)

(深度) 15.45 15.50 15.60 15.70 15.80 15.90 (m)

破碎部 ↓ 主せん断面

- SEM観察により、条線が認められた最新面上における粘土鉱物(XRD分析, EPMA分析からI/S混合層と認定)の結晶構造及びその破碎状況を観察した。
- E-8.33' 孔で認められたS-2・S-6の最新面から採取した試料について、SEM観察を実施した結果、条線が認められた最新面上に、フレーク状の粘土鉱物の自形結晶を確認した。
- この粘土鉱物の自形結晶に破碎は認められない。

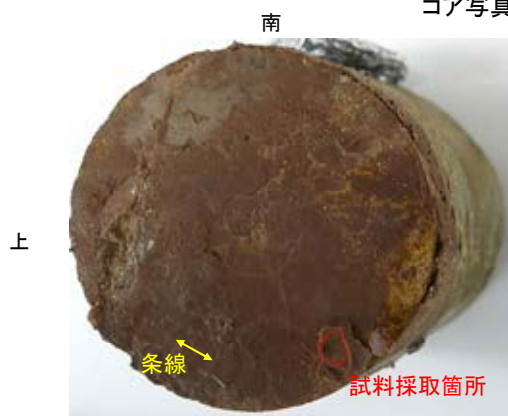
北
最新面写真(下盤側上面)

○ SEM観察では、粘土鉱物の自形結晶に破碎は認められないものの、粘土鉱物(I/S混合層)とS-2・S-6の最新面との切り合い関係が不明確である。

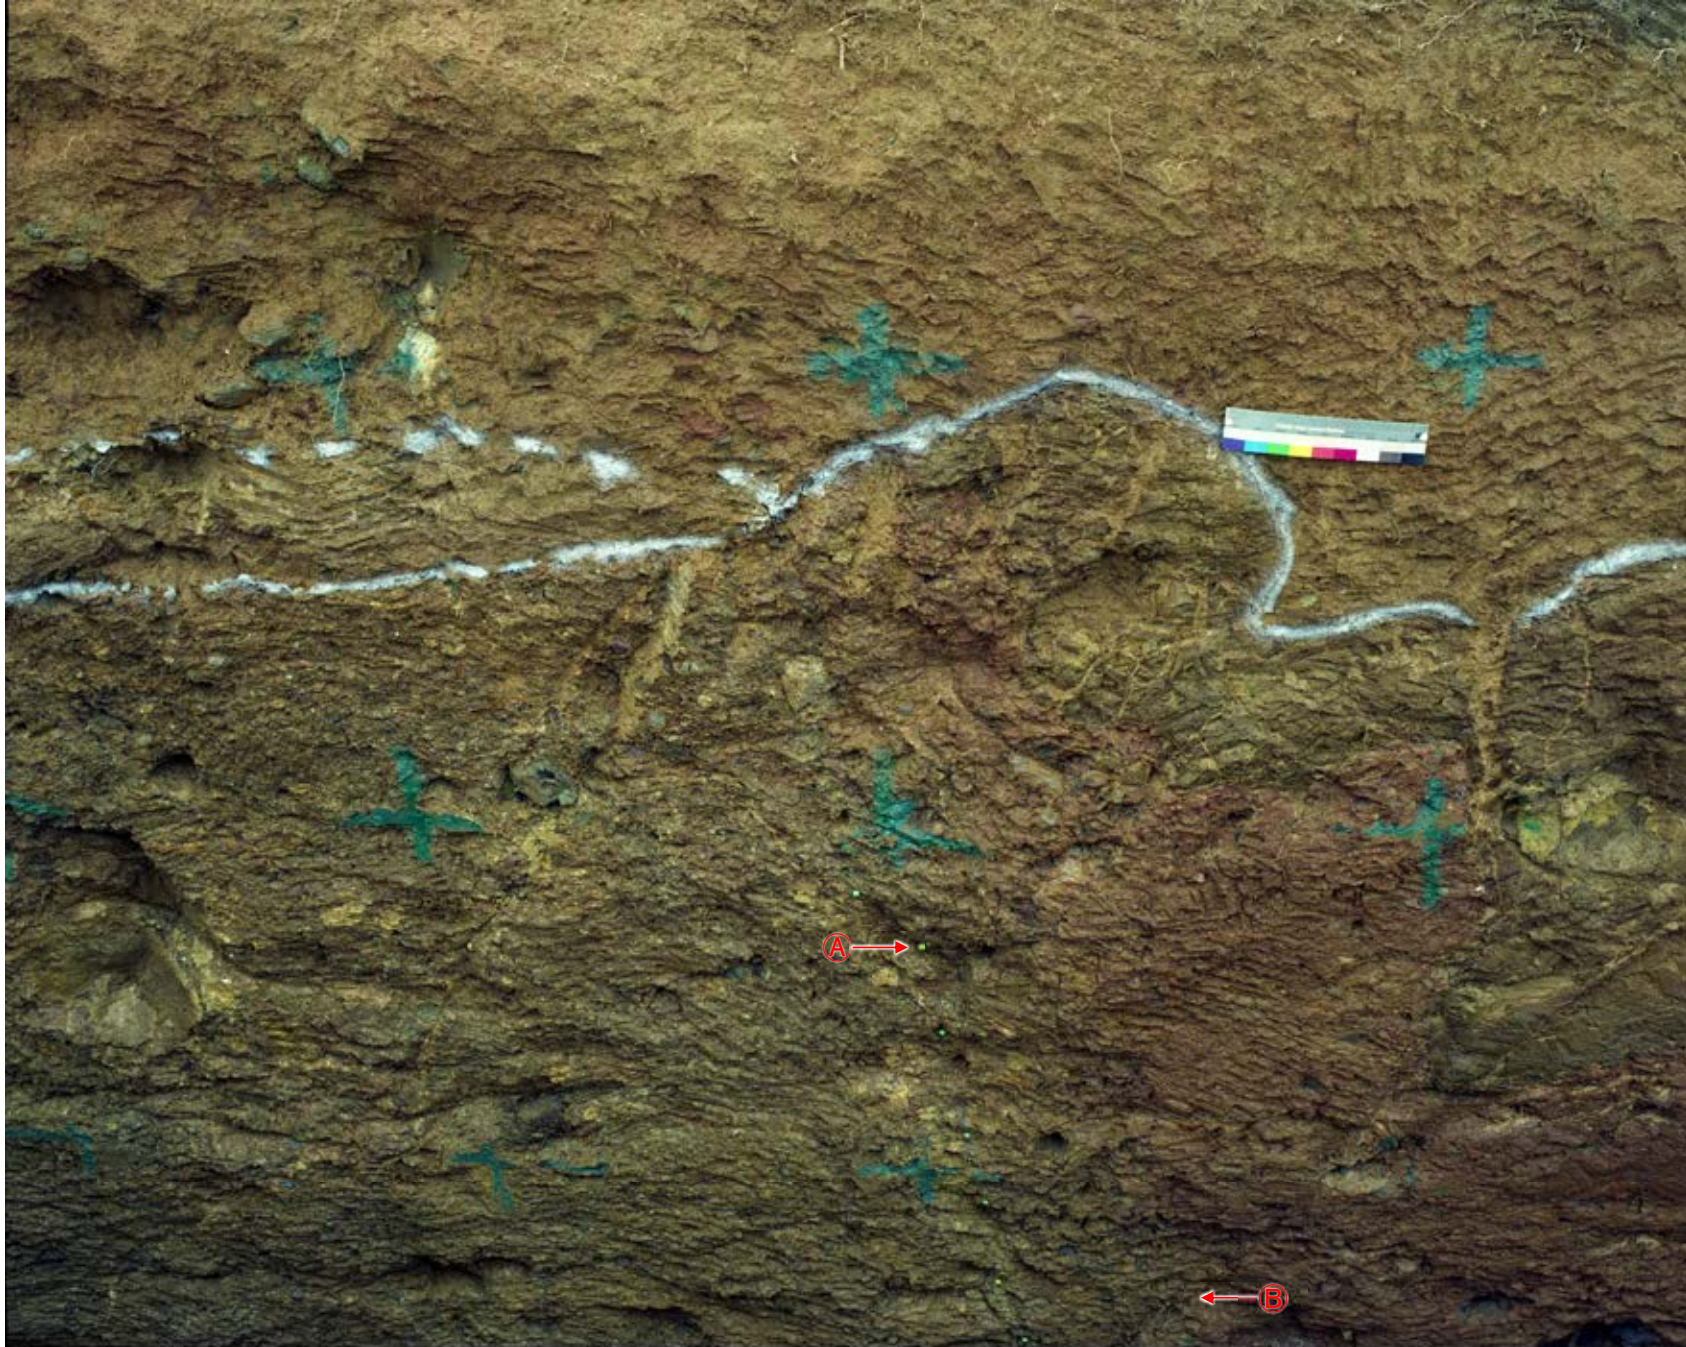
写真② 南西壁拡大写真

※写真中の白いスプレーは岩盤上面等を示したものであるが、
詳細観察前のものであり、スケッチと異なる。

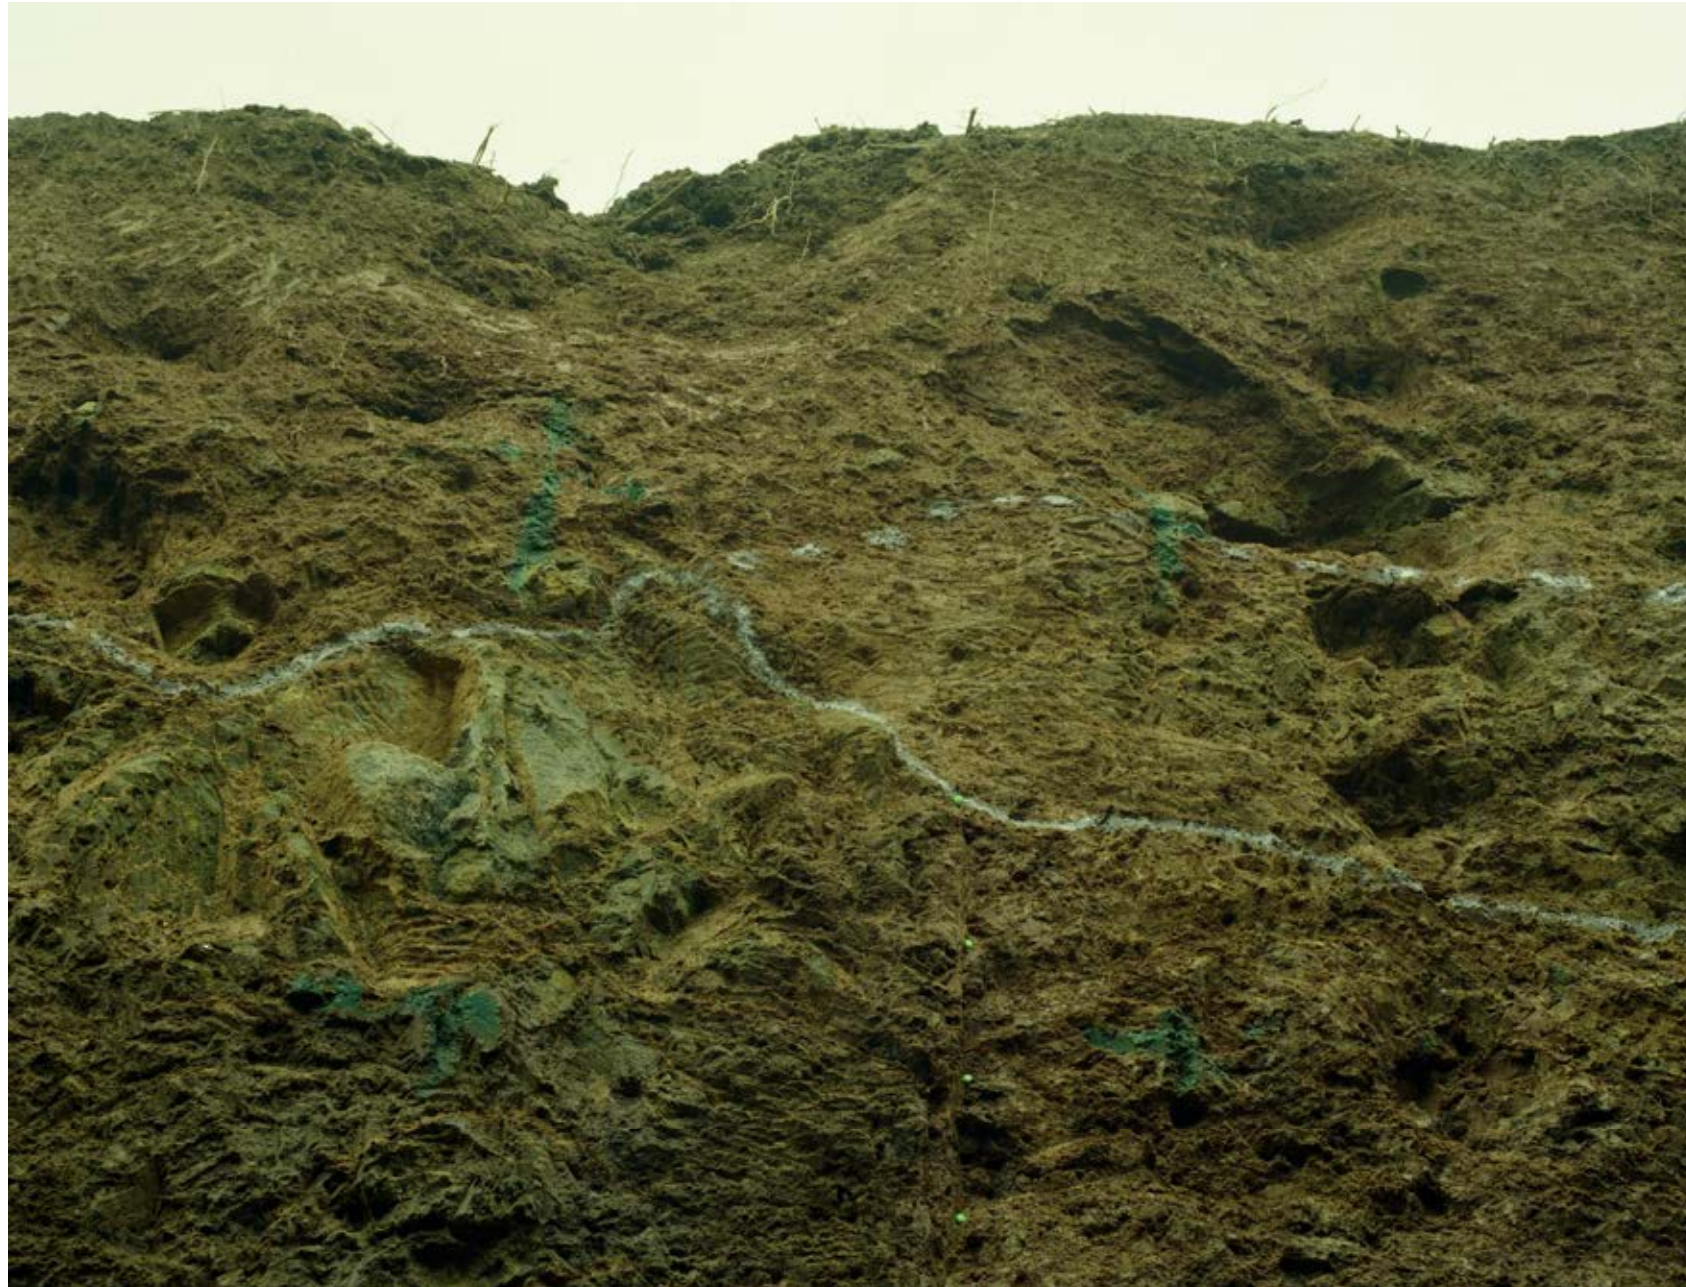
※写真中の白いスプレーは岩盤上面等を示したものであるが、
詳細観察前のものであり、スケッチと異なる。

↑
主せん断面

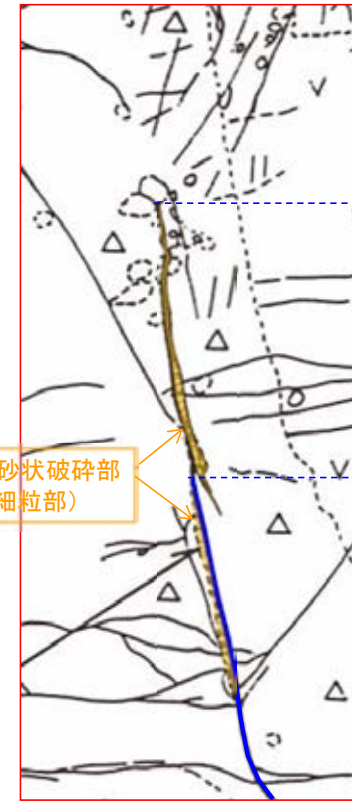
スケッチ(南西壁)

粘土状破碎部(シーム)が認められない
〔「シーム延長部」に
対応する区間〕

粘土状破碎部(シーム)が認められる

シーム S-4 (当時のスケッチの記載)
幅フィルム状～1cmの淡褐色粘土。
走向傾斜 N60° E/74° NW。
岩盤の下半部でのみ確認され、比較的明瞭な面が連続する。
面の一部には鏡肌が認められる。
岩盤の上半延長部には凝灰質な細粒部が分布するがシームは認められず、岩盤は砂礫層に不整合で覆われる。
(赤下線部の記載については、上図)

- 当時の記載によると、岩盤の下半部には粘土状破碎部(シーム)及び固結した粘土・砂状破碎部(凝灰質な細粒部)が分布し、岩盤の上半部には固結した粘土・砂状破碎部(凝灰質な細粒部)のみ分布する。
- 固結した粘土・砂状破碎部のみ分布する箇所も含めて、S-4が連続するものとした。

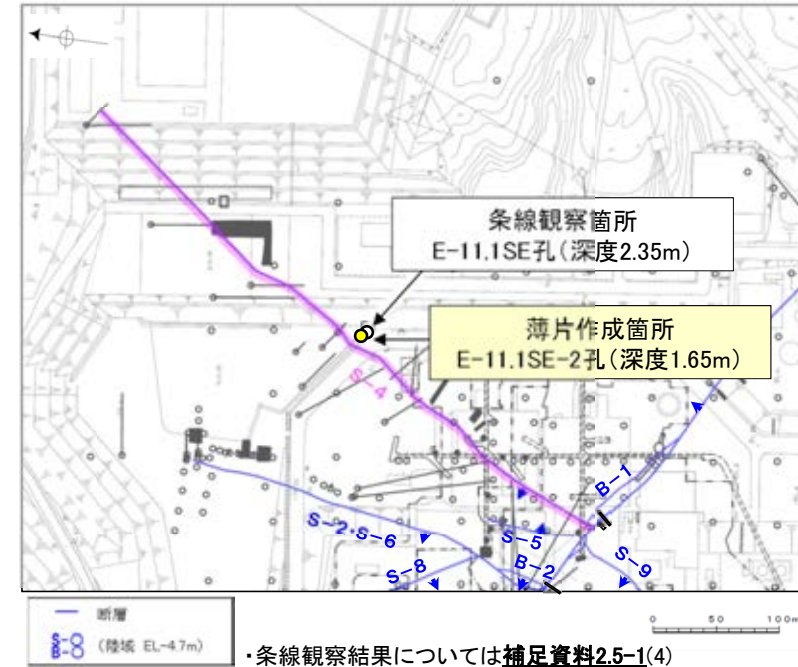
- E-11.1SE-2孔の深度1.65m付近で認められるS-4において、巨視的観察(ボーリングコア観察, CT画像観察)を実施し、細粒化が進んでおり、最も直線性・連続性がよい断層面を主せん断面として抽出した。
- 隣接孔(E-11.1SE孔)の主せん断面における条線観察の結果、96° R, 156° Rの2つの条線方向が確認されたことから、E-11.1SE-2孔において、最も明瞭な96° Rの条線方向で薄片を作成した(ブロック写真)。

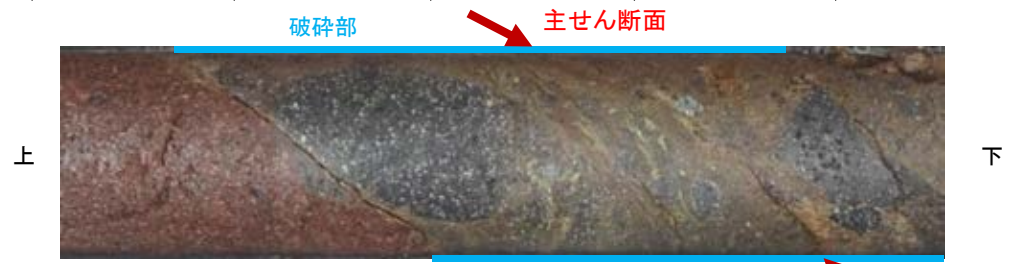
ボーリングコア写真(F-9.3-4孔)

- SEM観察により、条線が認められた最新面上における粘土鉱物(XRD分析, EPMA分析からI/S混合層と認定)の結晶構造及びその破碎状況を観察した。
- F-9.3-4孔で認められたS-4の最新面から採取した試料について、SEM観察を実施した結果、条線が認められた最新面上に、フレーク状の粘土鉱物の自形結晶を確認した。
- この粘土鉱物の自形結晶に破碎は認められない。

○SEM観察では、粘土鉱物の自形結晶に破碎は認められないものの、粘土鉱物(I/S混合層)とS-4の最新面との切り合い関係が不明確である。

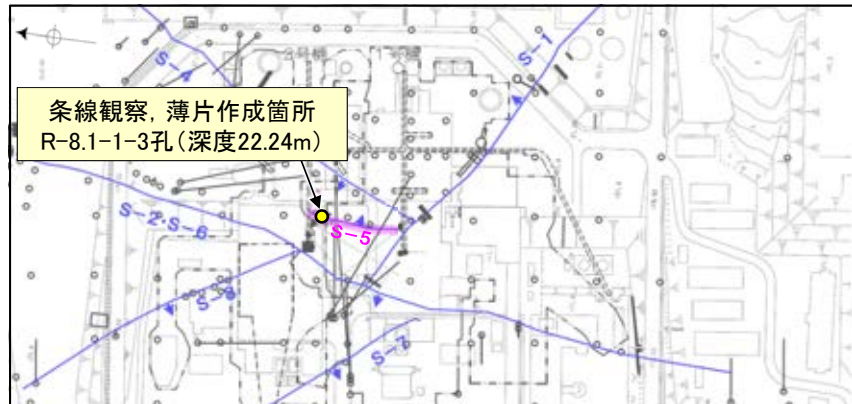
○R-8.1-1-3孔の深度22.20m付近で認められるS-5において、巨視的観察(ボーリングコア観察, CT画像観察)を実施し、最も直線性・連続性がよい断層面を主せん断面として抽出した。
 ○主せん断面における条線観察の結果、109° R, 149° Rの2つの条線方向が確認されたことから、最も明瞭な109° Rの条線方向で薄片を作成した(ブロック写真)。

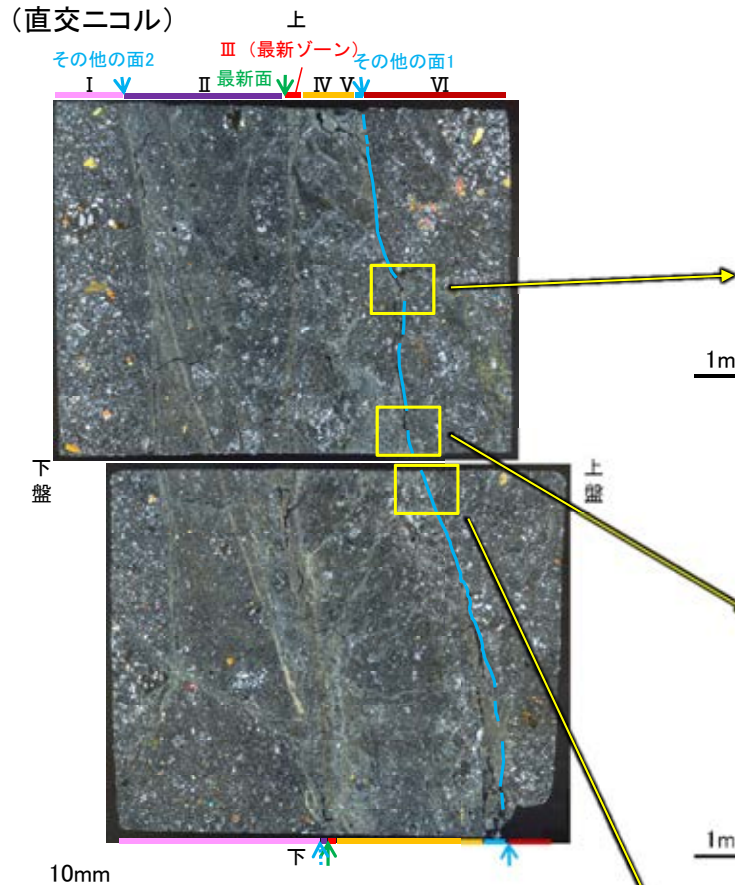
薄片写真(解釈線あり)
(上:薄片② 下:薄片①)

・最新ゾーンから離れたその他の面1として分帯VIと分帯IV、Vとの境界面が認められるが、この面に沿って一部で観察される幅の狭い細粒なゾーン(分帯V)は中央でせん滅し、面は湾曲し凹凸を伴い、直線性に乏しいことから、最新面ではないと判断した。

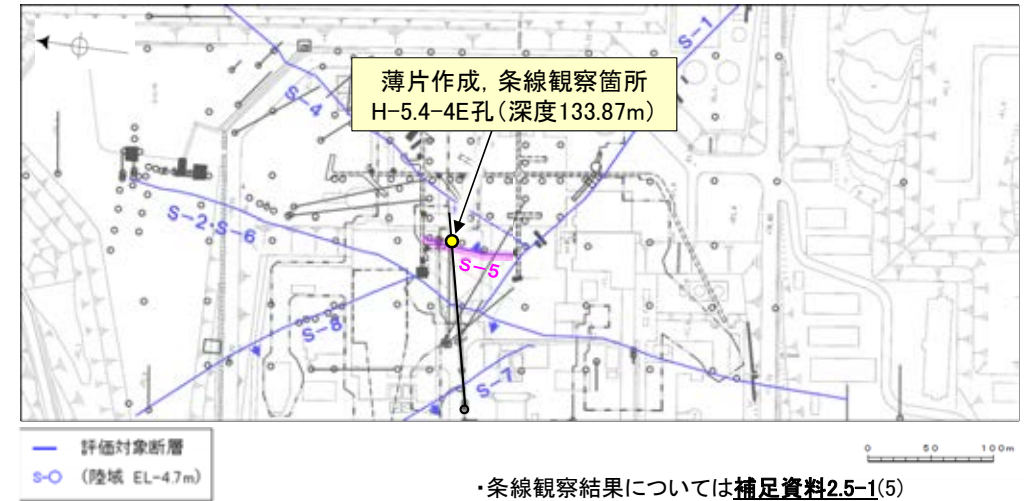
- H-5.4-4E孔の深度133.87mで認められるS-5において、巨視的観察(ボーリングコア観察, CT画像観察)を実施し、最も直線性・連続性がよい断層面を主せん断面として抽出した。
- 主せん断面における条線観察の結果、97° Rの条線方向が確認されたことから、97° Rで薄片を作成した(ブロック写真)。

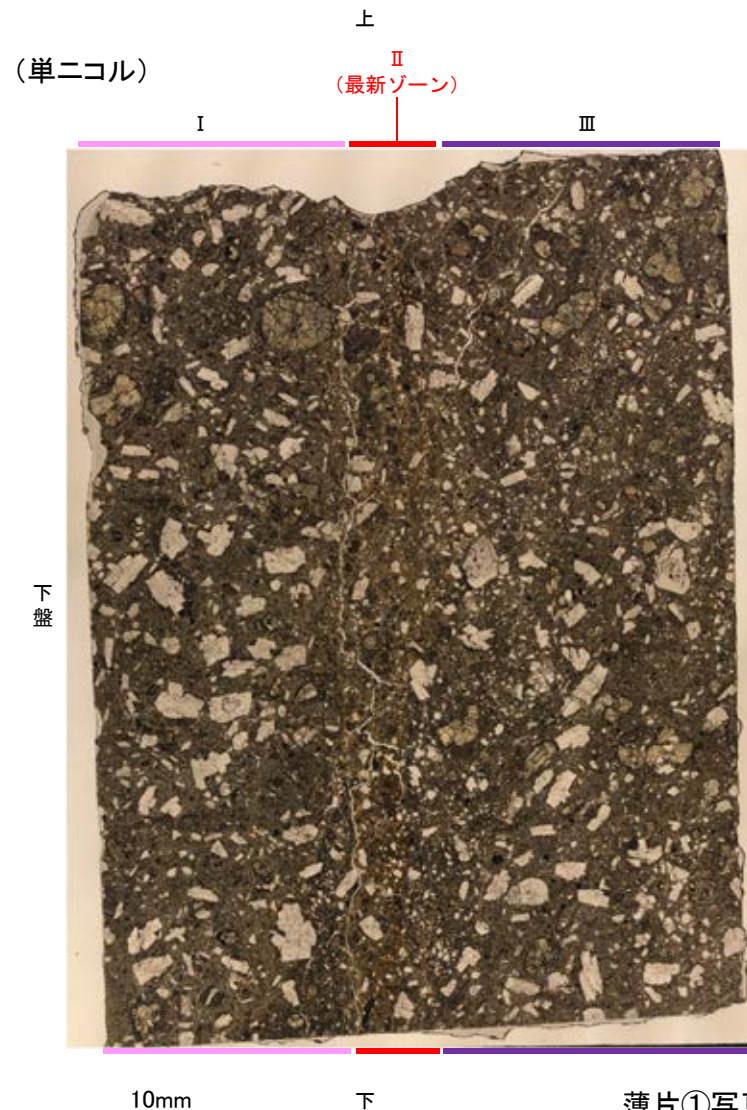
- 薄片①で実施した微視的観察(薄片観察)の結果, 礫径などから, 下盤側よりⅠ～Ⅲに分帯される。
- そのうち, 最も細粒化している分帯Ⅱを最新ゾーンとして抽出した。
- 最新ゾーンは, 周辺に分帯Ⅰ, Ⅲと比べて, 岩片や鉱物片の細粒化の程度にやや違いはあるものの, 構成鉱物の種類(斜長石, 輝石類)や基質部の色調が類似しており, 最新ゾーンに直線性・連続性のよい面構造は認められない。

分帯とコア観察における破碎区分との対応
 ・分帯Ⅱ(最新ゾーン)・・・粘土状破碎部
 ・分帯Ⅰ, 分帯Ⅲ・・・固結した破碎部

Ⅰ: 単ニコールで褐灰～灰色, 直交ニコールで灰色の低い干渉色を呈する火山礫凝灰岩からなる。薄片下部に基質がわずかに分布するが, 大部分を安山岩礫が占める。

○S-5の最新ゾーンは、周辺の固結した破碎部と類似した性状を有し、Y面は認められないことから、固結した破碎部形成以降の活動はないと考えられるものの、その形成年代については明確に判断できない。
○また、最新ゾーンには明瞭な変質鉱物が認められず、変質鉱物と最新活動との関係が明確でない。

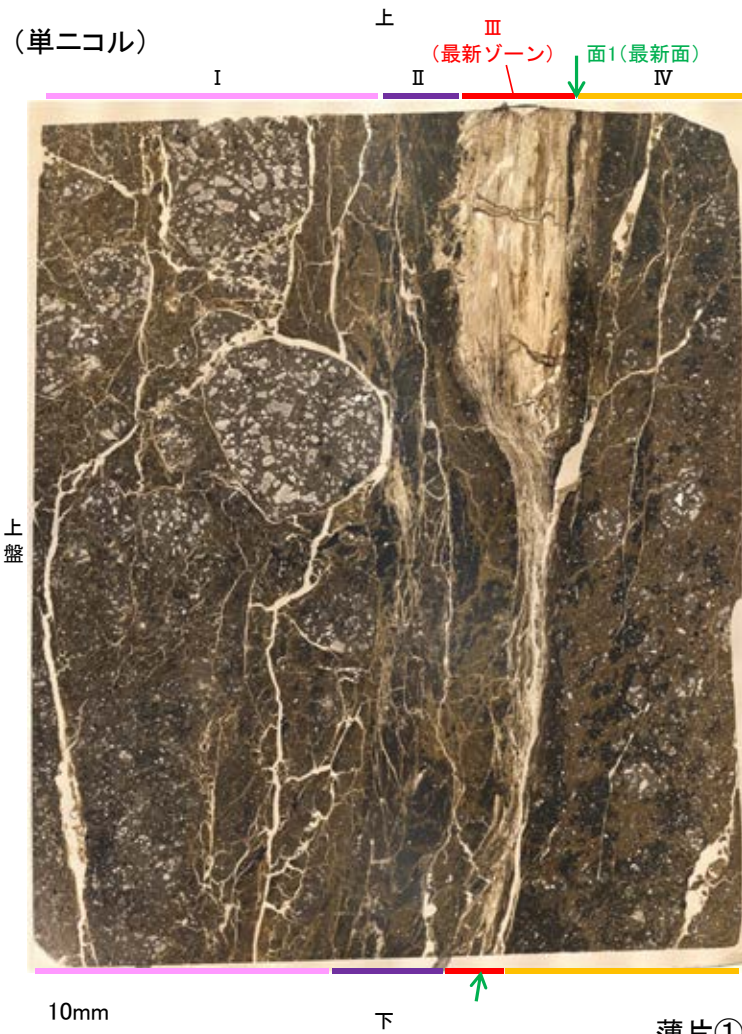
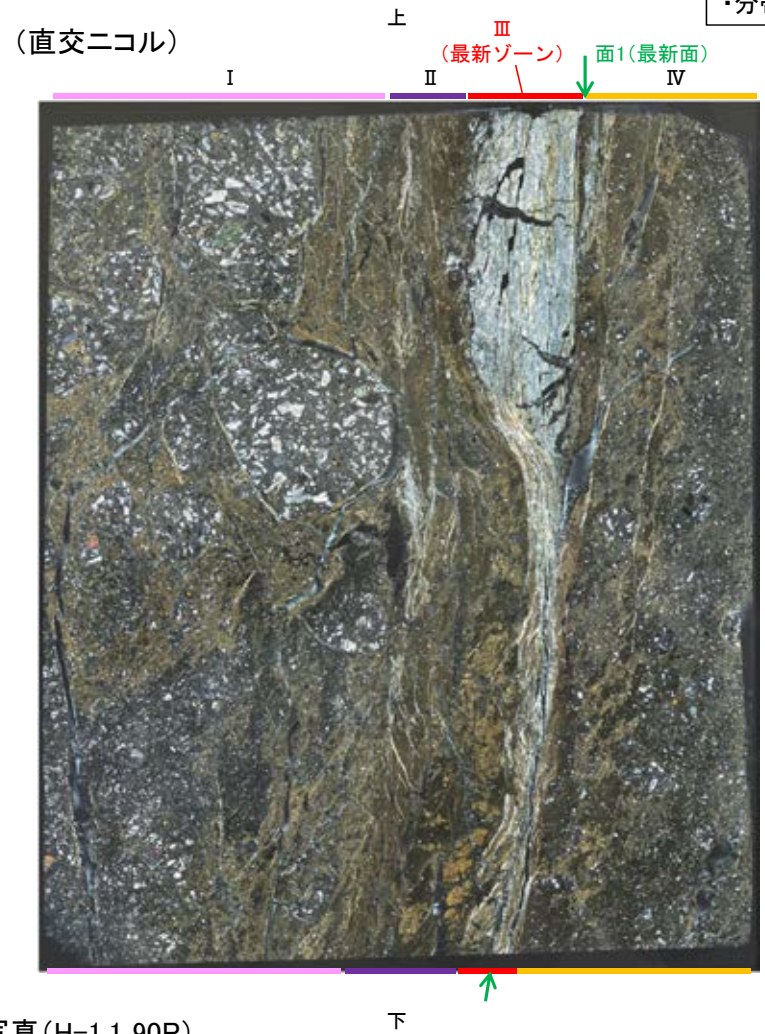
薄片①写真(H-1.1_90R)

分帯とコア観察における破碎部区分との対応
 ・分帯 II, 分帯 III (最新ゾーン) … 粘土状破碎部
 ・分帯 I, 分帯 IV … 固結した破碎部

- I: 単ニコルで暗褐色, 直交ニコルで淡褐～暗褐色の干渉色を呈する火山礫凝灰岩からなる。径15mm以下の岩片や鉱物片が細粒な基質中に含まれる。岩片, 鉱物片は垂角～垂円形である。基質中や割れ目, 岩片の縁辺部に粘土鉱物が生成している。
- II: 単ニコルで暗褐色, 直交ニコルで黄褐～暗褐色の干渉色を呈する, 粘土鉱物を含む細粒物からなる。径2mm以下の岩片や鉱物片が細粒な基質中に含まれる。岩片, 鉱物片は垂角～垂円形である。基質中や割れ目, 岩片の縁辺部に粘土鉱物が生成している。
- III (最新ゾーン): 単ニコルで無色透明～淡褐色, 直交ニコルで白～黄色の干渉色を呈する粘土鉱物からなる。この粘土鉱物を横断するように, 単ニコルで無色透明～淡褐色, 直交ニコルで灰～暗褐色を呈する鉱物脈が形成している。
- IV: 単ニコルで暗褐色, 直交ニコルで黄褐～暗褐色の干渉色を呈する火山礫凝灰岩からなる。径3mm以下の岩片や鉱物片が細粒な基質中に含まれる。岩片, 鉱物片は垂角～垂円形である。基質中や岩片の縁辺部に粘土鉱物が生成している。

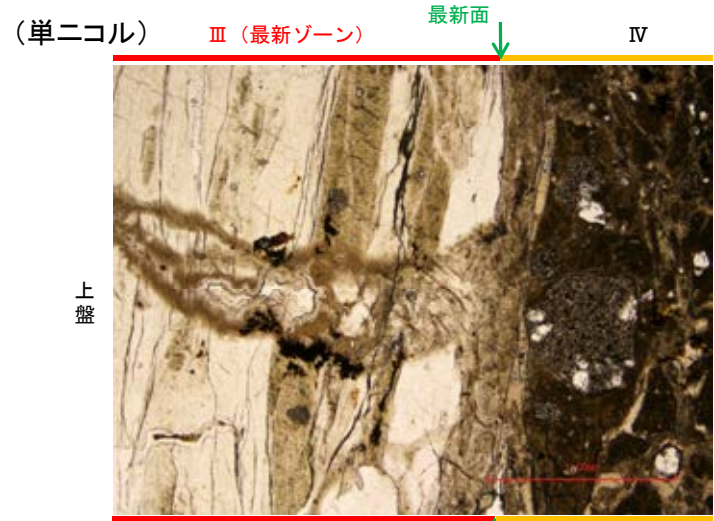
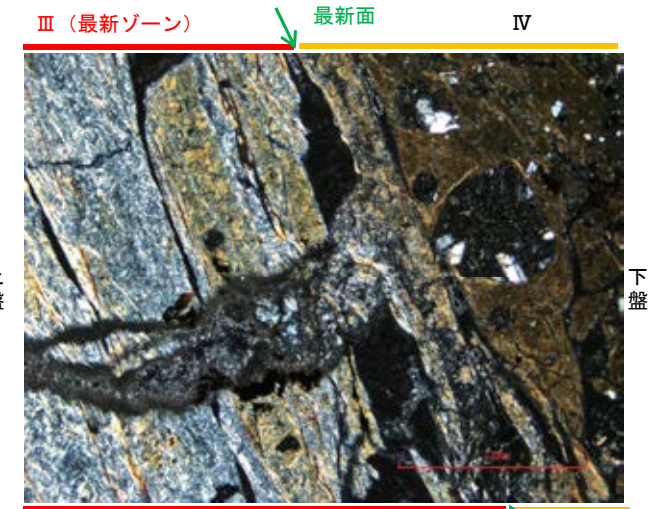
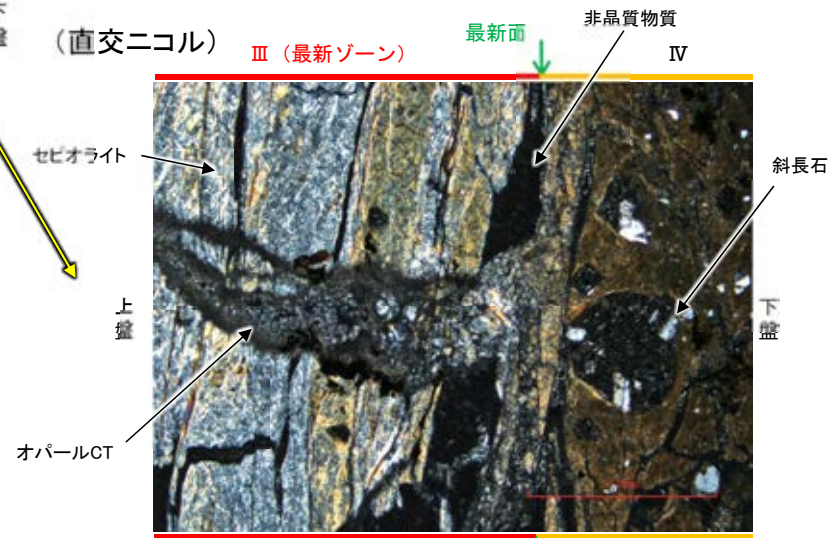
詳細観察範囲写真 (0° 回転)

○薄片観察の結果, 最新ゾーンを横断するように分布する変質鉱物は, ステージの回転によりわずかに干渉色が変化して直交ニコルで灰~暗灰色を呈し, 低い複屈折を示すことから, オパールCTの特徴的な光学的性質(低複屈折)を有することが確認できる。

文献における複屈折(吉村(2001))
 ・オパールCT: 0.002~0.006
 ・斜長石 : 0.008~0.013
 ・セピオライト : 0.01~0.047

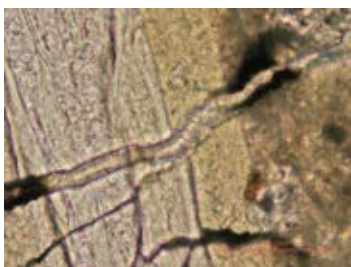
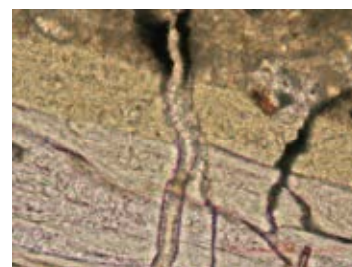
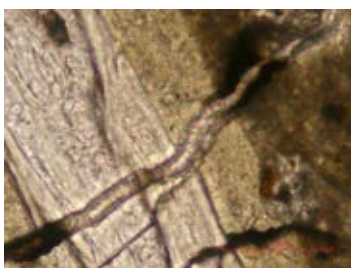
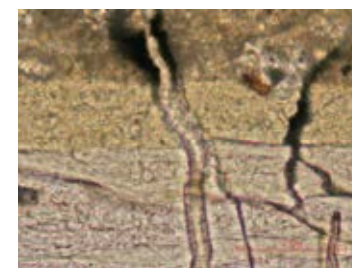
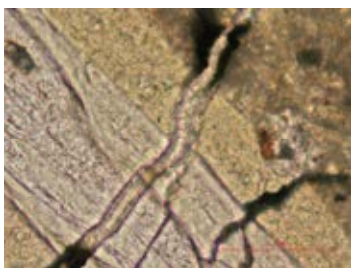
・範囲Aにおいて、ステージを回転させて詳細に観察した結果、微細な割れ目を充填するオパールCTが最新面を横断して分布し、横断箇所に変位・変形は認められない。

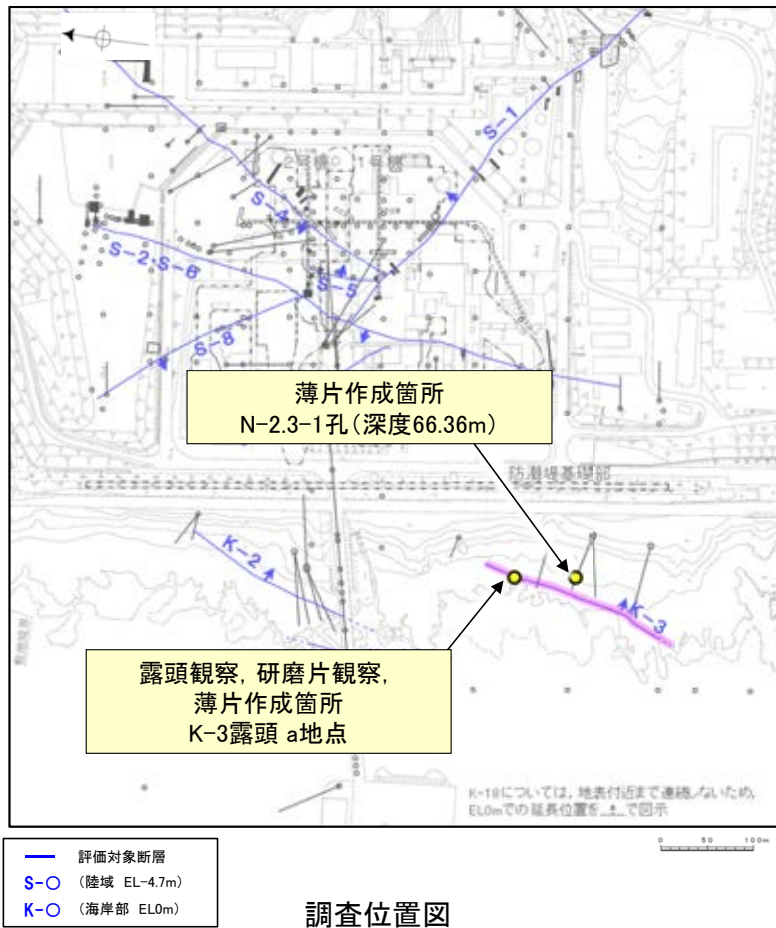
N-2.3-1孔, K-3露頭 a地点 — 最新面の認定(巨視的観察) —

- K-3は、露頭観察、コア観察の結果、浅部・深部ともに固結した破碎部のみからなる。
- この固結した破碎部からなるK-3の浅部(K-3露頭 a地点)及び深部(N-2.3-1孔, 深度66.36m)から採取した試料において、巨視的観察(研磨片観察・コア観察・CT画像観察)を実施し、最も直線性・連続性がよい断層面を主せん断面として抽出した。
- 浅部は露頭から直接採取した研磨片から薄片を作成し、深部はブロックから破碎部の最大傾斜方向(90° R)で切り出し、薄片を作成した。

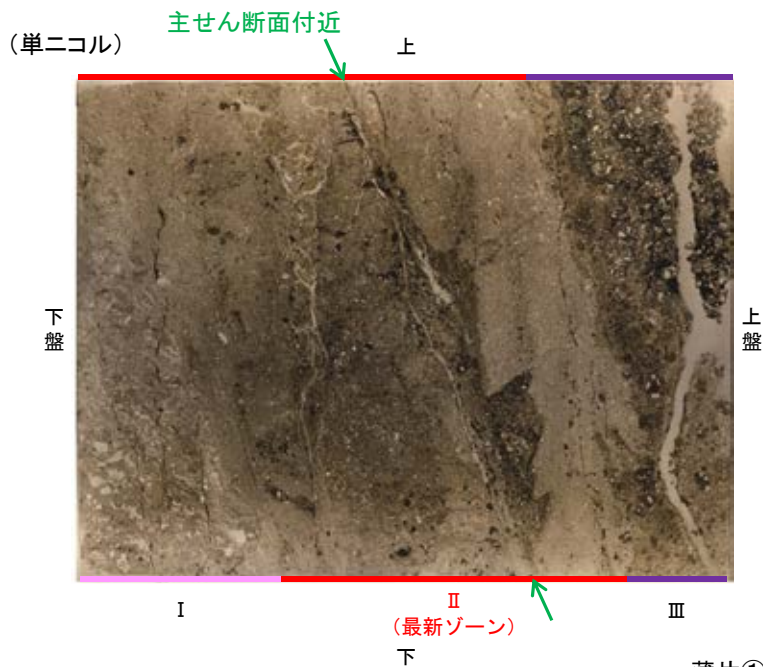
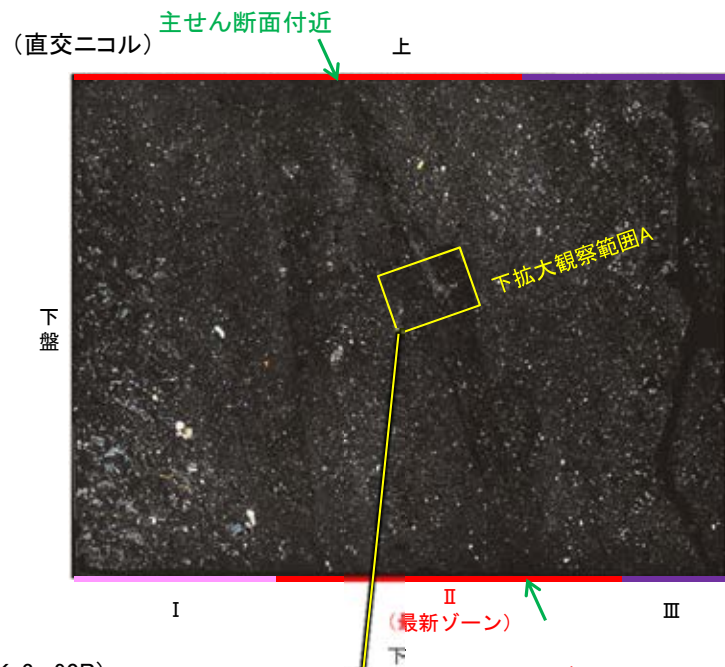
【K-3 浅部(K-3露頭 a地点)】

○K-3浅部(K-3露頭 a地点)の薄片①で実施した微視的観察(薄片観察)の結果, 色調や礫径などから, 下盤側より I ~ IIIに分帯される。
 ○そのうち, 最も細粒化している分帯 II を最新ゾーンとして抽出した。
 ○最新ゾーンは, 周辺に分帯 I, III と比べて, 岩片や鉱物片の細粒化の程度にやや違いはあるものの, 構成鉱物の種類(斜長石, 輝石類)や基質部の色調が類似しており, 主せん断面付近も含め, 最新ゾーン中に直線性・連続性のよい面構造は認められない(拡大観察範囲A写真)。

I : 単ニコルで灰～黄灰色, 直交ニコルで灰色の低い干渉色を呈する火山礫凝灰岩からなる。径0.5～6mmの岩片がより細粒な基質中に含まれる。岩片は歪角形～歪円形である。
 II (最新ゾーン) : 単ニコルで黄灰～暗灰色, 直交ニコルで灰色の低い干渉色を呈する細粒凝灰岩及び凝灰岩からなる。径0.2～1mmの鉱物片や岩片がより細粒な基質中に含まれる。鉱物片は角張った形状～歪円形, 岩片は歪角形～歪円形である。
 III : 単ニコルで灰～黄灰色, 直交ニコルで灰色の低い干渉色を呈する火山礫凝灰岩からなる。径0.5～3mmの岩片がより細粒な基質中に含まれる。岩片は歪角～歪円形である。

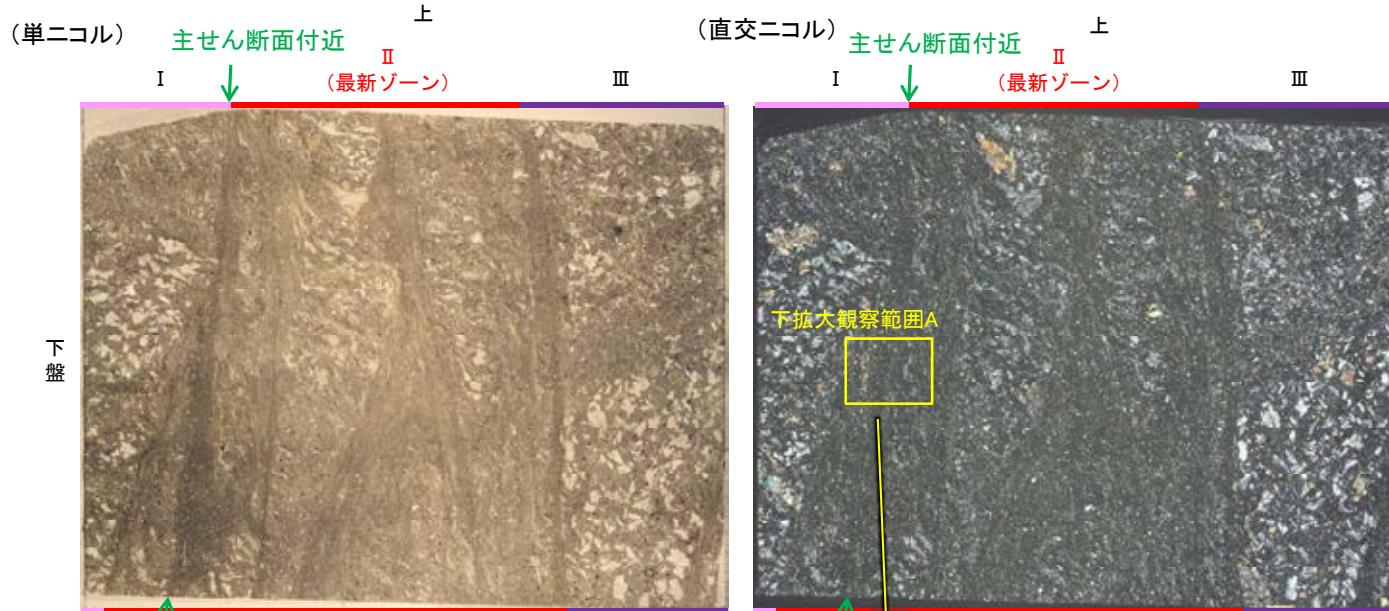
【K-3 深部(N-2.3-1孔)】

- K-3深部(N-2.3-1孔)の薄片①で実施した微視的観察(薄片観察)の結果, 色調や礫径などから, 下盤側よりⅠ～Ⅲに分帯される。
- そのうち, 最も細粒化している分帯Ⅱを最新ゾーンとして抽出した。
- 最新ゾーンは, 周辺に分帯Ⅰ, Ⅲと比べて, 岩片や鉱物片の細粒化の程度にやや違いはあるものの, 構成鉱物の種類(斜長石, 輝石類)や基質部の色調が類似しており, 主せん断面付近も含め, 最新ゾーン中に直線性・連続性のよい面構造は認められない(拡大観察範囲A写真)。

- I: 単ニコルで黄灰～暗灰色, 直交ニコルで灰色の低い干渉色を呈する火山礫凝灰岩からなる。径5～20mm以上の岩片や鉱物片がより細粒な基質中に含まれる。岩片は垂角～垂円形, 鉱物片は角～垂円形である。
- II (最新ゾーン): 単ニコルで黄灰～暗灰色, 直交ニコルで灰色の低い干渉色を呈する凝灰岩からなる。径0.2～3mmの岩片や鉱物片がより細粒な基質中に含まれる。一部でやや粗粒であり, 径5mm程度の岩片を含む。岩片は垂角～垂円形, 鉱物片は角～垂円形である。
- III: 単ニコルで黄灰～暗灰色, 直交ニコルで灰色の低い干渉色を呈する火山礫凝灰岩からなる。径5～15mmの岩片や鉱物片がより細粒な基質中に含まれる。岩片は垂角～垂円形, 鉱物片は角～垂円形である。

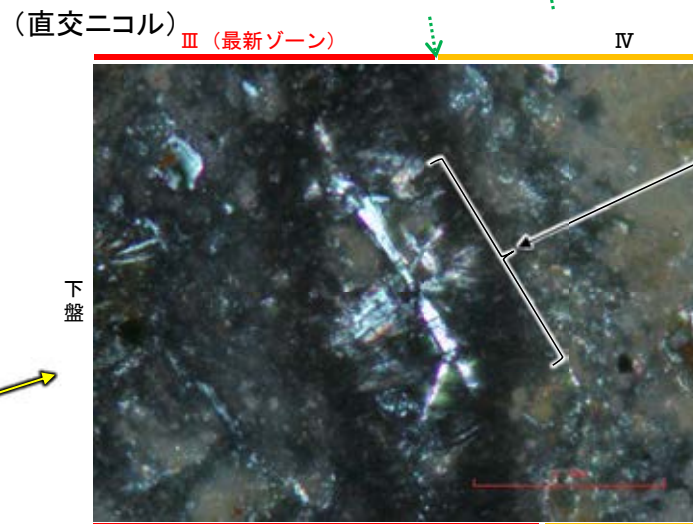
詳細観察範囲写真

○範囲Aにおいて詳細に観察した結果, フィリップサイトの柱状結晶が最新面に接して晶出しており, この柱状結晶に破碎や変形は認められない。
○ただし, 審査会合における議論を踏まえ, 範囲Aの再観察を行った結果, **フィリップサイトが最新面を明瞭に横断していないと判断した。**

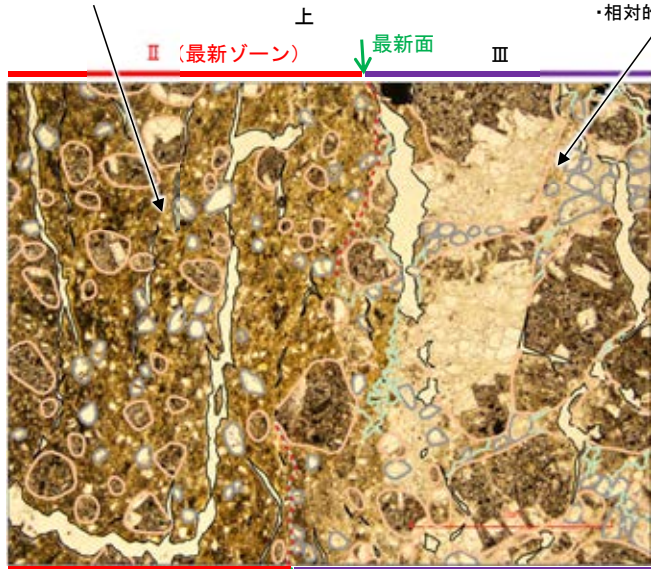
範囲Aスケッチ

・基質が最も細粒化しており、粘土鉱物が多い

・相対的に基質が粗粒であり、粘土鉱物が少ない
