島根原子力発電所第2号機 審査資料							
資料番号	NS2-補-023-01 改 10						
提出年月日	2022年12月19日

地盤の支持性能について

中国電力株式会社

(参考資料 19) 輪谷湾における海底堆積物の分布状況及び解析用物性値について

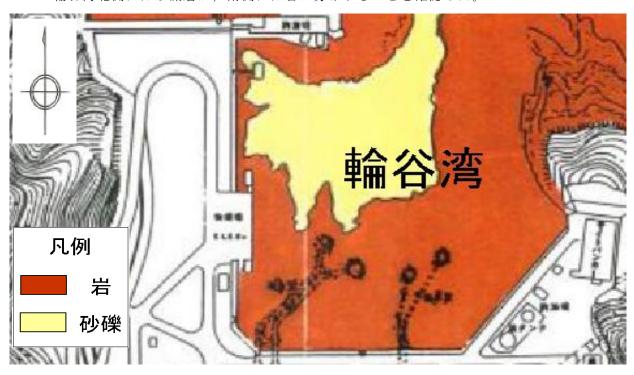
図 2-1 輪谷湾周辺の底質分布(自社調査(1995))

海底面探査として、サイドスキャンソナーの記録と複数地点において採取した試料に基づき、海底面の底質の判別を行い、推定した底質分布を図 2-1 に示す。探査の結果、輸谷湾北側には砂礫層が、南側には岩が分布することを確認した。

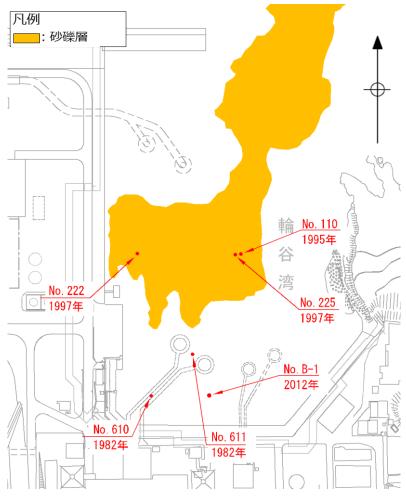
図 2-2 ボーリング調査位置図

輪谷湾内で実施しているボーリング調査位置図を図 2-2 に、ボーリング調査結果を図 2-3 \sim 図 2-8 に示す。

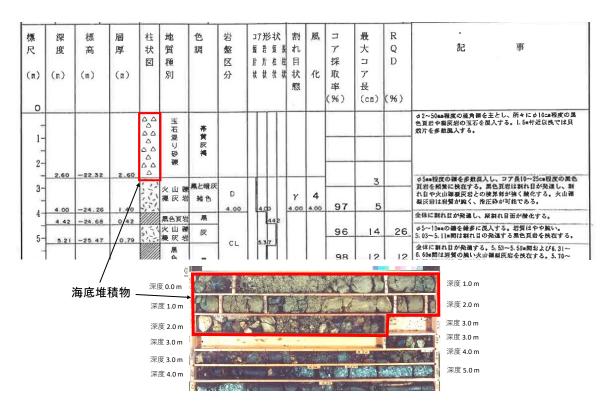
図 2-3 ボーリング結果 (No.110) (自社調査 (1995))

No. 110, No. 222 及び No. 225 では $2.55m\sim2.68m$ の層厚で海底堆積物が認められ、底質分布図の砂礫層分布範囲と整合する結果であることを確認した。

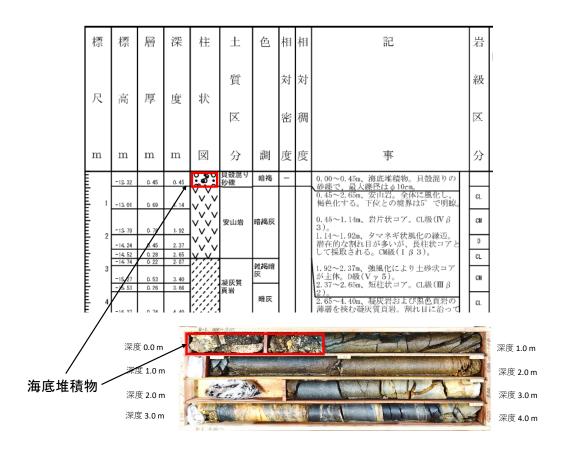
図 2-6 ボーリング結果 (No. B-1) (自社調査 (2012))

No. B-1では最大礫径φ10cmの砂礫からなる海底堆積物が認められるが、厚さは 0.45mと薄いことから、当該地点を岩とする底質分布図とおおむね整合する。なお、海底堆積物下部の岩盤は、おおむねC₁級以上の安山岩が確認されている。

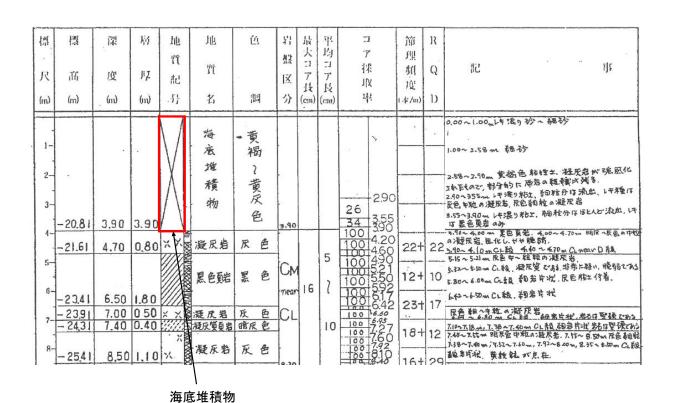
図 2-8 ボーリング結果 (No.611) (自社調査 (1982))

No. 610 及び No. 611 では $3.0m\sim3.9m$ の海底堆積物が認められるが、当該地点のボーリング調査は取水管及び取水口の建設(1985 年着工)前に行われた調査であり、取水管及び取水口の施工により掘削されている。 なお、海底堆積物下部の岩盤については C_M 級の安山岩(ボーリング柱状図上では玢岩)又は凝灰岩が確認されている。

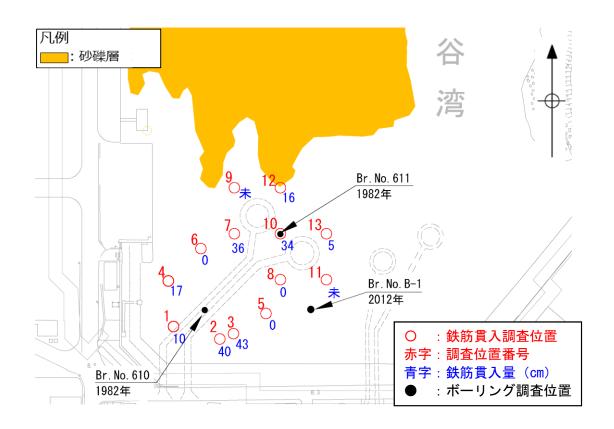
図 2-9 鉄筋貫入調査位置図及び貫入試験結果(自社調査(2022))

ボーリング調査 No. 610 及び 611 で比較的厚い海底堆積物が認められていたことから、 取水管及び取水口の施工範囲外にわたり本地点で認められた海底堆積物が分布している 可能性があるため、取水管及び取水口周辺の海底堆積物の分布状況を確認する目的とし て海底地質調査(貫入試験)を実施した。調査位置及び貫入試験結果を図 2-9 に、各調 査地点の海底地盤写真について図 2-10 に示す。図 2-10 に示す海底地盤写真からは、 黒色の箇所が岩盤で、白色の箇所が海底堆積物であると考えられる。海底地盤写真の結 果より、1 枚の写真の中に海底堆積物と岩盤が確認されていることから、海底堆積物は 面的に広がっているのではなく、岩盤の不陸に堆積したものであると考えられる。

貫入試験の結果,ボーリング No. 610 及び 611 の周辺における堆積物の厚さは 0cm~43cm であり,堆積物はない,もしくは堆積物があっても薄いことから取水口及び取水管周辺の状況は「(1) 海底面探査」の底質分布とおおむね整合することを確認した。また,これらの結果はボーリング No. B-1 の結果ともおおむね整合することを確認した。

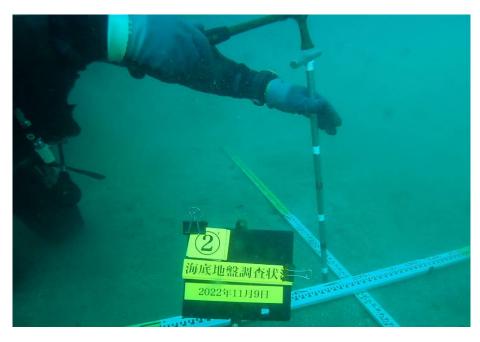
図 2-12 鉄筋棒貫入状況 (ハンマー使用) (参考) 19-11

海底地質調査(貫入試験)方法は、図 2-11 に示す鉄筋棒を使用し、潜水士が鉄筋棒を海底地盤に向けて貫入させた際の長さを計測した。この際、潜水士が人力により鉄筋棒を押し込み貫入させたのち、図 2-12 に示すようにハンマーによる打撃を加え、鉄筋棒が貫入しなくなった際の貫入長さを計測した。また、転石によって鉄筋棒が貫入しなかった可能性も考えられることから、1 測点につき周辺の 3 箇所以上を目途に計測を行い、整合性の確認を行った。

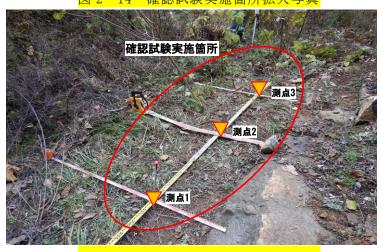
図 2-15 確認試験実施箇所近接写真

海底面の鉄筋貫入量調査については、調査方法が JIS 規格等に規定されていないため、調査方法の妥当性確認試験を陸上にて行った。確認試験は表層に崖錐堆積物が覆われている箇所を選定し、3 箇所の試験を行った。確認試験実施箇所については図 2-13~図 2-15 に示す。

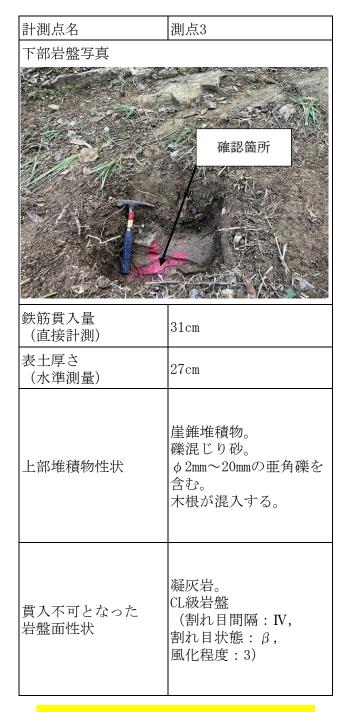
図 2-17 (2) 下部岩盤写真及び性状一覧

確認試験実施後,試掘調査により堆積物の状況や貫入不可となった岩盤の状況を確認した。また,水準測量により試掘調査前後で下部岩盤高さ及び表土地盤高さを計測し, それぞれを比較することで下部岩盤上部に堆積した表土厚さを確認した。確認結果を図 2-17に示す。

3 測点での計測結果より、すべての測点で鉄筋貫入量(直接計測)と表土厚さ(水準測量)の値がおおむね一致しており、貫入不可となった地盤性状は C_L 級岩盤であることが確認された。

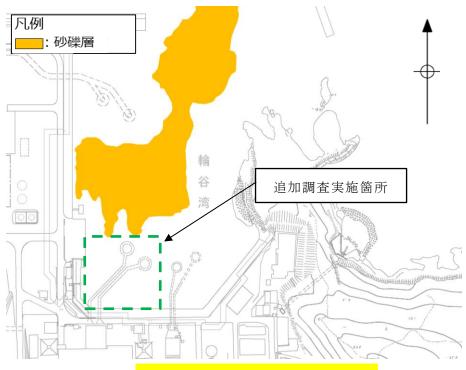
図 2-13 輪谷湾の砂礫層分布範囲図

海底堆積物(砂礫層)の分布範囲については, (2)ボーリング調査及び(3)取水口・取水管周辺における海底地質調査(追加調査)の結果より, (1)海底面調査の結果を裏付けることができたが,追加調査実施範囲は,取水口・取水管周辺を重点的に実施したものである。また,追加調査では海底面調査において,海底堆積物(砂礫層)がないとする箇所も海底堆積物が薄く確認されているが,岩盤の不陸部分に堆積したものであり,海底堆積物が面的に分布していないことを確認した。

そのため、少なくとも図 2-13 の海底面調査結果図の中に示した、追加調査範囲について は海底堆積物が面的に分布していないことを確認した。

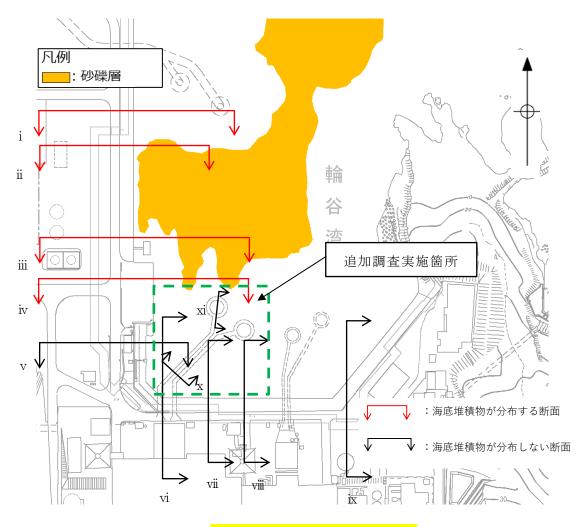
図 3-1 地質断面図作成位置図

輪谷湾の底質分布を解析モデルに取り入れる必要のある構造物として、浸水防護施設である防波壁(多重鋼管杭式擁壁)、防波壁(逆工擁壁)及び非常用取水設備である取水口、取水管並びに漂流防止装置が挙げられる。追加調査実施箇所については岩盤の不陸に海底堆積物が分布しているため、当該箇所の海底面については海底堆積物と岩盤が混在している。また、下部岩盤についてはボーリング結果(No.B-1, No.610 及び No.611)よりおおむねC_L級以上の安山岩(ボーリング柱状図上では玢岩)又は凝灰岩であることが確認されているものの、当該箇所の岩盤の扱いについては、保守的に強度特性及び変形特性を落とした風化岩と設定し、追加調査範囲は「海底堆積物・風化岩」とする。なお、図 3-1 に示す追加調査実施箇所以外の箇所については、明確な調査により海底堆積物が面的に広がっていないことを確認できていないため保守的に「海底堆積物」として整理する。

対象構造物の地質断面図作成位置を図3-1に示す。

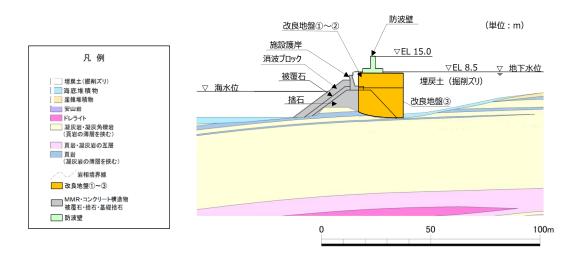
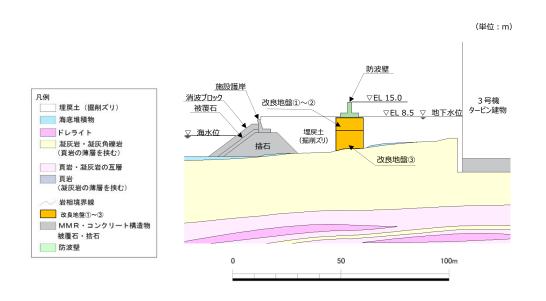
(ii 断面 (防波壁 (逆T擁壁 (④-④断面)))) 図 3-2 (1) 地質断面図

「3.1 作成方針」に基づき作成した地質断面図を図3-2に示す。

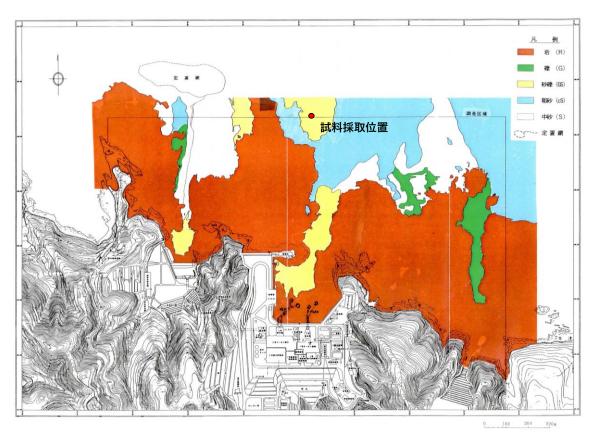
図 4-1 試料採取位置図

サイドスキャンソナーによる海底探査(平成7年)の際に,底質試料を採取し,粒 度試験を実施した。

試料採取位置を図 4-1 に、採取試料の写真を図 4-2 に、粒度試験結果を図 4-3 に示す。

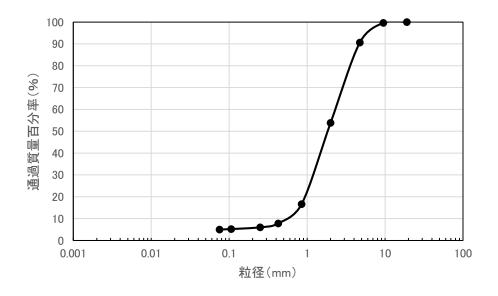
図 4-3 粒度試験結果

粒度試験結果より海底堆積物は、細粒分含有率が5%であり、おおむね砂礫で構成されること、及び海中に分布することから、液状化検討対象層とする。

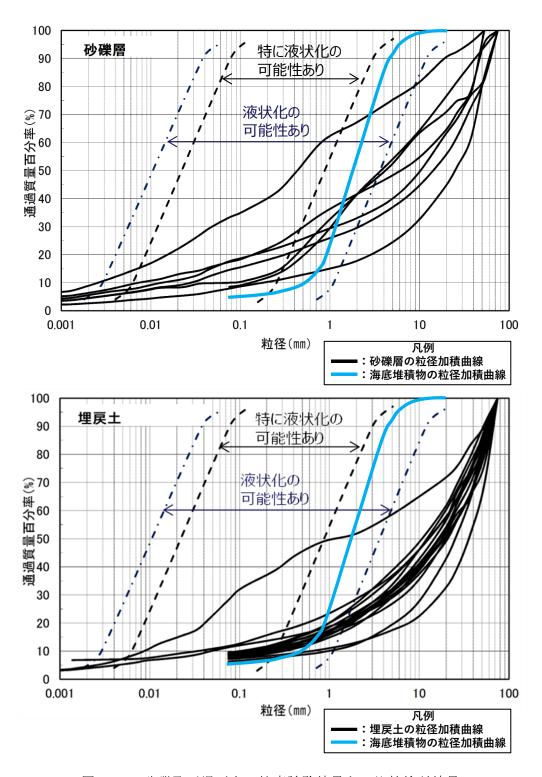
図 4-4 砂礫及び埋戻土の粒度試験結果との比較検討結果

また、図 4-4 のとおり、砂礫及び埋戻土の粒度試験結果との比較を実施した結果、 海底堆積物の粒度分布は液状化検討対象層であること確認した。

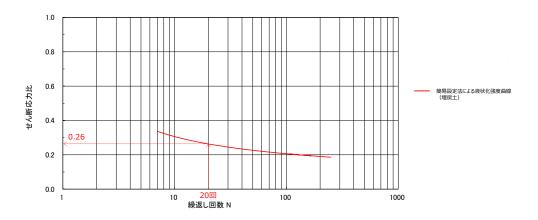
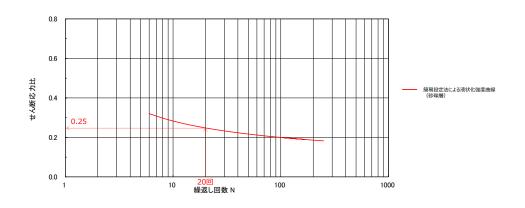
図 4-5 埋戻土及び砂礫層の液状化強度曲線の比較結果

また、図 4-5 に示すとおり、埋戻土及び砂礫層の液状化強度曲線の比較したところ、同等であることを確認した。

(a)より、埋戻土及び砂礫層の比較検討を実施した結果、液状化強度については 同等であるが、動せん断弾性係数については埋戻土の方が若干小さいことから、埋 戻土の解析用物性値の方が、地震時応答が保守的になると考えられる。

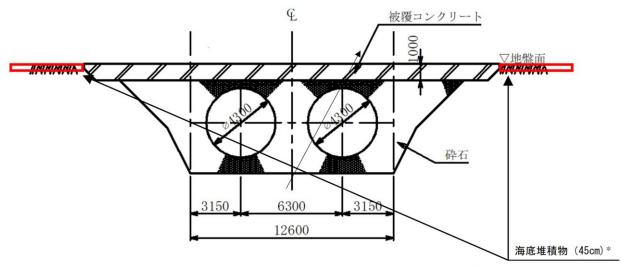
図 4-6 取水管断面図

また、仮に追加調査で確認された最大厚さ 45cm の海底堆積物が面的に分布する際の影響について検討した結果、取水管以外の構造物については、海底堆積物と対象構造物が十分に離れており、かつ海底堆積物の層厚が薄いことから影響は小さいと判断した。また、海底堆積物と近接する取水管については、図 4-6 に示すとおり被覆コンクリート (1.0m)と接しているが、海底堆積物の層厚が薄いため、影響は小さいと判断した。

注記*:最大厚さで面的に分布していた場合
