⑥ 照岸地点-追加火山灰分析・薄片観察結果 照岸1-3ボーリング(12/22) -

4. 積丹半島西岸における洞爺火砕流堆積物の有無に関する検討

⑥ 照岸地点-追加火山灰分析・薄片観察結果 照岸1-4ボーリング(1/3) -

⑥ 照岸地点-追加火山灰分析・薄片観察結果 照岸1-5ボーリング(1/12) -

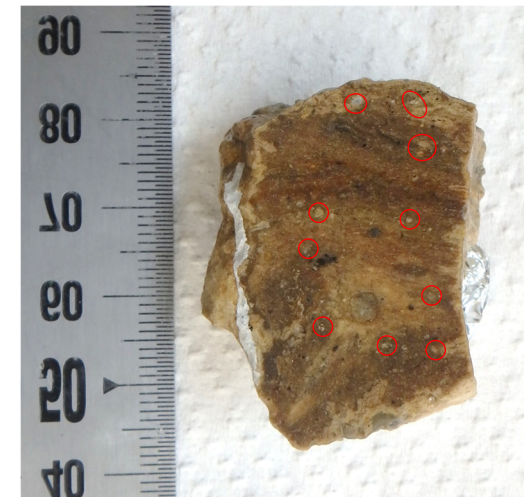
コア写真(照岸1-3;深度6~9m)(2022年4月撮影)

- 柱状図において、層相を「軽石」としている深度6.40~6.50mについては、柱状図記事に「径0.3cm以下の軽石濃集」との記載がなされていることから、R3.10.14審査会合以降、コア再観察を行った。
- 再観察の結果、軽石の記載に対応すると判断される白色粒子が確認されたことから、当該粒子の同定を目的とした薄片観察を行った。
- 薄片作成前試料の観察面において、径0.3cm程度以下の白色粒子が点在する。

薄片試料採取位置
(深度6.40~6.43m)

薄片試料採取位置拡大

薄片作成前試料

薄片作成前試料(観察面)(左右反転)

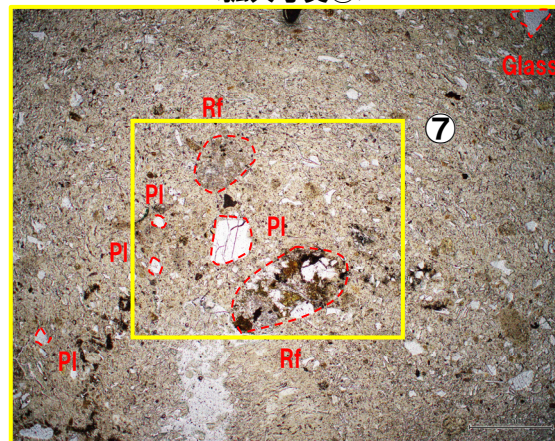
<拡大写真⑤>

- 拡大写真⑤の約0.1cm以下の白色粒子に対応する粒子は、オープンニコルで無色であり、クロスニコルで低い干渉色を示し、劈開が認められることから、斜長石であると判断される。
- 拡大写真⑥の約0.1cm以下の白色粒子に対応する粒子は、それぞれは外形が明瞭であり、斑状組織が認められることから岩片であると判断される。

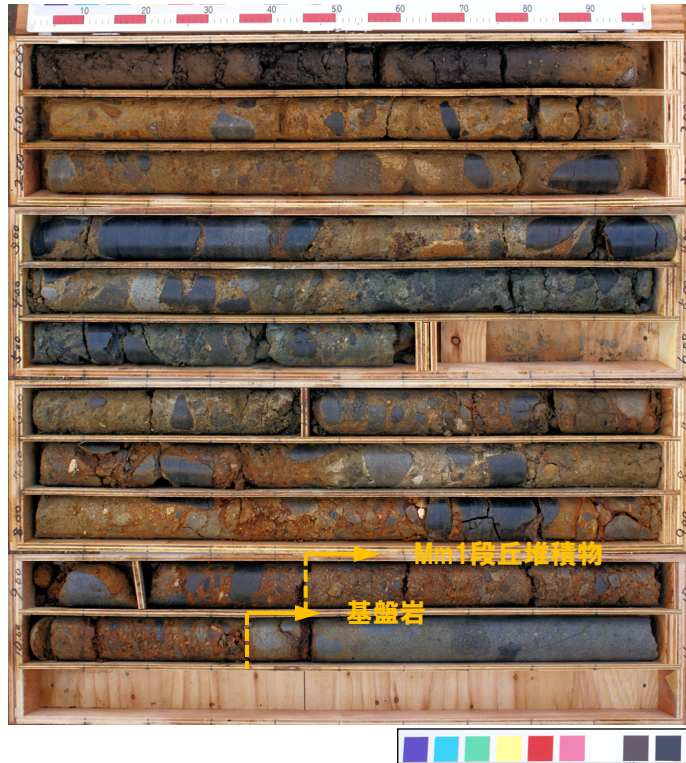
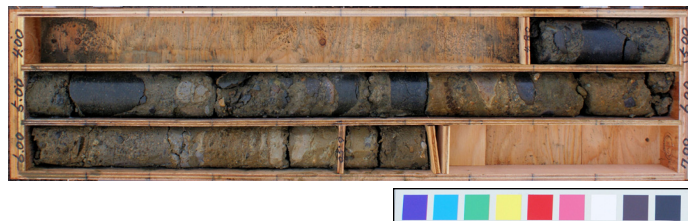
コア写真 (深度0~11m) (2010年4月撮影)

(別孔 深度4.8~6.5m) (2010年4月撮影)

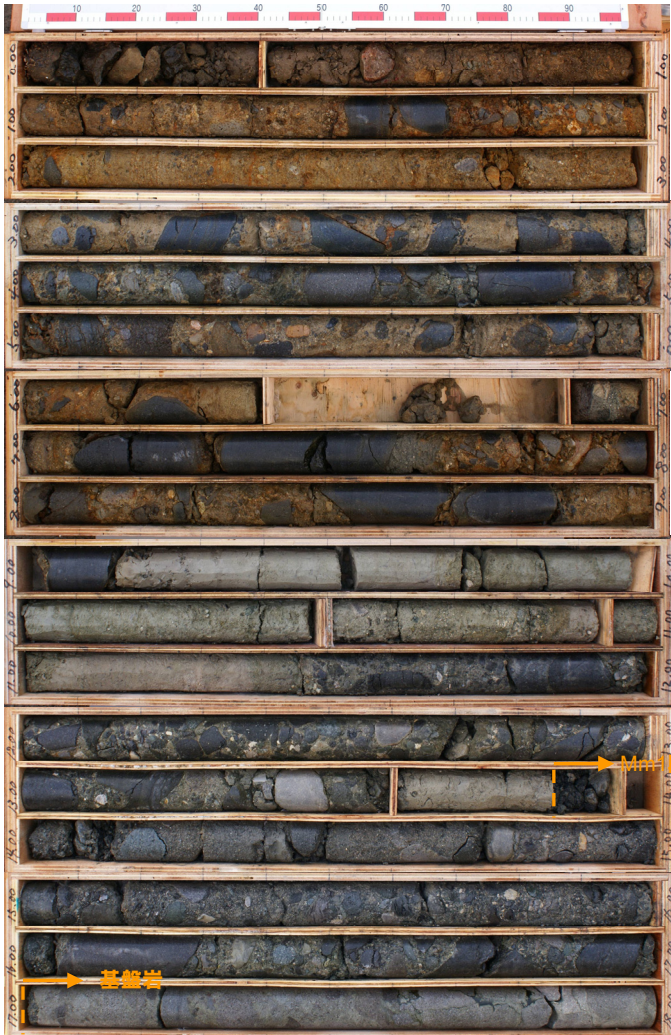
コア写真(深度0~18m)(2010年4月撮影)

※1 柱状図には、「火山灰質」と記載されているが、R3.10.14審査会合以降に実施した後述する近接ボーリング(照岸1-3ボーリング)との対比から、後述する検討において、主に火山砕屑物からなるものではないと評価した(P316~P319参照)。

※2 柱状図には、「軽石片」と記載されているが、R3.10.14審査会合以降に実施した薄片観察及び火山灰分析の結果から、軽石ではないと評価した(P316~P319参照)。

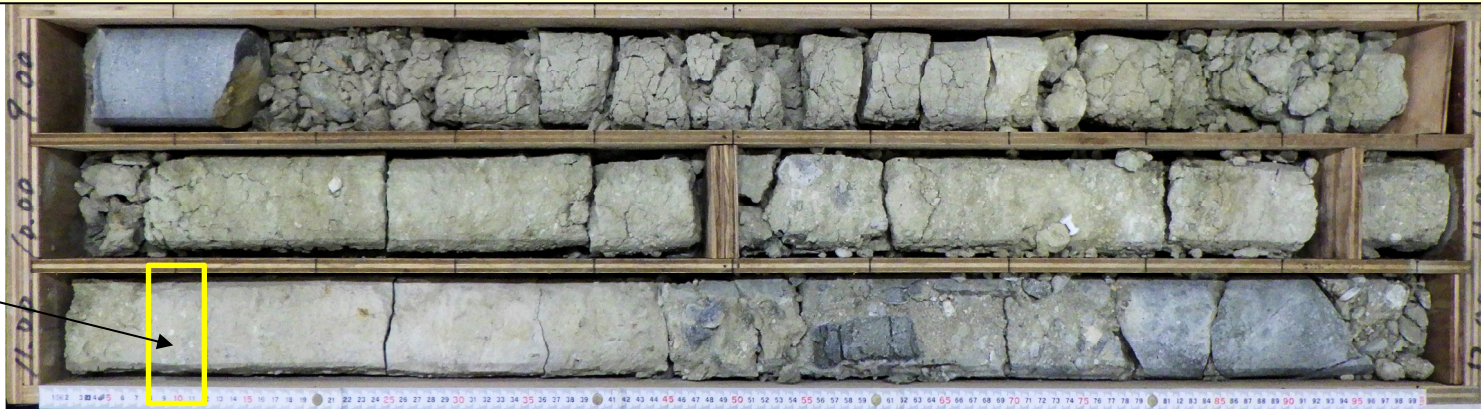
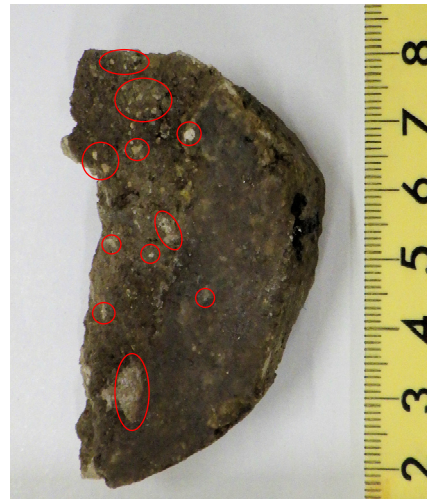
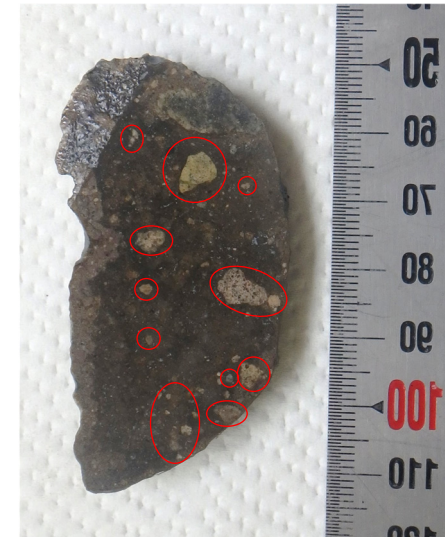
コア写真(照岸1-5;深度9～12m)(2022年4月撮影)

- 柱状図において、層相を「火山灰質シルト」としている深度11.05～11.45mについては、柱状図記事に「径0.2cm以下の軽石片混じる」との記載がなされていることから、R3.10.14審査会合以降、コア再観察を行った。
- 再観察の結果、“軽石片”に対応すると判断される白色粒子が確認されたことから、当該粒子の同定を目的とした薄片観察を行った。
- 薄片作成前試料の観察面において、径0.2cm程度の粒子を含む白色粒子が点在する。

薄片試料採取位置
(深度11.08～
11.12m)

薄片試料採取位置拡大

薄片作成前試料(左右反転)

薄片作成前試料(観察面)(左右反転)
