# 5. 敷地における地質調査結果

## ④ 3号炉調査時のボーリングに認められる堆積物に関する検討-3H-2ボーリング(2/2)-

## **6. 支笏火砕流堆積物及び洞爺火砕流堆積物の 火口からの距離と層厚に関する検討**

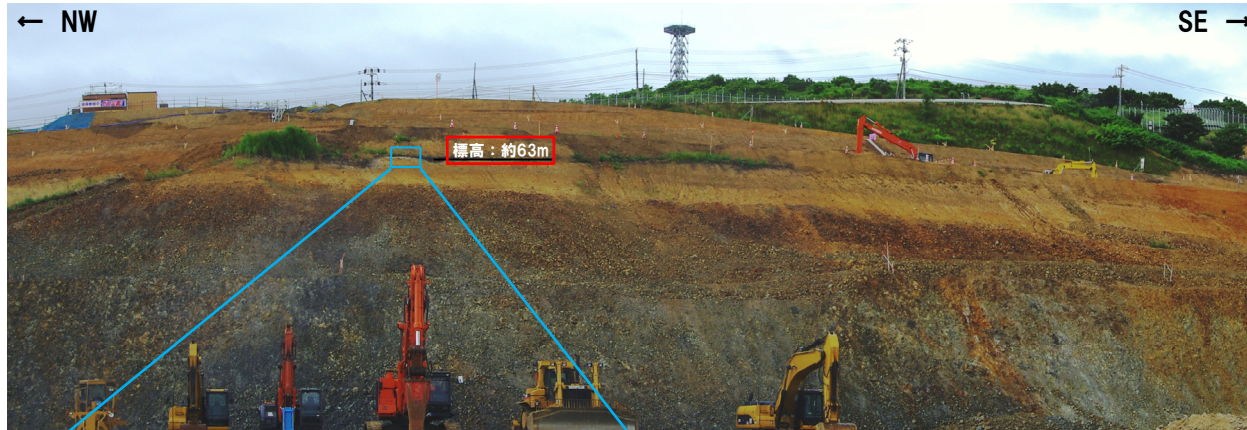
平成25年度造成工事時 露頭写真 (e地点)

露頭拡大

屈折率測定及び主成分分析の結果、対象火山灰※に対比される火山ガラスが認められる

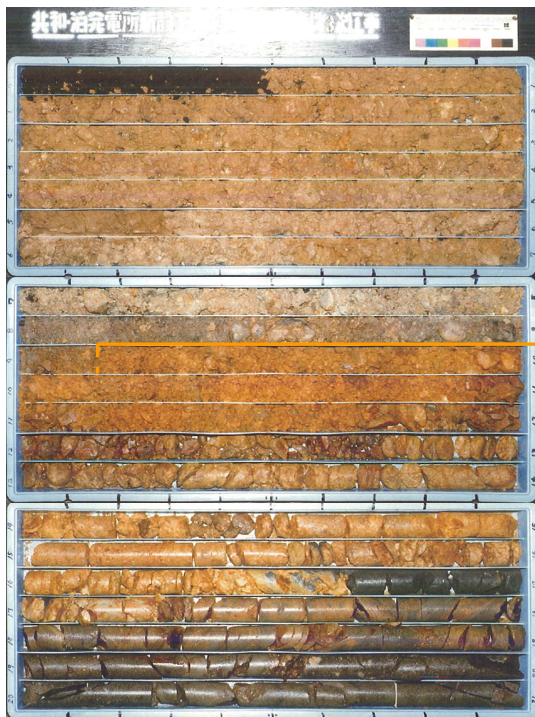
コア写真 (A-10: 深度0~21m)

A-10 孔口標高 53.54m 掘進長 256.00m
