川内原子力発電所 1 号炉 特別点検
(原子炉容器)

補足説明資料

2023年1月24日
九州電力株式会社

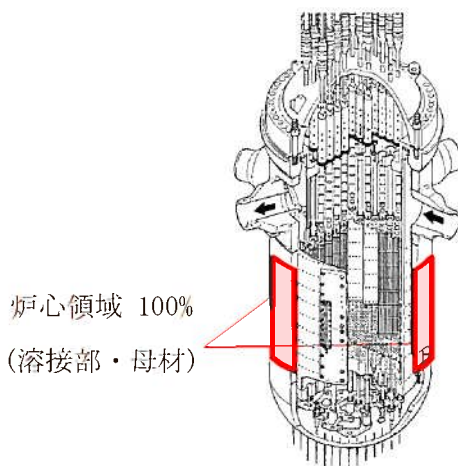
試験対象は図3.1.2.1に示すとおり、維持規格（JSME S NA1-2008）A-5210の定義に従い、炉心の有効高さを直接囲んでいる範囲とした。試験対象範囲における原子炉容器内表面の中性子照射量は、2020年3月末時点で $4.65 \times 10^{19} \text{n/cm}^2 (E > 1 \text{MeV})$ 、運転開始後60年時点で $8.85 \times 10^{19} \text{n/cm}^2 (E > 1 \text{MeV})$ 程度と評価している。また、試験部の材質は、ASME SA533 Gr.B Class1である。なお、実際の探傷は、炉心領域を十分包含できるように、炉心領域外にある出入口ノズルコーナー部や炉心支持金物に干渉しないレベルで拡大して行なっており、中性子照射量として $1 \times 10^{17} \text{n/cm}^2 (E > 1 \text{MeV})$ を超える範囲を概ねカバーできている。

図3.1.2.1 試験対象（炉心領域）
