川内原子力発電所 1 号炉 特別点検
(原子炉格納容器)

補足説明資料

2023年1月24日

九州電力株式会社

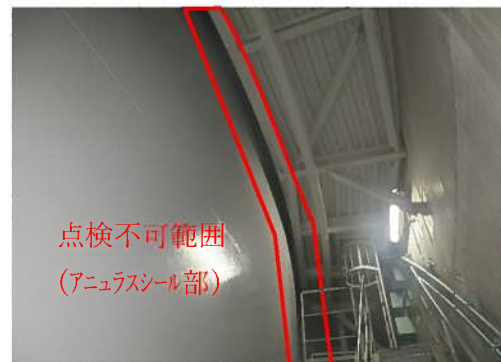
図3.5.6 点検不可範囲の例

特別点検の実施にあたり、移動可能な仮置物は撤去した状態で、点検可能な全ての範囲について点検を実施した。原子炉格納容器鋼板前面に設置された干渉物（サポート、換気空調用ダクト等）など、切断等を行わなければ移動できない干渉物については撤去を行わず、点検可能な範囲での点検を実施した。

特別点検における点検不可範囲としては以下のものがあつたが、点検不可とした範囲においても、接近可能な範囲は日常保全として可視可能範囲での点検・補修を実施している。点検不可範囲の例を図3.5.6に示す。

干渉物（サポート部）裏

干渉物（アニュラスシール部）

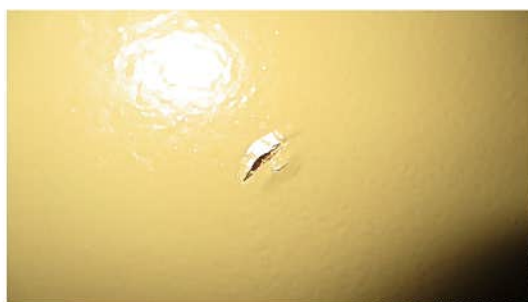
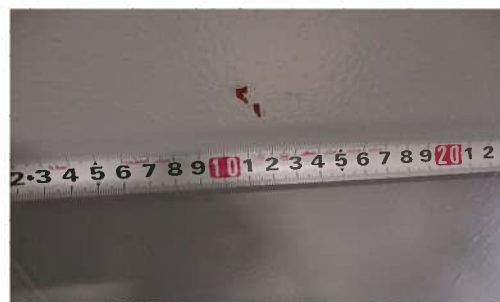
図4.1 軽微な塗膜の劣化の例

なお、今回の特別点検において「原子炉格納容器の構造健全性または気密性に影響を与える恐れのある塗膜の劣化や鋼板の腐食」に至らない塗膜の軽微な劣化（図3.6.1のフロー②）が一部認められたため、塗装修繕を実施した。特別点検実施中に確認した軽微な塗膜の劣化の例を図4.1に示す。

フロー②と判断した塗膜の劣化

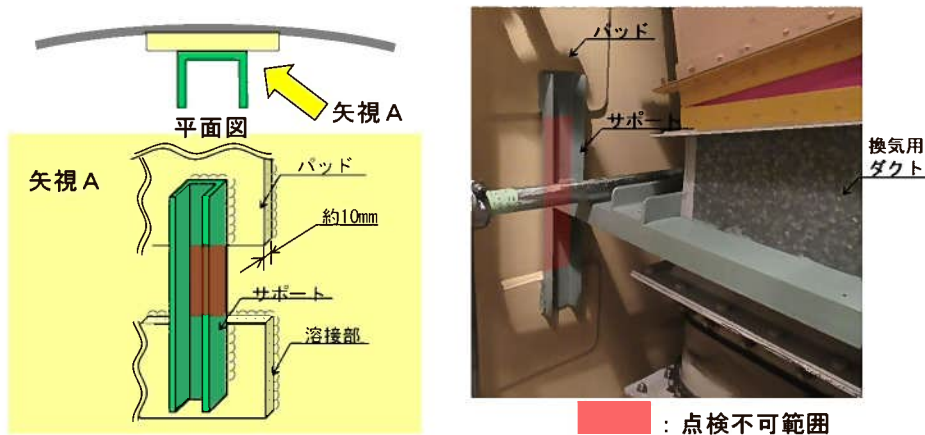
図5.2.1.1 接近可能だが点検不可としている箇所の例

接近可能だが、維持規格要求のVT-4を踏まえ、要領で定めたデータ採取方法*を適用できない範囲を特別点検における点検不可範囲としている。図5.2.1.1に不可範囲の代表例を示す。（目の位置に対する角度を確保できない箇所であっても、照度を確保でき手鏡等によりグレーカードの幅0.8mmの黒線が識別できる箇所については点検可能範囲としている。）

- ・ 点検不可範囲については、干渉物裏の極めて限定された範囲のみであり、周辺の鋼板は現状保全でも点検可能な範囲である。
- ・ 点検不可範囲については、当該部の間には空間が確保されていることから、データ採取を行った範囲と同様の環境であると考えられる。
- ・ 点検不可範囲の周辺の鋼板を塗裝修繕する際には、干渉物裏についても塗裝修繕が必要な場合は、可能な限り塗装を実施している。
- ・ 通常点検において、要領で定めたデータ採取方法を適用していないものの、原子炉格納容器内のフロアや機器架台、原子炉格納容器内外に設置された恒設足場より、可能な限り接近して照度を確保し点検を実施しており、塗膜の劣化等が検出された場合は、必要に応じて塗裝修繕を実施することで、塗膜の健全性を維持している。

（ 接近可能だが鋼板と干渉物（サポート）との間が狭く、目の位置に対する角度を確保できず、また、グレーカードの幅0.8mmの黒線を識別できない箇所の例 ）

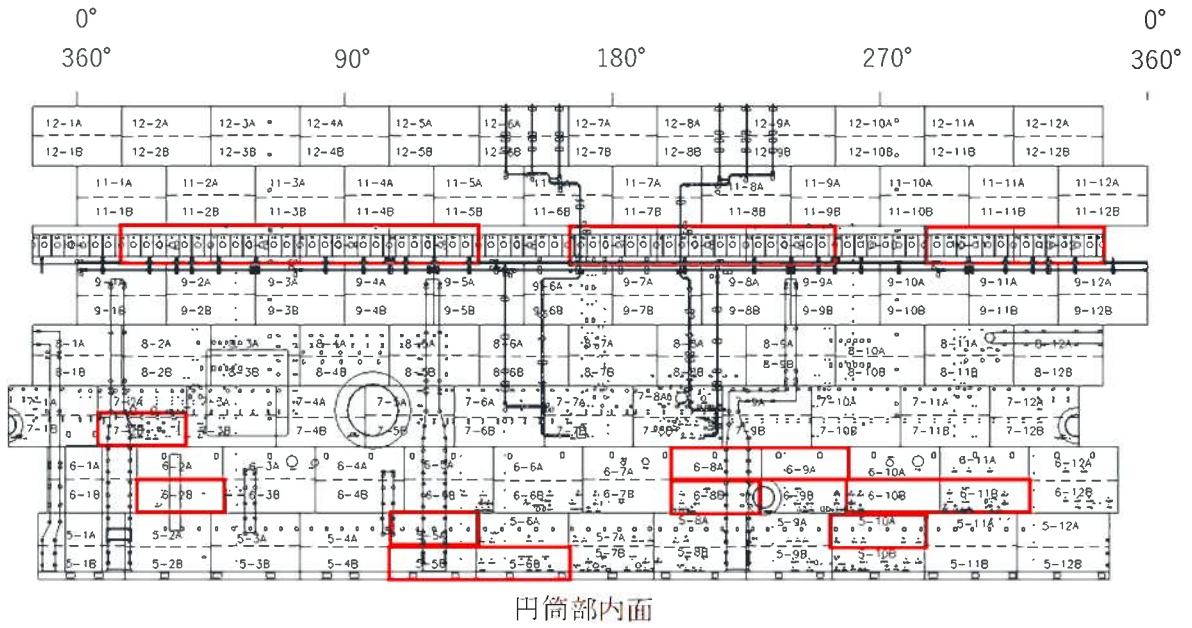
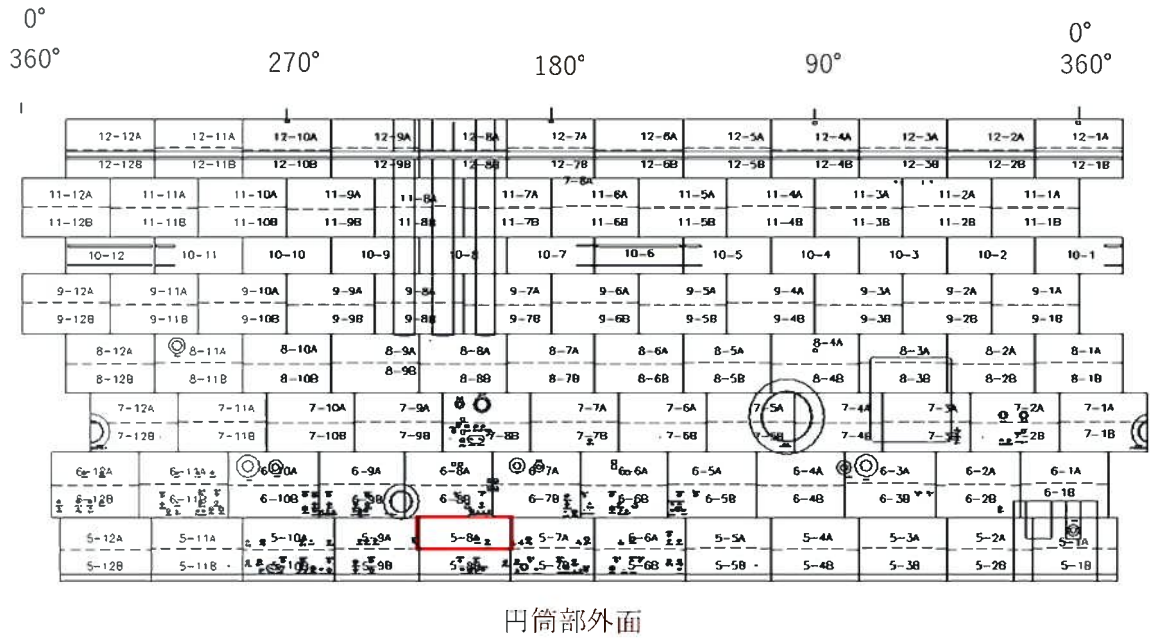
図5.3.1 軽微な劣化が確認された鋼板

特別点検で軽微な塗膜の劣化（判定フロー②）が確認された範囲は、アクセス可能なフロア・恒設足場が設置されている範囲に加え、円筒部内面のリングガーダ部においても、軽微な塗膜の劣化が多い箇所が見られた。軽微な劣化が確認された範囲を図5.3.1に示す。

アクセス可能なフロア・恒設足場が設置されている範囲で確認された軽微な塗膜の劣化については、作業中に何らかの原因で鋼板に接触するなどして生じた塗膜のはがれ等と推測される。また、円筒部内面のリングガーダ部の鋼板については、周辺の鋼板と環境条件は変わらないものの、リングガーダ部の構造上、通常点検では確認し難い箇所にて塗膜のはがれ等が確認された。これらの箇所については、塗装修繕を実施した。

: フロー②が確認された鋼板

アクセス可能なフロア・恒設足場が設置されている箇所については、通常点検で点検可能な範囲であり、これまでも必要に応じて塗装を実施しているため、今後も現状の保守管理を継続することで原子炉格納容器鋼板の健全性を維持することができると思う。

リングガーダ部の鋼板については、今回の結果を受け、より接近して点検を実施するなど点検手法を改善することで、今後も現状の保守管理の中で原子炉格納容器鋼板の健全性を維持することができると思う。
