川内原子力発電所 2 号炉 特別点検
(原子炉格納容器)

補足説明資料

2023年1月24日

九州電力株式会社

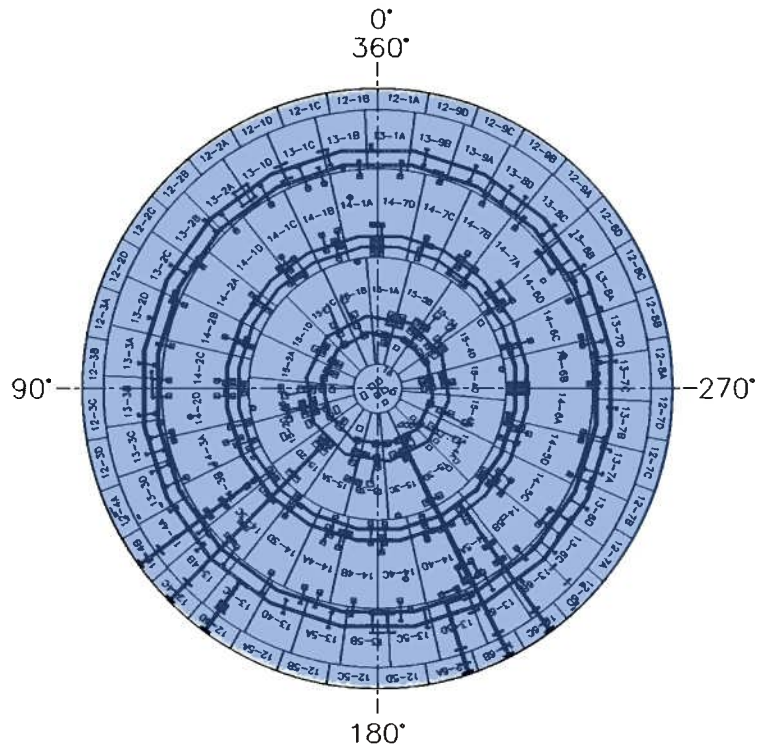
図3.5.1 半球部内面

半球部内外面及び円筒部内外面の原子炉格納容器鋼板（接近できる点検可能範囲の全て）を点検範囲とする。図3.5.1～図3.5.4に点検範囲図を示す。

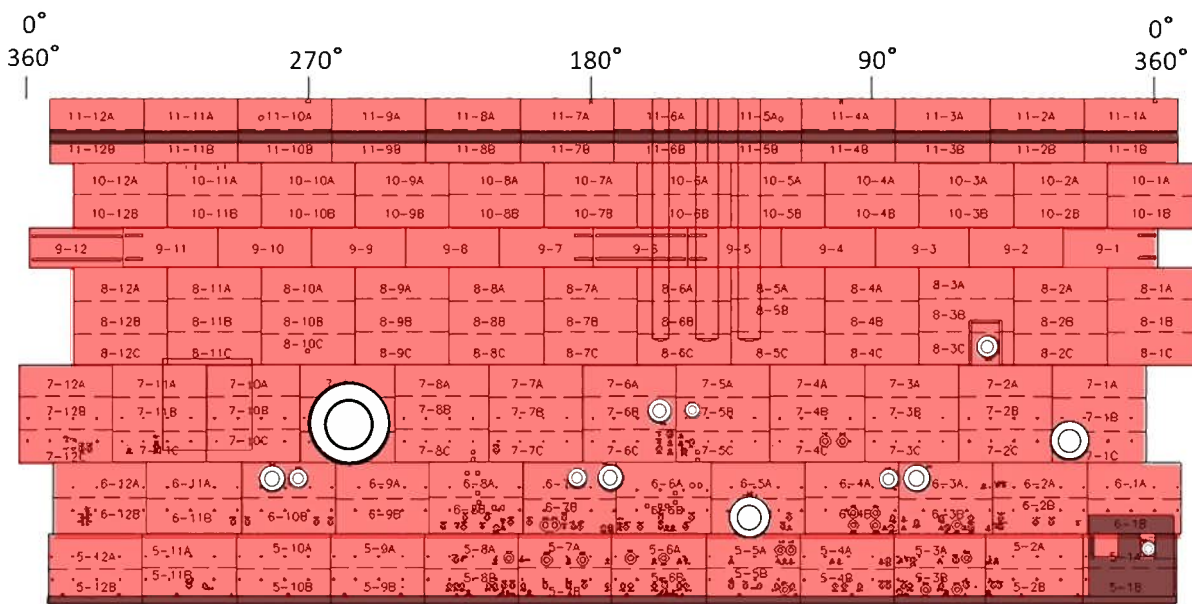
図3.5.4 円筒部外面

(注) 埋設部、ダクトや電線管等の移動に切断を要する干渉物が近接する鋼板等を目視試験不可範囲としている。

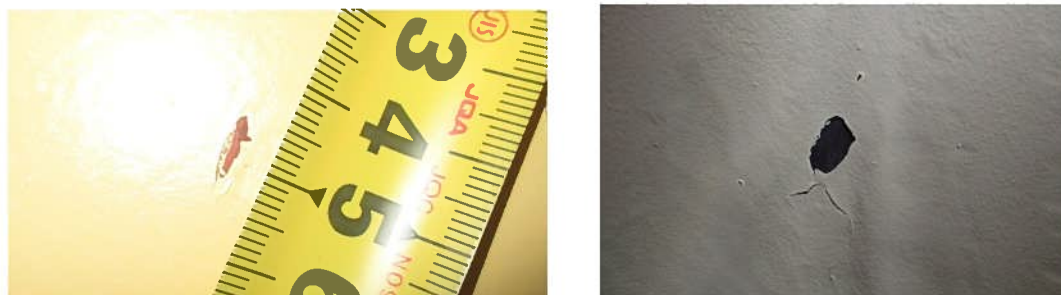
図4.1 軽微な塗膜の劣化の例

なお、今回の特別点検において「原子炉格納容器の構造健全性または気密性に影響を与える恐れのある塗膜の劣化や鋼板の腐食」に至らない塗膜の軽微な劣化（図3.6.1のフロー②、③）が一部認められたため、併せて可能な範囲で塗装修繕を実施した。特別点検実施中に確認した軽微な塗膜の劣化の例を図4.1に示す。

フロー②、③と判断した塗膜の劣化

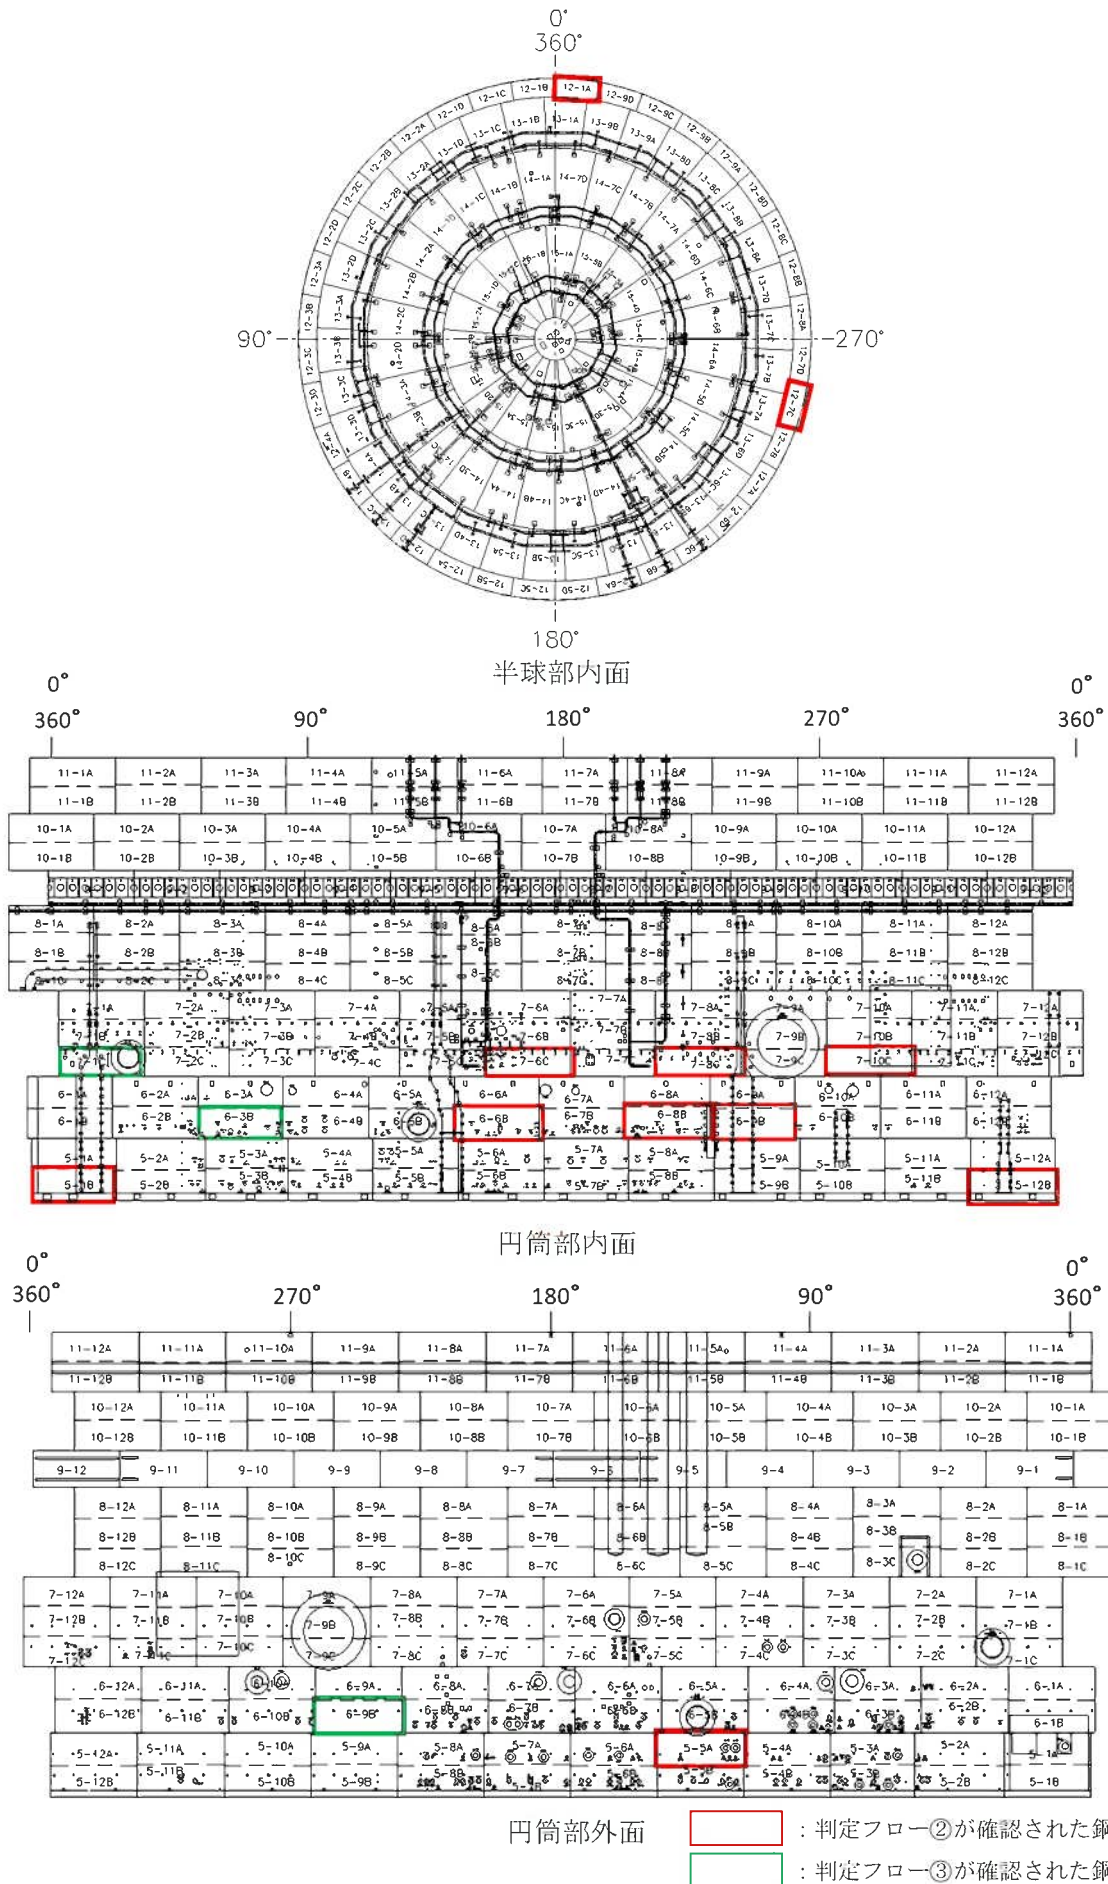
図5. 3. 1 軽微な劣化が確認された鋼板

特別点検で軽微な塗膜の劣化（判定フロー②、③）が確認された範囲は、アクセス可能なフロア・恒設足場が設置されている範囲が大半であり、その一部において下塗りのはがれが確認されたが、鋼板に発錆はなく腐食は認められなかった。半球部内面の一部においても、軽微な塗膜の劣化（判定フロー②）が確認された。軽微な劣化が確認された範囲を図5.3.1に示す。

アクセス可能なフロア・恒設足場が設置されている範囲で確認された軽微な塗膜の劣化については、作業中に何らかの原因で鋼板に接触するなどして生じた塗膜のはがれ等と推測される。

上記箇所（半球部内面の一部において確認された塗膜の軽微な劣化箇所を除く）については、塗装修繕を実施した。また、アクセス可能なフロア・恒設足場が設置されている箇所については、通常点検で点検可能な範囲であり、これまでも必要に応じて塗装を実施しているため、今後も現状の保守管理を継続することで原子炉格納容器鋼板の健全性を維持することができると思われる。

一方、半球部内面の一部において確認された塗膜の軽微な劣化（判定フロー②）については、今回塗装修繕は実施していないものの、通常の点検にて塗膜の状態に変化がないことを確認し、必要に応じて塗装修繕を実施することとする。
