川内原子力発電所 1, 2号炉  
運転期間延長認可申請  
(審査会合における指摘事項の回答)

2023年 1月24日

九州電力株式会社

## 1-1 アルカリ骨材反応の潜在膨張性について

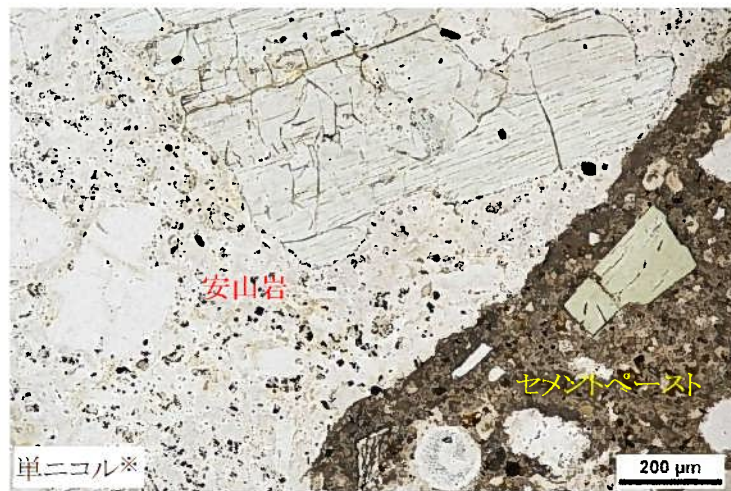
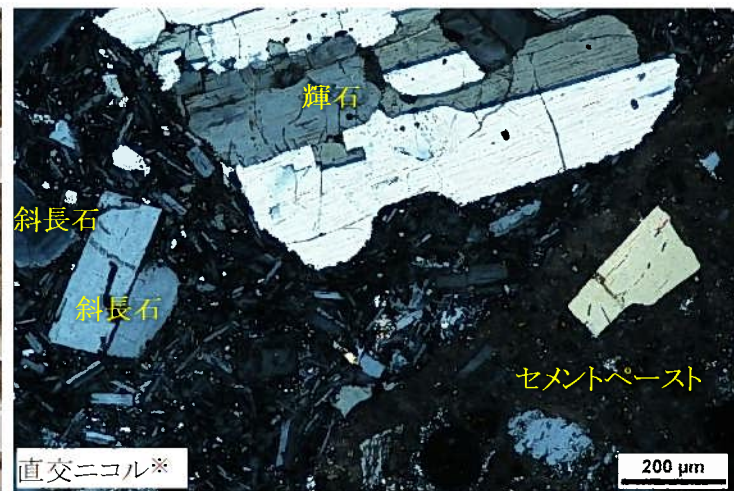
(薄片A)

安山岩は、斜長石や輝石等の斑晶と、その粒間を埋める微細な組織からなる石基から構成される。安山岩において、膨張や劣化を生じるような進行したアルカリ骨材反応の現象としての膨張ひび割れは認められなかった。

⇒骨材に反応リムの形成 (i) とゲルの滲み (ii) が認められたものの、極めて軽微な反応状況であった。

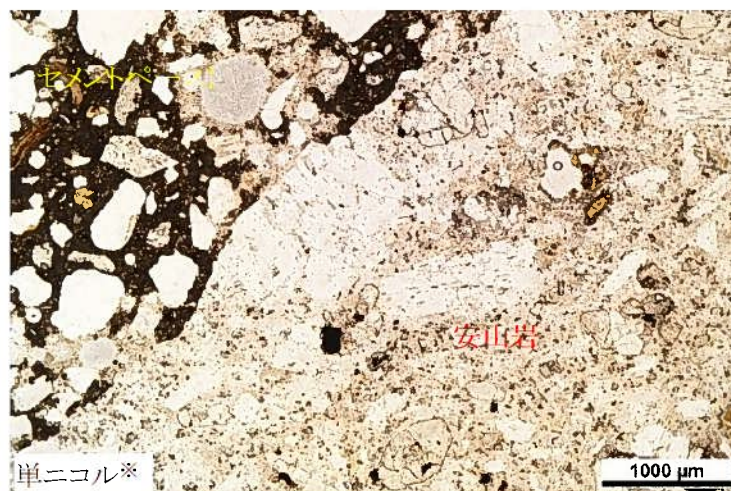
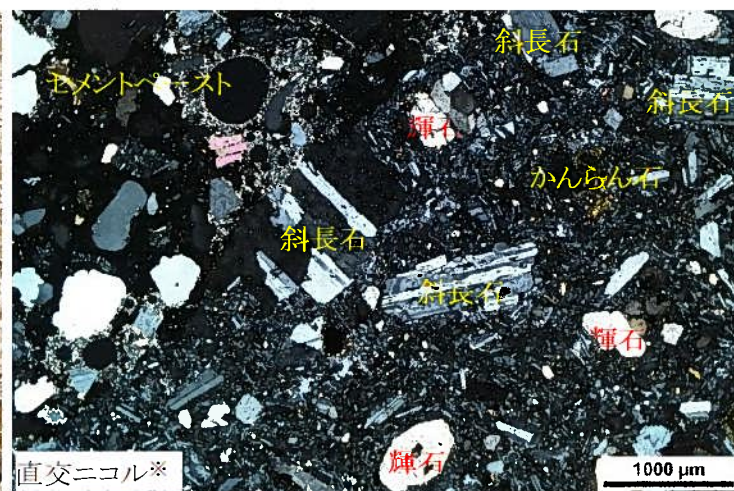
(薄片B)

安山岩は、斜長石、輝石、かんらん石等の斑晶と、その粒間を埋める微細な組織からなる石基から構成される。安山岩において、膨張や劣化を生じるような進行したアルカリ骨材反応の現象としての膨張ひび割れは認められなかった。

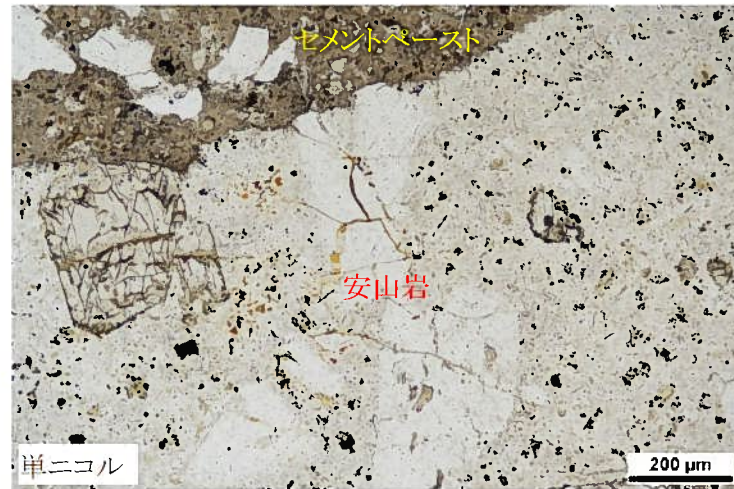
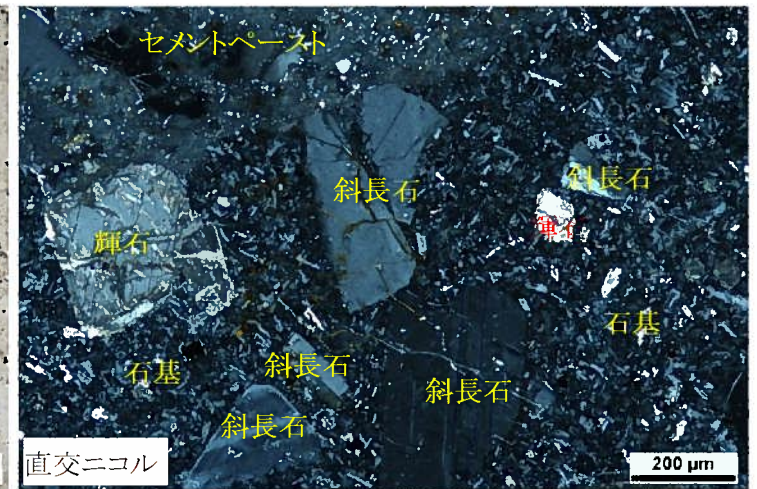
(薄片A)

安山岩は、斜長石や輝石の斑晶と、その粒間を埋める微細な組織からなる石基から構成される。安山岩において、膨張や劣化を生じるような進行したアルカリ骨材反応の現象としての膨張ひび割れは認められなかった。

⇒骨材に反応リムの形成(i)とゲルの滲み(ii)が認められたものの、極めて軽微な反応状況であった。

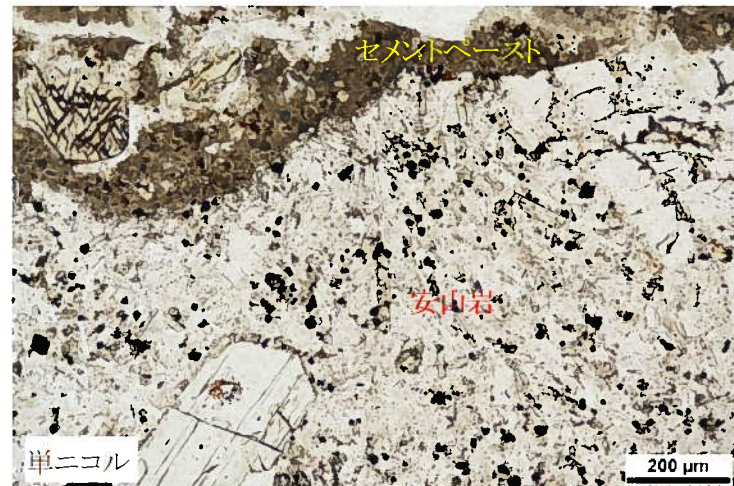
(薄片B)

安山岩は、斜長石や輝石等の斑晶と、その粒間を埋める微細な組織からなる石基から構成される。安山岩において、膨張や劣化を生じるような進行したアルカリ骨材反応の現象としての膨張ひび割れは認められなかった。

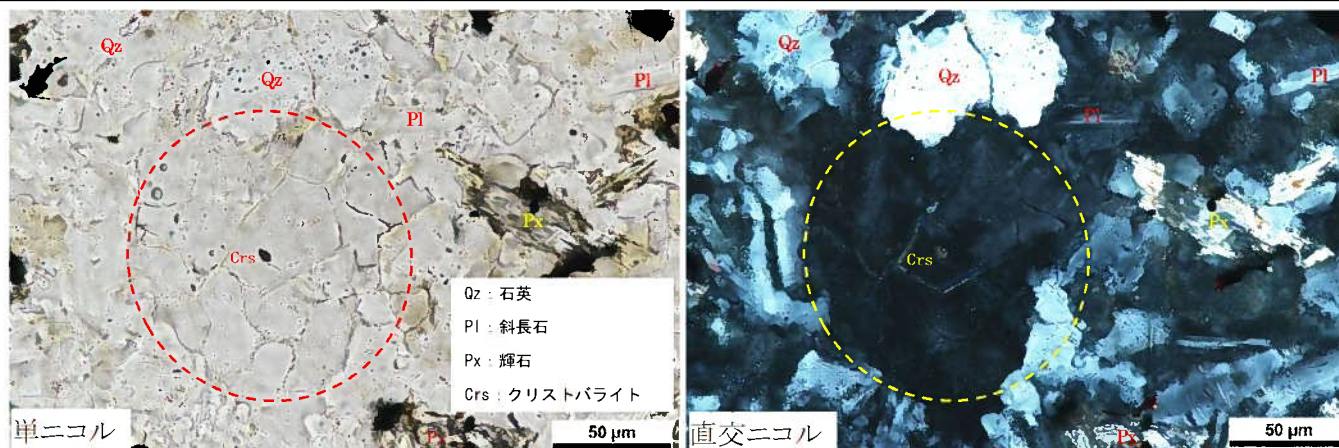
#### (1号炉(外部遮蔽壁)の例)

- 粗骨材に急速膨張性の反応性鉱物(クリストバライト等)が認められた。  
⇒促進膨張試験の結果※1、急速膨張の可能性は低いと判断した(A)。

安山岩の石基部分を拡大して示す。反応性鉱物としてクリストバライトが確認された。クリストバライトは単ニコルで屋根瓦のような模様を示し、直交ニコルでは暗く観察される。大きくまとまった部分を破線内に示す。

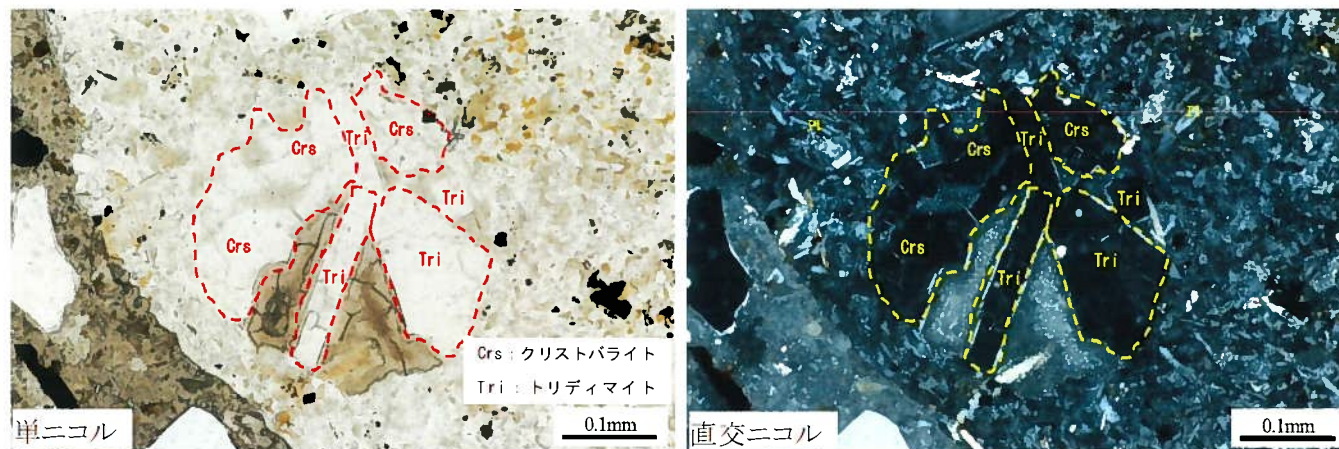
#### (2号炉(取水槽)の例)

安山岩の石基部分を拡大して示す。反応性鉱物としてクリストバライトとトリディマイトが確認された。クリストバライトは単ニコルで屋根瓦のような模様を示し、直交ニコルでは暗く観察される。トリディマイトは薄板状や楔形をしており、直交ニコル下では双晶を示す。大きくまとまった部分を破線内に示す。

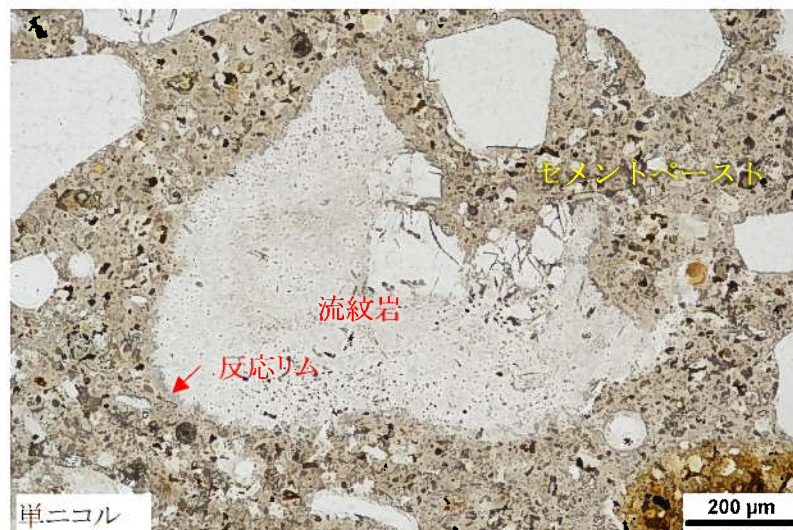
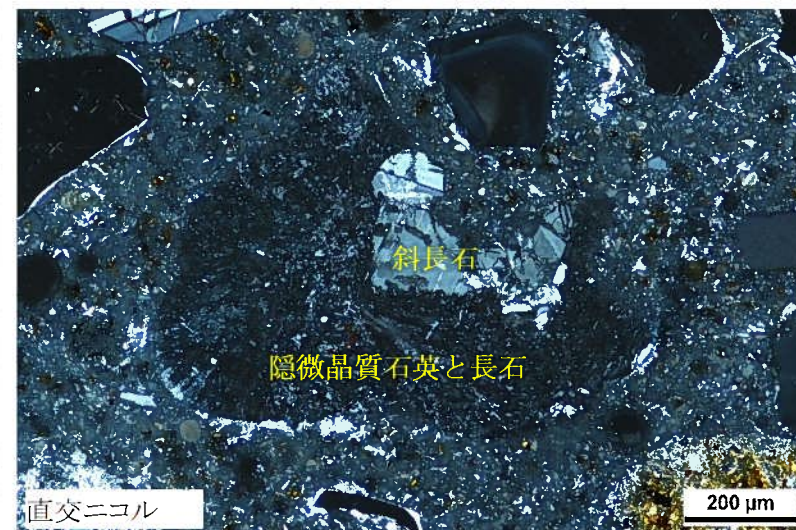
- 「取水槽」の一部の部位(P10の赤枠)において、海砂の一部である流紋岩の中に遅延膨張性の反応性鉱物(隠微晶質石英、微晶質石英)が認められた。  
⇒細骨材に膨張や劣化を生じるような進行したアルカリ骨材反応の現象としてのひび割れや膨張は確認されていないことから、遅延膨張の可能性は低いと判断した。なお、流紋岩以外については、遅延膨張性の反応性鉱物は認められなかった(Ⓑ)。

遅延膨張性の反応性鉱物 (取水槽 気中帯 (1号炉) の例)
