#### (4) S-4の運動方向調査結果

# S-4の条線観察結果

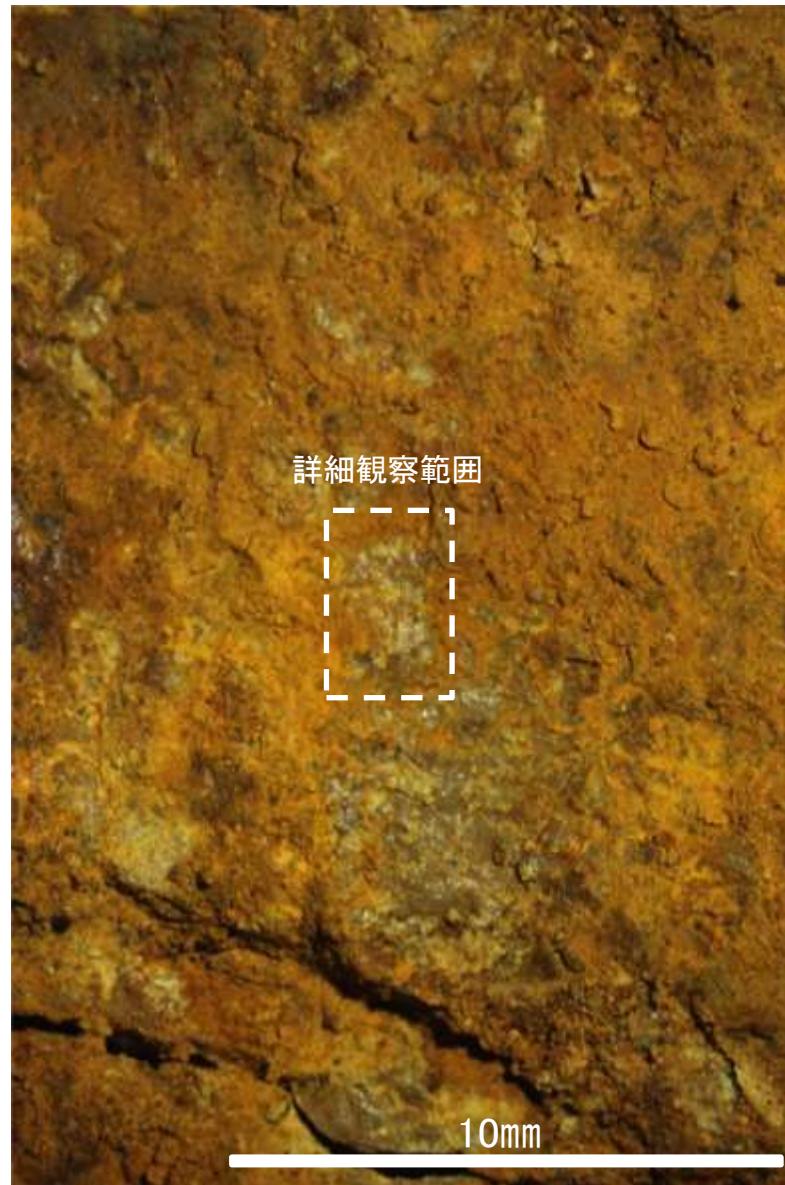
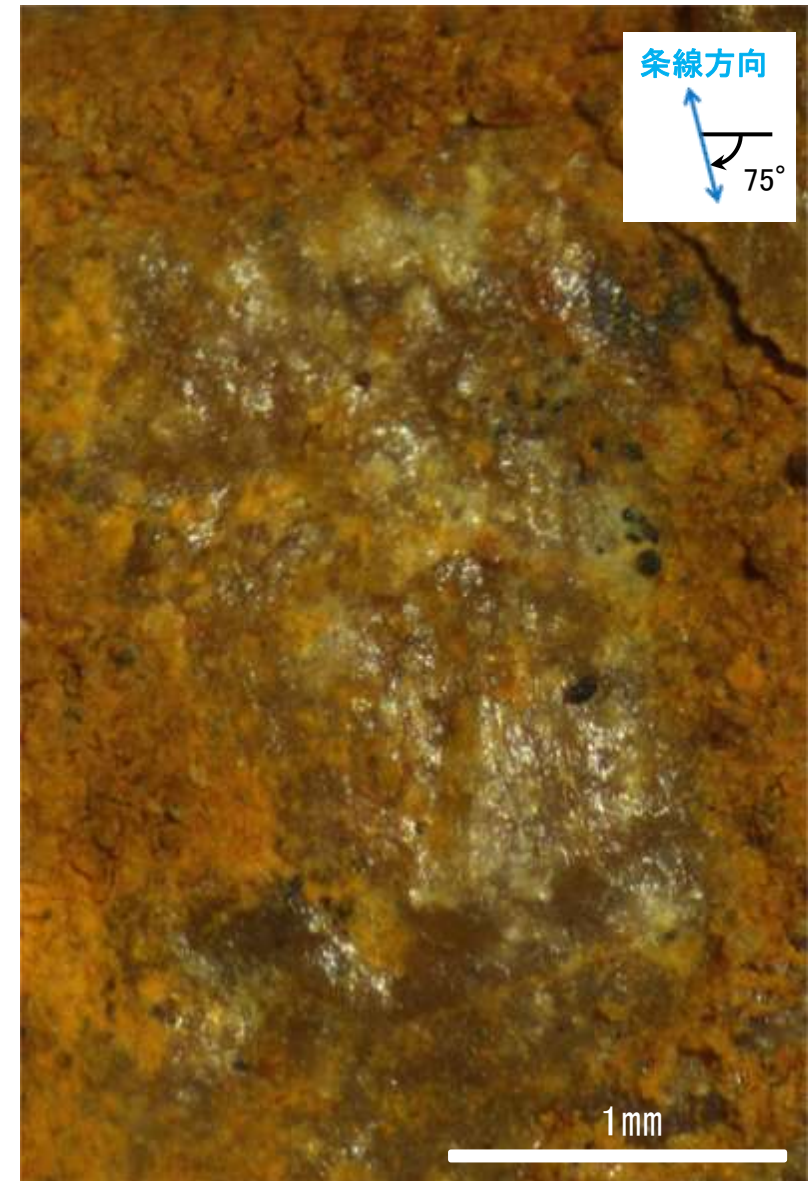
観察面写真

・条線のレイクは75° R, 変位センスは不明

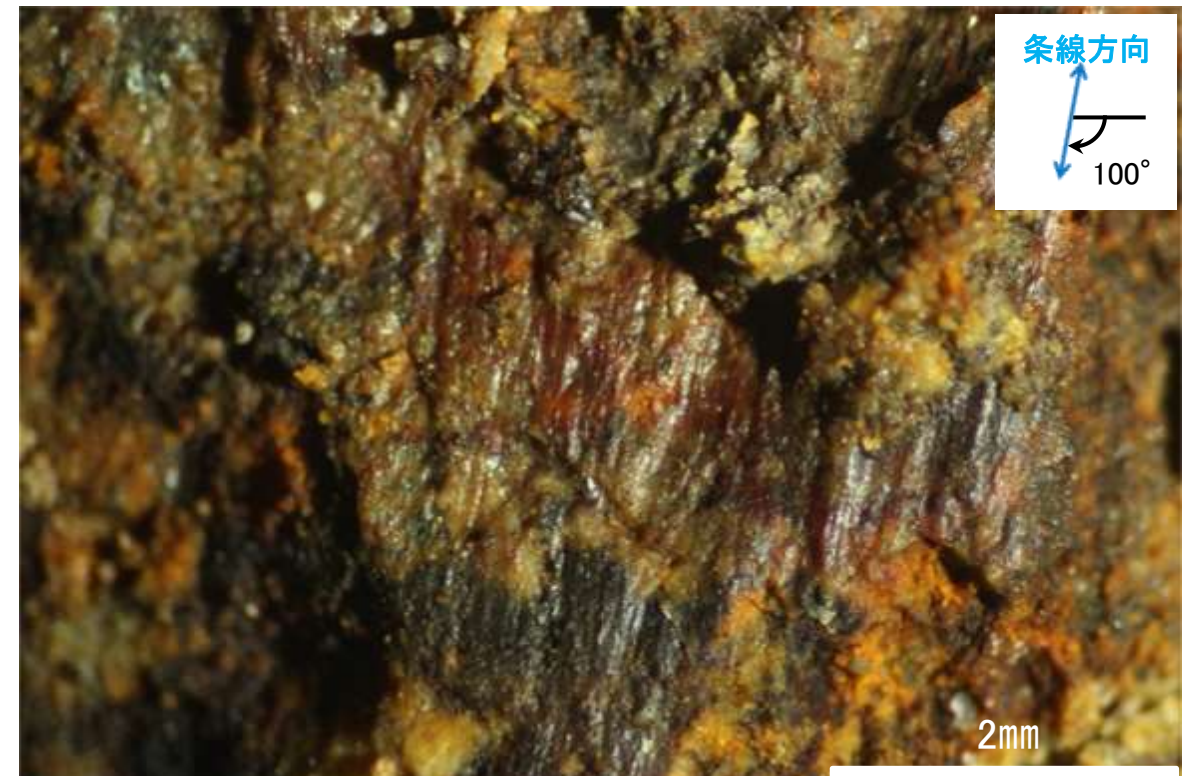
# 条線観察結果 No.1トレンチ-1(下盤側)

・条線のレイクは100° R, 変位センスは不明

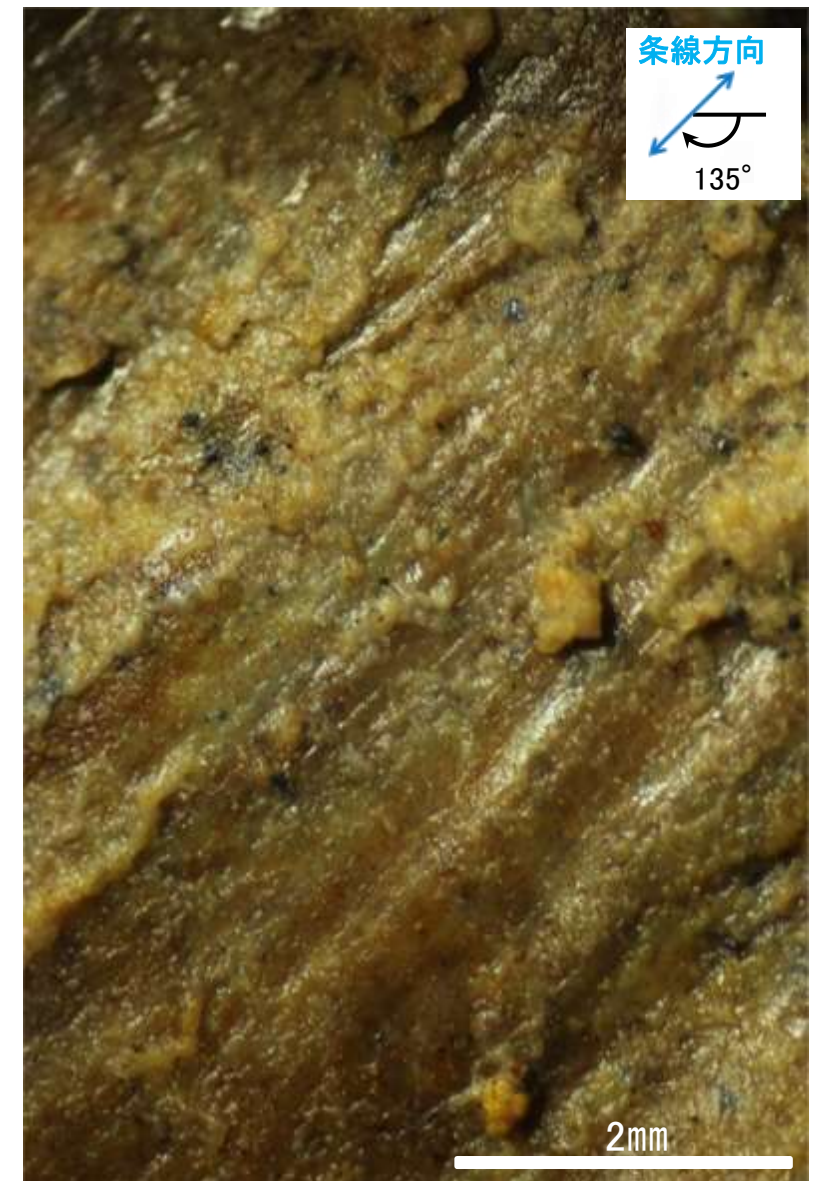
・条線のレイクは135° R, 変位センスは不明

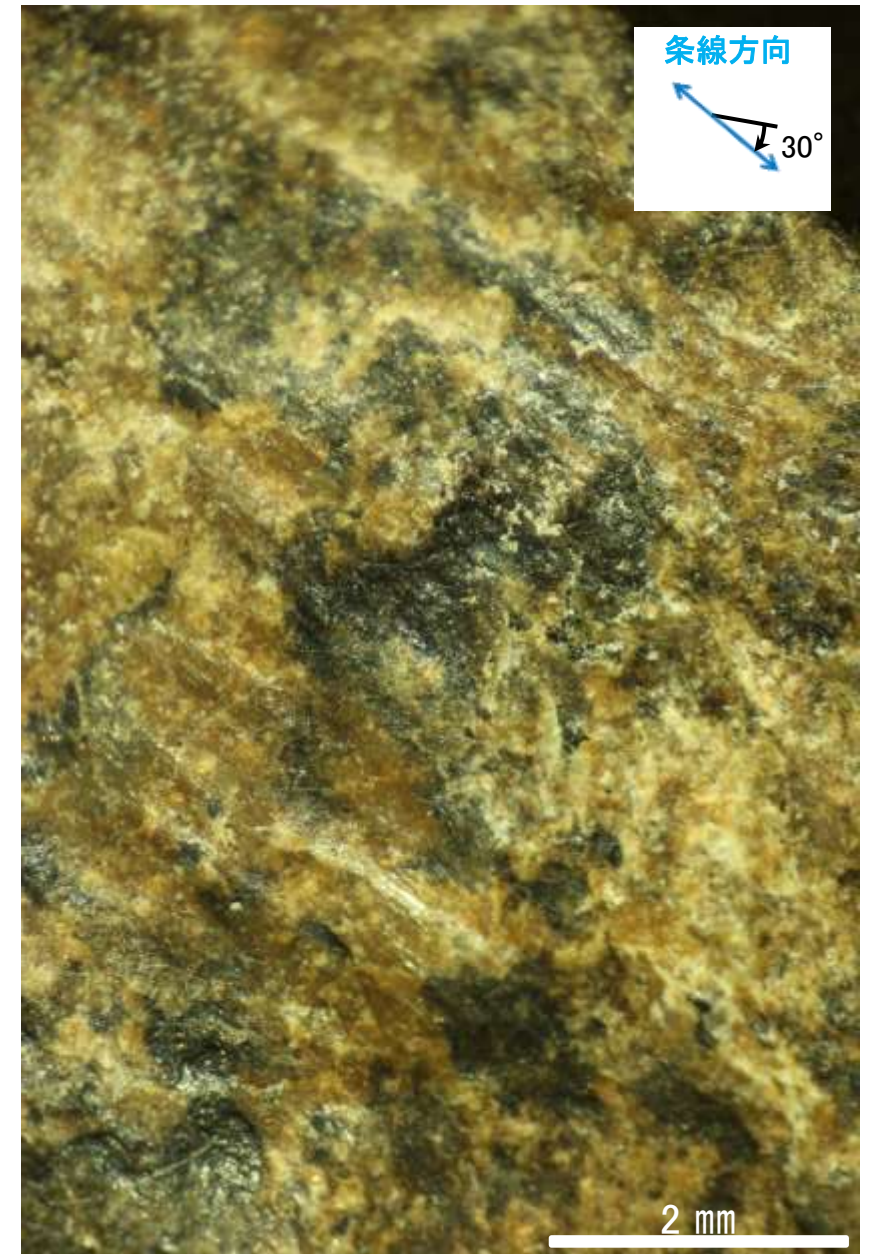
# 条線観察結果 ボーリングH-6.5孔[深度80.75m](上盤側)

・条線のレイクは150° R (下盤側換算), 変位センスは不明

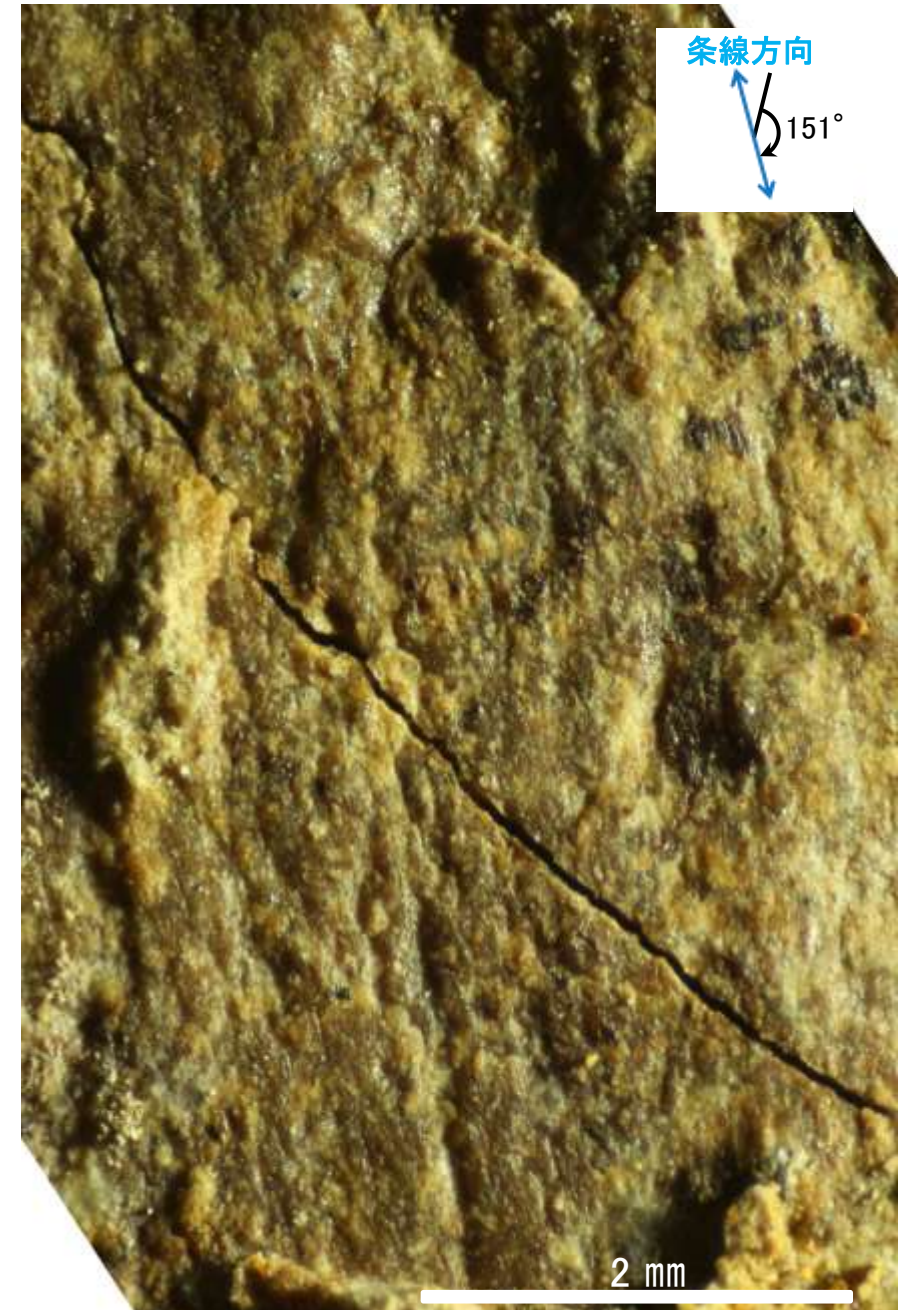
# 条線観察結果 ボーリングH-6.4孔[深度43.10m](上盤側)

・条線のレイクは $29^{\circ}$  R(下盤側換算), 変位センスは不明

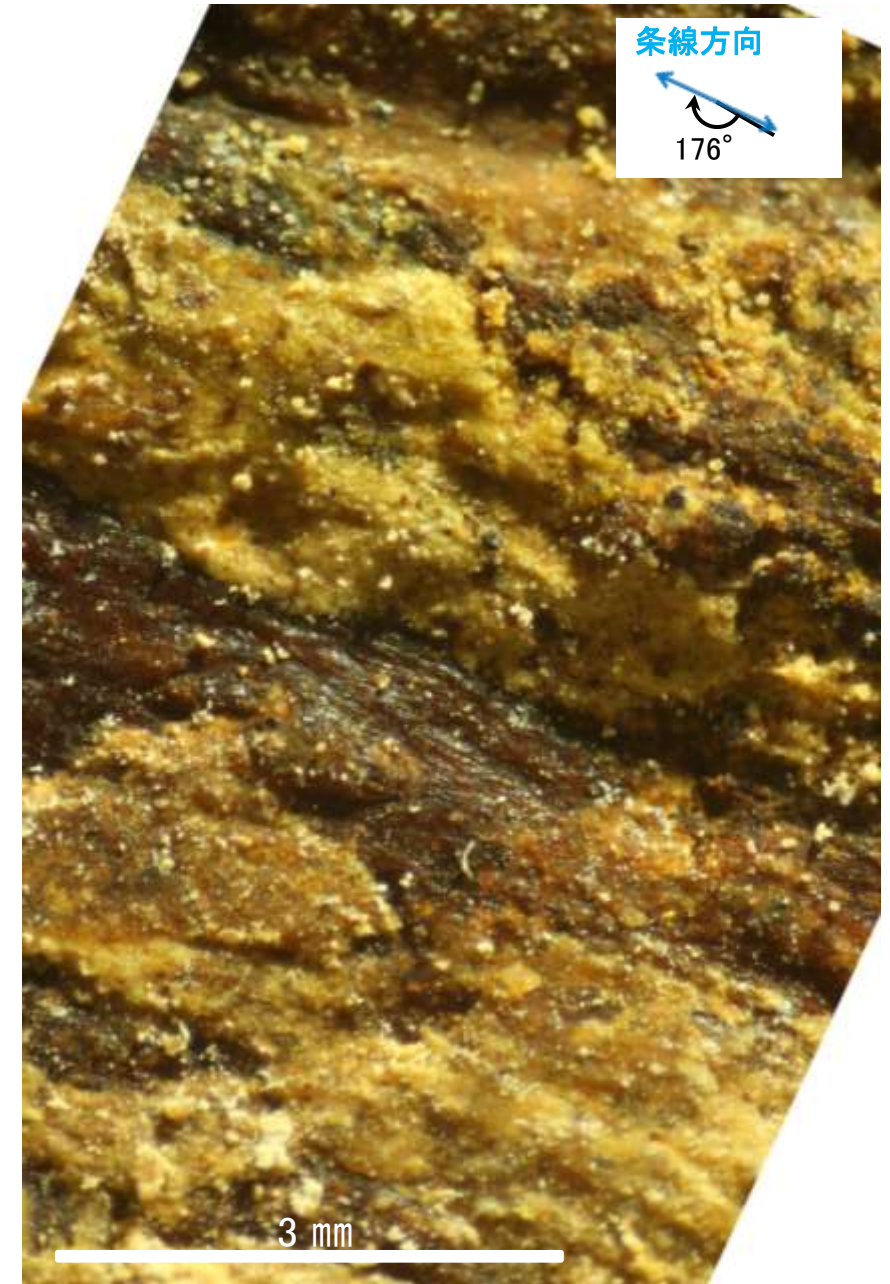
# 条線観察結果 ボーリングH-6.5'孔[深度40.90m](上盤側)

・条線のレイクは4° R (下盤側換算), 変位センスは不明
