K-22の運動方向調査結果 —H' -0.9-45孔(参考:想定深度付近コア写真)—

K-22の運動方向調査結果 —H-0.9-60孔—

K-23の運動方向調査結果 一概要一

K-25の運動方向調査結果 一概要一

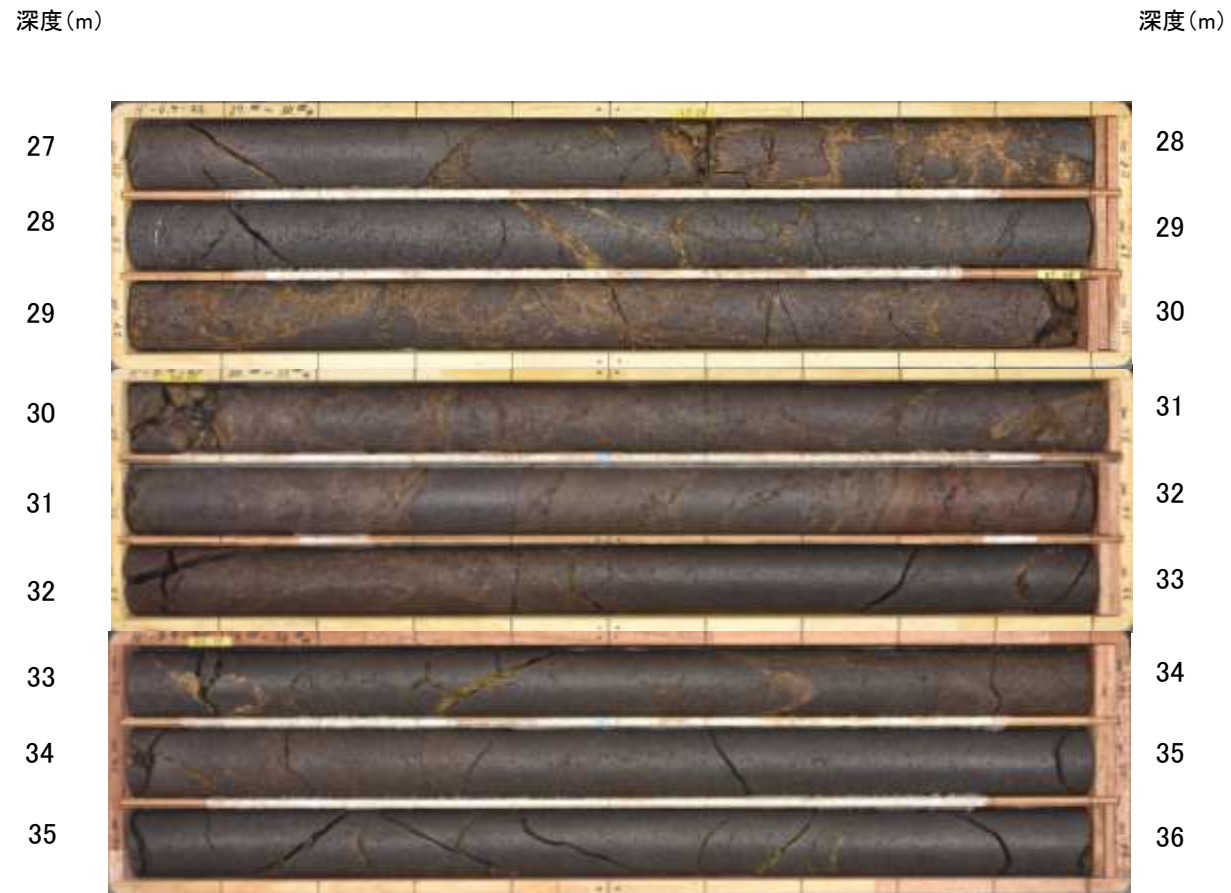
H' -0.9-45孔(掘進長40.00m, 傾斜45°)

OK-22想定深度付近(深度27~36m)のコア写真を以下に示す。

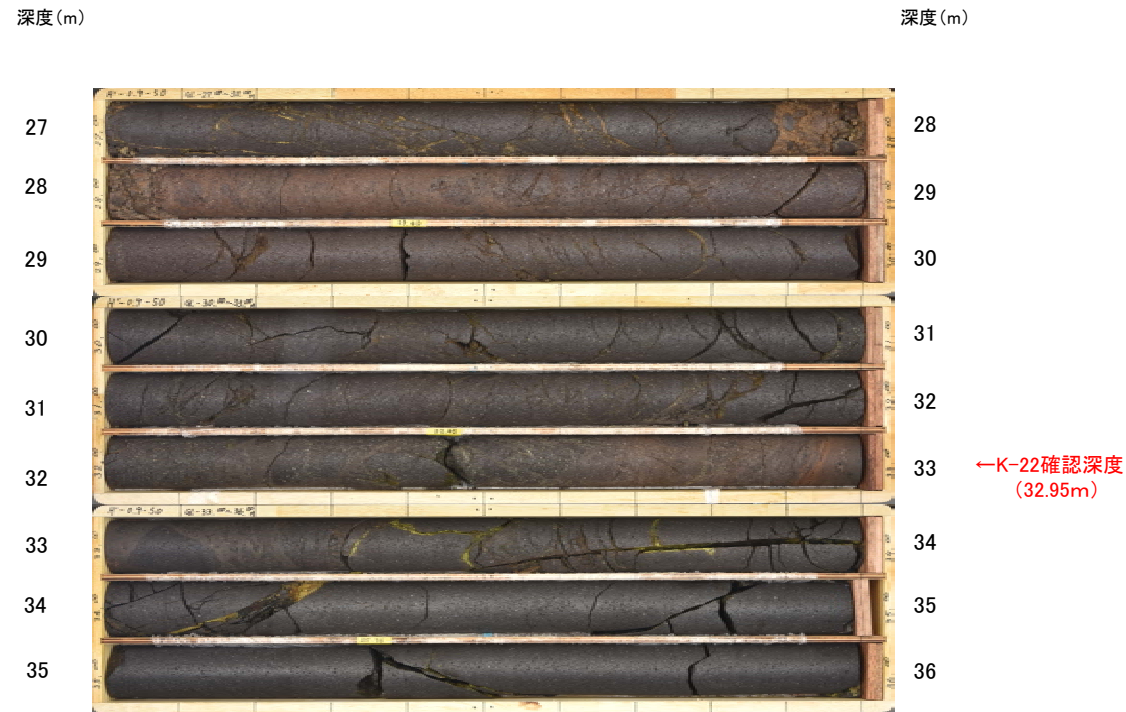
H'-0.9-50孔(掘進長40.00m, 傾斜50°)

OK-22想定深度付近(深度27~36m)のコア写真を以下に示す。

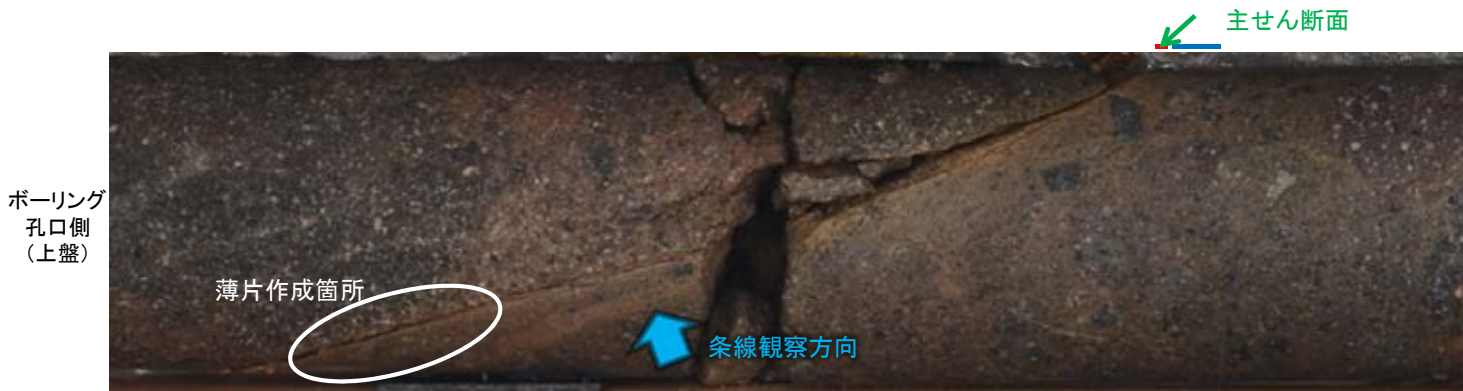
コア拡大写真(H- -1.7孔)

- コア観察, CT画像観察結果より, 母岩と固結した粘土・砂状破碎部の境界である深度71.30m付近に, 厚さ0.1~0.2cmの粘土状破碎部が認められる。
- 粘土状破碎部を伴う比較的直線性・連続性がよい面を, 主せん断面として抽出した。
- 主せん断面において, 条線観察及び薄片観察を実施した。

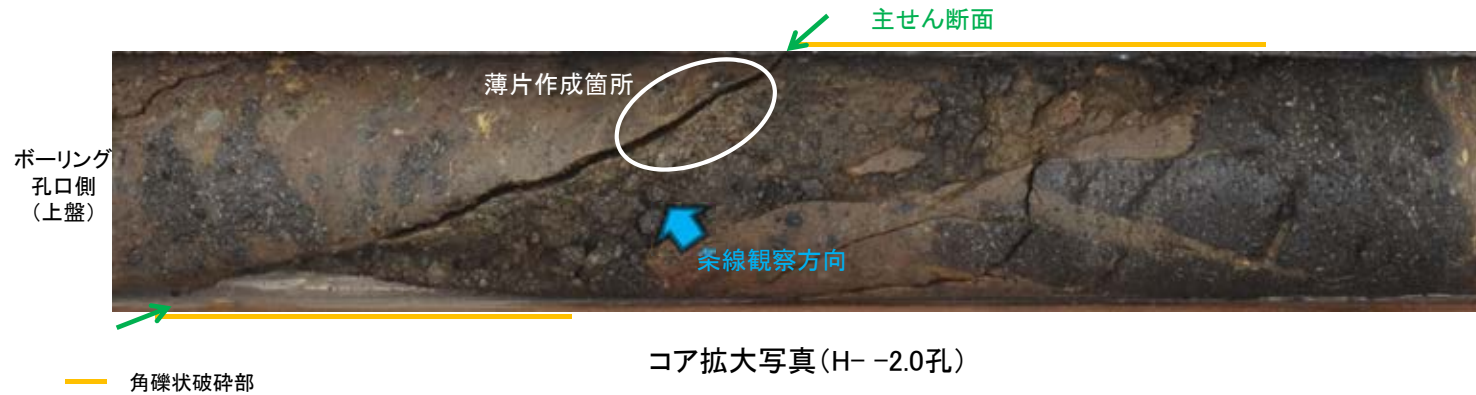
- コア観察, CT画像観察結果より, 母岩に挟まれた深度40.10m付近に, 厚さ3.0~5.4cmの角礫状破碎部が認められる。
- 角礫状破碎部を伴う比較的直線性・連続性がよい面を, 主せん断面として抽出した。
- 主せん断面において, 条線観察及び薄片観察を実施した。

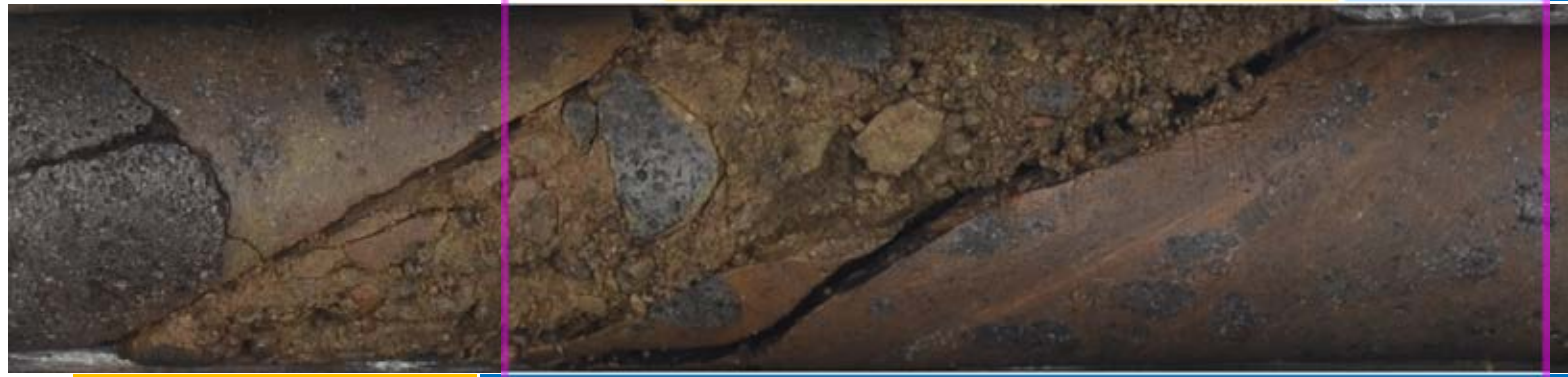
コア拡大写真(H- -1.6孔)

○深度75.85m付近に固結した破碎部のせん断面が認められ、その上盤側に岩片の配列が認められる。
 ○固結した破碎部のせん断面をY面とした時に、岩片の配列からP面を読み取ることができ、見かけ上盤側下がりの変位が推定される。
 ○断層の走向傾斜がN4° E/65° SEであること、ボーリングの掘進方位及び掘進傾斜から考えると、固結した破碎部の運動方向は正断層センスである。

固結した破碎部のせん断面

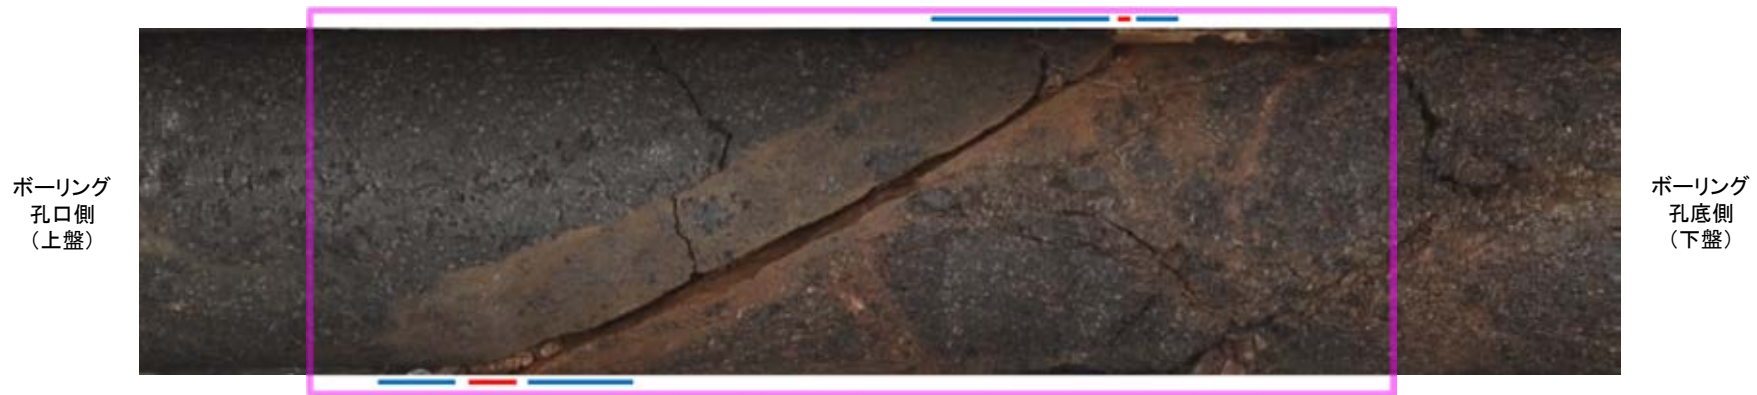
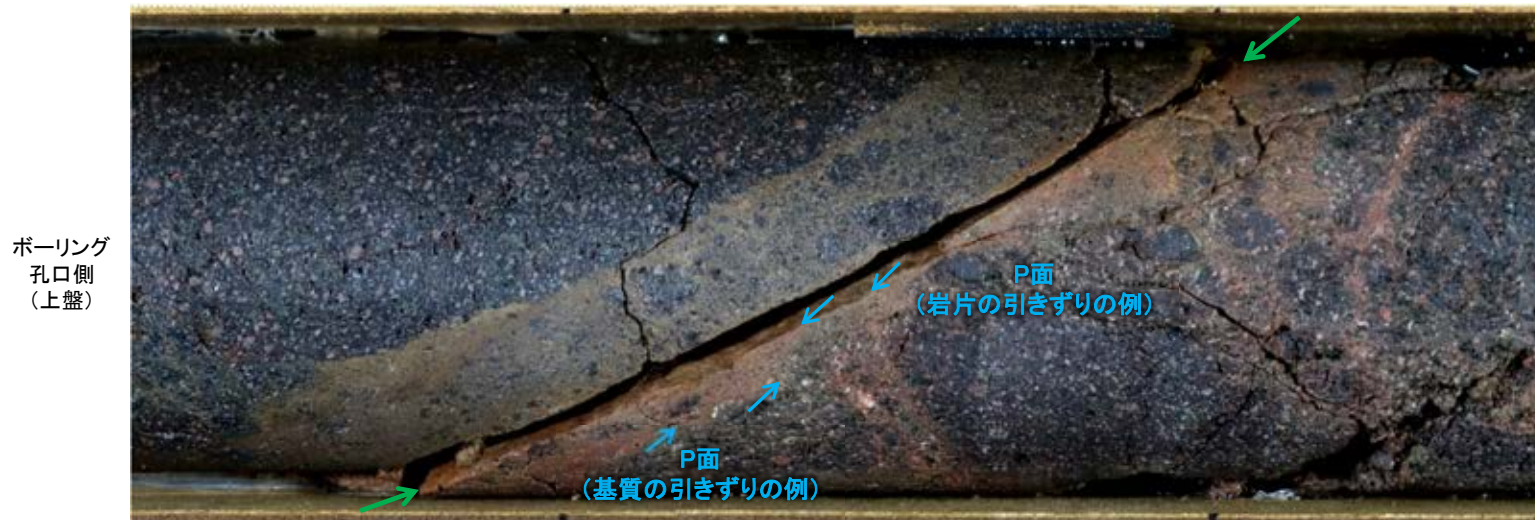
コア拡大写真(H- -1.86孔)

○深度83.50m付近に固結した破碎部のせん断面が認められ、その下盤側に岩片や基質の引きずりが認められる。
 ○固結した破碎部のせん断面をY面とした時に、岩片や基質の引きずりからP面を読み取ることができ、見かけ上盤側下がりの変位が推定される。
 ○断層の走向傾斜がN12° E/65° SEであること、ボーリングの掘進方位及び掘進傾斜から考えると、固結した破碎部の運動方向は正断層センスである。

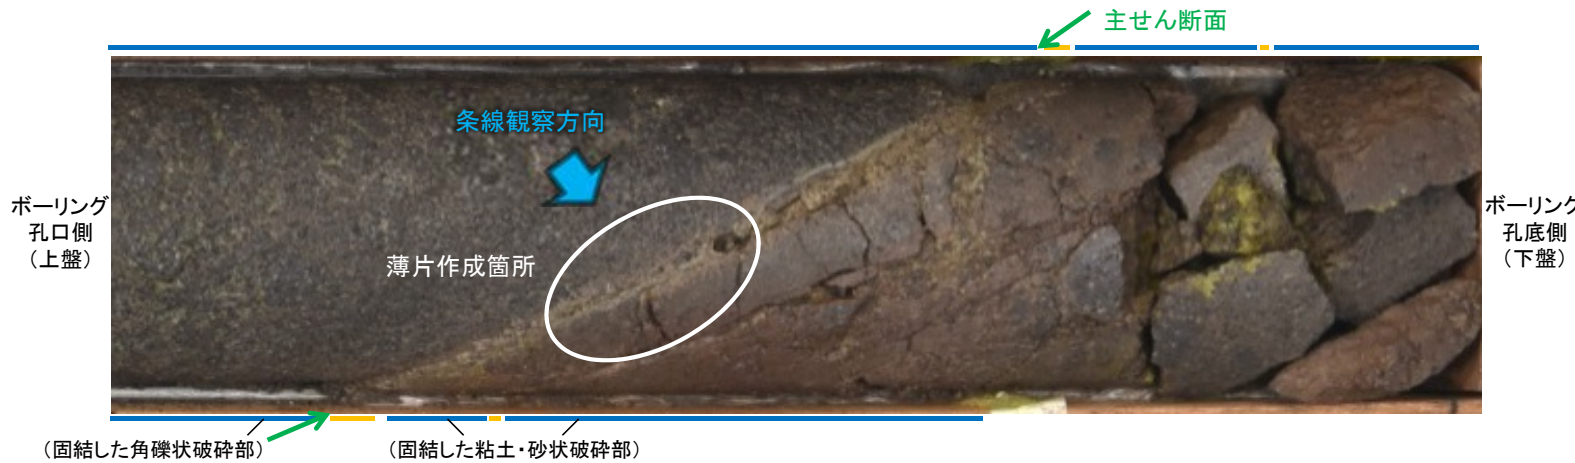
コア拡大写真(H- -2.18孔)

- コア観察, CT画像観察結果より, 固結した角礫状破碎部と固結した粘土・砂状破碎部の境界である深度59.80m付近に, 厚さ0.1~0.6cmの砂状破碎部が認められる。
- 砂状破碎部を伴う比較的直線性・連続性がよい面を, 主せん断面として抽出した。
- 主せん断面において, 条線観察及び薄片観察を実施した。

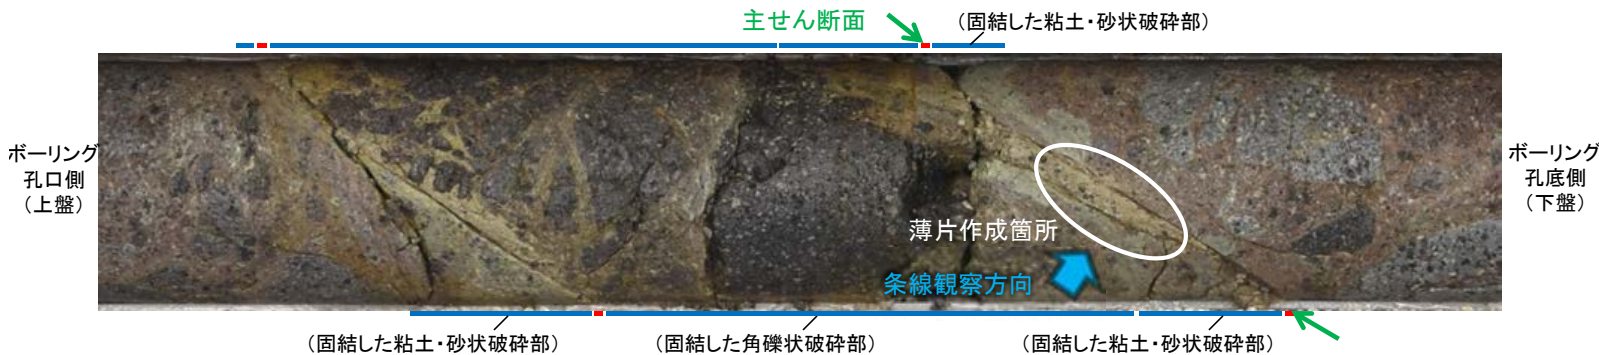
コア拡大写真(H- -3.0-75孔)

- コア観察, CT画像観察結果より, 固結した角礫状破碎部と固結した粘土・砂状破碎部の境界である深度42.60m付近に, 厚さ0.1~0.8cmの粘土状破碎部が認められる。
- 粘土状破碎部を伴う比較的直線性・連続性がよい面を, 主せん断面として抽出した。
- 主せん断面において, 条線観察及び薄片観察を実施した。

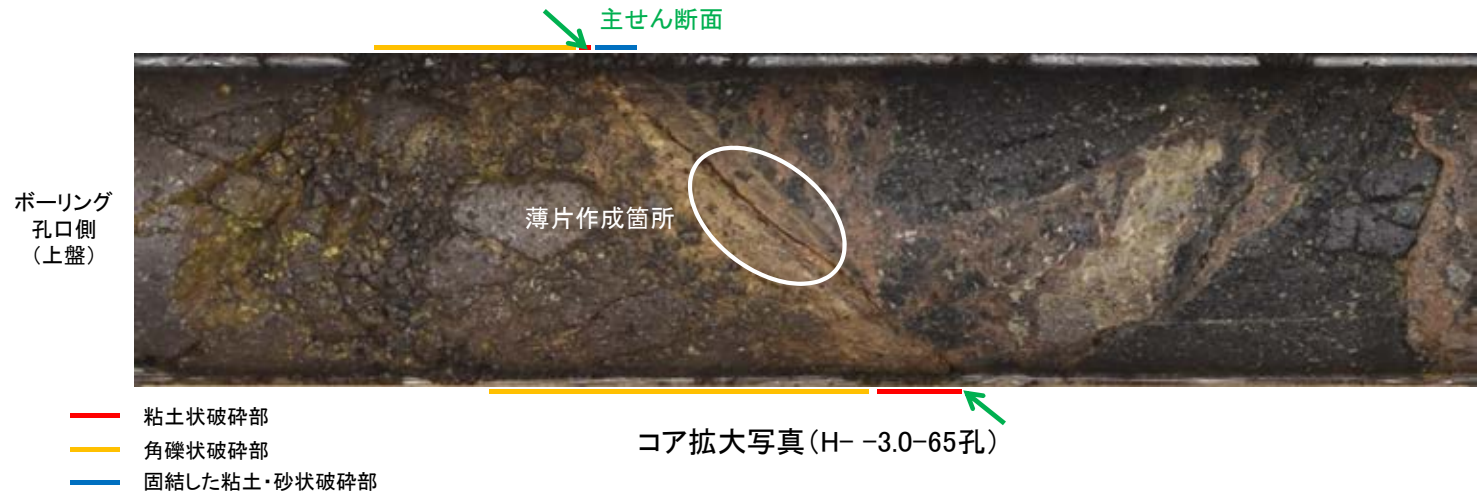
- コア観察, CT画像観察結果より, 角礫状破碎部と固結した粘土・砂状破碎部の境界である深度38.30m付近に, 厚さ0.5~1.6cmの粘土状破碎部が認められる。
- 粘土状破碎部を伴う比較的直線性・連続性がよい面を, 主せん断面として抽出した。
- 主せん断面において, 薄片観察を実施した。

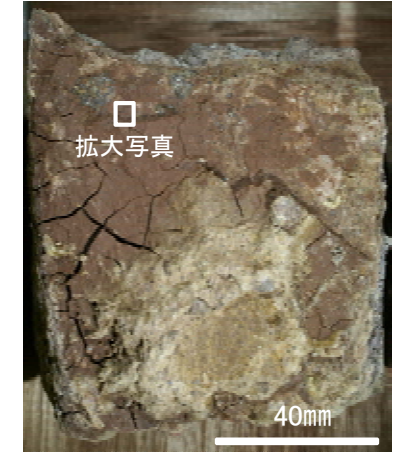
観察面写真

水平ボーリング及びブロックは切羽から採取し、鉛直ボーリングは底盤から採取した。
