補足資料4. 3-1

各系統区分の断層の粘土状破砕部の運動方向
(Tangent-lineation diagram)

補足資料4. 4－1

切り合い関係による新旧検討結果

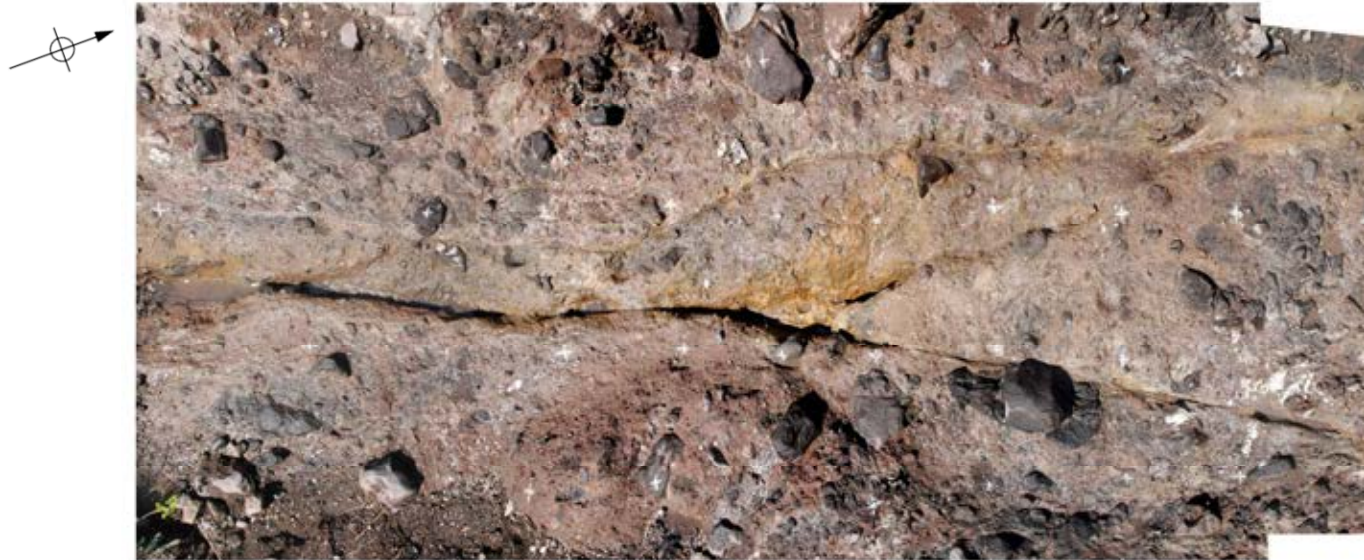
K-2とK-1の会合部付近の状況 (写真)

○ K-2の海側にK-1が分布し、K-2とK-1の会合部においては、会合部の交差角は低角であり、K-1の破碎部は、K-2の破碎部と斜交して分布する。下に会合部の写真及びスケッチを示す。

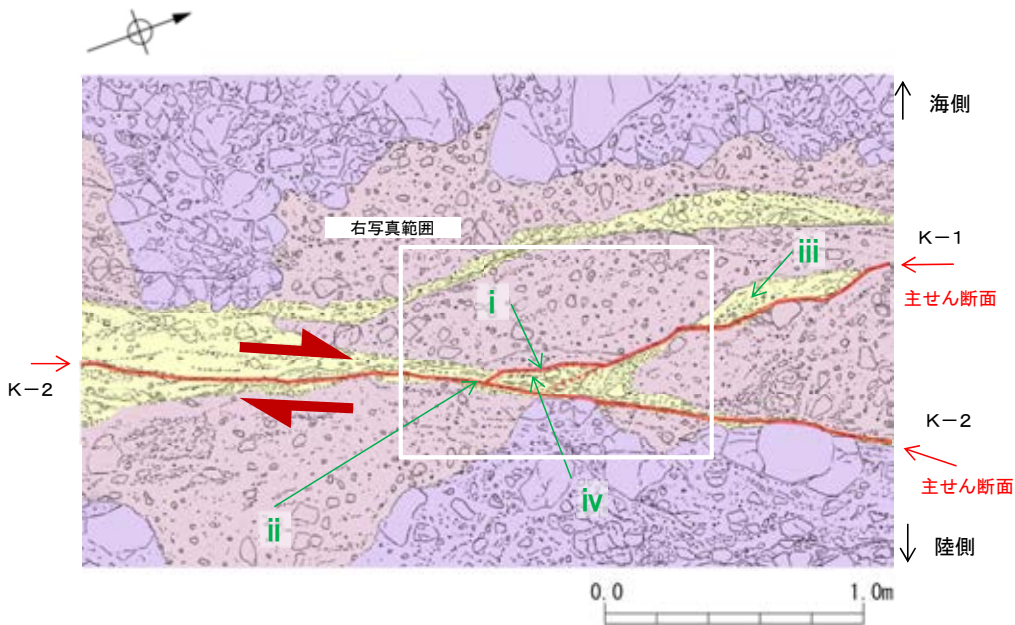
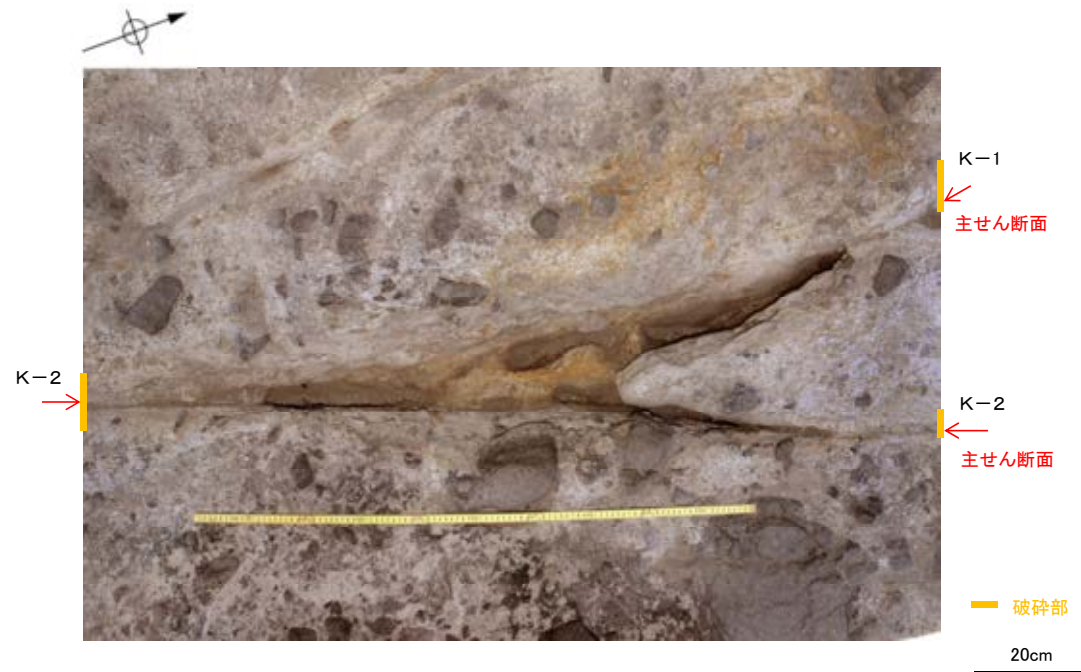
K-2とK-1の会合部付近の状況(詳細スケッチ※1)

- K-1の主せん断面は、K-2の主せん断面を境に認められなくなり、K-2の主せん断面との会合部付近で南側に湾曲する(左図中 i)。
- 会合部陸側には、K-1に対応する断層は認められない。
- K-2の主せん断面は、全体的にほぼ直線的に分布する(左図中 ii)。
- K-1の破碎部中の礫は、K-2から離れた場所では主せん断面とほぼ平行に配列する(左図中 iii)が、K-2との会合部付近で、礫の配列等の内部構造は不明瞭となり、K-2の破碎部との明瞭な区分ができない(左図中 iv)。
- K-2の破碎部中の礫は、ほぼ主せん断面に平行に配列する。

- 主せん断面の分布から、K-2の主せん断面の活動はK-1よりも相対的に新しいと考えられるが、K-1とK-2の内部構造の関係が確認できないことから、K-1とK-2の新旧関係は明確には判断できない。

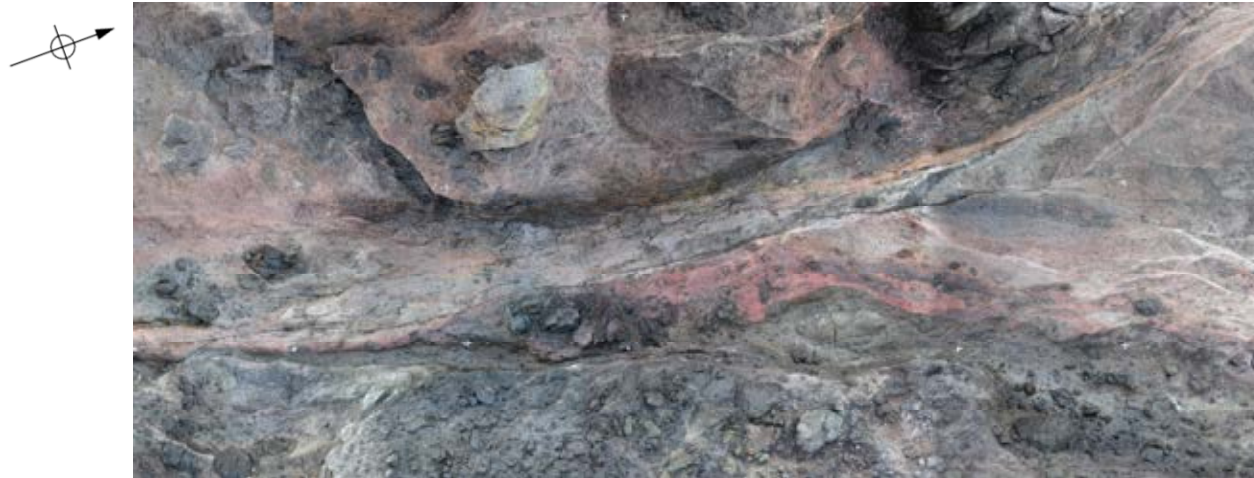
K-3とK-10の会合部付近の状況(写真)

○ K-3の海側にK-10が分布し、K-3とK-10の会合部においては、会合部の交差角は低角であり、K-10の破碎部は、K-3の破碎部と斜交して分布する。下に会合部の写真及びスケッチを示す。

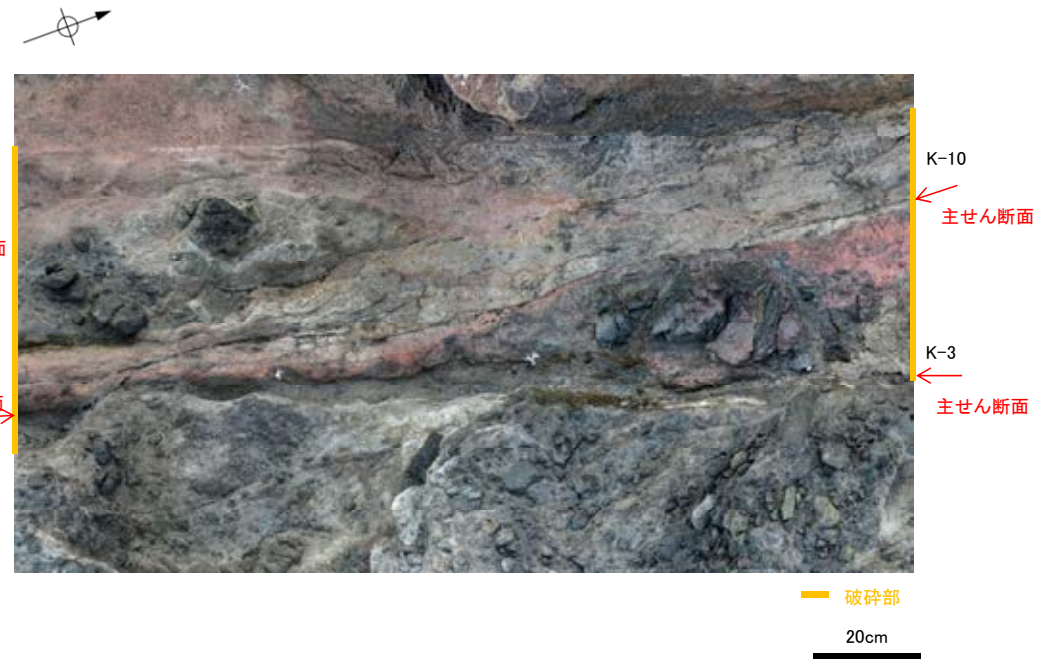
K-3とK-10の会合部付近の状況(詳細スケッチ※1)

- ・K-10の主せん断面は、K-3の主せん断面を境に認められなくなり、K-3の主せん断面との会合部付近で南側に湾曲する(左図中 i)。
- ・会合部陸側には、K-10に対応する断層は認められない。
- ・K-3の主せん断面は、全体的にほぼ直線的に分布する(左図中 ii)。
- ・K-10の破碎部中の礫は、K-3から離れた場所では主せん断面とほぼ平行に配列する(左図中 iii)が、K-3との会合部付近で、礫の配列等の内部構造は不明瞭となり、K-3の破碎部との明瞭な区分ができない(左図中 iv)。
- ・K-3の破碎部中の礫は、ほぼ主せん断面に平行に配列する。

- 主せん断面の分布から、K-3の主せん断面の活動はK-10よりも相対的に新しいと考えられるが、K-3とK-10の内部構造の関係が確認できないことから、K-3とK-10の新旧関係は明確には判断できない。

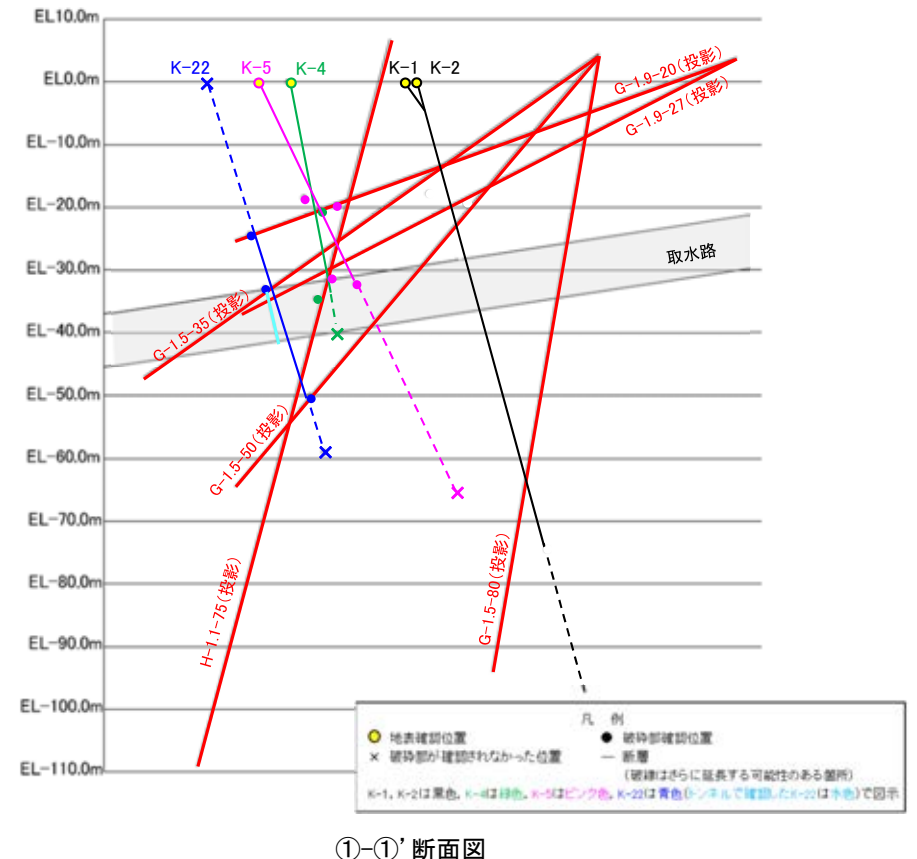
- ・取水路位置において、K-4はK-5と深部方向で会合するものの、切り合い関係は不明である(右下断面図)。
- ・取水路位置において、K-22はK-4, K-5と深部方向で会合せず、いずれの断層も地下深部まで連続しない(右下断面図)。
- ・K-4, K-5, K-22が確認された取水路深度付近のEL-20m~40mにおいて、平面的な分布を検討した結果、K-22は、K-4を越えた先のボーリング(G-1.9-27孔)で認められなくなる(左下平面図、次頁)。

●の位置は、BHTVにより確認した走向・傾斜を用いて、走向方向に延長させた線と本断面との交点。
断層の線形は、地表確認位置及び破砕部確認位置(●)により最小二乗法で求めた近似直線。

○K-22はK-4, K-5と会合せず、いずれも深部方向への連続性が乏しい断層であることを確認した。

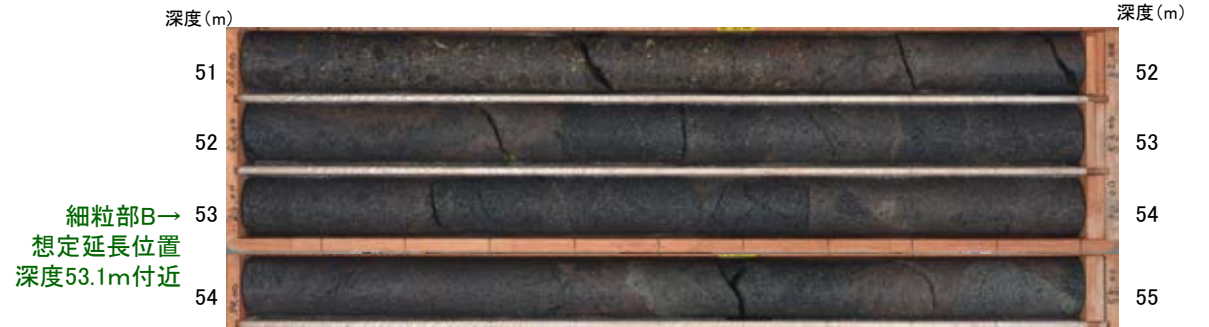
コア写真(H-6.5孔 深度51~55m)

・H-6.5孔において想定延長位置付近に細粒部Bに対応する破碎部や細粒部は認められない。

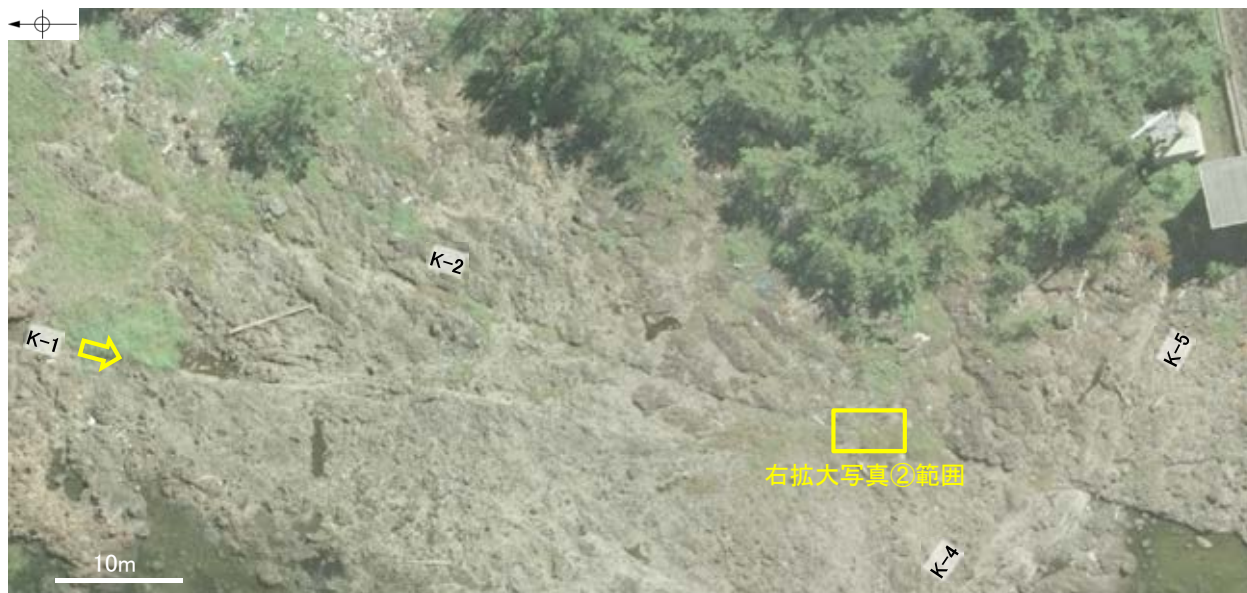
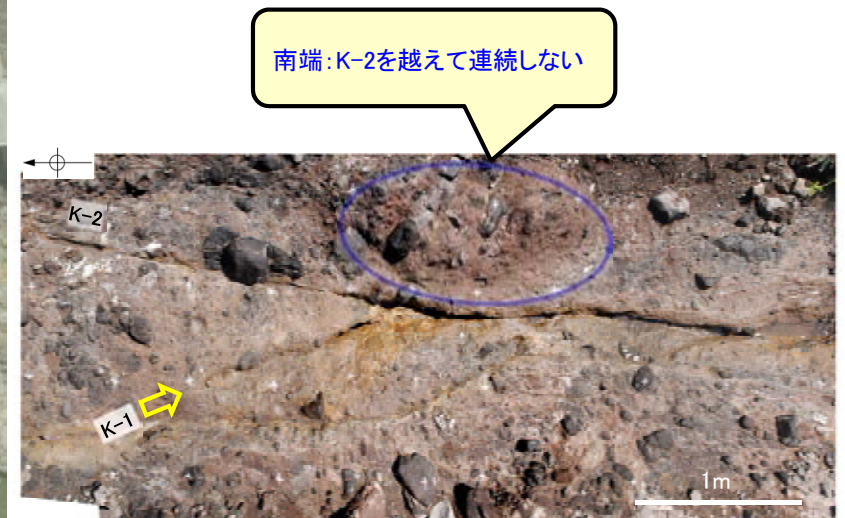
・K-1とK-2の会合部を観察した結果、K-1はK-2を越えて連続しないことを確認(拡大写真②

・K-1は水平方向にK-2を越えて連続しない。

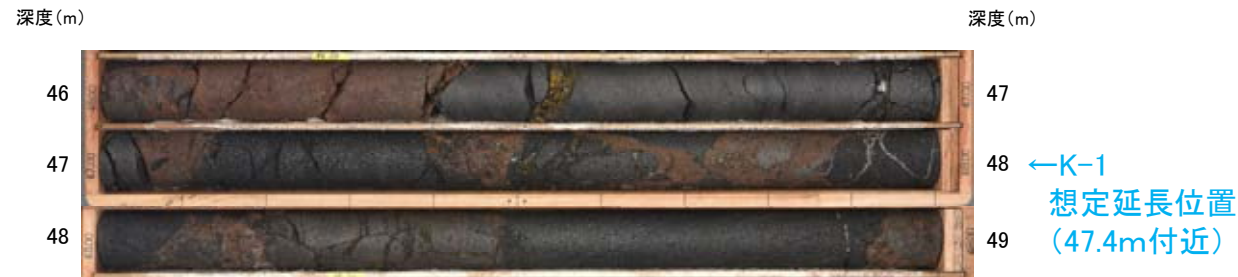
コア写真(G-1.9-20孔 深度46~49m)

・G-1.9-20孔において想定延長位置付近にK-1は認められない。

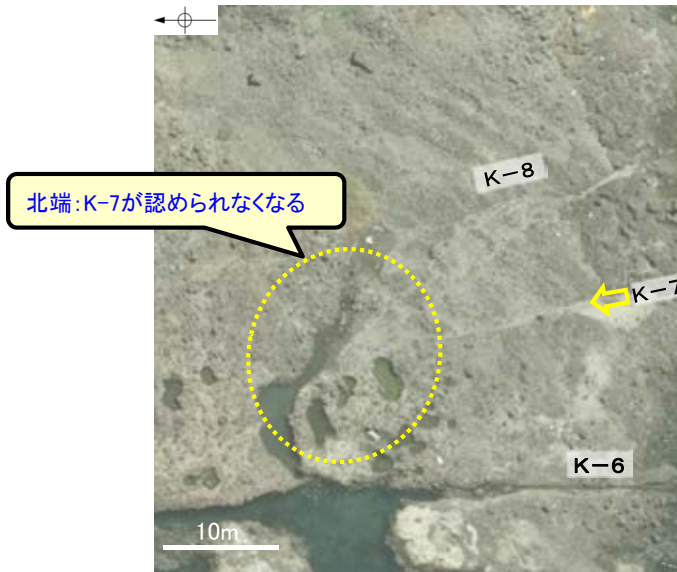
海岸部露岩域の断層の分布図

- ・K-7は、北方、南方延長の露岩域まで断層が連続せず、雁行して分布するK-2, K-3の間に分布する(上図)。
- ・K-7は、K-2, K-3に比べて、破碎部の幅が小さい(上図左表)。
