(2)-4 S-5の条線観察結果

S-5の条線観察結果

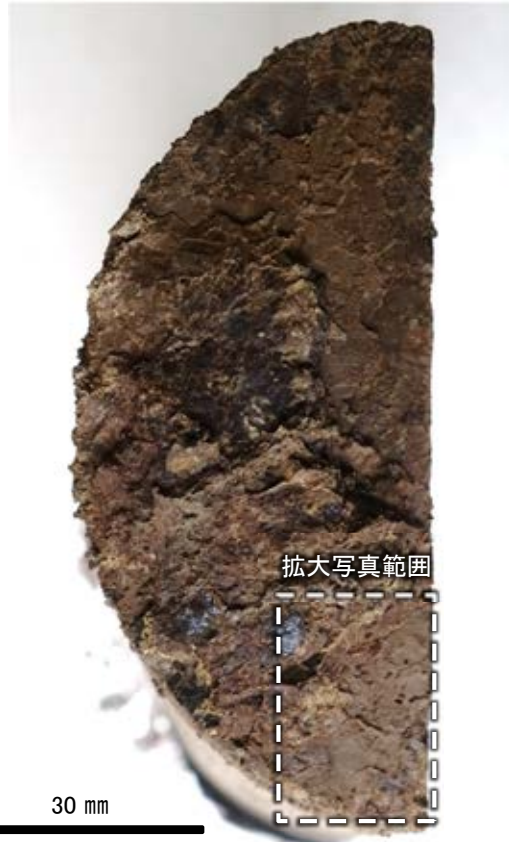
条線方向及び礫周りの粘土の非対称構造から、逆断層センスを示す。

・条線のレイクは126° R, 変位センスは左横ずれ逆断層

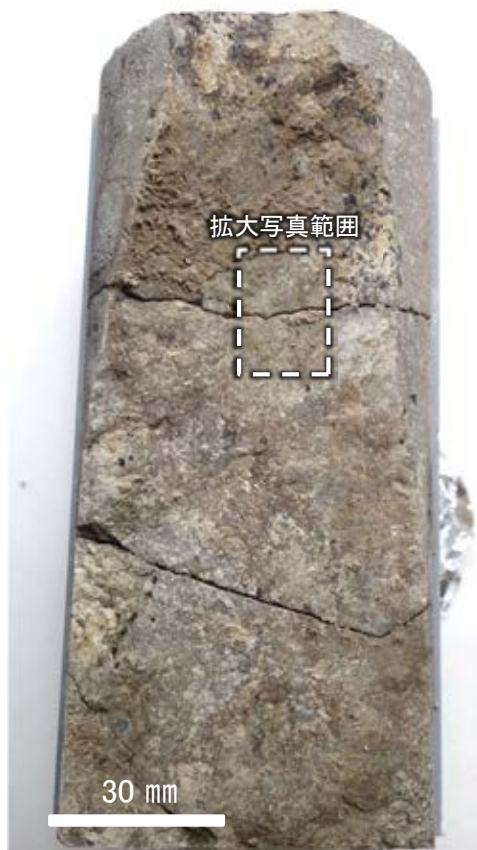
・条線のレイクは29° R (下盤側換算), 変位センスは不明

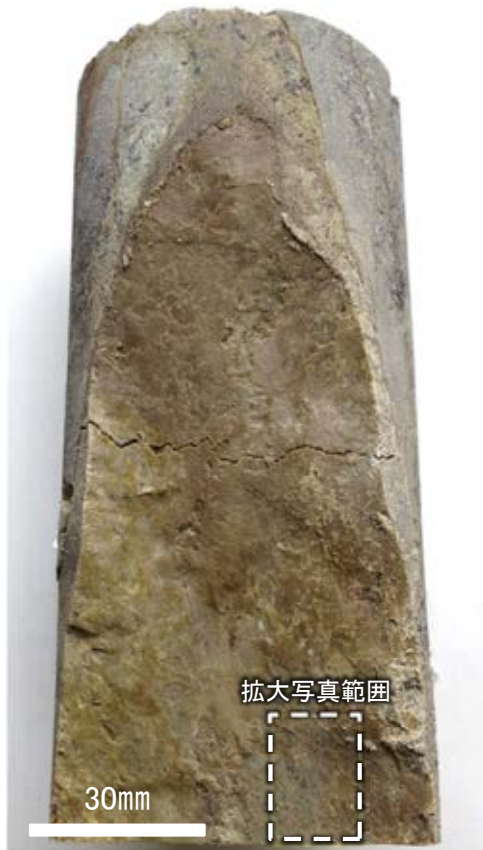
- ・条線①のレイクは109° R (下盤側換算), 変位センスは不明
- ・条線②のレイクは149° R (下盤側換算), 変位センスは不明

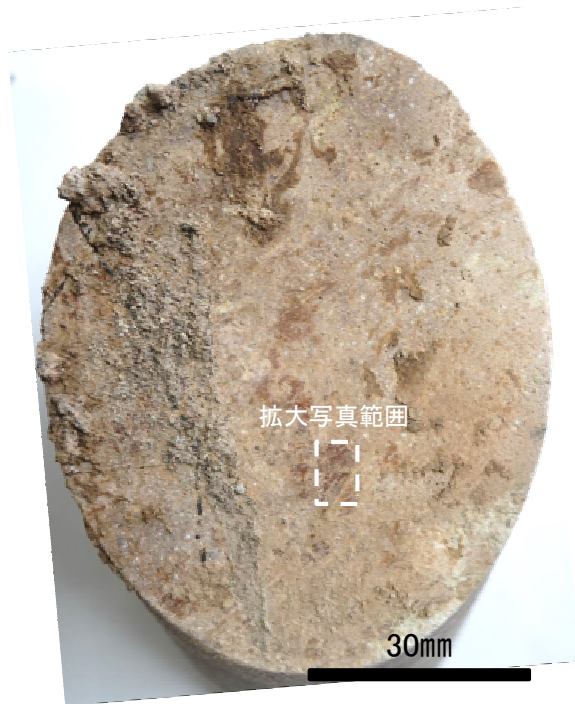
条線観察結果 ボーリングH-5.5-1孔[深度20.90m](下盤側)①

・条線のレイクは78° R, 変位センスは右横ずれ逆断層センス

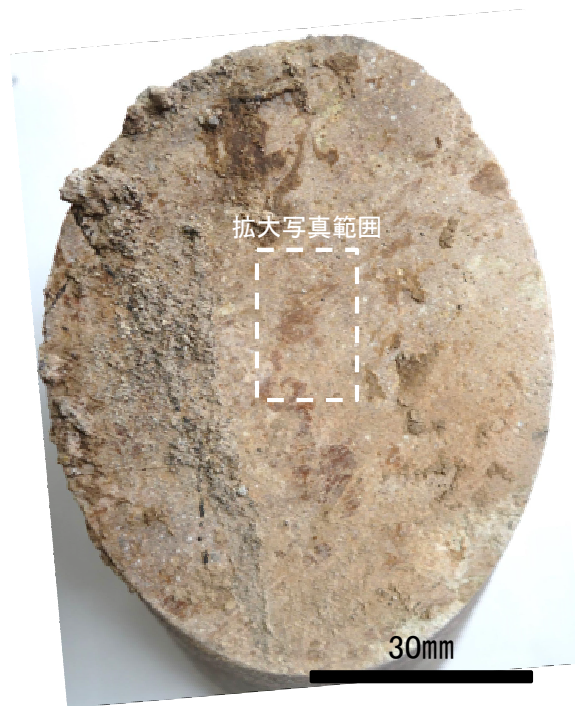
・条線のレイクは53° R, 変位センスは不明

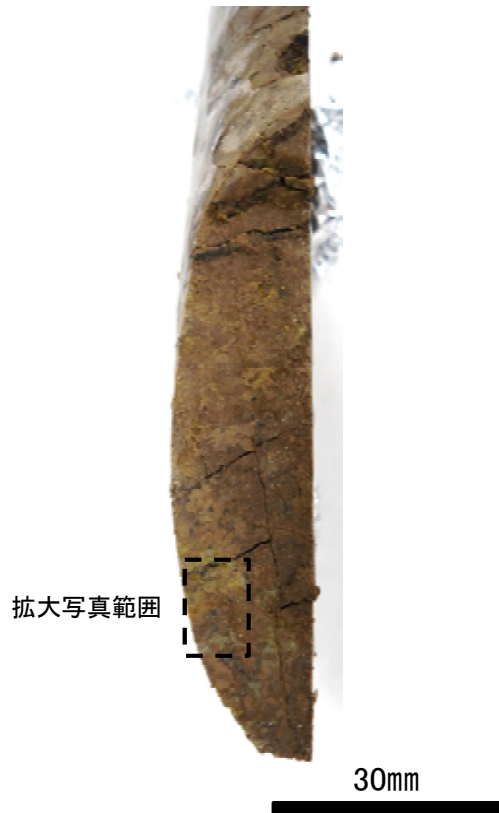
・条線のレイクは20° R(下盤側換算), 45° R(下盤側換算), それぞれ変位センスは不明

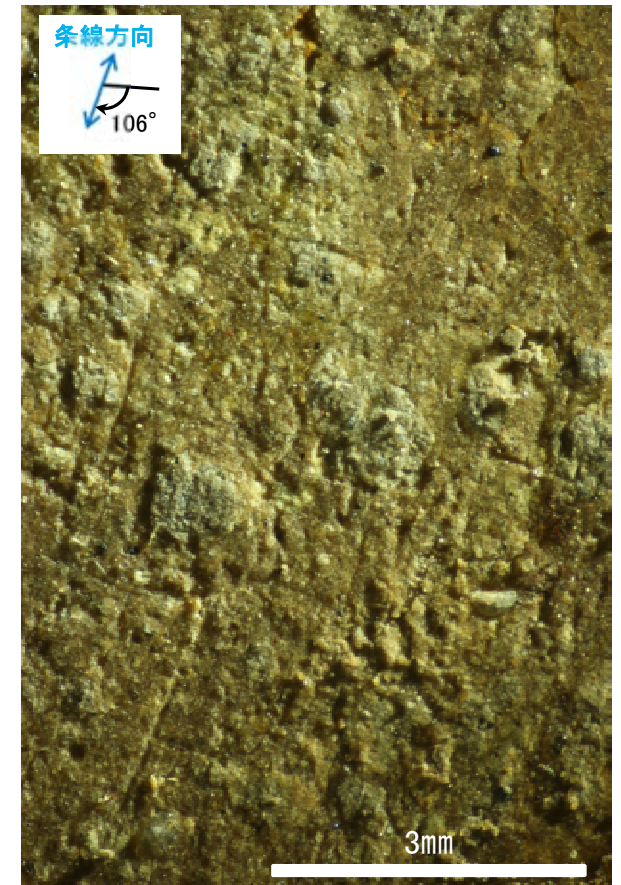
・条線のレイクは74° R(下盤側換算), 変位センスは不明

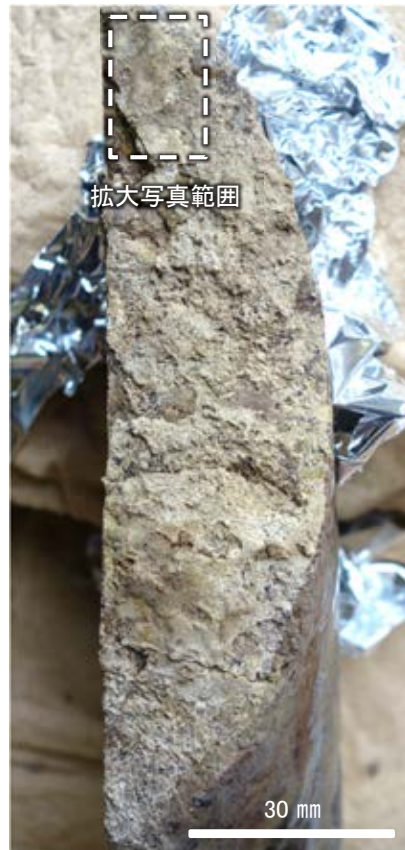
条線観察結果 ボーリングG-1.5-80孔[深度77.82m](下盤側)

・条線のレイクは71° R, 変位センスは不明

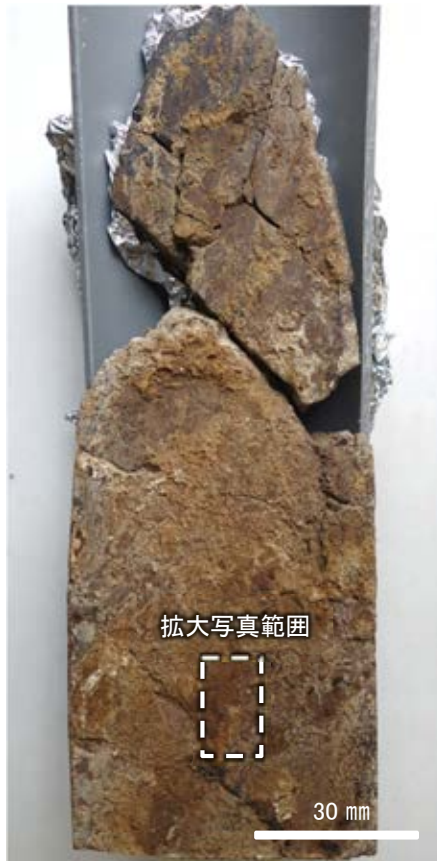
- ・条線①のレイクは107° R, 変位センスは不明
- ・条線②のレイクは87° R, 変位センスは不明

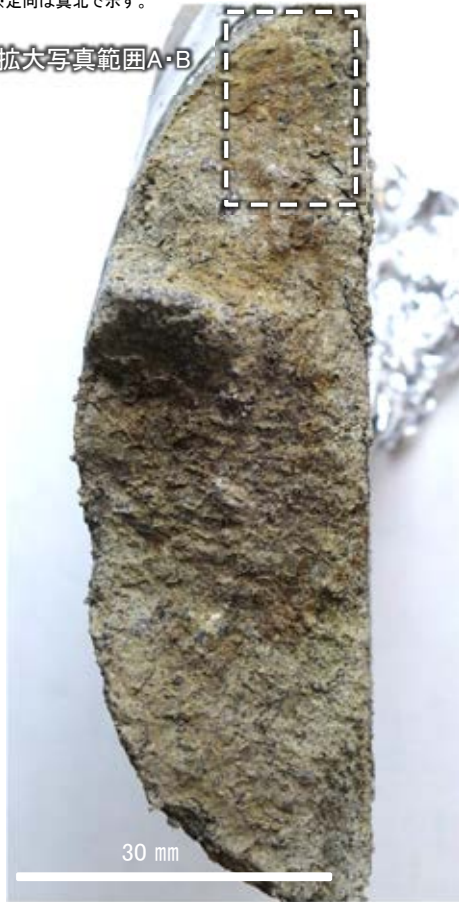
条線観察結果 ボーリングH-0.2-60孔[深度84.35m](上盤側)①

・条線①のレイクは176° R(下盤側換算), 変位センスは不明

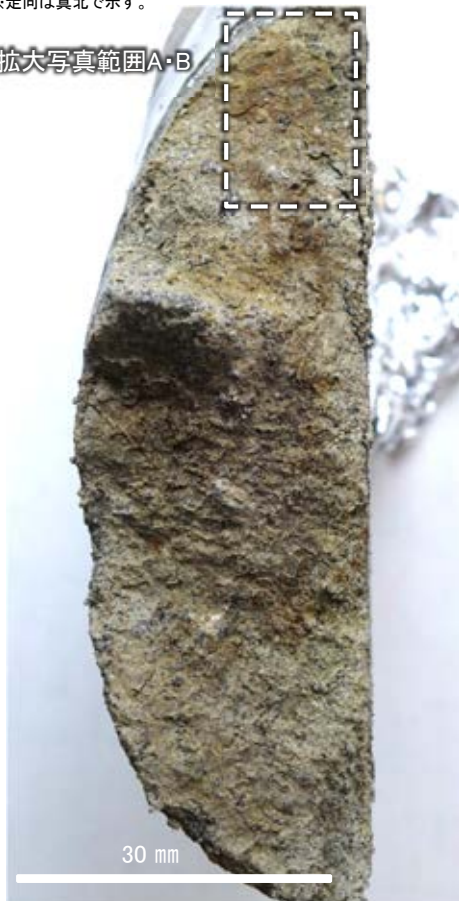
条線観察結果 ボーリングH-0.2-60孔[深度84.35m](上盤側)②

・条線②のレイクは51° R(下盤側換算), 変位センスは不明

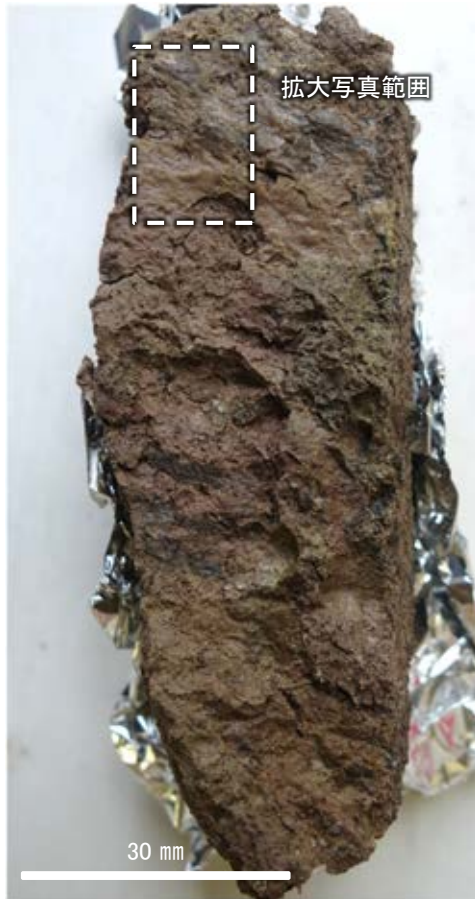
- ・条線①のレイクは34° R, 変位センスは不明
- ・条線②のレイクは64° R, 変位センスは不明

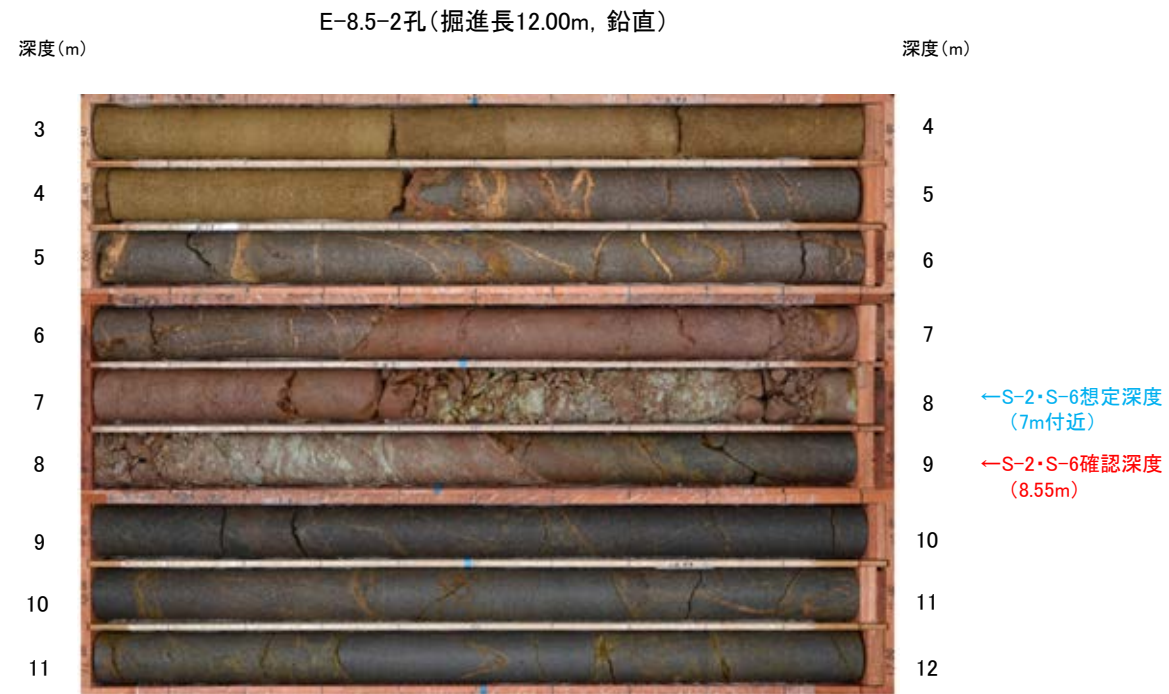
■S-2・S-6想定深度付近(深度3~12m)のコア写真を以下に示す。

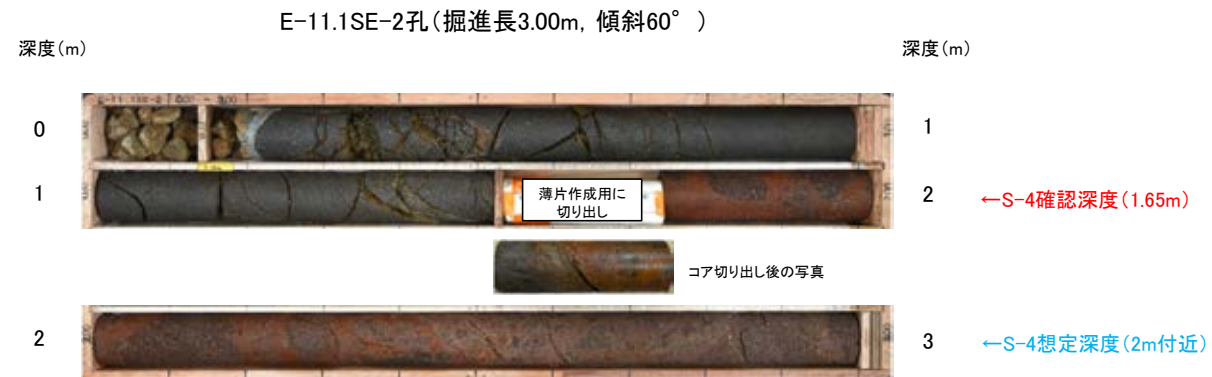
■S-4想定深度付近(深度0~3m)のコア写真を以下に示す。

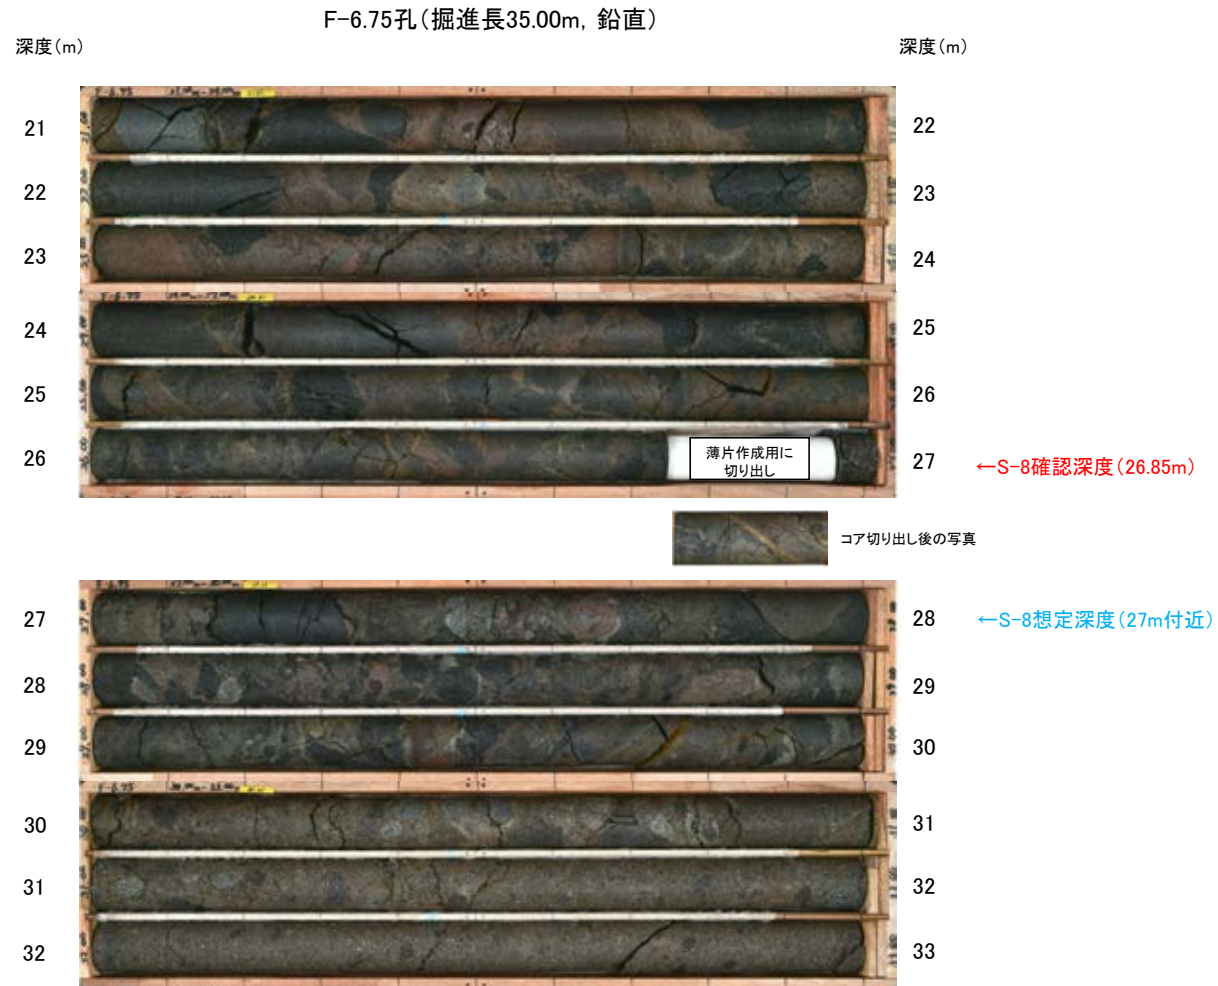
■S-8想定深度付近(深度21~33m)のコア写真を以下に示す。
