## 補足資料5. 4－1

### 上載地層法に関する調査結果(S-1)

### 鉍物脈法に関する調査結果(S-1)

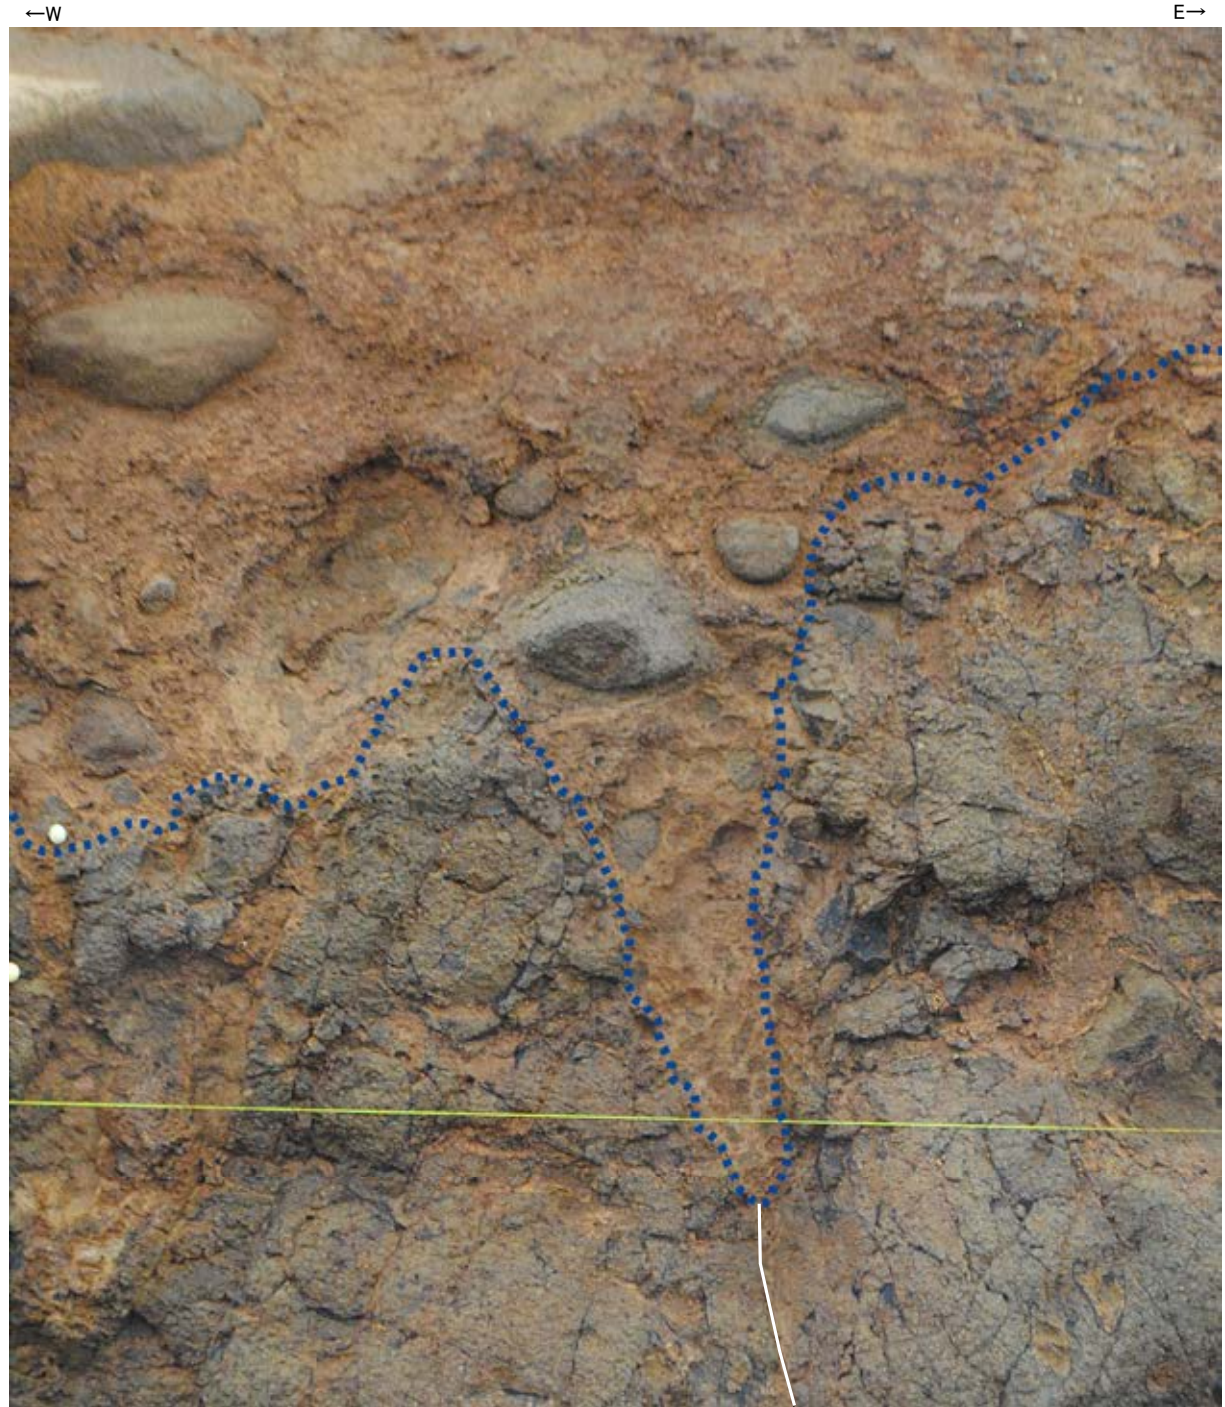
北面西側調査箇所 拡大写真(岩盤境界等を加筆)

- ・岩盤上面のくさび部には、M I 段丘堆積物が入り込むように堆積している。
- ・くさび部を挟んで両側の岩盤は、ほぼ同じ高さである。
- ・割れ目直上のM I 段丘堆積物中には、せん断面は認められない(次頁拡大写真参照)。
- ・くさび部を埋めるように堆積するM I 段丘堆積物層中の礫には定向性を示す傾向は認められず、また上方のM I 段丘堆積物層中に認められる堆積構造(図中黄点線)は、岩盤上面とほぼ平行に分布し、堆積構造の乱れは認められない。

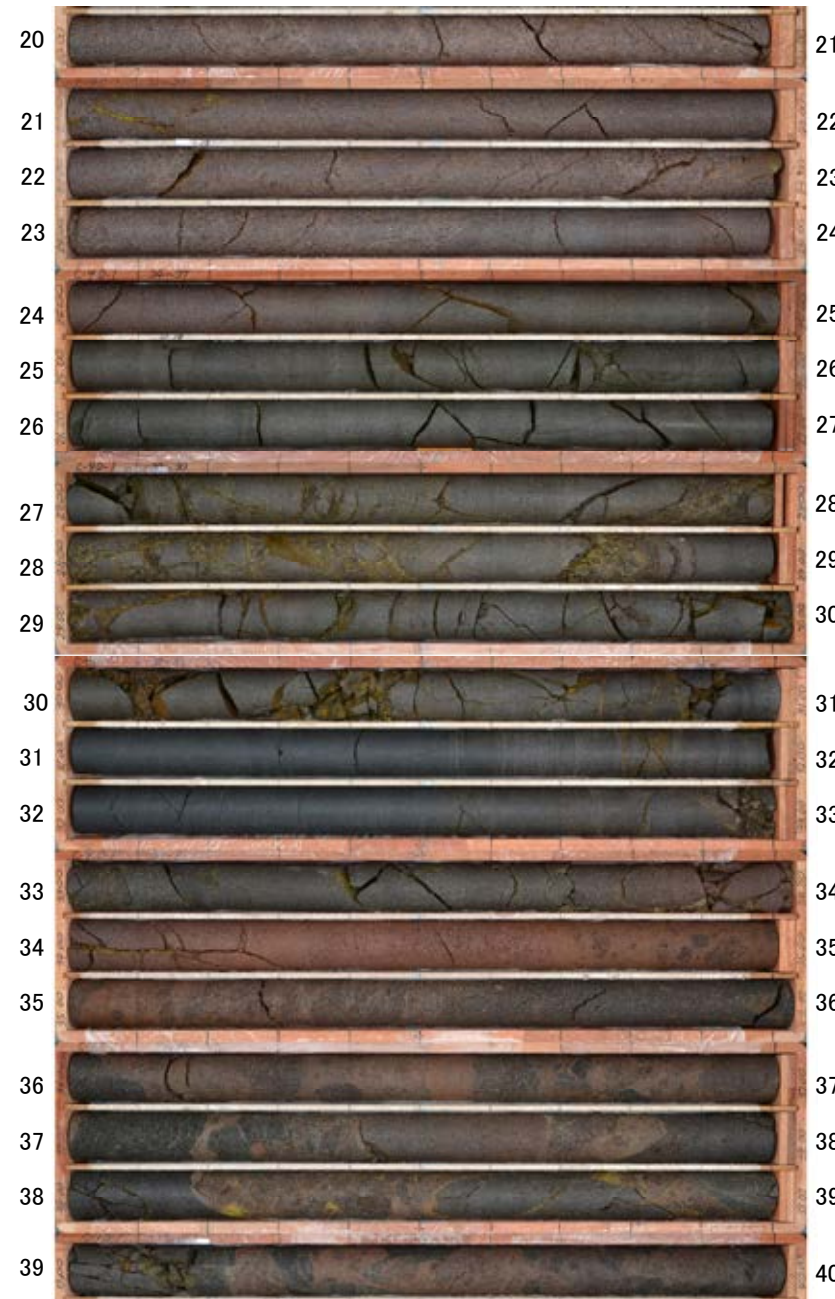
ボーリング①C-9.0-1  
コア写真[20~40m]

・ボーリングコアには、破砕部は認められない。
