# S-7 H-5.4-1E孔 ー変質鉱物の分布(薄片観察)ー

## 補足資料5. 9－1

### 鉍物脈法に関する調査結果(S-8)

補足資料5. 10-1

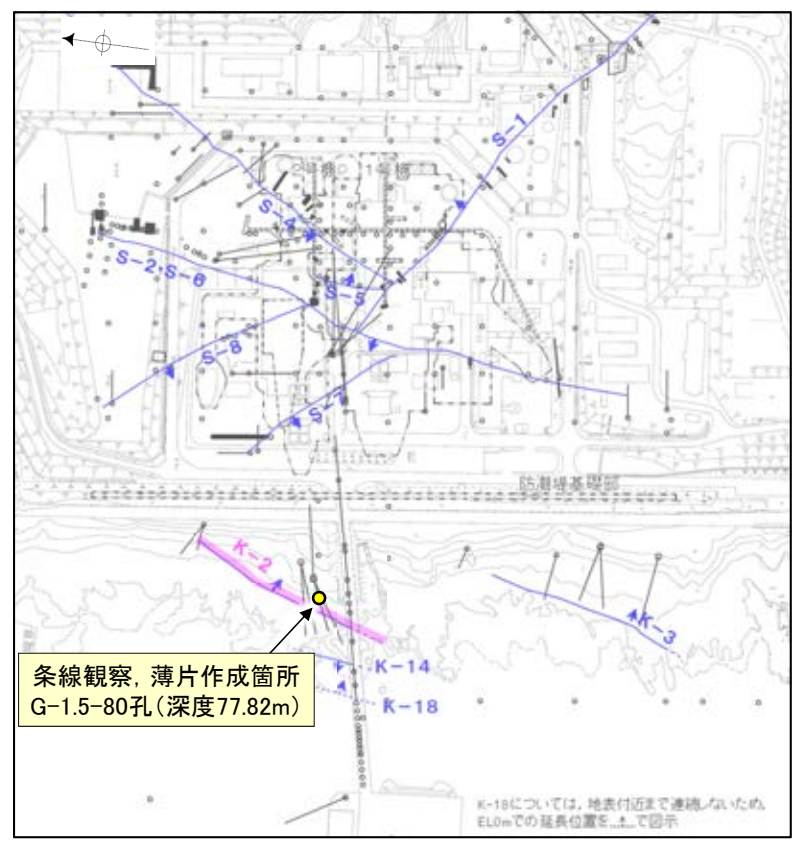
ブロック写真

○G-1.5-80孔の深度77.80m付近で認められるK-2において、巨視的観察(ボーリングコア観察, CT画像観察)を実施し、最も直線性・連続性がよい断層面を主せん断面として抽出した。  
○主せん断面における条線観察の結果、71° Rの条線方向が確認されたことから、71° Rで薄片を3枚作成した(ブロック写真)。

※図示した箇所で作成した薄片①を作成し、そこから数mm程度削り込んだ位置で薄片②, ③を作成した

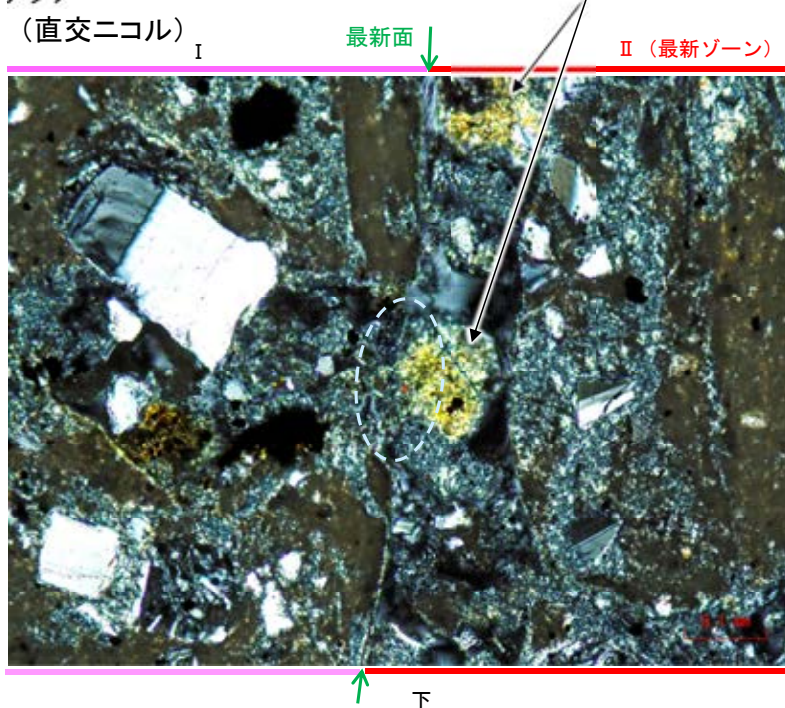
拡大観察範囲写真

・薄片②の範囲Aにおいて詳細に観察した結果、粘土鉱物(I/S混合層)が最新面を横断して分布し、最新面が不連続になっており、不連続箇所の粘土鉱物(I/S混合層)に変位・変形は認められない。

・不連続箇所の粘土鉱物(I/S混合層)に変位・変形(せん断面や引きずりなど)は認められない。

・不連続箇所には、I/S混合層生成以降の注入の痕跡や、薄片作成時等の乱れの影響は認められない。

・最新ゾーン中に、周辺の粘土鉱物と異なる色調を呈する部分が認められるが、EPMA分析による化学組成の検討結果(P.5-216, 補足資料5.10-1(1)-1 P.5.10-1-12)を踏まえ、変質部(I/S混合層)であると判断した。

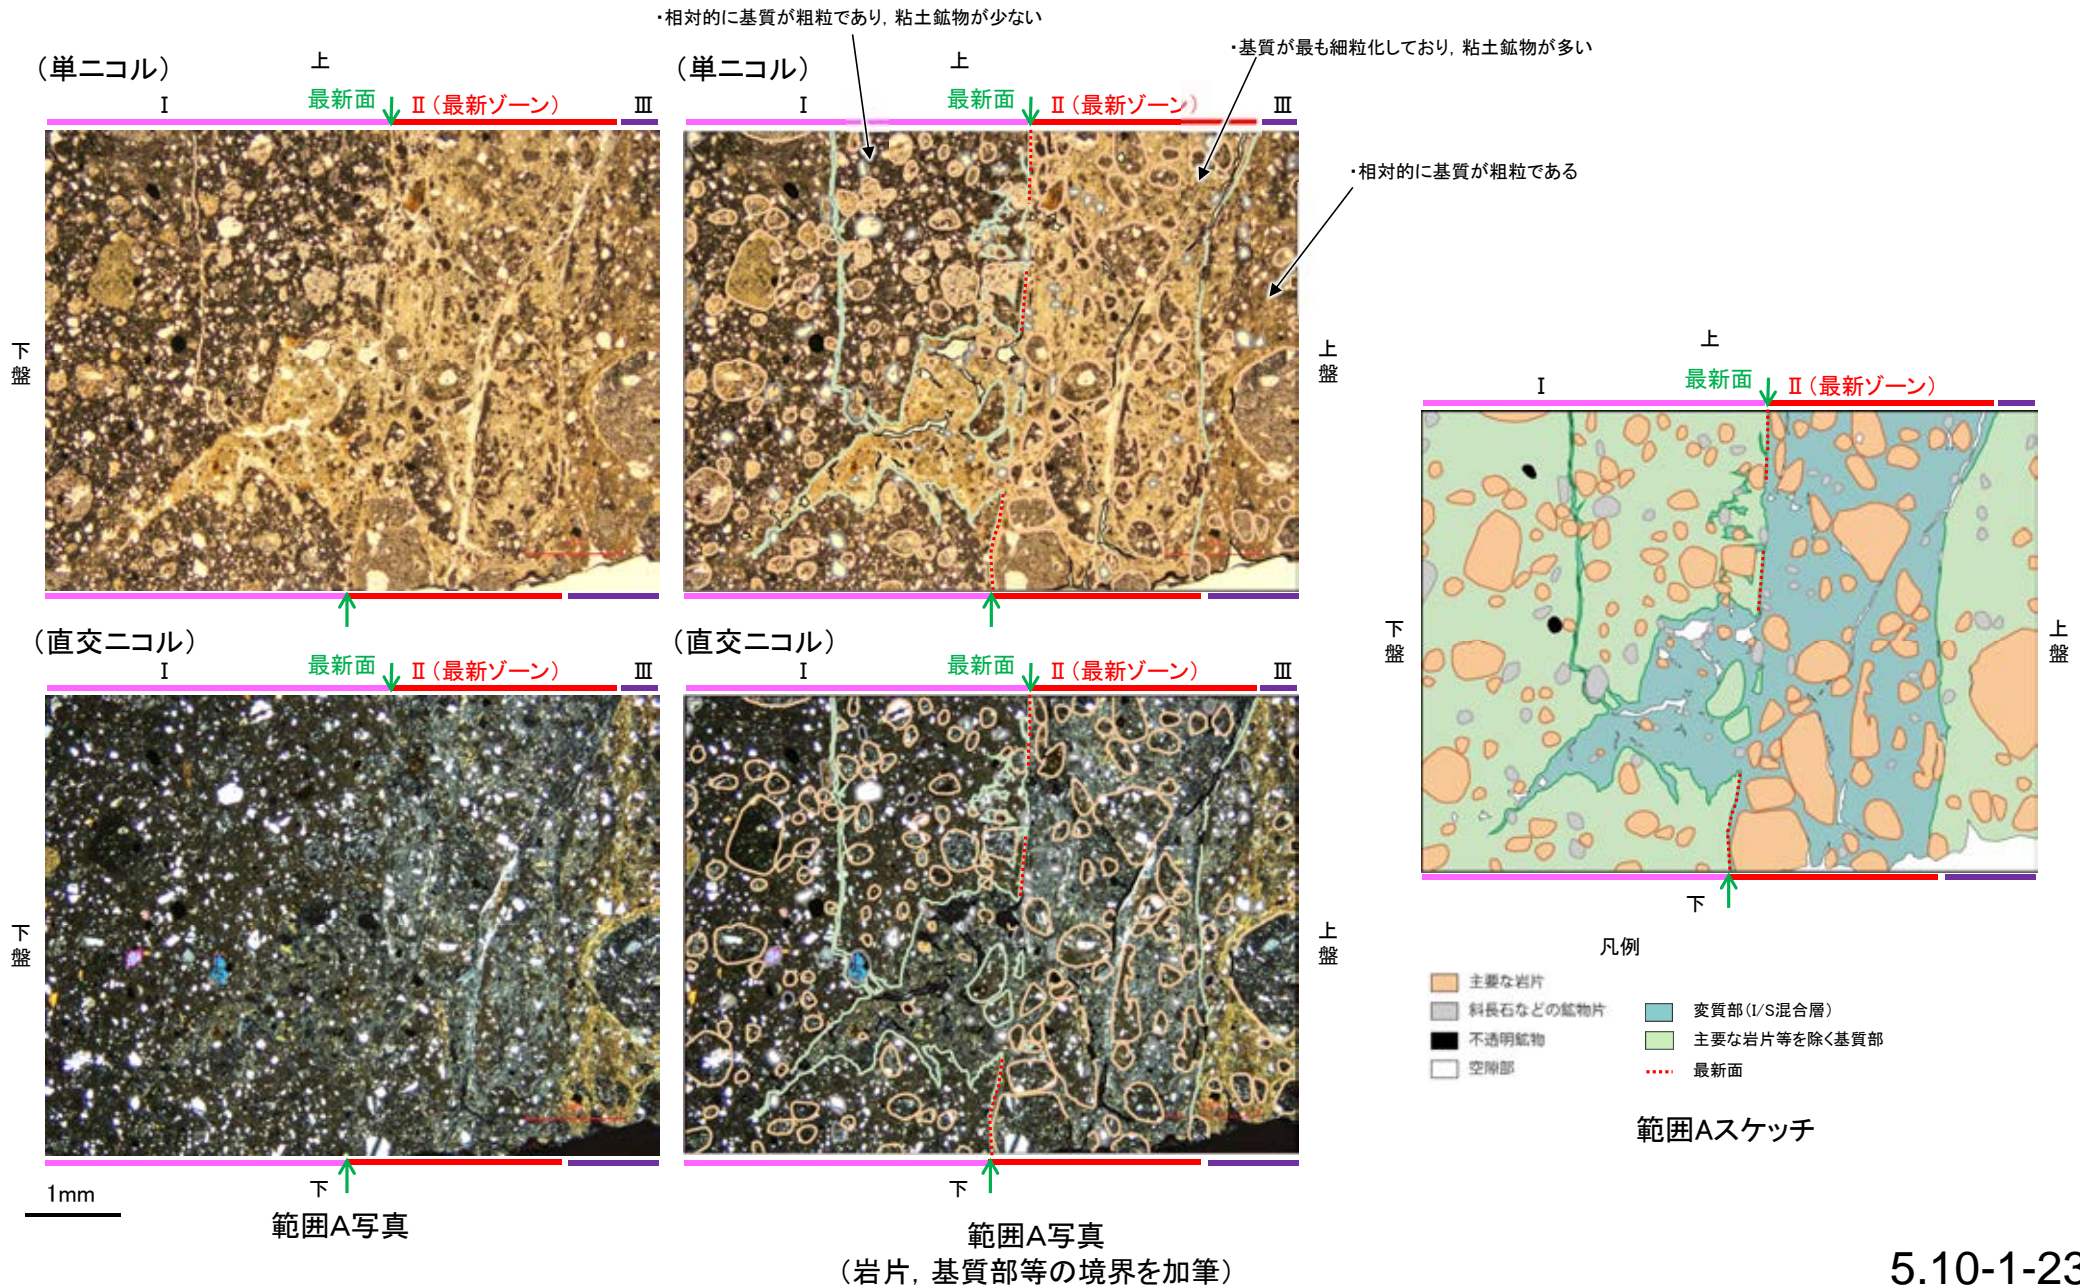
・薄片①の範囲Aにおける写真とスケッチの対比を以下に示す。

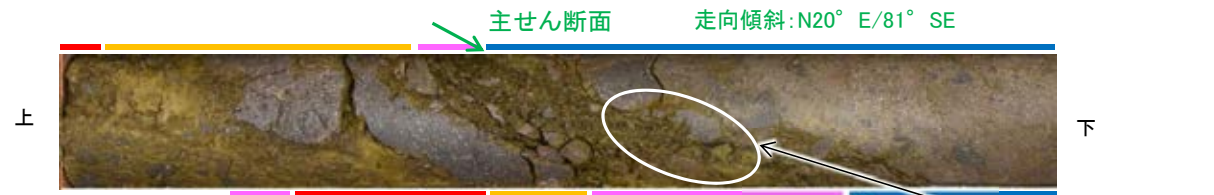
ボーリングコア写真(H-1.1-87孔)

○H-1.1-87孔の深度84.30m付近で認められるK-2において、巨視的観察(ボーリングコア観察, CT画像観察)を実施し、最も直線性・連続性がよい断層面を主せん断面として抽出した。  
○主せん断面における条線観察の結果、117° Rの条線方向が確認されたことから、117° Rで薄片を作成した(ブロック写真)。

- 粘土状破碎部
- 砂状破碎部
- 角礫状破碎部
- 固結した破碎部

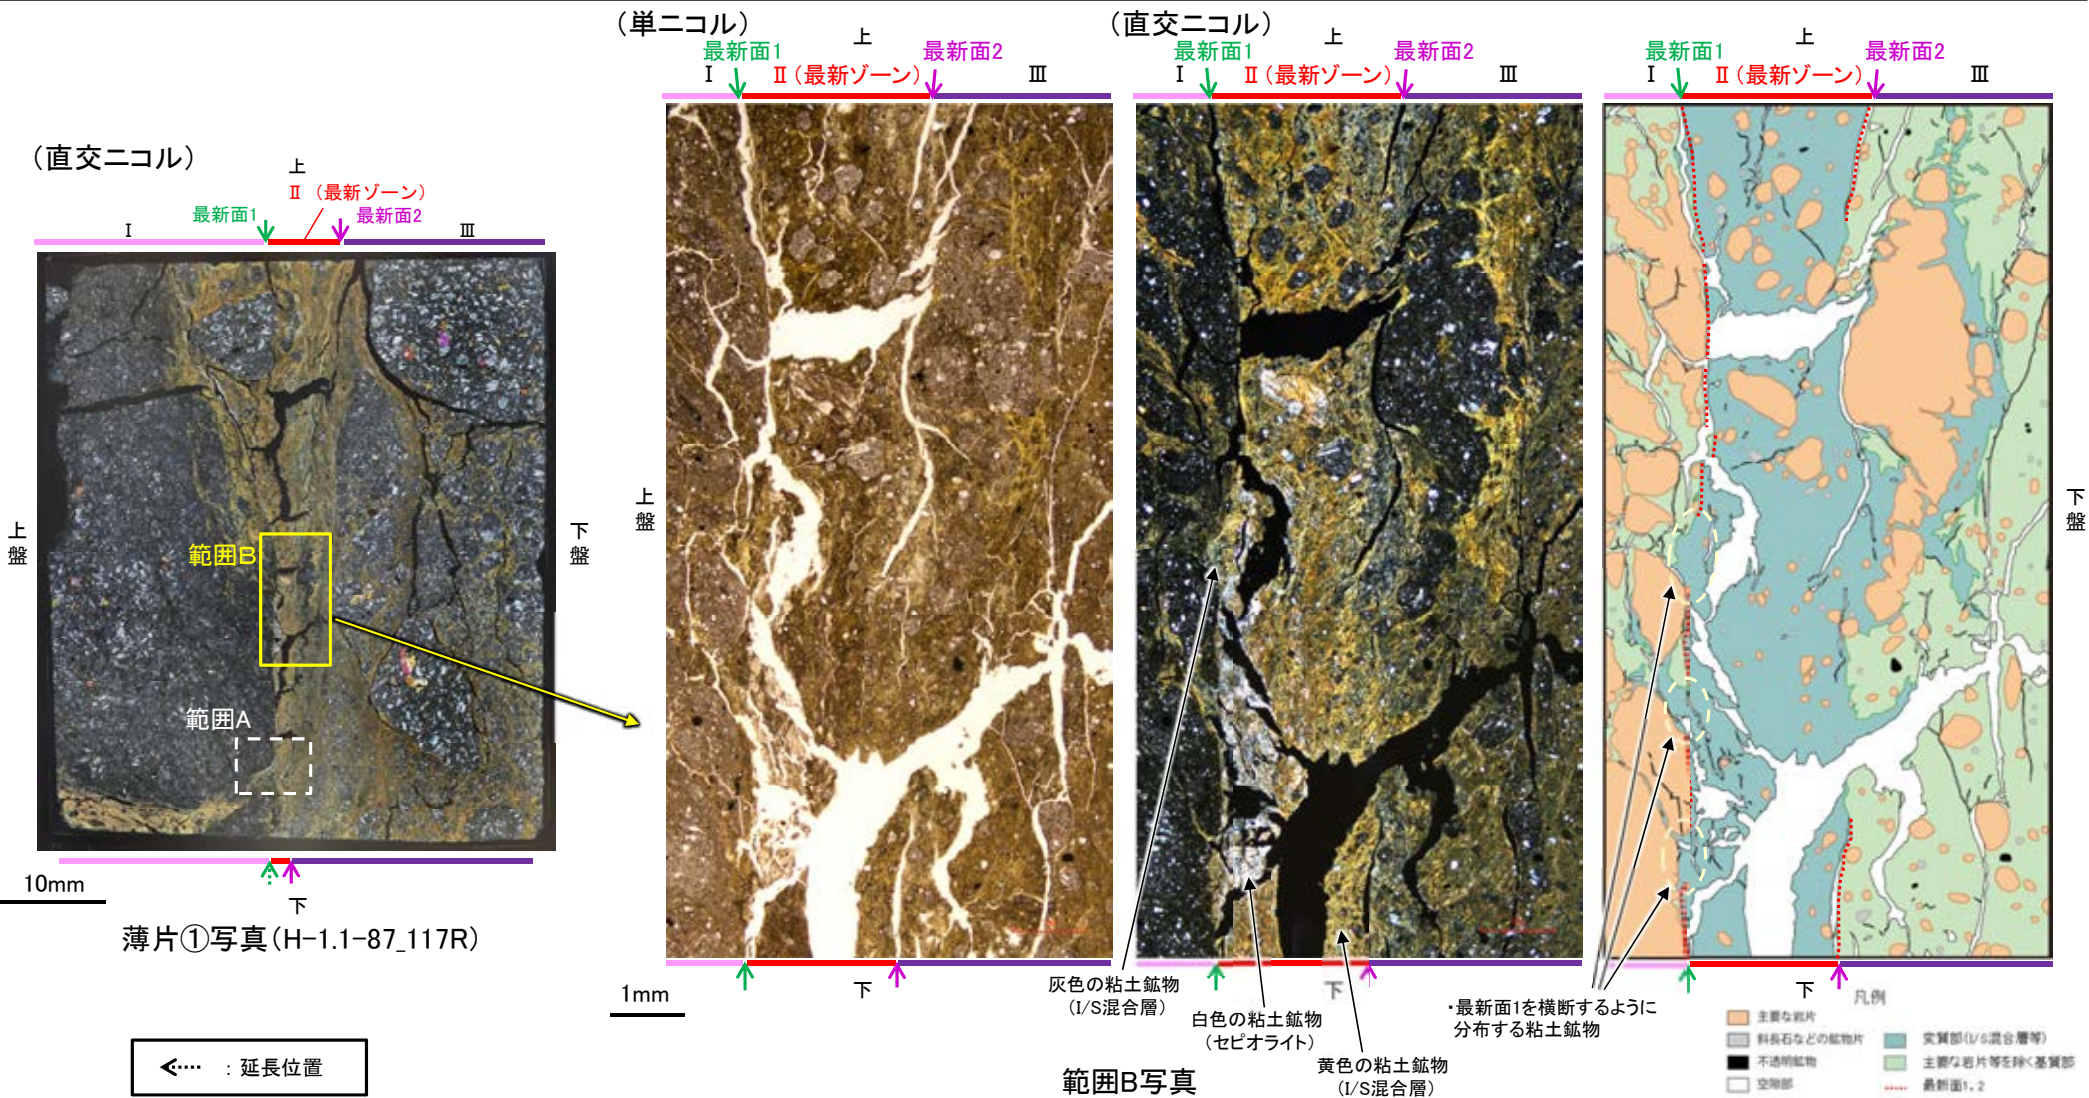
- 最新面1については、範囲Aの最新面1を横断する鉱物脈によって評価を行っている(補足資料5.10-1(1)-2 P.5.10-1-37~40)。一方で、範囲Bの最新面1の延長位置付近に黄色、灰色及び白色の干涉色を呈する粘土鉱物の境界が分布することから、これらの境界におけるせん断面の有無を確認するため、詳細に観察を行った。
- 最新ゾーン及びその周辺に広く分布する黄色及び灰色の粘土鉱物は、粘土鉱物の量の違いで干涉色が若干異なるものの、本薄片及び他の敷地内断層における薄片観察結果等を踏まえ、いずれもI/S混合層であると判断した。また、範囲Bの最新面1付近に局所的に分布する白色の粘土鉱物は、薄片観察結果や隣接孔(H-1.1孔)におけるEPMA分析結果等(参考資料5.10-1(1)-1)を踏まえ、セピオライトであると判断した。
- 範囲Bにおいて、黄色(I/S混合層)、灰色(I/S混合層)及び白色(セピオライト)の粘土鉱物の境界を詳細に観察した結果、境界は凹凸し漸移的であり、せん断面は認められない(補足資料5.10-1(1)-2 P.5.10-1-50~52)。なお、I/S混合層とセピオライトの境界が範囲Bの最新面1の延長位置付近に分布し、セピオライトの生成年代が不明確なことを踏まえ、範囲Bでは評価せず、最新面1と鉱物脈との関係については、範囲Aで評価した(補足資料5.10-1(1)-2 P.5.10-1-37~40)。
