【高い干渉色を呈する鉱物の詳細観察(N-2.3-1孔)】

【鉱物組成 曹長石化の検討結果の比較】

【巨視的観察・微視的観察 固結した破碎部中に認められる破碎流動】

【K-3の浅部の性状(露頭観察結果)】

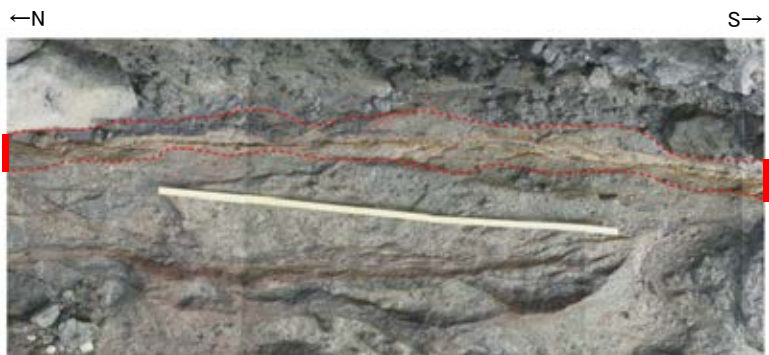
a地点 破碎部の状況写真

固結した破碎部

・露頭観察の結果, K-3は全線が固結した破碎部からなる。

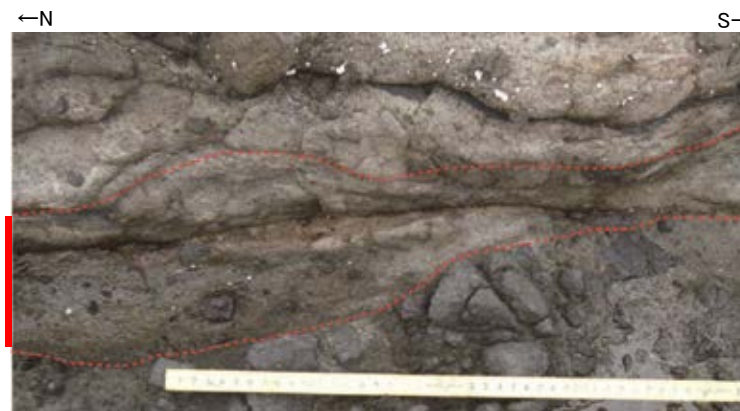
b地点 破碎部の状況写真

固結した破碎部

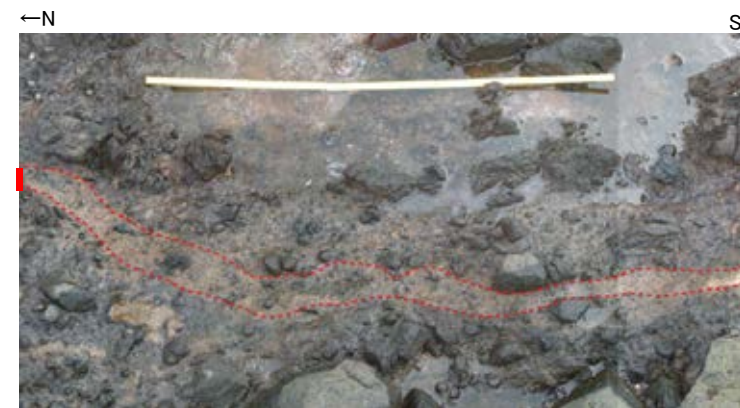
c地点 破碎部の状況写真

固結した破碎部

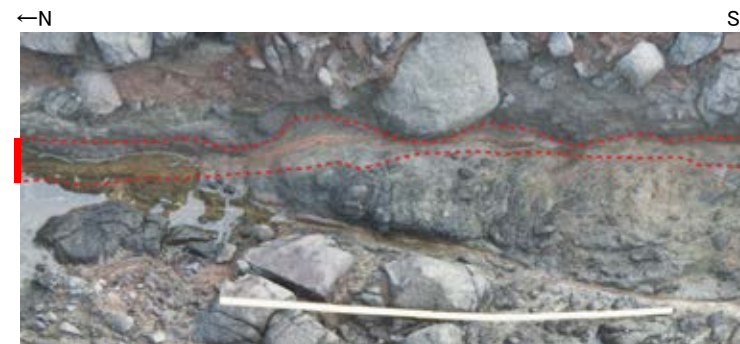
d地点 破碎部の状況写真

固結した破碎部

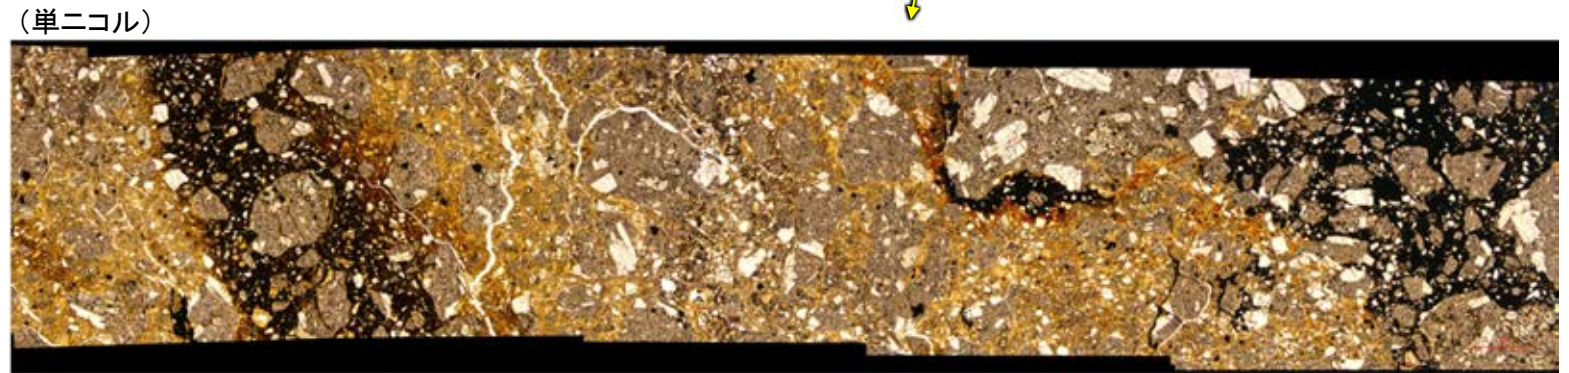
・薄片①の当該観察範囲において、直線性・連続性のよい面構造は認められない。

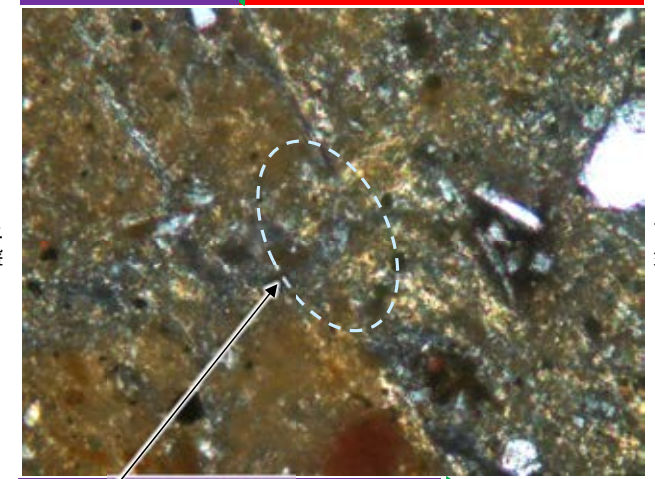
不連続箇所の粘土鉱物(I/S混合層)に変位・変形(せん断面や引きずりなど)は認められない
