4.6(5) K-24とK-12の関係

4.7 評価対象断層の選定 まとめ

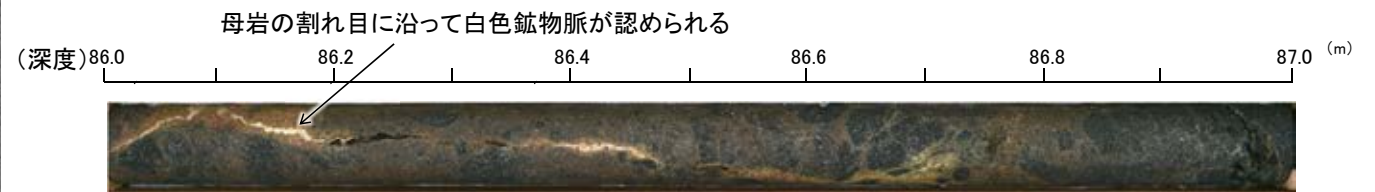
母岩中の割れ目に沿って白色鉱物(フィリップサイト)の鉱物脈が認められる事例 (試料II. J-10.8SW-1孔 深度86.18m付近)

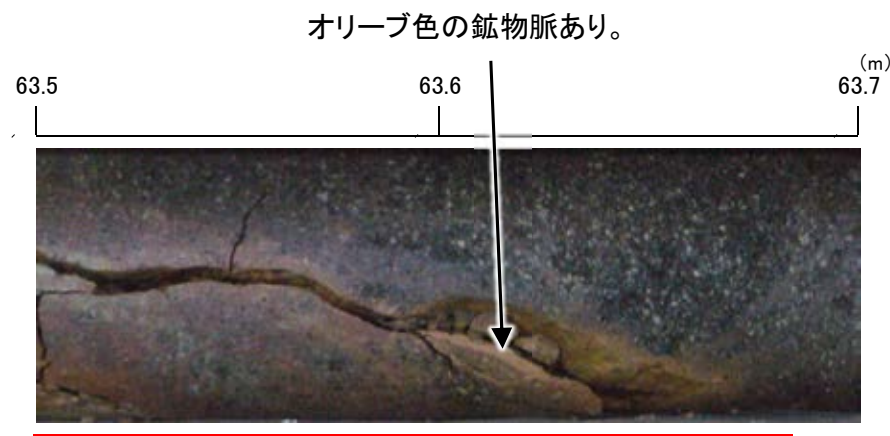
拡大写真(M-12.5孔 63.5～63.7m)

S-1写真(M-12.5孔)

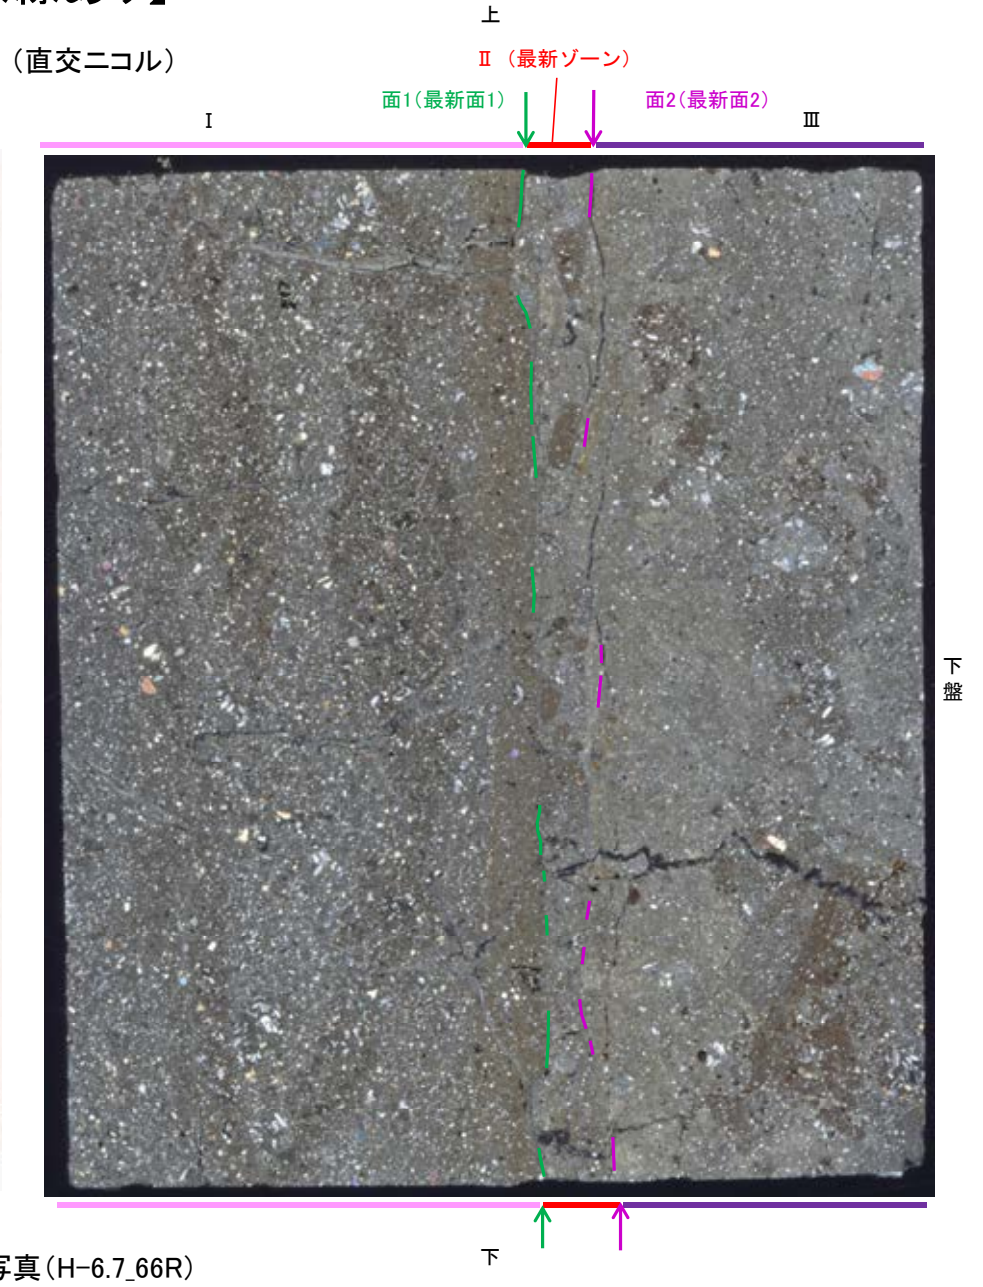
【解釈線あり】

・最新ゾーンと分帯 I との境界に、面1(緑矢印)が認められる。面1は全体的に不明瞭だが、最新ゾーンの中では比較的連続性がよい面である。
・最新ゾーンと分帯 III との境界に、面2(紫矢印)が認められる。面2は全体的に不明瞭だが、最新ゾーンの中では比較的連続性がよい面である。
