志賀原子力発電所2号炉 敷地の地質・地質構造について

補足資料 (1/2)

2023年1月24日
北陸電力株式会社

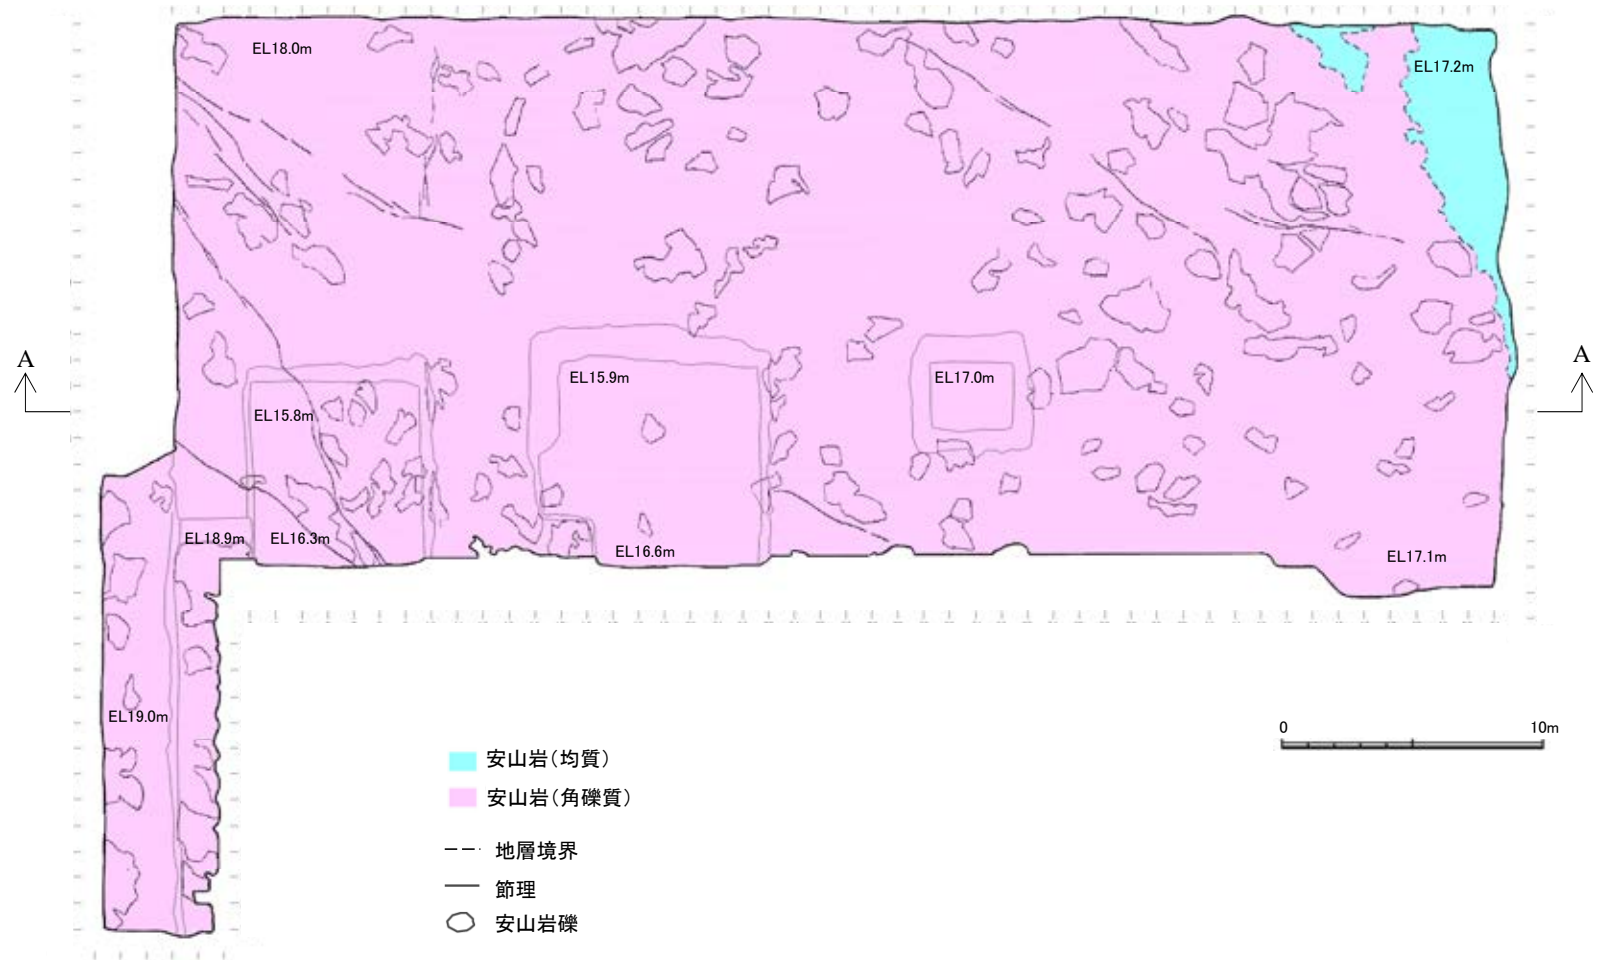
緊急時対策棟(増築棟) 基礎地盤スケッチ

・緊急時対策棟(増築棟)基礎地盤には、断層は認められない。

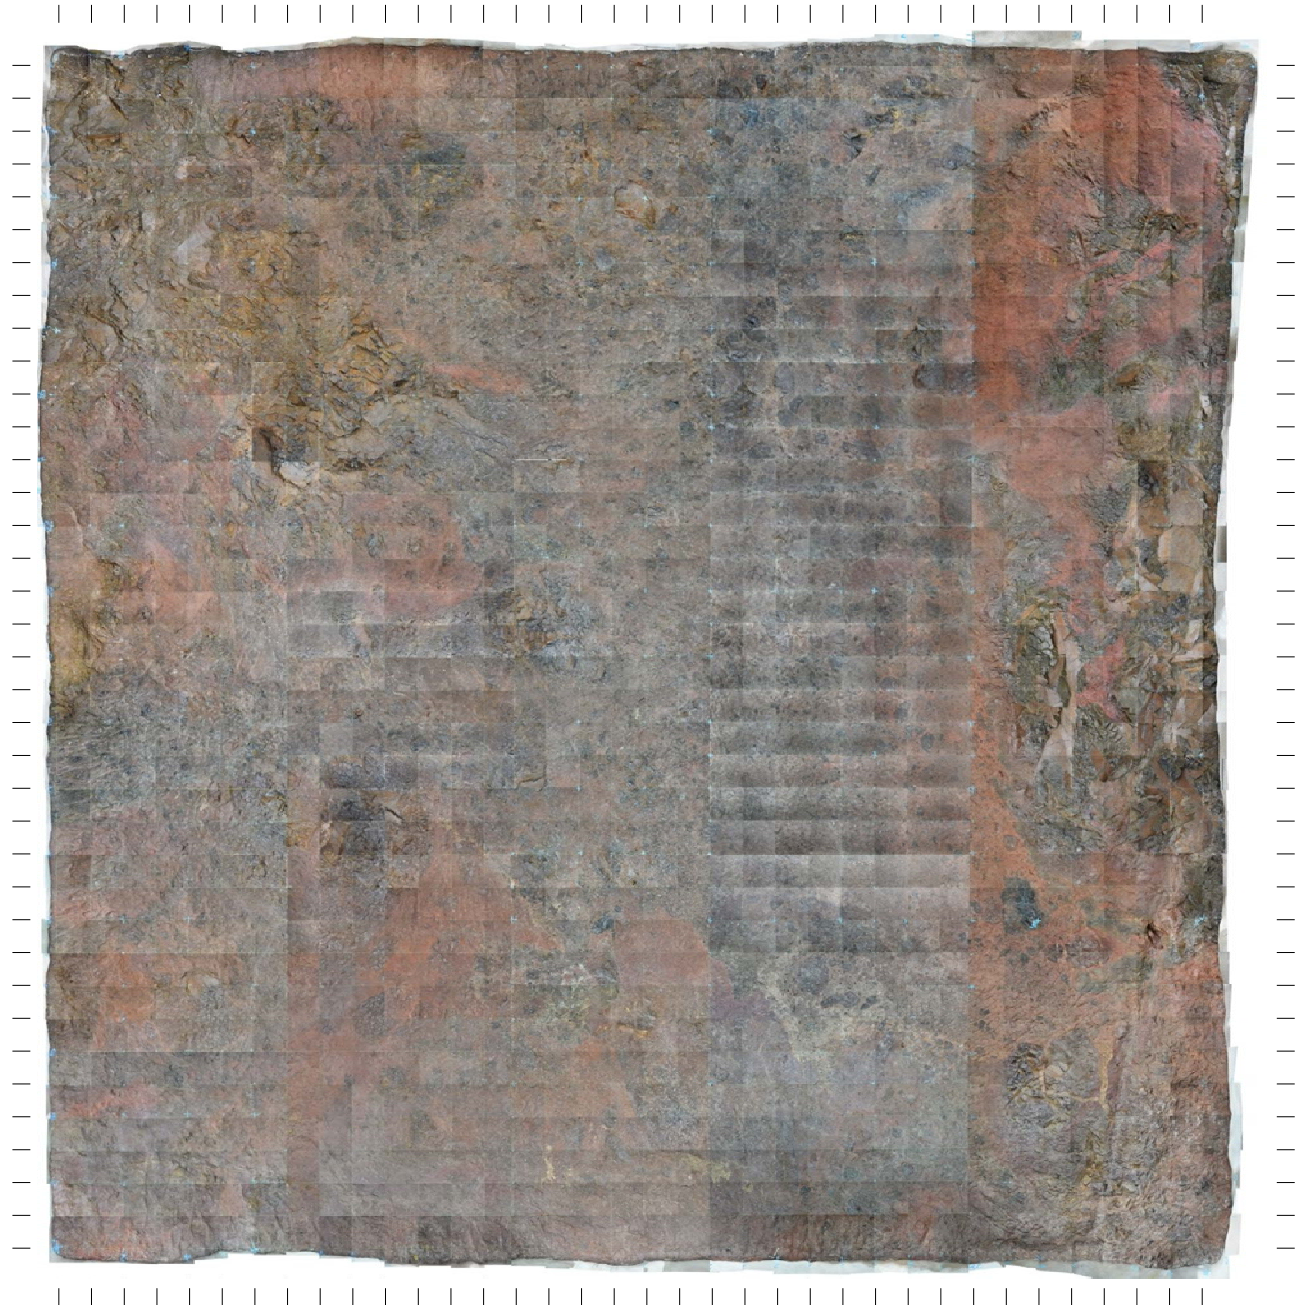
2号機地下式軽油タンク(DBA)ピット② 基礎地盤スケッチ

・2号機地下式軽油タンク(DBA)ピット基礎
底盤には、断層は認められない。
