S-9の性状一覧表(1/2)

破碎部性状一覧表(海岸部)

断層の破碎部性状一覧表(1/4)

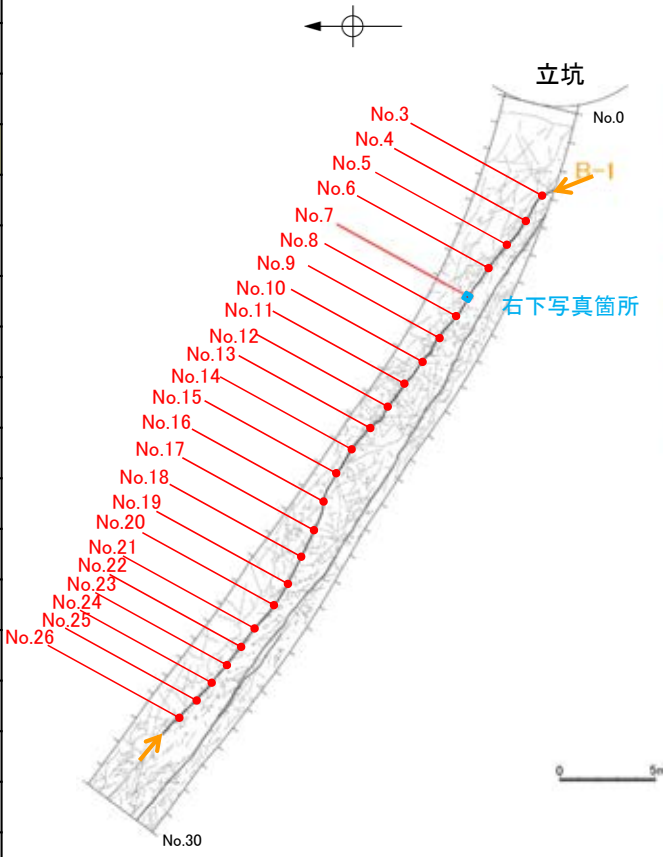
B-1の性状一覧表(1/1)

名称	一般走向・傾斜 (真北)	破砕部		露頭写真
		切羽番号	幅※(cm)	
B-1	N49° W/86° NE	No.3	4

<p>立坑 No.0</p> <p>右下写真箇所</p> <p>岩盤調査坑底盤 スケッチ</p> <p>0 5m</p>
		No.4	4	
		No.5	9	
		No.6	10	
		No.7	10	
		No.8	5	
		No.9	10	
		No.10	6	
		No.11	7	
		No.12	10	
		No.13	10	
		No.14	7	
		No.15	1	
		No.16	4	
		No.17	7	
		No.18	7	
		No.19	7	
		No.20	8	
		No.21	1	
		No.22	5	
		No.23	5	
		No.24	5	
		No.25	6	
		No.26	3

No.7付近底盤写真(破砕部加筆)

代表写真箇所 ※:底盤面で測定した幅

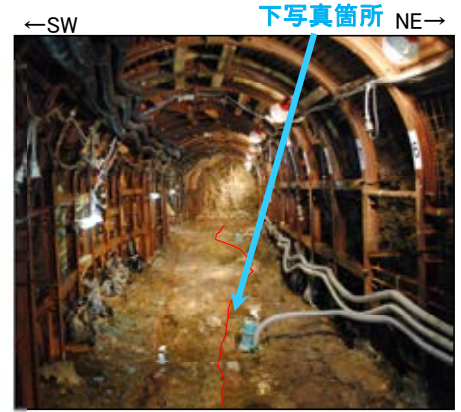
岩盤調査坑写真(全景写真)

破砕部 ① 粘土状破砕部
③-1 固結した粘土・砂状破砕部

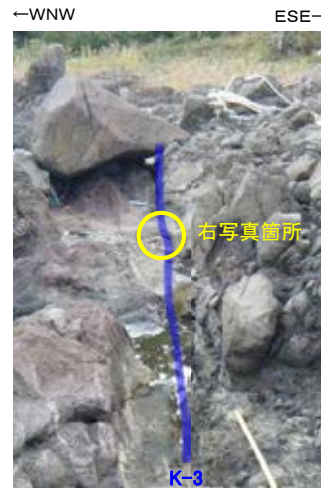
K-3写真 遠景(N地点)

- K-3
- ・概ね南北走向(一般走向N16° E), 東傾斜(70° SE※)で, 全長200m以上である。
- ・破碎部は, 固結した破碎部からなる。
- ・破碎部の幅は平均12cm(最大20cm)である。

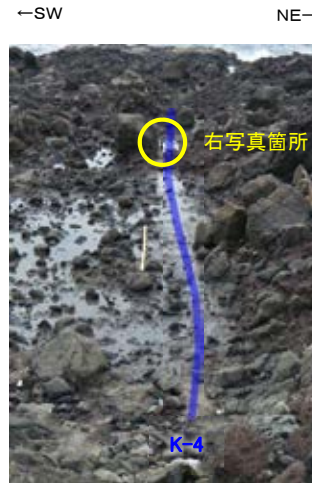
K-4写真 遠景(W地点)

- 概ね北西-南東走向(一般走向N56° W), 北東傾斜(85° NE※)で, 全長45m以上である。
- 破碎部は, 粘土状破碎部(一部, 角礫状破碎部あり), 固結した破碎部からなり, 粘土状破碎部が認められない箇所もある。
- 破碎部の幅は平均13cm(最大26cm)である。

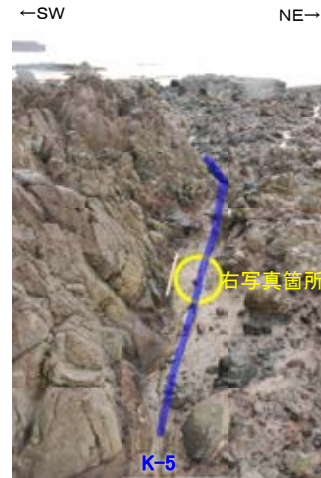
K-5写真 遠景(W地点)

- K-5
 - ・概ね北西－南東走向(一般走向N63° W), 北東傾斜(64° NE※)で, 全長75m以上である。
 - ・破碎部は, 粘土状破碎部, 固結した破碎部からなり, 粘土状破碎部が認められない箇所もある。
 - ・破碎部の幅は平均11cm(最大18cm)である。

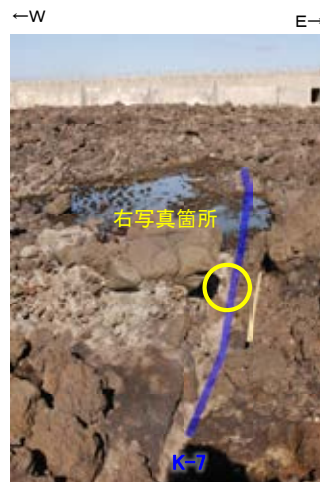
K-7写真 遠景

- ・概ね南北走向(一般走向N8° W), 東傾斜(88° NE※)で, 全長20m~55mである。
- ・破砕部は, 固結した破砕部からなる。
- ・破砕部の幅は平均8cm(最大11cm)である。

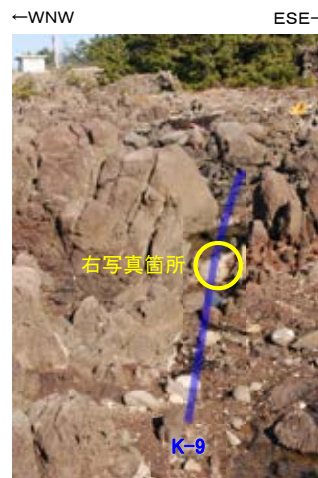
K-9写真 遠景

- 概ね南北走向(一般走向N10° E), 東傾斜(88° SE※)で, 全長40m~120mである。
- 破砕部は, 固結した破砕部からなる。
- 破砕部の幅は平均7cm(最大12cm)である。

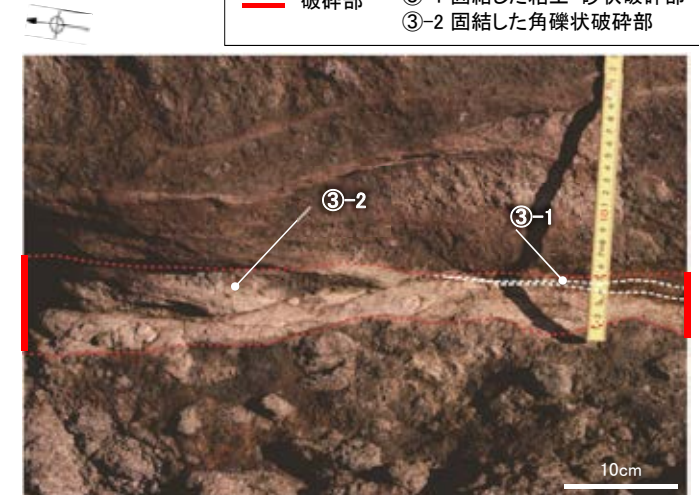
K-10写真 拡大

- ・概ね南北走向(一般走向N16° W), 東傾斜(62° NE※)で, 全長60mである。
- ・破砕部は, 固結した破砕部からなる。
- ・破砕部の幅は平均9cm(最大10cm)である。

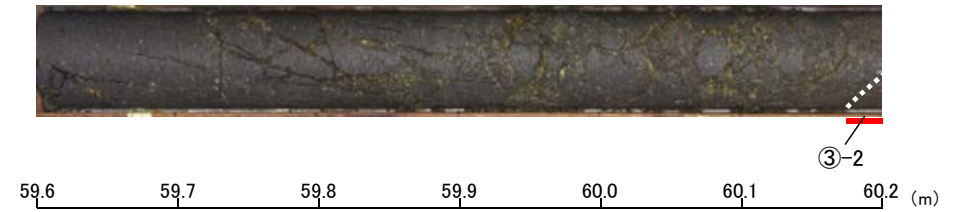
K-25写真(H-2.18孔)

- 概ね南北走向(走向N1° W), 東傾斜(65° NE)で, 全長25m以上である。
- 破碎部は, 粘土状破碎部(一部, 砂状破碎部あり), 固結した破碎部からなり, 粘土状破碎部が認められない箇所もある。
- 破碎部の幅は平均12cm(最大20cm)である。

- ③-2
- ②-1
- ③-1
- ②-1
- ③-1

破碎部の性状についての詳細は, 補足資料2.4-1(2) P.2.4-1-179~180
取水路スケッチにK-25と対応する破碎部が認められることから, 取水路まで連続する断層として長さを算定。

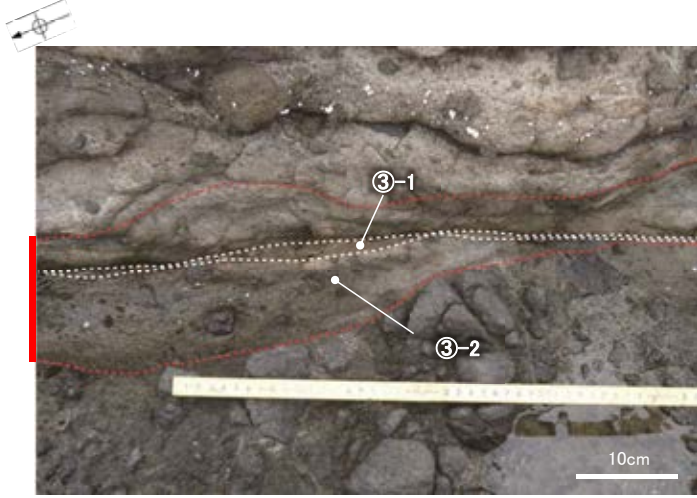
<p>測定番号b地点の破碎部の状況</p>

<p>調査位置図</p>
		b	10~18	
		c	14~20	
		d	4~10	
		e	4~12	
		f	5~18

代表写真箇所 ※: 地表面で測定した幅

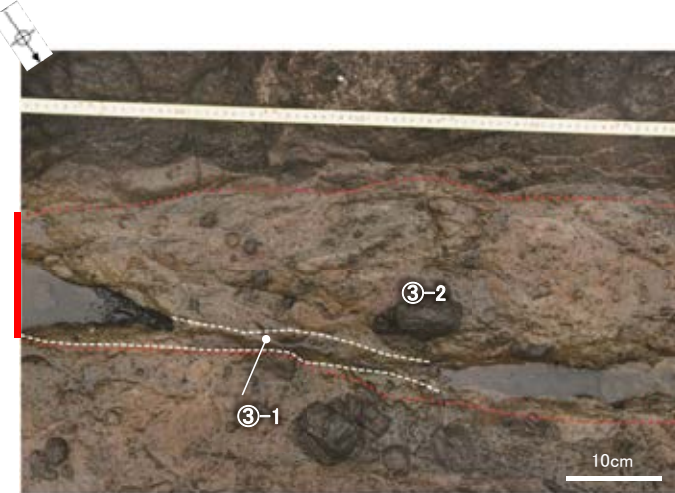
<p>測定番号c地点の破碎部の状況</p>

名称	一般走向・傾斜 (真北)	破碎部		調査位置図・露頭写真
		測定番号	幅※(cm)	
K-5	N63° W/64° NE	a	5~15

<p>調査位置図</p>
		b	15~20	
		c	12~20	
		d	8~12	
		e	3~5	
		f	5~7

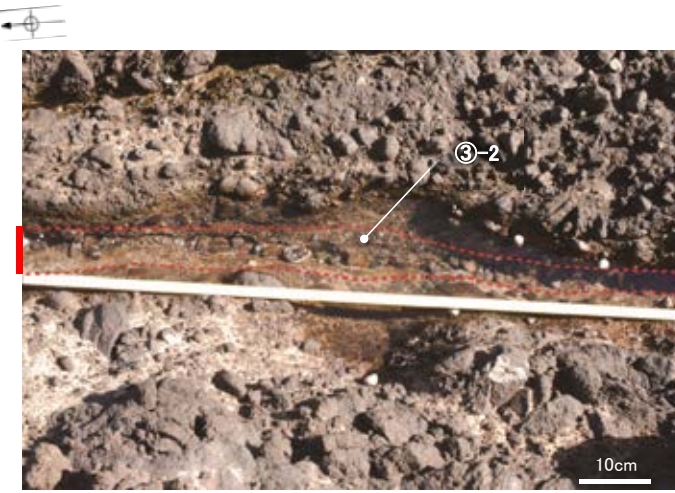
<p>測定番号b地点の破碎部の状況</p>

名称	一般走向・傾斜 (真北)	破碎部		調査位置図・露頭写真
		測定番号	幅※(cm)	
K-6	N2° W/60° NE	a	4~6

<p>調査位置図</p>
		b	5~10

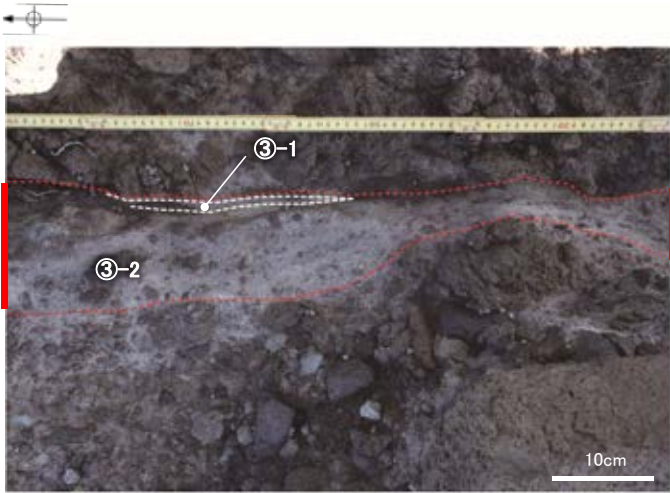
<p>測定番号c地点の破砕部の状況</p>

名称	一般走向・傾斜 (真北)	破砕部		調査位置図・露頭写真
		測定番号	幅※(cm)	
K-7	N8° W/88° NE	a	2~11

<p>調査位置図</p>
		b	1~2	
		c	4~11

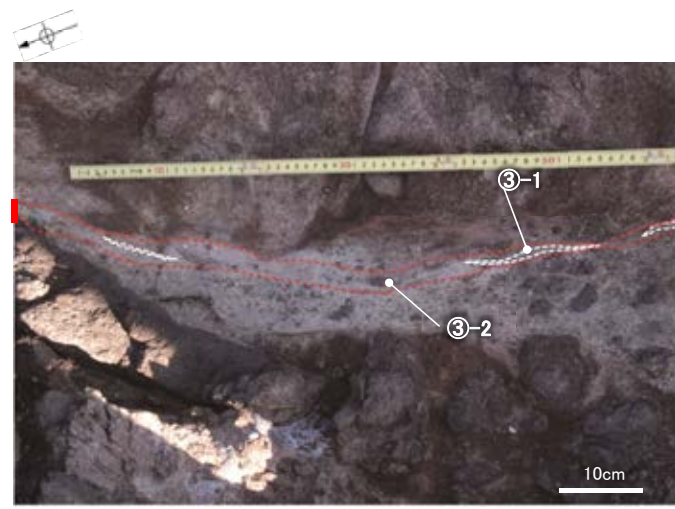
<p>測定番号a地点の破碎部の状況</p>

名称	一般走向・傾斜 (真北)	破碎部		調査位置図・露頭写真
		測定番号	幅※(cm)	
K-11	N14° E/70° NW	a	2~8

<p>調査位置図</p>
		b	3~10	
		c	3~10
