ボアホールカメラ展開画像との対比結果(H27-B-1 深度75.57~76.00m)

48のエビデンス
(走向・傾斜) (1/3)

K断層の連続性評価について

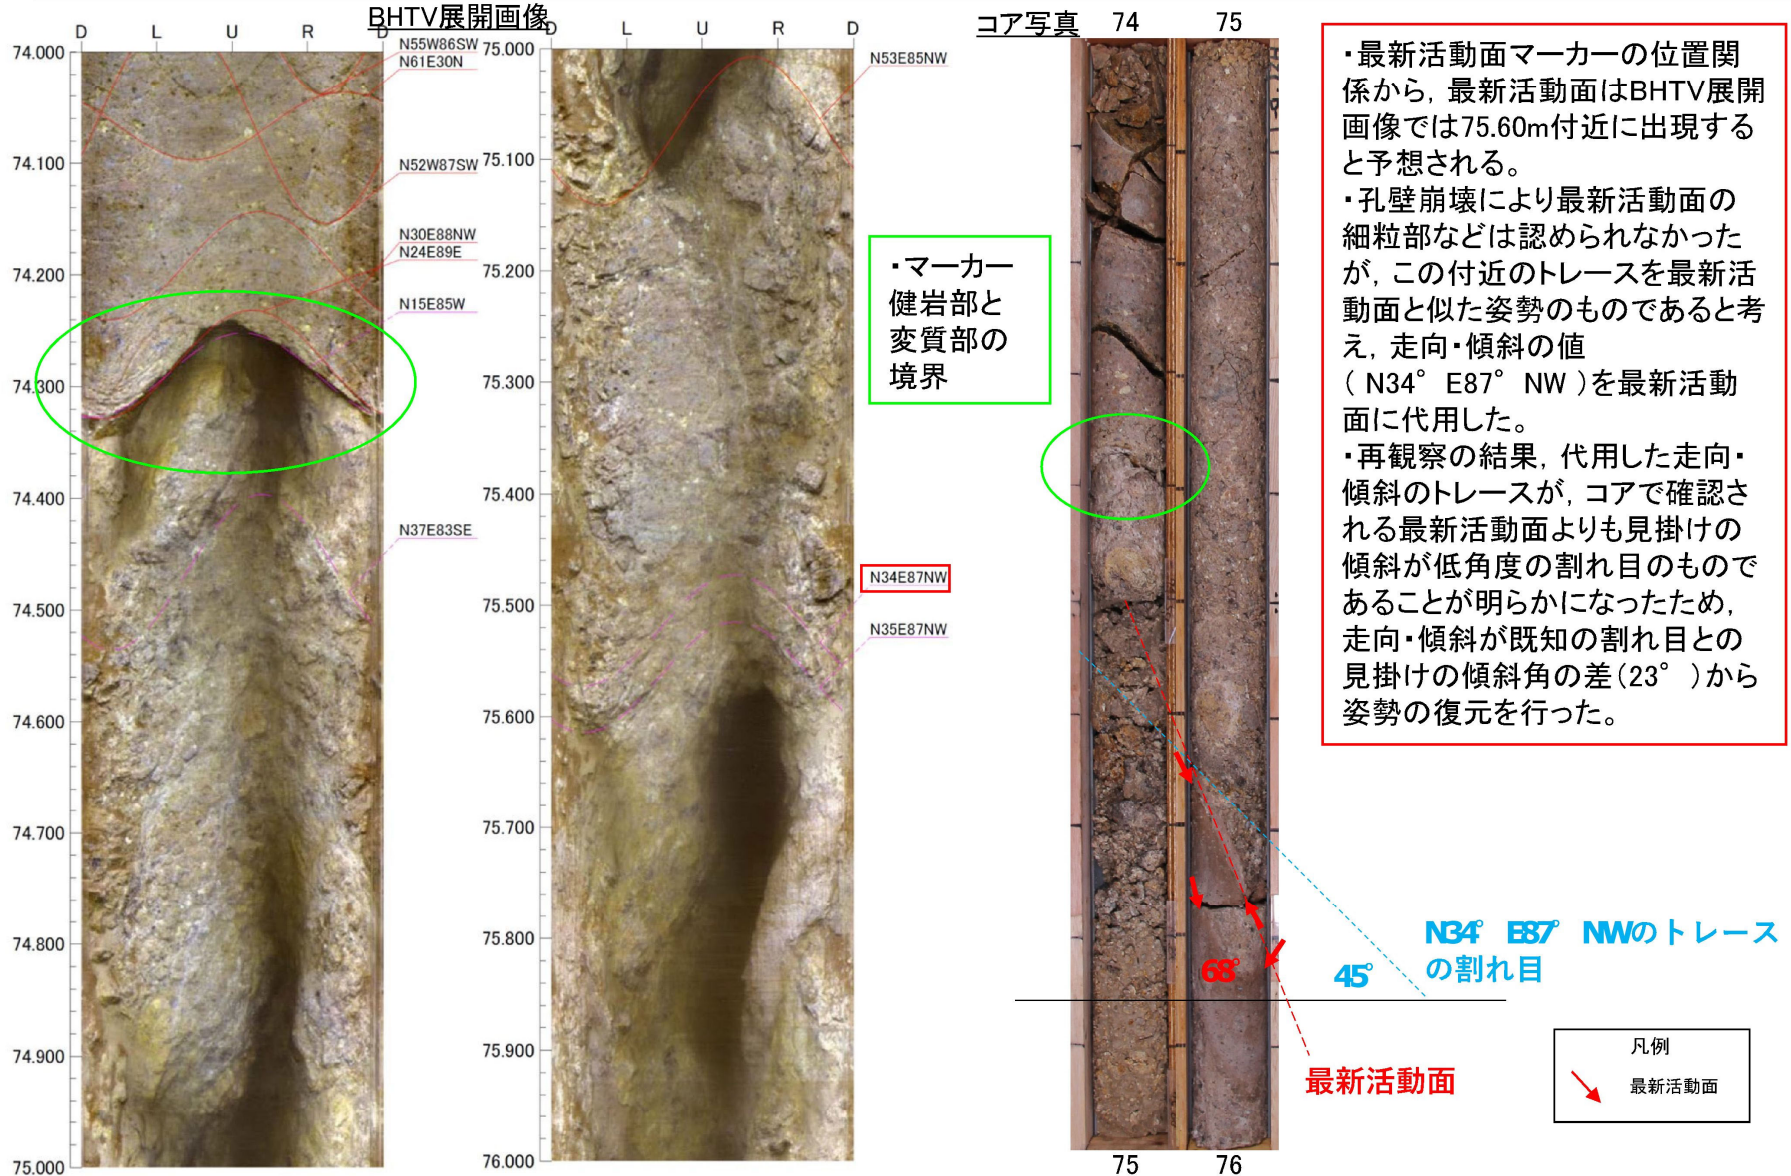
H27-B-1孔 深度75.73m の最新活動面の走向・傾斜

・H27-B-1孔 深度75.57~76.00mの破碎部の最新活動面の走向・傾斜をN34° E87° NWで代用したが、これはコアで確認される最新活動面よりも見掛けの傾斜が低角度の割れ目のものであることが明らかになったため、走向・傾斜が既知の割れ目との見掛けの傾斜角の差(23°)から姿勢の復元を行った。

- N34E87NWの割れ目は最新活動面よりも見かけの傾斜が低角度の割れ目であることから、以下のとおり、走向・傾斜をN34E87NW からN44E72Eに変更した。
- BHTV画像を確認したところ、孔壁崩壊により最新活動面(深度75.73m)の走向・傾斜が取得できていなかったため、最新活動面近傍の割れ目の走向・傾斜(N34E87NW, BHTV展開画像の青色矢印で示した割れ目)を用いて、その割れ目と最新活動面のコアにおける姿勢から最新活動面の走向・傾斜をN44E72Eと推定した。
- 従前提示していたデータは、最新活動面近傍の割れ目の走向・傾斜(N34E87NW)を最新活動面の走向・傾斜として代用していた。

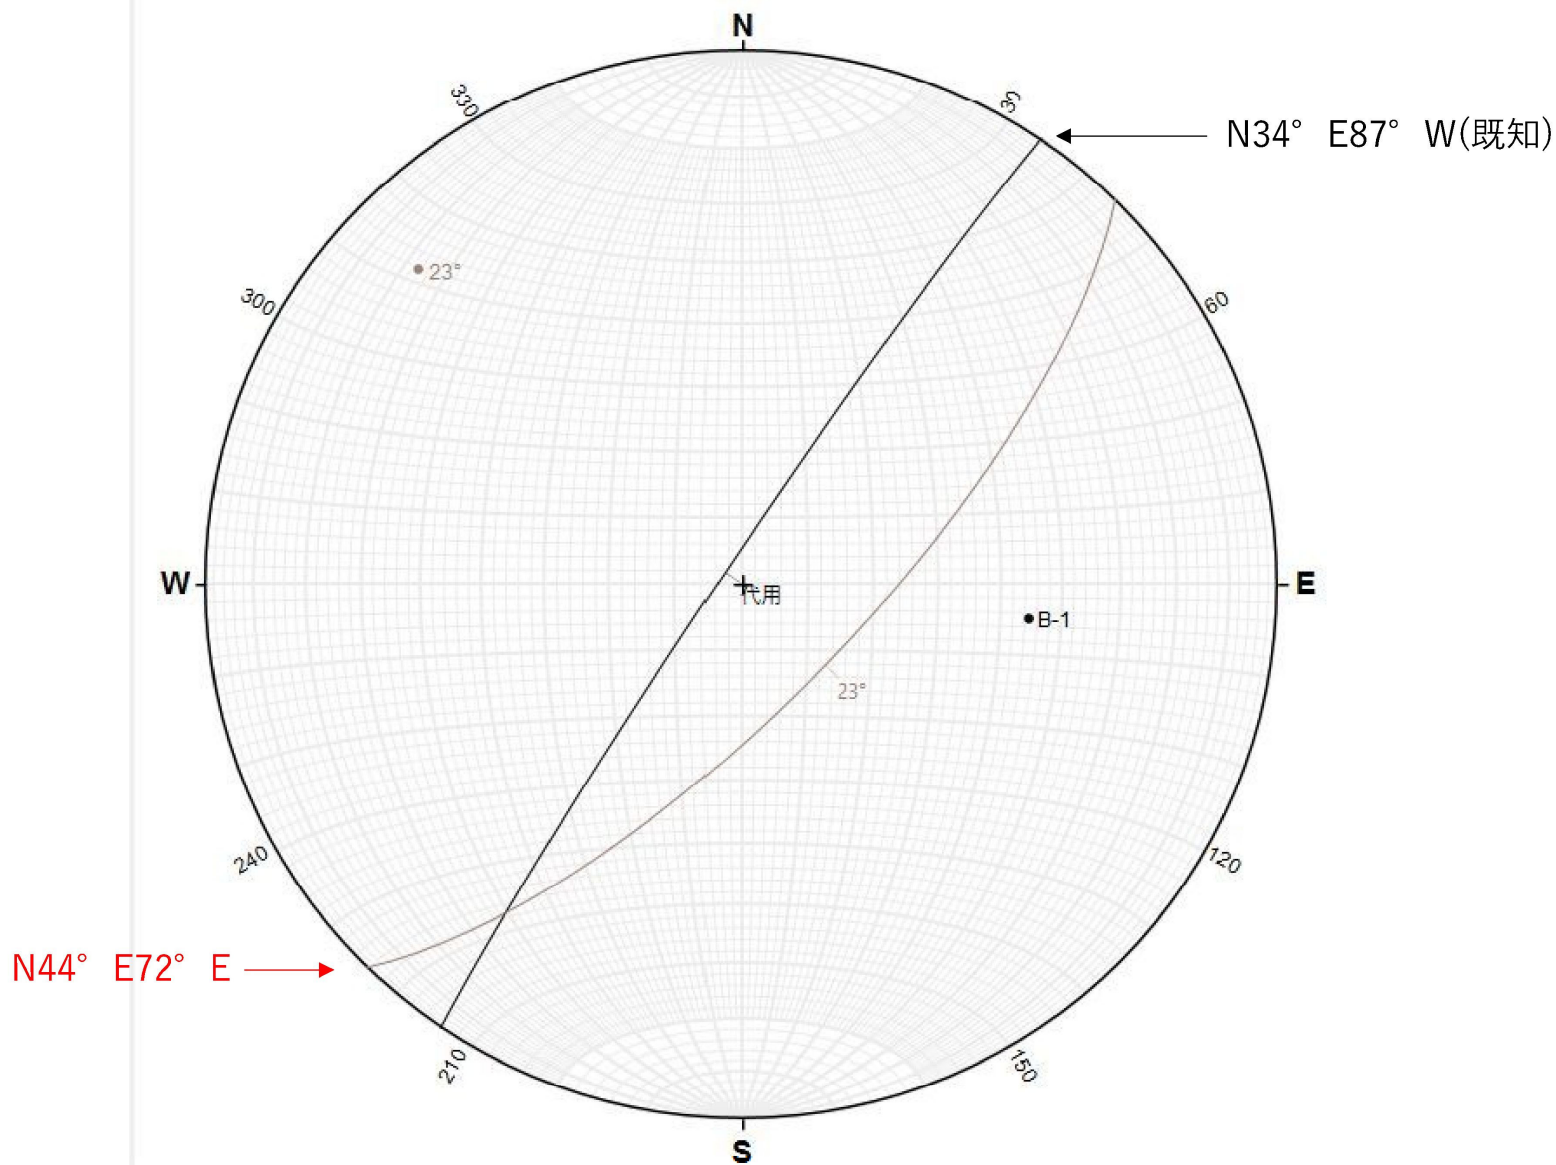
H27-B-1孔 深度75.73m の最新活動面の走向・傾斜

・ H27-B-1孔 深度75.57~76.00mの破碎部の最新活動面の走向・傾斜を、走向・傾斜が既知の割れ目との見掛けの傾斜角の差(23°)から姿勢の復元を行い、最新活動面の走向・傾斜N44° E72° Eを推定した。

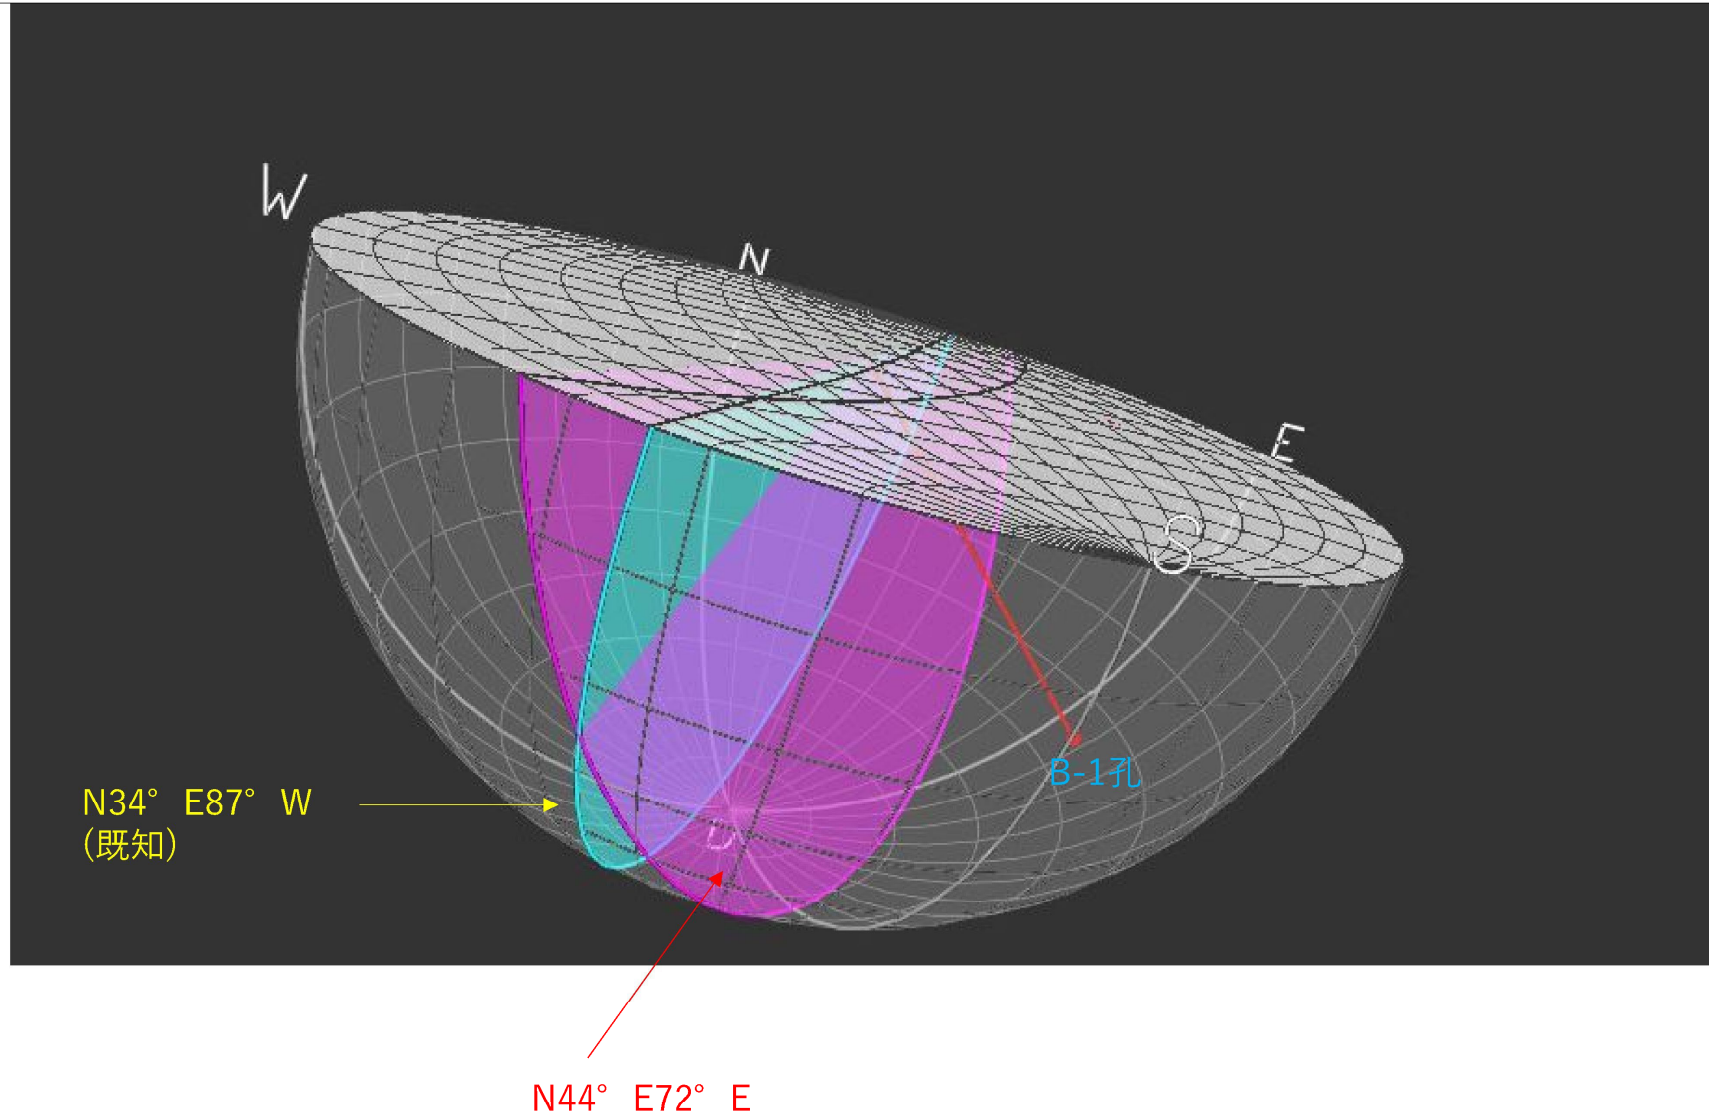
・ H27-B-1孔 深度75.57~76.00mの破碎部の最新活動面の走向・傾斜を, 走向・傾斜が既知の割れ目との見掛けの傾斜角の差(23°) から姿勢の復元を行い, 最新活動面の走向・傾斜N44° E72° Eを推定した。

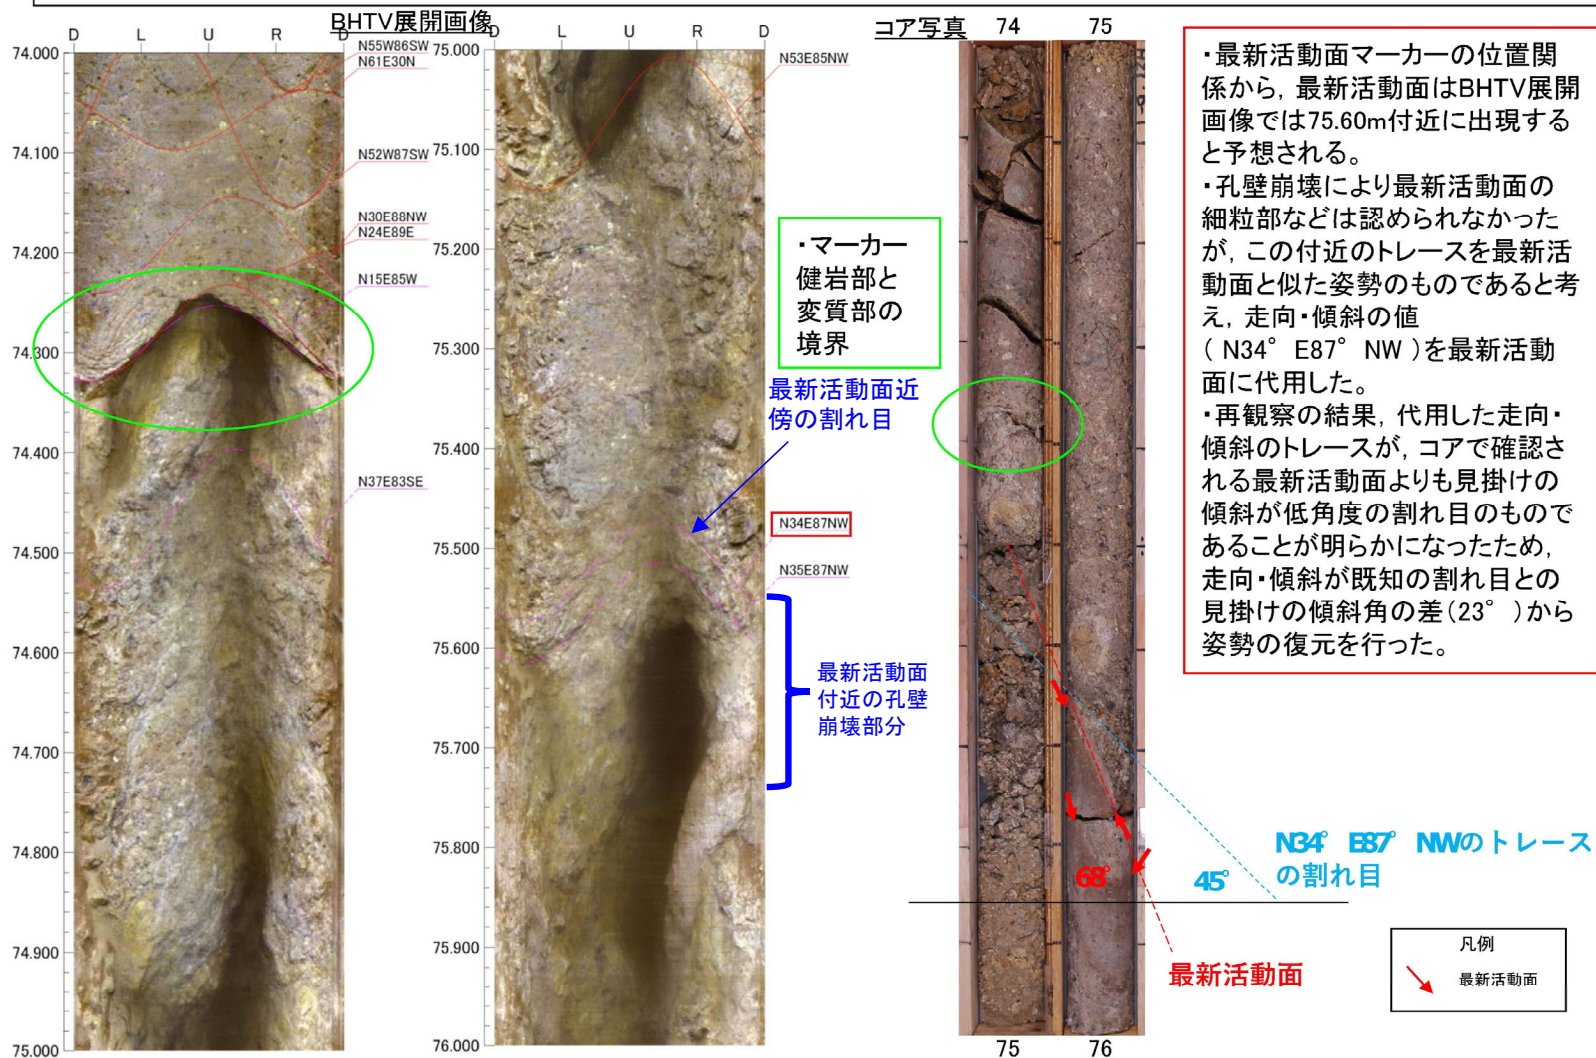
- H27-B-1孔 深度75.57~76.00mの破碎部の最新活動面の走向・傾斜をN34° E87° NWで代用したが、これはコアで確認される最新活動面よりも見掛けの傾斜が低角度の割れ目のものであることが明らかになったため、走向・傾斜が既知の割れ目との見掛けの傾斜角の差(23°)から姿勢の復元を行った。

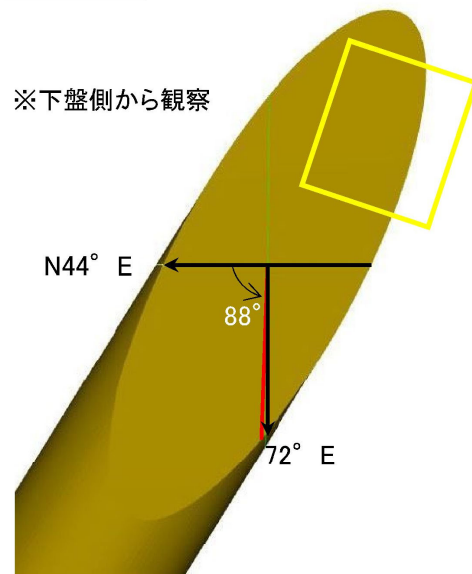
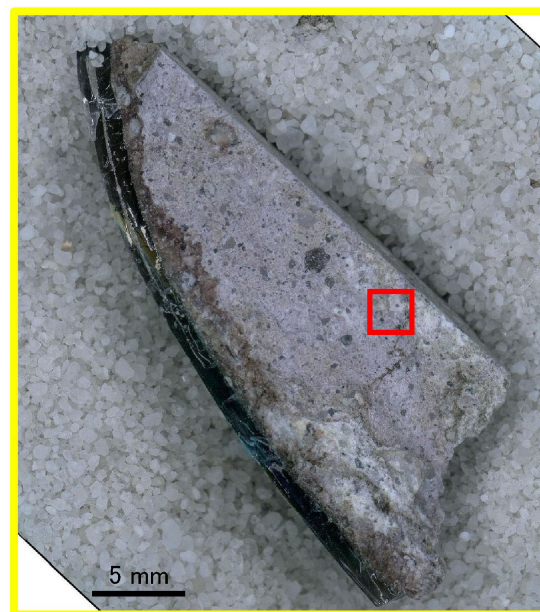
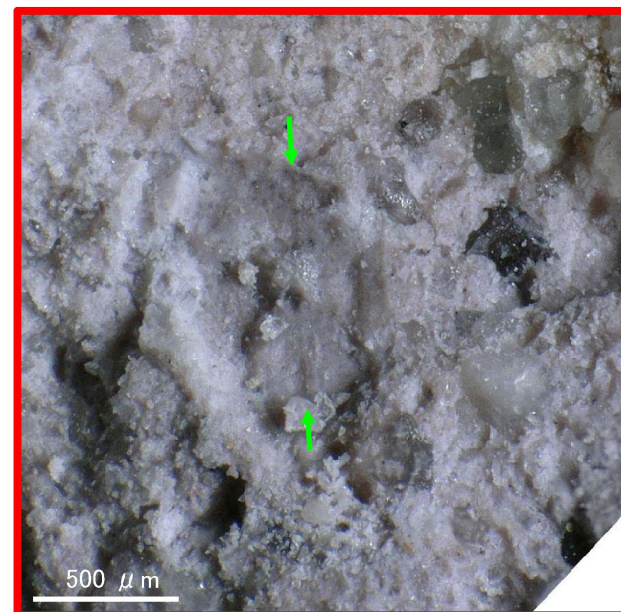
条線観察結果(H27-B-1孔 深度75.73m)

H27-B-1孔 深度75.73mの断層面の走向・傾斜はN44° E72° E※であり、88° Rの条線が認められる。(※破碎部の走向・傾斜をBHTV画像から取得できなかったことから、同一ボーリングコアの他の不連続面と本破碎部の位置関係から推定した走向・傾斜データを使用)

- 条線方向は観察面の走向・傾斜を用いて観察された条線を補正して導出している。条線の観察は適切に行われていた※が、走向・傾斜がN44° E72° Eに変更になることにより、条線方向は88Rに変更となる(副次的変更)。
 ※最新活動面である条線観察位置(深度75.73m)において採取した試料を用いて、今回設定したプロセスによって観察した条線方向(赤枠写真)により、当時の観察は正しいことを確認した。

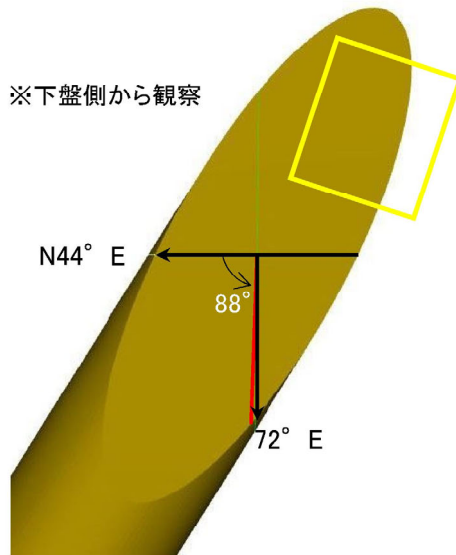
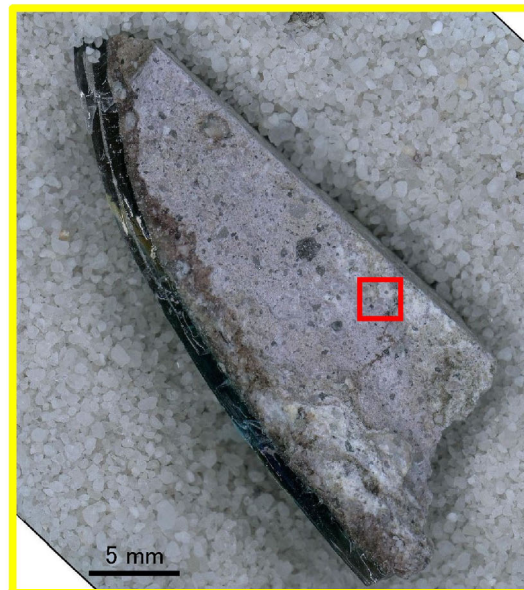
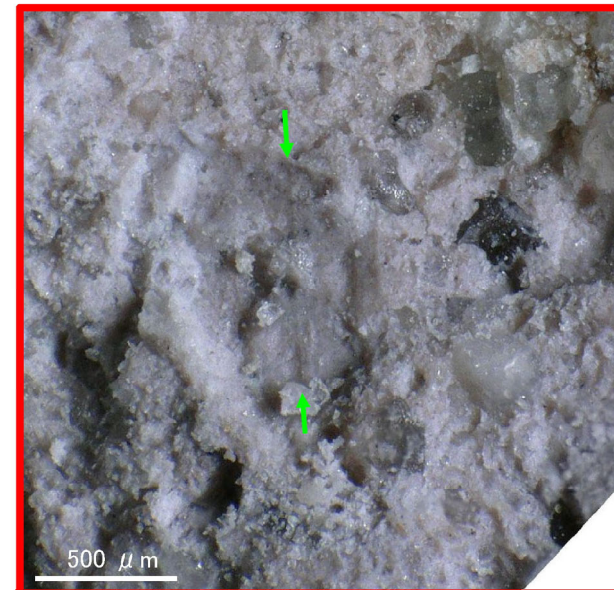
条線観察結果(H27-B-1孔 深度75.73m)

H27-B-1孔 深度75.73mの断層面の走向・傾斜はN44° E72° E※であり、88° Rの条線が認められる。(※破碎部の走向・傾斜をBHTV画像から取得できなかったことから、同一ボーリングコアの他の不連続面と本破碎部の位置関係から推定した走向・傾斜データを使用)

- 条線観察位置を残試料より復元し、最新活動面位置(深度75.73m)で計測していることを確認した。

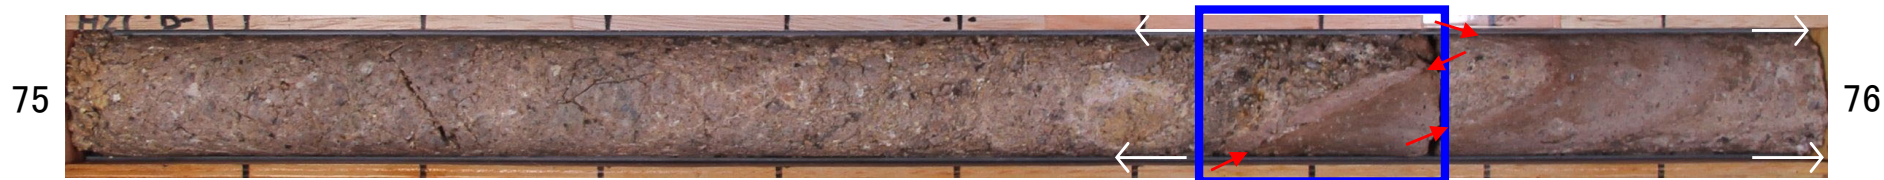
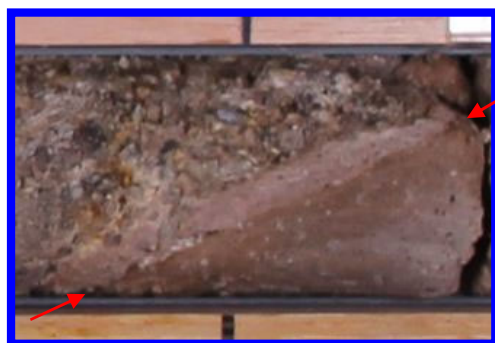
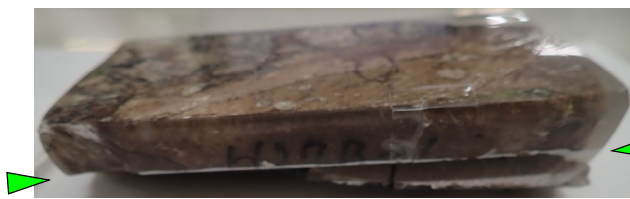
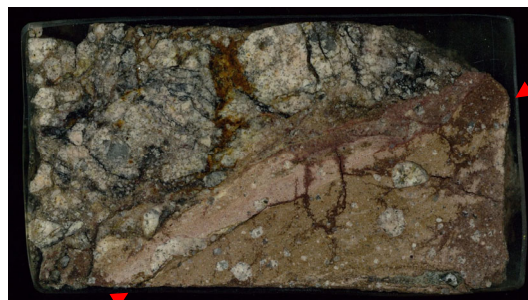
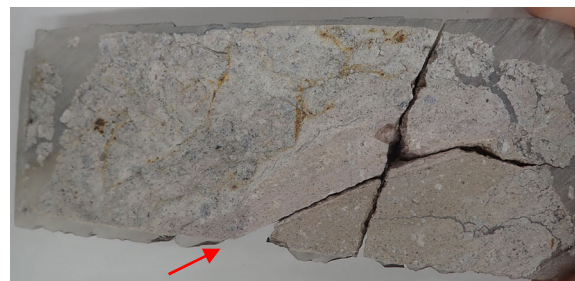
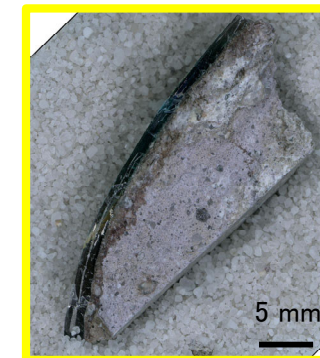
コア写真

条線計測のため、研磨面と平行方向に切断

注)条線方向は上盤から見た方向で表記するため、前頁の写真は反転している。

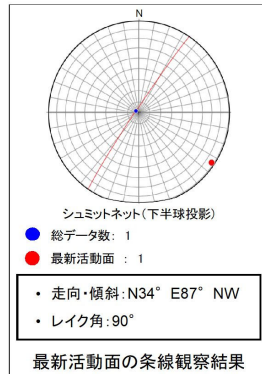
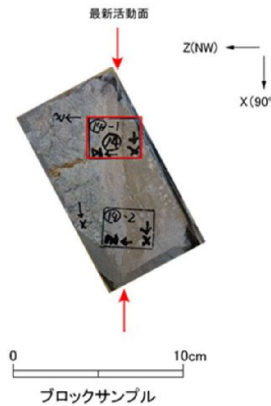
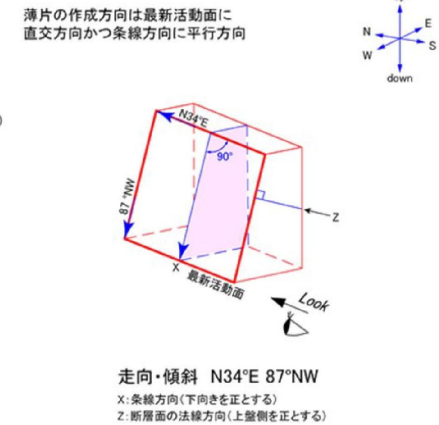
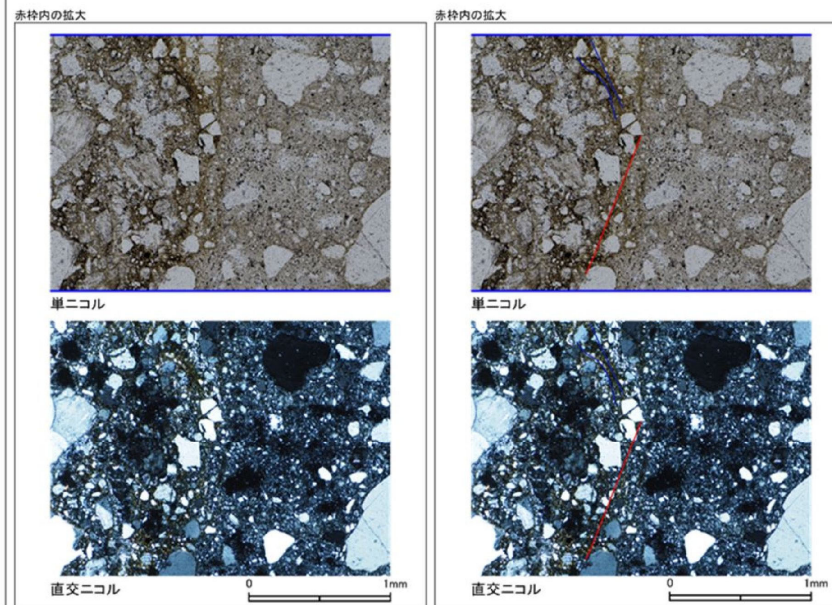
非モデル化破碎部 薄片試料観察(H27-B-1 深度75.73m)

H27-B-1のボーリングコア(深度75.73m)から採取した薄片試料の観察結果によれば最新活動面の変位センスは **逆断層成分が卓越する。**

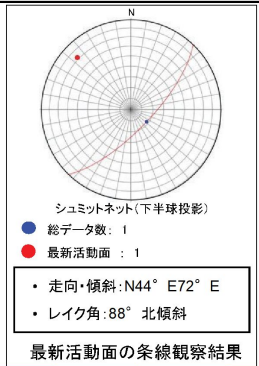
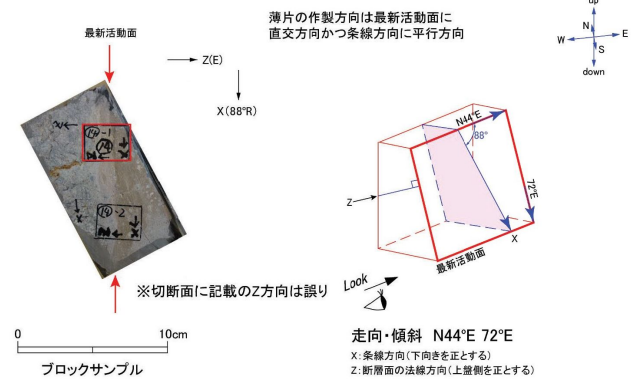
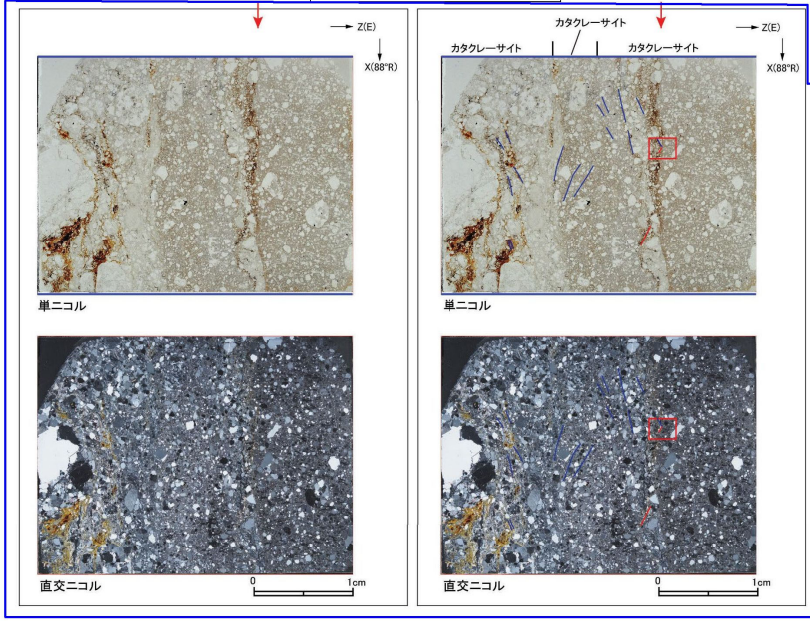
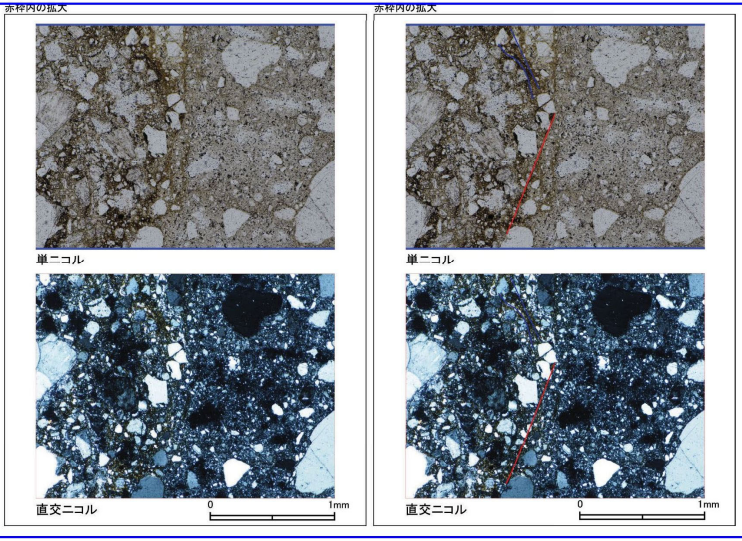
H27-B-1 深度75.57~76.00m (1/3)

・H27-B-1のボーリングコアから採取した薄片試料の観察結果によれば最新活動面(深度75.73m)の変位センスは、正断層成分が卓越する。

・最新活動ゾーンに以下の特徴が認められることから、カタクレーサイトのみからなる破砕部であると判断した。

- (カタクレーサイト) 基質を構成する粘土鉱物は少ない。
- (カタクレーサイト) 組織は漸移的に変化する。
- (カタクレーサイト) 多様な粒径の岩片が多く認められる。
- (カタクレーサイト) 角ばった岩片が多い。
- (カタクレーサイト) 岩片の粒界を横断する破断面が認められる。
- (カタクレーサイト) ジグソー状の角礫群が認められる。
- (カタクレーサイト) 塑性変形した雲母粘土鉱物が認められる。

・薄片試料の観察自体は適切に実施されていたが、走向・傾斜(N34° E87° NW →N44° E72° E), 条線方向(90° →88° R)が変更になることにより、傾斜方向が西傾斜から東傾斜に変更となるため、変位センスは「正断層成分が卓越する。」に変更となる(副次的変更)。

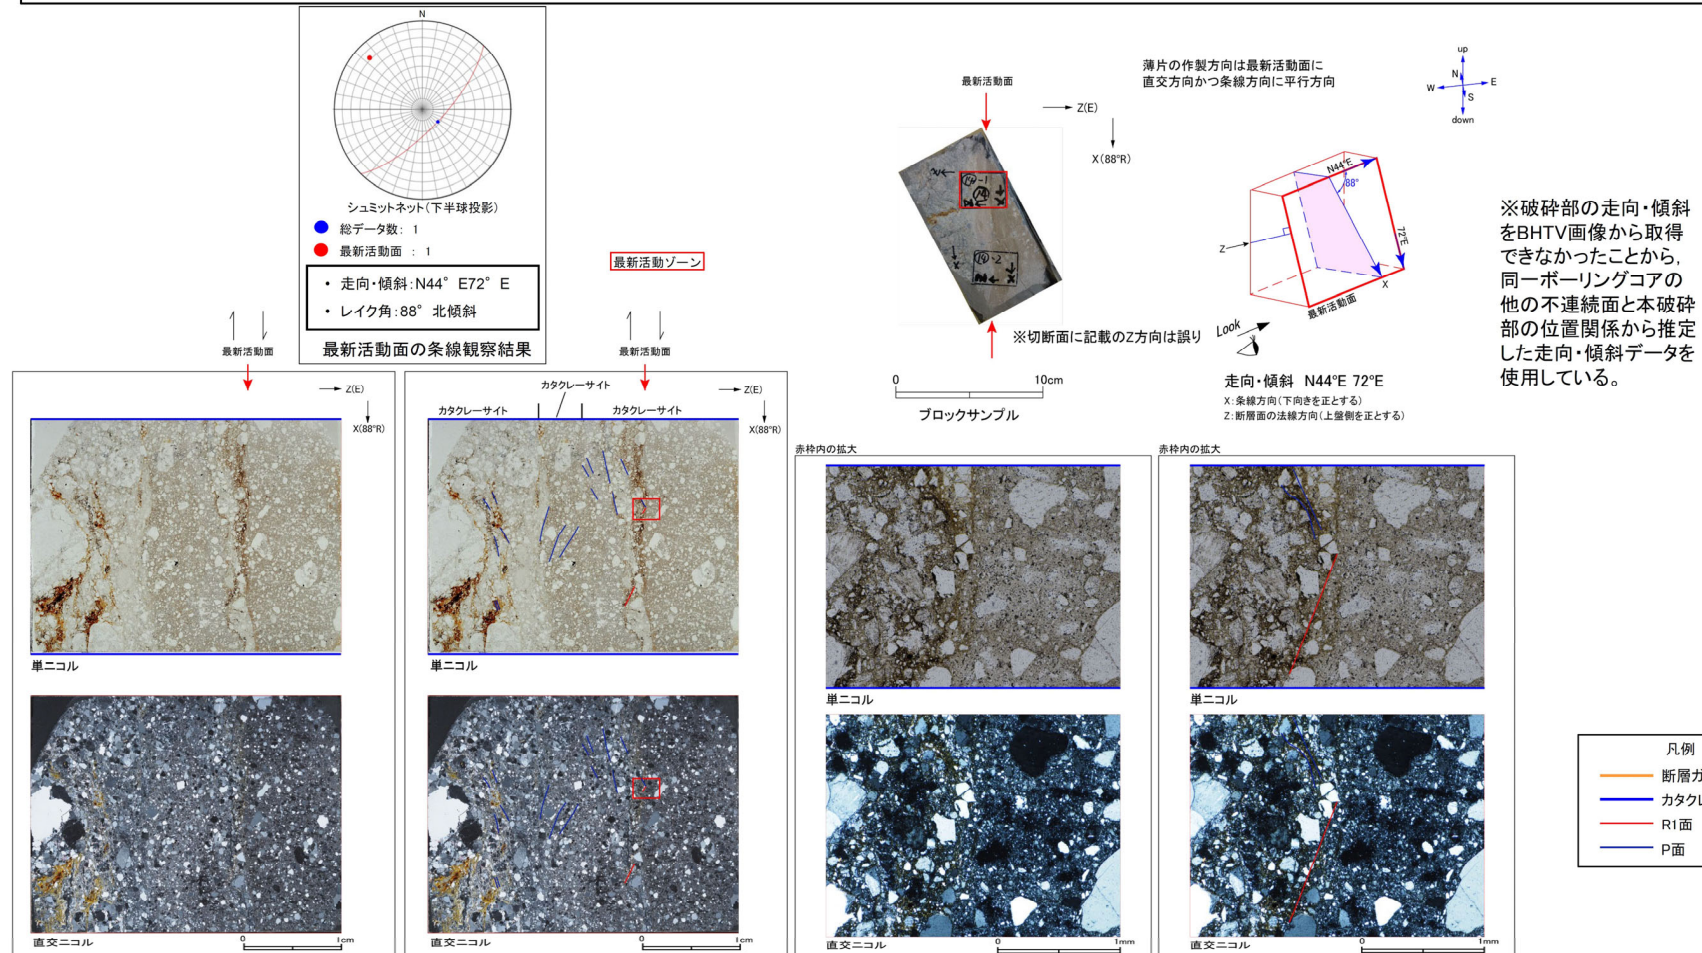
H27-B-1 深度75.57~76.00m (1/3)

・H27-B-1のボーリングコアから採取した薄片試料の観察結果によれば最新活動面(深度75.73m)の変位センスは、正断層成分が卓越する。

・最新活動ゾーンに以下の特徴が認められることから、カタクレサイトのみからなる破碎部であると判断した。

- (カタクレサイト)基質を構成する粘土鉱物は少ない。
- (カタクレサイト)組織は漸移的に変化する。
- (カタクレサイト)多様な粒径の岩片が多く認められる。
- (カタクレサイト)角ばった岩片が多い。
- (カタクレサイト)岩片の粒界を横断する破断面が認められる。
- (カタクレサイト)ジグソー状の角礫群が認められる。
- (カタクレサイト)塑性変形した雲母粘土鉱物が認められる。

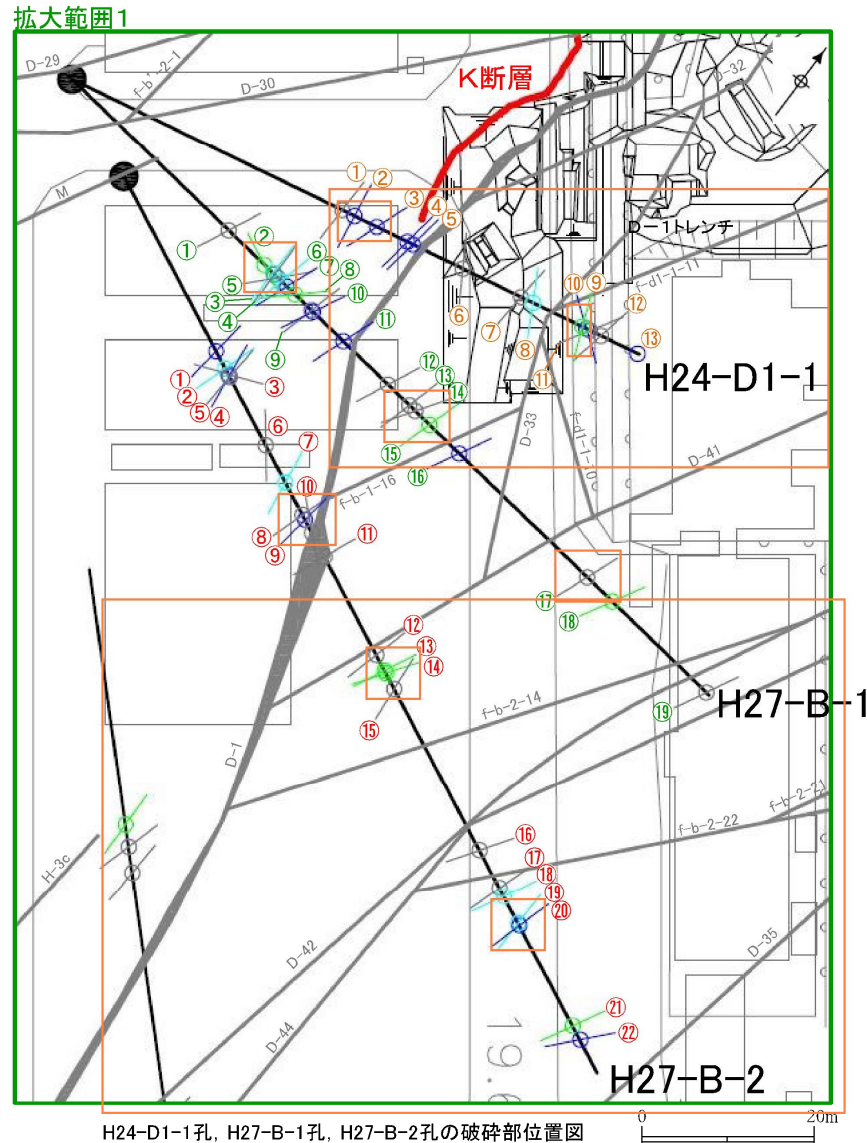
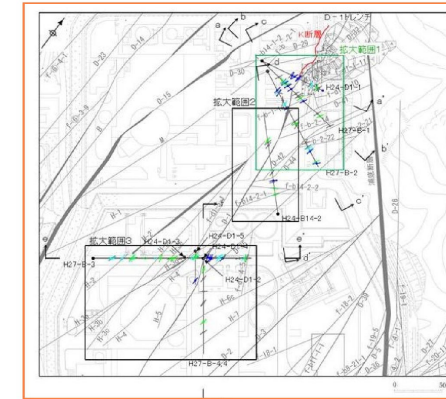
修正前

48~51, 76, 157 : 走向・傾斜等の修正内容を反映。これに伴い、関連する周辺破碎帯の分布を修正。
 ・ f-d1-1-11, D-33, f-b-1-16, f-d1-1-10
 ・ D-44→f-b-2-18,

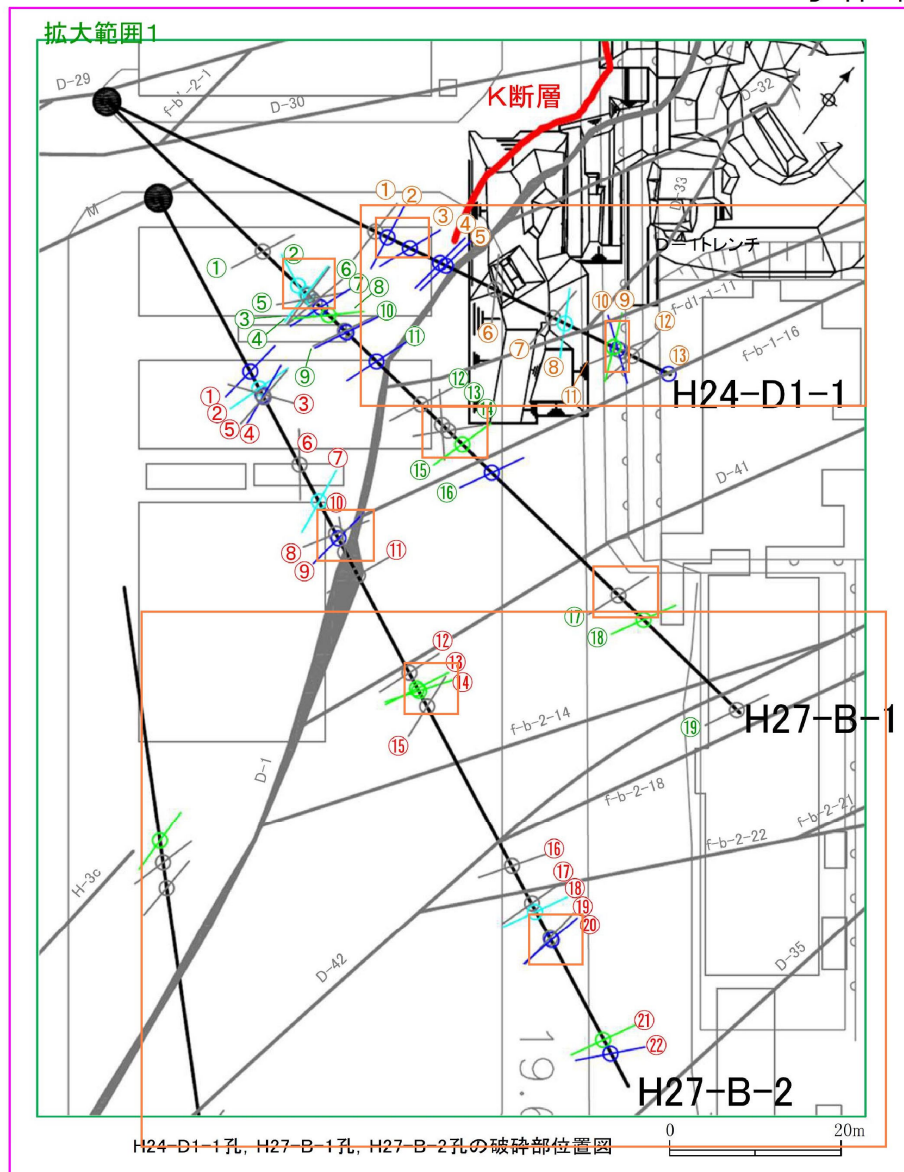
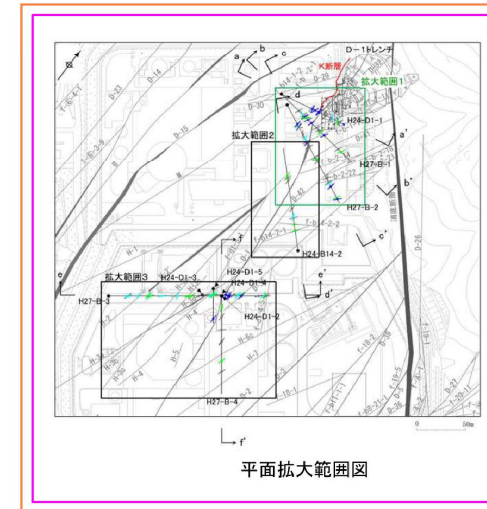
修正後

- 変更したH27-B-1孔(深度75.57~76.00m)の破碎部を起点として、隣接するH24-D1-1孔(北側)とH27-B-2孔(南側)で確認した破碎部との連続性を検討した。
- 連続性評価基準に基づき検討した結果、H24-D1-1孔の深度91.26~91.52mの破碎部のみと連続し、H27-B-2孔の破碎部とは連続しないと評価した。
- よって、破碎帯名は非モデル化破碎部からf-d1-1-11に変更となる(副次的変更)。

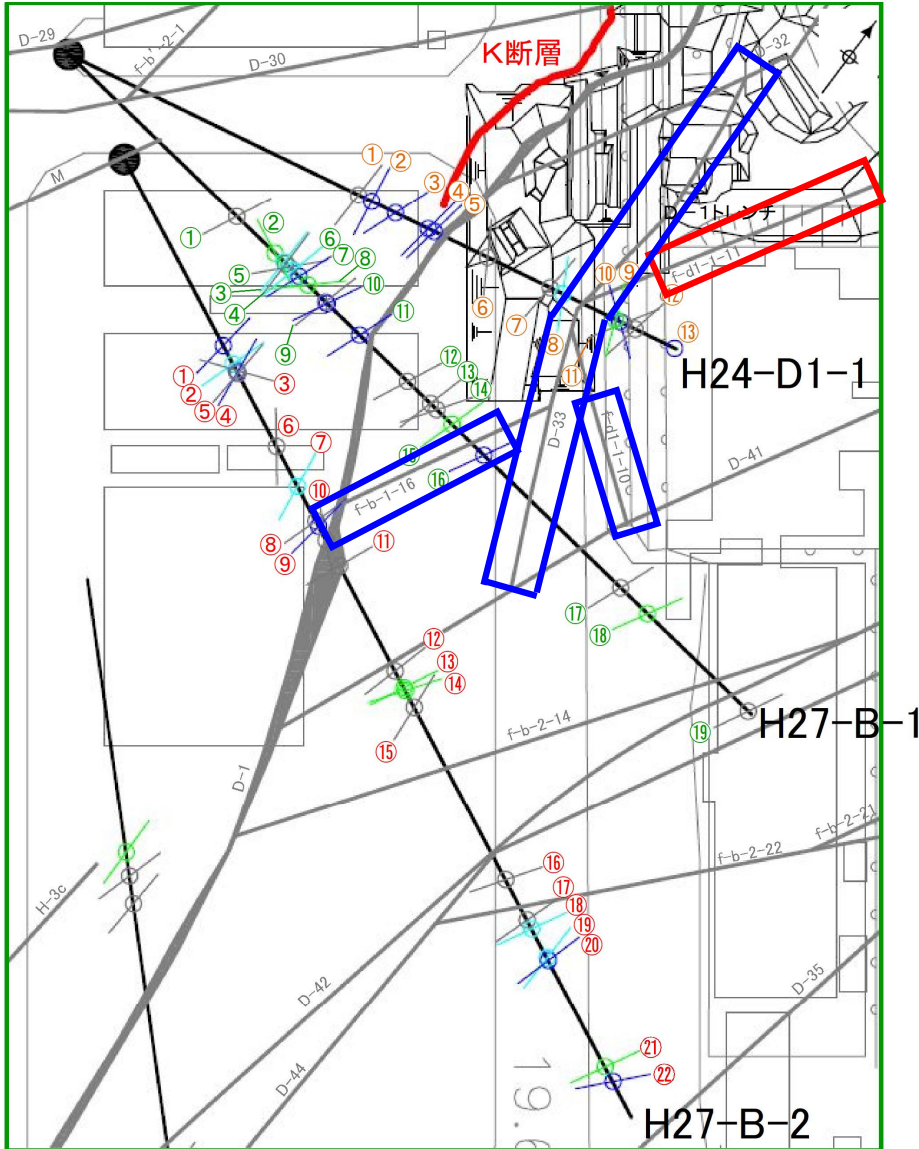
変更前

- H27-B-1孔(深度75.57~76.00m)の破碎部(⑭破碎部)の連続性評価が変更になったことに伴い、破碎帯分布図は変更となる(副次的変更)。
- 本破碎部の走向・傾斜の再評価により変更となった破碎帯(f-d1-1-11)を赤枠、f-d1-1-11破碎帯の分布が変更になったことに伴い、分布が変更となった破碎帯(D-33破碎帯、f-b-1-16破碎帯、f-d1-1-10破碎帯)を青枠で示す。

H24-D1-1孔, H27-B-1孔, H27-B-2孔の破碎部位置図
(破碎帯分部図の凡例は67, 68頁と同様)

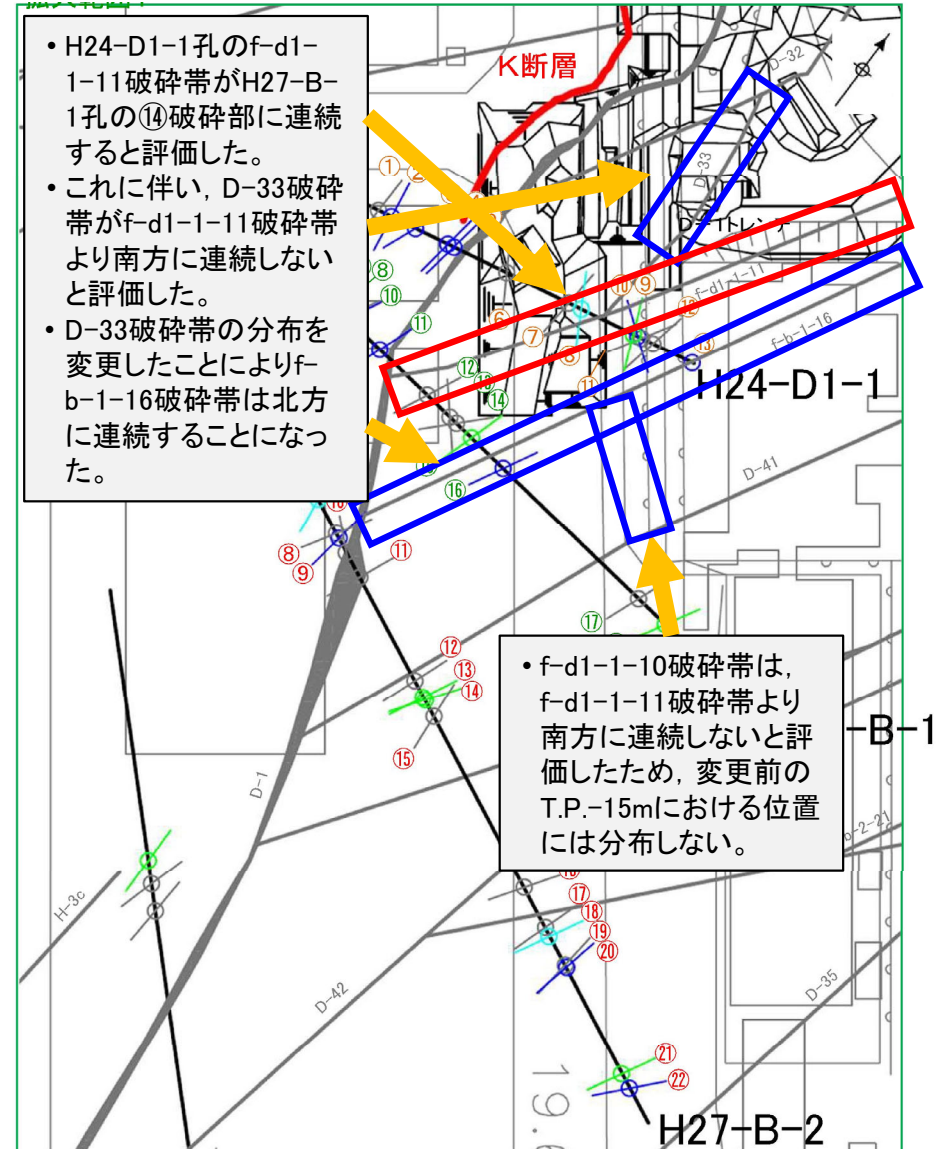
変更後

- H24-D1-1孔のf-d1-1-11破碎帯がH27-B-1孔の⑭破碎部に連続すると評価した。
- これに伴い、D-33破碎帯がf-d1-1-11破碎帯より南方に連続しないと評価した。
- D-33破碎帯の分布を変更したことによりf-b-1-16破碎帯は北方に連続することになった。

• f-d1-1-10破碎帯は、f-d1-1-11破碎帯より南方に連続しないと評価したため、変更前のT.P.-15mにおける位置には分布しない。

H24-D1-1孔, H27-B-1孔, H27-B-2孔の破碎部位置図
(破碎帯分部図の凡例は67, 68頁と同様)
