非モデル化破碎帯 薄片試料観察(H27-B-2 深度35.92m)

第833回審査会合 机上配布資料1に追記(水色枠)

非モデル化破碎帯 薄片試料観察 (H27-B-2 深度60.58m)

D-41破碎帯 薄片試料観察(H27-B-2 深度88.43m)

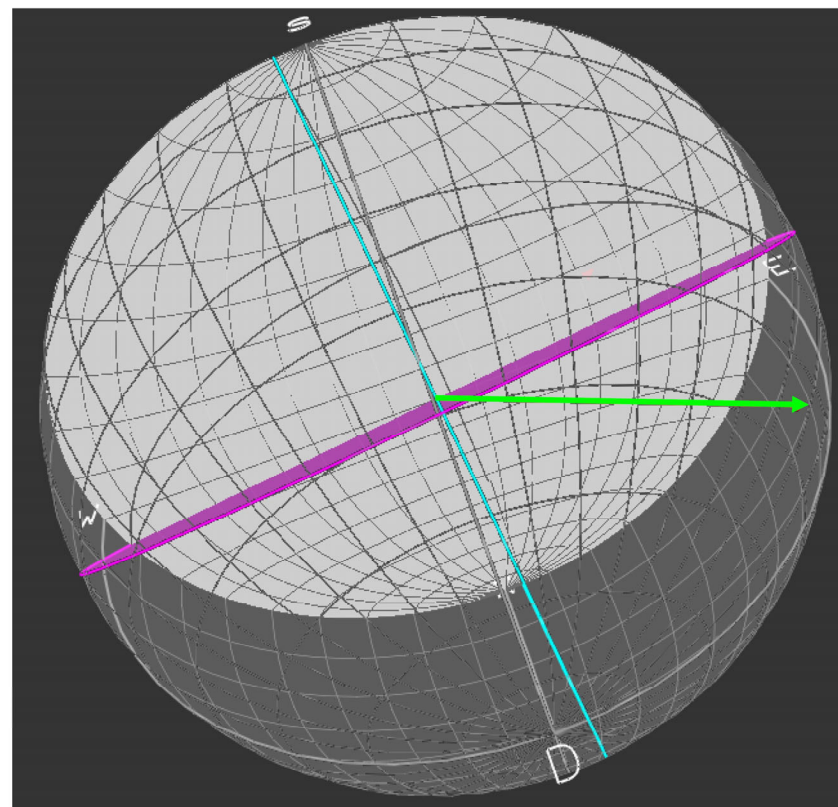
ボーリングの掘進方向、最新活動面、試料切断面の関係を3次元的に示した図

- 薄片試料の作製箇所について、試料の切断方向を確認し、下記の試料切断面写真に示したZ方向、X方向が正しいことを確認した。
- 従前提示していたZ方向は、下記で示した矢印の方向と逆であったことから修正する。

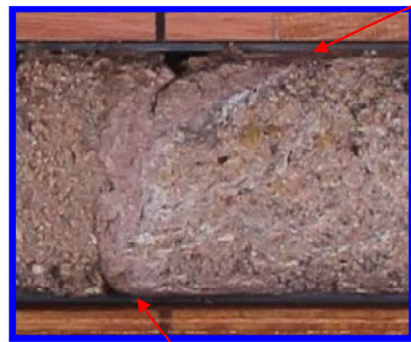
コア写真

・波打つが、破碎部範囲内では細粒部を伴い最も直線的であることから、深度60.59mのせん断面を最新活動面に認定した。

- 以下のことから、最新活動面の深度を「60.58m」から「60.59m」に変更する。
- コアを再観察し、最新活動面は深度「60.59m」(下図の赤矢印の面)であることを確認した。
- 従前提示していたデータの最新活動面の深度を「60.58m」と記載していたが、従前の作業プロセスでは今回の元となるデータに相当する記録を作成していなかったため、「60.58m」と記載した根拠がトレースできなかった。

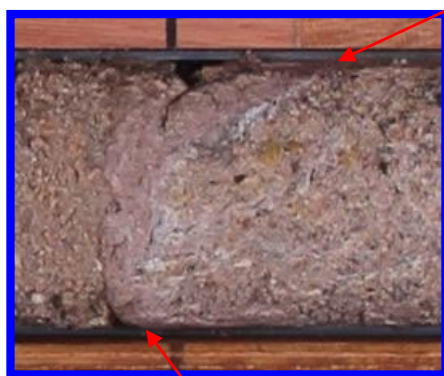
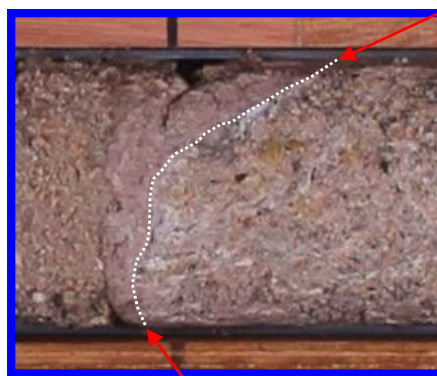
青枠部拡大

- ・波打つが、破碎部範囲内では細粒部を伴い最も直線的であることから、深度60.59mのせん断面を最新活動面に認定した。

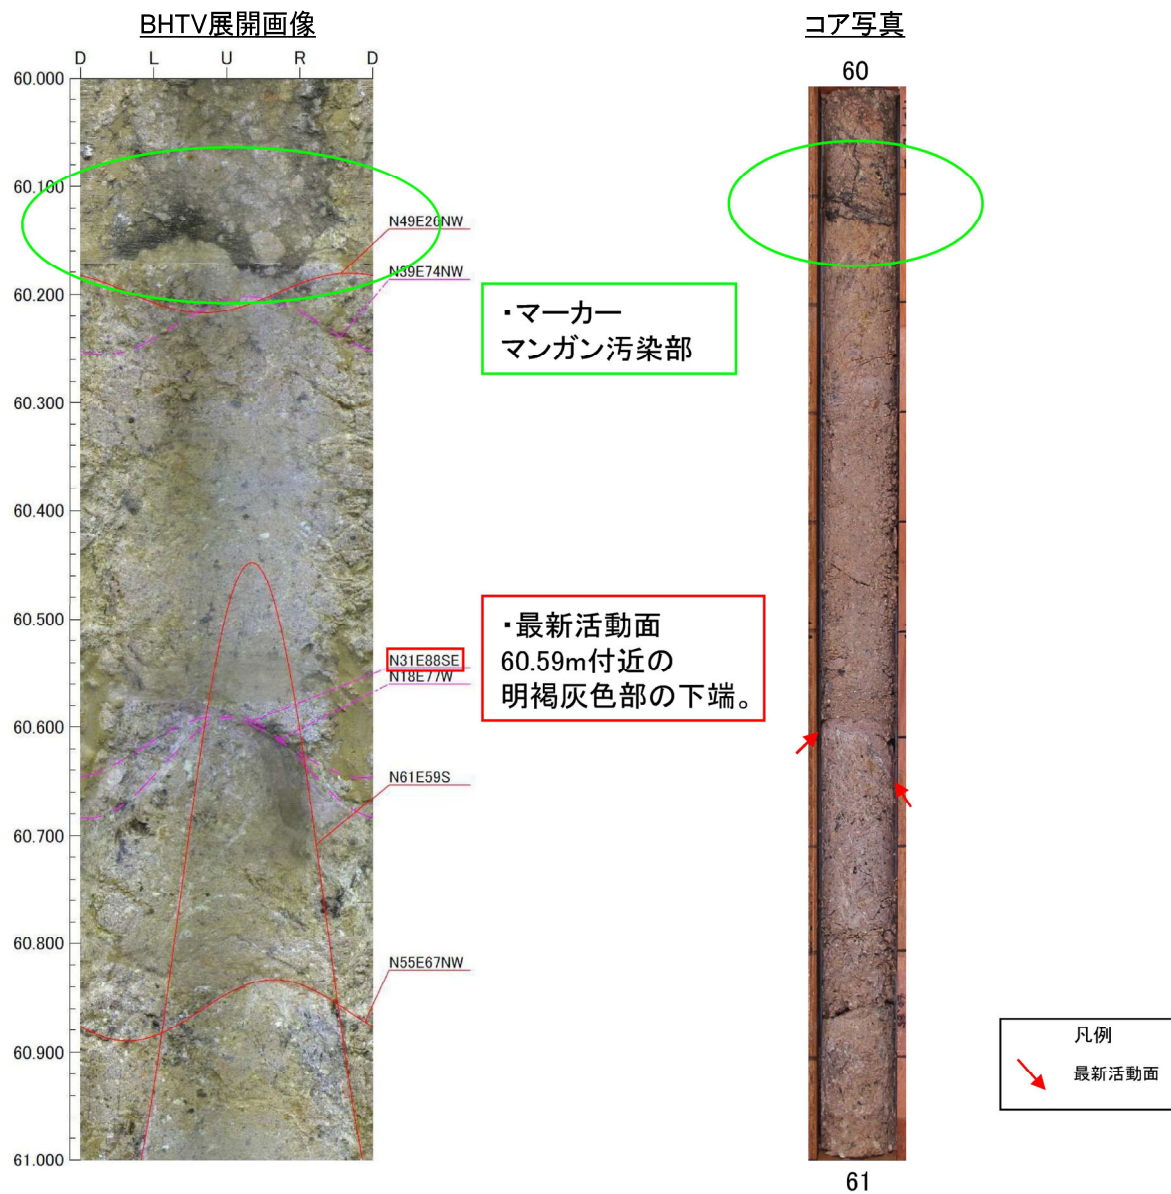
ボアホールカメラ展開画像との対比結果(H27-B-2 深度60.26~60.69m) 66のエビデンス (走向・傾斜)

・ H27-B-2 深度60.26~60.69mの破碎部の最新活動面の走向・傾斜はN31° E88° SEである。

- 最新活動面の変更に伴い、深度60.59mのせん断面における走向・傾斜であるN31E88SE(下図のBHTV展開画像の赤矢印)に変更となる。(副次的変更)
- なお、従前のデータ取得に用いたBHTV画像では、深度60.59mのせん断面に該当するトレース線の記載がなかったことから、再観察に伴いトレース線の追加を行ったうえで走向・傾斜を取得した。
- 従前提示していたデータは、データ取得時のBHTV画像において60.58mに相当する不連続面のトレース線を本破碎部の走向・傾斜としたと推定される(下図のBHTV展開画像の水色矢印)。

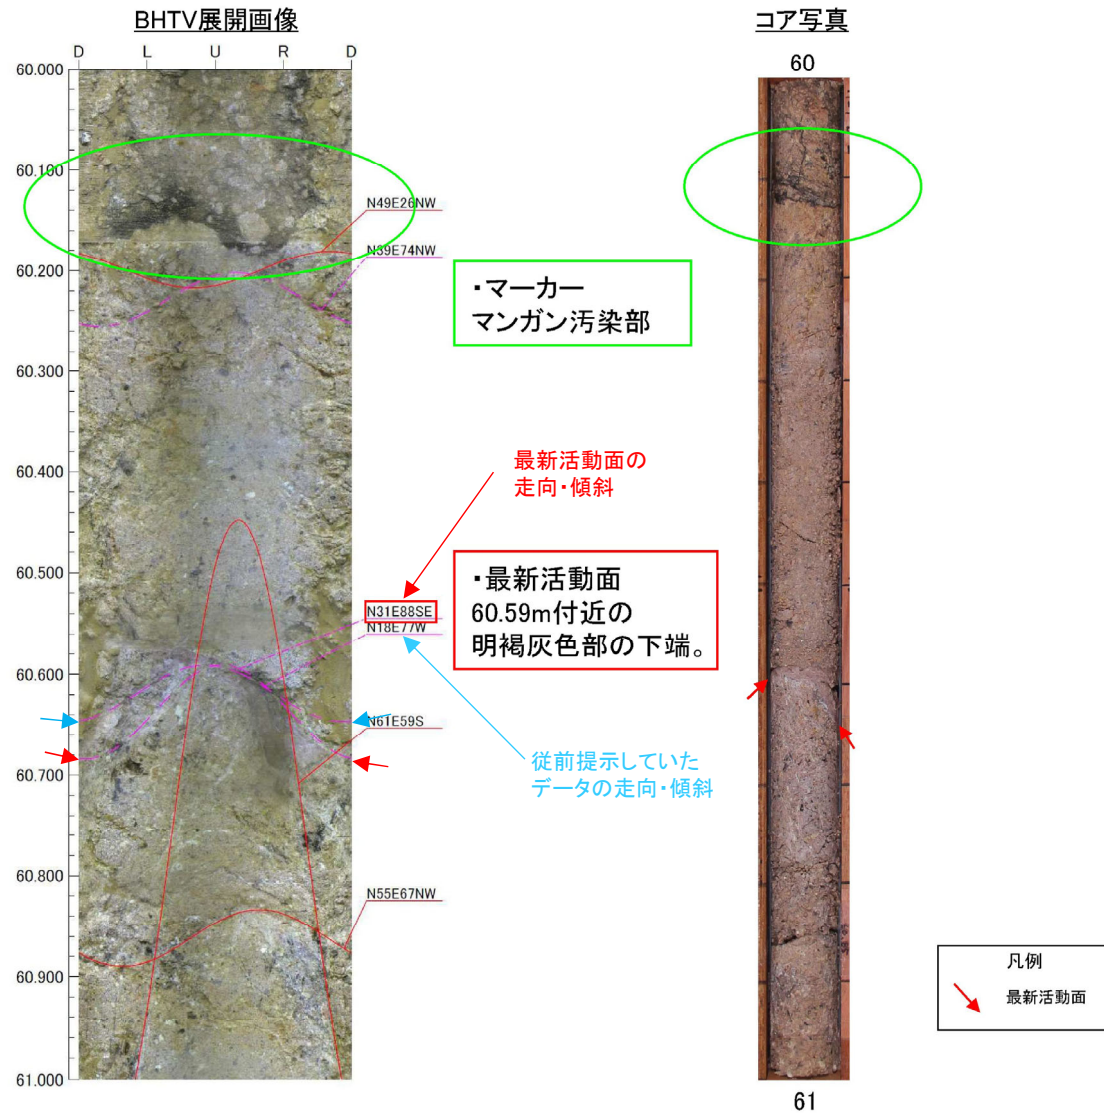
ボアホールカメラ展開画像との対比結果(H27-B-2 深度60.26~60.69m)

・ H27-B-2 深度60.26~60.69mの破碎部の最新活動面の走向・傾斜はN31° E88° SEである。

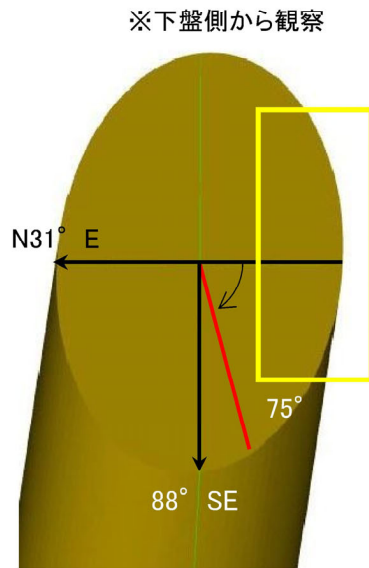
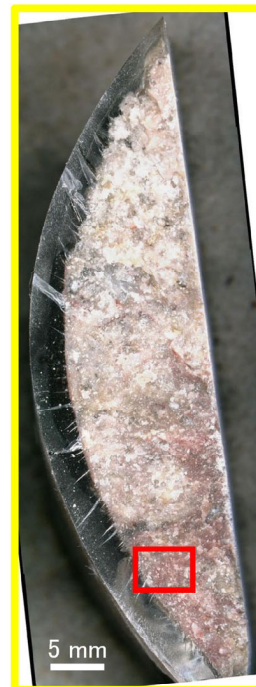
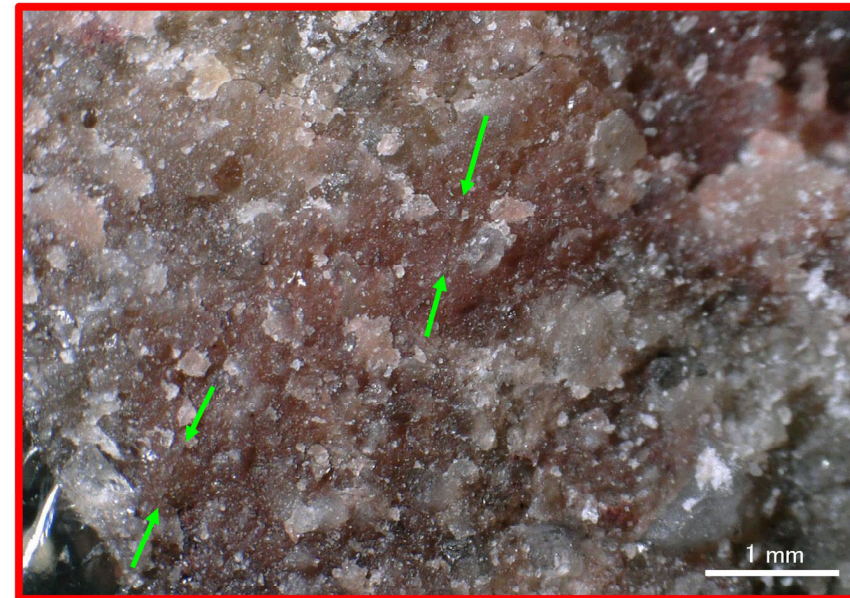
条線観察結果(H27-B-2孔 深度60.59m)

H27-B-2孔 深度60.59mの断層面の走向・傾斜はN31° E88° SEであり、75Lの条線が認められる。

- 条線方向は観察面の走向・傾斜を用いて観察された条線を補正して導出している。条線の観察は適切に行われていた*が、走向・傾斜がN31° E88° SEに変更になることにより、条線方向は75Lに変更となる。(副次的変更)
 ※最新活動面である条線観察位置(深度60.59m)において試料を採取し、今回設定したプロセスによって観察した条線方向(写真赤枠)により、当時の観察は正しいことを確認した(次頁参照)。
- よって、当時の条線観察も最新活動面(深度60.59m)で実施されていたことを確認した。正しい最新活動面で実施されていた理由については、条線観察時に最新活動面の見直し(60.58m→60.59m)が行われたと推定される。

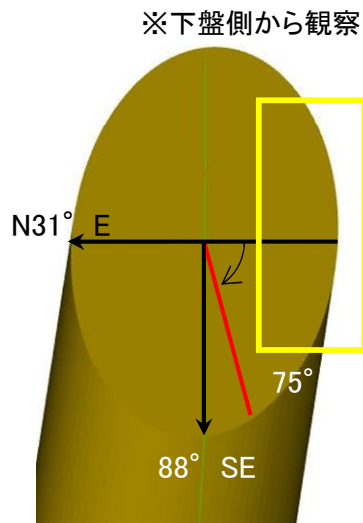
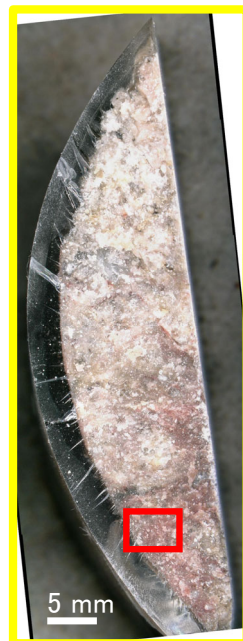
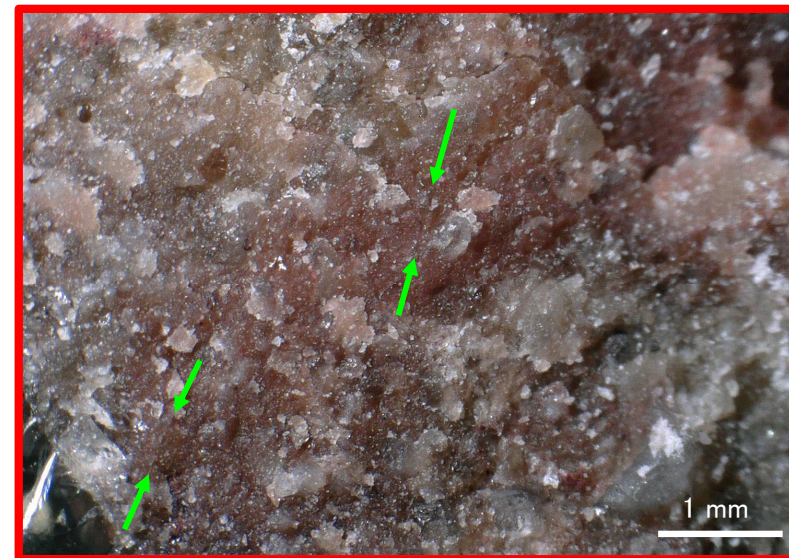
条線観察結果(H27-B-2孔 深度60.59m)

H27-B-2孔 深度60.59mの断層面の走向・傾斜はN31° E88° SEであり、75Lの条線が認められる。

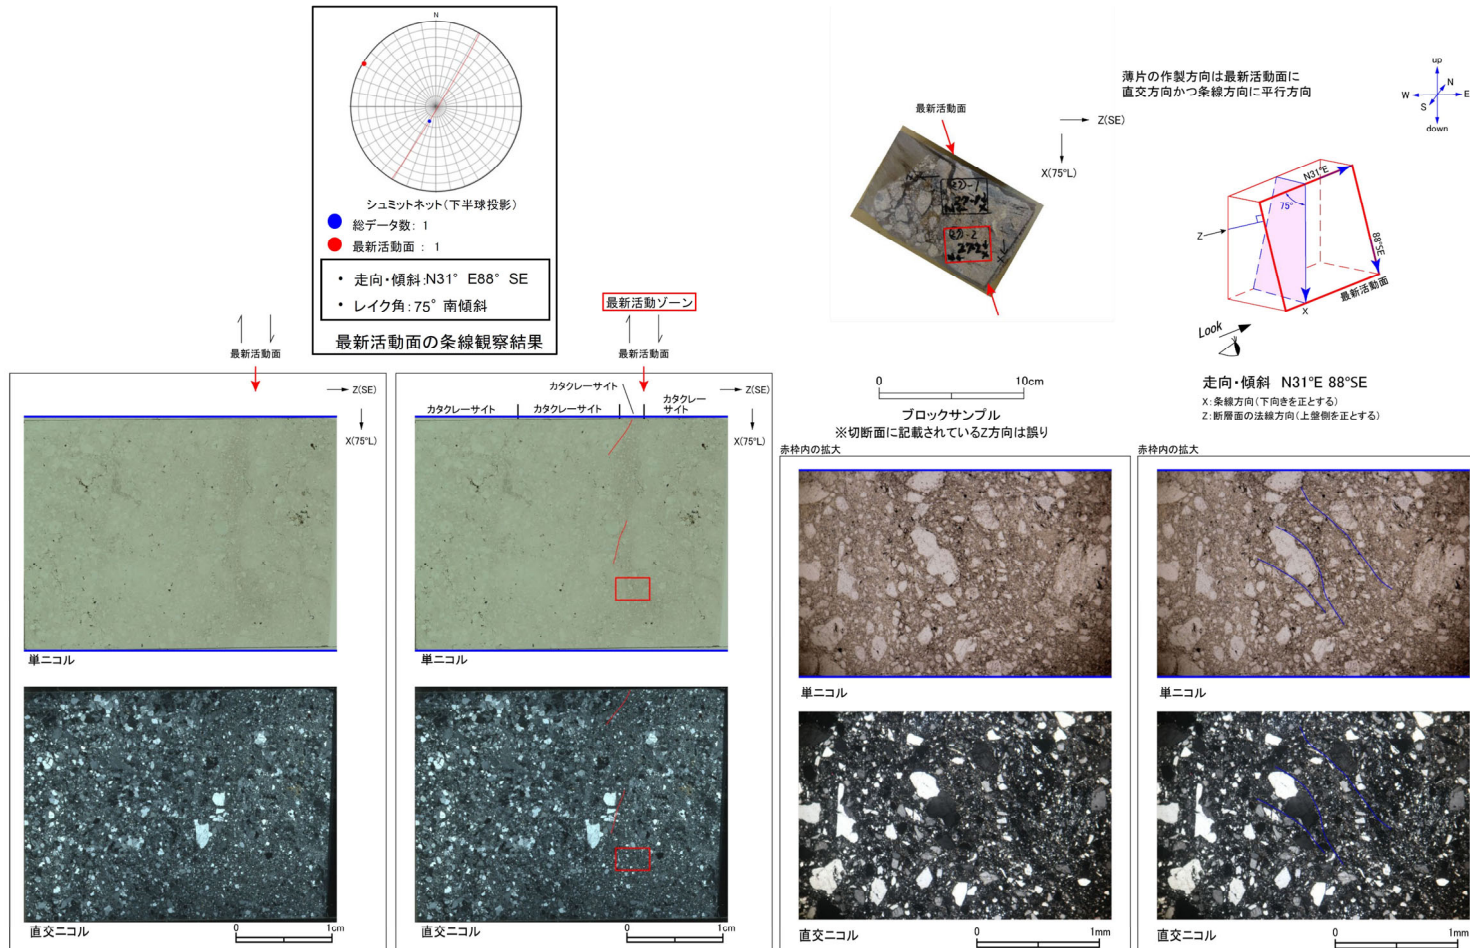
H27-B-2 深度60.26~60.69m (1/3)

- 薄片試料の観察自体は適切に実施されていたが、走向・傾斜(N18E77W→N31E88SE)、条線方向(60R→75L)が変更になることにより、傾斜方向が西傾斜から東傾斜となり、条線方向が高角度に変更となるため、変位センスは「正断層成分が卓越する。」に変更となる。(副次的変更)

- H27-B-2のボーリングコアから採取した薄片試料の観察結果によれば最新活動面(深度60.59m)の変位センスは **正断層成分が卓越する。**
- 最新活動ゾーンに以下の特徴が認められることから、カタクレーサイトのみからなる破砕部であると判断した。
 - (カタクレーサイト) 基質を構成する粘土鉱物は少ない。
 - (カタクレーサイト) 最新活動面に沿った帯状の粘土状部は局所的である。
 - (カタクレーサイト) 多様な粒径の岩片が多く認められる。
 - (カタクレーサイト) 角ばった岩片が多い。
 - (カタクレーサイト) ジグソー状の角礫群が認められる。
 - (カタクレーサイト) 塑性変形した雲母粘土鉱物が認められる。

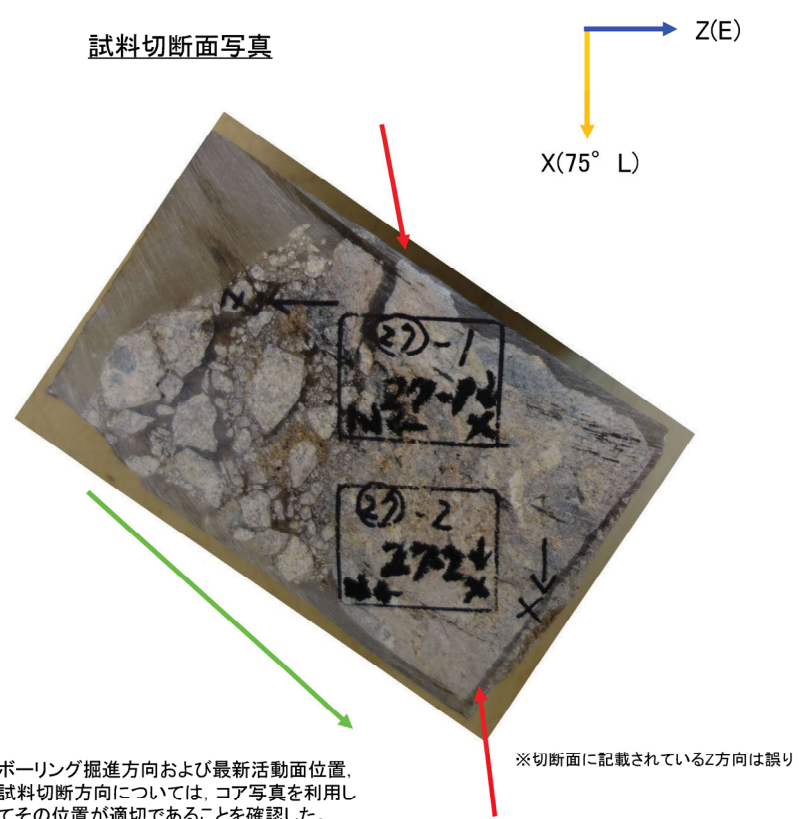
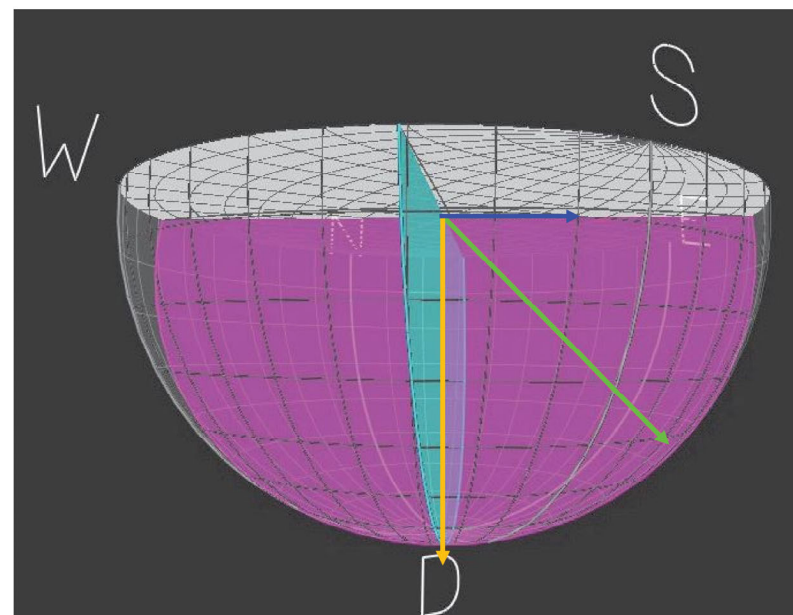
ボーリングの掘進方向、最新活動面、試料切断面の関係を3次的に示した図

- 薄片試料の作製箇所について、試料の切断方向を確認し、下記の試料切断面写真に示したX方向は正しいことを確認した。
- なお、走向・傾斜の変更に伴いZ方向は、下記の試料切断面写真に示した方向と逆向きに変更となる。(副次的変更)

- 薄片作製位置は、肉眼観察により認定した最新活動面に沿って最も細粒化した部分を含み、試料の人為的な乱れのない箇所であることを確認した。

ボーリング掘進方向および最新活動面位置、試料切断方向については、コア写真を利用してその位置が適切であることを確認した。

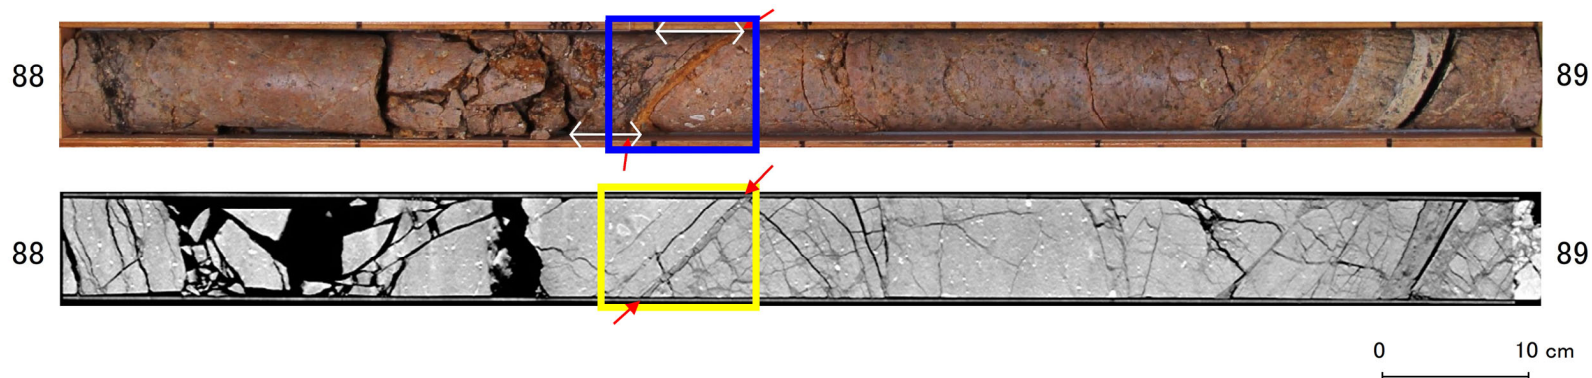
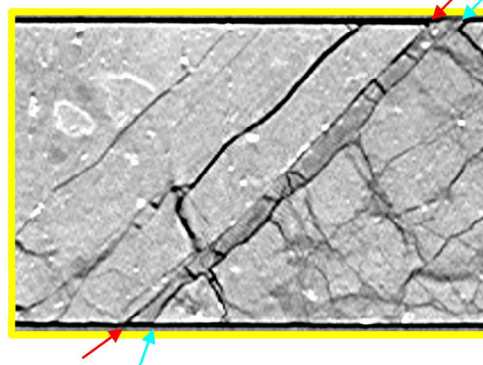
コア写真

- ・肉眼観察では、最新活動面が深度88.42mか深度88.43mかを判断できないため、CT画像を利用した。
- ・CT画像では、より直線的であることから、深度88.42mのせん断面を最新活動面に認定した。

- 以下のことから、最新活動面の深度を88.43mから88.42mに修正した。
- コアの肉眼観察では最新活動面が判断できないため、CT画像を利用して、最新活動面が深度88.42mであることを確認した。
- 従前の薄片観察結果に記載していたデータ(深度88.43m)は、取得時にCT画像を用いて最新活動面を深度88.42mと認定し、該当するせん断面で走向・傾斜の取得、条線観察、薄片試料の作製を行っていたが、深度を薄片観察資料に記載する際に88.43mと誤って記載していたと推定される。なお、性状一覧表には正しい最新活動面である深度88.42mに赤矢印を記載していた。

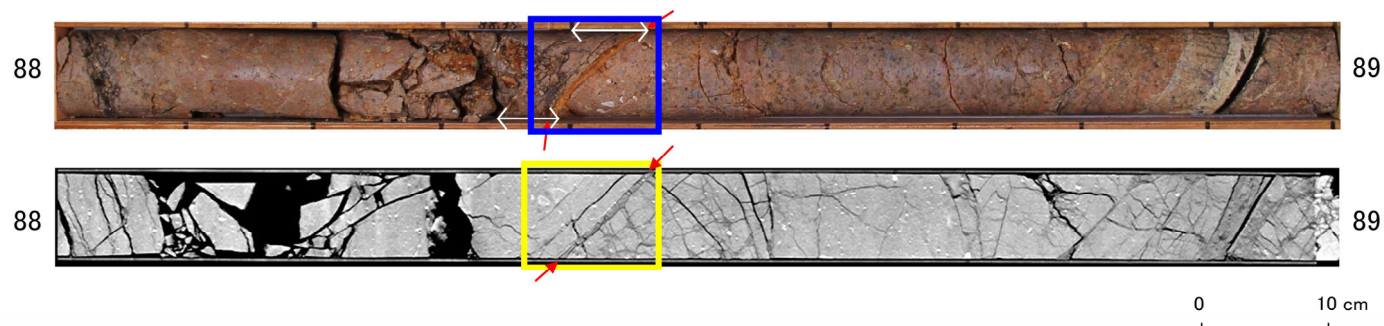
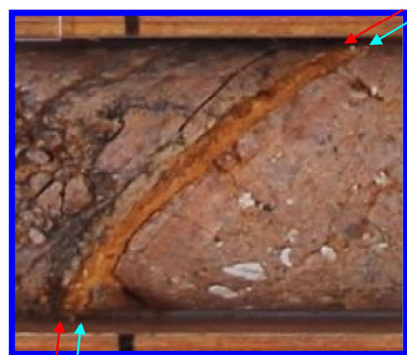
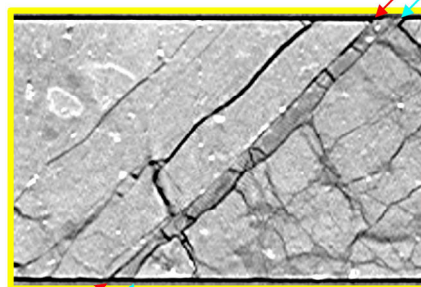
コア写真

- 肉眼観察では、最新活動面が深度88.42mか深度88.43mかを判断できないため、CT画像を利用した。
- CT画像では、より直線的であることから、深度88.42mのせん断面を最新活動面に認定した。

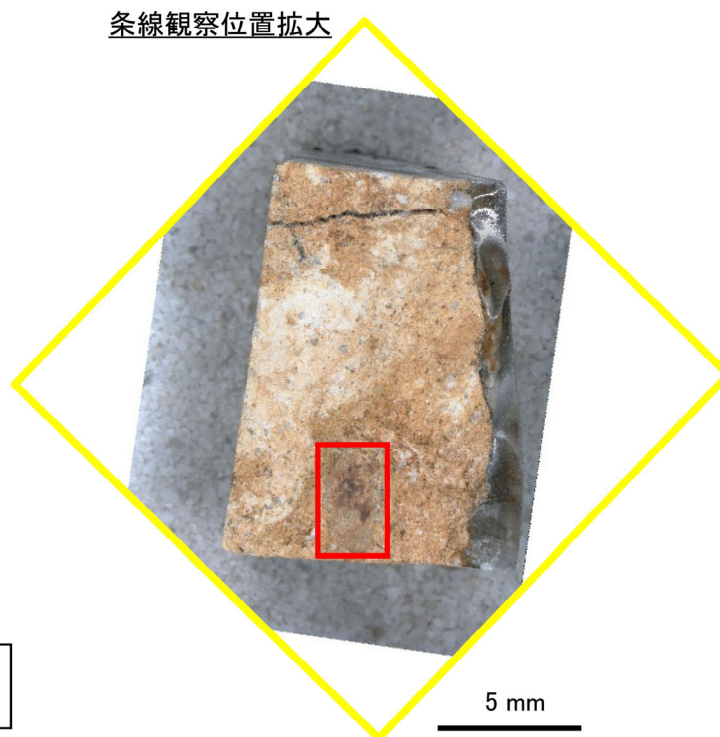
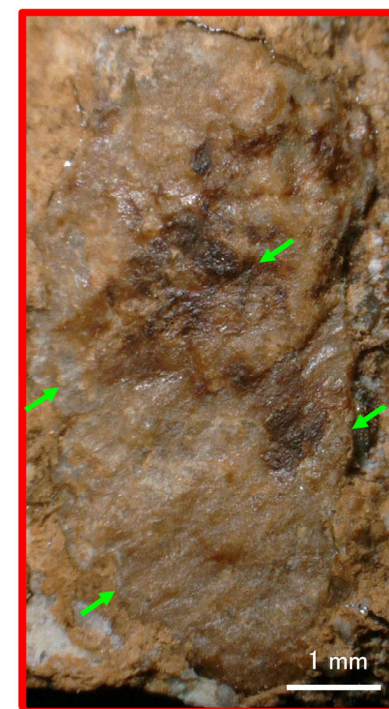
条線観察結果(H27-B-2孔 深度88.42m)

- 条線方向は走向・傾斜を用いて観察された条線を補正して導出している。条線の観察は適切に行われていた。*
- ※最新活動面である条線観察位置(深度88.42m)において採取した試料を用いて、今回設定したプロセスによって観察した条線方向(赤枠写真)により、当時の観察は正しいことを確認した(次頁参照)。

H27-B-2孔 深度88.42mの断層面の走向・傾斜はN26° E84° Eであり、30Lの条線が認められる。
