D-41破碎帯 薄片試料観察(H27-B-2 深度88.43m)

K断層の連続性評価について

コメントNo.5
元となるデータの確実な反映について

提出した審査資料に係る不適合管理,
設計開発等の業務プロセスについて

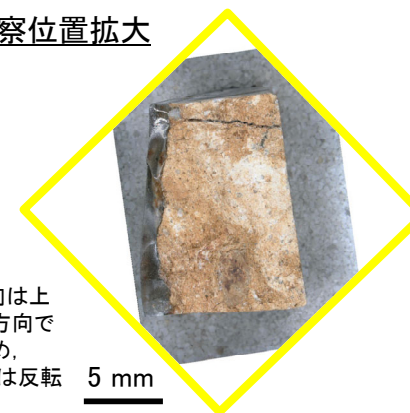
条線観察位置拡大

注)条線方向は上盤から見た方向で表記するため、前頁の写真は反転している。

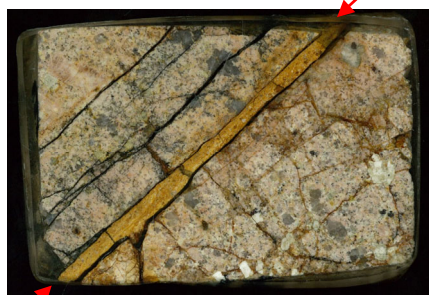
研磨片写真

凡例
最新活動面

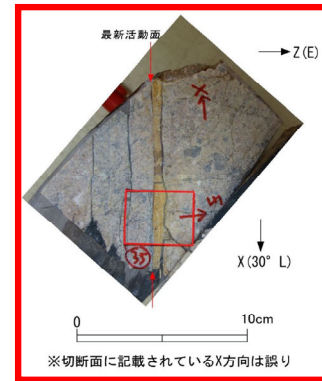
最新活動面の条線観察結果

走向・傾斜 N26° E84° E

X: 条線方向(下向きを正とする)

Z: 断層面の法線方向(上盤側を正とする)

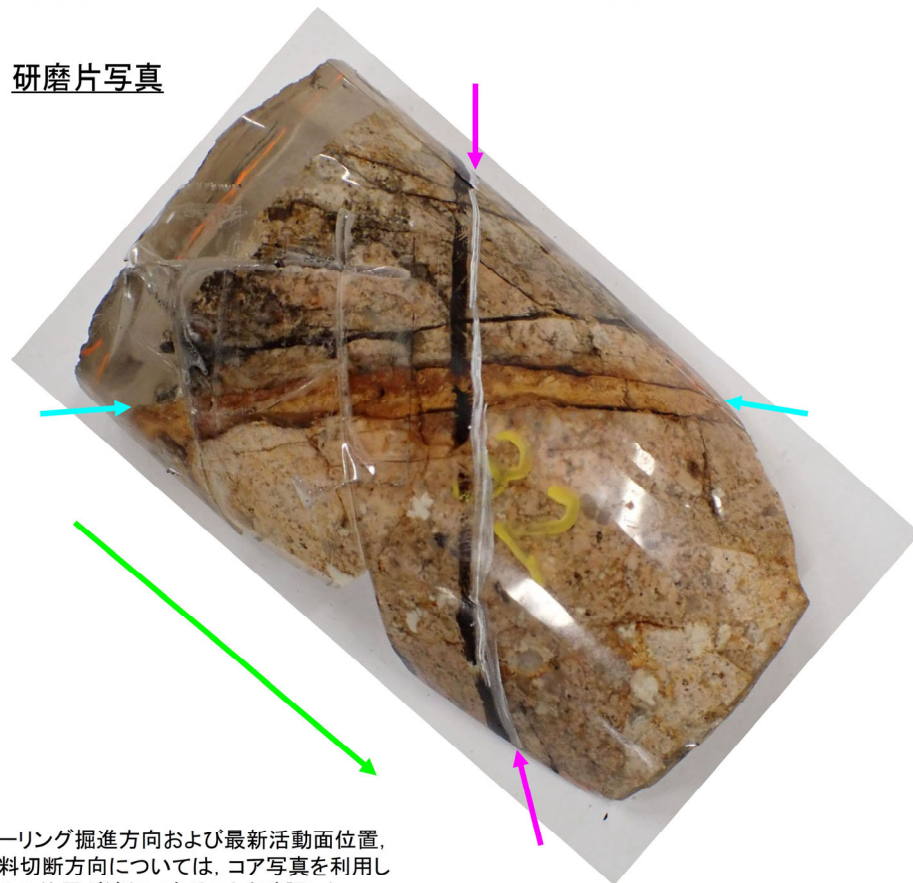
研磨片写真

- 再作製した薄片試料の試料切断方向は以下の通り(最新活動面に直交で、かつ、条線方向に平行)である。

ボーリング掘進方向および最新活動面位置、試料切断方向については、コア写真を利用してその位置が適切であることを確認した。

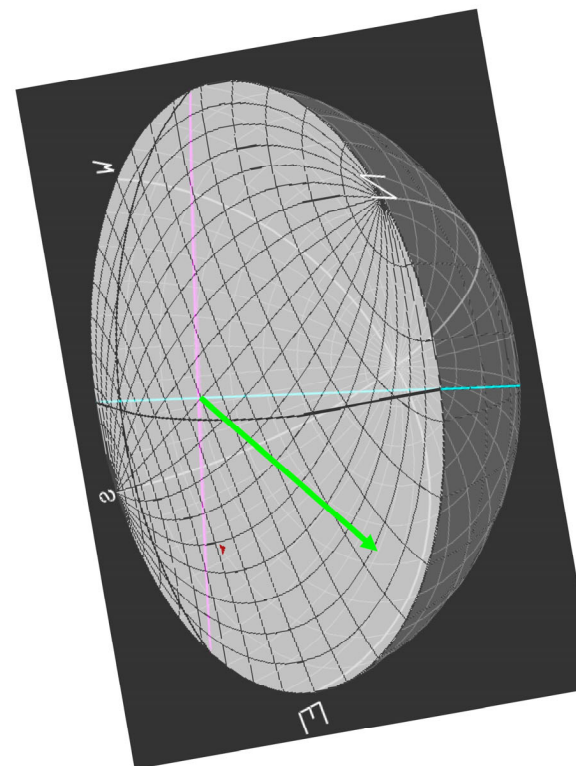
ボーリングの掘進方向、最新活動面、試料切断面の関係を3次的に示した図

凡例	
	ボーリングの掘進方向
	最新活動面
	試料切断面

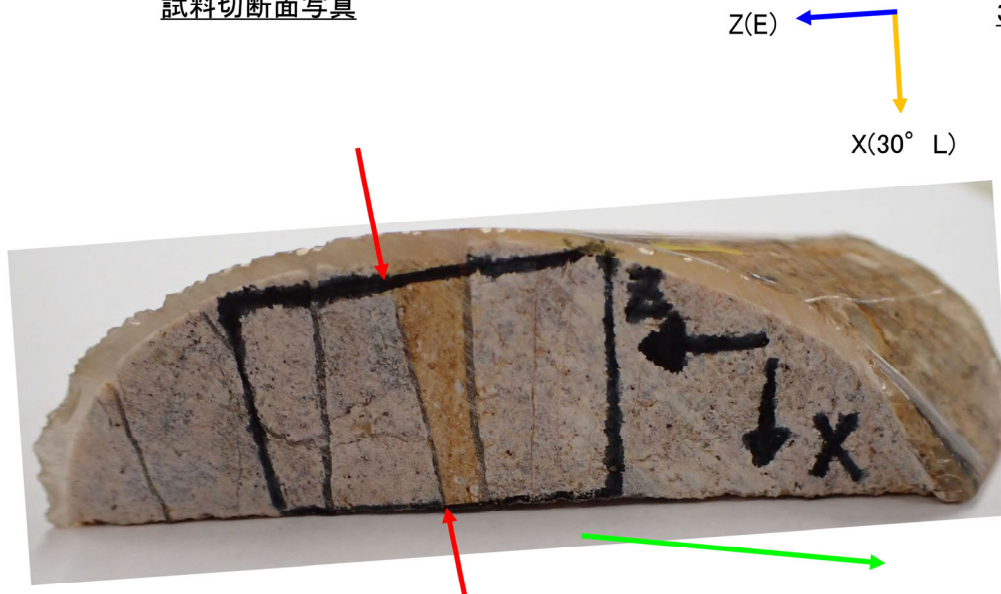
試料切断面写真

- 再作製した薄片試料の作製箇所について、試料の切断方向を確認し、下記の試料切断面写真に示したX方向、Z方向が正しいことを確認した。

- 薄片作製位置は、肉眼観察により認定した最新活動面に沿って最も細粒化した部分を含み、試料の人為的な乱れのない箇所であることを確認した。

X: 条線方向(下向きを正とする)
Z: 断面の法線方向(上盤側を正とする)

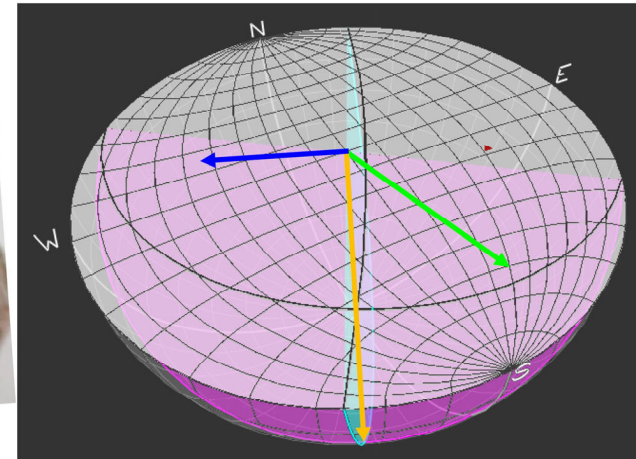
ボーリングの掘進方向、最新活動面、試料切断面の関係を3次的に示した図

ボーリング掘進方向および最新活動面位置、試料切断方向については、コア写真を利用してその位置が適切であることを確認した。

凡例	
	X方向
	Z方向
	ボーリングの掘進方向
	最新活動面
	試料切断面

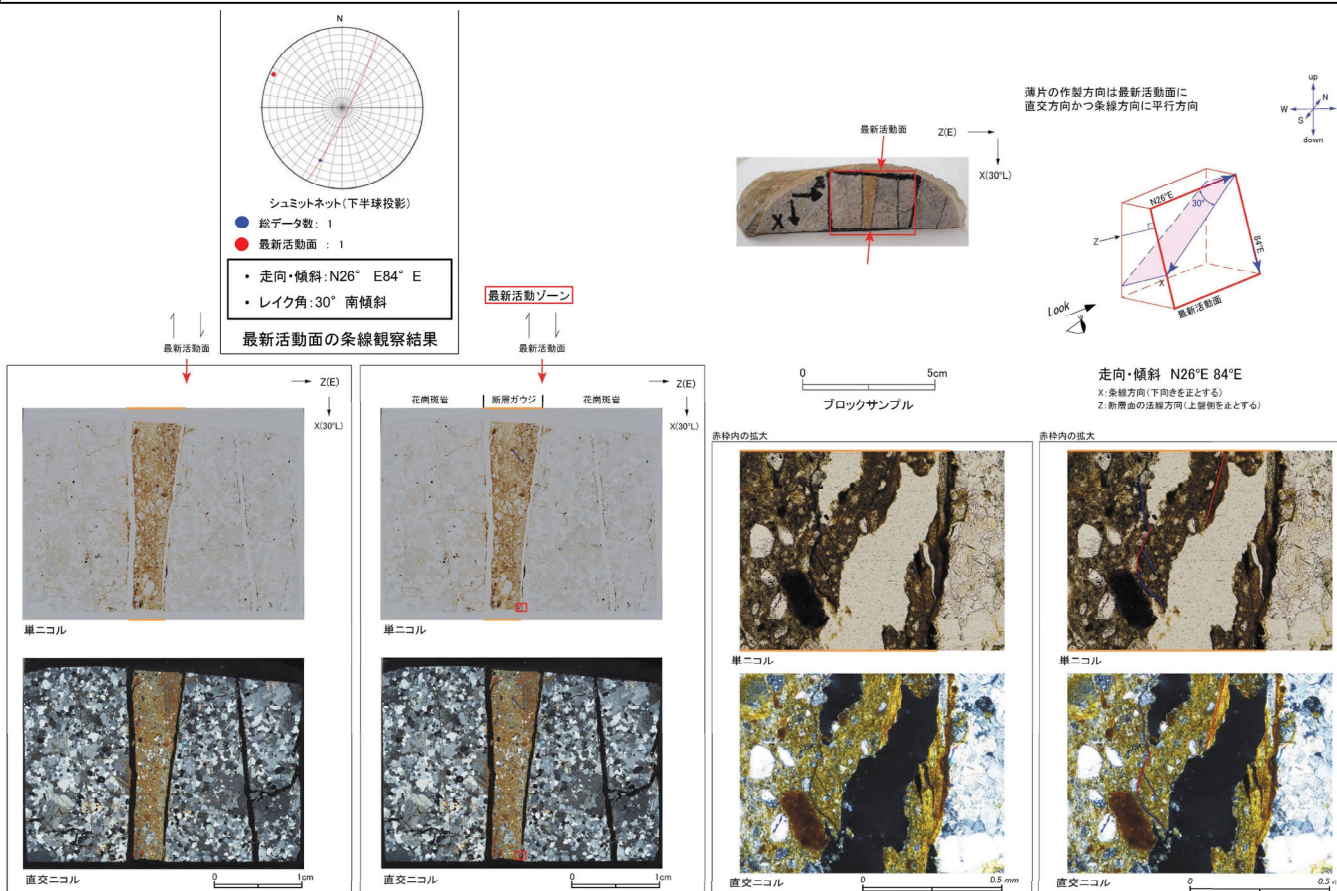
H27-B-2 深度88.38~88.43m (1/3)

・H27-B-2のボーリングコアから採取した薄片試料の観察結果によれば最新活動面(深度88.42m)の変位センスは、右ずれを伴う正断層である。最新活動ゾーンには、断層ガウジとカタクレーサイトの特徴が認められるが、カタクレーサイトの特徴は、カタクレーサイトが断層ガウジに取り込まれたものと考えられることから断層ガウジと判断した。

- (断層ガウジ)せん断構造に伴う粘土鉱物の定向配列が認められる。
- (断層ガウジ)基質は粘土鉱物を主体とする。
- (断層ガウジ)粘土状部の分布は帯状で直線的である。
- 岩片は少ない。
- (カタクレーサイト)角ばった岩片が多い。
- (カタクレーサイト)岩片の粒界を横断する破断面が認められる。

- 条線方向に平行になるように正しい方向で薄片試料の再作製を行い観察を行った。
- 再作製した薄片試料の観察における変位センス(右ずれを伴う逆断層)及び断層岩区分の評価(断層ガウジ)は、変更前のデータと同じであった。

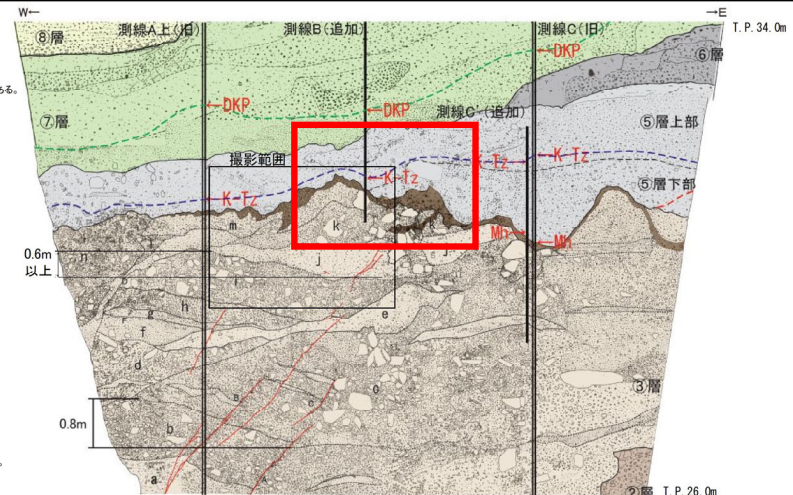
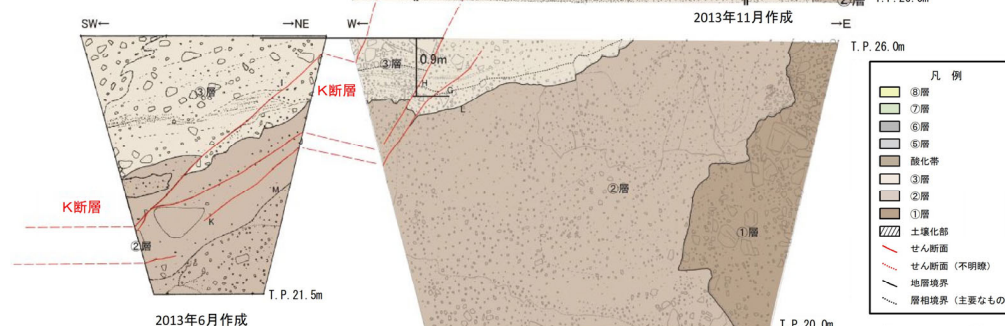
北西法面 スケッチ

- 北西法面においてK断層は、③層以下の地層に逆断層変位を与えており、その変位量は90cm程度である。
- また、K断層の変位・変形の形態については、下方の地層では変位が、上方では変形が主体となっている。
- K断層によって変位・変形を受けている③層上部のj層については、腐植層や砂礫層の層理は東へ傾斜しており、同層基底ではK断層による変位・変形量は60cm以上である。
- 一方、j層直上のk層については、j層を傾斜不整合関係で覆っており、k層の基底及びk層中の砂層は概ね水平である。
- 以上のことから、K断層はk層には変位・変形を与えていないと判断される。

- ⑧層 細礫 礫径5cm以下、特に1cm以下の角～亜角礫を主体とし、まれに10cm程度の礫を含む。礫層は新鮮な花崗岩質、アブライト、石英である。基質はシルト質細～中粒砂からなり、ゆるい。成層構造(ほぼ水平、一部斜交葉理様)が見られる。
- ⑦層 凝混シルト質砂～凝混じり砂質シルト(砂礫を伴う) 橙色～明黄褐色(7.5YR6/8～10YR6/6)、灰色(10Y6/1)を呈する。
- ⑥層 腐植質砂質シルト～シルト質砂(一部に砂礫を伴う) 木片を多数含む。
- ⑤層 砂礫主体(凝混じりシルト質砂～凝混じり砂質シルト層を伴う) 大局的には上方細粒化の傾向を示す。黄灰色～明オリブ灰色(2.5Y6/1～2.5GY7/1)を呈する。酸化帯: ③層と⑤層の境界面付近に多い。
- ④層 砂礫 主に20cm以下(まれに50cm大)の角～亜角礫を含む。礫種は花崗岩質、花崗岩である。淘汰は極めて悪い。基質は細～粗粒砂で、締めりは良好である。一部レンズ状に砂層を挟む。主に4色～橙褐色(7.5YR7/3～7.5YR6/6)を呈する。K断層直下の砂礫層は、傾斜を示す。
- ③層 凝混シルト 礫径0.2～30cm(まれに50cm以上)で、亜角～角礫を含む。礫種はアブライト、粗粒花崗岩からなる。線率10～20%である。にふい橙褐色～明黄灰色(5YR6/4～10B7/1)を呈する。
- ②層 砂礫 礫径0.5～30cm(最大100cm以上)で、亜角～角礫を含む。礫種は花崗岩質、粗粒花崗岩、アブライト、石英である。淘汰は悪い。基質は砂質シルトで、締めりは良好である。黄褐色(10YR6/8)を呈する。

- A: せん断面: N25° E58° W
- B: せん断面: N20° E53° W
- C: せん断面: N22° E57° W
- D: 層理面(チャネル壁): N87° W42° S
- E: 層理面(チャネル壁): N33° W46° W
- F: 層理面(堆積構造): N69° E16° S
- G: せん断面: N41° E60° NW
- H: せん断面: N33° E72° NW
- I: せん断面: N11° W64° W
- J: せん断面: N9° W44° W
- K: せん断面: N13° E45° NW
- L: 層理面(定層層理面): N47° W20° SW
- M: 層理面: N19° E56° NW

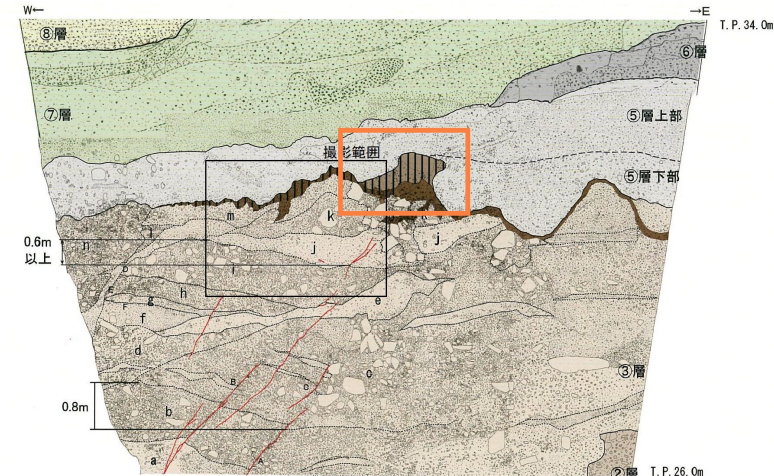
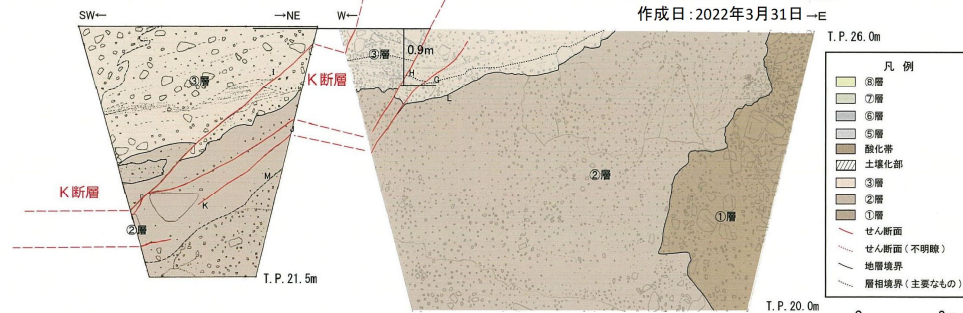
北西法面 スケッチ

- ・北西法面のスケッチを以下に示す。
- ・北西法面においてK断層は、③層以下の地層に逆断層変位を与えており、その変位量は90cm程度である。
- ・また、K断層の変位・変形の形態については、下方の地層では変位が、上方では変形が主体となっている。
- ・K断層によって変位・変形を受けている③層上部のj層については、腐植層や砂礫層の層理は東へ傾斜しており、同層基底ではK断層による変位・変形量は60cm以上である。
- ・一方、j層直上のk層については、j層を傾斜不整合関係で覆っており、k層の基底及びk層中の砂層は概ね水平である。
- ・以上のことから、K断層はk層には変位・変形を与えていないと判断される。

- ⑧層: 砂層
厚約5cm以下、特に1cm以下の角~歪角礫を主体とし、まれに10cm程度の礫を含む。礫は新鮮な花崗岩質、アブライト、石英である。基質はシルト質泥~粘砂状となり、ゆるい。成層構造(ほぼ水平、一部斜交層理)が見られる。
褐 (7.5YR4/6)、黄緑 (7.5YR7/8) を呈する。
- ⑦層: 硬質シルト質砂~硬質シルト質砂 (砂礫を伴う)
褐色~黄褐色 (7.5YR6/6~10YR6/6)、灰色 (10Y6/1) を呈する。
- ⑥層: 腐植質砂質シルト~シルト質砂 (一部に砂礫を伴う)
赤灰 (R5/7)、灰 (10Y6/1) を呈する。
- ⑤層: 砂礫主体 (硬質シルト質砂~硬質シルト質砂を伴う)
礫は径5~20cmの角~歪角礫を主体とし、5~20cmの角~歪角礫を伴う。大規模には上方層理の傾向を示す。
黄灰色~黄緑色 (7.5YR7/3~7.5YR6/6) を呈する。
酸化帯: ③層と⑤層の境界付近に多い。
- ④層: 砂層
径20cm以下 (まれに50cm大)の角~歪角礫を含む。礫は花崗岩質、花崗岩である。海浜は極めて悪い。基質は粘~粘砂で、締まりは良好である。一部レンズ状に砂層を含む。
にぶい黄色~褐色 (7.5YR7/3~7.5YR6/6) を呈する。
K断層直下の砂層は、換曲を示す。
- ③層: 硬質シルト
厚約2~20cm (まれに50cm以上)で、歪角~角礫を含む。礫はアブライト、粗粒花崗岩からなり、比率10~20%である。
にぶい黄色~黄褐色 (5YR6/4~10YR6/1) を呈する。
- ②層: 砂層
厚約5~20cm (最大100cm以上)で、歪角~角礫を含む。礫は花崗岩質、粗粒花崗岩、アブライト、石英である。海浜は悪い。基質は砂質シルトで、締まりは良好である。
黄褐色 (10YR6/6) を呈する。
- ①層: 砂層
厚約5~20cm (最大100cm以上)で、歪角~角礫を含む。礫は花崗岩質、粗粒花崗岩、アブライト、石英である。海浜は悪い。基質は砂質シルトで、締まりは良好である。
黄褐色 (10YR6/6) を呈する。

- A: せん断面: N25° E58° W
- B: せん断面: N20° E63° W
- C: せん断面: N22° E57° W
- D: 層理面 (手ヶ木ル盤): N87° W42° S
- E: 層理面 (手ヶ木ル盤): N33° W46° W
- F: 層理面 (堆積構造): N69° E18° S
- G: せん断面: N41° E60° NW
見かけ15cm変位 (逆断層)
- H: せん断面: N33° E22° NW
見かけ10cm変位 (逆断層)
- I: せん断面: N11° W64° W
- J: せん断面: N9° W44° W
- K: せん断面: N13° E48° NW
- L: 層理面 (②層急傾斜部): N47° W20° SW
- M: 層理面: N19° E56° NW

- 以下のことから、新版のスケッチ図に修正した。(スケッチの確認の結果、土壌化部の形状が正しいことを確認した。)
- 従前提示していたスケッチ旧版作成以降、詳細観察を反映したスケッチを作成し(新版)、これを申請書にも掲載していたが、スケッチの識別管理が不十分で、新旧を取り違えて旧版のスケッチを審査資料へ掲載したと推定される。

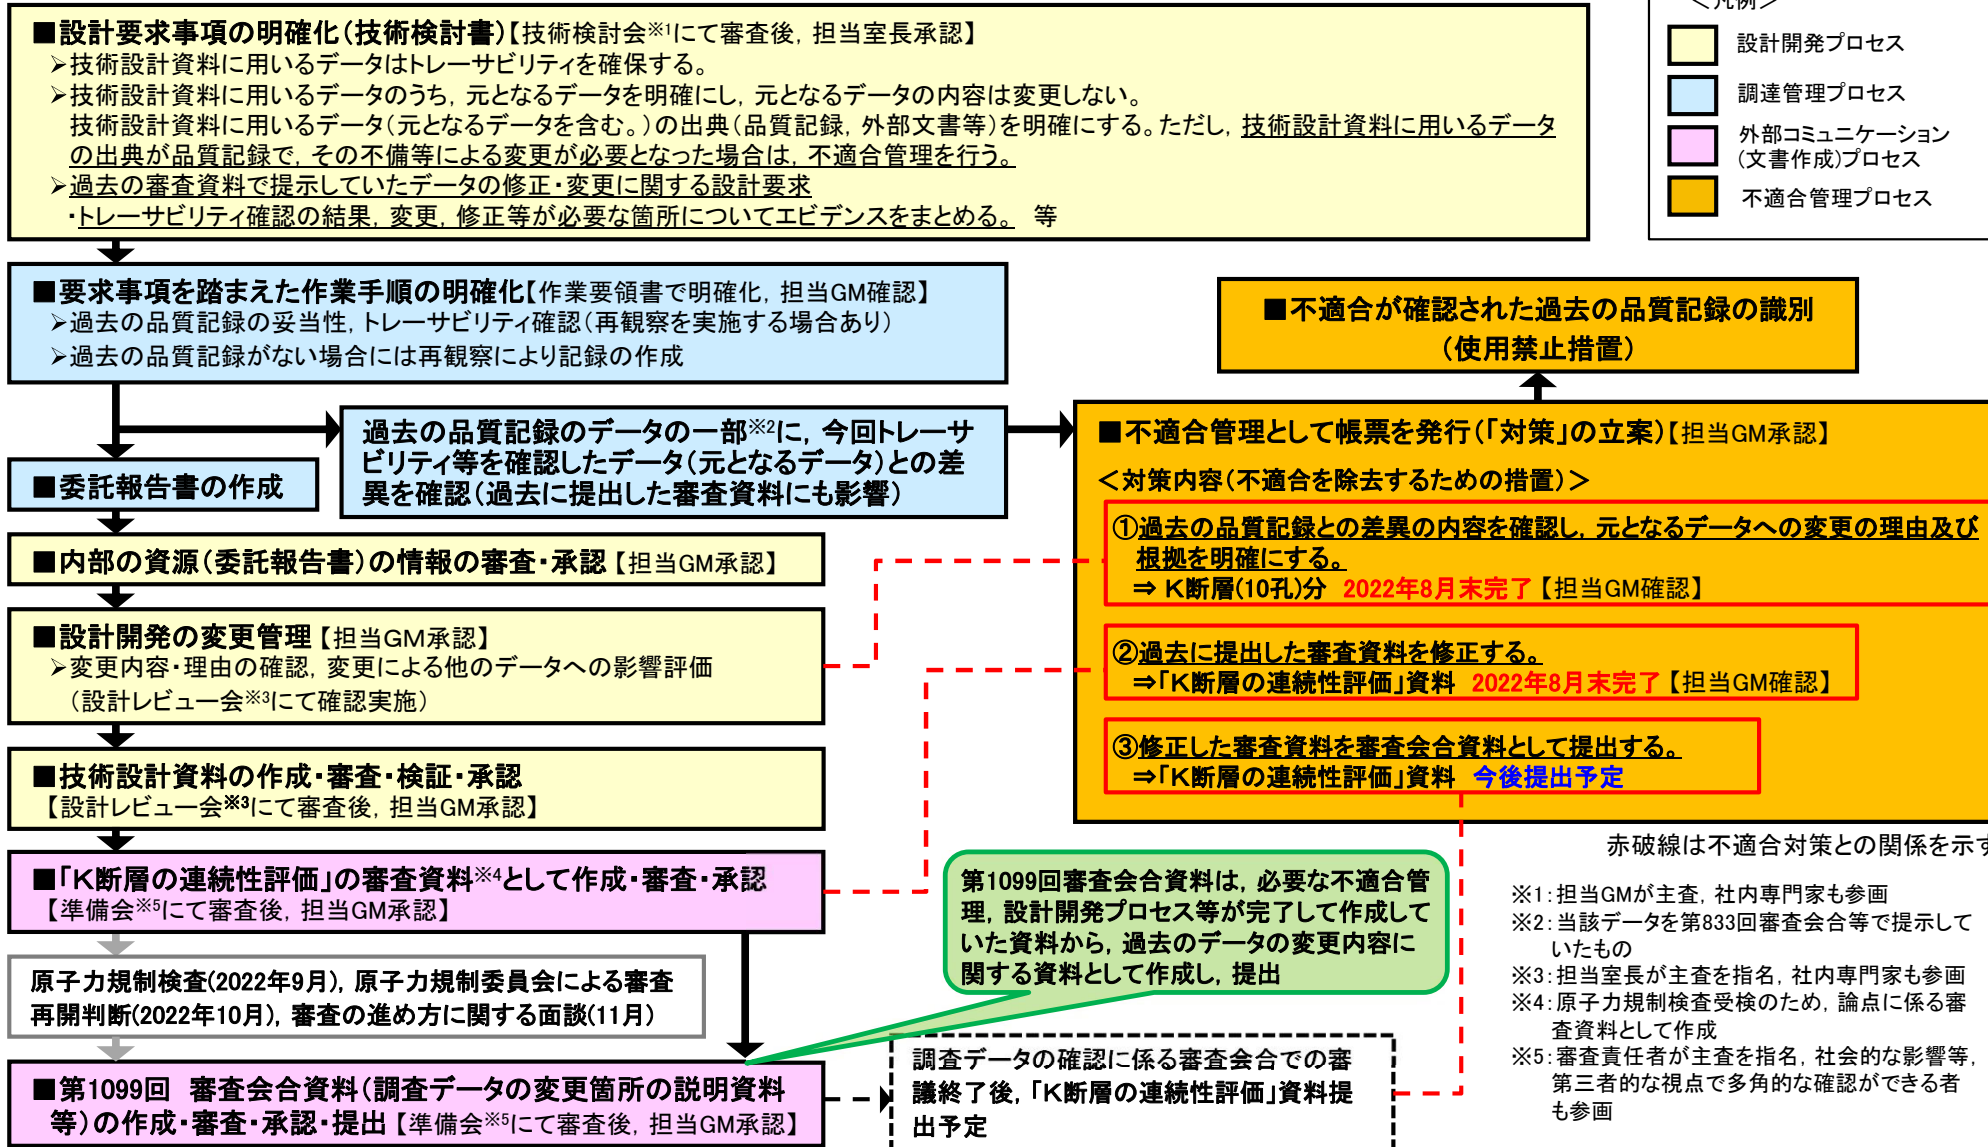
<第1099回審査会合資料提出に当たっての業務プロセス(新たに構築した審査資料作成プロセスに基づく作業フロー)>

- ・新たに構築したプロセスに基づきトレーサビリティを確認したデータと過去の品質記録のデータの一部に差異があったものについては、不適合管理として帳票を発行し、新たに構築した設計開発プロセスにて変更管理(変更内容・理由の確認，影響評価)を行い(対策内容①)，技術設計資料に反映し，外部コミュニケーション(文書作成)プロセスにて「K断層の連続性評価」の審査資料として作成した(対策内容②)。
- ・第1099回審査会合資料は，この「K断層の連続性評価」の審査資料から作成したものであり，必要な不適合管理，設計開発のプロセス等が適切に行われているものである。
- ・なお，不適合管理のうち，「K断層の連続性評価」の審査資料の提出(対策内容③)は，今後実施予定である。

- 設計開発プロセス
- 調達管理プロセス
- 外部コミュニケーション(文書作成)プロセス
- 不適合管理プロセス
