H27-B-1孔 深度75.73m の最新活動面の走向・傾斜

ボアホールカメラ展開画像との対比結果(H27-B-1 深度75.57~76.00m)

K断層の連続性評価について

令和3年7月16日提出資料 本編資料
48~51, 76, 157 (平面図・断面図)
修正箇所: 橙色枠

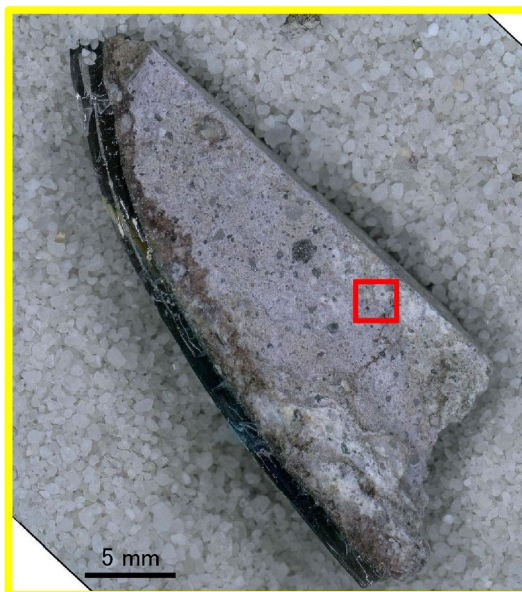
条線観察位置拡大

- 条線観察位置を残試料より復元し、最新活動面位置(深度75.73m)で計測していることを確認した。

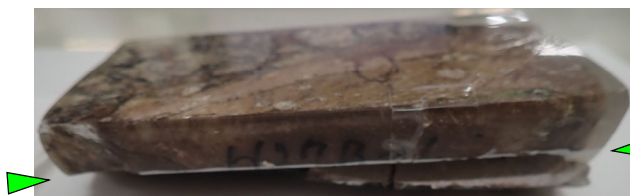
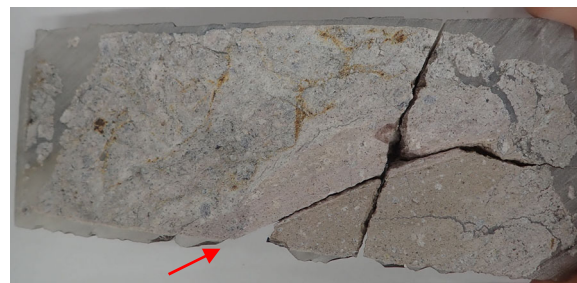
コア写真

研磨片作製位置

条線計測のため、研磨面と平行方向に切断

注)条線方向は上盤から見た方向で表記するため、前頁の写真は反転している。

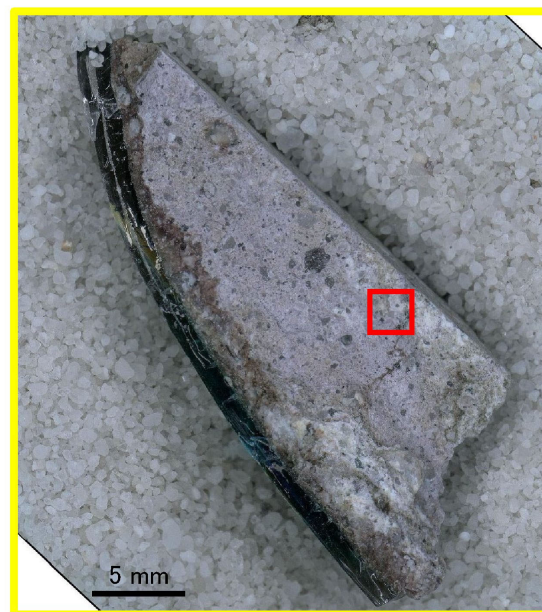
観察模式図

H27-B-1孔 深度75.73mの断層面の走向・傾斜はN44° E72° E※であり、88° Rの条線が認められる。(※破碎部の走向・傾斜をBHTV画像から取得できなかったことから、同一ボーリングコアの他の不連続面と本破碎部の位置関係から推定した走向・傾斜データを使用)
