非モデル化破碎帯 薄片試料観察(H27-B-2 深度35.92m)

62のエビデンス (変位センス) (1/3)

65のエビデンス (最新活動面)

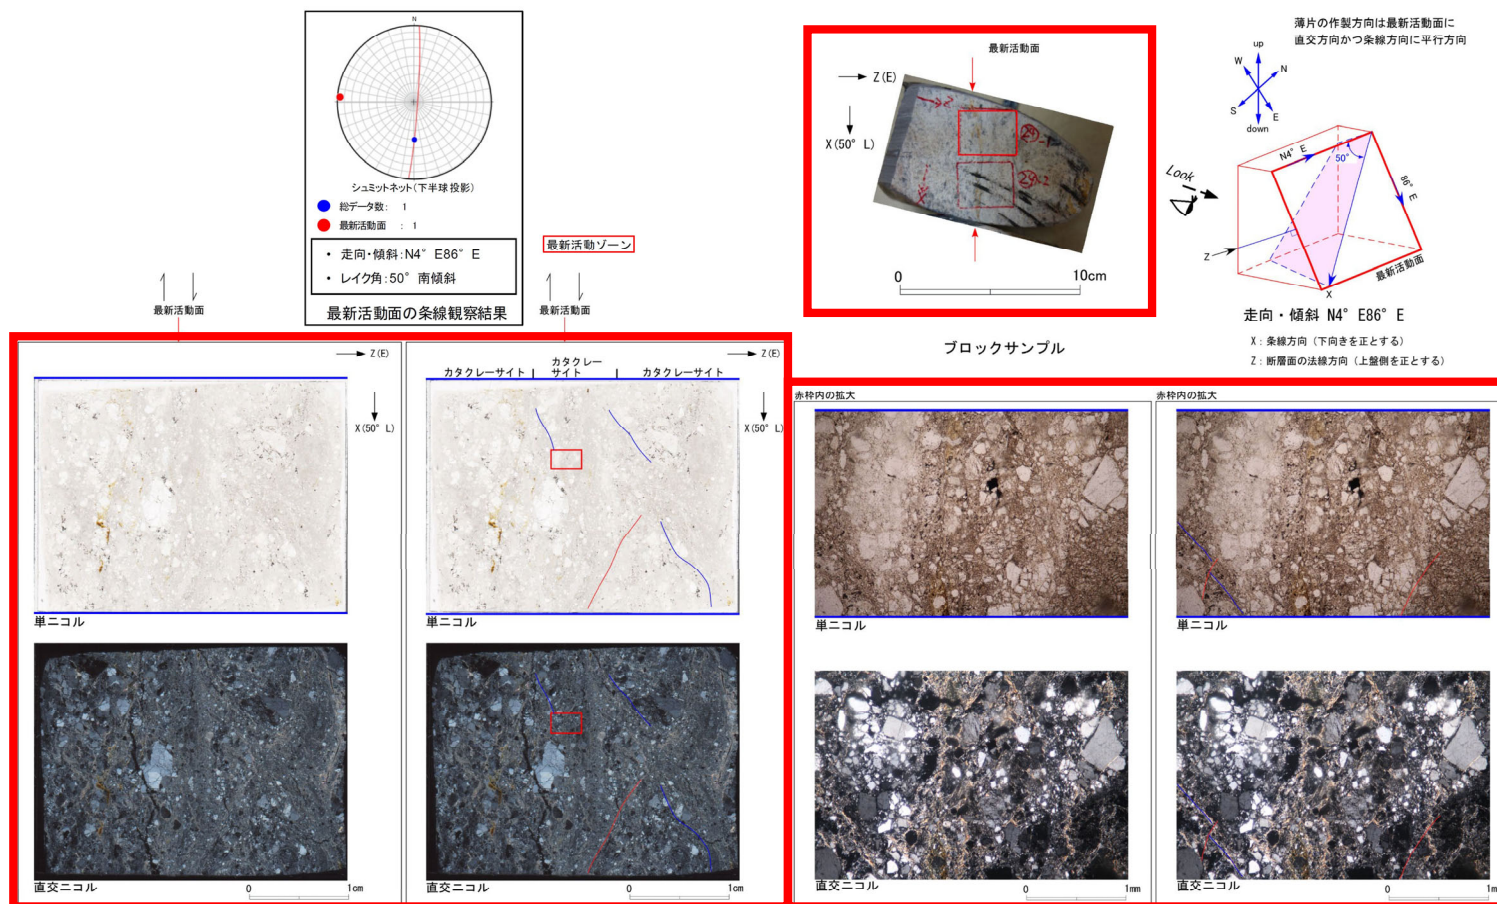
H27-B-2 深度35.92~35.95m (1/3)

- ・H27-B-2のボーリングコアから採取した薄片試料の観察結果によれば最新活動面(深度35.92m)の変位センスは、右ずれを伴う正断層である。
- ・最新活動ゾーンに以下の特徴が認められることから、カタクレーサイトのみからなる破碎部であると判断した。
 - (カタクレーサイト) 基質を構成する粘土鉱物は少ない。
 - (カタクレーサイト) 組織は漸移的に変化する。
 - (カタクレーサイト) 多様な粒径の岩片が多く認められる。
 - (カタクレーサイト) 角ばった岩片が多い。
 - (カタクレーサイト) 岩片の粒界を横断する破断面が認められる。
 - (カタクレーサイト) ジグソー状の角礫群が認められる。
 - (カタクレーサイト) 塑性変形した雲母粘土鉱物が認められる。

- 薄片試料の観察自体は適切に行われていた※が、従前提示していた資料ではZ方向を逆向きに記載しており、正しい方向に修正することで上盤と下盤が入れ替わることから、変位センスは正断層センスに変更となる(副次的変更)。
※薄片試料の作製確認については次頁以降に示す。
- 研磨片写真及び薄片全景写真に示した薄片試料のZ方向が正しくなるよう写真を反転させることで修正した。(赤枠箇所)

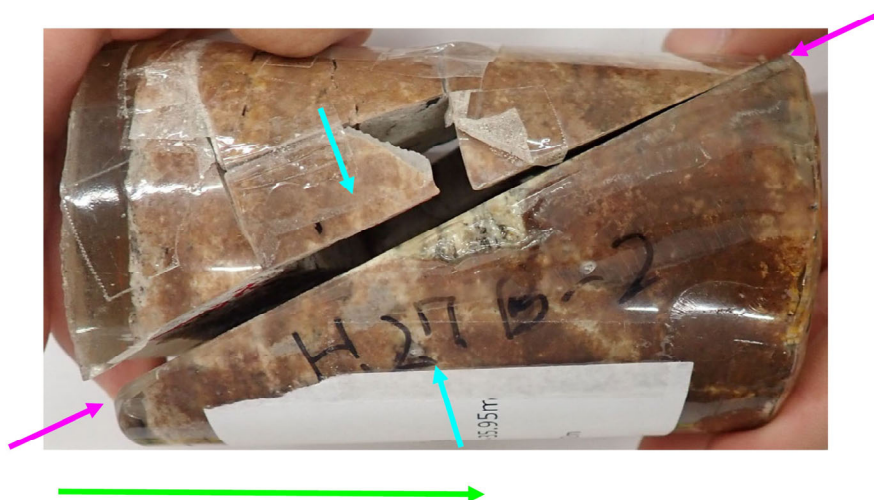
研磨片写真

- 薄片試料の作製箇所について、試料切断方向が正しい(最新活動面に直交で、かつ、条線方向に平行)ことを確認した。

ボーリング掘進方向および最新活動面位置、試料切断方向については、コア写真を利用してその位置が適切であることを確認した。

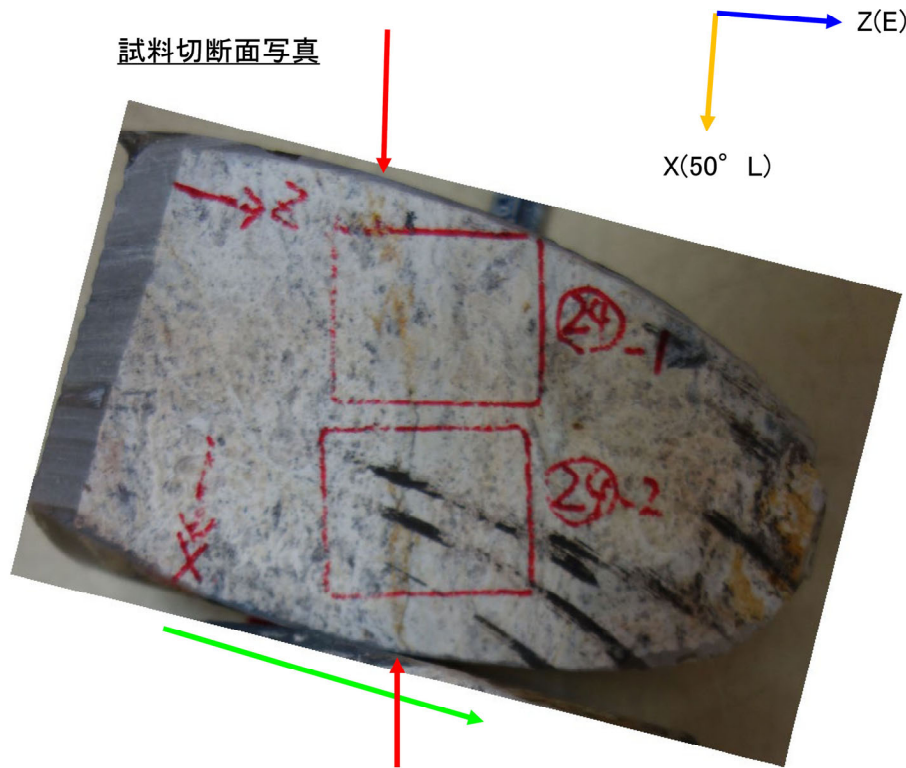
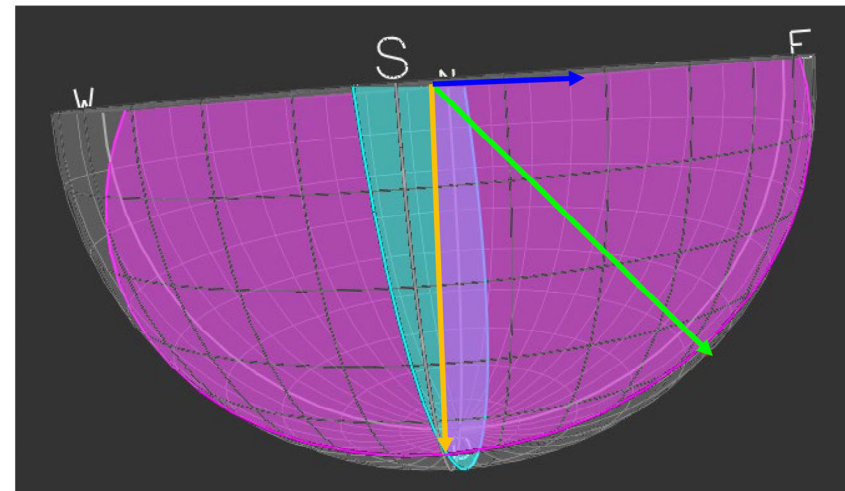
試料切断面方向確認資料(H27-B-2孔 深度35.92m)

- 薄片試料の作製箇所について、試料の切断方向を確認し、下記の試料切断面写真に示したZ方向、X方向が正しいことを確認した。
- 従前提示していたZ方向は、下記で示した矢印の方向と逆であったことから修正する。

- 薄片作製位置は、肉眼観察により認定した最新活動面に沿って最も細粒化した部分を含み、試料の人為的な乱れのない箇所であることを確認した。

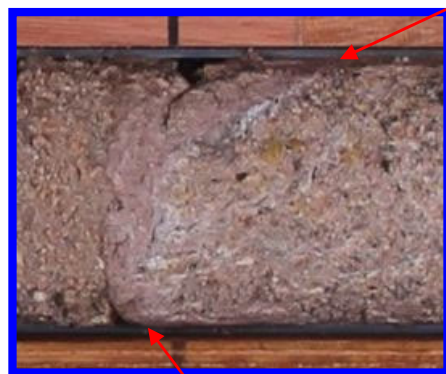
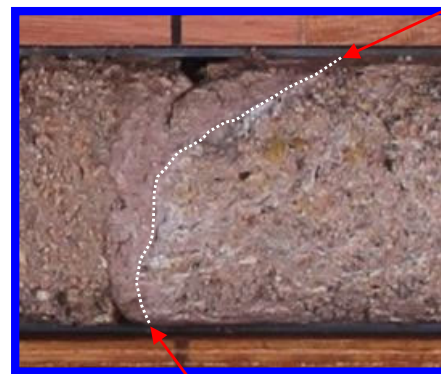
最新活動面認定根拠(H27-B-2 深度60.26～60.69m)

- 従前提示していたデータでは薄片観察資料に最新活動面の深度を「60.58m」と記載していたが、以下のことから、最新活動面の深度を「60.58m」から「60.59m」に変更する。
- コアを再観察し、細粒部を伴い最も直線的である深度「60.59m」(下図の赤矢印の面)が最新活動面であることを確認した。
- 従前提示していたデータの最新活動面の深度を「60.58m」と記載していたが、従前の作業プロセスでは今回の元となるデータに相当する記録を作成していなかったため、「60.58m」と記載した根拠がトレースできなかった。

- 波打つが、破碎部範囲内では細粒部を伴い最も直線的であることから、深度60.59mのせん断面を最新活動面に認定した。

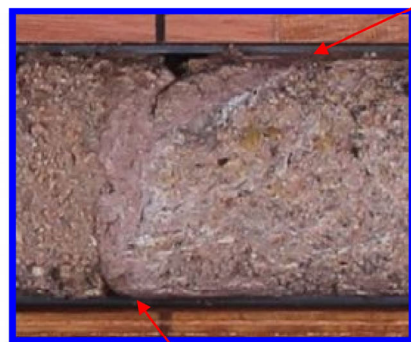
最新活動面認定根拠(H27-B-2 深度60.26～60.69m)

・波打つが、破碎部範囲内では細粒部を伴い最も直線的であることから、深度60.59mのせん断面を最新活動面に認定した。

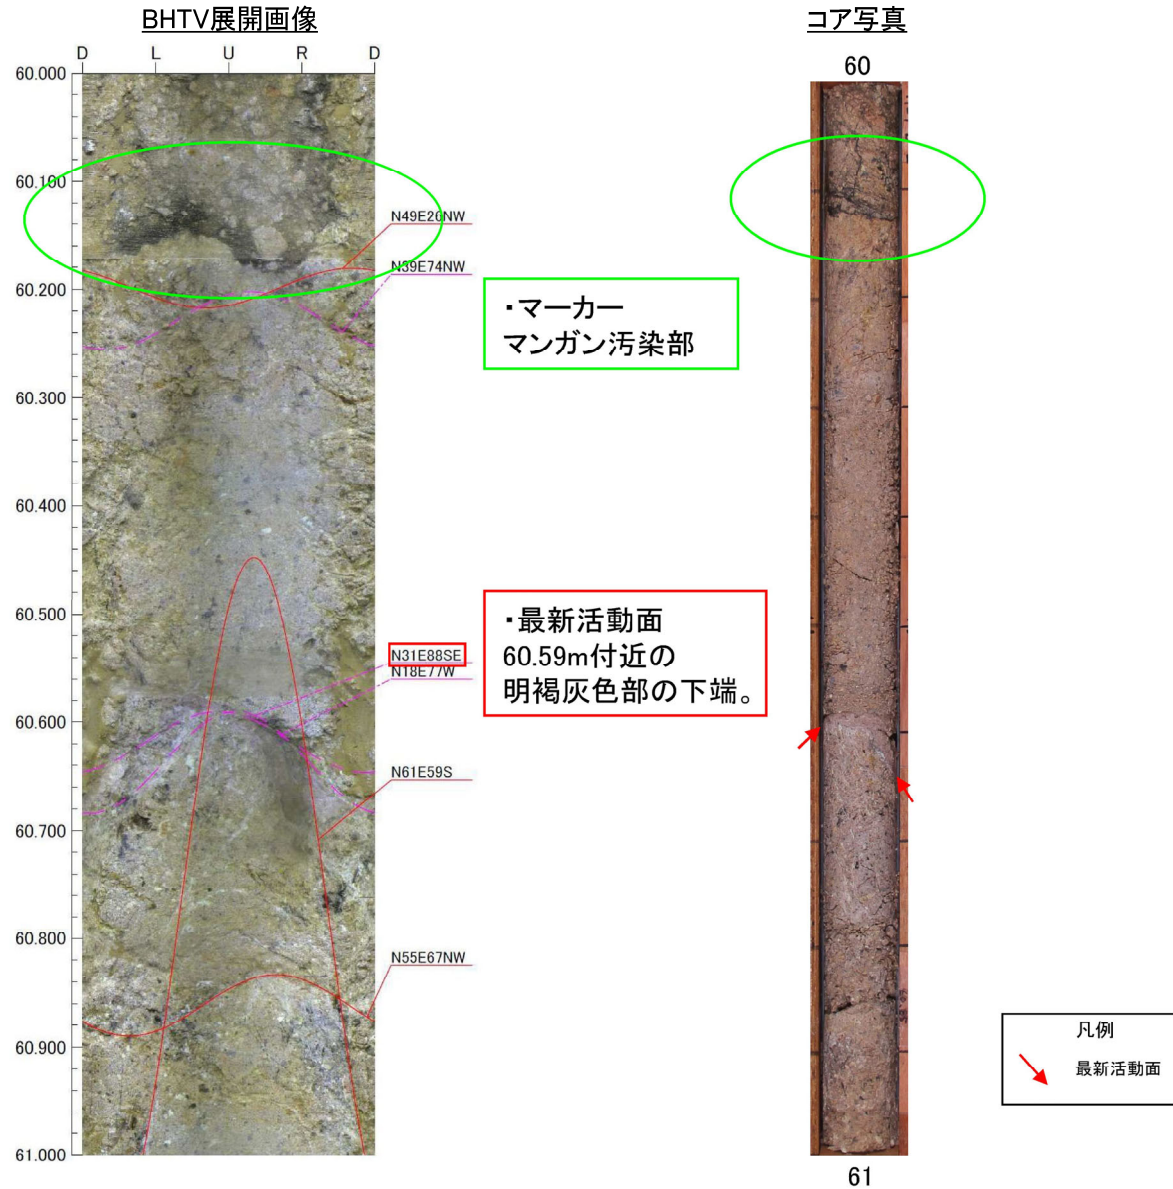
ボアホールカメラ展開画像との対比結果(H27-B-2 深度60.26～60.69m) 66のエビデンス (走向・傾斜)

・ H27-B-2 深度60.26～60.69mの破碎部の最新活動面の走向・傾斜はN31° E88° SEである。

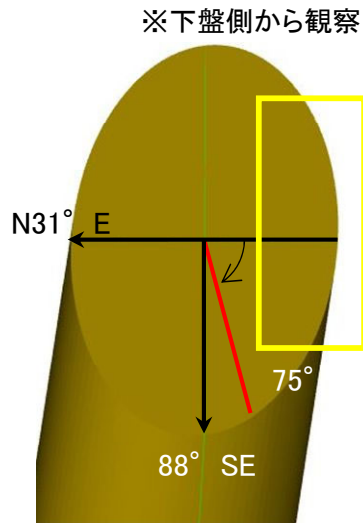
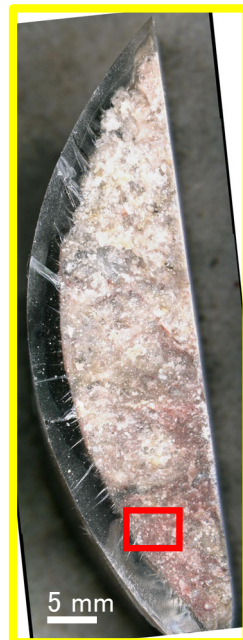
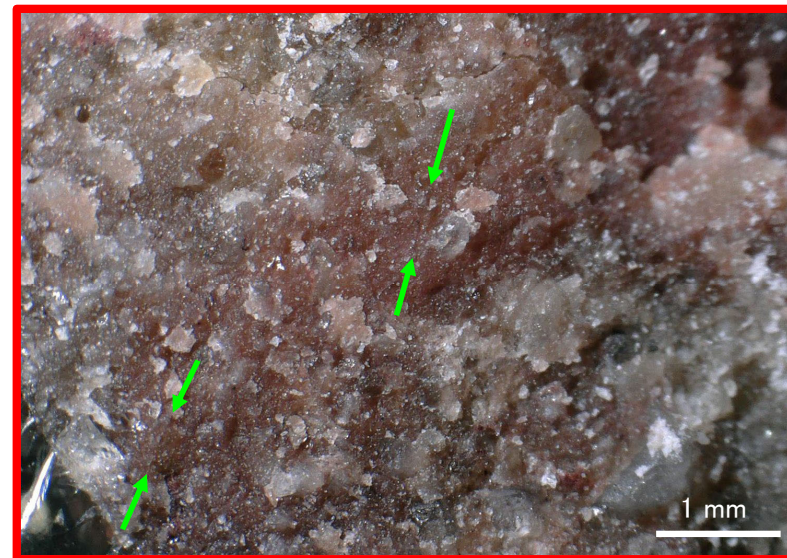
条線観察結果(H27-B-2孔 深度60.59m)

- 条線方向は観察面の走向・傾斜を用いて観察された条線を補正して導出している。条線の観察は適切に行われていた*が、走向・傾斜がN31° E88° SEに変更になることにより、条線方向は75Lに変更となる。(副次的変更)
 ※最新活動面である条線観察位置(深度60.59m)において試料を採取し、今回設定したプロセスによって観察した条線方向(写真赤枠)により、当時の観察は正しいことを確認した(次頁参照)。
- よって、当時の条線観察も最新活動面(深度60.59m)で実施されていたことを確認した。正しい最新活動面で実施されていた理由については、条線観察時に最新活動面の見直し(60.58m→60.59m)が行われたと推定される。

H27-B-2孔 深度60.59mの断層面の走向・傾斜はN31° E88° SEであり、75Lの条線が認められる。

観察模式図は、条線の観察状況を示すため下盤側から上盤側を見た図として作成している。写真は条線方向の表記(条線方向は上盤から見た方向で表記する)と合わせるため、上盤側から下盤側を見ているように観察面の写真を反転している。

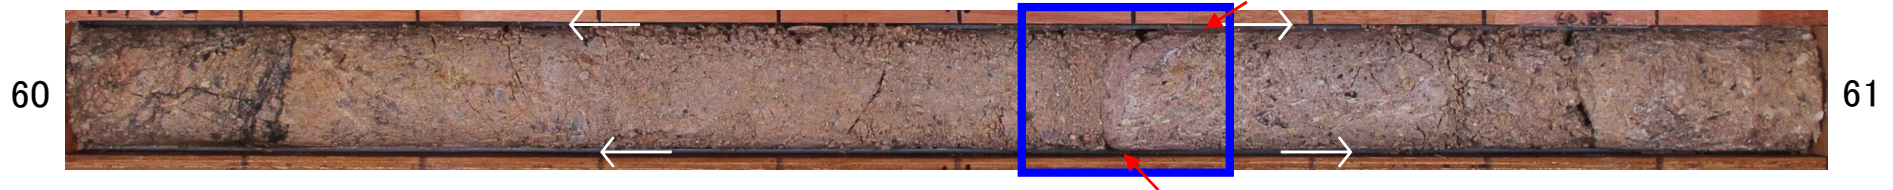
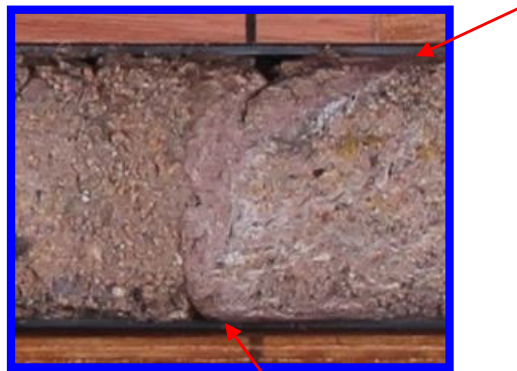
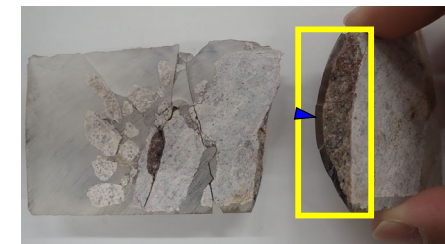
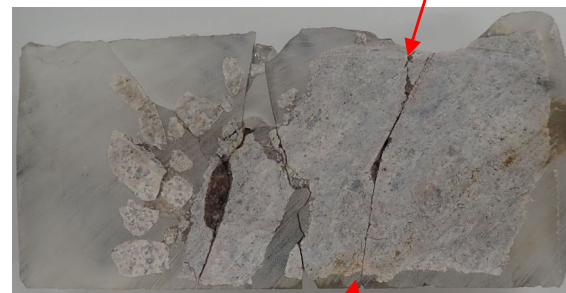
- 条線観察位置を残試料より復元し、最新活動面位置(深度60.59m)で計測していることを確認した。

条線計測のため、研磨面と平行方向に切断

注)条線方向は上盤から見た方向で表記するため、前頁の写真は反転している。

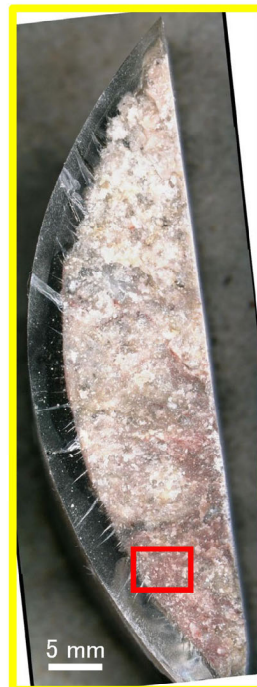
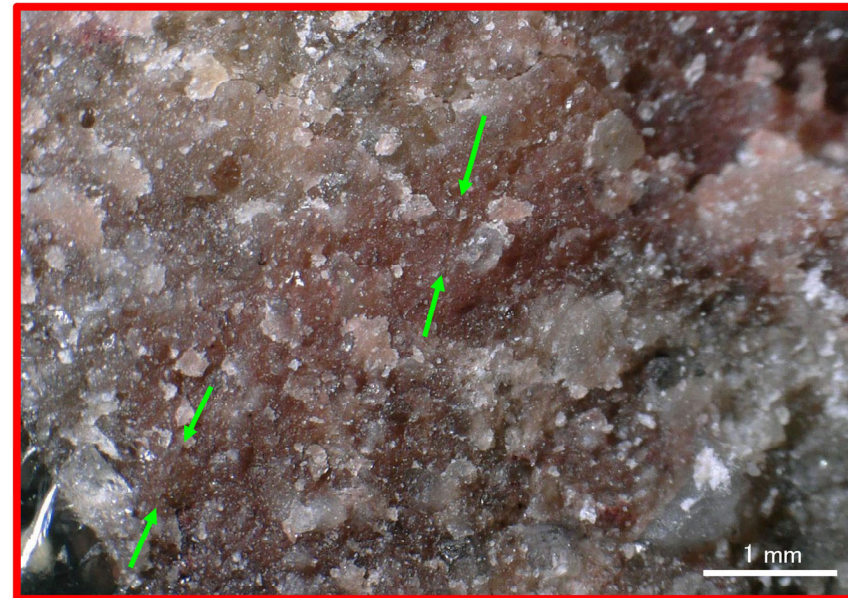
条線観察結果(H27-B-2孔 深度60.59m)

H27-B-2孔 深度60.59mの断層面の走向・傾斜はN31° E88° SEであり、75Lの条線が認められる。

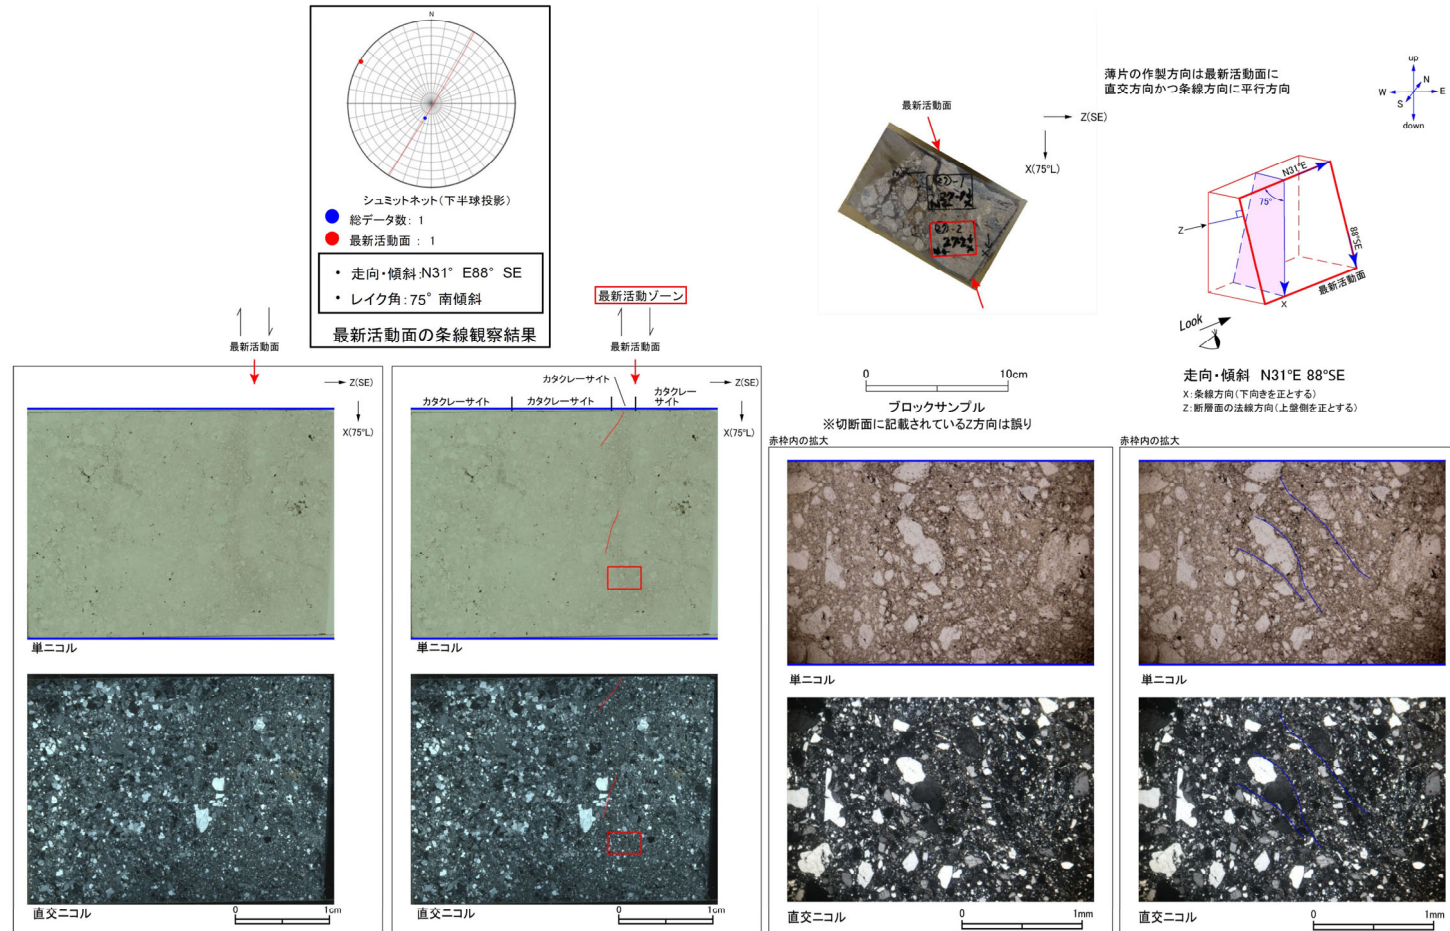
H27-B-2 深度60.26~60.69m (1/3)

• H27-B-2のボーリングコアから採取した薄片試料の観察結果によれば最新活動面(深度60.59m)の変位センスは **正断層成分が卓越する。**
 • 最新活動ゾーンに以下の特徴が認められることから、カタクレーサイトのみからなる破砕部であると判断した。
 > (カタクレーサイト)基質を構成する粘土鉱物は少ない。
 > (カタクレーサイト)最新活動面に沿った帯状の粘土状部は局所的である。
 > (カタクレーサイト)多様な粒径の岩片が多く認められる。
 > (カタクレーサイト)角ばった岩片が多い。
 > (カタクレーサイト)ジグソー状の角礫群が認められる。
 > (カタクレーサイト)塑性変形した雲母粘土鉱物が認められる。

※薄片試料の撮影画像をZ方向に反転し掲載している

• 薄片試料の観察自体は適切に実施されていた*が、走向・傾斜(N18E77W→N31E88SE)、条線方向(60R→75L)が変更になることにより、傾斜方向が西傾斜から東傾斜となり、条線方向が高角度に変更となるため、変位センスは「正断層成分が卓越する。」に変更となる。(副次的変更)
 ※薄片試料の作製確認については次頁以降に示す。

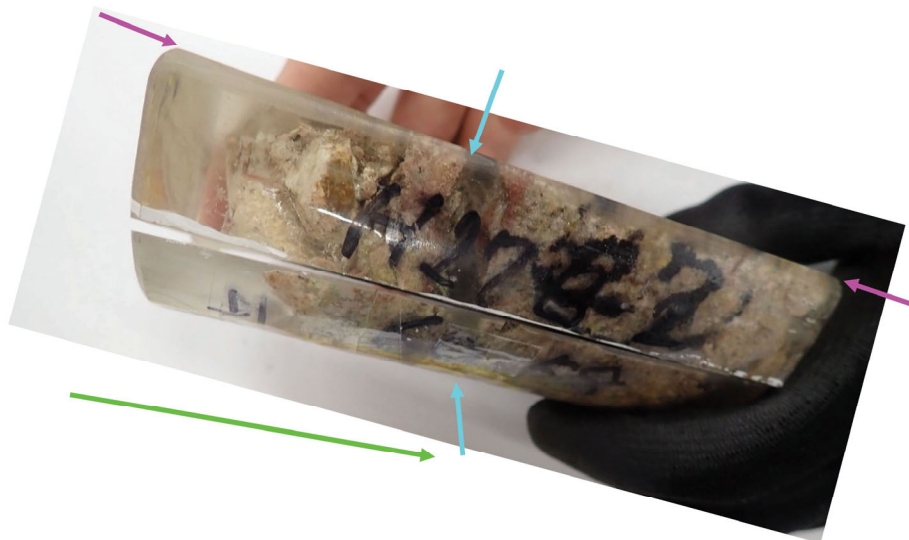
研磨片写真

- 薄片試料の作製箇所について、正しい最新活動面位置で、試料切断方向も正しい(最新活動面に直交で、かつ、条線方向に平行)ことを確認した(薄片試料の作製には、条線観察時の最新活動面の見直し(60.58m→60.59m)が反映されていたと推定される)。

ボーリング掘進方向および最新活動面位置、試料切断方向については、コア写真を利用してその位置が適切であることを確認した。

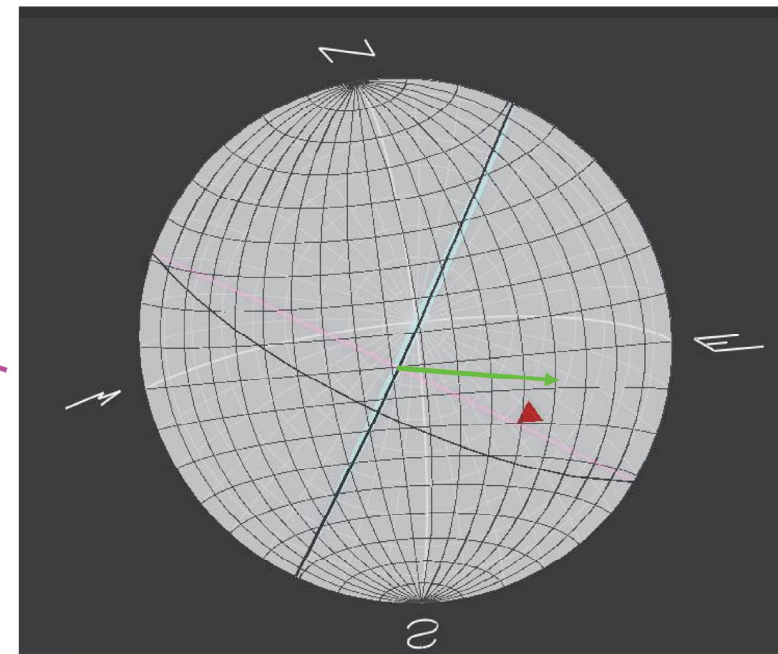
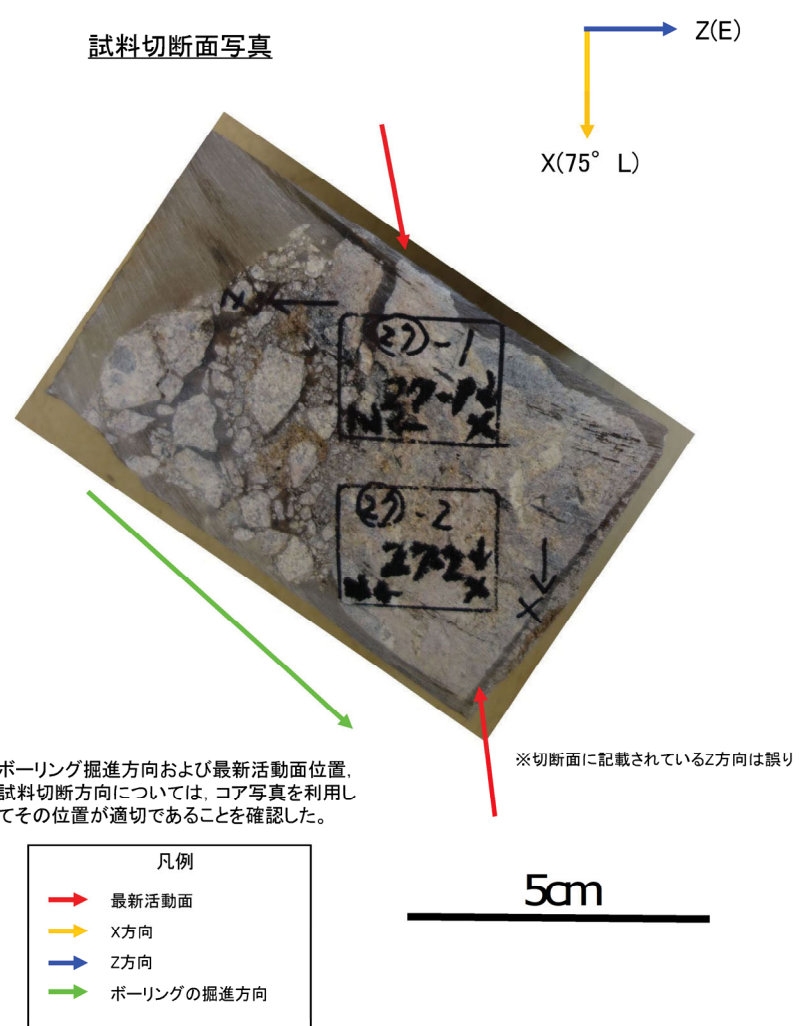
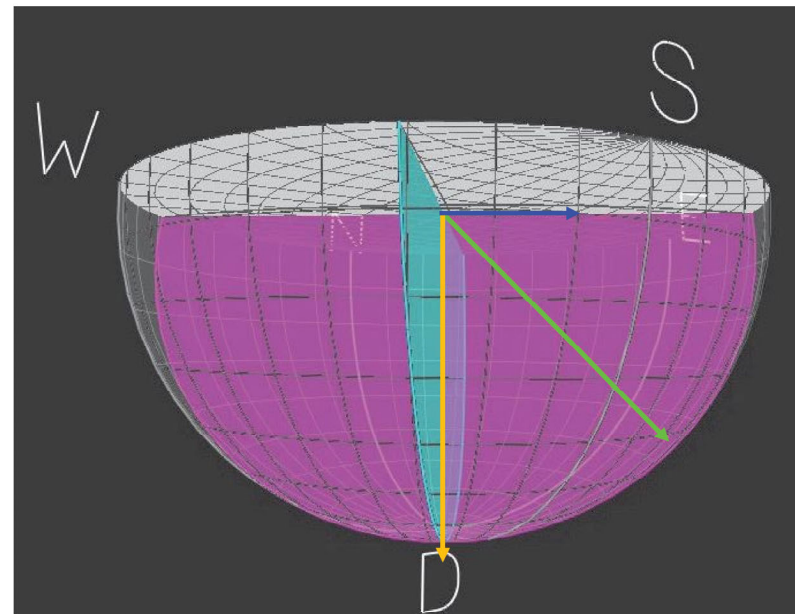
試料切断面方向確認資料(H27-B-2孔 深度60.59m)

- 薄片試料の作製箇所について、試料の切断方向を確認し、下記の試料切断面写真に示したX方向は正しいことを確認した。
- なお、走向・傾斜の変更に伴いZ方向は、下記の試料切断面写真に示した方向と逆向きに変更となる。(副次的変更)

- 薄片作製位置は、肉眼観察により認定した最新活動面に沿って最も細粒化した部分を含み、試料の人為的な乱れのない箇所であることを確認した。

X: 条線方向(下向きを正とする)
Z: 断層面の法線方向(上盤側を正とする)

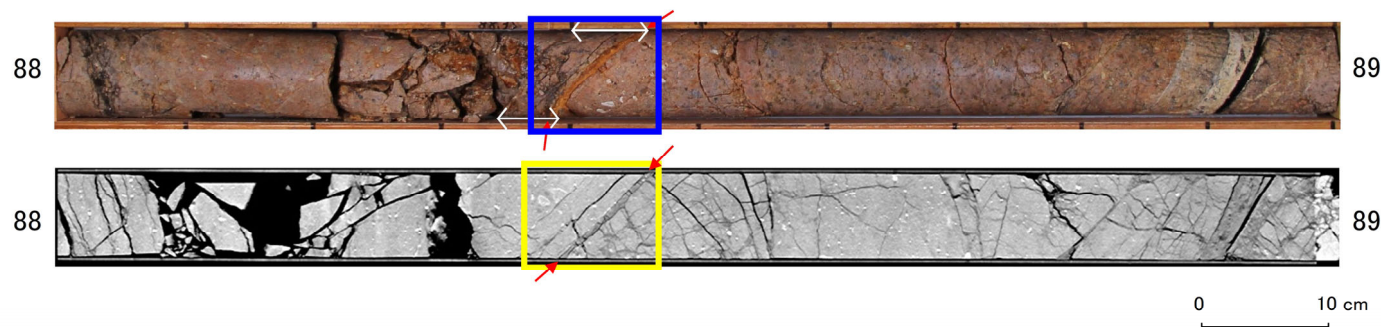
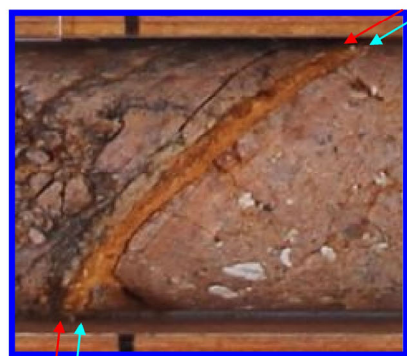
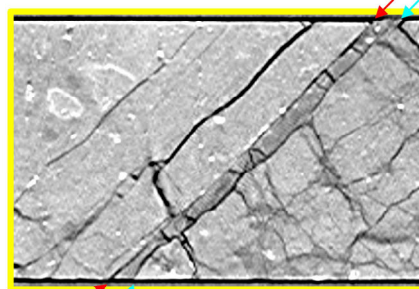
最新活動面認定根拠(H27-B-2 深度88.38~88.43m)

- 従前提示していたデータでは、最新活動面の深度について、性状一覧表のコア写真上に赤矢印、薄片観察結果には深度88.43mと記載していたが、以下のことから、最新活動面の深度を88.43mから88.42mに修正した。
- コアの肉眼観察では最新活動面が判断できないため、CT画像を利用して、より直線的である深度88.42mが最新活動面であることを確認した。
- 従前の薄片観察結果に記載していたデータ(深度88.43m)は、取得時にCT画像を用いて最新活動面を深度88.42mと認定し、該当するせん断面で走向・傾斜の取得、条線観察、薄片試料の作製を行っていたが、深度を薄片観察資料に記載する際に88.43mと誤って記載していたと推定される。なお、性状一覧表には正しい最新活動面である深度88.42mに赤矢印を記載していた。

- 肉眼観察では、最新活動面が深度88.42mか深度88.43mかを判断できないため、CT画像を利用した。
- CT画像では、より直線的であることから、深度88.42mのせん断面を最新活動面に認定した。

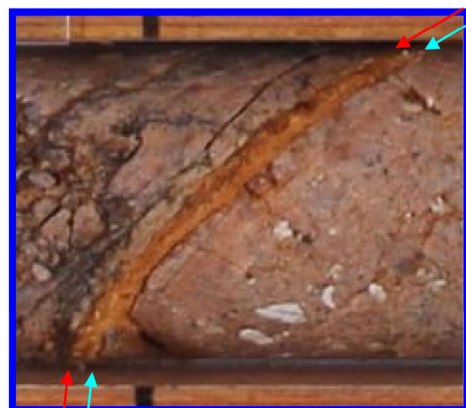
最新活動面認定根拠(H27-B-2 深度88.38～88.43m)

- ・肉眼観察では、最新活動面が深度88.42mか深度88.43mかを判断できないため、CT画像を利用した。
- ・CT画像では、より直線的であることから、深度88.42mのせん断面を最新活動面に認定した。

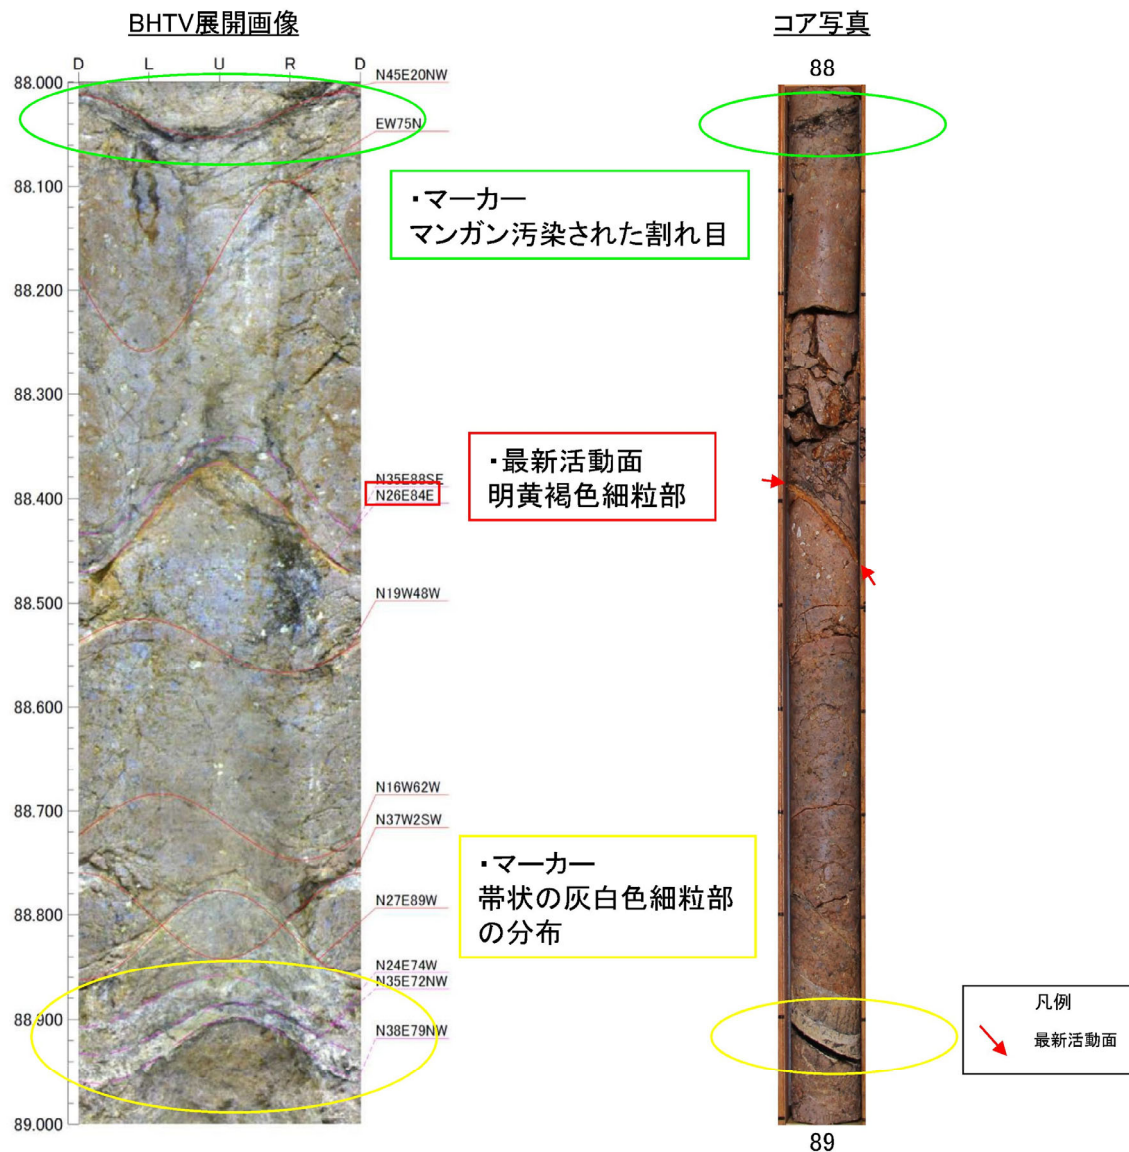
ボアホールカメラ展開画像との対比結果(H27-B-2 深度88.38~88.43m)

- コアにおける明黄褐色の細粒部は幅が狭く、上端・下端とも平行に分布しているため、BHTV画像では細粒部の境界が明瞭な上端側の不連続面(最新活動面:深度88.42m)をトレースしていた。
- よって、最新活動面(深度88.42m)の走向・傾斜は、従前のデータから変更はない。

- H27-B-2 深度88.38~88.43mの破碎部の最新活動面の走向・傾斜はN26° E84° Eである。

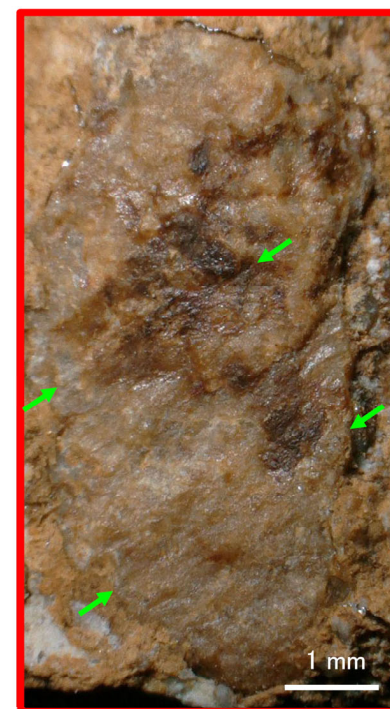
条線観察結果(H27-B-2孔 深度88.42m)

- 条線方向は走向・傾斜を用いて観察された条線を補正して導出している。条線の観察は適切に行われていた。*
- ※最新活動面である条線観察位置(深度88.42m)において採取した試料を用いて、今回設定したプロセスによって観察した条線方向(赤枠写真)により、当時の観察は正しいことを確認した(次頁参照)。

H27-B-2孔 深度88.42mの断層面の走向・傾斜はN26° E84° Eであり、30Lの条線が認められる。

観察模式図は、条線の観察状況を示すため下盤側から上盤側を見た図として作成している。写真は条線方向の表記(条線方向は上盤側から見た方向で表記する)と合わせるため、上盤側から下盤側を見ているように観察面の写真を反転している。

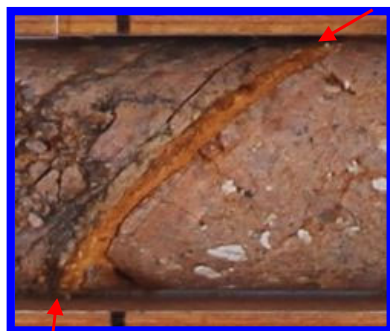
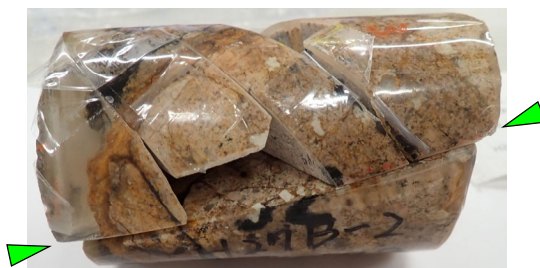
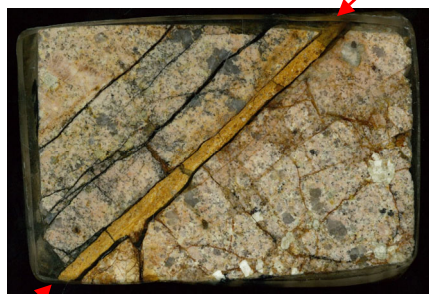
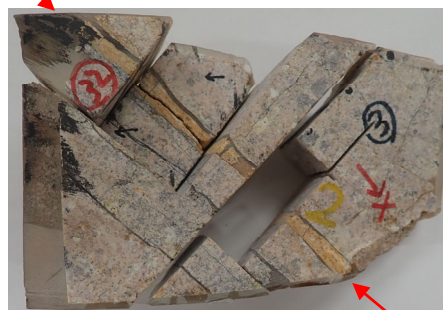
- 条線観察位置を残試料より復元し、最新活動面位置(深度88.42m)で計測していることを確認した。

注)条線方向は上盤から見た方向で表記するため、前頁の写真は反転している。
