S-1の性状

破碎部性状一覧表①(陸域)

断層の破碎部性状一覧表
(1/4)

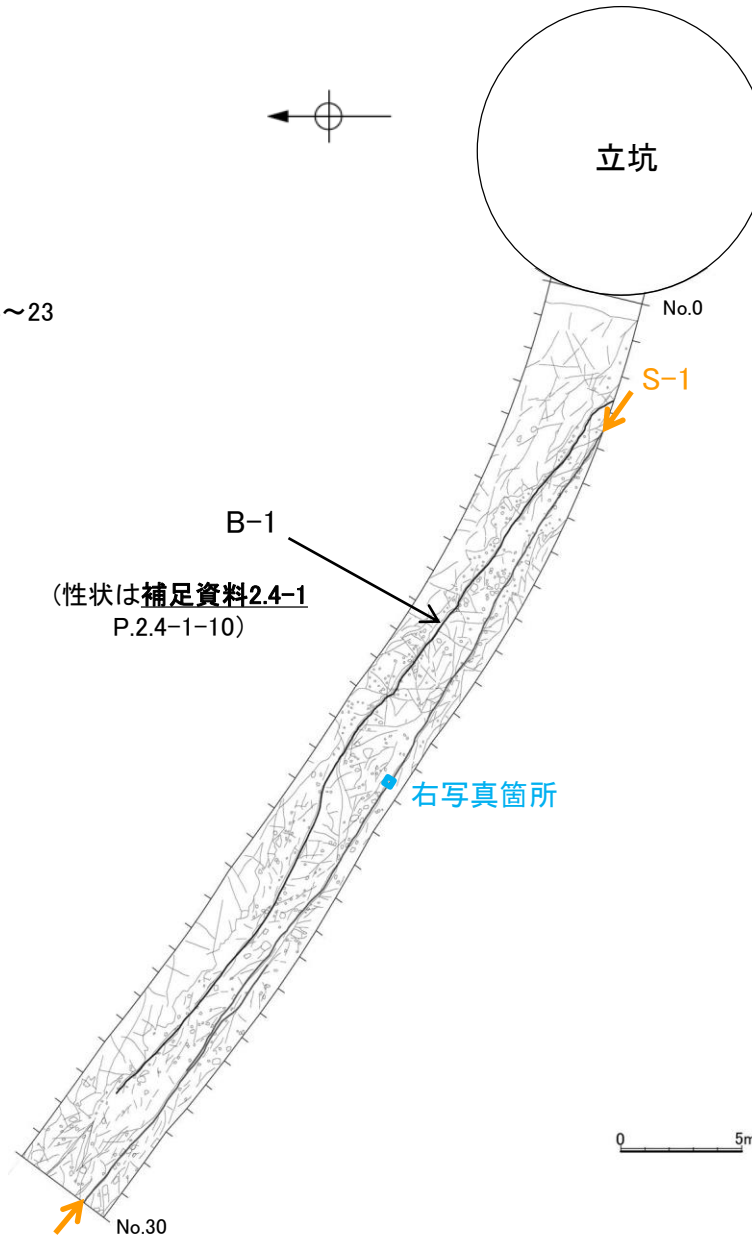
岩盤調査坑底盤 スケッチ

- S-1
- ・概ね北西-南東走向(一般走向N60° W), 北東傾斜(80~70° NE*)で, 全長780mであり, 南東部では東西走向に近づく。
- ・破碎部は, 粘土状破碎部, 固結した破碎部からなる。
- ・破碎部の幅は平均14cm(最大27cm)である。

No.15付近底盤写真(下は破碎部加筆)

S-1写真(O-16孔)

破碎部の性状についての詳細は, [補足資料2.4-1\(1\)](#) P.2.4-1-14~23
断層長さについての詳細は, [補足資料2.3-4\(1\)](#)

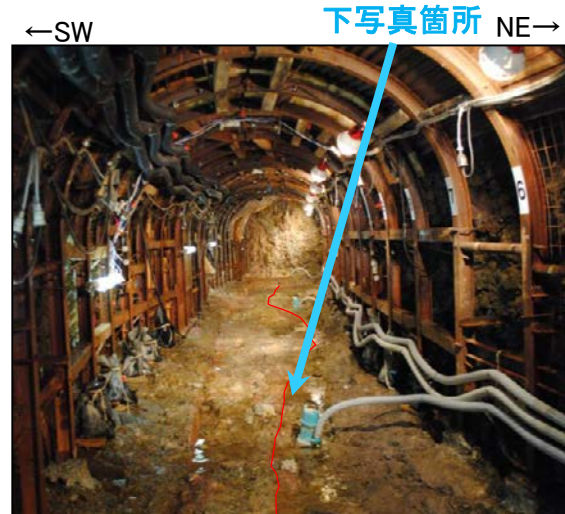
岩盤調査坑写真(全景写真)

名称	一般走向・傾斜 (真北)	破碎部		露頭写真
		切羽番号	幅※(cm)	
B-1	N49° W/86° NE	No.3	4	
		No.4	4	
		No.5	9	
		No.6	10	
		No.7	10	
		No.8	5	
		No.9	10	
		No.10	6	
		No.11	7	
		No.12	10	
		No.13	10	
		No.14	7	
		No.15	1	
		No.16	4	
		No.17	7	
		No.18	7	
		No.19	7	
		No.20	8	
		No.21	1	
		No.22	5	
		No.23	5	
		No.24	5	
		No.25	6	
		No.26	3

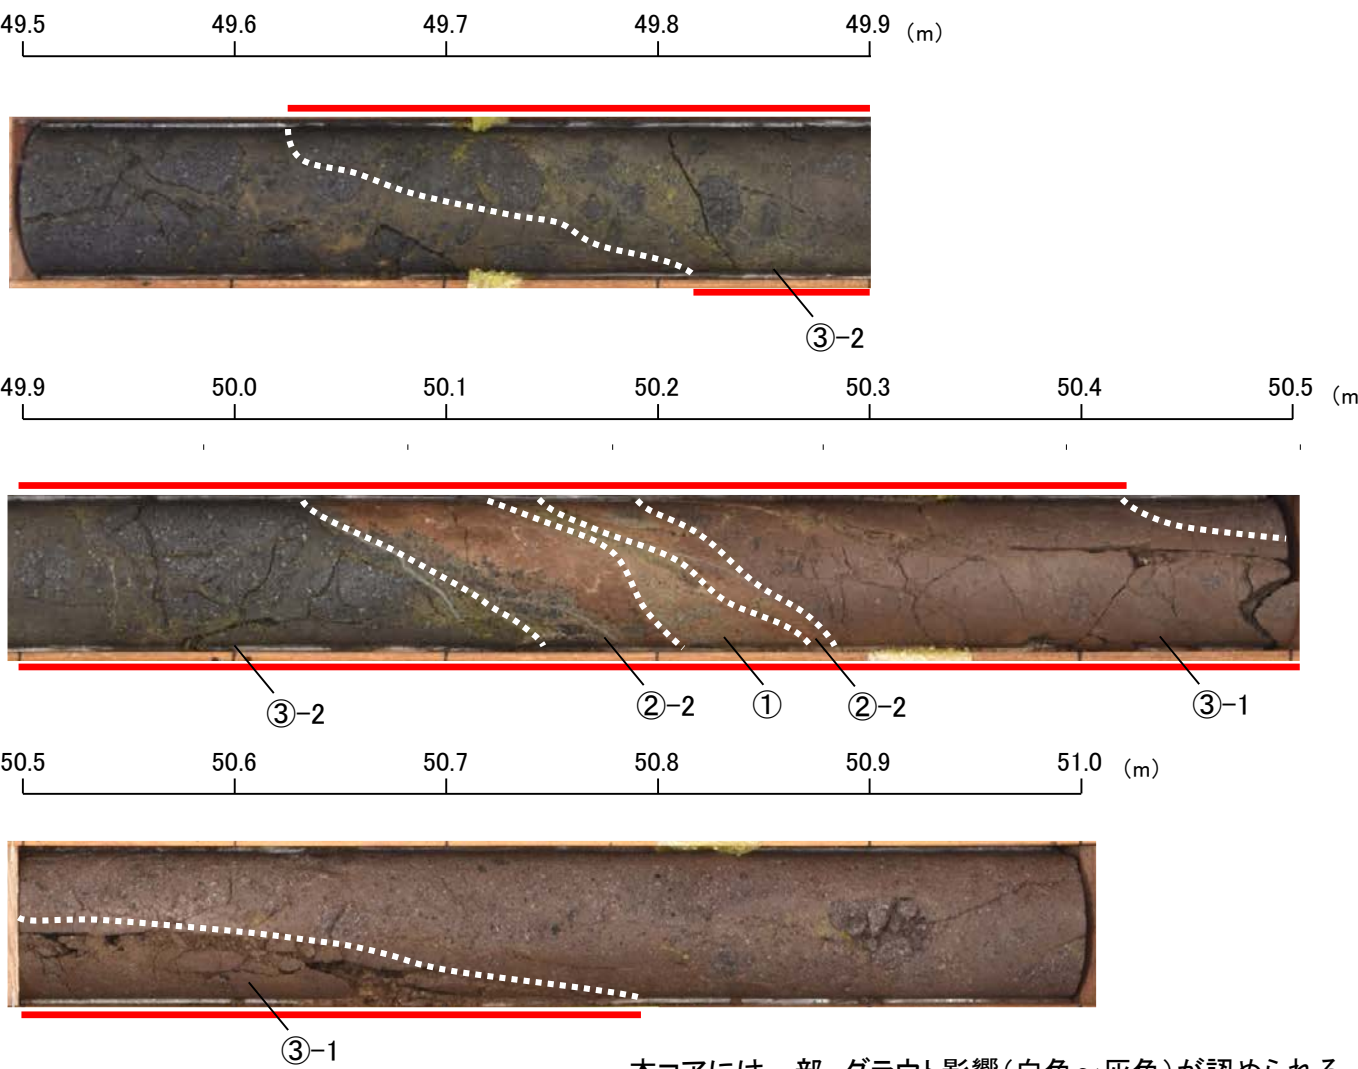
破碎部 コア写真 ① 粘土状破碎部 ③-1 固結した粘土・砂状破碎部 ②-2 角礫状破碎部 ③-2 固結した角礫状破碎部 </div>
K-14	H- -0.5	50.21 (EL-46.57)	N 10° W/70° SW	31

<p>49.5 49.6 49.7 49.8 49.9 (m)</p> <p>49.9 50.0 50.1 50.2 50.3 50.4 50.5 (m)</p> <p>50.5 50.6 50.7 50.8 50.9 51.0 (m)</p> <p>③-2</p> <p>③-2 ②-2 ① ②-2 ③-1</p> <p>③-1</p> <p>本コアには一部、グラウト影響(白色～灰色)が認められる。</p>
