# 条線観察結果 ボーリングE-8.50' 孔[深度113.10m](下盤側)

(5) S-5の運動方向調査結果

# K-2の運動方向調査結果 一概要一

# K-2の運動方向調査結果 —H-1.1-70孔—

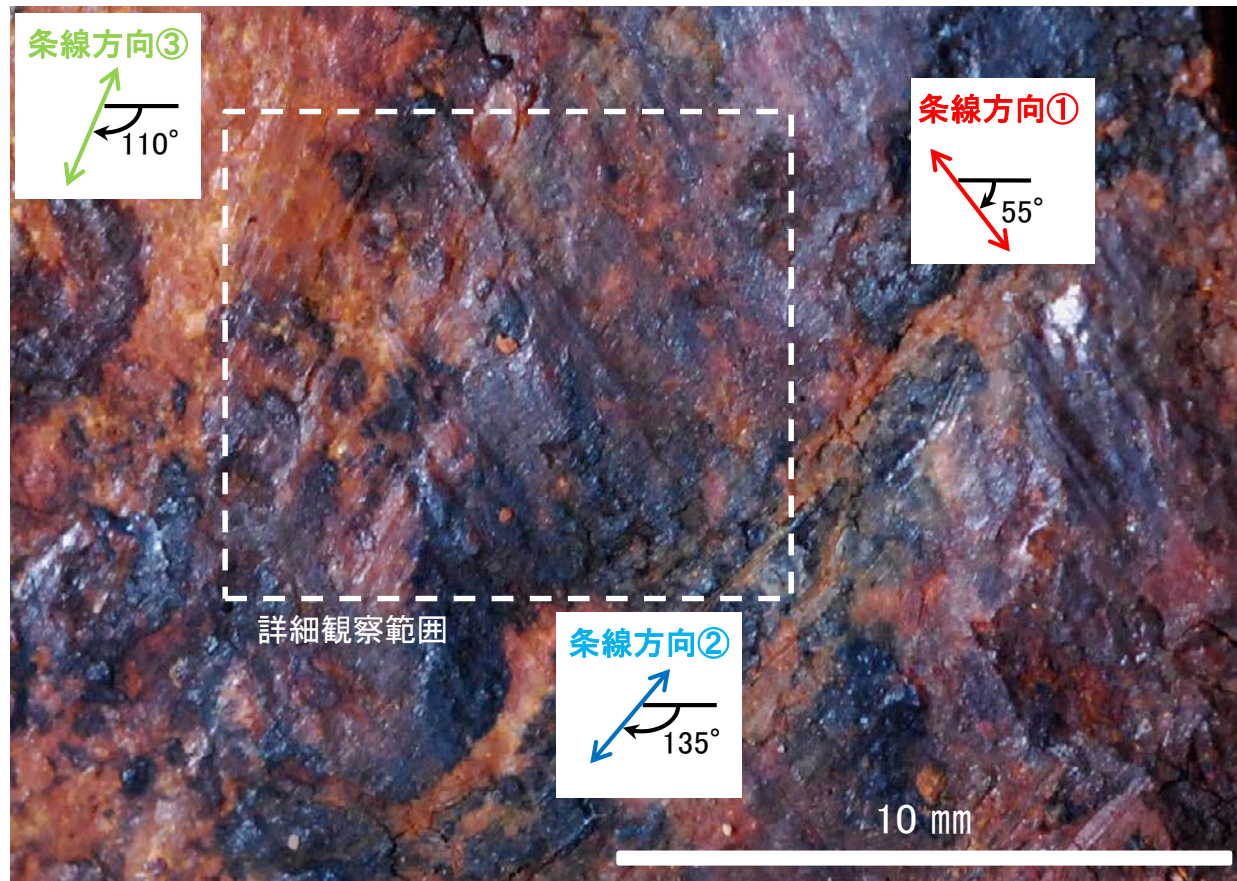
観察面写真

- ・条線方向: 3方向の条線が認められ, 条線①のレイクは55° R, 条線②のレイクは135° R, 条線③のレイクは110° R
- ・条線の新旧関係: 条線①を条線②が上書きしている
- ・変位センス: 条線②及び条線③の変位センスは不明

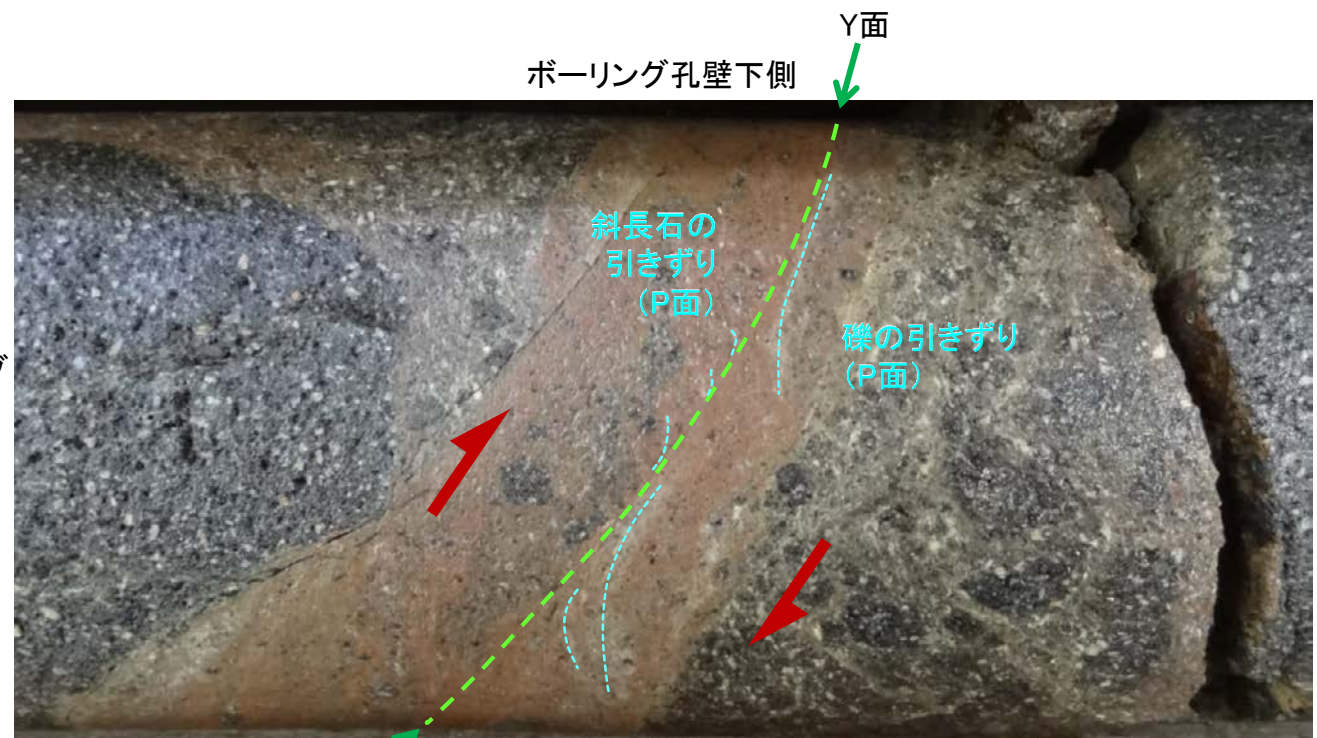
拡大写真(下は構造等を加筆)

・固結した破碎部中の変形構造から、見かけ上盤側下がりの変位が推定され、正断層センスが認定できる。

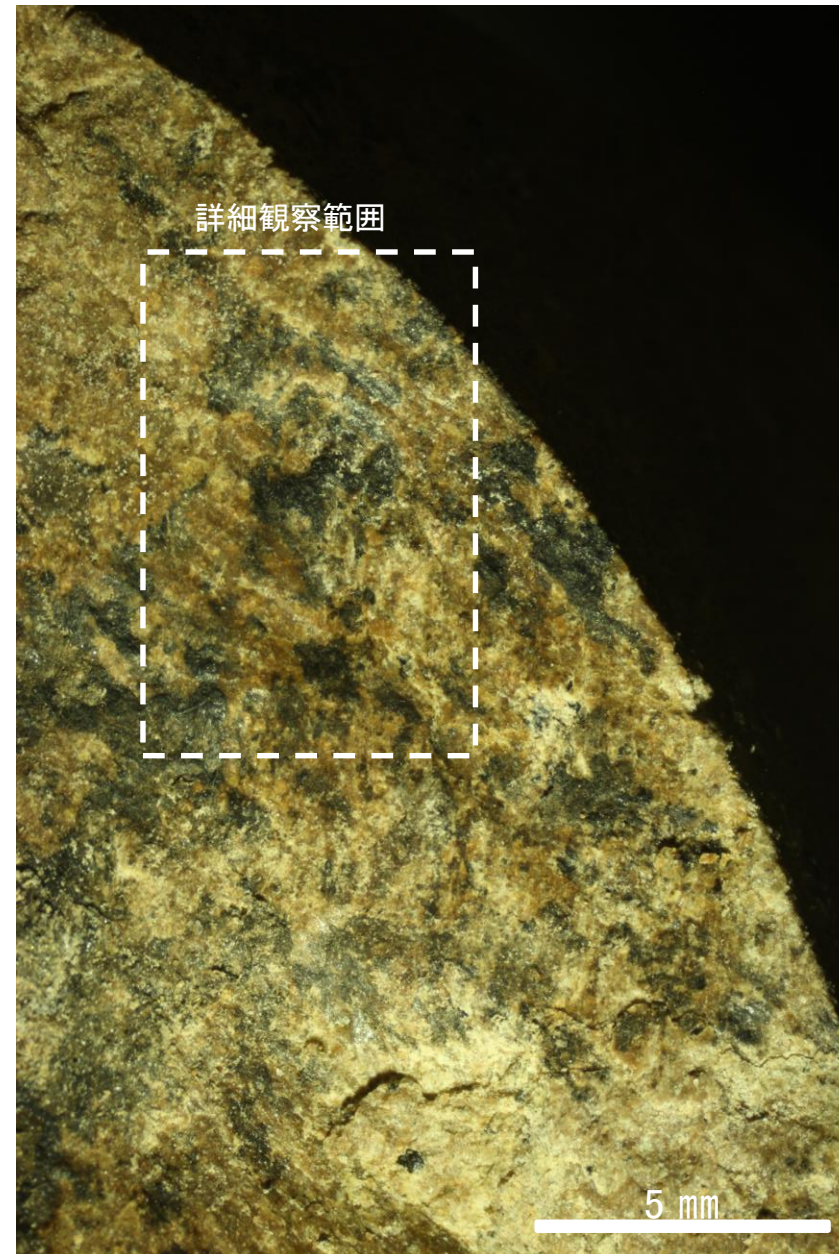
観察面写真

・条線のレイクは $150^\circ$  R (下盤側換算), 変位センスは不明

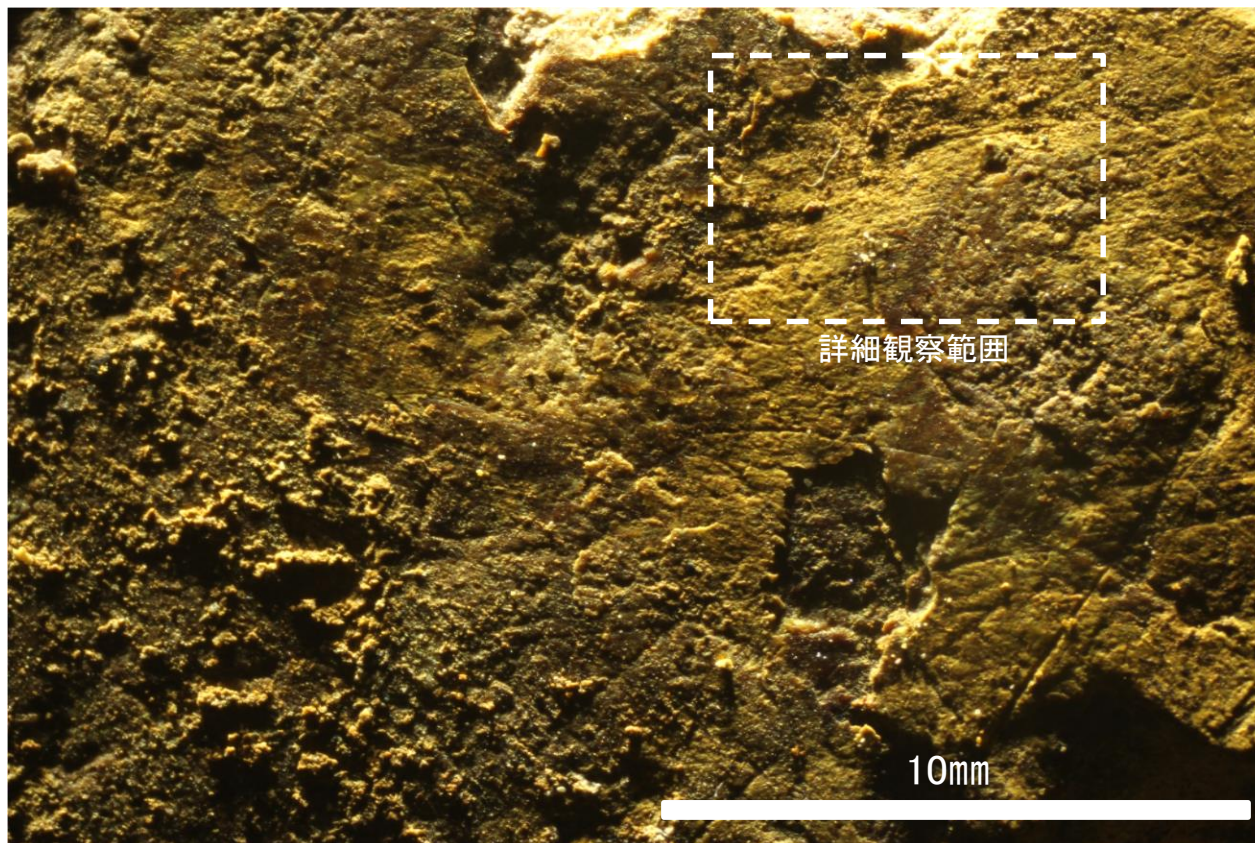
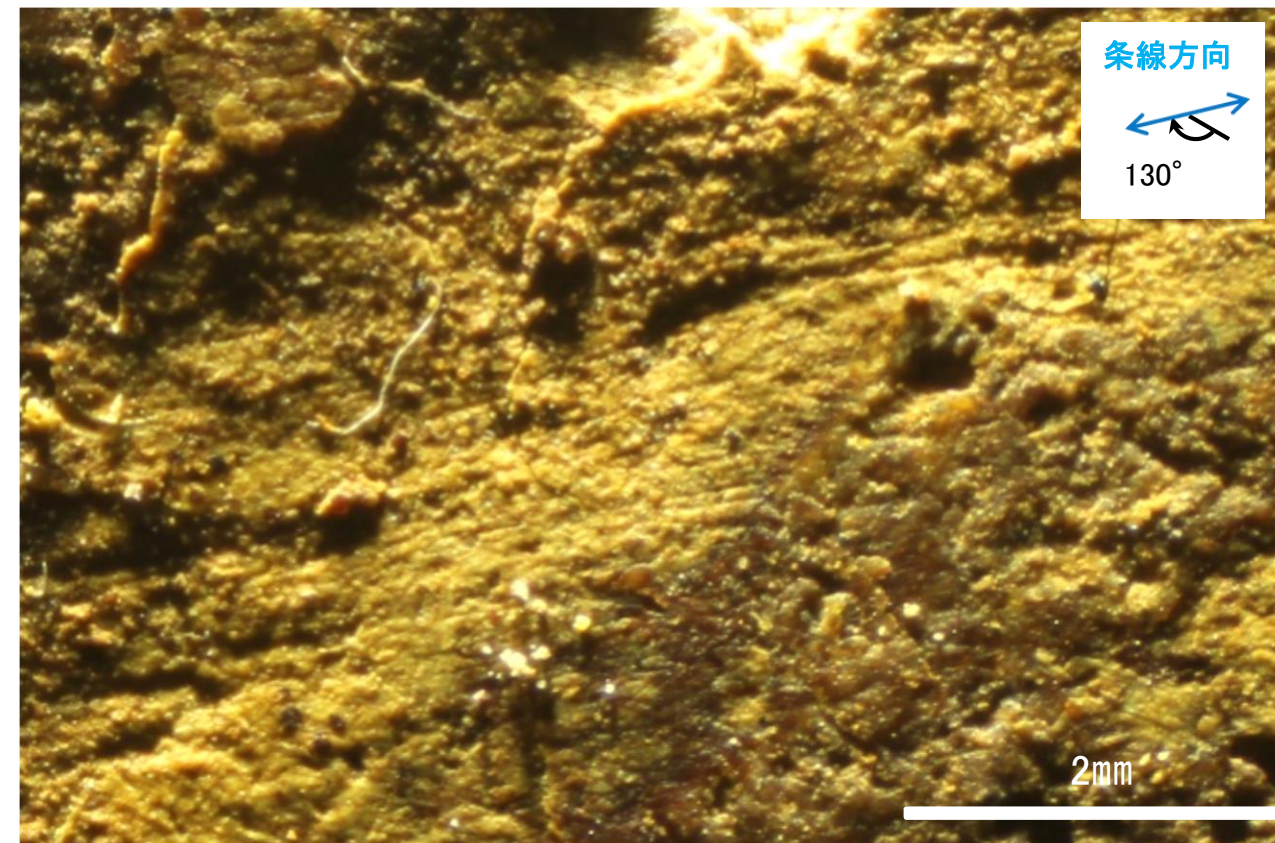
・条線のレイクは130° R, 変位センスは不明

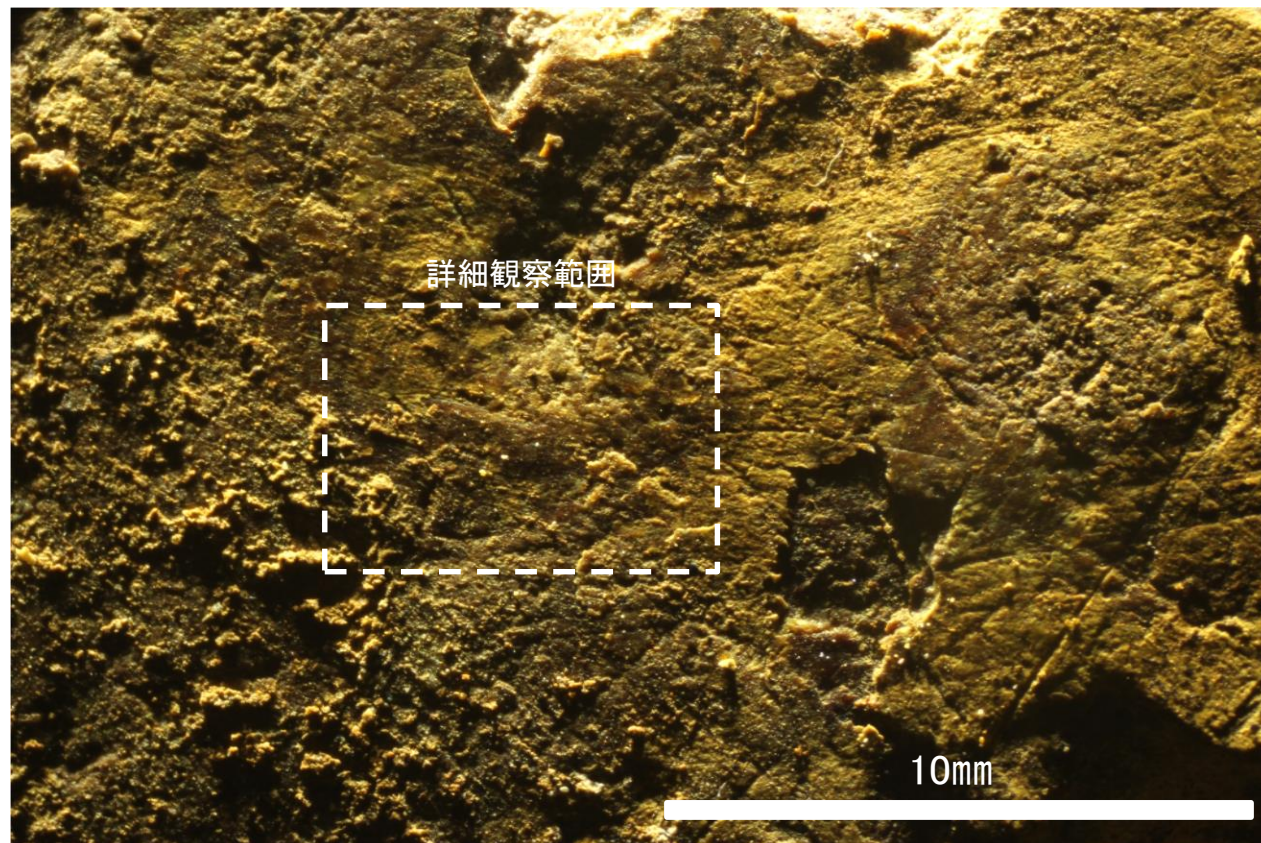
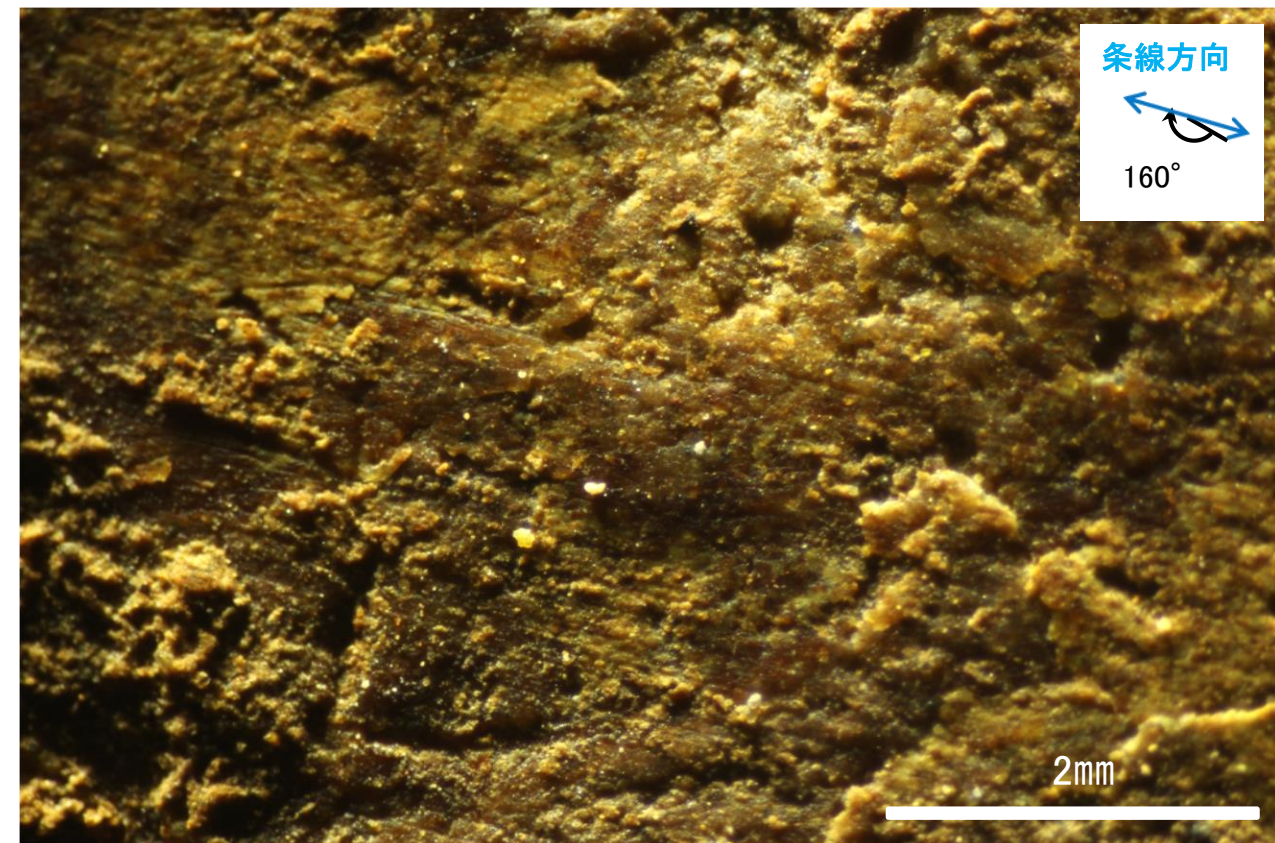
・条線のレイクは160° R, 変位センスは不明

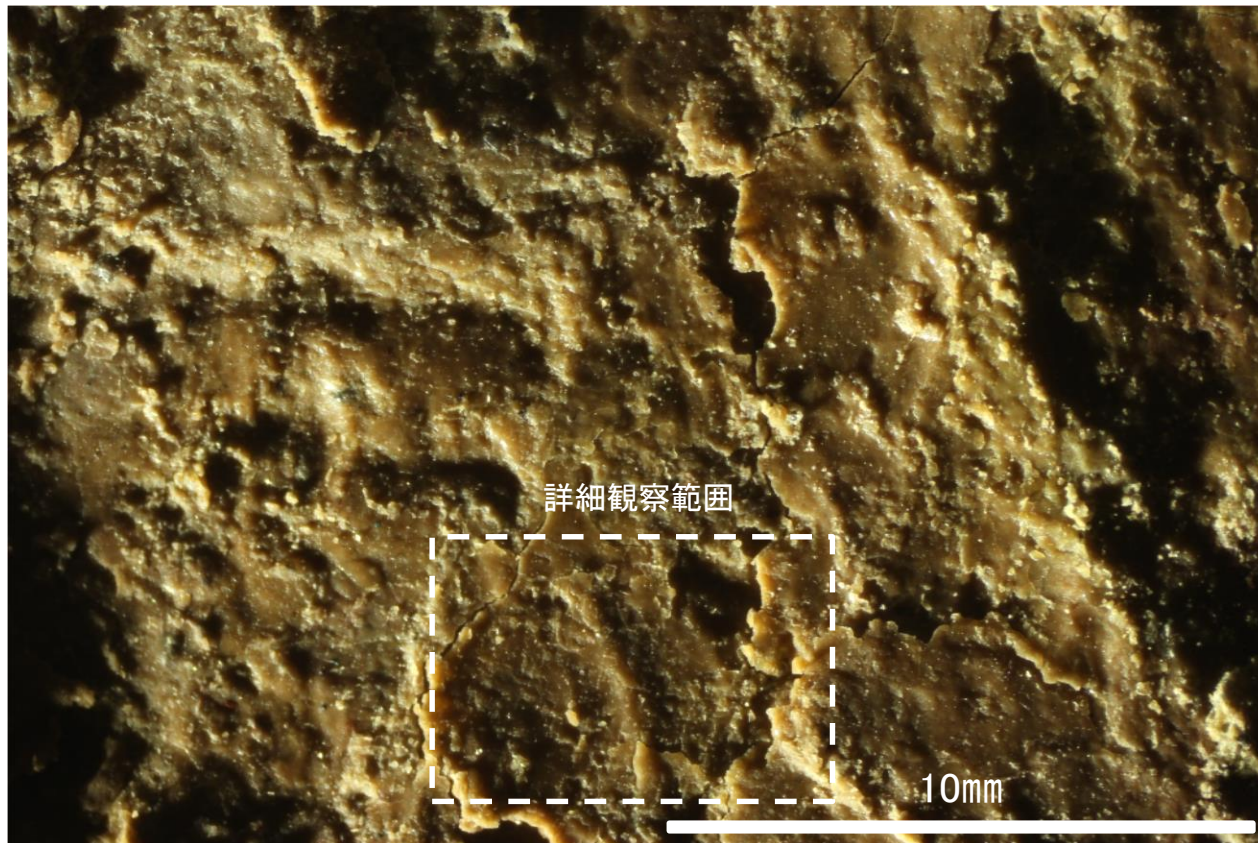
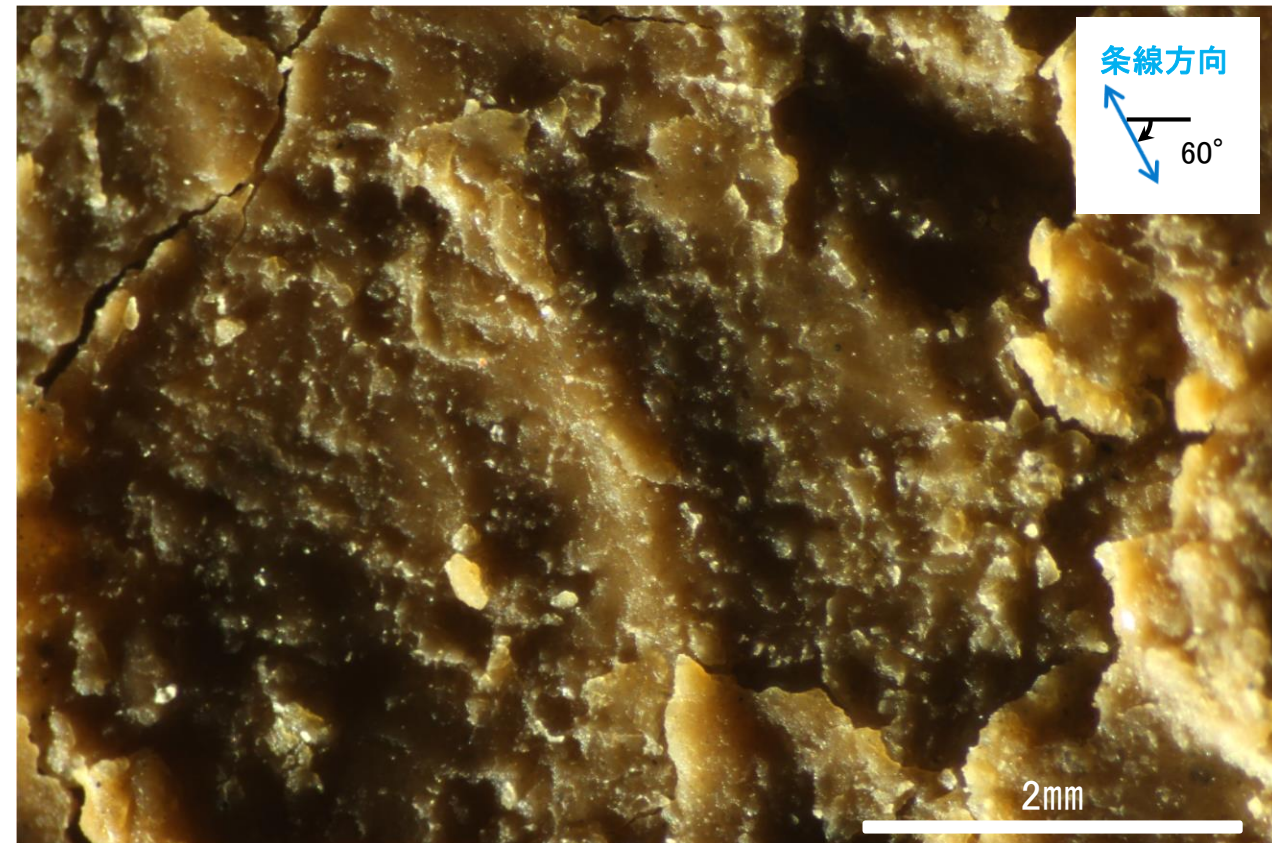
・条線のレイクは60° R, 変位センスは不明

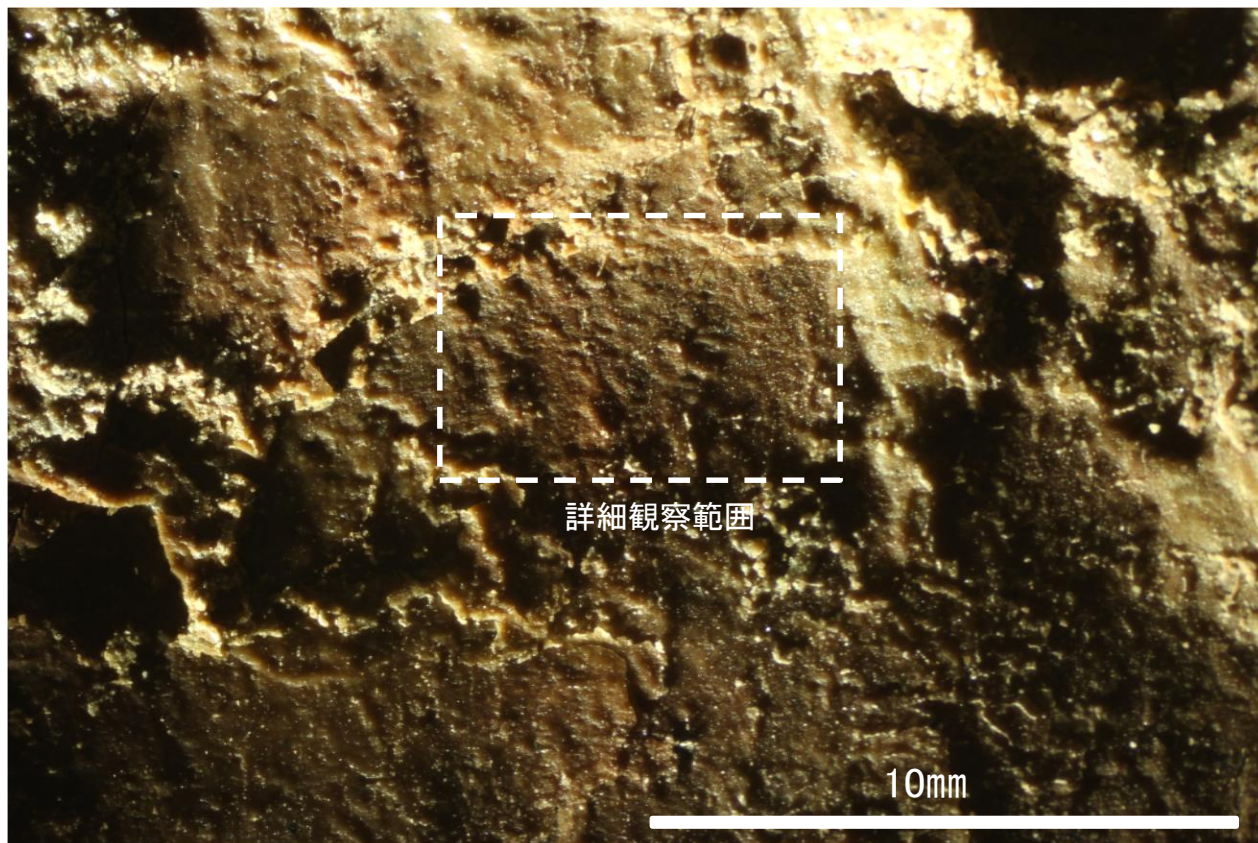
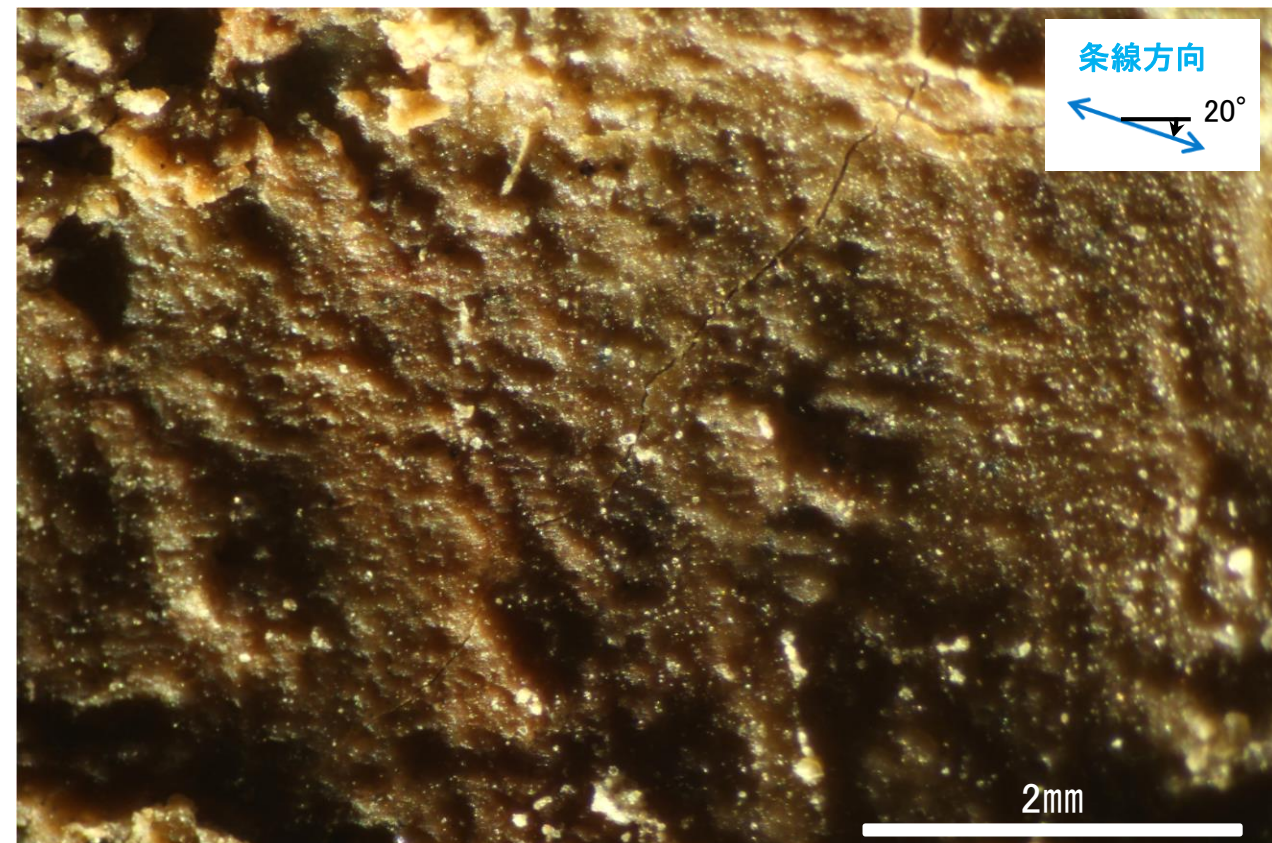
・条線のレイクは20° R, 変位センスは不明

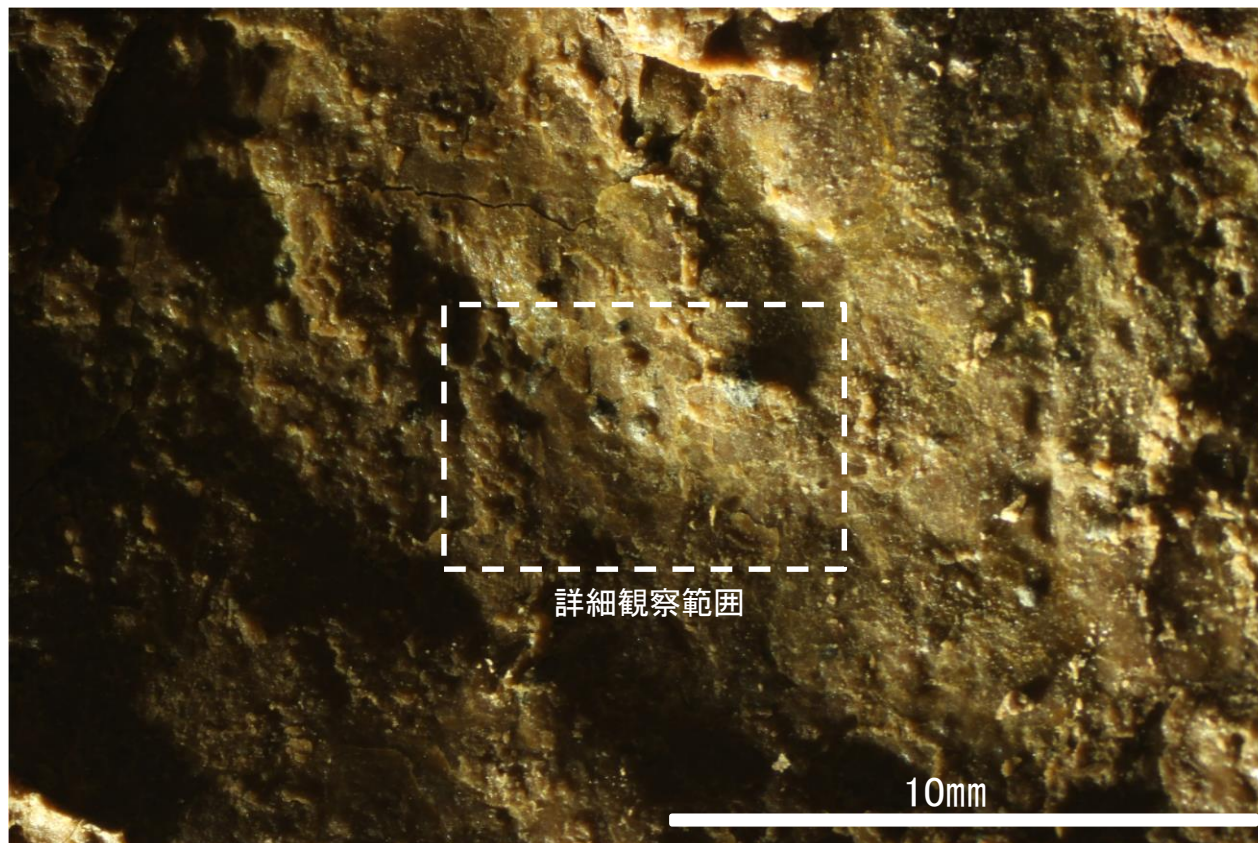
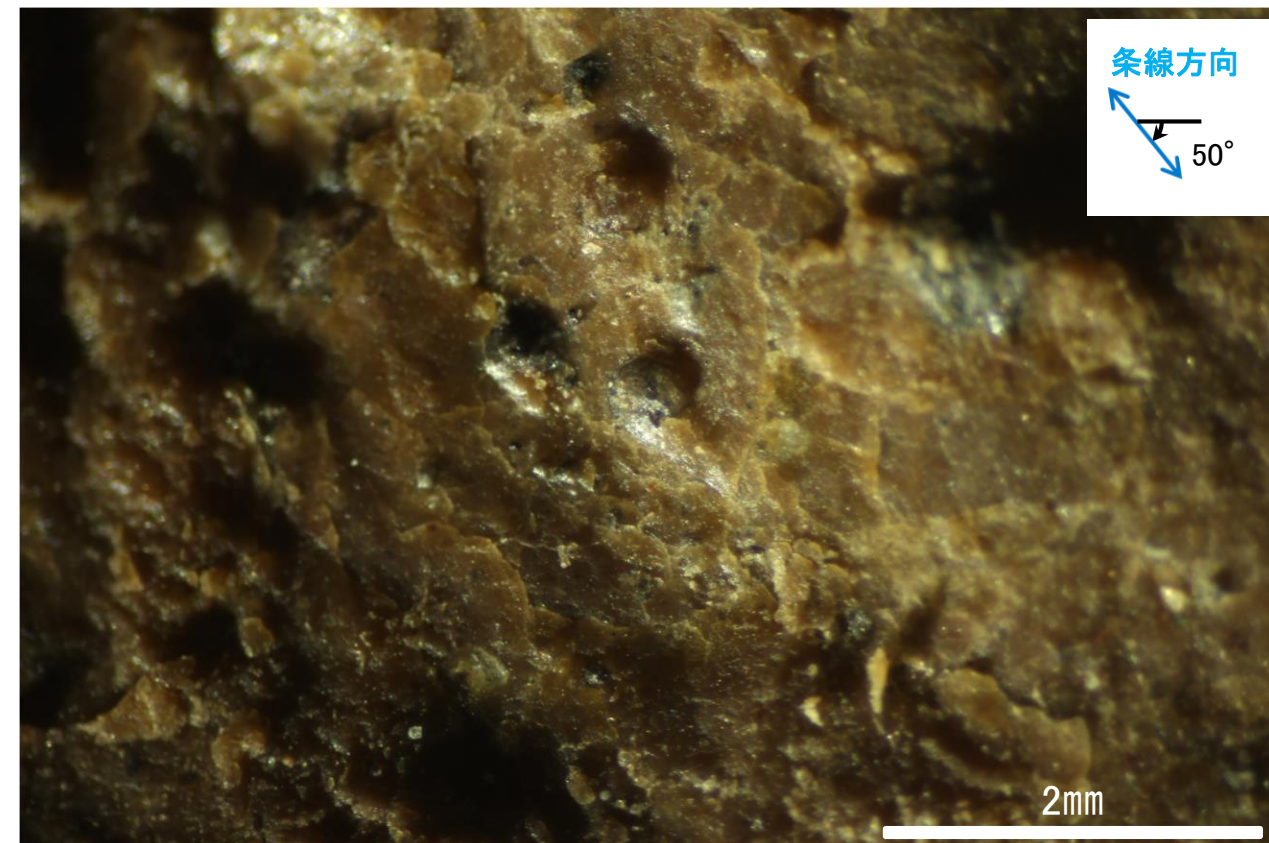
・条線のレイクは50° R, 変位センスは不明

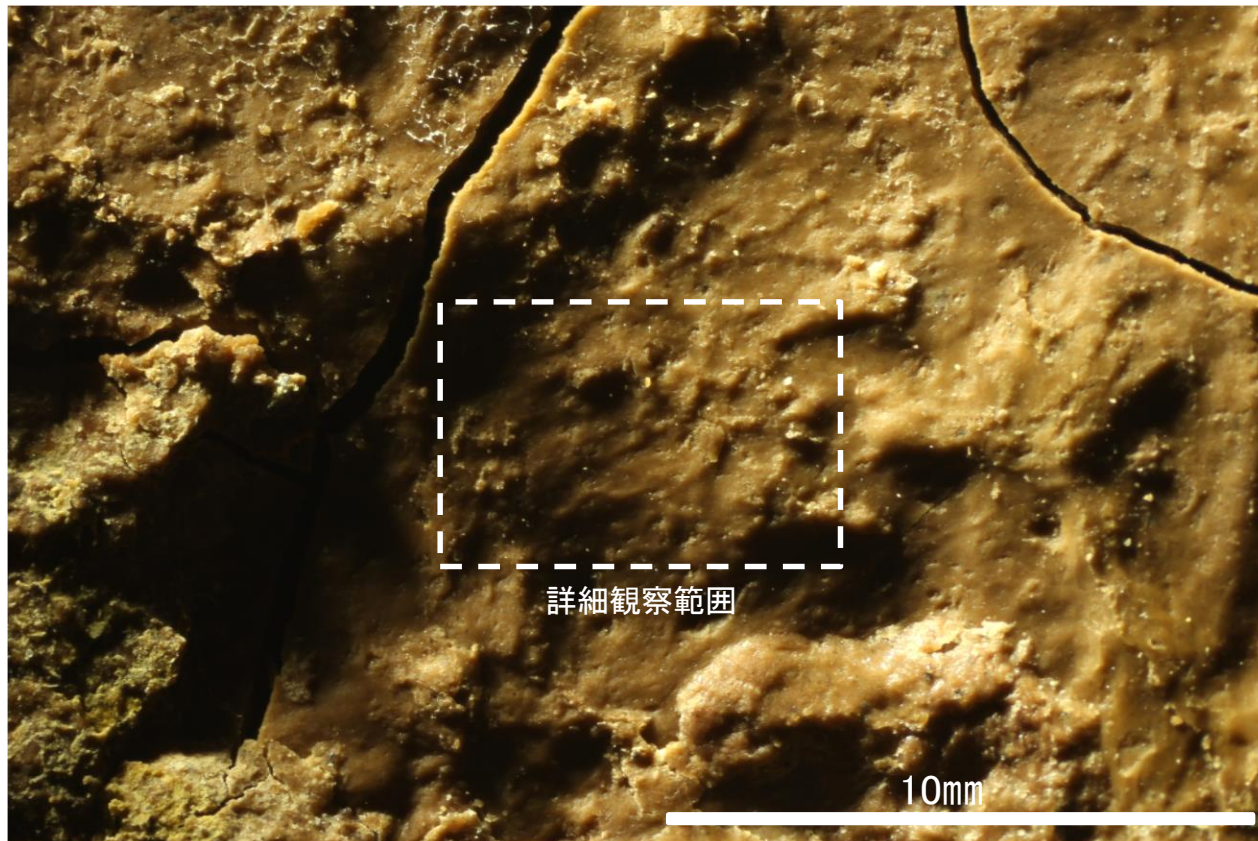
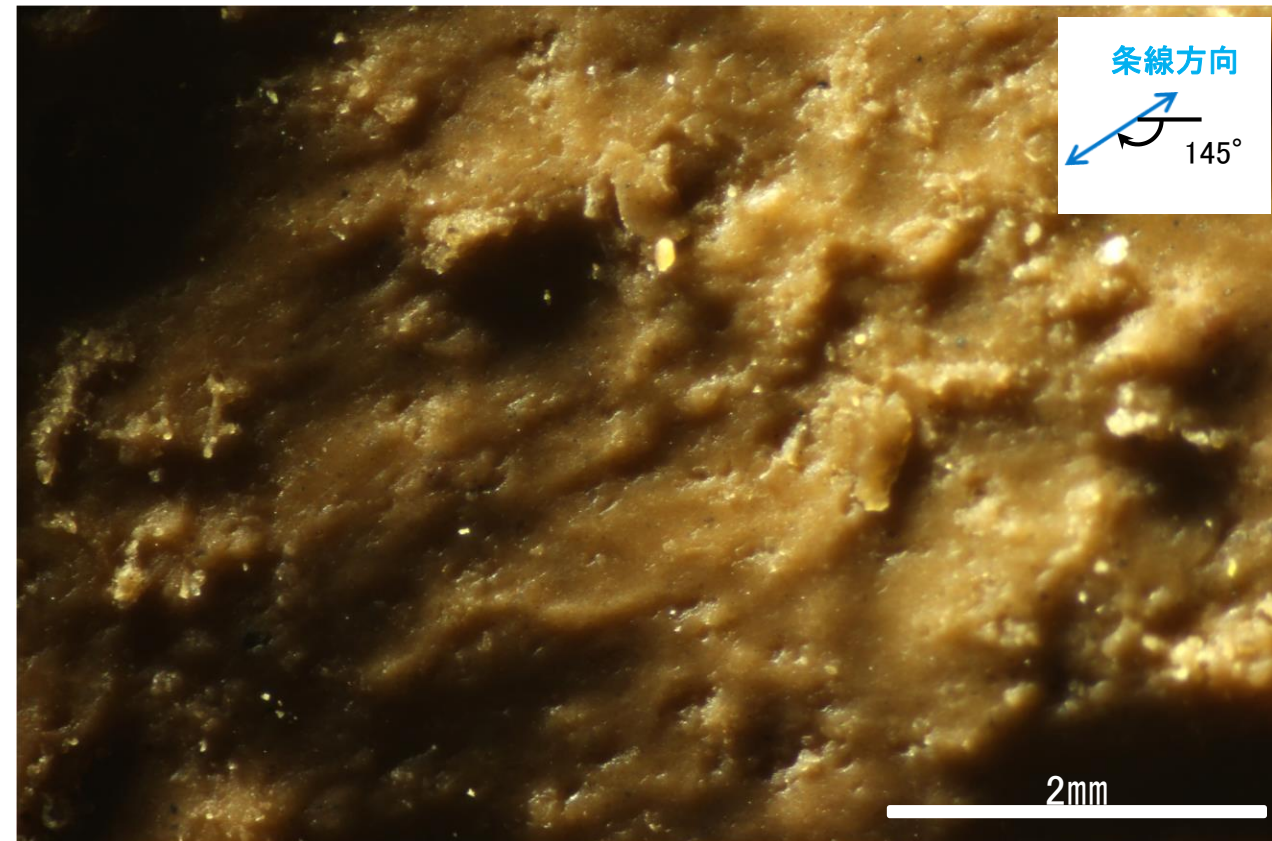
・条線のレイクは35° R (下盤側換算), 変位センスは不明

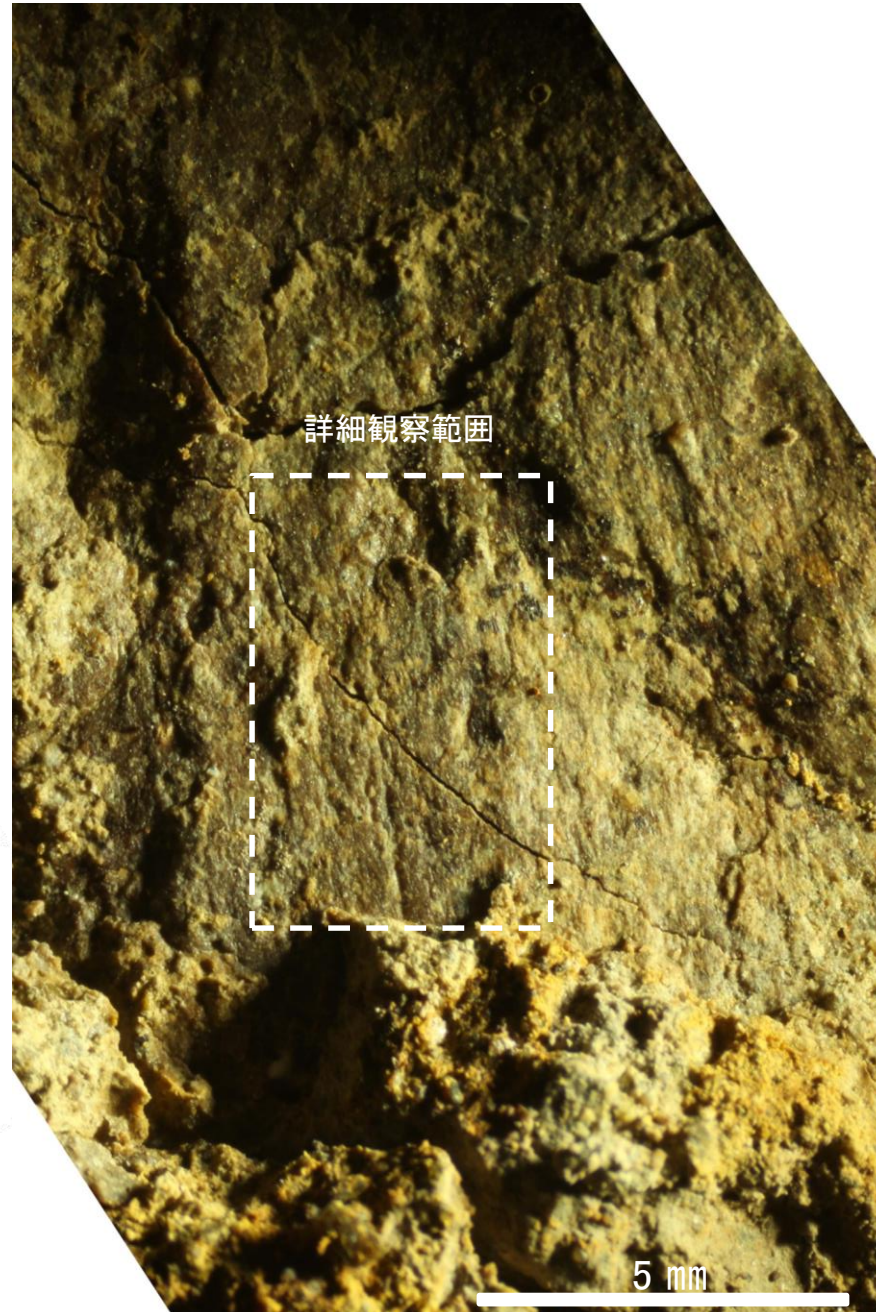
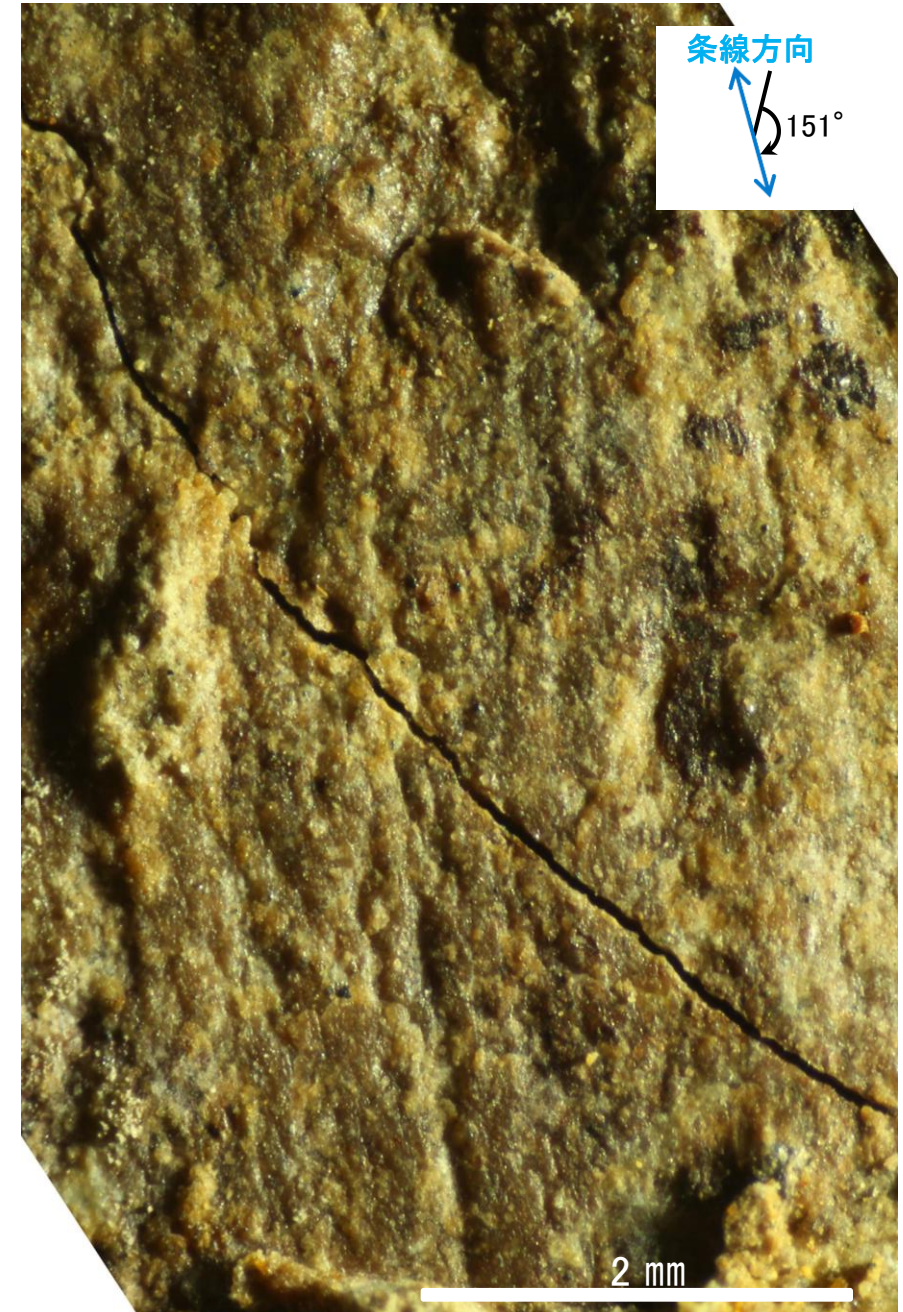
・条線のレイクは $29^{\circ}$  R(下盤側換算), 変位センスは不明

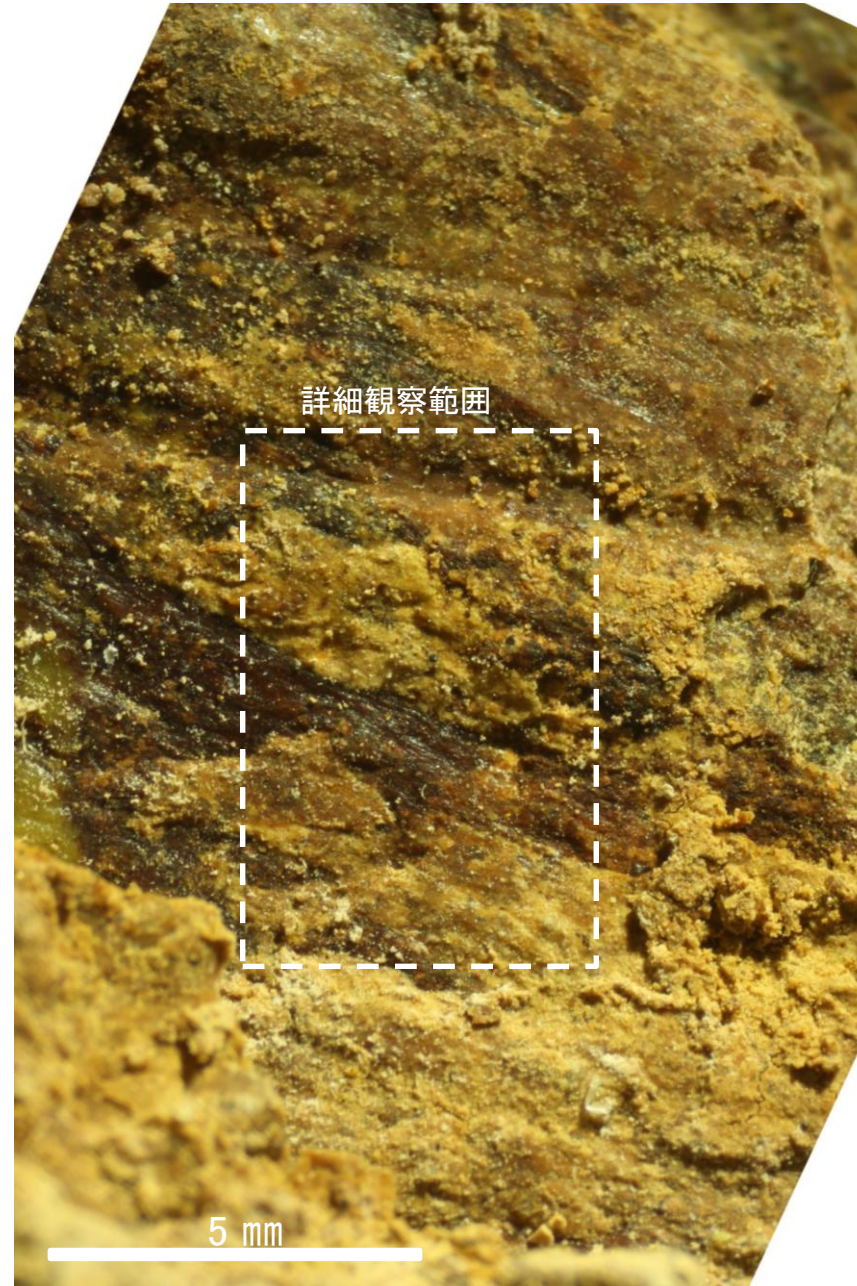
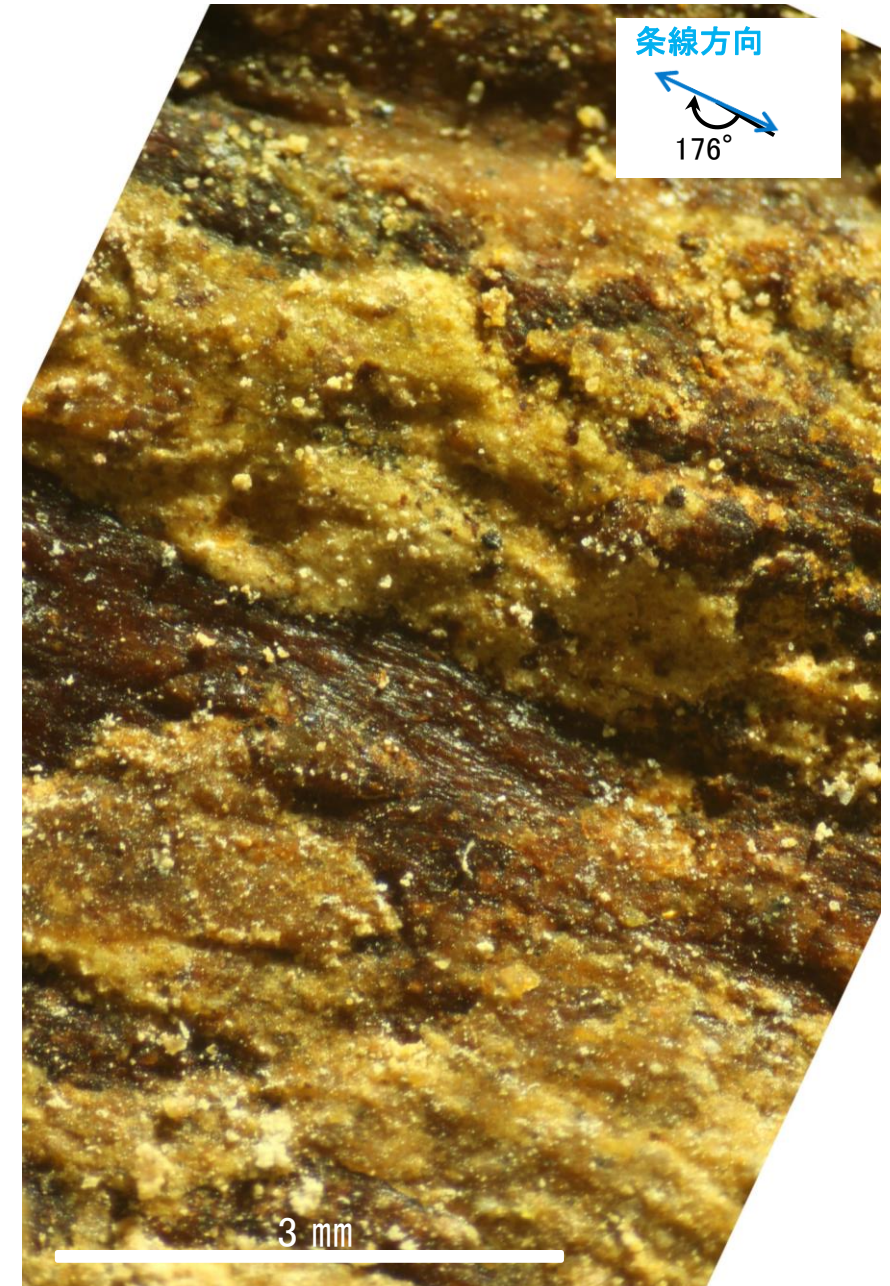
・条線のレイクは4° R (下盤側換算), 変位センスは不明

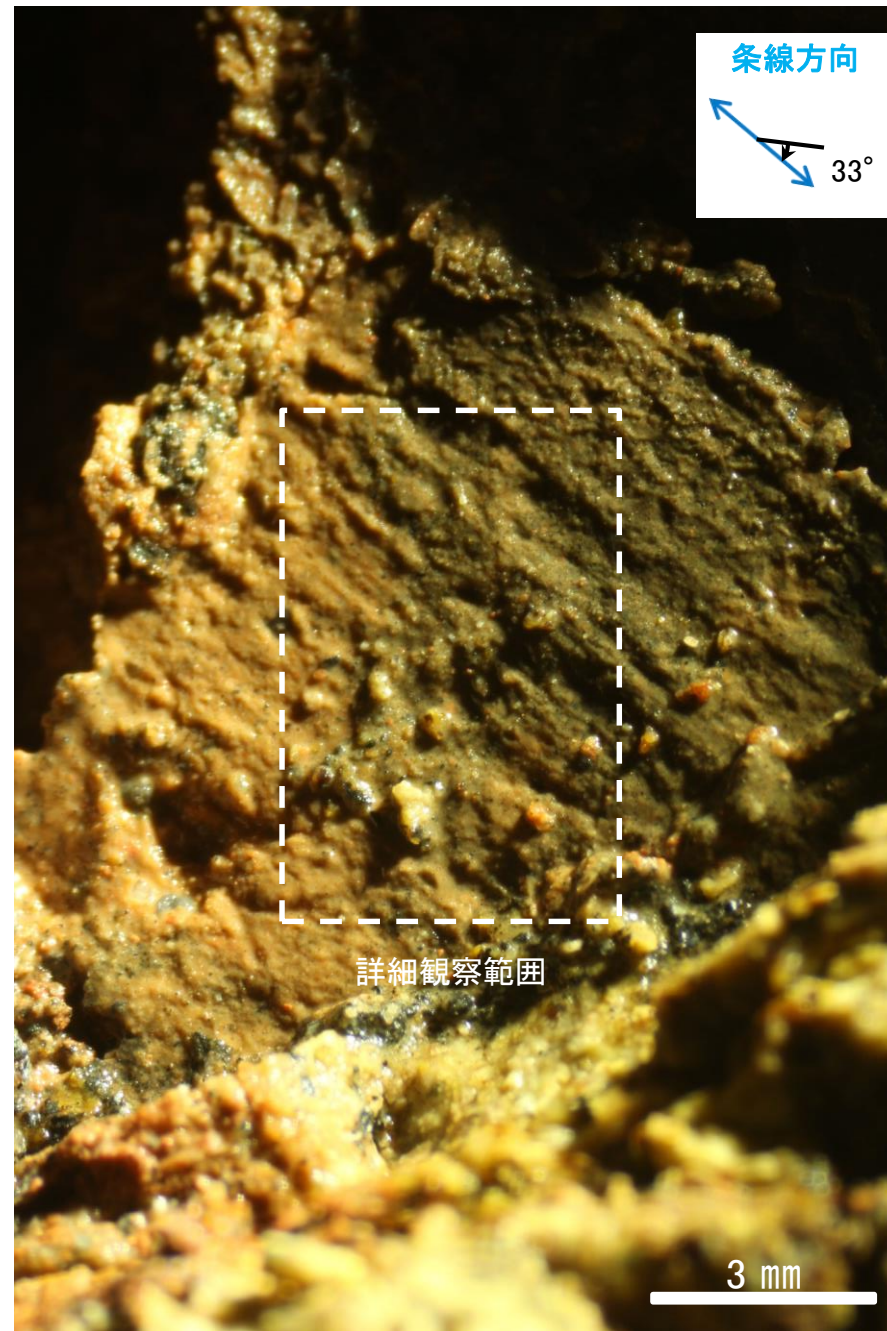
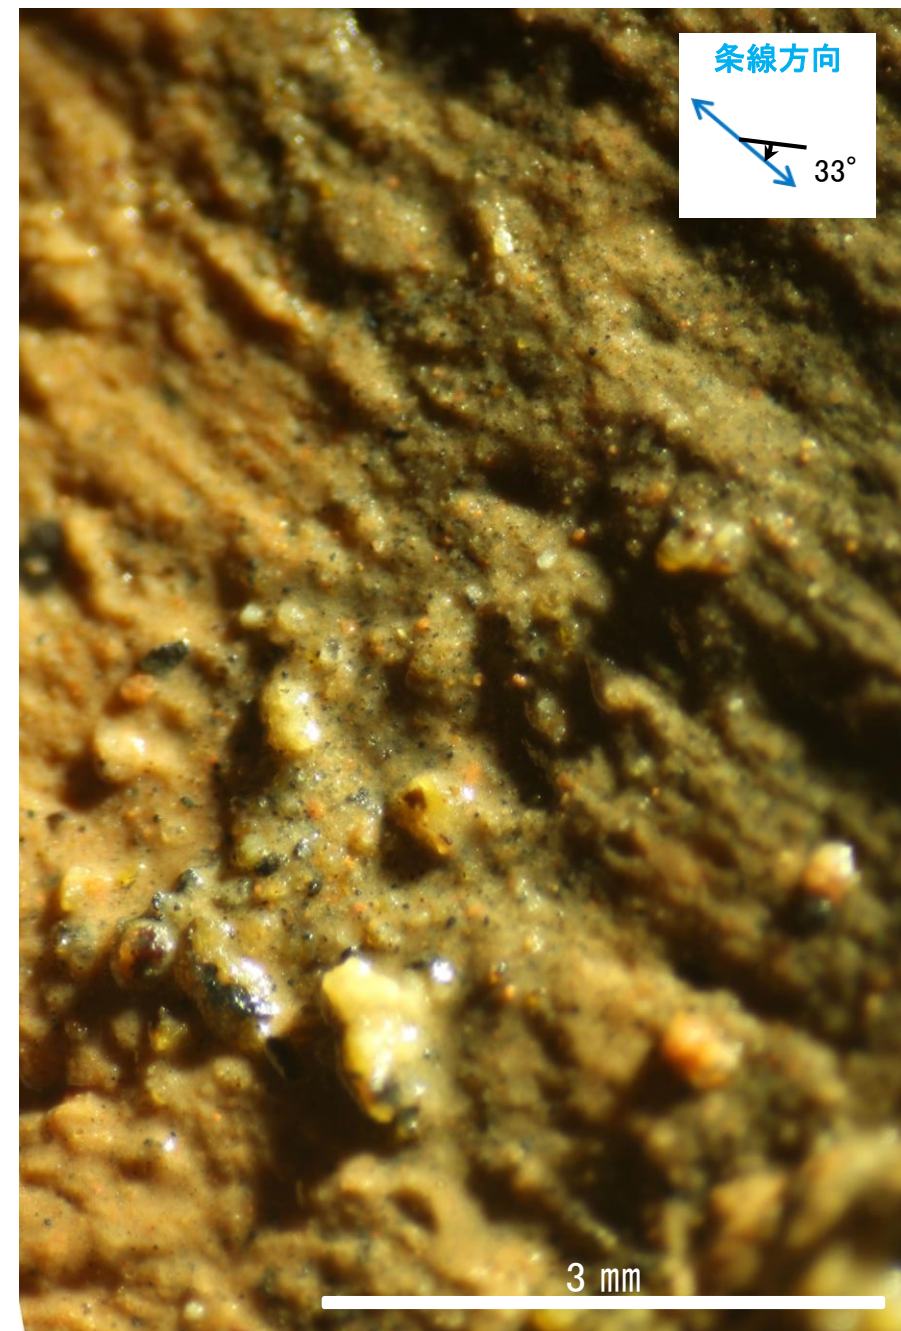
・条線のレイクは33° R, 変位センスは不明
