# 条線観察結果 ボーリングE-8.50' 孔[深度113.10m](下盤側)

(5) S-5の運動方向調査結果

# K-2の運動方向調査結果 一概要一

# K-2の運動方向調査結果 —H-1.1-70孔—

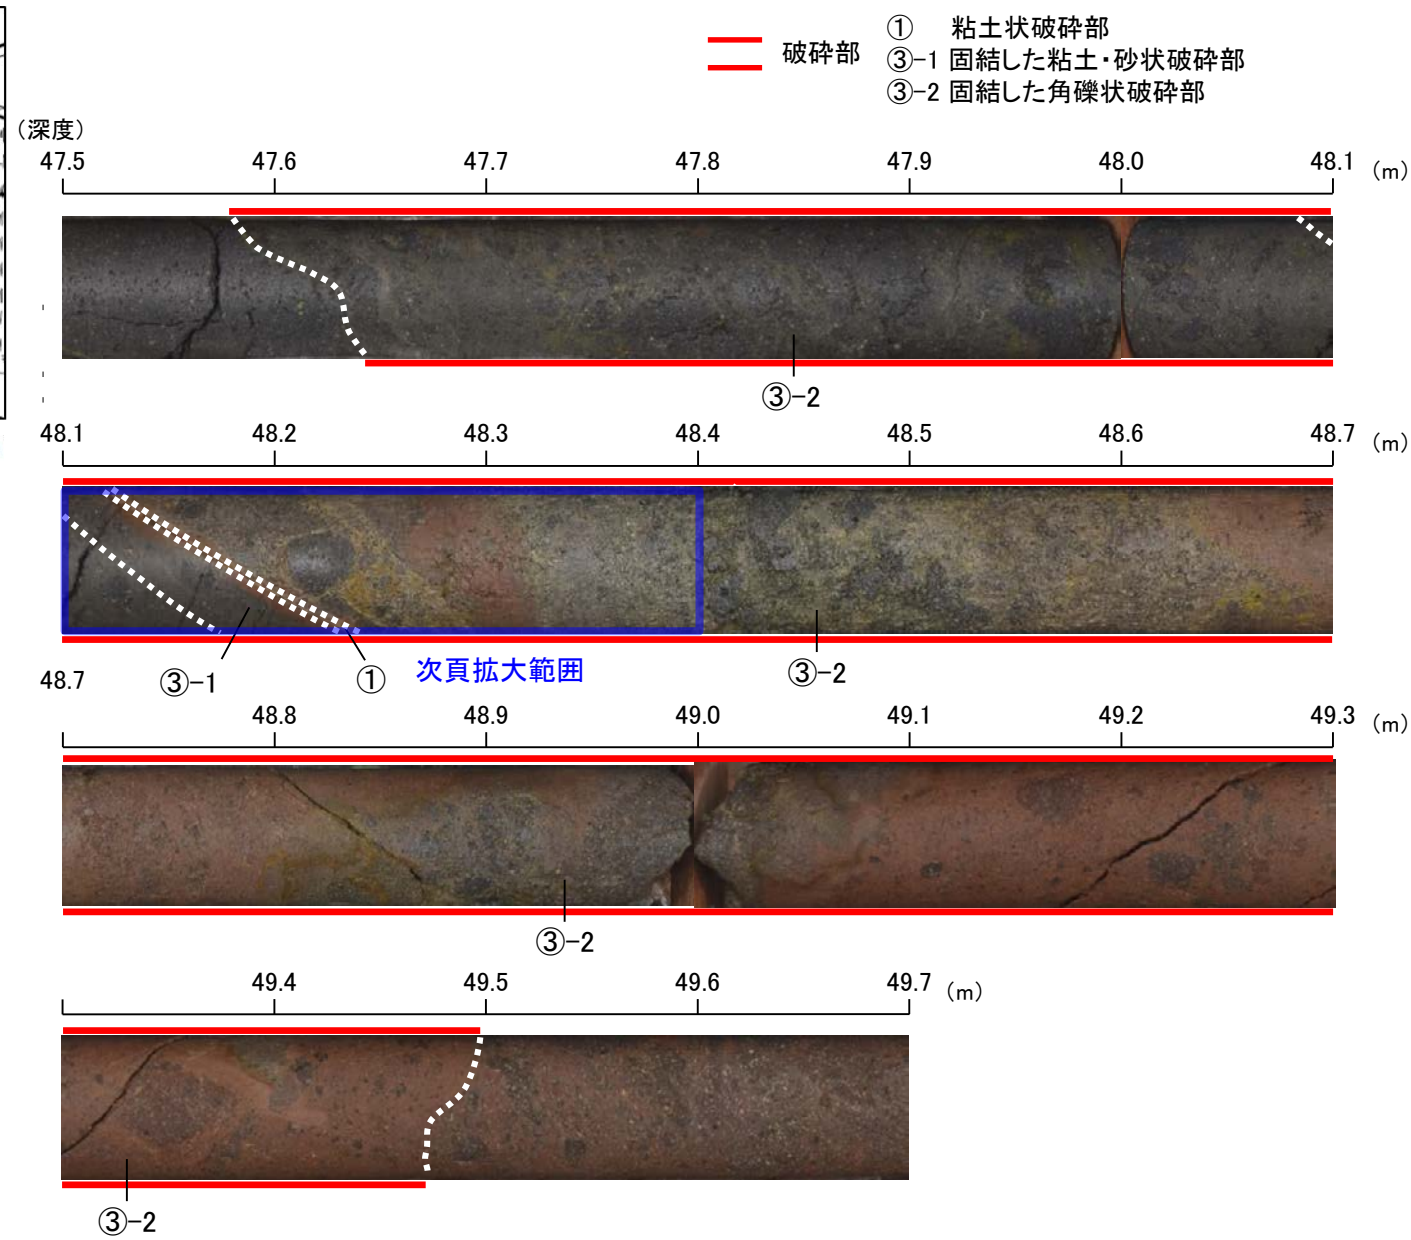
コア写真(H-1.1-70孔, 破砕部区分を加筆)

深度47.61～49.49m:  
見かけの傾斜角20～60°の厚さ92～94cmの破砕部。厚さ0.2cmの明黄褐色の粘土状破砕部及び厚さ92～94cmの固結した破砕部からなる。

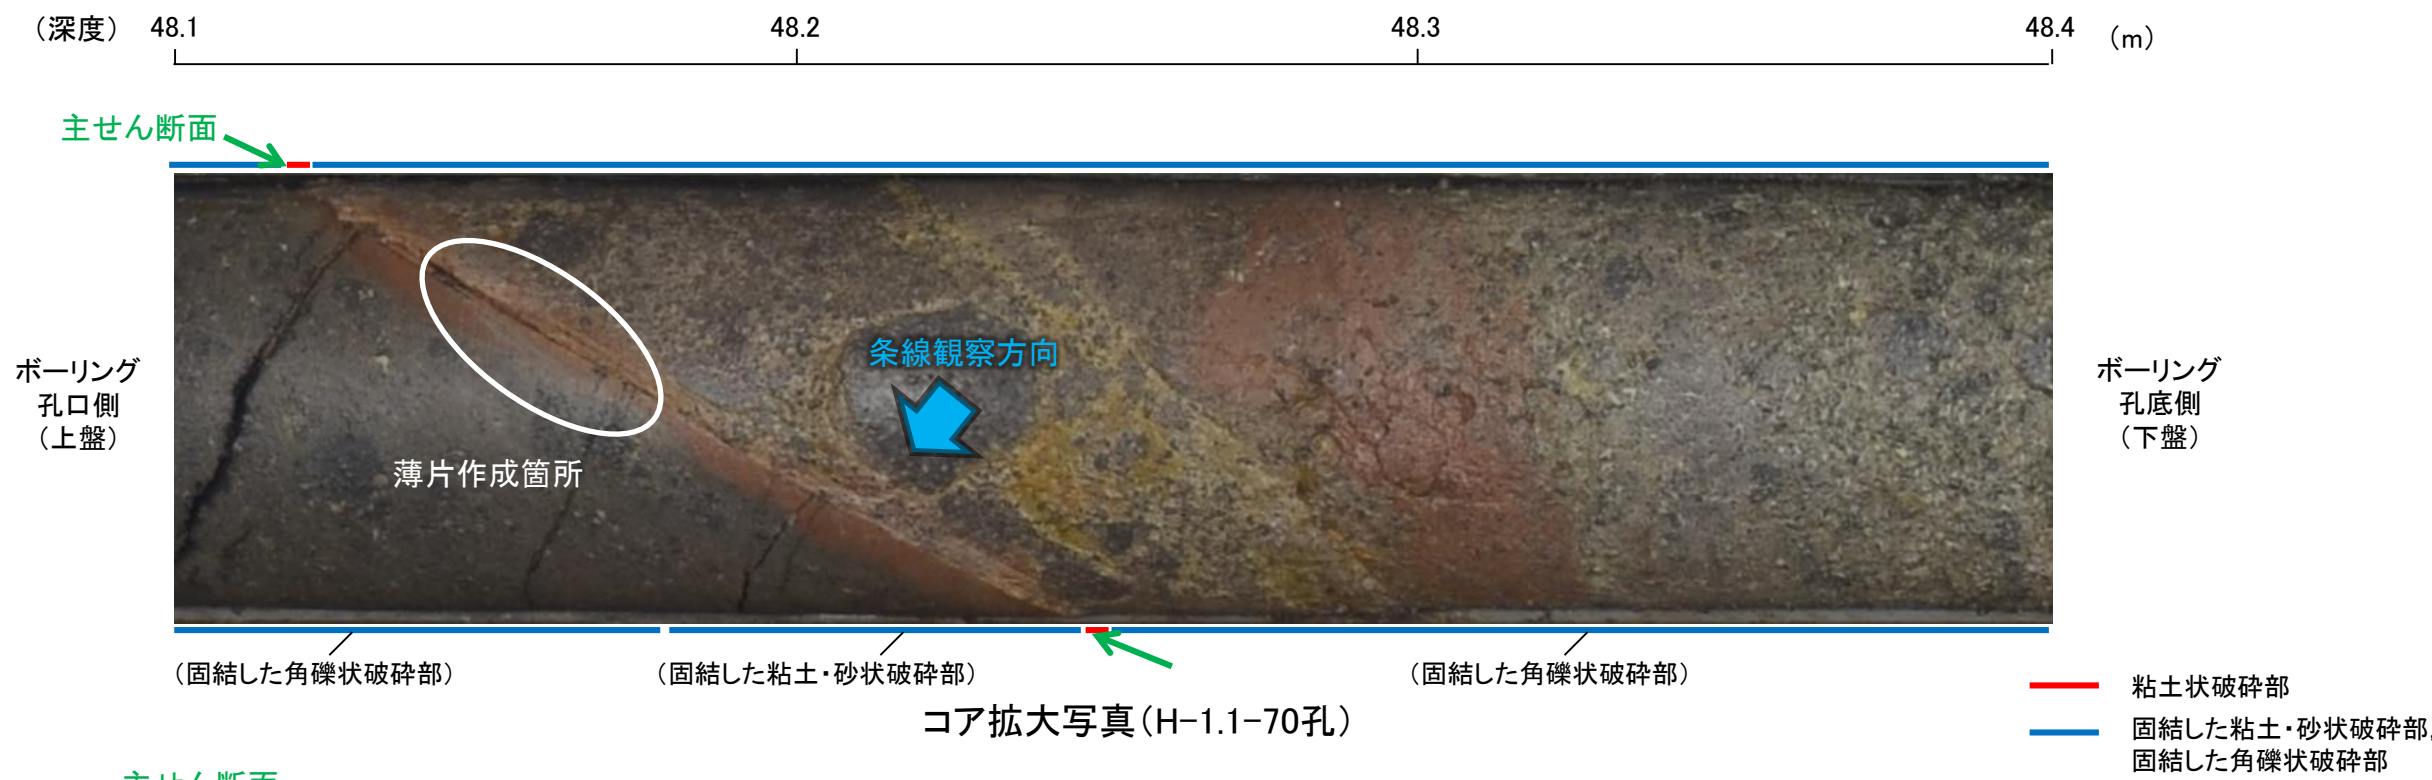
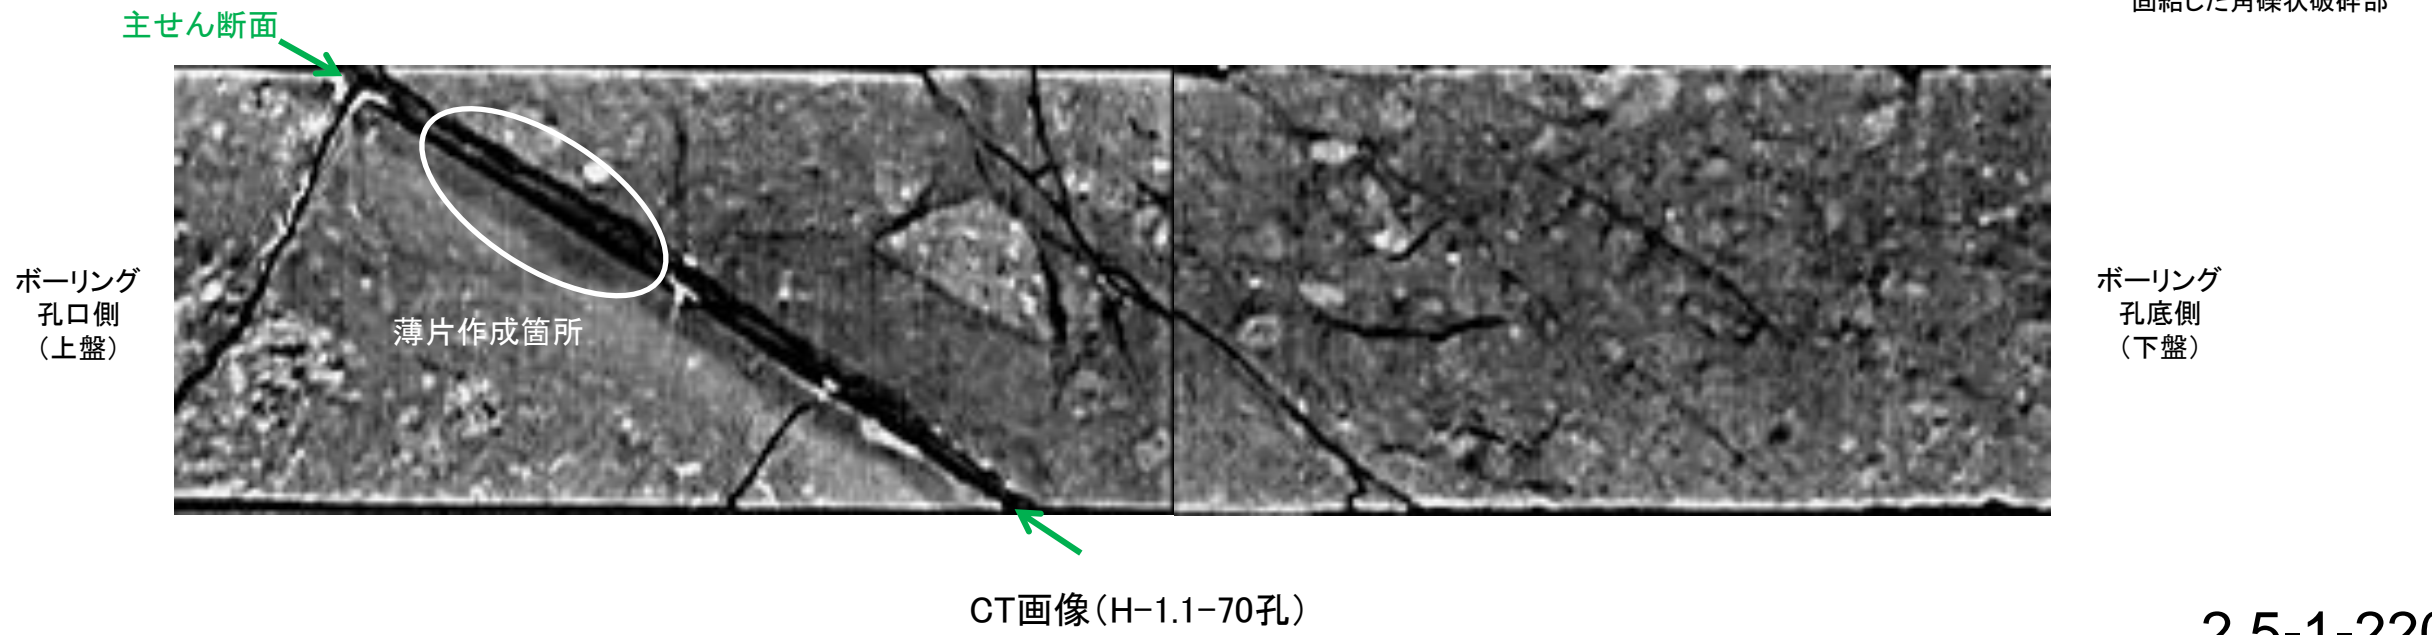
- コア観察, CT画像観察結果より, 固結した粘土・砂状破碎部と固結した角礫状破碎部の境界である深度48.20m付近に, 厚さ0.2cmの粘土状破碎部が認められる。
- 粘土状破碎部を伴う比較的直線性・連続性がよい面を, 主せん断面として抽出した。
- 主せん断面において, 条線観察及び薄片観察を実施した。

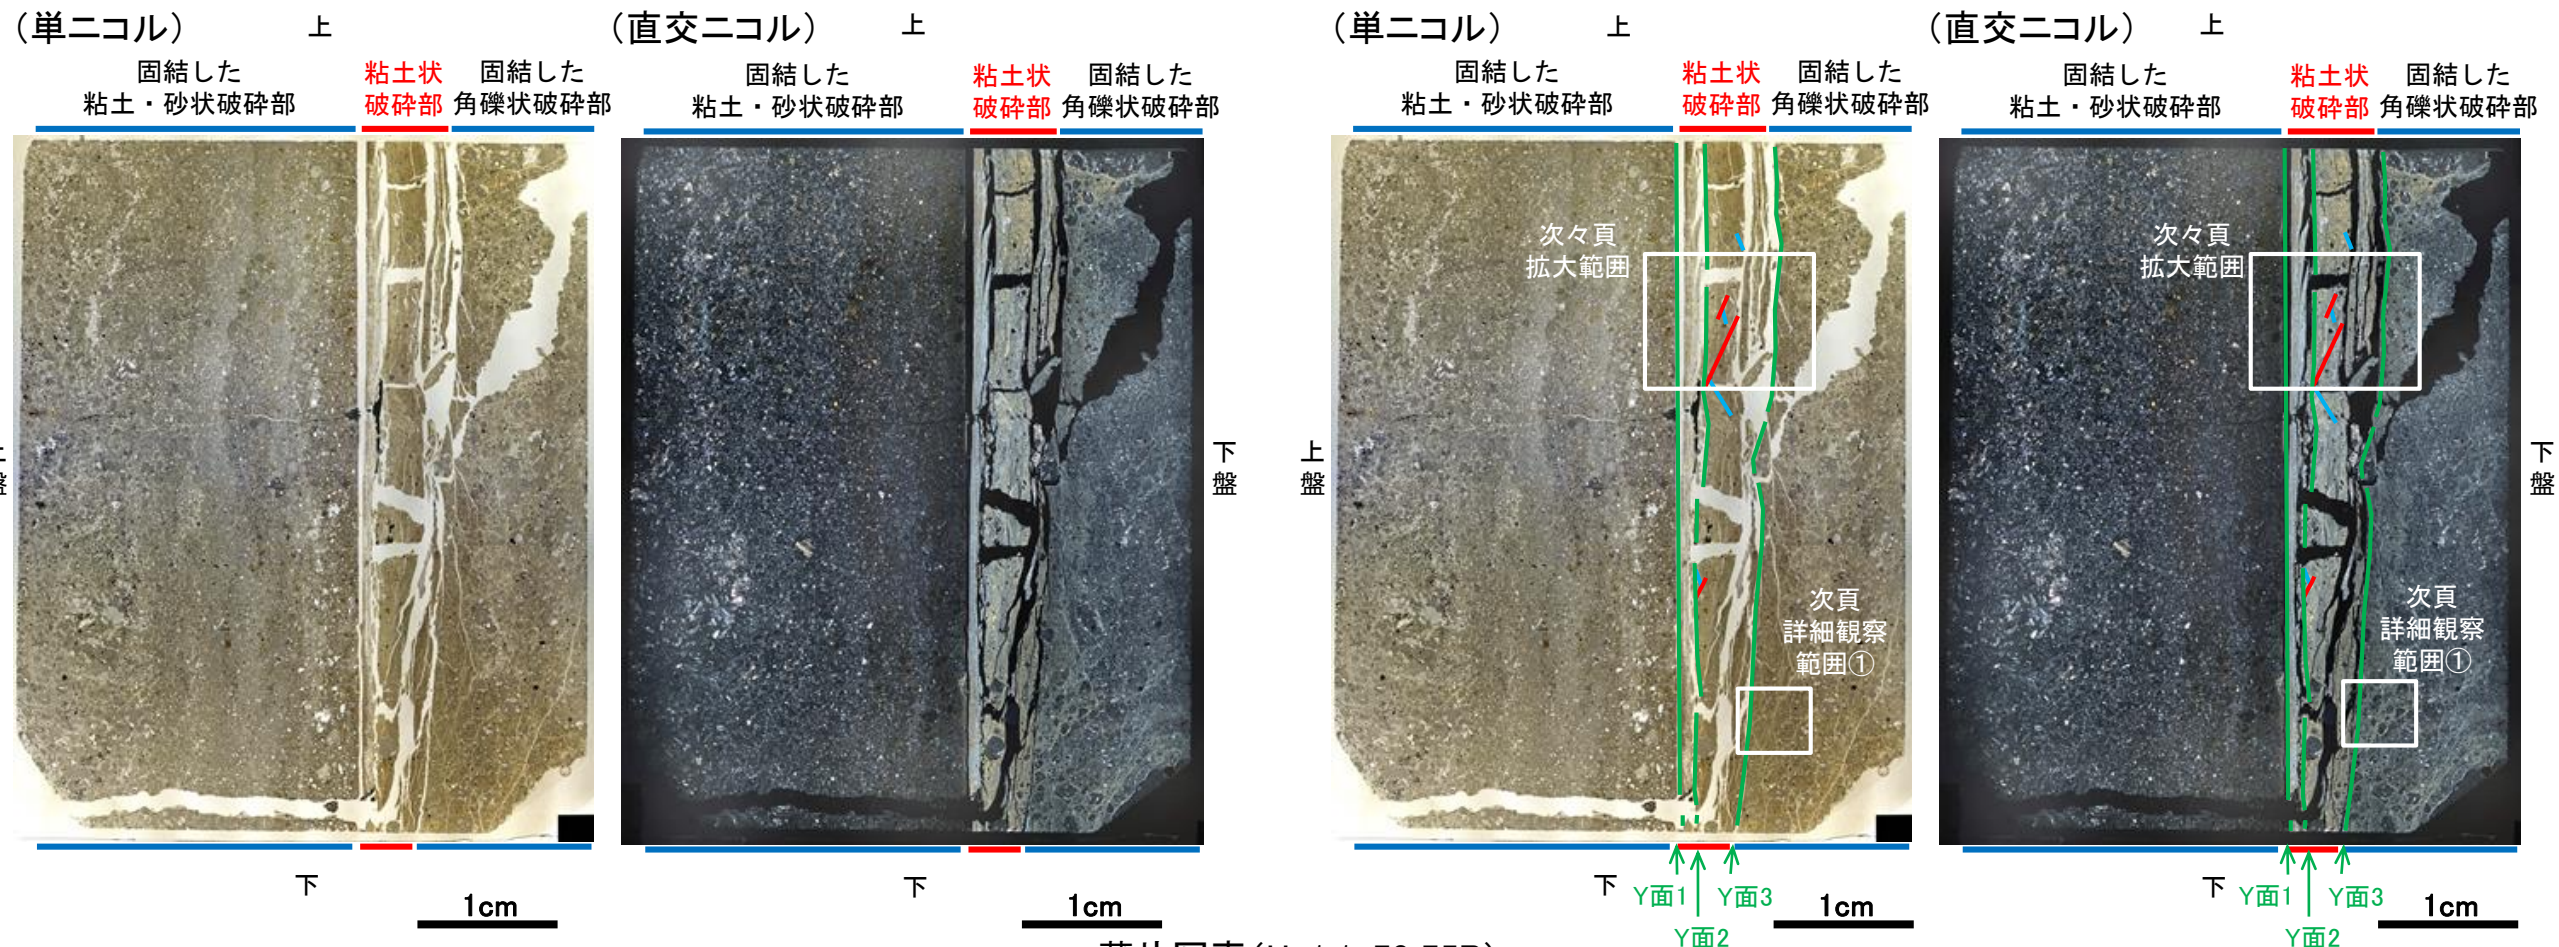
薄片写真(H-1.1-70\_75R)  
(右は構造等を加筆)

- 主せん断面において75° Rの条線方向で作成した薄片観察の結果, 上盤側から固結した粘土・砂状破碎部, 粘土状破碎部, 固結した角礫状破碎部※に分帯される。
- 固結した粘土・砂状破碎部と粘土状破碎部の境界をなすY面1が認められる。
- 粘土状破碎部中にY面2が認められる。このY面2は, 薄片作成時の乾燥収縮によって一部で僅かに湾曲する。
- 粘土状破碎部と固結した角礫状破碎部の境界をなすY面3が認められる。このY面3は湾曲し, 一部で屈曲しており, 直線性に乏しい。
- その他, 薄片内にY面に相当する構造は認められない。

単ニコルで淡褐灰～暗灰色, 直交ニコルで灰色の干渉色を呈する。径1mm以下の岩片や鉱物片が細粒な基質中に含まれており, 径7mm程度の岩片も認められる。岩片は垂角～垂円形, 鉱物片は角～垂円形である。

単ニコルで褐灰～灰色, 直交ニコルで白～黄色の干渉色を呈する。径0.5mm以下の岩片や鉱物片が細粒な基質中に含まれており, 径2mm程度の岩片も認められる。岩片は垂角～垂円形, 鉱物片は角～垂角形である。粒径や粘土鉱物の生成状況から, さらに3つのゾーンに分帯され, Y面1やY面3付近には, 結晶構造が比較的明瞭な粘土鉱物が生成されている。

単ニコルで褐灰～灰色, 直交ニコルで灰色の干渉色を呈する。径5mm以下の岩片や鉱物片が細粒な基質中に含まれており, 径8mm以上の岩片も認められる。岩片, 鉱物片は垂角～垂円形である。粘土状破碎部との境界付近や基質中, 岩片の縁辺部には粘土鉱物が比較的多く生成されている。

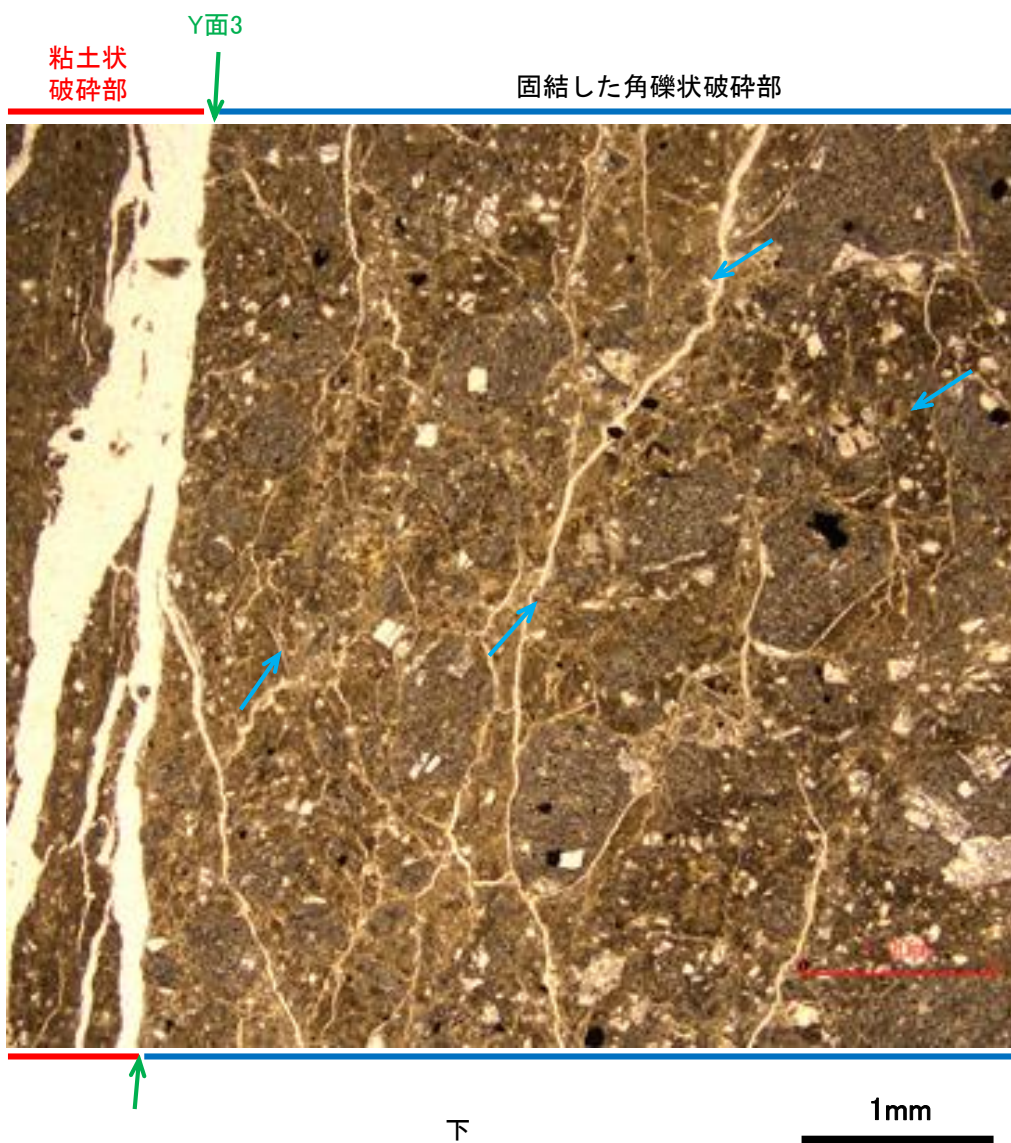
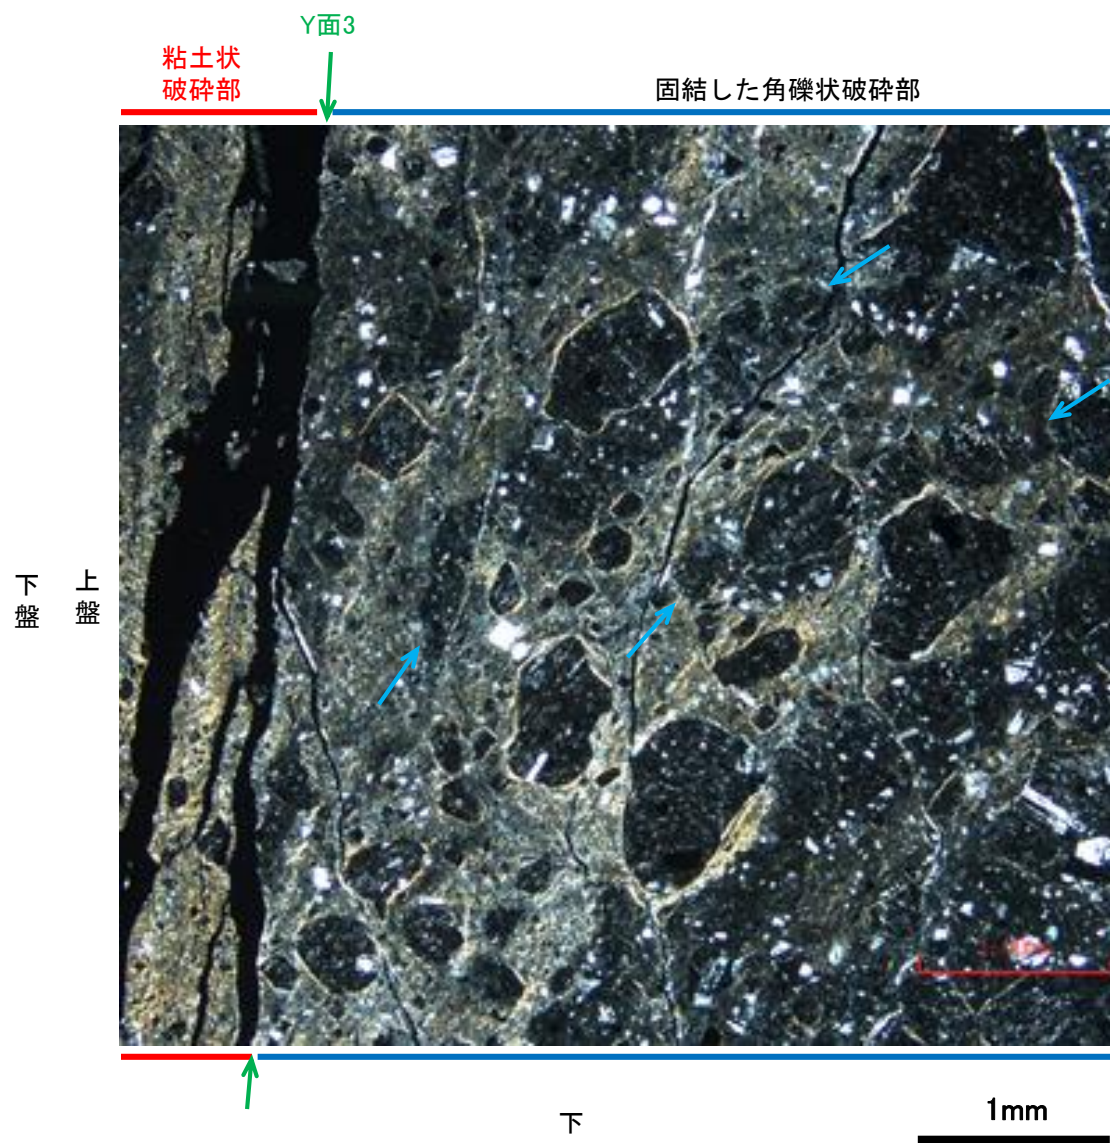
詳細観察範囲①写真

○固結した角礫状破碎部中において, Y面3の直近で岩片の定向配列が認められ, それをP面とすると, 見かけ上盤側下がりの変位が推定される。  
○断層の走向傾斜がN15° E/80° SE, 薄片作成方向が75° Rであることから, 固結した破碎部の運動方向は正断層センスである。

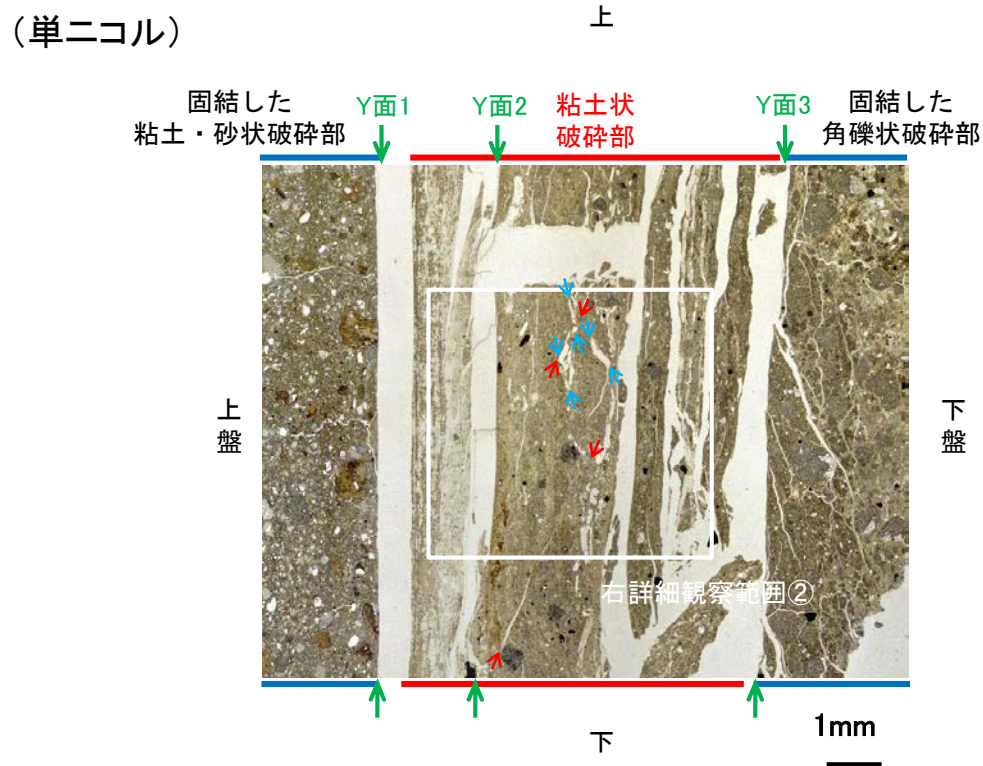
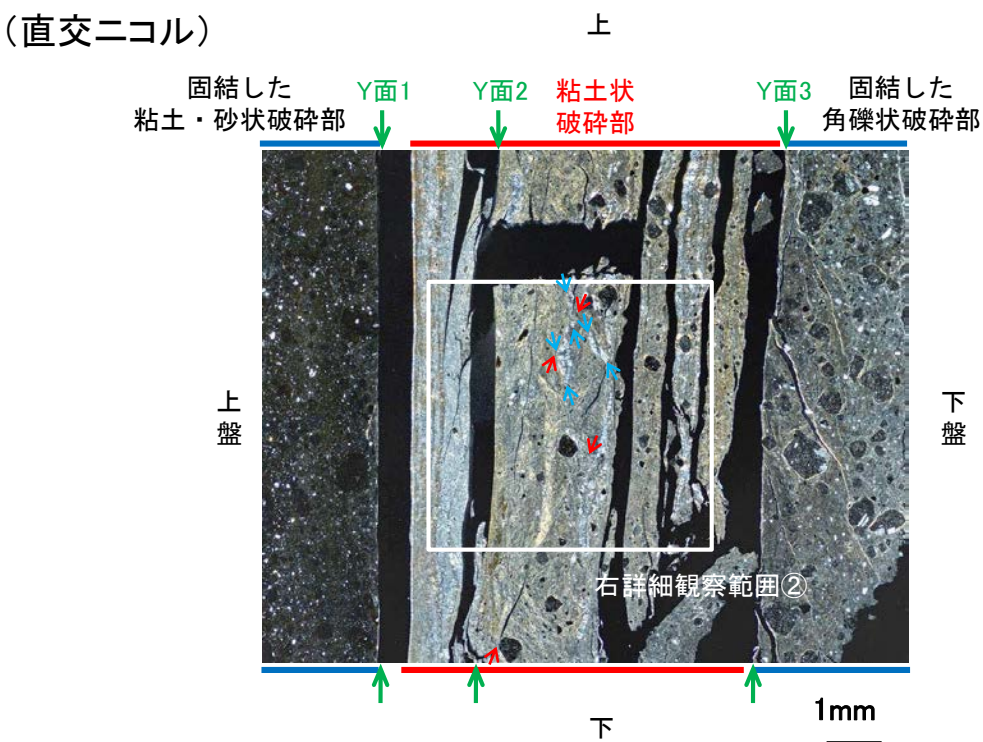
詳細観察範囲②写真

○粘土状破碎部中の岩片や鉱物片, 粘土鉱物の定向配列をP面とし, これらの配列を切断する微細な割れ目をR1面とすると, 見かけ上盤側上がりの変位が推定される。

○断層の走向傾斜がN15° E/80° SE, 条線レイクが75° Rであることから, 粘土状破碎部の運動方向は右横ずれを伴う逆断層センスである。

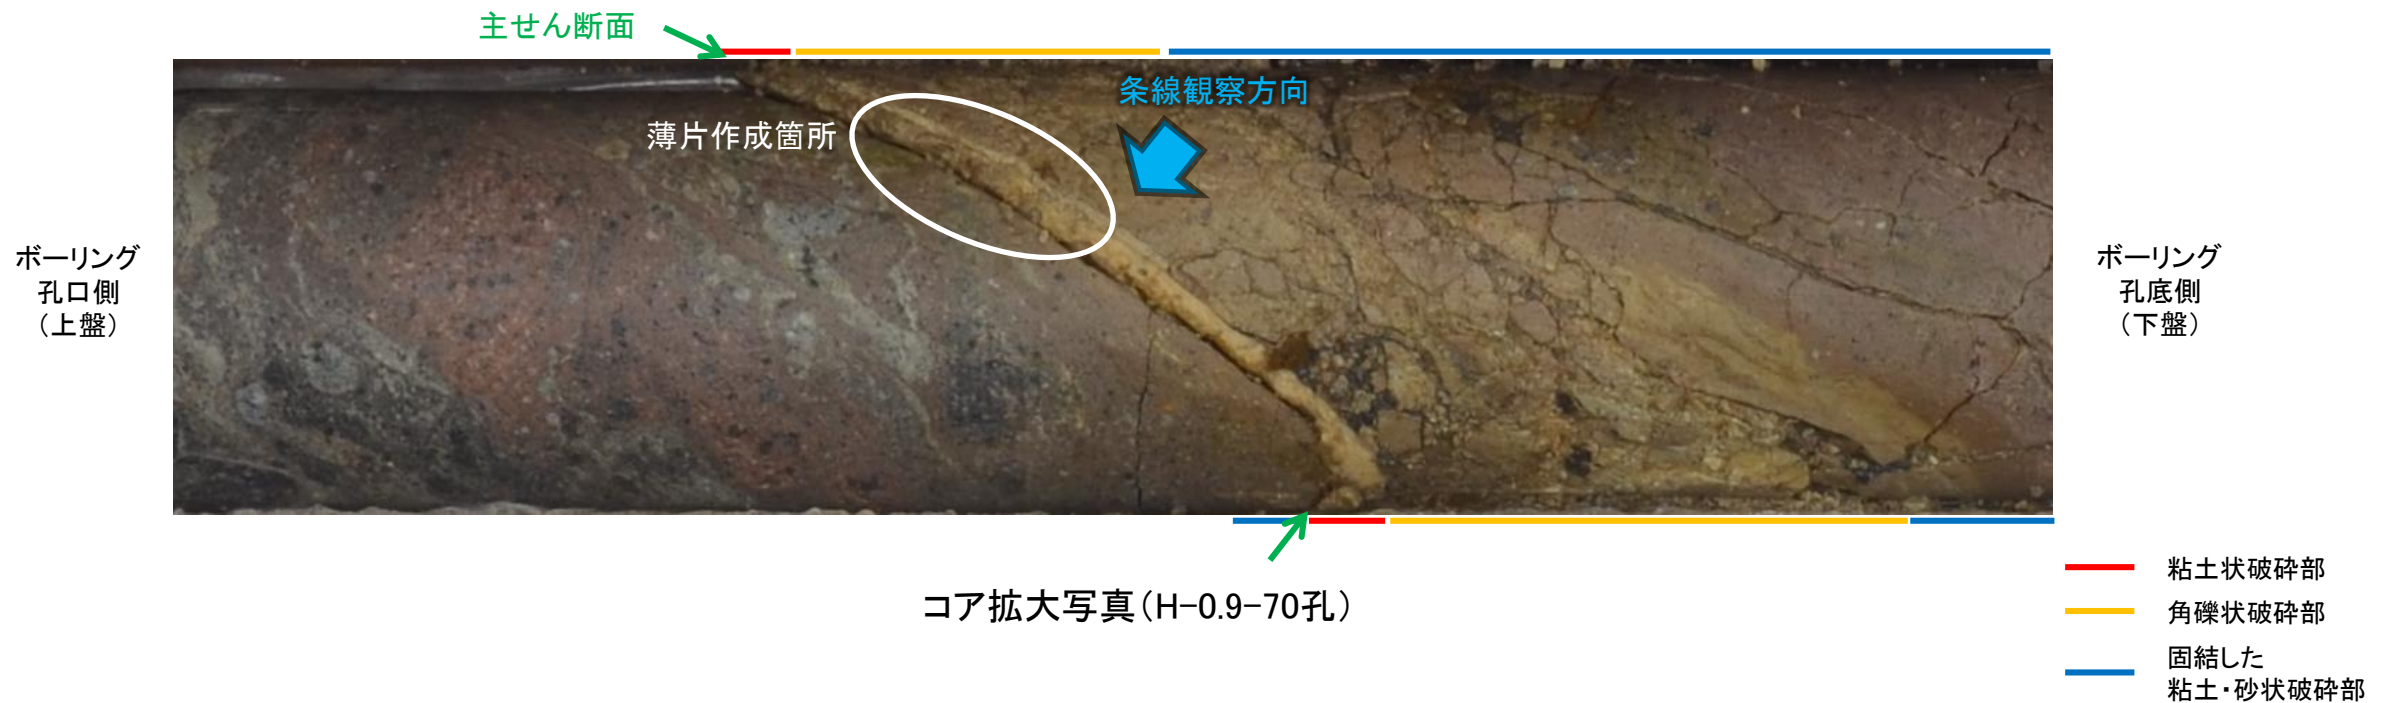
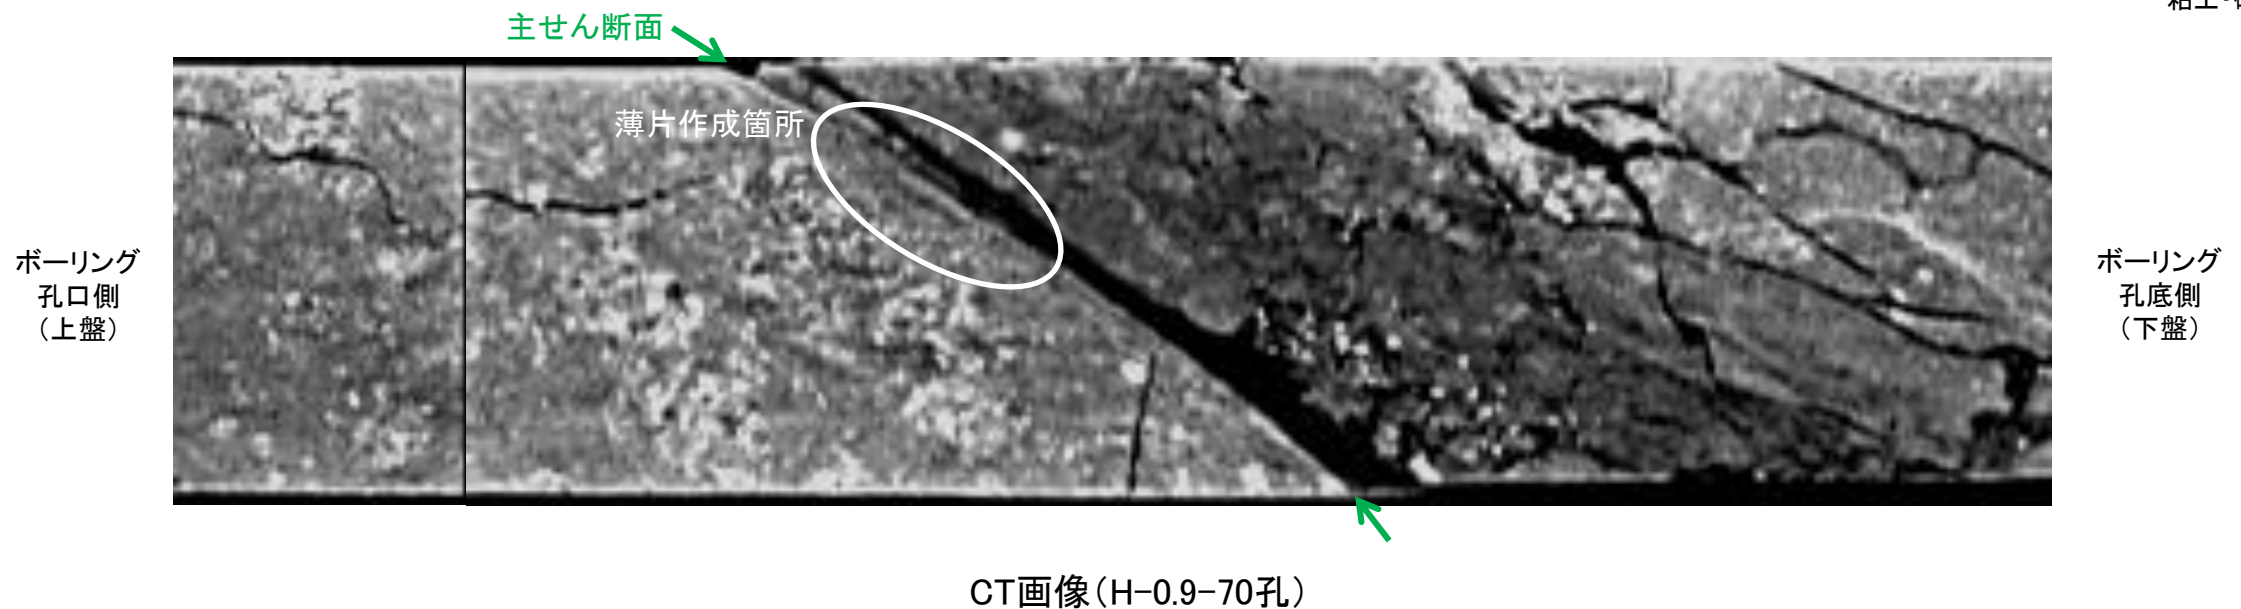
- コア観察, CT画像観察結果より, 固結した粘土・砂状破碎部と角礫状破碎部の境界である深度27.35m付近に, 厚さ0.4~0.8cmの粘土状破碎部が認められる。
- 粘土状破碎部を伴う比較的直線性・連続性がよい面を, 主せん断面として抽出した。
- 主せん断面において, 条線観察及び薄片観察を実施した。

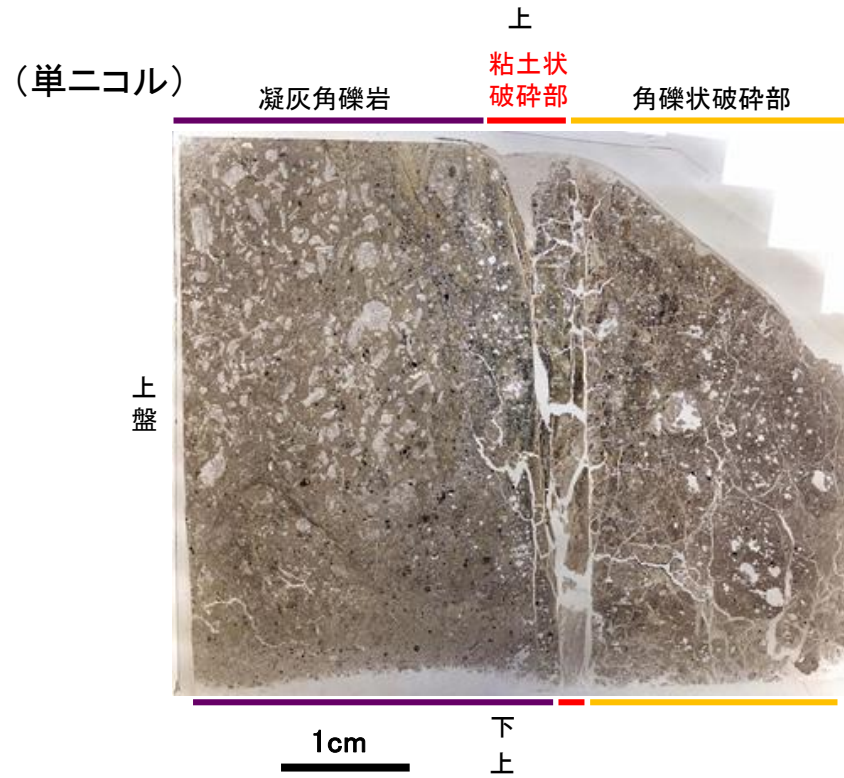
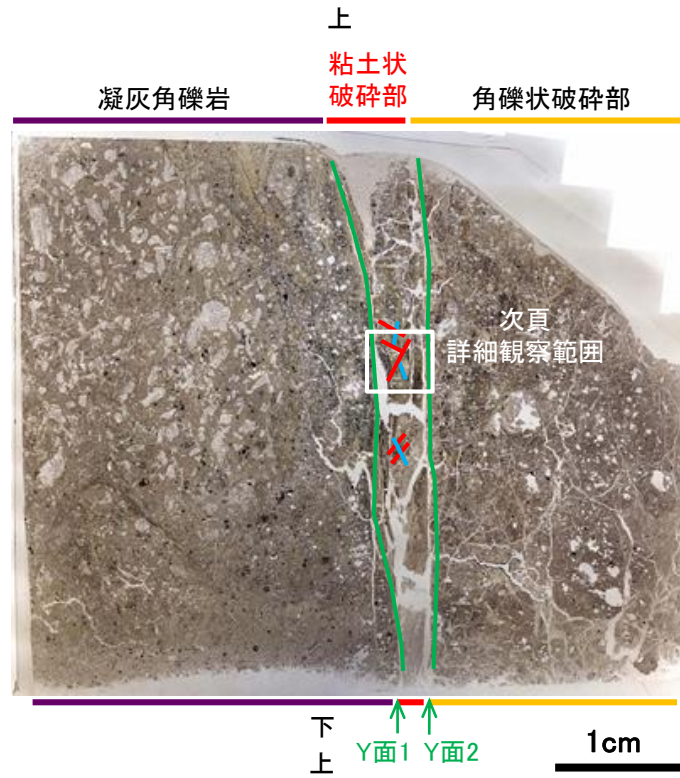
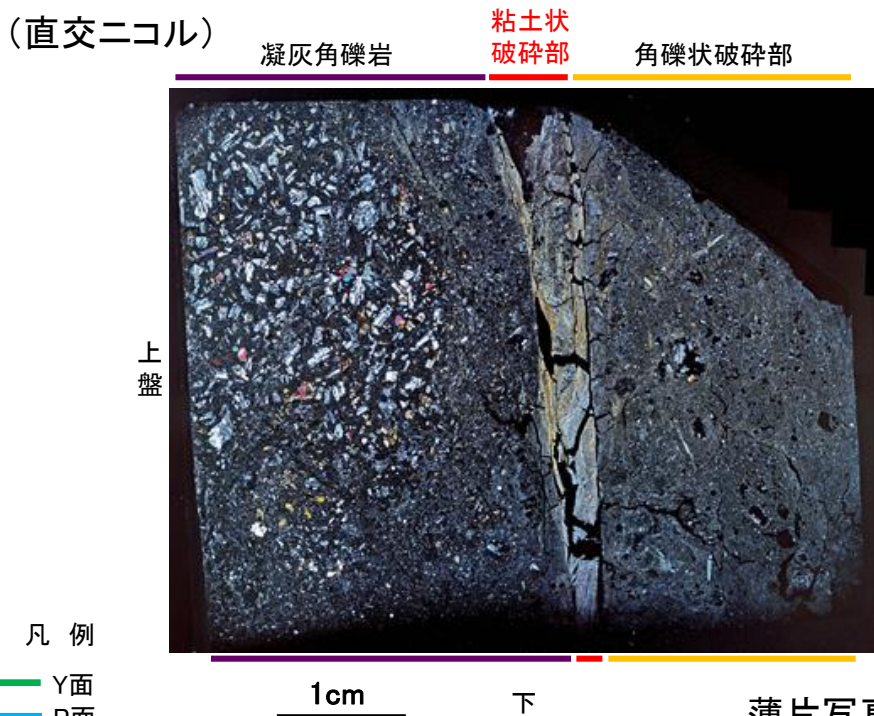
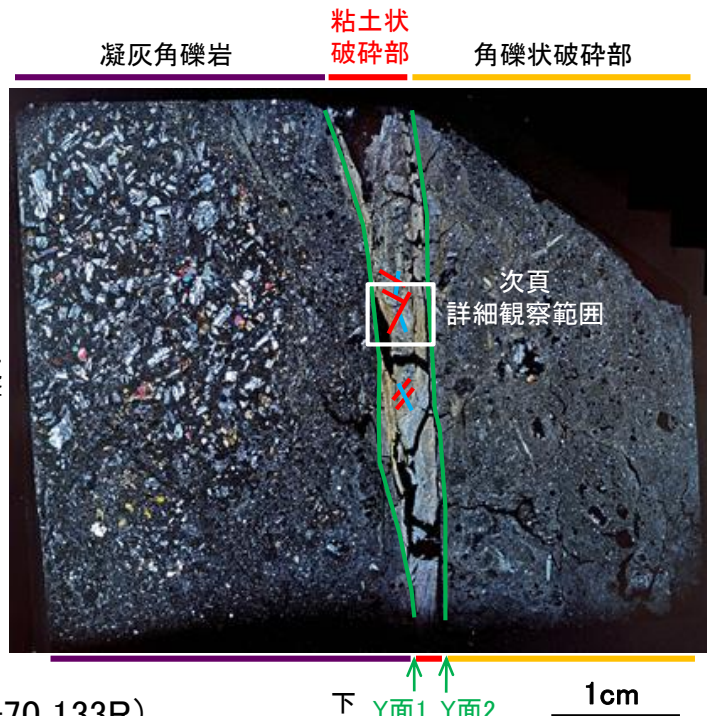
薄片写真(H-0.9-70\_133R)  
(右は構造等を加筆)

- 主せん断面において、より明瞭な133° Rの条線方向で作成した薄片観察の結果、上盤側から凝灰角礫岩、粘土状破碎部、角礫状破碎部※に分帯される。
- 凝灰角礫岩と粘土状破碎部の境界をなすY面1が認められる。このY面1は湾曲しており、直線性に乏しい。
- 粘土状破碎部と角礫状破碎部の境界をなすY面2が認められる。
- その他、薄片内にY面に相当する構造は認められない。

**凝灰角礫岩:**  
単ニコルで暗褐色、直交ニコルで淡褐～暗灰色の干渉色を呈する。径40mm以下の岩片や鉱物片が細粒な基質中に含まれる。岩片、鉱物片は亜角～亜円形である。粘土状破碎部との境界付近には粘土鉱物が比較的多く生成されている。

**粘土状破碎部:**  
単ニコルで褐灰～灰色、直交ニコルで黄～灰色の干渉色を呈する。径5mm以下の岩片や鉱物片が細粒な基質中に含まれる。岩片は角～亜円形、鉱物片は亜角～亜円形である。基質中には粘土鉱物が生成されている。

**角礫状破碎部:**  
単ニコルで褐灰～暗灰色、直交ニコルで灰色の干渉色を呈する。径4mm以下の岩片や鉱物片が細粒な基質中に含まれており、径10mm程度の岩片も含まれる。岩片、鉱物片は亜角～亜円形である。基質中や割れ目、岩片の縁辺部には粘土鉱物が生成されている。

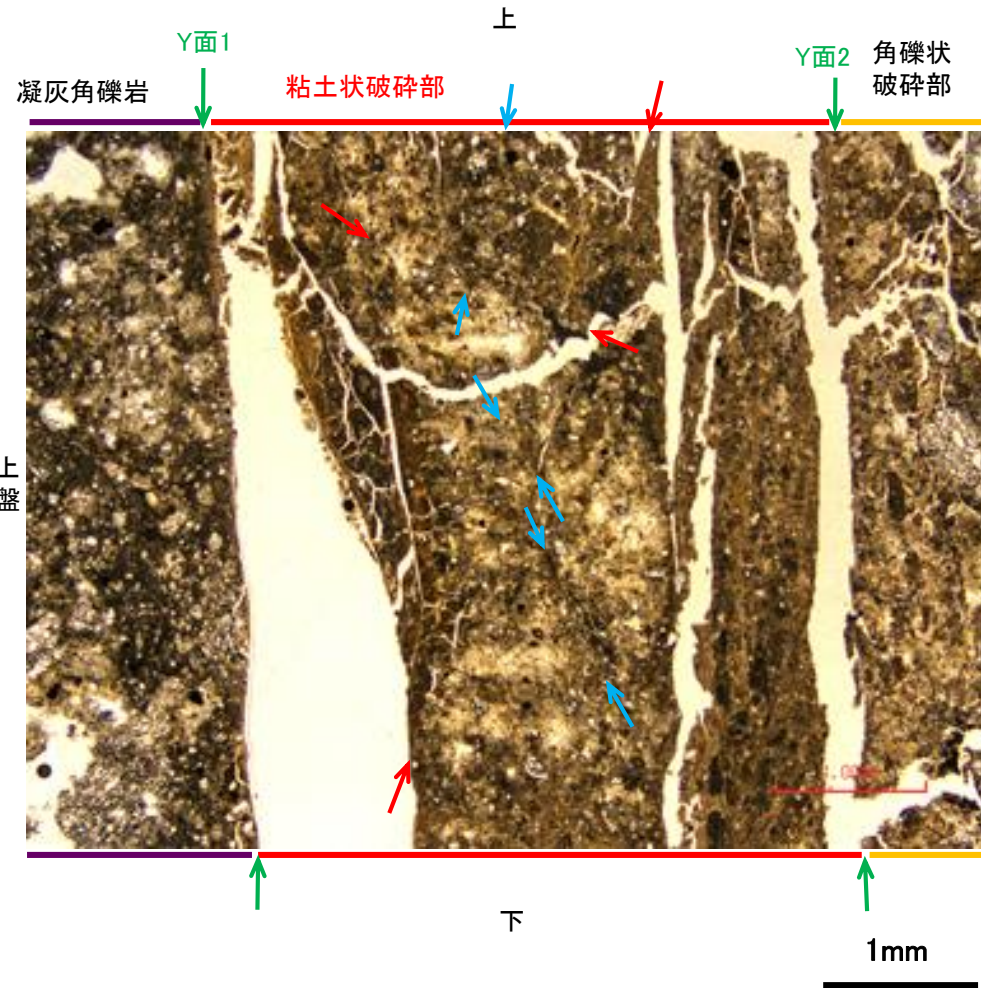
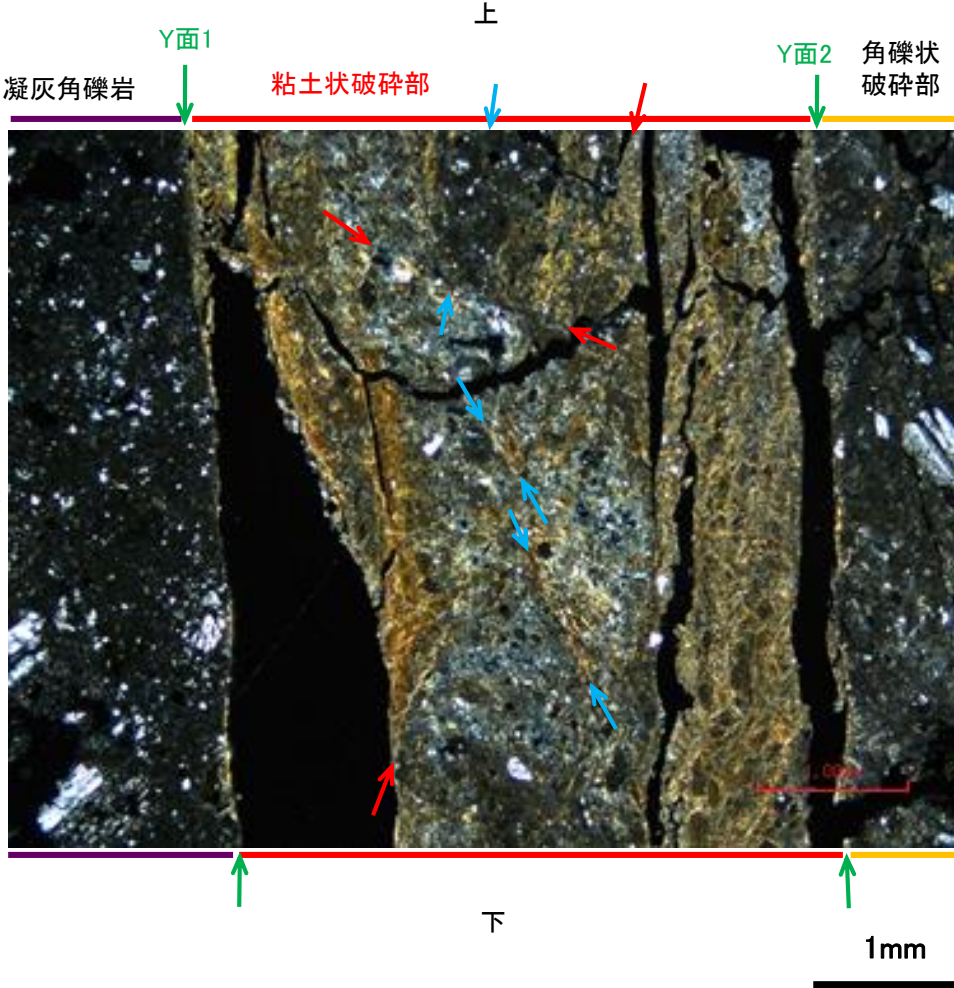
詳細観察範囲写真

- 角礫状破碎部中には複合面構造は認められず, 変位センスは特定できない。
- 粘土状破碎部中の岩片や粘土鉱物の定向配列をP面とし, これらの配列を切断する微細な割れ目をR1面とすると, 見かけ上盤側上がり及び見かけ上盤側下がりとの異なる変位センスを読み取ることができる。これらは, 見かけ上盤側上がりのR1面が見かけ上盤側下がりR1面を切断していることから, 見かけ上盤側上がりの変位がより新しい構造であると考えられる。
- 断層の走向傾斜がN8° E/76° SE, 条線レイクが133° Rであることから, 粘土状破碎部の運動方向は左横ずれを伴う逆断層センスである。

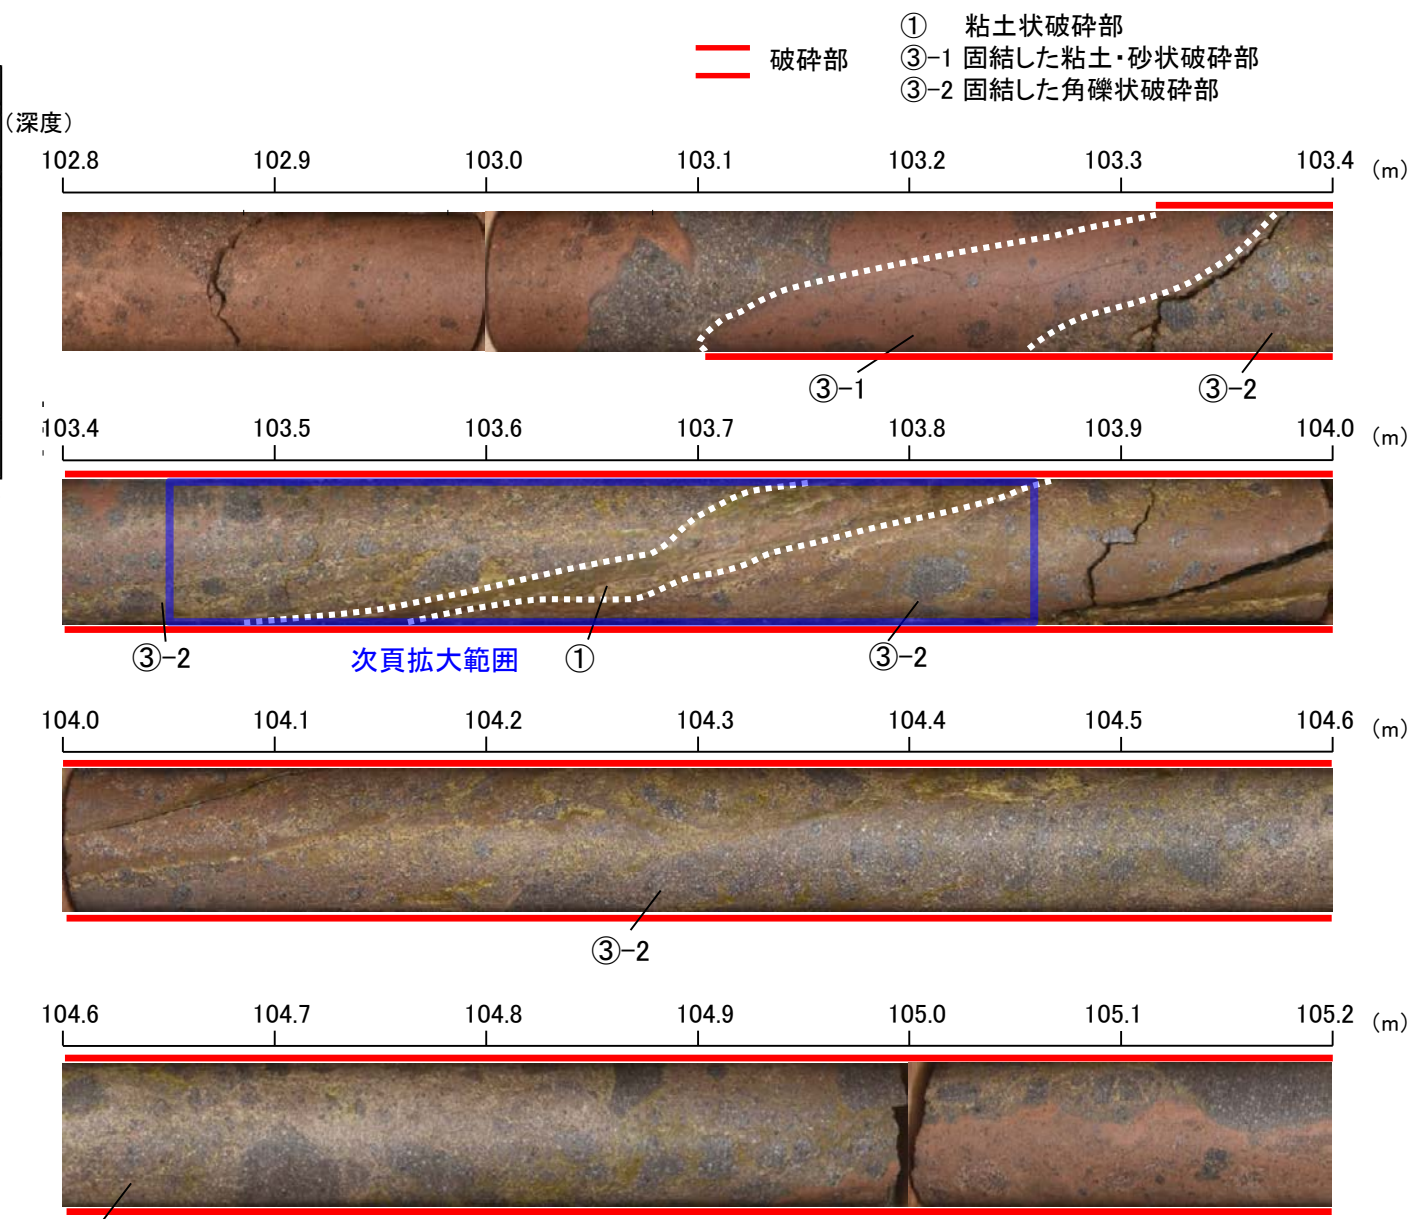
コア写真(H-1.1孔, 破砕部区分を加筆)

**コア観察結果**  
 深度103.21~107.30m:  
 傾斜角65~80°の厚さ71cmの破砕部。厚さ67~70cmの固結した破砕部及び厚さ1.0~3.8cmの暗オリーブ色の粘土状破砕部からなる。
