# 条線観察結果 ボーリングE-8.50' 孔[深度113.10m](下盤側)

(5) S-5の運動方向調査結果

# K-2の運動方向調査結果 一概要一

# K-2の運動方向調査結果 —H-1.1-70孔—

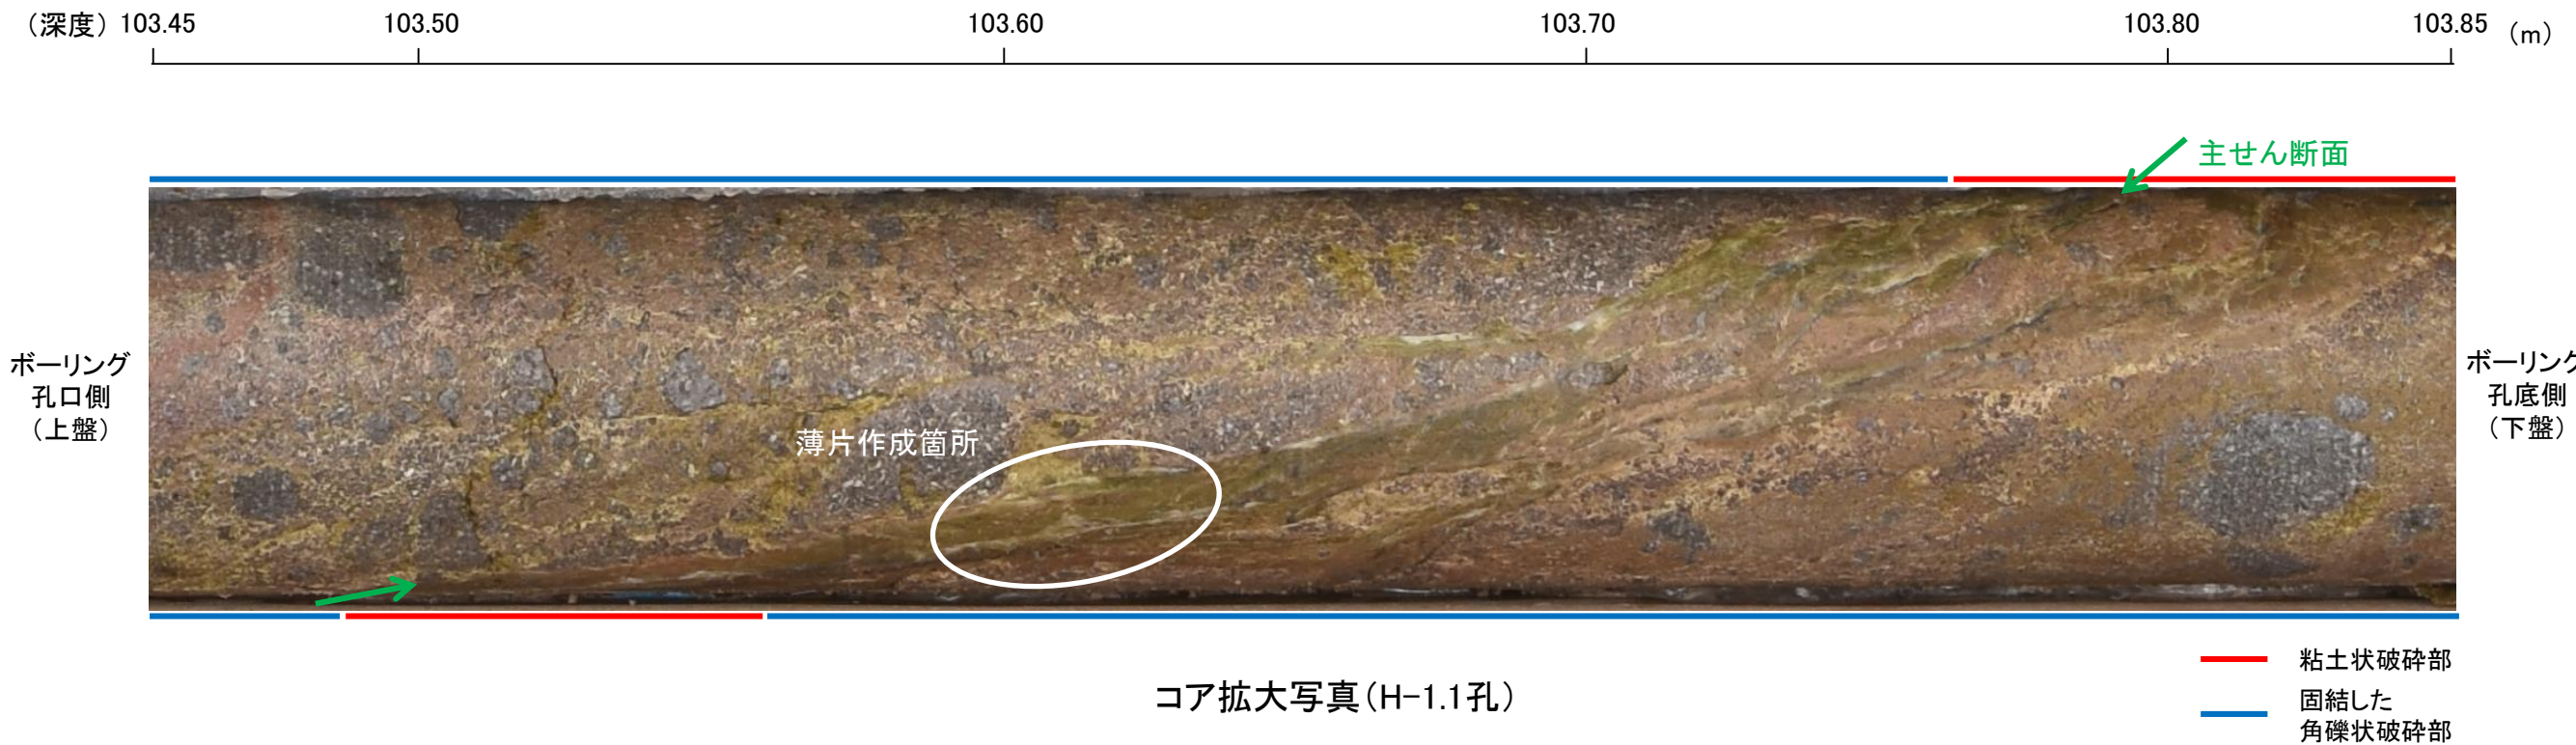
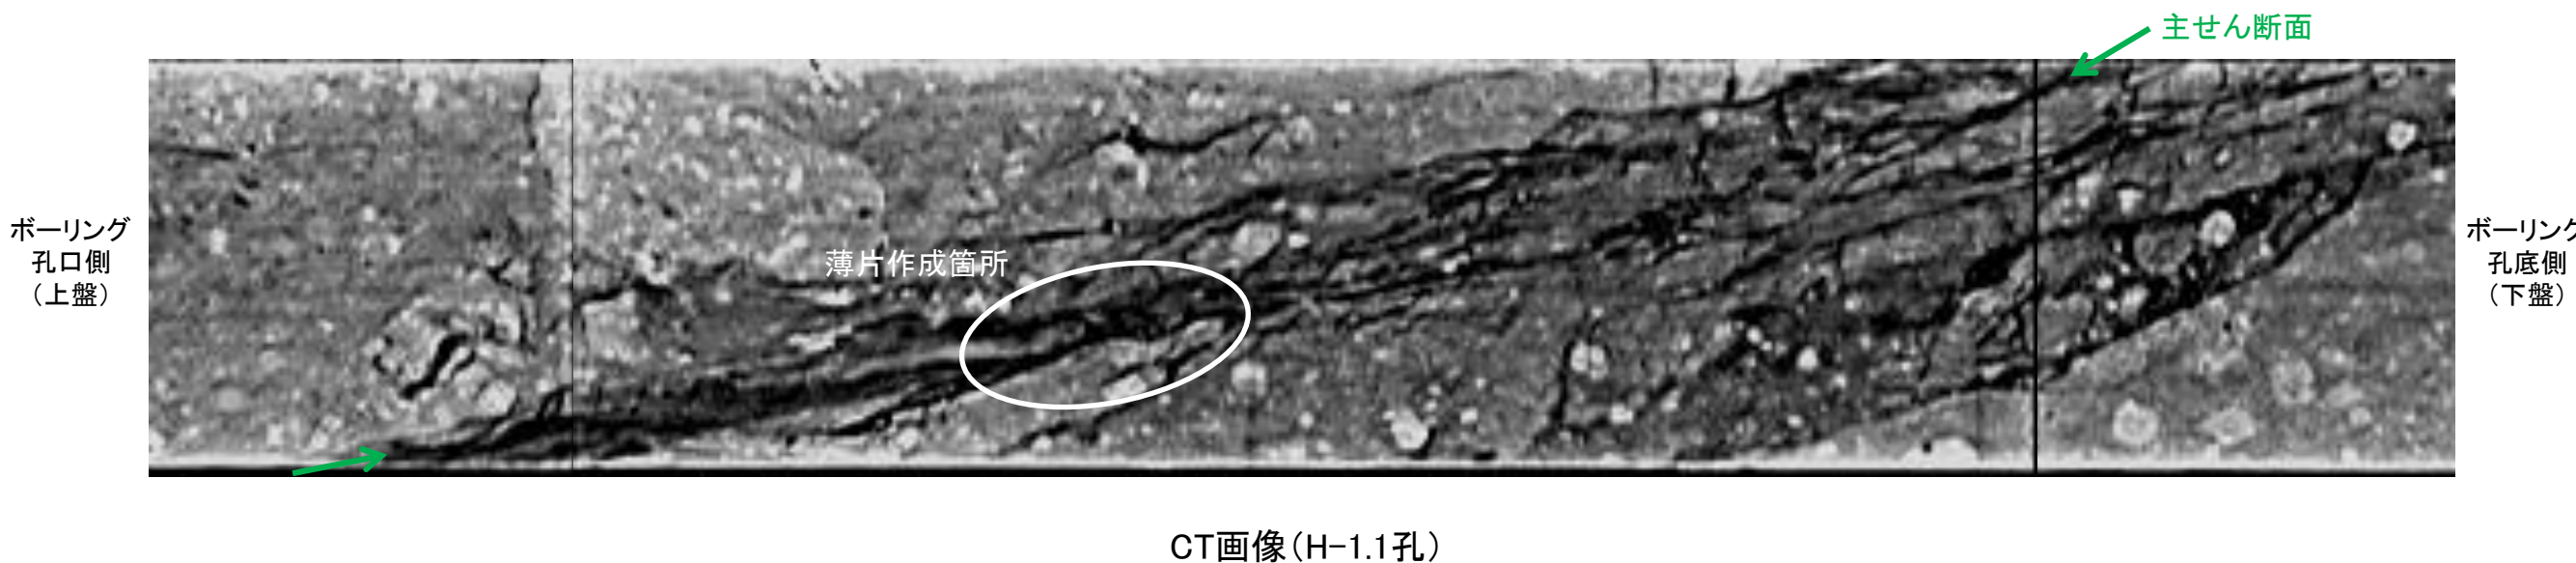
- コア観察, CT画像観察結果より, 固結した角礫状破碎部に挟まれた深度103.70m付近に, 厚さ1.0~3.8cmの粘土状破碎部が認められる。
- 粘土状破碎部を伴う比較的直線性・連続性がよい面を, 主せん断面として抽出した。
- 主せん断面において, 薄片観察を実施した。

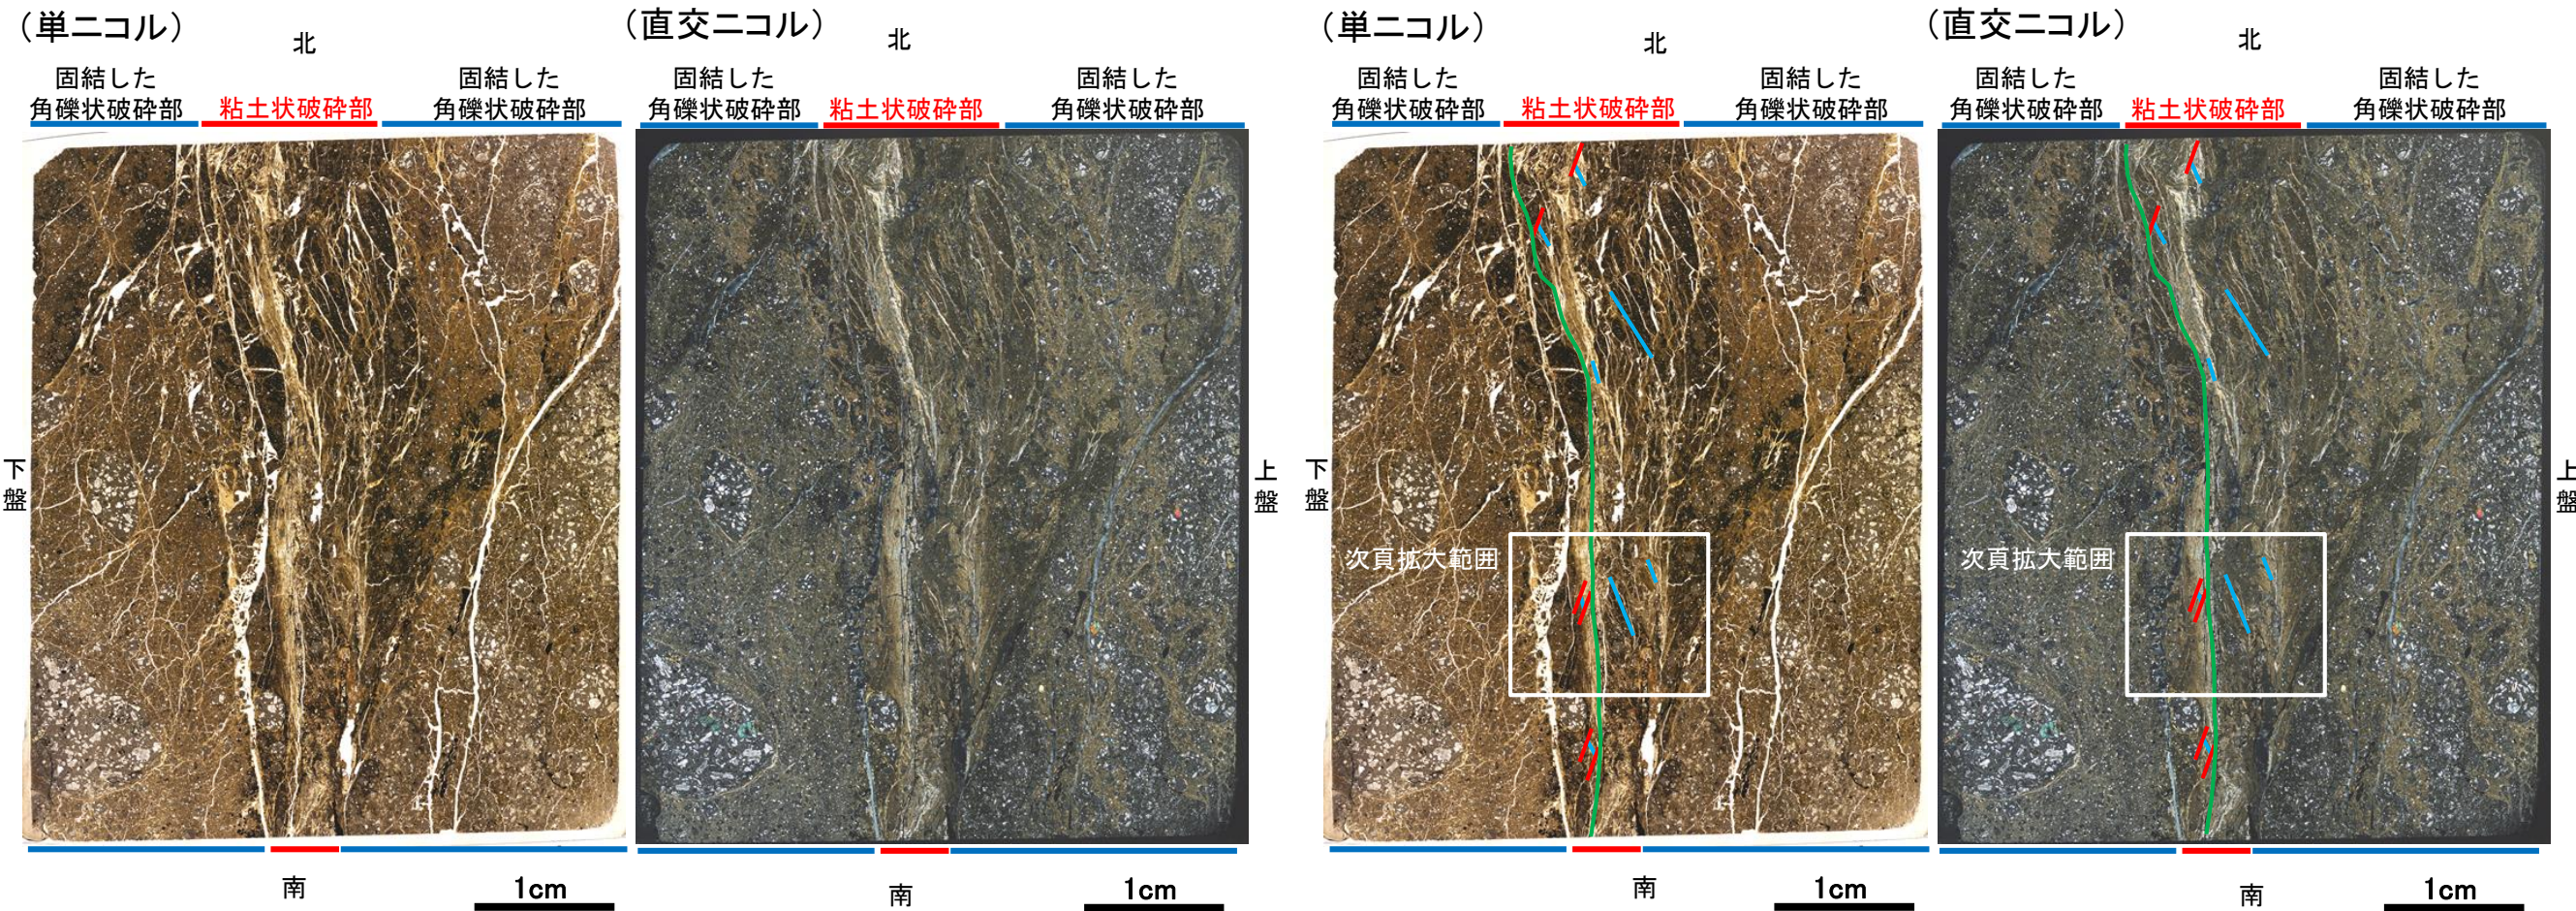
薄片写真(H-1.1\_0R)  
(右は構造等を加筆)

- 主せん断面が密着しており、条線観察ができなかったことから、0° R, 90° Rの直交方向で薄片を作成した。
- 主せん断面において0° Rで作成した薄片観察の結果、下盤側から固結した角礫状破碎部、粘土状破碎部、固結した角礫状破碎部※に分帯される。
- 粘土状破碎部中にY面が認められる。このY面は、凹凸を伴いつつ湾曲し、直線性に乏しい。
- その他、薄片内にY面に相当する構造は認められない。

**固結した角礫状破碎部(下盤側):**  
単ニコルで淡褐～暗褐色、直交ニコルで黄褐～暗褐色の干渉色を呈する。径12mm以下の岩片や鉱物片が細粒な基質中に含まれる。岩片、鉱物片は亜角～亜円形である。基質中や岩片の縁辺部には粘土鉱物が生成されている。

**粘土状破碎部:**  
単ニコルで暗褐色、直交ニコルで黄褐～暗褐色の干渉色を呈する。径3mm以下の岩片や鉱物片が細粒な基質中に含まれる。岩片、鉱物片は亜角～亜円形である。Y面付近や割れ目沿いには、単ニコルで無色透明～淡褐色、直交ニコルで白～黄色の干渉色を呈する粘土鉱物が生成されている。その他に、単ニコルで無色透明～淡褐色、直交ニコルで灰色～暗褐色を呈する鉱物脈が形成されている。

**固結した角礫状破碎部(上盤側):**  
単ニコルで淡褐～暗褐色、直交ニコルで黄褐～暗褐色の干渉色を呈する。径20mm以下の岩片や鉱物片が細粒な基質中に含まれる。岩片、鉱物片は亜角～亜円形である。基質中や割れ目、岩片の縁辺部には粘土鉱物が生成されている。

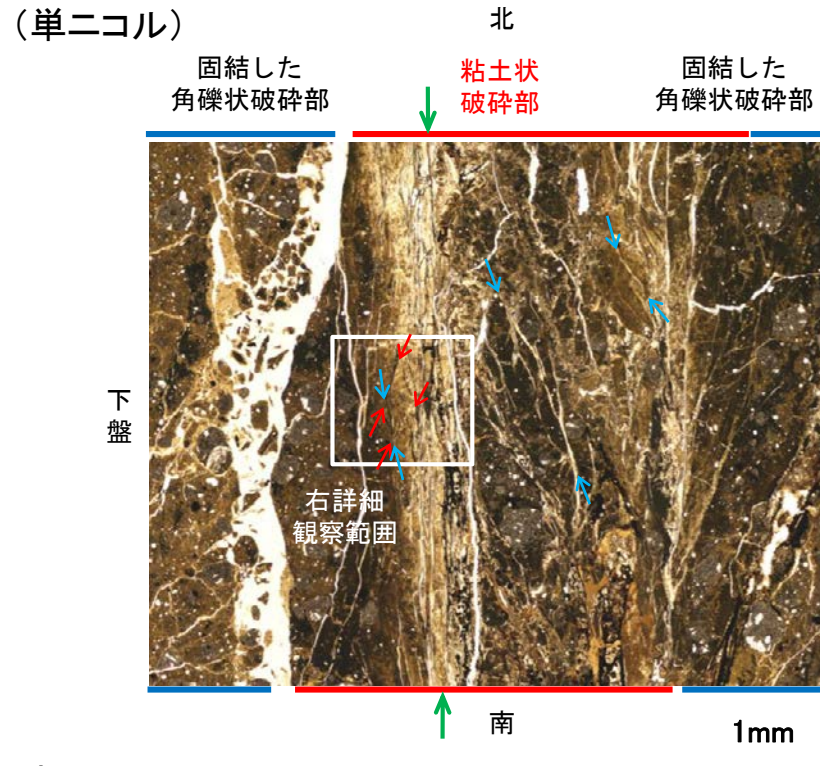
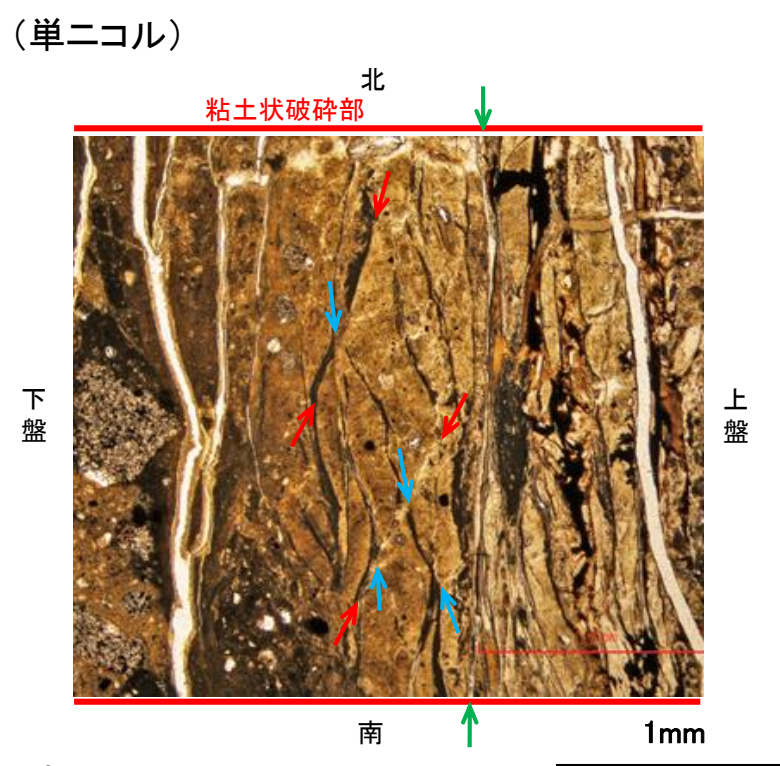
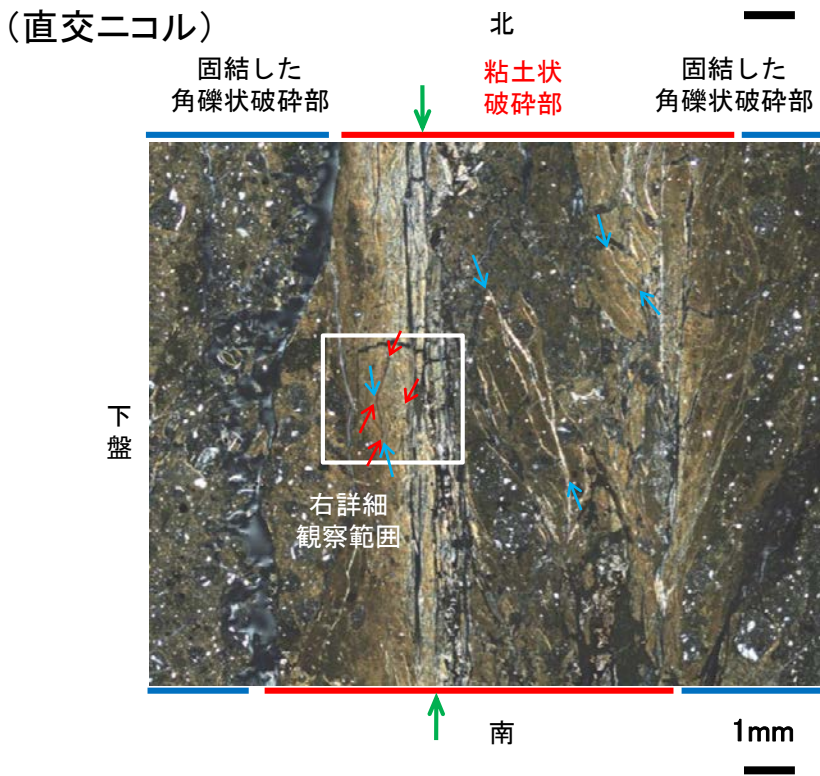
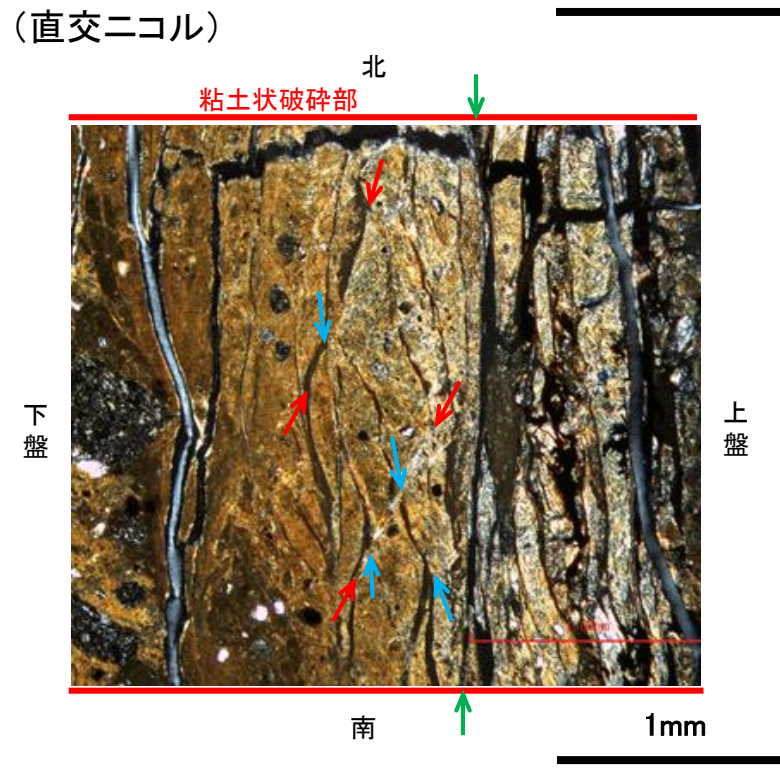
詳細観察範囲写真

- 固結した角礫状破碎部中には複合面構造は認められず、変位センスは特定できない。
- 粘土状破碎部中の粘土鉱物の定向配列をP面とし、粘土鉱物の配列を切断する微細な割れ目をR1面とすると、見かけ右横ずれの変位が推定される。
- 断層の走向傾斜がN21° E/80° SE, 薄片作成方向が0° Rであることから、粘土状破碎部の運動方向の水平成分は右横ずれである。

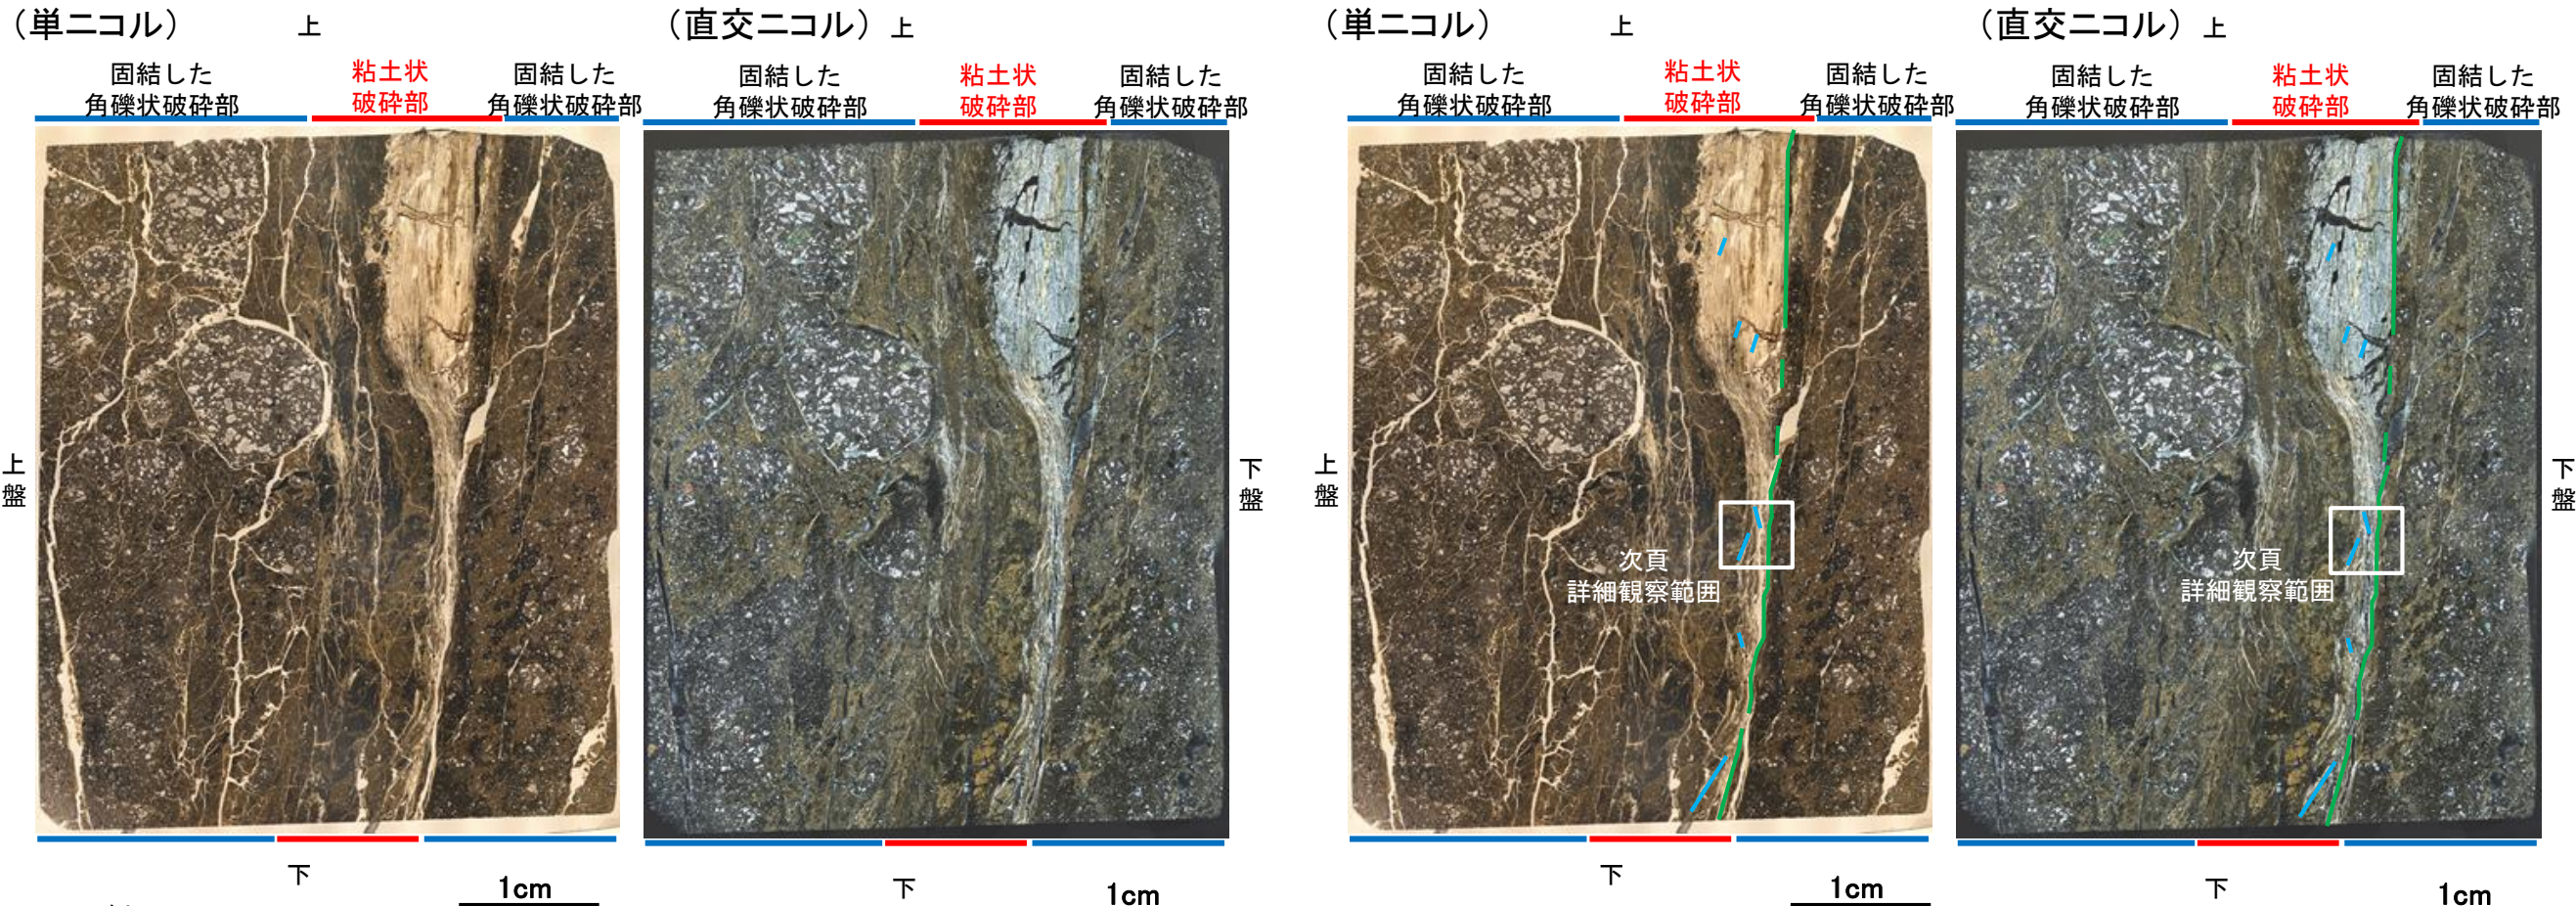
薄片写真(H-1.1\_90R)  
(右は構造等を加筆)

- 主せん断面において90° Rで作成した薄片観察の結果、上盤側から固結した角礫状破碎部、粘土状破碎部、固結した角礫状破碎部※に分帯される。
- 粘土状破碎部中にY面が認められる。このY面は、一部で鉱物脈によって切断され、断続的になり、連続性に乏しい。
- なおこの鉱物脈は、**補足資料2.4-2(2) P.2.4-2-26**のX線回折分析結果を踏まえると、オパールCTであると判断される。
- その他、薄片内にY面に相当する構造は認められない。

**固結した角礫状破碎部(上盤側):**  
単ニコルで暗褐色、直交ニコルで淡褐～暗褐色の干渉色を呈する。径15mm以下の岩片や鉱物片が細粒な基質中に含まれる。岩片、鉱物片は垂角～垂円形である。

**粘土状破碎部:**  
単ニコルで暗褐色、直交ニコルで黄褐～暗褐色の干渉色を呈する。径2mm以下の岩片や鉱物片が細粒な基質中に含まれる。岩片、鉱物片は垂角～垂円形である。Y面付近や割れ目沿いには、単ニコルで無色透明～淡褐色、直交ニコルで白～黄色の干渉色を呈する粘土鉱物が生成されている。その他に、単ニコルで無色透明～淡褐色、直交ニコルで灰～暗黒色を呈する鉱物脈が形成されている。

**固結した角礫状破碎部(下盤側):**  
単ニコルで暗褐色、直交ニコルで黄褐～暗褐色の干渉色を呈する。径3mm以下の岩片や鉱物片が細粒な基質中に含まれる。岩片、鉱物片の形状は垂角～垂円形である。基質中や岩片の縁辺部には粘土鉱物が生成されている。

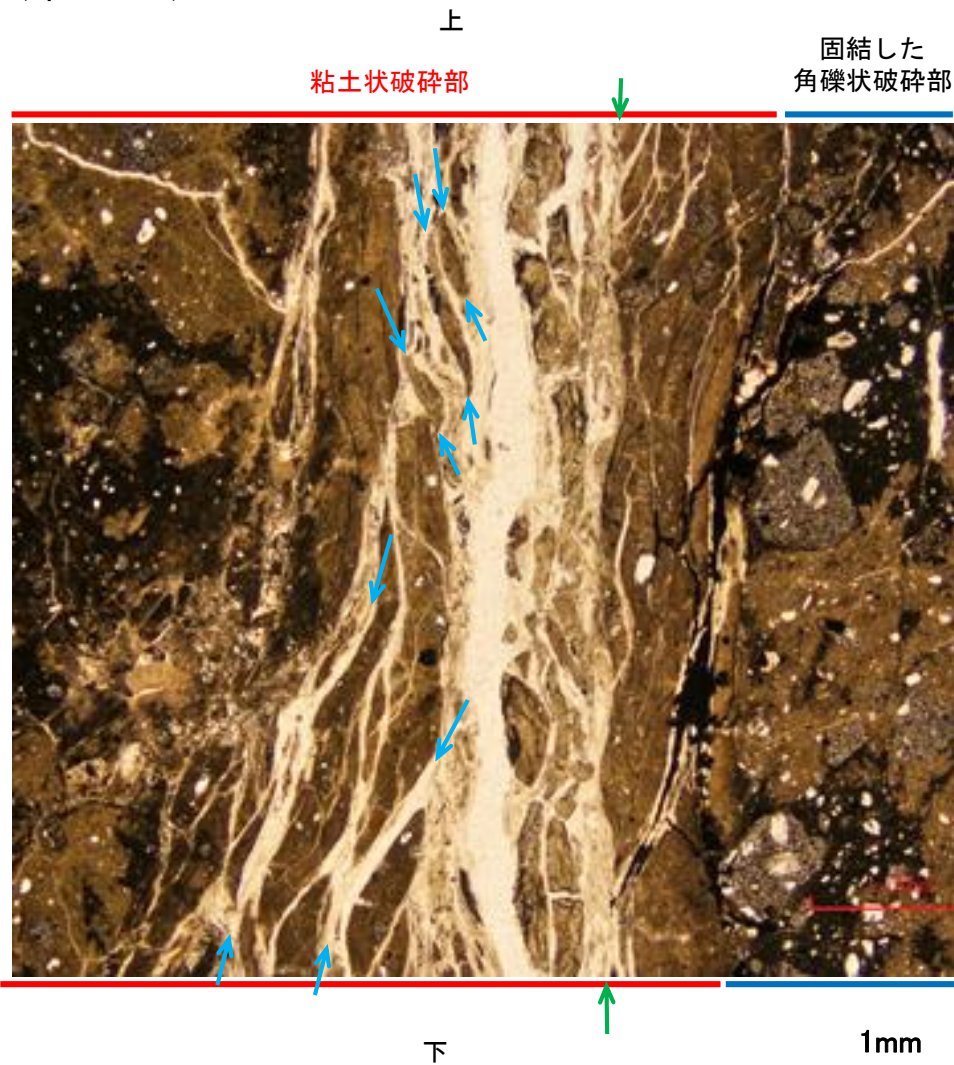
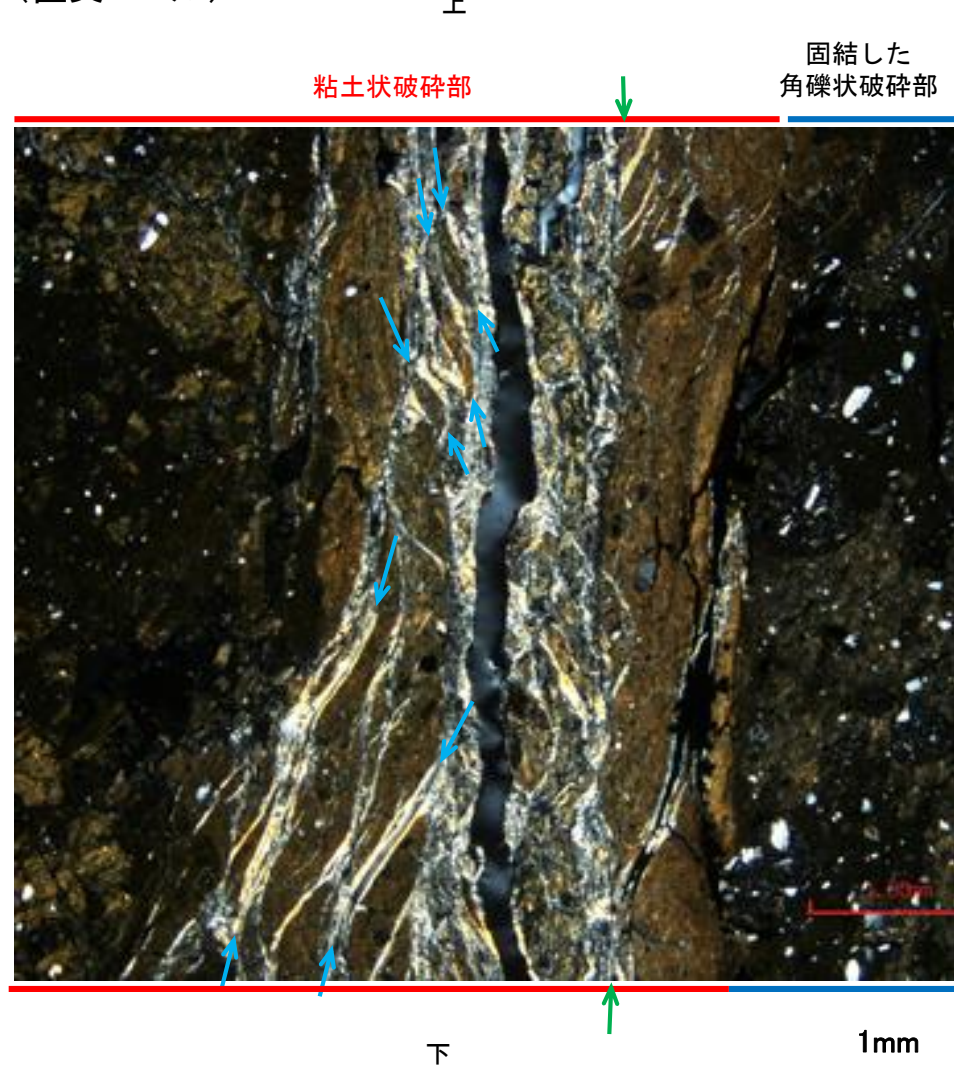
詳細観察範囲写真

○固結した角礫状破碎部中には複合面構造は認められず、変位センスは特定できない。  
○粘土状破碎部中の岩片や粘土鉱物の定向配列をP面とすると、見かけ上盤側上がり及び見かけ上盤側下がりの二つの異なる変位センスを読み取ることができる。これらは前後関係が不明であり、最新の運動方向を特定できない。

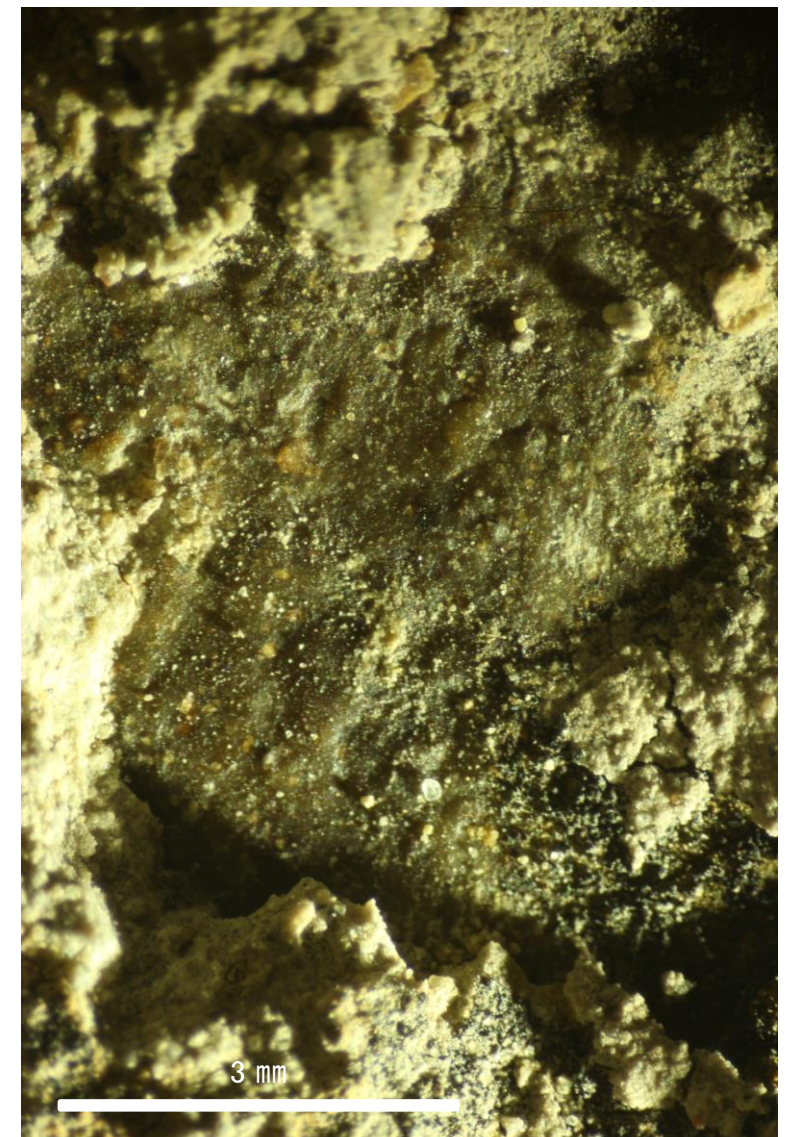
観察面拡大写真

・条線，変位センスは不明
