# 条線観察結果 ボーリングH-1.1-80孔[深度64.13m](上盤側)

(14) K-3の運動方向調査結果

(15) K-4の運動方向調査結果

(16) K-5の運動方向調査結果

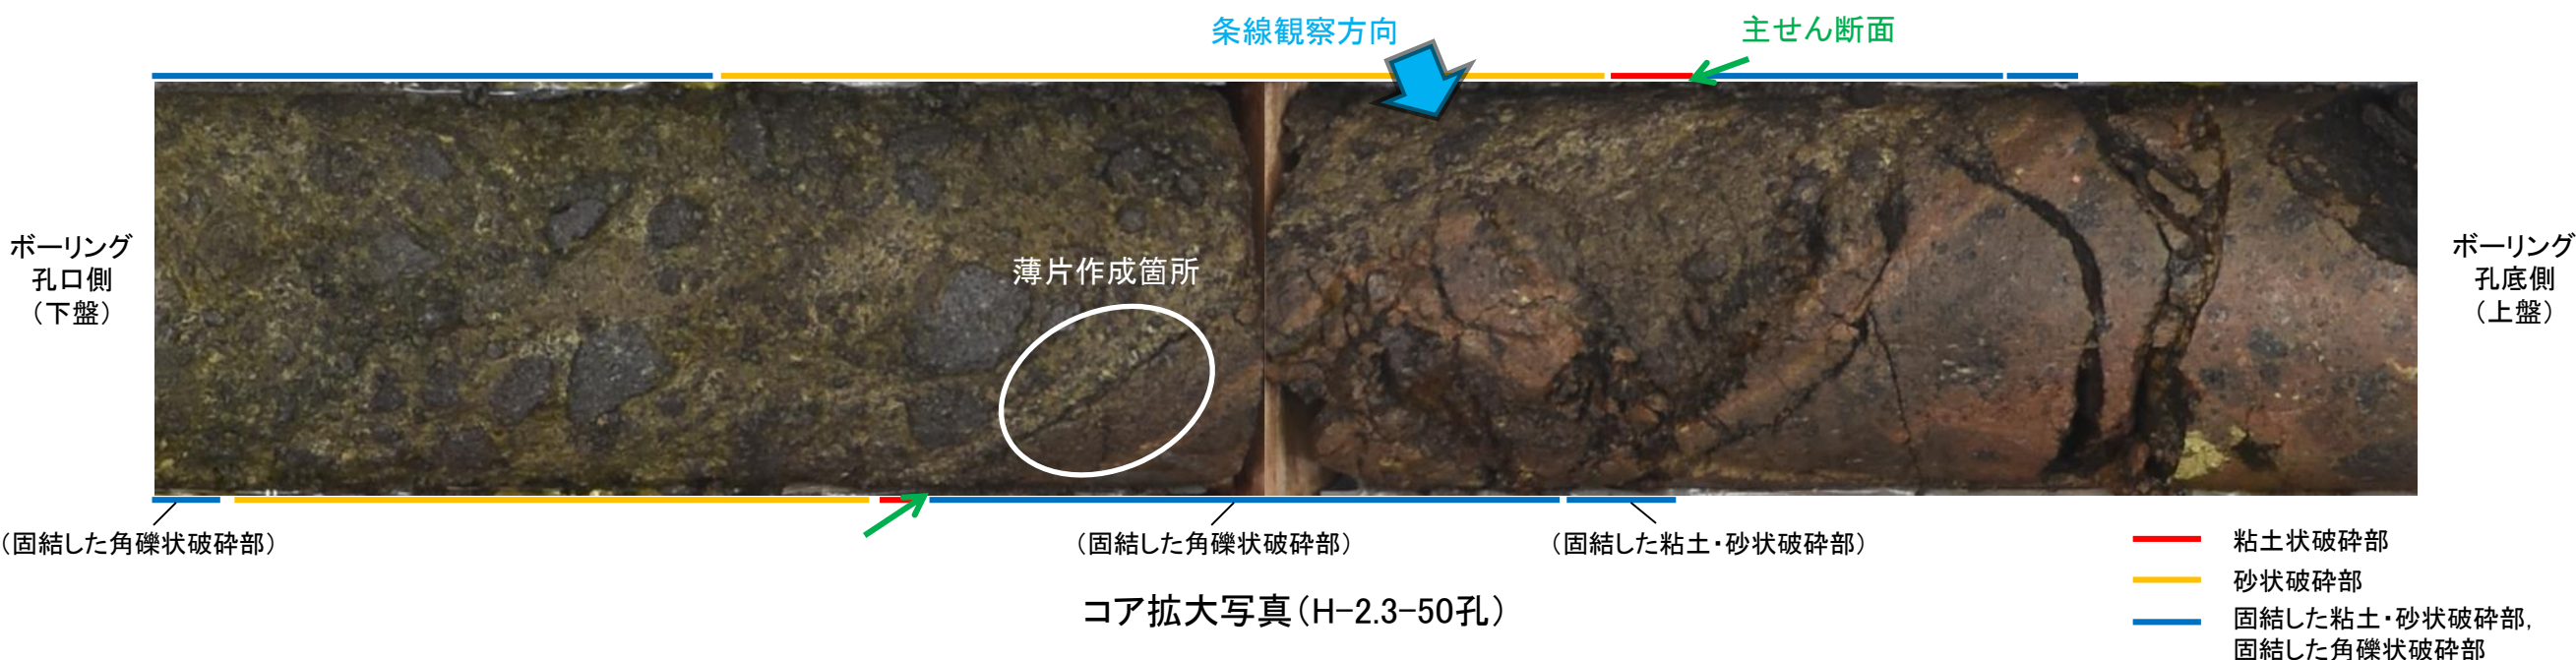
# K-12の運動方向調査結果 —H-2.3-50孔(コア観察, CT画像観察)—

- コア観察, CT画像観察結果より, 砂状破碎部と固結した角礫状破碎部の境界である深度50.00m付近に, 厚さ0.6~1.0cmの粘土状破碎部が認められる。
- 粘土状破碎部を伴う比較的直線性・連続性がよい面を, 主せん断面として抽出した。
- 主せん断面において, 条線観察及び薄片観察を実施した。

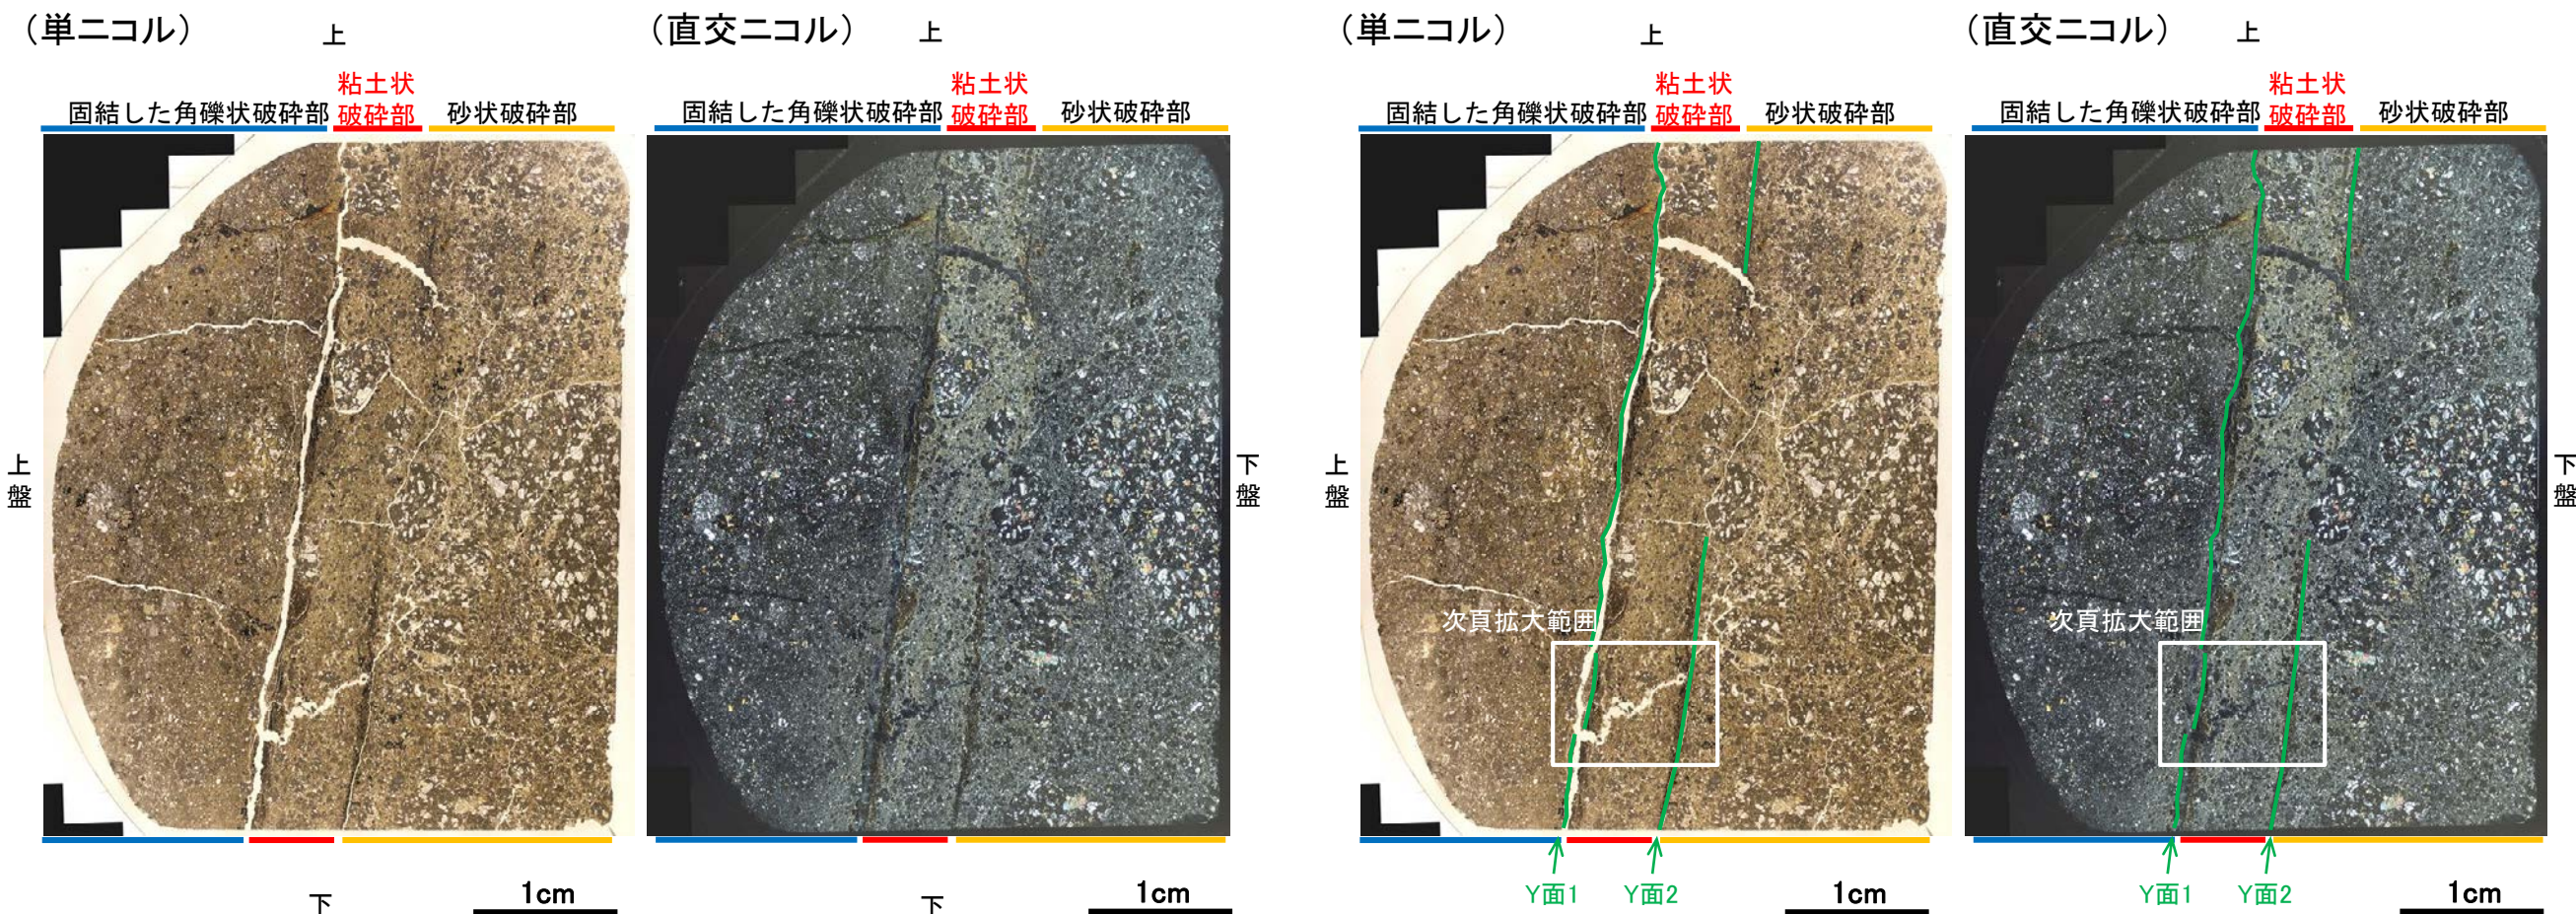
薄片写真(H-2.3-50\_32R)  
(右は構造等を加筆)

- 主せん断面において32° Rの条線方向で作成した薄片観察の結果, 上盤側から固結した角礫状破碎部, 粘土状破碎部, 砂状破碎部※に分帯される。
- 固結した角礫状破碎部と粘土状破碎部の境界をなすY面1が認められる。このY面1は, 凹凸を伴う箇所が多く, 直線性に乏しい。
- 粘土状破碎部と砂状破碎部の境界をなすY面2が認められる。このY面2は, 薄片中央部付近において粘土鉱物によって不明瞭となっており, 連続性に乏しい。
- その他, 薄片内にY面に相当する構造は認められない。

単ニコルで暗褐色, 直交ニコルで淡褐~暗灰色の干渉色を呈する。径5mm以下の岩片が細粒な基質中に含まれる。岩片は垂角~垂円形である。粘土状破碎部との境界付近は, 粘土鉱物を比較的多く含む。岩片の縁辺部には粘土鉱物が生成されている。薄片上部の割れ目には不透明鉱物と粘土鉱物が生成されている。

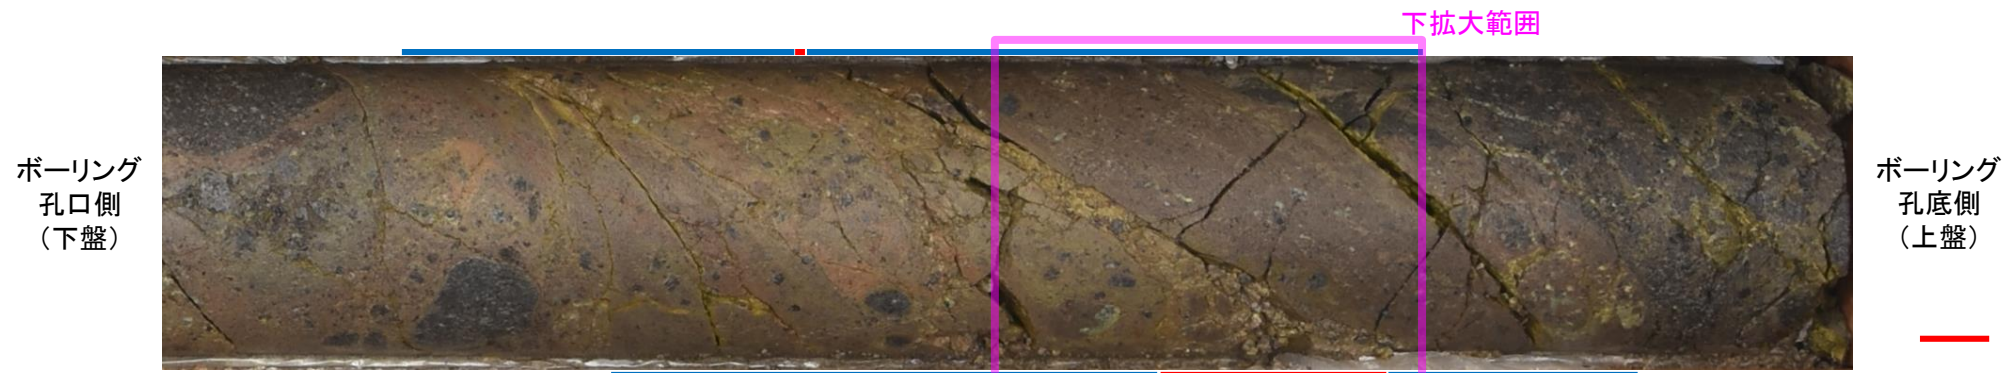
コア拡大写真(H-1.5-40孔)

○深度43.85m付近に固結した破碎部のせん断面が認められ、その上盤側に岩片や鉱物片の配列が認められる。  
 ○固結した破碎部のせん断面をY面とした時に、岩片や鉱物片の配列からP面を読み取ることができ、見かけ上盤側下がりの変位が推定される。  
 ○断層の走向傾斜がN8° E/65° SEであること、ボーリングの掘進方位及び掘進傾斜から考えると、固結した破碎部の運動方向は正断層センスである。

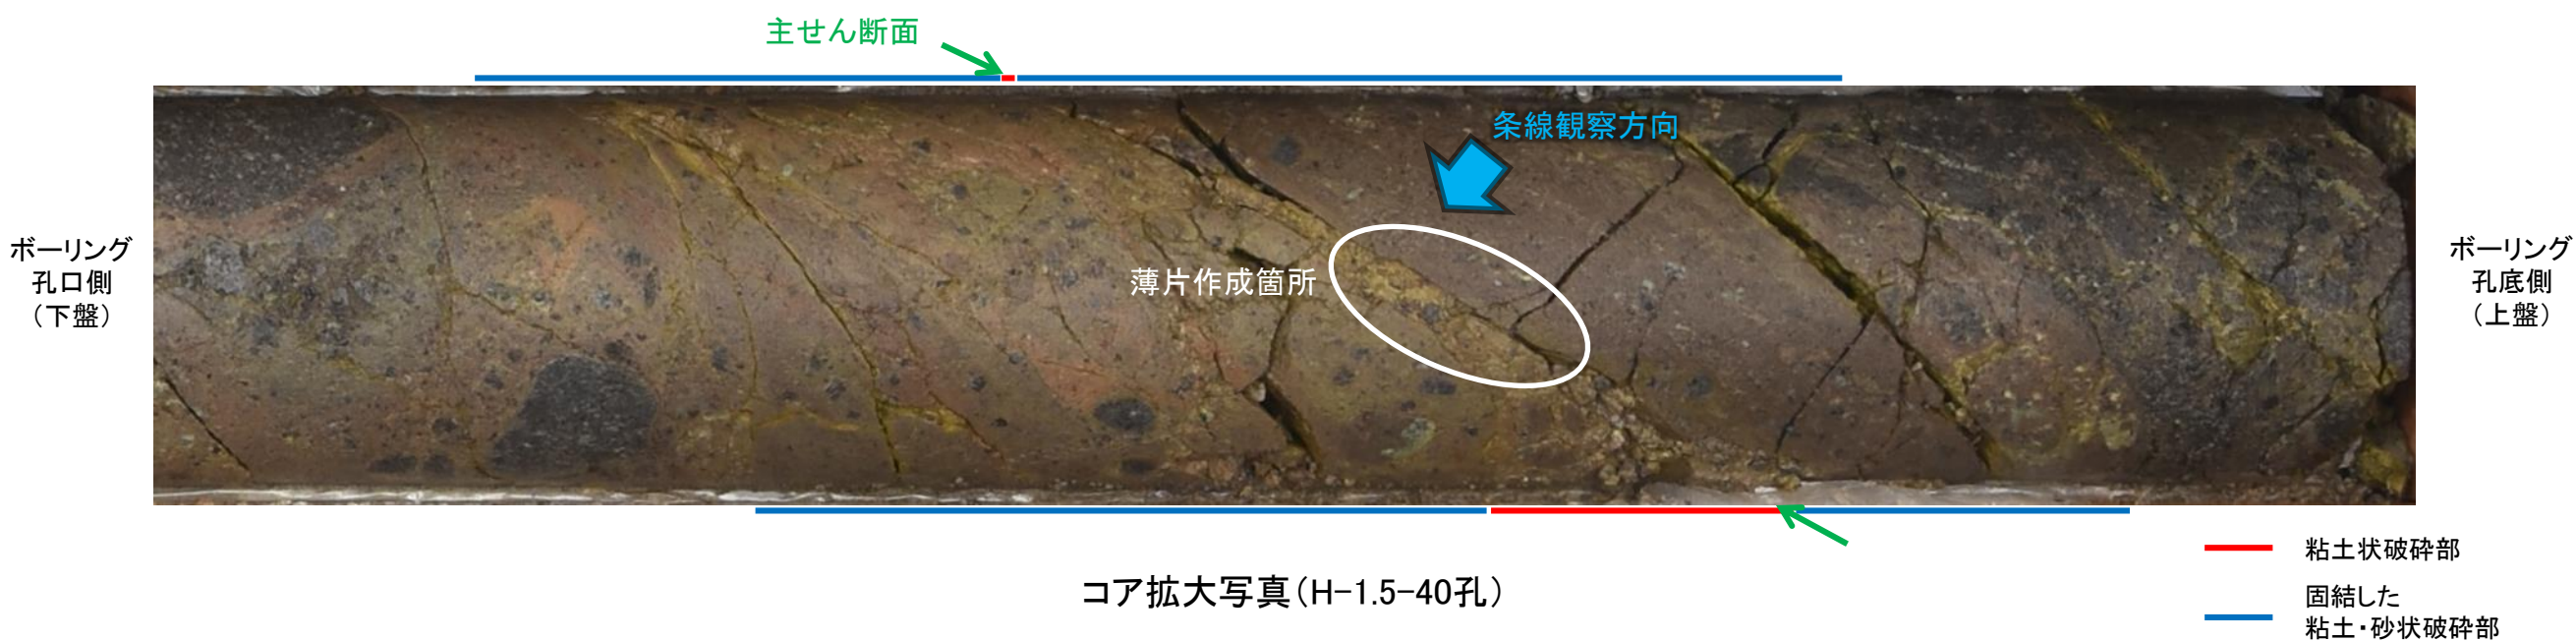
- コア観察, CT画像観察結果より, 固結した粘土・砂状破碎部に挟まれた深度43.85m付近に, 厚さ0.1~1.4cmの粘土状破碎部が認められる。
- 粘土状破碎部を伴う比較的直線性・連続性がよい面を, 主せん断面として抽出した。
- 主せん断面において, 条線観察及び薄片観察を実施した。

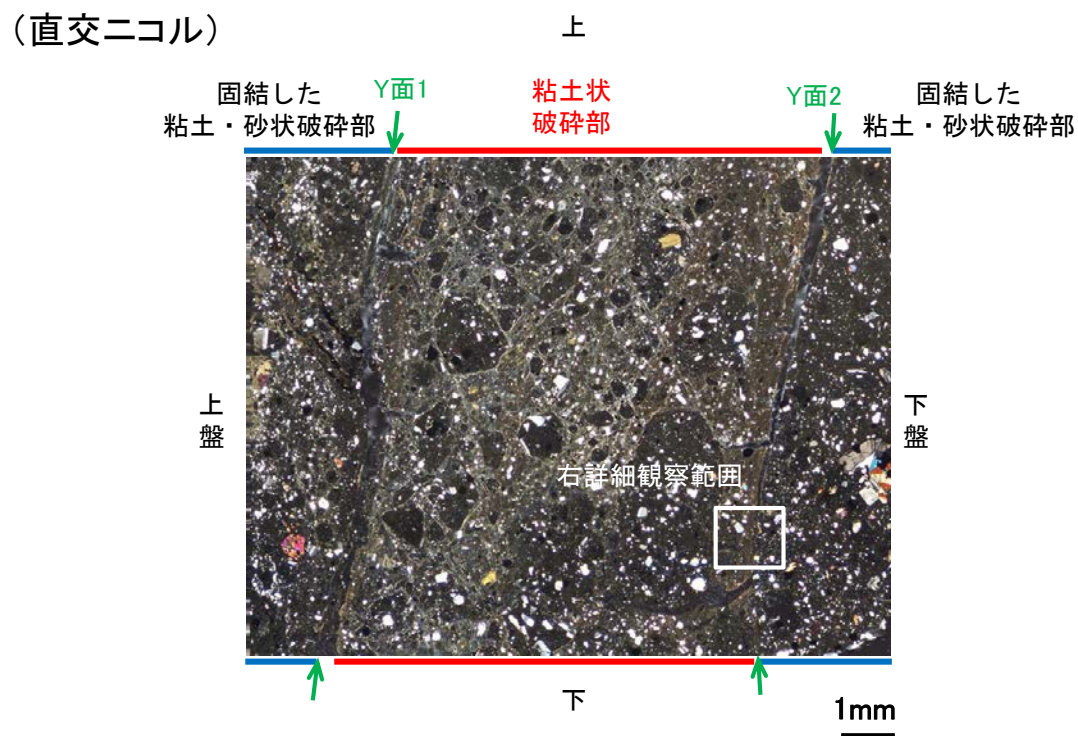
# K-13の運動方向調査結果 —H-1.5-40孔(薄片観察, 詳細観察)—

- 固結した粘土・砂状破碎部中には複合面構造は認められず, 変位センスは特定できない。
- 粘土状破碎部中の岩片や鉱物片の多くに定向性は認められない。ただし, Y面2の直近の一部において認められる粘土鉱物の微弱な定向配列をP面とすると, 見かけ上盤側上がりの変位が推定される。
- 断層の走向傾斜がN8° E/65° SE, 条線レイクが144° Rであることから, 粘土状破碎部の運動方向は左横ずれを伴う逆断層センスである。

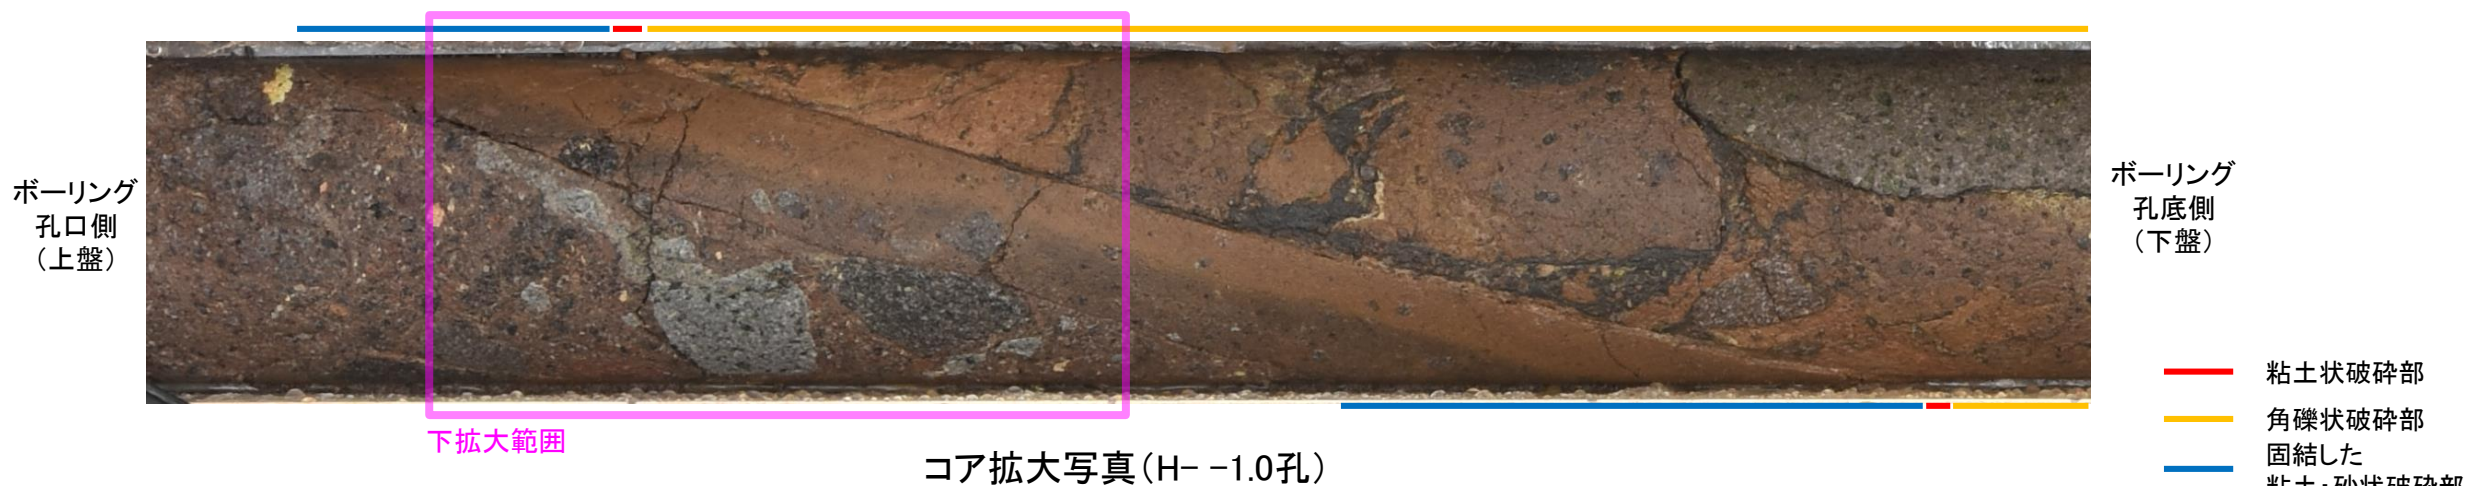
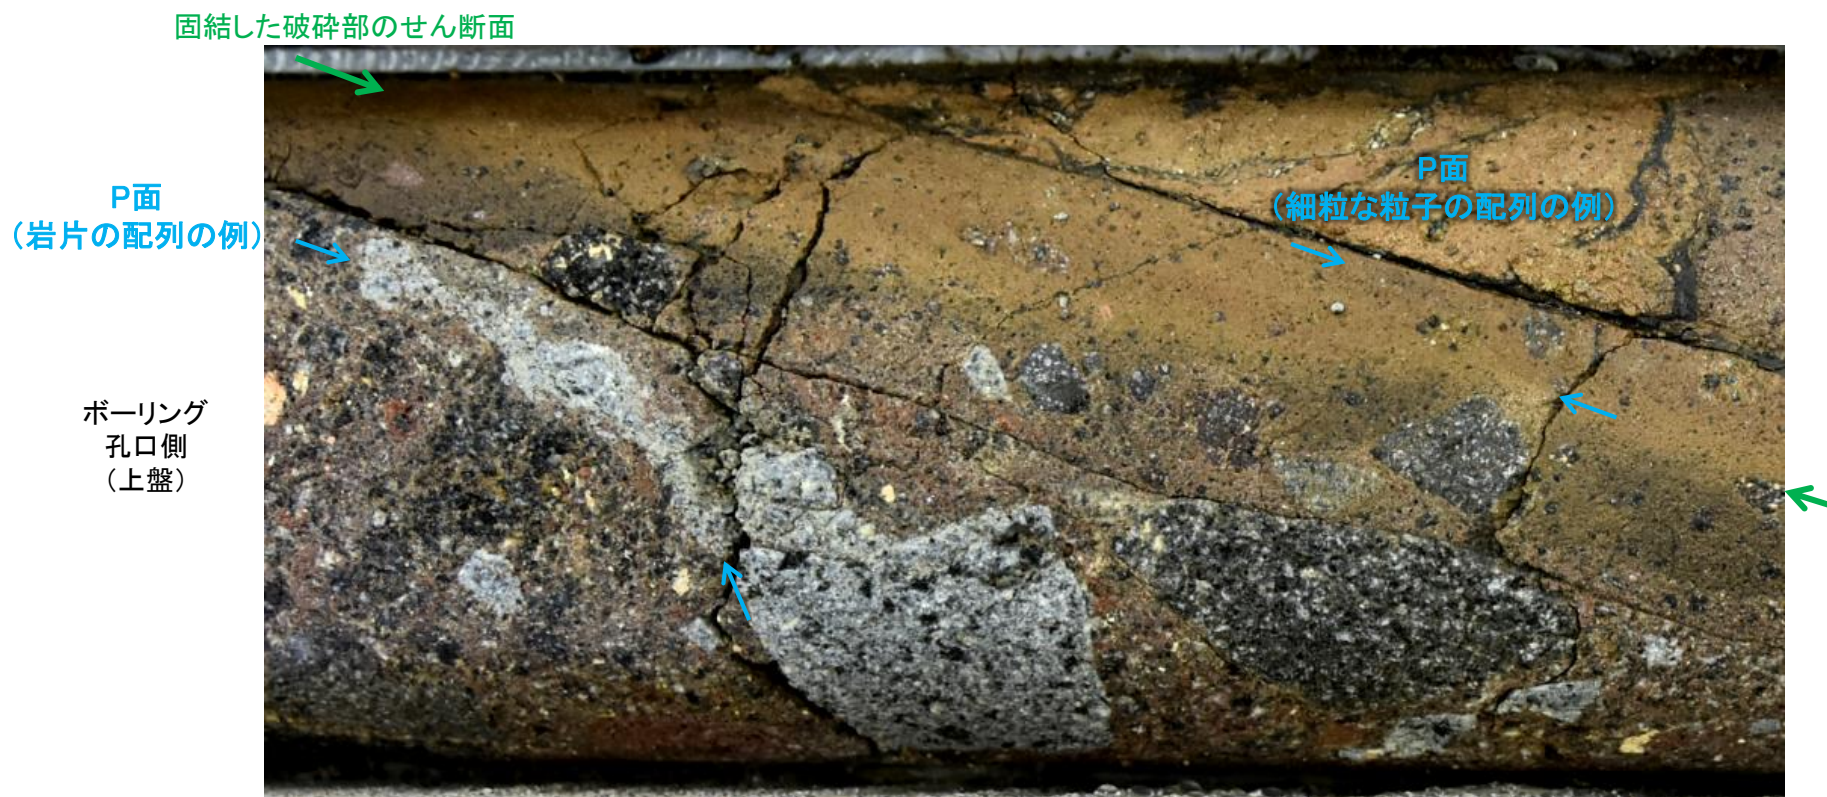
拡大範囲写真(右は構造等を加筆)

- 深度89.90m付近に固結した破碎部のせん断面が認められ、その上盤側に岩片の配列が認められ、下盤側に細粒な粒子の配列が認められる。
- 固結した破碎部のせん断面をY面とした時に、岩片や細粒な粒子の配列からP面を読み取ることができ、見かけ上盤側下がりの変位が推定される。
- 断層の走向傾斜がN20° E/75° NWであること、ボーリングの掘進方位及び掘進傾斜から考えると、固結した破碎部の運動方向は正断層センスである。

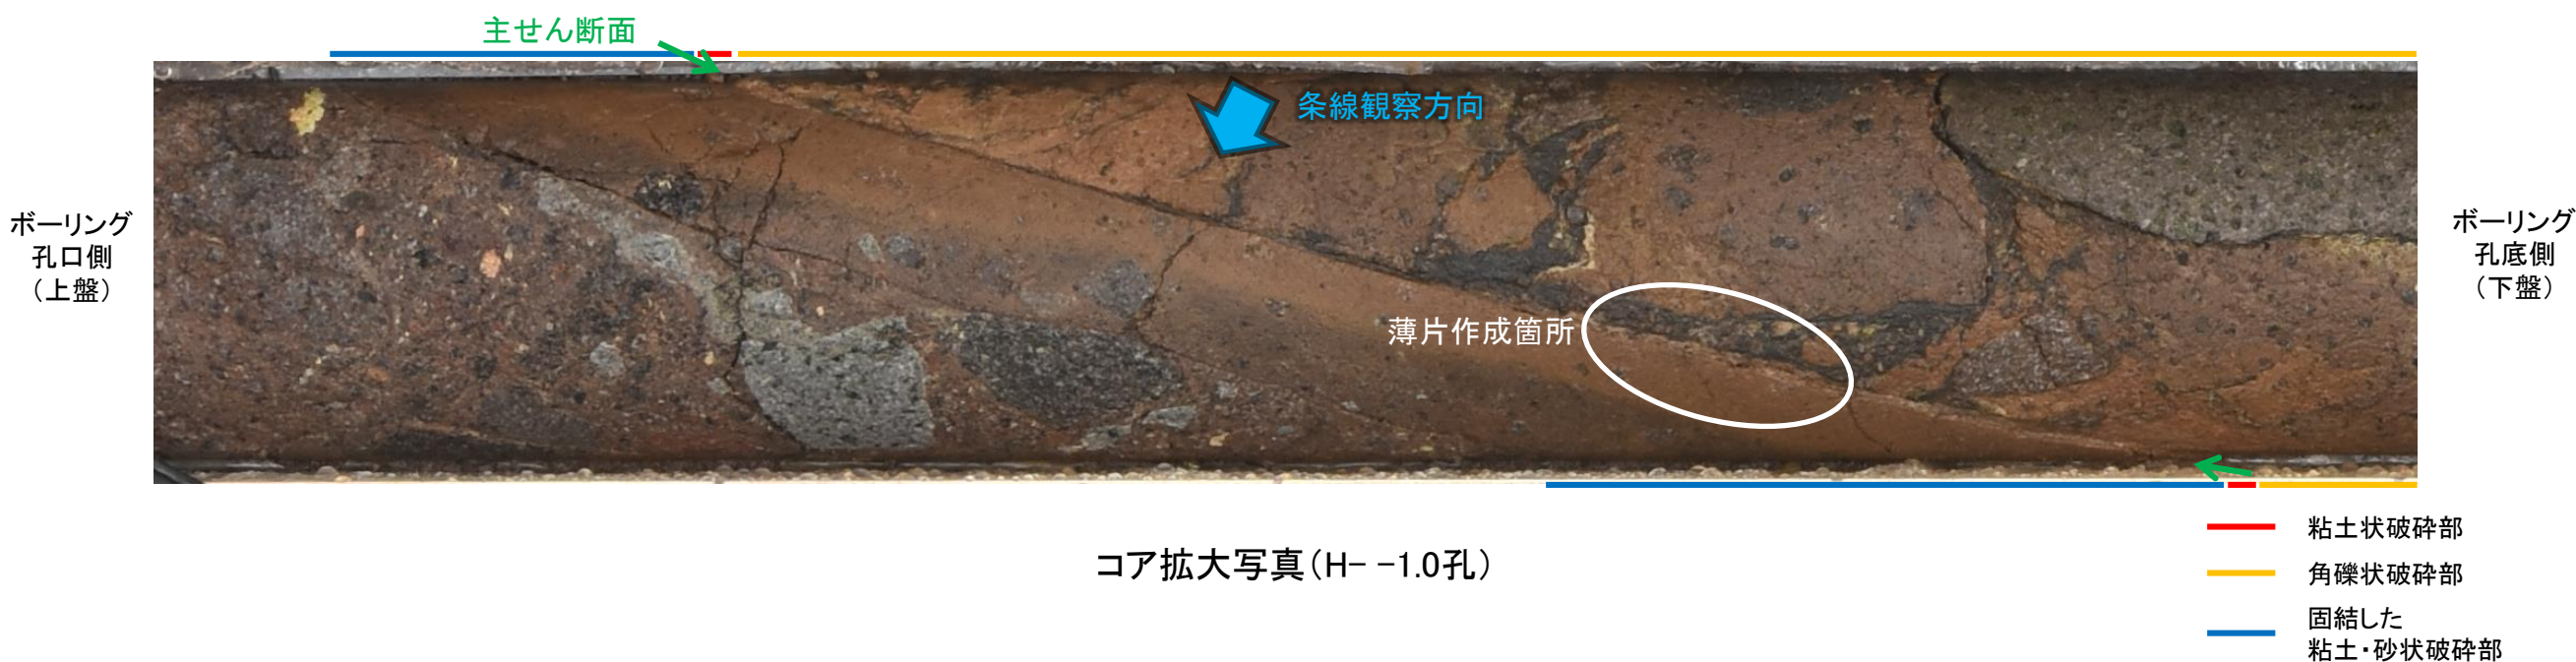
- コア観察, CT画像観察結果より, 固結した粘土・砂状破碎部と角礫状破碎部の境界である深度90.00m付近に, 厚さ0.1~0.3cmの粘土状破碎部が認められる。
- 粘土状破碎部を伴う比較的直線性・連続性がよい面を, 主せん断面として抽出した。
- 主せん断面において, 条線観察及び薄片観察を実施した。

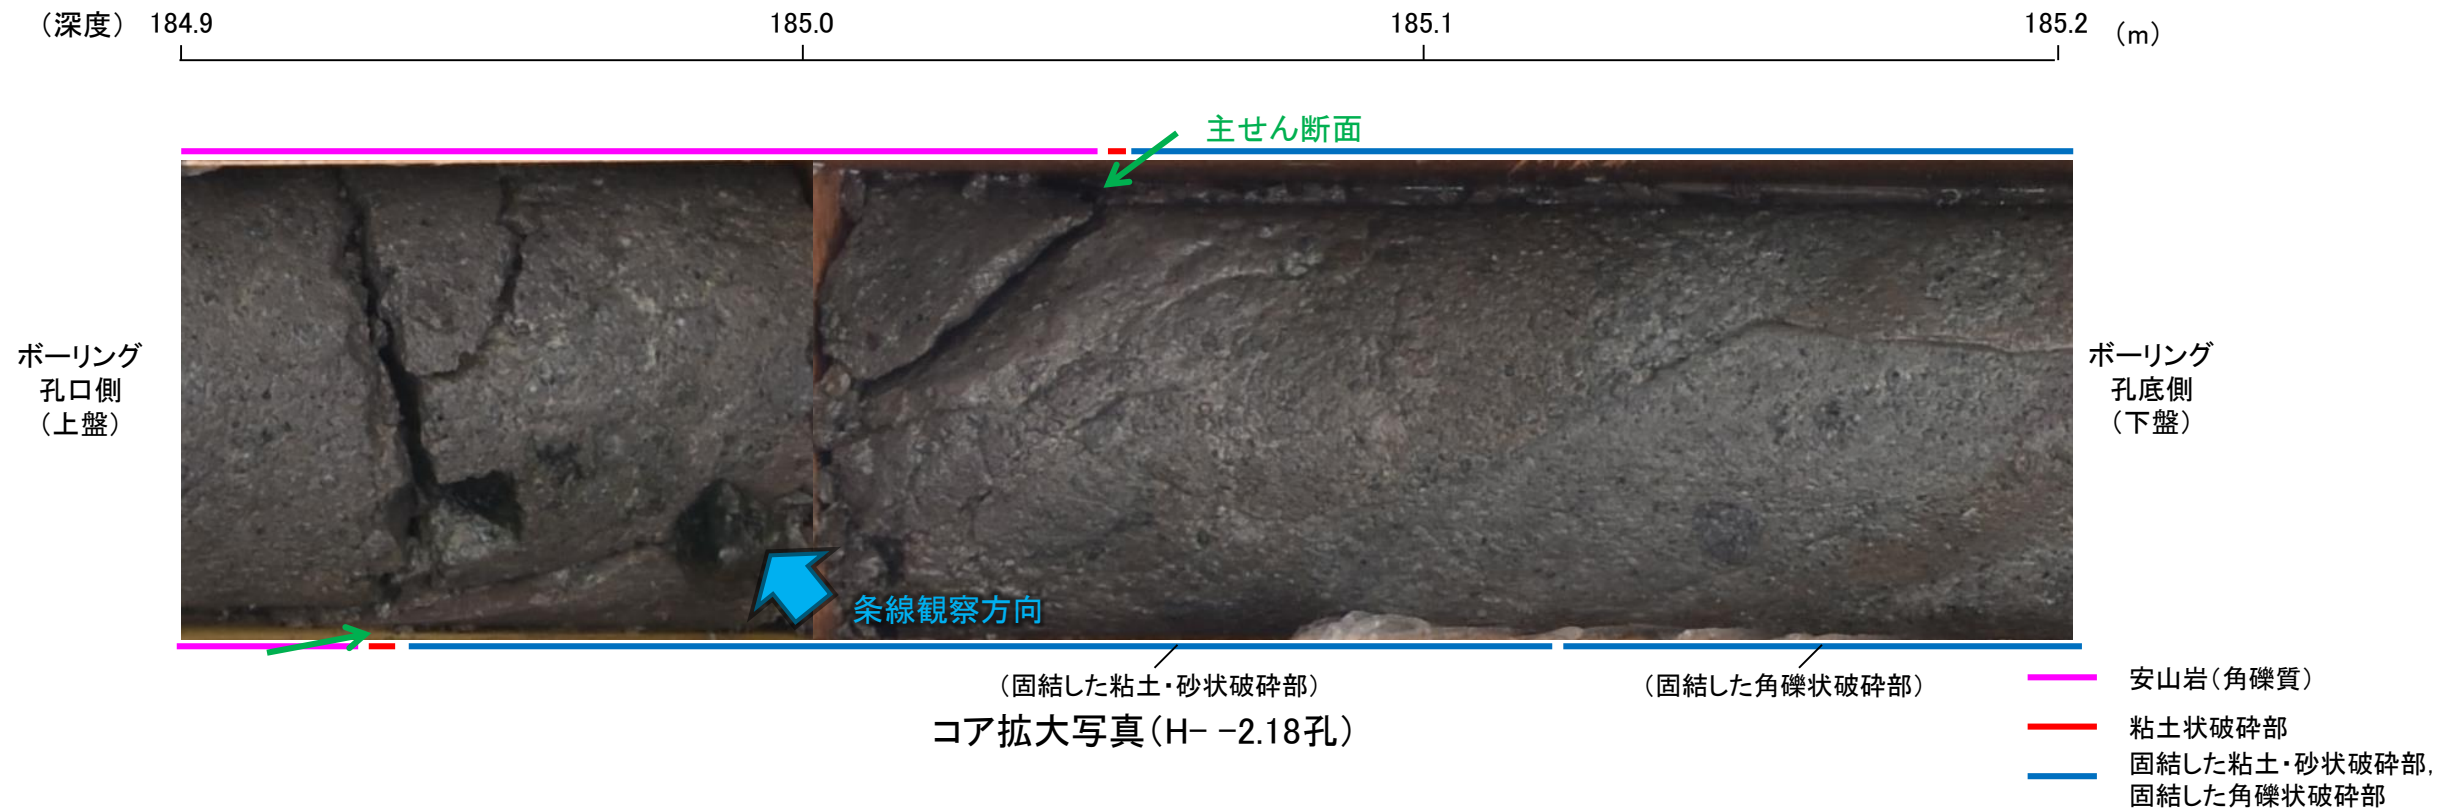
# K-14の運動方向調査結果 —H- -2.18孔(コア観察, CT画像観察)—

- コア観察, CT画像観察結果より, 安山岩(角礫質)と固結した粘土・砂状破碎部の境界である深度185.00m付近に, 厚さ0.1~0.2cmの粘土状破碎部が認められる。
- 粘土状破碎部を伴う比較的直線性・連続性がよい面を, 主せん断面として抽出した。
- 主せん断面において, 条線観察を実施した。

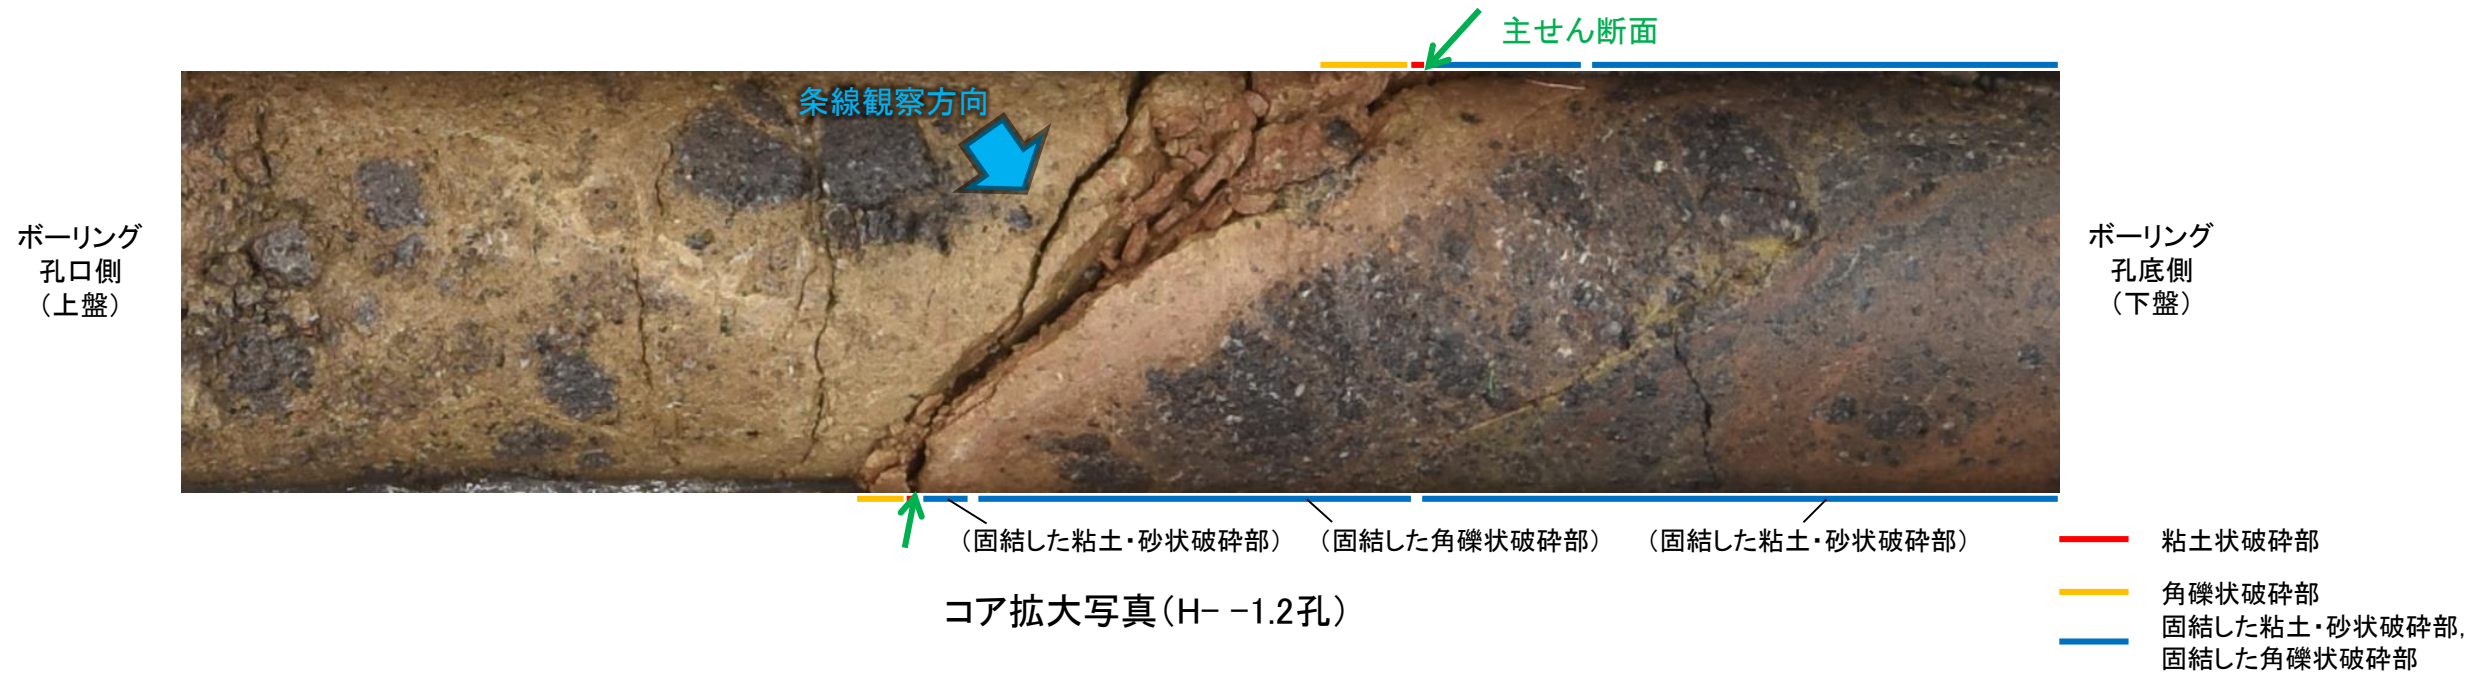
- コア観察, CT画像観察結果より, 角礫状破碎部と固結した粘土・砂状破碎部の境界である深度118.75m付近に, 厚さ0.0~0.1cmの粘土状破碎部が認められる。
- 粘土状破碎部を伴う比較的直線性・連続性がよい面を, 主せん断面として抽出した。
- 主せん断面において, 条線観察を実施した。

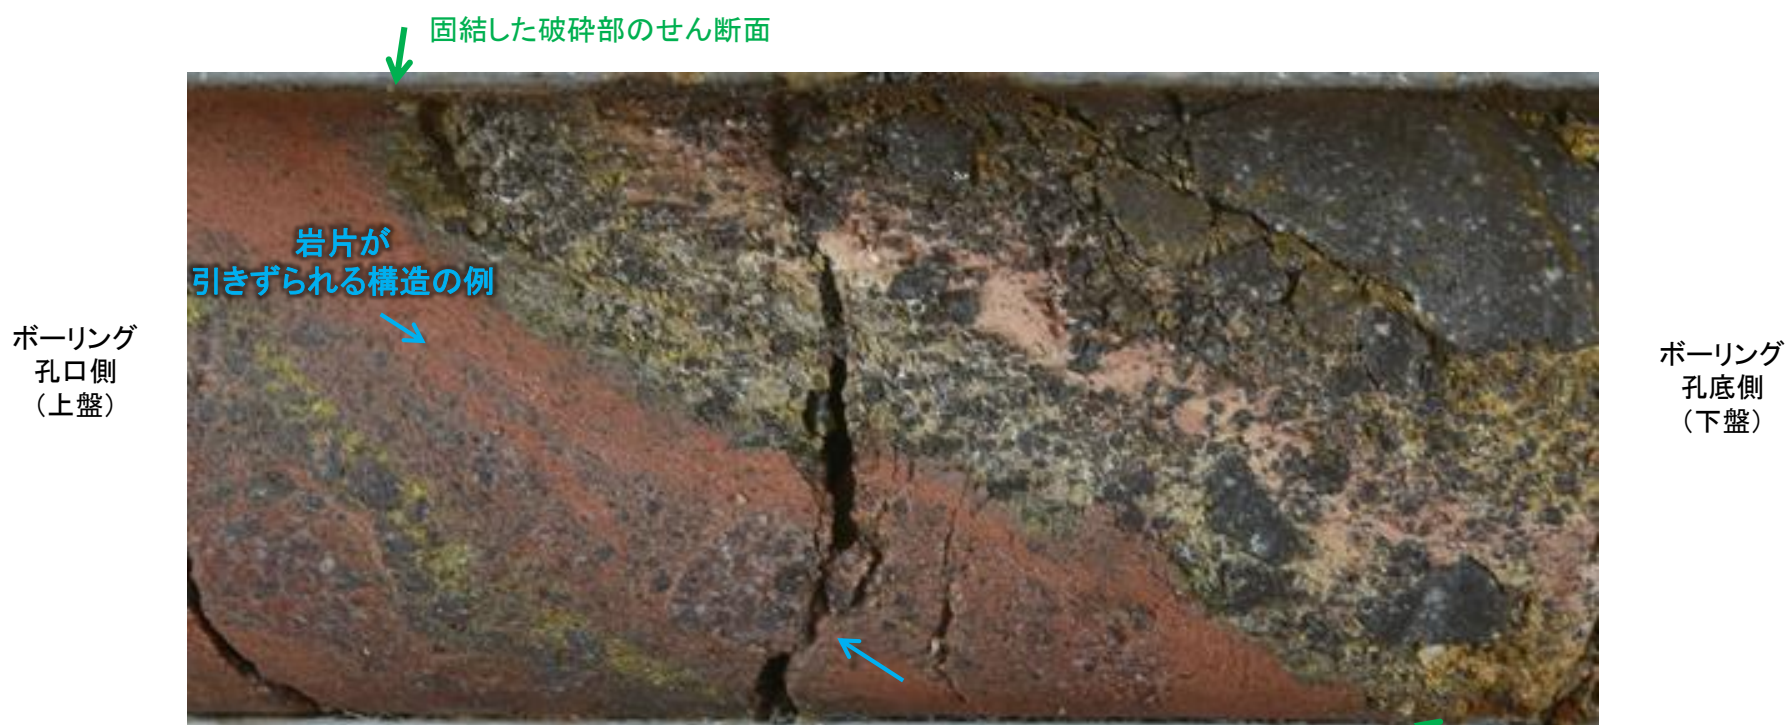
拡大範囲写真(右は構造等を加筆)

○H' --1.3孔において、深度17.40m付近に固結した破碎部のせん断面が認められ、その上盤側に岩片が引きずられる構造が認められる。  
 ○この構造は上盤側へ伸びており、この構造と固結した破碎部のせん断面の配置から、見かけ上盤側下がりの変位が推定される。  
 ○断層の走向傾斜がN8° E/74° SEであること、ボーリングの掘進方位及び掘進傾斜から考えると、固結した破碎部の運動方向は正断層センスである。

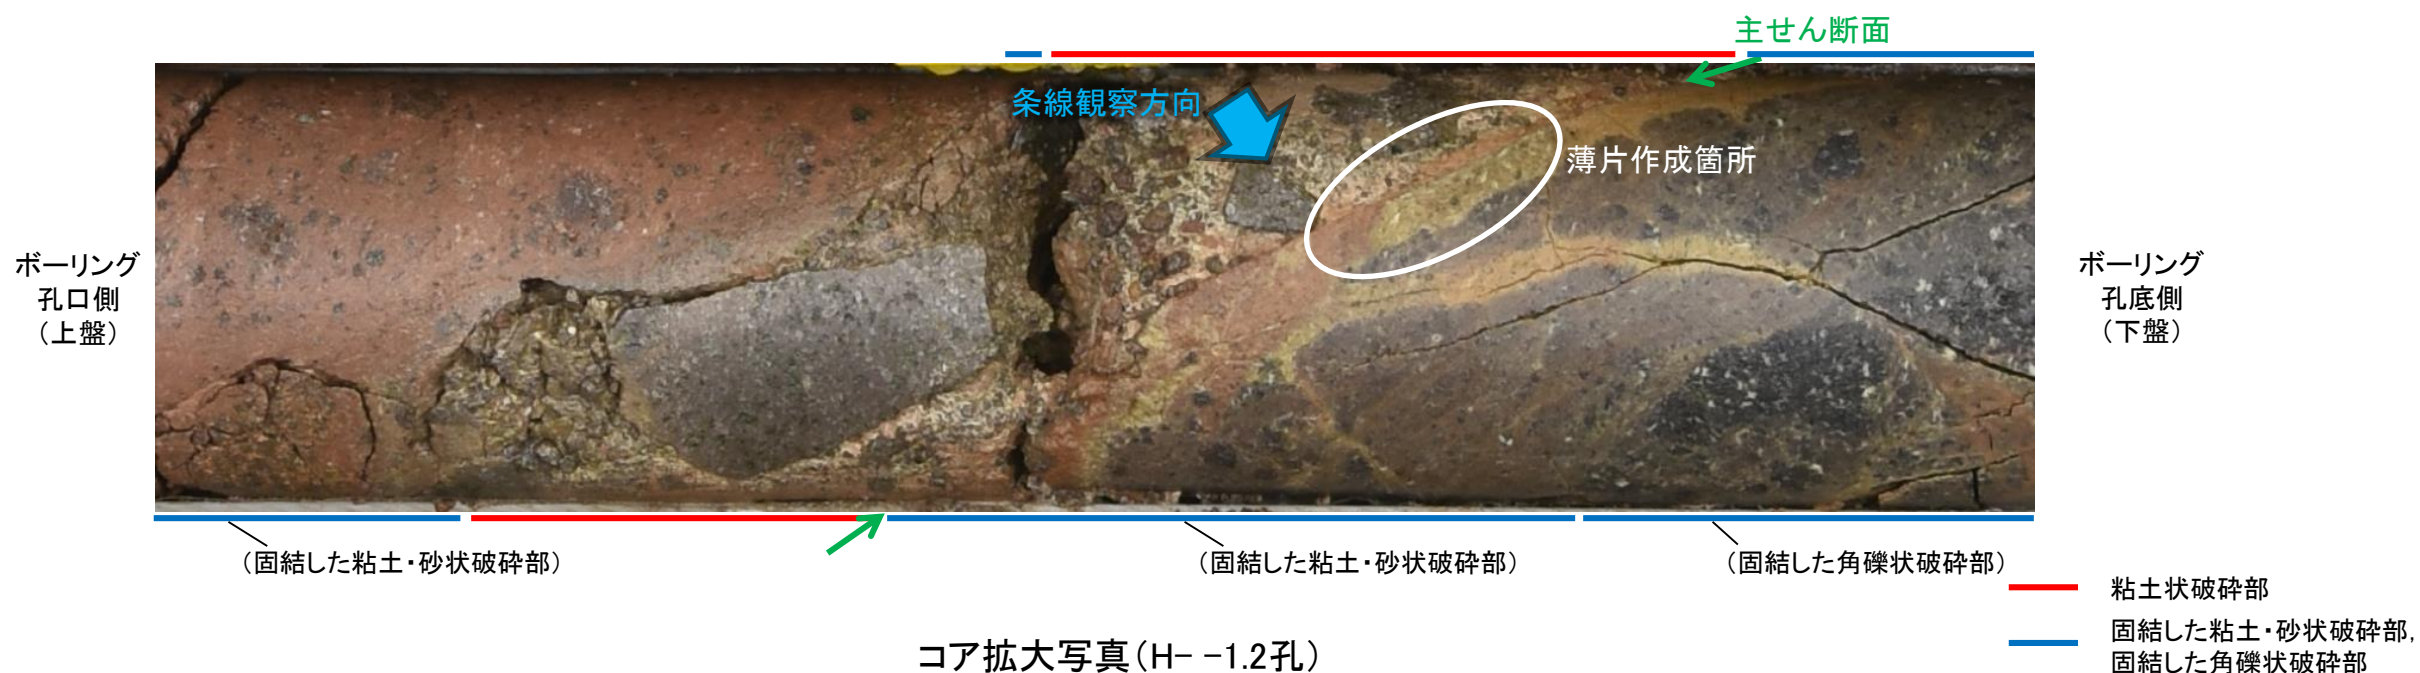
# K-16の運動方向調査結果 —H- -1.2孔(コア観察, CT画像観察)—

- コア観察, CT画像観察結果より, 固結した粘土・砂状破碎部に挟まれた深度114.10m付近に, 厚さ4.0cmの粘土状破碎部が認められる。
- 粘土状破碎部を伴う比較的直線性・連続性がよい面を, 主せん断面として抽出した。
- 主せん断面において, 条線観察及び薄片観察を実施した。

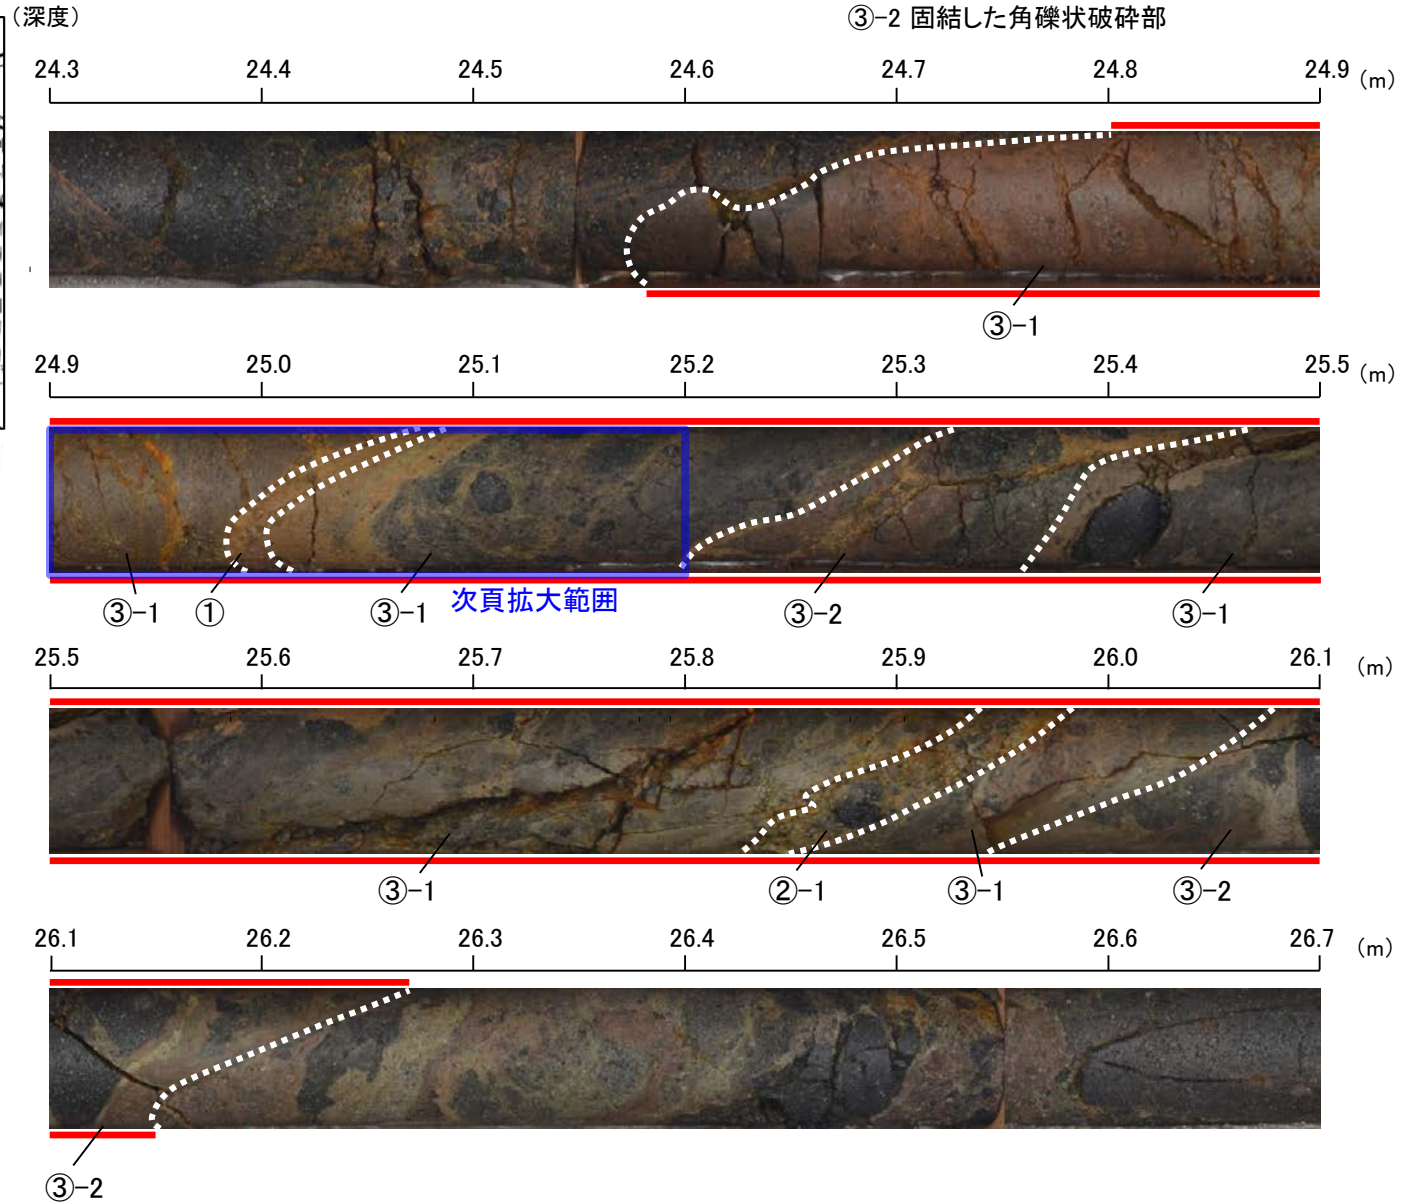
コア写真(H- -1.9孔, 破砕部区分を加筆)

深度24.69~26.20m:  
傾斜角50~70°の厚さ51cmの破砕部。厚さ0.4~1.6cmの浅黄色の粘土状破砕部, 厚さ1.5~2.4cmの浅黄色の砂状破砕部及び厚さ48cmの固結した破砕部からなる。

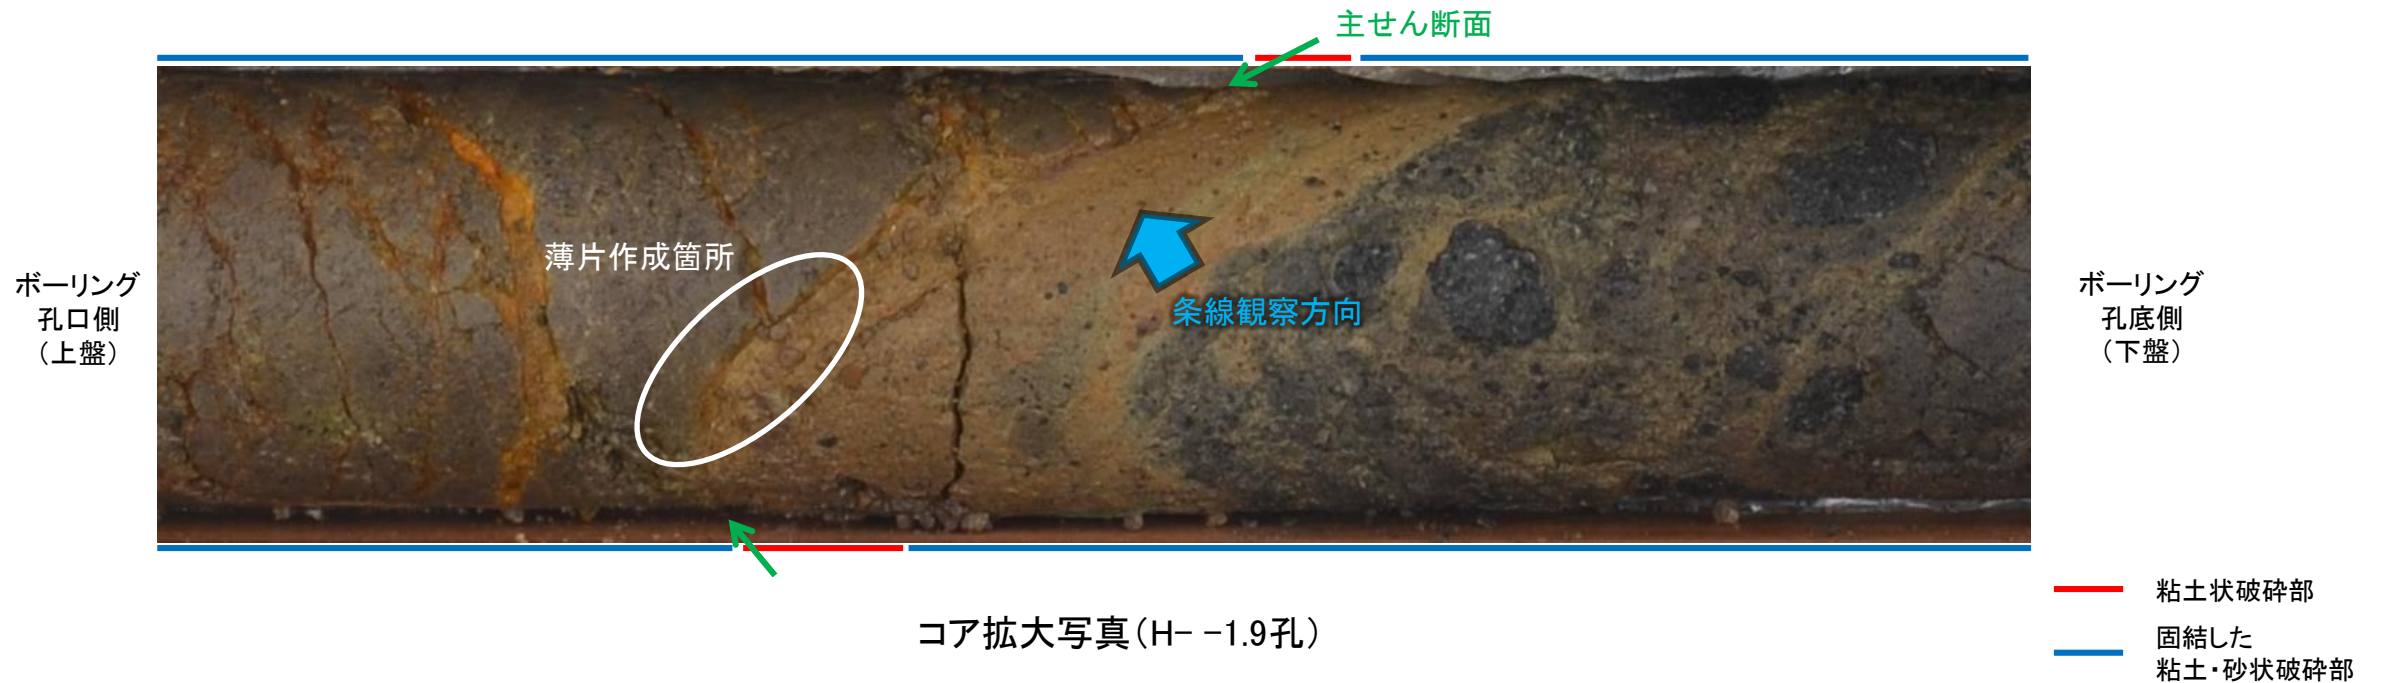
# K-16の運動方向調査結果 —H- -1.9孔(コア観察, CT画像観察)—

- コア観察, CT画像観察結果より, 固結した角礫状破碎部に挟まれた深度25.05m付近に, 厚さ0.4~1.6cmの粘土状破碎部が認められる。
- 粘土状破碎部を伴う比較的直線性・連続性がよい面を, 主せん断面として抽出した。
- 主せん断面において, 条線観察及び薄片観察を実施した。
