# 条線観察結果 ボーリングH-1.1-80孔[深度64.13m](上盤側)

(14) K-3の運動方向調査結果

(15) K-4の運動方向調査結果

(16) K-5の運動方向調査結果

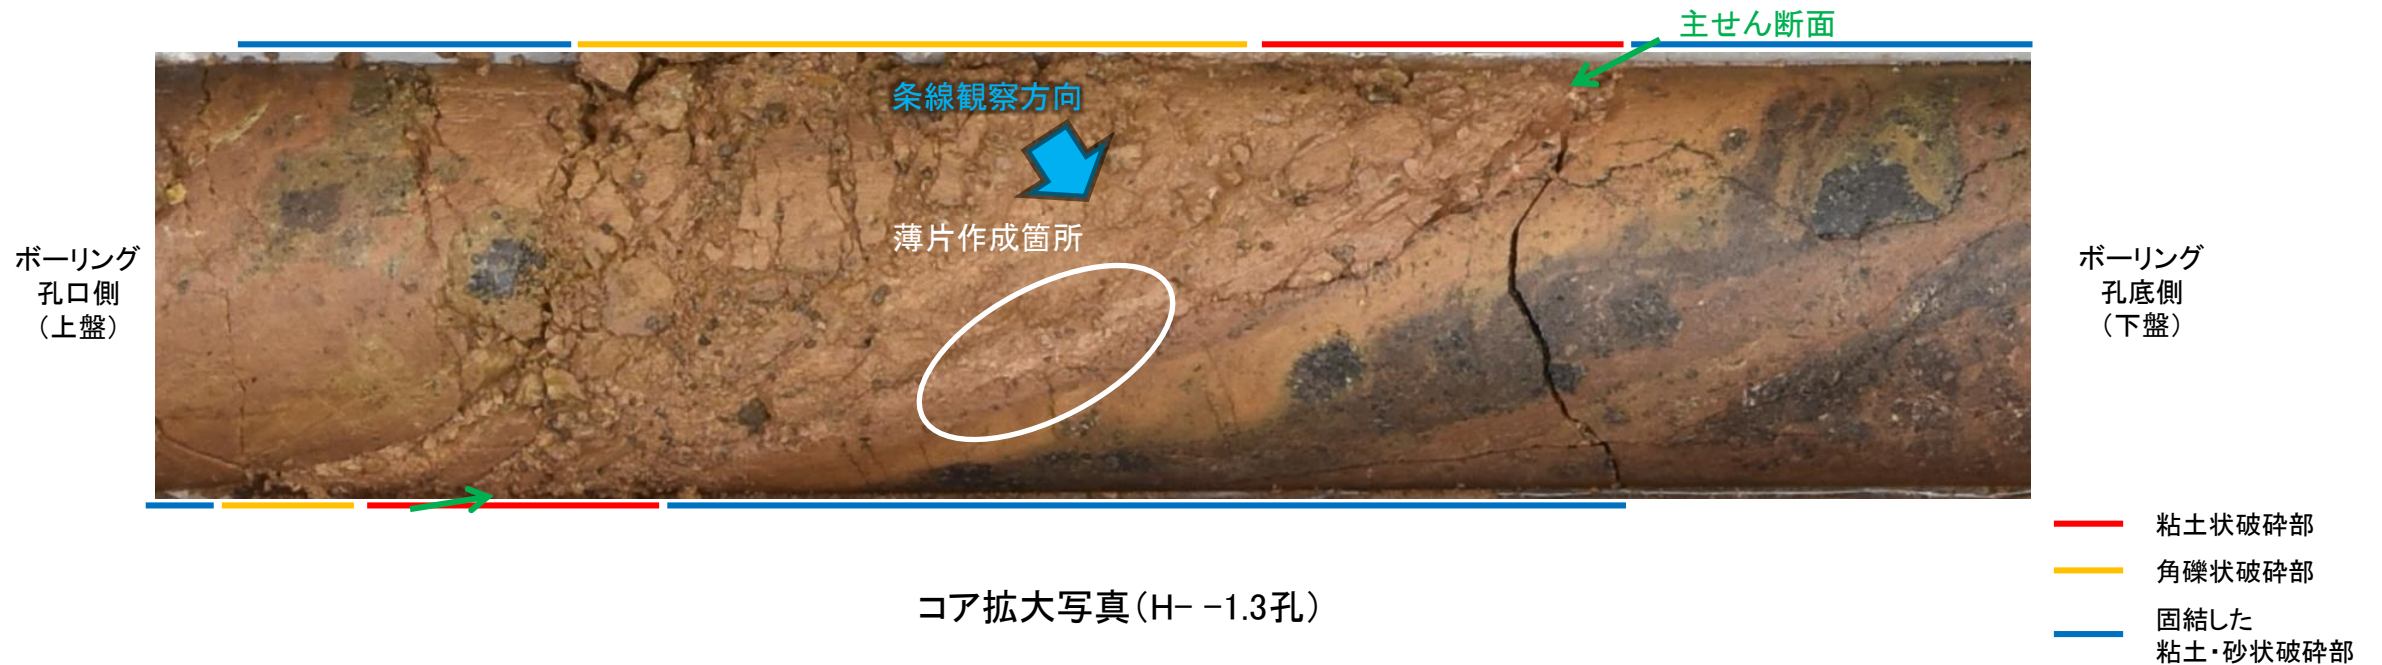
- コア観察, CT画像観察結果より, 角礫状破碎部と固結した粘土・砂状破碎部の境界である深度96.35m付近に, 厚さ2.1~2.3cmの粘土状破碎部が認められる。
- 粘土状破碎部を伴う比較的直線性・連続性がよい面を, 主せん断面として抽出した。
- 主せん断面において, 条線観察及び薄片観察を実施した。
