(22) K-17の運動方向調査結果

K-17の運動方向調査結果 一概要一

○コア観察, CT画像観察, 条線観察, 薄片観察結果から, 固結した破碎部では正断層の変位センスが認められ, 粘土状破碎部では右横ずれを伴う逆断層の変位センスが認められる。観察結果を次頁以降に示す。

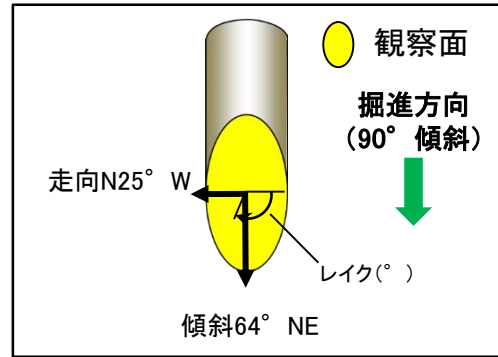
概念図
※走向は真北で示す。

- 主せん断面における条線観察の結果, 上盤側の観察面で 110° Rの条線が認められ, 下盤側換算すると 70° Rとなる。
- 観察面において, 礫まわりの粘土の非対称構造などの変位センスを推定できるような構造は認められない。

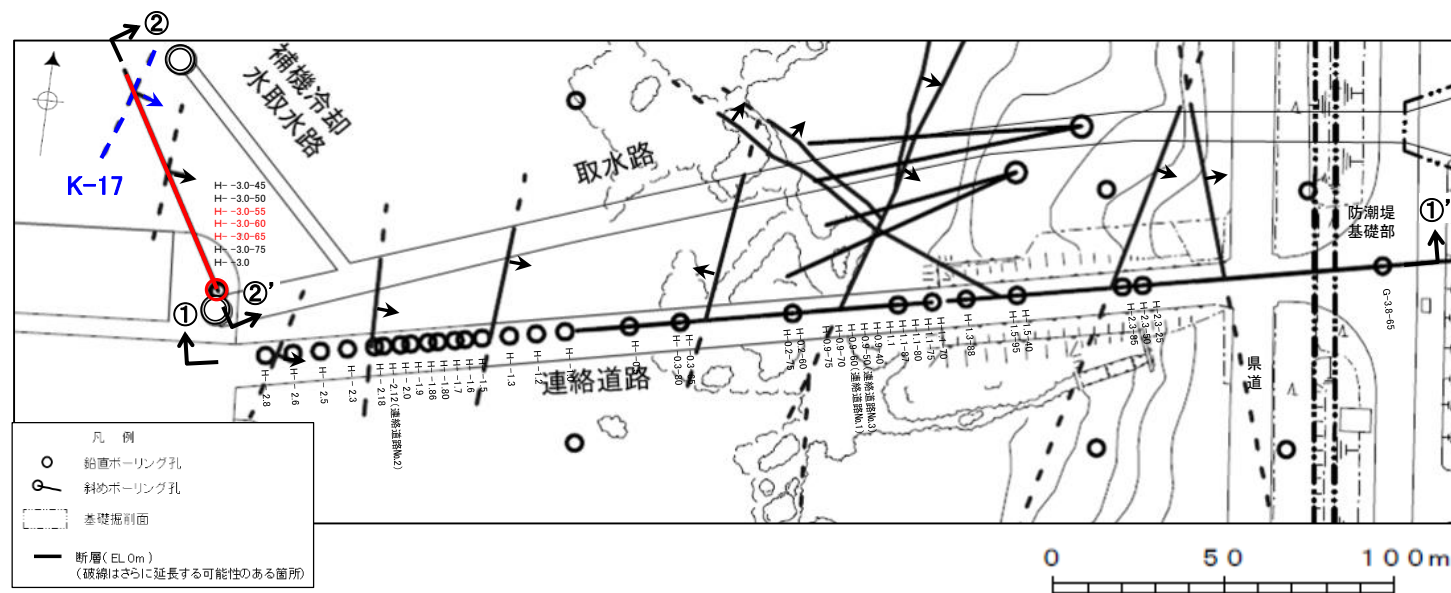
観察結果 一覧表

試料名	走向/傾斜 (走向は真北)	固結した破碎部	粘土状破碎部		
		変位センス (コア観察, 薄片観察)	条線の レイク*1	変位センス (条線観察)	変位センス (薄片観察)
H-3.0-60孔 [深度86.07m]	N21° E/81° SE	正断層	88° R	右横ずれ 逆断層	右横ずれ 逆断層
			78° R	右横ずれ 逆断層	
H-3.0-55孔 [深度78.23m]	N25° E/85° SE		127° R	(不明)	
H-3.0-65孔 [深度91.04m]	N2° E/77° SE		87° R	(不明)	
			122° R	(不明)

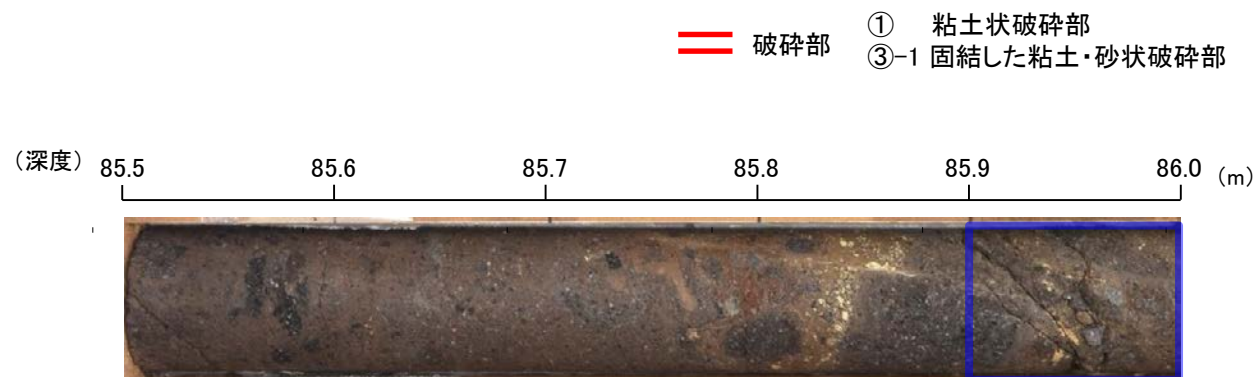
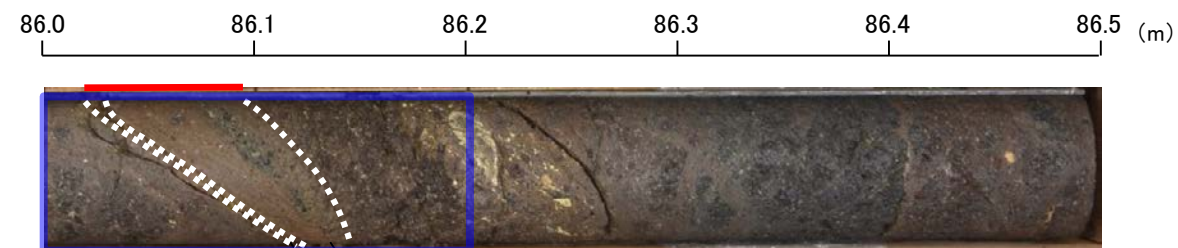
コア写真(H- -3.0-60孔, 破砕部区分を加筆)

深度86.07~86.13m:
見掛けの傾斜角40~55°の厚さ2.7~4.1cmの破砕部。厚さ2.5~4.0cmの固結した破砕部及び厚さ0.1~0.2cmの灰黄褐色の粘土状破砕部からなる。

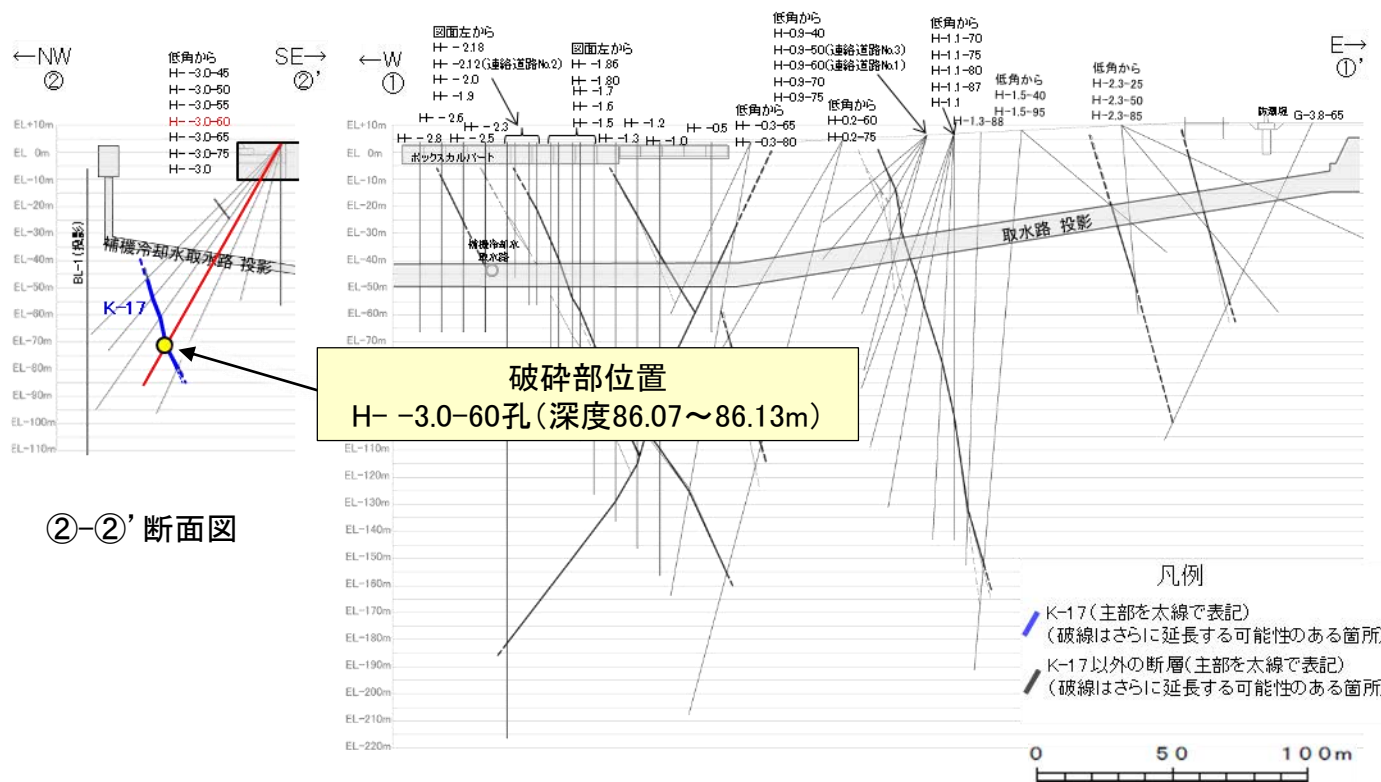
コア観察結果

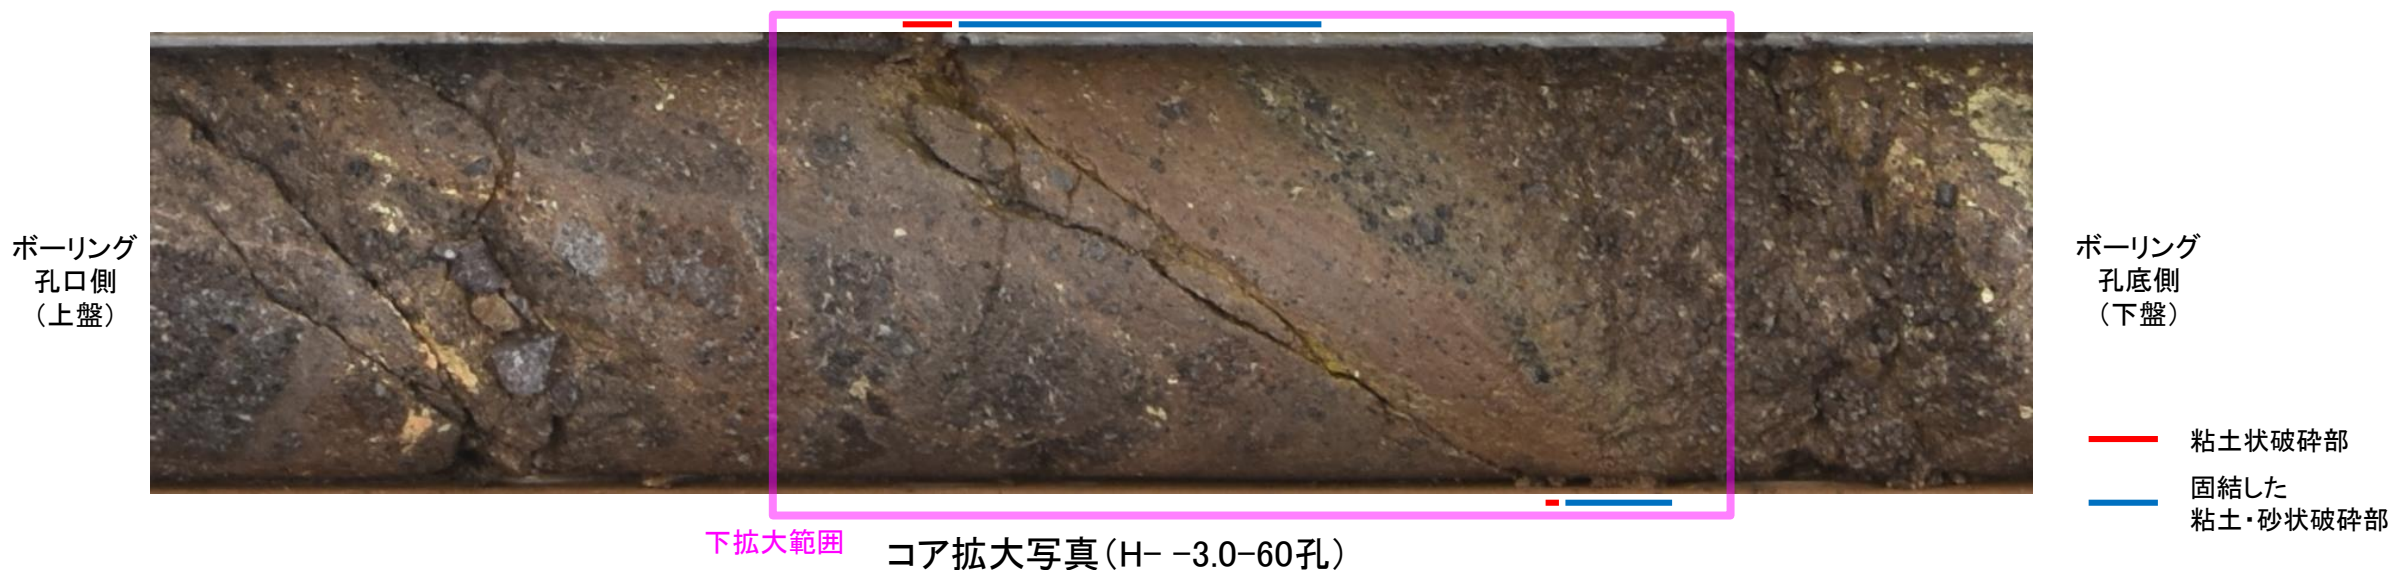
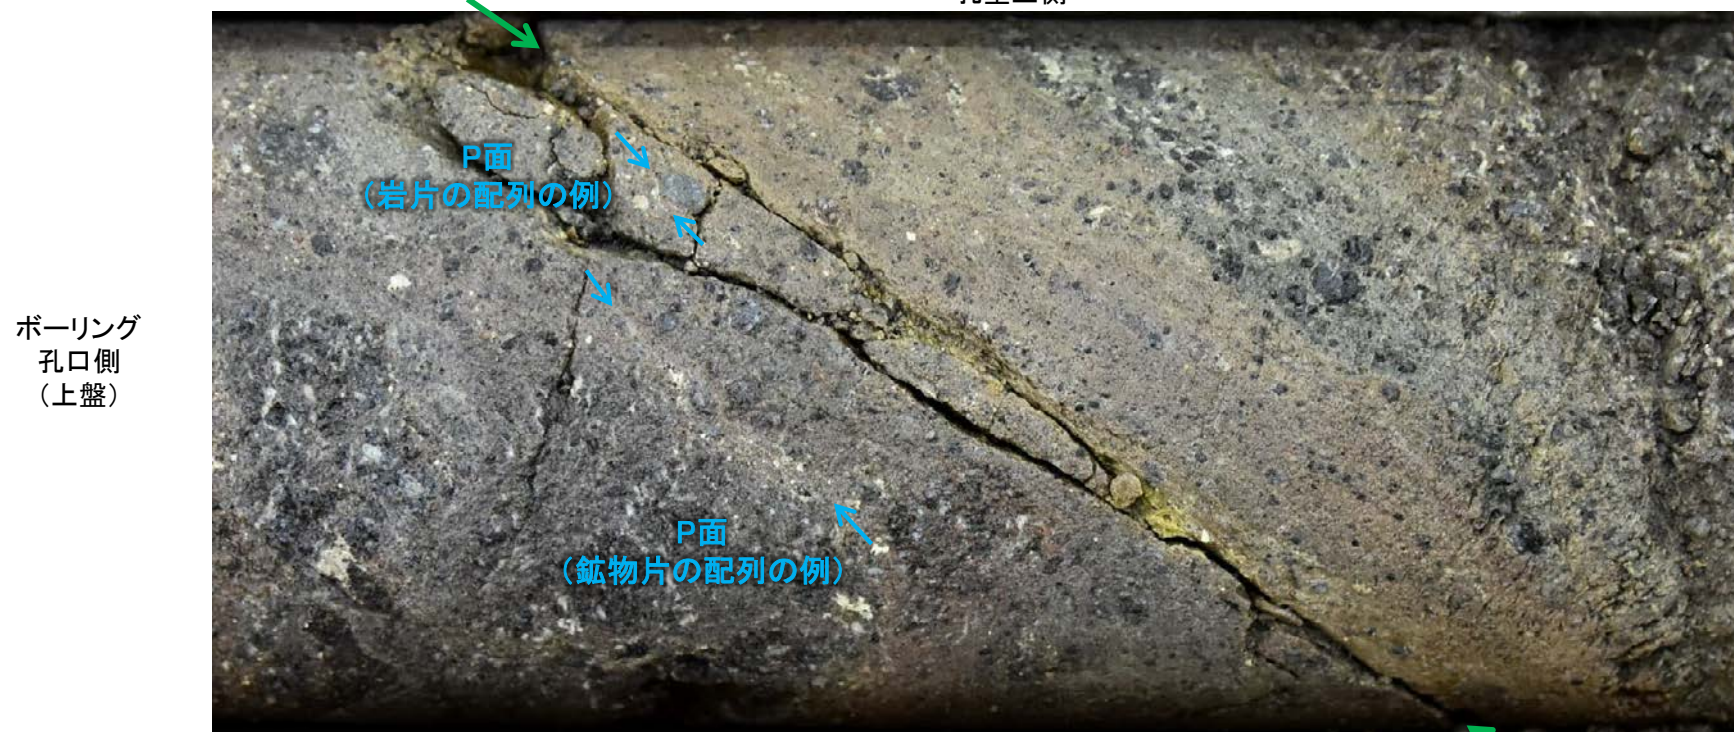
拡大範囲写真(右は構造等を加筆)

- 深度86.05m付近に固結した破碎部のせん断面が認められ、その上盤側に岩片や鉱物片の配列が認められる。
- 固結した破碎部のせん断面をY面とした時に、岩片や鉱物片の配列からP面を読み取ることができ、見かけ上盤側下がりの変位が推定される。
- 断層の走向傾斜がN21° E/81° SEであること、ボーリングの掘進方位及び掘進傾斜から考えると、固結した破碎部の運動方向は正断層センスである。

固結した破碎部のせん断面(=主せん断面)

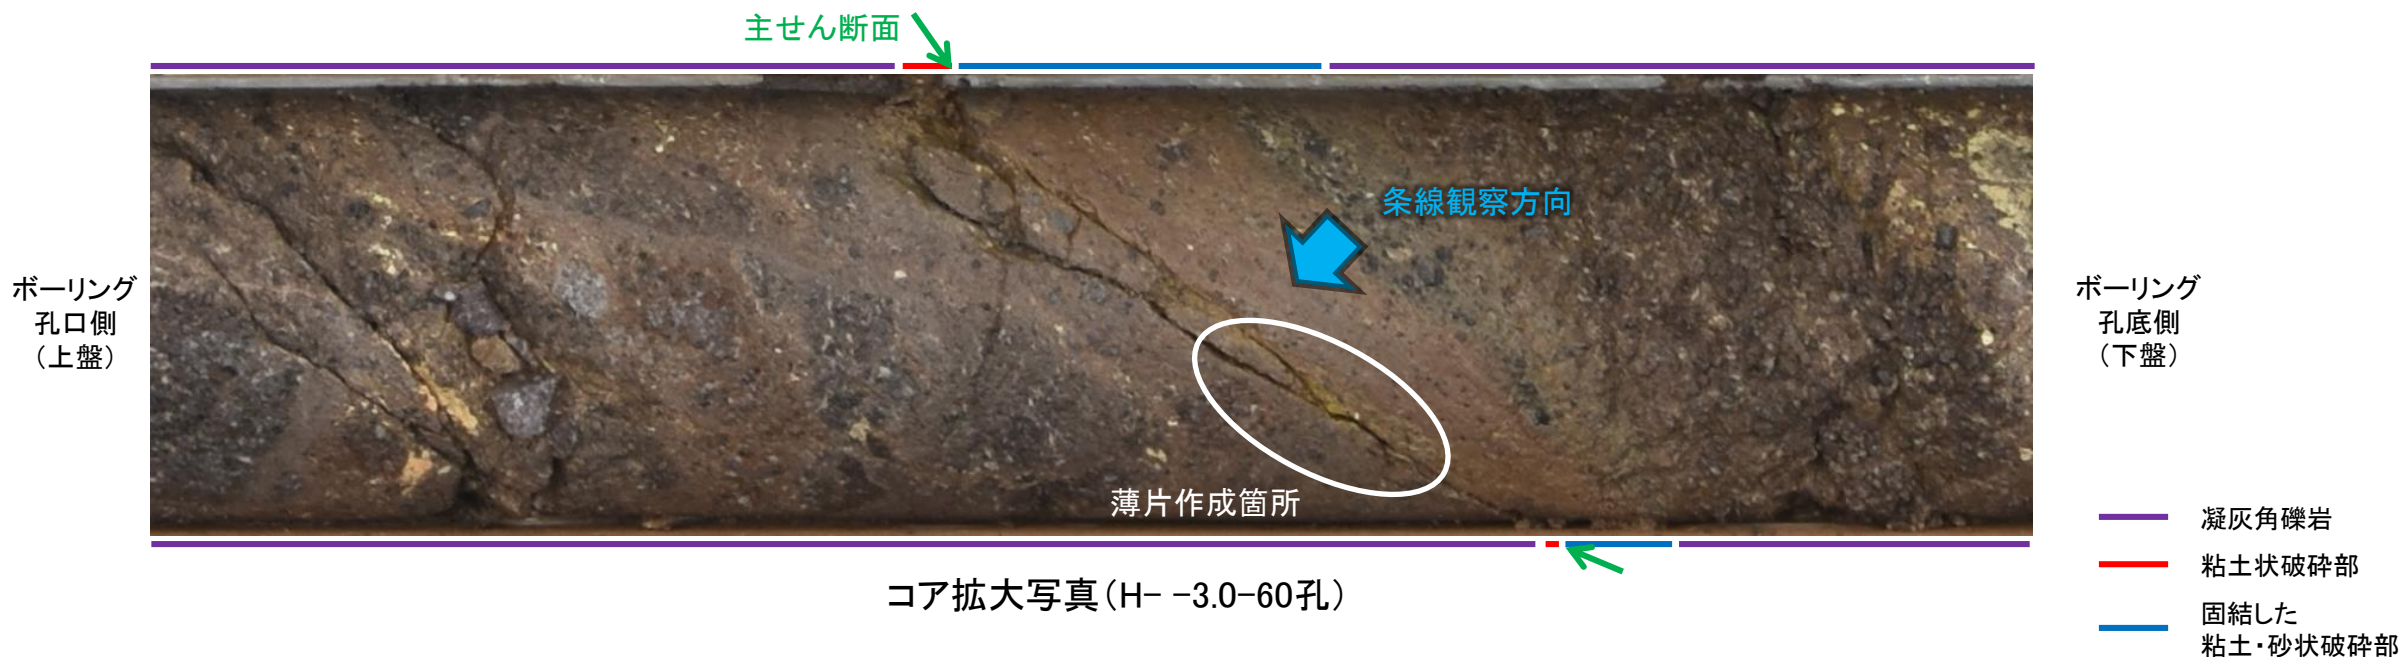
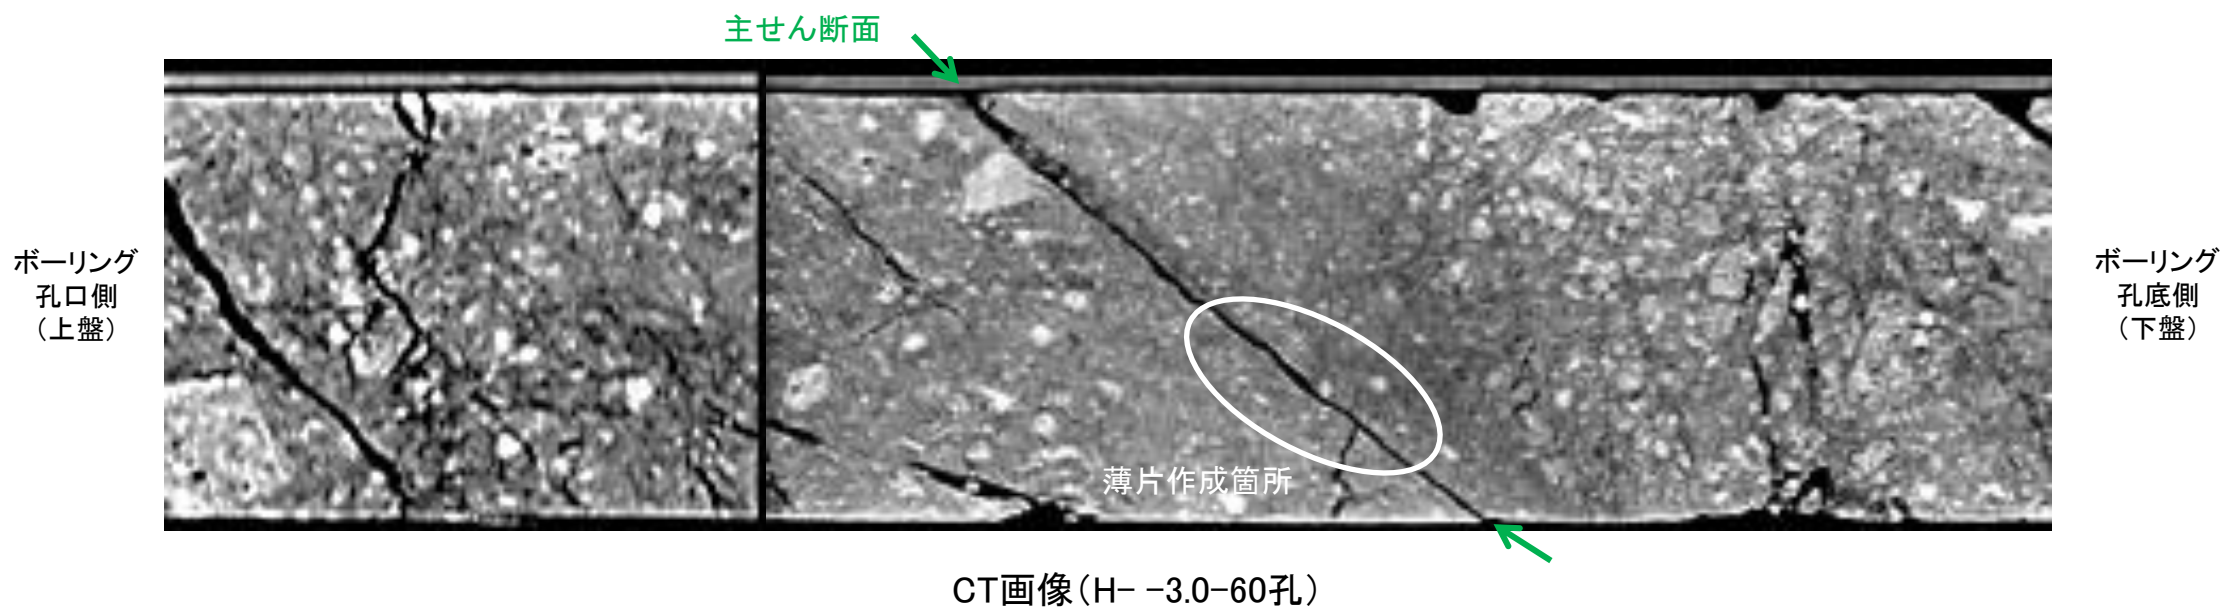
- コア観察, CT画像観察結果より, 凝灰角礫岩と固結した粘土・砂状破碎部の境界である深度86.05m付近に, 厚さ0.1~0.2cmの粘土状破碎部が認められる。
- 粘土状破碎部を伴う比較的直線性・連続性がよい面を, 主せん断面として抽出した。
- 主せん断面において, 条線観察及び薄片観察を実施した。

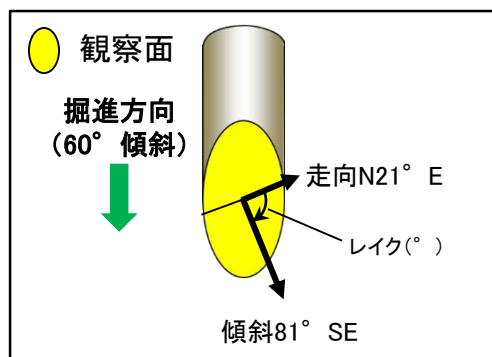
概念図

○主せん断面における条線観察の結果, 上盤側の観察面で 92° R, 102° Rの条線が認められ, 下盤側換算すると 88° R, 78° Rとなる。
○ 88° R(下盤側換算), 78° R(下盤側換算)の条線方向及び礫周りの粘土の非対称構造から, 右横ずれを伴う逆断層センスが推定される。

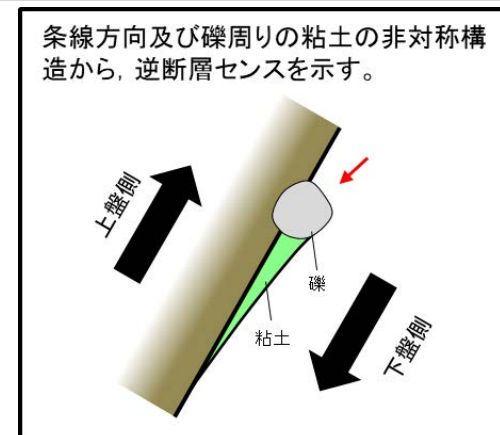
条線方向及び礫周りの粘土の非対称構造から, 逆断層センスを示す。

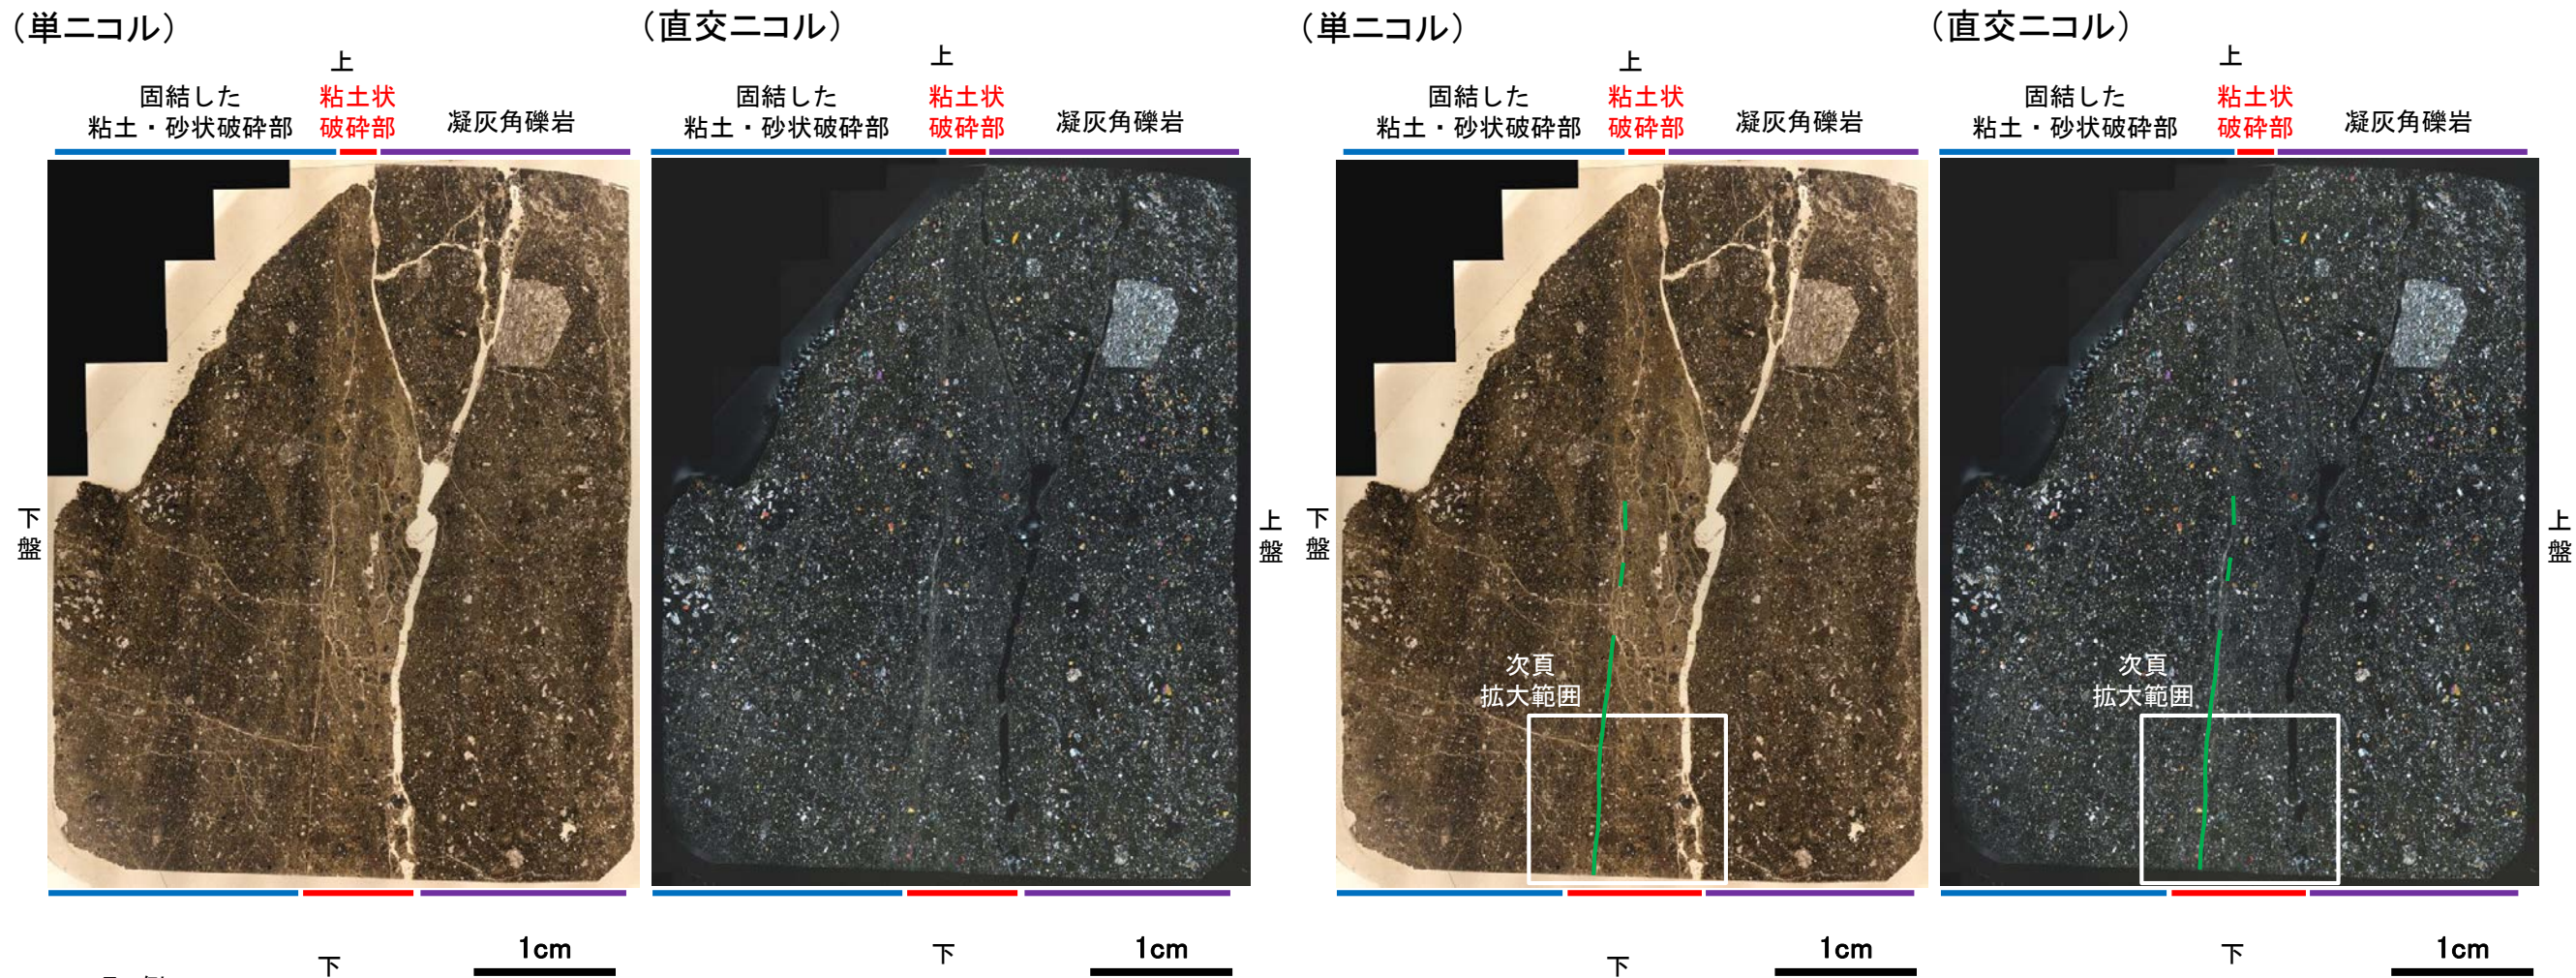
薄片写真(H- -3.0-60_88R)
(右は構造等を加筆)

- 主せん断面において88° Rの条線方向で作成した薄片観察の結果, 下盤側から固結した粘土・砂状破碎部, 粘土状破碎部, 凝灰角礫岩※に分帯される。
- 粘土状破碎部中にY面が認められる。このY面は凹凸を伴い, 直線性に乏しく, 薄片上部～中央部では密着し不明瞭となり, 連続性に乏しい。
- その他, 薄片内にY面に相当する構造は認められない。

- 固結した粘土・砂状破碎部中には複合面構造は認められず, 変位センスは特定できない。
- 粘土状破碎部中の岩片や鉱物片の多くに定向性は認められない。ただし, Y面の直近の一部において認められる粘土鉱物の微弱な定向配列をP面とすると, 見かけ上盤側上がりの変位が推定される。
- 断層の走向傾斜がN21° E/81° SE, 条線レイクが88° Rであることから, 粘土状破碎部の運動方向は右横ずれを伴う逆断層センスである。

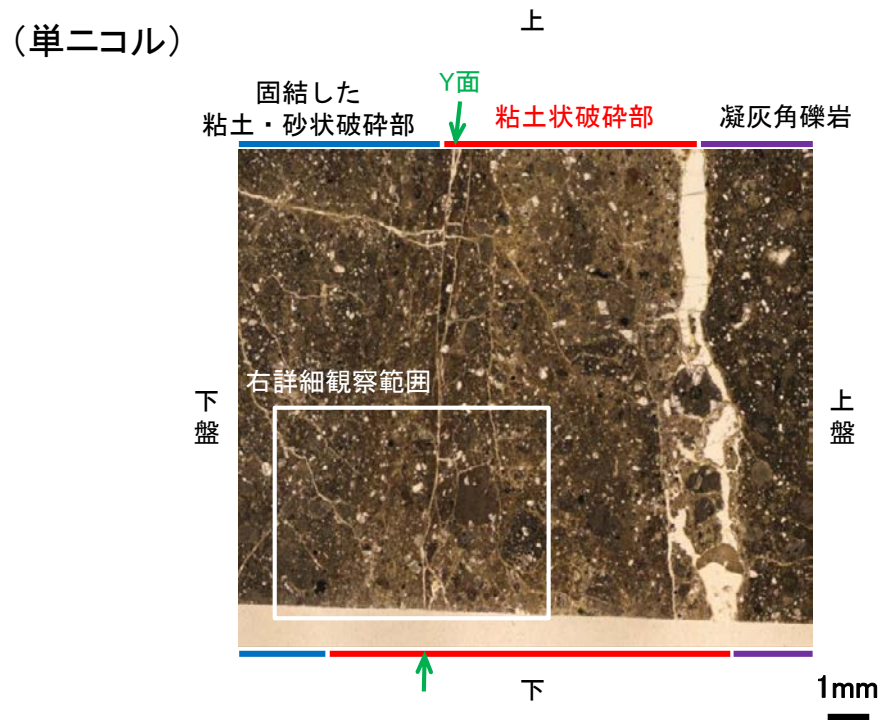
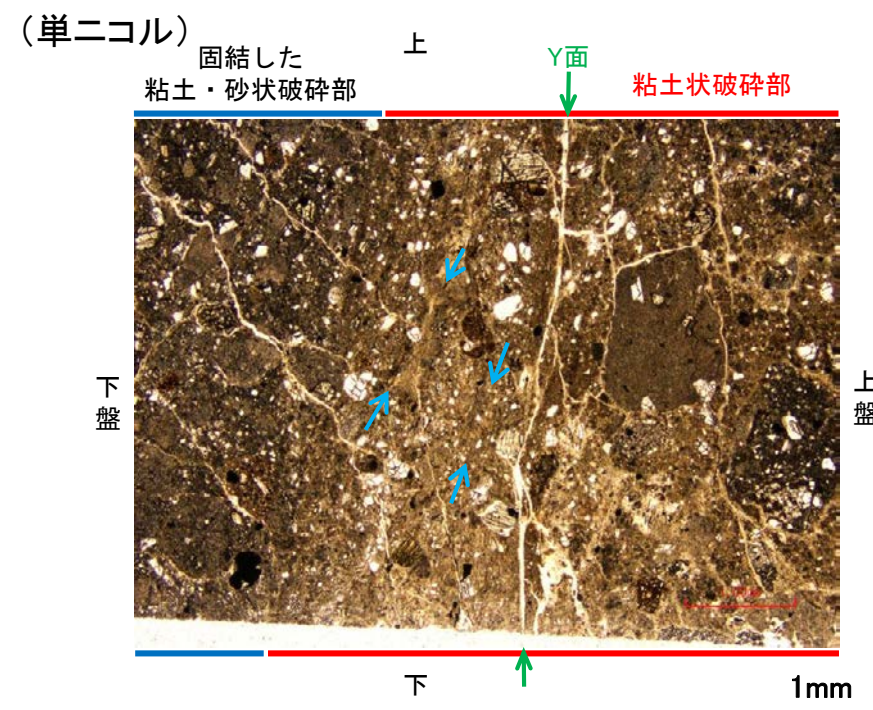
見かけ
上盤側上がり

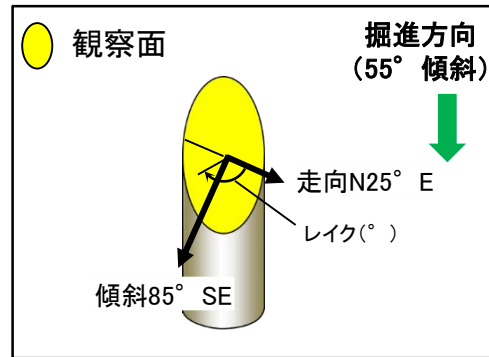
概念図
※走向は真北で示す。

- 主せん断面における条線観察の結果, 下盤側の観察面で 127° Rの条線が認められる。
- 観察面において, 礫まわりの粘土の非対称構造などの変位センスを推定できるような構造は認められない。

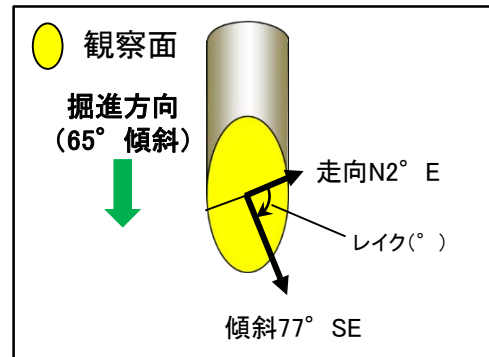
概念図

○主せん断面における条線観察の結果, 上盤側の観察面で 93° R, 58° Rの条線が認められ, 下盤側換算すると 87° R, 122° Rとなる。
○観察面において, 礫まわりの粘土の非対称構造などの変位センスを推定できるような構造は認められない。

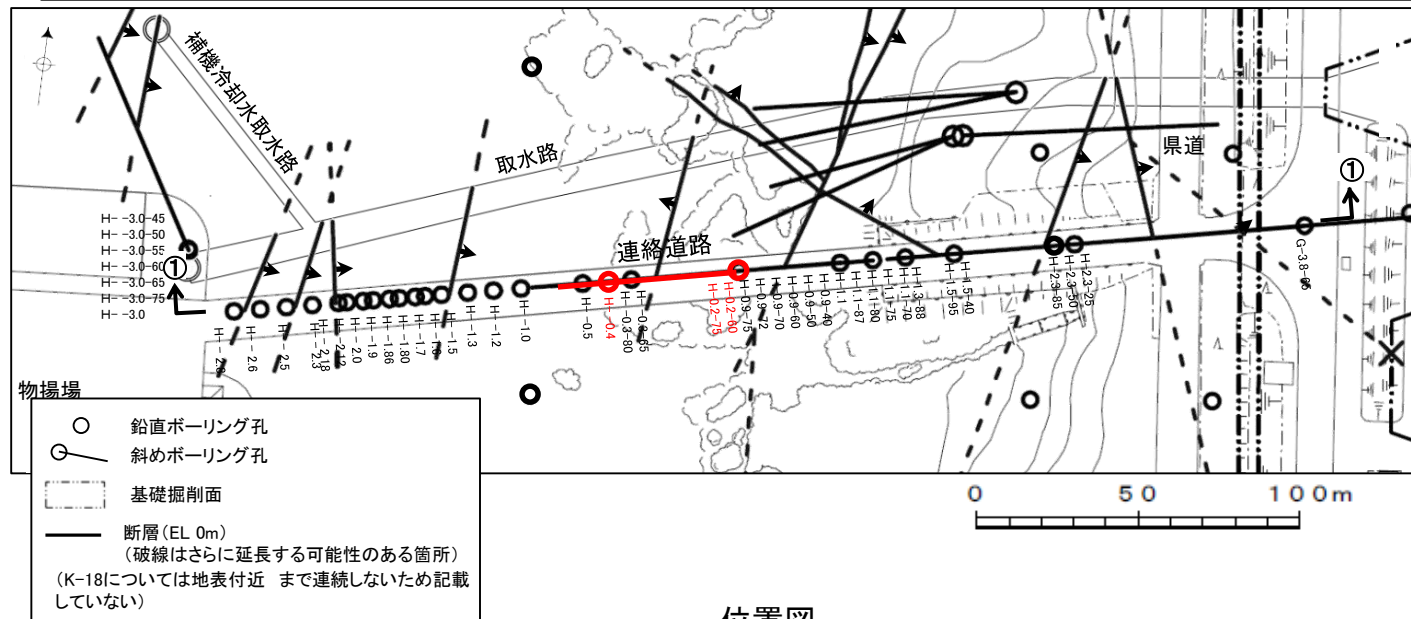
観察結果 一覧表

○コア観察, CT画像観察, 条線観察, 薄片観察結果から, 固結した破砕部では正断層の変位センスが認められ, 粘土状破砕部では右横ずれを伴う逆断層の変位センスが認められる。観察結果を次頁以降に示す。

試料名	走向/傾斜 (走向は真北)	固結した破砕部 変位センス (コア観察, 薄片観察)	粘土状破砕部		
			条線の レイク*1	変位センス (条線観察)	変位センス (薄片観察)
H- -0.4孔 [深度89.70m]	N14° E/67° SE	正断層	70° R	(不明)	正断層
			55° R	(不明)	
H-0.2-75孔 [深度116.75m]	N2° E/81° SE	(不明)	34° R	(不明)	右横ずれ 逆断層
			64° R	(不明)	
H-0.2-60孔 [深度84.35m]	N26° E/80° SE		176° R	(不明)	正断層
			51° R	(不明)

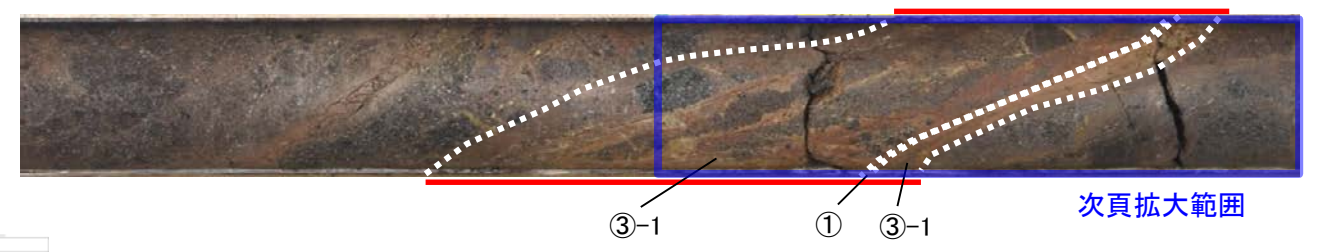
コア写真(H- -0.4孔, 破砕部区分を加筆)

— 破砕部
① 粘土状破砕部
③-1 固結した粘土・砂状破砕部

コア観察結果
深度89.50～89.71m:
傾斜角60～70°の厚さ8.5～13cmの破砕部。厚さ8.4～13cmの固結した破砕部及び厚さ0.1～0.2cmの明褐色の粘土状破砕部からなる。

- 深度89.70m付近に固結した破碎部のせん断面が認められ、その上盤側に岩片の配列が認められる。
- 固結した破碎部のせん断面をY面とした時に、岩片の配列からP面を読み取ることができ、見かけ上盤側下がりの変位が推定される。
- 断層の走向傾斜がN14° E/67° SEであること、ボーリングの掘進方位及び掘進傾斜から考えると、固結した破碎部の運動方向は正断層センスである。

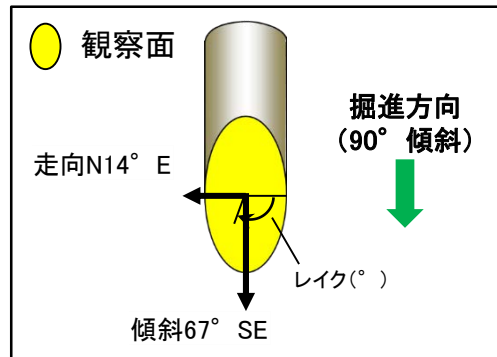
概念図

- 主せん断面における条線観察の結果, 上盤側の観察面で 110° R, 125° Rの条線が認められ, 下盤側換算すると 70° R, 55° Rとなる。
- 観察面において, 礫まわりの粘土の非対称構造などの変位センスを推定できるような構造は認められない。

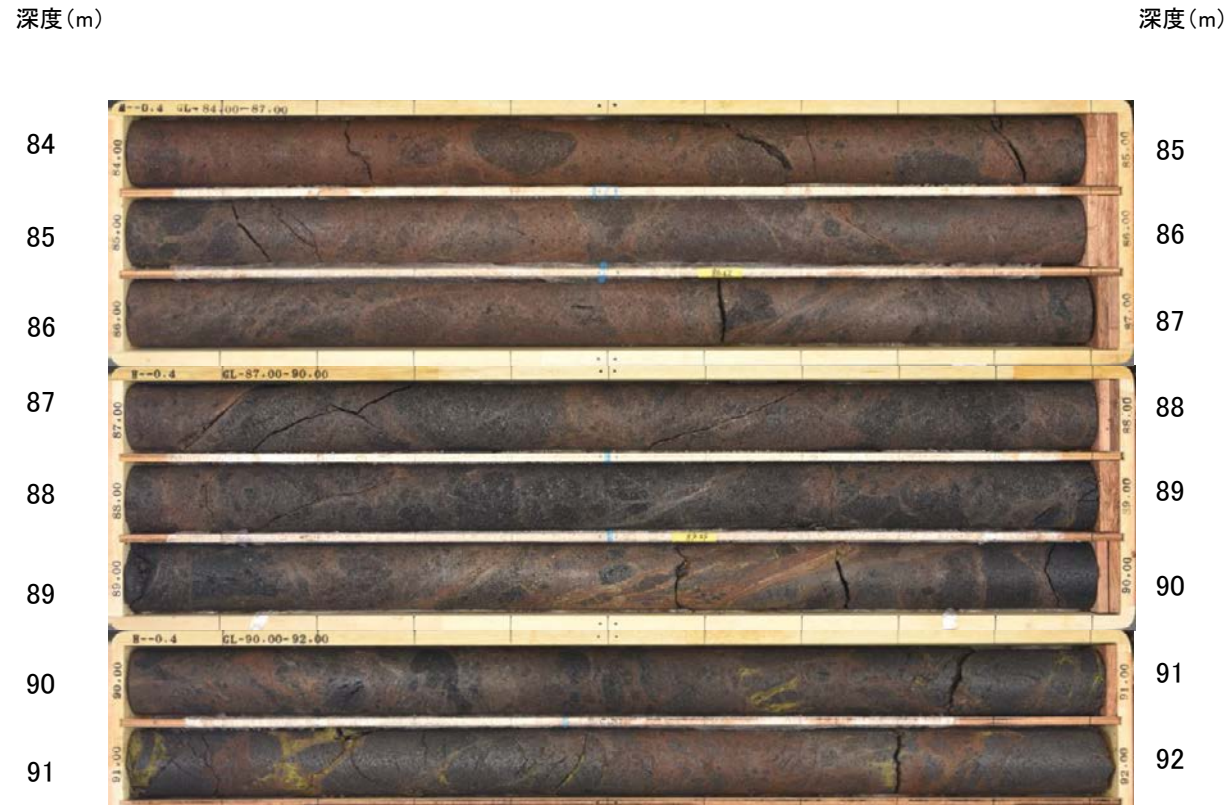
H- -0.4孔(掘進長92.00m, 鉛直)

OK-18想定深度付近(深度84~92m)のコア写真を以下に示す。

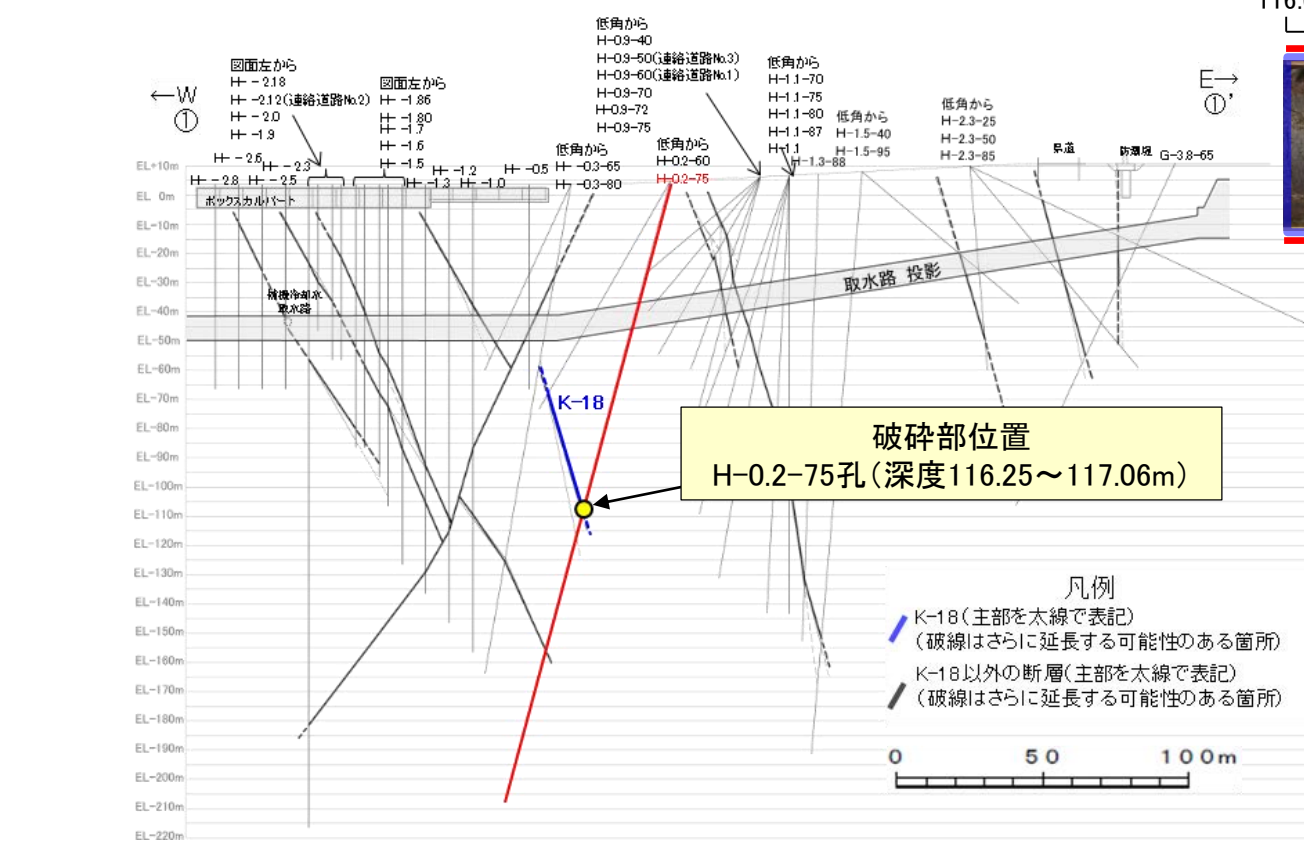
コア写真(H-0.2-75孔, 破砕部区分を加筆)

コア観察結果
 深度116.25～117.06m:
 見かけの傾斜角50～65°の厚さ47cmの破砕部。厚さ44～46cmの固結した破砕部及び厚さ1.3～2.2cmの灰白色の粘土状破砕部からなる。

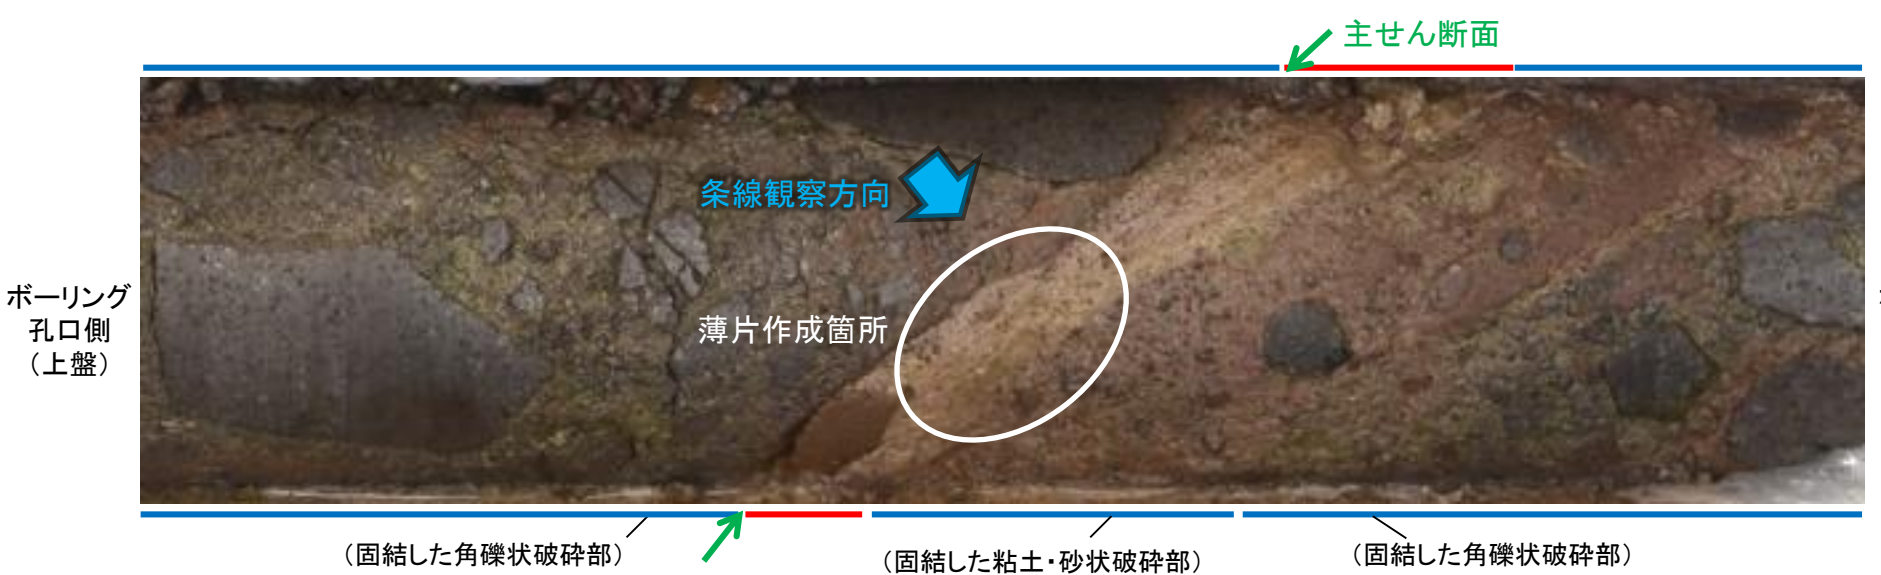
コア拡大写真(H-0.2-75孔)

- コア観察, CT画像観察結果より, 固結した角礫状破碎部と固結した粘土・砂状破碎部の境界である深度116.75m付近に, 厚さ1.3~2.2cmの粘土状破碎部が認められる。
- 粘土状破碎部を伴う比較的直線性・連続性がよい面を, 主せん断面として抽出した。
- 主せん断面において, 条線観察及び薄片観察を実施した。

- 粘土状破碎部
- 固結した粘土・砂状破碎部, 固結した角礫状破碎部

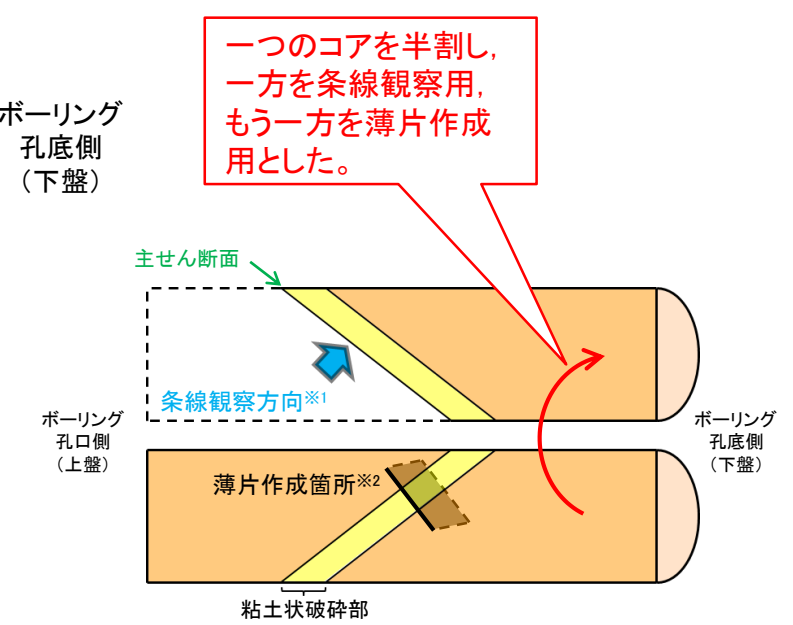
半割コア断面模式図
上: 条線観察側
下: 薄片作成側

- ※1: 主せん断面を上盤側から下盤側方向に観察
- ※2: 反対側の半割コアで確認した条線方向で薄片を作成

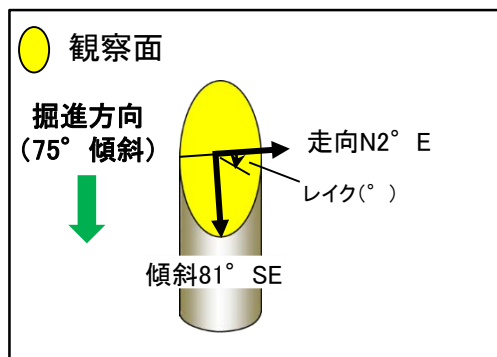
概念図

- 主せん断面における条線観察の結果, 下盤側の観察面で 34° R, 64° Rの条線が認められる。
- 観察面において, 礫まわりの粘土の非対称構造などの変位センスを推定できるような構造は認められない。

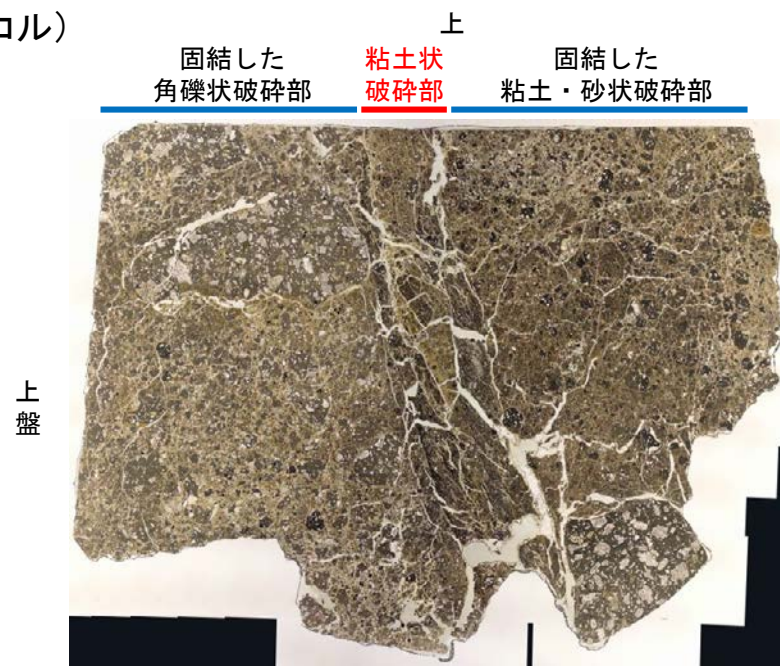
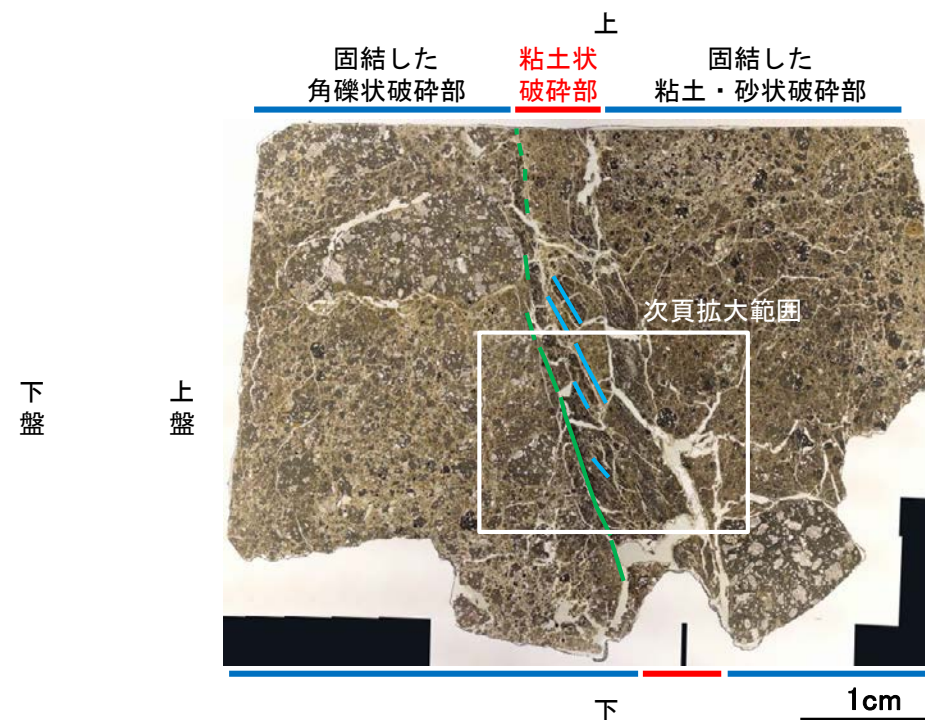
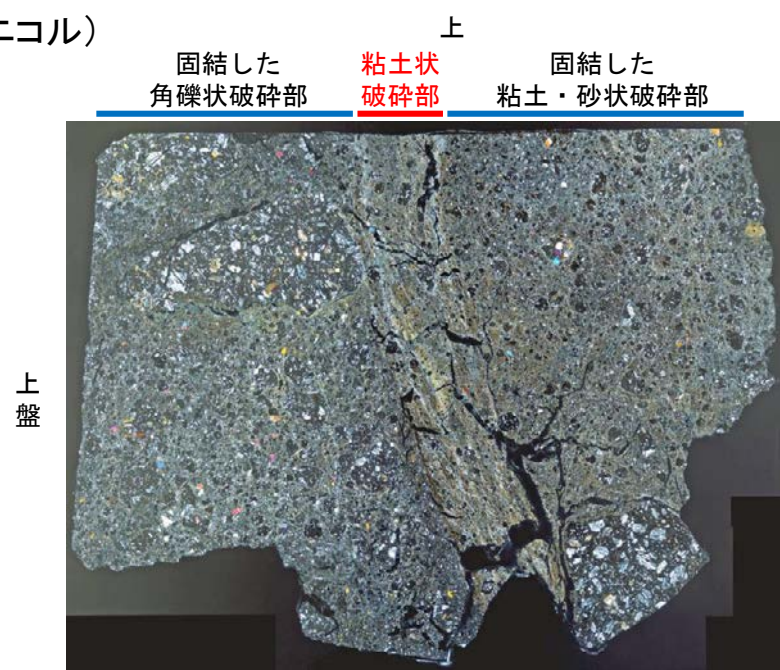
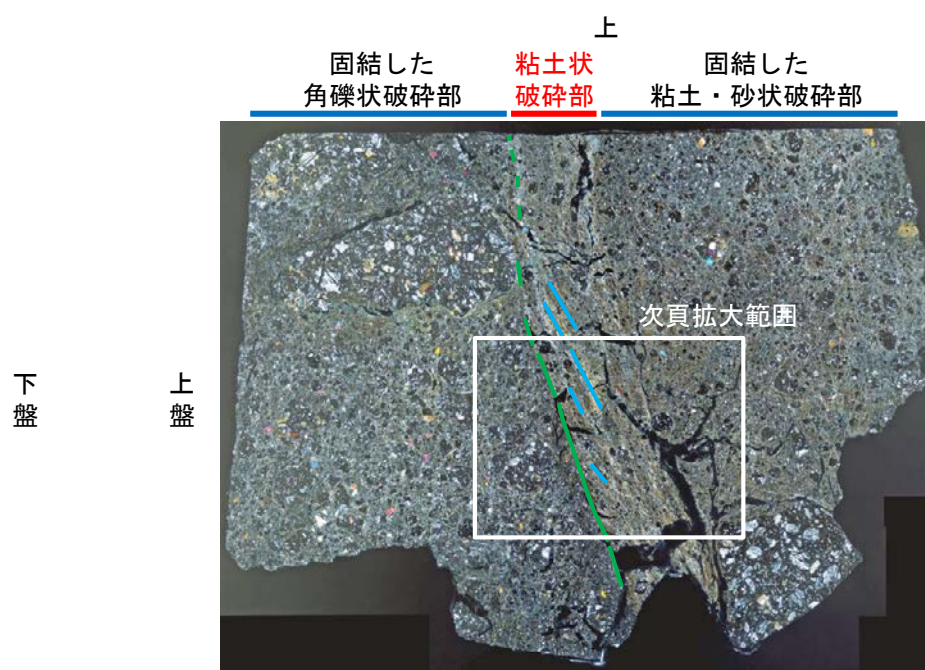
薄片写真(H-0.2-75_34R)(右は構造等を加筆)

- 主せん断面において34° Rの条線方向で作成した薄片観察の結果, 上盤側から固結した角礫状破碎部, 粘土状破碎部, 固結した粘土・砂状破碎部※に分帯される。
- 固結した角礫状破碎部と粘土状破碎部の境界をなすY面が認められる。このY面は, 一部で密着し不明瞭となり, 連続性に乏しい。
- その他, 薄片内にY面に相当する構造は認められない。

固結した角礫状破碎部:
単ニコルで褐灰色, 直交ニコルで灰色の干渉色を呈する。径17mm以下の岩片や鉱物片が細粒な基質中に含まれる。岩片, 鉱物片は角~垂角形である。基質中や岩片の縁辺部には粘土鉱物が生成されている。

粘土状破碎部:
単ニコルで褐灰色, 直交ニコルで黄~灰色の干渉色を呈する。径3mm以下の岩片や鉱物片が細粒な基質中に含まれている。岩片, 鉱物片は垂角~垂円形である。基質中や割れ目, 岩片の縁辺部には粘土鉱物が生成されている。

固結した粘土・砂状破碎部:
単ニコルで褐灰色, 直交ニコルで灰色の干渉色を呈する。径3mm以下の岩片や鉱物片が細粒な基質中に含まれており, 径11mm以上の岩片も認められる。岩片, 鉱物片は垂角~垂円形である。基質中や割れ目, 岩片の縁辺部には粘土鉱物が生成されている。

- 固結した角礫状破碎部中には複合面構造は認められず, 変位センスは特定できない。
- 固結した粘土・砂状破碎部中には複合面構造は認められず, 変位センスは特定できない。
- 粘土状破碎部中の岩片や粘土鉱物の定向配列をP面とすると, 見かけ上盤側上がりの変位が推定される。
- 断層の走向傾斜がN2° E/81° SE, 条線レイクが34° Rであることから, 粘土状破碎部の運動方向は右横ずれを伴う逆断層センスである。

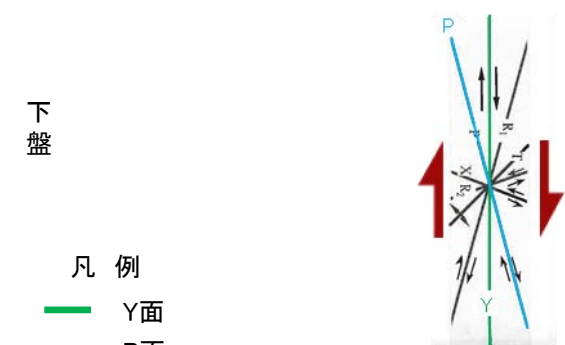
せん断センスを示す複合面構造
(狩野・村田(1998)に加筆)
