(22) K-17の運動方向調査結果

K-17の運動方向調査結果 一概要一

○コア観察, CT画像観察, 条線観察, 薄片観察結果から, 固結した破碎部では正断層の変位センスが認められ, 粘土状破碎部では右横ずれを伴う逆断層の変位センスが認められる。観察結果を次頁以降に示す。

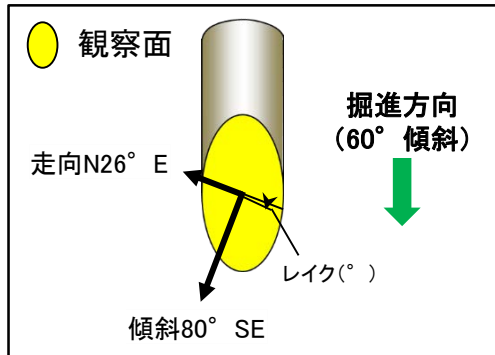
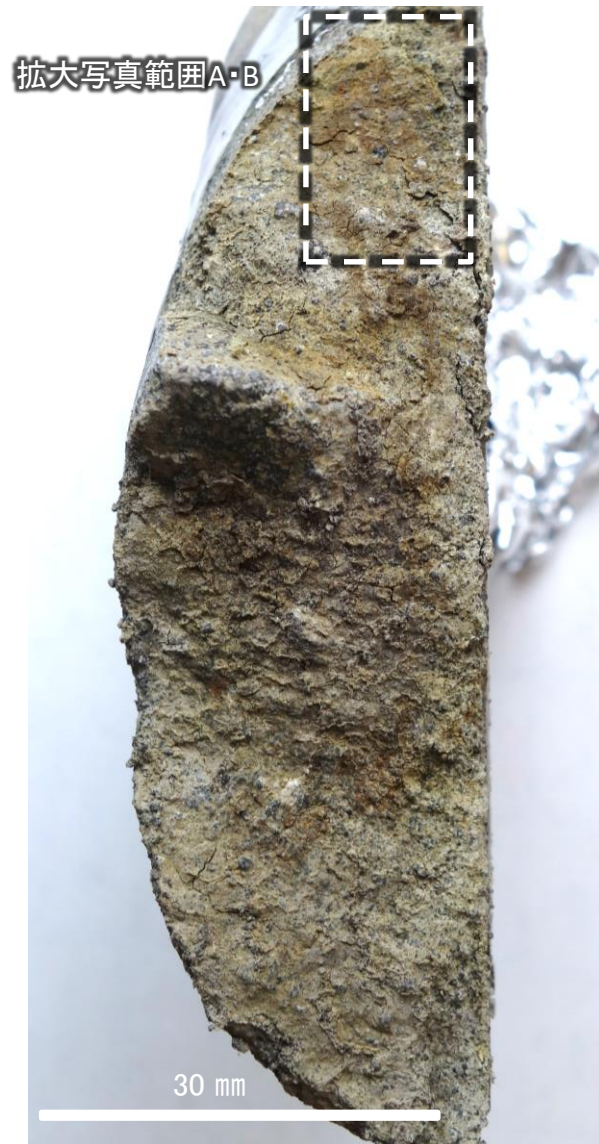
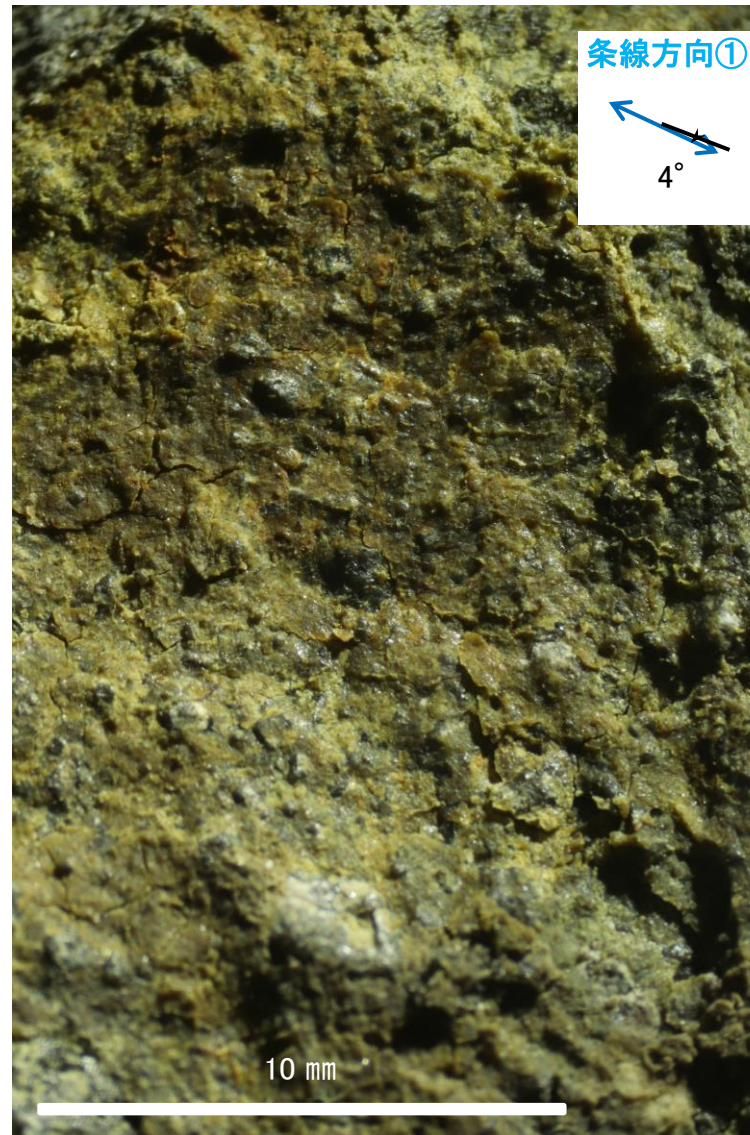
- 主せん断面における条線観察の結果, 上盤側の観察面で 4° R, 129° Rの条線が認められ, 下盤側換算すると 176° R, 51° Rとなる。
- 観察面において, 礫まわりの粘土の非対称構造などの変位センスを推定できるような構造は認められない。

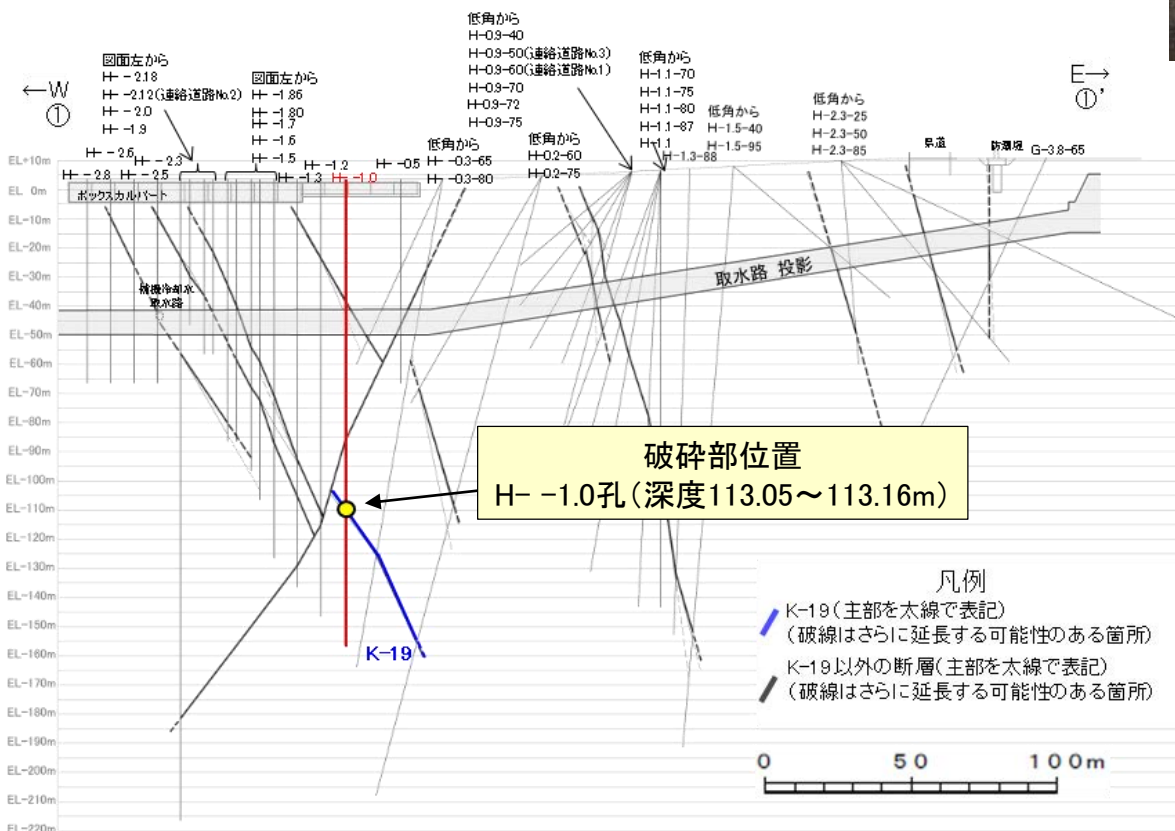
コア写真(H- -1.0孔, 破砕部区分を加筆)

コア観察結果

深度113.05~113.16m:
傾斜角60° の厚さ3.5~4.5cmの破砕部。厚さ0.7~2.1cmの暗赤褐色の角礫状破砕部及び厚さ1.4~3.8cmの固結した破砕部からなる。

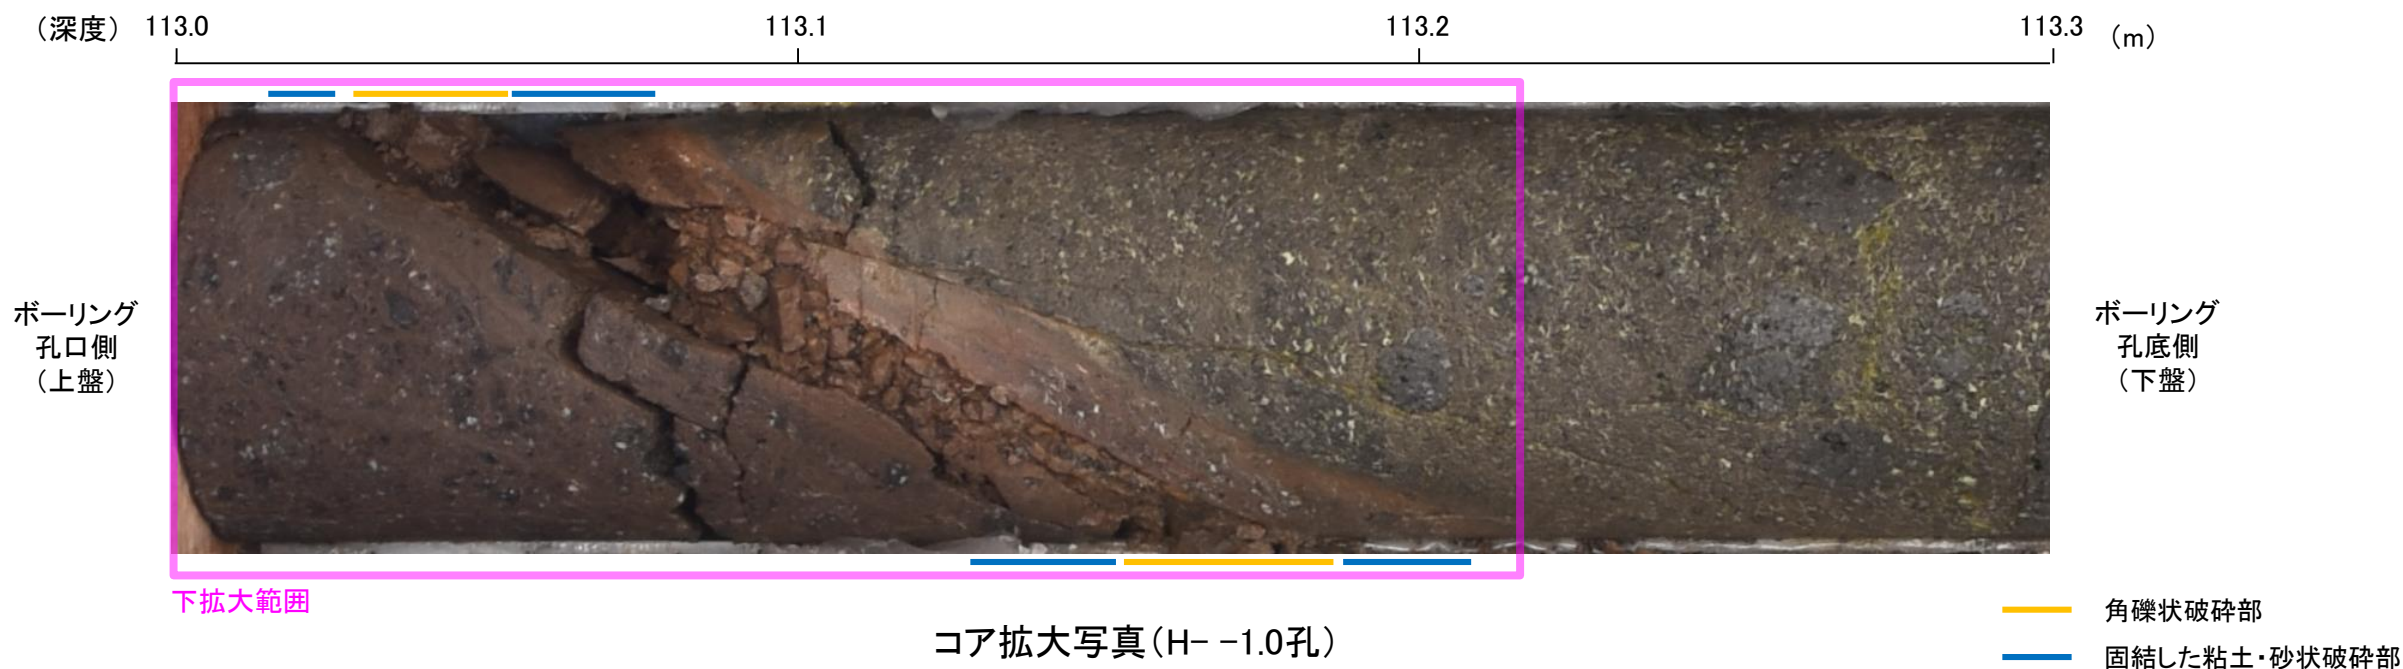
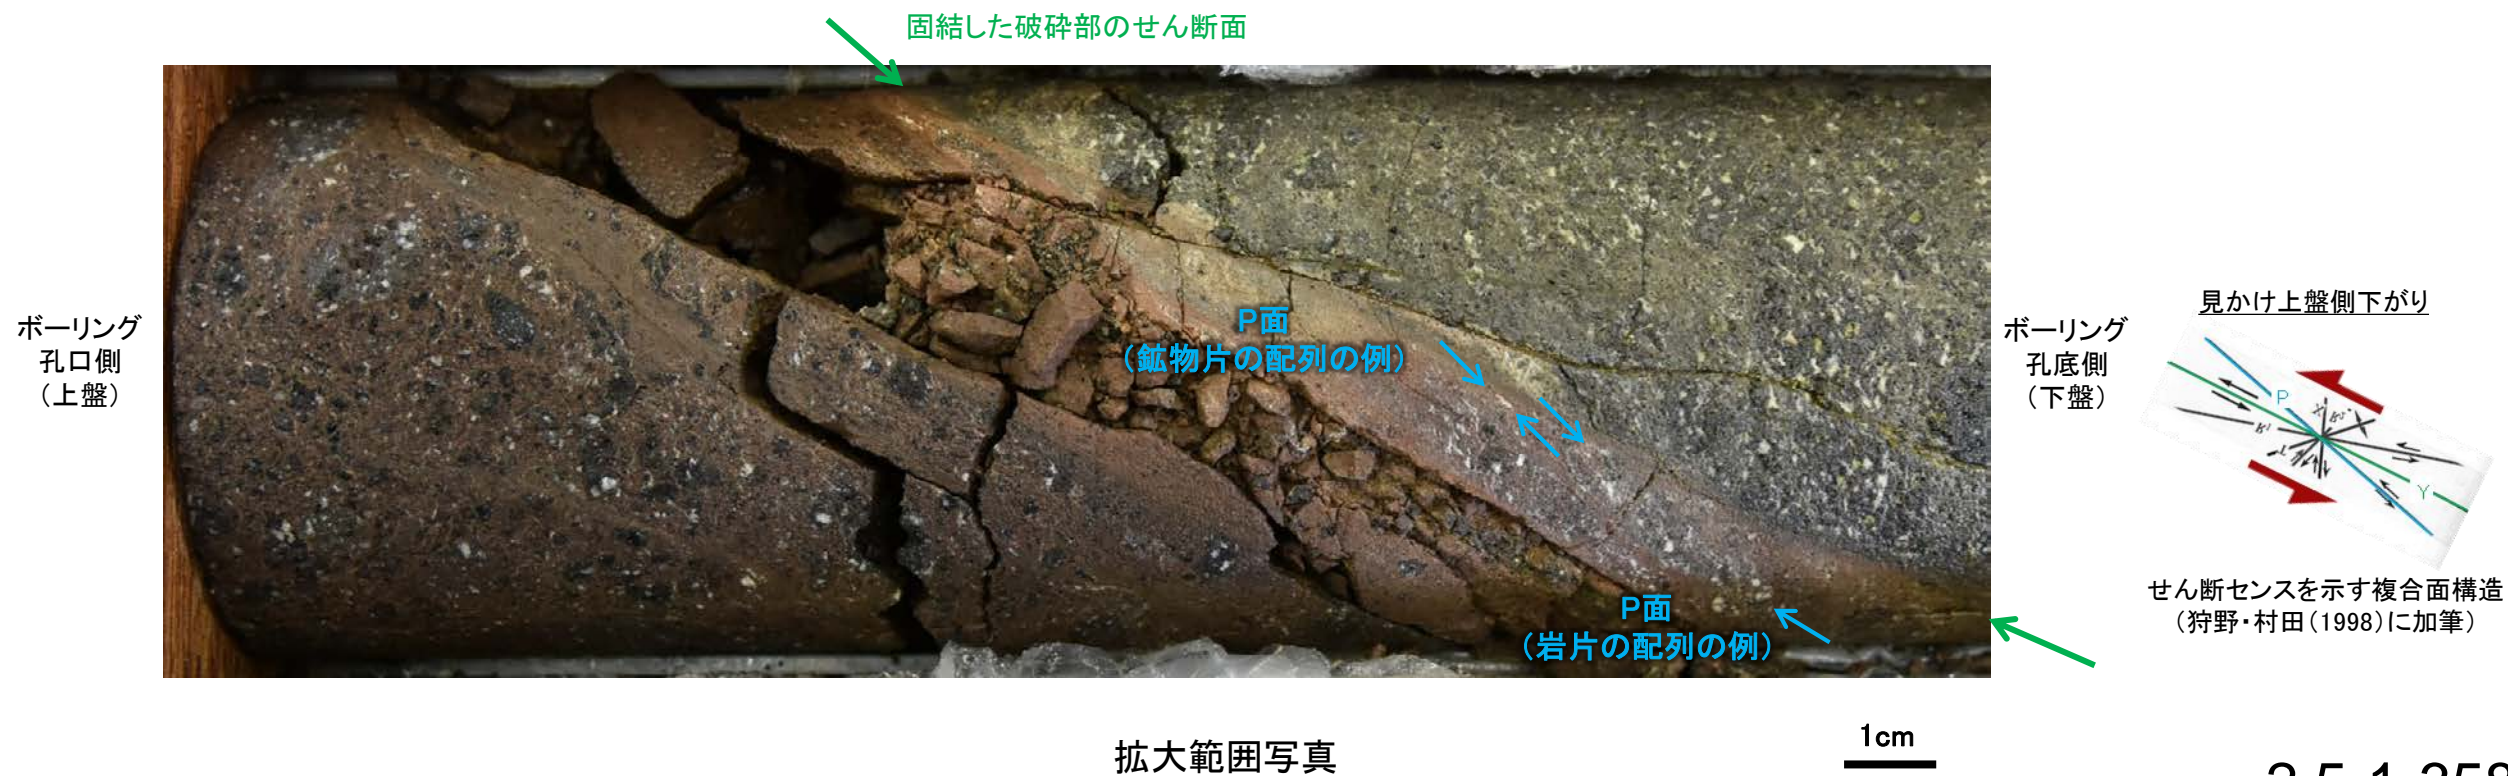
- 深度113.15m付近に固結した破碎部のせん断面が認められ、その上盤側に岩片や鉱物片の配列が認められる。
- 固結した破碎部のせん断面をY面とした時に、岩片や鉱物片の配列からP面を読み取ることができ、見かけ上盤側下がりの変位が推定される。
- 断層の走向傾斜がNS/57° Eであること、ボーリングの掘進方位及び掘進傾斜から考えると、固結した破碎部の運動方向は正断層センスである。

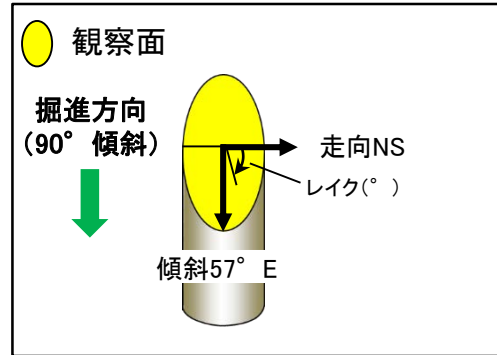
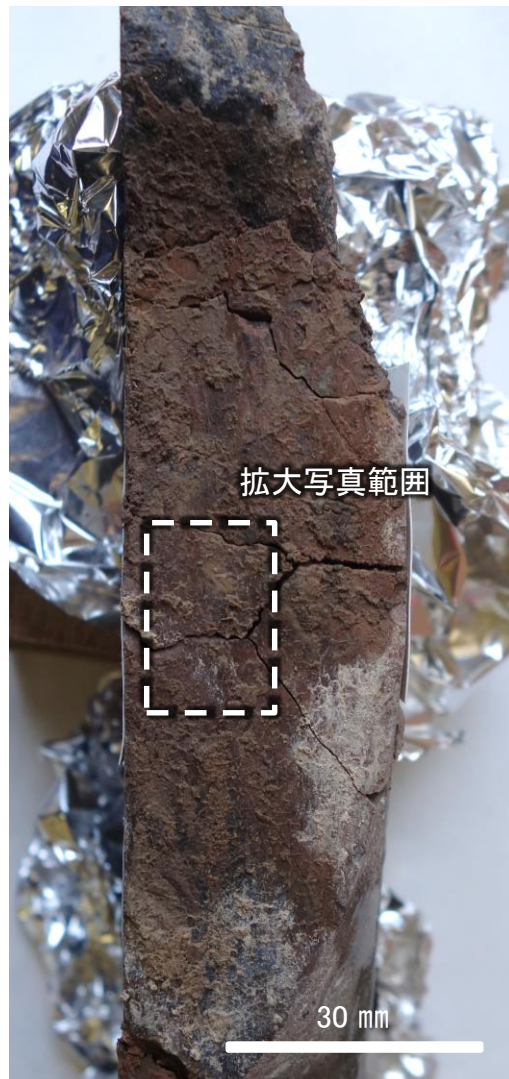
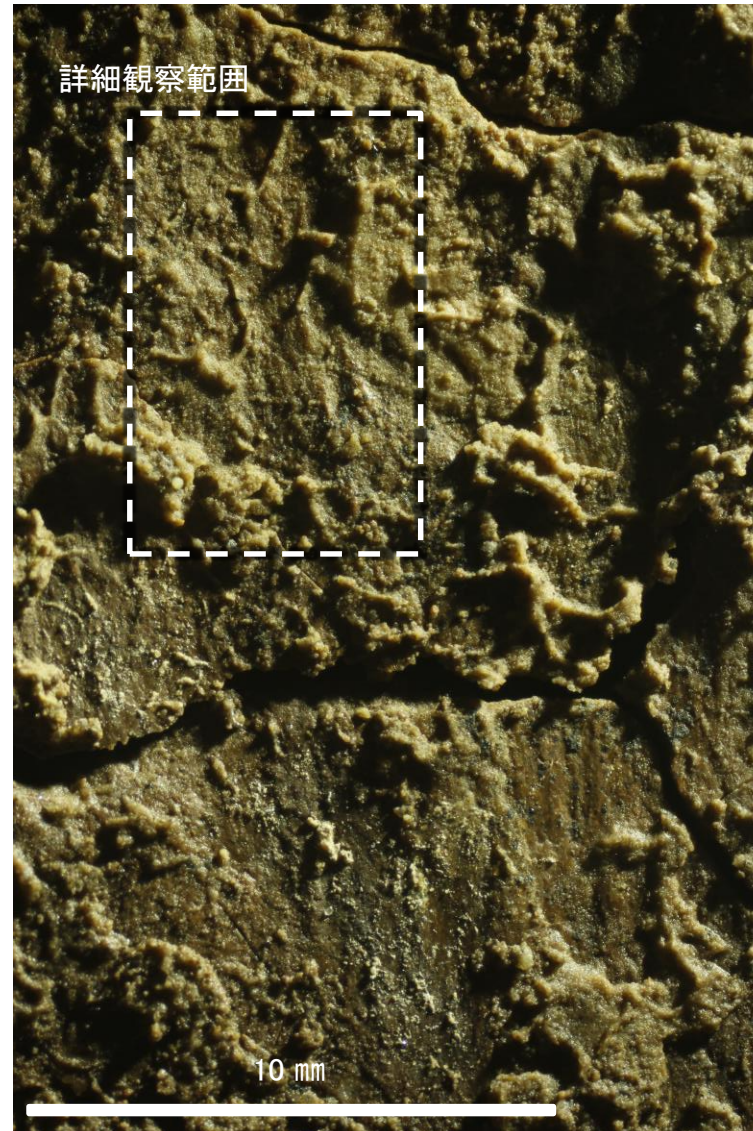
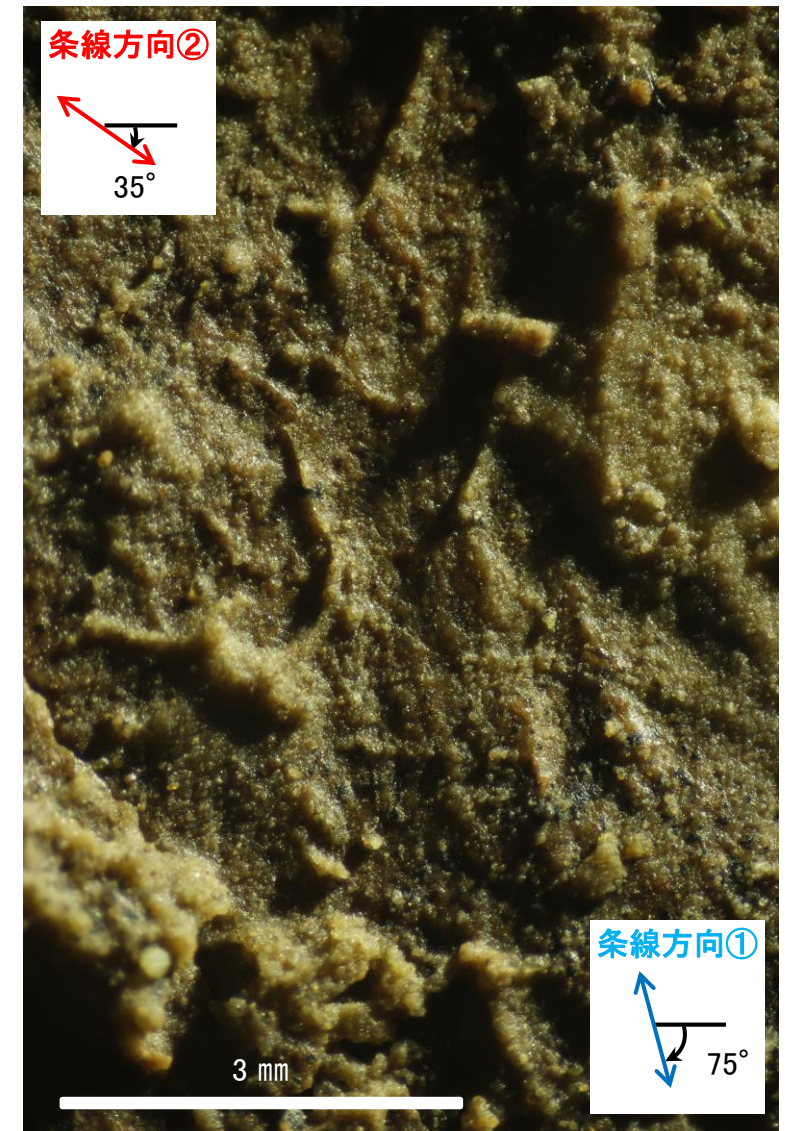
- 主せん断面における条線観察の結果, 下盤側の観察面で 75° R, 35° Rの条線が認められる。
- 観察面において, 礫まわりの粘土の非対称構造などの変位センスを推定できるような構造は認められない。

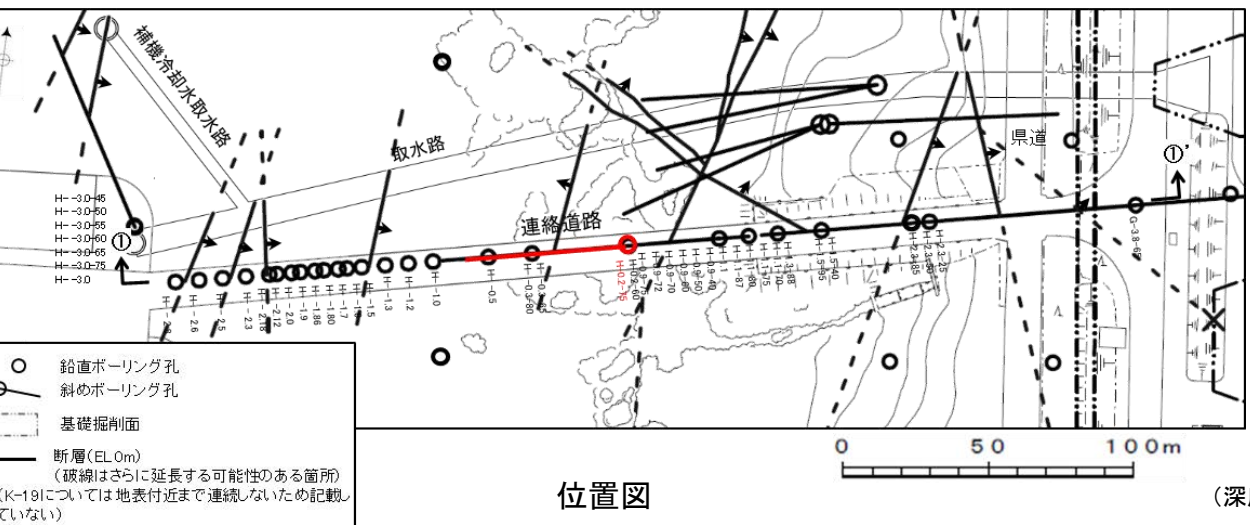
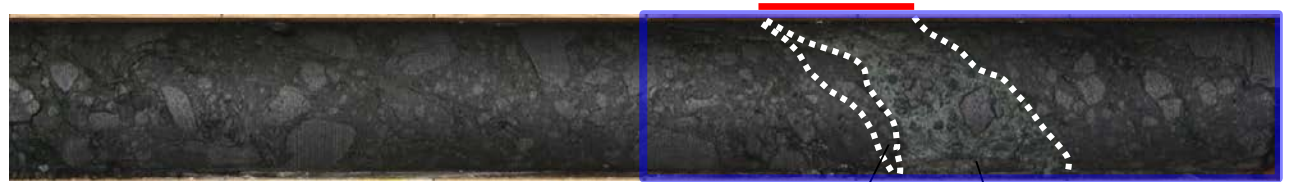
コア写真(H-0.2-75孔, 破砕部区分を加筆)

コア観察結果
 深度165.77~165.87m:
 見かけの傾斜角30~55°の厚さ4.1~9.0cmの破砕部。厚さ0.1~2.6cmの固結した破砕部及び厚さ4.0~6.6cmの緑灰色の粘土状破砕部からなる。

- コア観察, CT画像観察結果より, 固結した粘土・砂状破碎部と母岩の境界である深度165.80m付近に, 厚さ4.0~6.6cmの粘土状破碎部が認められる。
- 粘土状破碎部を伴う比較的直線性・連続性がよい面を, 主せん断面として抽出した。
- 主せん断面において, 条線観察及び薄片観察を実施した。

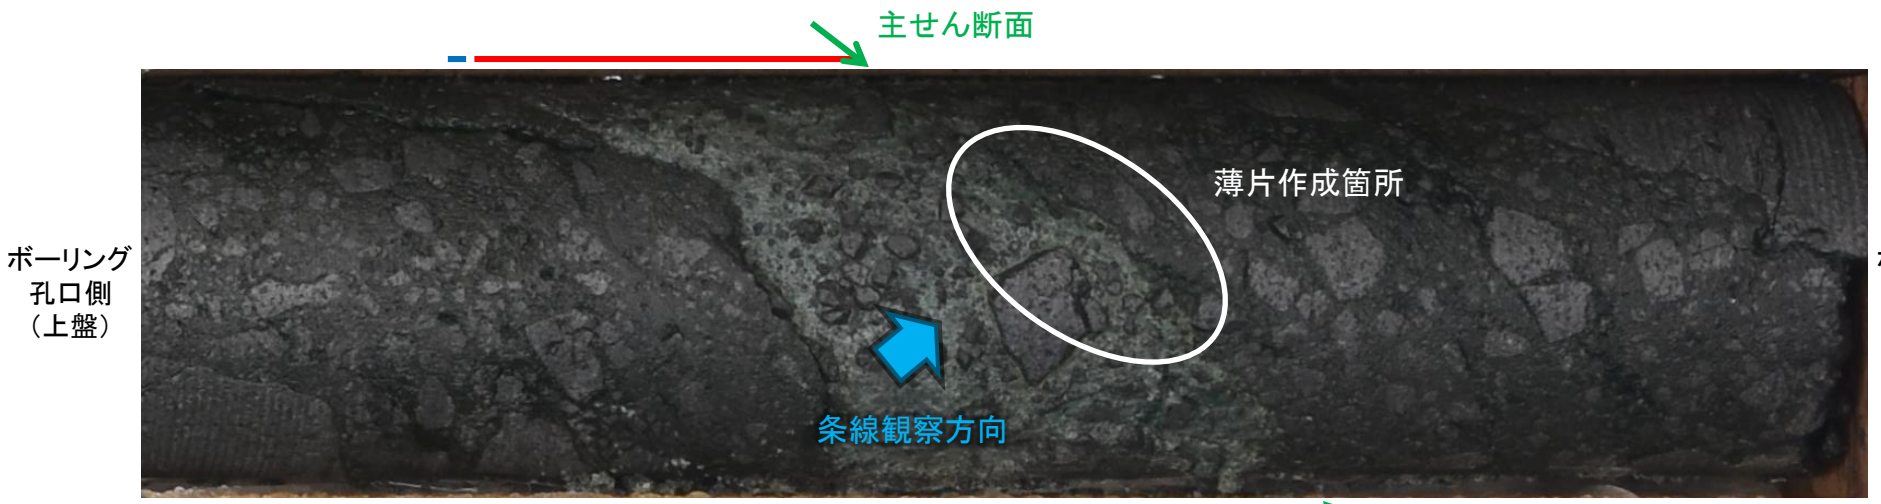
コア拡大写真(H-0.2-75孔)

— 粘土状破碎部
— 固結した粘土・砂状破碎部

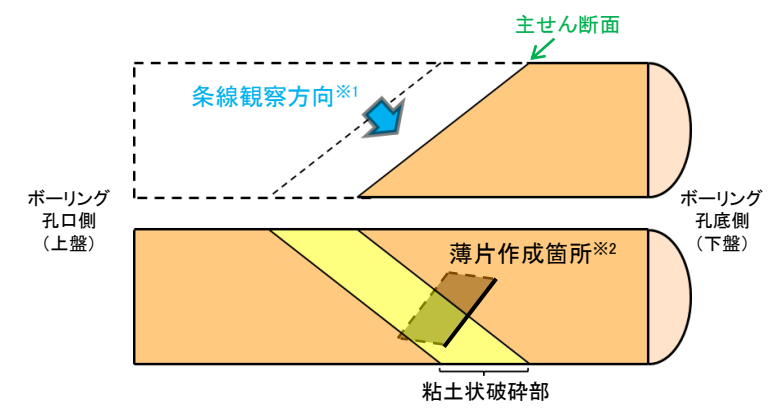
半割コア断面模式図
上:条線観察側
下:薄片作成側

※1:主せん断面を上盤側から下盤側方向に観察
※2:反対側の半割コアで確認した条線方向で薄片を作成

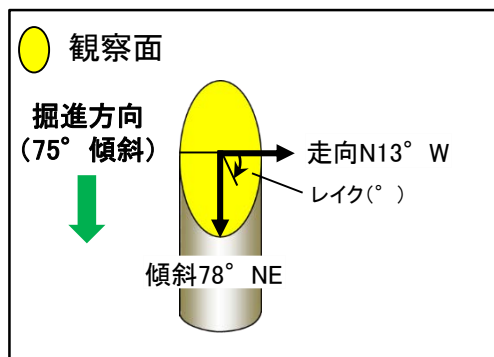
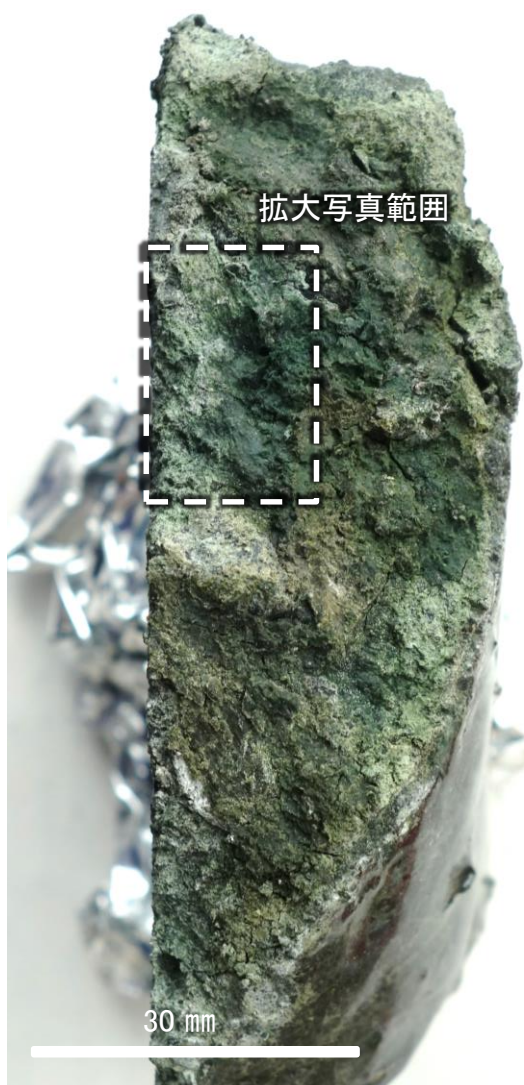
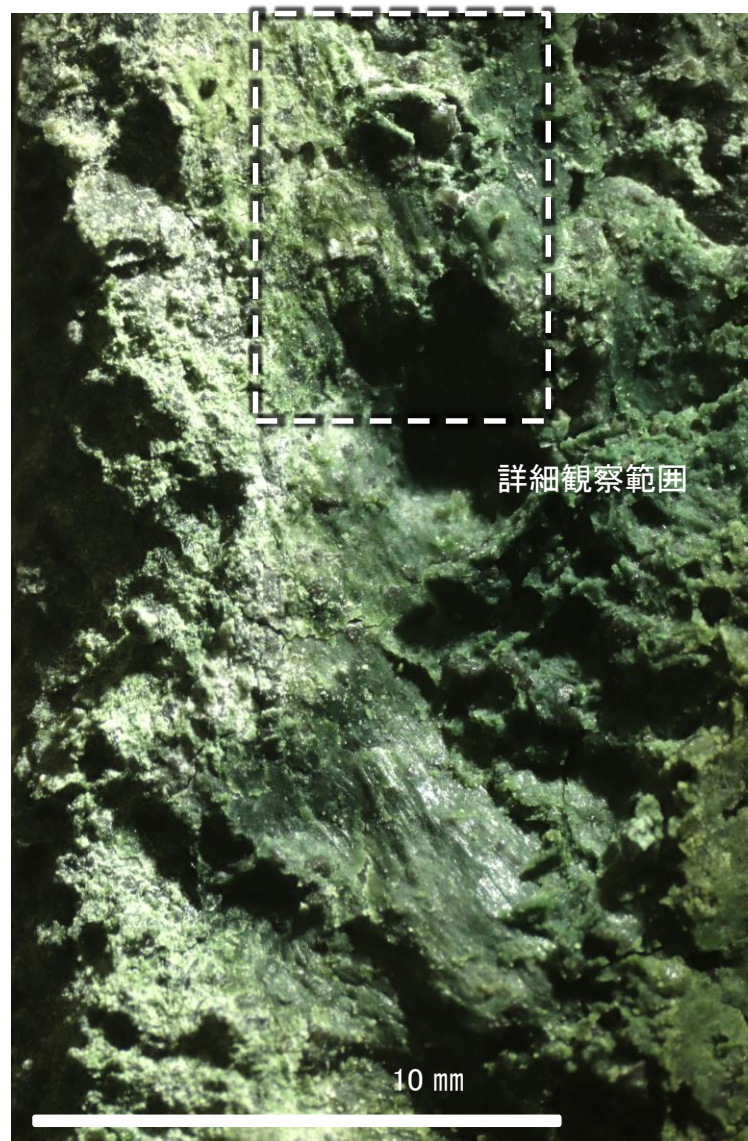
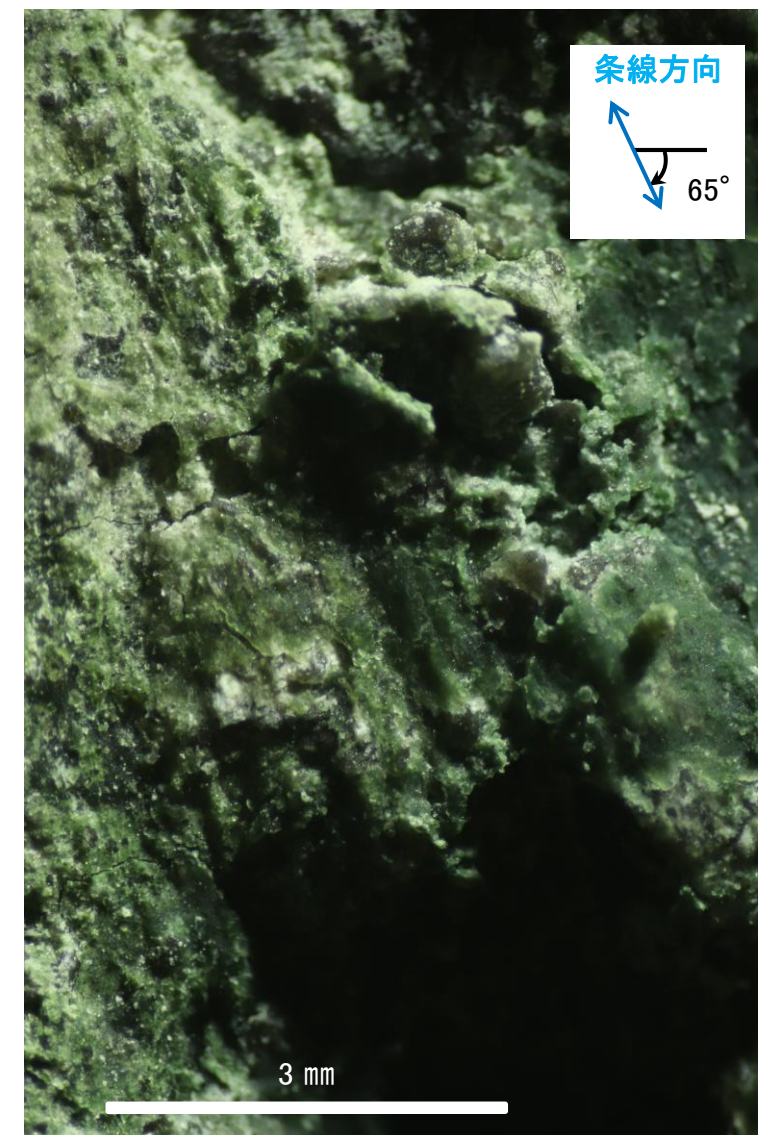
- 主せん断面における条線観察の結果, 下盤側の観察面で 65° Rの条線が認められる。
- 観察面において, 礫まわりの粘土の非対称構造などの変位センスを推定できるような構造は認められない。

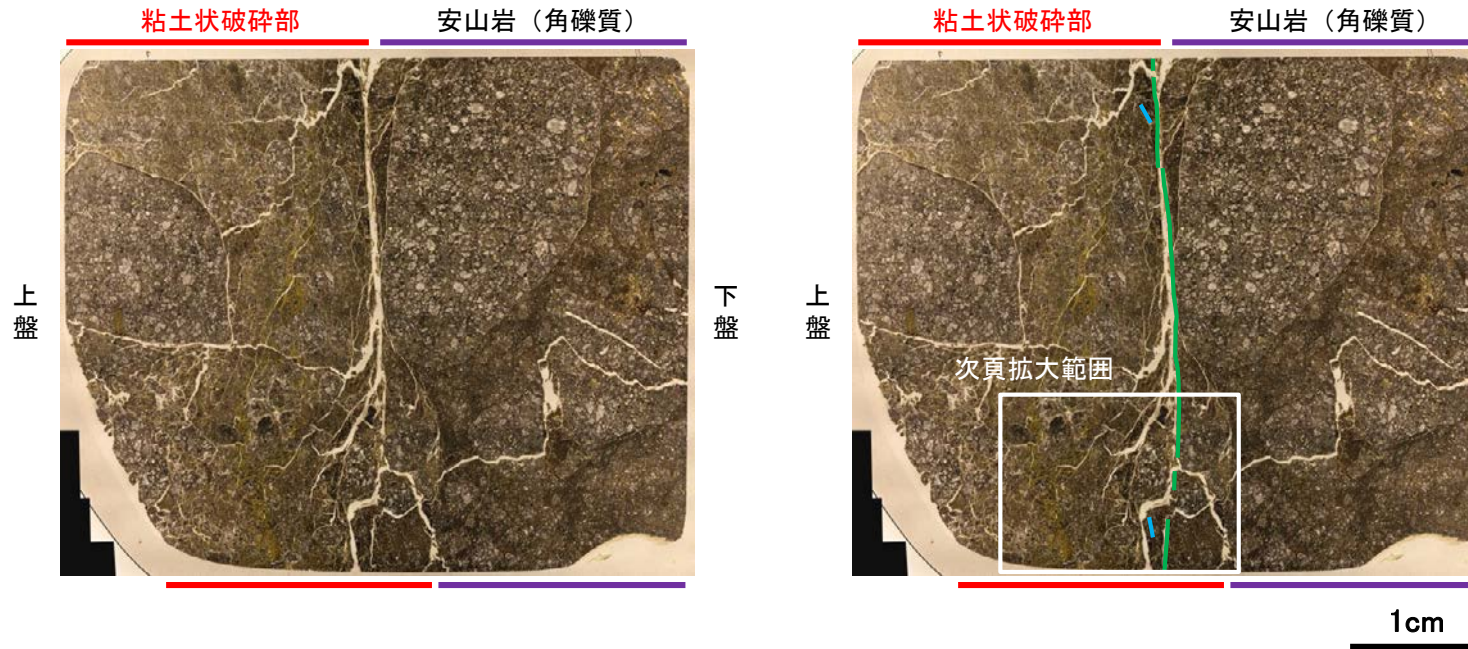
○主せん断面において65° Rの条線方向で作成した薄片観察の結果, 上盤側から粘土状破碎部, 安山岩(角礫質)※に分帯される。
 ○粘土状破碎部中及び粘土状破碎部と安山岩(角礫質)の境界にY面が認められる。このY面は一部で密着し, 不明瞭となっており, 連続性に乏しい。
 ○その他, 薄片内にY面に相当する構造は認められない。

粘土状破碎部:
 単ニコルで褐灰色, 直交ニコルで黄~灰色の干渉色を呈する。径8mm以下の岩片や鉱物片が細粒な基質中に含まれており, 径19mmの岩片も含まれる。岩片, 鉱物片は垂角~垂円形である。基質中や岩片の縁辺部に粘土鉱物が生成されている。

○粘土状破碎部中の岩片や鉱物片の多くに定向性は認められない。ただし、Y面の直近の一部において認められる岩片や粘土鉱物の微弱な定向配列をP面とすると、見かけ上盤側上がりの変位が推定される。
○断層の走向傾斜がN13° W/78° NE, 条線レイクが65° Rであることから、粘土状破碎部の運動方向は右横ずれを伴う逆断層センスである。

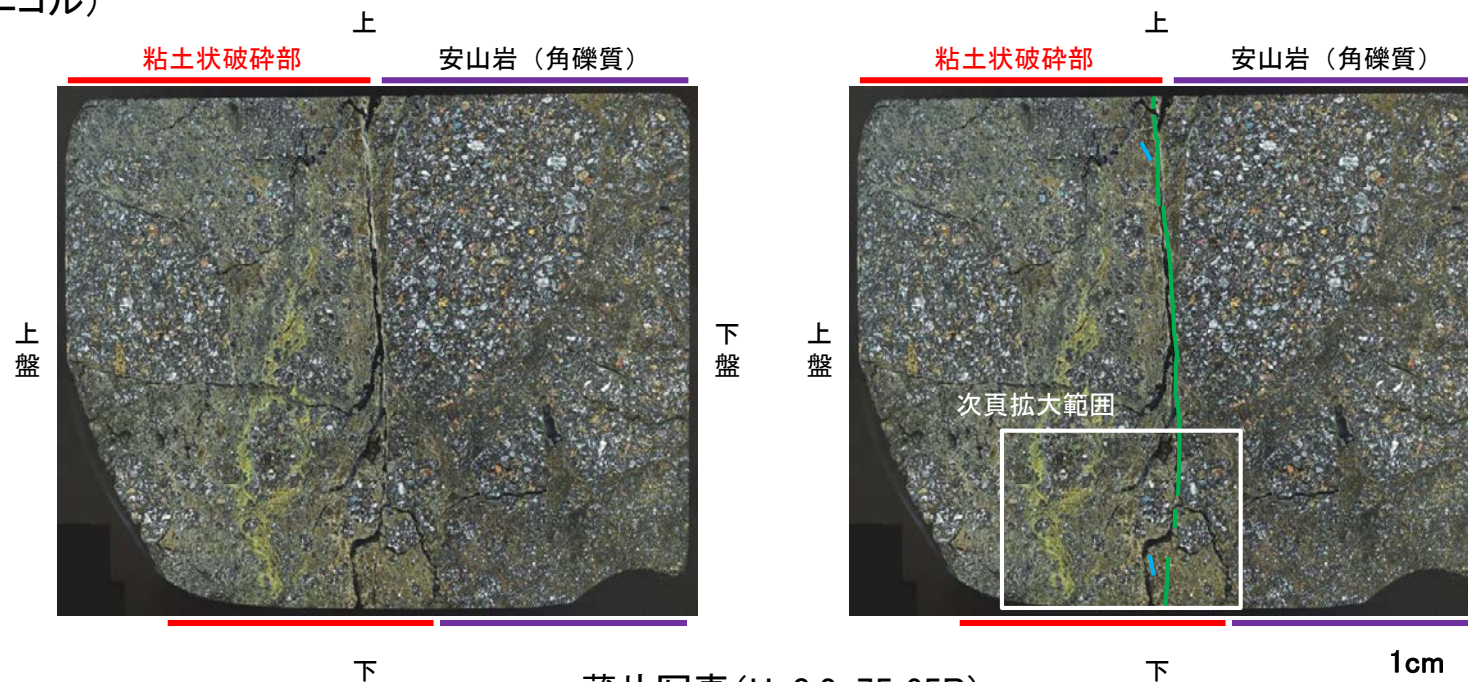
安山岩(角礫質):
 単ニコルで褐灰~暗褐灰色, 直交ニコルで灰~暗灰色の干渉色を呈する。径15mm以下の岩片や鉱物片が細粒な基質中に含まれており, 径27mmの岩片も含まれる。岩片, 鉱物片は角~亜角形である。基質中や割れ目, 岩片の縁辺部には粘土鉱物が生成されている。

見かけ上盤側上がり

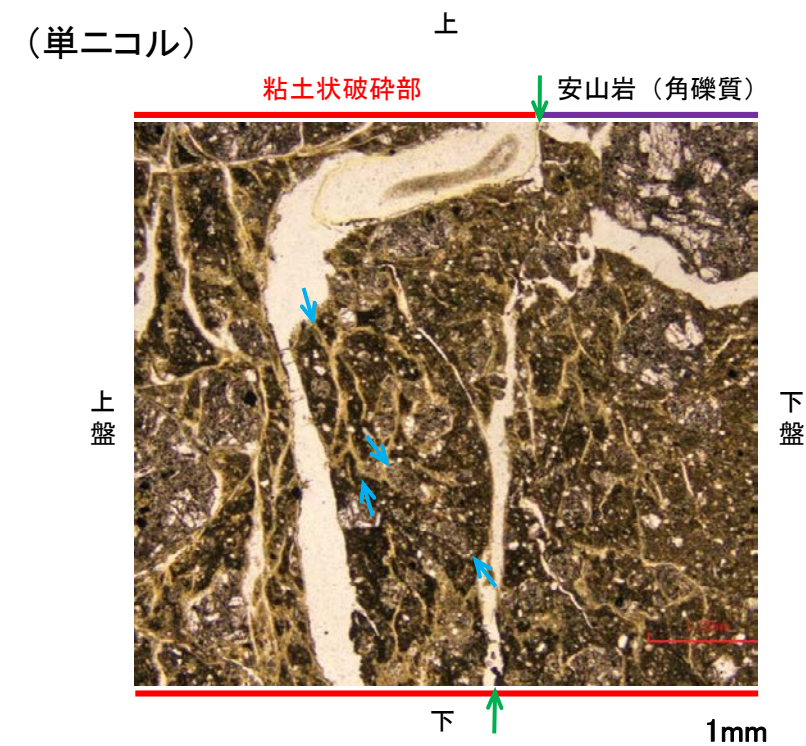
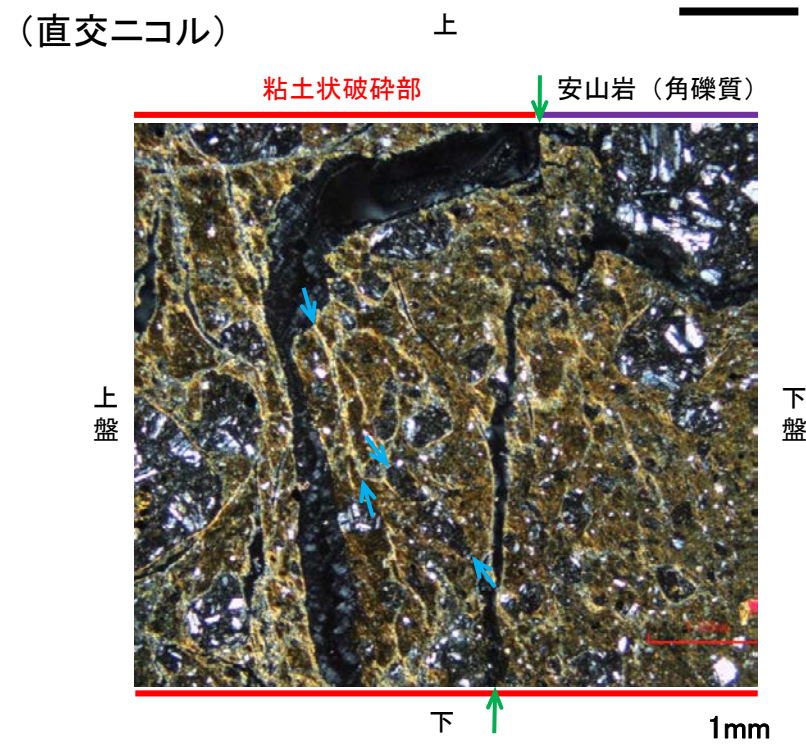
詳細観察範囲写真

見かけ上盤側上がり

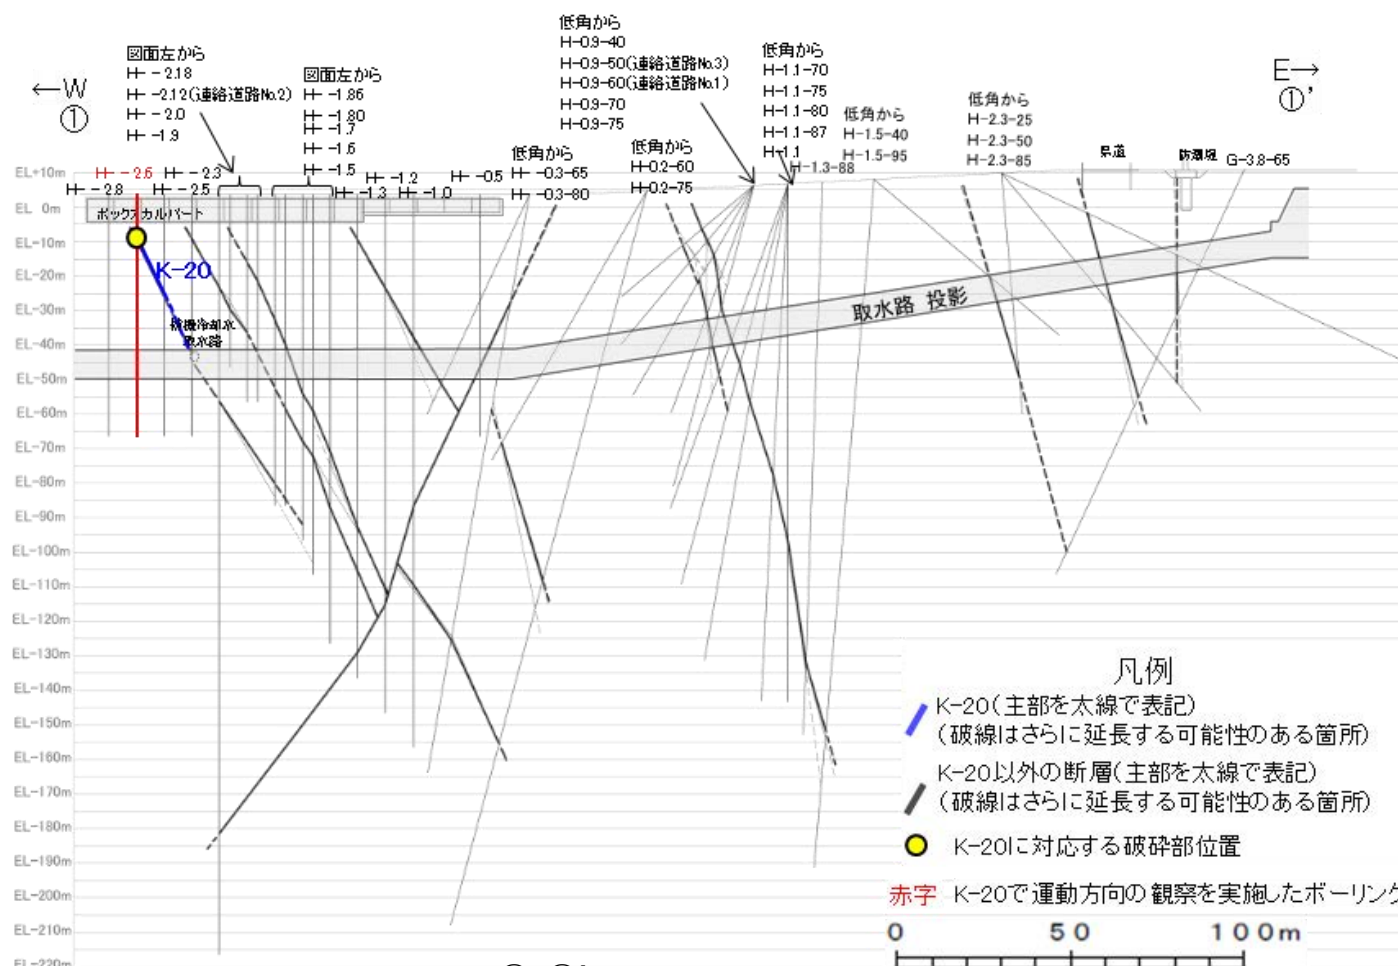
赤字 K-20で運動方向の観察を実施したボーリング孔
 矢印(➡)の向きは断層の傾斜方向を示す

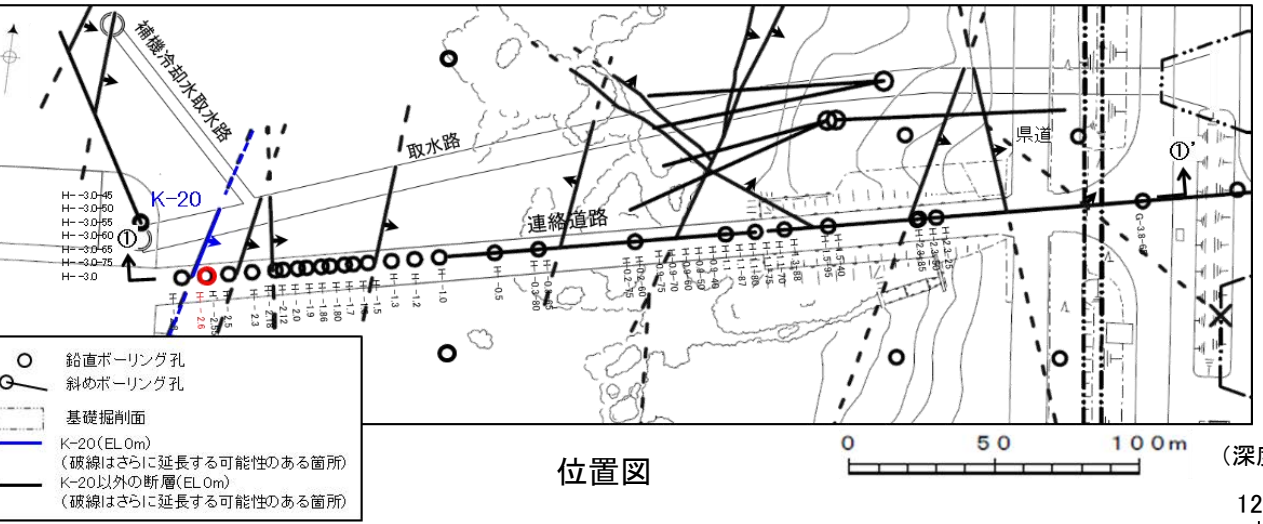
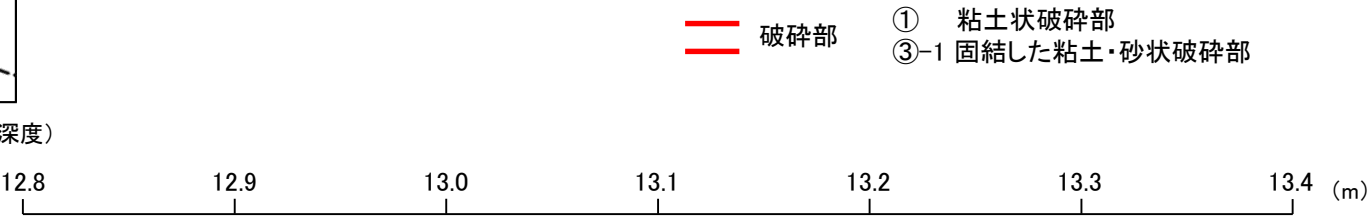
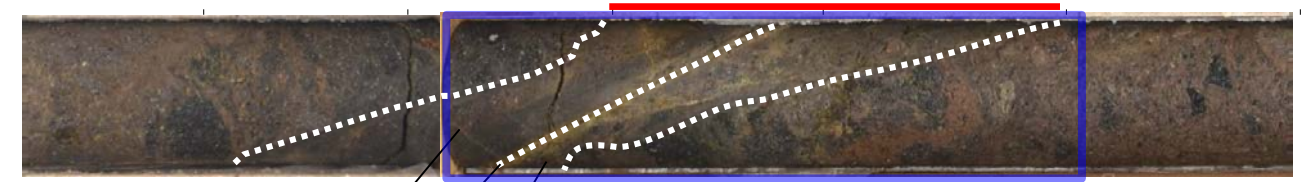
コア写真(H- -2.6孔, 破砕部区分を加筆)

○H- -2.6孔の深度13.00~13.16mにおいて、K-20に対応する破砕部が認められる。
 ○この破砕部を対象として、コア観察により固結した破砕部の運動方向を確認した。
 ○次に、コア観察及びCT画像観察により抽出した主せん断面において、条線観察、薄片観察を実施し、固結した破砕部の運動方向及び粘土状破砕部の運動方向を確認した。

コア観察結果
 深度13.00~13.16m:
 傾斜角55~80°の厚さ5.3~6.1cmの破砕部。厚さ0.1~0.3cmの黄灰色の粘土状破砕部及び厚さ5.0~6.0cmの固結した破砕部からなる。

- 深度13.10m付近に固結した破碎部のせん断面が認められ、その上盤側に岩片の配列が認められる。
- 固結した破碎部のせん断面をY面とした時に、岩片の配列からP面を読み取ることができ、見かけ上盤側下がりの変位が推定される。
- 断層の走向傾斜がN3° E/65° SEであること、ボーリングの掘進方位及び掘進傾斜から考えると、固結した破碎部の運動方向は正断層センスである。

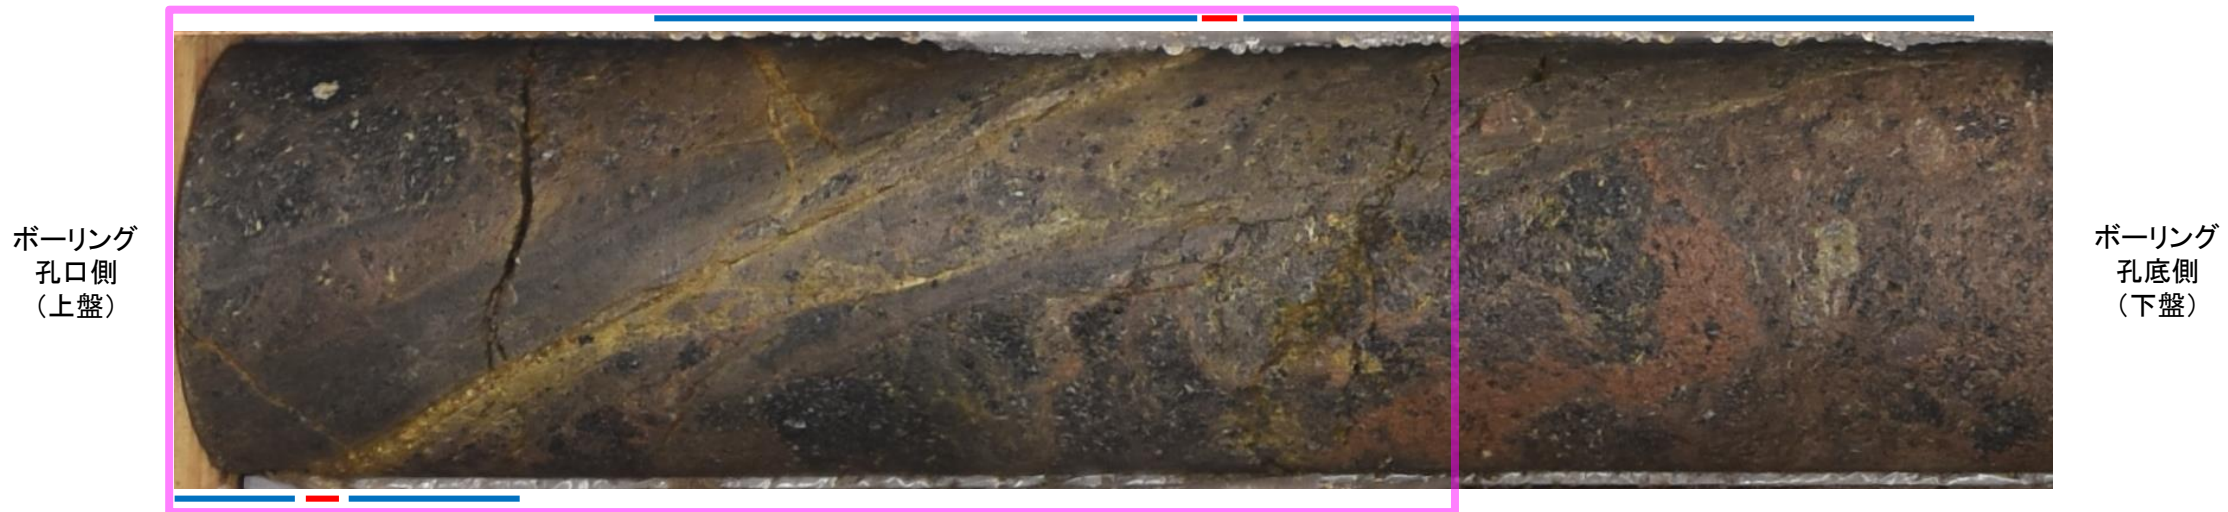
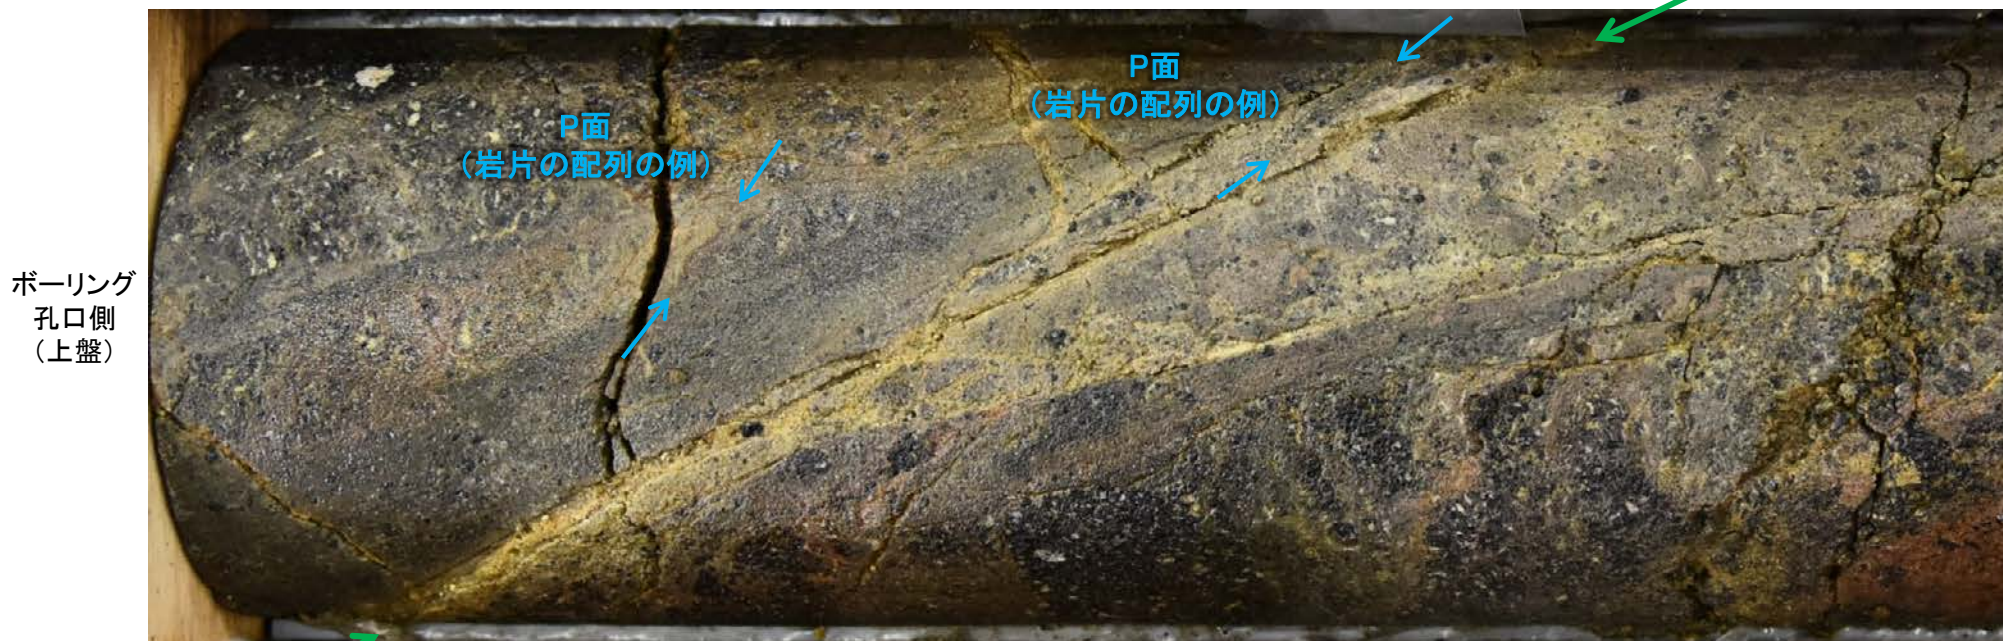
コア拡大写真(H- -2.6孔)

- 粘土状破碎部
- 固結した粘土・砂状破碎部

固結した破碎部のせん断面(=主せん断面)

見かけ上盤側下がり

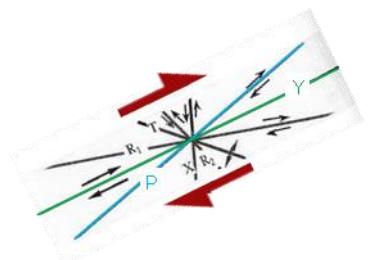
せん断センスを示す複合面構造
(狩野・村田(1998)に加筆)

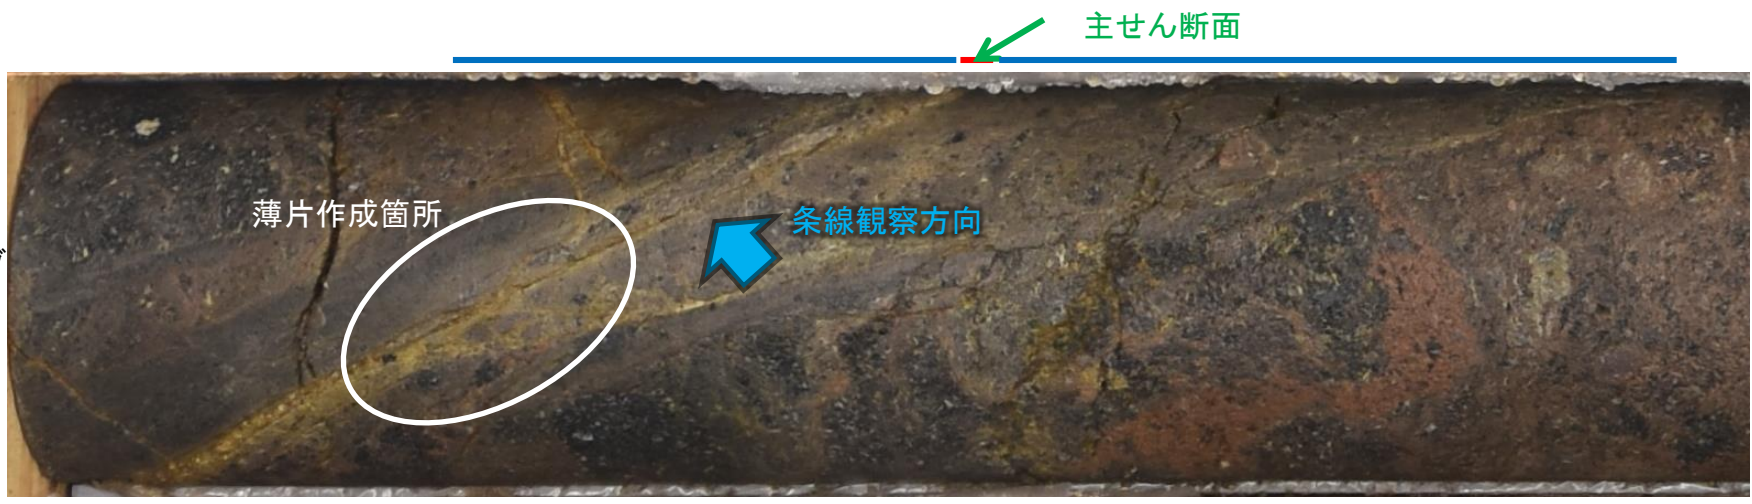
コア拡大写真(H- -2.6孔)

- コア観察, CT画像観察結果より, 固結した粘土・砂状破碎部に挟まれた深度13.10m付近に, 厚さ0.1~0.3cmの粘土状破碎部が認められる。
- 粘土状破碎部を伴う比較的直線性・連続性がよい面を, 主せん断面として抽出した。
- 主せん断面において, 条線観察及び薄片観察を実施した。

— 粘土状破碎部
— 固結した粘土・砂状破碎部
