(22) K-17の運動方向調査結果

K-17の運動方向調査結果 一概要一

○コア観察, CT画像観察, 条線観察, 薄片観察結果から, 固結した破碎部では正断層の変位センスが認められ, 粘土状破碎部では右横ずれを伴う逆断層の変位センスが認められる。観察結果を次頁以降に示す。

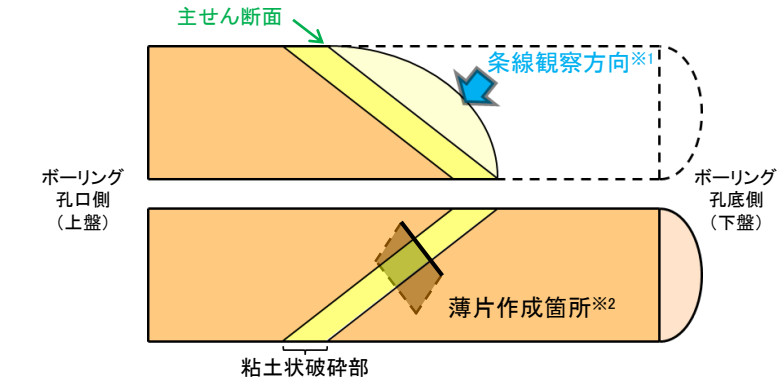
半割コア断面模式図
上: 条線観察側
下: 薄片作成側

※1: 主せん断面を下盤側から上盤側方向に観察
※2: 反対側の半割コアで確認した条線方向で薄片を作成

- コア観察, CT画像観察結果より, 固結した粘土・砂状破碎部に挟まれた深度13.10m付近に, 厚さ0.1~0.3cmの粘土状破碎部が認められる。
- 粘土状破碎部を伴う比較的直線性・連続性がよい面を, 主せん断面として抽出した。
- 主せん断面において, 条線観察及び薄片観察を実施した。

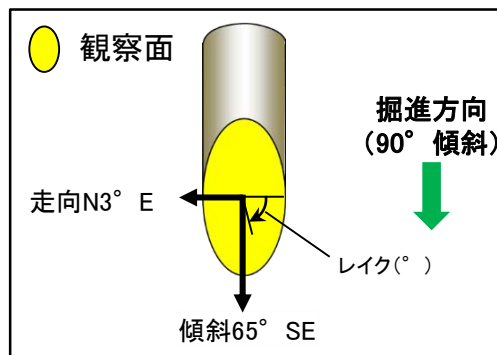
概念図

○主せん断面における条線観察の結果, 上盤側の観察面で75° R, 30° Rの条線が認められ, 下盤側換算すると105° R, 150° Rとなる。
○観察面において, 礫まわりの粘土の非対称構造などの変位センスを推定できるような構造は認められない。

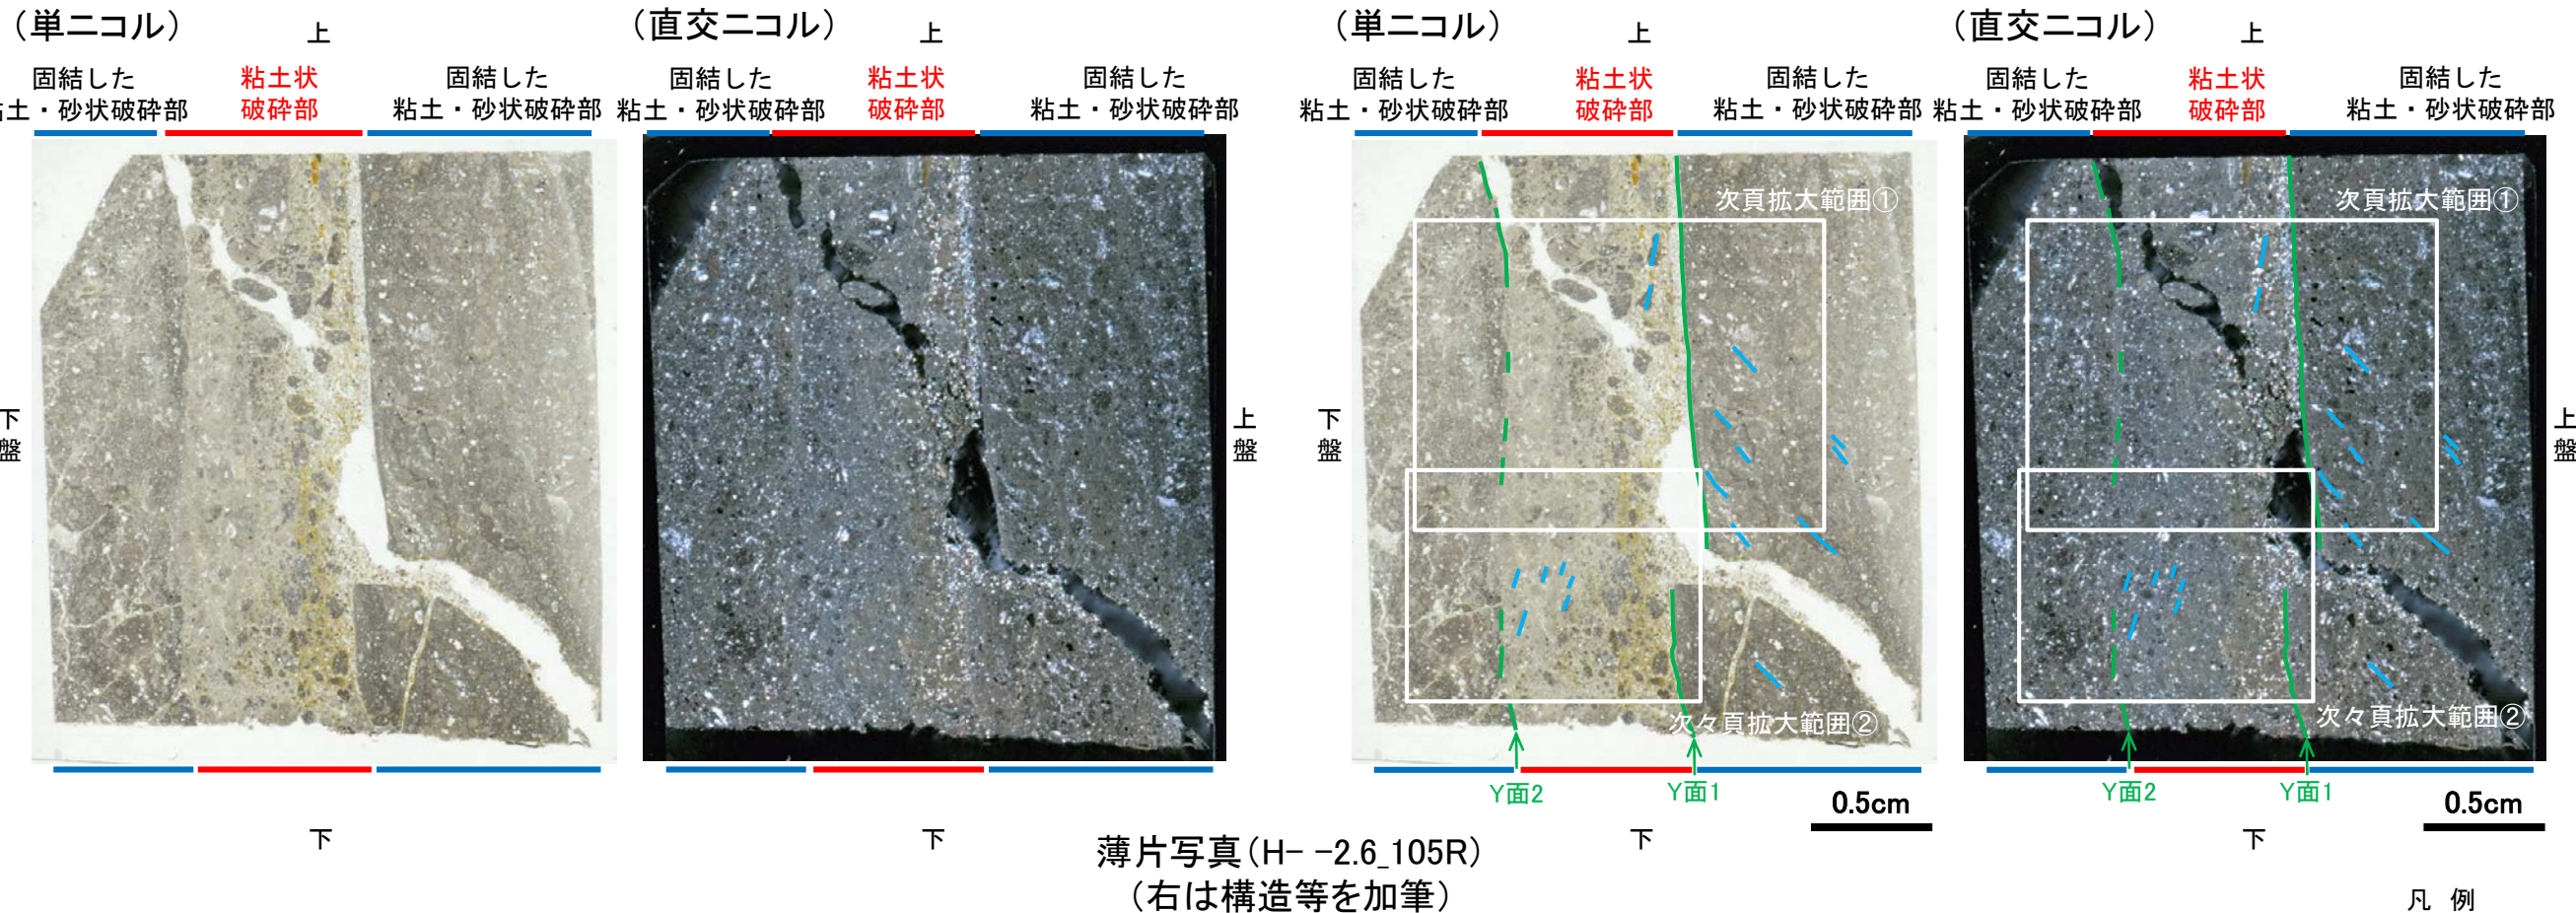
薄片写真(H- -2.6_105R)
(右は構造等を加筆)

- 主せん断面において105° Rの条線方向で作成した薄片観察の結果, 下盤側から固結した粘土・砂状破碎部, 粘土状破碎部, 固結した粘土・砂状破碎部※に分帯される。
- 粘土状破碎部と固結した粘土・砂状破碎部(上盤側)の境界をなすY面1が認められる。このY面1は直線的に発達するが, 一部で他の構造に切られており, 連続性に乏しい。
- 固結した粘土・砂状破碎部(下盤側)と粘土状破碎部の境界をなすY面2が認められる。このY面2は湾曲し密着して不明瞭であり, 直線性, 連続性に乏しい。
- その他, 薄片内にY面に相当する構造は認められない。

固結した粘土・砂状破碎部(下盤側):
単ニコルで褐灰～灰色, 直交ニコルで灰色の干渉色を呈する。径3mm以下の岩片や鉱物片が細粒な基質中に含まれる。岩片, 鉱物片は角～垂円形である。

粘土状破碎部:
単ニコルで褐灰色, 直交ニコルで灰色の干渉色を呈する。径3mm以下の岩片や鉱物片が細粒な基質中に含まれており, 径4mmの岩片も含まれる。岩片, 鉱物片は角～垂角形である。基質中や岩片の縁辺部には粘土鉱物が生成されている。

固結した粘土・砂状破碎部(上盤側):
単ニコルで褐灰～灰色, 直交ニコルで灰色の干渉色を呈する。径3mm以下の岩片や鉱物片が細粒な基質中に含まれる。岩片, 鉱物片は垂角～垂円形である。

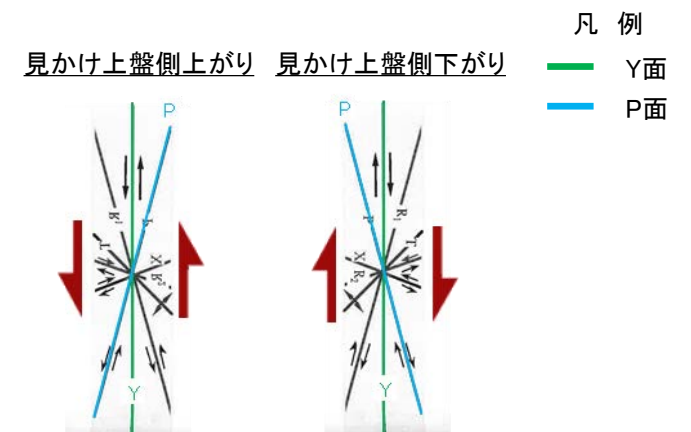
せん断センスを示す複合面構造
(狩野・村田(1998)に加筆)

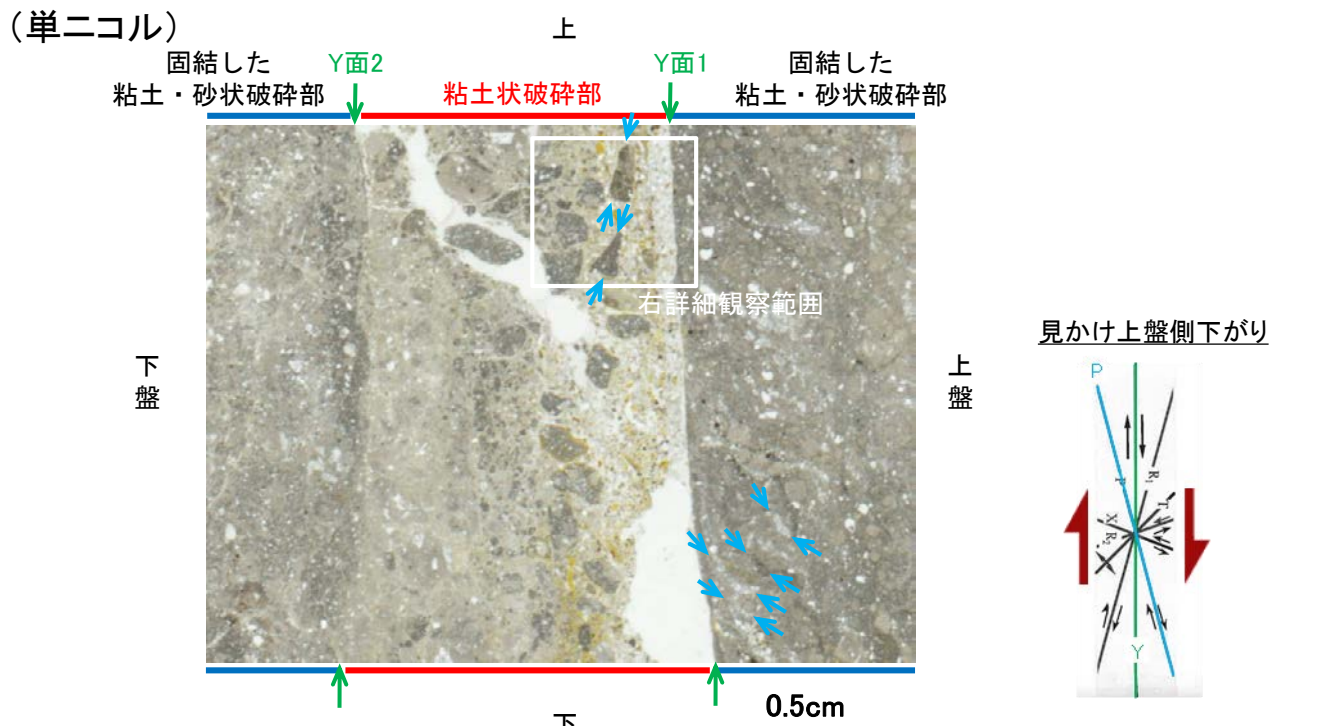
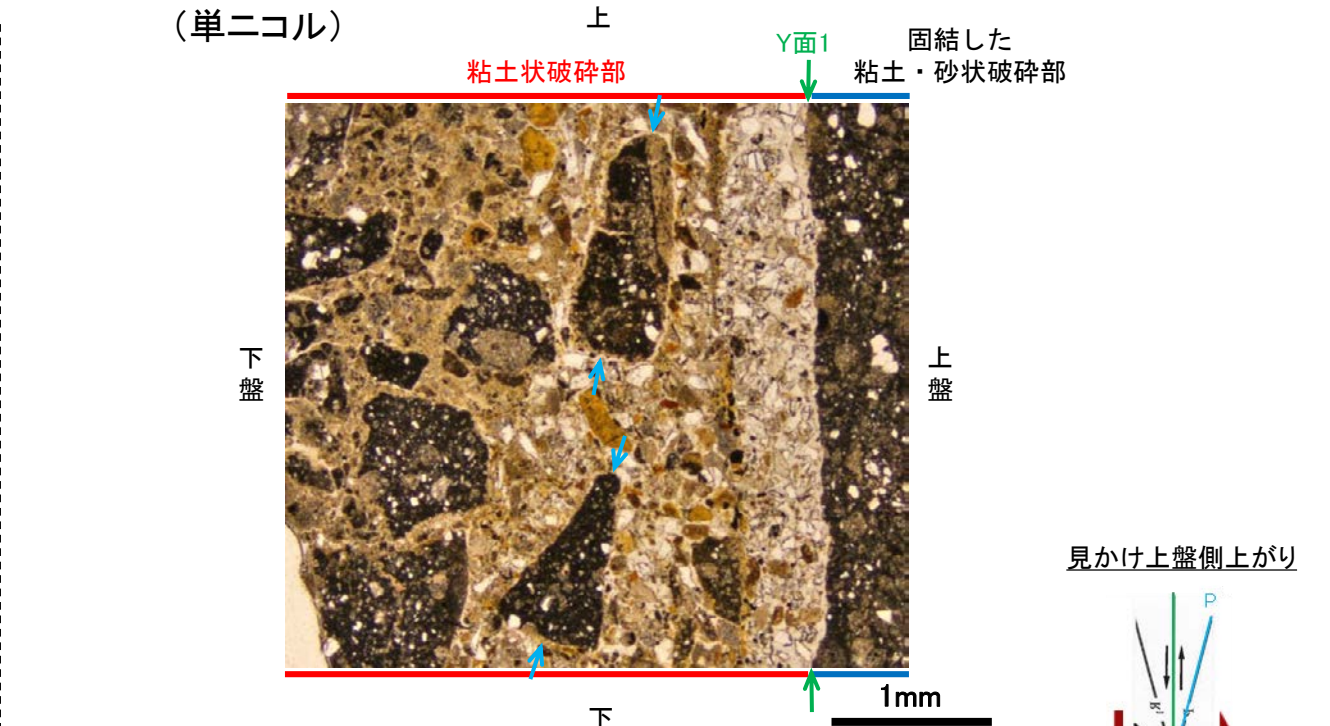
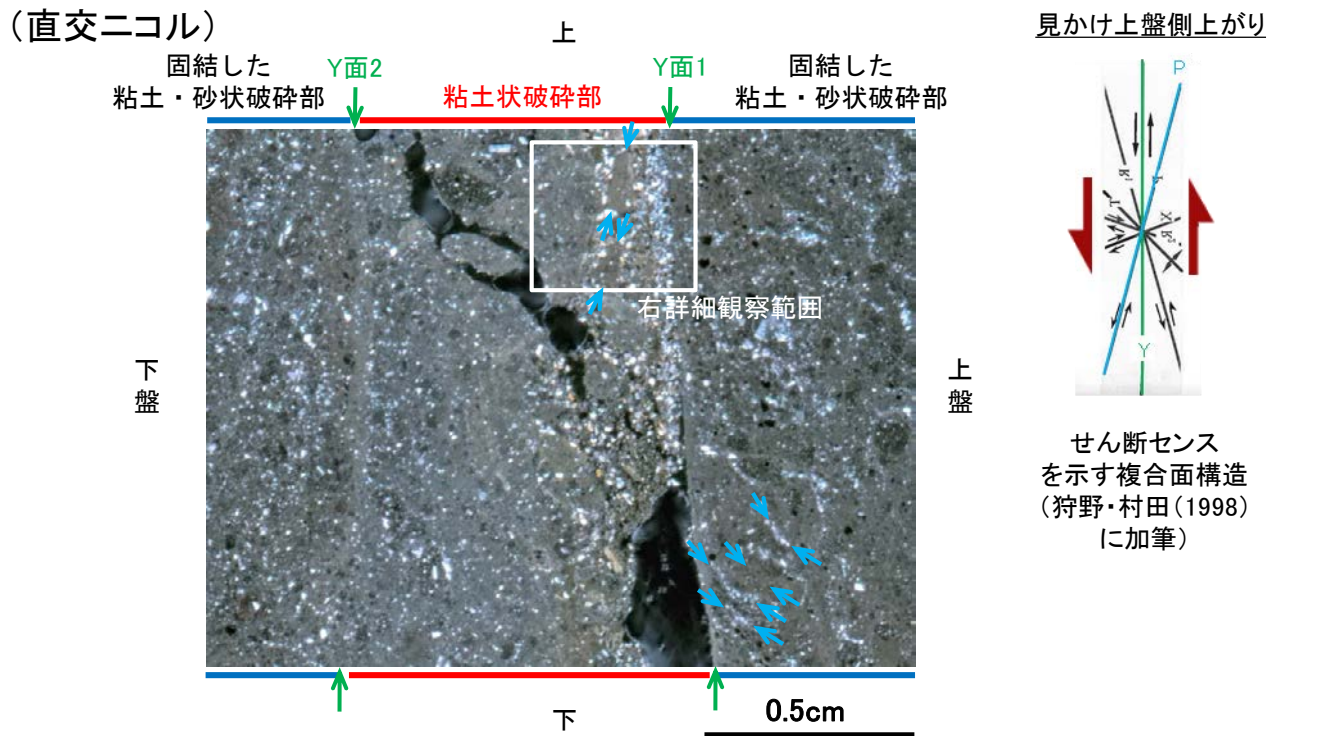
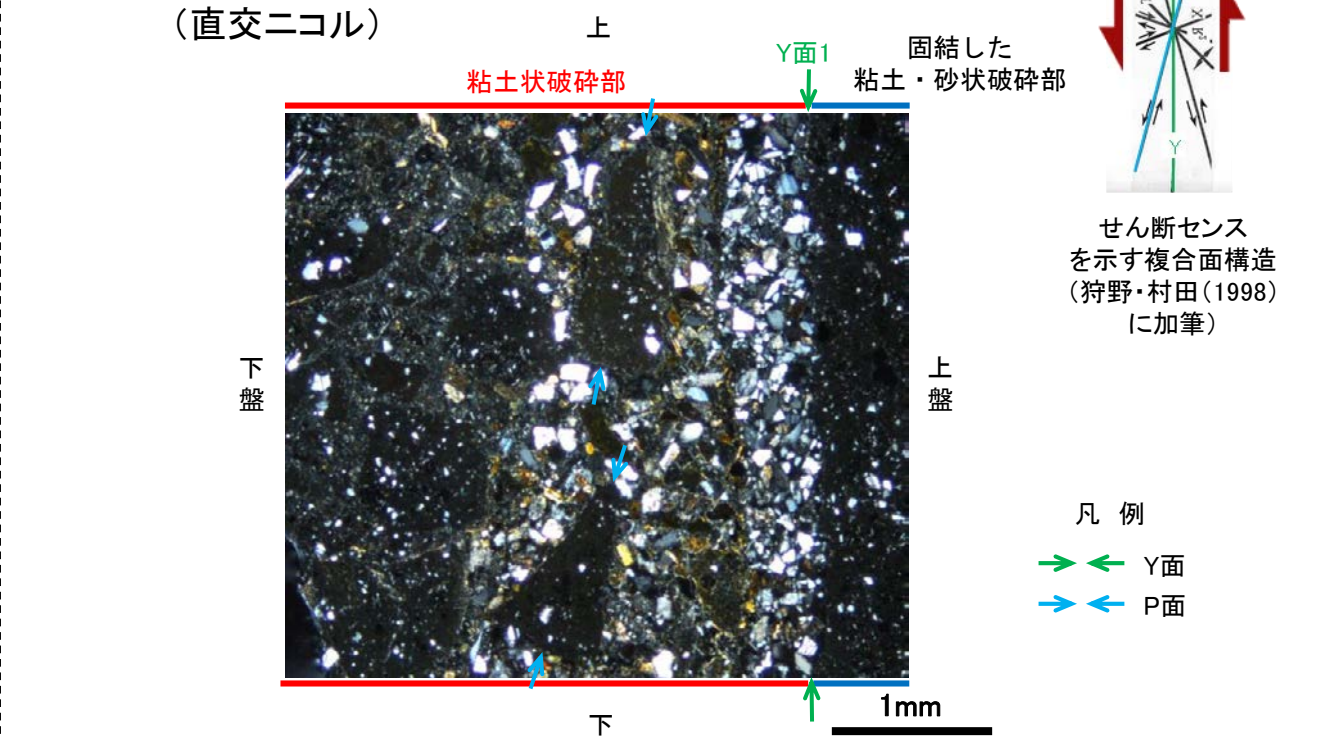
拡大範囲①写真

- 固結した粘土・砂状破碎部中の岩片や鉱物片の定向配列をP面とすると、見かけ上盤側下がりの変位が推定される。
- 断層の走向傾斜がN3° E/65° SE, 薄片作成方向が105° Rであることから、固結した破碎部の運動方向は正断層センスである。
- 粘土状破碎部中の岩片や鉱物片の多くに定向性は認められない。ただし、Y面の直近の一部において認められる岩片の微弱な定向配列をP面とすると、見かけ上盤側上がりの変位が推定される。
- 断層の走向傾斜がN3° E/65° SE, 条線レイクが105° Rであることから、粘土状破碎部の運動方向は左横ずれを伴う逆断層センスである。

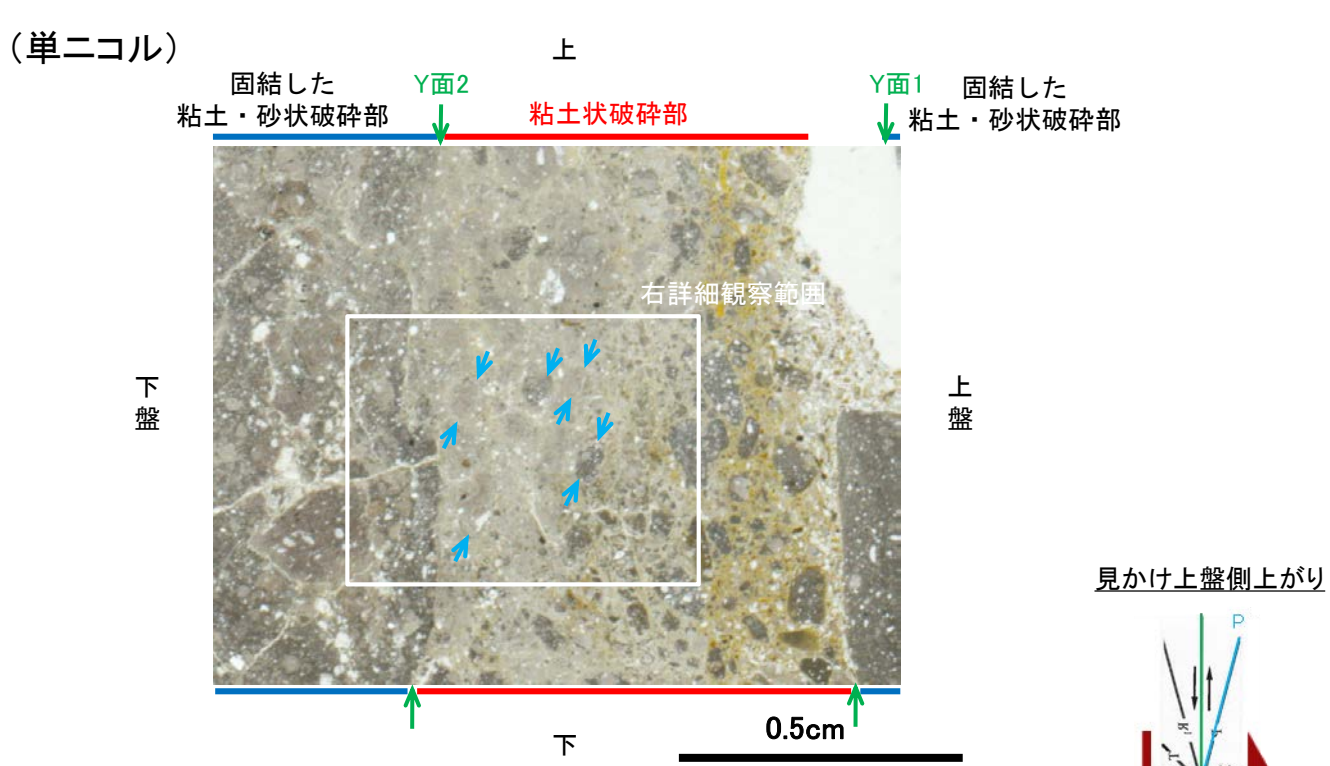
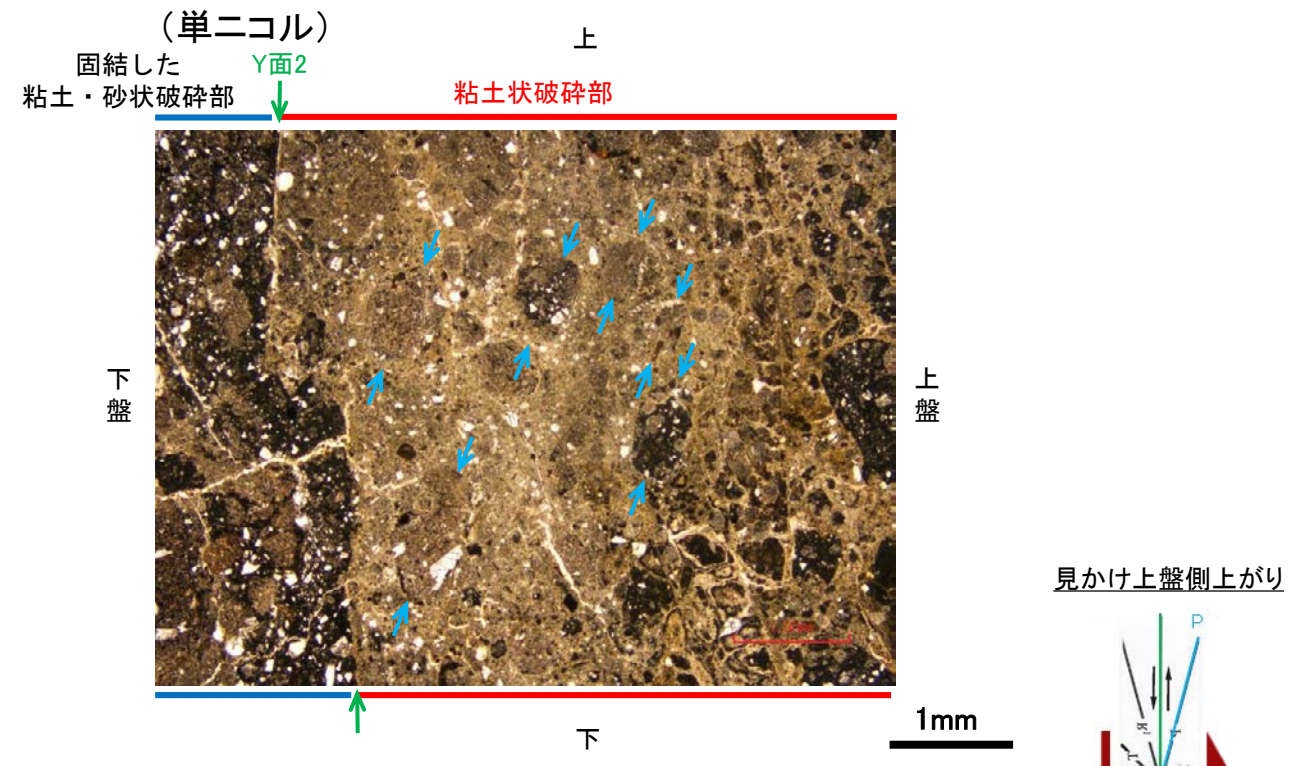
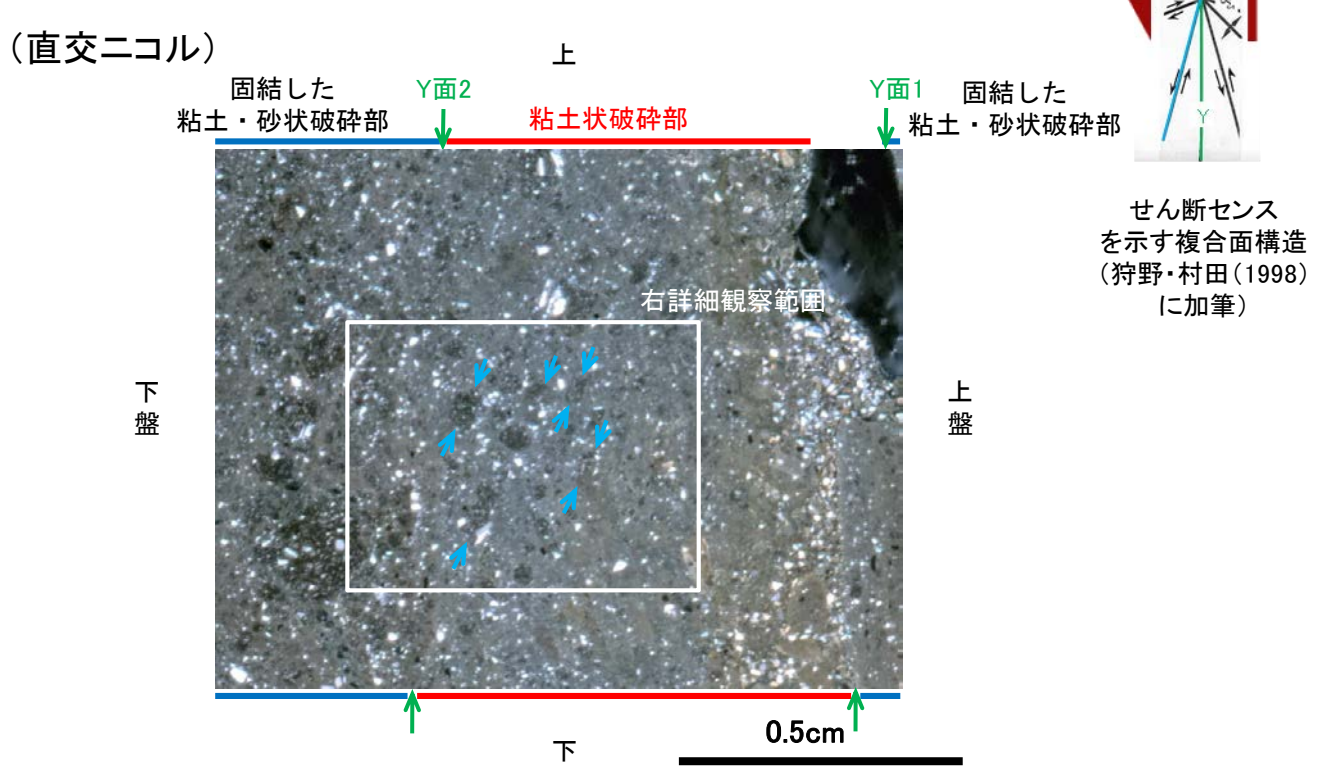
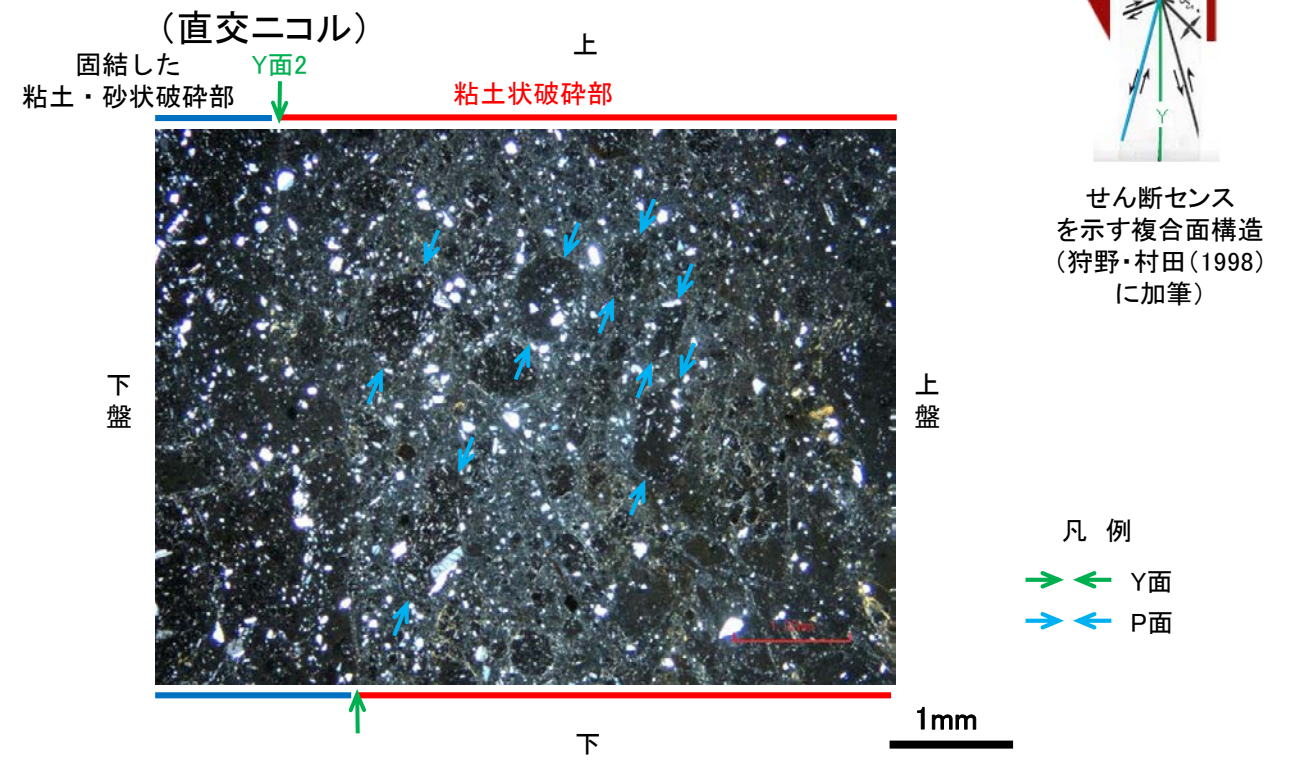
拡大範囲②写真

○粘土状破碎部中の岩片や鉱物片の多くに定向性は認められない。ただし、Y面の直近の一部において認められる岩片の微弱な定向配列をP面とすると、見かけ上盤側上がりの変位が推定される。
○断層の走向傾斜がN3° E/65° SE, 条線レイクが105° Rであることから、粘土状破碎部の運動方向は左横ずれを伴う逆断層センスである。

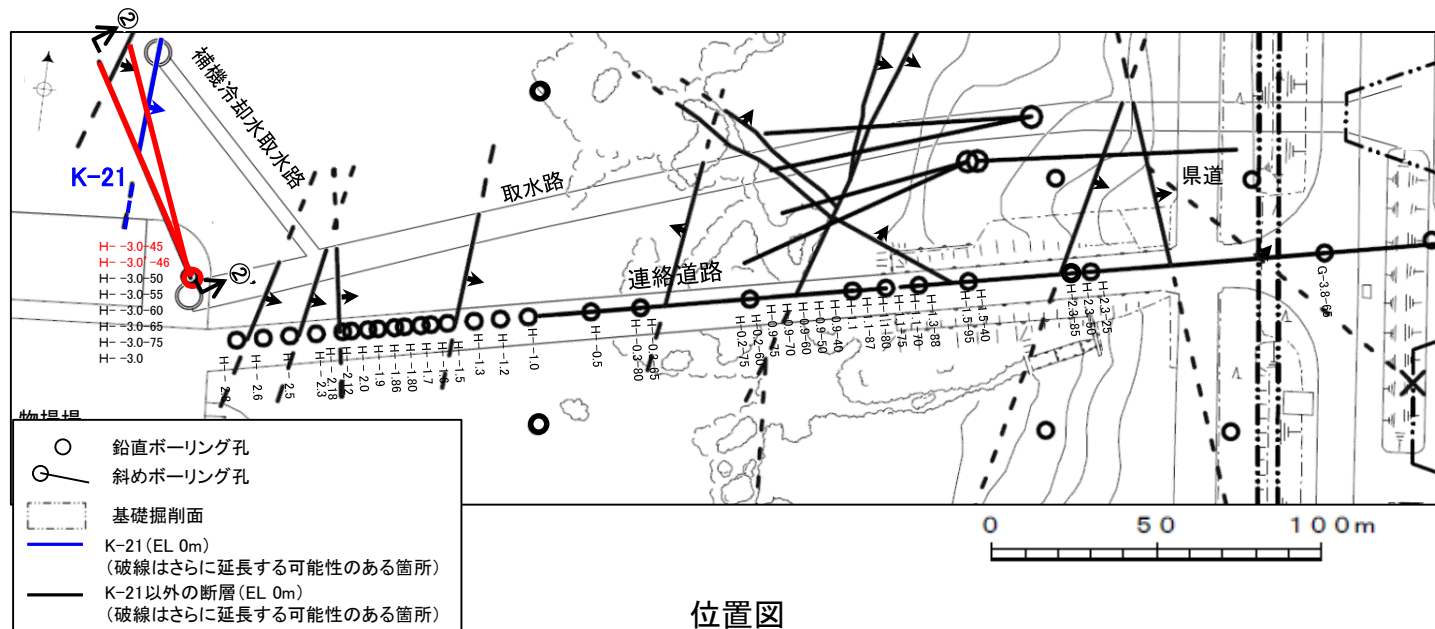
観察結果 一覧表

○コア観察, CT画像観察, 条線観察, 薄片観察結果から, 固結した破砕部では正断層の変位センスが認められ, 粘土状破砕部では右横ずれを伴う逆断層の変位センスが認められる。観察結果を次頁以降に示す。

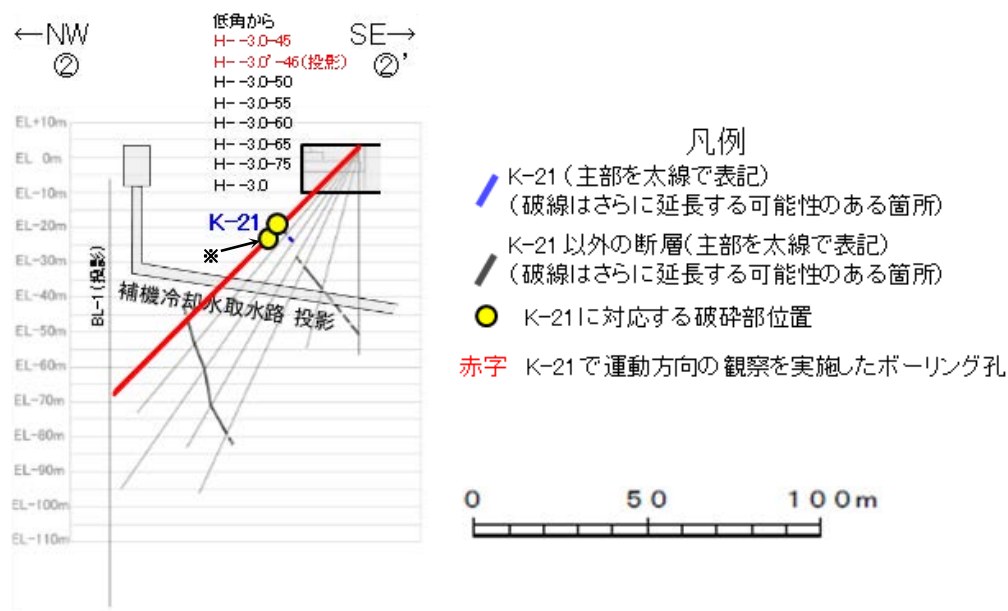
赤字 K-21で運動方向の観察を実施したボーリング孔
 矢印(▲)の向きは断層の傾斜方向を示す

※: 運動方向確認のためのボーリング孔。
 H-3.0'-46孔のK-21確認深度付近のコア写真は, 補足資料2.5-1(26) P.2.5-1-382

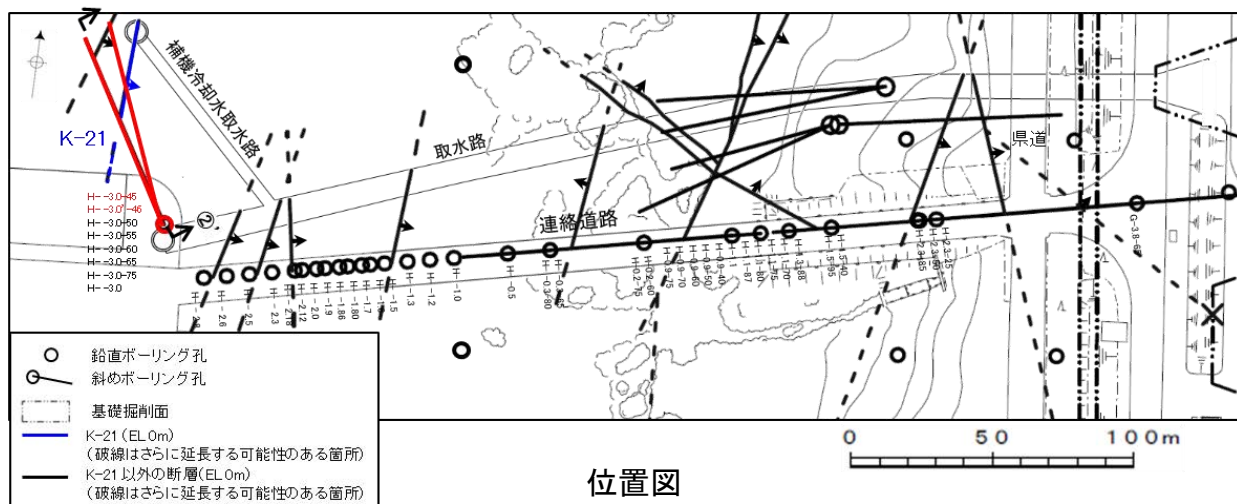
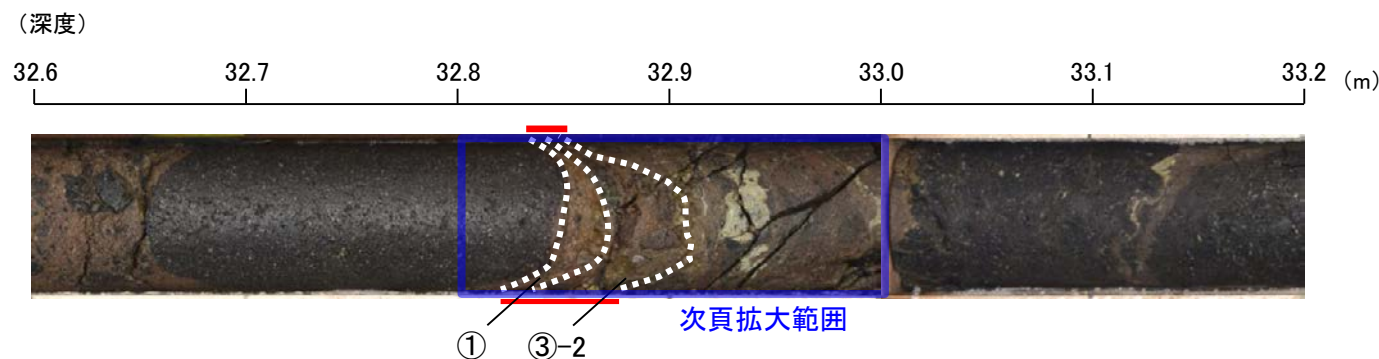
コア観察結果

深度32.84~32.86m:
見かけの傾斜角30~40° の厚さ0.7~3.2cmの破砕部。厚さ0.1~1.2cmの灰褐色の粘土状破砕部及び厚さ0.6~2.0cmの固結した破砕部からなる。

○H- -3.0-45孔の深度32.84~32.86m, 隣接孔(H- -3.0'-46孔)の深度36.66~36.69mにおいて, K-21に対応する破砕部が認められる。
○これらの破砕部を対象に, コア観察及びCT画像観察により抽出した主せん断面において, H- -3.0-45孔で条線観察, 隣接孔(H- -3.0'-46孔)で薄片観察を実施し, 固結した破砕部の運動方向及び砂状破砕部の運動方向を確認した。

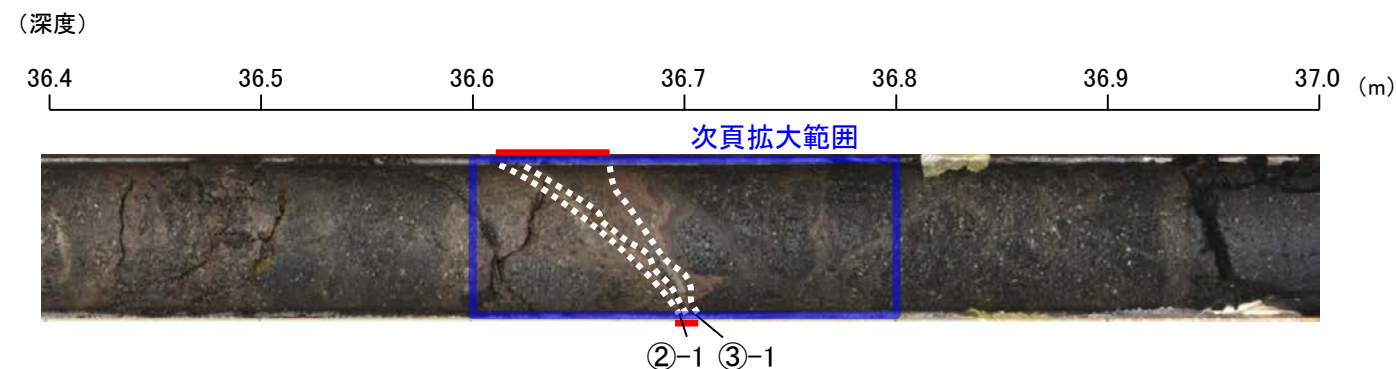
コア観察結果

深度36.66~36.69m:
見かけの傾斜角40~50° の厚さ0.5~2.6cmの破砕部。厚さ0.3~0.8cmの黄褐色の砂状破砕部及び厚さ0.2~2.1cmの固結した破砕部からなる。

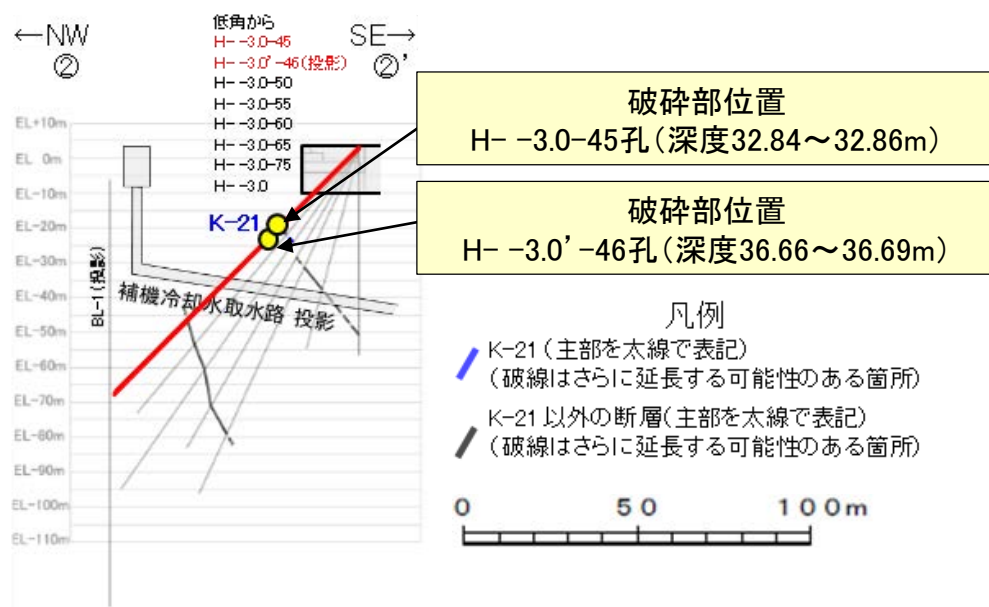
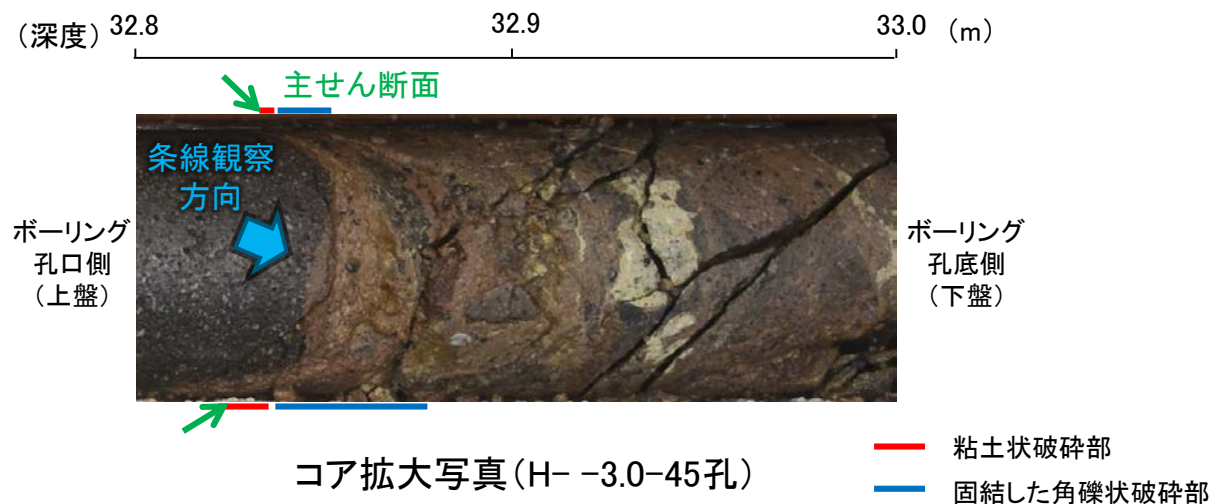
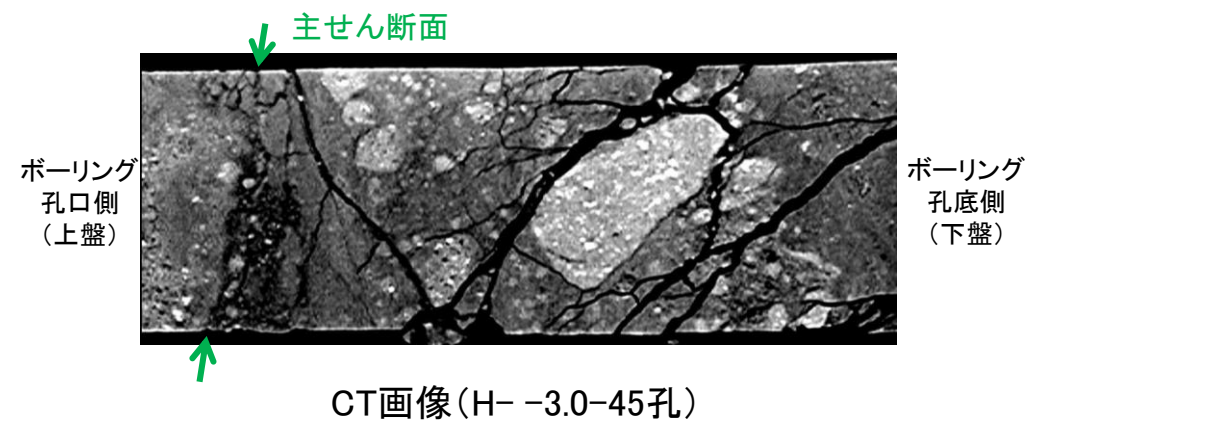
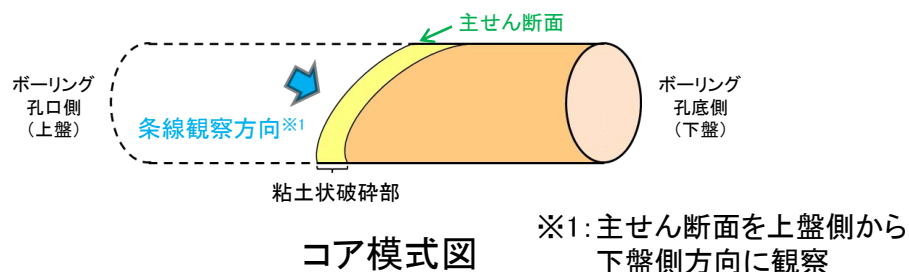
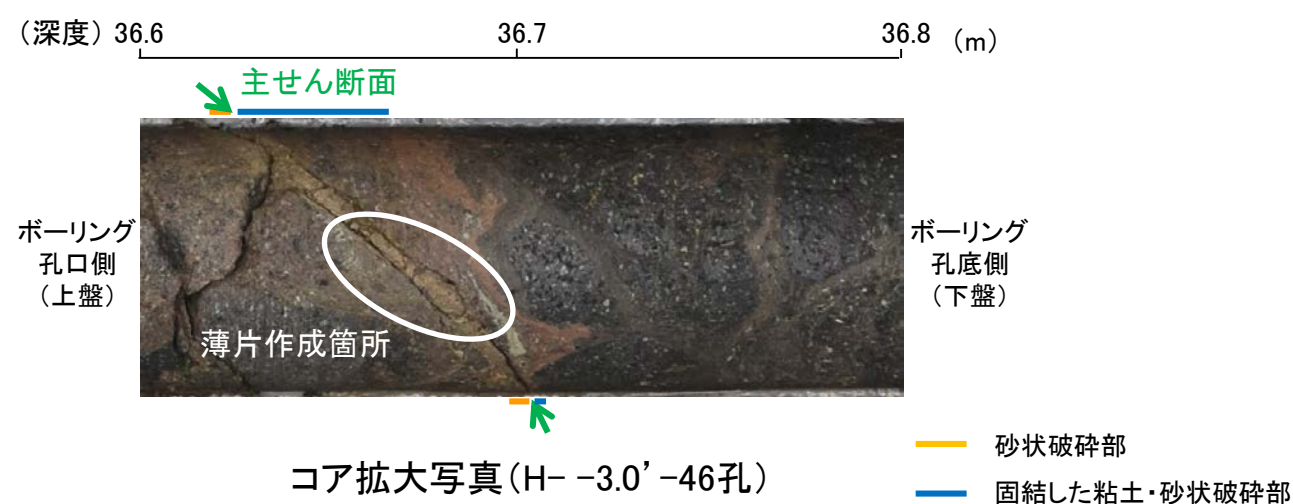
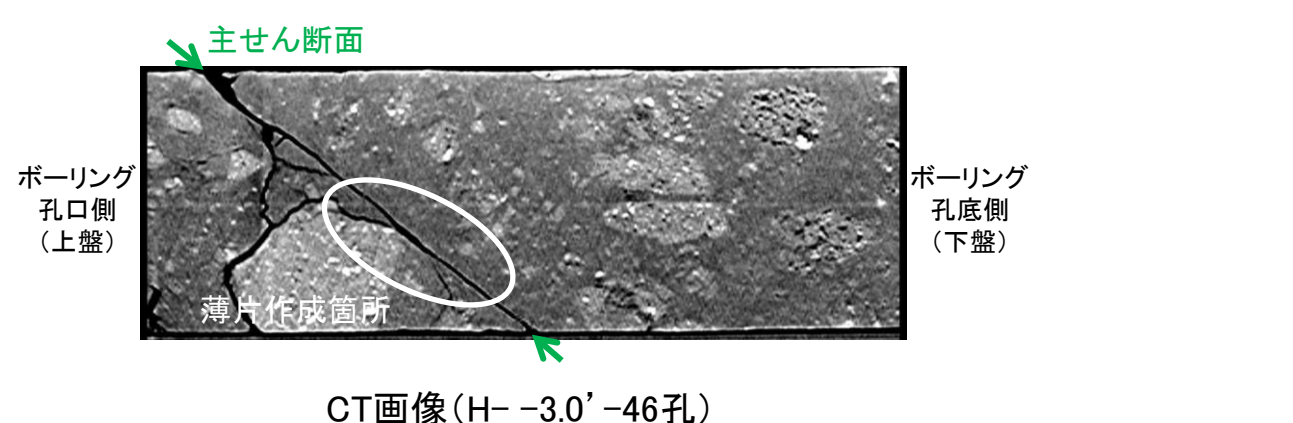
- H- -3.0-45孔のコア観察, CT画像観察結果より, 母岩と固結した角礫状破碎部の境界である深度32.85m付近に, 厚さ0.1~1.2cmの粘土状破碎部が認められる。
- 粘土状破碎部を伴う比較的直線性・連続性がよい面を, 主せん断面として抽出した。
- 隣接孔(H- -3.0'-46孔)のコア観察, CT画像観察結果より, 母岩と固結した粘土・砂状破碎部の境界である深度36.65m付近に, 厚さ0.3~0.8cmの砂状破碎部が認められる。
- 砂状破碎部を伴う比較的直線性・連続性がよい面を, 主せん断面として抽出した。
- H- -3.0-45孔の主せん断面において条線観察を実施し, 隣接孔(H- -3.0'-46孔)の主せん断面においてH- -3.0-45孔の条線観察結果を用いて薄片を作成し, 観察を行った。

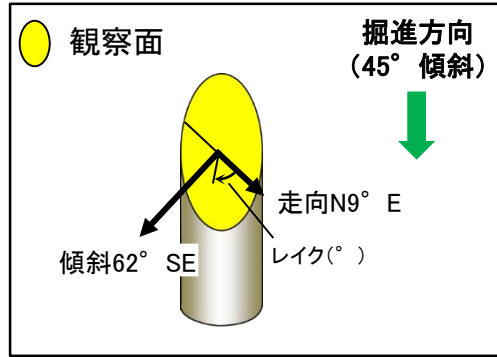
概念図

- 主せん断面における条線観察の結果, 下盤側の観察面で 47° Rの条線が認められる。
- 観察面において, 礫まわりの粘土の非対称構造などの変位センスを推定できるような構造は認められない。

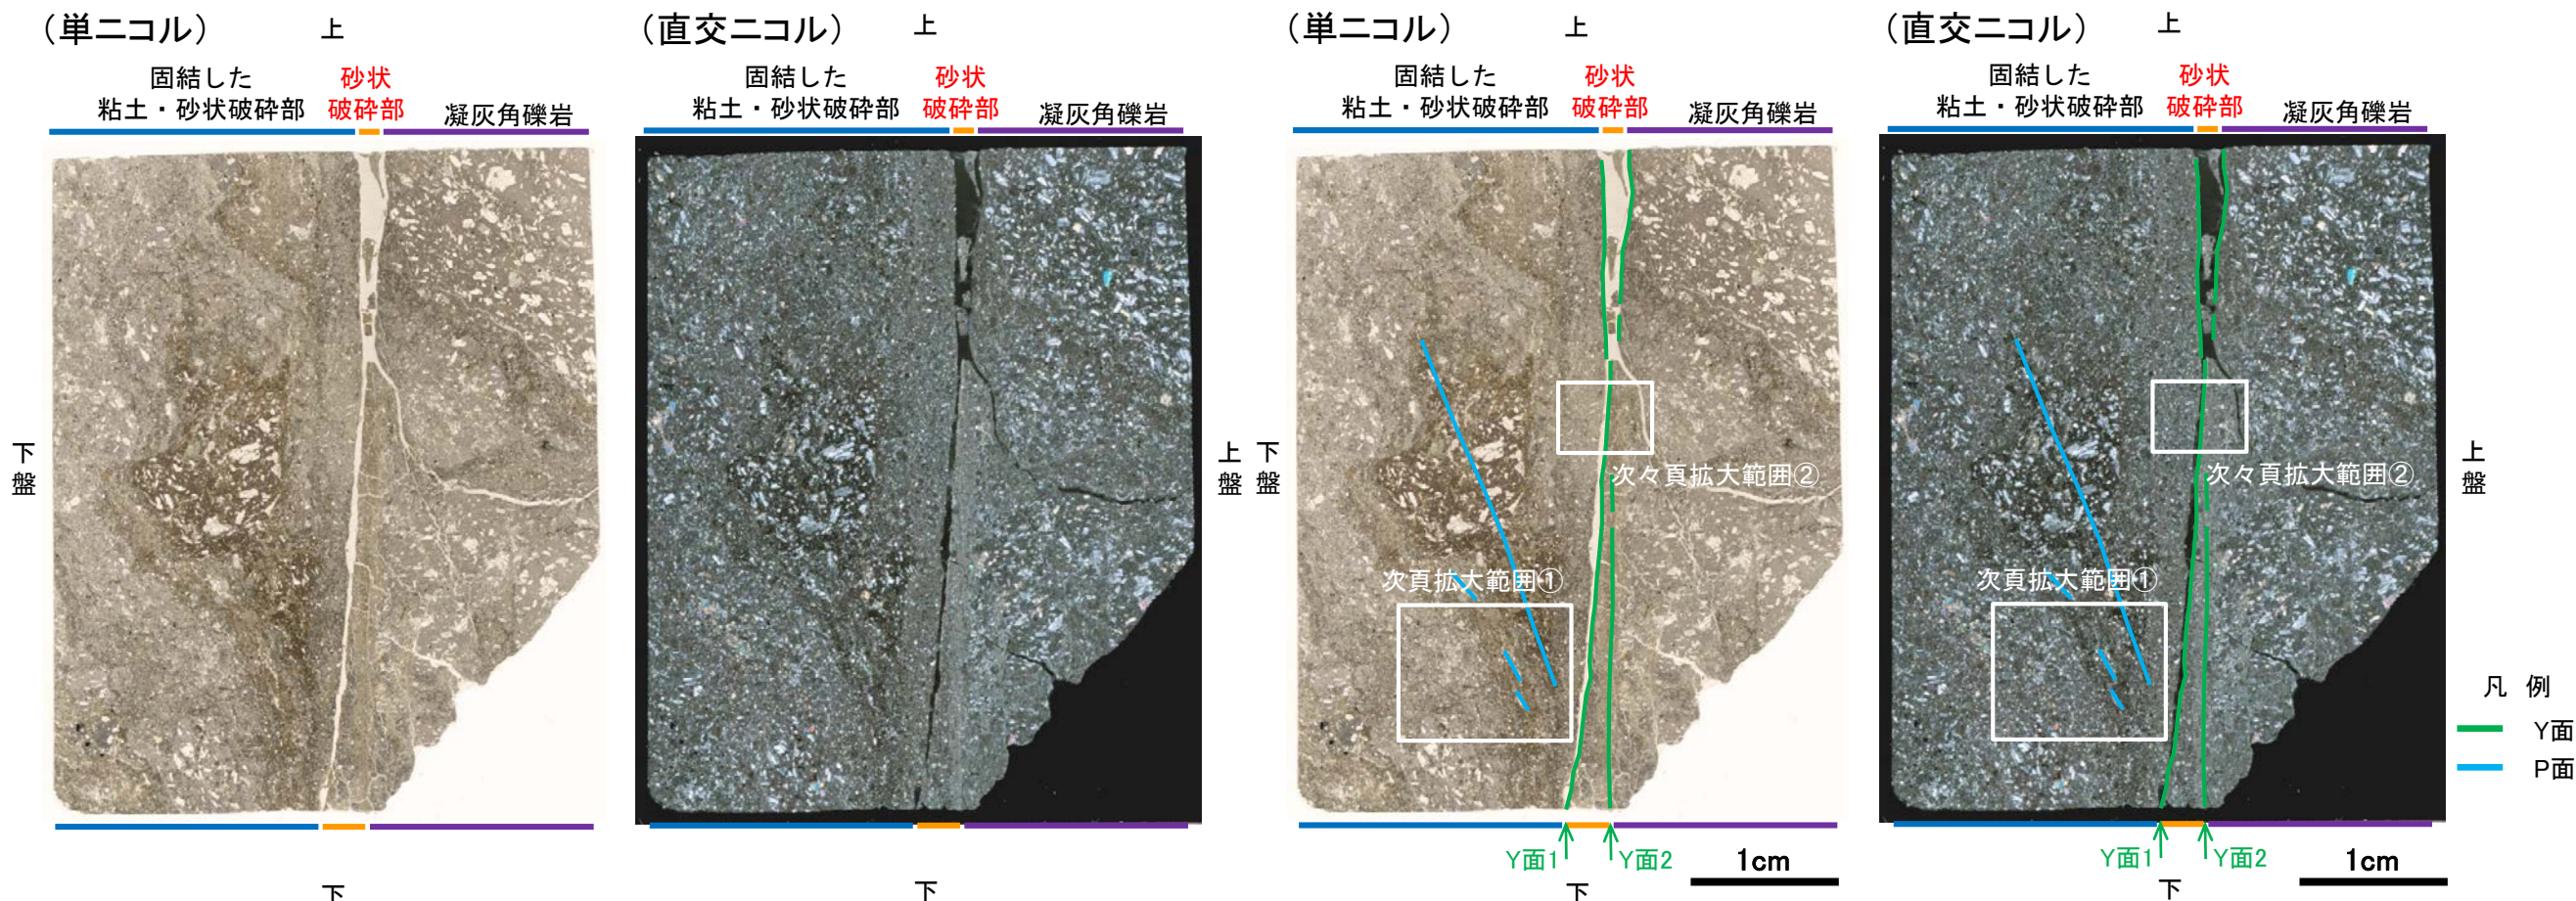
薄片写真(H- -3.0'-46_47R)
(右は構造等を加筆)

- H- -3.0'-46孔の主せん断面において、隣接孔(H- -3.0-45孔)の条線方向(47° R)で作成した薄片観察の結果、下盤側から固結した粘土・砂状破碎部、砂状破碎部、凝灰角礫岩※に分帯される。
- 固結した粘土・砂状破碎部と砂状破碎部の境界をなすY面1が認められる。このY面1は直線的、連続的に発達する。
- 砂状破碎部と凝灰角礫岩の境界をなすY面2が認められる。このY面2は一部で直線的だが、薄片中央で密着し不明瞭となり、連続性に乏しい。
- その他、薄片内にY面に相当する構造は認められない。

○固結した粘土・砂状破碎部中の岩片や鉱物片の定向配列をP面とすると, 見かけ上盤側下がりの変位が推定される。
○断層の走向傾斜がN8° E/67° SE, 薄片作成方向が47° Rであることから, 固結した破碎部の運動方向は正断層センスである。

○砂状破碎部中の岩片や鉱物片の多くに定向性は認められない。ただし、Y面の直近の一部において認められる岩片の引きずりや粘土鉱物の微弱な定向配列をP面とすると、見かけ上盤側上がりの変位が推定される。

○断層の走向傾斜がN8° E/67° SE, 条線レイクが47° Rであることから、砂状破碎部の運動方向は右横ずれを伴う逆断層センスである。

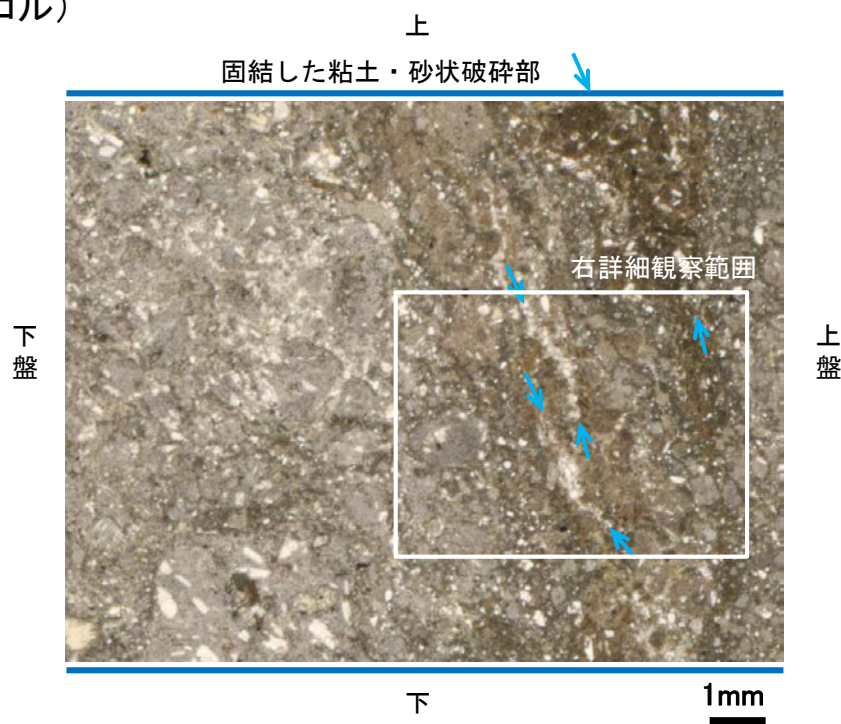
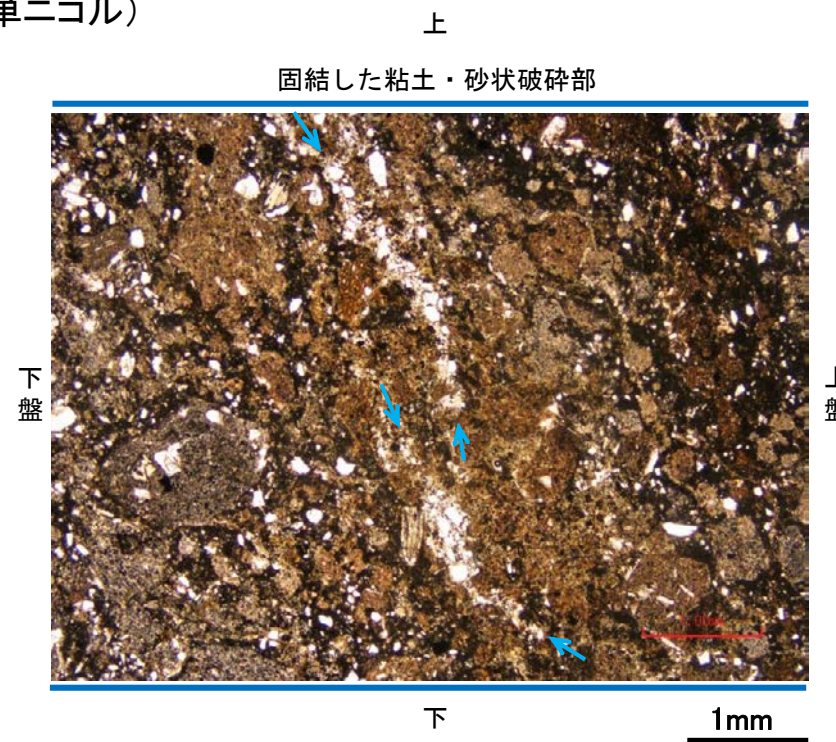
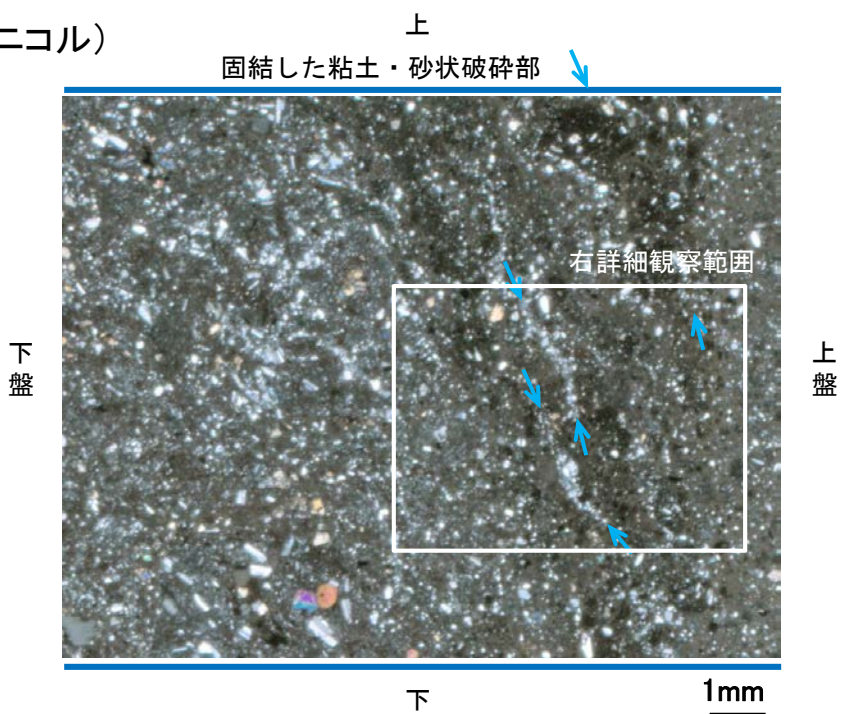
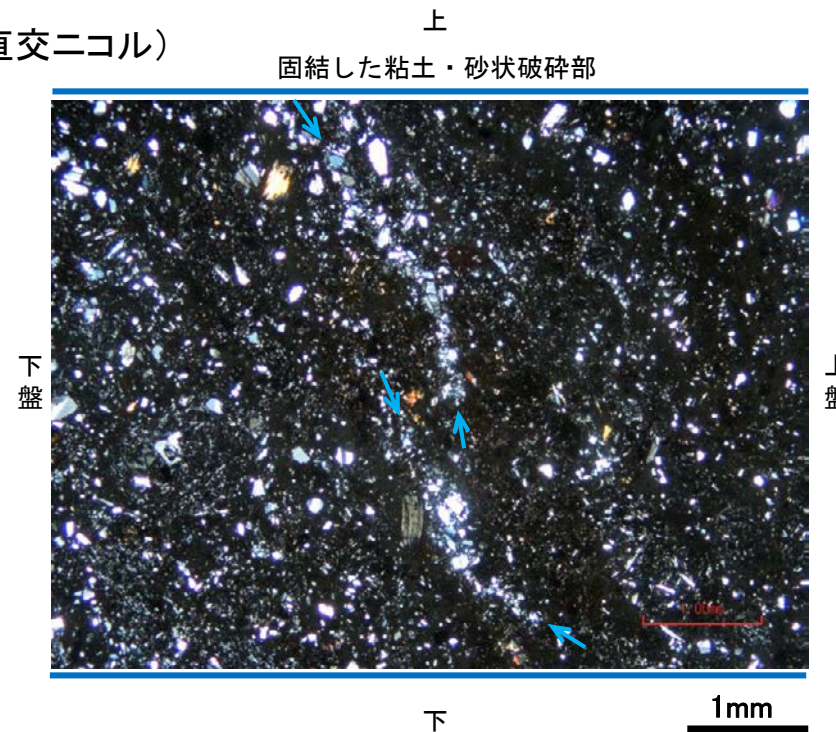
見かけ上盤側下がり
