(22) K-17の運動方向調査結果

K-17の運動方向調査結果 一概要一

○コア観察, CT画像観察, 条線観察, 薄片観察結果から, 固結した破碎部では正断層の変位センスが認められ, 粘土状破碎部では右横ずれを伴う逆断層の変位センスが認められる。観察結果を次頁以降に示す。

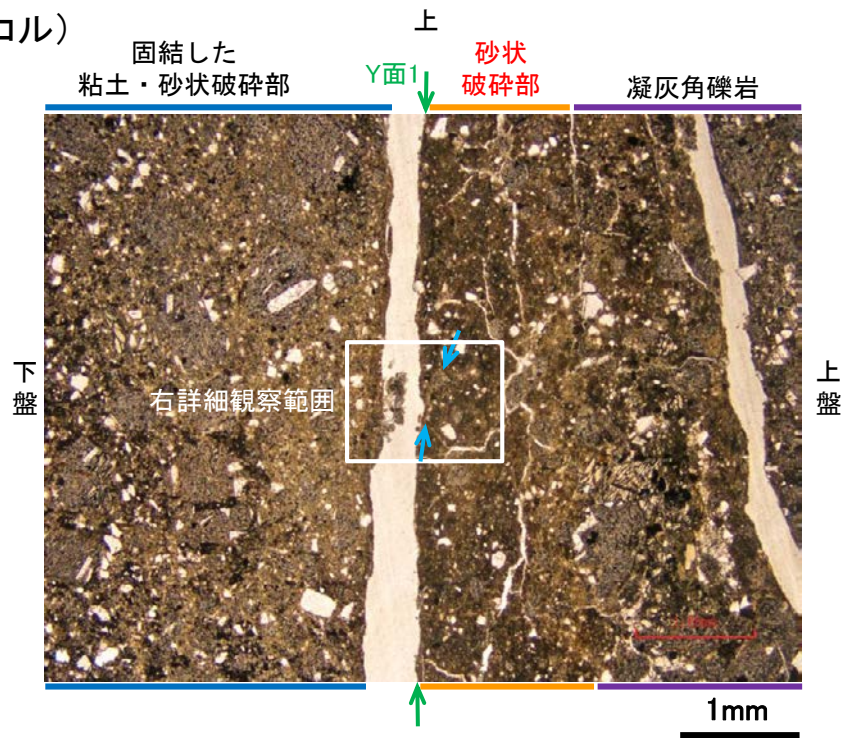
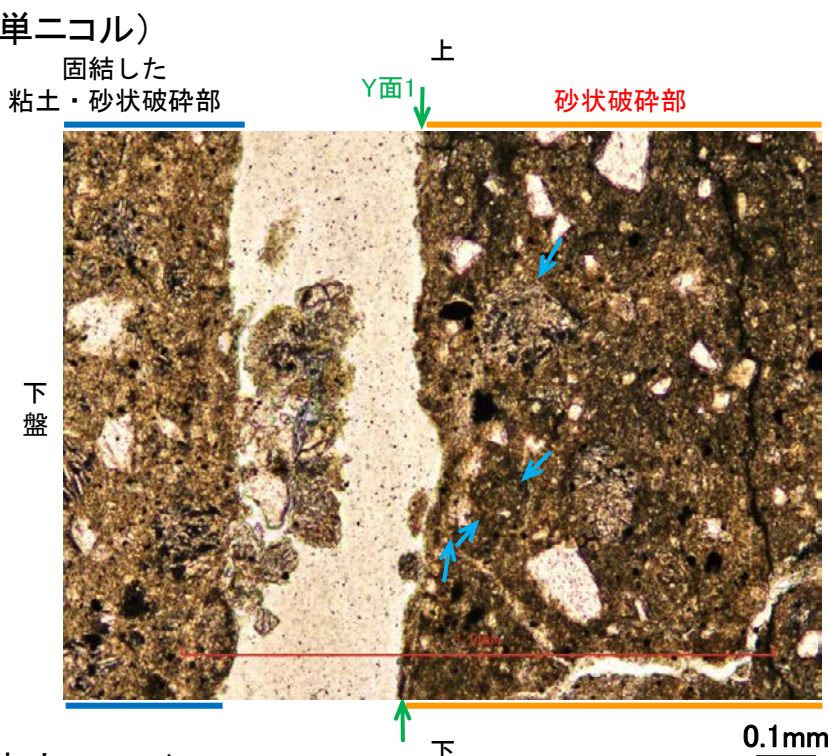
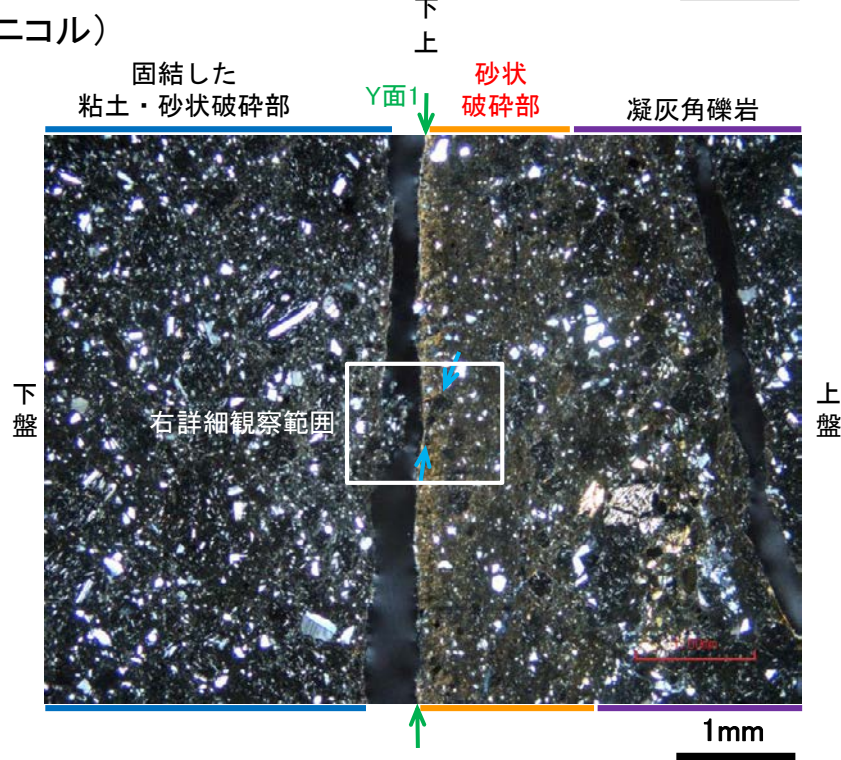
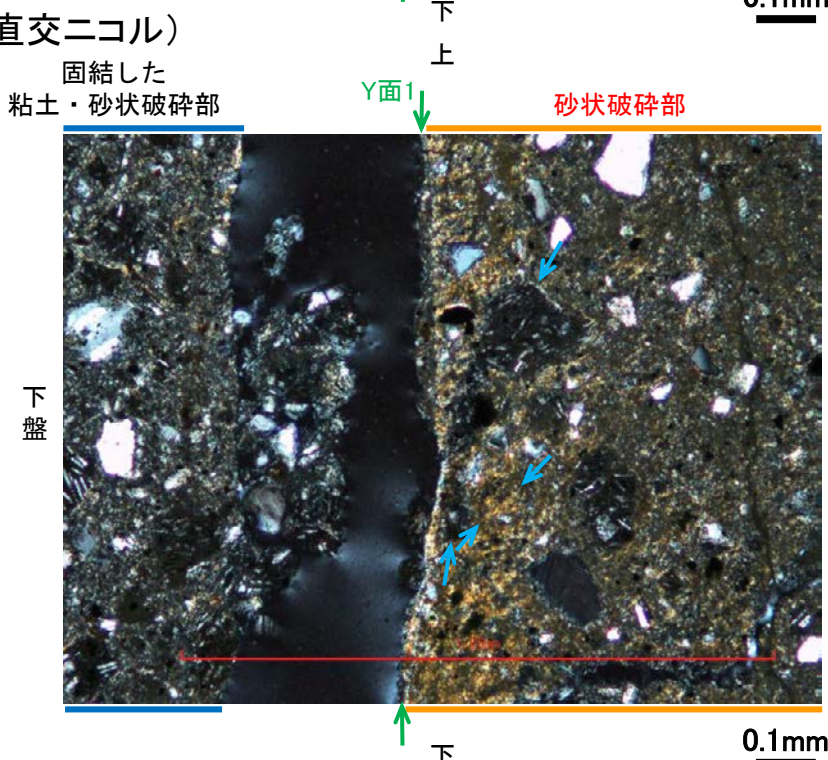
○砂状破碎部中の岩片や鉱物片の多くに定向性は認められない。ただし、Y面の直近の一部において認められる岩片の引きずりや粘土鉱物の微弱な定向配列をP面とすると、見かけ上盤側上がりの変位が推定される。

○断層の走向傾斜がN8° E/67° SE, 条線レイクが47° Rであることから、砂状破碎部の運動方向は右横ずれを伴う逆断層センスである。

見かけ上盤側上がり

- H- -3.0'-46孔の主せん断面において、隣接孔(H- -3.0-45孔)の条線方向(47° R)で作成した薄片観察の結果、下盤側から固結した粘土・砂状破碎部、砂状破碎部、凝灰角礫岩※に分帯される。
- 固結した粘土・砂状破碎部と砂状破碎部の境界をなすY面1が認められる。このY面1は直線的、連続的に発達する。
- 砂状破碎部と凝灰角礫岩の境界をなすY面2が認められる。このY面2は一部で直線的だが、薄片中央で密着し不明瞭となり、連続性に乏しい。
- その他、薄片内にY面に相当する構造は認められない。

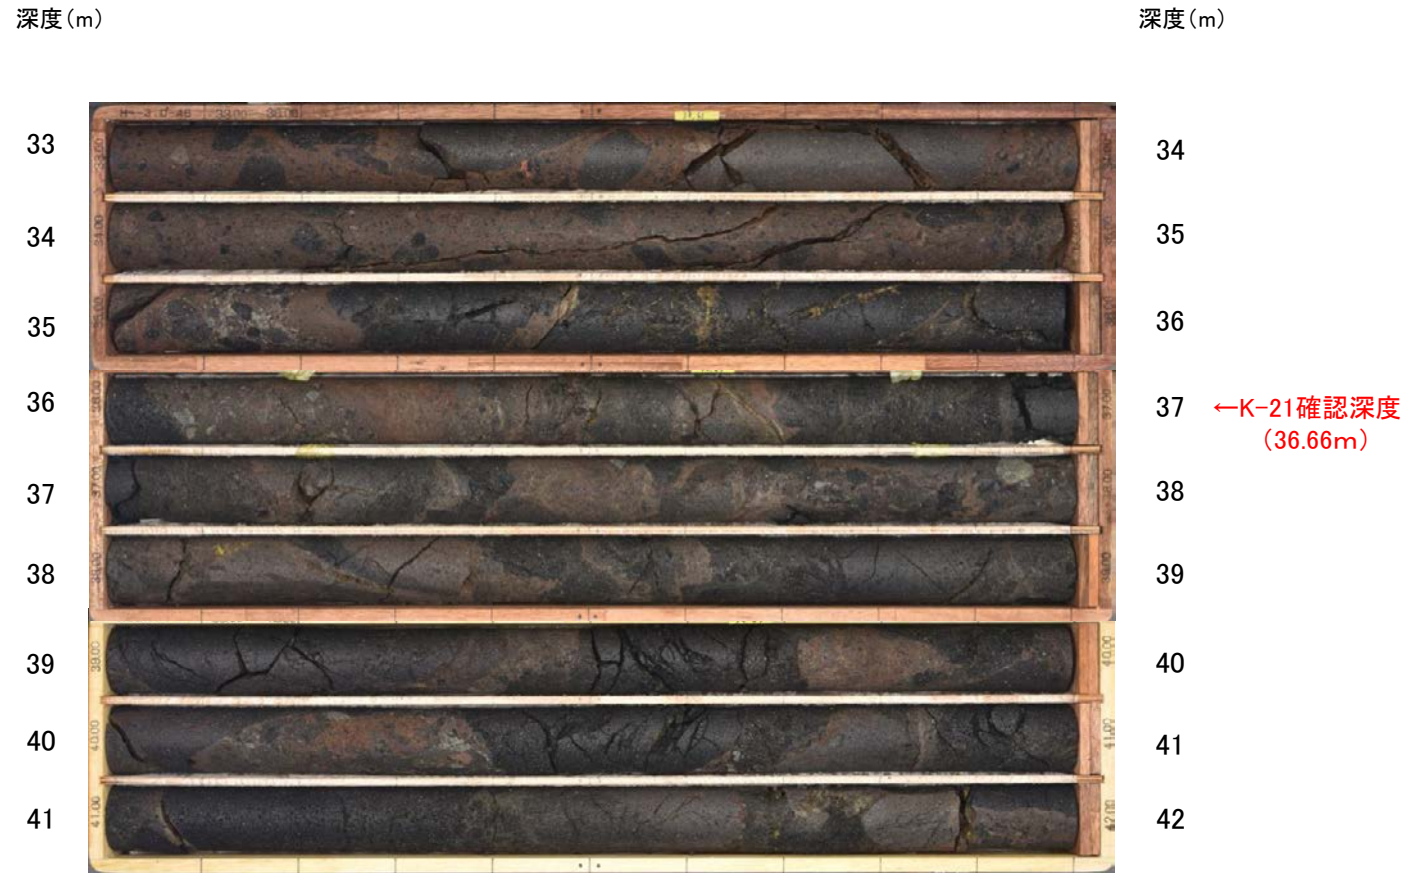
H- -3.0' -46孔(掘進長100.00m, 46°)

OK-21想定深度付近(深度33~42m)のコア写真を以下に示す。

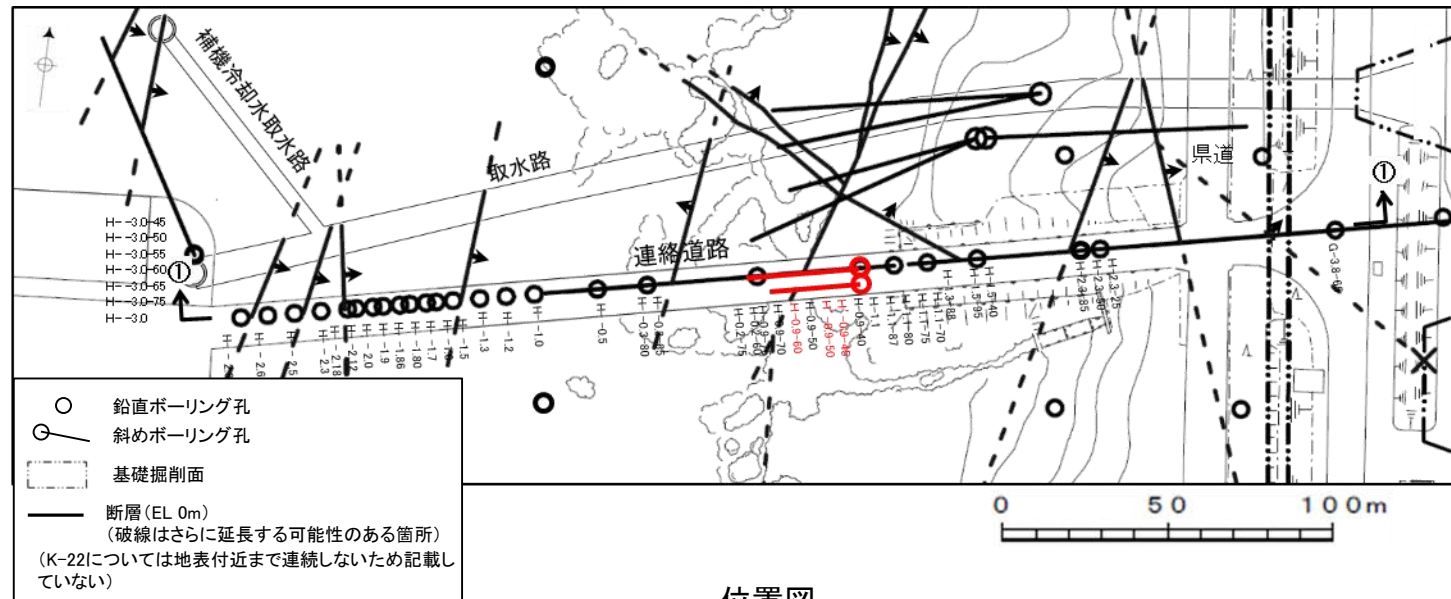
位置図

赤字 K-22で運動方向の観察を実施したボーリング孔
矢印(↑)の向きは断層の傾斜方向を示す

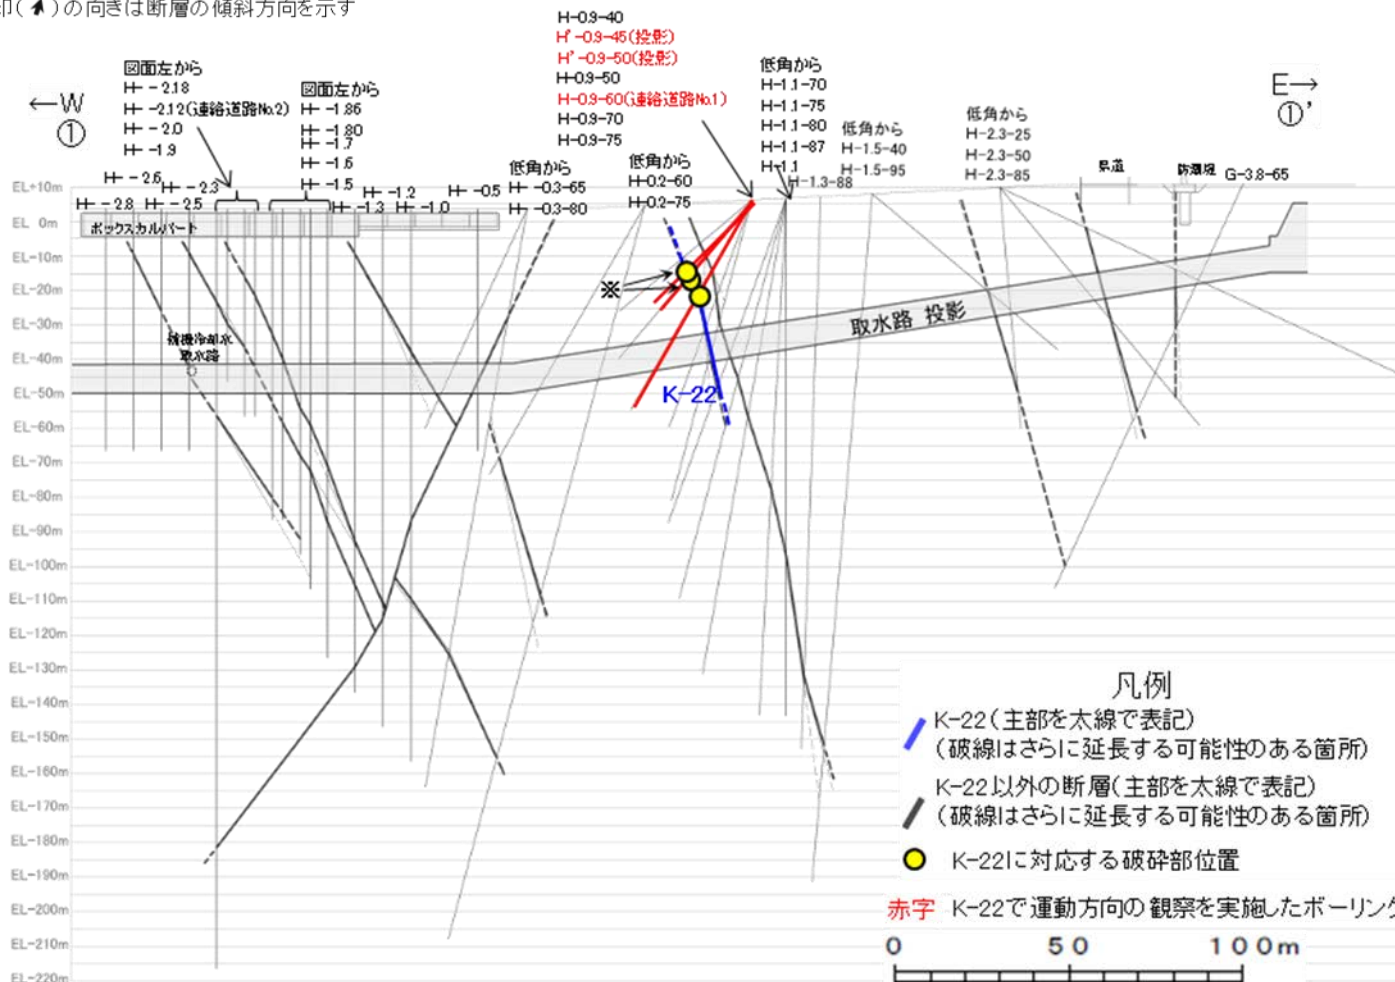
①-①' 断面図

※: 運動方向確認のためのボーリング孔。
H'-0.9-45孔及びH'-0.9-50孔のK-22確認深度付近のコア写真は, 補足資料2.5-1(27) P.2.5-1-390, 399

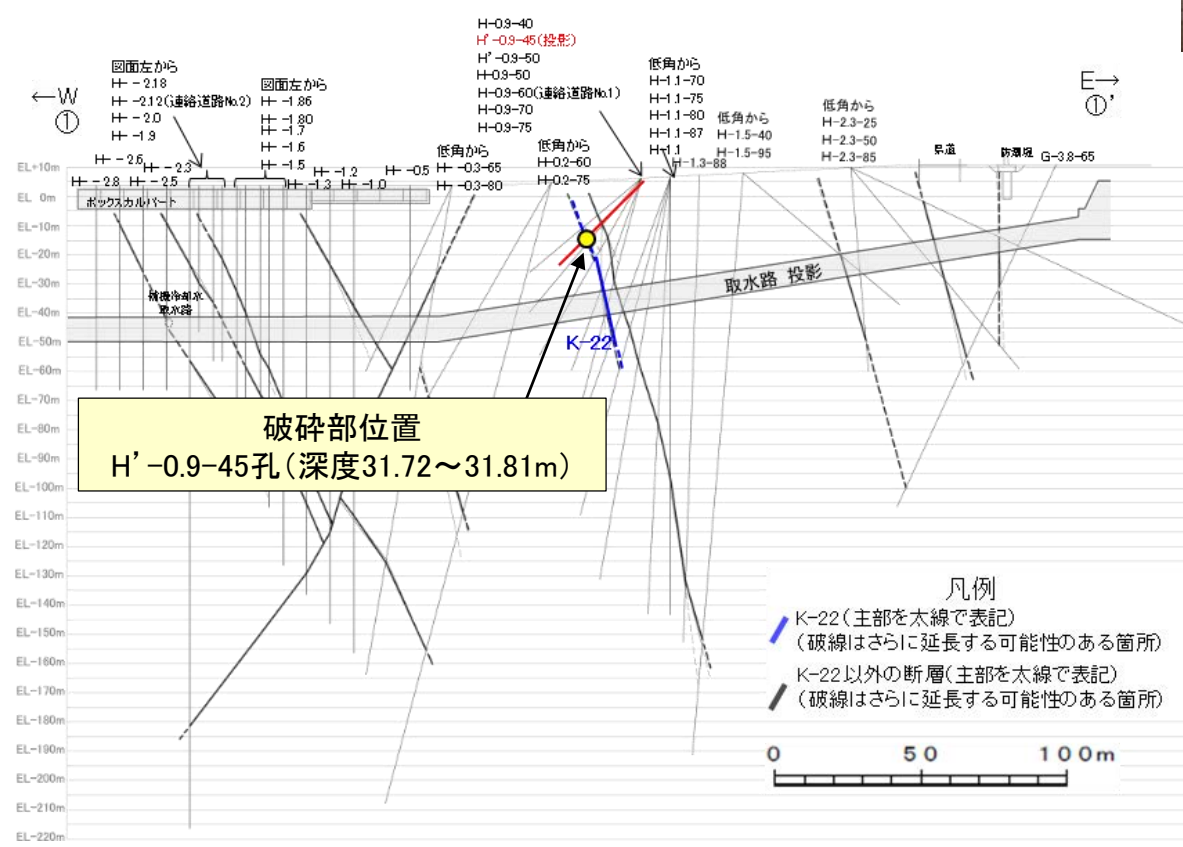
コア写真(H'-0.9-45孔, 破砕部区分を加筆)

コア観察結果

深度31.72~31.81m:
 見かけの傾斜角20~30°の厚さ7.9~8.2cmの破砕部。厚さ7.0~7.3cmの固結した破砕部, 厚さ0.4~0.7cmの褐灰色の砂状破砕部及び厚さ0.2~0.5cmの黄褐色の粘土状破砕部からなる。

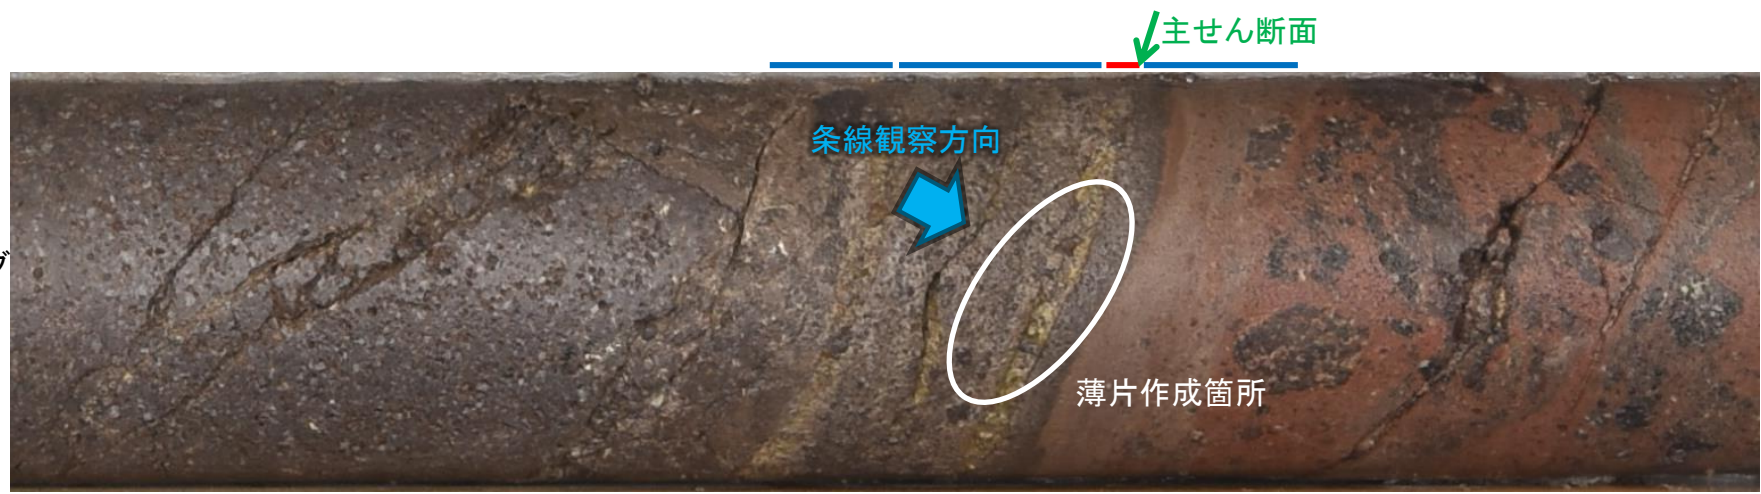
- コア観察, CT画像観察結果より, 固結した角礫状破碎部に挟まれた深度31.80m付近に, 厚さ0.2~0.5cmの粘土状破碎部が認められる。
- 粘土状破碎部を伴う比較的直線性・連続性がよい面を, 主せん断面として抽出した。
- 主せん断面において, 条線観察及び薄片観察を実施した。

- 粘土状破碎部
- 砂状破碎部
- 固結した粘土・砂状破碎部, 固結した角礫状破碎部

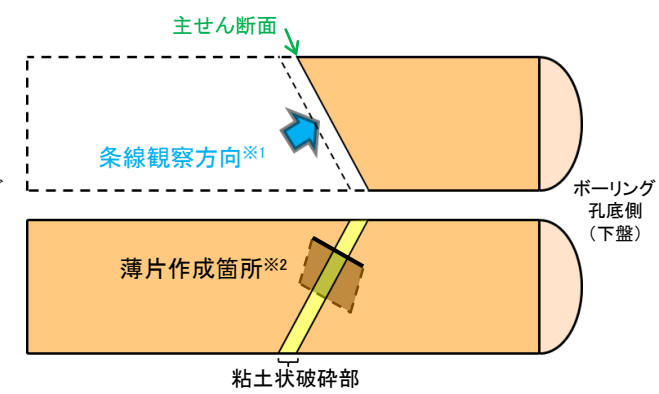
半割コア断面模式図
上: 条線観察側
下: 薄片作成側

- ※1: 主せん断面を上盤側から下盤側方向に観察
- ※2: 反対側の半割コアで確認した条線方向で薄片を作成

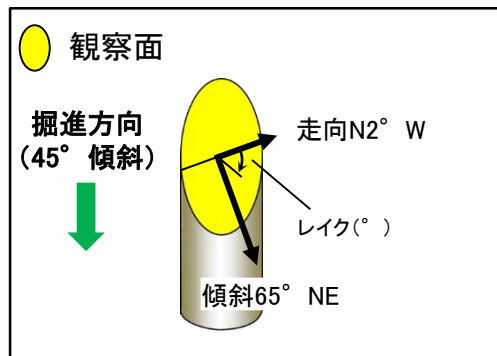
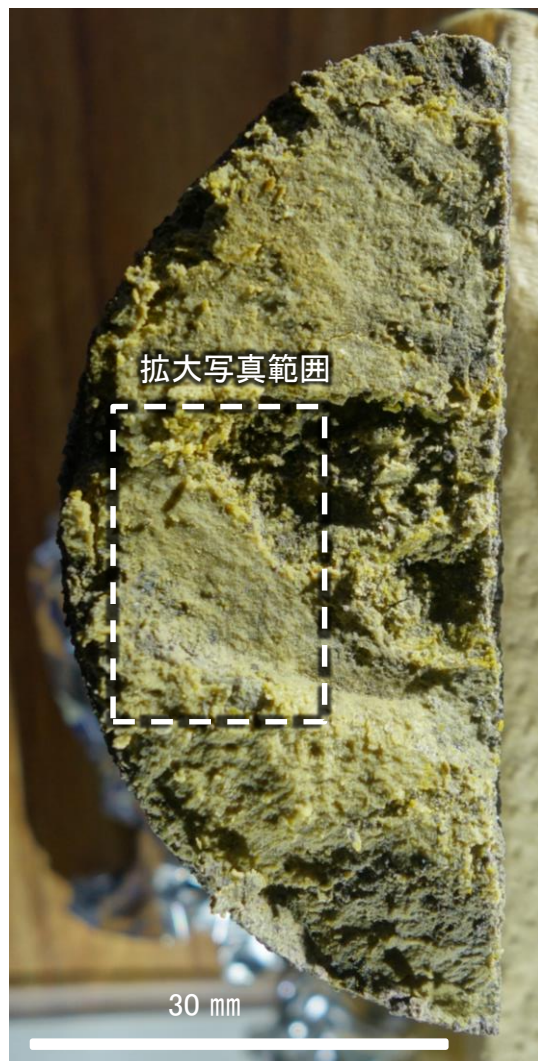
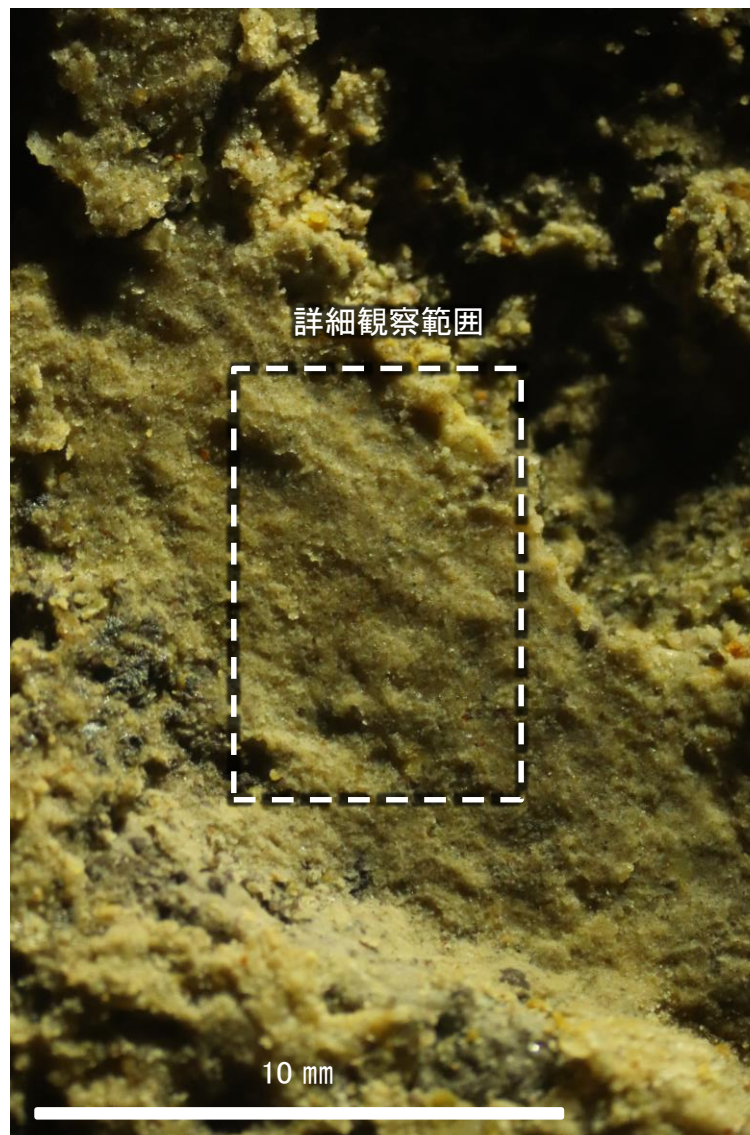
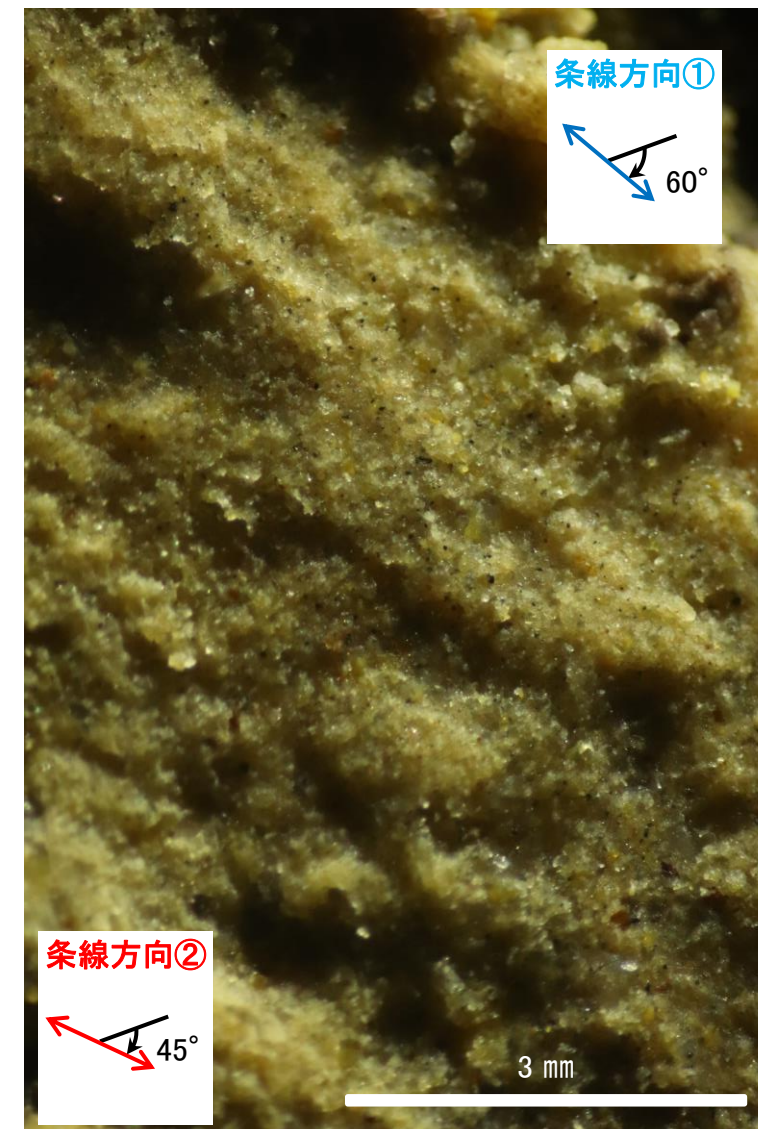
観察面写真

- 主せん断面における条線観察の結果, 下盤側の観察面で 60° R, 45° Rの条線が認められる。
- 観察面において, 礫まわりの粘土の非対称構造などの変位センスを推定できるような構造は認められない。

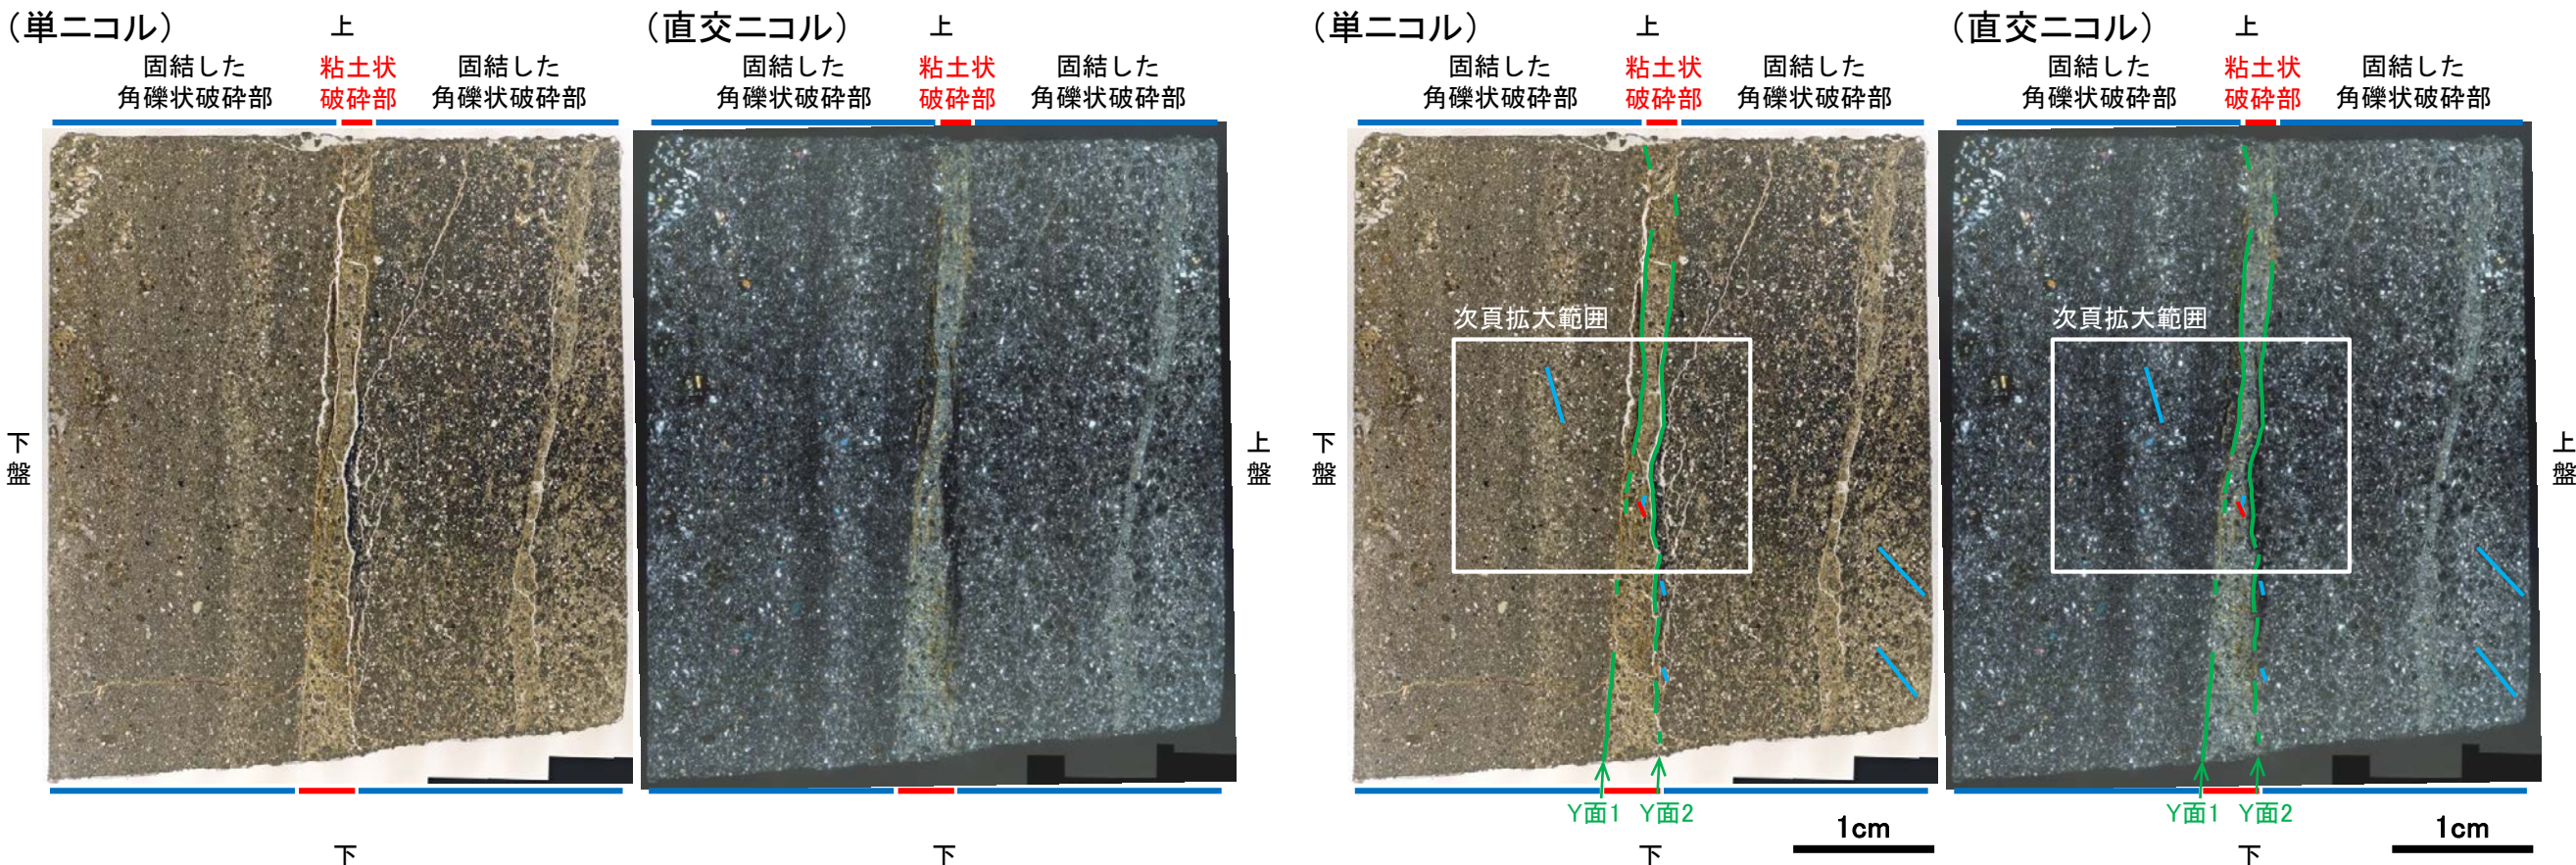
薄片写真(H' -0.9-45_60R)
(右は構造等を加筆)

- 主せん断面において60° Rの条線方向で作成した薄片観察の結果, 下盤側から固結した角礫状破碎部, 粘土状破碎部, 固結した角礫状破碎部※に分帯される。
- 固結した角礫状破碎部(下盤側)と粘土状破碎部の境界をなすY面1が認められる。このY面1は密着し不明瞭となり, 連続性に乏しい。
- 粘土状破碎部と固結した角礫状破碎部(上盤側)の境界をなすY面2が認められる。このY面2は凹凸を伴い, 密着し不明瞭となり, 直線性, 連続性に乏しい。
- その他, 薄片内にY面に相当する構造は認められない。

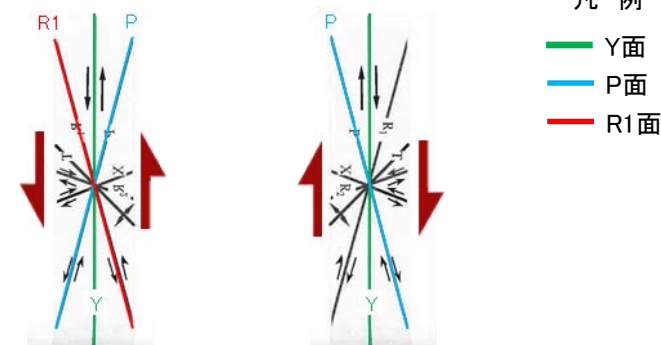
せん断センスを示す複合面構造
(狩野・村田(1998)に加筆)

見かけ上盤側上がり 見かけ上盤側下がり

- 固結した角礫状破碎部中の岩片や鉱物片の定向配列をP面とすると、見かけ上盤側下がりの変位が推定される。
- 断層の走向傾斜がN2° W/65° NE、薄片作成方向が60° Rであることから、固結した破碎部の運動方向は正断層センスである。
- 粘土状破碎部中の岩片や鉱物片の多くに定向性は認められない。ただし、粘土状破碎部中の一部において認められる岩片や粘土鉱物の微弱的な定向配列をP面とし、これらの配列を切断する微細な割れ目をR1面とすると、見かけ上盤側上がりの変位が推定される。
- 断層の走向傾斜がN2° W/65° NE、条線レイクが60° Rであることから、粘土状破碎部の運動方向は右横ずれを伴う逆断層センスである。

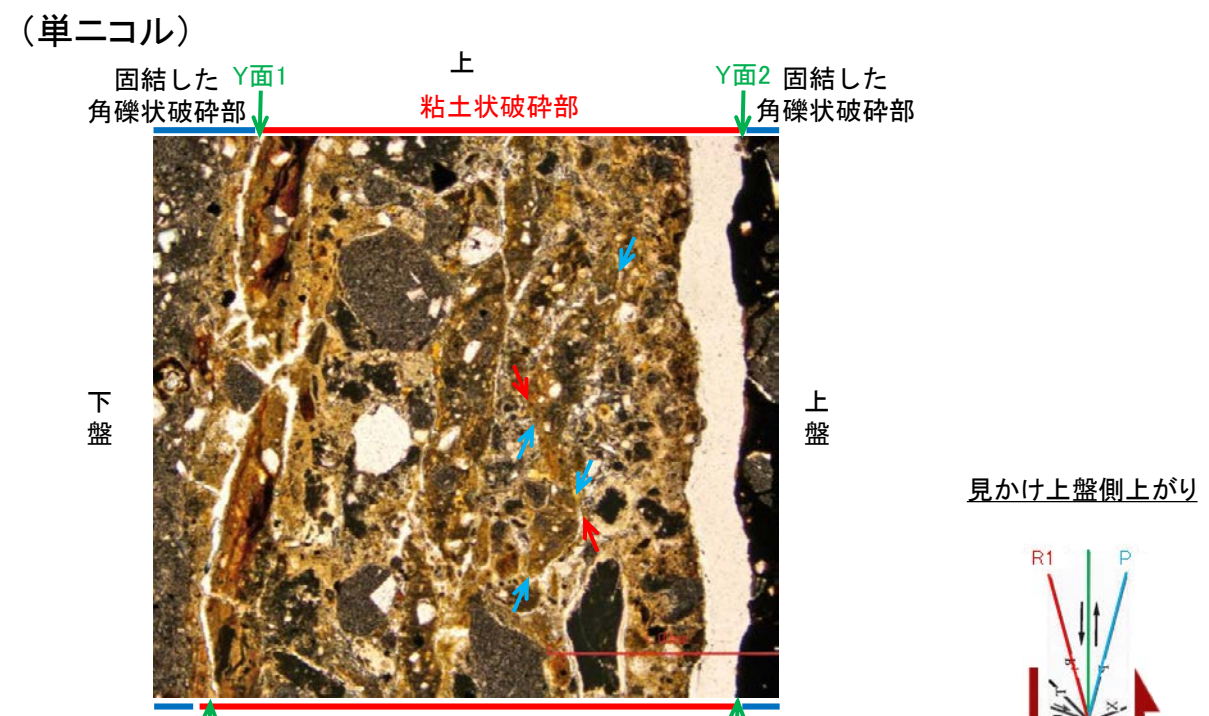
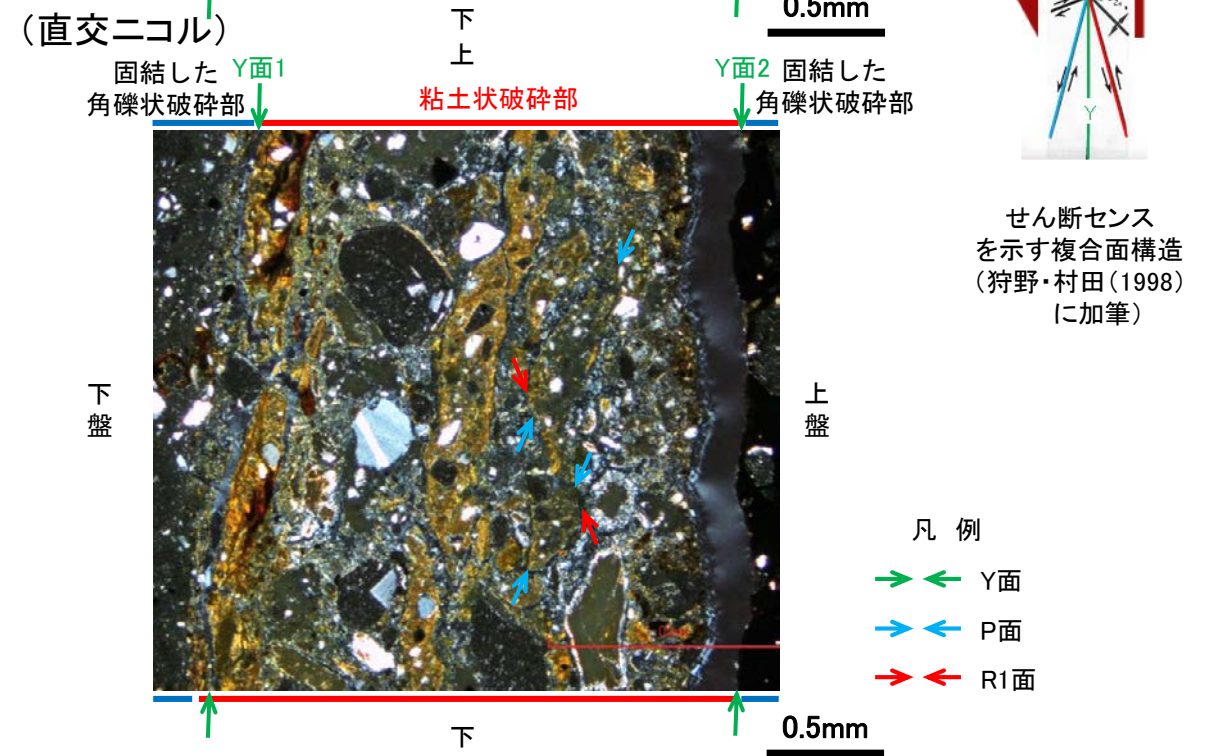
詳細観察範囲写真

- 凡例
- ← Y面
 - ← P面
 - ← R1面

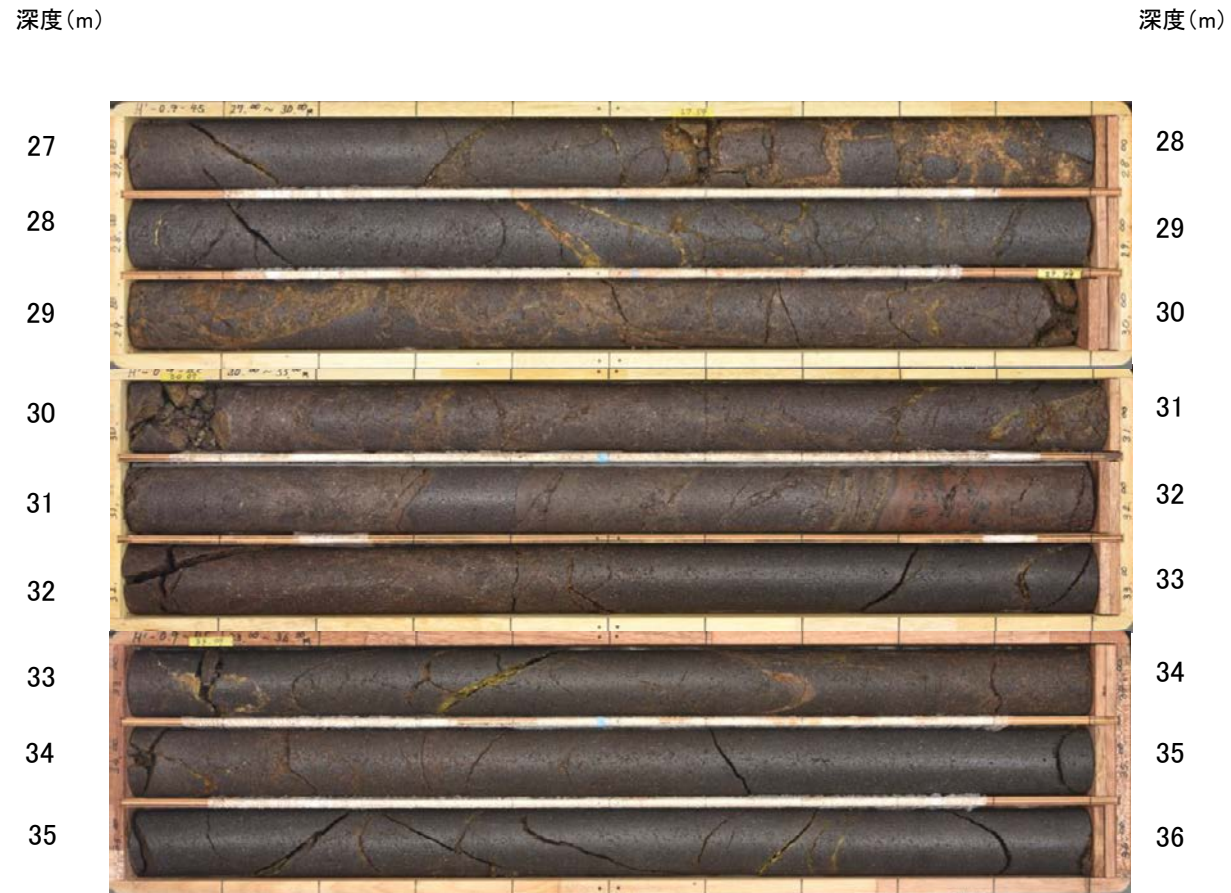
H'-0.9-45孔(掘進長40.00m, 傾斜45°)

OK-22想定深度付近(深度27~36m)のコア写真を以下に示す。

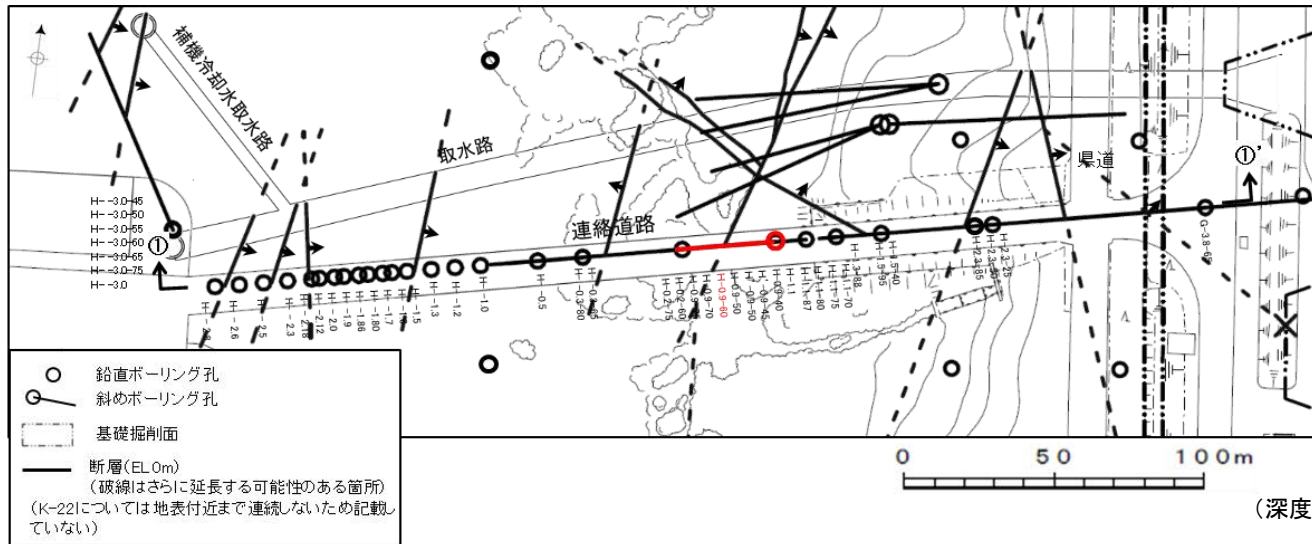
コア写真(H-0.9-60孔, 破砕部区分を加筆)

○H-0.9-60孔の深度31.56～31.59mにおいて、K-22に対応する破砕部が認められる。
○この破砕部を対象に、コア観察及びCT画像観察により抽出した主せん断面において、薄片観察を実施し、固結した破砕部の運動方向及び粘土状破砕部の運動方向を確認した。

深度31.56～31.59m:
見かけの傾斜角45°の厚さ2.1～2.8cmの破砕部。厚さ0.1～0.5cmの黄褐～暗灰黄色の粘土状破砕部及び厚さ2.1～2.5cmの固結した破砕部からなる。

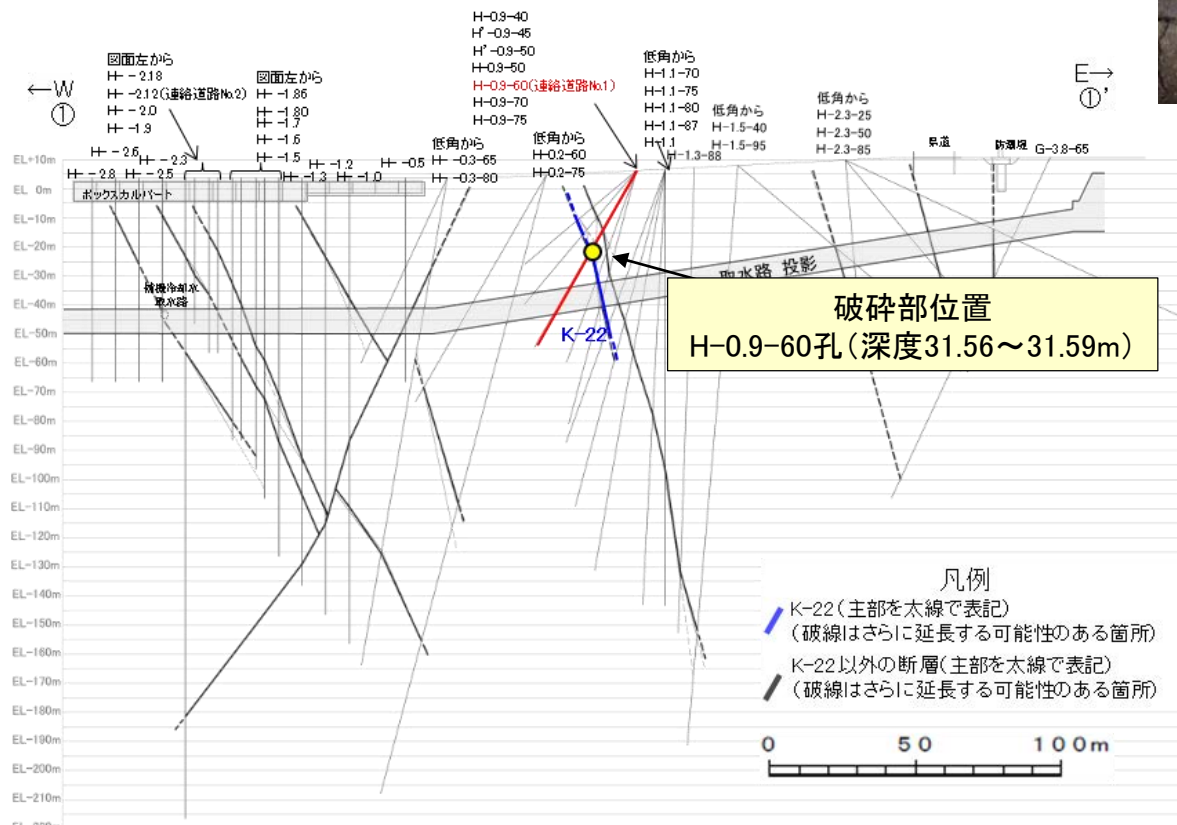
コア観察結果

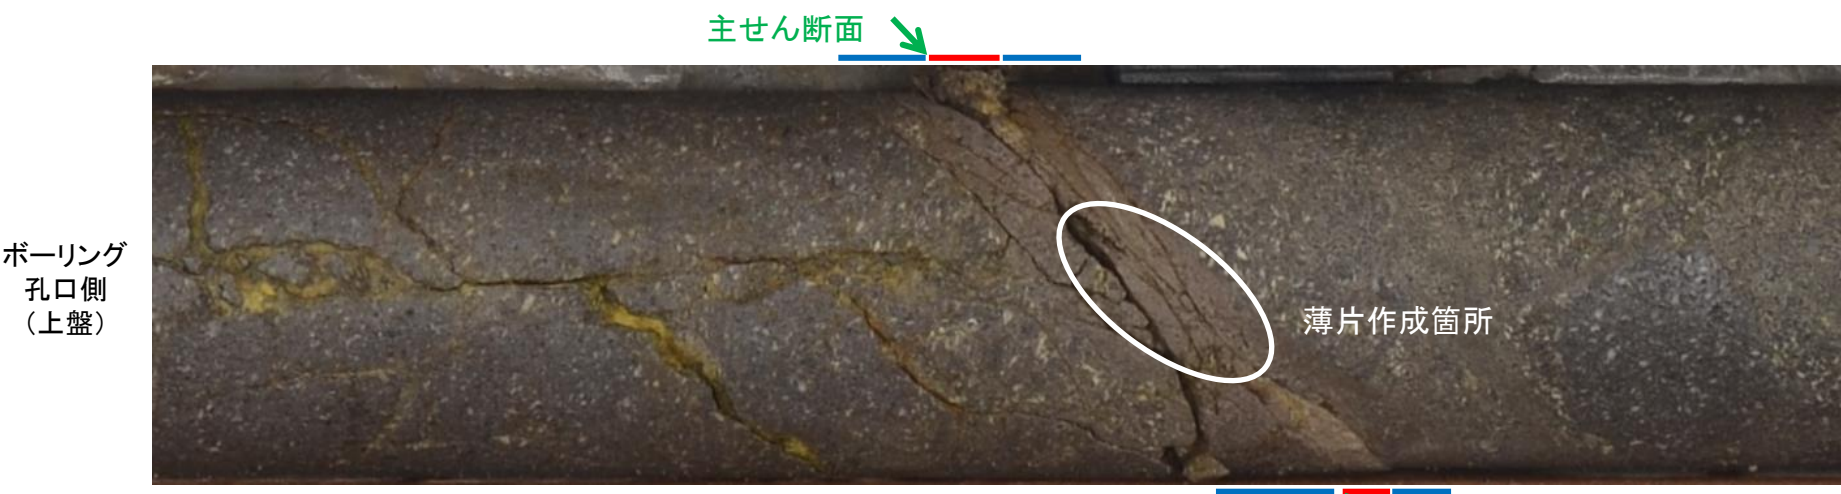
コア拡大写真(H-0.9-60孔)

- コア観察, CT画像観察結果より, 固結した粘土・砂状破碎部に挟まれた深度31.60m付近に, 厚さ0.1~0.5cmの粘土状破碎部が認められる。
- 粘土状破碎部を伴う比較的直線性・連続性がよい面を, 主せん断面として抽出した。
- 主せん断面において, 薄片観察を実施した。

— 粘土状破碎部
— 固結した粘土・砂状破碎部

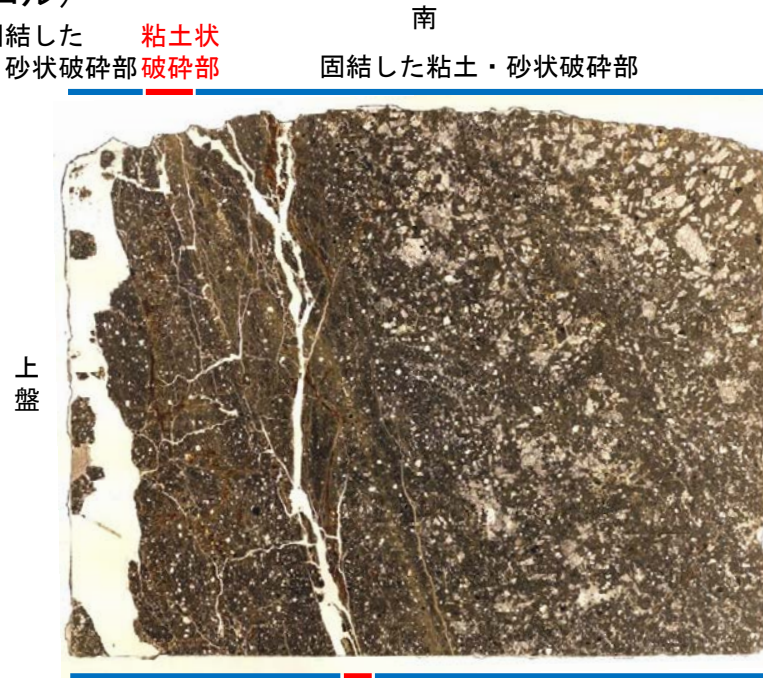
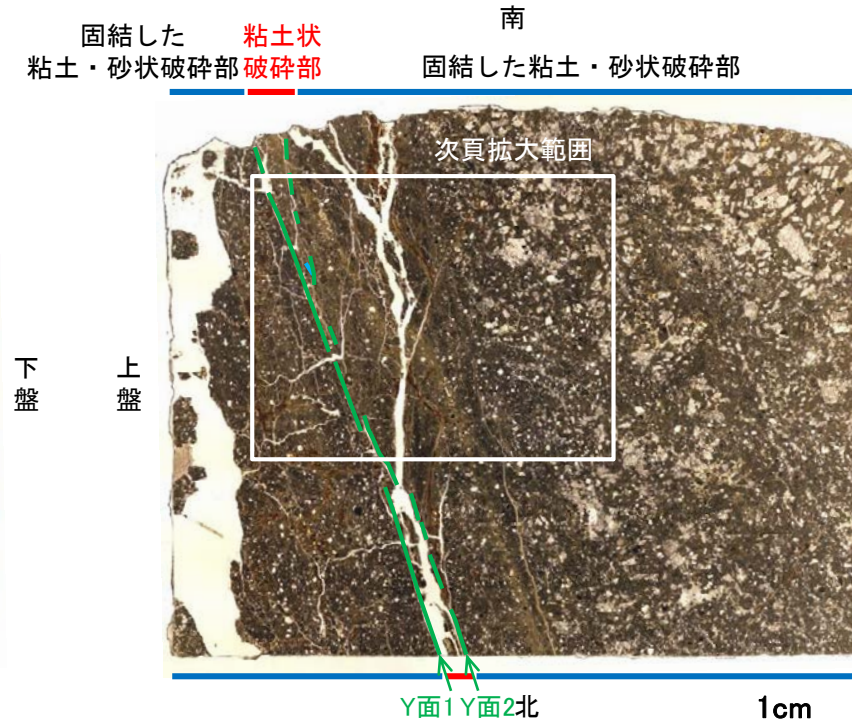
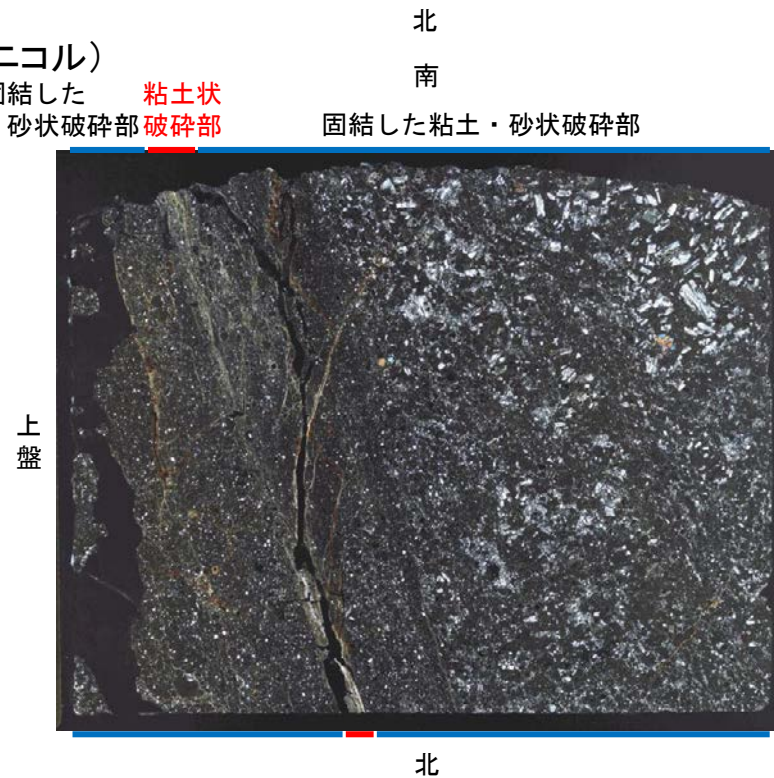
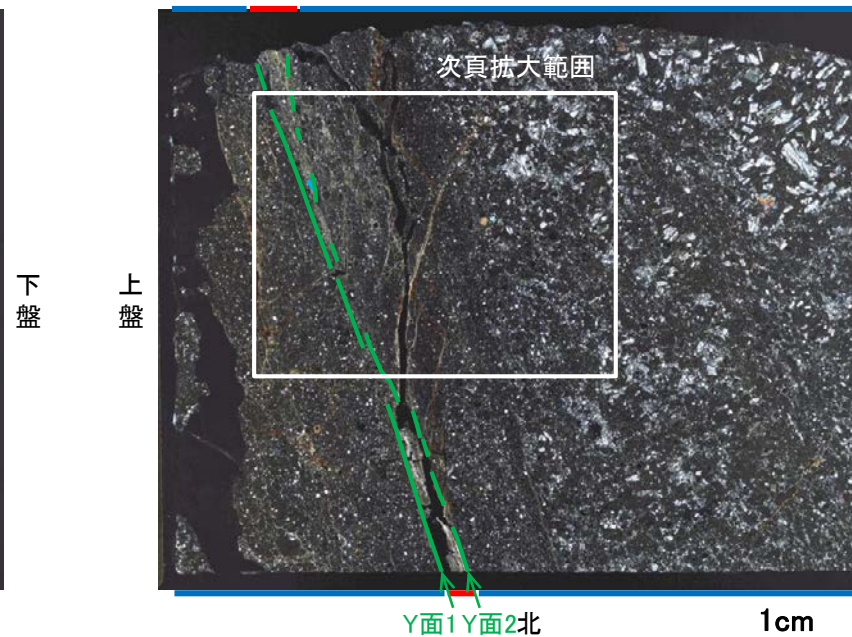
薄片観察結果

- 0° R, 90° Rの直交方向で薄片を作成した。
- 主せん断面において0° Rで作成した薄片観察の結果, 上盤側から固結した粘土・砂状破碎部, 粘土状破碎部, 固結した粘土・砂状破碎部※に分帯される。
- 固結した粘土・砂状破碎部(上盤側)と粘土状破碎部の境界をなすY面1が認められる。このY面1は直線的に発達するが, 一部で密着し不明瞭となり, 連続性に乏しい。
- 粘土状破碎部と固結した粘土・砂状破碎部(下盤側)の境界をなすY面2が認められる。このY面2は湾曲し密着して不明瞭であり, 直線性, 連続性に乏しい。
- その他, 薄片内にY面に相当する構造は認められない。

固結した粘土・砂状破碎部(上盤側):
単ニコルで褐灰～暗灰色, 直交ニコルで灰色の干渉色を呈する。径2mm以下の岩片や鉱物片が細粒な基質中に含まれる。岩片, 鉱物片は垂角～垂円形である。割れ目には粘土鉱物が生成されている。

粘土状破碎部:
単ニコルで褐灰～暗灰色, 直交ニコルで黄～灰色の干渉色を呈する。径1mm以下の岩片や鉱物片が細粒な基質中に含まれる。岩片, 鉱物片は垂角～垂円形である。基質中や割れ目, 岩片の縁辺部には粘土鉱物が生成されている。

固結した粘土・砂状破碎部(下盤側):
単ニコルで褐灰～灰色, 直交ニコルで灰色の干渉色を呈する。径14mm以下の岩片や鉱物片が細粒な基質中に含まれる。岩片, 鉱物片は角～垂円形である。一部の基質中や割れ目, 岩片の縁辺部には粘土鉱物が生成されており, 粘土状破碎部との境界付近に比較的多く含まれる。
