(22) K-17の運動方向調査結果

K-17の運動方向調査結果 一概要一

○コア観察, CT画像観察, 条線観察, 薄片観察結果から, 固結した破碎部では正断層の変位センスが認められ, 粘土状破碎部では右横ずれを伴う逆断層の変位センスが認められる。観察結果を次頁以降に示す。

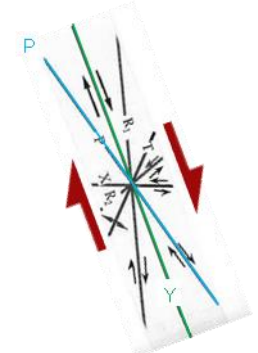
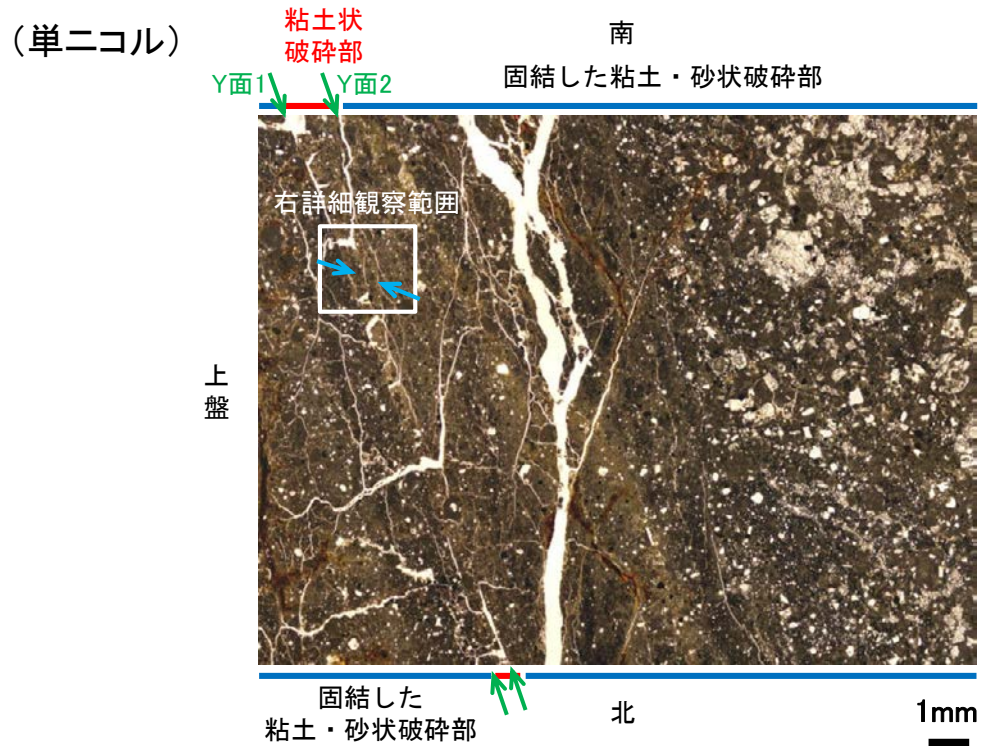
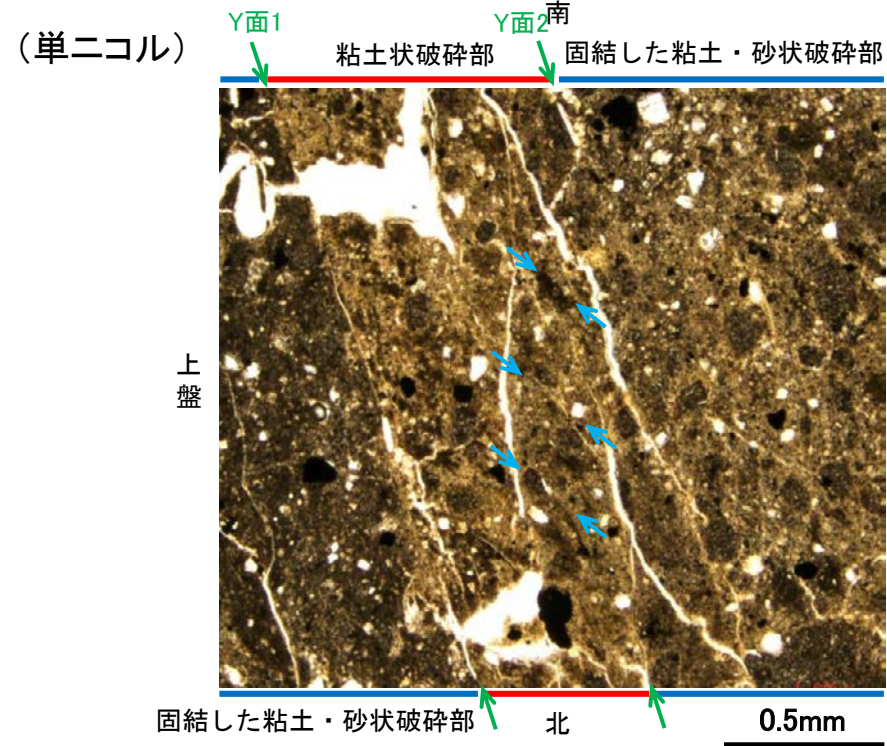
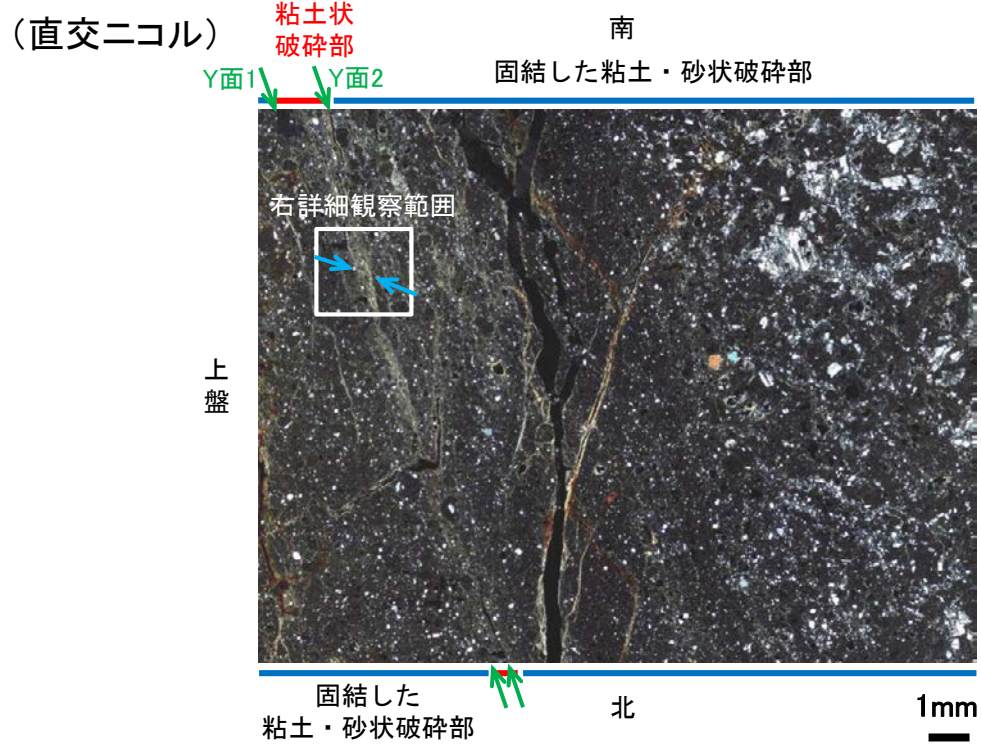
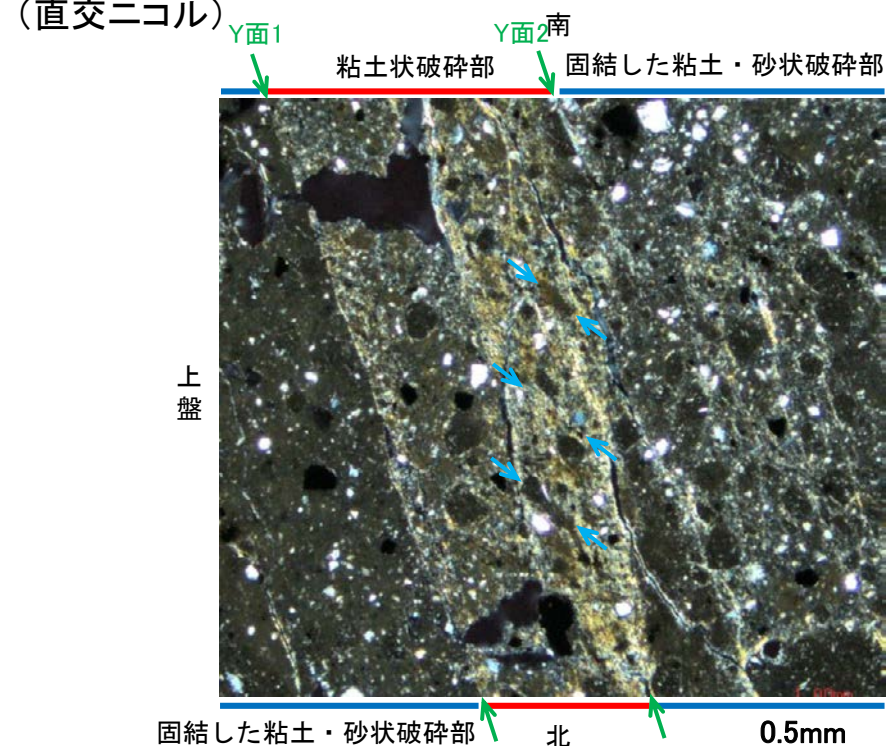
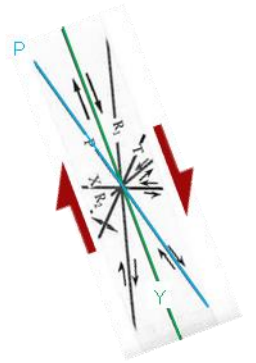
せん断センスを示す複合面構造
(狩野・村田(1998)に加筆)

- 固結した粘土・砂状破碎部中には複合面構造は認められず、変位センスは特定できない。
- 粘土状破碎部中の岩片や鉱物片の多くに定向性は認められない。ただし、Y面直近の一部において認められる岩片や粘土鉱物の微弱な定向配列をP面とすると、見かけ右横ずれの変位が推定される。
- 断層の走向傾斜がN16° E/74° SE, 薄片作成方向が0° Rであることから、粘土状破碎部の運動方向の水平成分は右横ずれである。

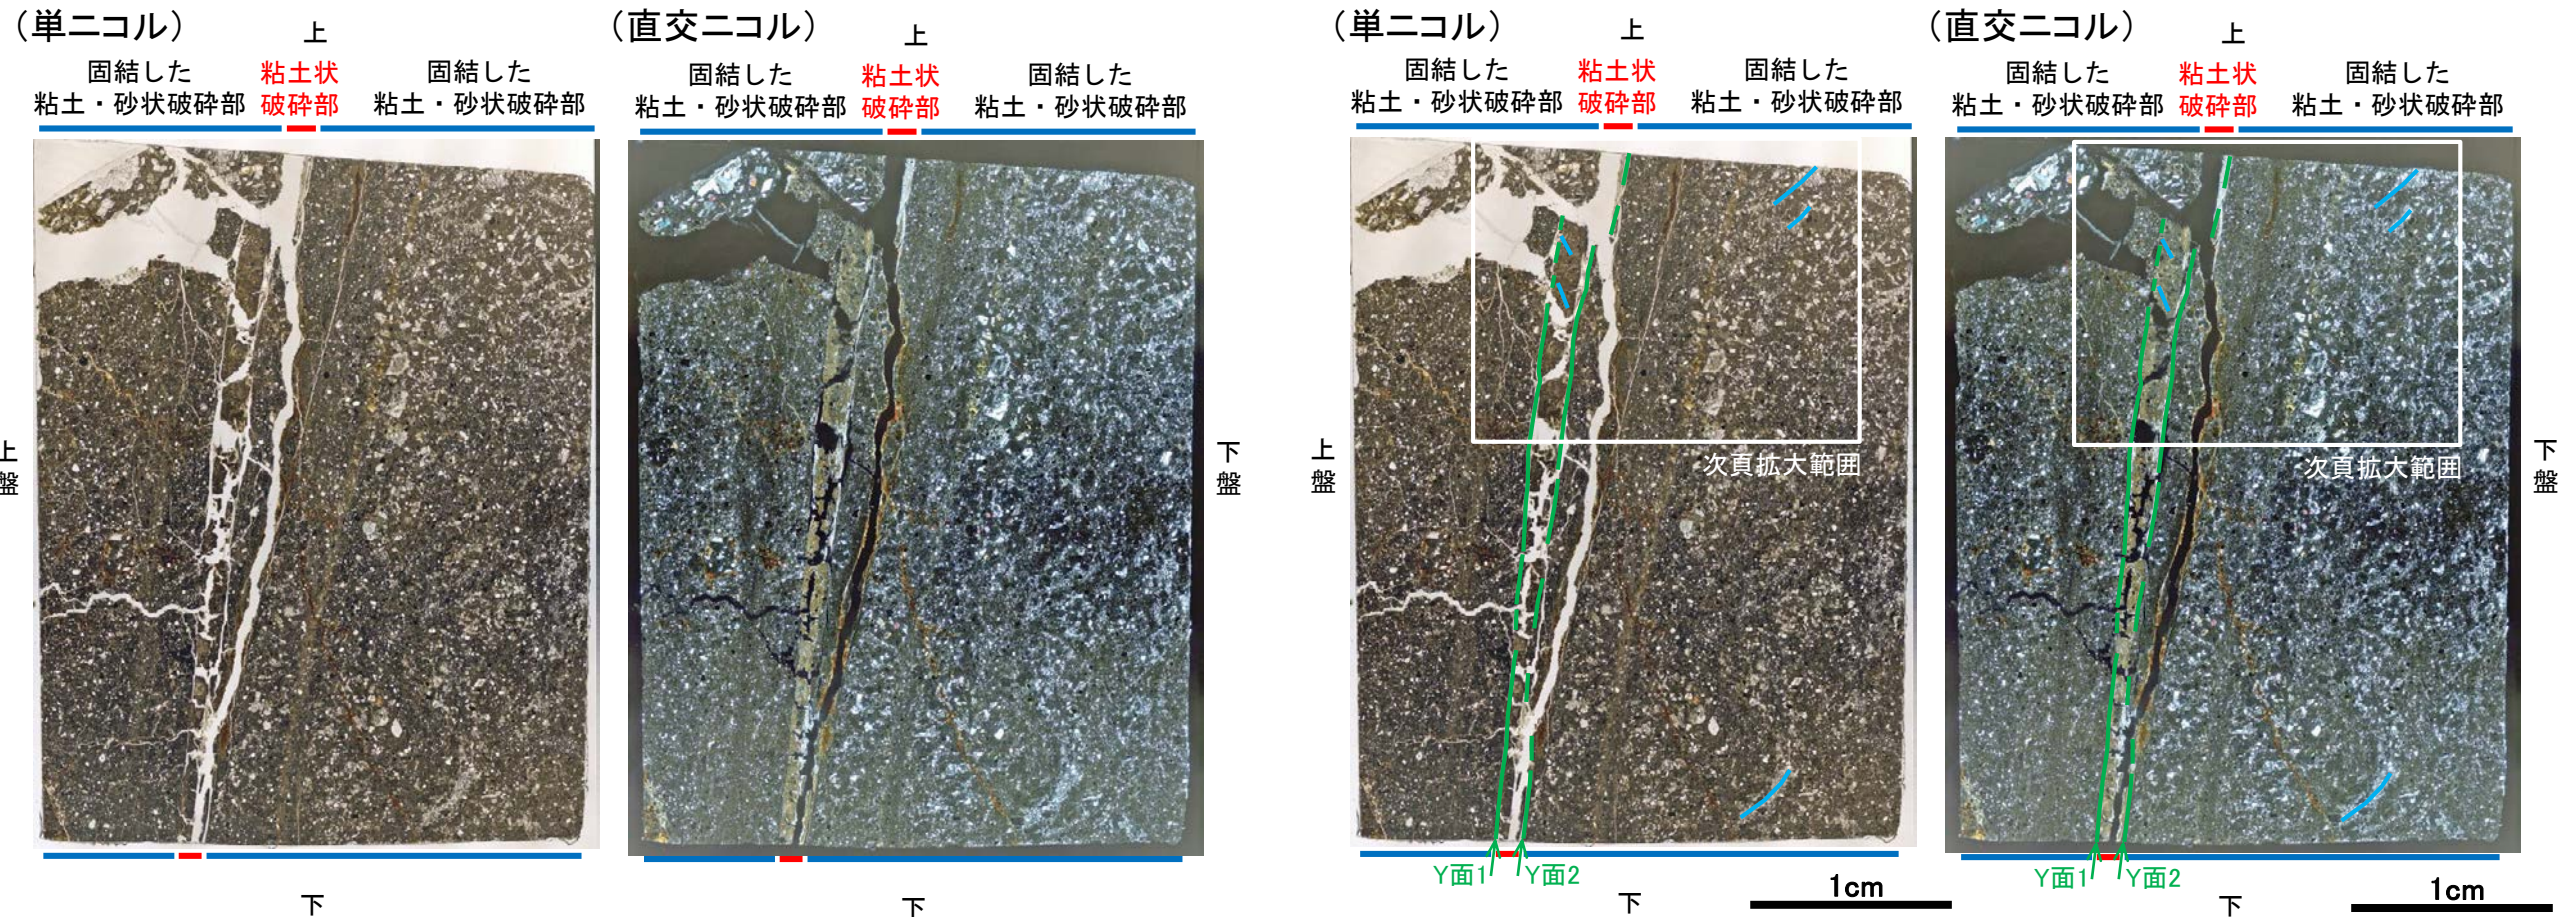
薄片写真(H-0.9-60_90R)
(右は構造等を加筆)

- 主せん断面において90° Rで作成した薄片観察の結果, 上盤側から固結した粘土・砂状破碎部, 粘土状破碎部, 固結した粘土・砂状破碎部※に分帯される。
- 固結した粘土・砂状破碎部(上盤側)と粘土状破碎部の境界をなすY面1が認められる。このY面1は一部で密着し不明瞭となり, 連続性に乏しい。
- 粘土状破碎部と固結した粘土・砂状破碎部(下盤側)の境界をなすY面2が認められる。このY面2は一部で密着し不明瞭となり, 連続性に乏しい。
- その他, 薄片内にY面に相当する構造は認められない。

固結した粘土・砂状破碎部(上盤側):
単ニコルで褐灰～暗灰色, 直交ニコルで灰色の干渉色を呈する。径3mm以下の岩片や鉱物片が細粒な基質中に含まれており, 径7mmの岩片も認められる。岩片, 鉱物片は垂角～垂円形である。割れ目や岩片の縁辺部には粘土鉱物が生成されている。

粘土状破碎部:
単ニコルで褐灰～暗灰色, 直交ニコルで黄～灰色の干渉色を呈する。径1mm以下の岩片や鉱物片が細粒な基質中に含まれる。岩片, 鉱物片は垂角～垂円形である。基質中や岩片の縁辺部には粘土鉱物が生成されている。

固結した粘土・砂状破碎部(下盤側):
単ニコルで褐灰～灰色, 直交ニコルで灰色の干渉色を呈する。径8mm以下の岩片や鉱物片が細粒な基質中に含まれる。岩片, 鉱物片は角～垂円形である。一部の基質中や割れ目, 岩片の縁辺部には粘土鉱物が生成されており, 粘土状破碎部との境界付近に比較的多く含まれる。

- 固結した粘土・砂状破碎部中の岩片や鉱物片の定向配列をP面とすると、見かけ上盤側下がりの変位が推定される。
- 断層の走向傾斜がN16° E/74° SE, 薄片作成方向が90° Rであることから、固結した破碎部の運動方向の鉛直成分は正断層センスである。
- 粘土状破碎部中の岩片や鉱物片の多くに定向性は認められない。ただし、Y面直近の一部において認められる岩片や粘土鉱物の微弱な定向配列をP面とすると、見かけ上盤側上がりの変位が推定される。
- 断層の走向傾斜がN16° E/74° SE, 薄片作成方向が90° Rであることから、粘土状破碎部の運動方向の鉛直成分は逆断層センスである。

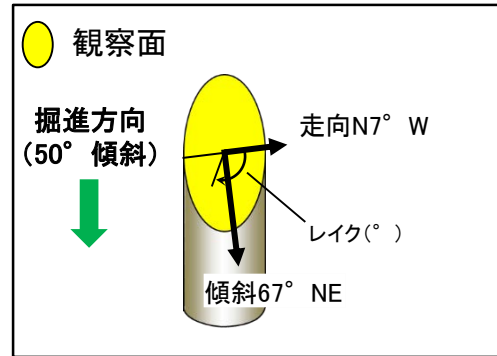
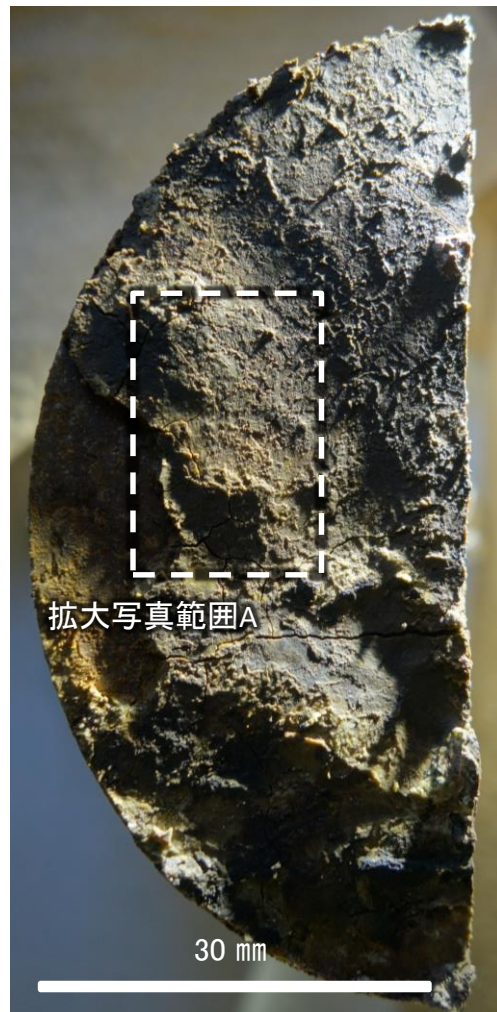
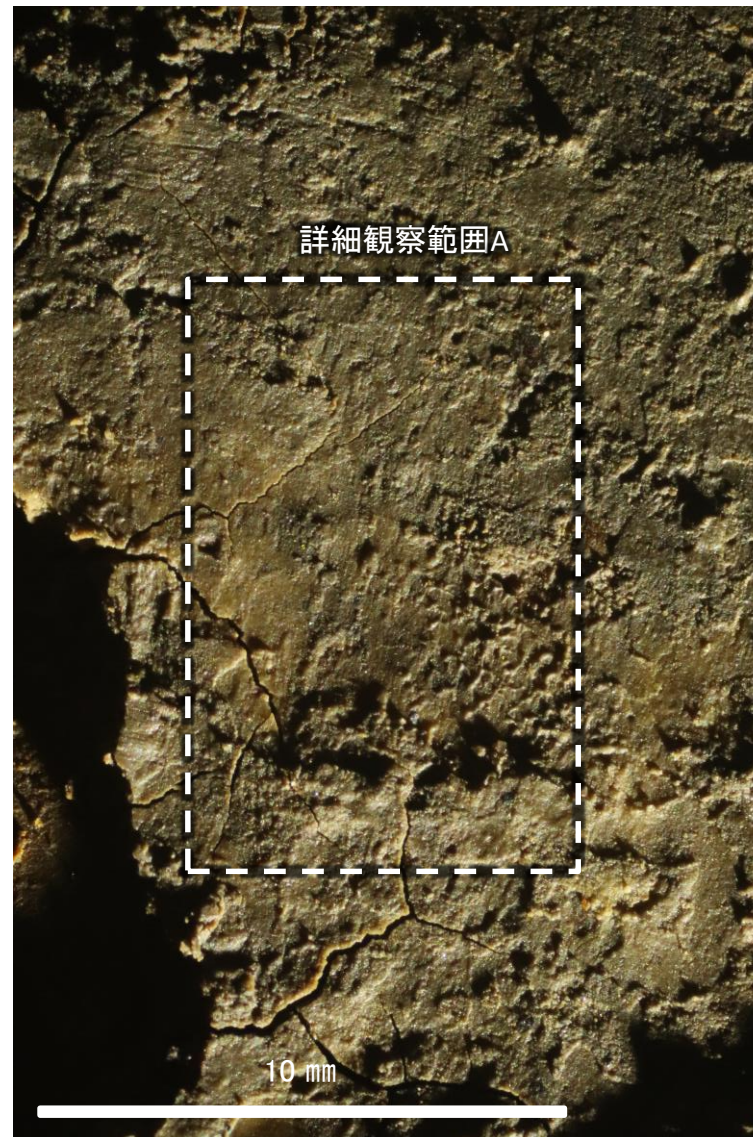
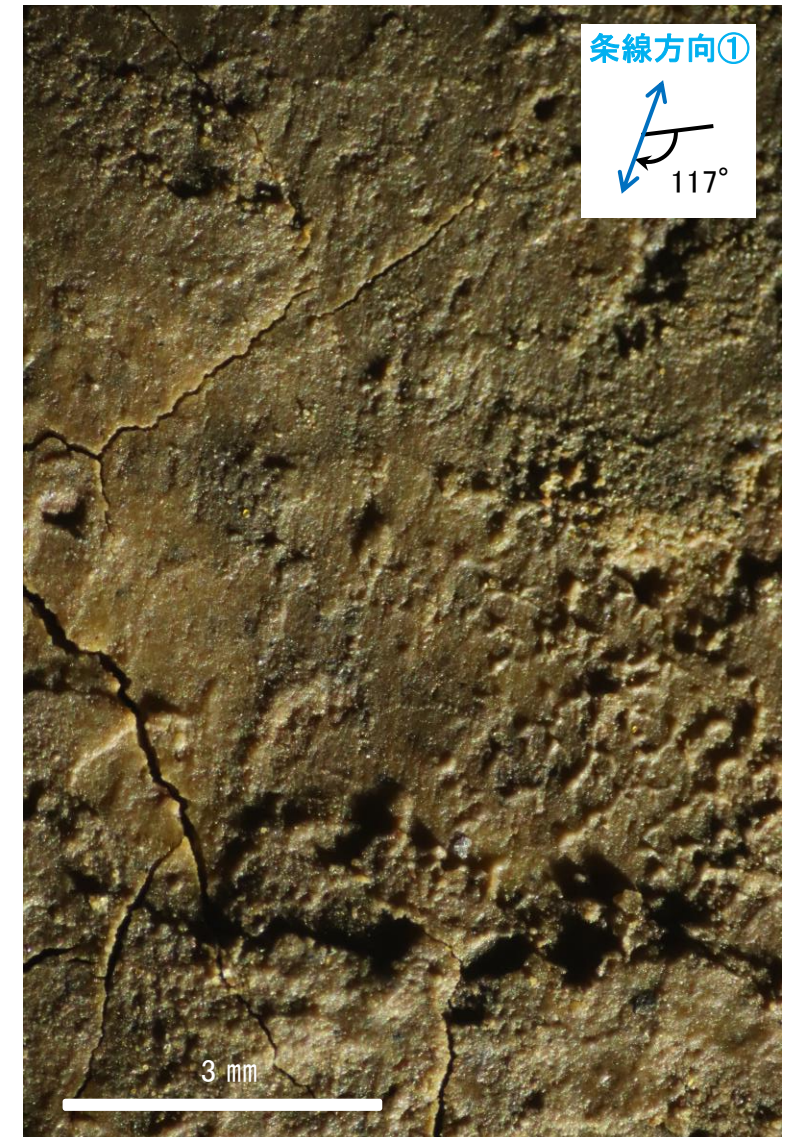
観察面写真

- 主せん断面における条線観察の結果, 下盤側の観察面で $117^\circ R$, $67^\circ R$, $22^\circ R$ の条線が認められる。
- 観察面において, 礫まわりの粘土の非対称構造などの変位センスを推定できるような構造は認められない。

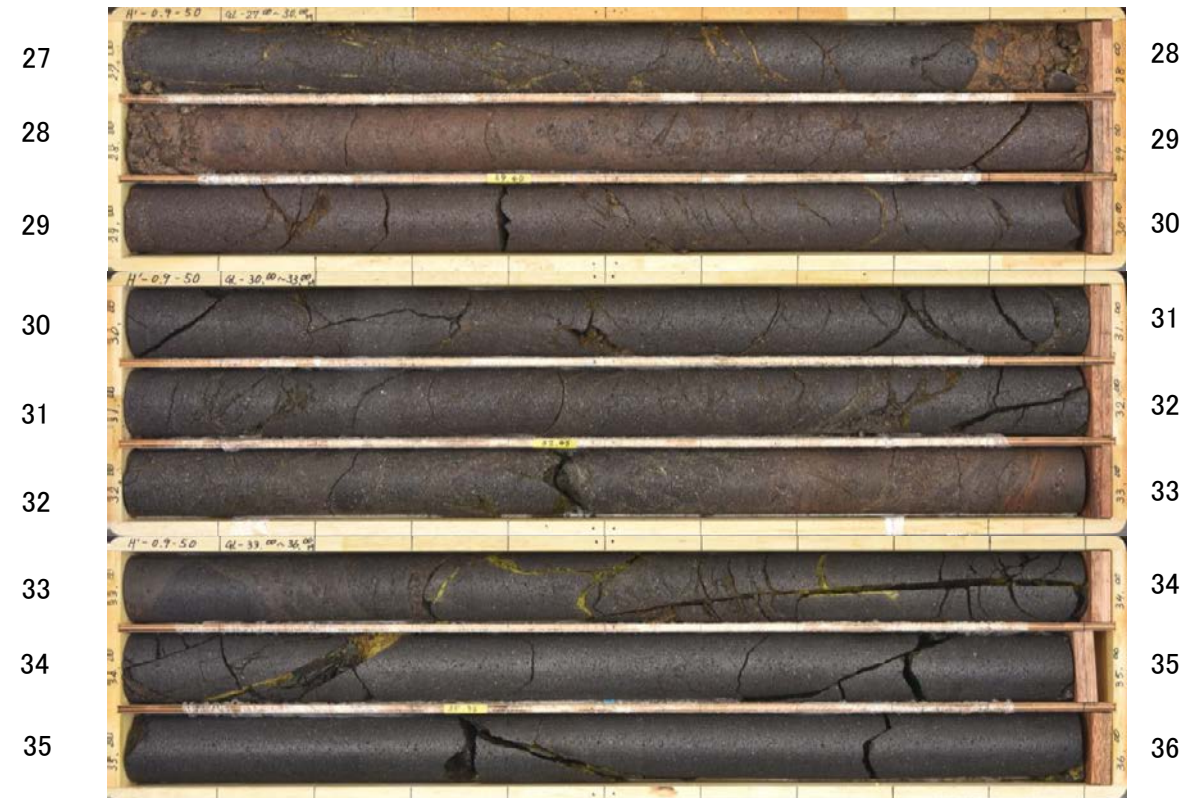
←K-22確認深度
(32.95m)

K-22の運動方向調査結果 —H'-0.9-50孔(参考:想定深度付近コア写真)—

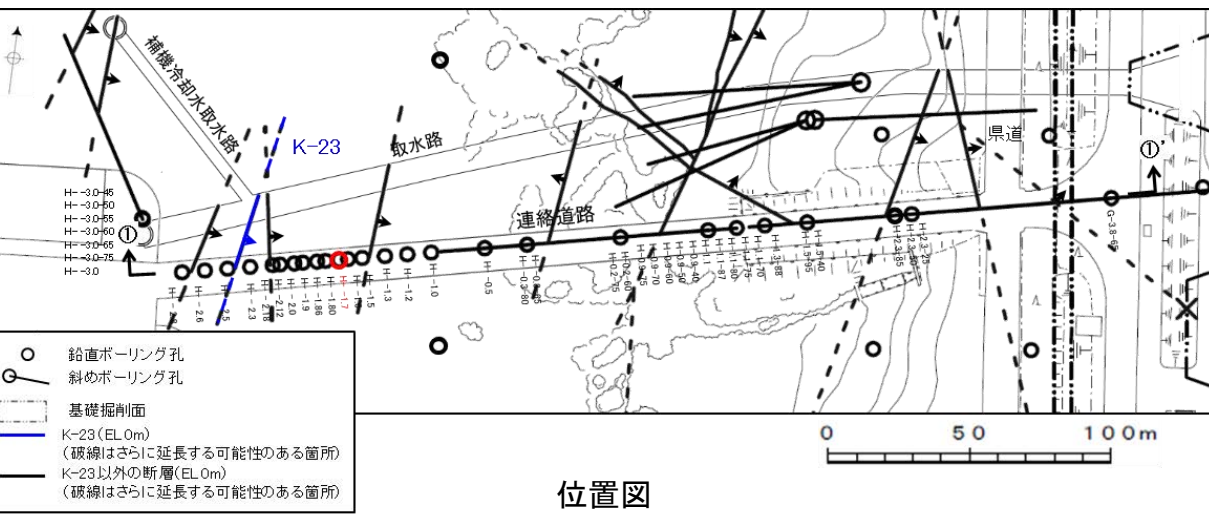
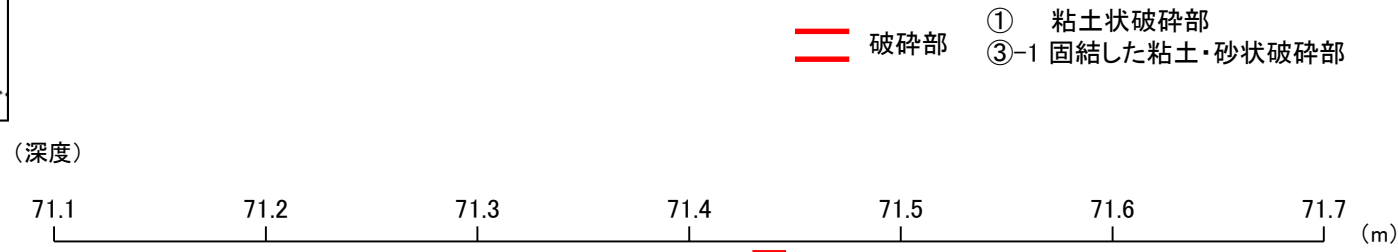
コア写真(H- -1.7孔, 破砕部区分を加筆)

コア観察結果
 深度71.32~71.36m:
 傾斜角70°の厚さ0.4~2.1cmの破砕部。厚さ0.1~0.2cmの灰褐色の粘土状破砕部及び厚さ0.2~2.0cmの固結した破砕部からなる。

- コア観察, CT画像観察結果より, 母岩と固結した粘土・砂状破碎部の境界である深度71.30m付近に, 厚さ0.1~0.2cmの粘土状破碎部が認められる。
- 粘土状破碎部を伴う比較的直線性・連続性がよい面を, 主せん断面として抽出した。
- 主せん断面において, 条線観察及び薄片観察を実施した。

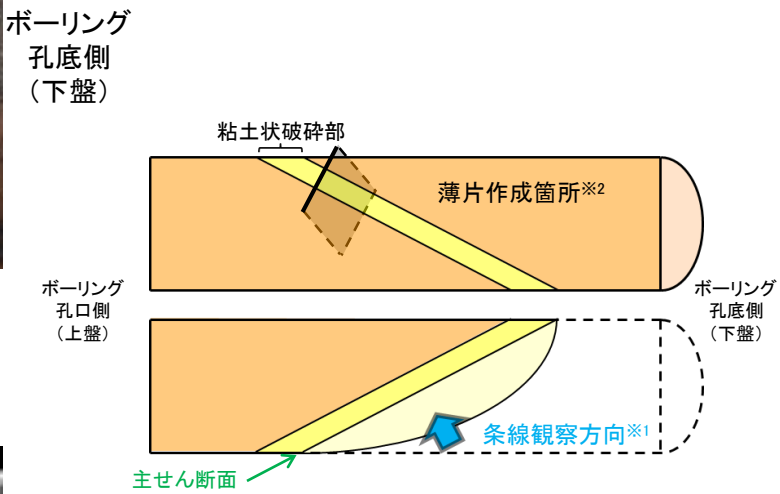
半割コア断面模式図
上: 薄片作成側
下: 条線観察側

- ※1: 主せん断面を下盤側から上盤側方向に観察
- ※2: 反対側の半割コアで確認した条線方向で薄片を作成

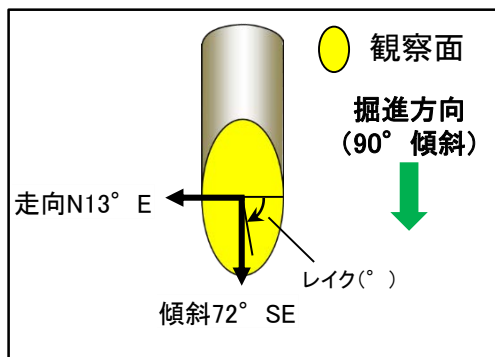
概念図
※走向は真北で示す。

○主せん断面における条線観察の結果, 上盤側の観察面で 80° Rの条線が認められ, 下盤側換算すると 100° Rとなる。
○ 100° R(下盤側換算)の条線方向及び礫周りの粘土の非対称構造から, 左横ずれを伴う逆断層センスが推定される。

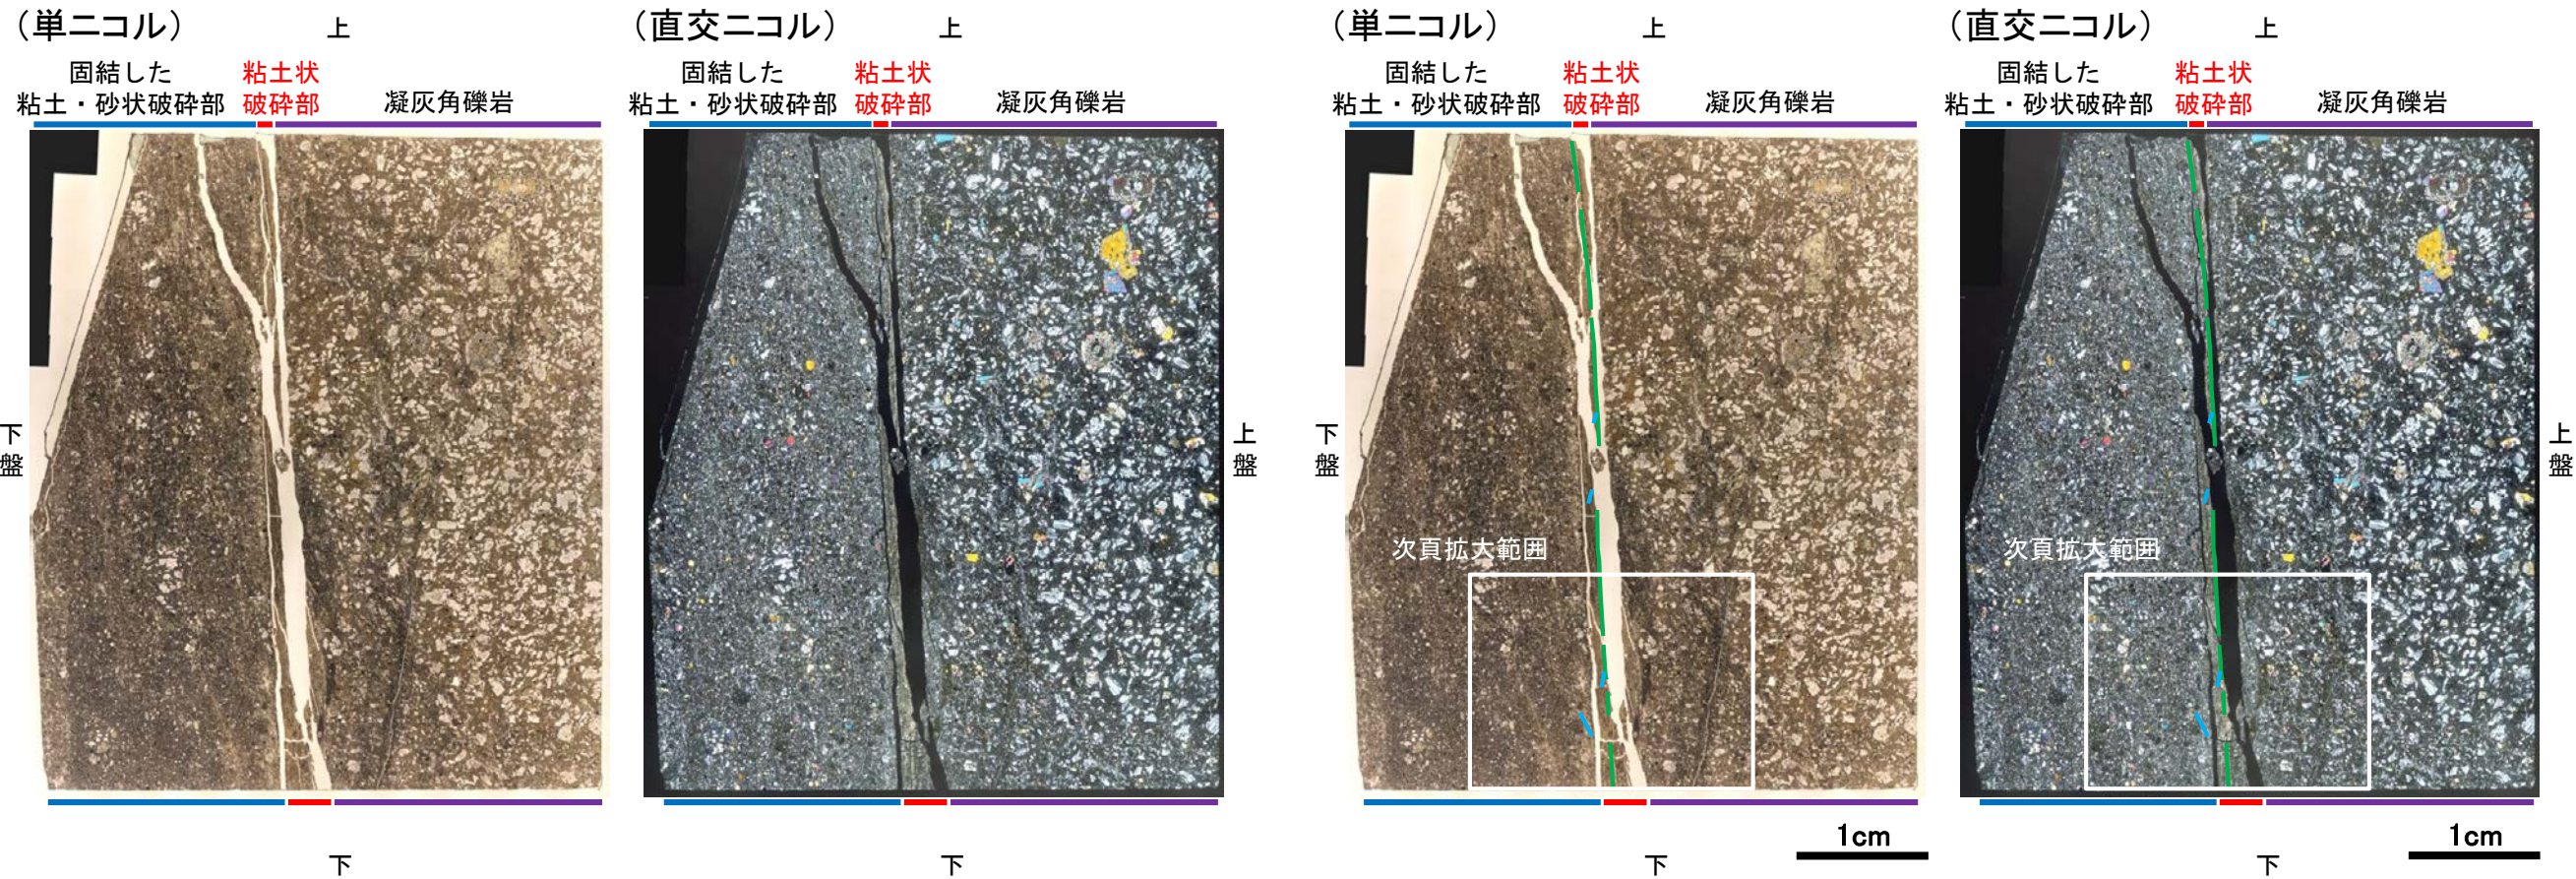
薄片写真(H- -1.7_100R)
(右は構造等を加筆)

- 主せん断面において100° Rの条線方向で作成した薄片観察の結果, 下盤側から固結した粘土・砂状破碎部, 粘土状破碎部, 凝灰角礫岩※に分帯される。
- 粘土状破碎部中にY面が認められる。このY面は, 全体として直線的だが, 一部で密着し不明瞭となり, 連続性に乏しい。
- その他, 薄片内にY面に相当する構造は認められない。

- 固結した粘土・砂状破碎部中の鉱物片の定向配列をP面とすると, 見かけ上盤側下がりの変位が推定される。
- 断層の走向傾斜がN13° E/72° SE, 薄片作成方向が100° Rであることから, 固結した破碎部の運動方向は正断層センスである。
- 粘土状破碎部中の岩片や鉱物片の多くに定向性は認められない。ただし, Y面の直近の一部において認められる粘土鉱物の微弱な定向配列をP面とすると, 見かけ上盤側上がりの変位が推定される。
- 断層の走向傾斜がN13° E/72° SE, 条線レイクが100° Rであることから, 粘土状破碎部の運動方向は左横ずれを伴う逆断層センスである。

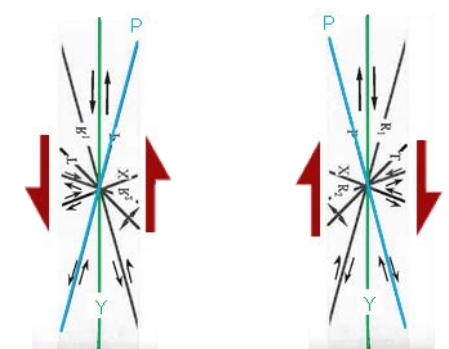
せん断センスを示す複合面構造
(狩野・村田(1998)に加筆)

凡例
— Y面
— P面

見かけ上盤側上がり 見かけ上盤側下がり

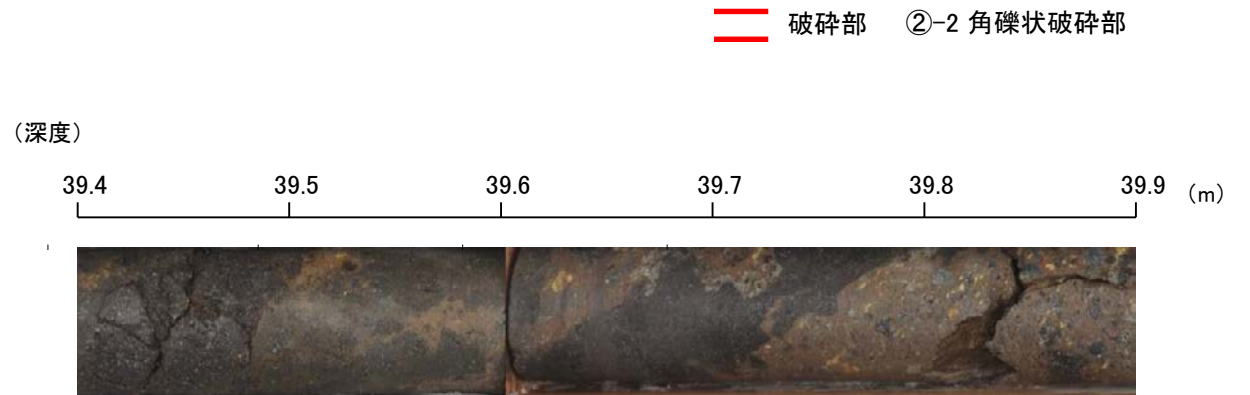
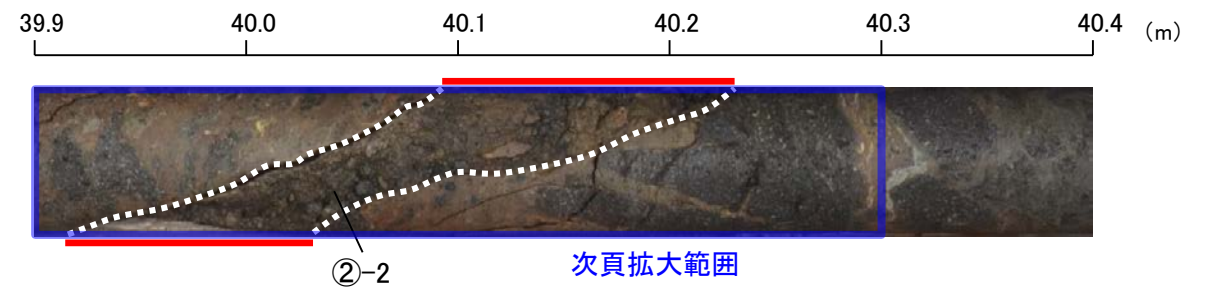
コア写真(H- -2.0孔, 破砕部区分を加筆)

深度40.01~40.13m:
傾斜角60~70°の厚さ3.0~5.4cmの破砕部。厚さ3.0~5.4cmのオリーブ灰色の角礫状破砕部からなる。

- コア観察, CT画像観察結果より, 母岩に挟まれた深度40.10m付近に, 厚さ3.0~5.4cmの角礫状破碎部が認められる。
- 角礫状破碎部を伴う比較的直線性・連続性がよい面を, 主せん断面として抽出した。
- 主せん断面において, 条線観察及び薄片観察を実施した。

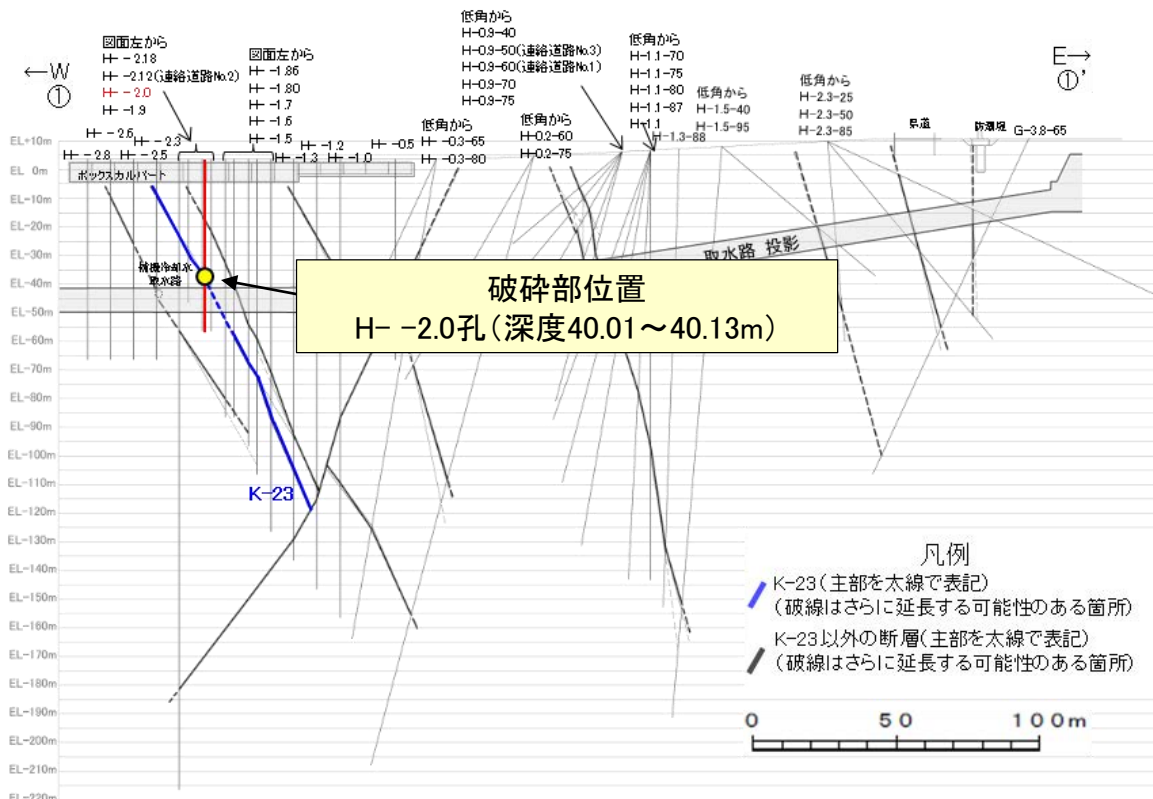
コア観察結果

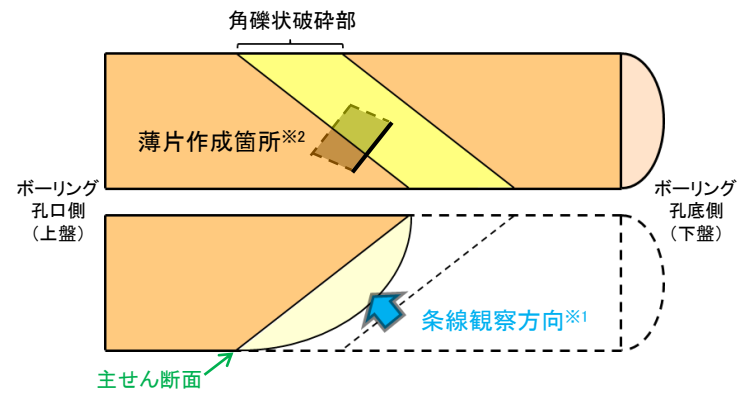
半割コア断面模式図
上: 薄片作成側
下: 条線観察側

※1: 主せん断面を下盤側から上盤側方向に観察
※2: 反対側の半割コアで確認した条線方向で薄片を作成

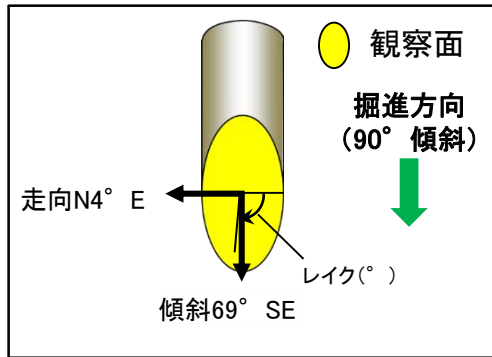
概念図
※走向は真北で示す。

○主せん断面における条線観察の結果, 上盤側の観察面で $95^\circ R$, $110^\circ R$ の条線が認められ, 下盤側換算すると $85^\circ R$, $70^\circ R$ となる。
○ $85^\circ R$ (下盤側換算), $70^\circ R$ (下盤側換算)の条線方向及び礫周りの粘土の非対称構造から, 右横ずれを伴う逆断層センスが推定される。

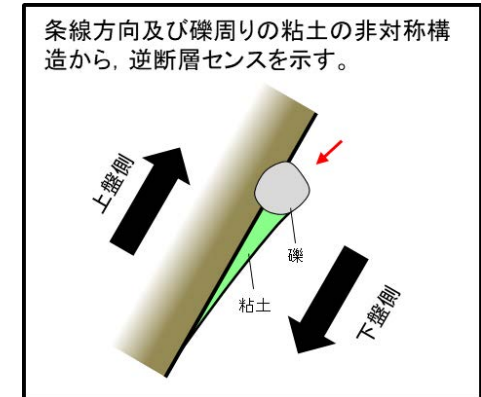
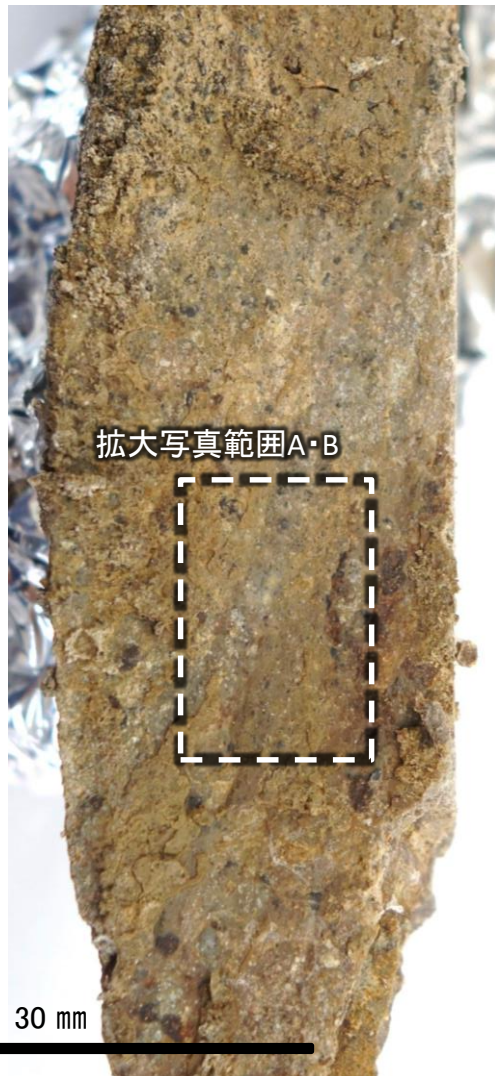
観察面写真

条線方向及び礫周りの粘土の非対称構造から, 逆断層センスを示す。

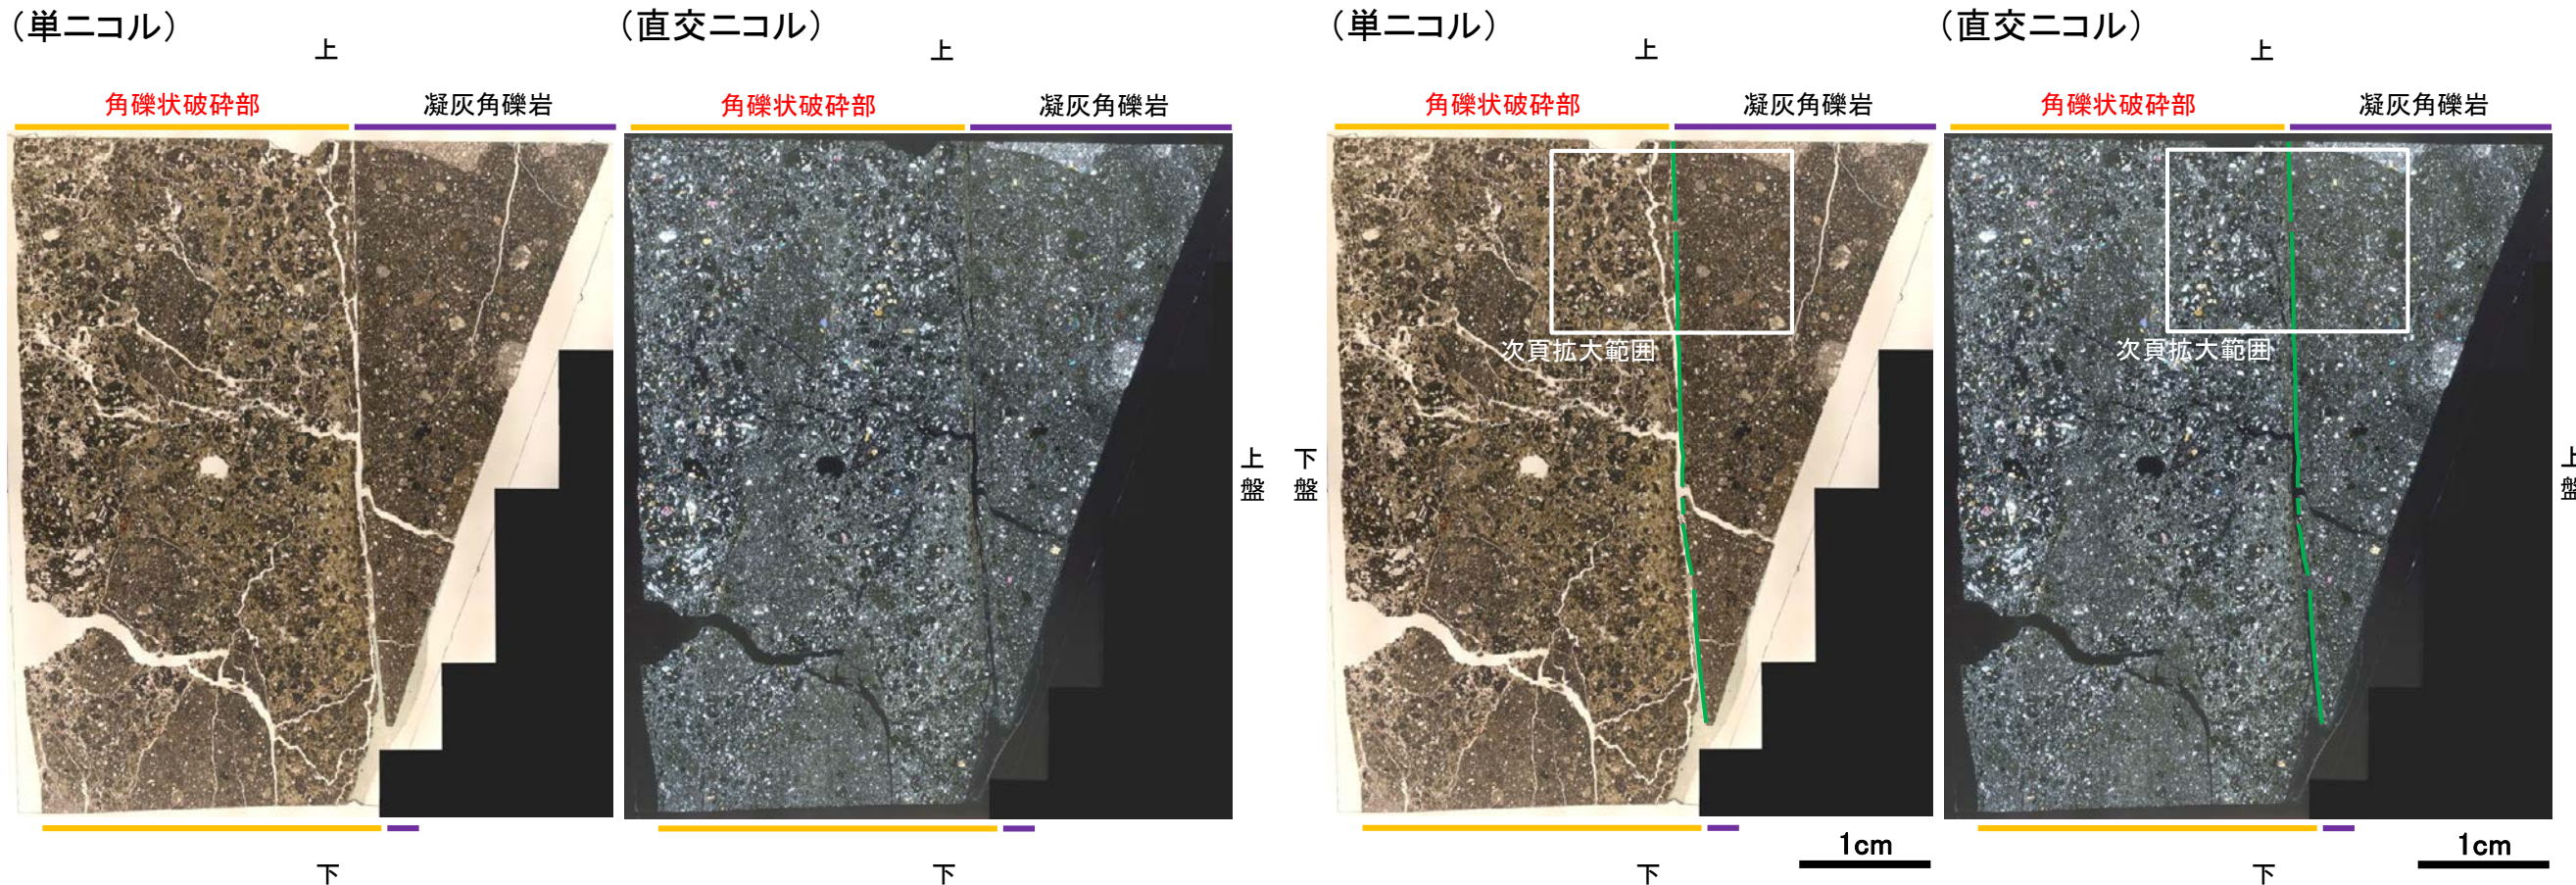
薄片写真(H-2.0_85R)
(右は構造等を加筆)

- 主せん断面において85° Rの条線方向で作成した薄片観察の結果, 下盤側から角礫状破碎部, 凝灰角礫岩※に分帯される。
- 角礫状破碎部と凝灰角礫岩の境界をなすY面が認められる。このY面は直線的, 連続的に発達する。
- その他, 薄片内にY面に相当する構造は認められない。

角礫状破碎部:
単ニコルで褐灰色, 直交ニコルで灰色の干渉色を呈する。径15mm以下の岩片や鉱物片が細粒な基質中に含まれる。岩片, 鉱物片は角~亜円形である。基質中や岩片の縁辺部に粘土鉱物が生成されており, 凝灰角礫岩との境界付近に比較的多く含まれる。

○角礫状破碎部中には複合面構造は認められず, 変位センスは特定できない。

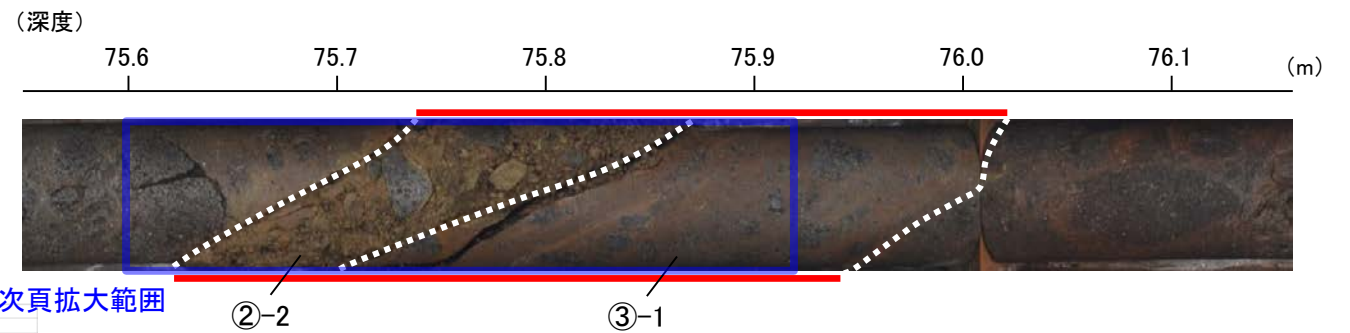
コア写真(H- -1.6孔, 破砕部区分を加筆)

深度75.67～75.98m:
傾斜角45～70°の厚さ14～17cmの破砕部。厚さ3.4～5.9cmのにぶい黄褐色の角礫状破砕部及び厚さ8.1～13cmの固結した破砕部からなる。

- 深度75.85m付近に固結した破碎部のせん断面が認められ、その上盤側に岩片の配列が認められる。
- 固結した破碎部のせん断面をY面とした時に、岩片の配列からP面を読み取ることができ、見かけ上盤側下がりの変位が推定される。
- 断層の走向傾斜がN4° E/65° SEであること、ボーリングの掘進方位及び掘進傾斜から考えると、固結した破碎部の運動方向は正断層センスである。

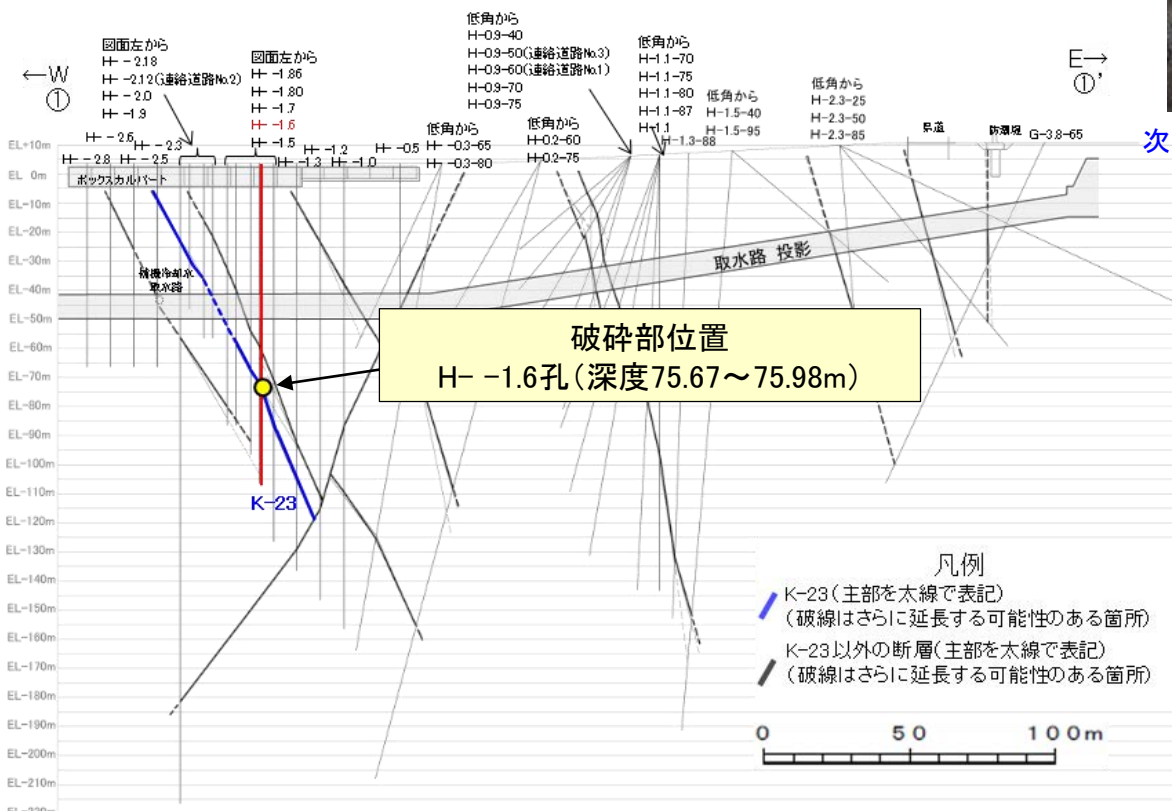
コア観察結果

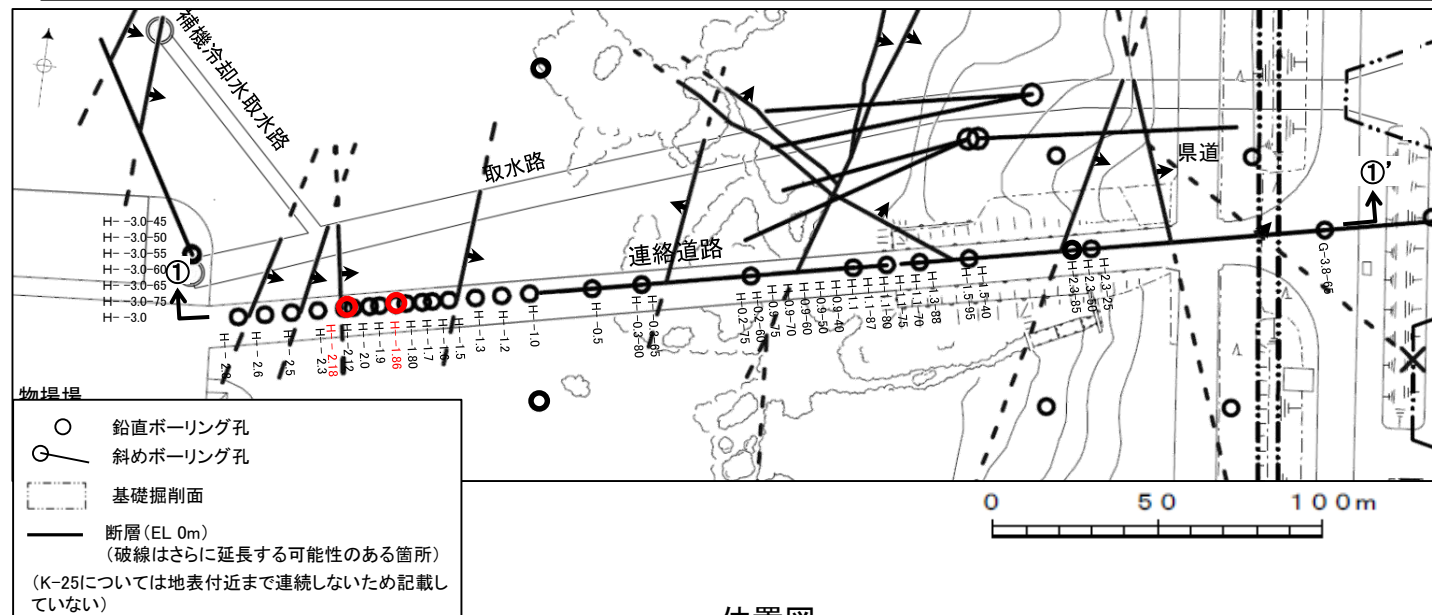
○コア観察, CT画像観察, 条線観察, 薄片観察結果から, 固結した破碎部では正断層の変位センスが認められ, 砂状破碎部では逆断層の変位センスが認められる。観察結果を次頁以降に示す。

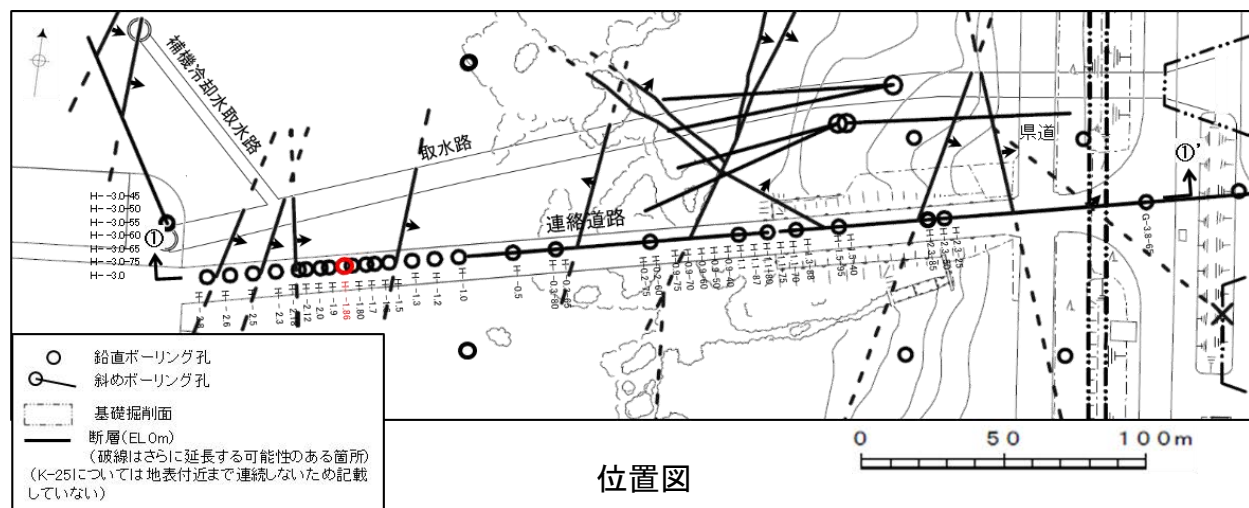
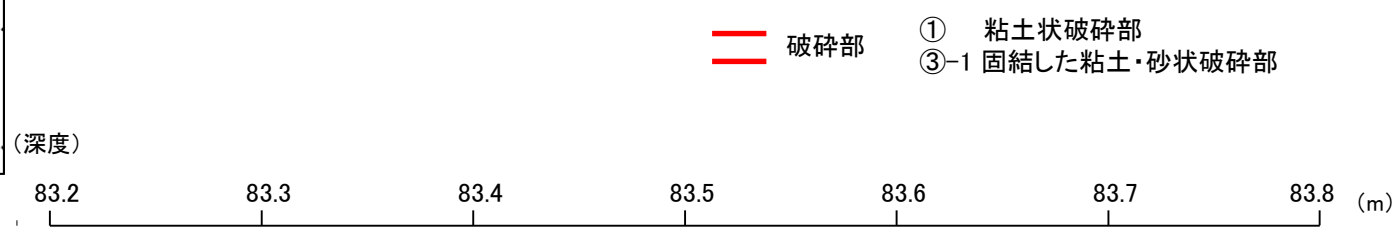
コア写真(H- -1.86孔, 破砕部区分を加筆)

深度83.51～83.56m:
傾斜角65° の厚さ2.2～2.7cmの破砕部。厚さ0.2cmの灰赤色の粘土状破砕部及び厚さ2.0～2.5cmの固結した破砕部からなる。

○深度83.50m付近に固結した破碎部のせん断面が認められ、その下盤側に岩片や基質の引きずりが認められる。
 ○固結した破碎部のせん断面をY面とした時に、岩片や基質の引きずりからP面を読み取ることができ、見かけ上盤側下がりの変位が推定される。
 ○断層の走向傾斜がN12° E/65° SEであること、ボーリングの掘進方位及び掘進傾斜から考えると、固結した破碎部の運動方向は正断層センスである。
