(22) K-17の運動方向調査結果

K-17の運動方向調査結果 一概要一

○コア観察, CT画像観察, 条線観察, 薄片観察結果から, 固結した破碎部では正断層の変位センスが認められ, 粘土状破碎部では右横ずれを伴う逆断層の変位センスが認められる。観察結果を次頁以降に示す。

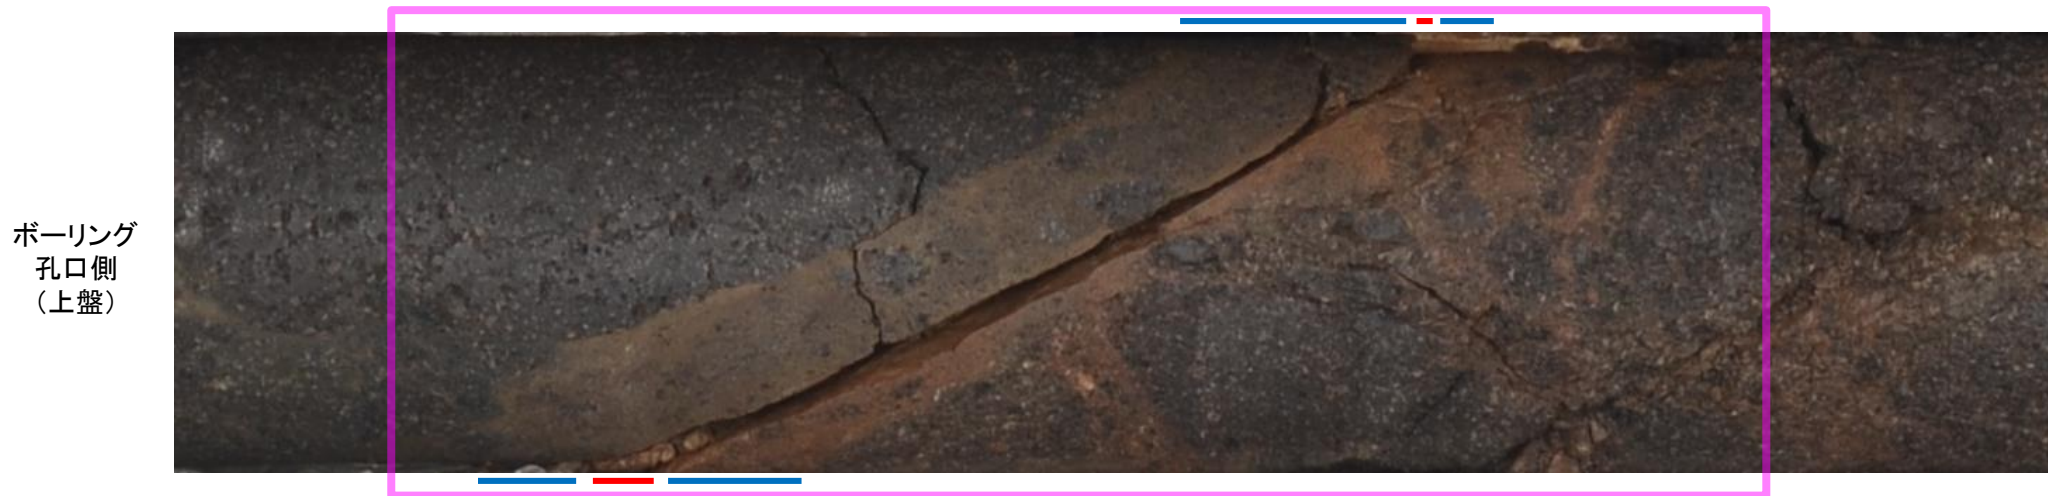
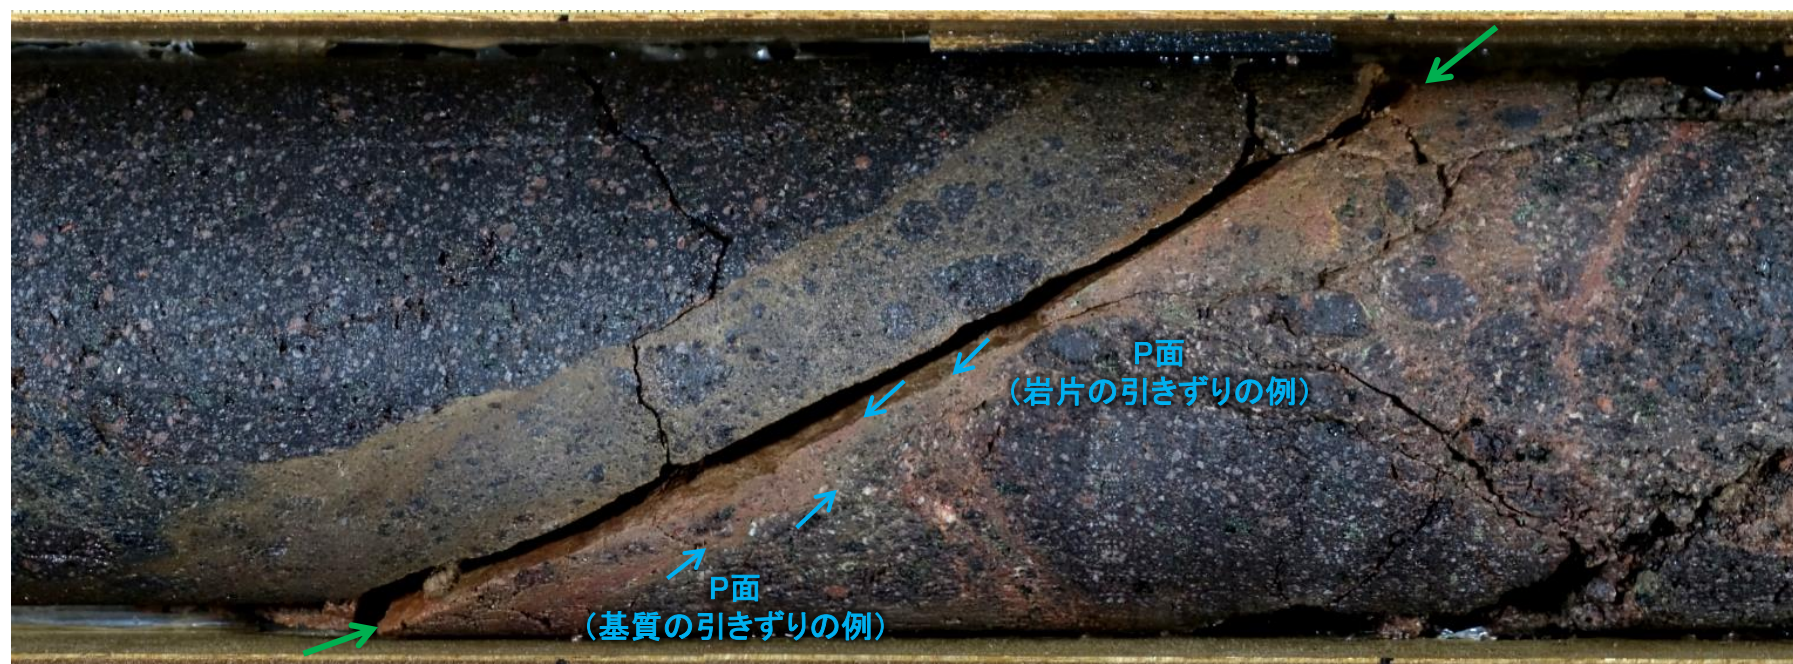
コア拡大写真(H- -1.86孔)

○深度83.50m付近に固結した破碎部のせん断面が認められ、その下盤側に岩片や基質の引きずりが認められる。
 ○固結した破碎部のせん断面をY面とした時に、岩片や基質の引きずりからP面を読み取ることができ、見かけ上盤側下がりの変位が推定される。
 ○断層の走向傾斜がN12° E/65° SEであること、ボーリングの掘進方位及び掘進傾斜から考えると、固結した破碎部の運動方向は正断層センスである。

- 粘土状破碎部
- 固結した粘土・砂状破碎部

固結した破碎部のせん断面(=主せん断面)

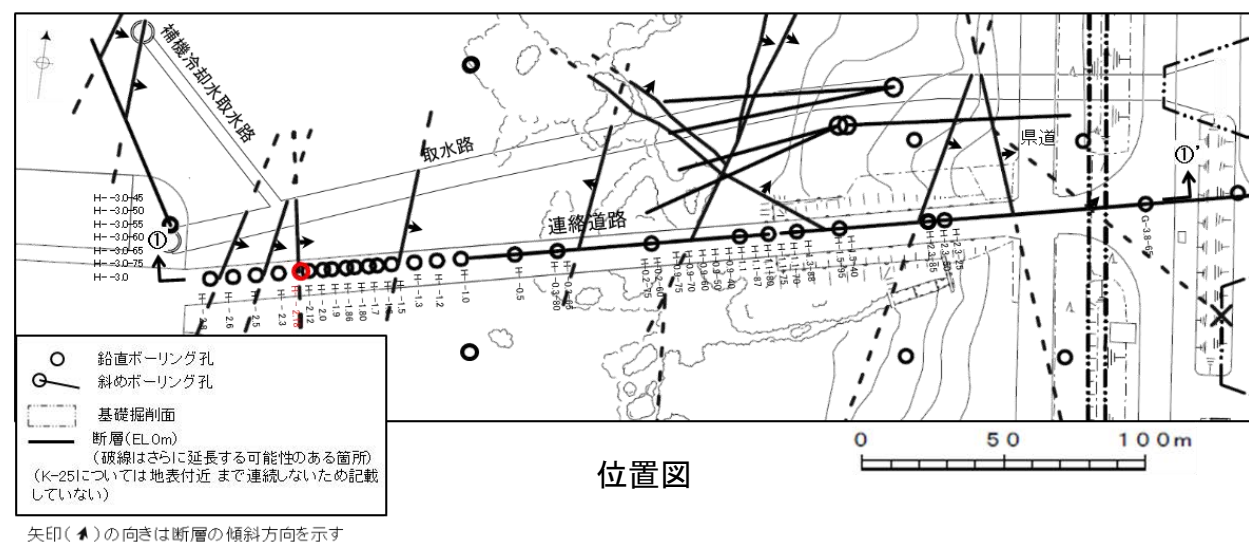
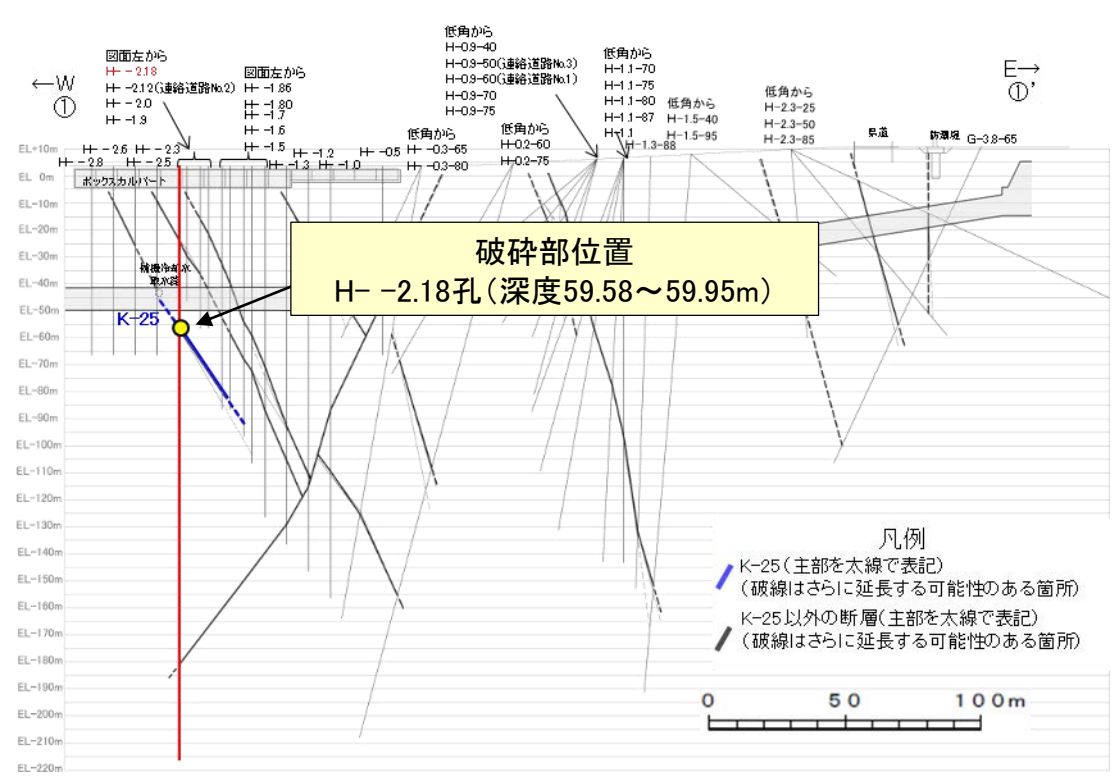
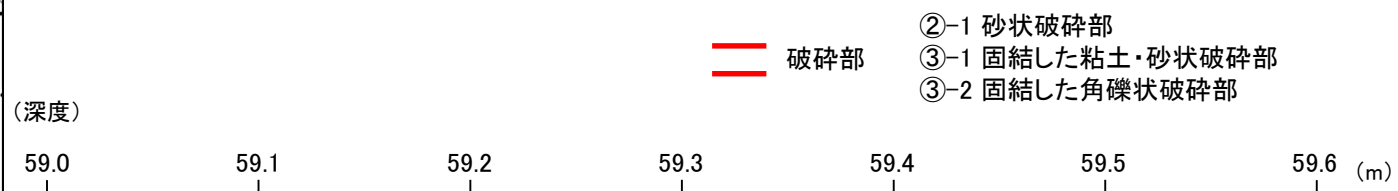
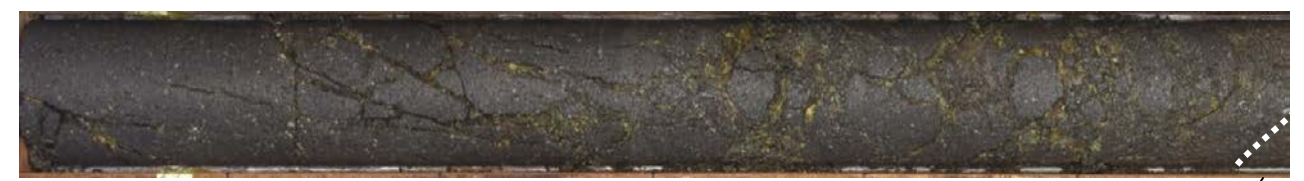
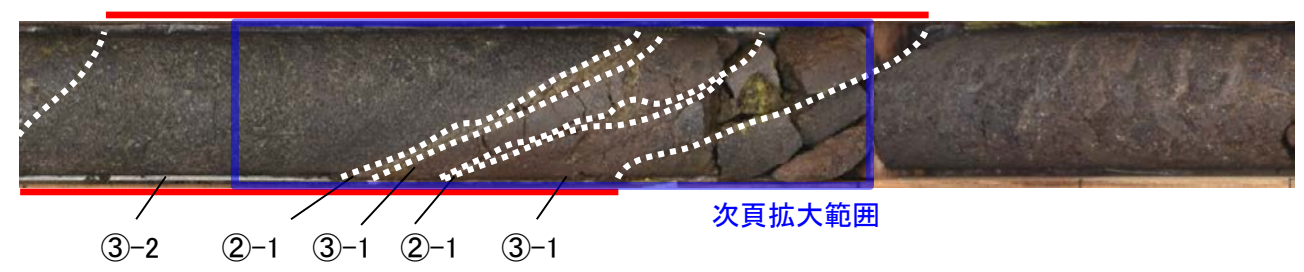
コア写真(H- -2.18孔, 破砕部区分を加筆)

コア観察結果
深度59.58～59.95m:
傾斜角50～70°の厚さ18～20cmの破砕部。厚さ17～19cmの固結した破砕部、厚さ0.1～0.6cmの灰白色の砂状破砕部及び厚さ0.2～0.8cmの黄灰色の砂状破砕部からなる。グラウトあり。

- コア観察, CT画像観察結果より, 固結した角礫状破碎部と固結した粘土・砂状破碎部の境界である深度59.80m付近に, 厚さ0.1~0.6cmの砂状破碎部が認められる。
- 砂状破碎部を伴う比較的直線性・連続性がよい面を, 主せん断面として抽出した。
- 主せん断面において, 条線観察及び薄片観察を実施した。

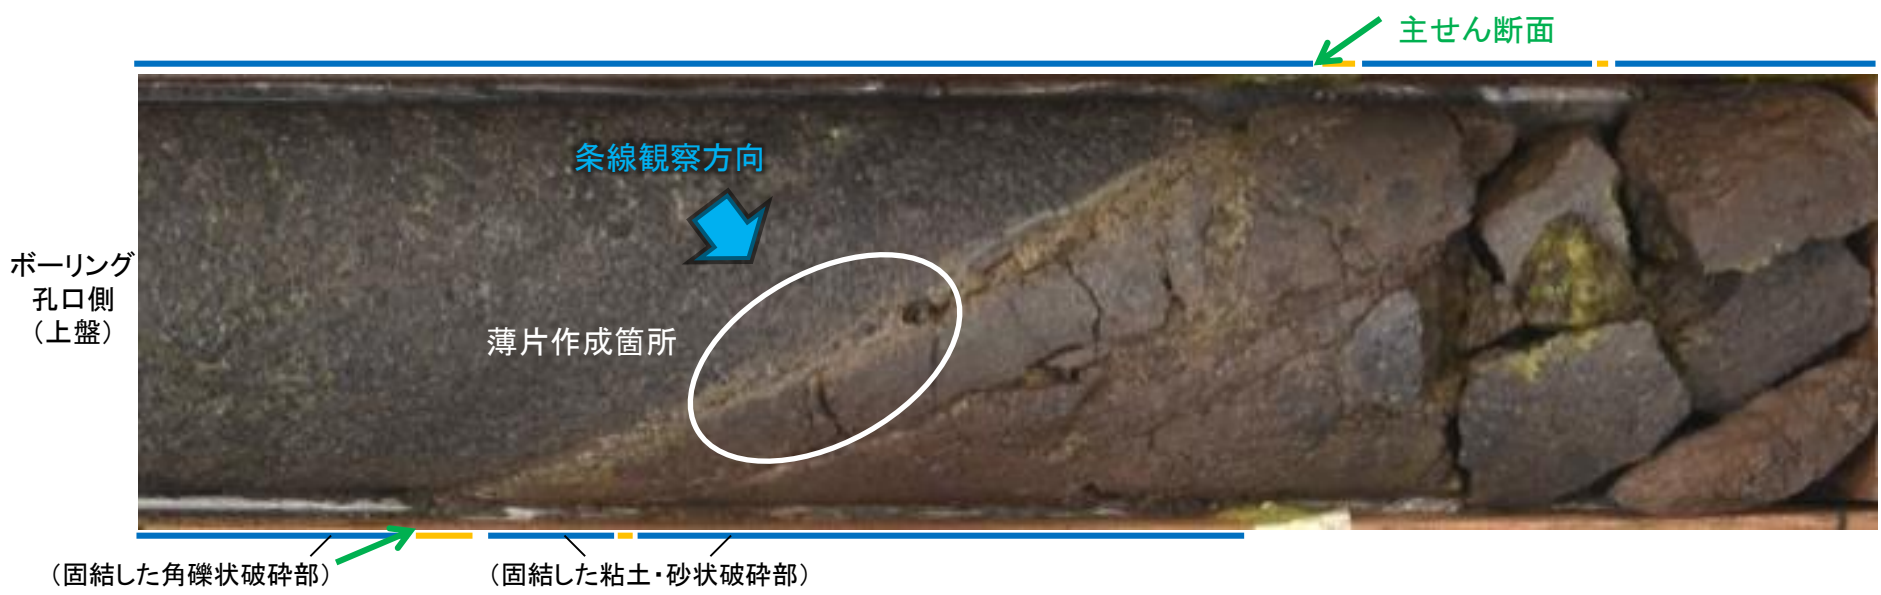
砂状破碎部
固結した粘土・砂状破碎部, 固結した角礫状破碎部

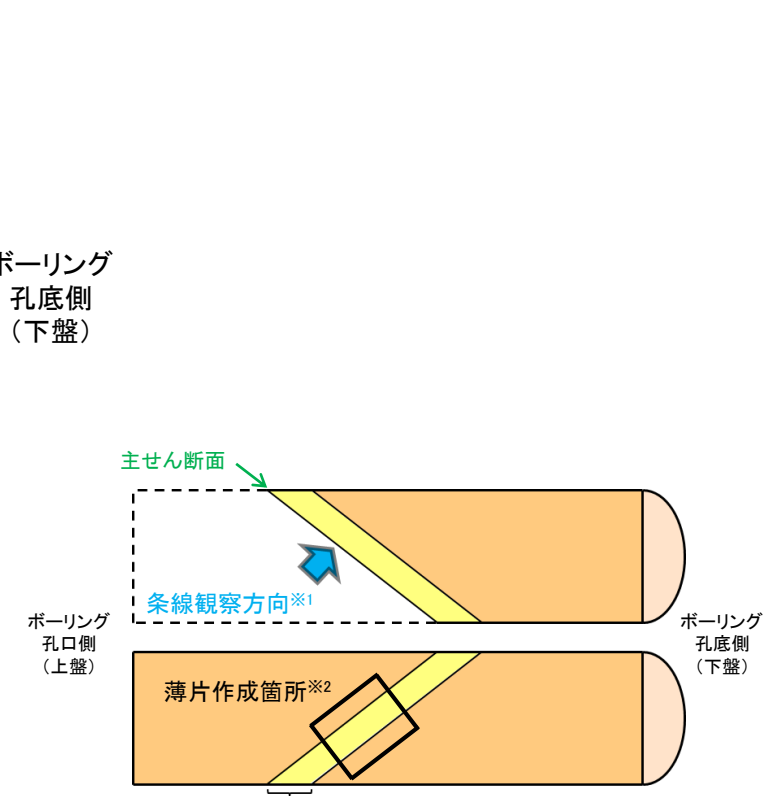
半割コア断面模式図
上: 条線観察側
下: 薄片作成側

※1: 主せん断面を上盤側から下盤側方向に観察
※2: 反対側の半割コアで確認した条線方向で薄片を作成

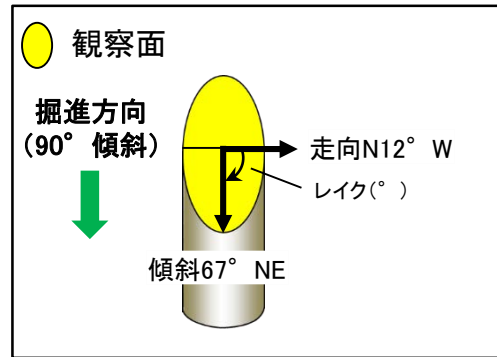
概念図

- 主せん断面における条線観察の結果, 下盤側の観察面で 90° Rの条線が認められる。
- 観察面において, 礫まわりの粘土の非対称構造などの変位センスを推定できるような構造は認められない。

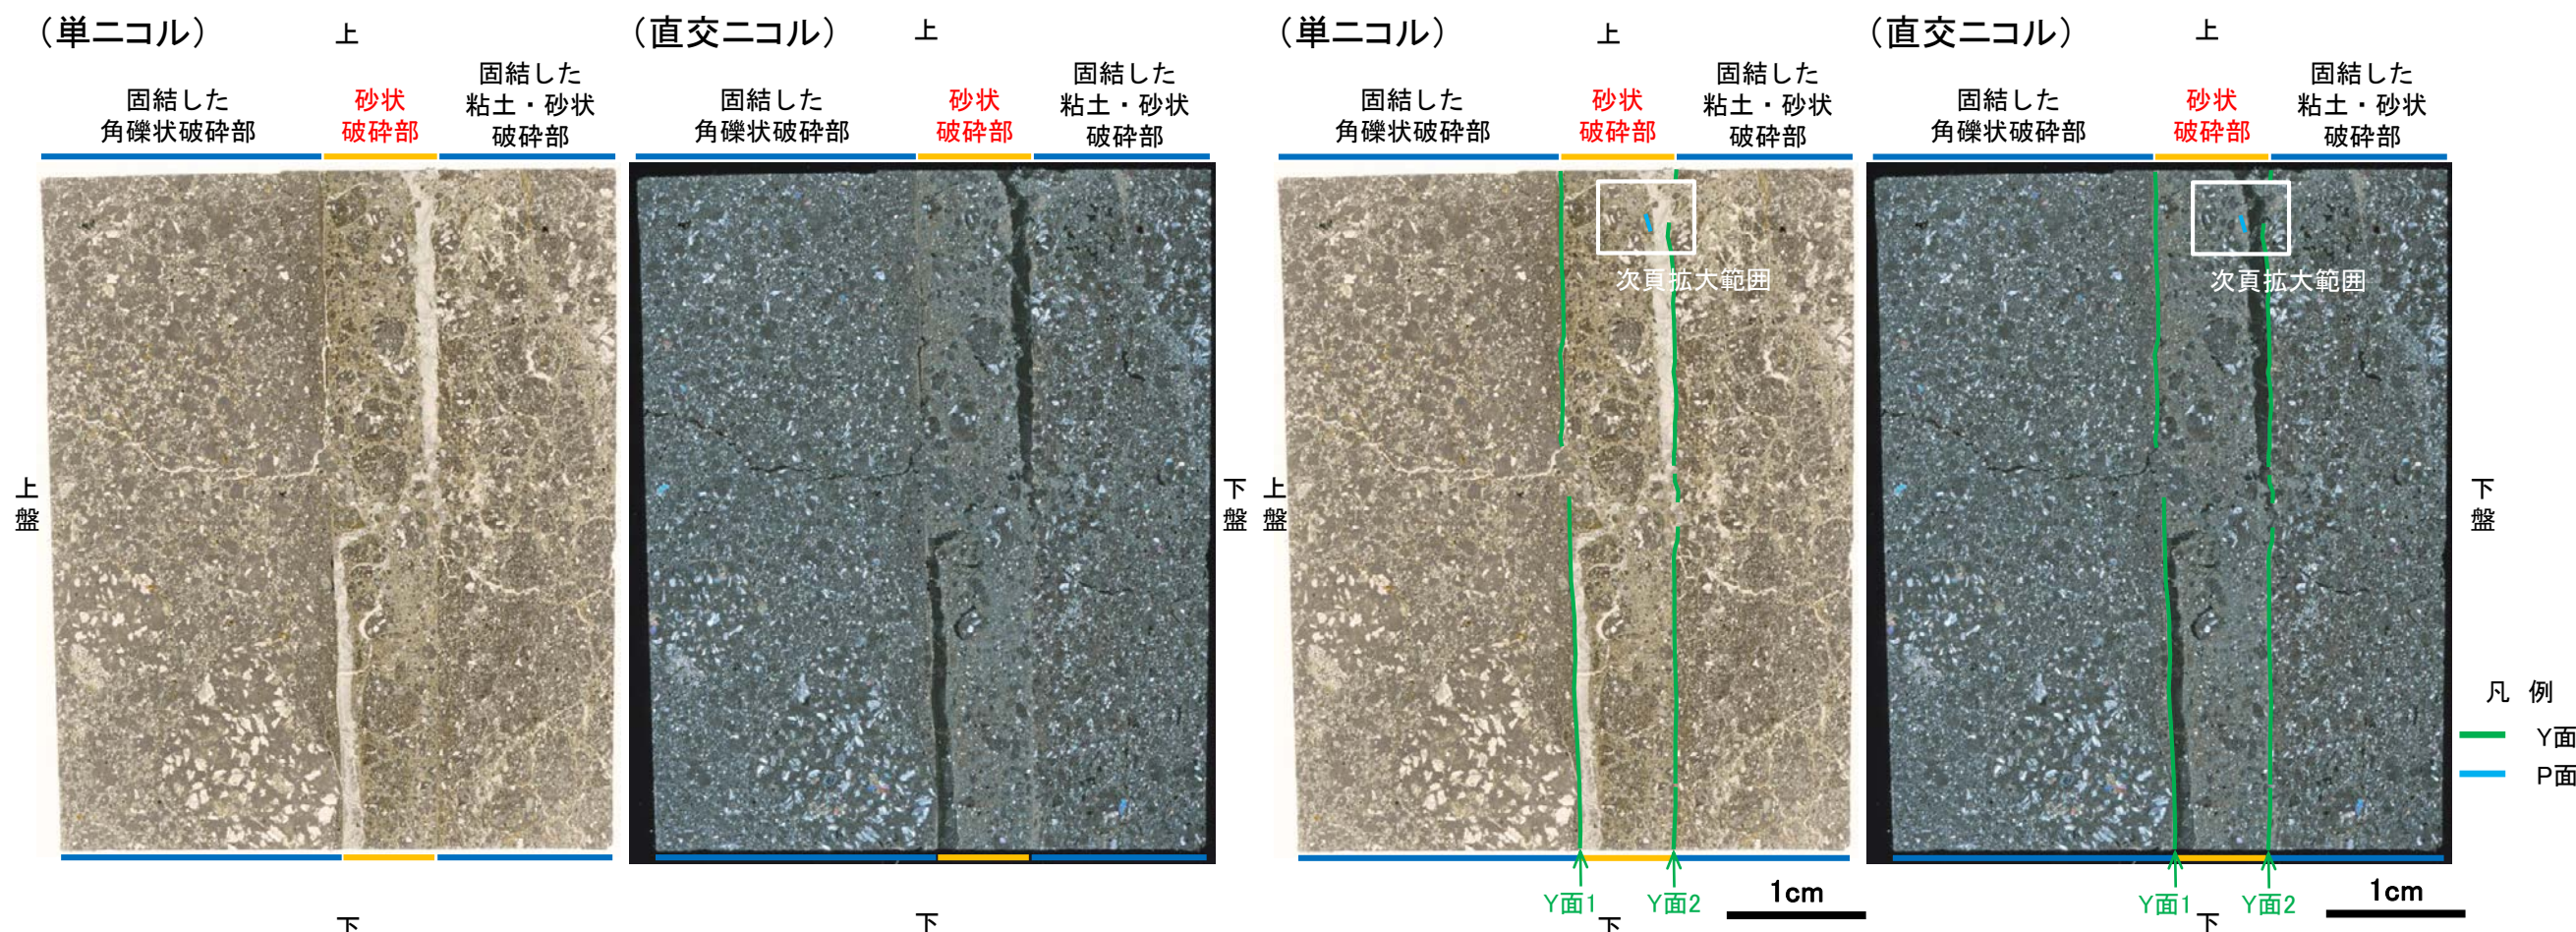
薄片写真(H- -2.18_90R)
(右は構造等を加筆)

- 主せん断面において90° Rの条線方向で作成した薄片観察の結果, 上盤側から固結した角礫状破碎部, 砂状破碎部, 固結した粘土・砂状破碎部※に分帯される。
- 固結した角礫状破碎部と砂状破碎部の境界をなすY面1が認められる。このY面1は直線的に発達するが, 一部で密着し不明瞭となり, 連続性に乏しい。
- 砂状破碎部と固結した粘土・砂状破碎部の境界をなすY面2が認められる。このY面2は直線的に発達するが, 一部で密着し不明瞭となり, 連続性に乏しい。
- その他, 薄片内にY面に相当する構造は認められない。

- 固結した角礫状破碎部:**
単ニコルで褐灰色, 直交ニコルで灰色の干渉色を呈する。径17mm以下の岩片や鉱物片が細粒な基質中に含まれる。岩片, 鉱物片は垂角~垂円形である。
- 砂状破碎部:**
単ニコルで褐灰色, 直交ニコルで黄~灰色の干渉色を呈する。径5mm以下の岩片や鉱物片が細粒な基質中に含まれる。岩片, 鉱物片は角~垂角形である。基質中には粘土鉱物が生成されている。
- 固結した粘土・砂状破碎部:**
単ニコルで褐灰色, 直交ニコルで灰色の干渉色を呈する。径18mm以下の岩片や鉱物片が細粒な基質中に含まれる。岩片, 鉱物片は垂角~垂円形である。基質中には粘土鉱物が生成されている。

○固結した粘土・砂状破碎部中には複合面構造は認められず, 変位センスは特定できない。
 ○砂状破碎部中の岩片や鉱物片の多くに定向性は認められない。ただし, Y面の直近の一部において認められる粘土鉱物や岩片の微弱な定向配列をP面とすると, 見かけ上盤側上がりの変位が推定される。
 ○断層の走向傾斜がN12° W/67° NE, 条線レイクが90° Rであることから, 砂状破碎部の運動方向は逆断層センスである。

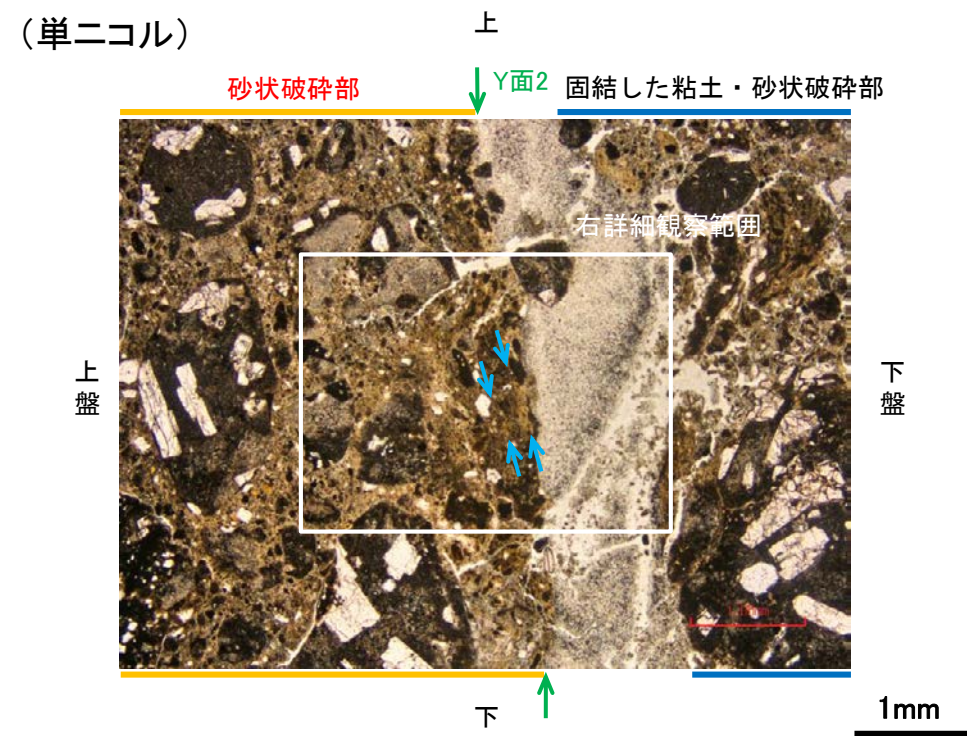
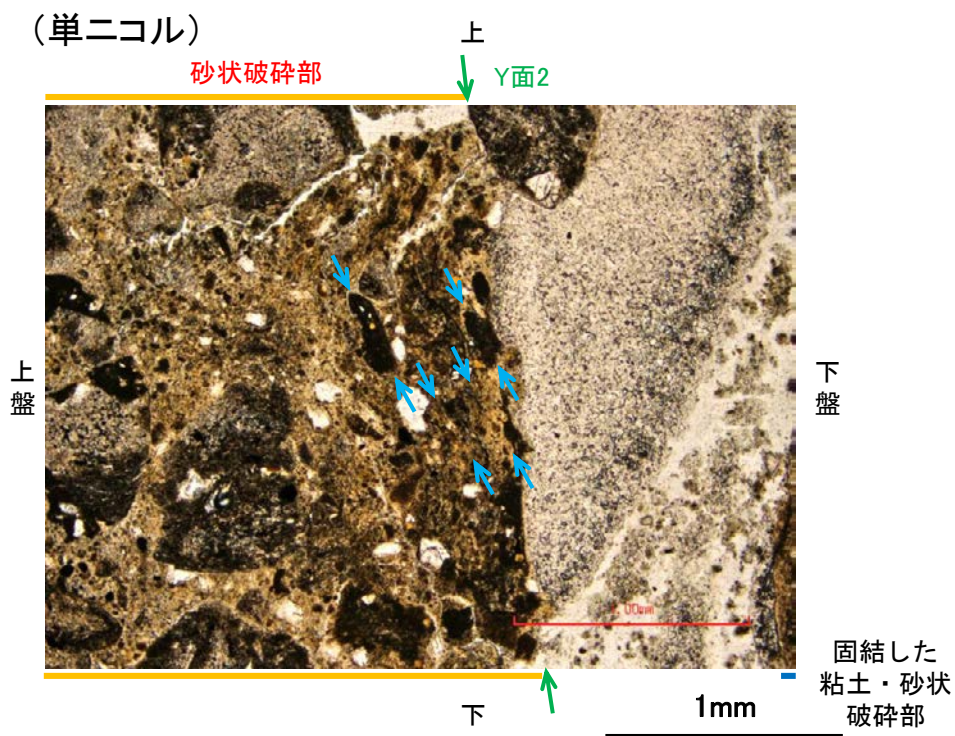
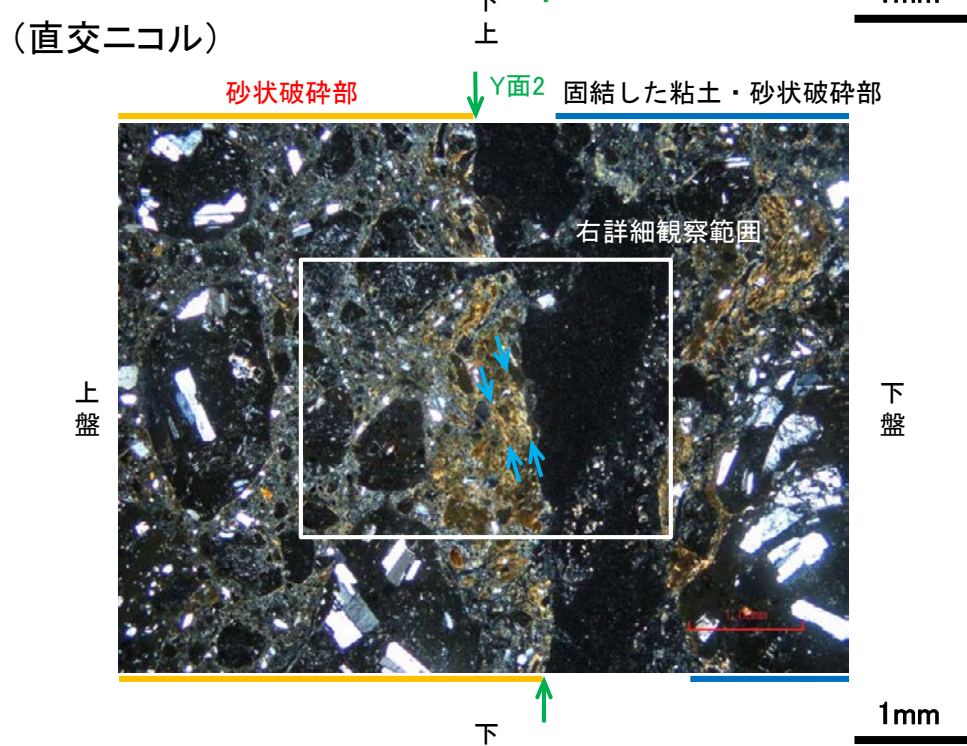
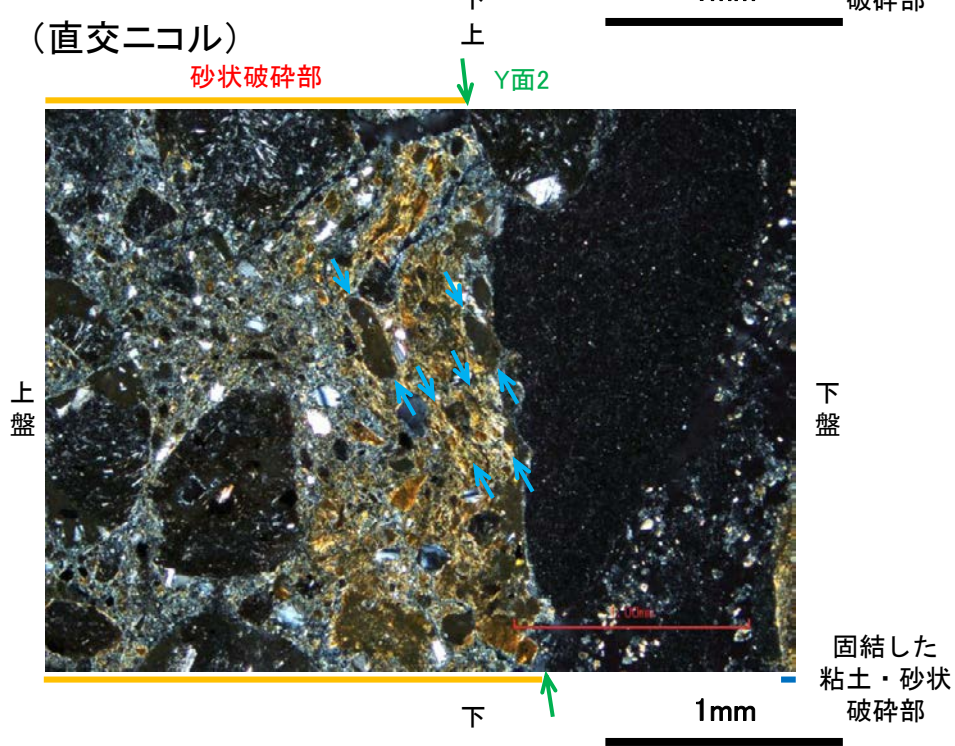
見かけ上盤側上がり

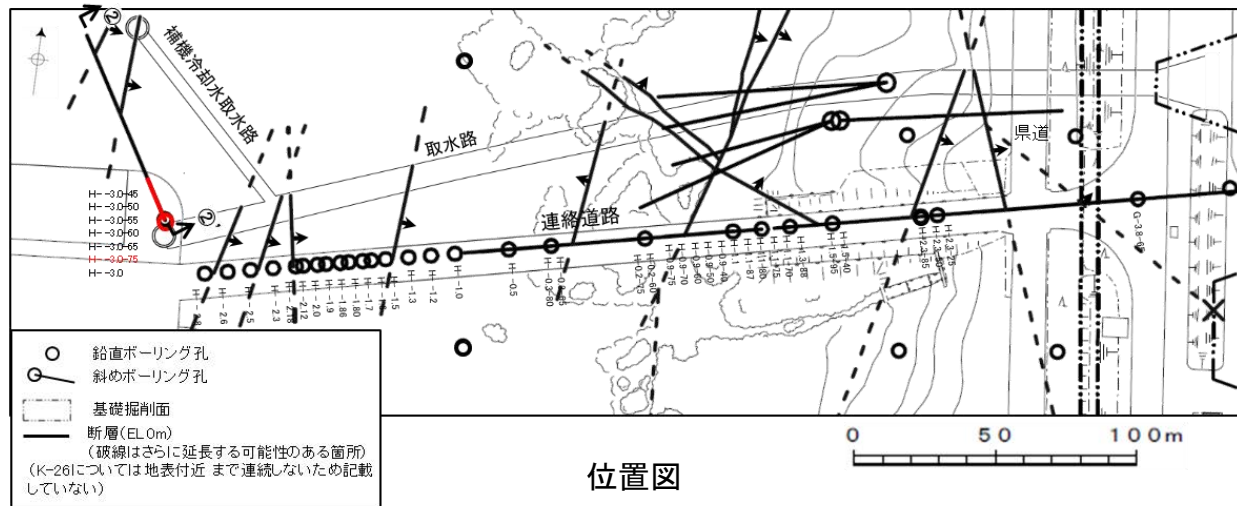
- H- -3.0-75孔の深度42.39~42.59mにおいて、K-26に対応する破砕部が認められる。
- この破砕部を対象として、コア観察により固結した破砕部の運動方向を確認した。
- 次に、コア観察及びCT画像観察により抽出した主せん断面において、条線観察、薄片観察を実施し、粘土状破砕部の運動方向を確認した。

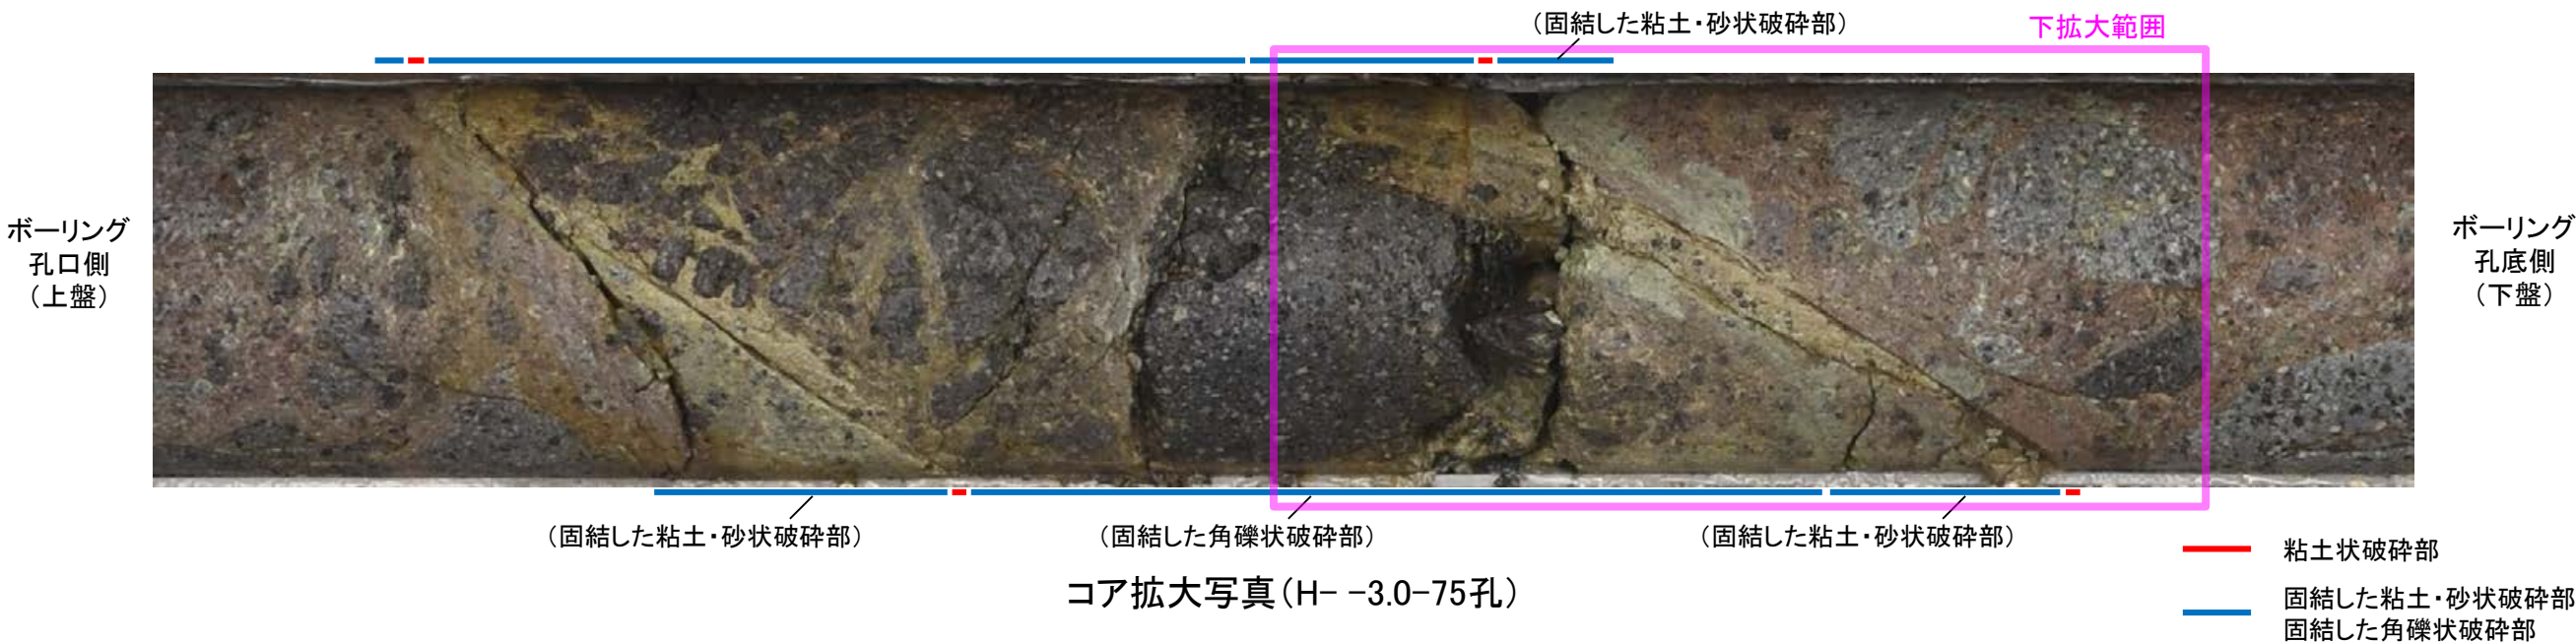
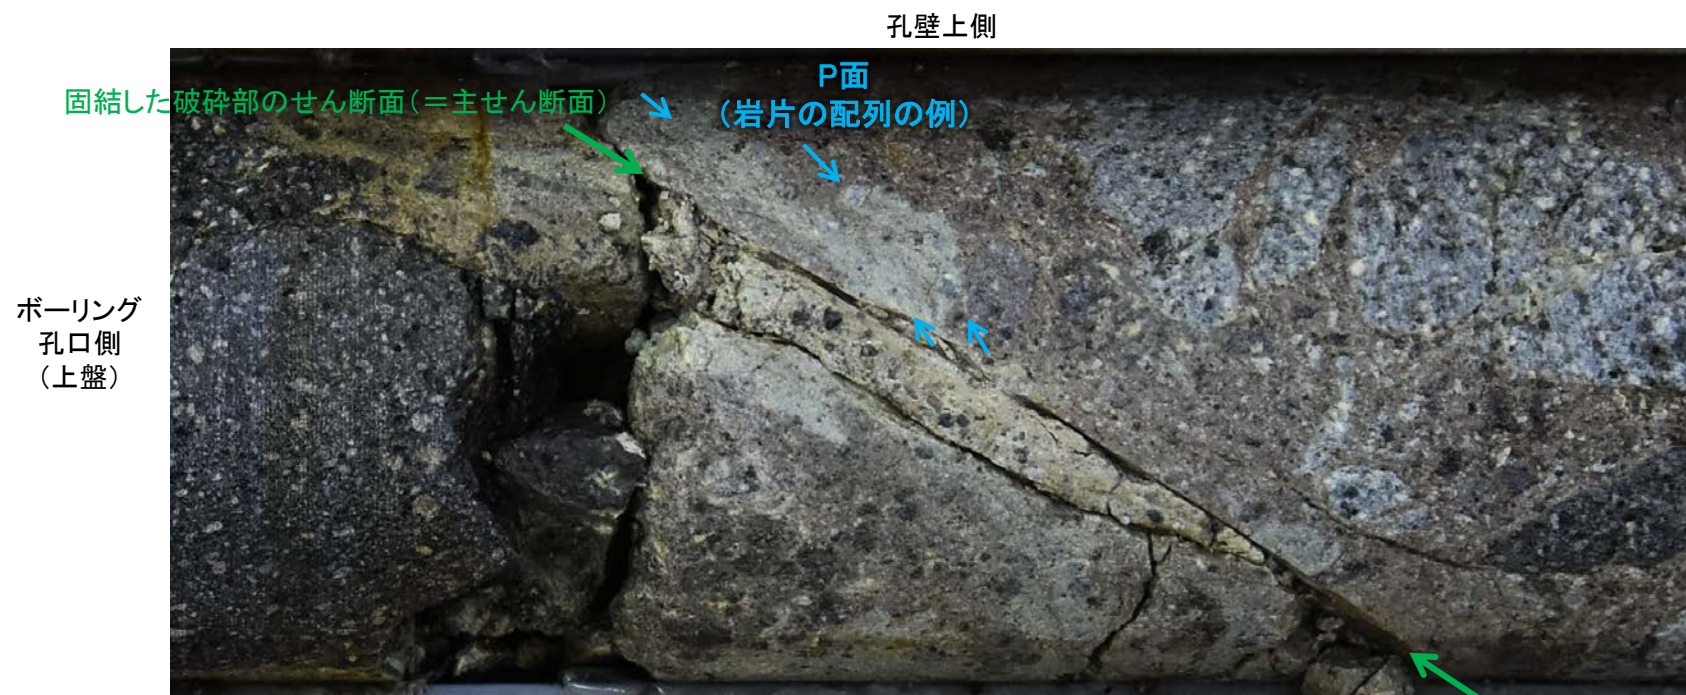
孔壁下側
拡大範囲写真

深度42.39~42.59m:
見かけの傾斜角55~60°の厚さ9.5~10cmの破砕部。厚さ9.4cmの固結した破砕部及び厚さ0.1~0.8cmの褐灰色の粘土状破砕部からなる。

○深度42.60m付近に固結した破碎部のせん断面が認められ、その下盤側に岩片の配列が認められる。
 ○固結した破碎部のせん断面をY面とした時に、岩片の配列からP面を読み取ることができ、見かけ上盤側下がりの変位が推定される。
 ○断層の走向傾斜がN 2° E/66° SEであること、ボーリングの掘進方位及び掘進傾斜から考えると、固結した破碎部の運動方向は正断層センスである。

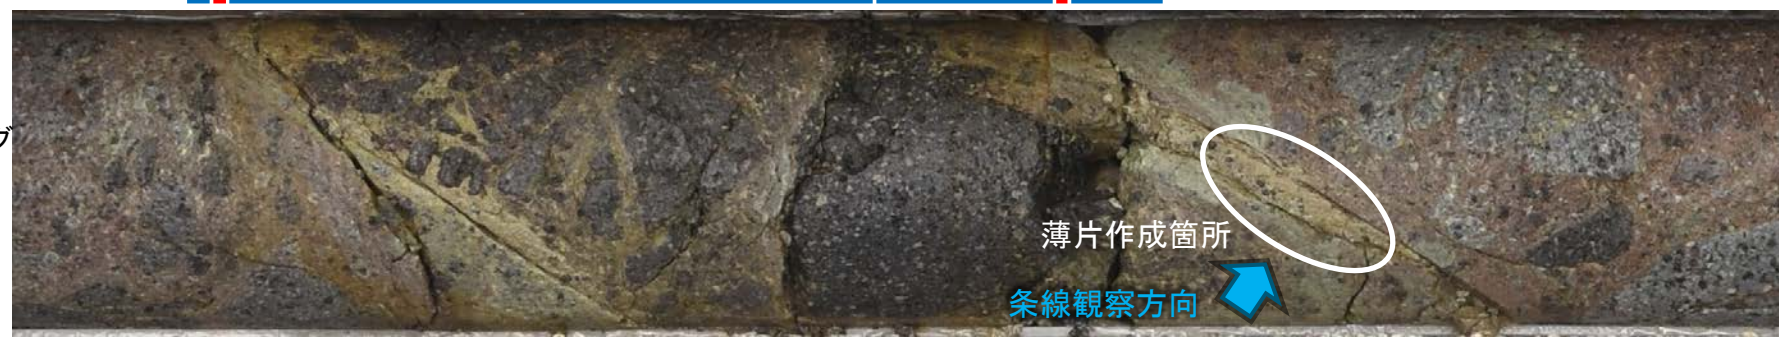
コア拡大写真(H- -3.0-75孔)

- コア観察, CT画像観察結果より, 固結した角礫状破碎部と固結した粘土・砂状破碎部の境界である深度42.60m付近に, 厚さ0.1~0.8cmの粘土状破碎部が認められる。
- 粘土状破碎部を伴う比較的直線性・連続性がよい面を, 主せん断面として抽出した。
- 主せん断面において, 条線観察及び薄片観察を実施した。

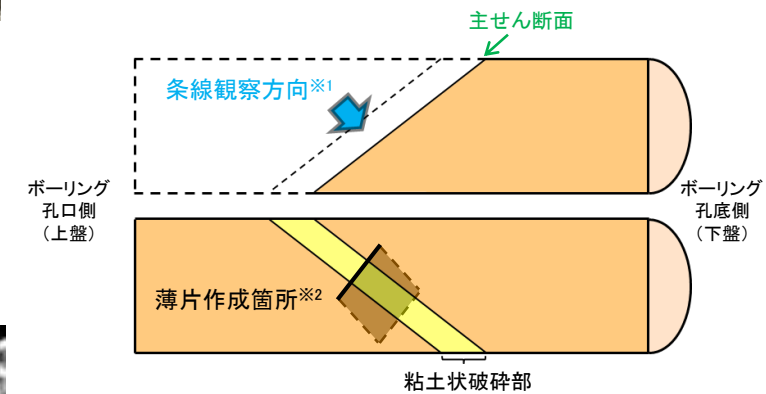
半割コア断面模式図
上: 条線観察側
下: 薄片作成側

- ※1: 主せん断面を上盤側から下盤側方向に観察
- ※2: 反対側の半割コアで確認した条線方向で薄片を作成

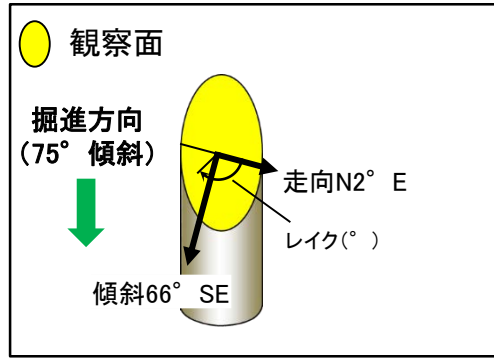
概念図

- 主せん断面における条線観察の結果, 下盤側の観察面で 120° R, 95° Rの条線が認められる。
- 観察面において, 礫まわりの粘土の非対称構造などの変位センスを推定できるような構造は認められない。

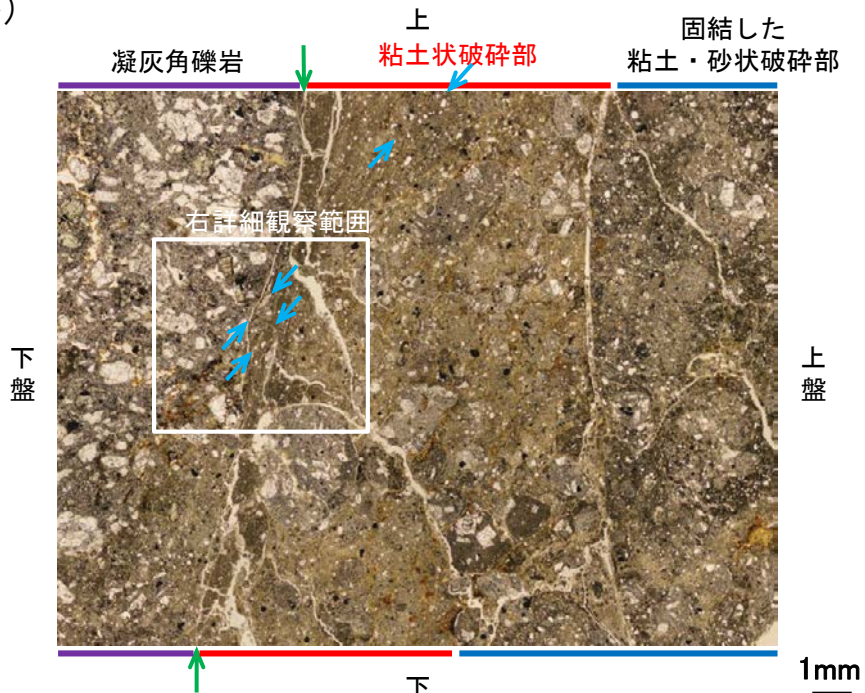
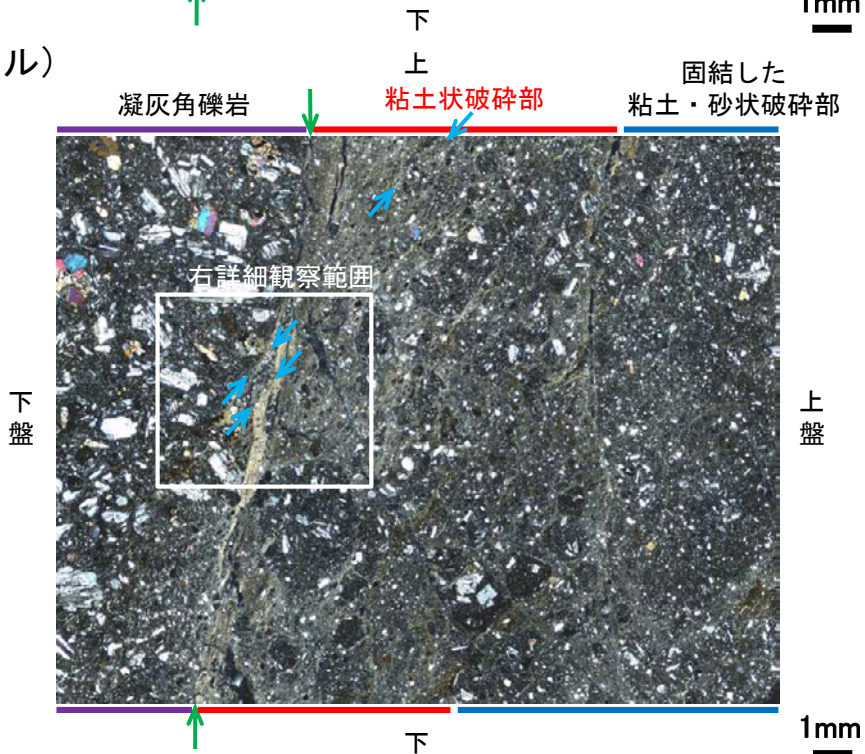
拡大範囲写真

- 主せん断面において120° Rの条線方向で作成した薄片観察の結果、下盤側から凝灰角礫岩、粘土状破碎部、固結した粘土・砂状破碎部※に分帯される。
- 凝灰角礫岩と粘土状破碎部の境界をなすY面が認められる。このY面は、直線的に発達するが、一部で密着し不明瞭となり、連続性に乏しい。
- その他、薄片内にY面に相当する構造は認められない。

- 固結した粘土・砂状破碎部中には複合面構造は認められず, 変位センスは特定できない。
- 粘土状破碎部中の岩片や鉱物片の多くに定向性は認められない。ただし, Y面の直近の一部において認められる岩片や粘土鉱物の微弱な定向配列をP面とすると, 見かけ上盤側上がりの変位が推定される。
- 断層の走向傾斜がN2° E/66° SE, 条線レイクが120° Rであることから, 粘土状破碎部の運動方向は左横ずれを伴う逆断層センスである。

- 凝灰角礫岩:**
単ニコルで褐灰～灰色、直交ニコルで灰色の干渉色を呈する。径35mm以下の岩片や鉱物片が細粒な基質中に含まれる。岩片、鉱物片は垂角～垂円形である。
- 粘土状破碎部:**
単ニコルで褐灰色、直交ニコルで黄～灰色の干渉色を呈する。径3mm以下の岩片や鉱物片が細粒な基質中に含まれる。岩片は垂角～垂円形、鉱物片は角～垂角形である。基質中や岩片の縁辺部には粘土鉱物が生成されている。
- 固結した粘土・砂状破碎部:**
単ニコルで褐灰～灰色、直交ニコルで灰色の干渉色を呈する。径10mm以下の岩片や鉱物片が細粒な基質中に含まれる。岩片は垂角～垂円形、鉱物片は角～垂角形である。基質中や割れ目、岩片の縁辺部に粘土鉱物が生成されている。

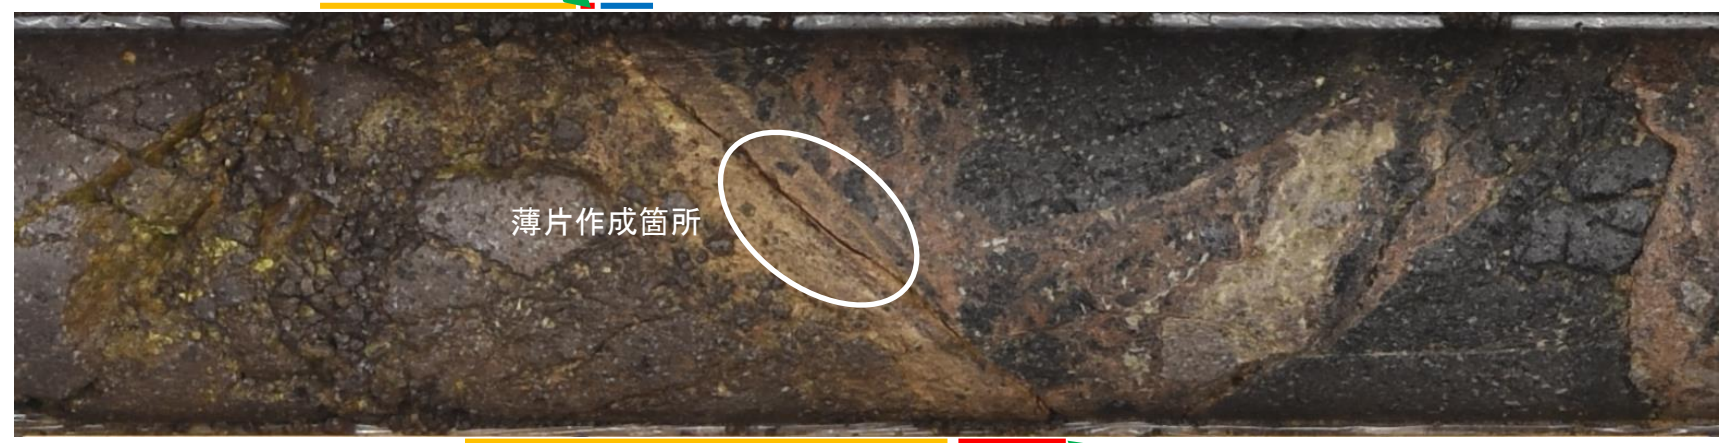
コア拡大写真(H- -3.0-65孔)

- コア観察, CT画像観察結果より, 角礫状破碎部と固結した粘土・砂状破碎部の境界である深度38.30m付近に, 厚さ0.5~1.6cmの粘土状破碎部が認められる。
- 粘土状破碎部を伴う比較的直線性・連続性がよい面を, 主せん断面として抽出した。
- 主せん断面において, 薄片観察を実施した。

- 粘土状破碎部
- 角礫状破碎部
- 固結した粘土・砂状破碎部

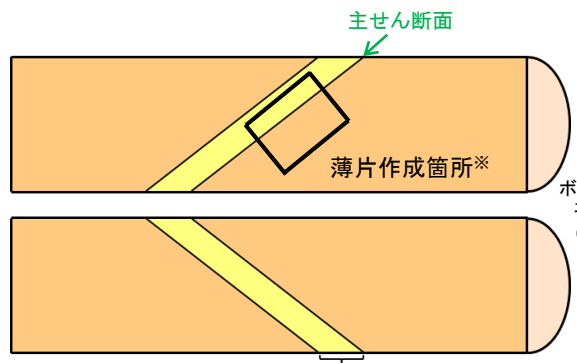
半割コア断面模式図

※: 隣接孔(H- -3.0-75孔)で確認した条線方向で薄片を作成

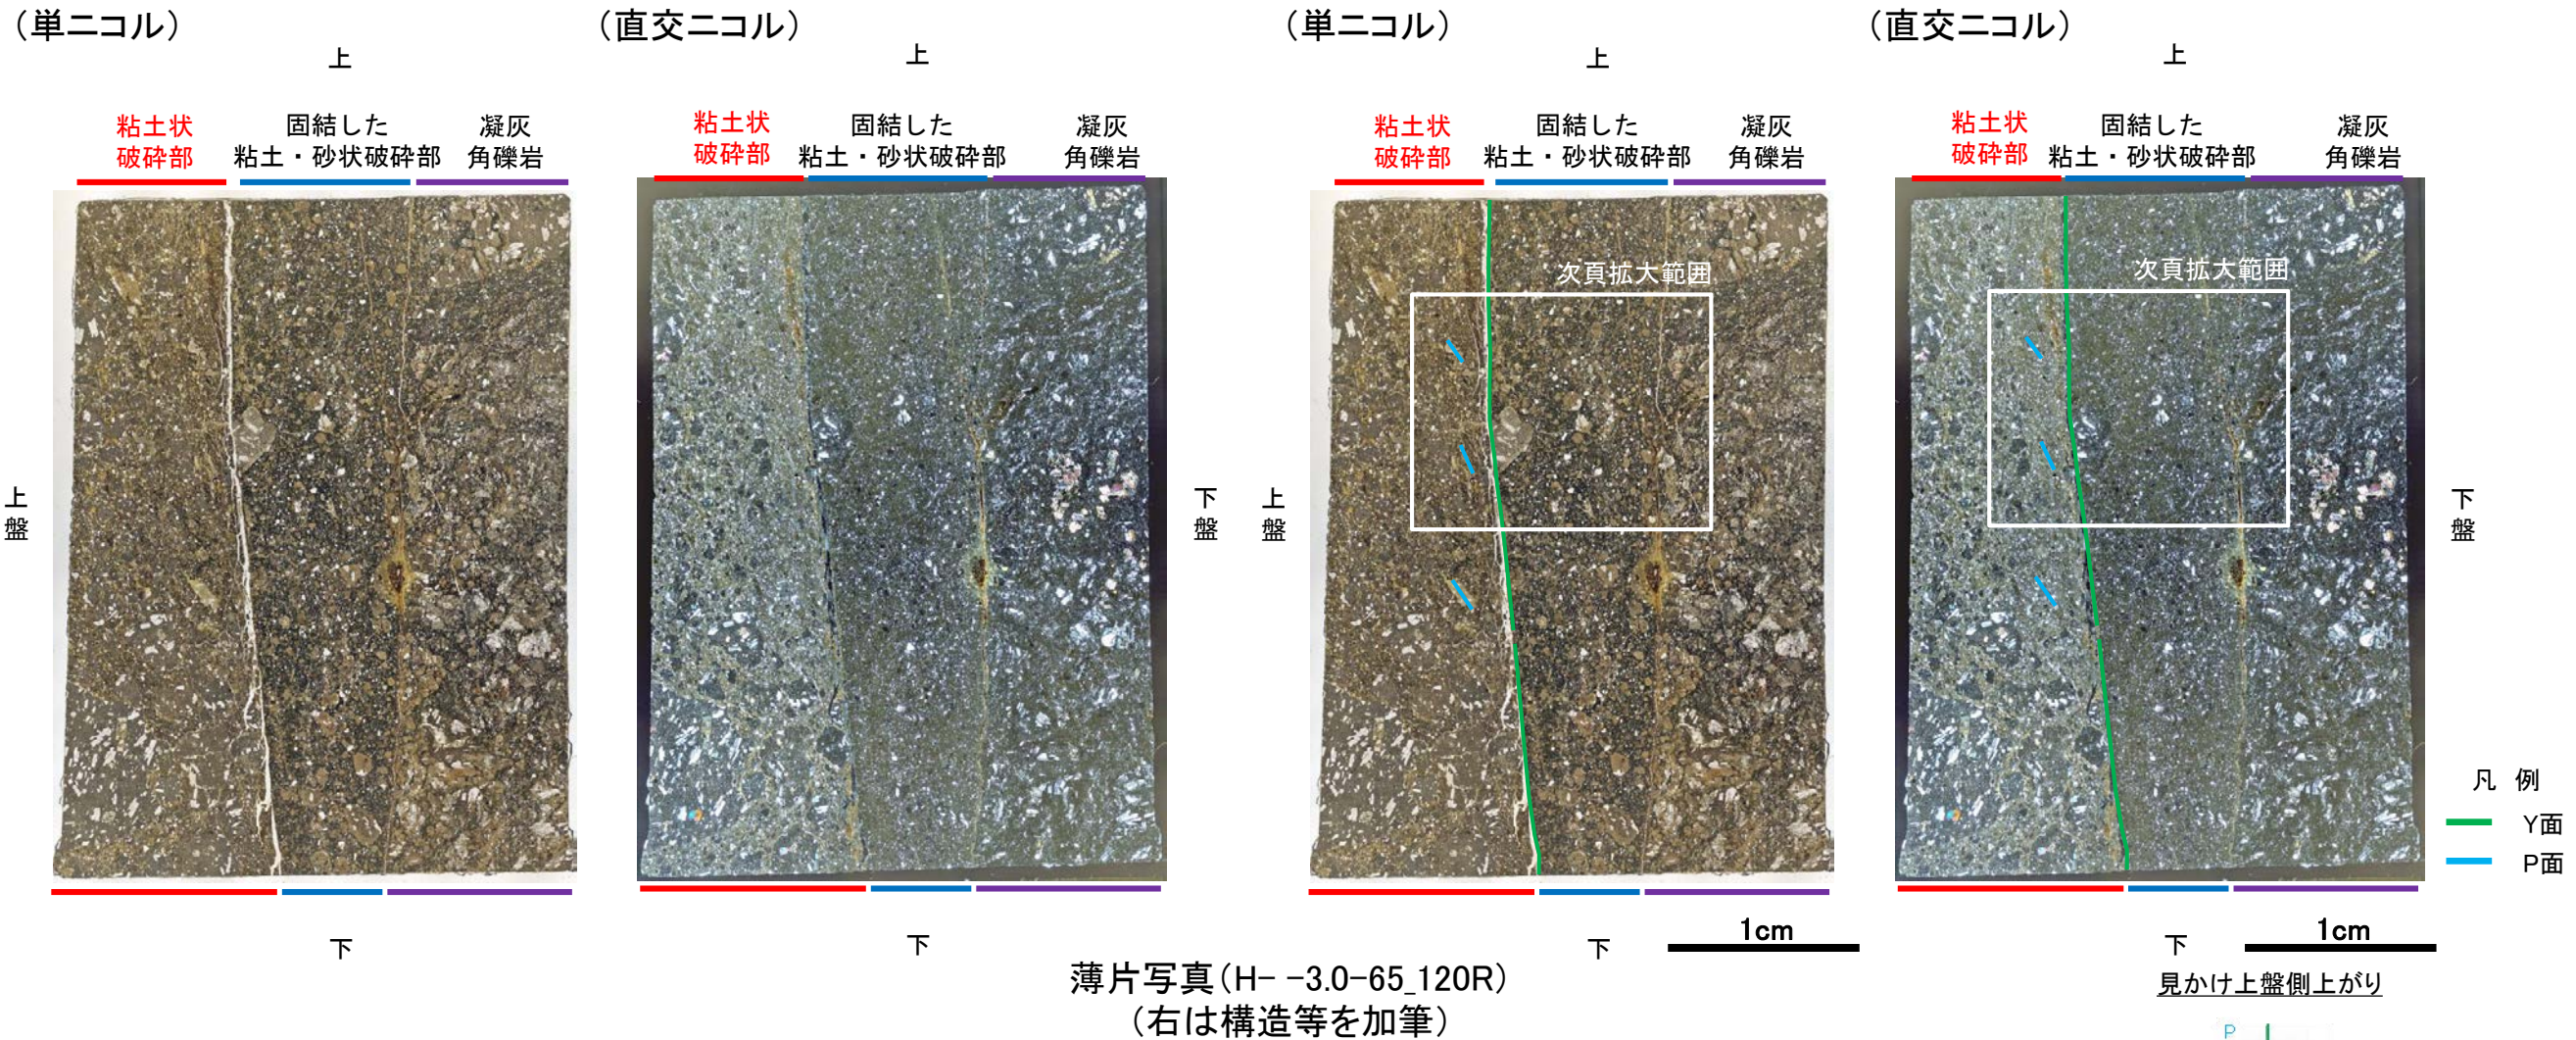
薄片観察結果

- H- -3.0-65孔の主せん断面において、隣接孔(H- -3.0-75孔)の条線方向(120° R)で作成した薄片観察の結果、上盤側から粘土状破碎部、固結した粘土・砂状破碎部、凝灰角礫岩※に分帯される。
- 粘土状破碎部と固結した粘土・砂状破碎部の境界をなすY面が認められる。このY面は直線的・連続的に発達する。
- その他、薄片内にY面に相当する構造は認められない。

※分帯名はコア観察での破碎部区分に対応
