重要施設と取水路付近の断層との位置関係について

隣接する断層に並走する小規模な断層の検討結果

切り合い関係による新旧検討結果

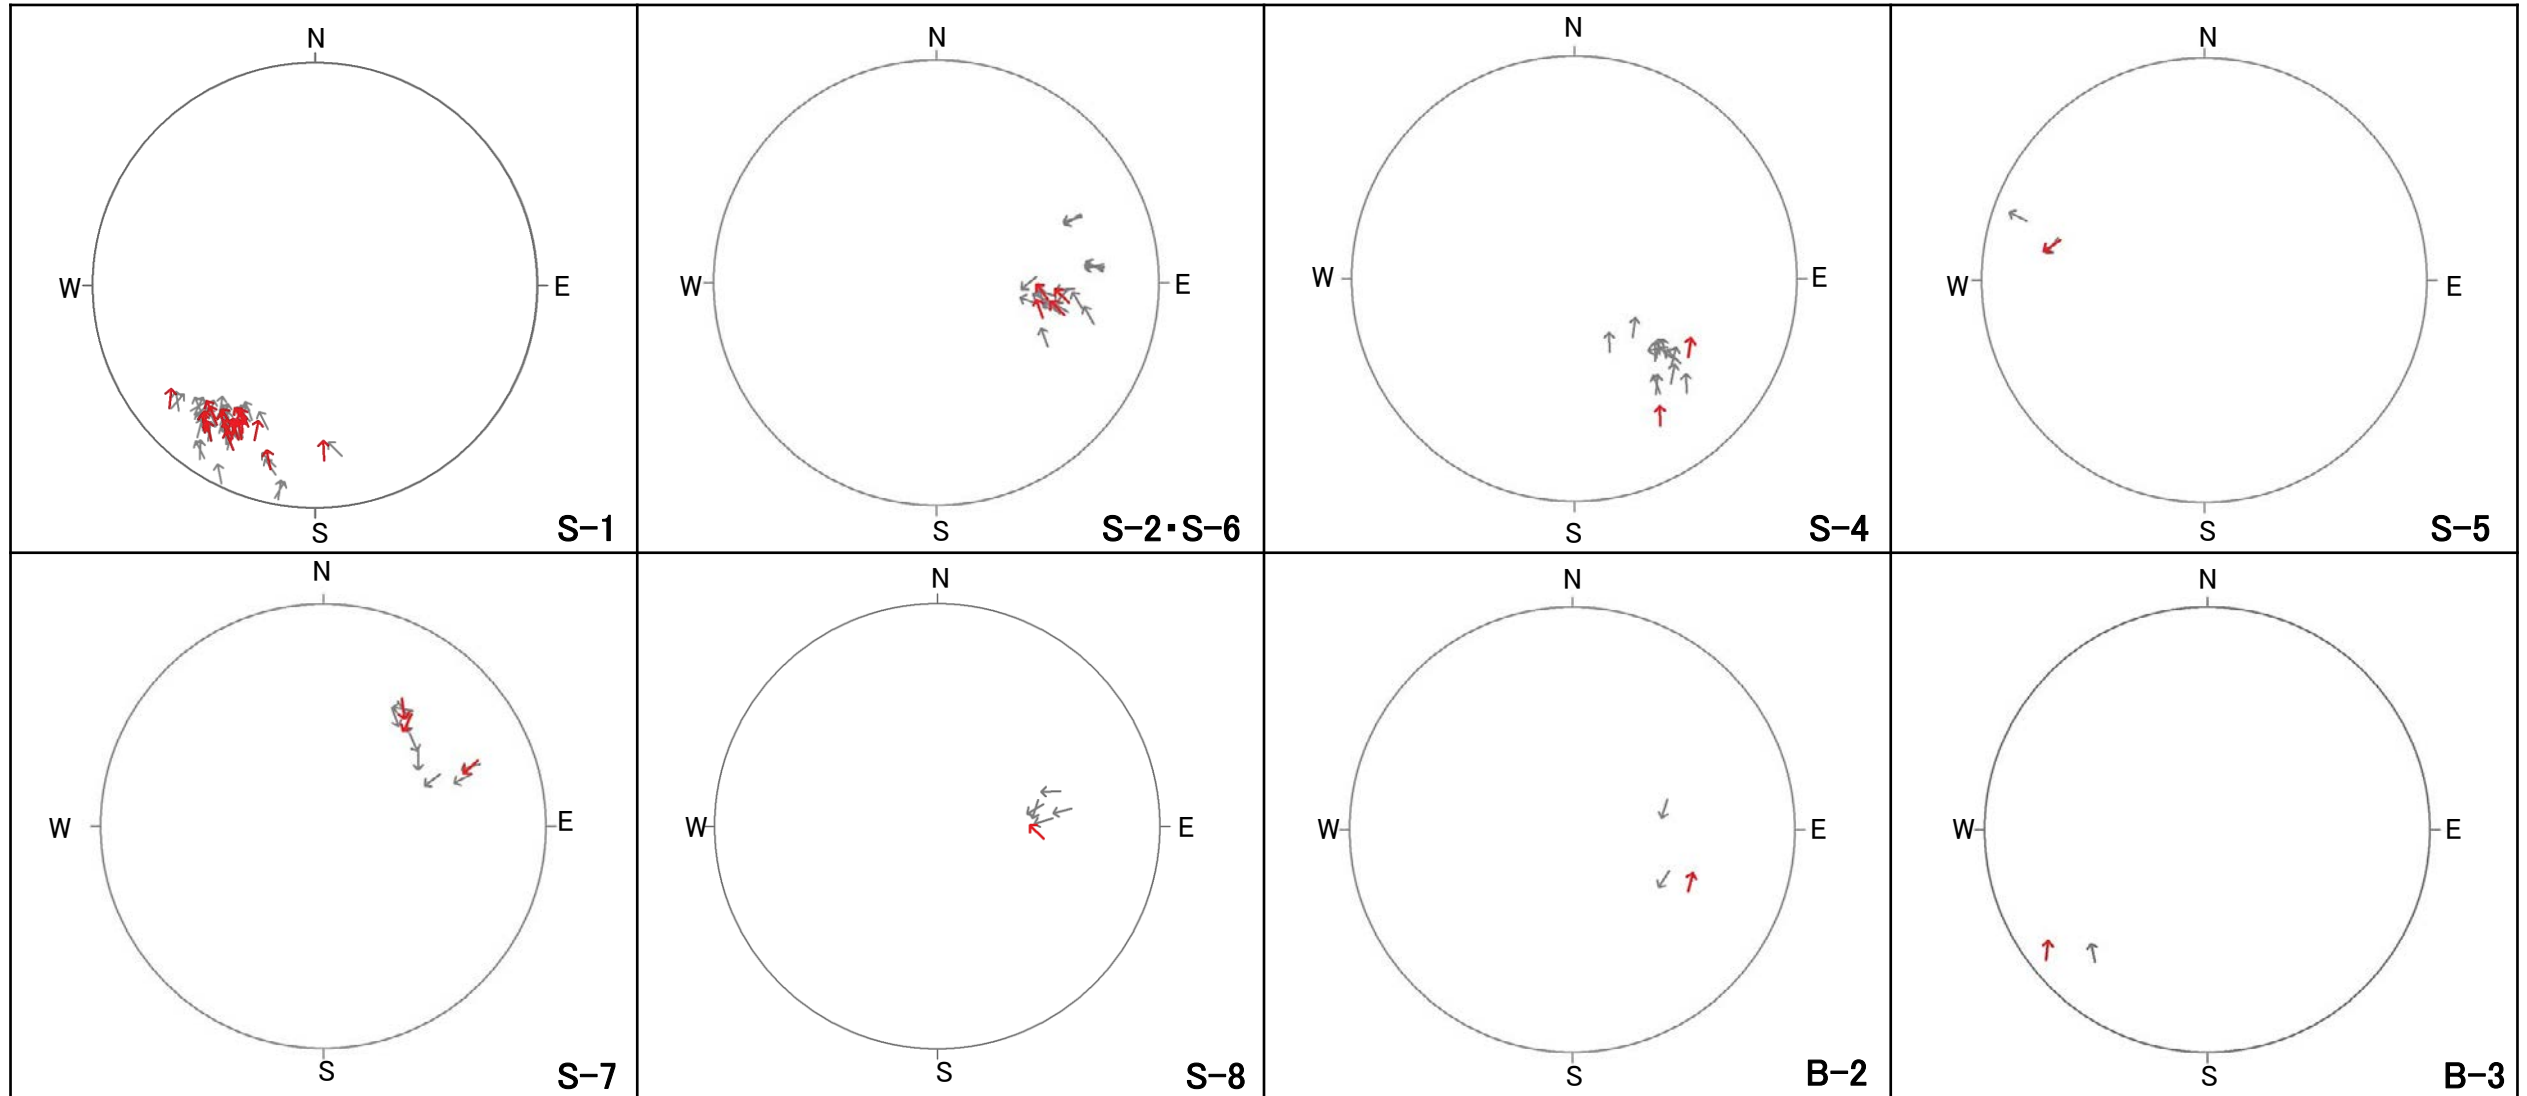
各断層の粘土状破砕部の運動方向 (Tangent-lineation diagram) (陸域)

■ S-1～B-3の条線のレイク(補足資料2.5-1(2)～(11))をTangent-lineation diagramで表示した結果を以下に示す。
ただし、S-9, B-1は変位センスが確認できるものがなく、Tangent-lineation diagramで表示できないことから、記載していない。

・矢印の始点は、断層面の極の方向を示し、上盤側からみた下盤側の運動方向を矢印で示す。

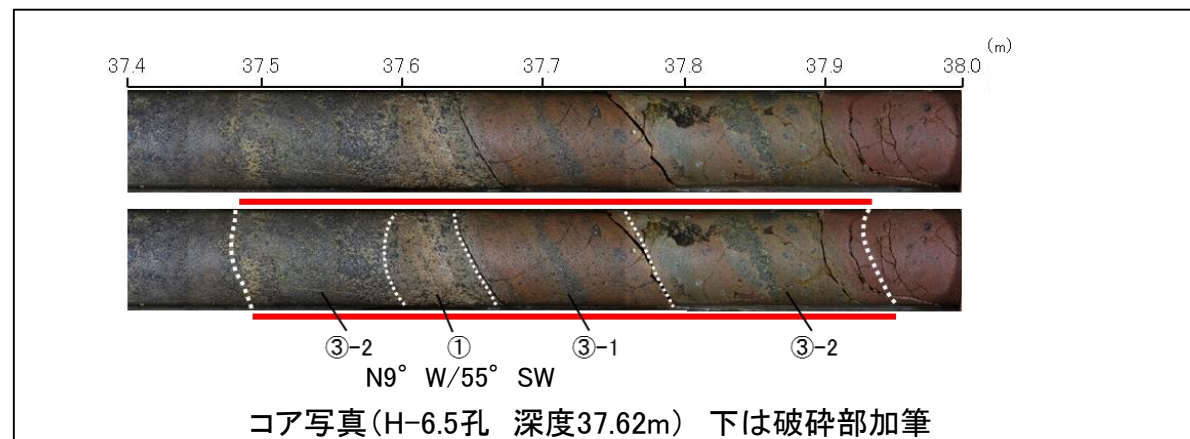
【S-2・S-6 破砕部のコア写真】

・H-6.4孔, H-6.6孔, H-6.5'孔, H-6.5孔において, S-2・S-6が認められる。

破砕部
①	粘土状破砕部
②-1	砂状破砕部
③-1	固結した粘土・砂状破砕部
③-2	固結した角礫状破砕部

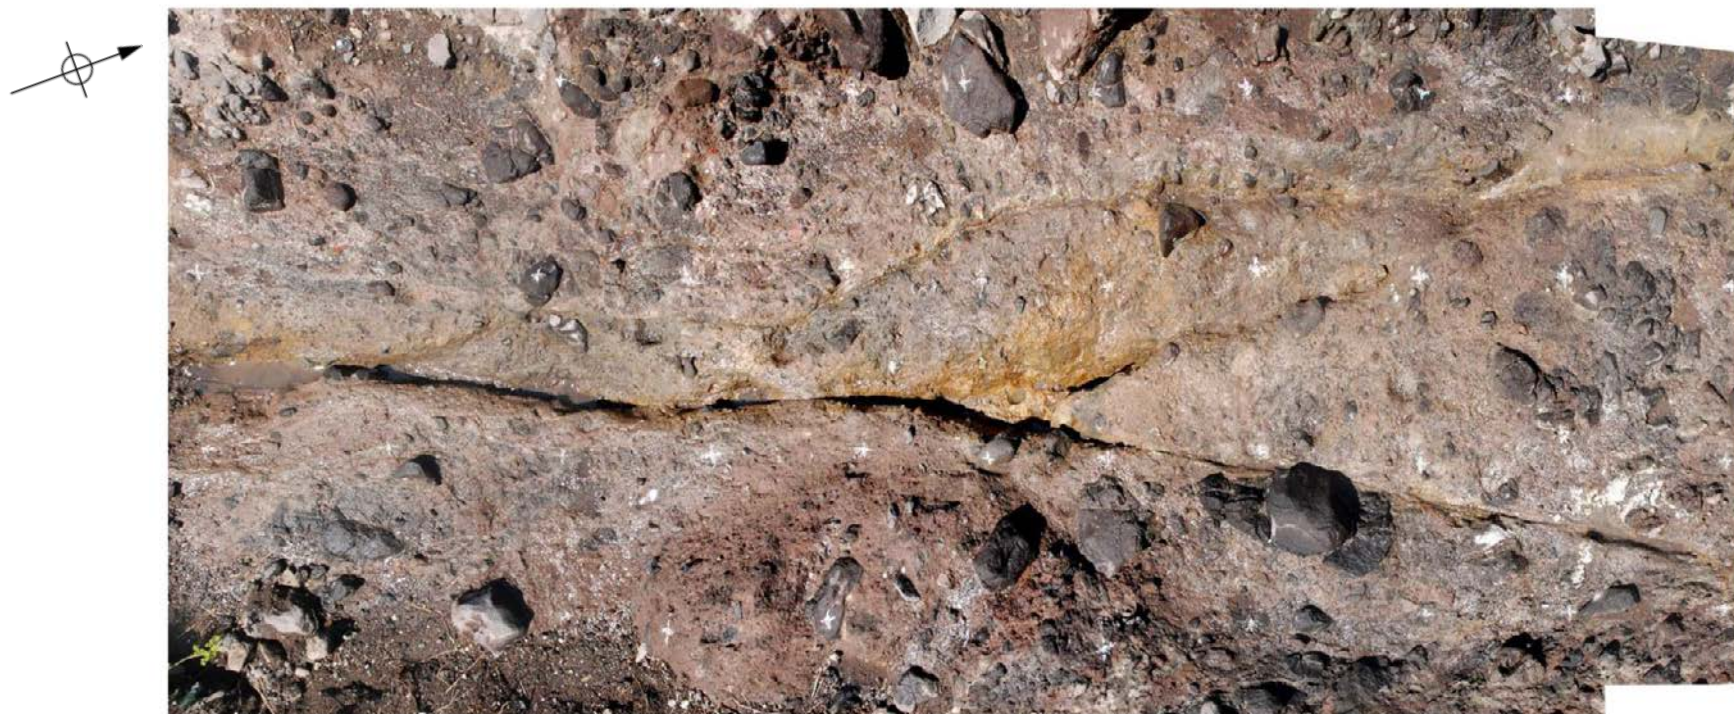
K-2とK-1の会合部付近の状況(写真)

○ K-2の海側にK-1が分布し、K-2とK-1の会合部においては、会合部の交差角は低角であり、K-1の破碎部は、K-2の破碎部と斜交して分布する。下に会合部の写真及びスケッチを示す。

- ・K-1の主せん断面は、K-2の主せん断面を境に認められなくなり、K-2の主せん断面との会合部付近で南側に湾曲する(次頁左図中 **i**)。
- ・会合部陸側には、K-1に対応する断層は認められない。
- ・K-2の主せん断面は、全体的にほぼ直線的に分布する(次頁左図中 **ii**)。

- ・K-1の破砕部中の礫は、K-2から離れた場所では主せん断面とほぼ平行に配列する(次頁左図中 **iii**)が、K-2との会合部付近で、礫の配列等の内部構造は不明瞭となり、K-2の破砕部との明瞭な区分ができない(次頁左図中 **iv**)。
- ・K-2の破砕部中の礫は、ほぼ主せん断面に平行に配列する。

- K-1の破砕部中の礫の配列がK-2の会合部付近では不明瞭となるものの、K-1の主せん断面がK-2の主せん断面まで連続することが確認できることから、K-1がK-2を切断した時期があった可能性がある。
- 一方、K-1の主せん断面はK-2の主せん断面との会合部付近で南側に湾曲するが、K-2の主せん断面はほぼ直線的に分布することから、この会合部の断層の最新活動は、K-2の見かけ右横ずれの動きによりK-1の主せん断面が引きずられた可能性がある。
- ただし、上記は主せん断面の分布のみからの推定であり、K-1とK-2の内部構造の関係が確認できない。

- 主せん断面の分布から、K-2の主せん断面の活動はK-1よりも相対的に新しいと考えられるが、K-1とK-2の内部構造の関係が確認できないことから、K-1とK-2の新旧関係は明確には判断できない。

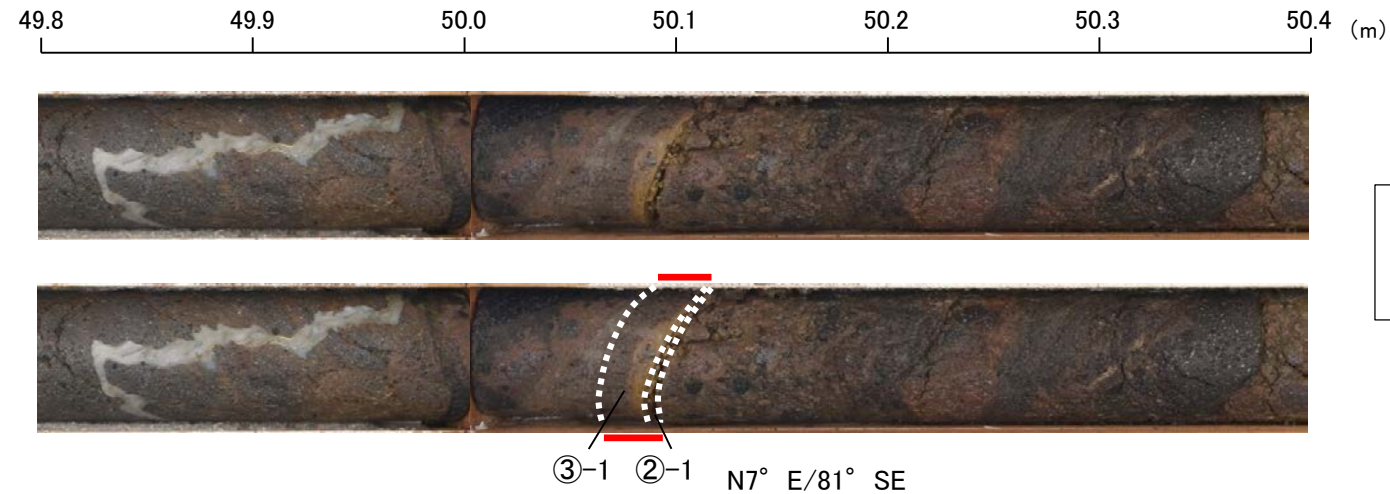
コア写真(G-1.9-20孔 深度50.10m) 下は破砕部加筆

K-2 破砕部のコア写真

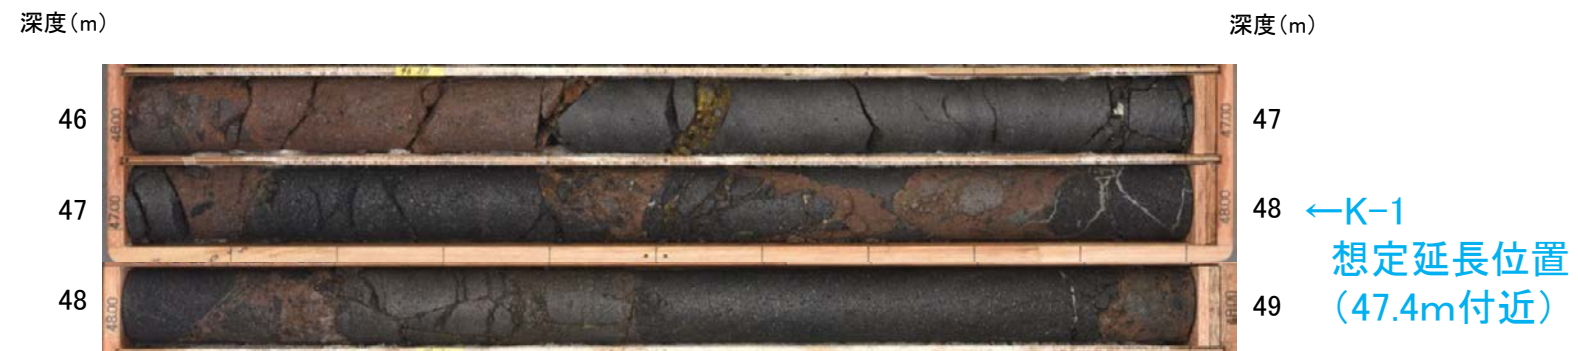
コア写真(G-1.9-20孔 深度46~49m)

・G-1.9-20孔において想定延長位置付近にK-1は認められない。
