3. 2号炉の耐震重要施設及び重大事故等対処施設と断層との位置関係

4. 評価対象断層の選定

4.1 評価対象断層の選定手順

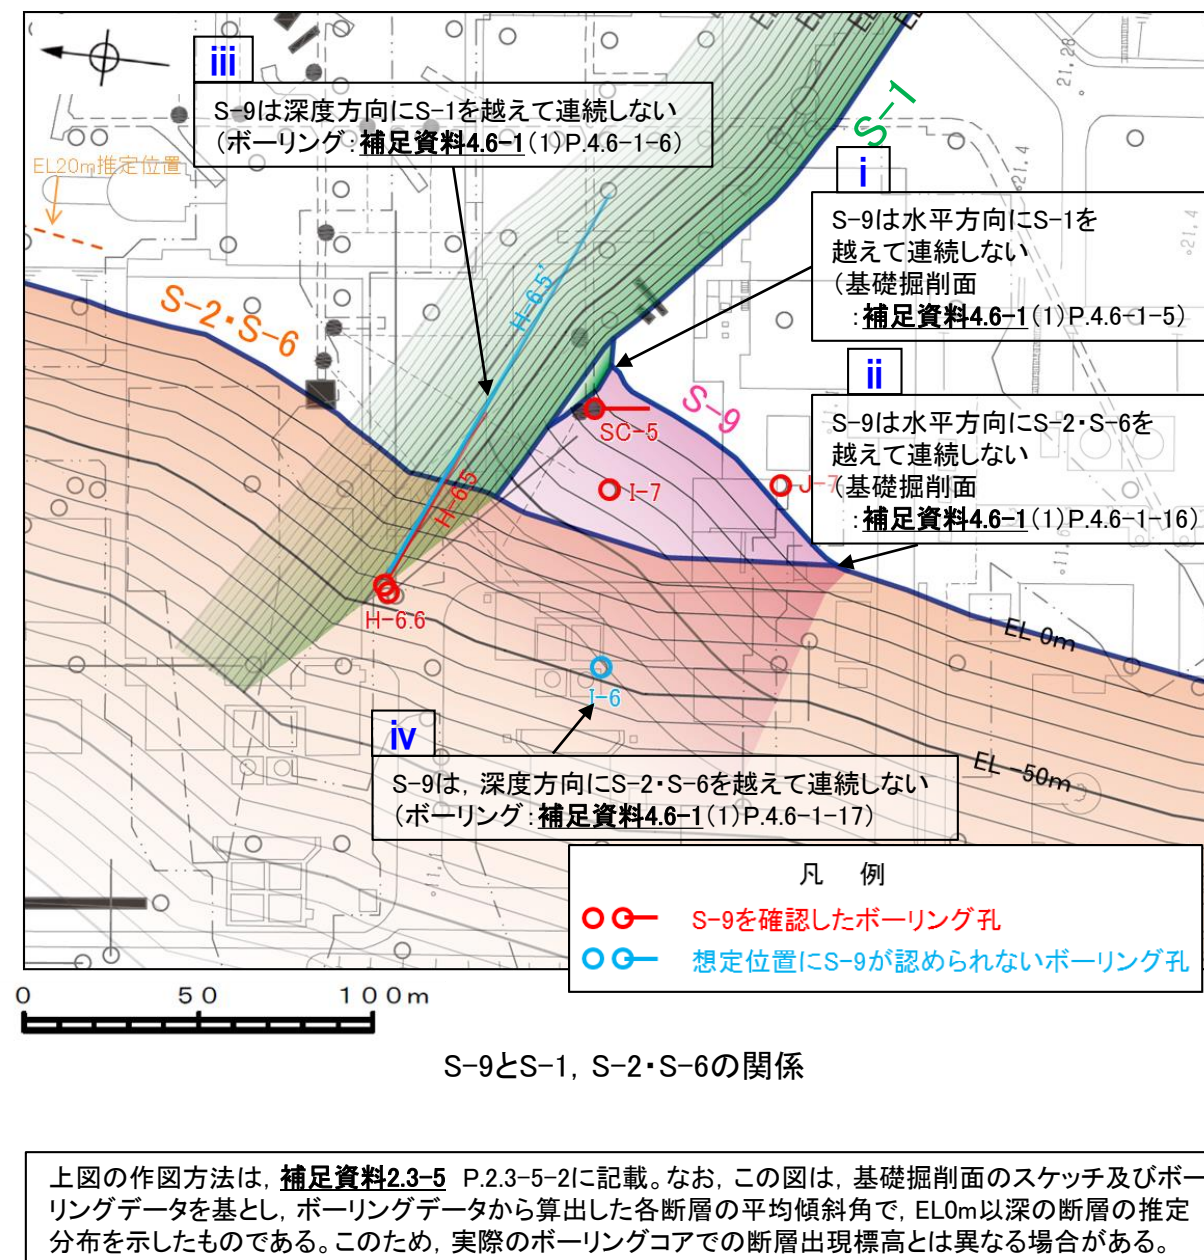
4.6(1) S-9とS-1, S-2・S-6の関係

○S-9は、S-1, S-2・S-6に比べて、断層規模(断層長さ, 破碎部の幅)が小さい(左下図)。
 ○S-9は、水平方向にS-1を越えて連続せず(右下図 i, 補足資料4.6-1(1)P.4.6-1-5), さらにS-2・S-6も越えて連続しない(右下図 ii, 補足資料4.6-1(1)P.4.6-1-16)。
 ○S-9は、深度方向にS-1を越えて連続せず(右下図 iii, 補足資料4.6-1(1)P.4.6-1-6), さらにS-2・S-6も越えて連続しない(右下図 iv, 補足資料4.6-1(1)P.4.6-1-17)。
 ○以上のことを踏まえると、S-9は、隣接するS-1, S-2・S-6に囲まれて分布する断層であり、かつ、S-1, S-2・S-6に比べて断層規模も小さいことから、評価対象断層として選定されているS-1, S-2・S-6に評価を代表させ、評価対象としない。

上図の作図方法は、補足資料2.3-5 P.2.3-5-2に記載。なお、この図は、基礎掘削面のスケッチ及びボーリングデータを基とし、ボーリングデータから算出した各断層の平均傾斜角で、EL0m以深の断層の推定分布を示したものである。このため、実際のボーリングコアでの断層出現標高とは異なる場合がある。

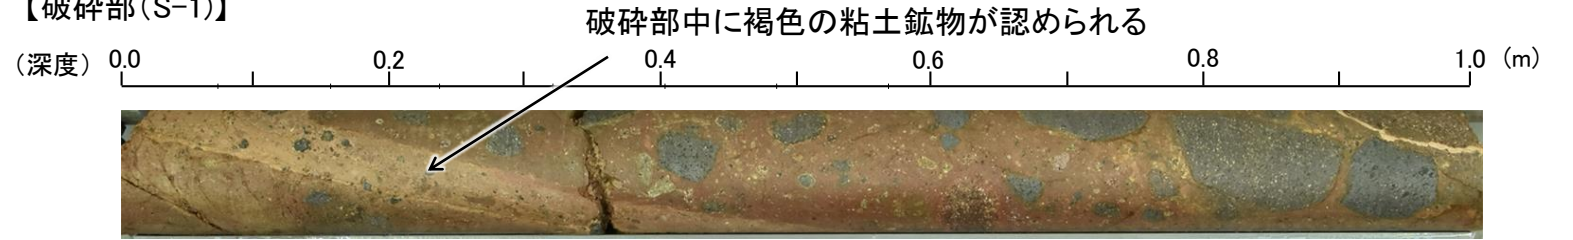
破碎部中に粘土鉱物が認められる事例 (試料e. 岩盤調査坑 No.27孔 深度0.25m付近)

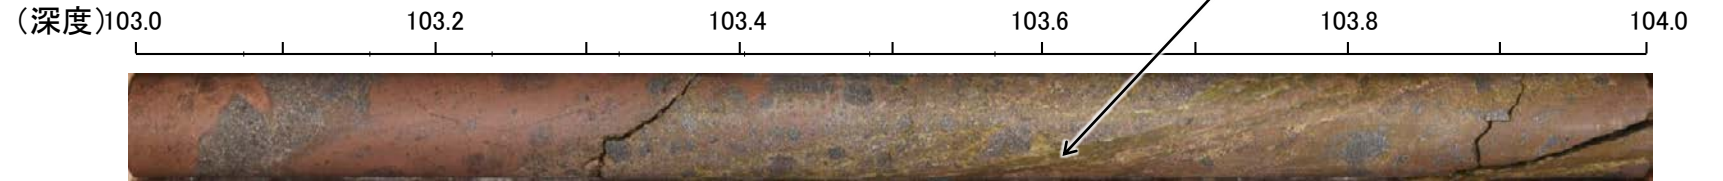
破碎部中に白色鉱物(オパールCT)の鉱物脈が認められる事例 (試料viii. H-1.1孔 深度103.62m付近)

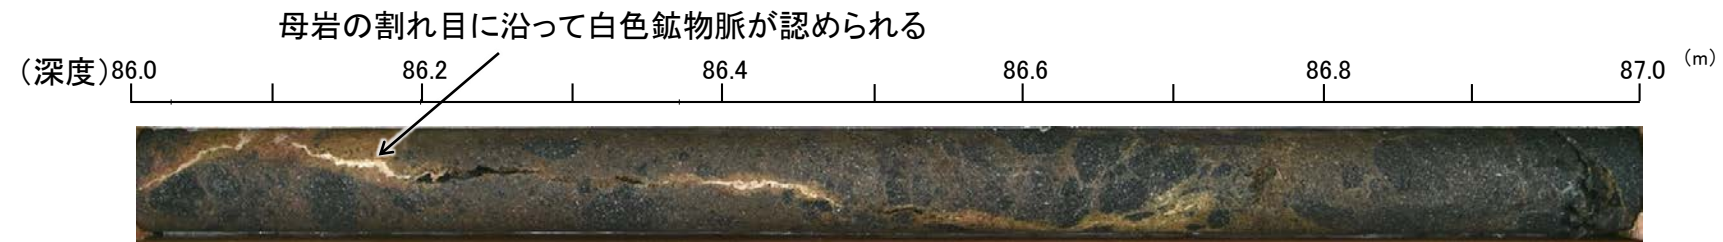
母岩中の割れ目に沿って白色鉱物(フィリップサイト)の鉱物脈が認められる事例 (試料II. J-10.8SW-1孔 深度86.18m付近)

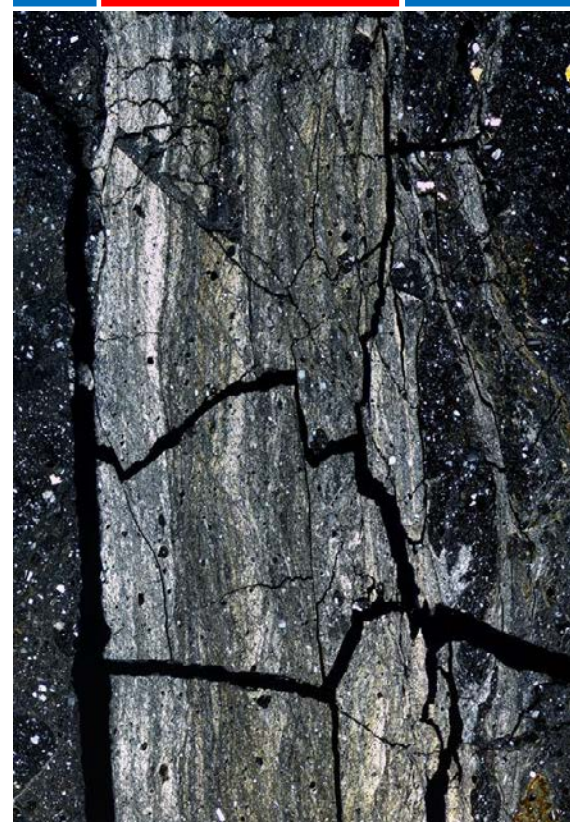
M-12.5”孔 薄片写真 — 1mm

- M-12.5”孔の深度50.00m(EL-21.70m)付近のS-1において、固結した角礫状破碎部と構成鉱物の種類等が類似する碎屑物が、粘土状破碎部全体を横断している。この碎屑物を「碎屑岩脈※」と呼ぶ(詳細は補足資料5.4-2(1)-3 P.5.4-2-38, 39)。
- 薄片を詳細に観察すると、碎屑岩脈は複雑に枝分かれし、内部に流動状の構造が認められることから、碎屑岩脈は未固結な状態で高い圧力を受けて貫入したことが示唆される。さらに、周辺の粘土鉱物中に引きずり等の構造が認められないことから、粘土鉱物は碎屑岩脈の貫入当時は軟質ではなかったと考えられ、現在と異なる環境下にあったことが示唆される。これらのことを踏まえ、碎屑岩脈は地下深部の高封圧下で形成したと判断した(薄片拡大写真)。
- 本地点では、高位段丘 I a面の形成時期(約12~13万年前より古い高海面期, P.5-21)以降の海退期に、侵食により現在の地形が形成され、その後の地形に大きな変化はない(発電所建設前の旧地形図)。碎屑岩脈の確認標高は、約12~13万年前以降、現在とほぼ同じ低封圧下にあった。この低封圧下では、高封圧下で形成する碎屑岩脈は形成しないと判断した。

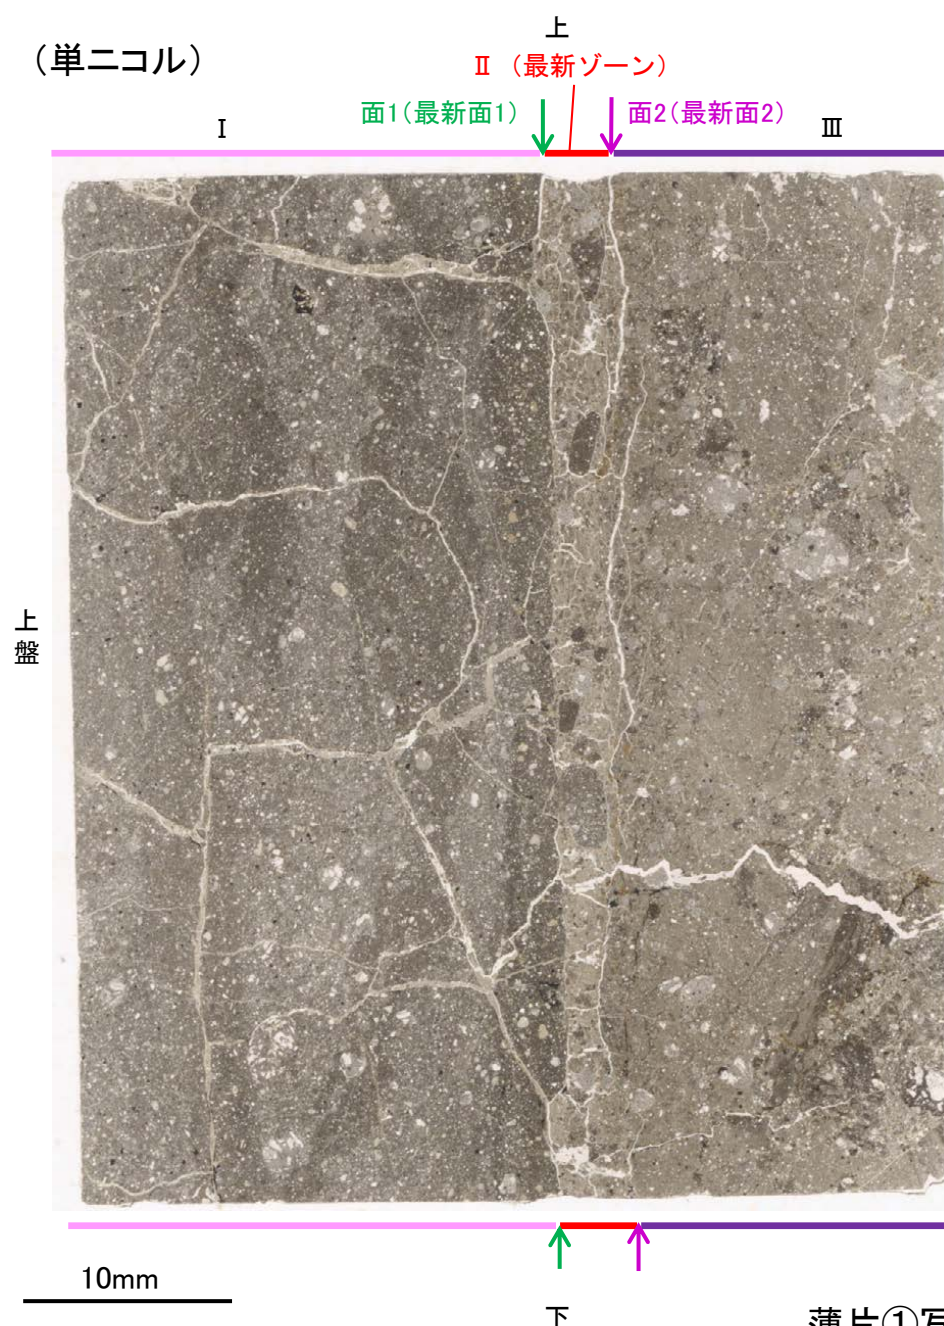
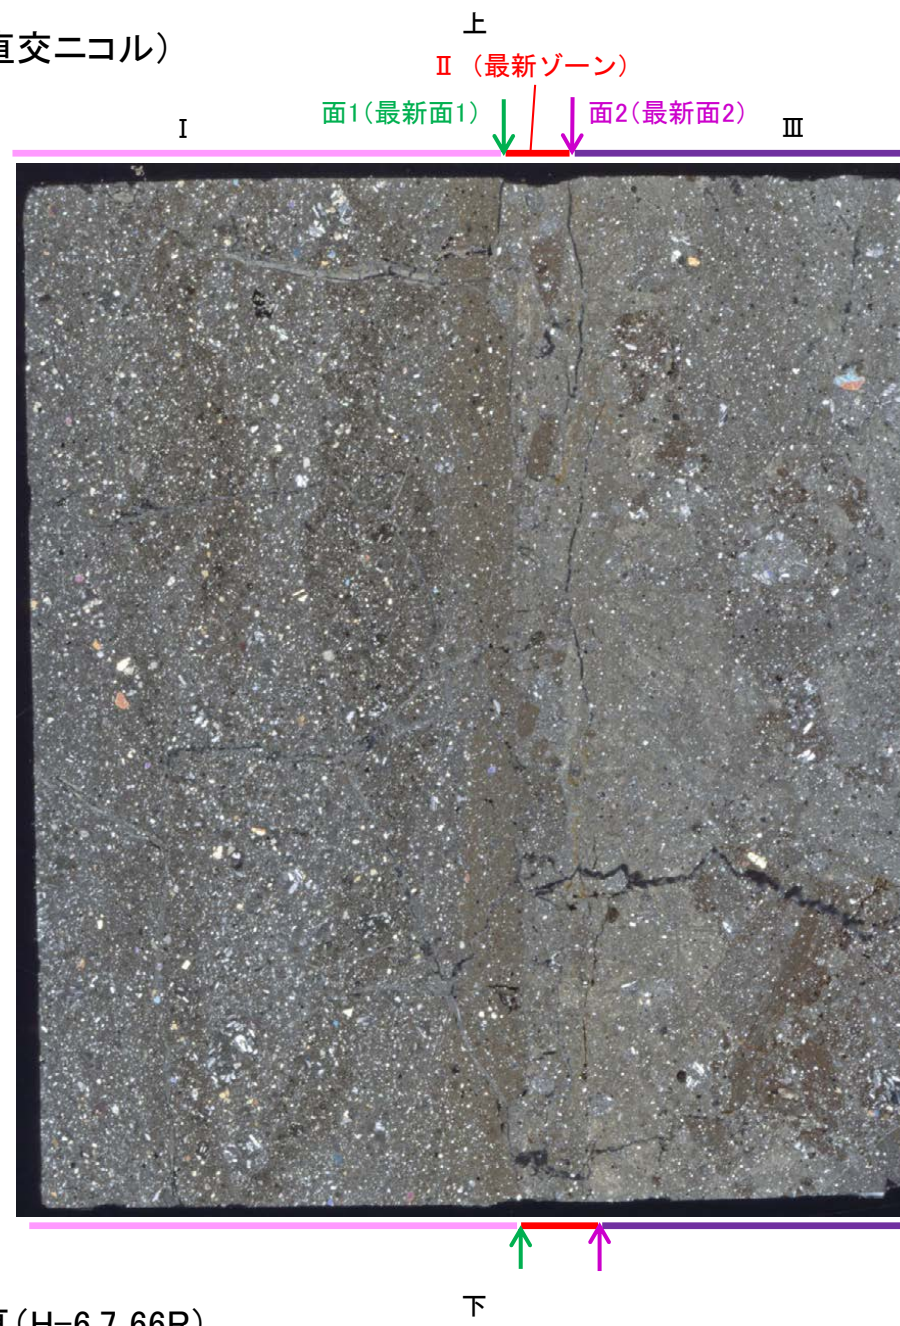
I : 単ニコルで褐灰～暗褐灰色, 直交ニコルで暗灰色の干渉色を呈する凝灰岩からなる。径4mm以下の岩片や鉱物片が細粒な基質中に含まれている。岩片, 鉱物片は亜角～亜円形である。割れ目に粘土鉱物が生成している。

II (最新ゾーン) : 単ニコルで褐灰色, 直交ニコルで黄～灰色の干渉色を呈する, 粘土鉱物を含む細粒物からなる。径4mm以下の岩片や鉱物片が細粒な基質中に含まれる。岩片, 鉱物片は角～亜円形である。基質中や岩片の縁辺部に粘土鉱物が生成している。

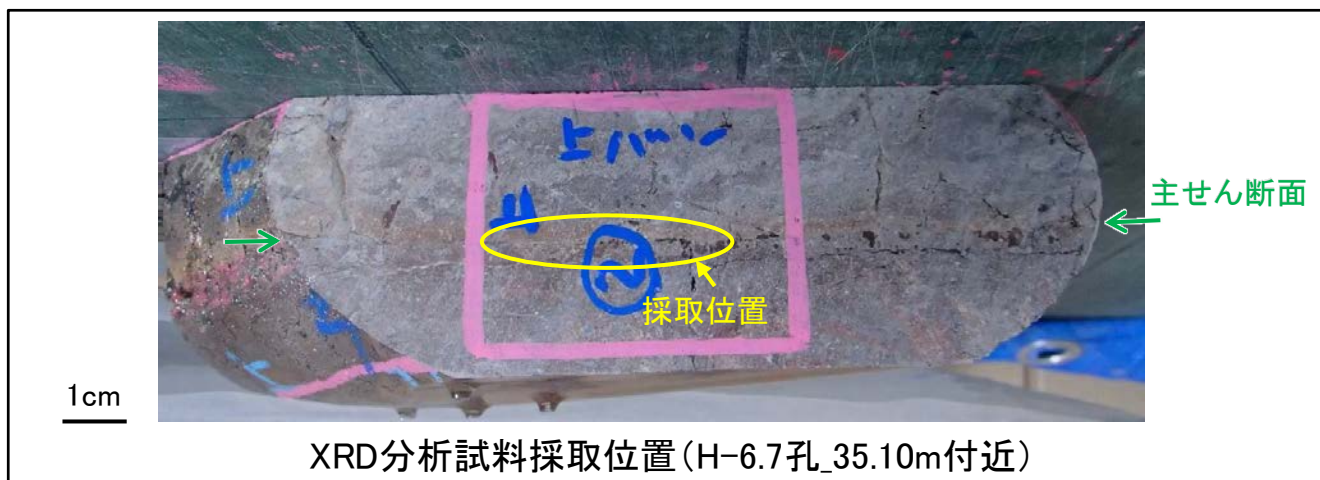
I/S混合層の構造判定図(渡辺(1981)に一部加筆)

- 最新ゾーン付近でXRD分析を実施した結果, 主な粘土鉱物としてスメクタイトが認められる。
- スメクタイトについて詳細な結晶構造判定を行うために, 同一断層の別孔(岩盤調査坑No.27孔, No.7-1孔, No.16付近)の破砕部においてXRD分析(粘土分濃集)を実施した結果, I/S混合層と判定した。
- また, 隣接孔(H-6.6-1孔)で実施したEPMA分析(定量)による化学組成の検討※において, 最新ゾーンやその周辺でI/S混合層を確認している。
