## 5.4.2 S-1 (1) H-6.7孔① ー変質鉱物の分布(薄片観察)ー

## 5.5 S-2・S-6の活動性評価

## 5.5.1 上載地層法による活動性評価(S-2・S-6)

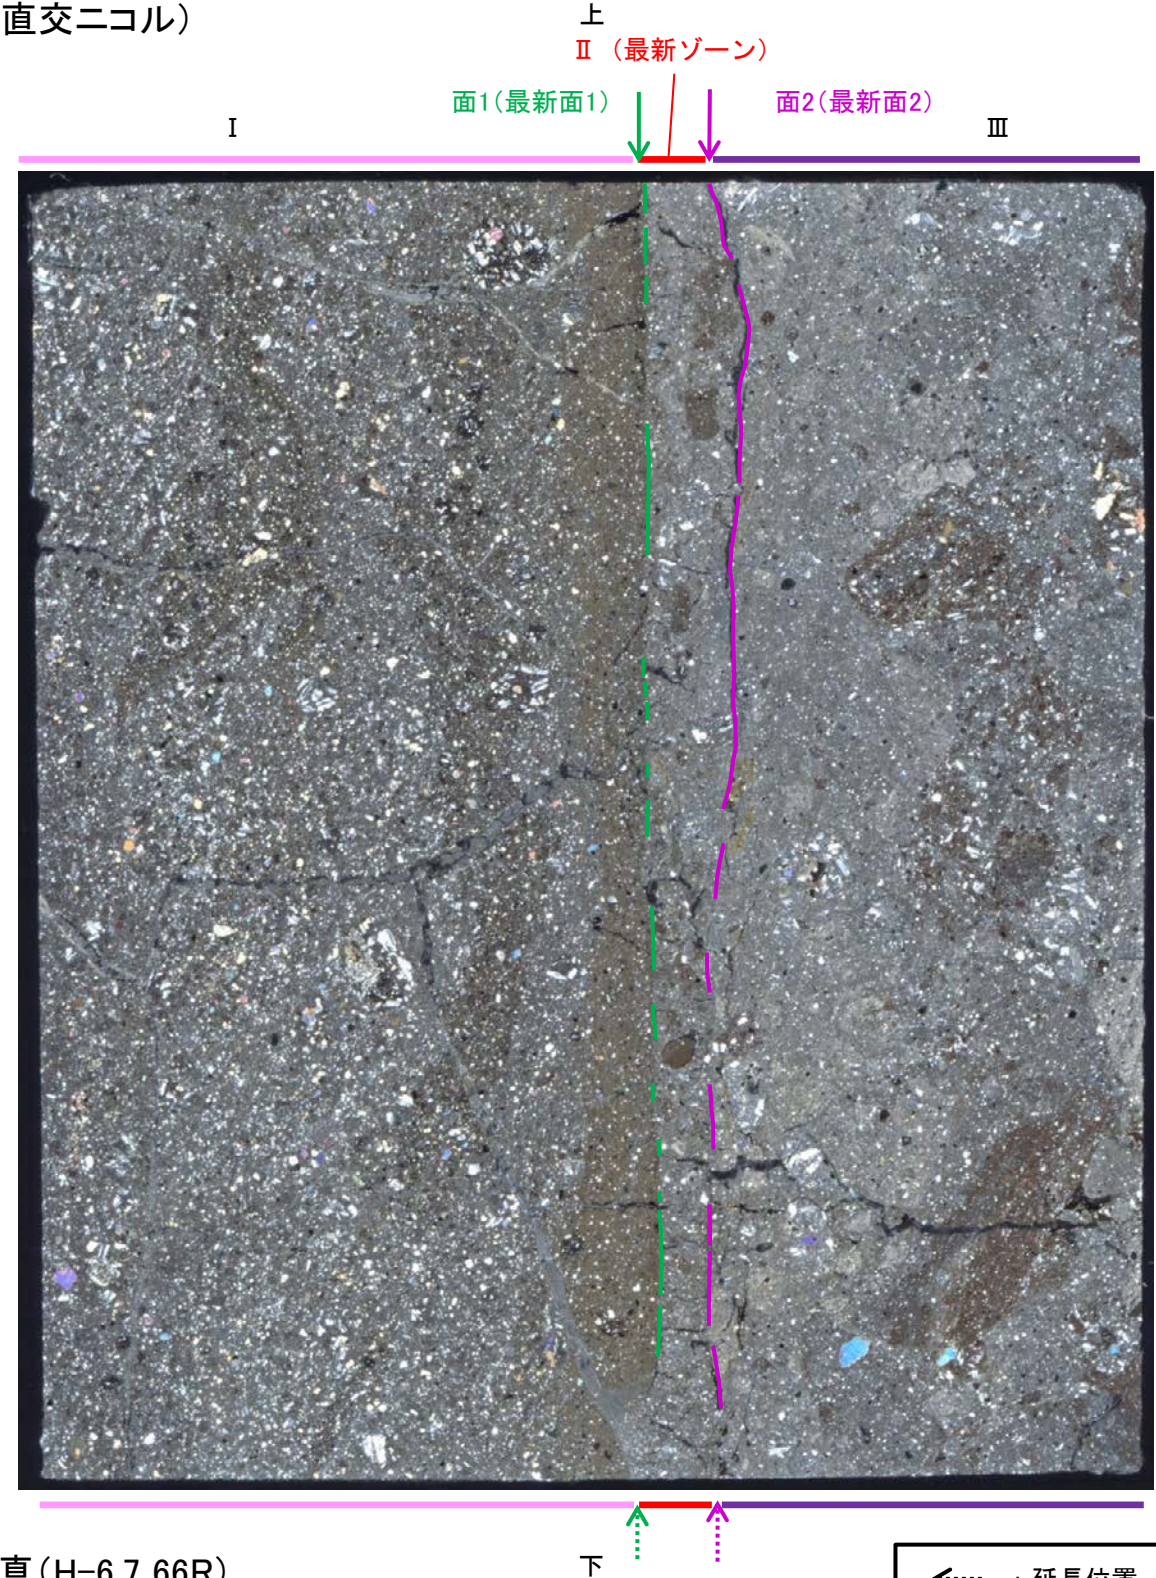
薄片②写真(H-6.7\_66R)

- ・最新ゾーンと分帯 I との境界に、面1(緑矢印)が認められる。面1は全体的に不明瞭だが、最新ゾーンの中では比較的連続性がよい面である。
- ・最新ゾーンと分帯 III との境界に、面2(紫矢印)が認められる。面2は全体的に不明瞭だが、最新ゾーンの中では比較的連続性がよい面である。

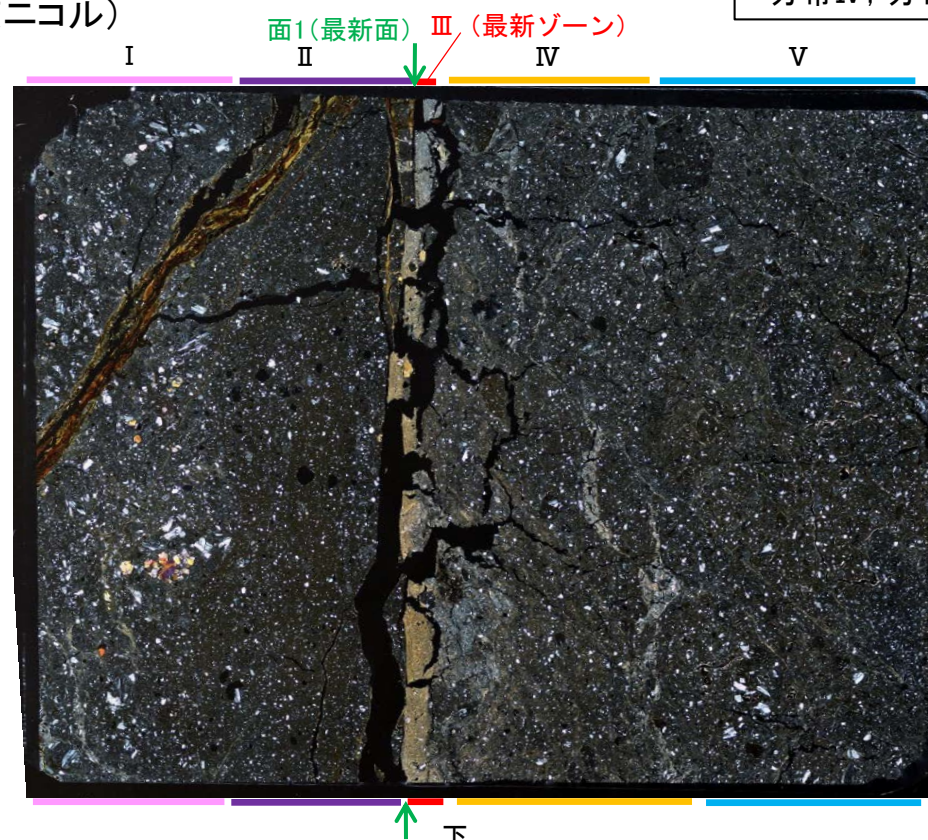
薄片①写真(F-8.5' \_140R\_2)

- I: 単ニコルで褐灰~灰色, 直交ニコルで灰色の干渉色を呈する火山礫凝灰岩からなる。径5mm以下の岩片や鉱物片が細粒な基質中に含まれる。岩片, 鉱物片は垂角~垂円形である。基質中や割れ目, 岩片の縁辺部に粘土鉱物が生成している。
- II: 単ニコルで褐灰~暗灰色, 直交ニコルで灰色の干渉色を呈する細粒凝灰岩からなる。径1mm以下の岩片や鉱物片が細粒な基質中に含まれる。岩片は垂角~垂円形, 鉱物片は角~垂円形である。割れ目や岩片の縁辺部に粘土鉱物が生成している。
- III(最新ゾーン): 単ニコルで褐灰色, 直交ニコルで黄~灰色の干渉色を呈する, 粘土鉱物を含む細粒物からなる。径0.3mm以下の岩片や鉱物片が細粒な基質中に含まれる。岩片, 鉱物片は垂角~垂円形である。基質中に粘土鉱物が生成している。
- IV: 単ニコルで褐灰~灰色, 直交ニコルで褐灰~灰色の干渉色を呈する凝灰岩からなる。径4mm以下の岩片や鉱物片が細粒な基質中に含まれる。岩片は垂角~垂円形, 鉱物片は角~垂角形である。基質中や割れ目, 岩片の縁辺部に粘土鉱物が生成している。
- V: 単ニコルで褐灰~暗灰色, 直交ニコルで褐灰~灰色の干渉色を呈する凝灰岩からなる。径5mm以下の岩片や鉱物片が細粒な基質中に含まれる。岩片, 鉱物片は角~垂角形である。基質中や割れ目, 岩片の縁辺部に粘土鉱物が生成している。

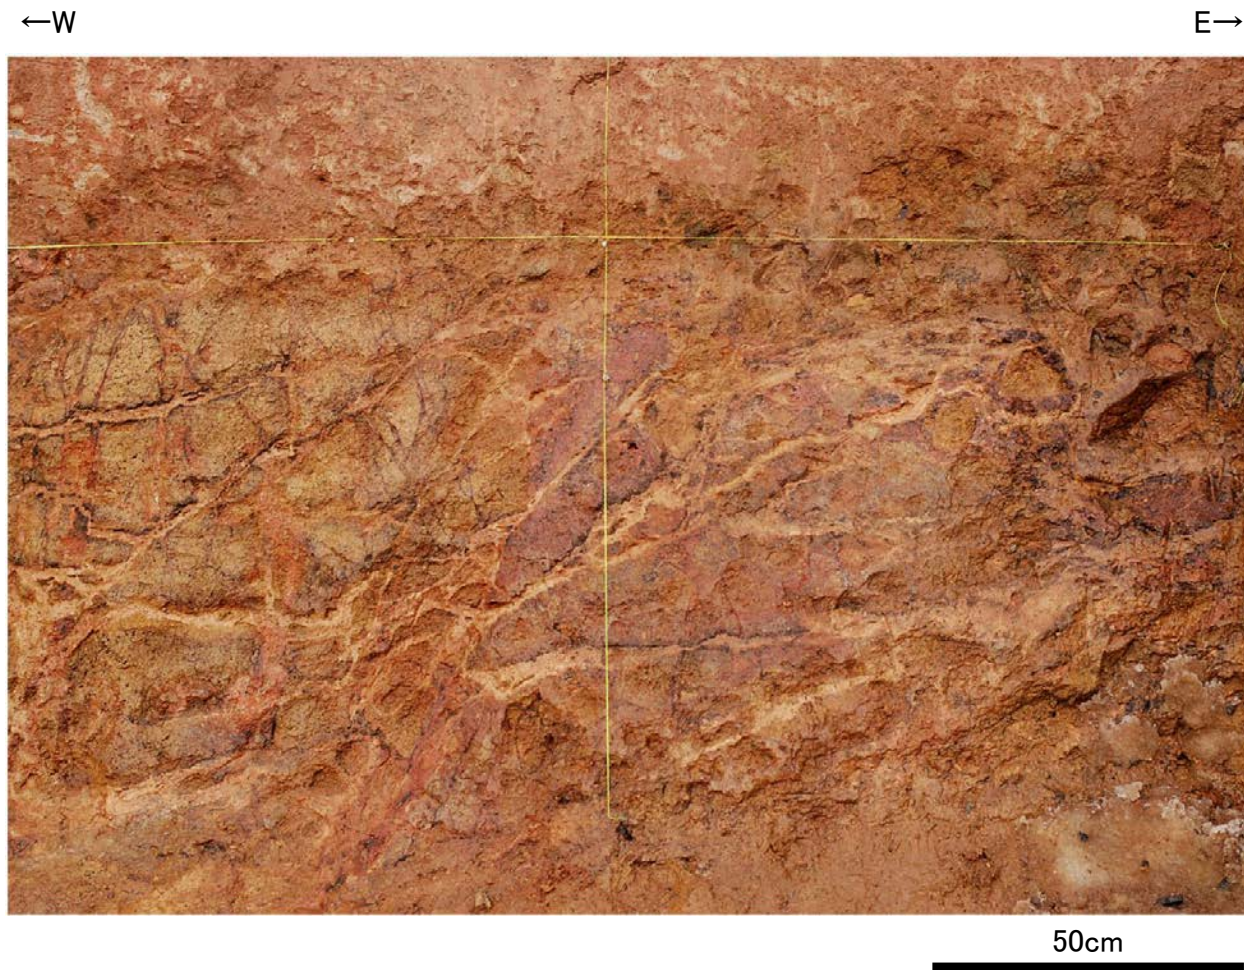
新北面写真(2022年1月撮影)

- ・新北面において、幅2.0~10cmの固結した破碎部及び幅フィルム状~1.5cmの粘土状破碎部を伴うS-4を確認した。
- ・岩盤の安山岩(角礫質)の上位には、下位からH I a段丘堆積物、赤色土壌が分布する。

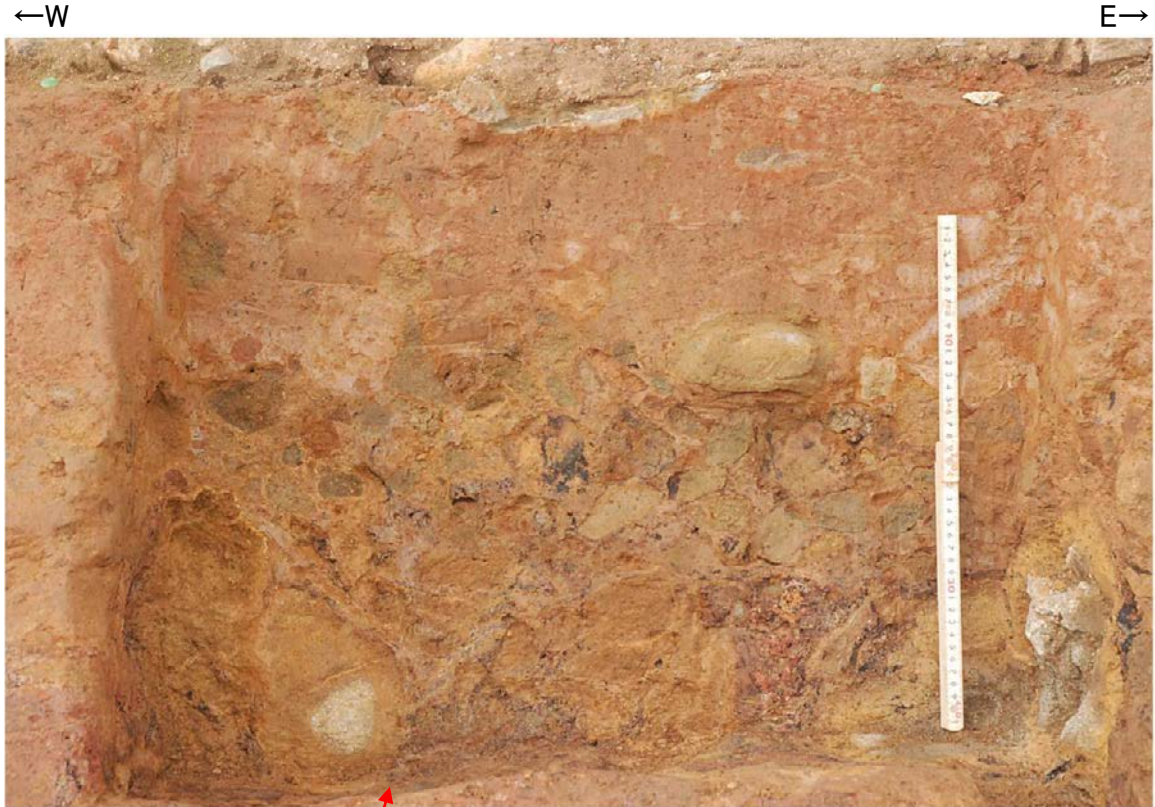
新北面：掘り込み後 壁面写真

○S-4の主せん断面は、黒色被膜が多く認められる帯状の部分※(固結した破碎部の可能性がある)の西縁の直線的な境界として認められ、岩盤上面まで連続する。  
○S-4は、岩盤上面及びその上位のH I a段丘堆積物に変位・変形を与えていない。

- ・S-4の主せん断面に沿って分布する黒色被膜が多く認められる帯状の部分については、その内部に変形構造は確認できないが、周辺岩盤より細粒化しており、S-4の主せん断面と斜交する方向に配列する微細な割れ目が多いことから、S-4の固結した破碎部の可能性がある。
- ・なお、この部分は、後述する(P.5-137, 5-138)CT画像観察において確認された、S-4の主せん断面に沿って分布する相対的な高密度部(固結した破碎部の可能性がある)に対応するものと考えられる。

- 新北面において、幅2.0~10cmの固結した破碎部及び幅フィルム状~1.5cmの粘土状破碎部を伴うS-4を確認した(次頁, 次々頁)。
- 岩盤の安山岩(角礫質)の上位には、下位からH I a段丘堆積物, 赤色土壌が分布する。
- 新北面では岩盤上面付近でS-4が一部不明瞭であったことから、S-4と上載地層との関係を詳細に確認する目的で、当該箇所を約20cm奥に掘り込んだ壁面を観察した結果、S-4は岩盤上面まで連続しており、上位のH I a段丘堆積物に変位・変形を与えていないことを確認した(P.5-133~5-135)。
- さらに、掘り込み時に採取したブロックのCT画像により、その内部状況を詳細に観察した結果、同様な状況を確認した(P.5-136~5-138)。

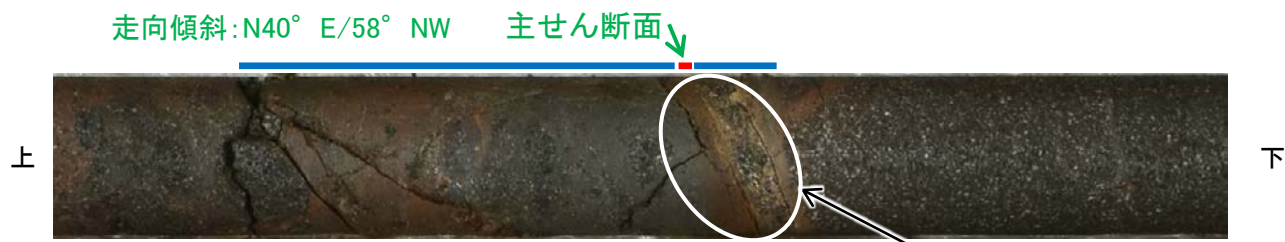
CT画像(E-8.60孔)

- E-8.60孔の深度104.70m付近で認められるS-4において、巨視的観察(ボーリングコア観察, CT画像観察)を実施し、最も直線性・連続性がよい断層面を主せん断面として抽出した。
- 主せん断面における条線観察の結果、126° Rの条線方向が確認されたことから、126° Rで薄片を作成した(ブロック写真)。

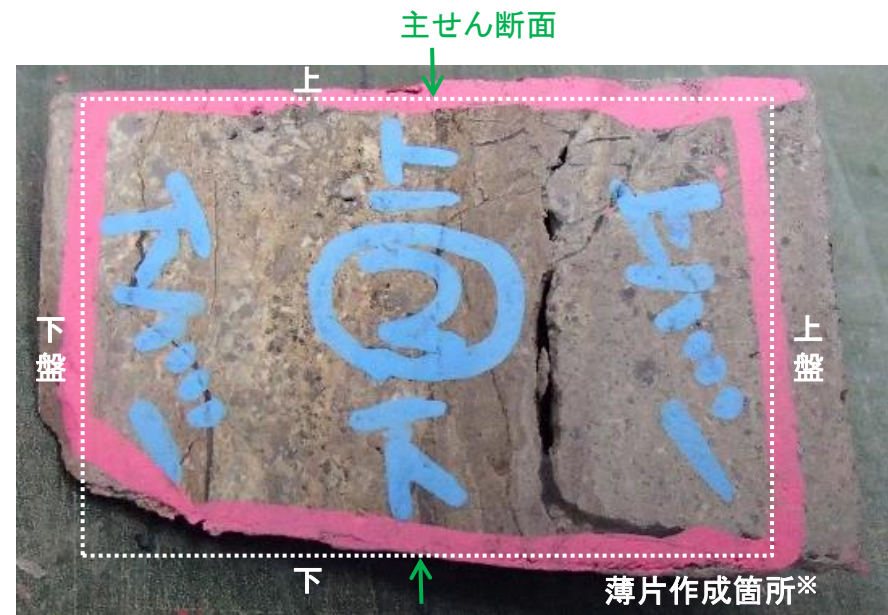
ブロック写真

※図示した箇所薄片①を作成し、そこから1mm程度削り込んだ位置でEPMA用薄片を作成した

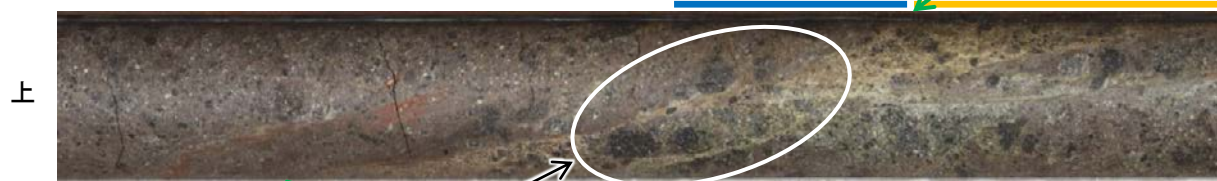
ボーリングコア写真(R-8.1-1-2孔)

走向傾斜: N5° E/84° SE 主せん断面

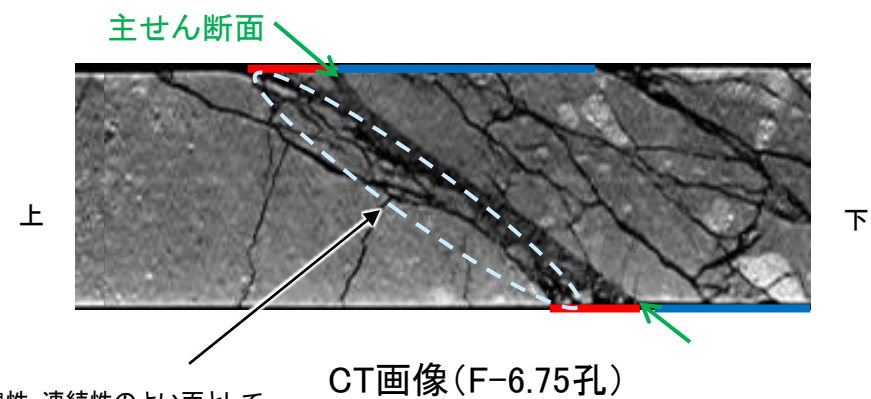
○OCT画像観察の結果，粘土状破碎部の上盤側境界は直線性・連続性のよい面として観察されず，せん断面は認められない。  
 ○粘土状破碎部の上盤側境界は，薄片における最新ゾーンと分帯Ⅲとの境界に対応し，この境界は主せん断面と斜交する方向に発達しており，湾曲し凹凸を伴い連続性に乏しく，せん断面は認められない。

直線性・連続性のよい面として観察されず，せん断面は認められない
