5.10 K-2の活動性評価

5.10.1 鉍物脈法による活動性評価(K-2)

5.10.1 K-2 (1) G-1.5-80孔 — 評価結果 —

5.14 敷地内断層と福浦断層との破砕部性状の比較

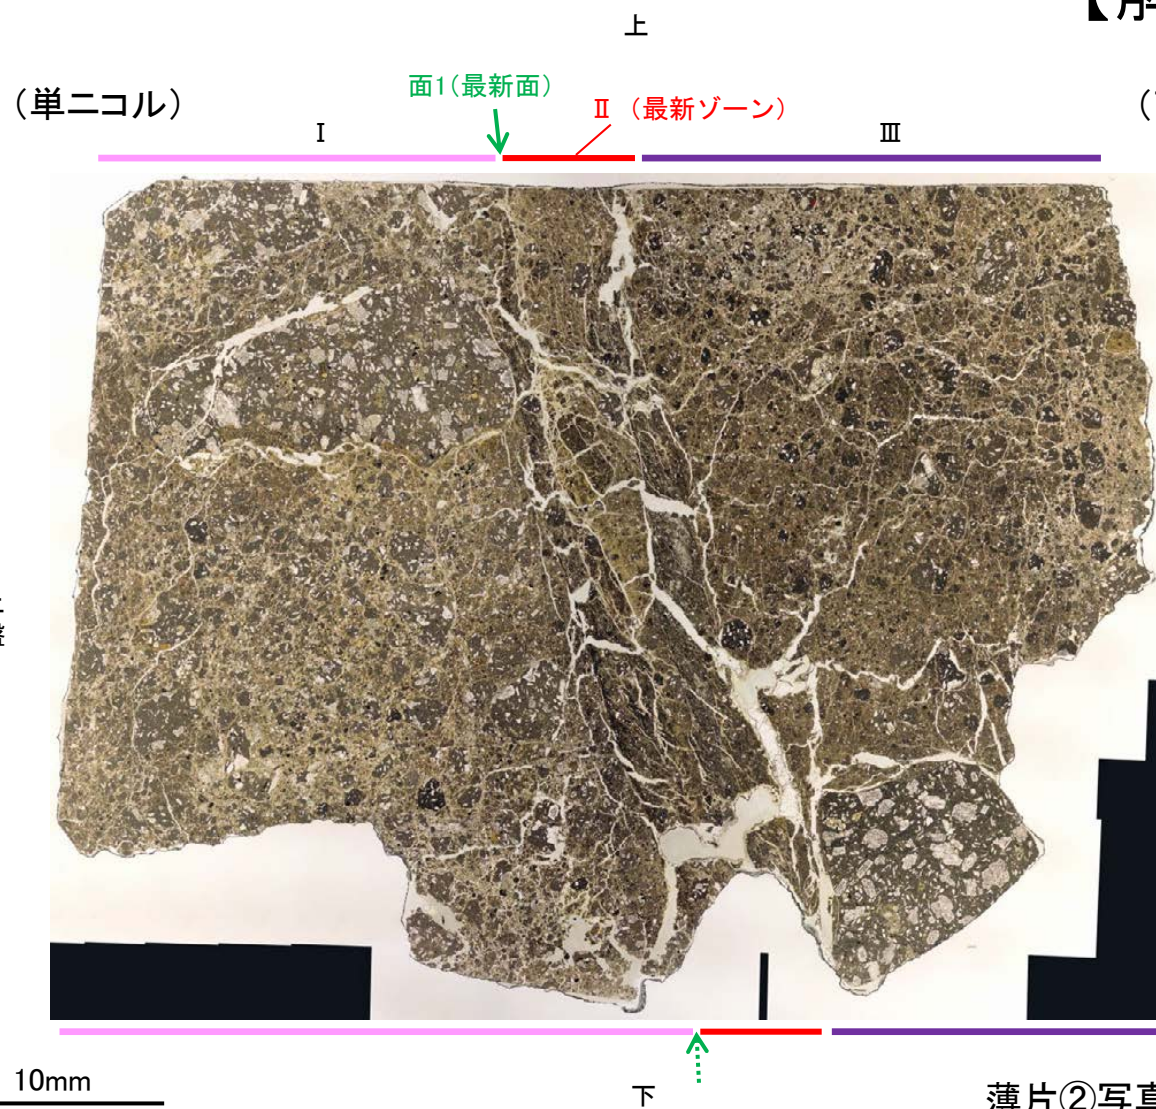
薄片②写真(H-0.2-75_34R)

- ・分帯Ⅱ(最新ゾーン)・・・粘土状破碎部
- ・分帯Ⅰ, 分帯Ⅲ・・・固結した破碎部
