# 岩盤未確認部の周辺地質の確認(海岸部露岩域)

## 補足資料2. 1－2

## 補足資料2. 2-2

### 破砕部の幅と長さの関係

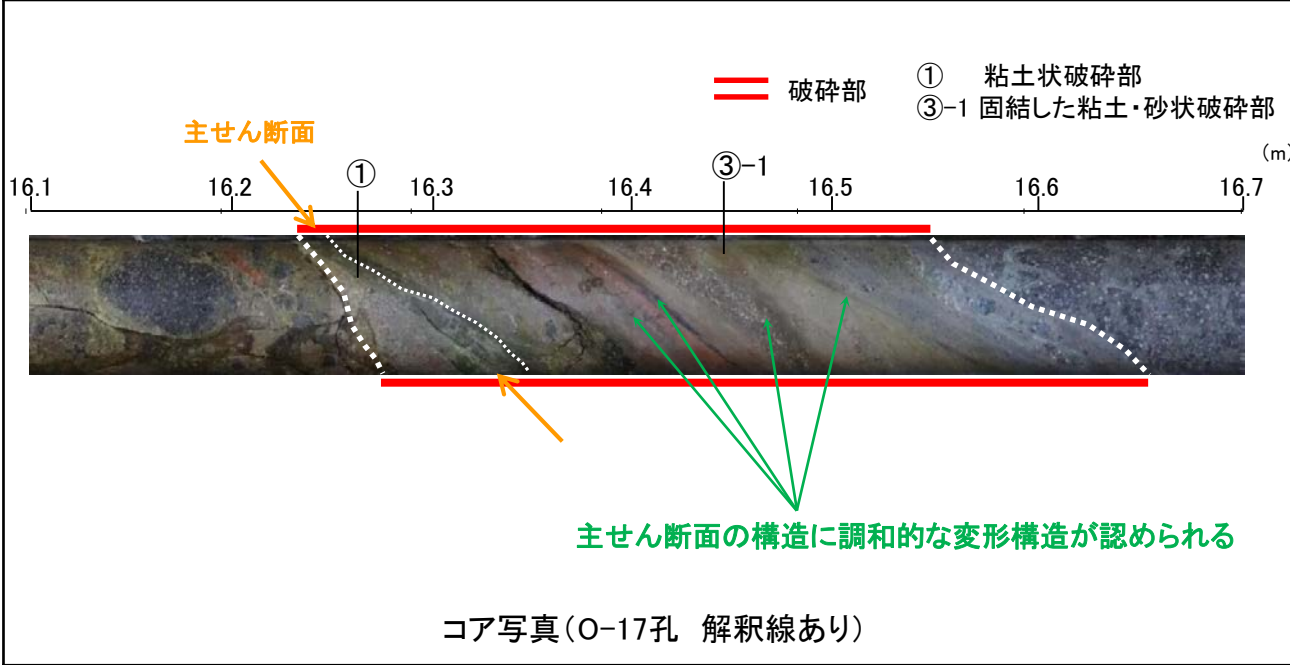
**例1**  
目視観察により主せん断面と関連していると考えられる変形構造が認められるもの

- ・細粒凝灰岩中には主せん断面と関連していると考えられる変形構造(塑性流動状の構造や礫の配列)が認められる。
- ・この変形構造が認められる範囲を破砕部とした。

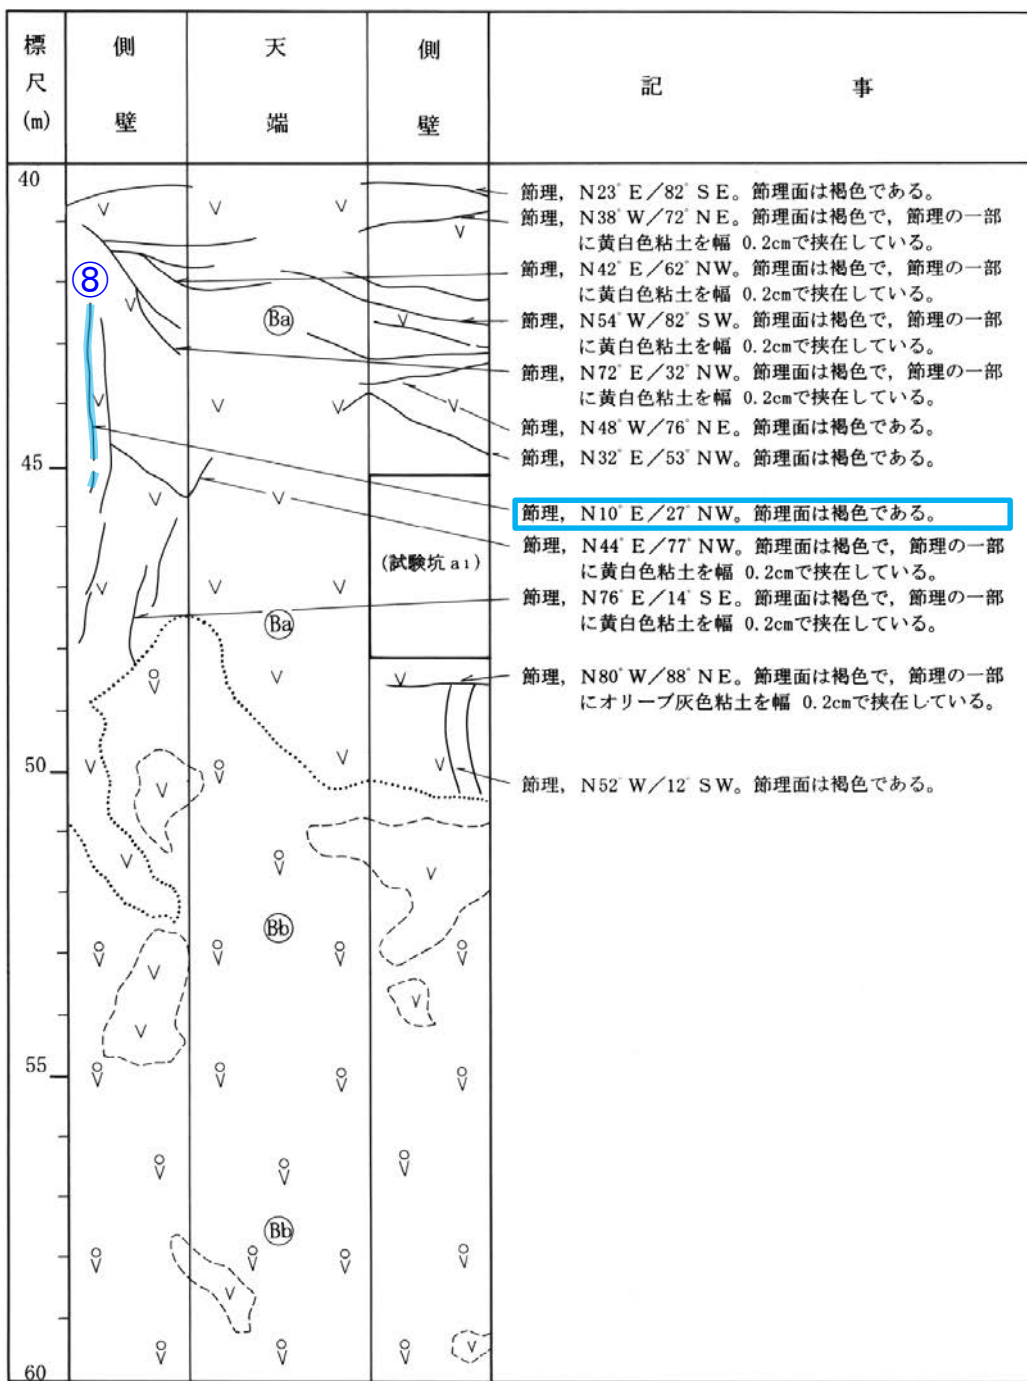
試掘坑展開図

番号	破碎部の幅	備考
⑧	0cm	記事欄に粘土状破碎部や固結した粘土・砂状破碎部に対応する記載はない。

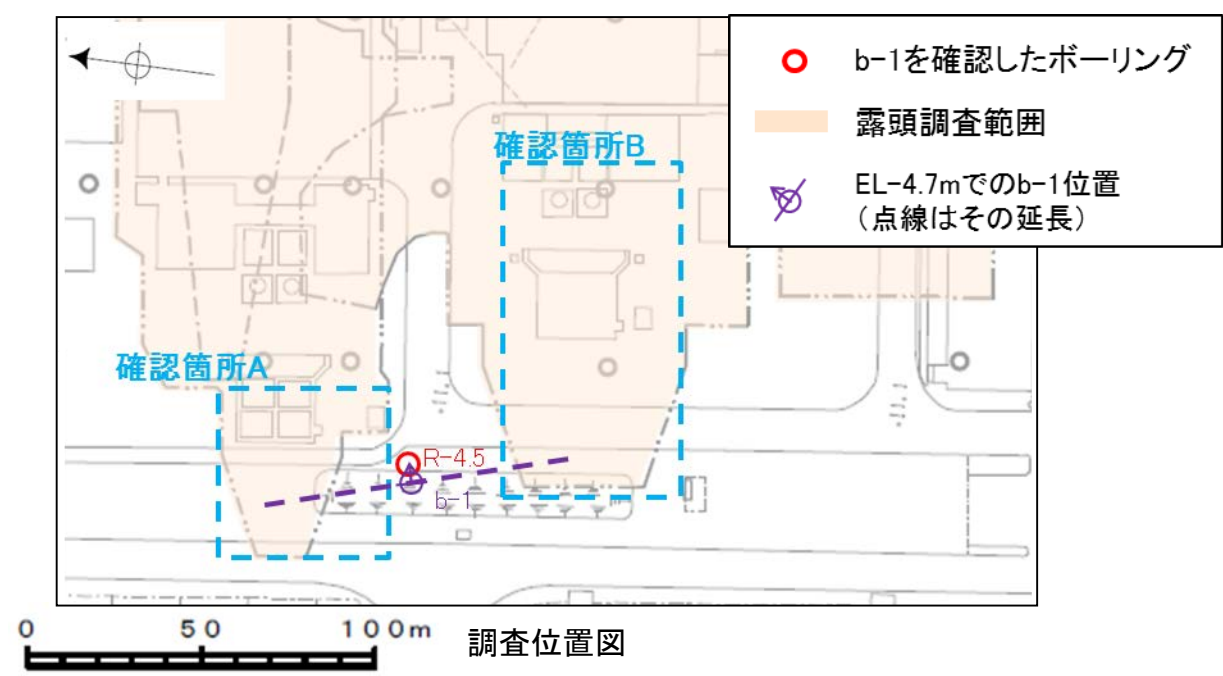
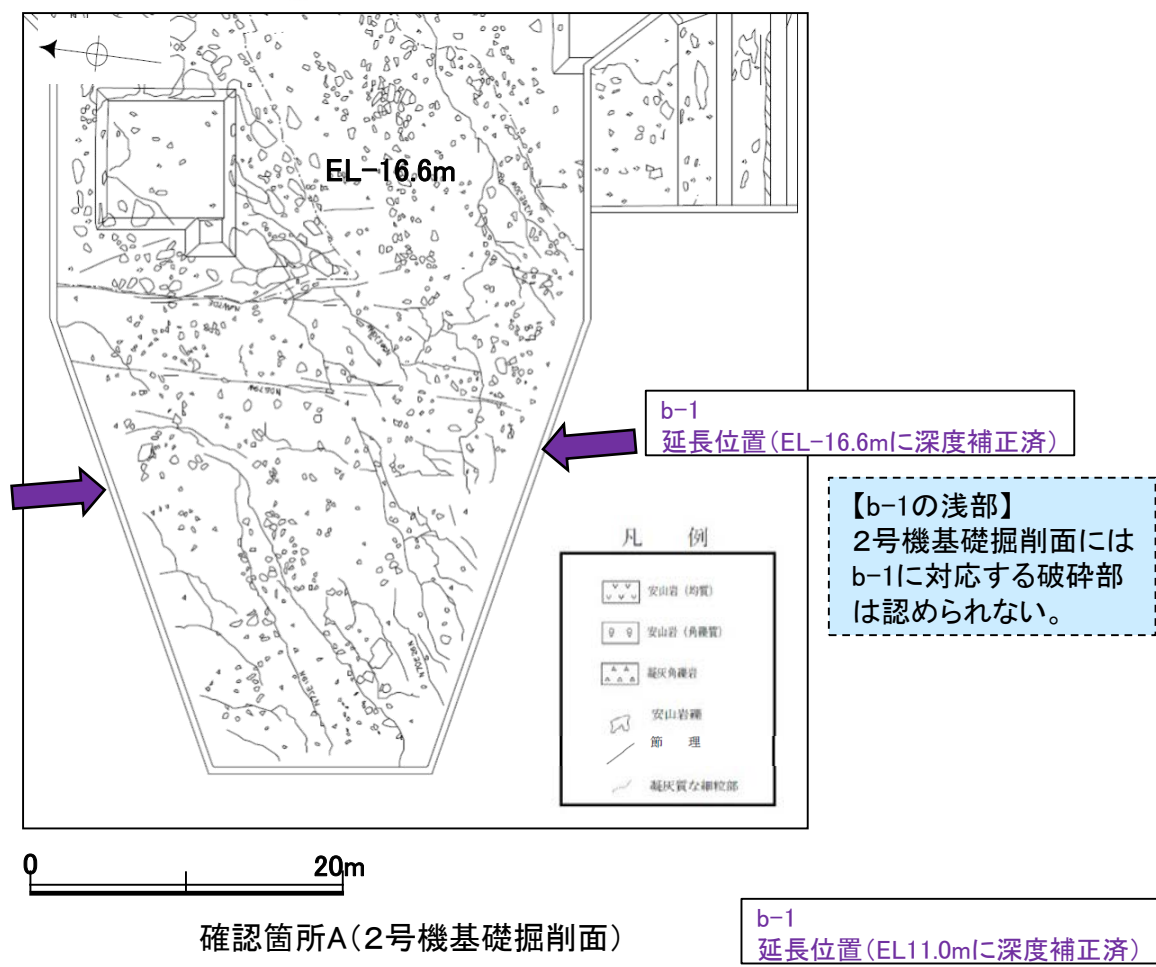
名称	孔名:深度	標高	破砕部の幅 (cm)	走向・傾斜 (走向は真北)
b-1	R-4.5: 55.50m	EL-44.43m	7	N12° W/82° NE

• b-1は、R-4.5孔の深度55.50mのみで認められ、浅部方向の基礎掘削面では認められないことから、浅部方向へ連続しないと判断。

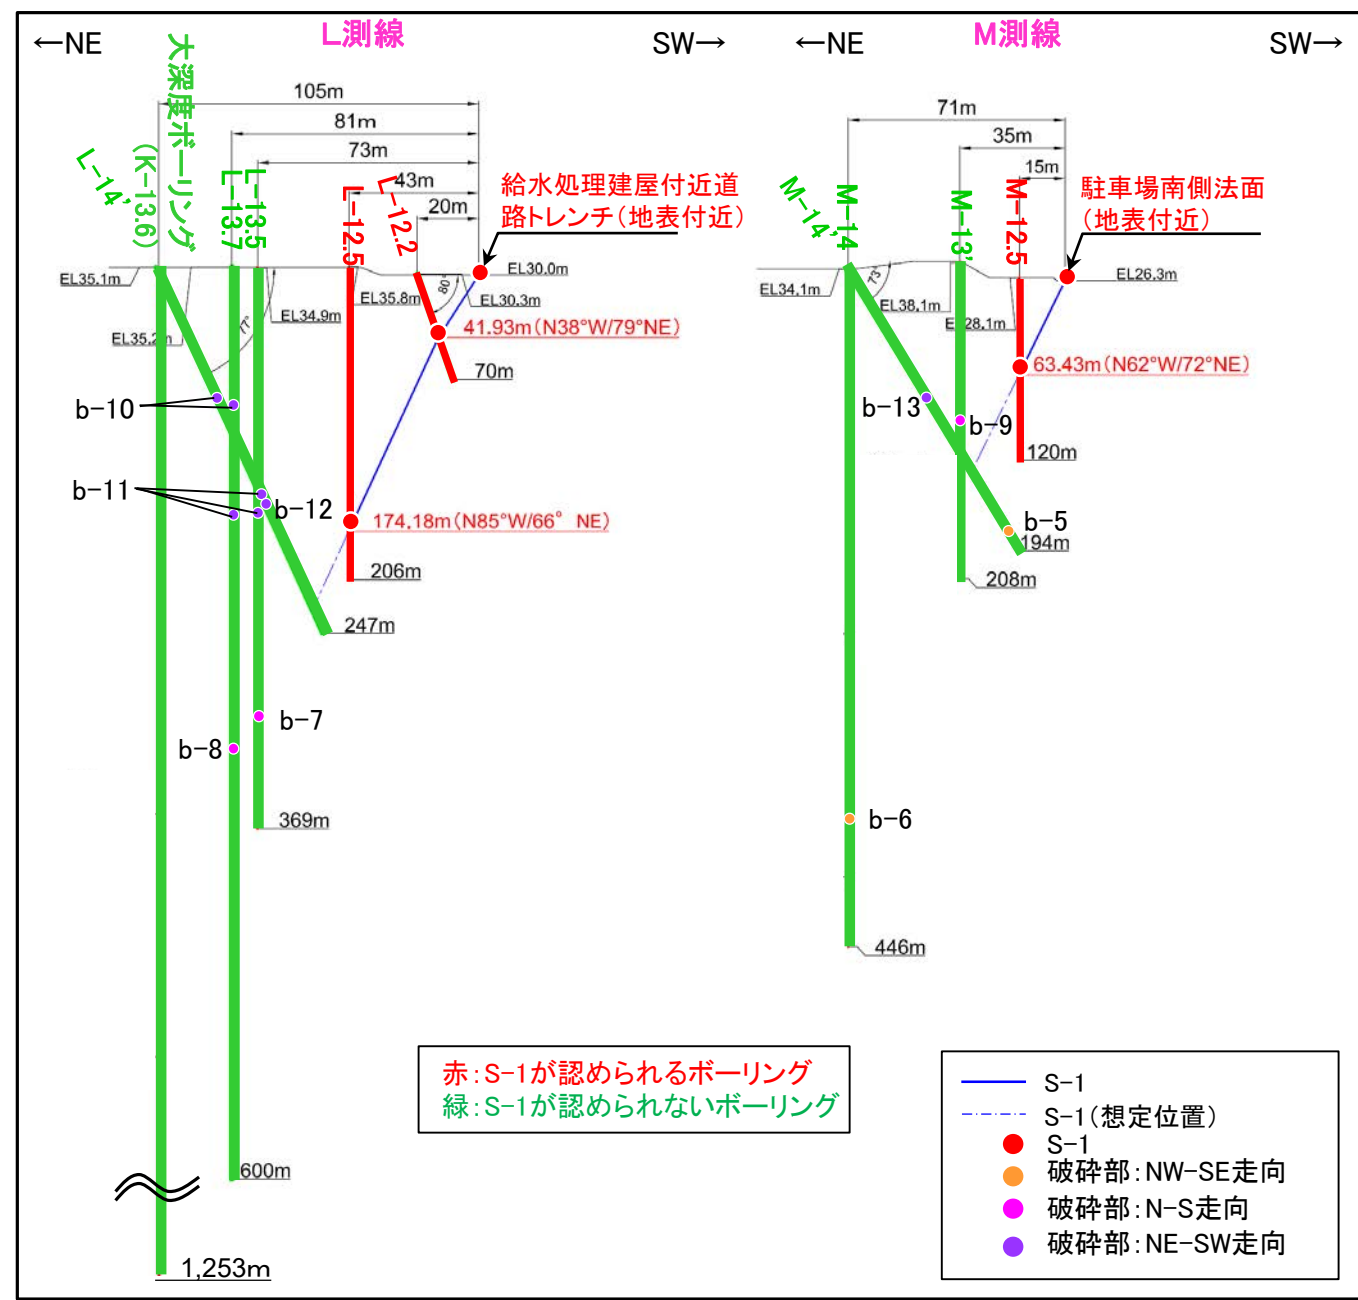
名称	孔名:深度	標高	走向/傾斜(走向は真北)
b-5	M-14': 181.96m	EL-139.90m	N52° W/86° NE
b-6	M-14': 361.69m	EL-327.59m	N51° W/68° NE
b-7	L-13.5: 293.88m	EL-258.98m	N2° W/85° NE
b-8	L-13.7: 314.62m	EL-279.42m	N20° W/65° NE
b-9	M-13': 105.82m	EL-67.90m	N14° E/58° NW
b-10	L-13.7: 93.15m	EL-57.94m	N59° E/59° NW
	L-14': 86.71m	EL-49.23m	N53° E/67° NW
b-11	L-13.5: 159.03m	EL-124.13m	N59° E/70° NW
	L-13.7: 161.27m	EL-126.12m	N41° E/66° NW
	L-14': 152.45m	EL-113.36m	N63° E/59° NW
b-12	L-14': 158.21m	EL-119.00m	N44° E/49° NW
b-13	M-14': 88.59m	EL-50.41m	N40° E/74° NW

- S-1深部確認ボーリングで認められる12箇所の破砕部は、NW-SE走向、N-S走向、NE-SW走向に分類され、隣接孔との連続性を検討した結果、b-5～b-13の9条にまとめられる。
- これらの破砕部は、走向の違い及び浅部からの連続性の観点から、S-1と対応するものではない。
