【海岸地形の調査結果】 (七海地点)

有識者会合の評価を踏まえた調査・検討

(1) 有識者会合の評価を踏まえた調査・検討(概要)

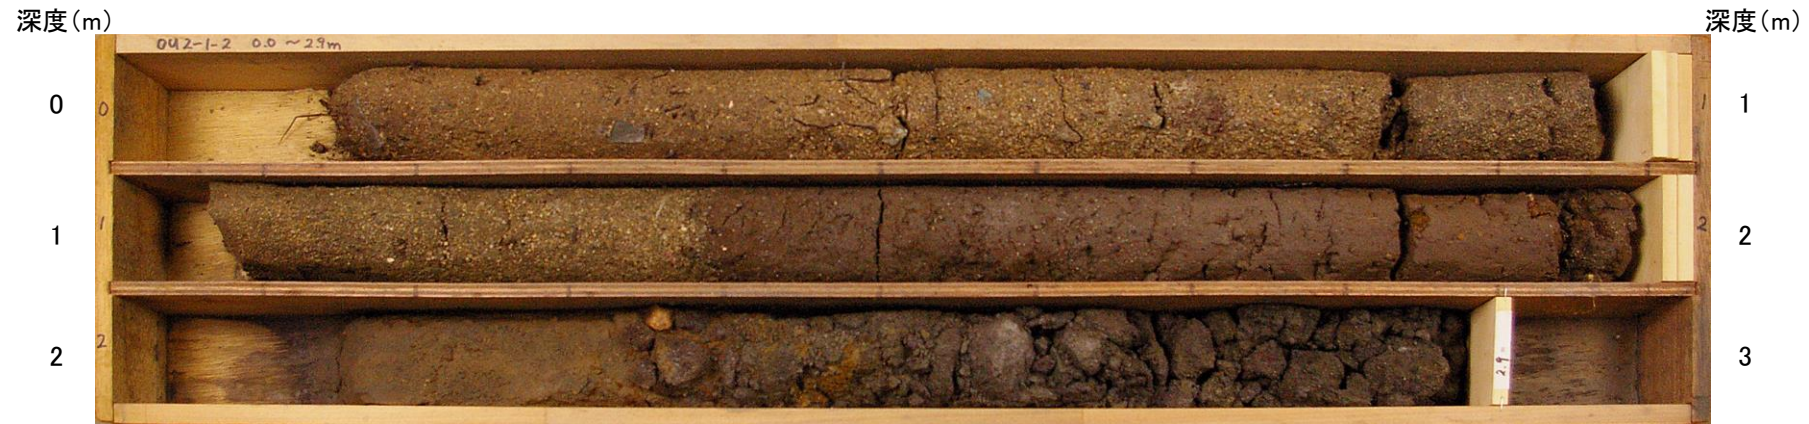
No.1 コア写真

深度0.0～0.15m, 深度1.0～1.05m及び深度2.0～2.15mは, コアサンプラーの打撃により圧縮されているため, 見掛け上コアが欠如している。

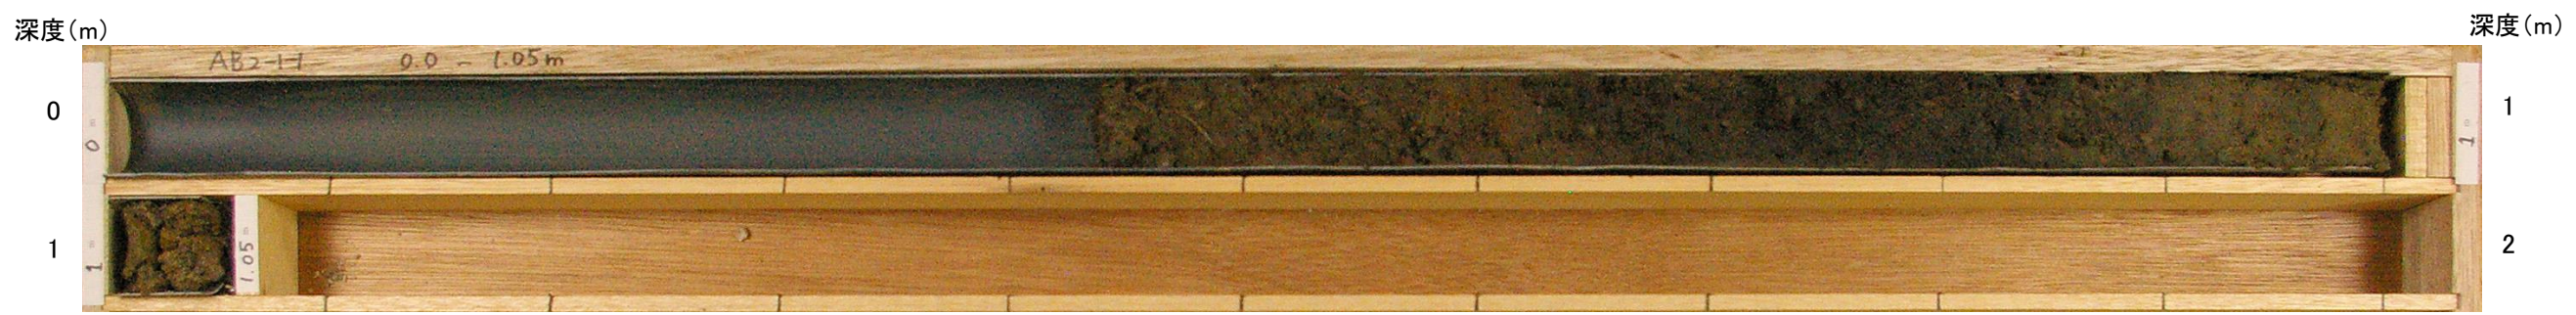
No.2 コア写真

深度0.0～0.44mは、コアサンプラーの打撃により圧縮されているため、見掛け上コアが欠如している。

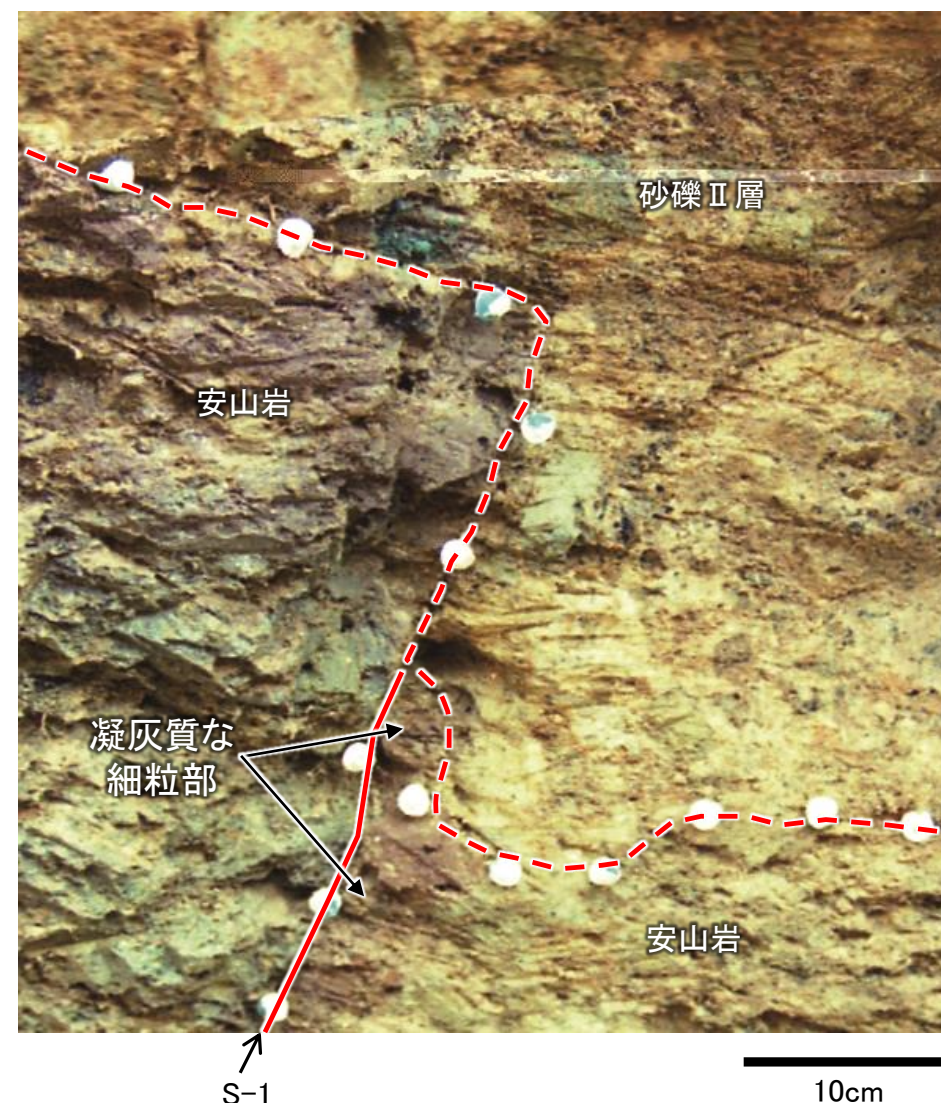
旧Aトレンチ南東壁面 シーム付近拡大写真
(シーム及び岩盤/堆積物境界を加筆)

・旧Aトレンチ南東壁において、S-1に沿って分布する凝灰質な細粒部は、段差の下側のみに存在しており、差別侵食により段差が形成された際に残ったものと考えられる。

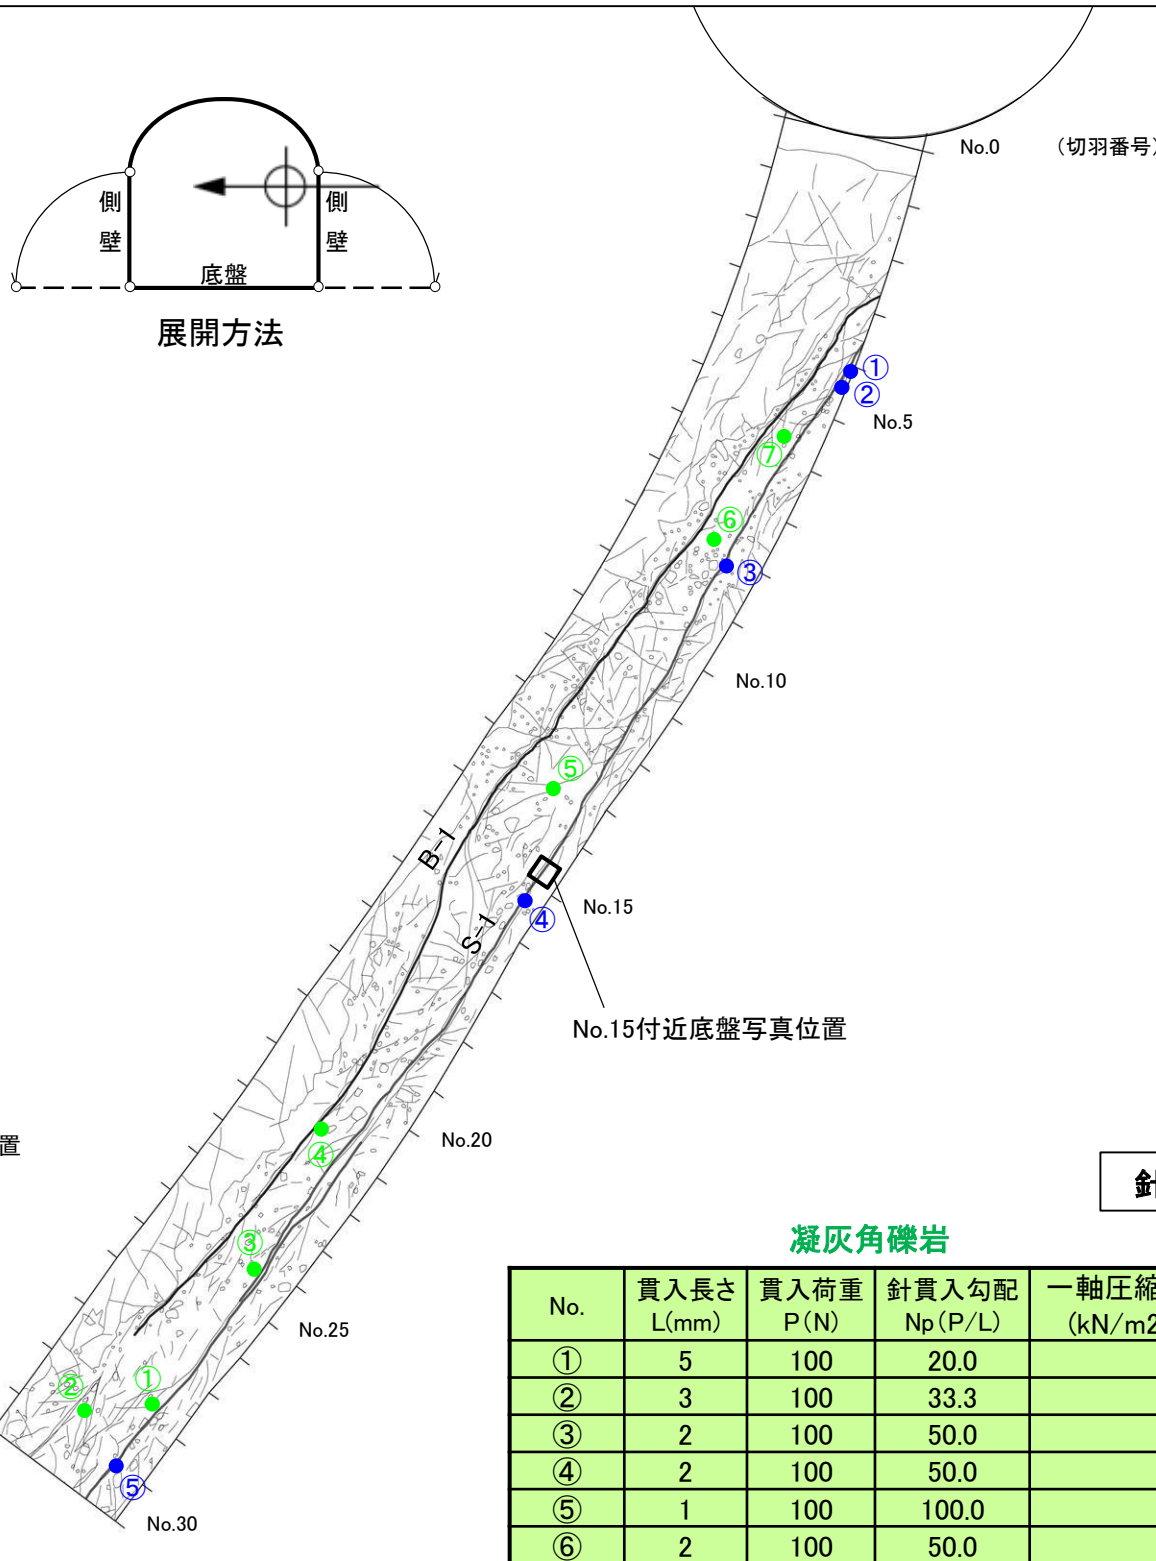
岩盤調査坑 針貫入試験実施位置

- 凝灰角礫岩の針貫入試験実施位置
- 凝灰質な細粒部(固結した破碎部)の針貫入試験実施位置

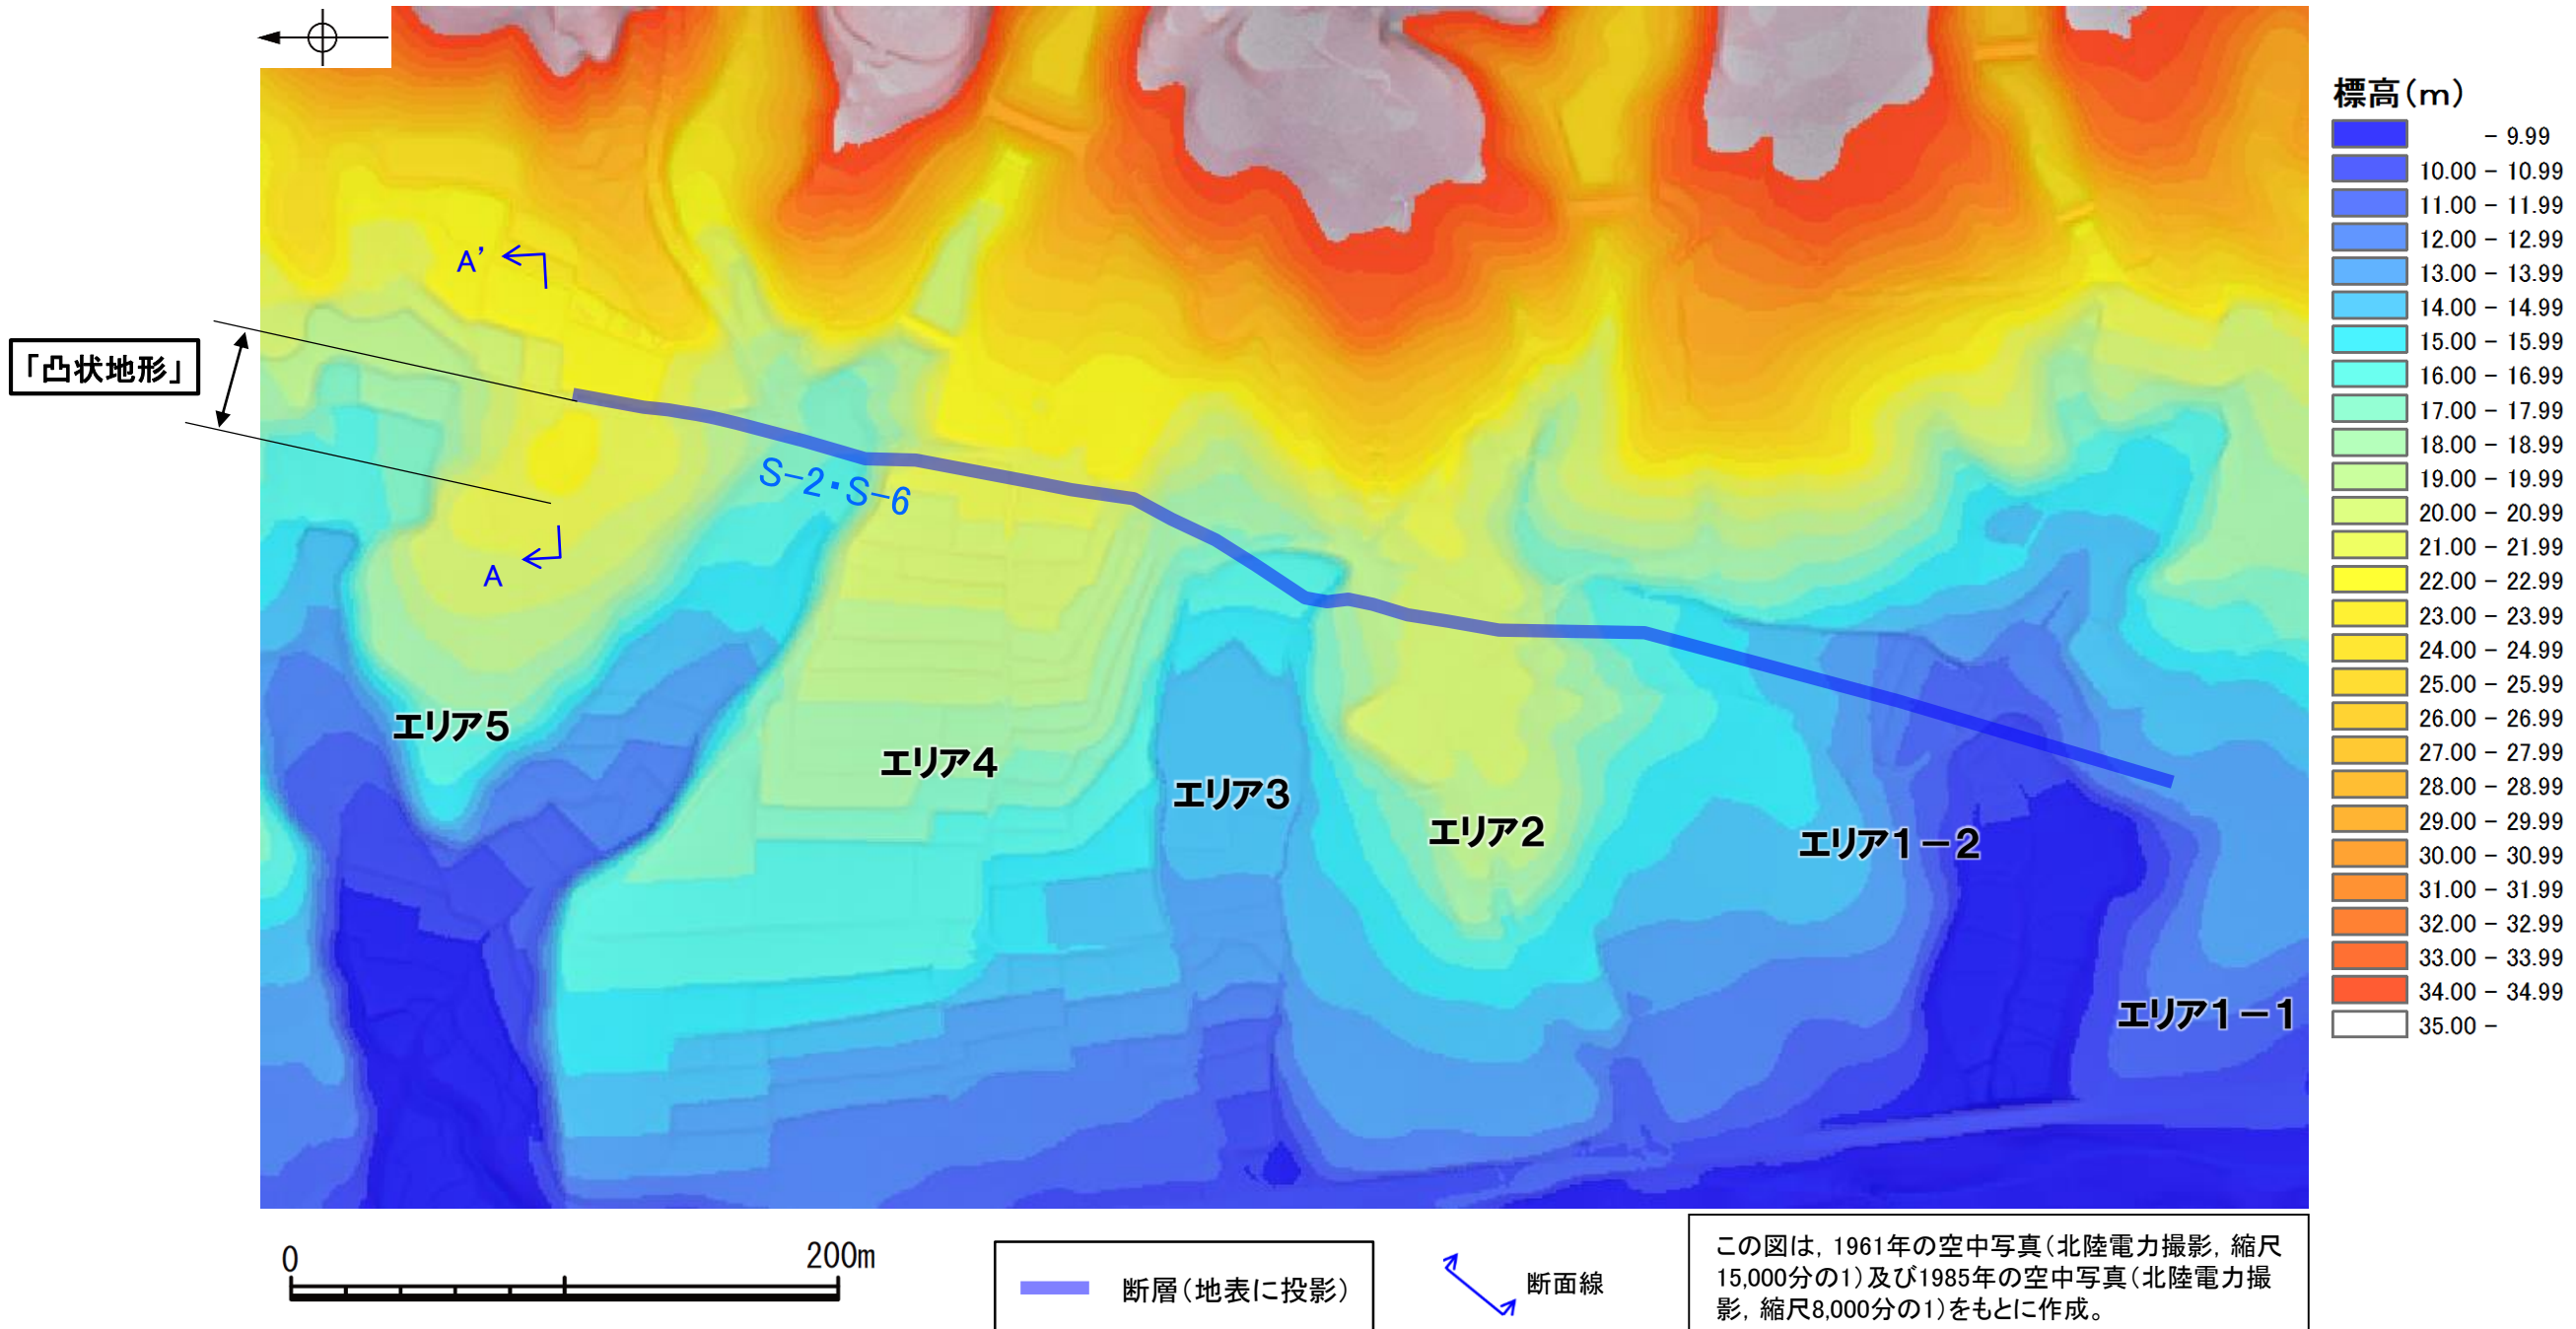
発電所建設以前の地形標高段彩図

○S-2・S-6北部に位置するエリア5において、「凸状地形」が認められる(A-A'断面※)。
 ○これをS-2・S-6の活動による変動地形と考えた場合、S-2・S-6の南北全線にわたって同様に地形の高まりが生じると考えられる。
 ○しかしながら、実際のS-2・S-6付近の地形は、海側(西側)に向かって徐々に低下しており、S-2・S-6より海側がエリア5と同様に一様に高まる
 ないしは減傾斜する傾向は認められない。

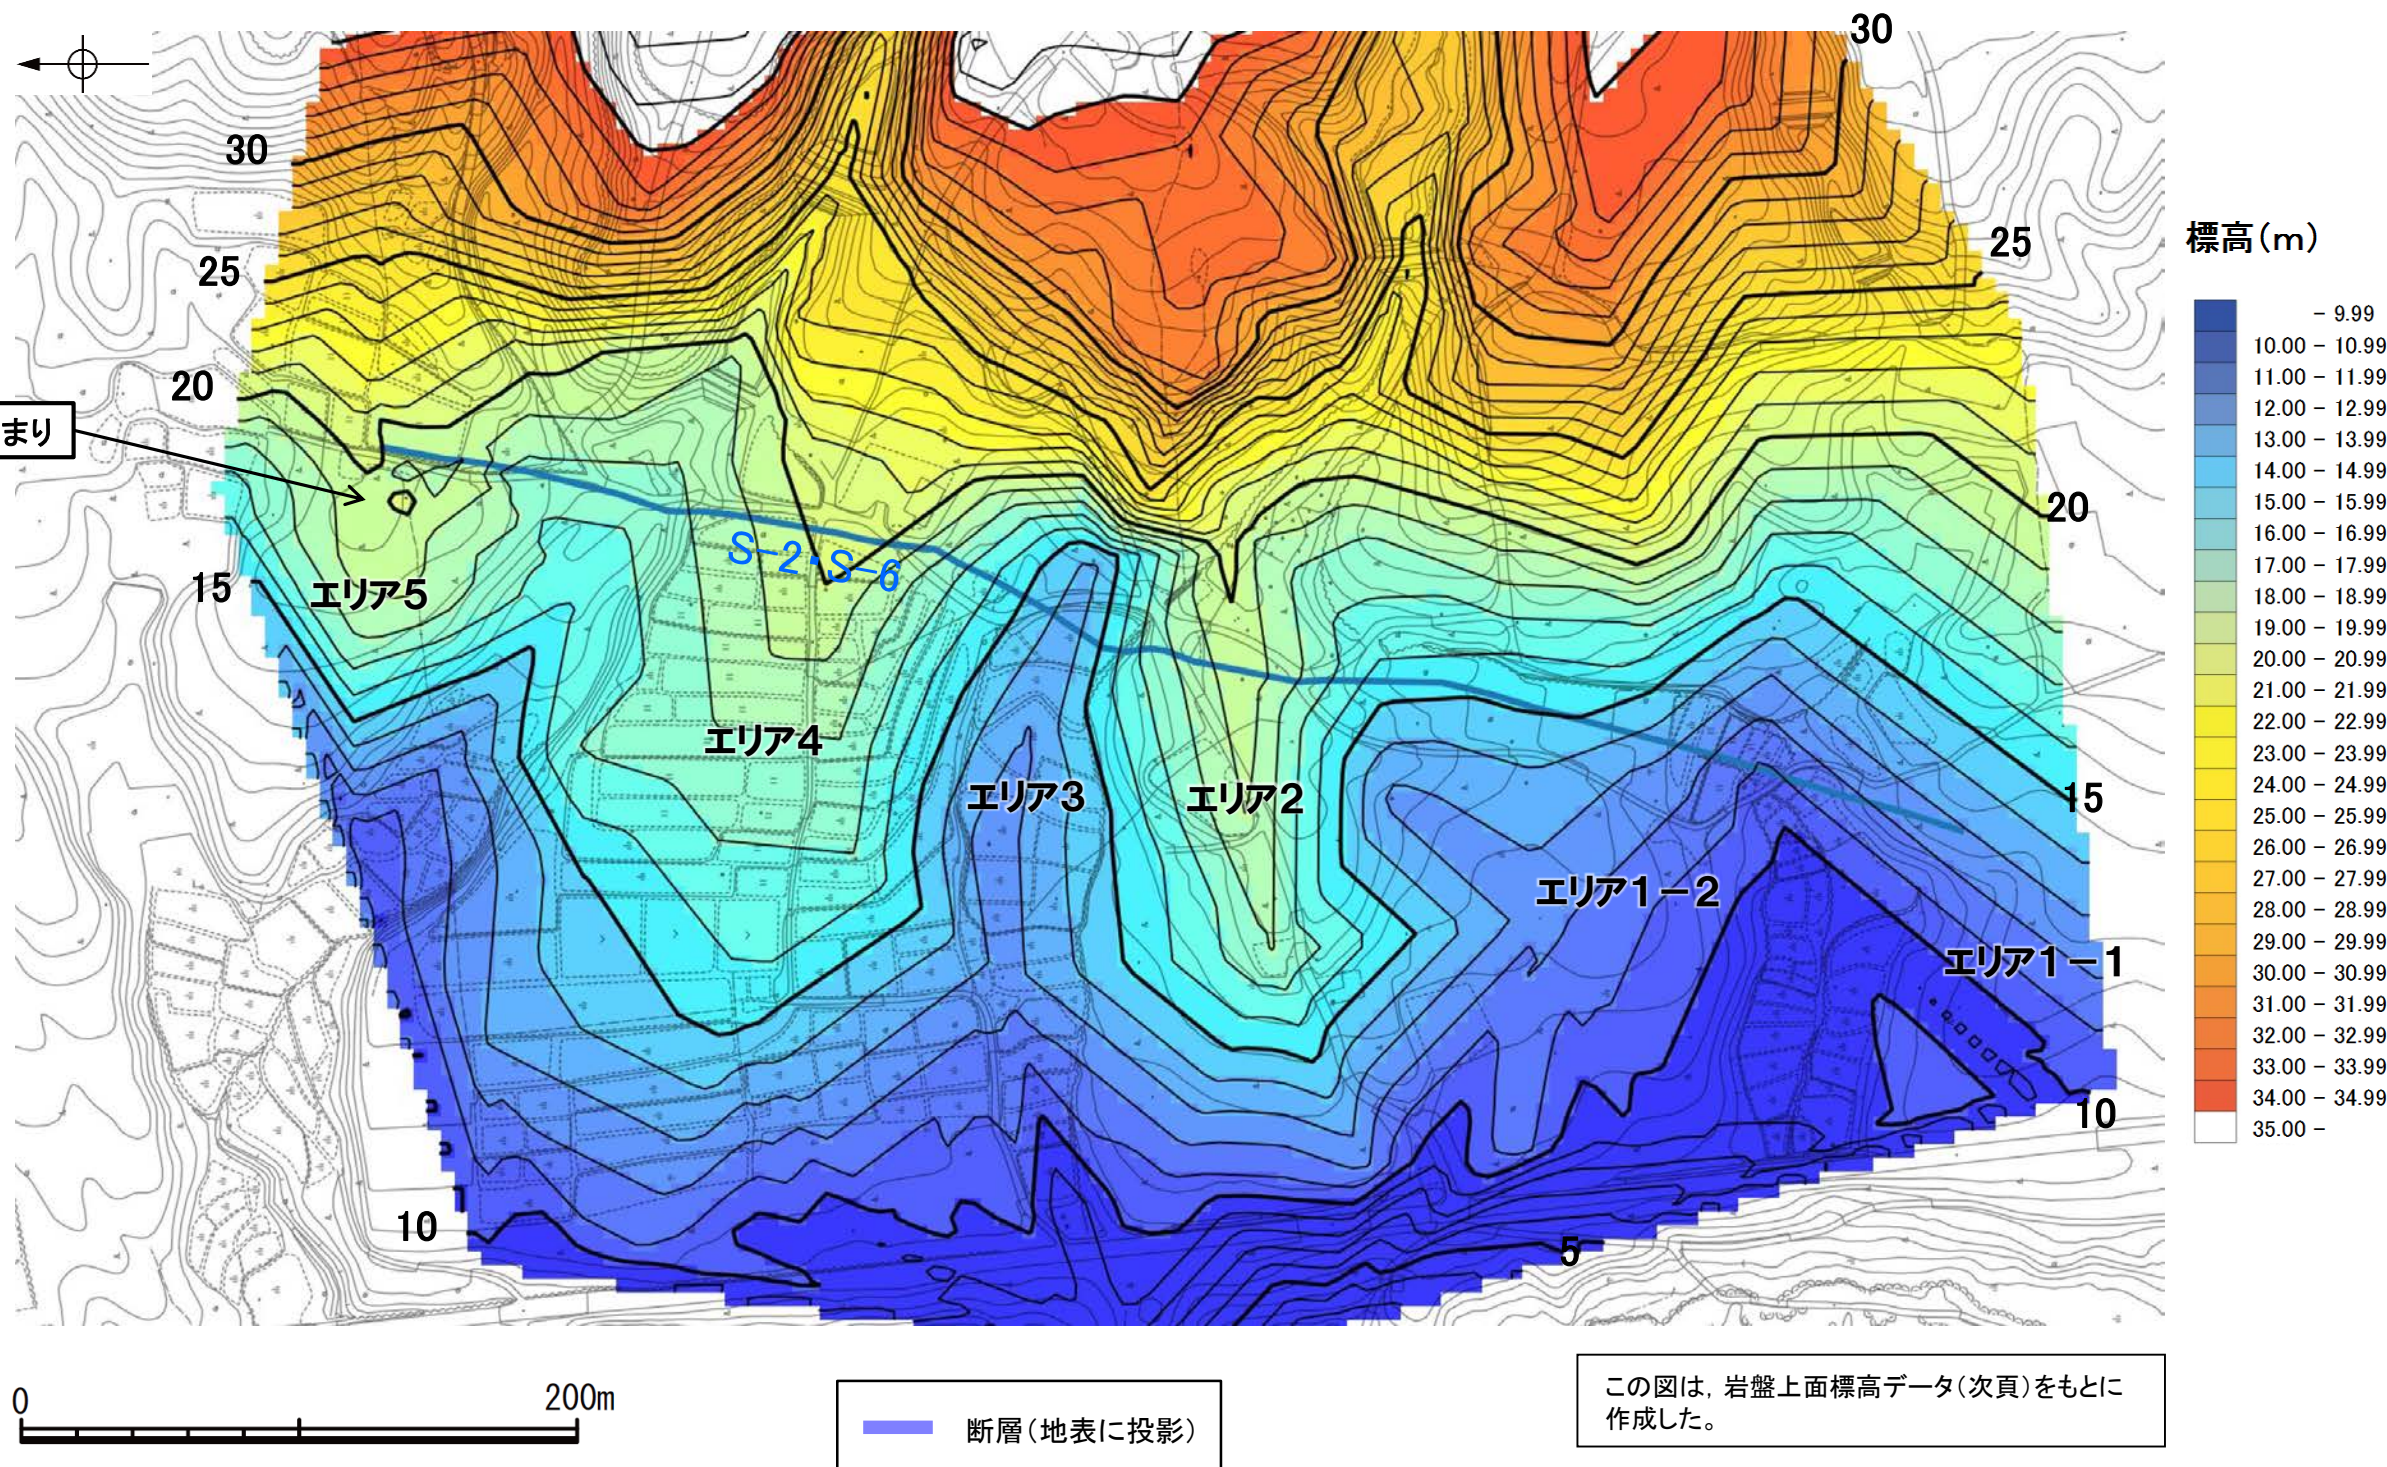
岩盤上面標高段彩図

○S-2・S-6北部に位置するエリア5において、岩盤上面の高まりが認められる。
 ○これをS-2・S-6の活動による変動地形と考えた場合、S-2・S-6の南北全線にわたって同様に岩盤上面の高まりが生じると考えられる。
 ○しかしながら、実際のS-2・S-6付近の岩盤上面は、海側(西側)に向かって徐々に低下しており、S-2・S-6より海側がエリア5と同様に一様に高まるないしは減傾斜する傾向は認められない。

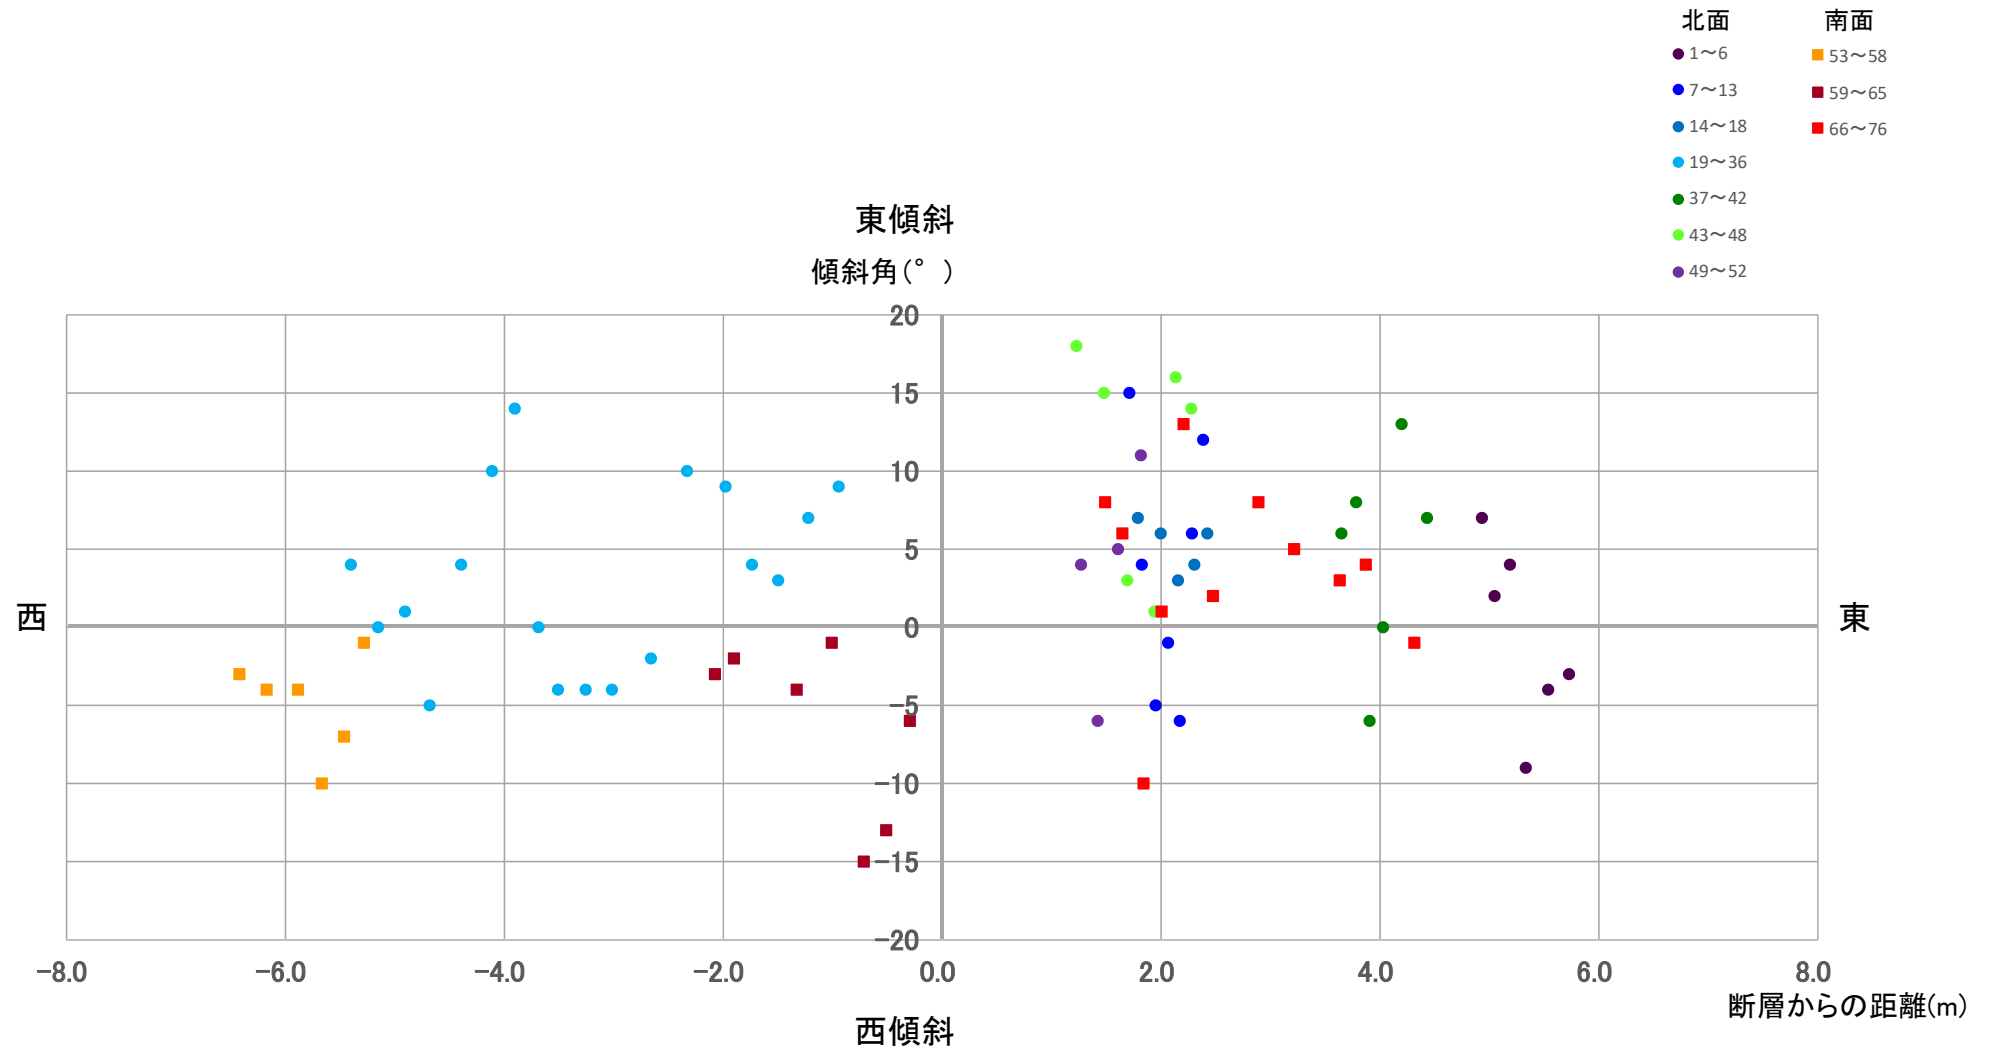
- ・層理の傾斜角は、北面・南面のそれぞれにおいて、断層からの距離に関係なくばらつきが認められる。
- ・また、断層の直近で急傾斜となる傾向や、断層から離れるにしたがって緩傾斜となるような傾向は認められない。

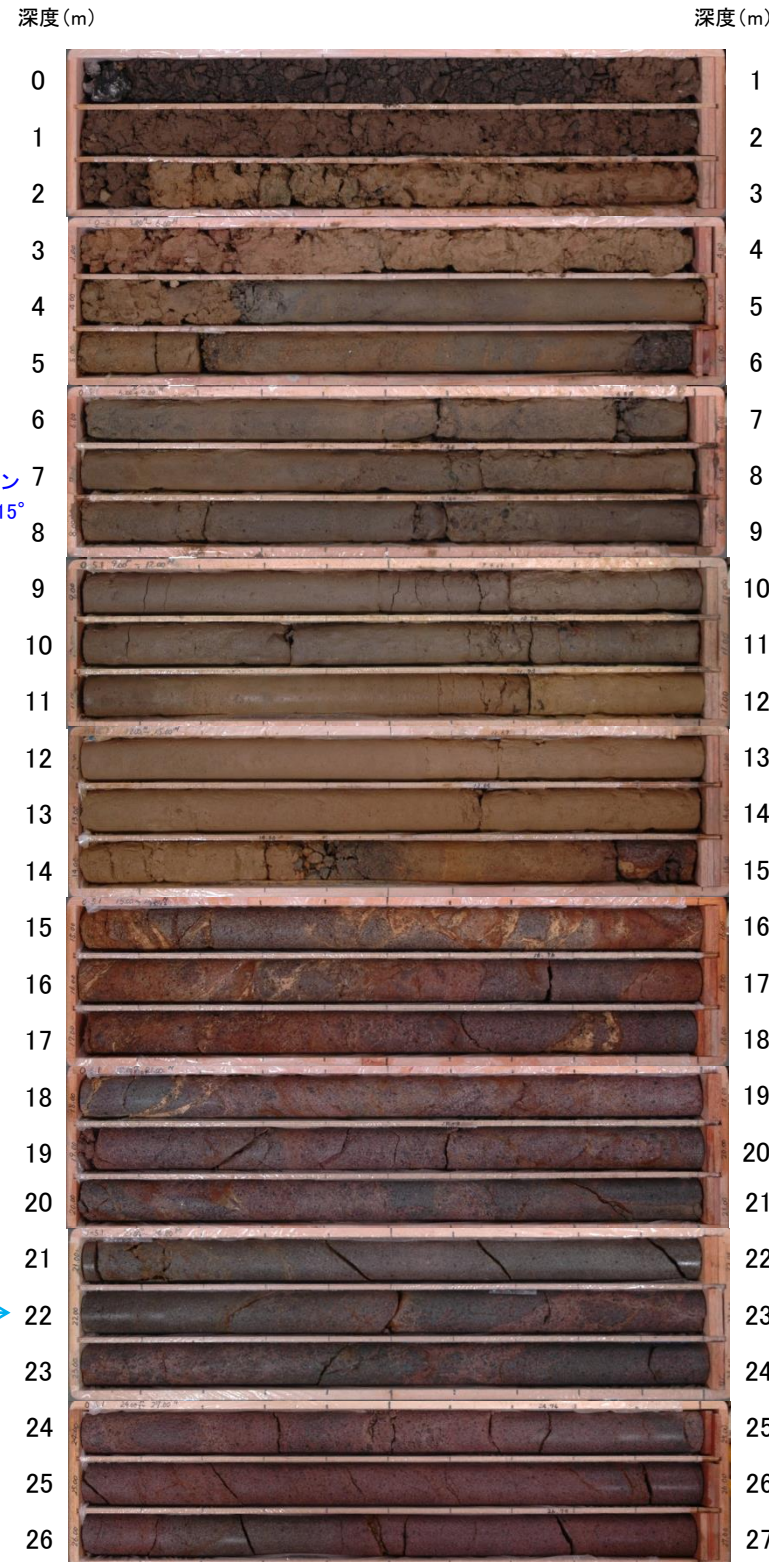
コア写真(深度0~47m)

- ・下の断面図に示すとおり、S-2・S-6の想定延長範囲は、孔口以浅～深度47.0mとなる。
- ・想定延長範囲において、S-2・S-6に対応する破碎部は認められない。

O-5.1孔(孔口標高21.14m, 掘進長60m, 傾斜45°)
