# 岩盤調査坑(露頭, 研磨面, 薄片観察) — 評価結果 —

# 岩盤調査坑(露頭, 研磨面, 薄片観察) 一切羽観察(No.30切羽) 一

# 岩盤調査坑(露頭, 研磨面, 薄片観察) ー底盤観察ー

# 岩盤調査坑 一横坑底盤・側壁展開図一

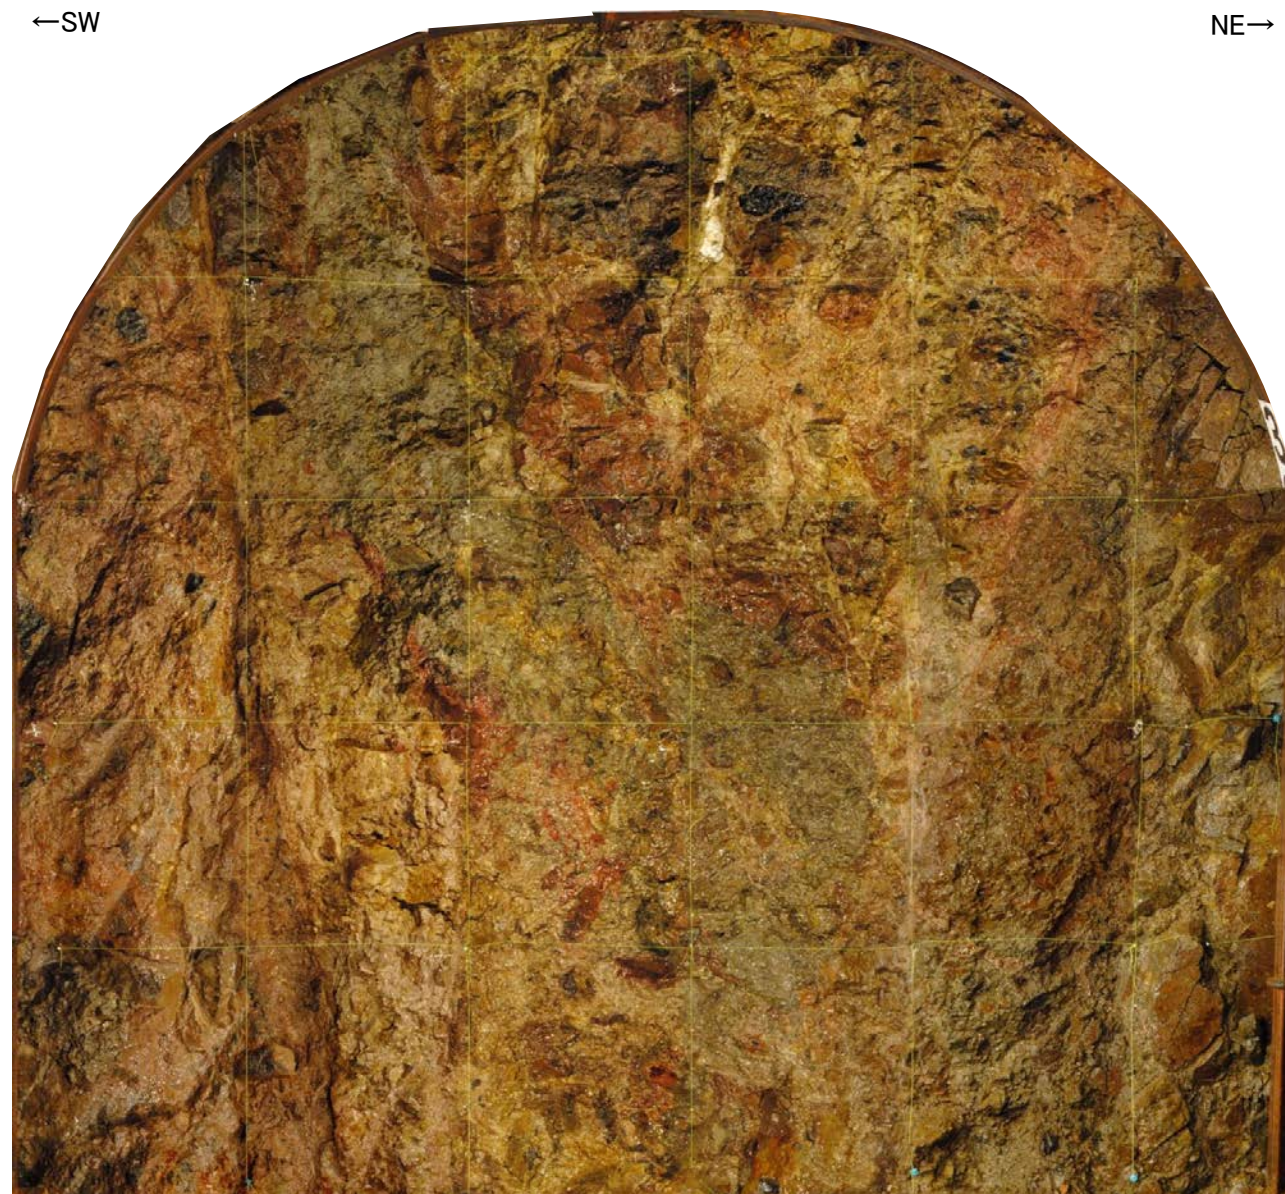
No.30切羽写真

- S-1周辺の岩盤の性状, 割れ目, 礫の分布状況を確認するため, No.30切羽において観察を行った。
- 切羽観察の結果, S-1は凝灰角礫岩中に認められる。
- 切羽全体に割れ目は認められるが, S-1に漸近するにしたがって割れ目が増加する傾向は認められない。
- S-1の近傍の礫径は周辺部と同程度であり, S-1に漸近するにしたがって礫が細粒化する傾向は認められない。

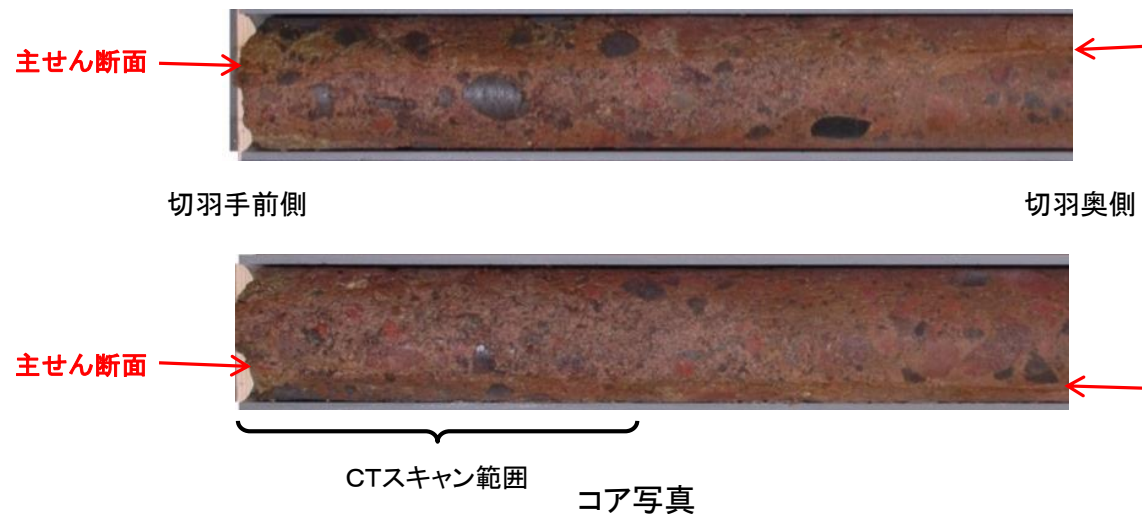
CTスキャン画像(横断面)

OS-1中の粘土及び礫の状況を確認するため, No.17切羽から実施した水平ボーリングにおいてCT画像解析を行った結果, 礫が主せん断面沿いの粘土状破砕部に入り込んでいるように分布しており, その礫に破断は認められない。

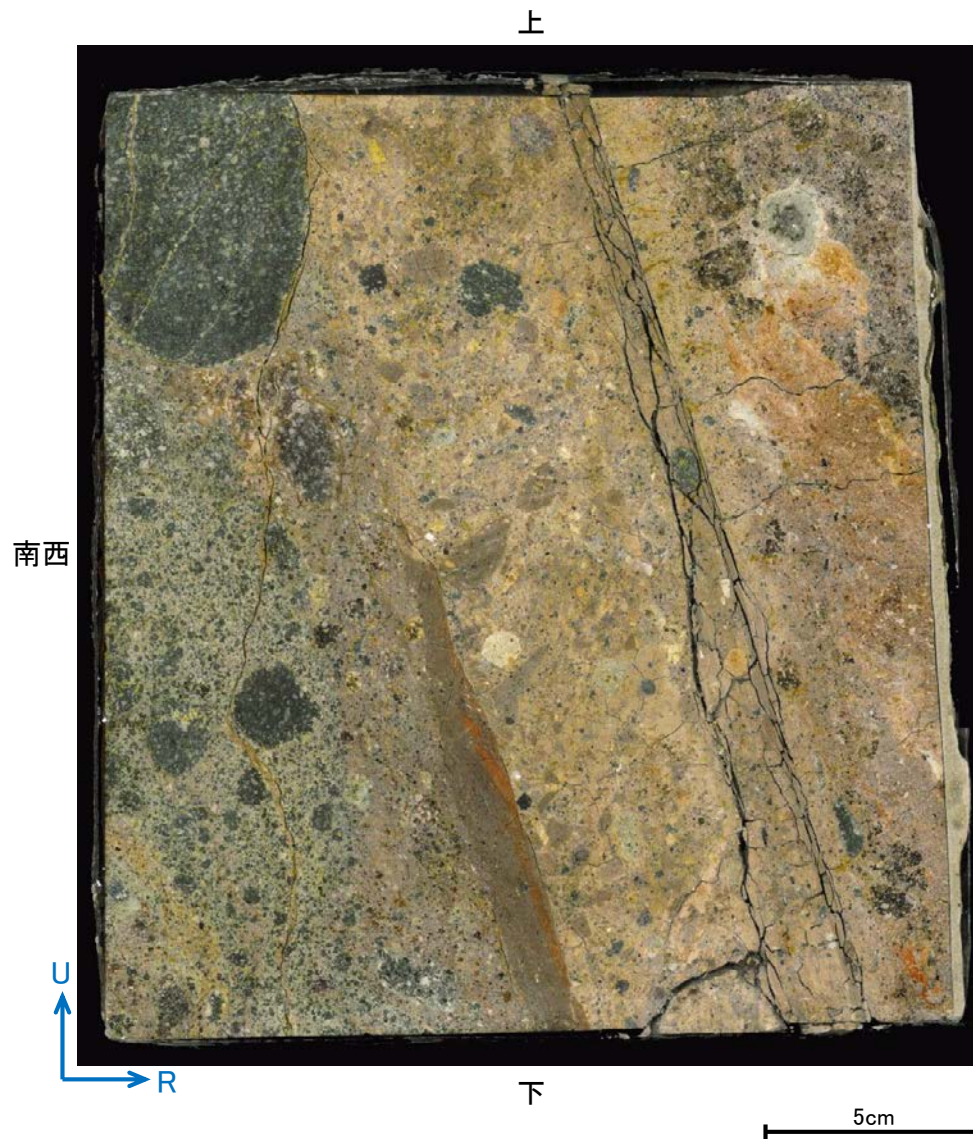
研磨面写真

・礫が粘土状破碎部に入り込んでいるように分布しており、その礫に破断は認められない。

OS-1中の粘土及び礫の状況を確認するため, No.17, No.20及びNo.23切羽から作成した研磨片の観察を行った結果, 礫が粘土状破碎部に入り込んでいるように分布しており, その礫に破断は認められない。

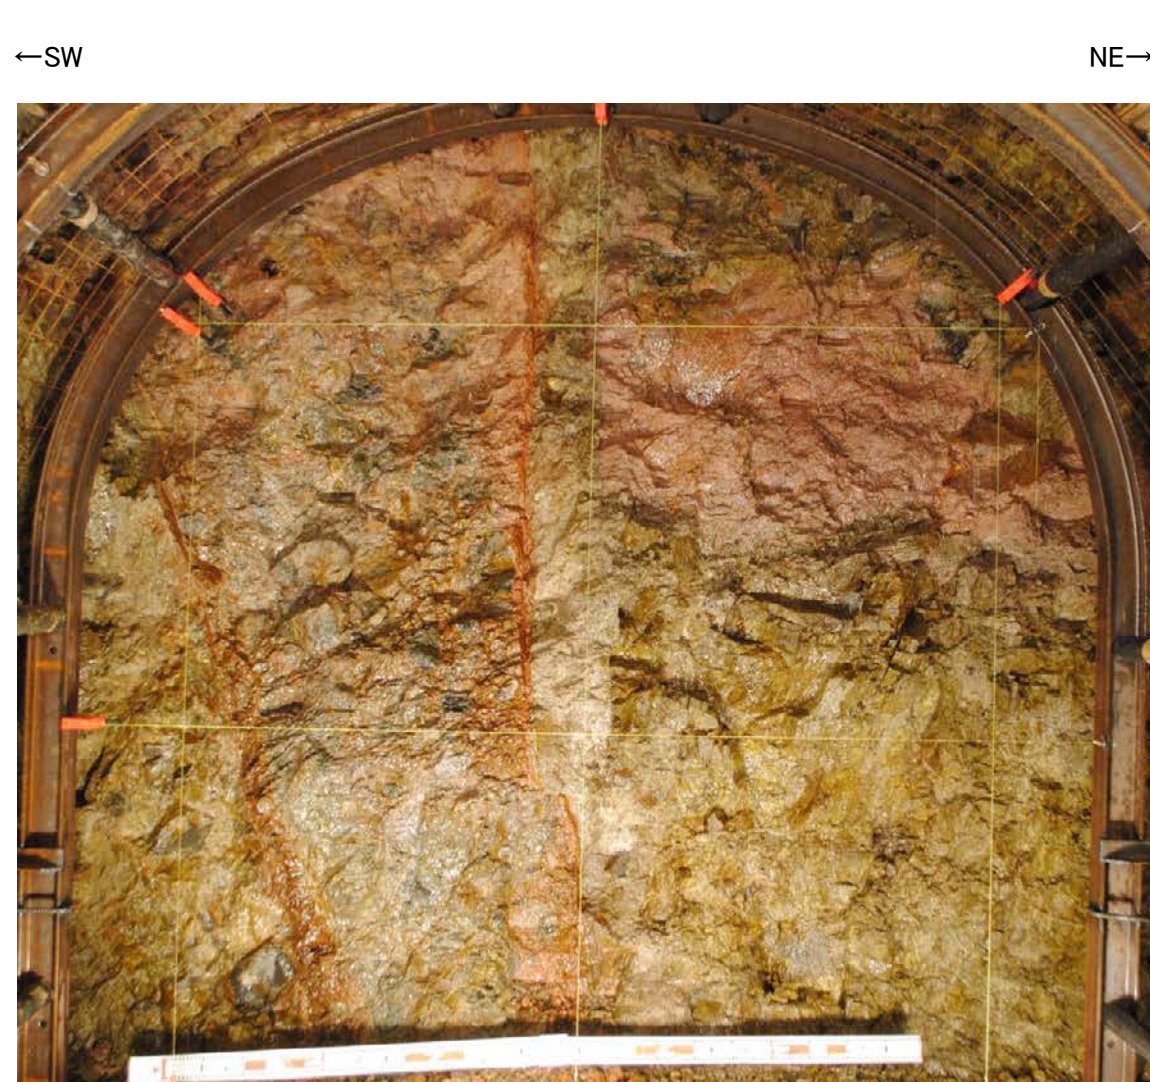
No.7切羽写真

No.7切羽写真(割れ目等を加筆)

- ・安山岩(均質)と凝灰角礫岩が分布し、凝灰角礫岩中にS-1及びB-1が認められる。
- ・S-1は、固結した破碎部及び厚さ0.5~1.5cmの褐色を呈する粘土状破碎部からなり、走向・傾斜はN53° W/74° NEである。
- ・B-1は、固結した破碎部及び厚さ0.3~0.4cmの褐色を呈する粘土状破碎部からなり、走向・傾斜はN54° W/78° NEである。
- ・B-1には、割れ目に沿って屈曲している部分が認められる。

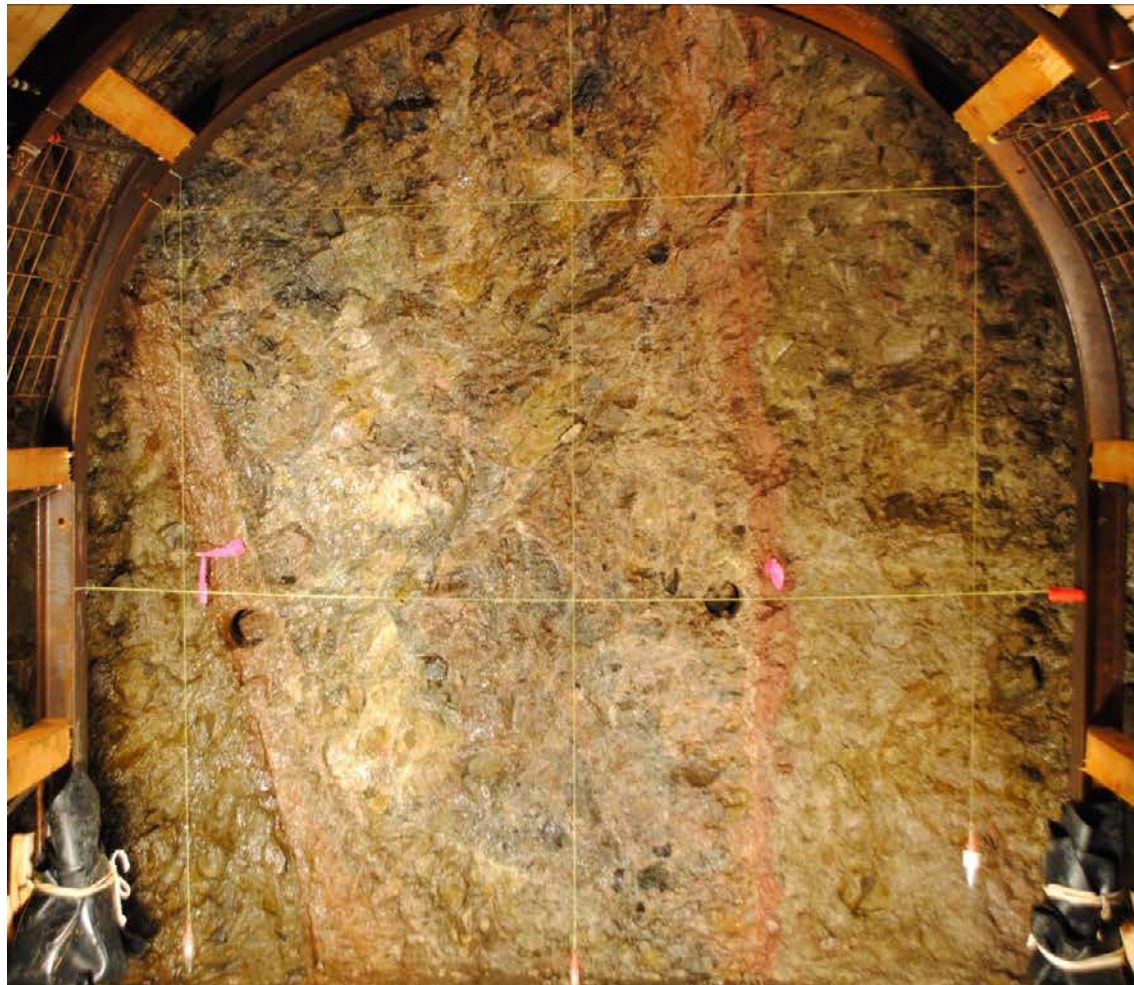
No.12切羽写真

- ・安山岩(均質)と凝灰角礫岩が分布し、凝灰角礫岩中にS-1及びB-1が認められる。
- ・S-1は、固結した破碎部及び厚さ0.2～1.5cmの褐色を呈する粘土状破碎部からなり、走向・傾斜はN52° W/70° NEである。
- ・B-1は、固結した破碎部及び厚さはフィルム状～0.1cmの褐色を呈する粘土状破碎部からなり、走向・傾斜はN54° W/90° である。

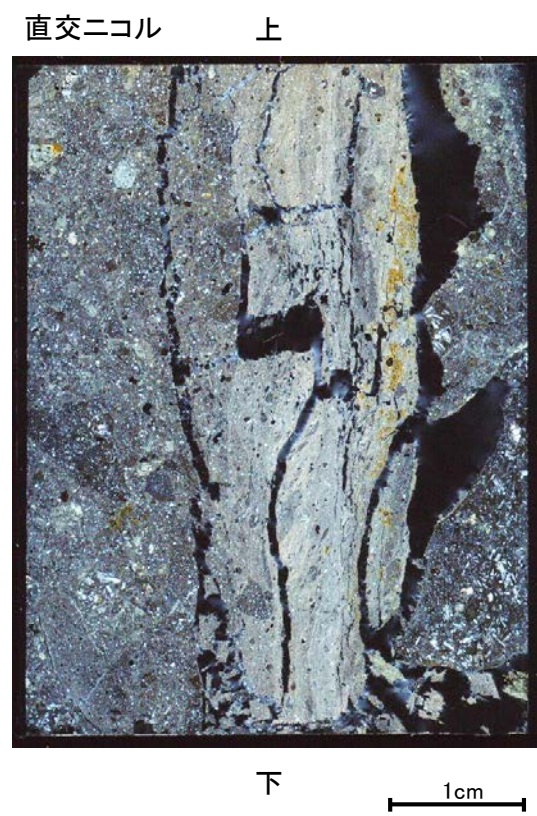
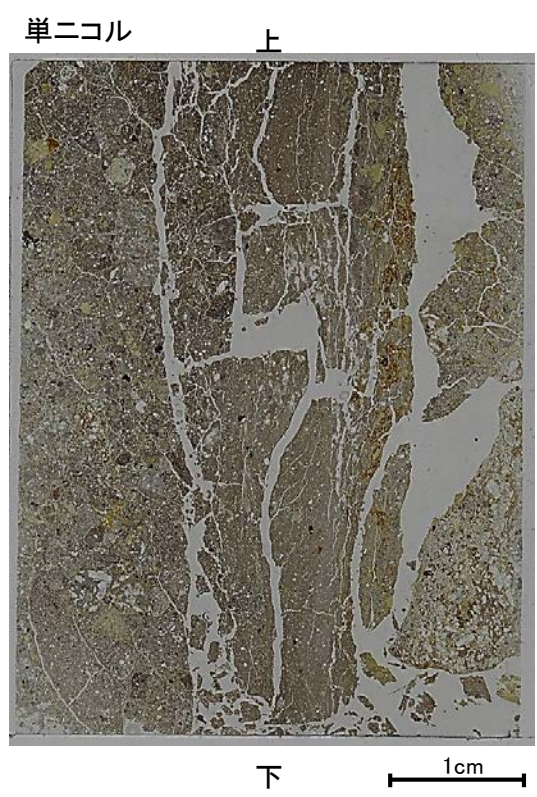
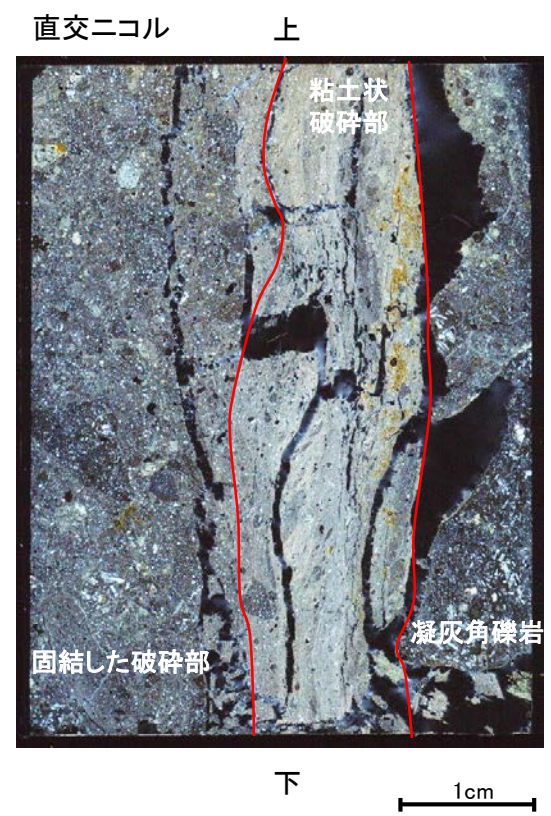
薄片写真(破砕部境界等を加筆)

- ・S-1近接部の礫及び基質には、せん断性の割れ目は認められない。
- ・S-1は、凝灰角礫岩の基質の構造を残して粘土化している。

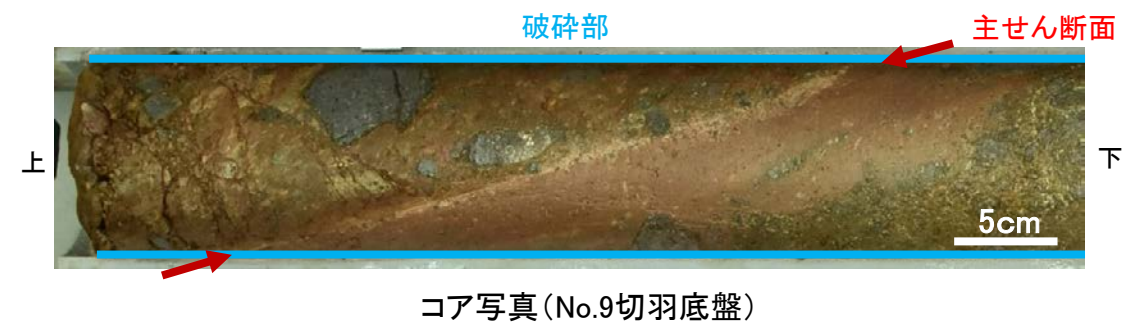
- SEM観察により、条線が認められた最新面上における粘土鉱物(XRD分析, EPMA分析からI/S混合層と認定)の結晶構造及びその破碎状況を確認した。
- 岩盤調査坑No.9孔で認められたS-1の最新面から採取した試料について、SEM観察を実施した結果、条線が認められた最新面上に、フレーク状の粘土鉱物の自形結晶を確認した。
- この粘土鉱物の自形結晶に破碎は認められない。

○SEM観察では、粘土鉱物の自形結晶に破碎は認められないものの、粘土鉱物(I/S混合層)とS-1の最新面との切り合い関係が不明確である。
